Onderzoeksrapporten Agentschap Onroerend Erfgoed

**Vondstmelding langs de Scheldeboorden in Bazel-Kruibeke
(Bazel-Kruibeke, Oost-Vlaanderen)**

07

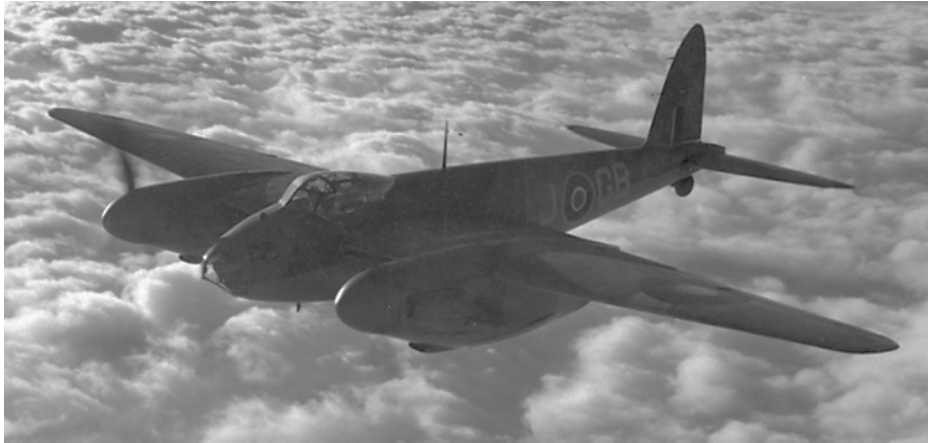
Fig. 3 Mosquito

De Mosquito was een licht, gestroomlijnd, tweemotorig toestel (fig. 3). Omdat het licht was - voornamelijk uit tropische houtsoorten en triplex geconstrueerd-, kon het meer dan 600 km per uur vliegen. Een fenomenale snelheid in die tijd! De Mosquito zou dan ook naam en faam maken als een uiterst snelle bommenwerper, die vrij accurate aanvallen kon uitvoeren. Er werden ook nachtjagers- en verkenningsversies van gebouwd.

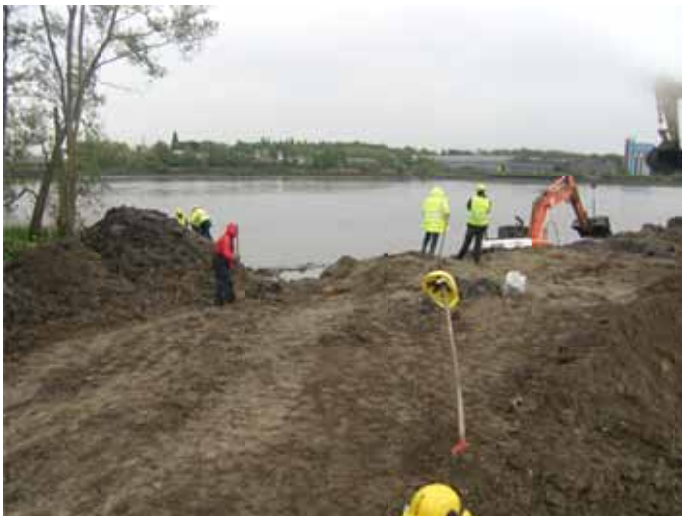
Fig. 4 Actiefoto

De vondst werd gemeld op vrijdag 4 mei 2012. Op 7 mei werd een terreinbezoek georganiseerd met inbreng van W&Z, BAHAAT en het agentschap Onroerend Erfgoed. De registratie⁶, het zoeken naar andere stukken en de bemonstering (manueel en met de metaaldetector) van de uitgegraven grond gebeurden op 8 en 9 mei en 27 juni (machtiging 2012/208 van 8 mei 2012) (fig. 4).

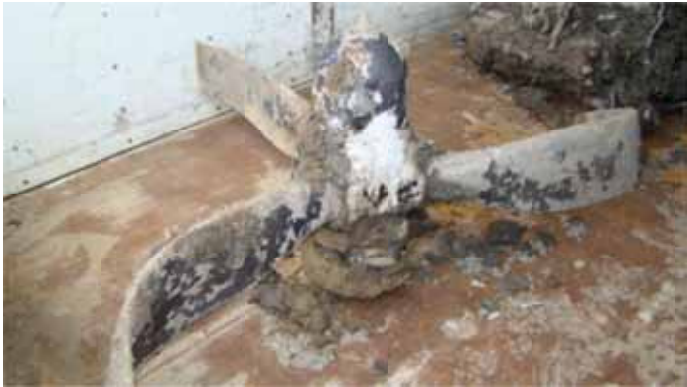
Fig. 5 Propeller

Een driebladige Rotol-schroef was goed bewaard en zat boordevol informatie. Twee propellerbladen zijn in dezelfde richting gebogen. Dat betekent dat de propeller op het moment van de crash nog draaide. Uit de vorm van de buiging kan men afleiden dat de piloot gepoogd heeft met relatief lage snelheid een noodlanding in een lage hoek uit te voeren en dat het toestel niet vanaf grote hoogte is neergestort (fig. 5).

Merkwaardig is wel dat de propeller in vaanstand staat. Dit betekent dat de piloot om een of andere reden besliste de drie bladen om hun as te laten draaien i.p.v. in de gewone draairichting, zodat ze loodrecht op de luchtstroom kwamen te staan. Vaanstand wordt in noodgevallen toegepast, wanneer de motor geen kracht meer heeft. Immers, als de propeller niet meer aangedreven wordt, blijft hij door de luchtstroom toch draaien, veroorzaakt daarbij een grote weerstand en bemoeilijkt zo het besturen.

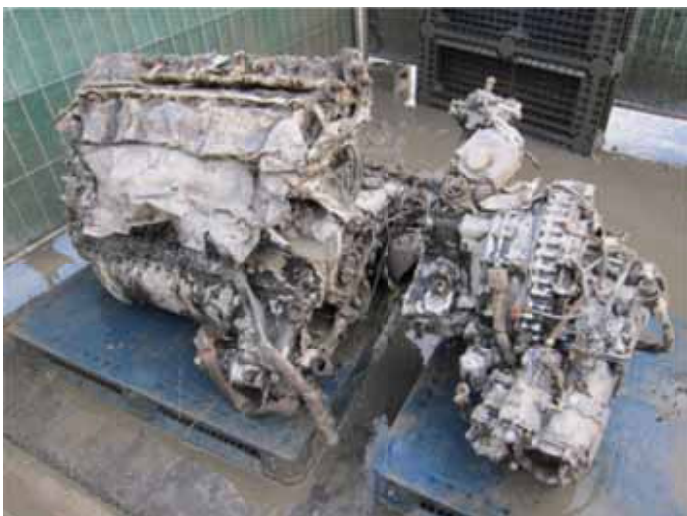
Fig. 6 Motor en carburator

De Rolls Royce Merlin motor is in bijzonder goede staat. De luchthapper onderaan is compleet. Het achterste gedeelte met de carburator is afgebroken, maar relatief intact (fig. 6). Ook de motorophanging -een stalen buizenframe, bevestigd op de brandplaat- bleef bewaard (fig. 7). Het Graviner brandblusapparaat is vrijwel onbeschadigd (fig. 8).
