**Een onbekende Duitse bunker aan
het Ieperfront. Toevalsvondst in Sint-
Juliaan-Brugseweg (Langemark)
(West-Vlaanderen)**

Onderzoeksrapporten agentschap Onroerend Erfgoed nr. 95

Marc Dewilde en Franky Wyffels

2018

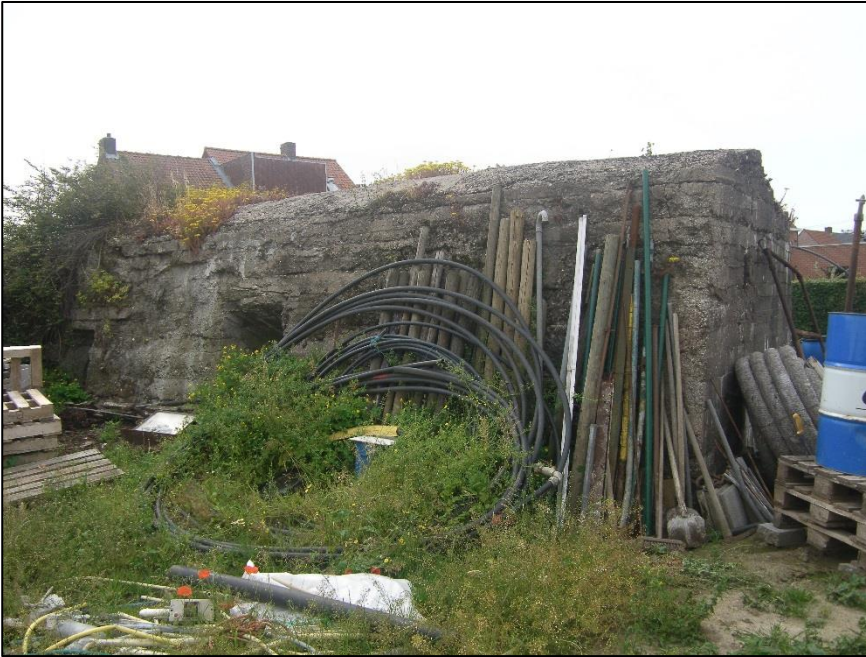
Fig. 1 Op een bouwterrein aan de Brugseweg in Sint-Juliaan kwam een goed bewaard Eerste Wereldoorlog-relict tevoorschijn.

Recentelijk is het oorlogserfgoed van Langemark met een tot dusver onbekende bunker verrijkt. In een kleine hoeve langs de Brugseweg bleek bij de afbraak een bunker geïncorporeerd te zijn. Omdat in het kader van de vergunde, geplande nieuwbouw een sloopvergunning was aangevraagd, werd geoordeeld dat de opmeting ervan aangewezen was (fig. 1). Eigenaar Guido Demonie was daarbij zeer inschikkelijk.

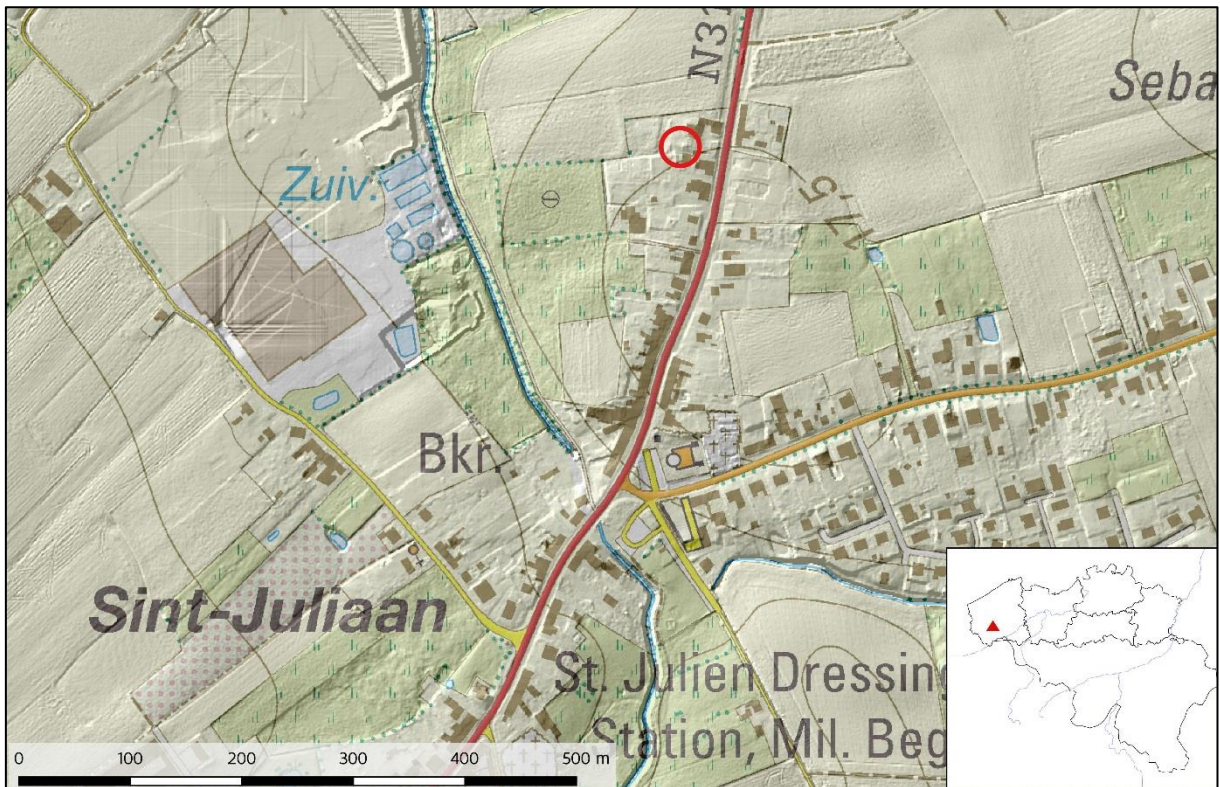
Fig. 2 Situering van de bunker binnen de huidige bebouwing

Deze bunker is na de sloop van de bestaande bebouwing tevoorschijn gekomen en bevindt zich ter hoogte van Brugseweg 103 aan de noordrand van Sint-Juliaan. De constructie staat haaks op de weg, een kleine 30 m oostelijk ervan verwijderd (fig. 2).

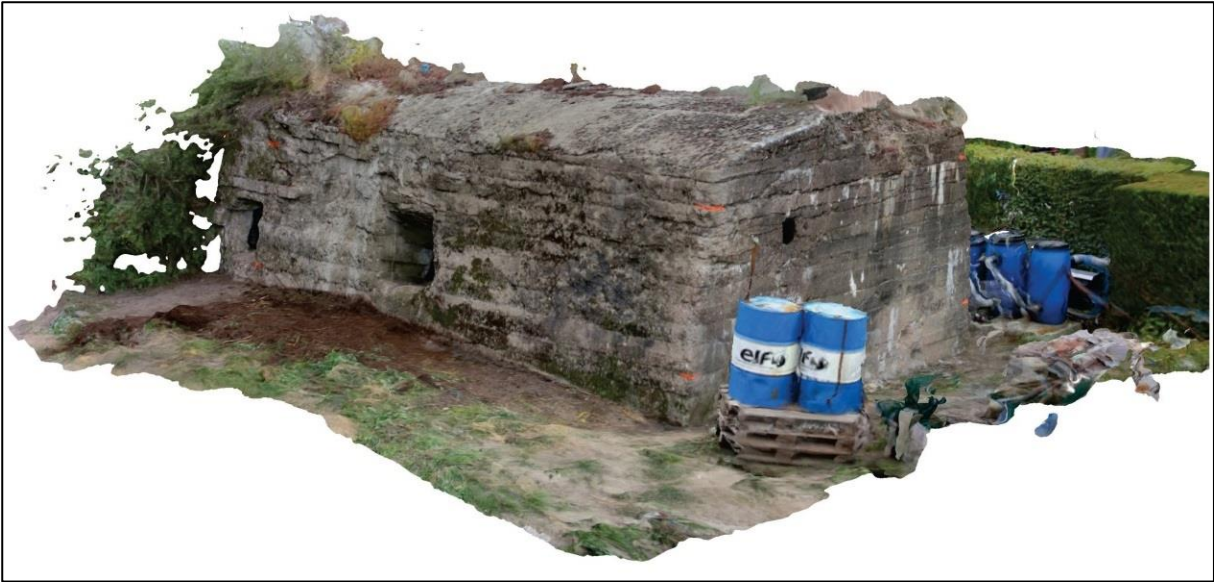
Fig. 6 3D opname van de bunker. Zicht vanuit het noordwesten. De openingen zitten aan de Duitse zijde.

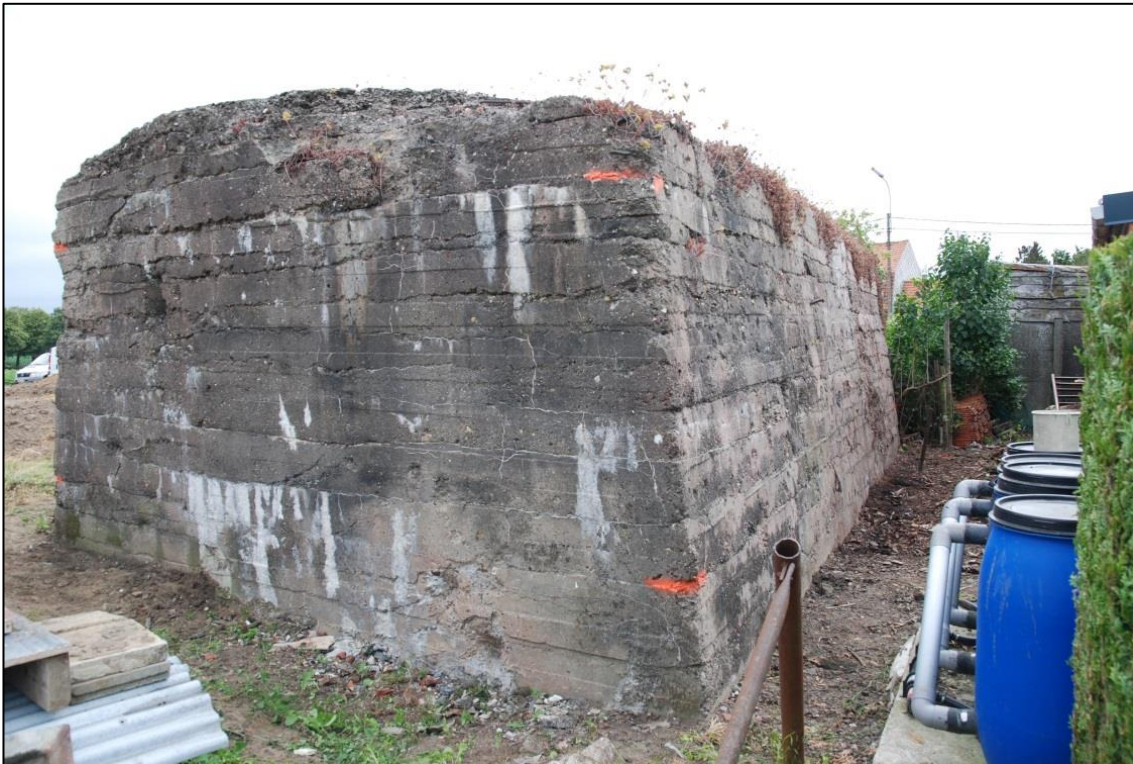
Fig. 7 De bunker vanuit het zuidwesten. Links bovenaan, nabij de de hoek is de opening van de ventilatieschacht te zien.

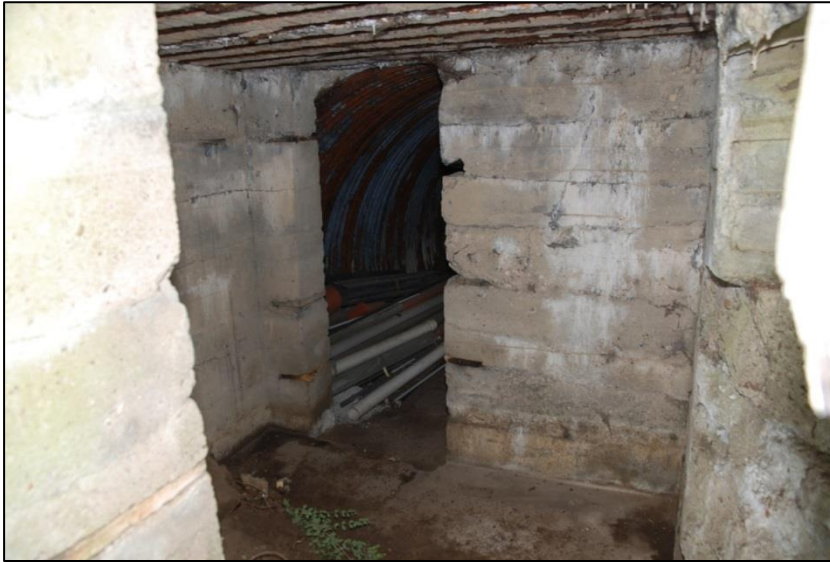
Fig. 8 Doorkijk naar de ingang van de hoofdkamer. Links: één van de planken om de deurbekleding vast te maken.

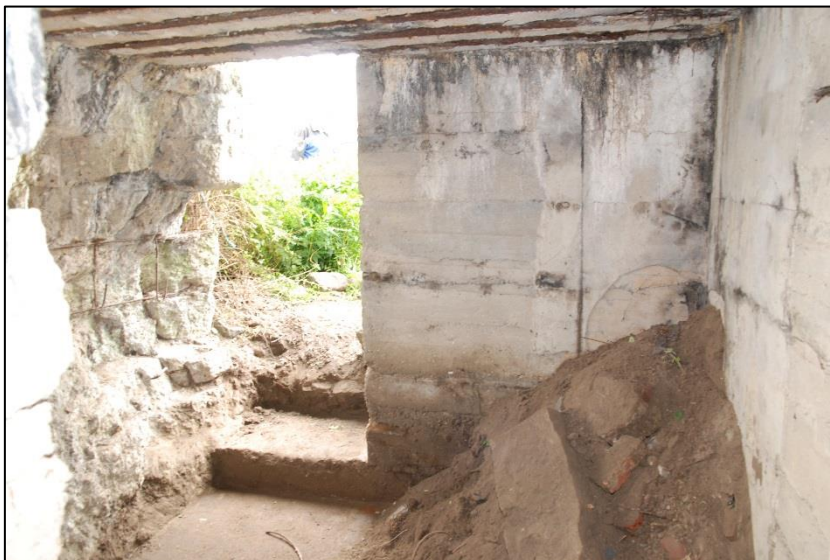
Het plafond van de ingangruimte is vlak en bestaat uit treinrails (onderlinge afstand: 0,12 à 0,15 m), waartussen beton gegoten is. Het is m.a.w. zeer stevig. Aan Duitse zijde is een raamopening van 0,5 op 0,75 m aangebracht. De deuropening op de korte oostzijde meet 0,85 op 2,2 m en is naar binnen toe afgeschuind. In de zuidelijke dagkant zijn twee houten planken ingewerkt, waarop de bekleding voor een deur kon vastgemaakt worden. Aan de binnenzijde is de zuidoosthoek nadrukkelijk bepleisterd. De bedoeling hiervan is onduidelijk. Ernaast zijn twee houten plankjes in de beton verwerkt (fig. 9). Om een kapstok aan te bevestigen?

Fig. 9 In het beton zijn plankjes verwerkt om interieurelementen vast te maken. Bij de poging tot sloop is de wapening tevoorschijn gekomen.

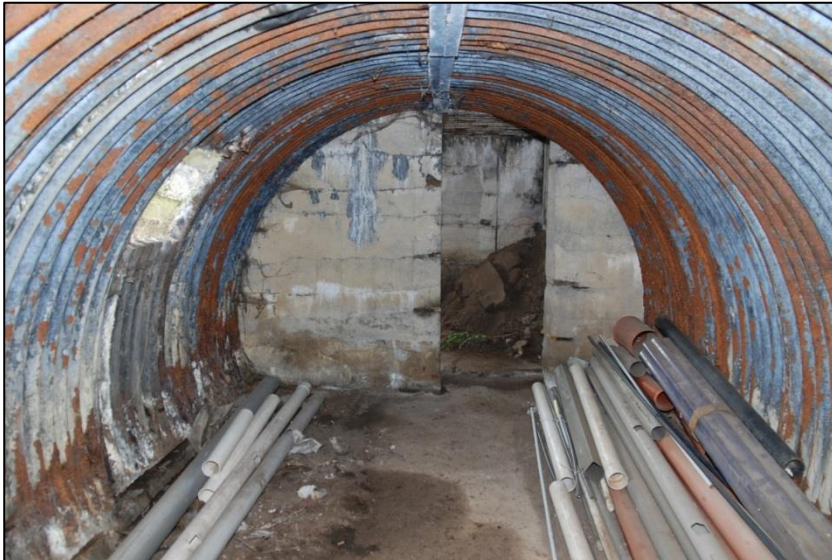
De aansluitende kamer lag 0,1 m lager en is overwelfd met, tegen elkaar gezette, metalen Heinrich golfplaten², die op hun uiteinde voorzien waren van U-vormige profielen³. Met een speciale spansleutel konden ze aan elkaar vastgezet worden (fig. 10). Deze golfplaten zijn 1 m breed en vertonen eerder smalle (5 cm breed en 7 cm diep) golven. Ze overspannen een ruimte, die maximaal 2 m hoog was en 2,3 m breed.

Fig. 10 Binnenzicht vanuit het westen

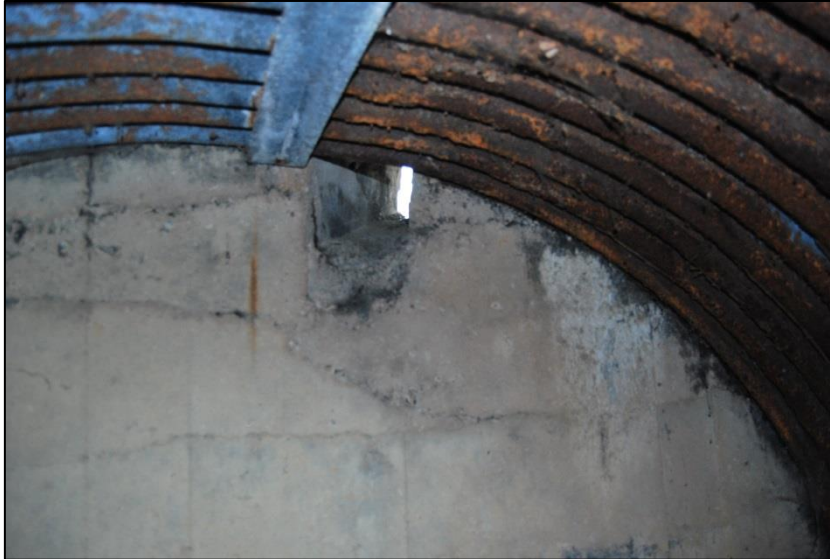
Enigszins asymmetrisch is de muur aan bevriende zijde éénmaal doorbroken. De raamopening waaiert naar buiten toe uit van 0,35 op 0,5 naar 0,75 op 0,8 m. In de oostelijke gevel boort een luchtkoker (0,2 x 0,2 m) zich schuin doorheen de muur (fig. 12). Ook deze ruimte heeft een betonnen vloer. De binnendeur meet 0,8 op 1,95 m. De deuropeningen liggen asymmetrisch, niet in elkaars verlengde. In de dagkanten van de tussendeur zijn telkens 3 planken ingewerkt om de deuroplijsting vast te maken. In de noordoosthoek is een bezinkputje (diameter: 0,5 m) voorzien (fig. 13).

Fig. 12 Schuin doorheen de oostmuur loopt een ventilatiepijp.

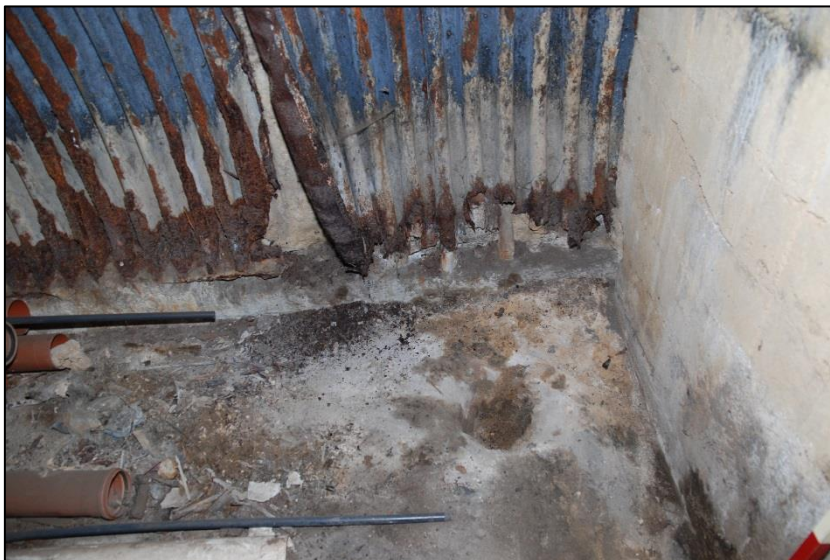
Fig. 13 Bezinkputje in de noordoosthoek van de bunker

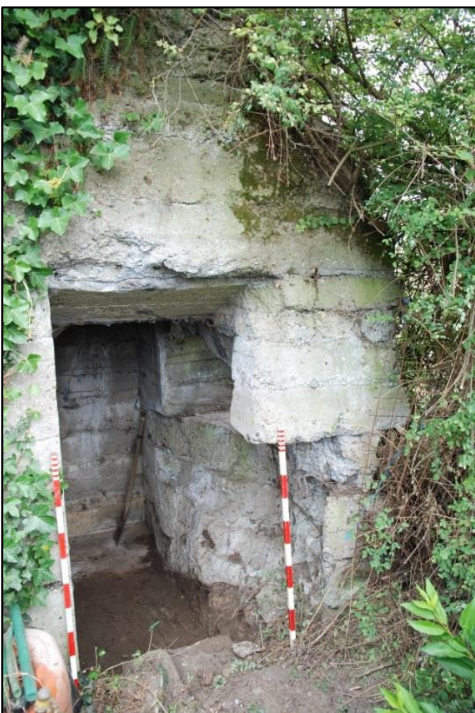
Algemeen kan de bewaring als uitstekend bestempeld worden. Enkel de noordoosthoek is beschadigd, vermoedelijk bij een poging tot afbraak in het verleden (fig. 14).

Fig. 14 Beschadiging aan de ingang en op de noordoosthoek (met klimop overwoekerd).

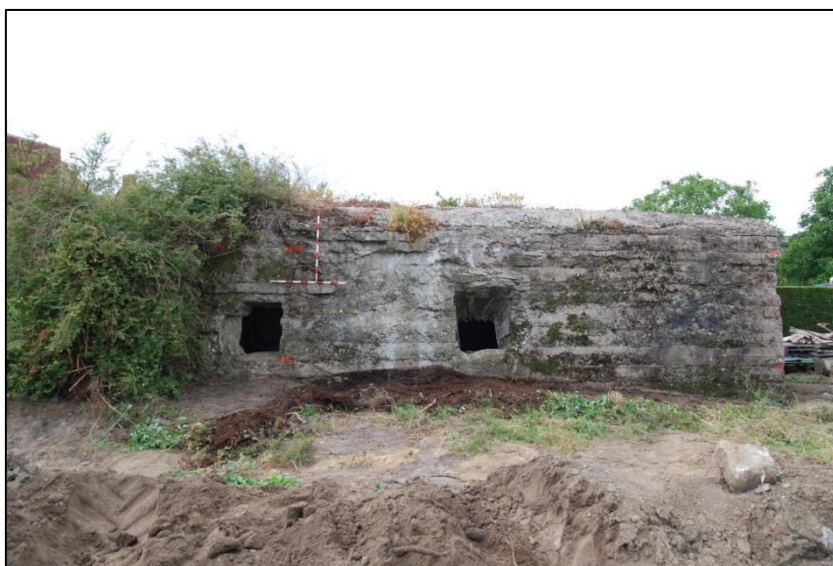
Fig. 15 De bunker vanuit het noorden, de Duitse zijde.
