De middeleeuwse kappen en houten tongewelven van de Sint-Janskerk in Mechelen: typologisch, bouwhistorisch en dendrochronologisch onderzoek

Dieter Nuytten¹

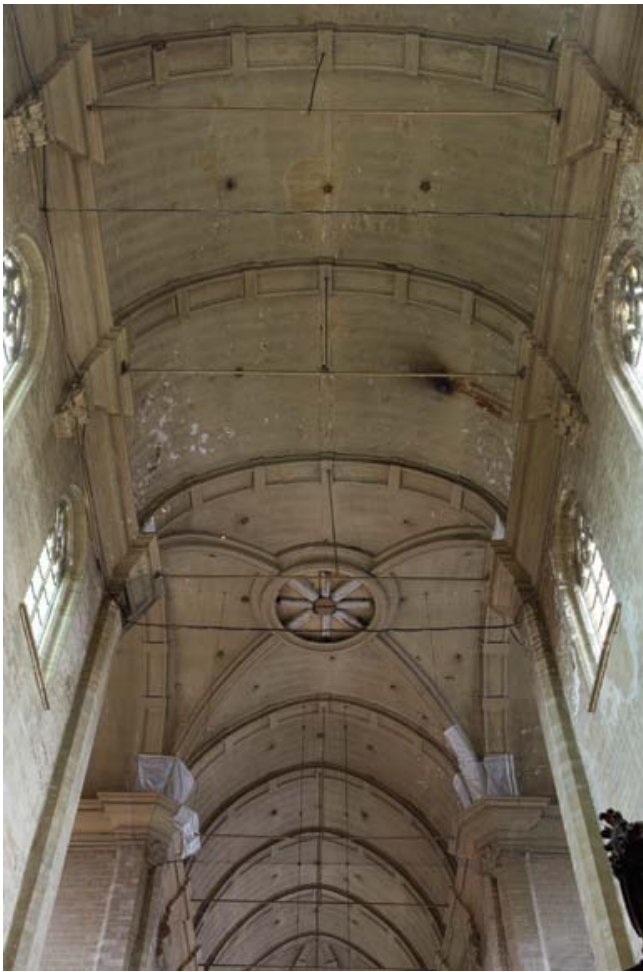
FIG. 2 Het gewelf van het schip van de Sint-Janskerk.
The vault of the nave of the Church of St John.

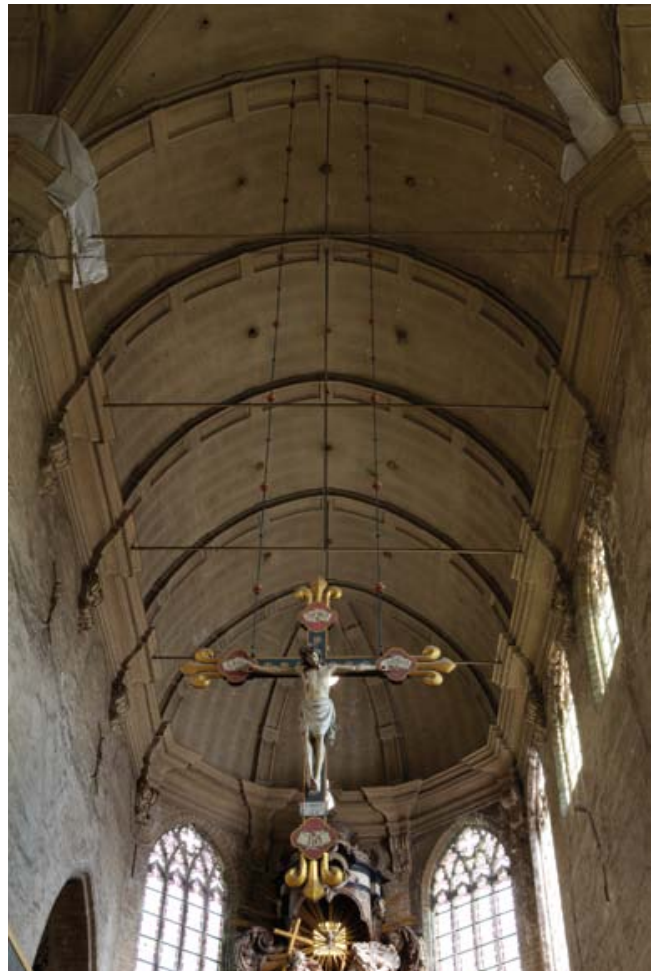
FIG. 3 Het gewelf van het koor van de Sint-Janskerk.
The vault of the choir of the Church of St John.

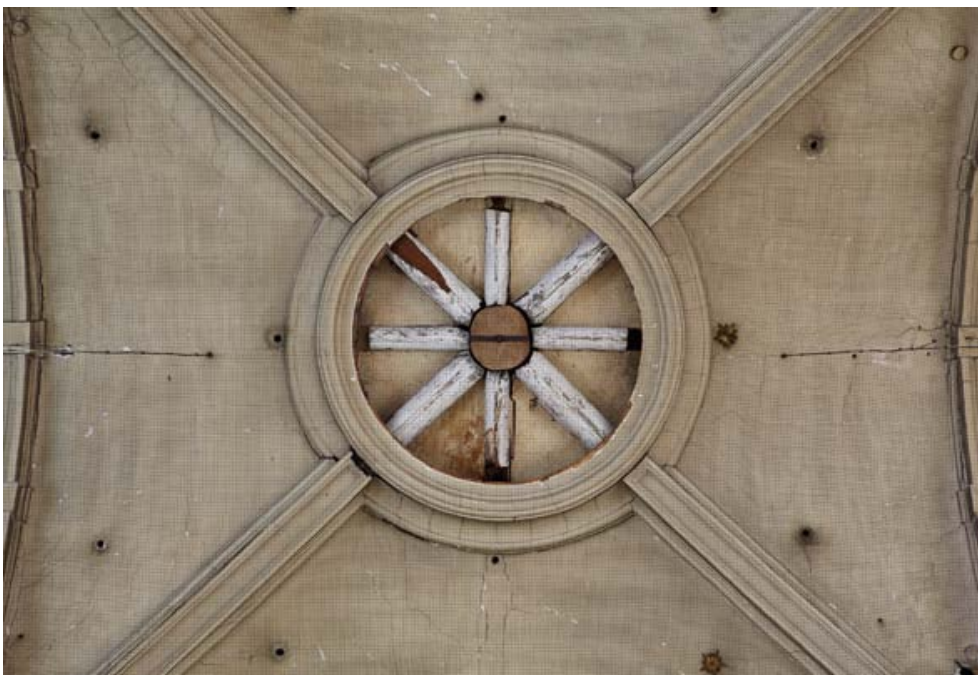
FIG. 4 Het gewelf van de viering van de Sint-Janskerk: door het verwijderen van het centrale doek tijdens de restauratiewerken, zijn de gotische balken tijdelijk zichtbaar.
The vault of the crossing of the Church of St John: removal of the central covering during restoration has revealed the Gothic timbers.

Het onderzoek van de kap leert dat de structuur van het houten gewelf ouder is en in wezen teruggaat tot de middeleeuwen. Het kerkinterieur was namelijk oorspronkelijk overkluisd door een houten ton. Hiervan zijn nog verschillende getuigen aanwezig in de kap. Naast de opvallende gewelfstructuur in de kap zelf, is centraal nog de gewelfnokbalk aanwezig, die een geprofileerde afwerking heeft en waarop sporen van een witschildering duidelijk zichtbaar zijn. Deze nok van het spitsboogvormige gewelf bevindt zich heden op 21,95 m boven het afgewerkte vloerpeil terwijl de aanzet ervan zich op 16,94 m hoogte situeert, gemeten aan de onderzijde van de nu verdwenen trekbalken. Oorspronkelijk was de middeleeuwse ton voorzien van trekbalken à rato van één trekbalk per hoofdgebint (fig. 12). Deze trekbalken werden later verwijderd: ze werden met name doorgezaagd, waarschijnlijk bij de transformatie van de laatmiddeleeuwse houten ton naar het huidige bepleisterde barokke gewelf (zie verder). In de centrale oculus van de viering zijn nog oorspronkelijke balken zichtbaar in het kerkinterieur (fig. 4).

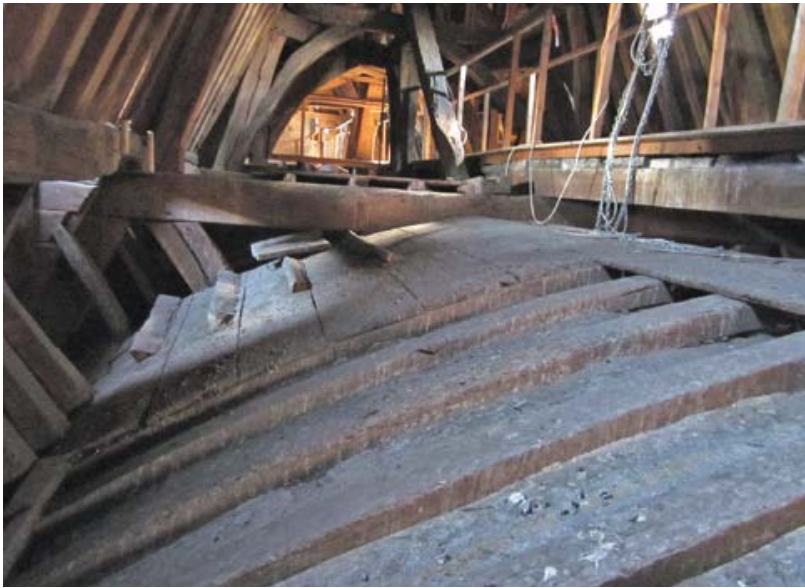
FIG. 6 Zicht op de bovenzijde van het gewelf van de Sint-Janskerk (foto D. Nuytten).
View of the top of the vault of the Church of St John (photo D. Nuytten).

In de Mechelse Sint-Janskerk komen twee verschillende types kappen voor. Het eerste type situeert zich boven het schip en de dwarsbeuk, het tweede boven het koor van de kerk. De opbouw van de hoofdgebinten van de eikenhouten kap van het schip en de dwarsbeuk is typisch voor het hierboven beschreven type van kap gebouwd in onze contreien in de betreffende periode, te weten het noorden en centrum van de historische Nederlanden in de periode van het einde van de middeleeuwen en het begin van de moderne tijd¹⁰. Het gaat om kappen opgebouwd uit karakteristieke gebinten met boven elkaar geplaatste jukken die naar boven toe versmallen en opgebouwd zijn uit telkens twee schuine stijlen, een trek- en een kopbalk (fig. 5). De verbinding tussen telkens de beide schuine stijlen en de kopbalk wordt versterkt met een schuine dwarse schoor of korbeel. In het onderste juk vormen deze korbelen een onderdeel van de structuur van het houten tongewelf (zie verder) (fig. 6).

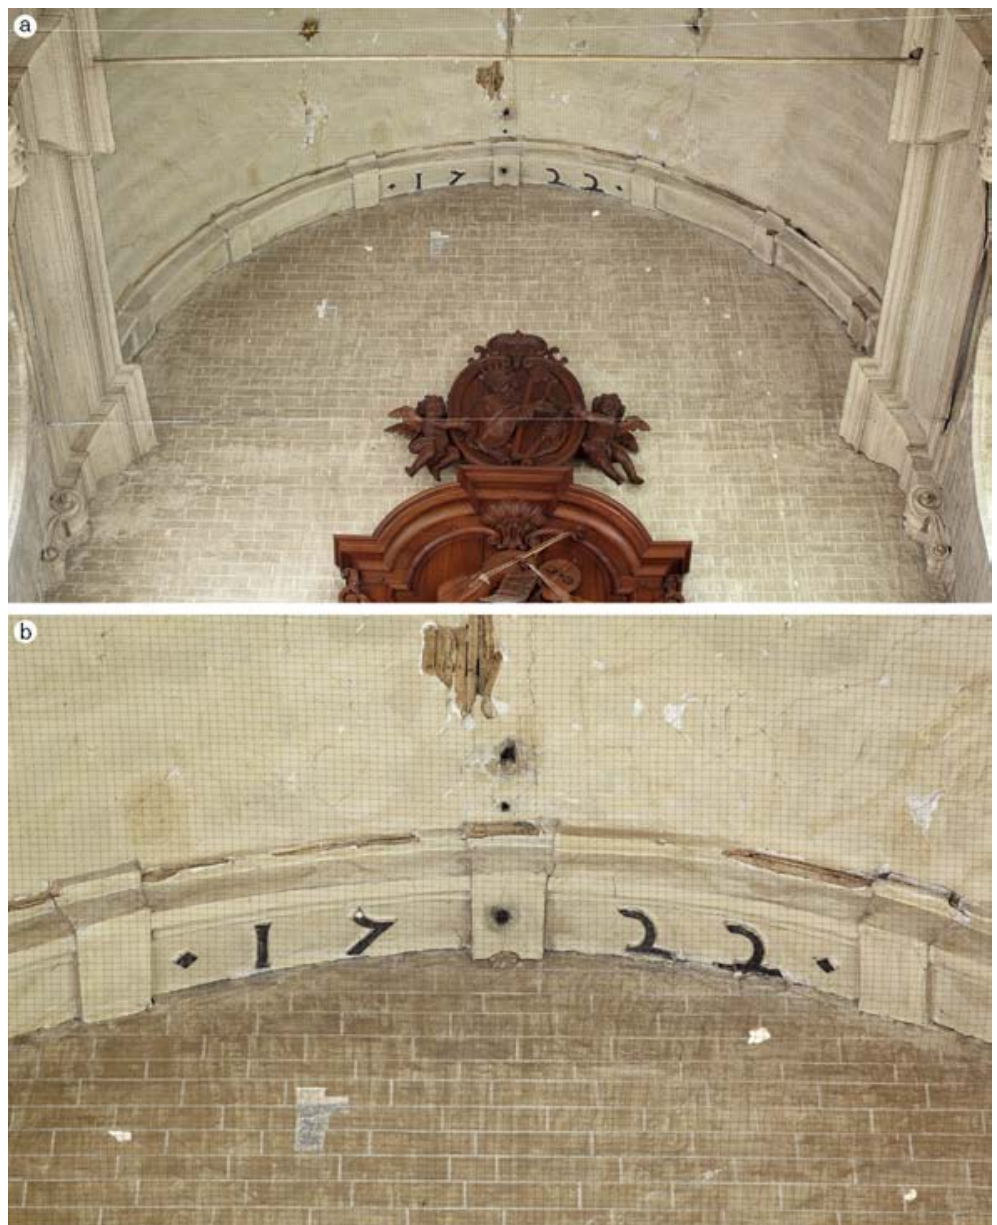
FIG. 11 a. Zicht op de aansluiting van gewelf van schip en toren met jaartal 1722. b. detail jaartal 1722.

a. View of transition between nave and tower, with the date 1722. b. detail of date 1722.

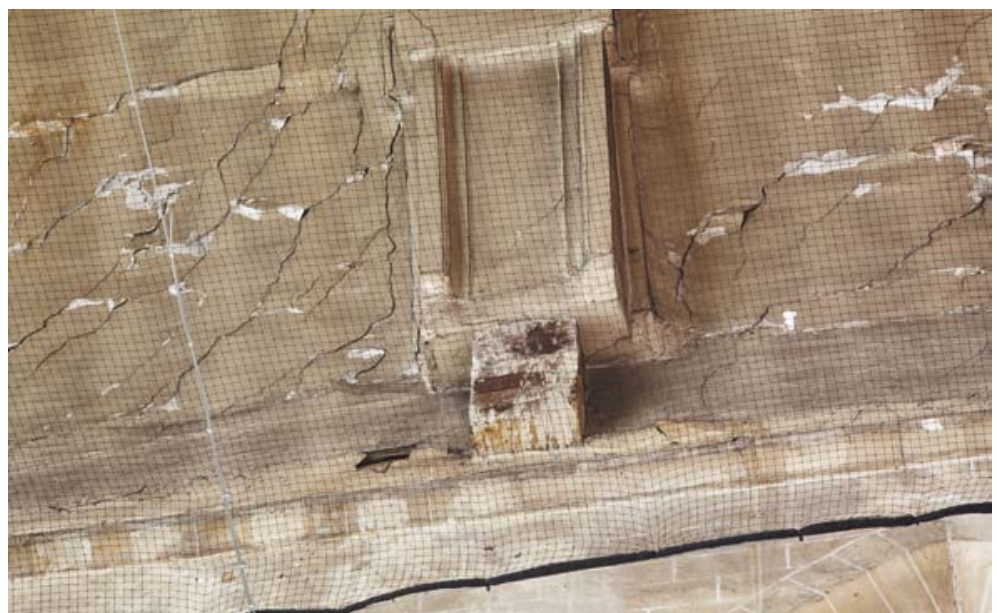
FIG. 12 Zicht op de westwand van de zuidelijke dwarsbeuk waar de barokke kroonlijst ontbreekt zodat de doorgezaagde trekbalk zichtbaar is.

View of west wall of southern semitranssept; the baroque cornice is missing, revealing the sawn-off tie beam.

Structureel is de kap in die ombouwperiode stevig aangepakt: vermoedelijk uit esthetische en visuele overwegingen zijn de trekkers van de hoofdgebinten toen doorgezaagd. Deze ingreep is niet zonder belang voor de structurele werking van de houten ton en de kap in zijn geheel en heeft voor de stabiliteit ervan belangrijke gevolgen gehad. Vermoedelijk was men zich hiervan terdege bewust en heeft men hieraan willen verhelpen door smeedijzeren trekijzers in de kap in te bouwen, heel waarschijnlijk zelfs gelijktijdig met de barokkiseringswerken.

De invloed van het wegzagen van de trek balken op de ton en de kap is heden duidelijk merkbaar in de vervormingen die ton en kap hebben ondergaan, vooral ter hoogte van de zwaarst belaste zones. In de viering, waar de (diagonale) overspanningen en de spreidstand van de kap het grootst zijn, is de vervorming goed merkbaar en de volledige vieringtoren is duidelijk naar beneden gezakt. De gebintvoeten zijn namelijk, mee door de gewijzigde opname van de spatkrachten, naar buiten weggeschoven. Het blijkt dat meerdere van de 18de-eeuwse smeedijzeren ankers niet meer actief zijn, dit wil zeggen dat zij geen trekkrachten meer opnemen en hun structurele rol niet naar behoren vervullen, vermoedelijk omdat op enkele plaatsen de verbinding met de gebintvoeten is verbroken. Deze verbinding wordt gerealiseerd door een haakvormig uiteinde dat in de muur grijpt en met smeedijzeren nagels in de overgebleven rest van de afgezaagde trek balk is bevestigd.

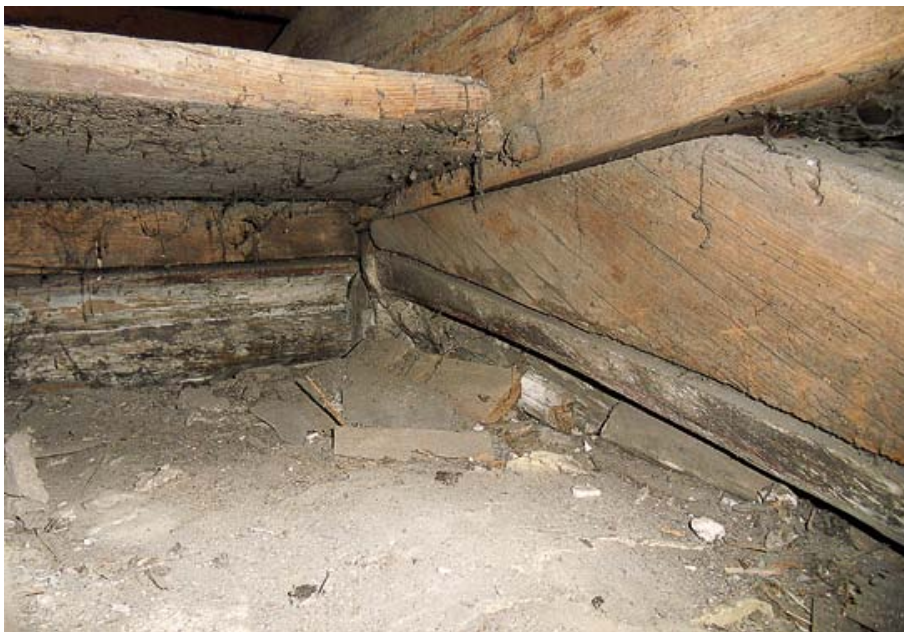
FIG. 13 Detail van de nok van het gotische tongewelf. De verdwenen beschieting paste in de gleuven in dek- en nokbalk. Onder de beschieting waren de onderdelen van een afwerkingslaag voorzien (foto D. Nuytten).

Detail of the ridge of the Gothic barrel vault. The panelling, now lost, would have fitted in the grooves of the tie beams and ridge board. Below the panelling the individual parts were given a decorative finish (photo D. Nuytten).

Oorspronkelijk was de binnenzijde van de ton bekleed met een dun houten beschot: een geheel van zeer fijne planken, vermoedelijk in zeer fijn gekleefd eikenhout. In de gordelbogen zijn doorlopende fijne gleuven voorzien waarin dit beschot was aangebracht (fig. 13). Deze beschieting is volledig verwijderd tijdens de barokke verbouwingen in het eerste kwart van de 18de eeuw toen de huidige bestucte afwerking is aangebracht. Vermoedelijk zijn de planken van de middeleeuwse beschieting geheel of gedeeltelijk hergebruikt om er de rinkellatten uit te vervaardigen waarop de barokke stucbekleding is aangebracht. Een aantal van deze planken zijn hier teruggevonden. Deze gotische beschie-

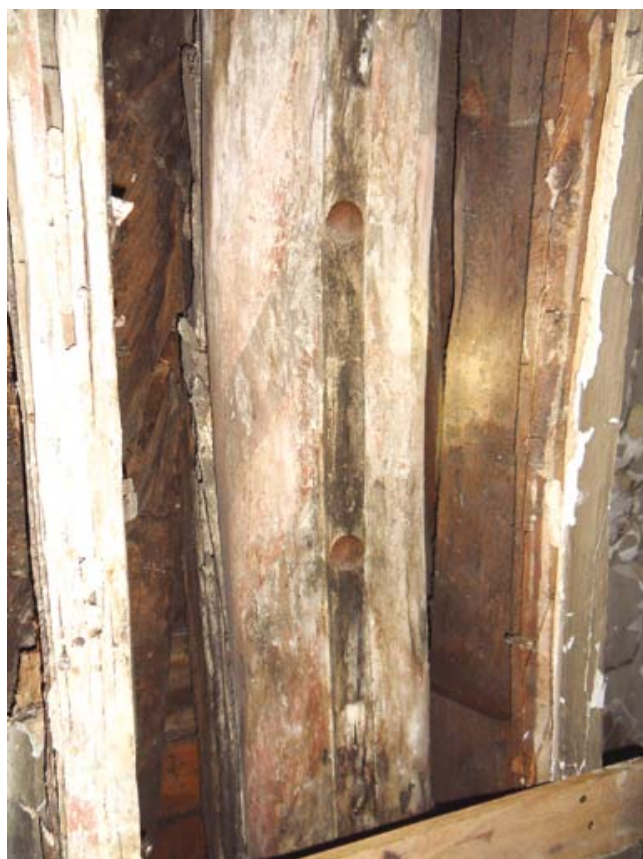
FIG. 14 Zicht op een vrijgemaakte gordelboog in de viering met sporen van de oorspronkelijke pijlvormige wit-rode afwerking (foto D. Nuytten).

An arch revealed in the crossing, with traces of the original arrow-shaped red and white decoration (photo D. Nuytten).

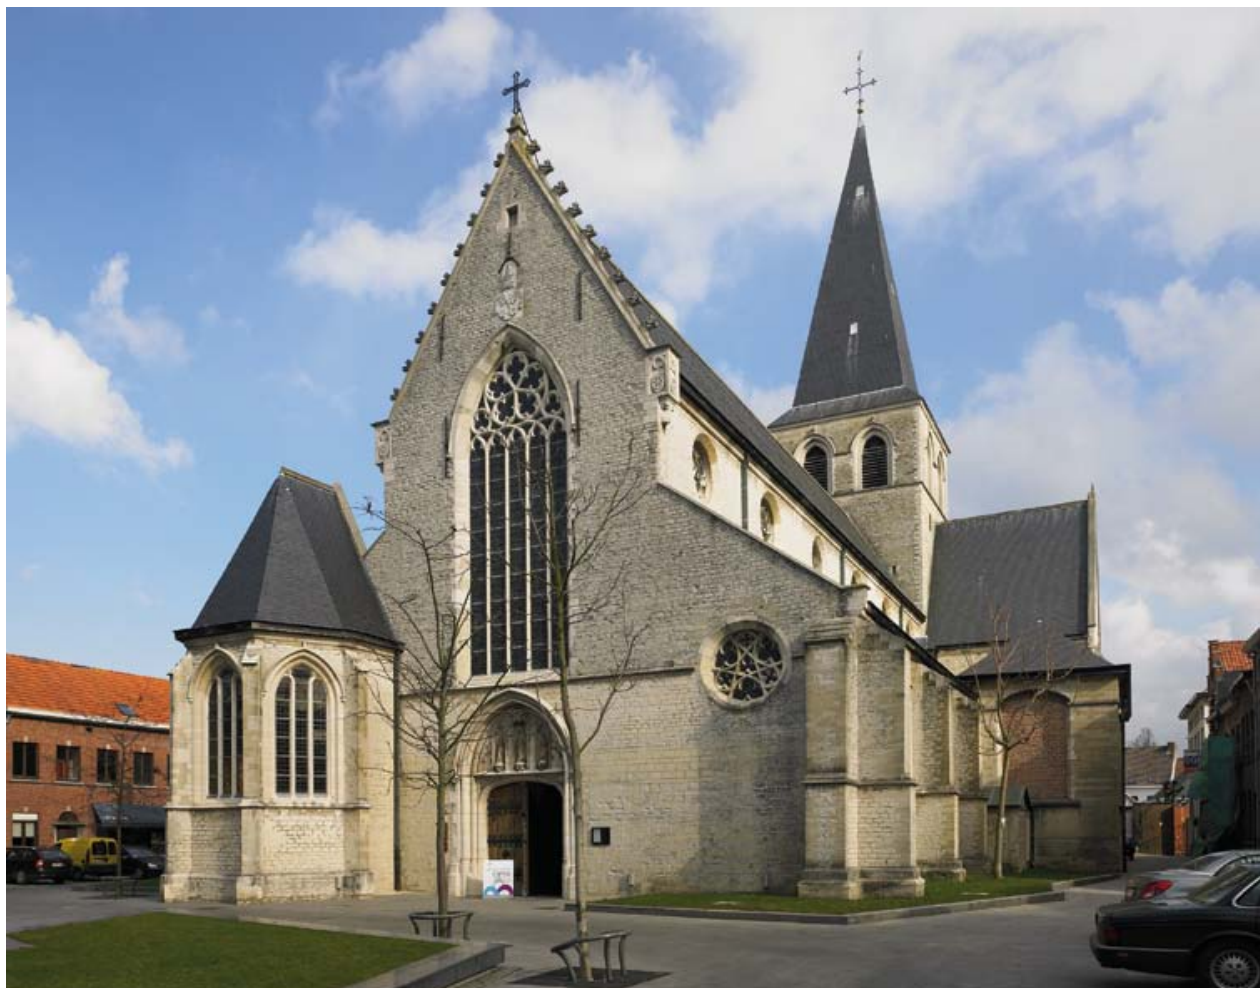
FIG. 16 Het houten tongewelf van de Sint-Catharinakerk.
The timber barrel vault of the Church of St Catharine.

Eenzelfde decoratieve opzet is aanwezig op de gordelbogen van de ton van de Sint-Jan-de-Doperkerk in het Groot Begijnhof van Leuven¹⁸. Centraal in de gordelbogen van de Sint-Janskerk was bijkomend een zwart geschilderde centrale lat ingewerkt, die met smeedijzeren nagels met dikke zwarte koppen was bevestigd. Een gelijkaardige beschildering is ook zichtbaar aanwezig in de nabijgelegen Sint-Catharinakerk te Mechelen (fig. 15)¹⁹. De houten ton van de Sint-Janskerk moet in zijn oorspronkelijke toestand een enigszins gelijkaardig aanzicht gehad hebben, al is de overspanning van de Sint-Jan duidelijk groter dan deze van de Sint-Catharinakerk (fig. 16).

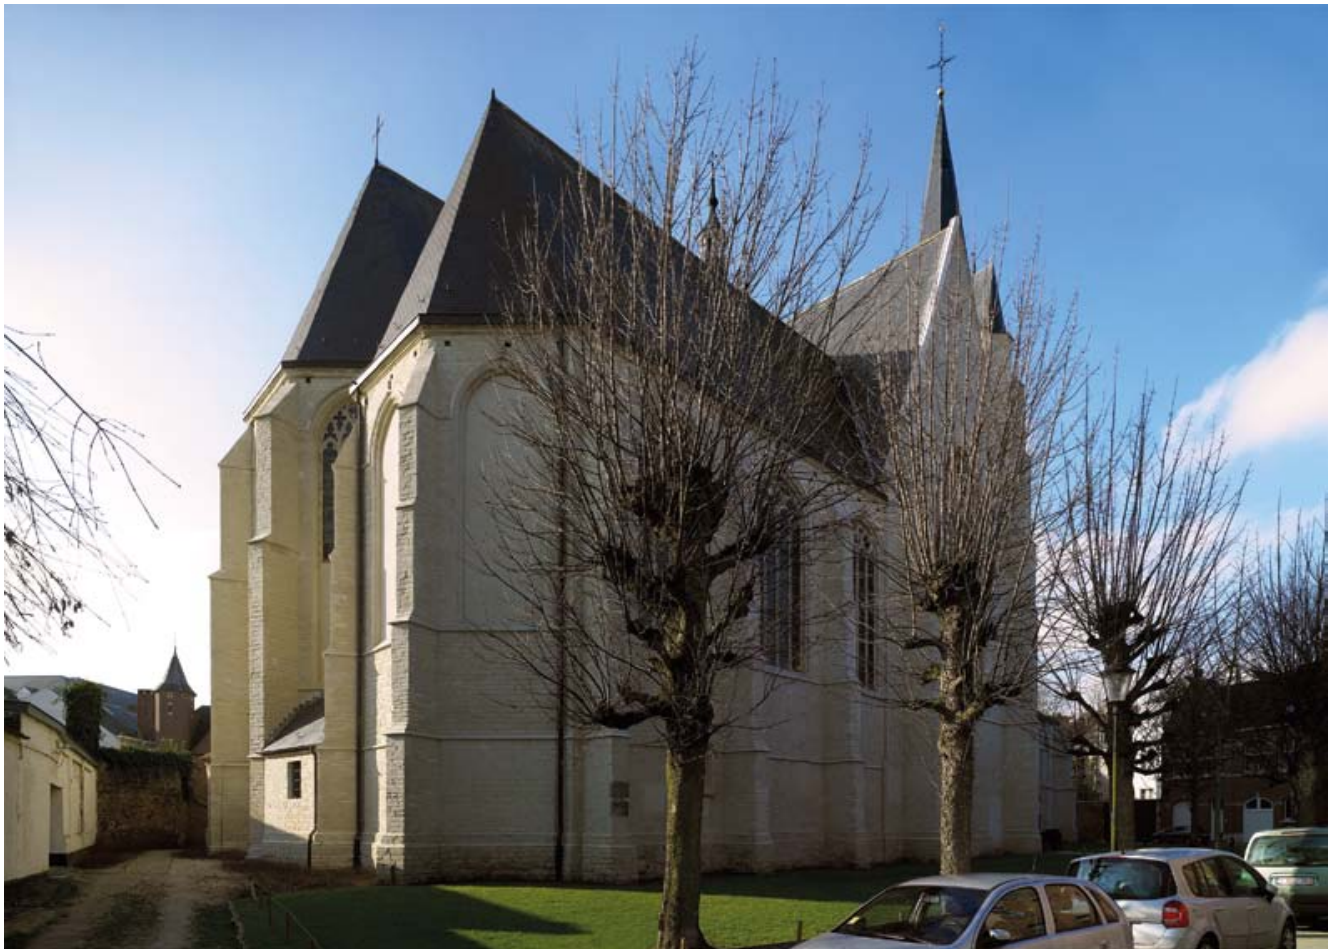
FIG. 18 De Sacramentskapel vanuit het zuidoosten.
The sacrament house seen from the southeast.

Ten noorden van het koor van de hoofdkerk is in 1546 een grote, vier traveeën lange gotische kapel aangebouwd, de Sacramentskapel (fig. 18). Deze heeft dezelfde lengte als het hoofdkoor en wordt, net zoals het hoofdkoor, in het oosten begrensd door een driezijdige koorafsluiting. In het interieur vertoont het gewelf dezelfde barokke aankleding als de gewelven van de hoofdbeuken van de kerk, geritmeerd met geblokte gordelbogen die aanzetten op een zware kroonlijst op consoles (fig. 19). De eikenhouten kap boven deze kapel stamt, gezien opzet en detaillering, vermoedelijk uit de bouwtijd van de kapel en telt vier hoofdgebinten, opgebouwd met schaargebinten op de gangbare wijze (fig. 20). De hoofdgebinten zijn oplopend van west naar oost met telmerken genummerd van *I* tot *IIII* waarbij de tegentekens zich aan de noordzijde bevinden (fig. 17). De kap is homogeen en in één bouwfaase tot

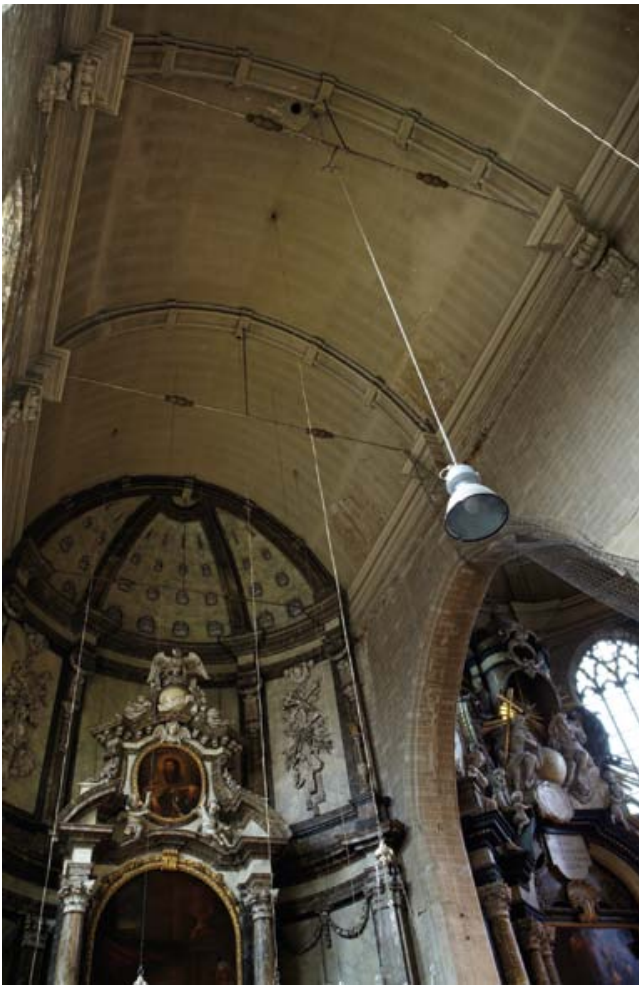
FIG. 19 Het tongewelf van de Sacramentskapel.
The barrel vault of the sacrament house.

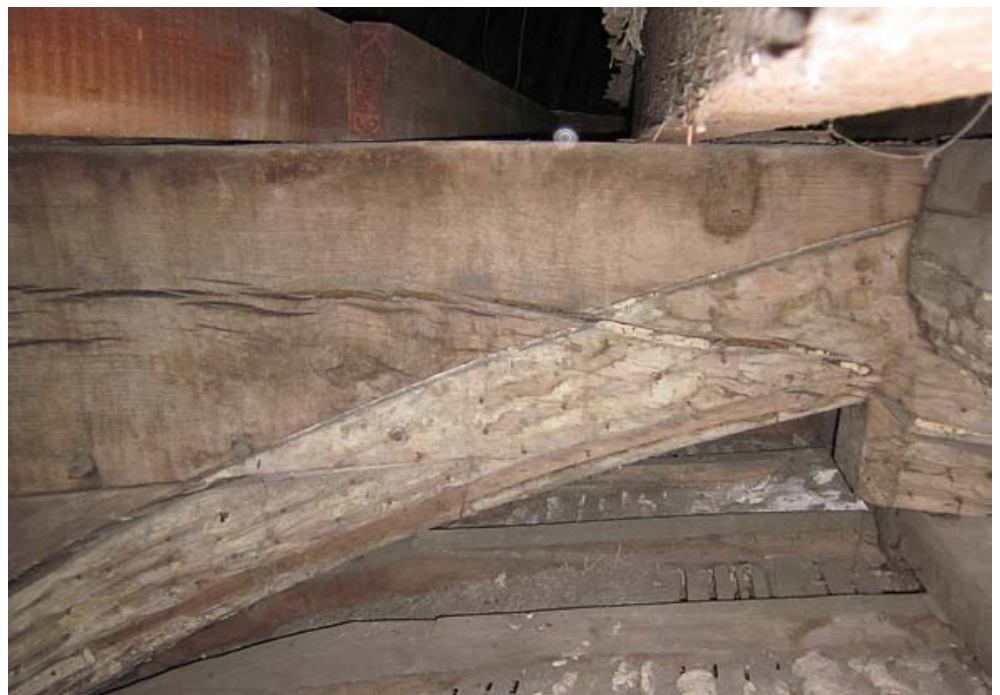
FIG. 21 De gotische ton van de Sacramentskapel. De verdwenen beschieting paste in de gleuven in dekbalk, korbelen en nok. Daaronder was een afwerkingslaag (bepleistering) voorzien (foto D. Nuytten).
The Gothic barrel vault of the sacrament house. The panelling, now lost, would have fitted in the grooves of the ridge board, corbels and ridge. Below this there would have been a plaster finishing layer (photo D. Nuytten).

Het bouwhistorisch onderzoek van de houten ton leert dat zij, net zoals de 15de-eeuwse ton in de hoofdkerk, posterieur is aangepast. Oorspronkelijk kende zij namelijk een spitser verloop maar onder de oorspronkelijke 16de-eeuwse spitse gotische ton is later een ronde ton ingebouwd: de spitse bovenzijde en nok werden hiervoor verlaagd en gecorrigeerd naar een rondboog. De oorspronkelijke gotische tonconstructie is tot op vandaag ten dele bewaard gebleven in de kap van de kapel. De kepers zijn behouden en herbruikt en ook hier was eertijds een beschot aanwezig in de vorm van een dunne (eiken-?) houten beplanking, die in daartoe uitgespaarde gleuven in de hoofdgebinten en nok was ingelaten (fig. 21). In tegenstelling tot de beschrijving van de ton in de hoofdkerk had de oorspronkelijke ton van de Sacramentskapel een bepleisterde afwerking en decoratie. Er zijn inderdaad sporen van witgeschilde (gekalkte) gestucte decoratieve elementen aanwezig op de vandaag overgebleven delen die destijds zichtbaar waren (fig. 22). Deze stucafwerking werd bevestigd via hecht- of rinkelatten die op de gebintstijlen zijn aangebracht met smeedijzeren nagels.

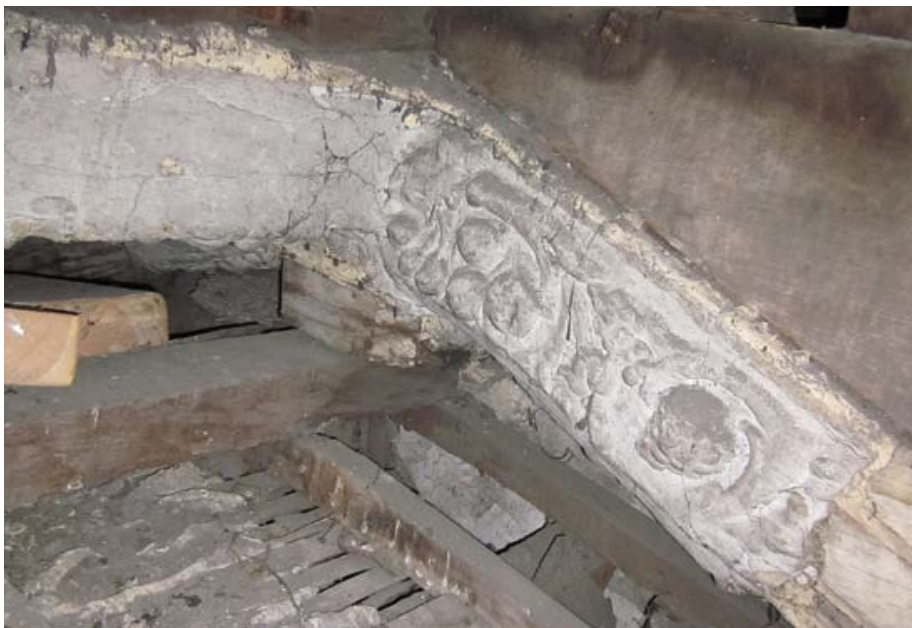
FIG. 22 De resten van de oorspronkelijke bepleisterde afwerking van de ton van de Sacramentskapel (foto D. Nuytten).

Traces of the original plaster finish on the barrel vault of the sacrament house (photo D. Nuytten).

Het is niet duidelijk of deze decoratie van in het begin was voorzien, dan wel enige tijd later is aangebracht, al lijkt het feit dat de houten delen onder de bepleistering geen verdere sporen van een afwerkingslaag dragen erop te duiden dat de bepleistering oorspronkelijk is. Deze decoratie is geïnspireerd op florale en fruitmotieven in de vorm van bladranken met bloemen, fruit en druiventrossen, waarmee zij zich stilistisch in de renaissance of vroege barok laat indelen. Deze stucbezetting is later enkele malen overschilderd alvorens de ton aan het oog werd onttrokken door het gedeeltelijk nieuwe tongewelf met ronder verloop. Wanneer deze precies is ingebouwd, kan niet met zekerheid gesteld worden, al lijkt het waarschijnlijk dat dit gelijktijdig gebeurde met de hierboven beschreven barokkisering van het kerkinterieur en dus samen met de omvorming van de houten ton van de

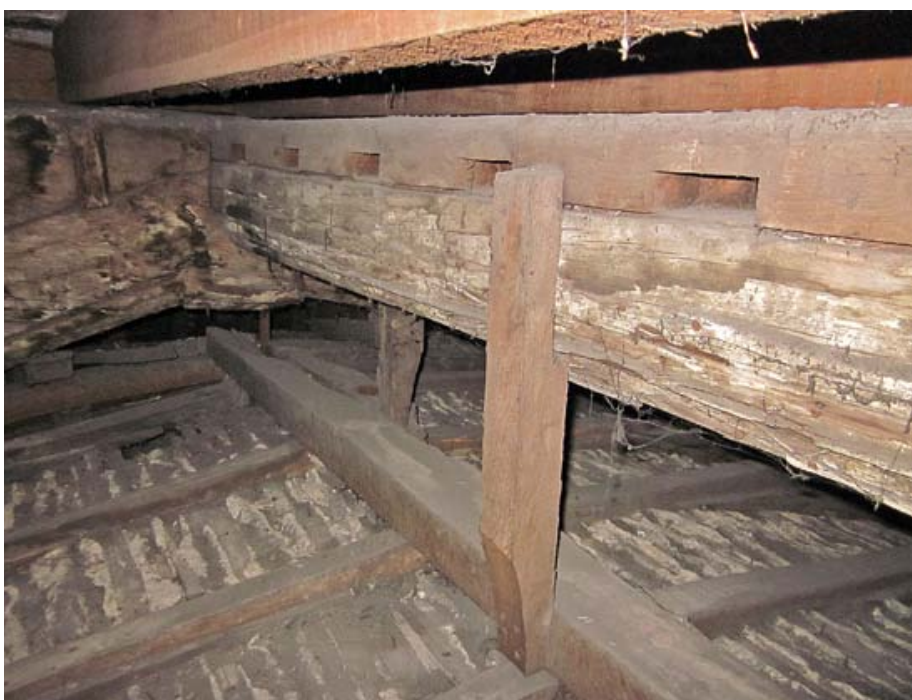
FIG. 23 Zicht op de aanpassingswerken aan de gotische tonconstructie met verlaging van de nokbalk en correctie van het spitse verloop (foto D. Nuytten).

View of the alterations to the Gothic barrel vault, in which the ridge board was lowered and the roof shape changed from pitched to rounded (photo D. Nuytten).

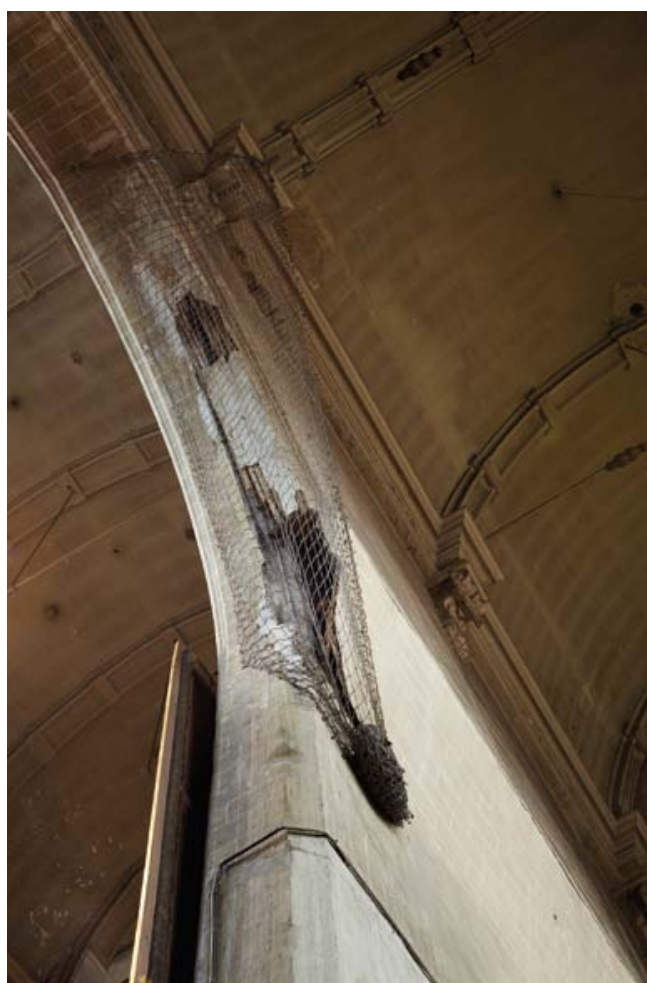
FIG. 24 De aansluiting van Sacramentskapel en hoogkoor van de Sint-Janskerk.

The point where the sacrament house joined the choir of the Church of St John.

Dat de tweede, barokke ton van de Sacramentskapel posterieur aan de bouw van de hoofdkerk is ingebracht, blijkt tevens uit de opvallende muurverdikking van de scheidingswand met het hoogkoor ter hoogte van de aanzet van de ton van de kapel (fig. 24). Deze verdikking bevindt zich aan de zijde van de Sacramentskapel: mogelijks bevindt zich hier de bevestigingsconstructie van de ton in de op dat ogenblik al bestaande kerkmuur. Bij de transformatie van het interieur is deze dan door een beschilderde omkasting aan het oog onttrokken.
