Ruiten en ranken: wandschilderingen in het militair hospitaal van het Romeinse *castellum* te Oudenburg

Lara Laken¹ & Sofie Vanhoutte²

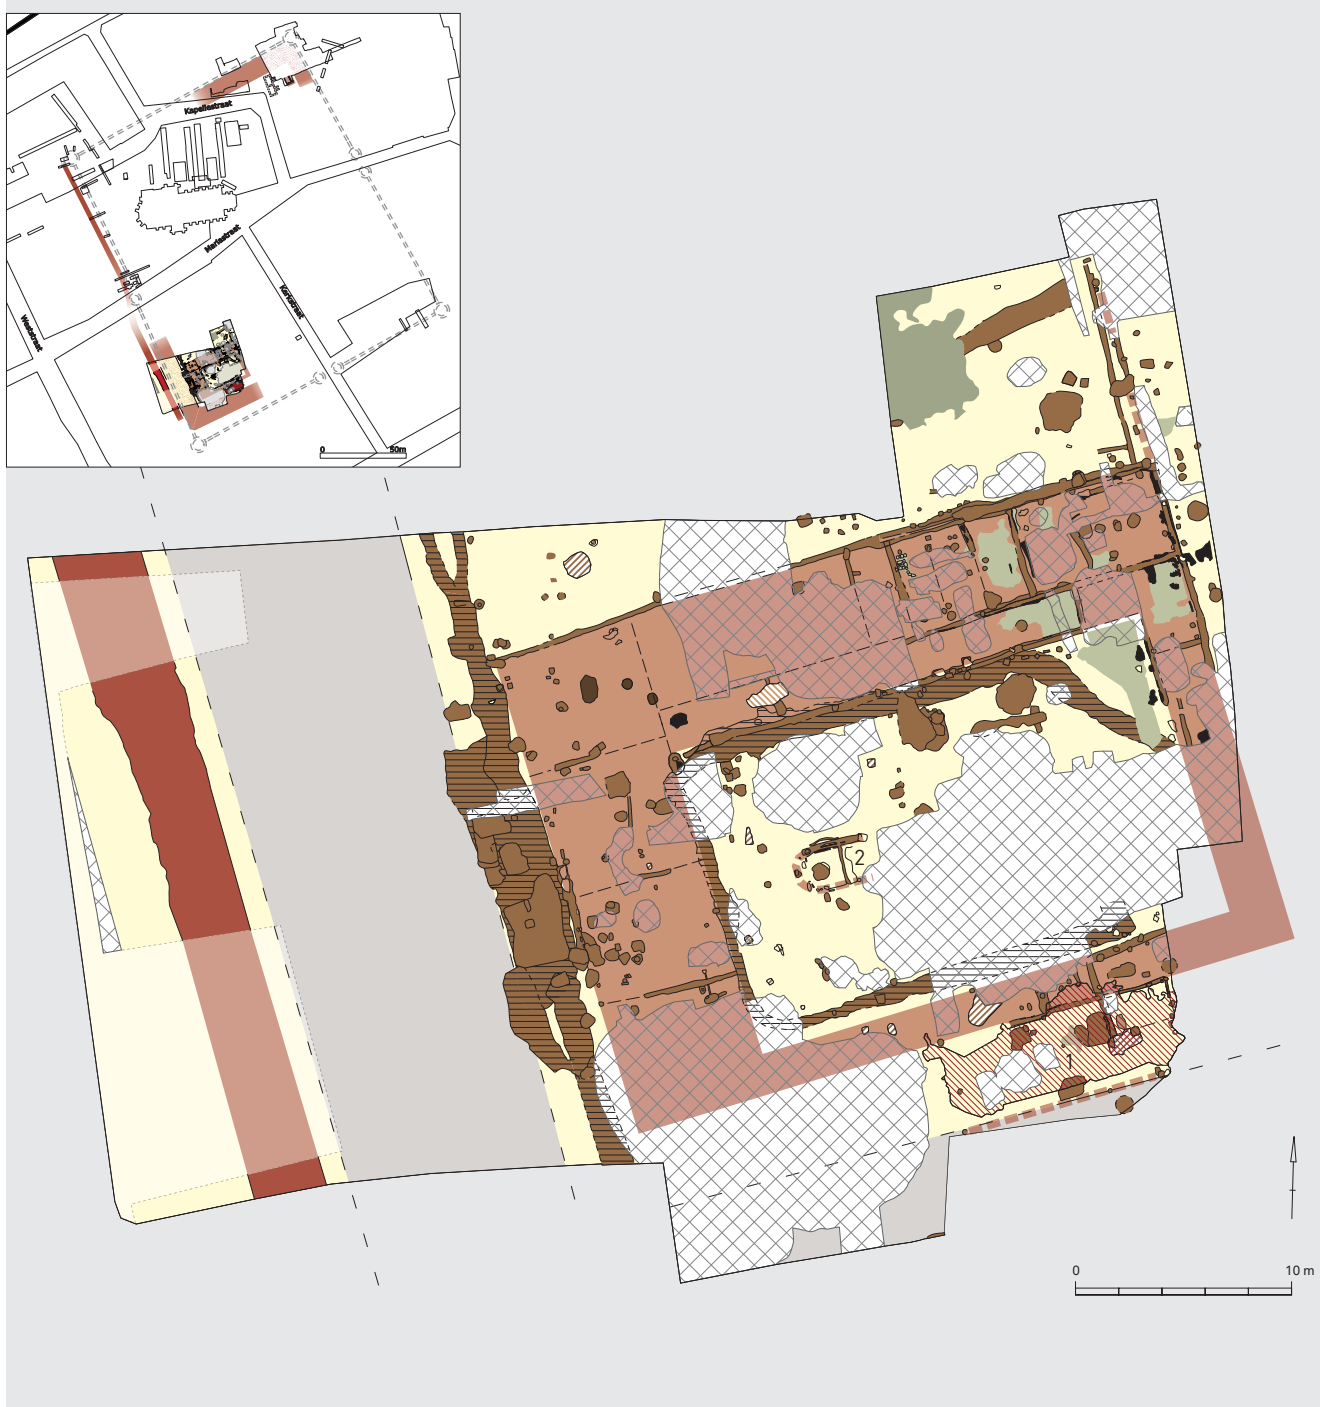
FIG. 1 De zuidwesthoek van het Romeinse *castellum* in Oudenburg: opgravingsplan tweede fortperiode met het militair hospitaal. Inzet: situering van de site in het stadscentrum van Oudenburg. 1: de neergevallen zuidelijke wand van de zuidgang; 2: het veronderstelde *sacellum*.

Southwest corner of the Roman castellum: excavation plan of the military hospital from the second fort period. Inset: location of the site within the city center of Oudenburg. 1: Fallen plaster from the south wall collapse of the southern corridor; 2: probable sacellum.

Het merendeel van het pleisterwerk dat is aangetroffen in de zuidwesthoek van het *castellum*, hoort toe aan een gebouw uit de tweede fortperiode, gedateerd in de eerste helft van de 3de eeuw na Chr., naar alle waarschijnlijkheid een militair hospitaal (fig. 1)⁴.

Aan de zuidzijde van het complex uit de tweede fortperiode werden over een strook van ca. 11 bij 3,5 m delen van een omgevallen wandschildering vrijgelegd (fig. 1: 1; fig. 3-4). Het bleek de binnenwand te zijn van de zuidelijke gang, die achterover naar buiten gevallen of omvergetrokken was. Over grote zones lag het

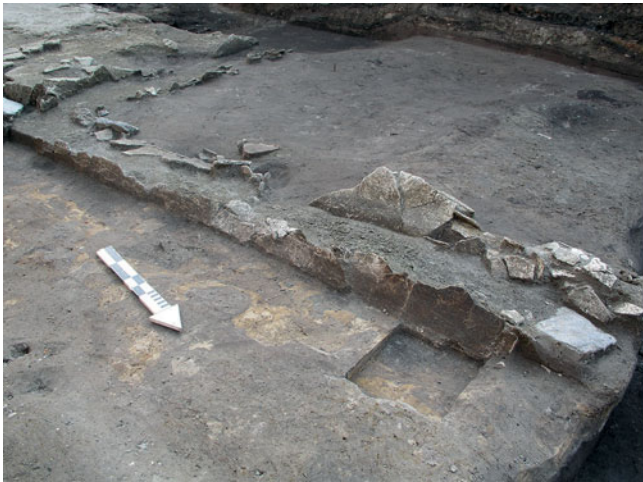
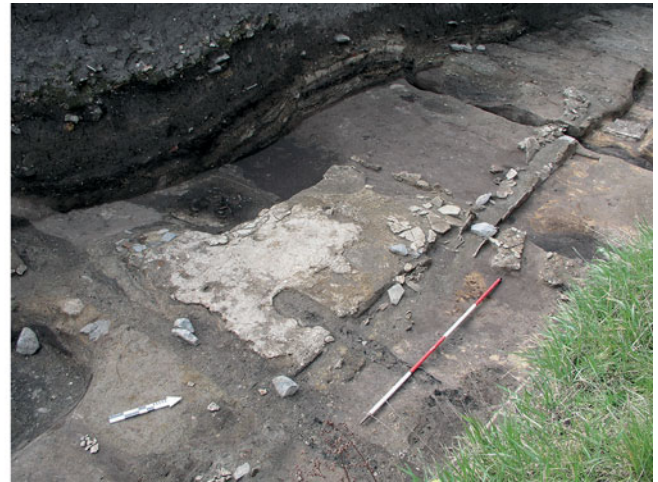
FIG. 2 Restanten van de oostkant van het militair hospitaal. Links: *In situ* bewaarde pleisterfragmenten aan de basis van de verdwenen wand in vakwerkbouw. Rechts: mortelvloer met stukken neergevallen pleisterwerk en aansluitende standgreppels met pleisterwerk *in situ*. *Traces of the eastern side of the military hospital. Left: plaster fragments preserved in situ along the base of a missing timber framed wall. Right: mortar floor with clusters of fallen plaster and adjacent foundation trenches with plaster in situ.*

De bestudeerde pleisterfragmenten zijn op verschillende manieren teruggevonden: enerzijds op hun oorspronkelijke locatie, *in situ* onderaan de verdwenen lemen vakwerkwanden van het gebouw (fig. 2), dan wel min of meer ter plaatse met wand en al omgevallen, en anderzijds als losse fragmenten in de afbraaklagen van dit complex. Nadat het kamp was opgegeven, is het terrein geruimd; daarbij zijn de gepleisterde wanden afgebroken en gebruikt om het terrein te nivelleren. Ze vormen daarmee de afsluitende laag van dit fortniveau. Ten slotte is ook heel wat pleisterwerk teruggevonden als hergebruikte stukken in een jongere structuur.

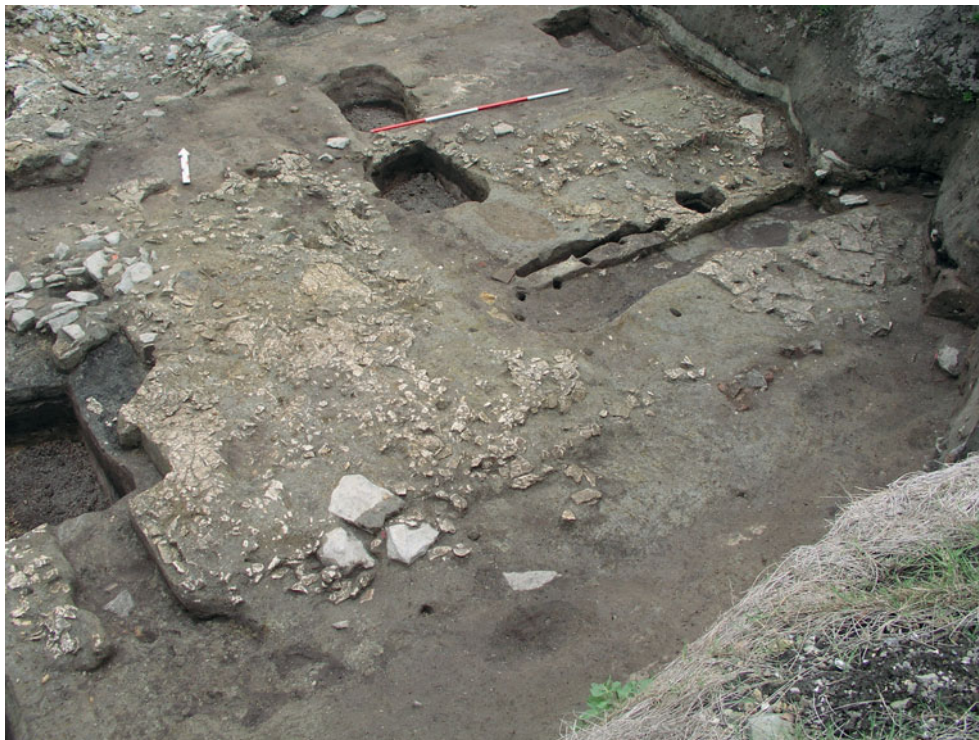
FIG. 3 De neergevallen zuidwand van de zuidelijke gang van het complex, met het beschilderde pleisterwerk naar boven gericht. Zicht vanuit het zuiden. *Fallen plaster from the collapsed wall of the southern corridor (as seen from the south).*

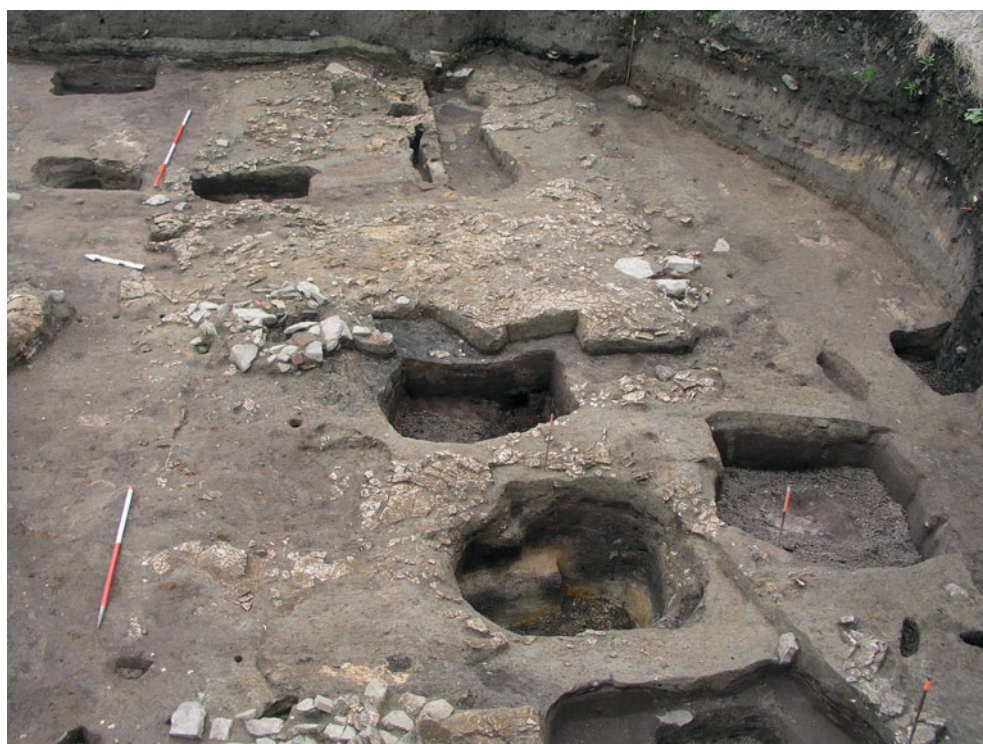
FIG. 4 De neergevallen zuidwand van de zuidelijke gang van het complex, met het beschilderde pleisterwerk naar boven gericht. Zicht vanuit het westen.

Fallen plaster from the collapsed wall of the southern corridor (as seen from the west).

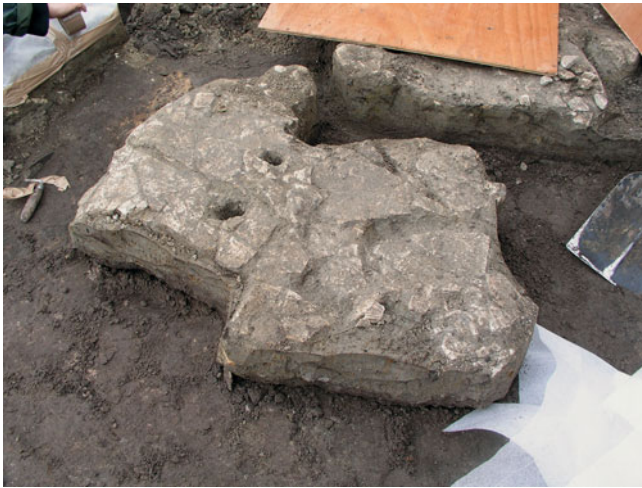
FIG. 6 Een vrijgemaakte pleisterzone, met onderliggende klei/leem, klaar om in blok te lichten.
Isolated plaster, with underlying clay/loam, ready to lift en bloc.

De stukken zijn deels *en bloc* gelicht (fig. 6, 7 en 9) en deels door het verleggen van groepen bijeenhorende fragmenten op planken (fig. 8-9).

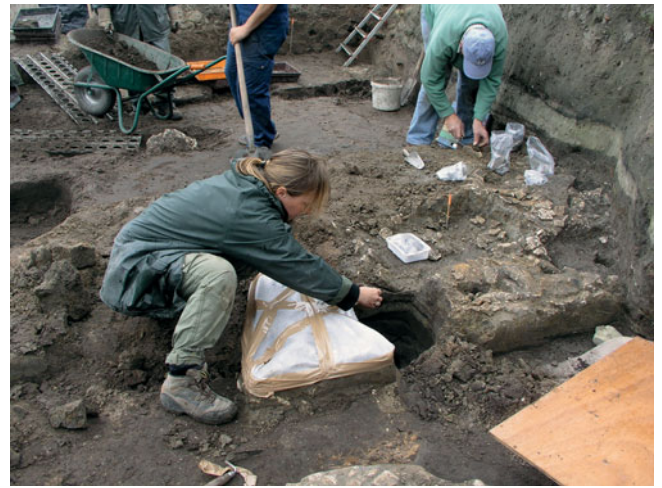
FIG. 7 Het ter versteviging inpakken van een in blok te lichten pleisterzone.
Wrapping and consolidation of isolated plaster before lifting.

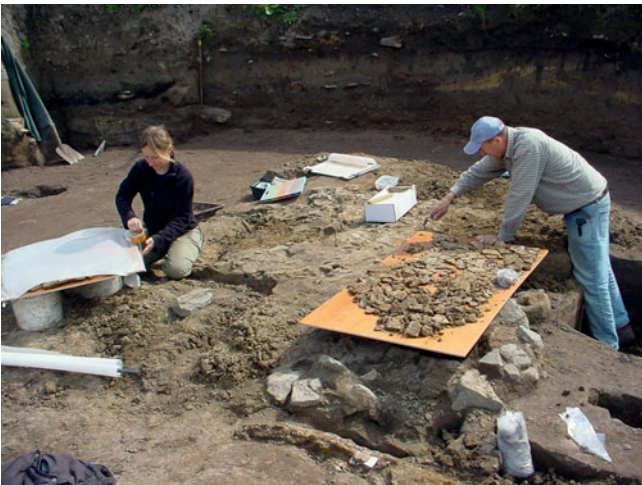
FIG. 8 Het verleggen van pleisterzones in verband op platen.
Plaster fragments being moved onto plates in their same order.

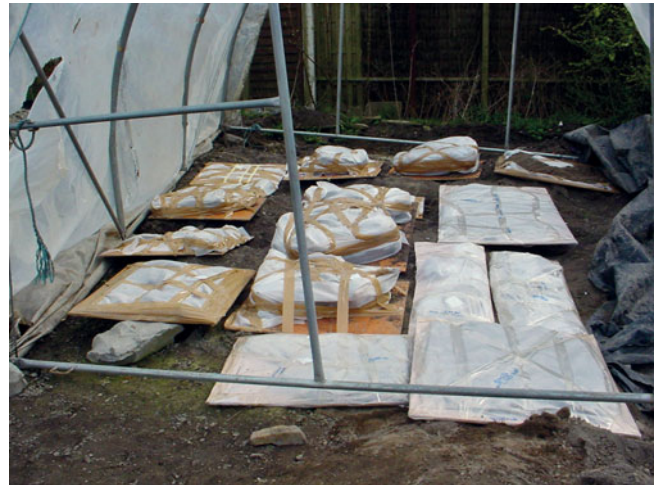
FIG. 9 De ingepakte gelichte pleisterzones, klaar voor transport.
Plaster lifted, wrapped, and ready for transport.

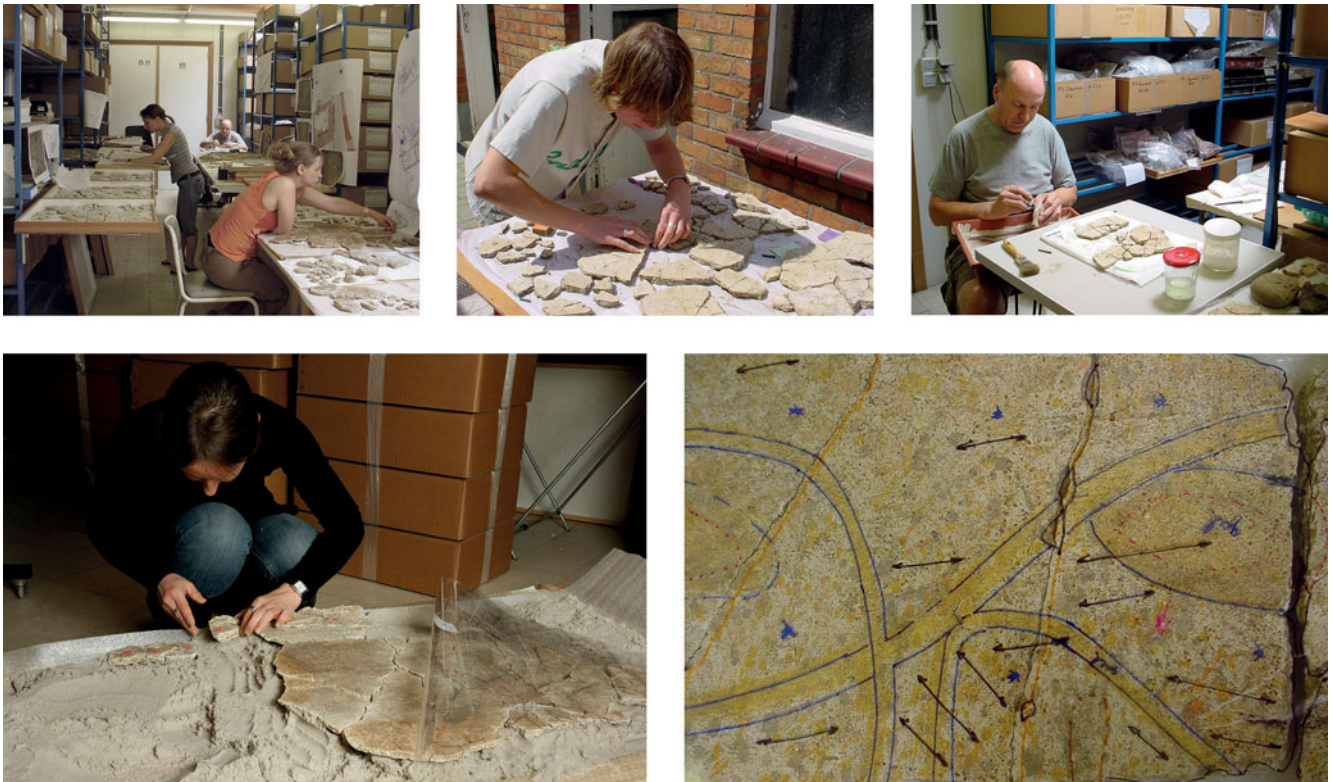
FIG. 10 Werkzaamheden in het depot te Zarren ten behoeve van de reconstructie van de schilderijen: het puzzelen, verlijmen en intekenen van de pleisterfragmenten.

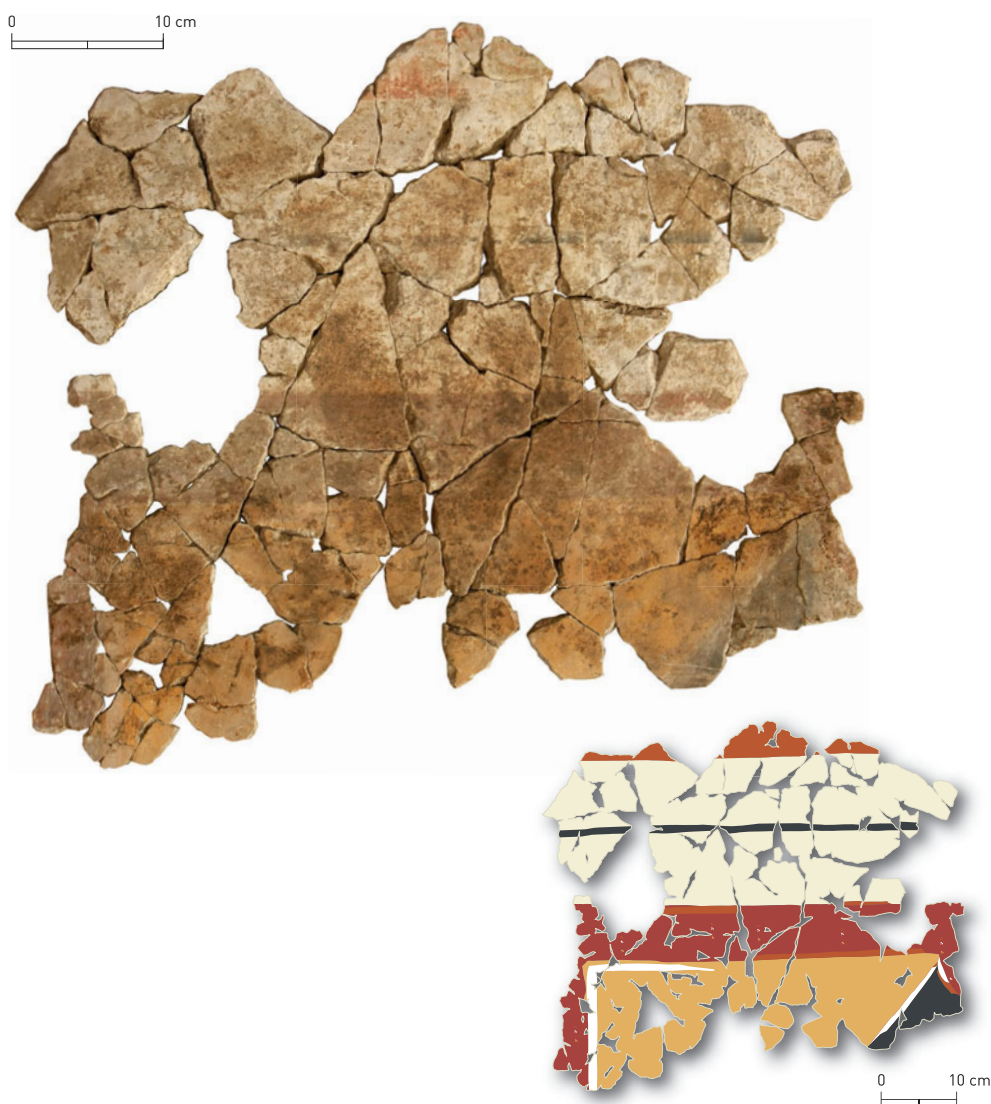
FIG. 12 Decoratie 1, plak 83: overgang van de hoofdzone naar de bovenzone. Foto: schaal 1:5; tekening: schaal 1:10.

Decoration 1, cluster 83: transition from main zone to upper zone. Photo: scale 1:5; drawing: scale 1:10.

De afmetingen van decoratie 1 kunnen uit een aantal plakken van passende fragmenten afgeleid worden. Zo is de hoek van een geel paneel bewaard tot aan de halfcirkel op twee plakken, plak 83 (fig. 12) en 180 (fig. 15). Omdat de decoratie symmetrisch is, kan de breedte van de panelen zo berekend worden op 1,10 m binnen de 8 cm brede rode kaders¹⁶. De hoogte van 1,37 m binnen de kaders is eveneens op die manier te berekenen, niet alleen met behulp van plak 83 en 180, maar ook op basis van plak 1 (fig. 16): het midden is te herleiden door de diagonale lijnen van de ruit door te trekken tot aan de rode band tussen de panelen, en daar de straal van de halfcirkel bij op te tellen. Ook is het middelpunt van het rechterpaneel van plak 1 (fig. 16) bekend, aangezien dat bewaard is in de cirkel in het midden van de ruit. De afstand vanaf de band boven respectievelijk tussen de panelen tot aan het middelpunt van de cirkel is daarmee ook af te leiden en die afstanden hoeven slechts verdubbeld te worden om de hoogte en breedte van de panelen te bepalen op $1,37 \times 1,10$ m¹⁷.

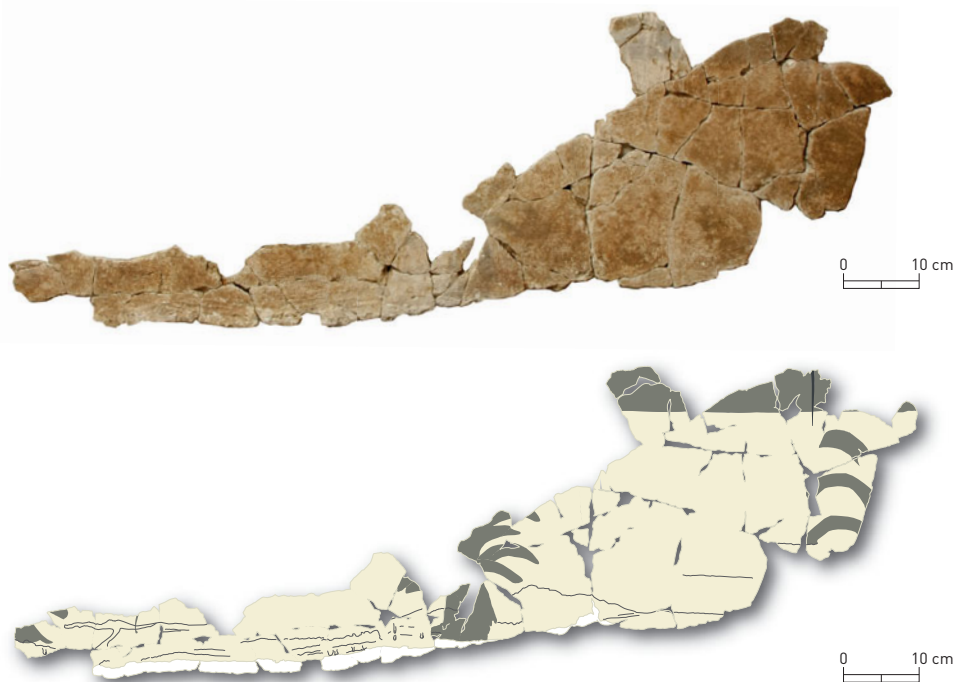
FIG. 13 Decoratie 3, plak 51: deel van de sokkel met aansluiting op de vloer, delen van drie planten en afsluitende grijsblauwe band. Foto en tekening: schaal 1:10.

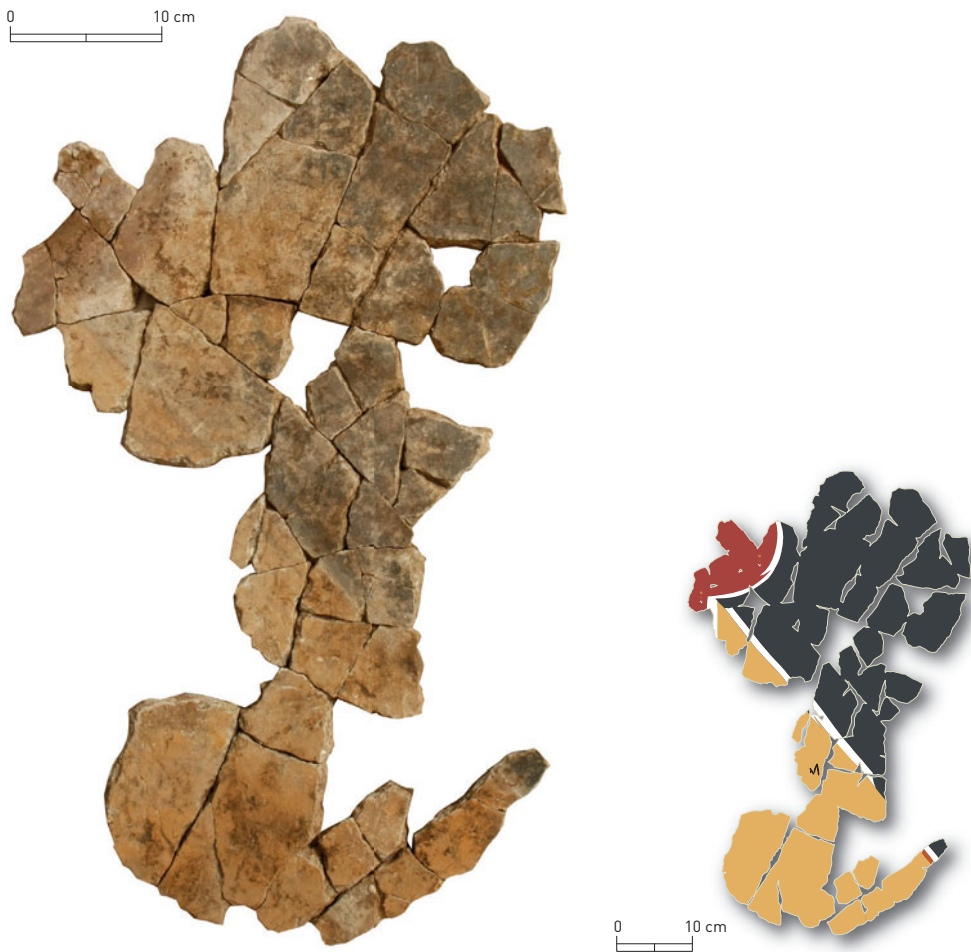
FIG. 17 Decoratie 1, plak 89: linkerkant donkere ruit met rode halfcirkel en onderhoek paneel. Foto: schaal 1:5; tekening: schaal 1:10.

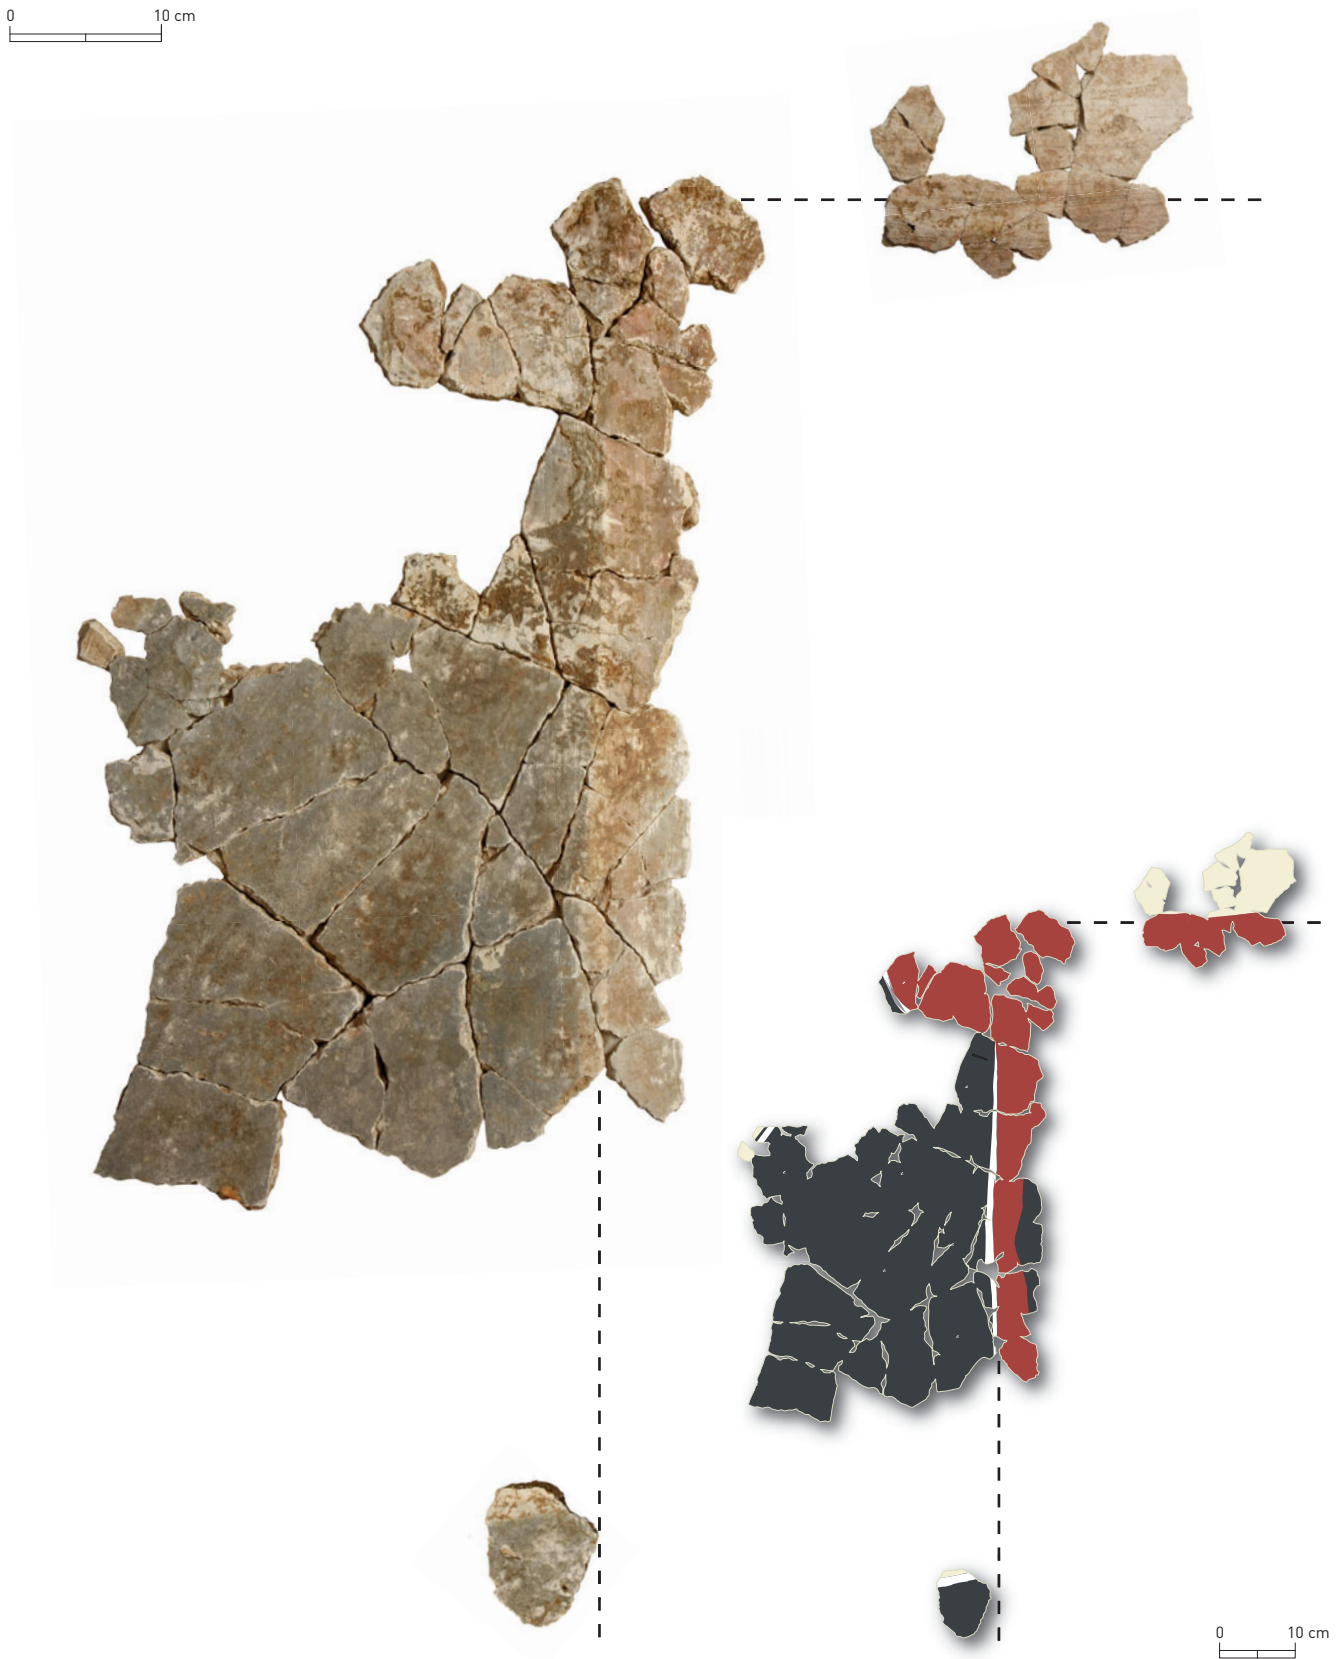
FIG. 18 Decoratie 1, plak 4-9, 5 en 8: boven- en linkerkant deuropening met hoek naar bovenkant deur, en middendeel van het paneel ernaast. Foto: schaal 1:5; tekening: schaal 1:10. Met moeite is de rode halfcirkel te onderscheiden aan de bovenkant van het paneel (op plak 4-9) en op het kleine fragment onderaan (8) is een deel van de centrale, eens gele cirkel bewaard, die net ertussenin moet hebben gezeten. *Decoration 1, clusters 4-9, 5 and 8: upper left side of doorway, including the curve, with adjacent panel to the left. Photo: scale 1:5; drawing: 1:10. With difficulty, a red half circle can be discerned where the plaster bends inward in the corner, and the bottom of the yellow central circle is visible just at the top of the small lower fragment.*

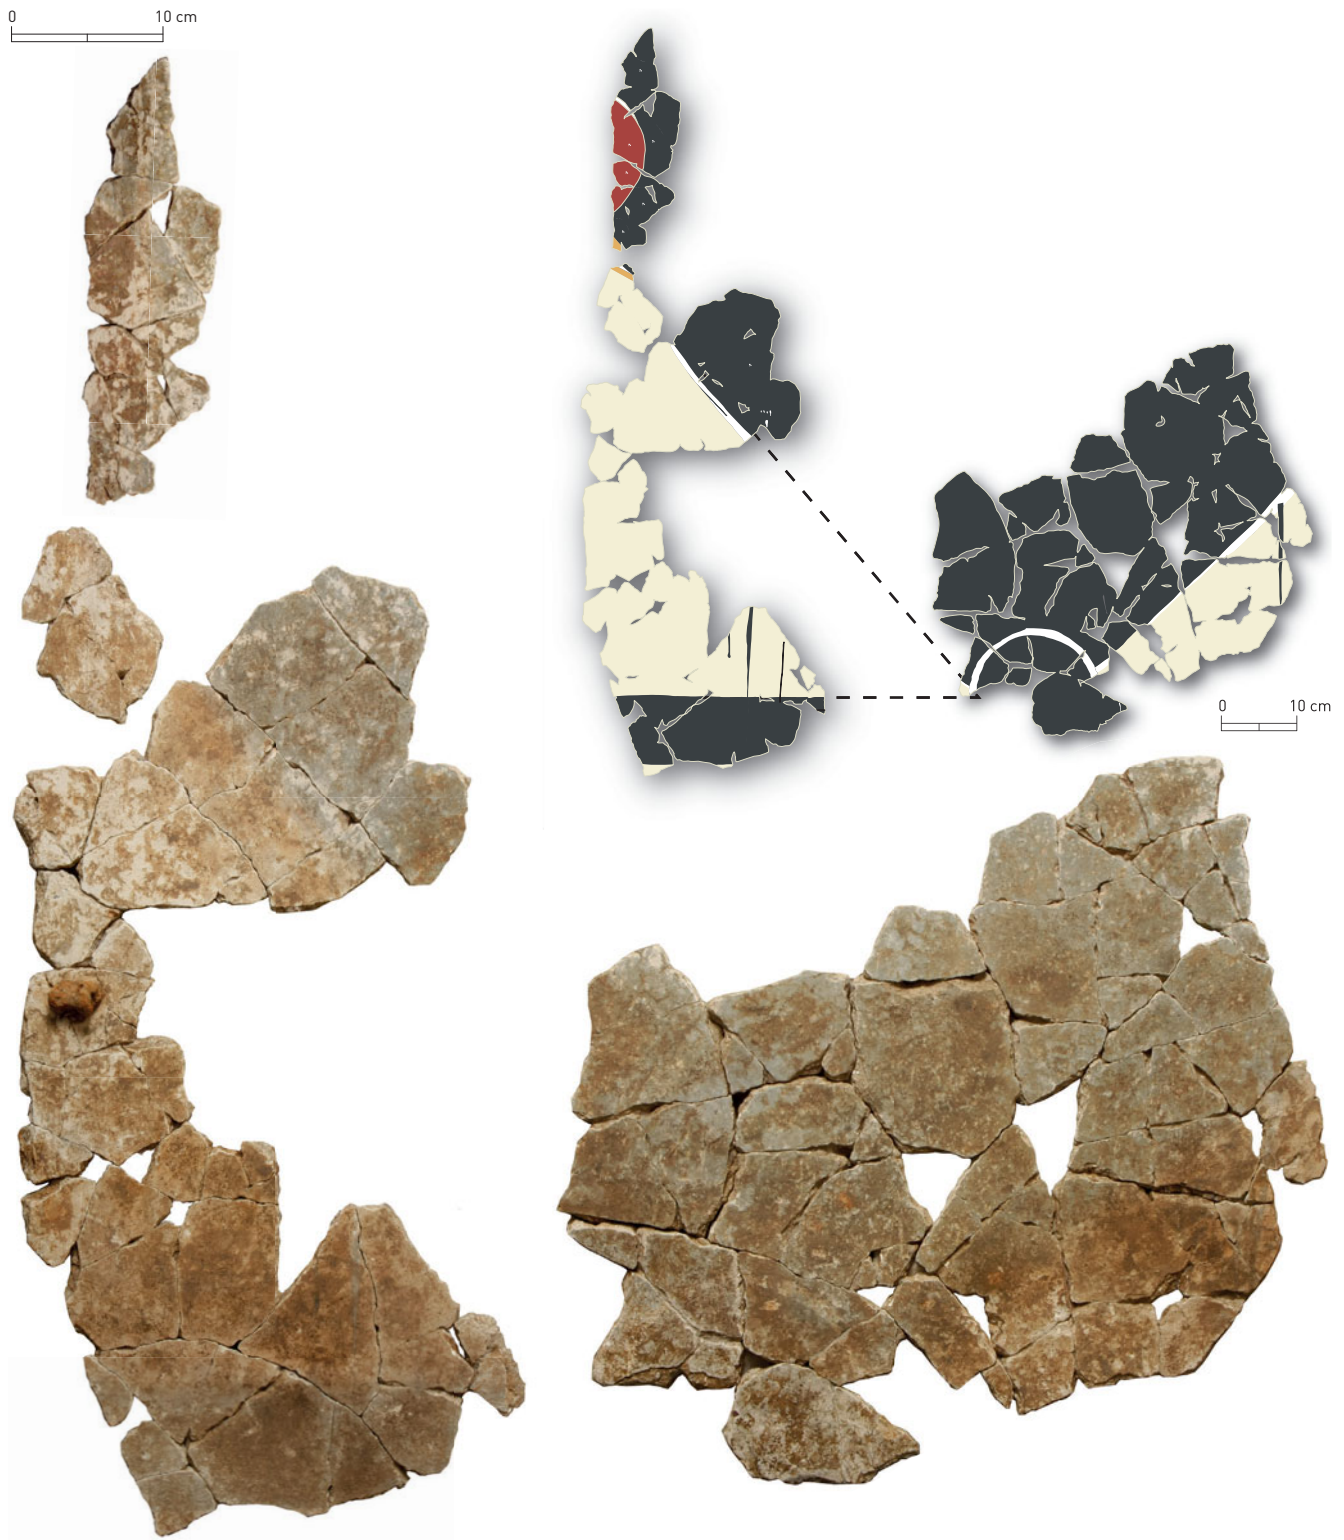
FIG. 19 Decoratie 1, plak 2 en 3 a, b, c: delen van het paneel rechts van de deuropening. Aan de linkerkant heeft dit paneel een gebogen rand gehad. Tekeningen gemonteerd conform reconstructie; foto's niet. Foto: schaal 1:5; tekening: schaal 1:10.

Er is desondanks een probleem met de reconstructie van het wandgedeelte rechts van de deuropening, dat vooralsnog niet opgelost kan worden. De vorm van de ruit op plak 2 (fig. 19 rechts) wijkt af van alle andere ruiten (Plaat I). Als de scheidslijnen tussen het donkere en het lichte vlak zouden worden doorgetrokken, wordt hij, in ieder geval op basis van de rechterkant, een stuk breder dan normaal. Ook komt de linker onderzijde dan waarschijnlijk niet precies overeen met de zijde van de ruit op plak 3 (fig. 19 links). De ruit van plak 1 (fig. 16), waarvan we aannemen dat het dezelfde is, heeft bovendien aan de bovenkant een normale vorm. Daarnaast bestaat er een enorm kleurverschil tussen de fragmenten van plak 2 en 3 (en 5) enerzijds en 11, 12 en 13 anderzijds. Terwijl van de laatste de kleuren rood en geel opvallend goed bewaard zijn, is op de andere plakken (die samen op een hoop werden gevonden) het geel nauwelijks meer herkenbaar of vrijwel volledig verdwenen en is van de kleur rood geen spoor te bekennen: de halfcirkel en de band onderaan

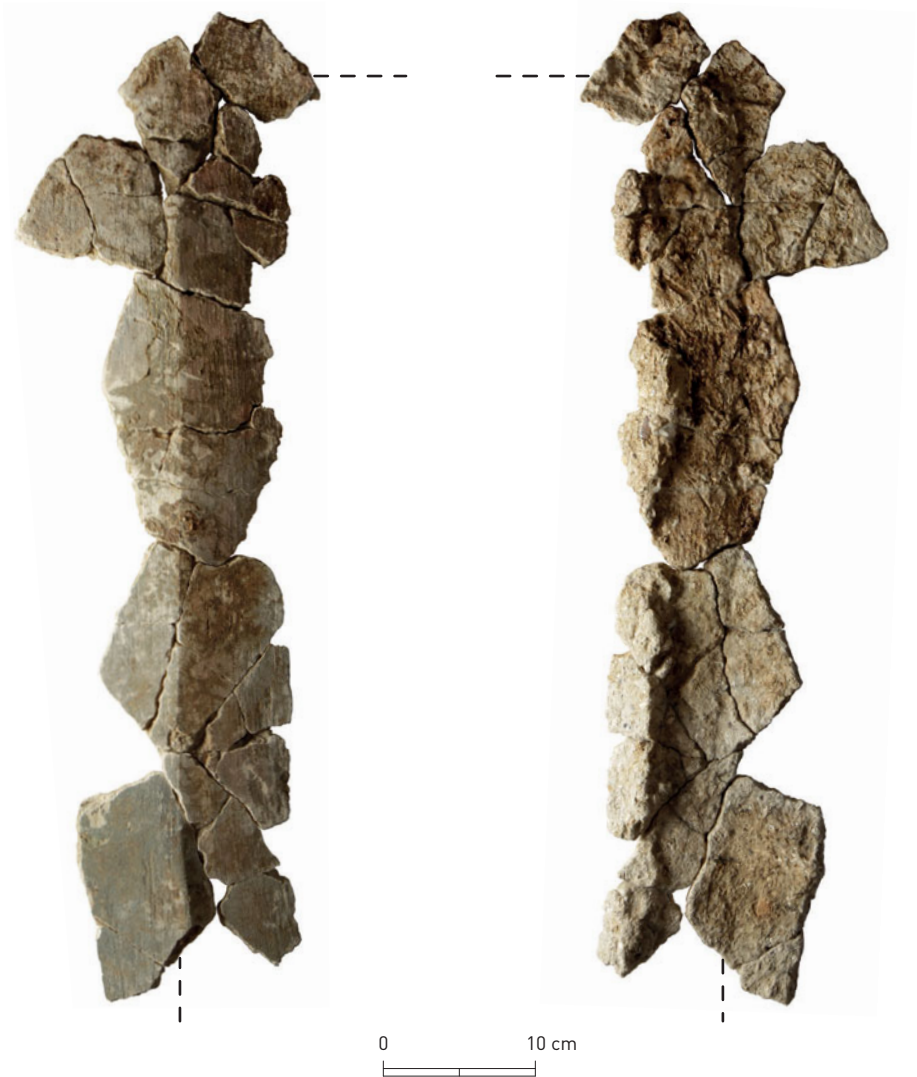
FIG. 20 Decoratie 1, detail plak 4. Links: voorzijde met knik tussen wand en deurlijst. Rechts: achterzijde met indruk van balk of deurpost. Schaal 1:5.

Decoration 1, detail of cluster 4. Left: exterior surface with the angle between wall and door-frame. Right: interior surface with impression of beam or door-post. Scale 1:5.

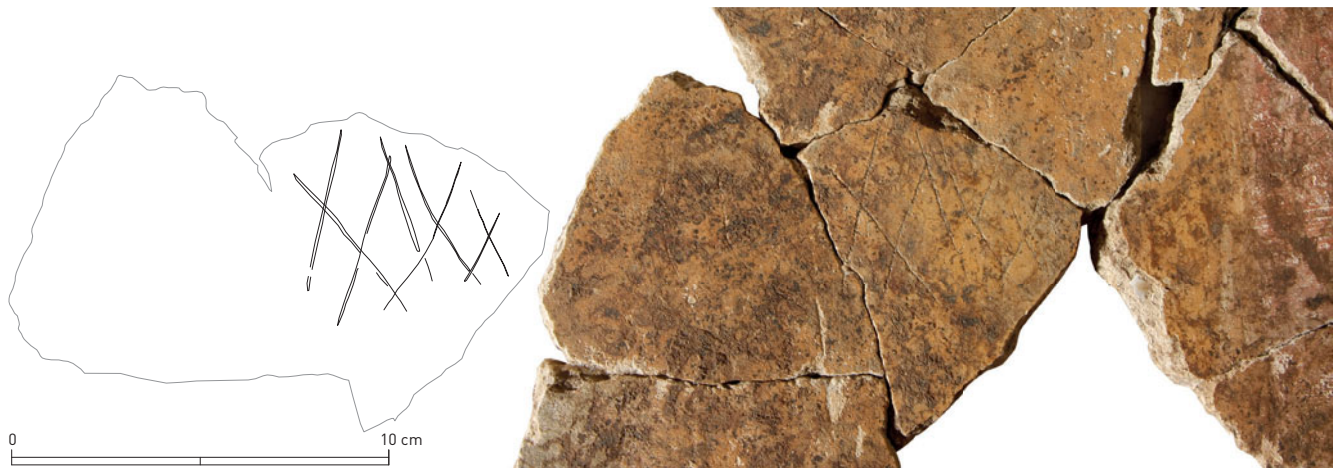
FIG. 22 Decoratie 1, plak 1, uitsnede van fig. 16: detail van hoek van geel paneel met graffiti, waaronder tenminste vier X-en. Schaal 1:2.
Decoration 1, cluster 1, detail of fig. 16: yellow panel corner with graffiti, including at least four X's. Scale 1:2.

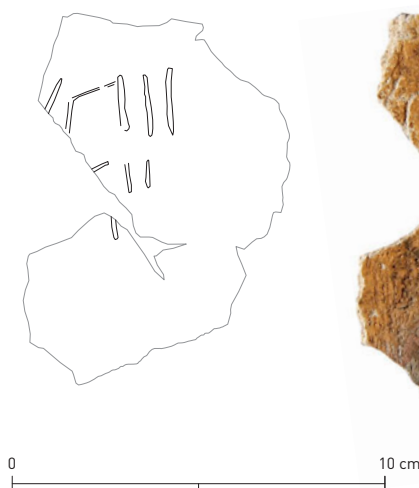
FIG. 24 Decoratie 1, sleutelfragment 18: graffiti op gele ondergrond, mogelijk een ingekraste naam eindigend op -(i)hius. Schaal 1:2.
Decoration 1, key fragment 18: graffiti on yellow surface, possibly a proper name ending in -(i)hius. Scale 1:2.

De graffiti op plak 16, waarvan de fragmenten ten oosten van plak 1 zijn gevonden en waarschijnlijk in de linkerhelft van hetzelfde paneel gesitueerd moeten worden, zijn in de reconstructie-tekening dan ook op ongeveer dezelfde hoogte geplaatst (Plaat I, fig. 23). Dat geldt ook voor de graffiti op fragment 18, dat een eindje ten westen van plak 1 lag, en waarvan de graffiti dus kennelijk in het derde paneel rechts van de deur waren ingekrast (fig. 24). Gedeeltelijk bewaarde graffiti op een fragment gevonden in de buurt van plak 16 zijn op basis van het blanco oppervlak nu gereconstrueerd direct boven de rode marmerband, op ca. 2,20 m hoogte, wat voor iemand van 1,75 m zonder opstapje al bijna niet bereikbaar is (fragment 176, fig. 25). Het fragment kan dus niet al te ver boven de hoofdzone hebben gezeten, want anders is die hoogte zeker niet bereikbaar geweest voor een persoon die door de gang loopt en zin krijgt om iets op de muur te krabbelen. Het is bovendien maar de vraag of het blanco oppervlak ook werkelijk wit is geweest; wellicht is er op het fragment onder wat resten vuil nog een beetje

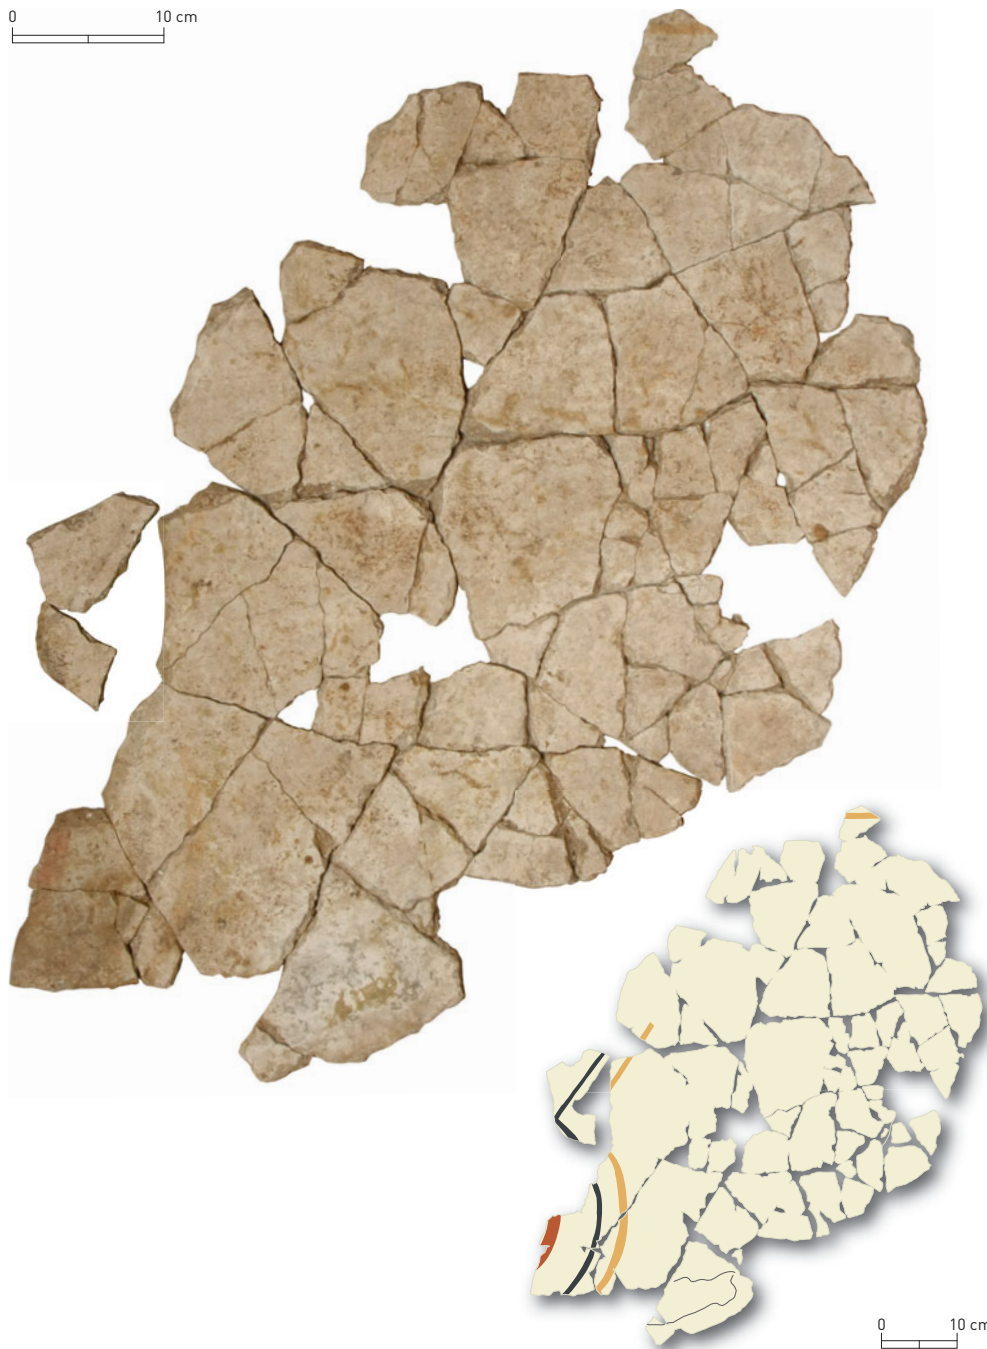
FIG. 26 Decoratie 2, plak 95: resten van een paneel uit de bovenzone met links drie cirkelbogen en bovenaan een randje van een gele cirkelboog. Foto: schaal 1:5; tekening: schaal 1:10.

complete plak die tijdens de opgraving gelicht kon worden, plak 95 (fig. 26).

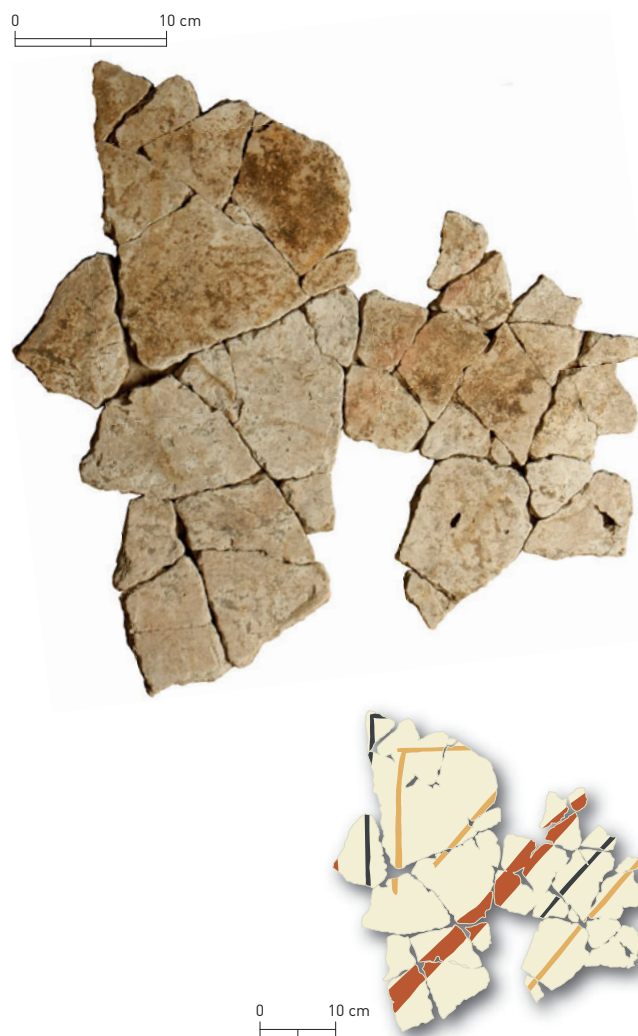
FIG. 29 Decoratie 2, plak 62-65-66: resten van parallelle lijnen die een ongelijkzijdige driehoek en de zijkant van een ruit vormen. Foto: schaal 1:5; tekening: schaal 1:10.

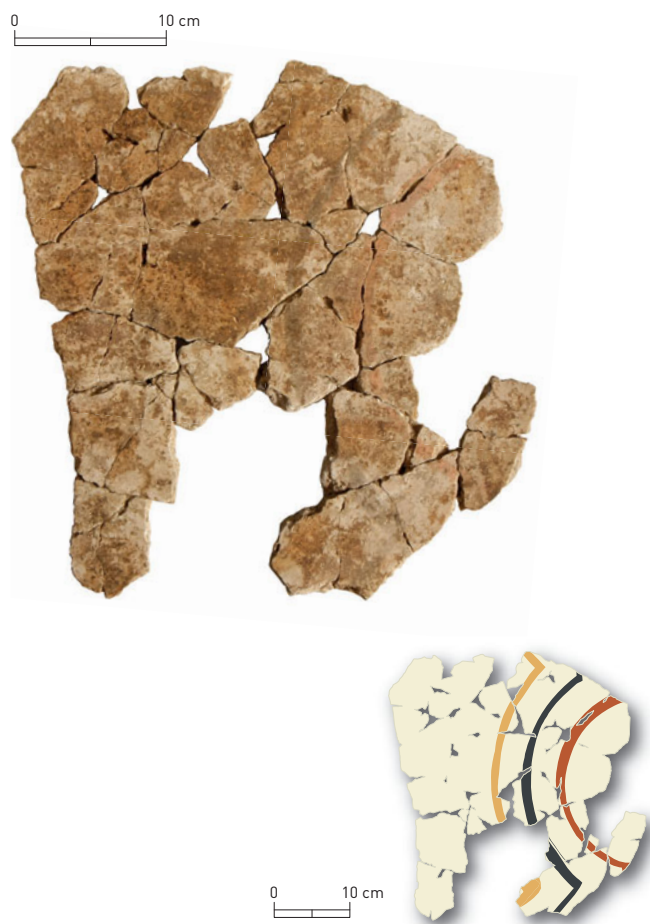
FIG. 30 Decoratie 2, plak 85: cirkelbogen van de rechterkant van een paneel; de gele en zwarte lijn gaan met een knik over in de zijkant van de ruit. Foto: schaal 1:5; tekening: schaal 1:10.

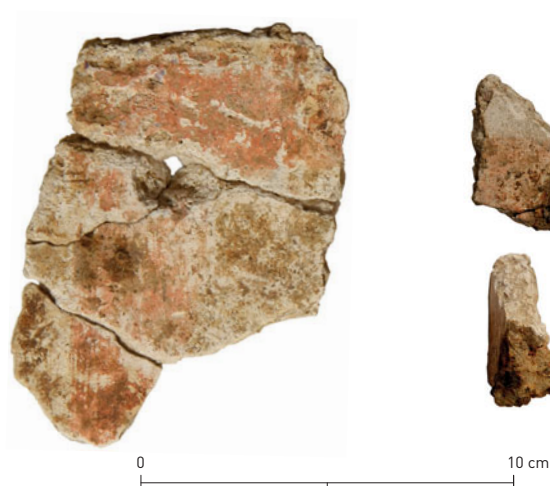
FIG. 33 Nagels doorheen het pleisterwerk. Decoratie 2, plak 170 (links): het centrale gat is door een nagel veroorzaakt. Decoratie 1, sleutelfragment 58, vooraanzicht (rechtsboven) en doorsnede (rechtsonder): de gecorrodeerde nagel steekt aan de achterzijde van het pleisterwerk uit. Schaal 1:2.

Nails in plaster. Decoration 2, cluster 170 (left): plaster fragment with hole formed by nail at center. Decoration 1, key fragment 58, in front view (upper right) and in section (lower right): fragment with corroded nail embedded and protruding through interior. Scale 1:2.

In de hoofd- en bovenzone van de zuidwand waren her en der nagels ingeslagen (fig. 32). Dit blijkt uit corrosieresten op het oppervlak en aan de achterkant van 20 à 30 pleisterfragmenten en uit een enkel nagelgat (fig. 33). Door de sterke corrosie is niet meer te zien hoe ver de nagels aan de voorkant hebben uitgestoken, noch welke vorm hun kop gehad heeft. Ook kan niet meer worden uitgemaakt hoe lang ze zijn geweest, aangezien de gecorodeerde stukken meestal zijn afgebroken²³.

Aangezien het pleisterwerk in de meeste gevallen geen breuken of barsten vertoont rond de nagels, lijkt het aannemelijk dat ze voorafgaand aan of tijdens het pleisteren van de wand zijn ingeslagen, of erdoorheen zijn geslagen toen het pleisterwerk nog vochtig was. Plak 170 is gebroken rond een kegelvormig gat dat over de volledige doorsnede van de fragmenten bewaard is en naar de vorm te oordelen, door een nagel veroorzaakt is; de nagel zelf is hier niet bewaard (fig. 33). Aan de rand van het nagelgat zit

een verdieping: wellicht is dit de plek waar de kop van de nagel heeft gezeten. Daar is nog net te zien dat de rode verf van de twee geschilderde banden in de verdieping terecht gekomen is. Dit lijkt te bevestigen dat het pleisterwerk hier in elk geval nog vochtig was bij het inslaan van de nagel.

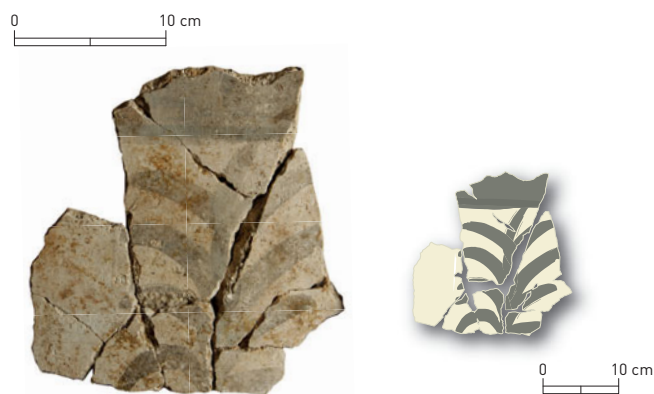
FIG. 34 Decoratie 3, plak 139: een van de planten in de sokkel, met een grijsblauwe band erboven. Tussen de grijsblauwe bladeren van de plant zijn met moeite rode of gele bladeren zichtbaar (niet in de tekening weergegeven). Foto: schaal 1:5; tekening: schaal 1:10.
Decoration 3, cluster 139: a plant from the lower zone, with a blue grey band above. Between the blue grey leaves are faint traces of red or yellow leaves (not indicated in drawing). Photo: scale 1:5; drawing: 1:10.

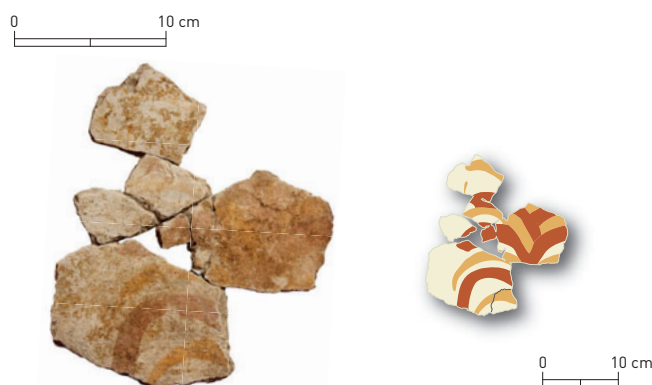
FIG. 35 Decoratie 3, plak 27: delen van een geel met rode plant. Foto: schaal 1:5; tekening: schaal 1:10.
Decoration 3, cluster 27: parts of a plant with yellow and red leaves. Photo: scale 1:5; drawing: 1:10.

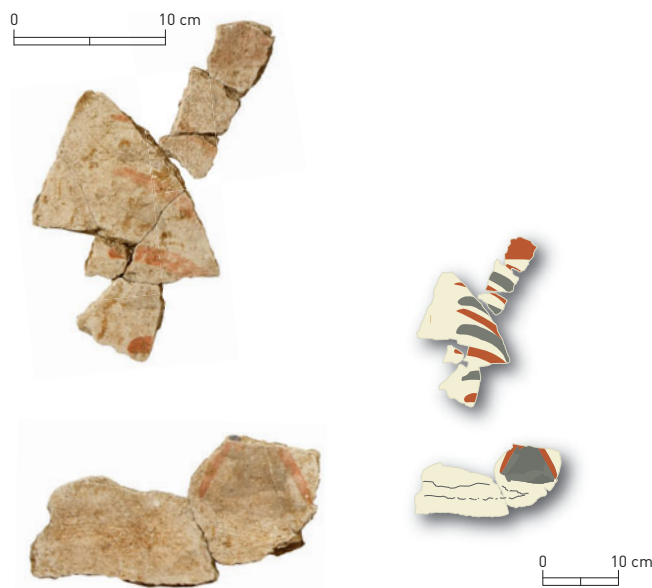
FIG. 36 Decoratie 3, plak 32 en 26: delen van een rood met blauwe of grijze plant onder een rode band. Foto: schaal 1:5; tekening: schaal 1:10.
Decoration 3, clusters 32 and 26: parts of a plant in red and blue/grey under a red band. Photo: scale 1:5; drawing: 1:10.
