Ruiten en ranken: wandschilderingen in het militair hospitaal van het Romeinse *castellum* te Oudenburg

Lara Laken¹ & Sofie Vanhoutte²

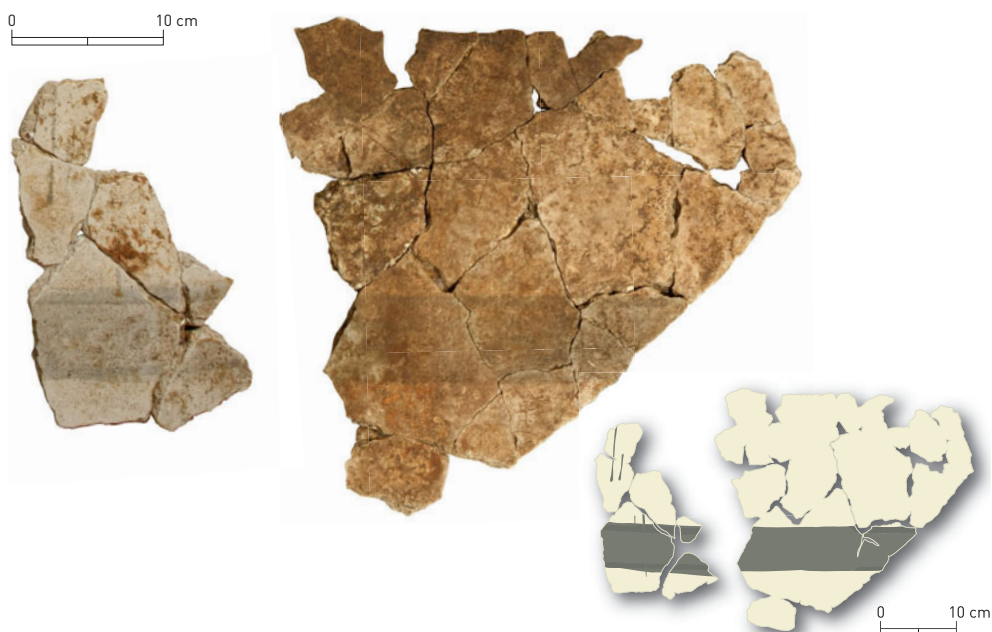
FIG. 39 Decoratie 3, plak 140-144 en plak 195: afsluitende band boven de sokkel met uitgelekte verf van de hoofdzone (links). Bij plak 195 (rechts) is de overgang tussen sokkel en hoofdzone gedeeltelijk vertroebeld door het vervuilde oppervlak. Foto: schaal 1:5; tekening: schaal 1:10.

Decoration 3, clusters 140-144 and 195: dividing band above the lower zone with paint dripping down from the main zone (on the left). The transition in the right-hand cluster is partially obscured by surface contamination. Photo: scale 1:5; drawing: 1:10.

Over de exacte hoogte van de volledige sokkelzone tasten we nog in het duister. Voor de overgang tussen de sokkel en de hoofdzone zijn we namelijk aangewezen op incomplete gegevens; de meeste informatie hierover ligt verscholen in de plakken 140-144 en 195 (fig. 39). Op de eerste is uitgelopen verf van de zone erboven zichtbaar, waaruit blijkt dat boven de afsluitende band een blanco strook van minimaal 13,5 cm liep. De tweede plak zou dat kunnen bevestigen, ware het niet dat het oppervlak sterk vervuild is. Aangenomen dat onder de bruine verkleuring niets anders schuilgaat dan een blanco vlak van 18,3 cm boven de grijsblauwe band, dan heeft er tussen de hoofdzone en de sokkel een witte strook gezeten van 20 cm of meer. Daarvoor zijn verschillende argumenten aan te voeren. Om te beginnen bestaat de overgang tussen de hoofdzone en de bovenzone ook uit een witte strook van 20 cm, die enkel onderbroken wordt door een doorlopende zwarte lijn. Bovendien zal het niet veel meer dan 20 cm geweest zijn: de sokkel wordt dan in totaal 60 cm hoog, wat in de 3de eeuw een normale hoogte is. Een laatste argument voor de hoogte van de sokkel is de hoogte van de graffiti in plak 1: deze bevinden zich op 1,10 m boven de onderkant van de hoofdzone en 1,70 m lijkt voor een volwassen man een zeer aanmerkelijke ooghoogte om graffiti in een muur te krassen.

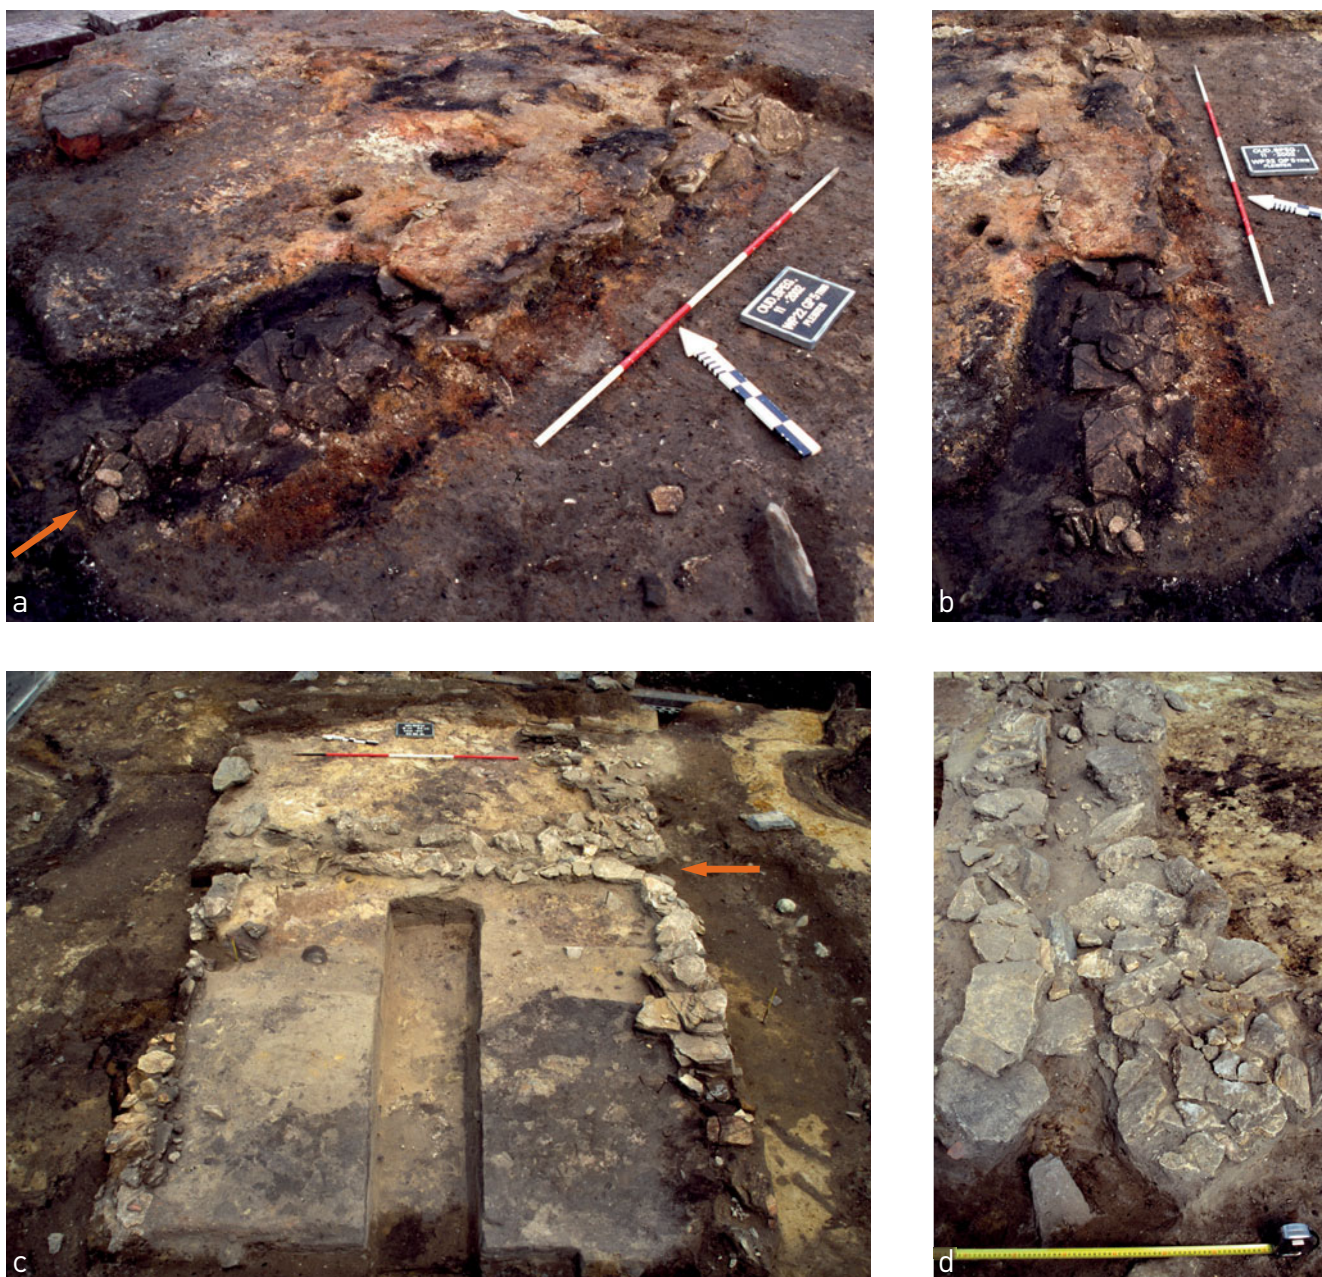
FIG. 40 Pleisterstroken als fundering van een werkplaats uit de vierde fortperiode.

Rows of plaster used as foundation for a workshop of the fourth fort period.

De sterke fragmentatie zal pas ten tijde van of na de vierde fortperiode ontstaan zijn, na het hergebruik van deze plakken in de fundering van de werkplaats, waar het pleisterwerk vermoedelijk als gevolg van verbranding verpulverde.

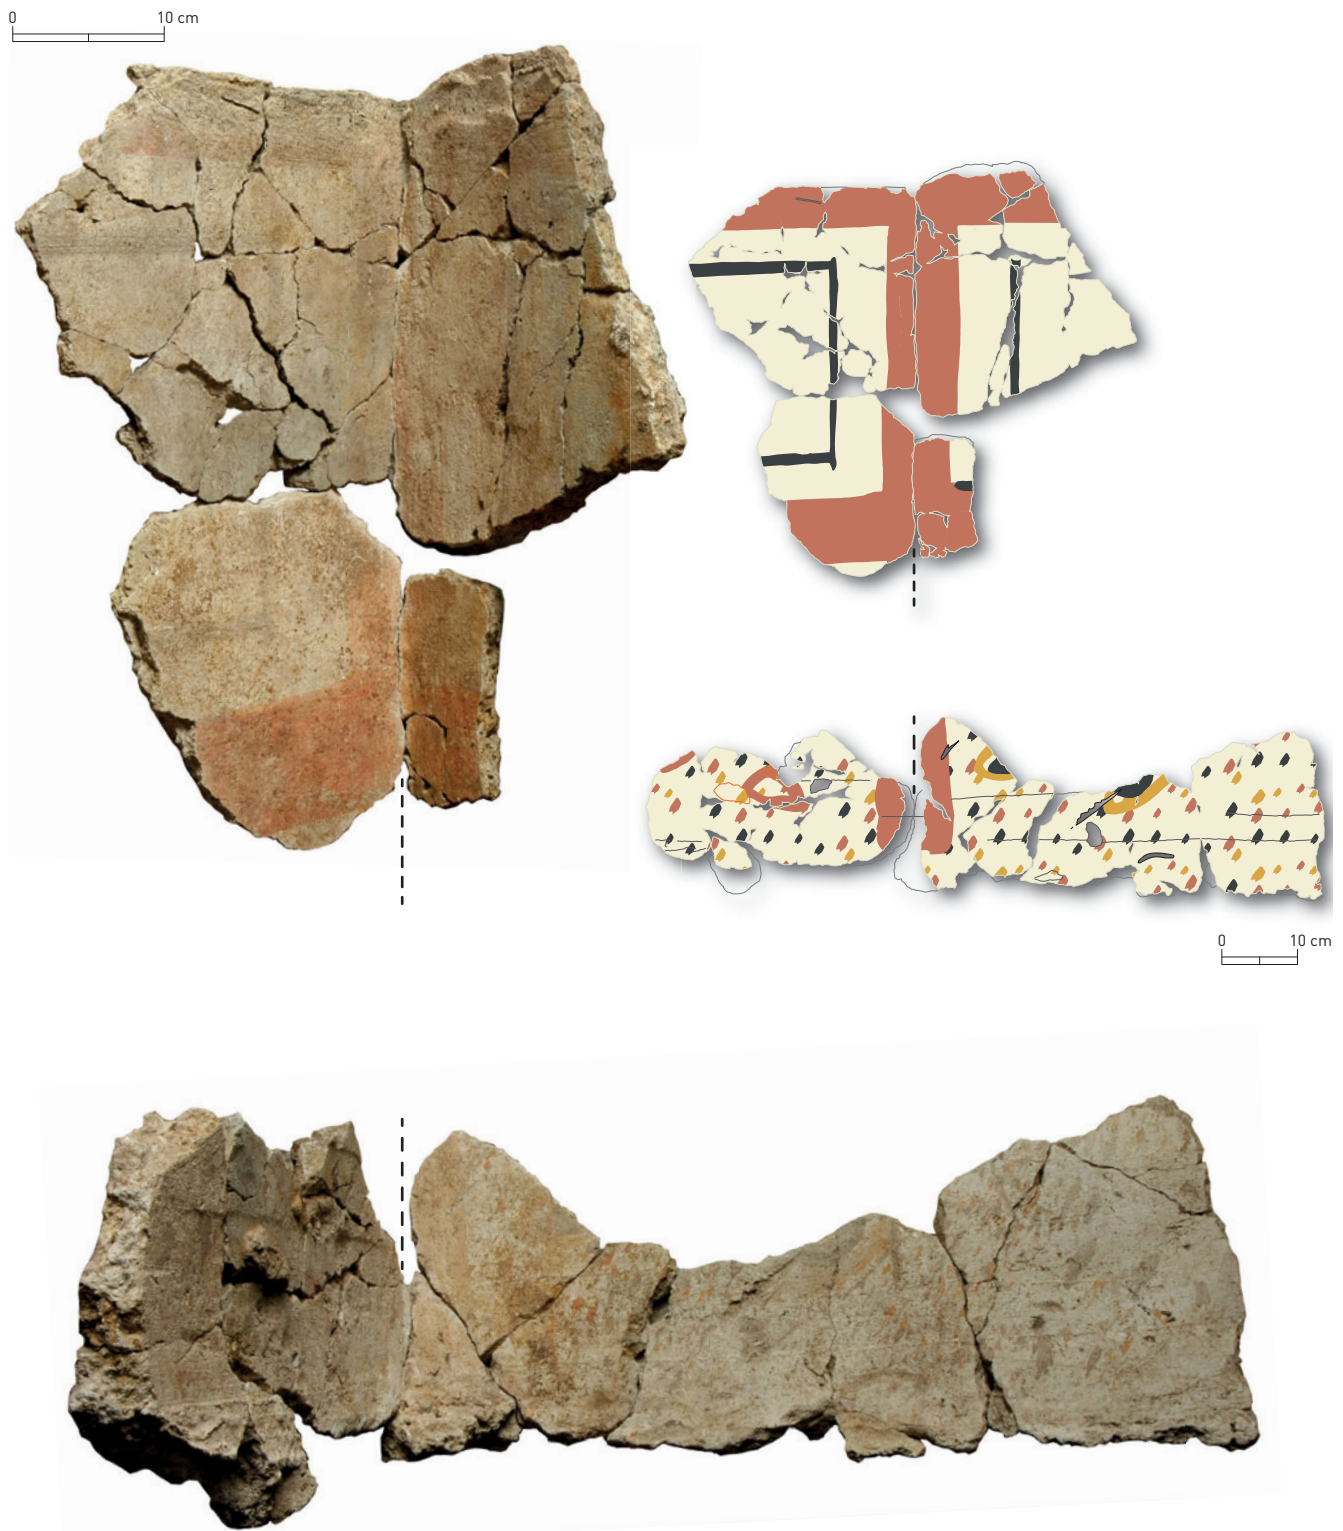
FIG. 41 Decoratie 4, plak 1, 2 en 3 (bovenaan): deel van de bovenzone in de hoek van het vertrek, met aan de bovenkant de aansluiting op het plafond. Foto: schaal 1:5; tekening: schaal 1:10. Decoratie 4, plak 11 en 12 (onderaan): deel van de sokkel in de hoek van het vertrek, met aan de onderkant de aansluiting op de vloer.

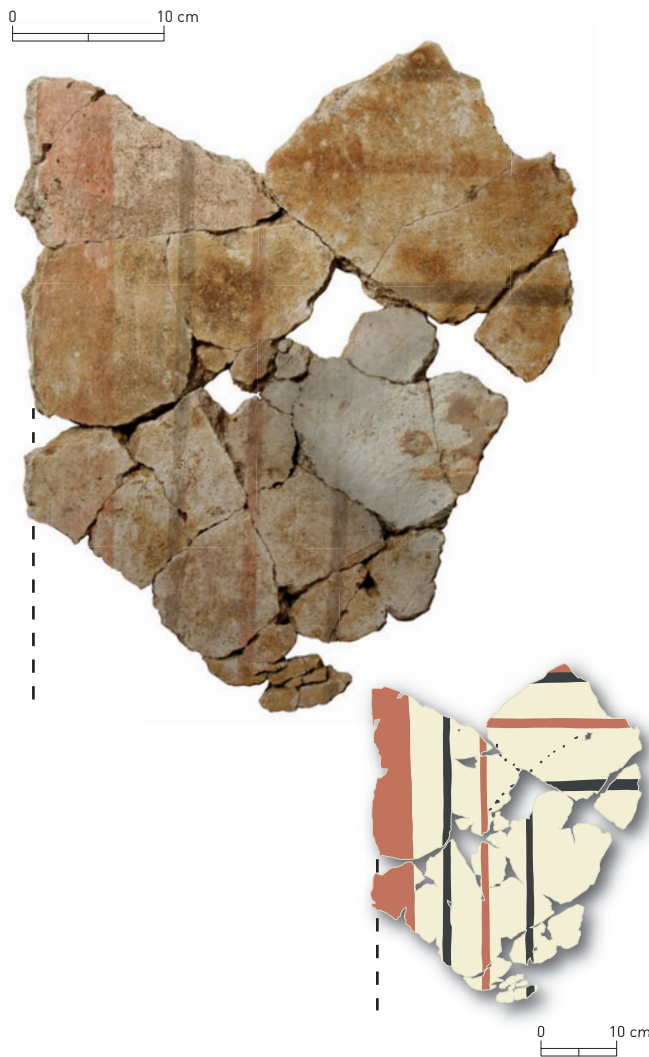
FIG. 42 Decoratie 4, plak 37: bovenzijde van de hoofdzone in de hoek van het vertrek, met parallel aan de rode band een zwarte lijn en daarnaast de hoek van een paneel. Foto: schaal 1:5; tekening: schaal 1:10.

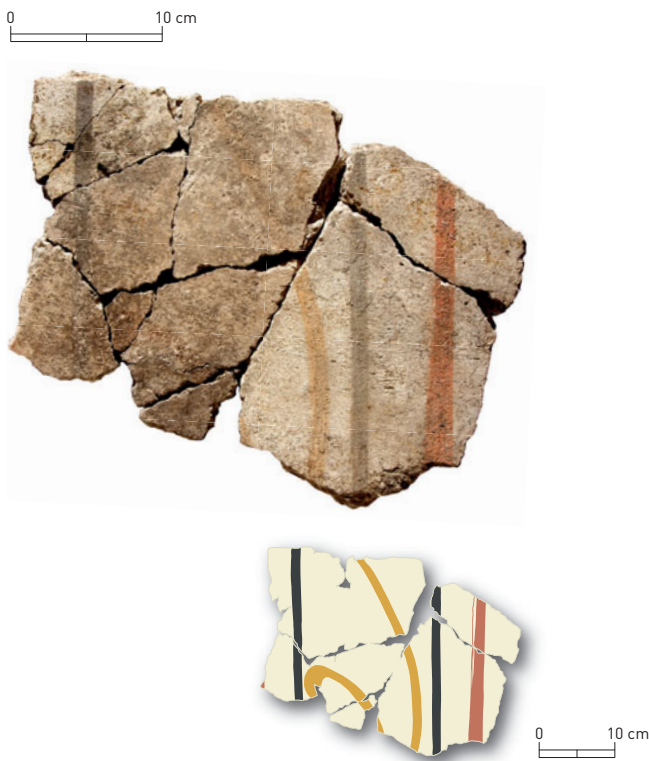
FIG. 4.4 Decoratie 4, plak 62: gele ranken in een smal paneel van parallelle zwarte en rode lijnen. Foto: schaal 1:5; tekening: schaal 1:10.

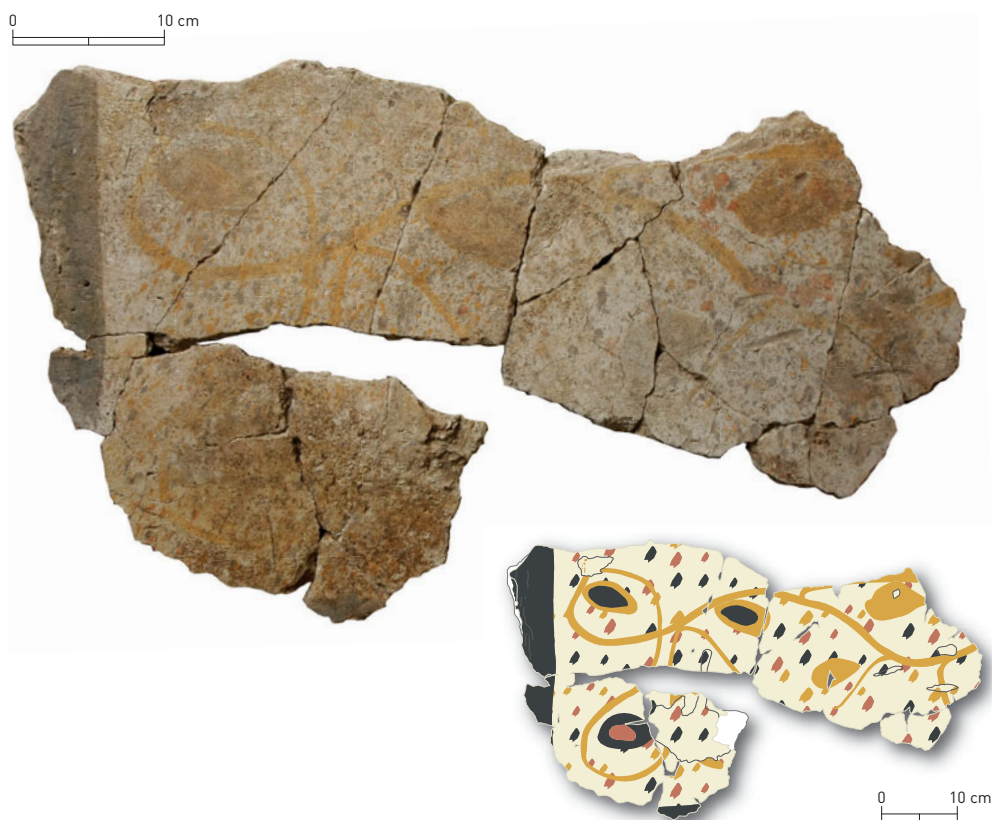
FIG. 45 Decoratie 4, plak 18: sokkeldecoratie met spatwerk en gele ranken met blaadjes. Foto: schaal 1:5; tekening: schaal 1:10.
Decoration 4, cluster 18: lower zone decoration of paint spatters and yellow tendrils with leaves.
 Photo: scale 1:5; drawing: scale 1:10.

Naar alle waarschijnlijkheid moeten de eerder genoemde gele ranken in de sokkel in de buurt van de ranken in de hoofdzone gesitueerd worden. Aangezien er aan twee kanten van deze sokkelpartij een zwarte rand is bewaard waarvan het profiel naar buiten buigt, ligt een plaats in de ingangspartij van het *sacellum* voor de hand (fig. 45). Mogelijk was deze decoratie aangebracht aan de binnenzijden van de verlengde *cellamuren* in het voorportaal. Gezien het afwijkende karakter lijkt het voorportaal de meest aannemelijke plaats. Ook zou de decoratie op de buitenwanden van het gebouw kunnen zijn aangebracht, als hoge sokkel met in de bovenste helft van de wand misschien niet veel meer dan een doorlopende zwarte lijn of band. De bewaarde hoogte op plak 18 is in ieder geval hoger dan voor de andere sokkelonderdelen verondersteld wordt (37 cm, zie Plaat II).

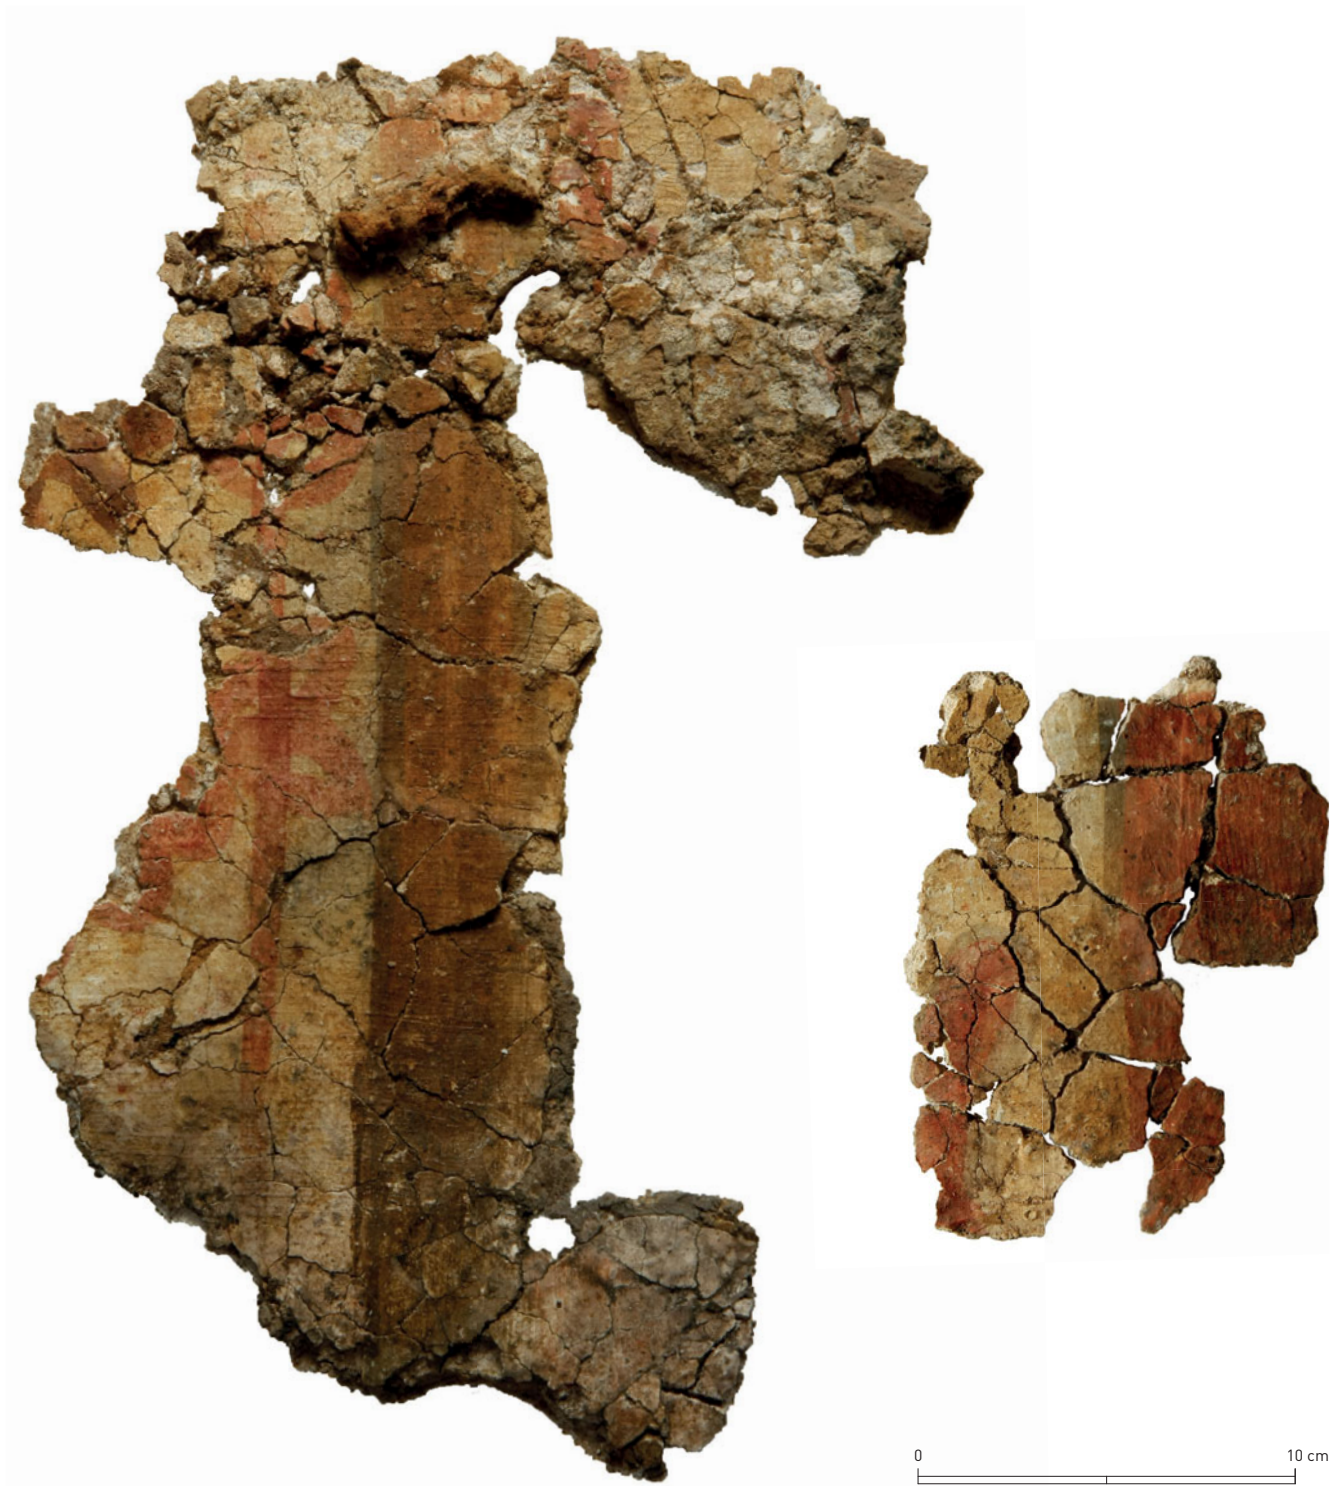
FIG. 46 Links: Plak 144: bruinrode band met links daarvan strik met guirlande bevestigd aan een rode lijn. Rechts: Plak 146: bruinrode band met links daarvan rood motief met zwarte contourlijn. Foto's: schaal 1:2.

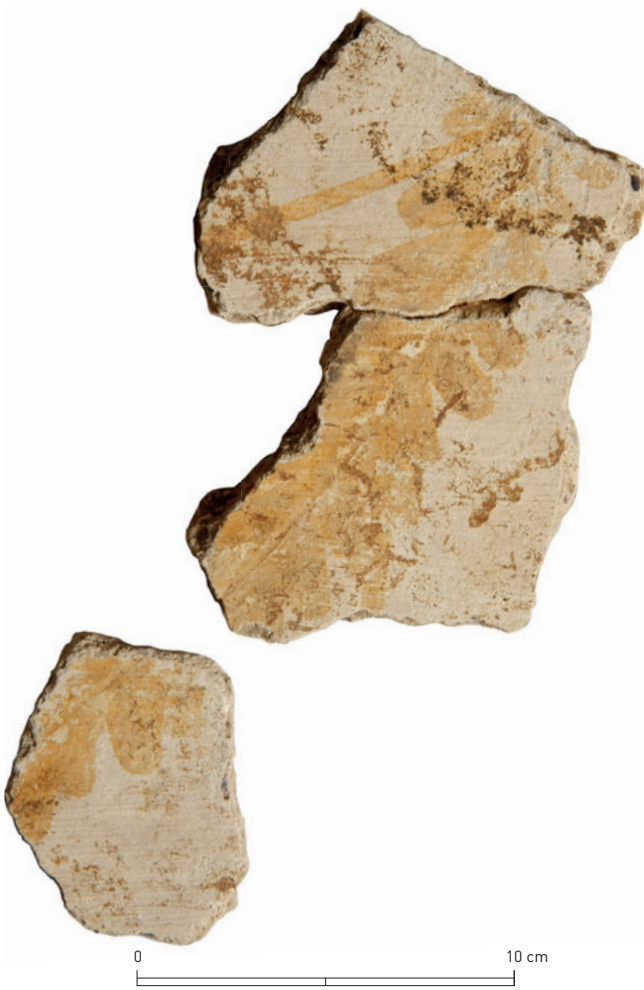
FIG. 47 Opspit plak 10: gele guirlande met deel van een strik. Een geïnciseerde passerlijn diende als voortekening. Schaal 1:2. *Cluster 10 from churned up context: yellow garland with part of ribbon. An incised curved line served as a preparatory drawing. Scale 1:2.*

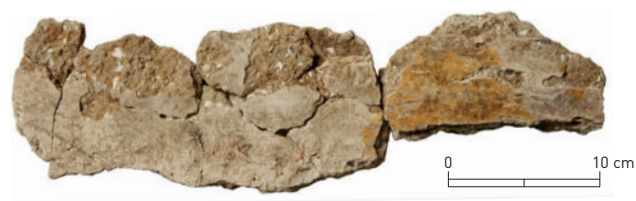
FIG. 50 Rest hospitaal, plak 78: voet van een gele plant met uiterst rechts de punt van een geel blaadje. Schaal 1:5.
Other hospital material, cluster 78: lower portion of a yellow plant, probably from the northern corridor. Scale 1:5.

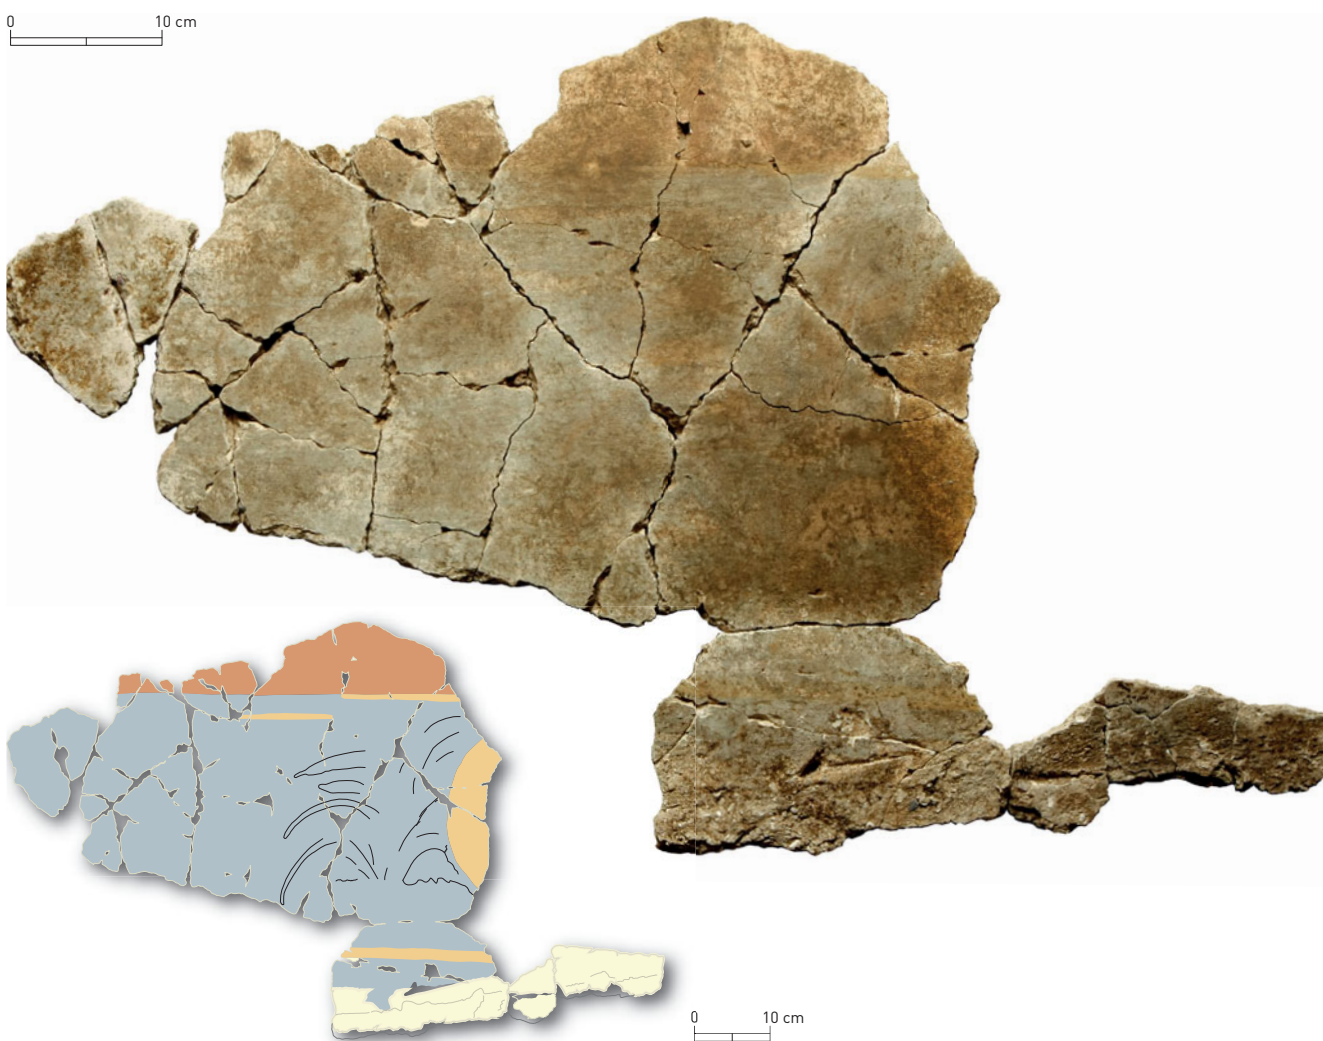
FIG. 51 Rest hospitaal, plak 34: sokkeldecoratie met (halve?) tondo aan de rechterkant en links daarvan vage resten van een plant. Foto: schaal 1:5; tekening: schaal 1:10.
Other hospital material, cluster 34: lower zone with (half?) tondo at the right side and faint traces of a plant to its left. Photo: scale 1:5; drawing: scale 1:10.

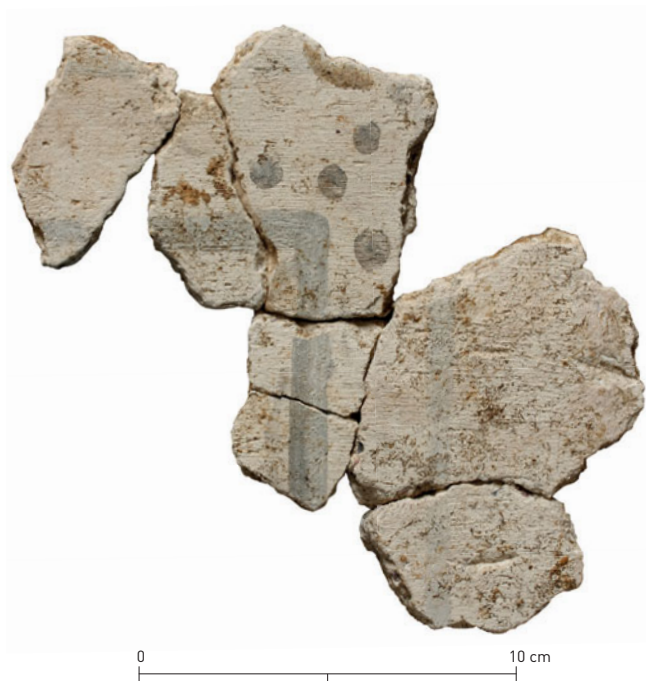
FIG. 55 Rest hospitaal, plak 51: hoek van een paneel met dubbel kader van blauwe lijnen en zwarte puntjes op de hoeken en binnenin de aanzet van een tweebladig motief. Schaal 1:2.
Other hospital material, cluster 51: corner of a panel with double frame of blue lines, with black dots outside and a two-leaf motif inside.
 Scale 1:2.

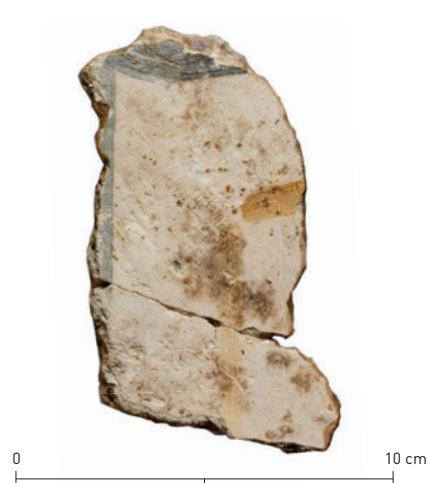
FIG. 56 Rest hospitaal, plak 58: hoek van een paneel met dubbel kader van blauwzwarte en gele lijnen. Schaal 1:2.
Other hospital material, cluster 58: corner of a panel with double frame of blueish-black and yellow lines.
 Scale 1:2.

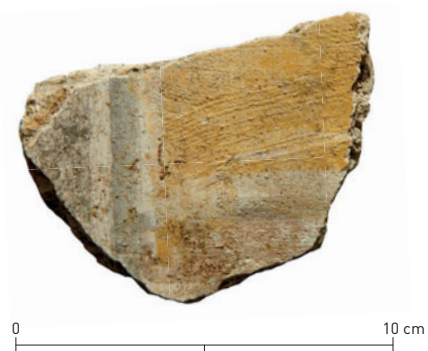
FIG. 57 Rest hospitaal, plak 68: hoek van een geel vlak of paneel boven een rood bespat vlak, waarschijnlijk deel van een marmerimitatie. Schaal 1:2.
Other hospital material, cluster 68: corner of a yellow panel or surface above a red surface with spatters, probably part of a marble imitation.
 Scale 1:2.

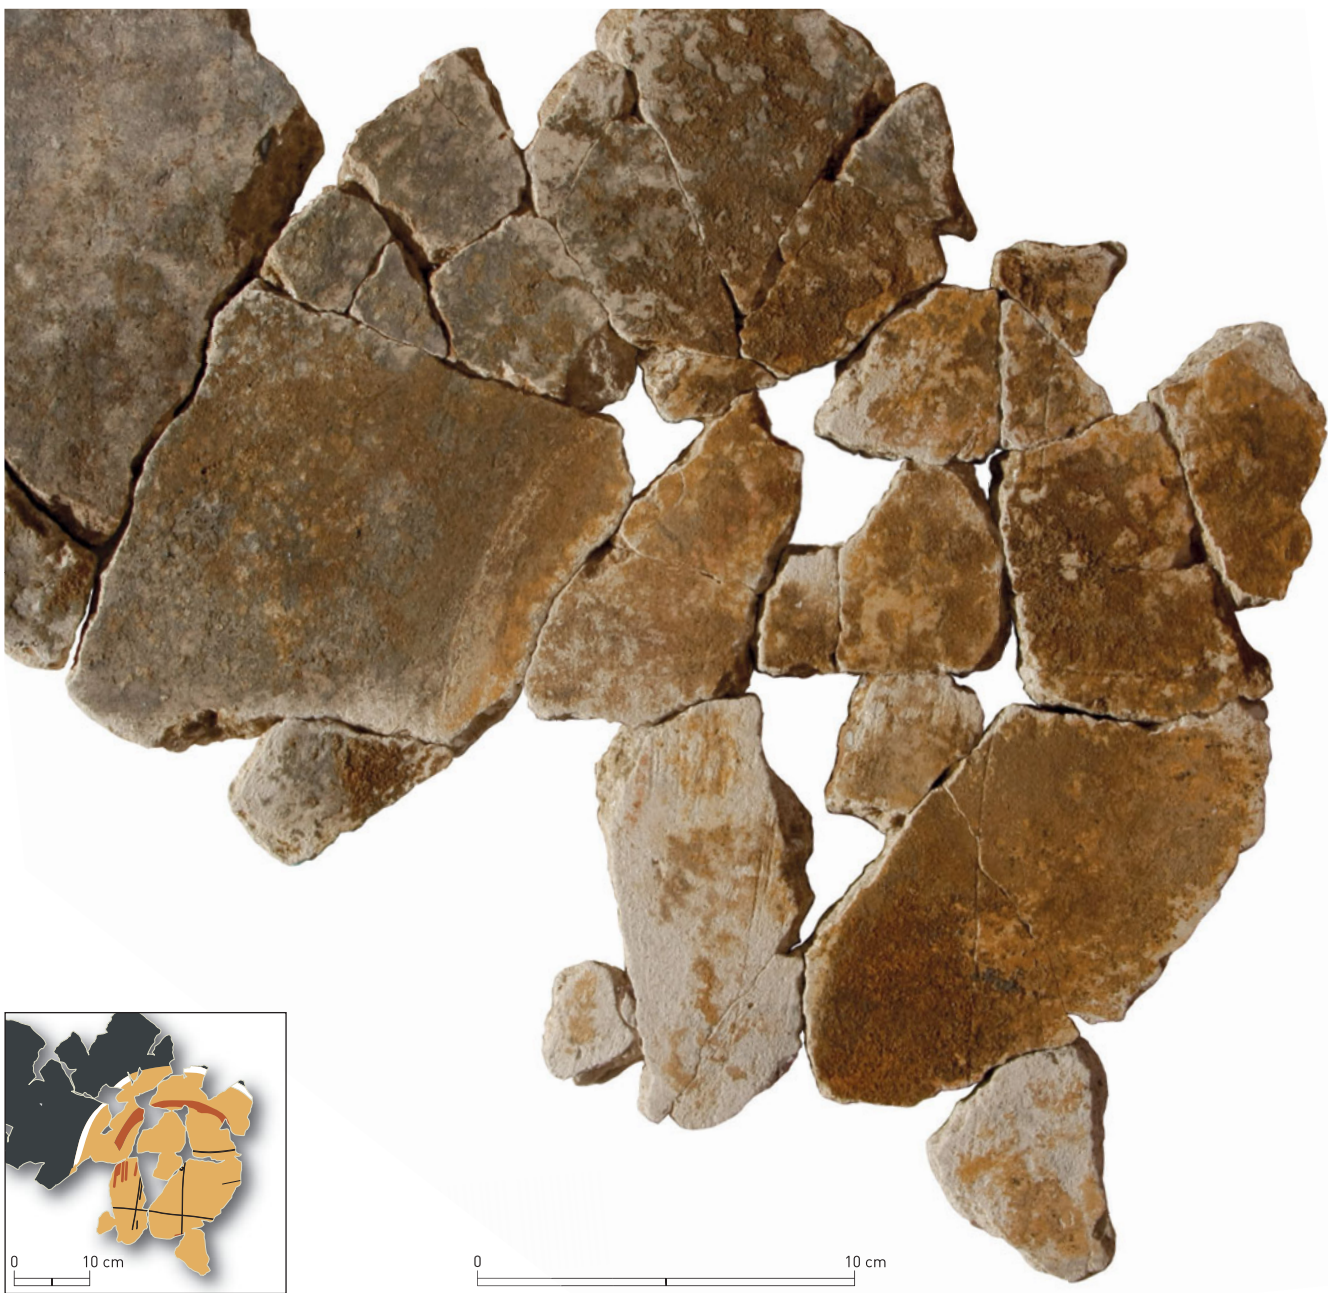
FIG. 58 Decoratie 1, plak 1, uitsnede van fig. 16: middencirkel met voortekening: rode cirkellijn, passergat, koordindrukken en krassen.
 Tekening: schaal 1:10; foto: schaal 1:2.
Decoration 1, cluster 1, detail of fig. 16: central circle with preparatory drawing: red circular line, compass hole, cord impressions and incisions.
Drawing: scale 1:10; photo: scale 1:2.

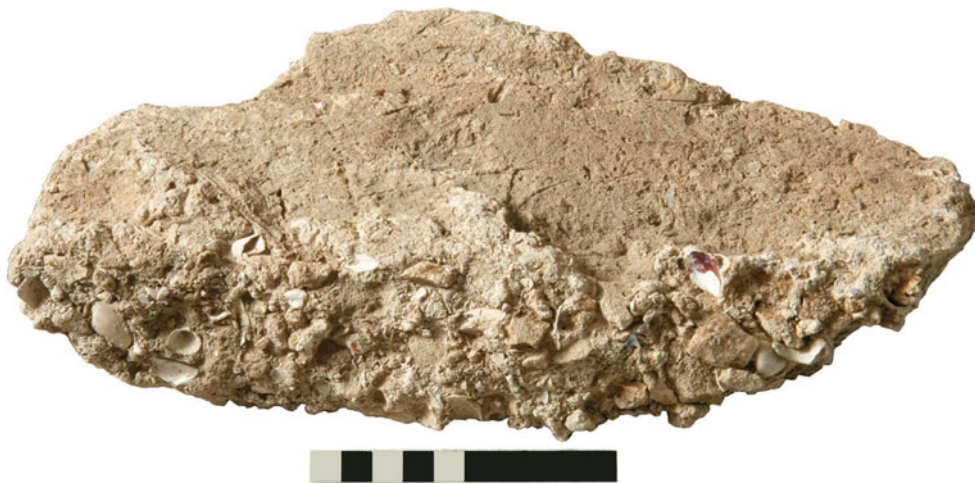
FIG. 59 Decoratie 4: sokkel-fragment met overvloedige schelpvershraling in de mortel.

De schelpfragmenten zijn vaak nog te herkennen en ook zijn in de mortel zo nu en dan volledige exemplaren in de vorm van kleine kokkels bewaard. Vooral bij decoratie 4 valt op dat onderaan de wand een grovere mortel gebruikt is, met vaak nog volledige schelpen (fig. 59). Dat zich onderaan de wanden vaak een aanmerkelijk hogere concentratie aan volledige schelpen bevond, is volgens De Wilde mogelijk een bewuste bijmenging om opstijgend vocht tegen te gaan⁵⁹. Op andere vindplaatsen is voor dit doel soms baksteen- of dakpangruis aan de mortel van de sokkel toegevoegd. De grootte van de schelpinclusies varieert van enkele mm tot intacte schelpen van een cm groot. Verder zijn sporadisch kalkpitten in de mortel terug te vinden, en door De Wilde zijn enkele keren stukjes kalksteen opgemerkt. Mogelijk betekent dit dat er ook met kalk werd gewerkt verkregen uit kalksteen, en niet uitsluitend met schelpkalk⁶⁰.

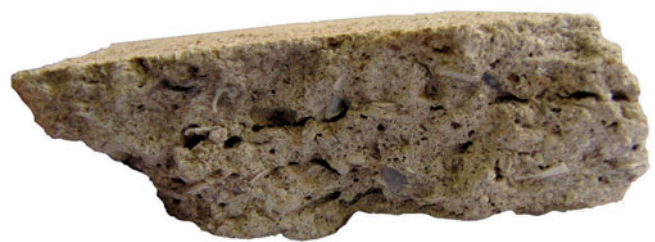
FIG. 60 Decoratie 4, plak 31, zijaanzicht/doorsnede: een sokkel-fragment (op de overgang naar de hoofdzone) uit het *sacellum* met twee vrijwel identieke mortellagen (Foto: Suzan De Wilde).

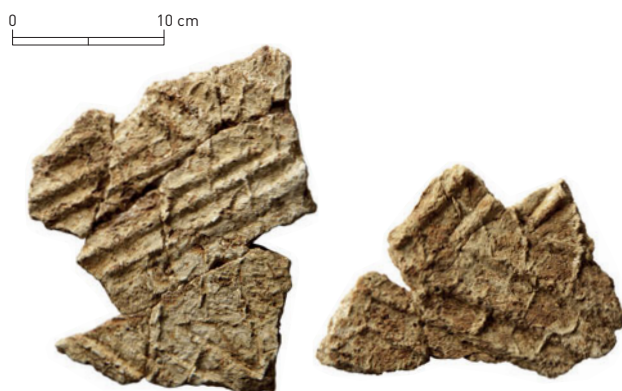
FIG. 62 Rest hospitaal, achterzijdes van plak 46 (links) en 47 (rechts): ribbels in visgraatpatroon en afdrukken van scheurtjes en organisch materiaal in de achterste mortellaag. Schaal 1:5.
Other hospital material, back side of clusters 46 (left) and 47 (right): herring-bone patterns with fissures and impressions of organic material. Scale 1:5.

De mortel in Oudenburg is aan de achterkant meestal onregelmatig, met indrukken van nauwelijks gladgestreken klei en wat organisch materiaal. Smalle, zeer fijne uitstulpingen met een wat kronkelige, onregelmatige vorm lijken erop te wijzen dat in de drogende leem van sommige wanden kleine haarscheurtjes waren ontstaan voordat de mortel erop werd aangebracht (fig. 62). Vermoedelijk was deze leem of klei in de meeste gevallen aangebracht op vlechtwerk dat deel uitmaakte van een dragende constructie in vakwerk. Hiervan zijn afdrucken bewaard in de klei die met enkele van de *en bloc* gelichte stukken van de omgevallen zuidwand is meegekomen (fig. 63).

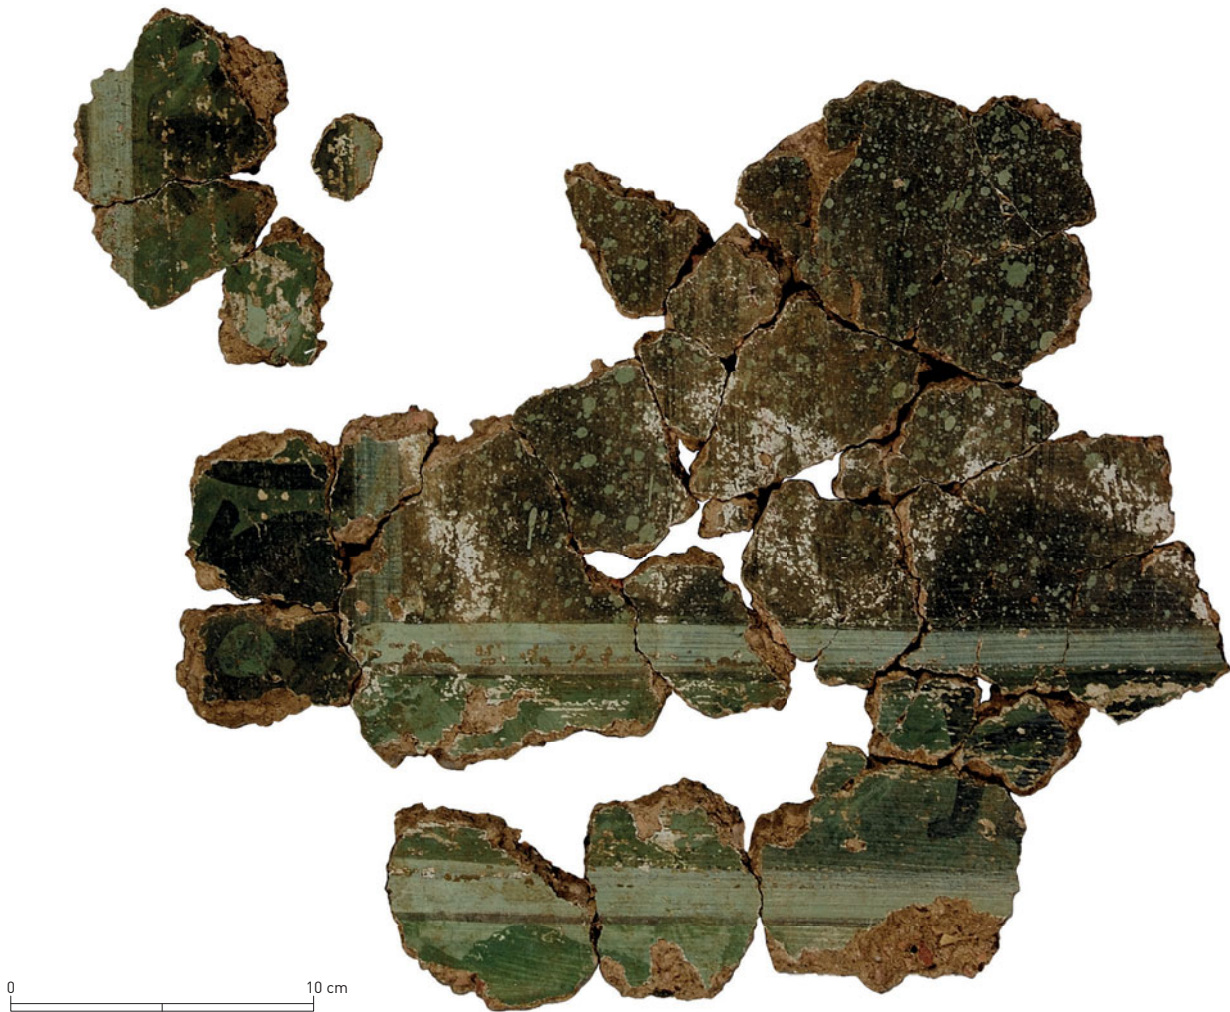
FIG. 64 Kerkrade-Holzkuil (NL): groene marmerimitatie met brede band rondom een bespat paneel. Schaal 1:2,5 (foto: Rob Mols foto/grafisch).

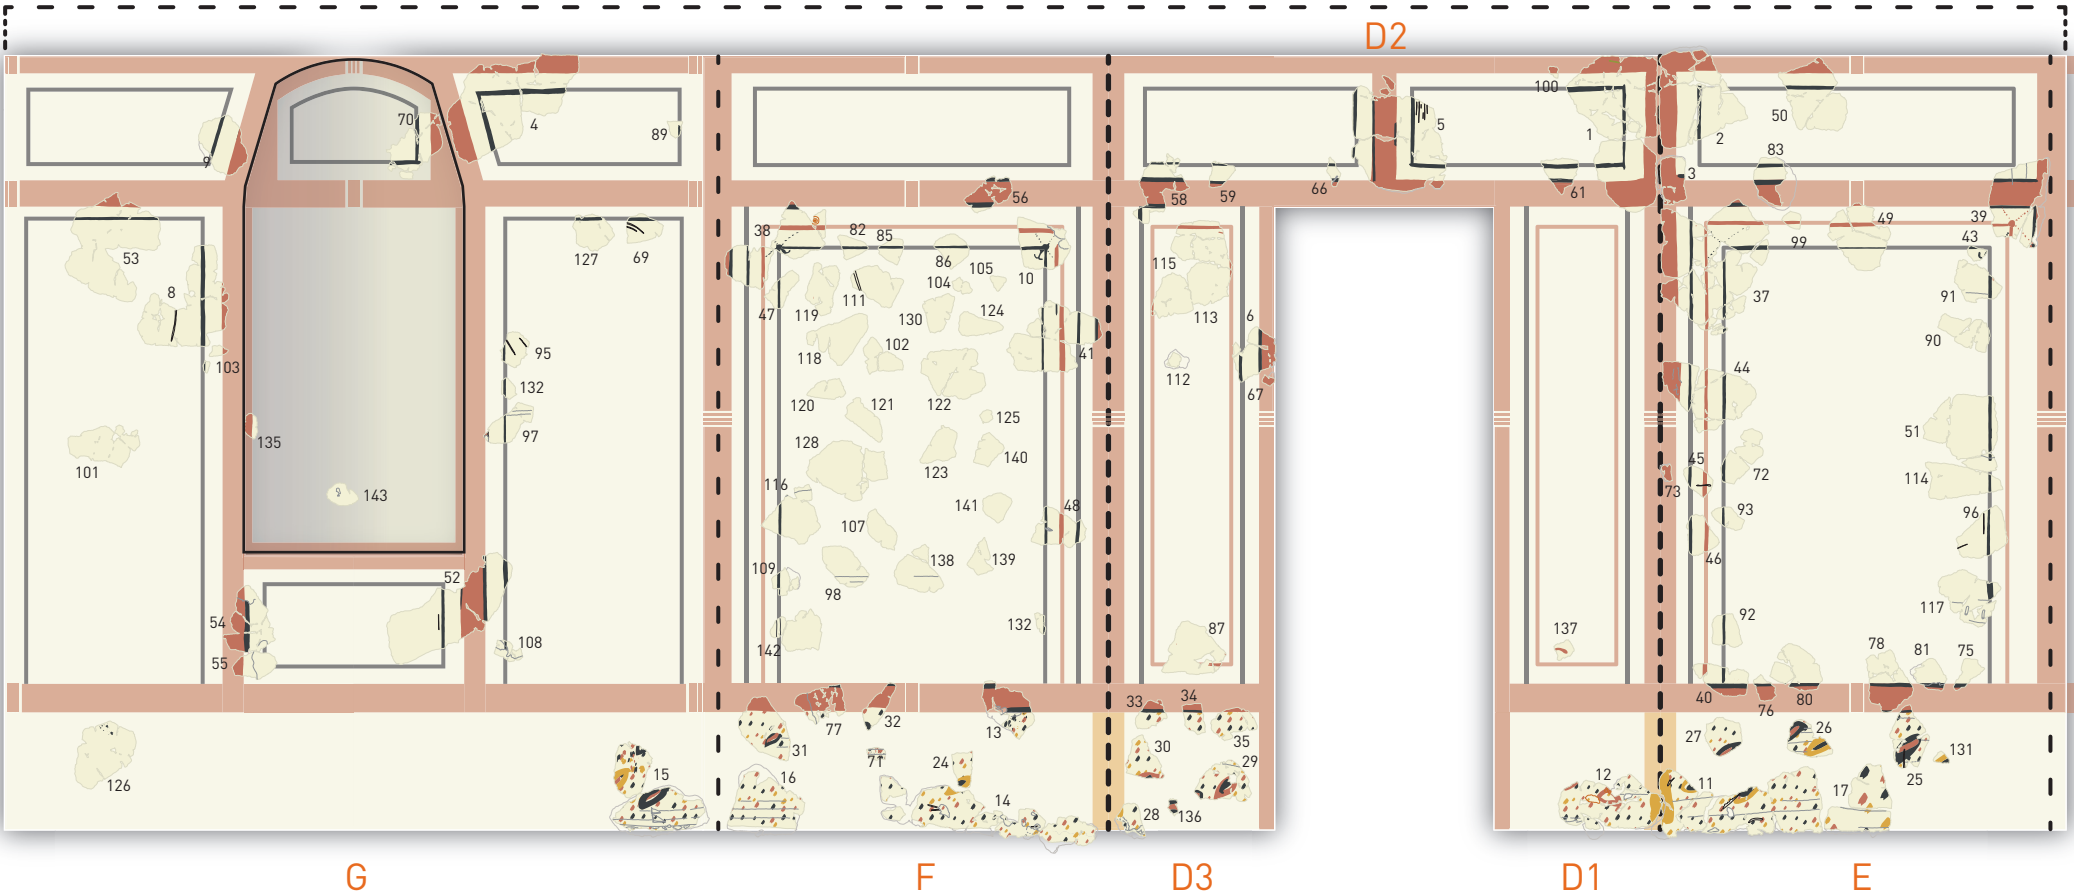
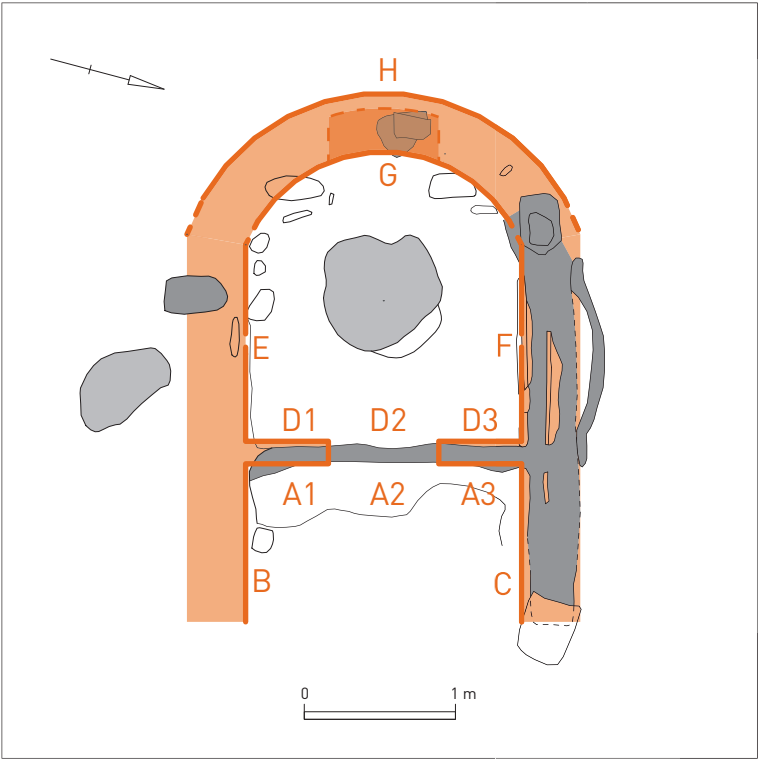
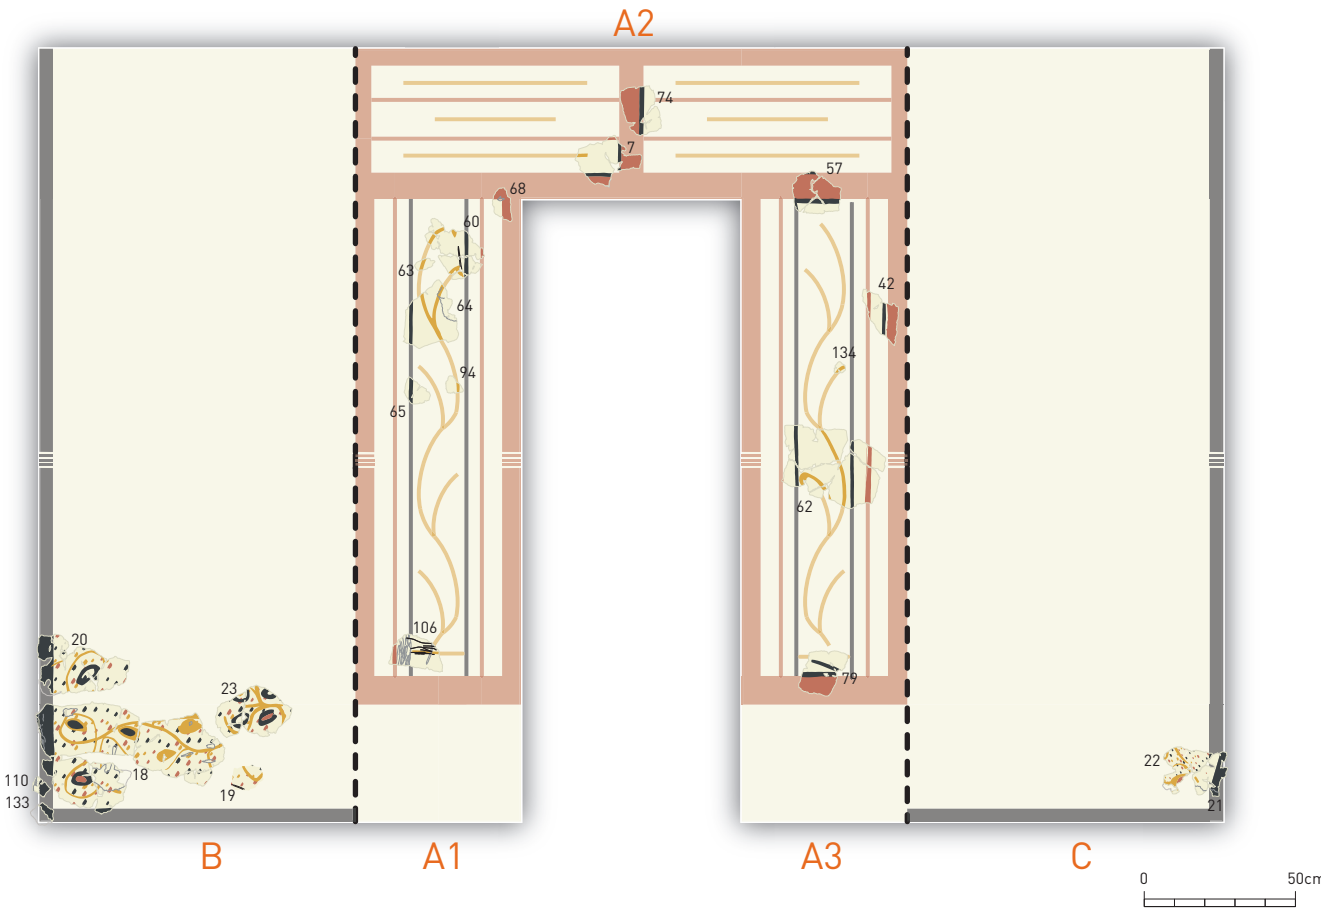
PLAAT II
Hypothetische reconstructie van de decoratie van het vermoedelijke *sacellum* aan de hand van de plattegrond en de bewaarde pleisterstukken. Schaal 1:25. Inzet: reconstructie van de plattegrond van het *sacellum* (oranje) uit de tweede fortperiode, met aanduiding van de beschildeerde wanden. Schaal 1:50.
Hypothetical reconstruction of the painted decoration from a probable sacellum, with the location of plaster fragments based upon their preserved corners and edges, the decorative patterns, and the building plan. Scale 1:25. Inset: reconstructed plan of the sacellum (orange) during the second fort period, with letters indicating painted wall segments. Scale 1:50.
