Baksteen en boomringen: een verfijnde bouwchronologie van het hallenkoor van de Onze-Lieve-Vrouwkerk in Damme (prov. West-Vlaanderen)

Vincent Debonne¹ & Kristof Haneca²

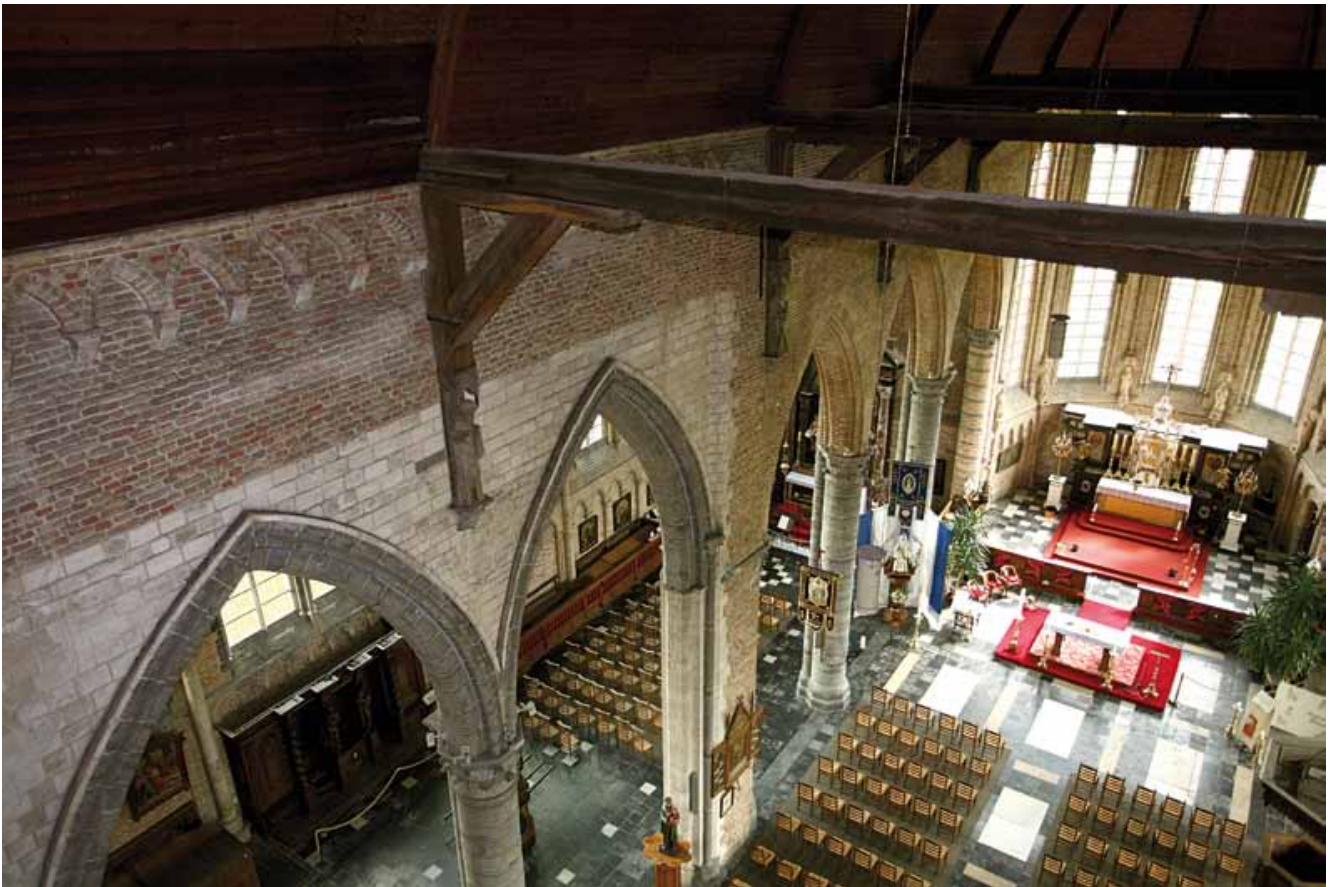
FIG. 3 Binnenzicht in het middenkoor, met zicht op de noordelijke langsmuur (© VIOE, K. Vandevorst).
Interior view of the central choir, facing the northern wall (© VIOE, K. Vandevorst).

Zowel buiten als binnen in het hallenkoor zijn verschillen in materiaalgebruik en vormelijke afwerking te zien tussen de twee westelijke traveeën en de drie oostelijke traveeën. Aan de buitenzijde doet zich een verandering in baksteenformaat en -kleur voor²¹, al blijft het metselwerk in Vlaams verband wel hetzelfde²². In de twee westelijke traveeën van het zuid- en noordkoor zijn de dagkanten en de middenstijlen van de tweelichtvensters volledig in Doornikse kalksteen. In de oostelijke traveeën zijn deze onderdelen volledig in baksteen, op de basissen en sommige kapiteeltjes in Doornikse kalksteen van de rondstaven na. Binnenin zijn in de twee westelijke traveeën de scheibogen in Doornikse kalksteen; een deel van het metselwerk van de langsmuren van het middenkoor en de schalken onder de trekbalen van de zijkoren zijn in bleke kalksteen. In de drie oostelijke traveeën zijn deze onderdelen echter volledig in baksteen (fig. 3).

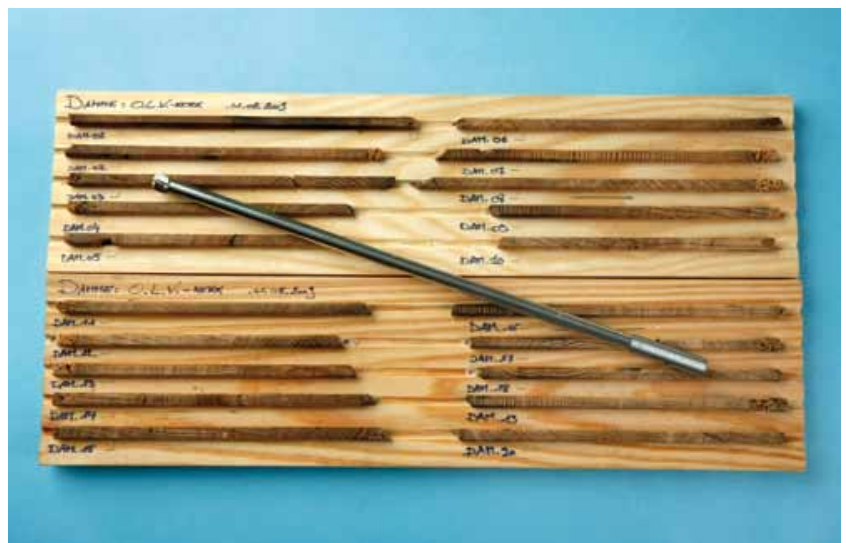
FIG. 7 Holle boor (Ø 8mm) voor droog hout met boorkernen uit de kappen van de OLV-kerk (© VIOE, H. Denis).

Dry-wood borer (Ø 8mm) and increment cores taken from the roofs of the Church of Our Lady (© VIOE, H. Denis).

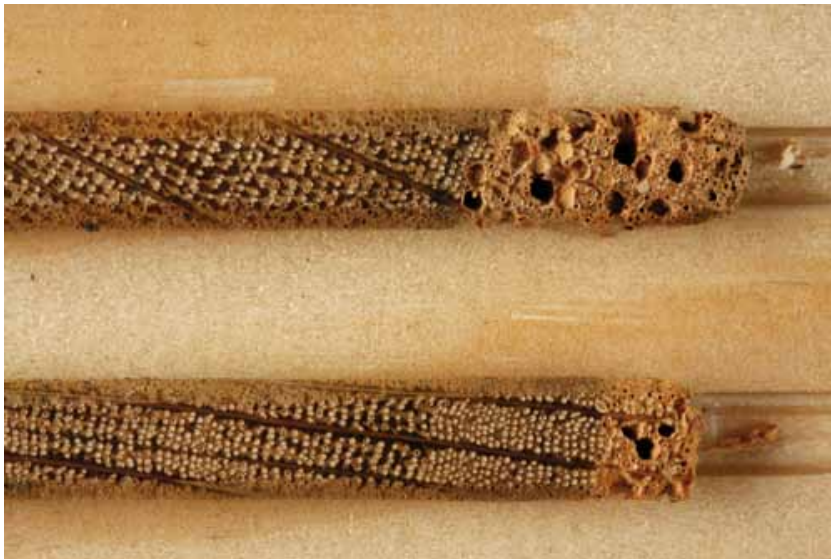
FIG. 8 Detail van twee boorkernen met spinhout (© VIOE, H. Denis).
Detail of two increment cores with surviving sapwood (© VIOE, H. Denis).

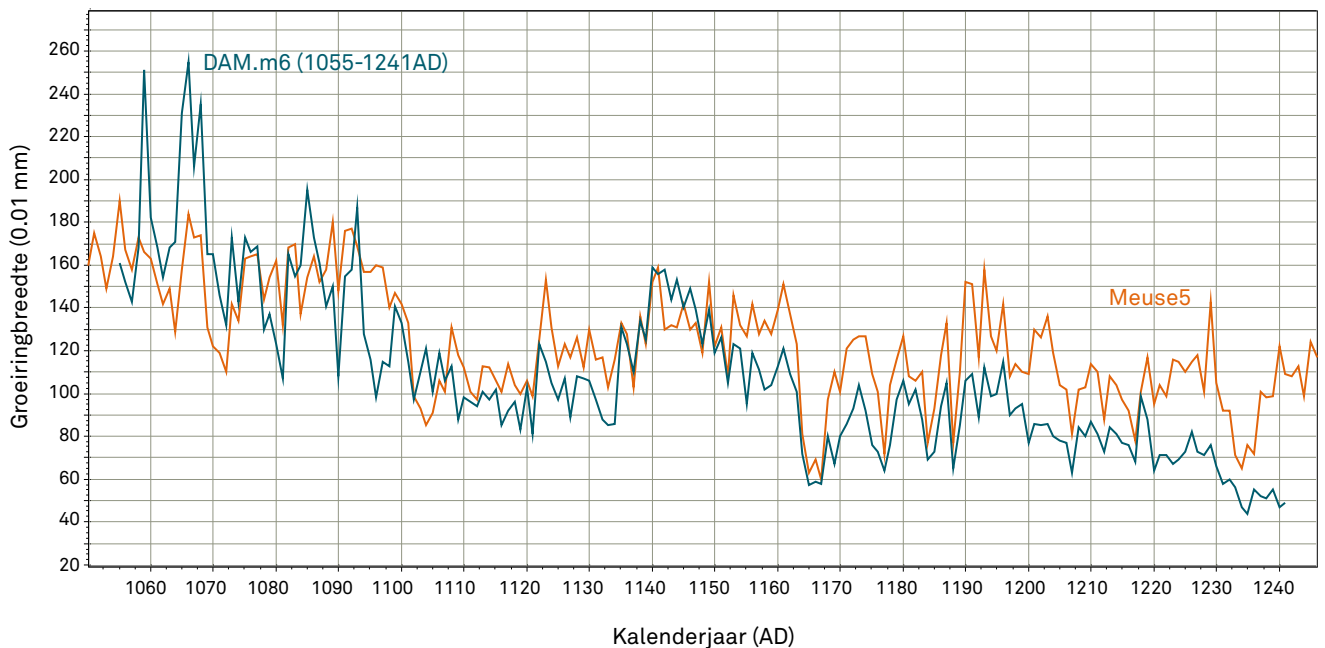
FIG. 9 De middelcurve DAM.m6 gesynchroniseerd met de referentiekalender Meuse5.
The chronology DAM.m6 synchronised with the reference calendar Meuse5.

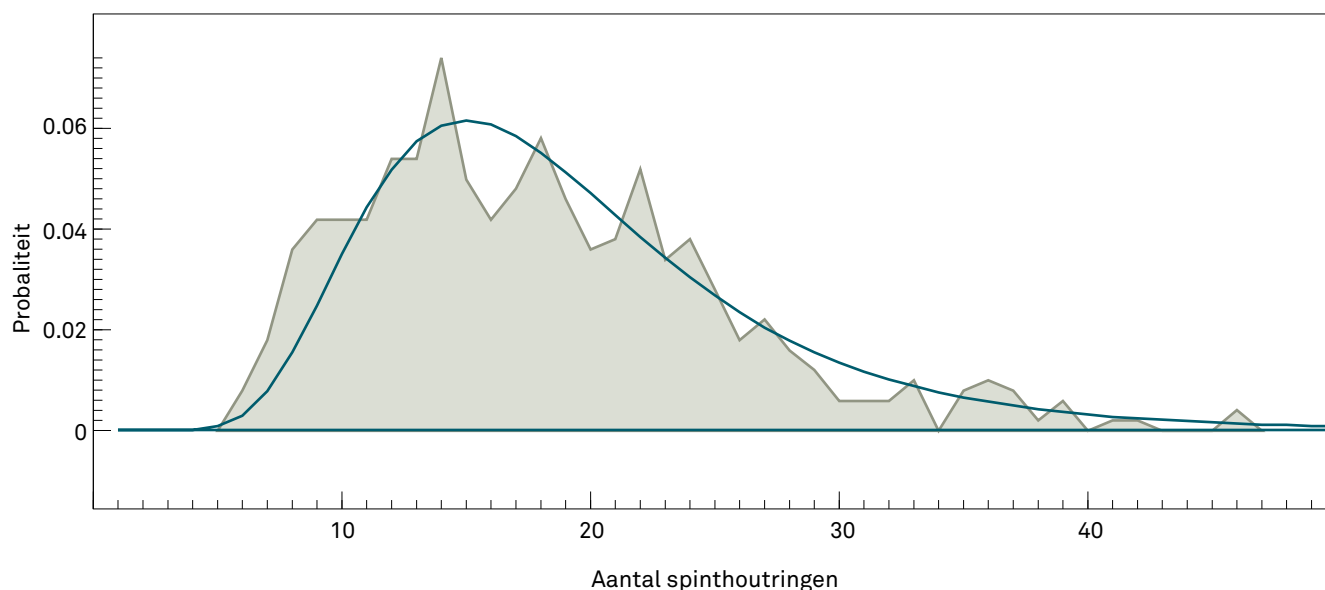
FIG. 10 Probabiliteitsverdeling van het aantal te verwachten spinhoutringen bij eiken ($n = 493$) uit Centraal-Europa (data overgenomen uit Hollstein 1980, fig. 21, 34, en gemodelleerd in OxCal v4.1.3).

Probability distribution of the number of sapwood rings for oaks ($n=493$) from Central Europe (data taken from Hollstein 1980, fig. 21, p. 34, and modelled in OxCal v4.1.3).

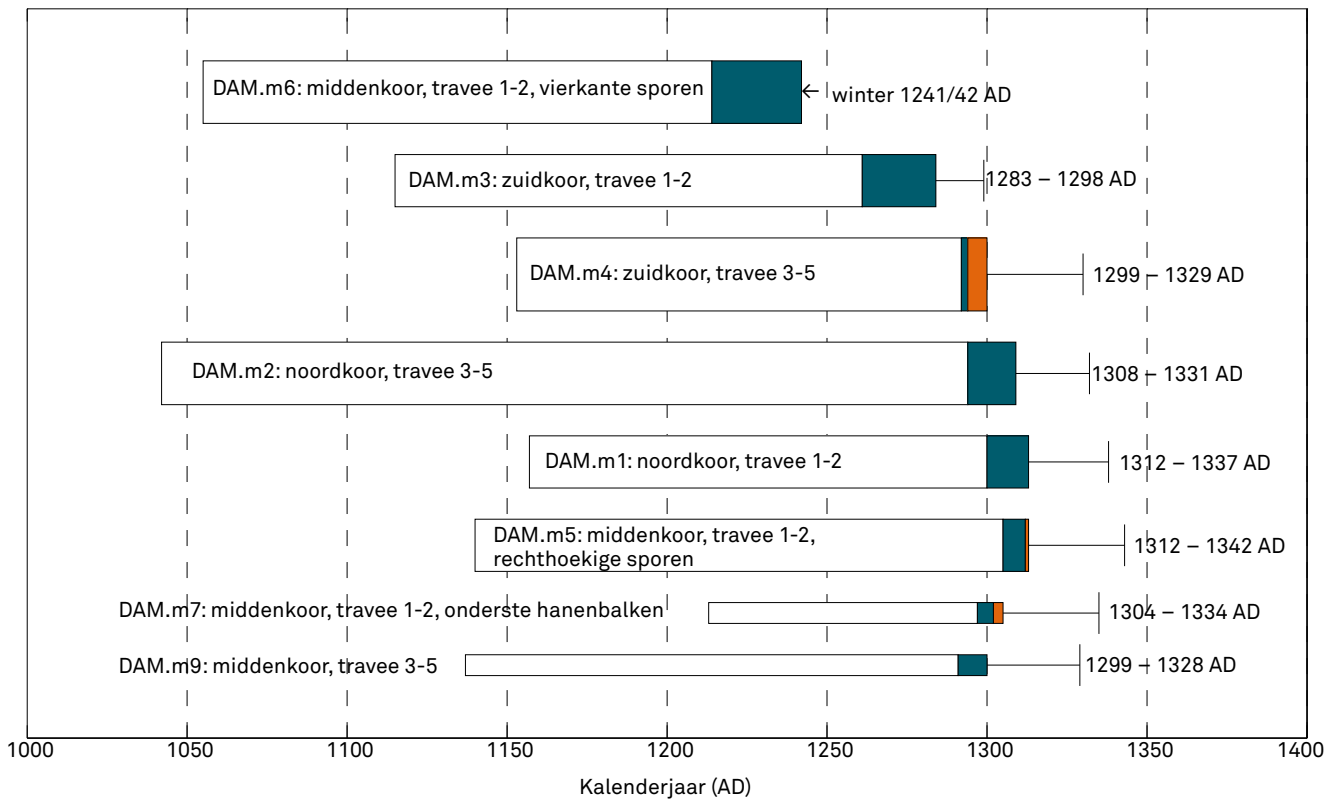
FIG. 11 Overzicht van de dendrochronologische dateringen uitgevoerd op de kappen van de OLV-kerk. De balken geven de lengte van de opgebouwde middelcurven weer. De hoogte staat in verhouding tot het aantal groeiringsreeksen waarmee elke middelcurve is opgebouwd. Blauw ingekleurde stukken geven aan dat er spinthout werd opgemeten. Oranje ingekleurde zones zijn een maat voor het minimum aantal spintringen dat mag verwacht worden indien er minder dan 8 spintringen werden opgemeten. De horizontale lijn geeft het interval weer waarbinnen de veldatum zich situeert.

Overview of the dendrochronological dating results for the roofs of the Church of Our Lady. The bars represent the length of chronologies, with their height being relative to the number of tree-ring series included in the chronology. The blue parts represent the number of measured sapwood rings. The orange parts of the bars are an indication for the minimum number of sapwood rings that are to be expected when less than eight sapwood rings could be observed. The horizontal lines delineate the interval for the felling date.

Welke bouwactiviteiten er daarna eerst volgen is onduidelijk. Het dendrochronologisch onderzoek kan geen chronologische fasering meer onderscheiden. Het interval waarin de veldatum van de westelijke kap van het noordkoor zich situeert, overlapt namelijk sterk met het interval voor de veldatum van het middenkoor en de oostelijke delen van het noord- en zuidkoor. Daardoor is het niet mogelijk de exacte volgorde van deze veldata te bepalen (fig. 11).

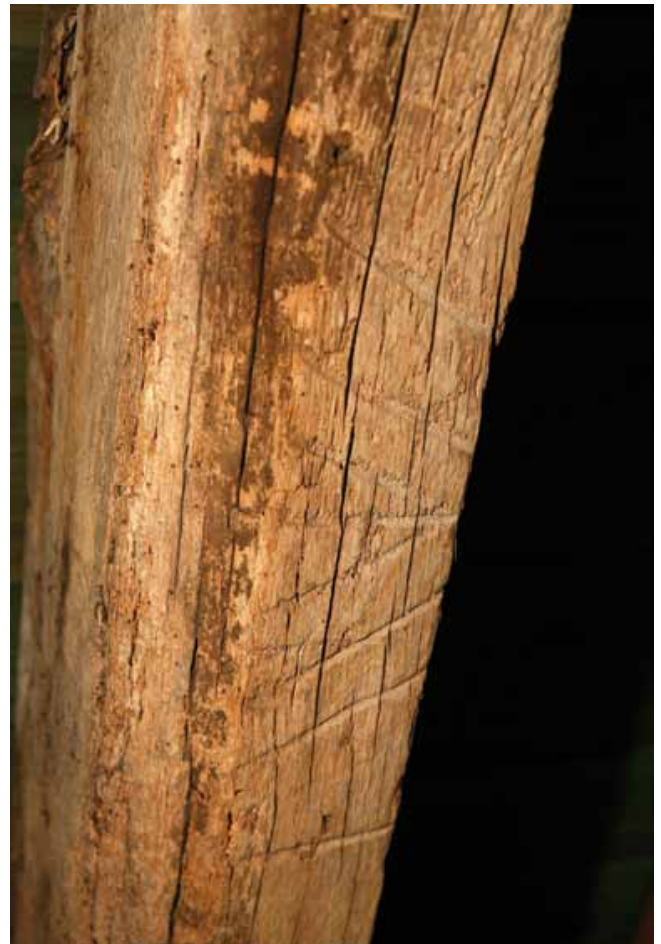
FIG. 13 Handelsmerk op een spoor in de dakkap van het zuidkoor (© VIOE, K. Vandevorst).

Trade mark on a rafter from the roof of the southern choir (© VIOE, K. Vandevorst).

along the river Meuse. On some of the timbers from the roofs of the CoOL, particular perforations can be seen (fig. 12). These so-called rafting joints were used to tie the timbers together with ropes or twine. They demonstrate that the oak trunks had been fashioned into beams before they were floated, otherwise these rafting joints would have vanished or only be partly preserved when they were shaped into rafters during the construction of the roofs in Damme. Furthermore, some trade marks (fig. 13), left by merchants, could also be observed.

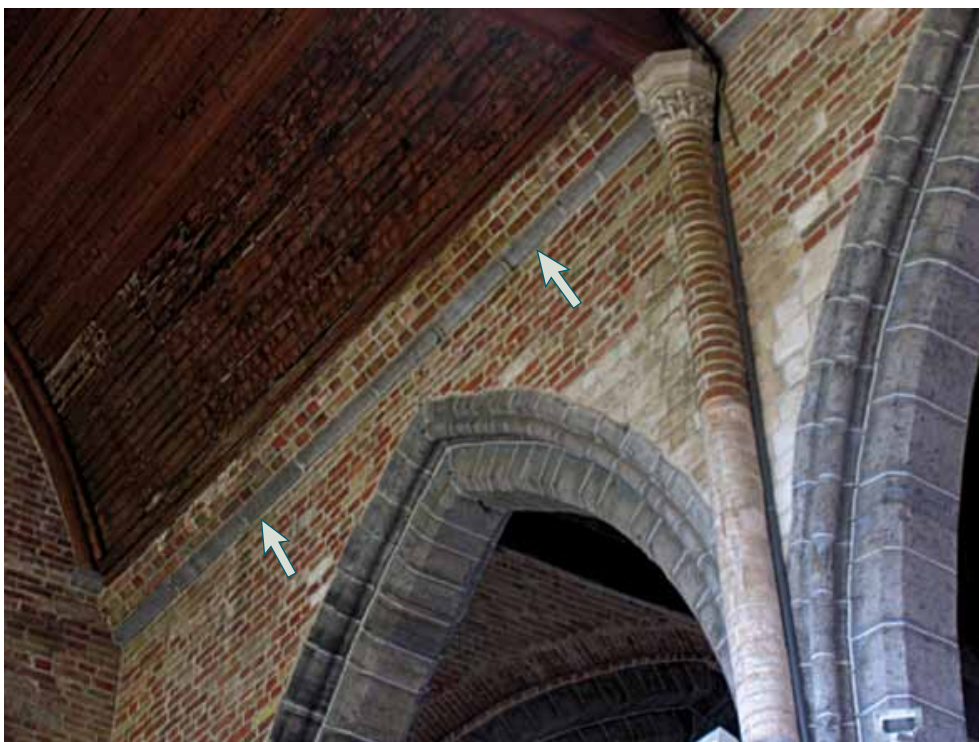
FIG. 16 Overkraging om de dakkap van de westelijke traveeën van het zuidkoor, dat even hoog was als het toen nog lagere middenkoor, te schragen aan haar noordzijde.

Cantilever to support the roof of the westernmost bays of the southern choir on its northern side, at the moment the southern choir and the roof of the central choir were of equal height.

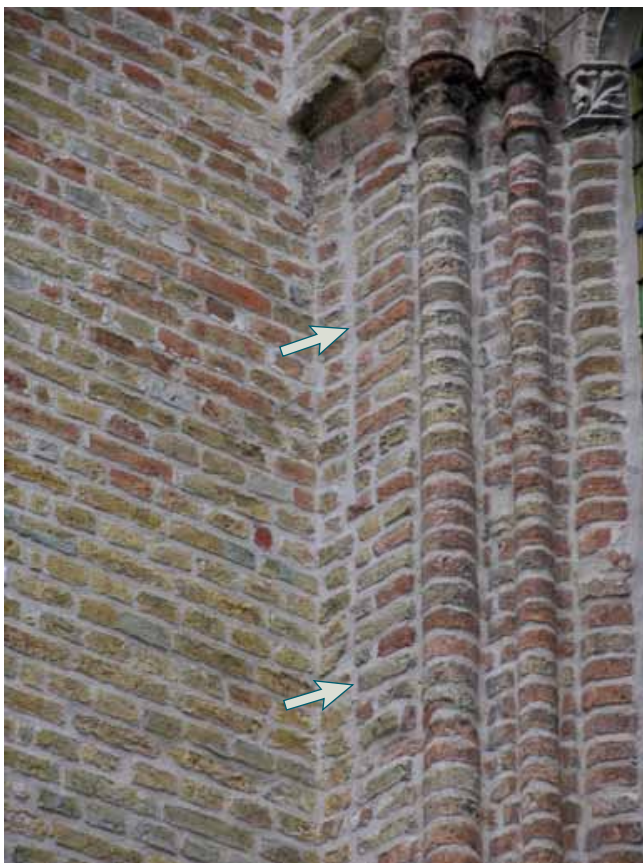
FIG. 17 Derde travee van het zuidkoor met een bouwnaad tussen venster en westelijke steunbeer.

Third bay of the southern choir with a building joint between window and western buttress.

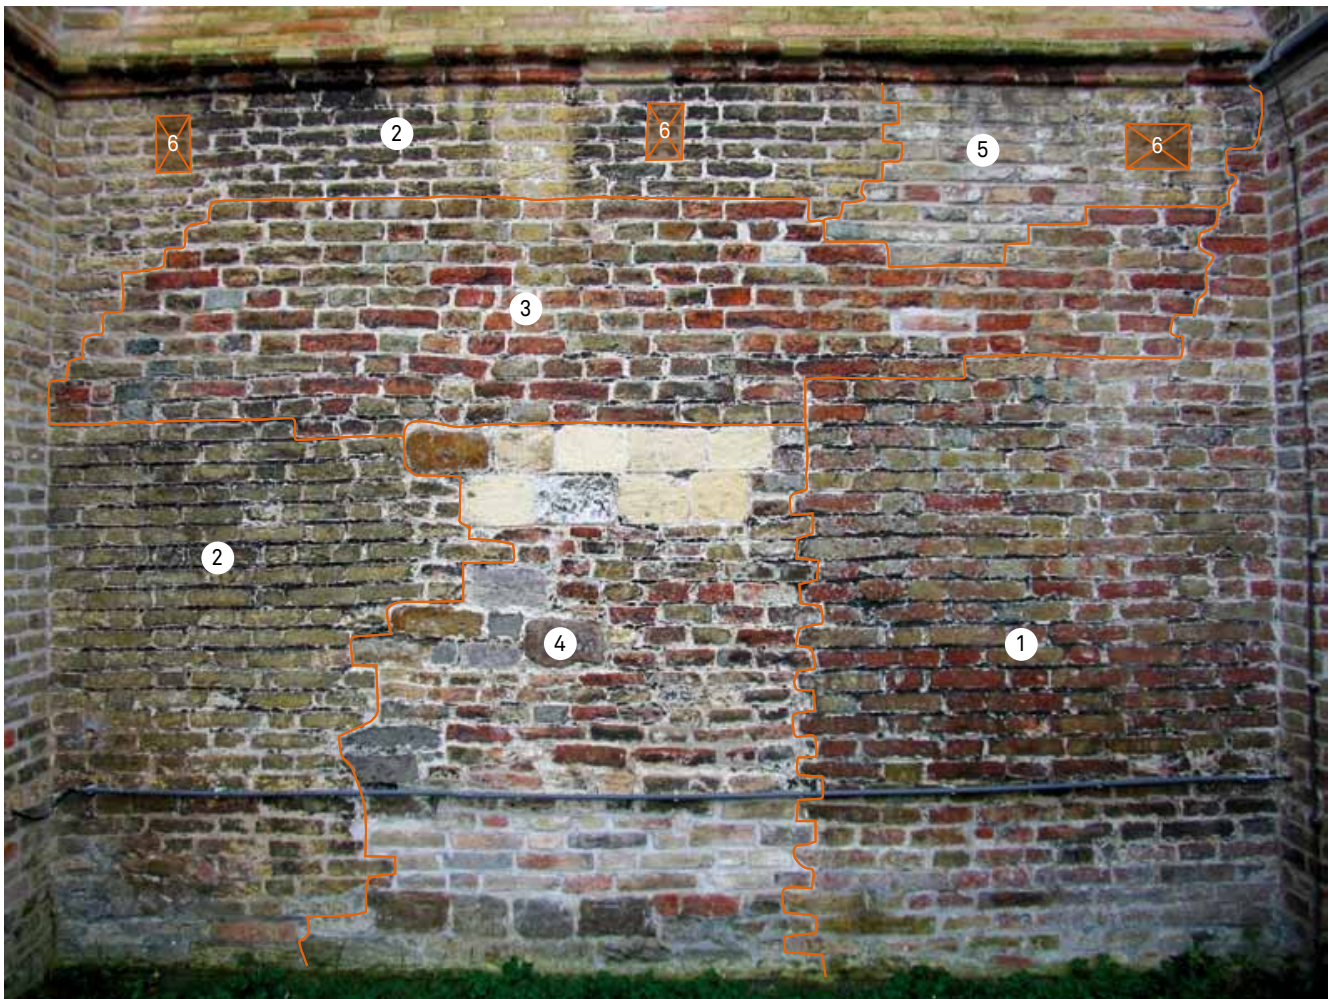
FIG. 18 Derde travee van het noordkoor met bloktand onder het venster. 1: bakstenen metselwerk (28-29,5 x 13,5-14 x 6-6,5 cm, Vlaams verband), coherent met de rechtse steunbeer. 2: bakstenen metselwerk (25,5-26-27 x 11-12,5 x 6 cm, Vlaams verband), coherent met de linkse steunbeer. 3: jongere aanpassing, met hergebruikte bakstenen (?). 4: opvulling van een doorbreking (?) met bakstenen en hergebruikte natuursteenblokken, afkomstig van het parement van de weststoren. 5: bijgewerkte bakstenen van metselwerk behorend tot 2. 6: gedichte steigeraten.

Third bay of the northern choir with toothing underneath the window. 1: brick masonry (28-29,5 x 13,5-14 x 6-6,5 cm, Flemish bond), coherent with the buttress on the right. 2: brick masonry (25,5-26-27 x 11-12,5 x 6 cm, Flemish bond), coherent with the buttress on the left. 3: later intervention, with reused bricks (?). 4: infilling with bricks and reused stone blocks, taken from the facing of the western tower. 5: reworked bricks belonging to 2. 6: filled putlog holes.

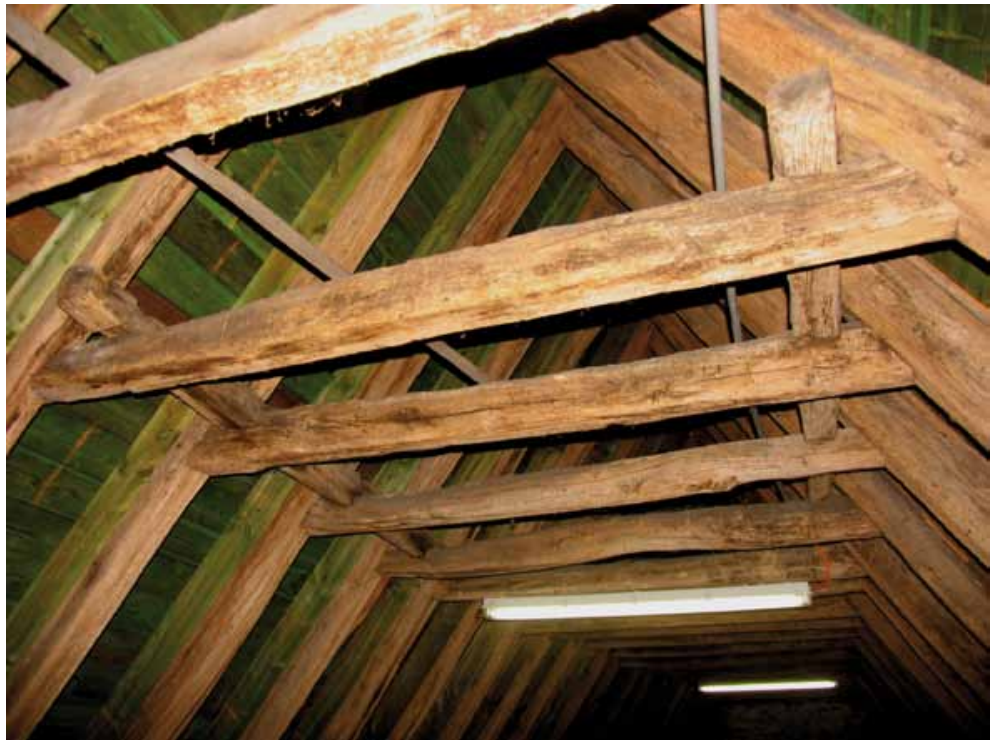
Roof of the southern choir. The two beams tailed in the collars served as support for the vanished temporary wall closing off the two westernmost bays of the southern choir.

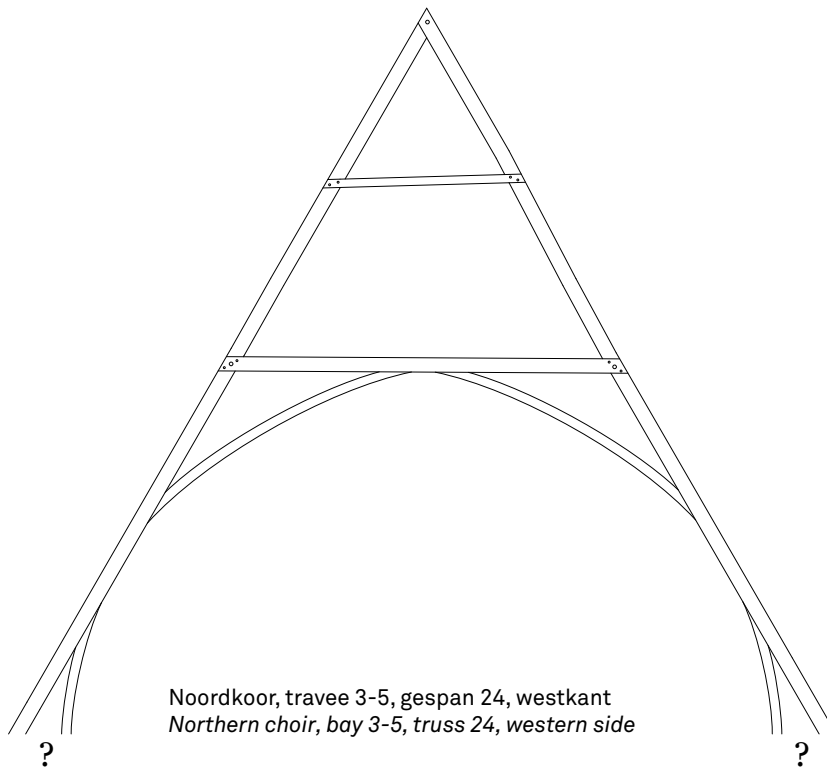
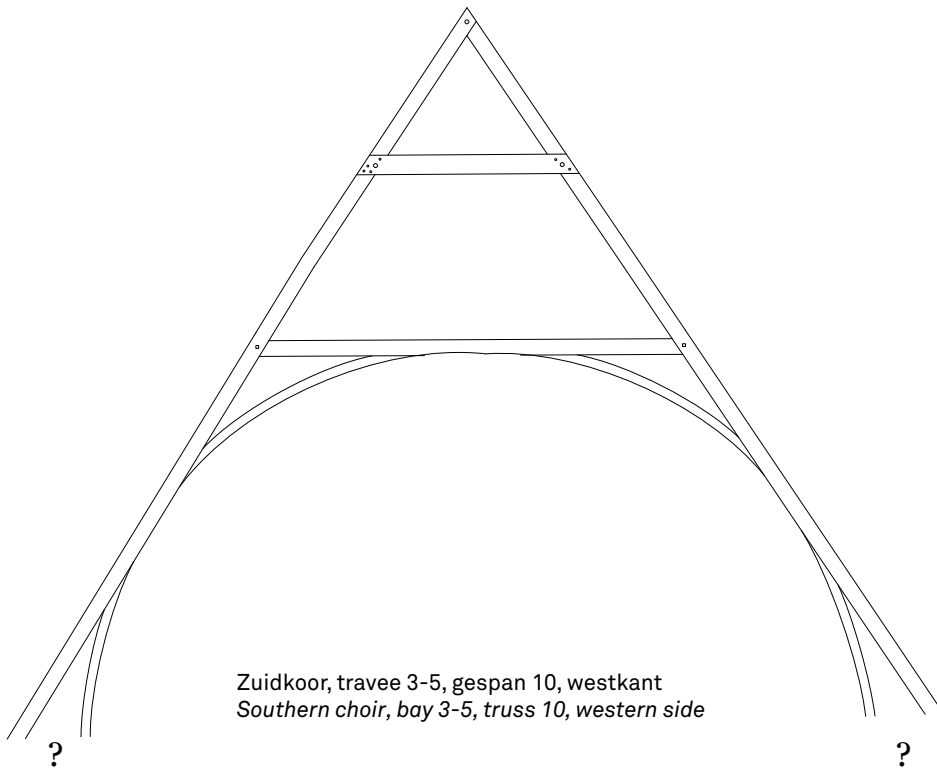
BIJLAGE 2

Opstanden van de gespannen van beide fasen van de drie dakkappen van het hallenkoor.
Elevations of the trusses of both phases of the three roofs of the hall-choir.

De drie dakkappen van het koor behoren constructief allemaal tot het type van de sporenkap (bijlage 2). De dakhellingen bedragen 60° voor het middenkor, 61,3° voor het noordkor en 58,5° voor het zuidkor. De gespannen bestaan uit twee sporen (sporenpaar) die worden samengehouden door twee hanenbalken (de belangrijkste onderdelen van een sporenkap worden be-

De gespannen van de drie dakkappen zijn voorzien van gesneden telmerken, losweg gebaseerd op het Romeinse cijfersysteem en zonder een onderscheid tussen de linker- en rechterzijde van het gespan. Ze bevinden zich op zijkanten van de sporen en de hanenbalken. Boven de twee westelijke traveeën van het midden- en zuidkor staan de telmerken op de westzijde van de onderdelen, boven de oostelijke traveeën op de oostzijde. In het noordkor staan alle telmerken op de westzijde van de onderdelen. Zoals reeds aangeduid door Devliegher zijn in de drie dakkappen twee sequenties telmerken te onderscheiden (bijlage 1). Hierna volgt een gedetailleerde bespreking van de dakkappen met vooral aandacht voor bouwsporen en houtverbindingen. Tekeningen van de opstanden van de gespannen van de drie dakkappen zijn terug te vinden in bijlage 2.
