Registratie van een vondstmelding in de pastorie van de Sint-Medarduskerk te Vreren (Tongeren) op 11 februari 2009

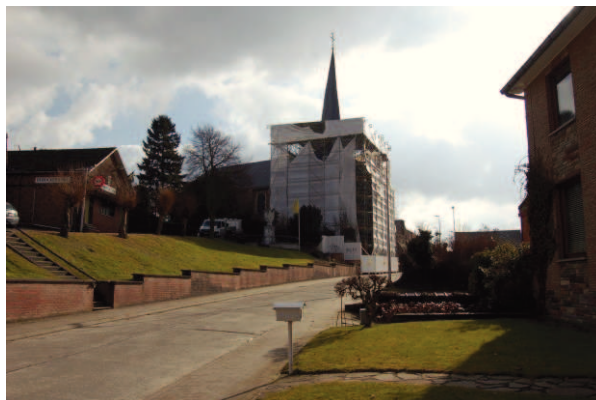
Fig.1: zicht op de pastorie en de kerk

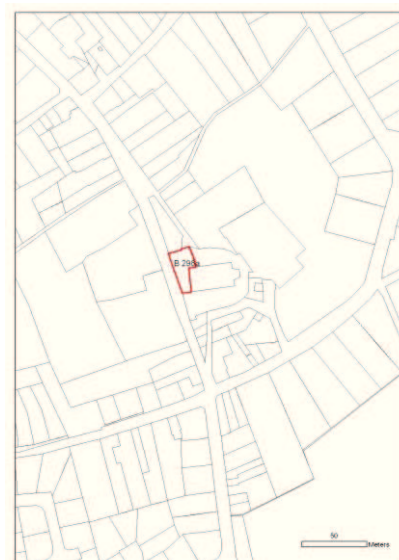
Fig.3: kadasterplan

In de noordoostelijke hoek van de noordwestelijke kamer van de pastorie (fig. 3 en 4, kamer 1; rood vierkant), waar de skeletresten werden aangetroffen, werd na een paar cm te hebben verwijderd het oppervlak volledig zuiver gemaakt. Er werden geen archeologische sporen aangetroffen.

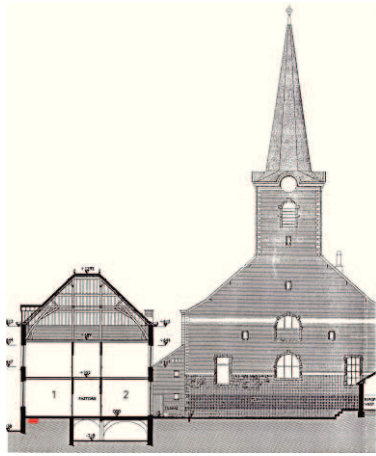
Fig.4: doorsnede van de pastorie

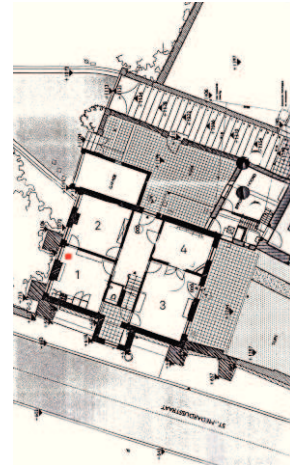
Fig.5: plattegrond van de pastorie

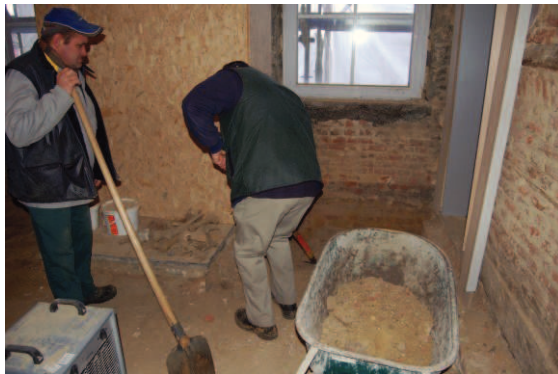
De skeletresten werden aangetroffen in een compact, geelgrijze, zandige, lemige opvullingslaag, gevuld met puin. Dit puin bestond uit fragmenten van mergelblokken, bakstenen, mortel en leisteen. Na een boring konden we vaststellen dat deze laag minstens 60cm dik was.

Fig.6: opkuisen van de opvullingslaag

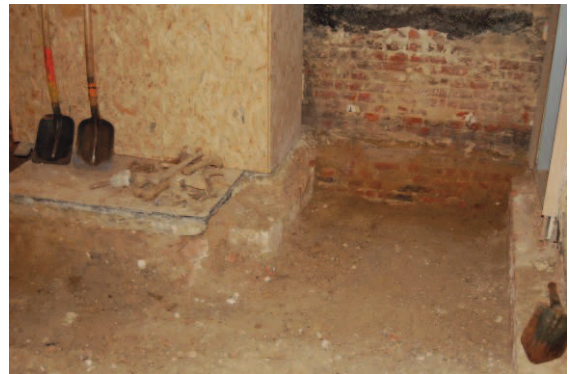
Fig.7: opgekuist vlak

In deze laag werden nog skeletresten en botfragmenten van menselijke oorsprong aangetroffen. De botresten in deze puin- en opvullingslaag zijn waarschijnlijk afkomstig van het rond de kerk gelegen kerkhof dat met de bouw van de pastorie misschien deels geruimd werd en waardoor botresten in deze laag terecht kwamen. De skeletresten werden naderhand naar het VIOE - labo te Zellik gebracht waar ze antropologisch zullen bestudeerd worden en in het depot worden opgeslagen.
