Intern rapport Onroerend Erfgoed

Archeologische opvolging van de aanleg van een vloerverwarming in de Sint-Niklaaskerk te Slijpe (Middelkerke) (prov. West-Vlaanderen) (SK'05)

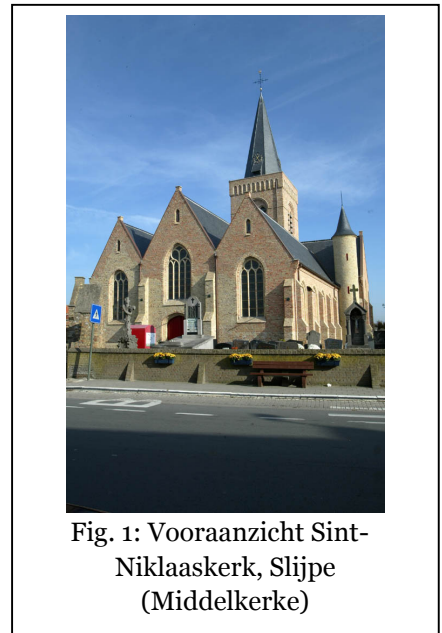
Fig. 1: Vooraanzicht Sint-Niklaaskerk, Slijpe (Middelkerke)

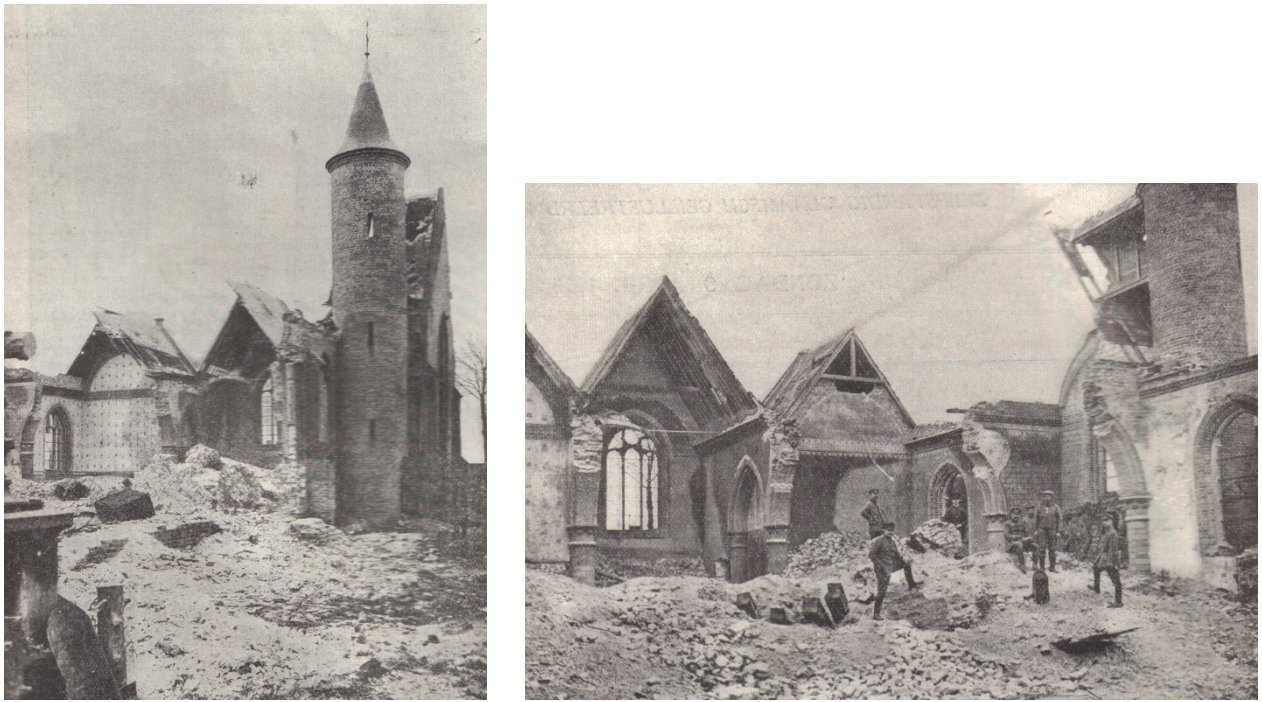
Fig 6a & b: Foto's van de Sint-Niklaaskerk, kort na de verwoesting (s.n. 1916)

Tijdens WOI, meer bepaald in 1915 werd Slijpe quasi volledig verwoest door Engelse beschietingen vanop zee op de Duitse kuststellingen. Van de kerk bleven enkel nog resten van de onderbouw over (Fig. 6). In 1919 werd gestart met het herstel van de kerk naar vooroorlogs uitzicht volgens ontwerp van Brugs architect Theo Raison (Huys et al. 2005). De huidige driebeukige hallenkerk dateert van 1922 –1925. De verschillende kleuren van de huidige gevelstenen maken duidelijk hoe gehavend dit gebouw uit de strijd kwam (Fig. 1). Verder bleven enkel de fragmenten in de onderbouw van de kerk bewaard. Tijdens deze verbouwingswerken werd de kerkvloer bovendien met ongeveer 50 cm opgehoogd tot het huidige vloerniveau. Binnenin is de kerk bepleisterd en wit geschilderd.

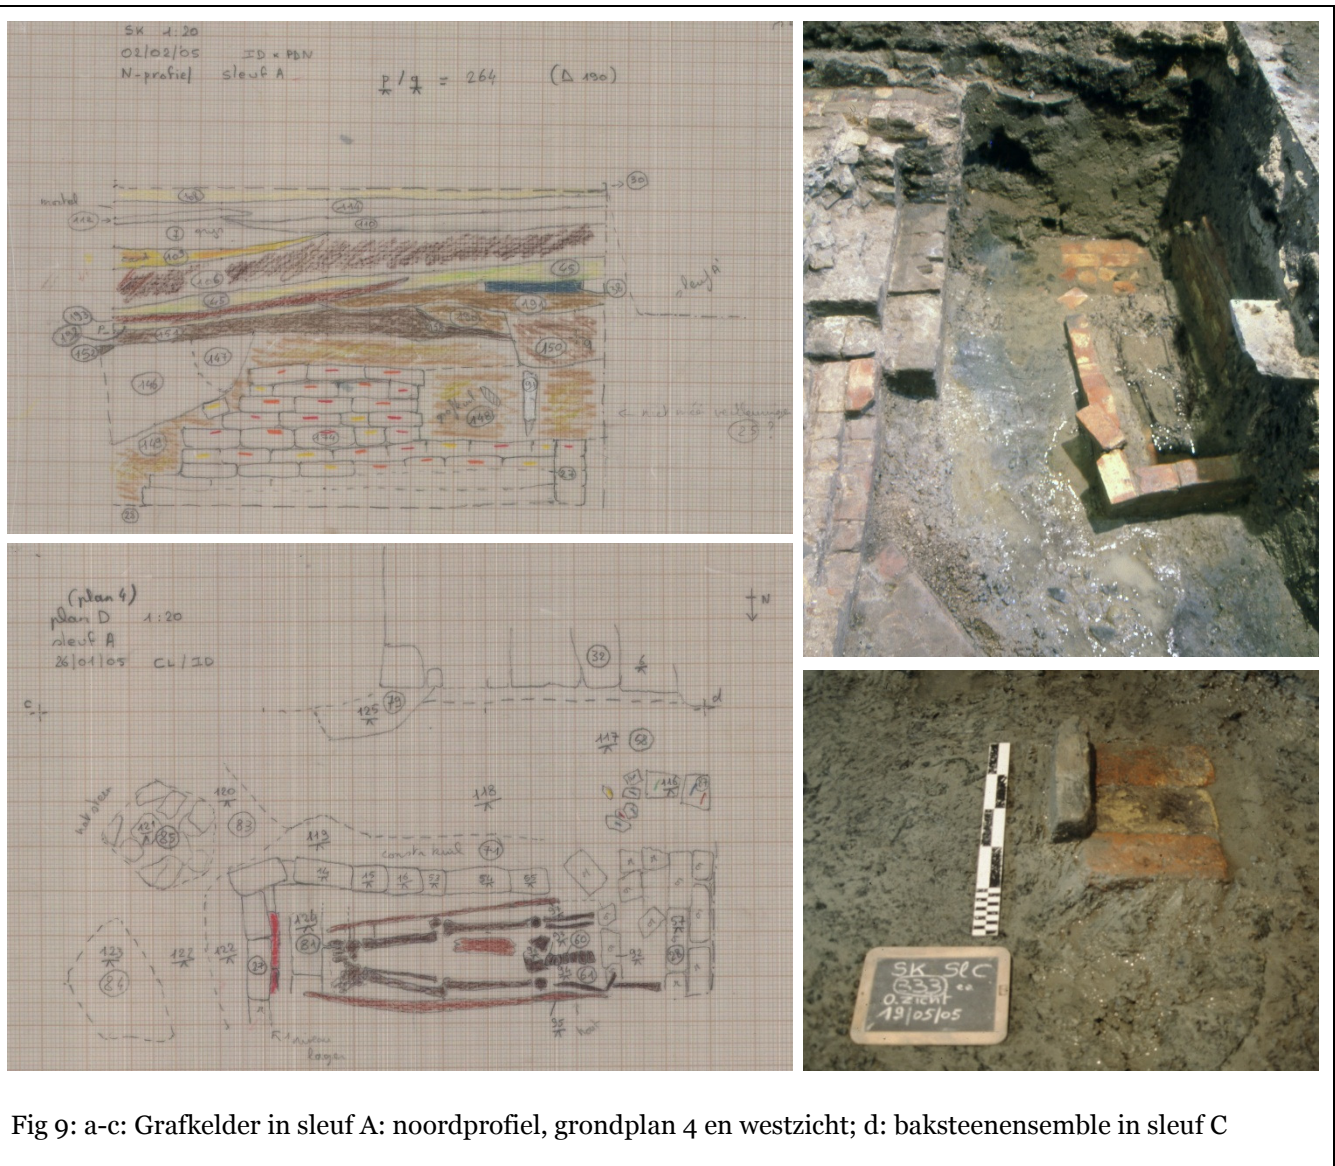
Fig 9: a-c: Grafkelder in sleuf A: noordprofiel, grondplan 4 en westzicht; d: baksteenensemble in sleuf C

In de noordwestelijke hoek van het noord- & westprofiel van sleuf A (Fig. 9a), hellen de boven besproken opvullingslagen sterk af en bedekken een heterogene kuilopvulling (humusrijke donkere aarde met kalk- en steenbrokken en groengrijze klei-inclusies). Deze kuil verstoort een onderliggende grafkelder (zie onder) en wijst mogelijk op een inslagkuil van de verwoestingen van 1915.

In sleuf C werden later op dezelfde diepte (2,986m TAW) een regelmatig patroon van 3 bakstenen geflankeerd door één rechtopstaande steen aangetroffen. Mogelijk is dit ook een restant van een verdwenen grafkelder (Fig. 9d).

Op de site werd slechts één bakstenen grafkelder teruggevonden en een mogelijk restant van een tweede grafkeldervloer (zie boven) (Fig. 9a-d). In de eerste grafkelder werd een skelet in situ aangetroffen. Groenige sporen ter hoogte van de knieën van het skelet getuigen van koper verwerkt in de kleding. Een tweede skelet lag over de bakstenen wand en is dus ofwel een latere bijzetting of een verstoring van de kelder.

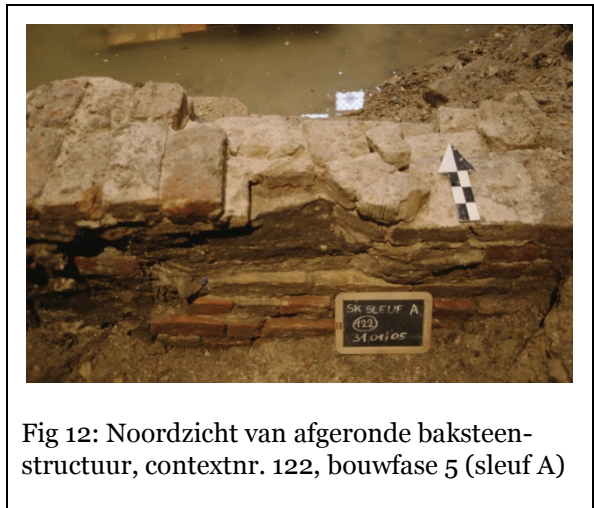
Fig 12: Noordzicht van afgeronde baksteenstructuur, contextnr. 122, bouwfase 5 (sleuf A)

Ongeveer 1m van de oostelijke sleufwand echter is er een duidelijkere onderbreking van een nieuw stuk muur (met meer witte mortel dan in fase 4): De muurstructuur is hier afgerond wat kan wijzen op de basis (of fundering) van een vroegere iets dichter staande zuil (?) (Fig. 11a&b, fase 5 en Fig. 12).

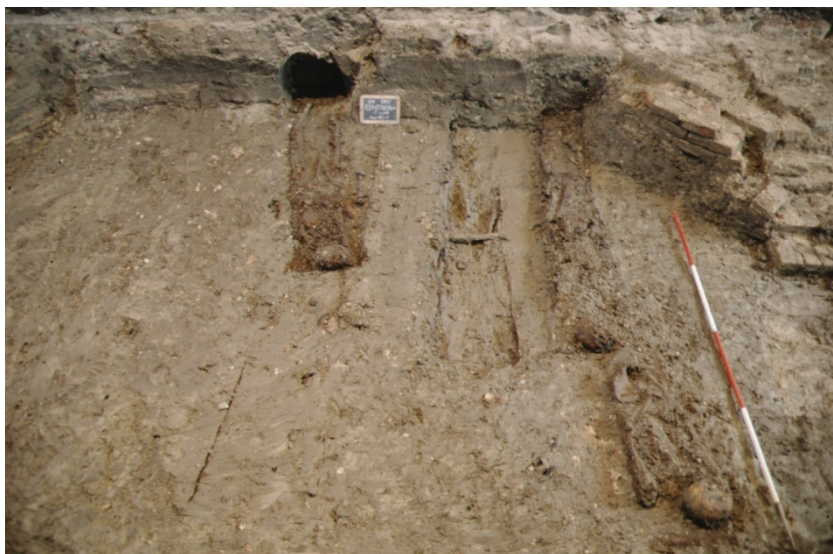
Fig. 13: Voorbeeld van één van de niveaus in sleuf C met 4 skeletten in situ. De kistresten zijn nog goed zichtbaar. In één geval is zelfs nog de kistholte bewaard in het profiel. Eén van de skeletten werd voor de helft verstoord door een tweede begraving (sleuf C, oostzicht).

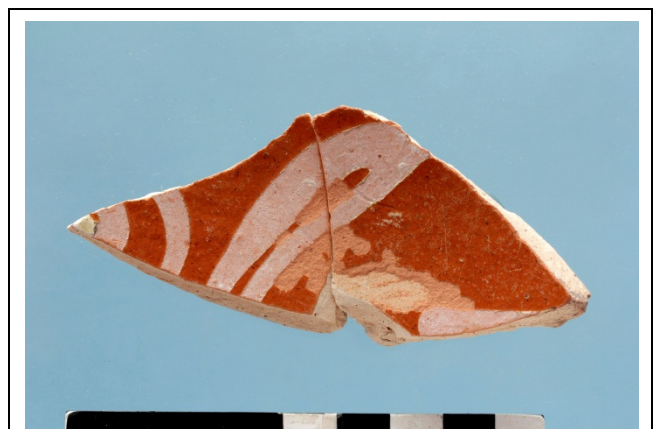
Fig 14: Twee vroeg 17de eeuwse scherven uit eenzelfde context in Weserwaar (SK05/C/296)

Er werden een 200-tal scherven aangetroffen. Het gaat enkel om relatief kleine fragmenten tot maximum 10 cm. Op enkele uitzonderingen na (Fig. 14) kunnen ze op het eerste gezicht niet met elkaar worden geassembleerd. De scherven komen uit versmeten contexten en zijn toevallig in deze lagen terecht gekomen. Vaak kunnen de scherven binnen eenzelfde laag gedateerd worden in erg uiteenlopende periodes.

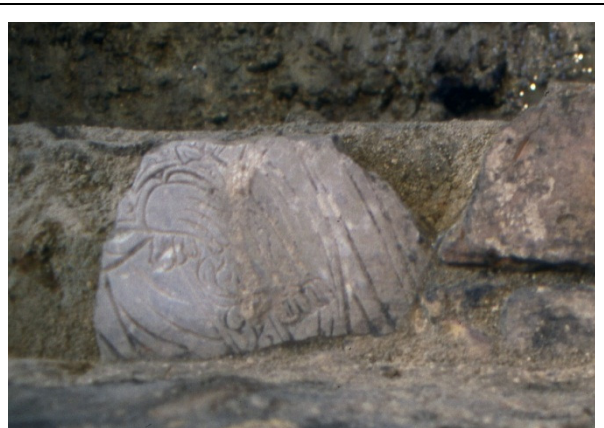
Fig 15: Grafsteenfragment in secundaire context (westzicht sleuf C, SK05/C/211)

Een grafsteenfragment met figuratieve afbeelding (mogelijke van een geestelijke aan de kledij te oordelen), werd hergebruikt in de muurstructuren en is misschien een restant van een verwoeste grafkelder uit dezelfde periode. (Fig. 15).

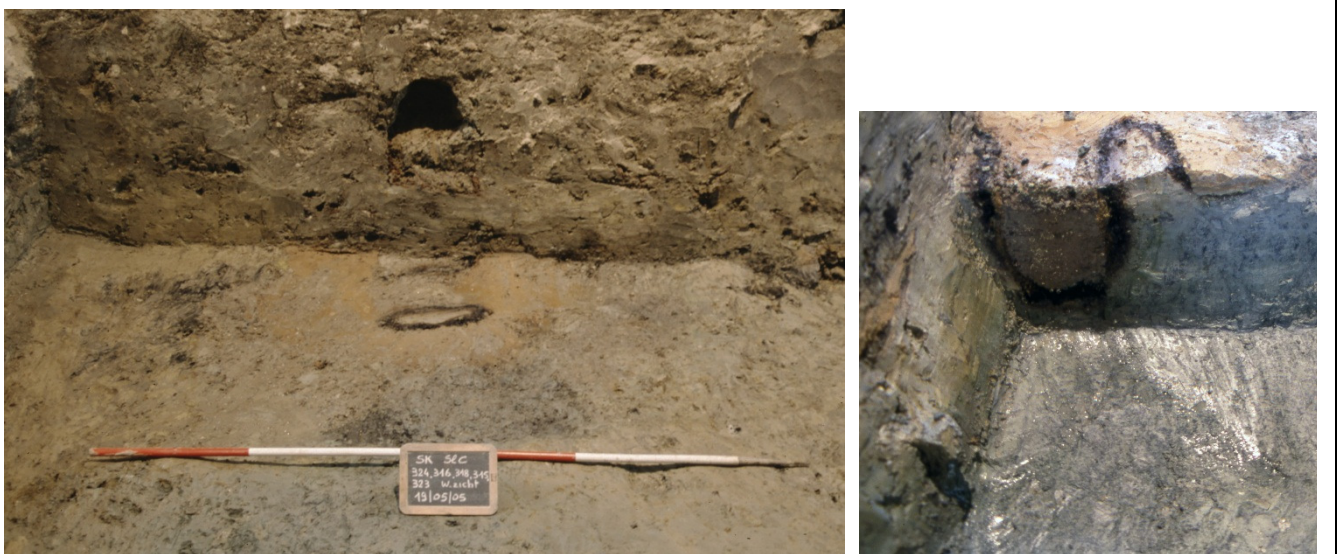
Fig. 16 a & b: Brandspoor (contextnr. 315, 316, 318, 323 & 324, sleuf C)

Tenslotte verdient een specifieke context nog de nodige aandacht. Onder het niveau van de relatief onverstoorte grafcontexten bevonden zich enkele cirkelvormige brandsporen. Hoewel brandsporen in de bodem te verklaren zijn door de brand van 1822 (zie boven), trok een specifiek spoor met houtskoolresten tegen de westelijke profielwand van de middenbeuk (sleuf C) de aandacht (Fig. 16). Onder een egale houtskoolrijke laag had dit spoor een zwarte ringvormige kern met daarrond een brede band met roodbruine gebakken bodem. Mogelijk werd bij de 19de-eeuwse brand door een zware brandende balk een gat geslagen tot onder de skeletresten en werd de kleibodem rondom gebakken door de hitte. Een andere verklaring kan zijn dat het hier gaat om een spoor van het gieten van een klok. In de late middeleeuwen was het gebruikelijk dat dit ook in de kerk werd gedaan (sic. M. Pieters). Anderzijds zijn er geen duidelijke metaalresten teruggevonden in dit spoor.
