# Nat u r i n r i c h t i n g

## Turnhoutsvennengebied West

uitvoeringsplan3

archeologische opvolging

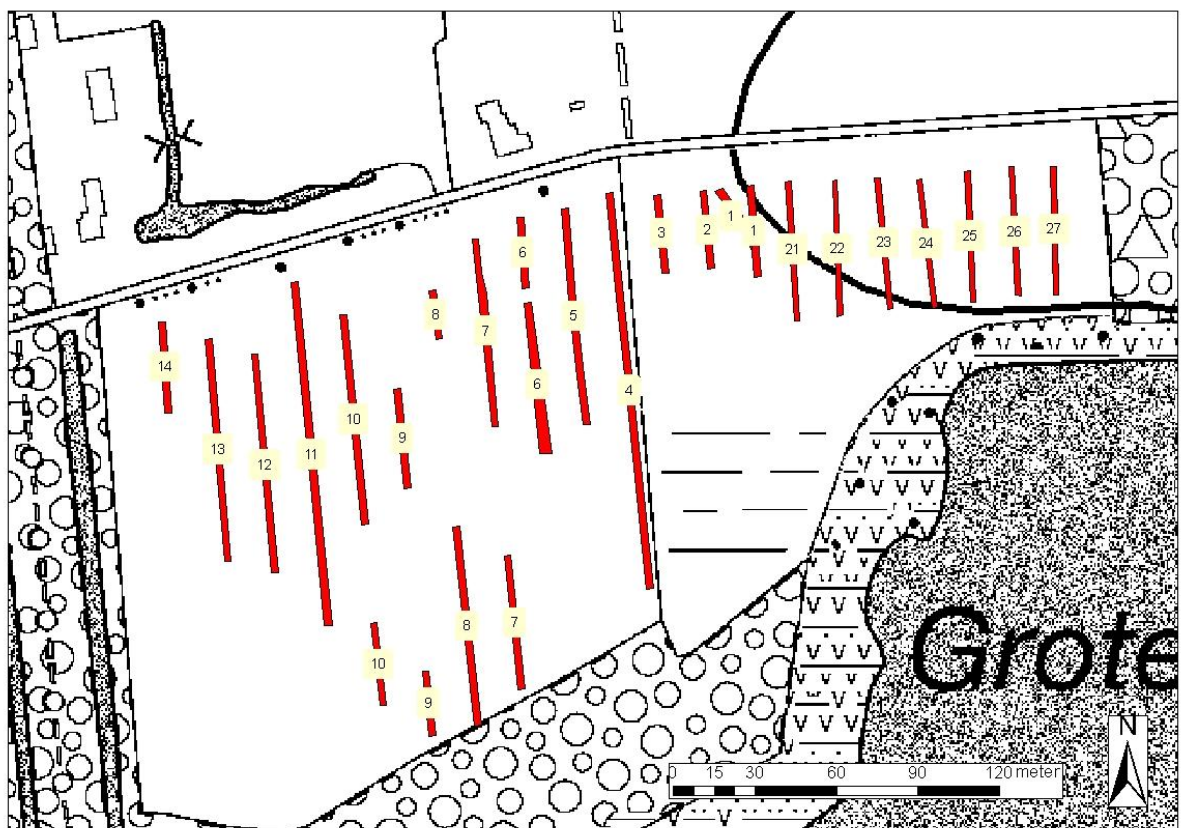
Fig. 3: ligging proefsleuven.

Het proefsleuvenonderzoek vond plaats op 18/06/2009 (proefsleuven 1 t/m 14, D. Depraetere) en 03/07/2009 (proefsleuven 21 t/m 27, K. Gheysen). De percelen werden gebiedsdekkend onderzocht. De zones waar enkel de bouwvoor werd afgehaald (30 cm) werd geïnspecteerd na de werken, evenals in de zones waar grondwater de aanleg van proefsleuven verhinderde.

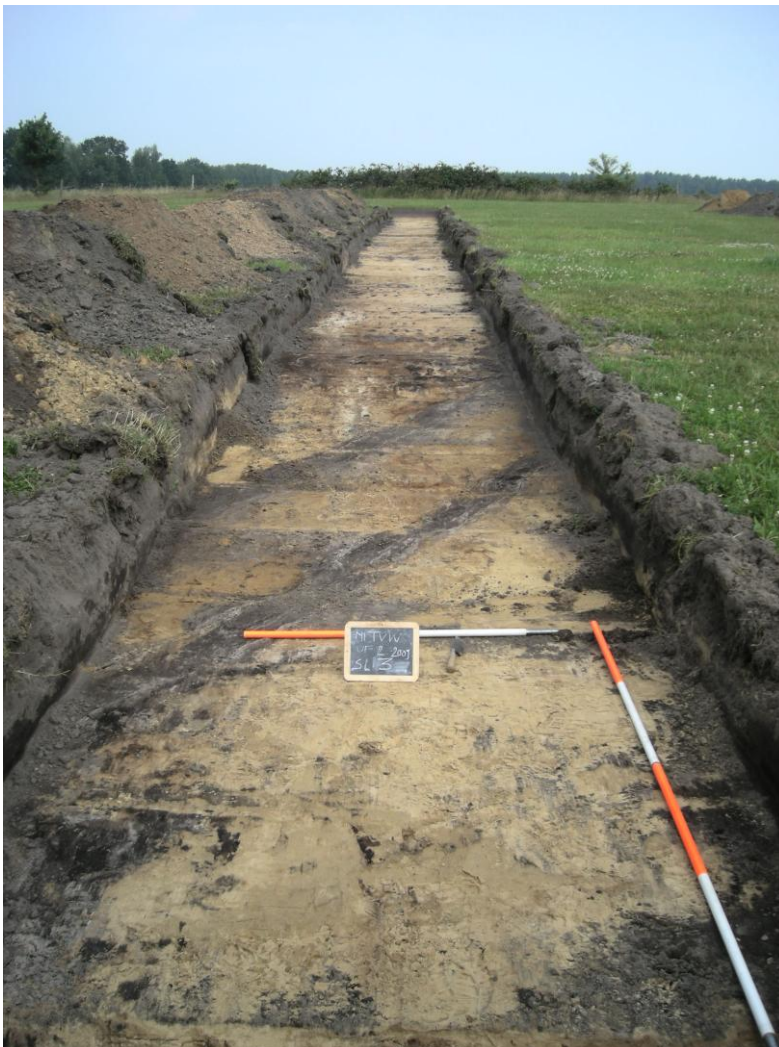
Fig. 4: Sleuf 23 spoor 2

In het oostelijk – hoger gelegen – deel werden wel een aantal structuren aangetroffen. Het betreft een karrenspoor (sleuf 23 – spoor 2, sleuf 4 – spoor 3, sleuf 5 – spoor 2, sleuf 6 – spoor 1). Dit karrenspoor had een donkerbruine tot lichtgrijze vulling (afhankelijk van de natte of droge context) en bestond uit typische lineaire sporen. Materiaal werd niet aangetroffen, noch op het vlak, noch in de coupes.

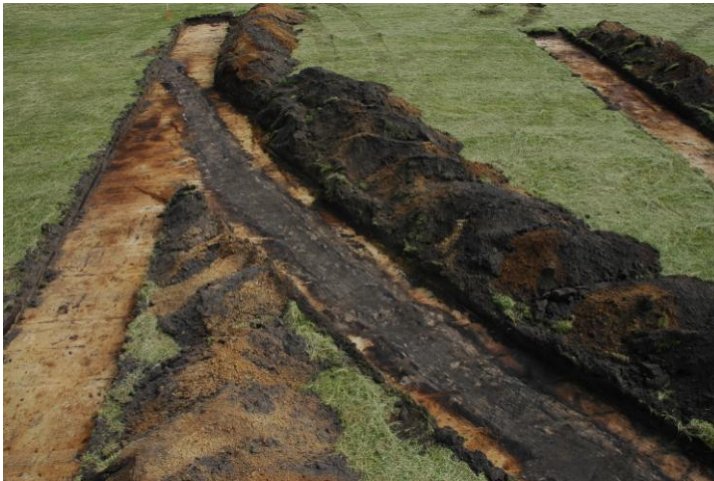
Fig. 5: Sleuf 1, spoor 2.

Een tweede sloot werd aangetroffen centraal in het gebied. Deze sloot (sleuf 1, spoor 2) was NNW – ZZO gericht en had een spitsvormige coupe. De grijs-zwarte vulling was zeer humeus en bevatte nog resten van mest. De vulling was niet gehomogeniseerd. Inspoeling was duidelijk zichtbaar. Dateerbaar materiaal is niet aangetroffen.

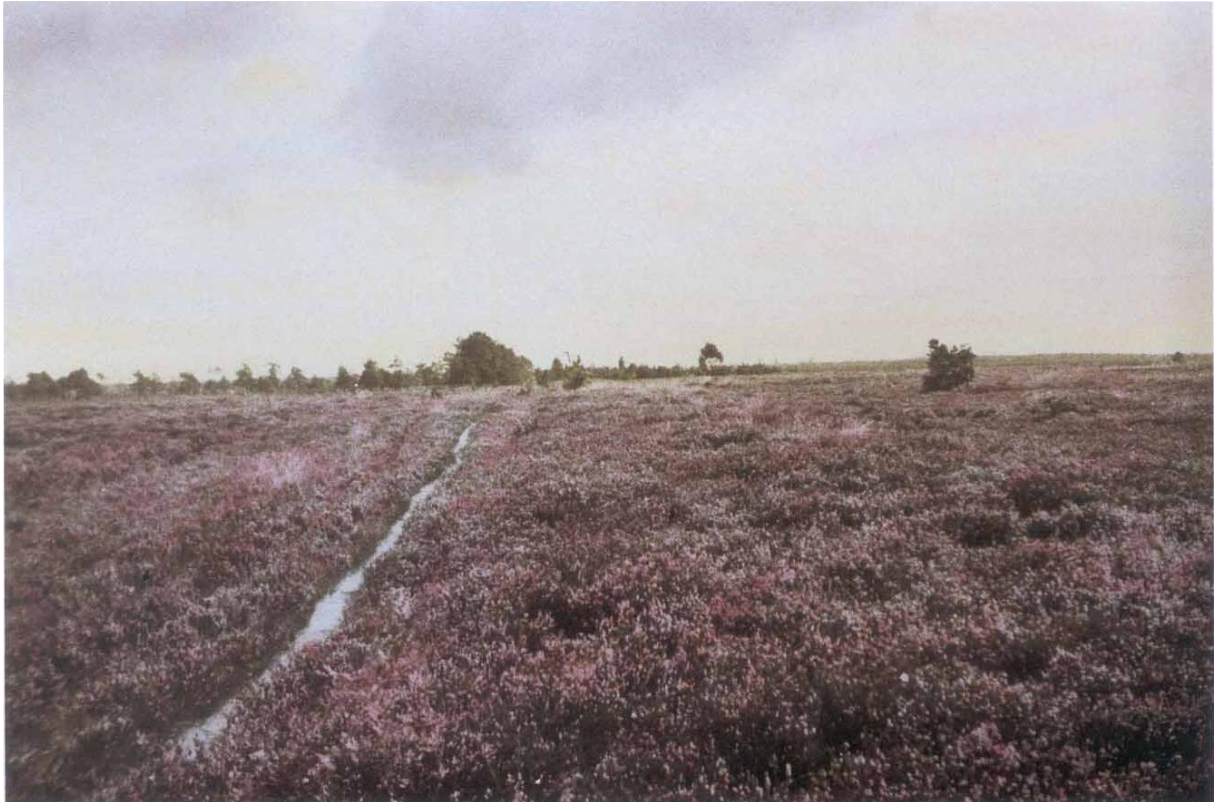
In het archief van Turnhout is een postkaart aangetroffen van de omgeving van de Grote Klottergaard tussen WO I en WO II. De postkaart toont waarschijnlijk het onderzoeksgebied. Mogelijk is de gracht, centraal in beeld, de centrale gracht aangetroffen in de proefsleuven.

fig. 7: 'heidevlakte omgeving Grote Klotteraard tussen WO I en II' (stadsarchief Turnhout)

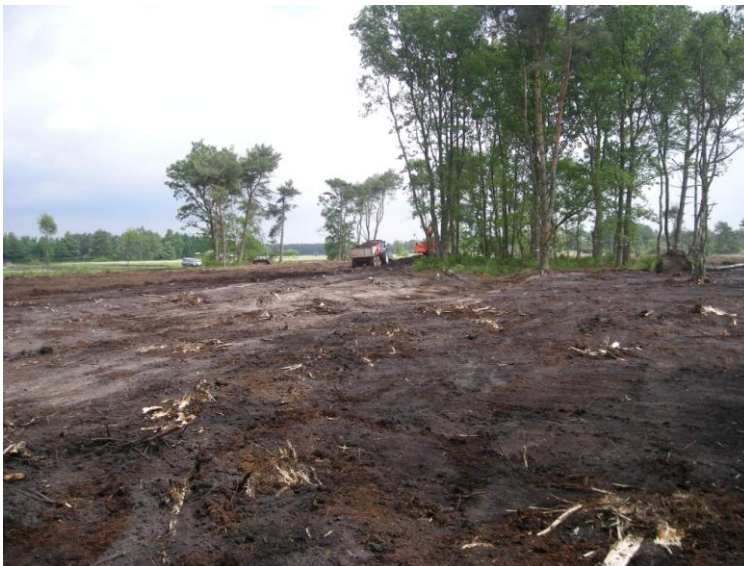
De controle na de werken, zowel aan de zuidzijde als aan de westzijde, leverde geen vondsten noch structuren op. De plagwerken hielden het weghalen van de A0-horizont in (westzijde) en het afgraven van de akker tot 30 cm – mv. In beide gevallen was de vondstzichtbaarheid nihil. De archeologische lagen zijn hierbij niet geraakt.

Fig. 7: Afgraving aan de westzijde

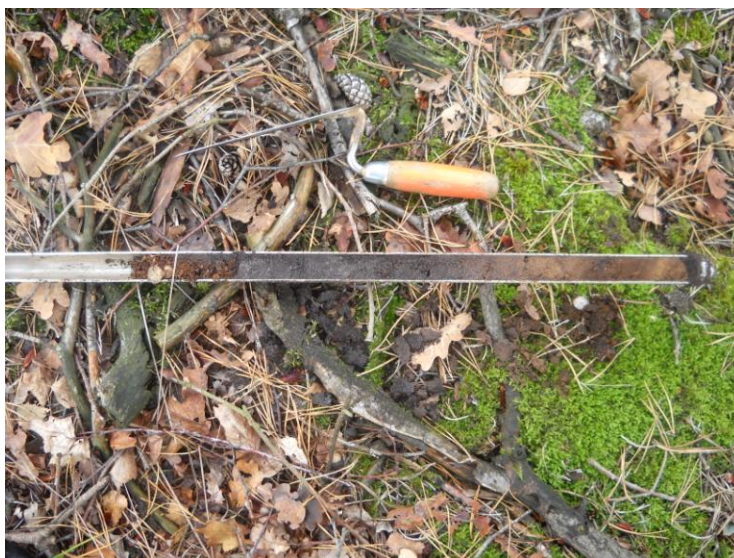
De archeologische waardering van deze percelen bestond uit het plaatsen van boringen om de intactheid van de bodem te waarderen. Uit alle boringen kwam duidelijk naar voren dat de B-horizont nog aanwezig was onder het maaiveld. In combinatie met de gegevens van RAAP werd duidelijk dat de onderliggende bodem hier niet geraakt is. Op één plaats, tussen een clump bomen, werd niet geplagd. Hier ligt de strooisellaag (H, A0-horizont) onmiddellijk op de B-horizont (boorpunt 31).

Fig. 8: Boring 31, geplaatst tussen clump bomen op fig. 7.

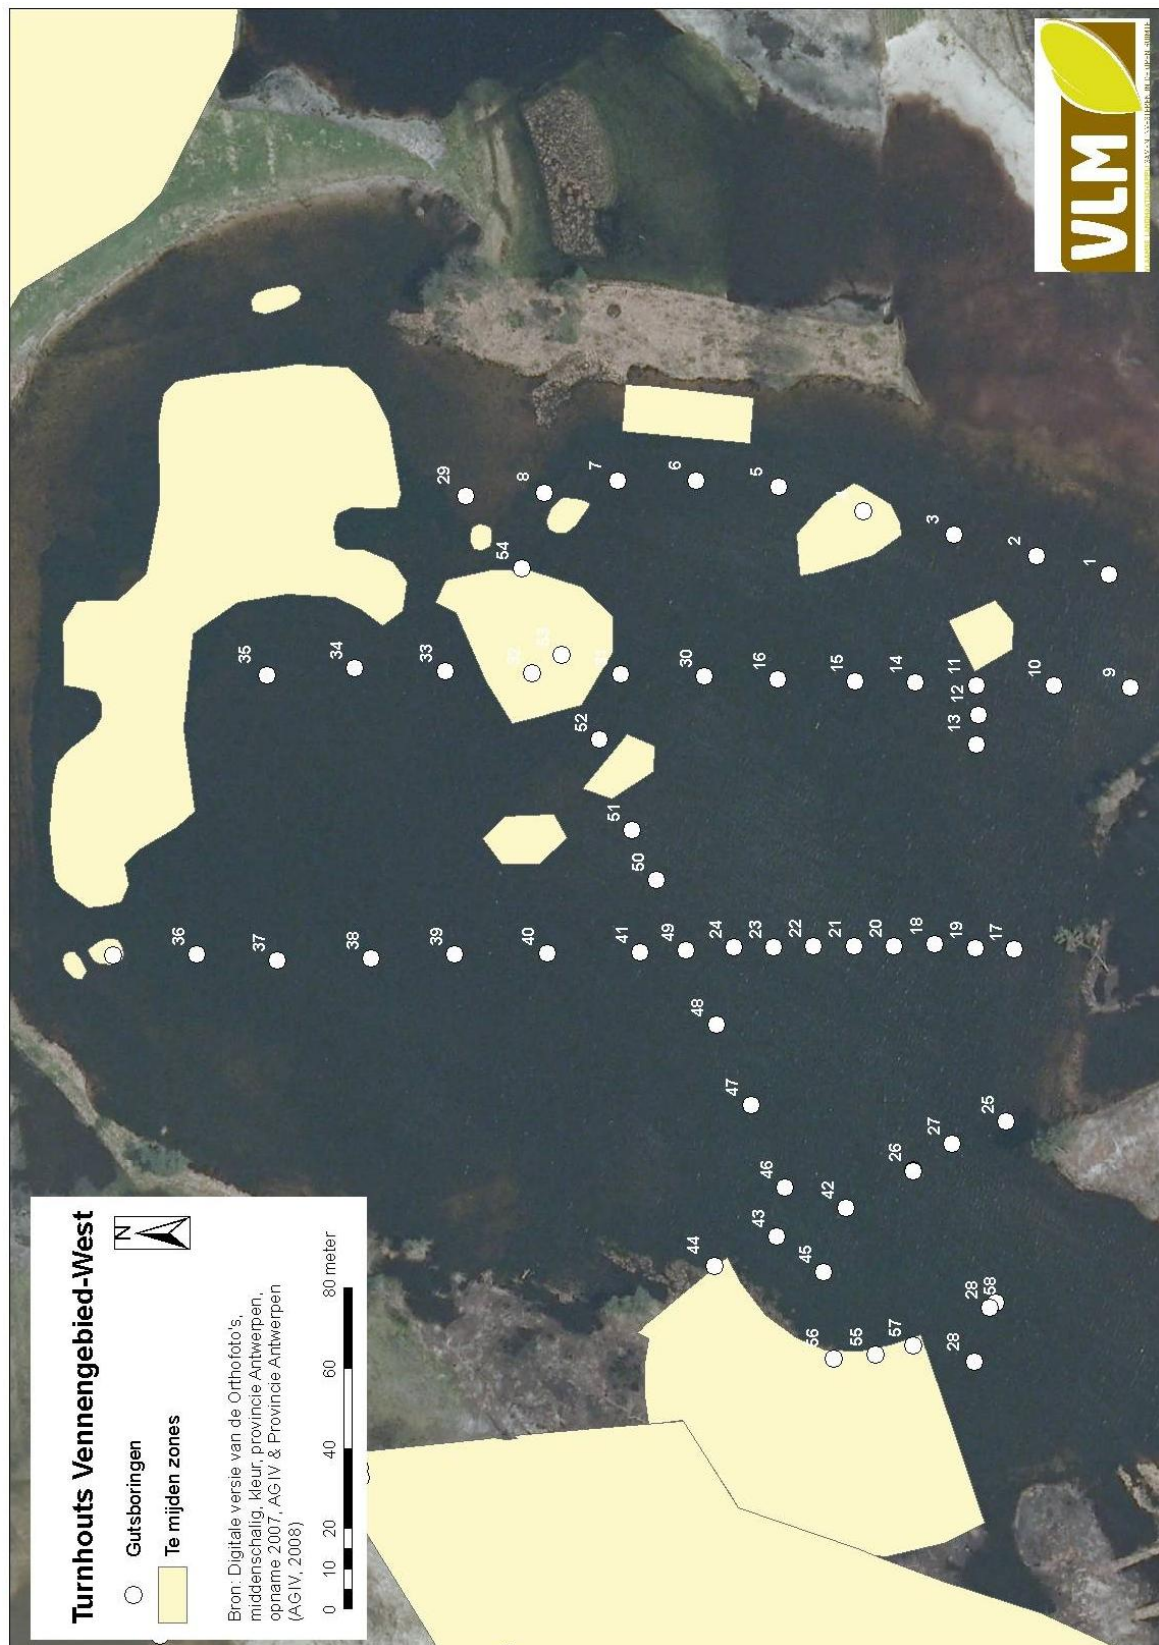
Fig. 11: Ligging van de boorpunten in de Grote Klotteraard

De boringen werden uitgevoerd op 3, 4 en 5 augustus 2009 door Jan Laureys (bodemkarterder VLM), Korneel Gheysen (archeoloog VLM) en Tom Vermeulen (ecoloog VLM). In totaal werden 59 boringen geplaatst in 6 raaien. De noordwestelijke hoek werd niet onderzocht. In dit gedeelte gebeuren geen werken door de aanwezigheid van oeverkruid (doelsoort waterflora).

In de zuidoostelijke hoek was geen veen aanwezig. Vanuit dit gedeelte werd het veen langzamerhand dikker met een gemiddelde dikte tussen 20 en 30 cm. In het noordwesten en zuidwestelijke hoek werd een dikte bereikt tot 50 cm. Dit toont de werking van het ven aan: de accumulatie van het veen in de windluwe zijde, en de winderosie / watererosie van het veen in de wind. Daarnaast was in sommige boringen een duidelijke bodemontwikkeling in de zandige bodem aanwezig. Deze bodemontwikkeling (boorpunt 6, 10, 17, 55, gekenmerkt door de vorming van oxidatie-reductie verschijnselen) duiden erop dat het ven op zijn minst 1 keer is droog gevallen. Oxidatie-reductie verschijnselen komen enkel voor wanneer de grondwaterstand fluctueert. Mogelijk werd het ven op geregelde tijdstippen droog gezet voor veenontginning, visvangst, ...

Een typische bodemontwikkeling aan de oostzijde, waar geen veenontwikkeling heeft plaats gevonden, wordt aangetroffen in boorpunt 4. Een 15-tal cm zand (intrusief?) ligt bovenop een 25 cm zwarte, licht humeuze E. Op 40 cm beneden maaiveldhoogte gaat deze E over in een zwarte, humeuze U. Op 80 cm is deze klei blauwgrijs, wat duidt op een volledige reductie.
