Archeologisch vooronderzoek op de Korenmarkt (deel 2), Gent, (O.-VI.)

Marie-Anne Bru & Geert Vermeiren

Kroniek Archaeologia Mediaevalis, Gent, 2009, nr. 32, p. 101-108.

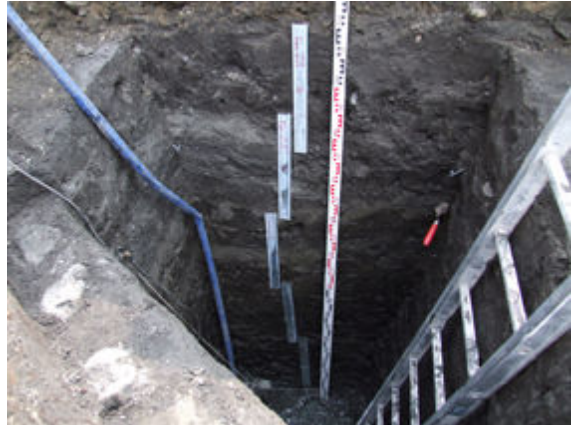
Fig. 2: Staalname in het zwarte humeuze pakket (Stad Gent, Dienst Stadsarcheologie)

In vlak G, zowel binnen de kerkhofmuren als er net buiten, blijken de structuren aangelegd in een zwart humeus pakket. Dit humeuze pakket bevatte, afhankelijk van de plaats, meer of minder leer, aardewerk, dierenbeenderen, visgraten en plantaardig materiaal. Buiten de toren startte het pakket op 6.91 T.A.W. Er werd een uitgebreide staalname gedaan, waarbij een deel wordt uitgezeefd tot op 0.5 mm maaswijdte en een deel bewaard voor later natuurwetenschappelijk onderzoek (Fig. 2). Deze staalname gebeurde over een diepte van ca. 2 m, doch de onderkant van het zwarte pakket kon door boren pas 1.5 m dieper geattesteerd worden waarna blauw zand volgde. Binnen dit pakket werd een laagje plantaardige resten aangetroffen die duidelijk geel kleurden in het zwarte profiel. Waarschijnlijk gaat het om wouw, een verfmiddel dat eveneens bij de meer noordelijke opgravingen in 1998 is aangetroffen.

Binnen de noordwesthoek van het kerkhofareaal werd een gelijkaardige staalname gedaan. De laag startte hier op 5.70 T.A.W.; de onderkant werd 70 cm lager bereikt. Binnenin dit zwarte pakket waren wel talrijke lensjes van groen zand aanwezig. In een voorzichtige conclusie kan gesteld dat het oorspronkelijke landschap op deze plaats een nogal steile duik nam. Waarschijnlijk gaat het hier om de oever van een voormalige Scheldearm ter hoogte van wat nu de Korenmarkt is. Tijdens de storting van het zwarte pakket, waarvoor nog geen eensluitende verklaring kan gegeven worden, moet dit nog af en toe overspoeld geweest zijn, te lezen van de groene zandlenzen in het zwarte pakket.

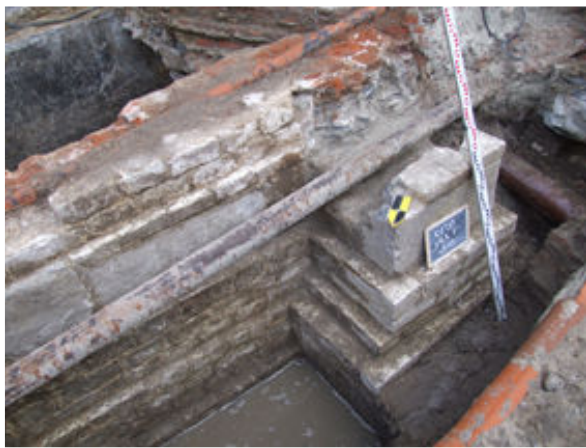
Fig. 3: Zicht op de steunbeer met witstenen parement (Stad Gent, Dienst Stadsarcheologie)

De buitenzijde van de westmuur bestond uit een witstenen parement voorzien van een zestal versnijdingen van ca. 10 cm breed. Het betreft hier een zorgvuldig opgemetseld parement met mooi gehouwen blokken witte natuursteen, die duidelijk de bedoeling hadden om gezien te worden. Al deze versnijdingen liepen in het zuiden tegen en over in een vierkante constructie in witsteen die als een steunbeer moet gezien worden (Fig. 3). Onder dit parement, en als fundering van de westmuur werd opnieuw Doornikse kalksteen aangetroffen. Deze fundering manifesteerde zich door een versnijding van ca. 23 cm breed. Dit deel hoorde bij de

Ter hoogte van de steunbeer met witstenen parement kon vastgesteld worden dat deze op zijn beurt tegen een massief in Doornikse kalksteen (in het zuiden) stond. Het geheel was opgetrokken in Doornikse breuksteen opgevoegd met beige kalkmortel. De hoogst bewaarde hoogte was 7.12 T.A.W., de onderkant was niet te achterhalen.

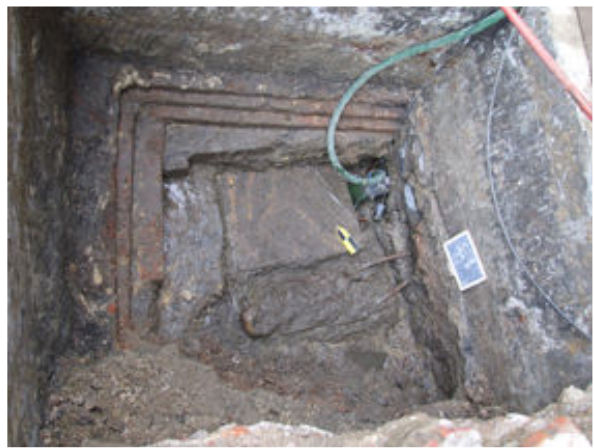
Fig. 4: Kistbegraafing met de benen onder de fundering van de westgevel van de Sint-Niklaaskerk (Stad Gent, Dienst Stadsarcheologie)

Binnen de kelderruimte in vlak F werden onder het niveau van de funderingen resten teruggevonden van menselijke begravingen. Eén individu genoot extra aandacht aangezien het west-oost georiënteerde lichaam de onderbenen onder de fundering van de kerk had. Het ging om een kistbegraving met het skelet in goede staat op 5.84 T.A.W. De C14-datering plaatst het skelet tussen het midden van de 11de eeuw en het midden van de 12de eeuw, ruim een eeuw vóór de veronderstelde gotische bouwcampagne van de kerk (Fig. 4).

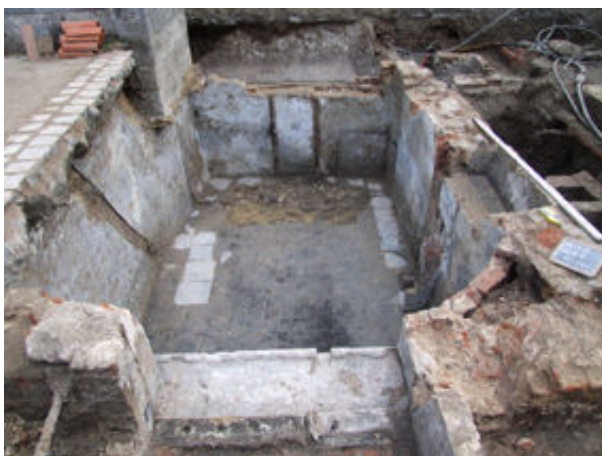
Fig. 5: De kelderruimte van het huisje op de noordwest hoek van de Sint-Niklaaskerk (Stad Gent, Dienst Stadsarcheologie)

De noordelijke kelderruimte (Fig. 5) was rechthoekig van vorm, met de lange zijden in het oosten (4.43 m, binnenruimte) en het westen (4.13 m). De noordelijke muur (2.74 m lengte, 7.64 T.A.W.), opgebouwd met bakstenen van 24.5 x 11.5/12 x 5 cm, kende een latere uitsparing voor een raam. De uitsparing was in bakstenen van 22.5/23.5 x 10/10.5 x 5/5.5 cm. De dorpel aan de binnenzijde was in Doornikse kalksteen en er was een afvoer voor water voorzien. In het raamtablet in Doornikse kalksteen waren de gaten van de diefijzers nog zichtbaar. In de noordwestelijke hoek van de kelderruimte was een schouw bewaard in baksteen met formaat 23/23.5 x 10.5 x 5 cm. Deze schouw was later ingebracht en met een

gelijkaardige bepleistering afgewerkt. De westelijke muur van de kelderruimte was opgetrokken uit gerecupereerde bakstenen en fragmenten Doornikse kalksteen en was niet ingewerkt in de noordelijke muur. De fundering werd opgemetseld tegen de wand van de bouwsleuf, wat het onregelmatige karakter van de buitenzijde verklaart. Het was niet mogelijk om het baksteenformaat te herkennen door de vele recuperatie. Op ca. 40 cm ten zuiden van de schouw zat ook in deze muur een rechthoekige opening voor een keldervenster. De buitenzijde van de raampartij kende een schuin aflopende muur naar onder toe en eindigde op een verzonken deel van de bakstenen muur, afgewerkt met tegels en een afwateringsopening. In de vloer van de kelder, ter hoogte van de uitsparing zat een bepleisterd putje (56 x 26 cm), afgedekt met een houten deksel met een metalen ring (6.22 T.A.W.). Waarschijnlijk ging het hier om een sterfputje. Onder de vensteropening en net ten zuiden van het putje zat een bakstenen constructie die vermoedelijk verband houdt met een later geplaatste lavabo. Deze constructie had nog enkele geglazuurde tegels en stond in rechtstreekse verbinding met een ten westen van de kelder gelegen bakstenen rioleringsput. De zuidelijke muur (2.59 m lengte) was de scheidingmuur met de hoger besproken beerput. Deze bakstenen muur was aan de binnenzijde net als de andere muren bepleisterd met een grijsblauwe beschildering. Tevens waren er twee uitsparingen van ca. 5 cm breedte op 50 cm van elkaar; aangebracht over de volledige hoogte van de muur en die waarschijnlijk verband houden met een aangebracht rek. Tevens waren er in deze muur diverse metalen haken aangebracht. De oostelijke muur was gedeeltelijk onder de steunbeer van de noordwestelijke hoek van de Sint-Niklaaskerk gemetseld en had een hol verloop. Er was eveneens een uitsparing van ca. 5 cm breed, waar ter hoogte van de vloer nog de restanten zichtbaar waren van een bakstenen muurtje. Tevens was er duidelijk een uitsparing in de muur zichtbaar daar waar de trap moet geweest zijn. Deze klom van zuid naar noord. De vloer van de kelderruimte bestond uit tegels in Doornikse kalksteen met verschillende afmetingen (ca. 6.15 T.A.W.). Het overgrote deel waren tegels van 15 x 15 cm, de andere schommelden rond de buurt van 30 x 30 cm.

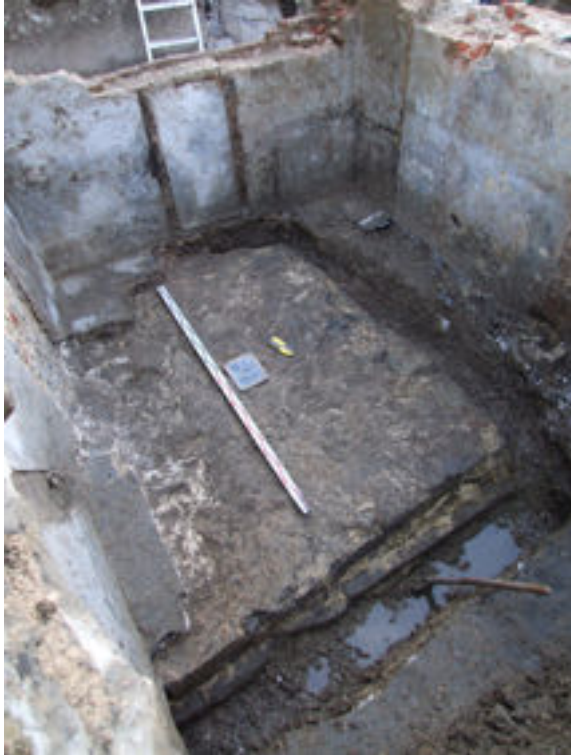
Fig. 6: Massief in Doornikse kalksteen onder de keldervloer (Stad Gent, Dienst Stadsarcheologie)

Bij het verwijderen van de keldervloer werd een groot vierkant massief, opgebouwd met Doornikse kalksteen en beige kalkmortel, aangetroffen (Fig. 6). In noordzuidelijke richting bedroeg de totale lengte 3.35 m. In westoostelijke richting was er geen volledige lengte meetbaar (minimaal 2.21 m), daar de oostelijke aflijning deels onder de noordwesthoek van de Sint-Niklaaskerk zit. Aangezien het massief direct verscholen zat onder het vloerniveau van de kelder (ca. 6.15 T.A.W.), was er weinig ruimte voor onderzoek. Aan de noordzijde was een ca. 10 cm brede versnijding op te tekenen op 5.93 T.A.W. Wat de betekenis van deze constructie was, is vooralsnog niet duidelijk.

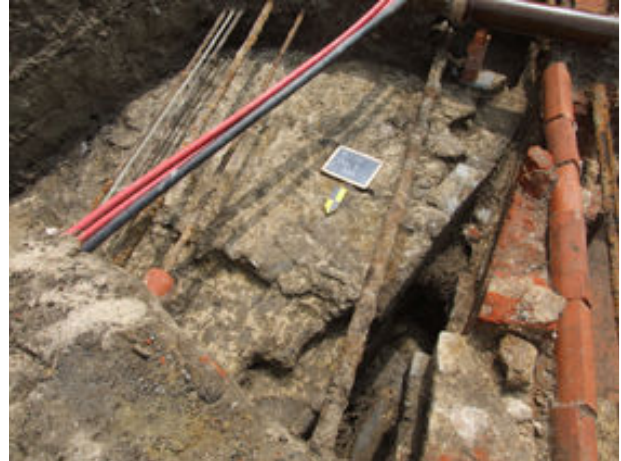
Fig. 7: Het 25 m² grote massief in Doornikse kalksteen (Stad Gent, Dienst Stadsarcheologie)

Voor de toegang van het westportaal van de kerk werd in de vlakken E, F en H een derde massief in natuursteen aangetroffen (ca. 7.17 T.A.W.). Het was opgebouwd uit grote blokken Doornikse kalksteen en opgevoegd met een beige kalkmortel. De totale lengte langs noord-zuid zijde bedroeg ca. 5.50 m, in west-oost richting ca. 5.40 m, wat de totale oppervlakte op meer dan 25 m² brengt (Fig. 7). Aan de oost- en westzijde werden één of twee versnijdingen aangetroffen. In het zuiden was de ca. 25 cm brede versnijding op 6.25 T.A.W. de overgang tussen fundering en opgaand werk. Enkel aan de zuidkant kon de onderkant van het massief opgemeten worden op 5.81 T.A.W, op de overgang naar de gele zandige moederbodem.

Bovenop en naast het massief werd het kerkhofpakket van de Sint-Niklaaskerk aangesneden. Uit het profiel aan de zuidzijde kon afgelezen worden dat het massief met een funderingsleuf aangelegd was in een bruin pakket, dat vervolgens verder opgevuld was met een bruin pakket met zandige partikels. Hier bovenop was een grijsgroene nivelleringslaag aangebracht, die het vermoedelijke looppniveau moet geweest zijn van waarop het opgaande werk van het massief was gemetseld. Het massief was eerst grotendeels afgebroken met een puinlaag van geelbeige kalkmortel met fragmenten Doornikse kalksteen, vertrekkende van het resterende deel, als resultaat, waarboven en waarin vervolgens het kerkhofpakket was aangebracht. Eén van de skeletten onderaan het kerkhofpakket werd door middel van C14-datering in de 14de eeuw geplaatst, wat het vermoeden dat het massief van vóór de bouw van de gotische kerk was, bevestigt. Wat de betekenis en functie van dit massief is geweest, is niet duidelijk. Bij onderzoek naar een eventuele tegenhanger aan de andere zijde van het westportaal is er geen nieuw massief aan het licht gekomen, waardoor de interpretatie nog moeilijk is.
