**Archeo-rapport 12**  
**Archeologische begeleiding aan de Sint-Jan-de-Doperkerk te Tongeren**

<b>Naam site:</b>	Sint-Jan-de-Doperkerk
<b>Provincie:</b>	Limburg
<b>Gemeente:</b>	Tongeren
<b>Adres:</b>	Sint-Jansstraat
<b>Kadastrale gegevens:</b>	Afdeling 1, Sectie C, percelen 455d en 456e
<b>Projectcode:</b>	TO-09-SJD
<b>Opdrachtgevers:</b>	Kerkfabriek Sint-Jan-de-Doper Wirixstraat 35 3700 Tongeren
<b>Vergunningsnummer:</b>	2009/120
<b>Naam aanvrager:</b>	Maarten Smeets
<b>Aanvraagdatum:</b>	14 april 2009

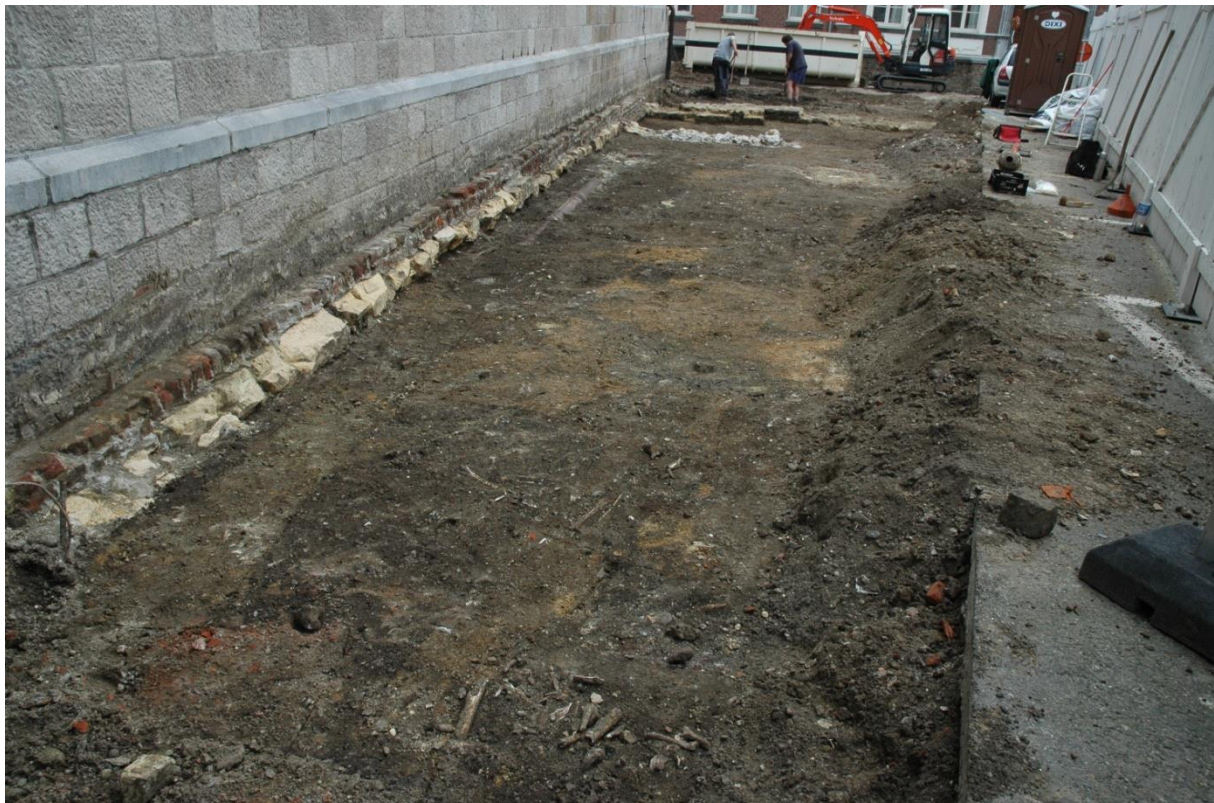
Fig. 2: zicht op de werkzone.

Langs de noordzijde van de kerk werd ook het plein heraangelegd. Hierdoor is op deze plaats de volledige bestrating weggehaald met een deel van de verstoorde bovenste laag. Dit was een pakket van ongeveer 30cm dik. Hieronder is het volledige vlak opgekrabd met een truweel. Daarna zijn de sporen ingekrast en zijn zowel het vlak als de afzonderlijke sporen gefotografeerd en ingetekend op schaal 1/20 (Fig. 2). Vermits de riolering enkel langs de fundering van de kerk zou komen en hier reeds een oudere rioolbuis aanwezig was, is op deze plaats de oude verstoring tot op diepte uitgegraven om zo geen verdere verstoringen in de archeologische sporen te veroorzaken. Voor de aanleg van het plein zou op drie plaatsen een boom geplaatst worden. Deze zijn uitgegraven tot op diepte en ook hier werden de profielen schoongemaakt, ingekrast, gefotografeerd en ingetekend op schaal 1/20.

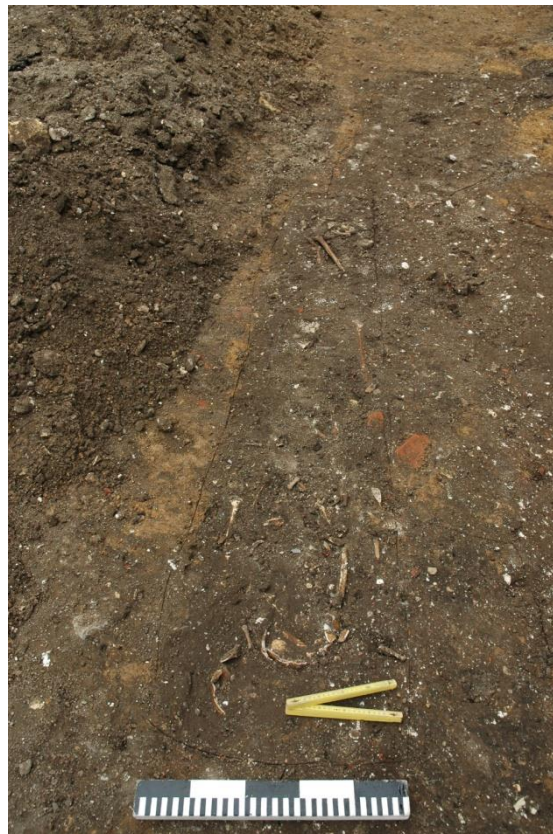
Fig. 3: Spoor 15.

In graf met spoornummer 15 (Fig. 3) werd ook een bronzen munt aangetroffen. Op de voorzijde staat een gehelmde Constantijn met het opschrift 'URBS ...', op de achterzijde een wolvin die Romulus en Remus aan het zogen is en twee sterren met een krul ertussenin.

Het volledige opschrift op de voorzijde zou 'URBS ROMA' moeten zijn. Op basis van de iconografie (de gehelmde Constantijn en Romulus en Remus met wolvin met twee sterren) wordt deze munt rond 330 n. Chr. gedateerd.

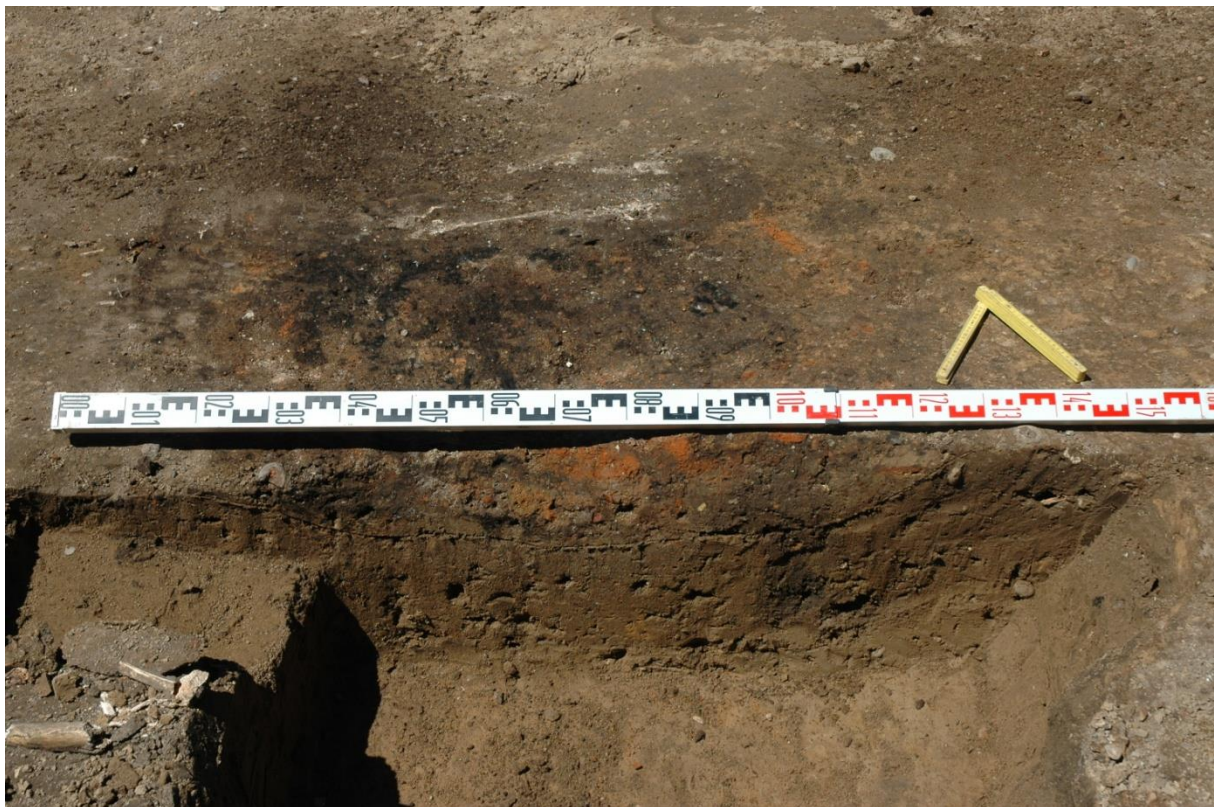
Fig. 4: Coupe van spoor 37.

Zoals hierboven reeds uitgelegd zou op deze plaats een boom komen te staan. Daardoor werd, nadat spoor 36 volledig weggehaald werd, hier de kuil voor deze boom verder uitgegraven. Hierdoor werd een coupe gezet doorheen spoor 37. In het vlak was dit oventje te zien als een hoefijzervormige rood-oranje band van verbrande leem met daarbinnen redelijk wat houtskool. Het oventje zelf werd doorsneden door twee graven. Spoor 36 dat reeds hierboven werd besproken en spoor 38, een graf dat slechts zeer fragmentair bewaard was gebleven.

Nadat de kuil voor de boom gegraven was, werd het profiel van het oventje gefotografeerd en opgetekend (Fig. 4). In profiel is het oventje maar 14 cm diep bewaard.

De vondsten uit dit spoor zijn schaars, maar de drie aardewerkscherven zijn alle drie Romeins. Een eerste scherf is een terra sigillata scherf. Ze is zeer fragmentair bewaard. Het gaat om een stuk van een voet die misschien van een wrijfschaal afkomstig is<sup>7</sup>. De tweede scherf is een geverfde wandscherf in Tongers aardewerk. Het is roodbakkende ceramiek met een witte verflaag erop. Deze

laag is enkel langs de buitenkant aangebracht, maar op de binnenkant zijn ook enkele spatten verf te zien. De laatste scherf is een wandscherf van een drinkbeker. Het is gevlamd aardewerk waarop zanddecoratie was aangebracht. De datering op basis van deze scherven ligt tussen de 2<sup>de</sup> en de 3<sup>de</sup> eeuw n. Chr.<sup>8</sup>. Verder werd ook nog wat verbrand bot aangetroffen. Het bot is helemaal wit verbrand wat er op wijst dat deze stukken in het midden van het vuur gelegen hebben waar de hoogste temperatuur bereikt werd. Het gaat om dierlijk bot.

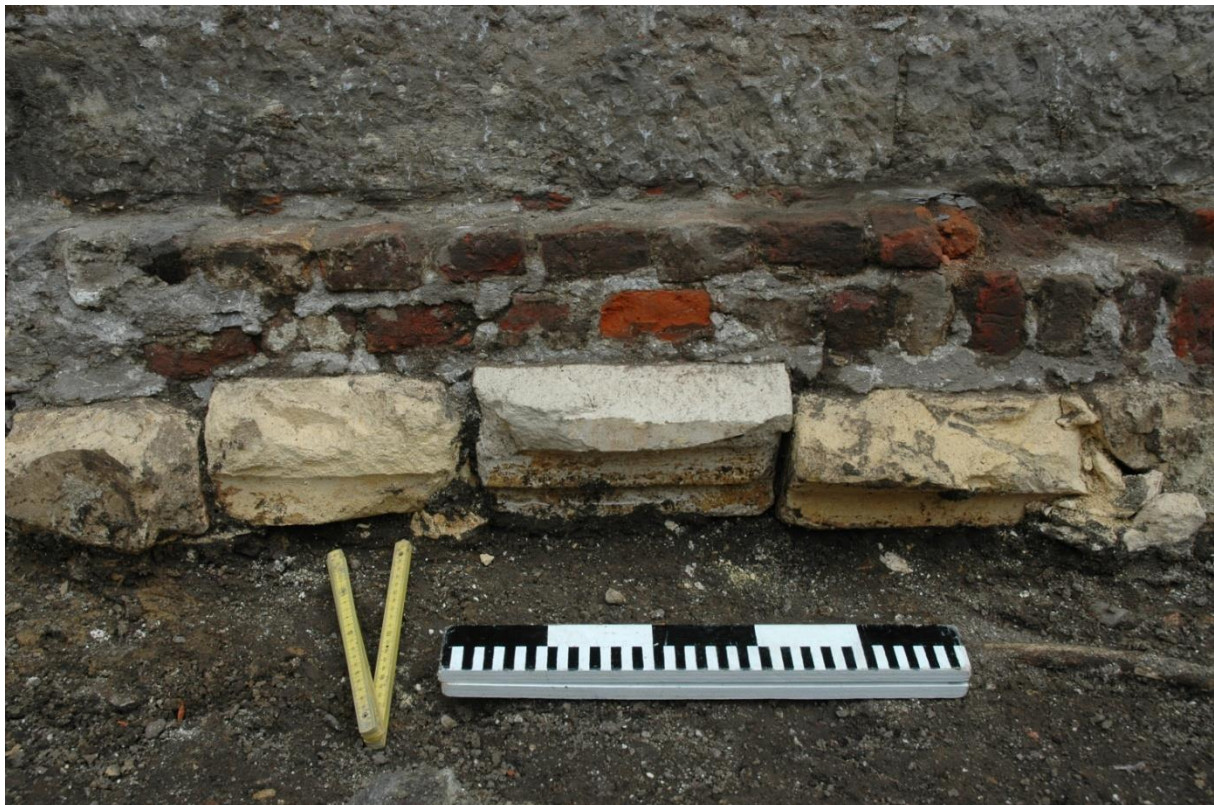
Fig. 5: Fundering uit recuperatiemateriaal.

Een eerste fundering die besproken dient te worden is die van de kerk zelf. Deze was over de volledige lengte van de kerk zichtbaar geworden. Ze is voornamelijk opgebouwd uit baksteen, maar voor een groot deel werd ook recuperatiemateriaal gebruik dat afkomstig lijkt te zijn van onder andere een oudere geprofileerde kroonlijst. Het gaat om mooi gekapte mergelblokken van verschillende formaten (Fig. 5).

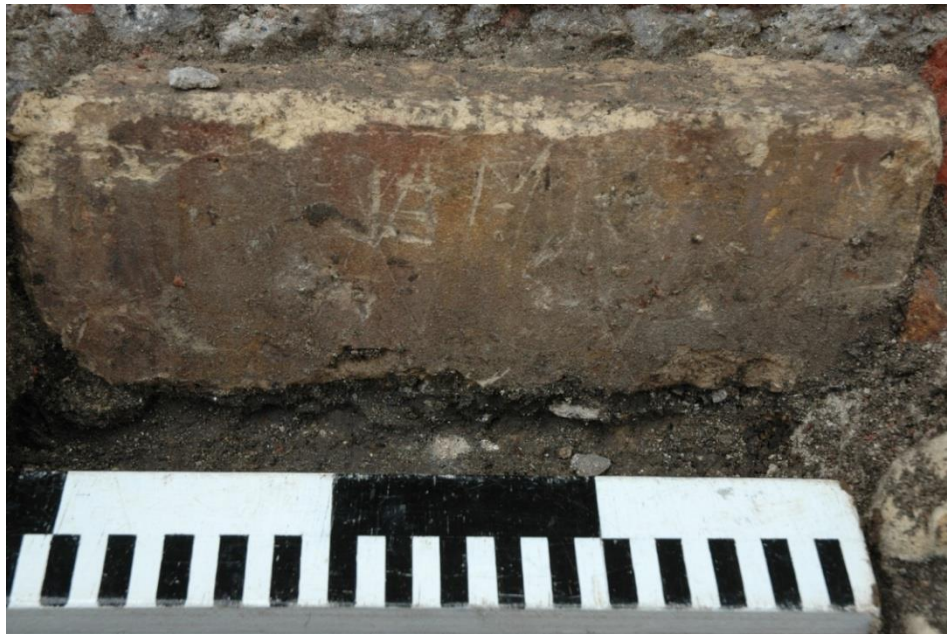
Fig. 6: Graffiti en beschildering op recuperatiemateriaal.

Op sommige van deze mergelblokken werden ook graffiti en resten van beschildering aangetroffen. Waarschijnlijk komen deze stenen eerder van de muren van een gebouw (Fig. 6).

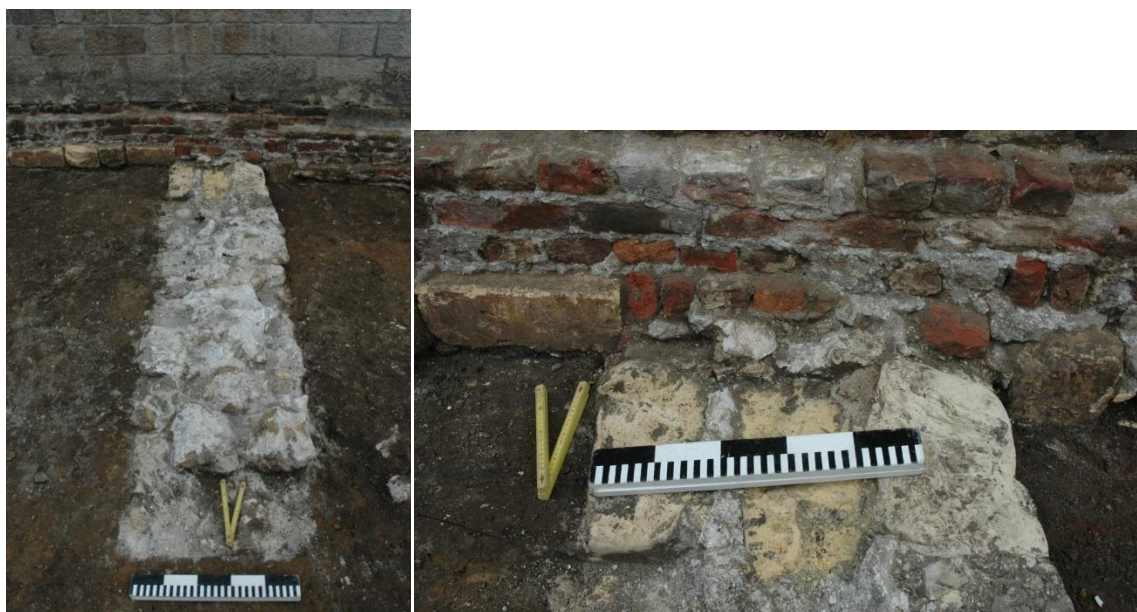
Fig. 7 en 8: Detail van spoor 24.

Een tweede fundering is van heel andere aard. Het gaat om een oudere fundering opgebouwd uit grote onregelmatig gekapte silexblokken die samengehouden worden door een witte kalkzandmortel. Waarvoor deze fundering gediend heeft, is niet duidelijk. De aanzet tegen en onder de kerk door is ook met dezelfde witte mortel gemetst, maar hier werden drie grote mergelblokken geplaatst. (Fig. 7 en 8). Tijdens de opgraving in 2001-2002 in de kerk werden geen sporen teruggevonden die op deze fundering aansluiten. Wel kan vermeld worden dat in de oudste fase ook een witte kalkzandmortel werd gebruikt<sup>9</sup>.

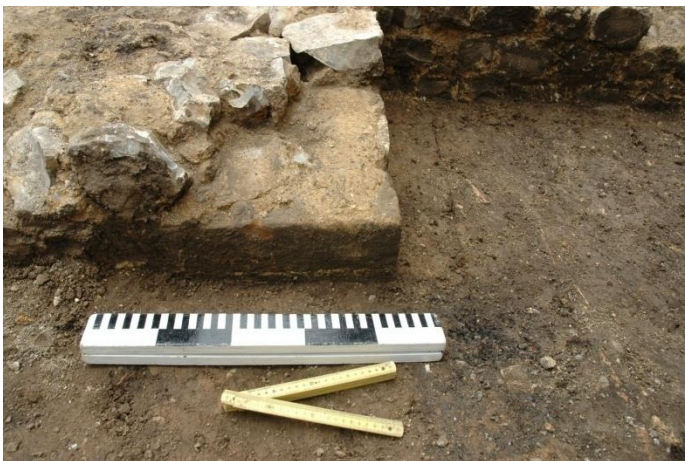
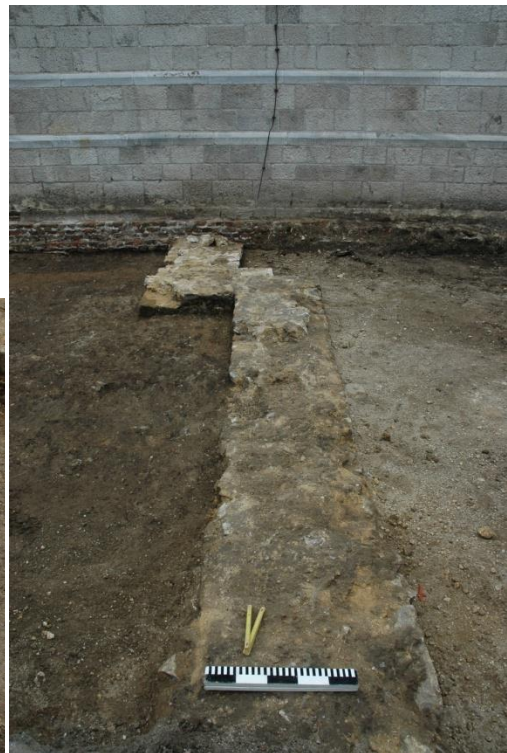
Fig. 9 en 10: Sporen 25 en 27.

Spoor 25 en 27 zijn twee muren die tegen elkaar geplaatst lijken. De paramenten zijn opgebouwd uit regelmatig gekapte silexblokken met hiertussen onregelmatige silexen. Op de hoeken zijn regelmatig gekapte ijzerzandstenen geplaatst (Fig. 9). Het geheel werd met een gelige kalkzandmortel gemetseld. Daar zowel spoor 25 als spoor 27 op dezelfde manier opgebouwd zijn behoren ze waarschijnlijk tot dezelfde muur, maar omdat het leek alsof spoor 27 tegen spoor 25 gezet werd zijn er ook twee spoornummers uitgedeeld (Fig. 10). Ook in dit geval werden uit het verslag van de opgraving in de kerk geen gerelateerde sporen gehaald.

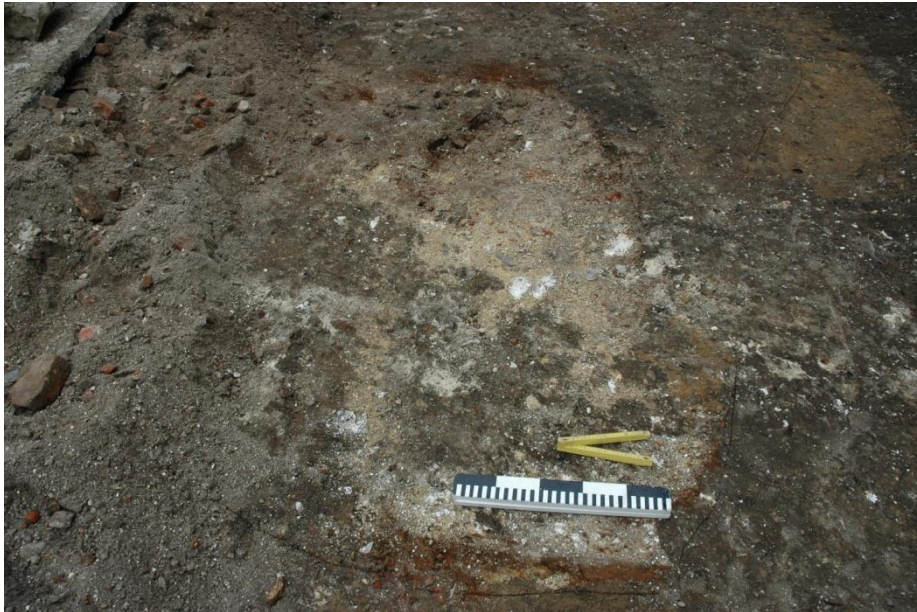
Fig. 11: Detail van spoor 18.

Spoor 18 is waarschijnlijk een kelder waarvan de muren opgebouwd zijn uit ijzerzandsteen. Waarvoor de kelder gebruikt werd, is niet duidelijk. Aan de hand van de vulling kan alleen gezegd worden dat de kelder volgestort is met puin. Op basis van de vondsten die uit deze vulling kwamen is dit eerder een recente gebeurtenis geweest (Fig. 11).

In spoor 18, mogelijk een kelder, werd een kleine bronzen ring teruggevonden. Vermits hierin ook recent glas werd teruggevonden, en de vulling onder andere steenkool bevatte, is een datering onmogelijk.

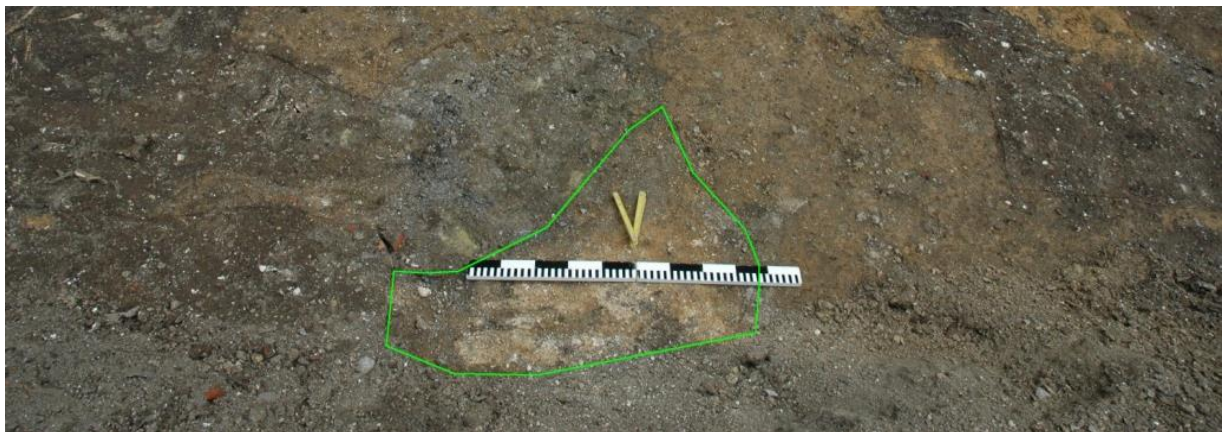
Fig. 12: Spoor 9, een Romeinse weg?

In het vlak werd een spoor gevonden dat de aanwezigheid van een Romeinse weg zou kunnen bevestigen. Volgens W. Vanvinckenroye behoorde die tot het stratennet van Tongeren gedurende de middenkeizertijd (70 tot 275 n. Chr). In deze periode werd het wegennet uitgebreid (Fig. 13). Iets voordien, ten tijde van keizer Claudius (41-54 n.Chr) was heel het stratennet al voorzien van een verharding<sup>10</sup>. Deze verharding bestond soms uit kiezels en soms uit grotere stenen. In het vlak gaat het om spoor 9 dat zich aftekende als een gele vlek bestaande uit zand en kiezel (Fig. 12).

Vermits hier niet dieper werd gegraven is het moeilijk uit te maken of het wel degelijk om deze weg gaat. Er kan wel gezegd worden dat sporen 6 en 10 boven op spoor 9 lagen. In spoor 10 is een randfragment van een wrijfschaal aangetroffen, die een datering van 160-203 n. Chr. oplevert.
