**Archeologisch vooronderzoek
Ternat – Brusselstraat 33
“Hof ten Berg”**

Rapporten van het archeologisch onderzoeksbureau All-Archeo bvba 054

Aard onderzoek: Prospectie
Vergunningsnummer: 2011/319
Naam aanvrager: Natasja Reyns
Naam site: Ternat – Brusselstraat

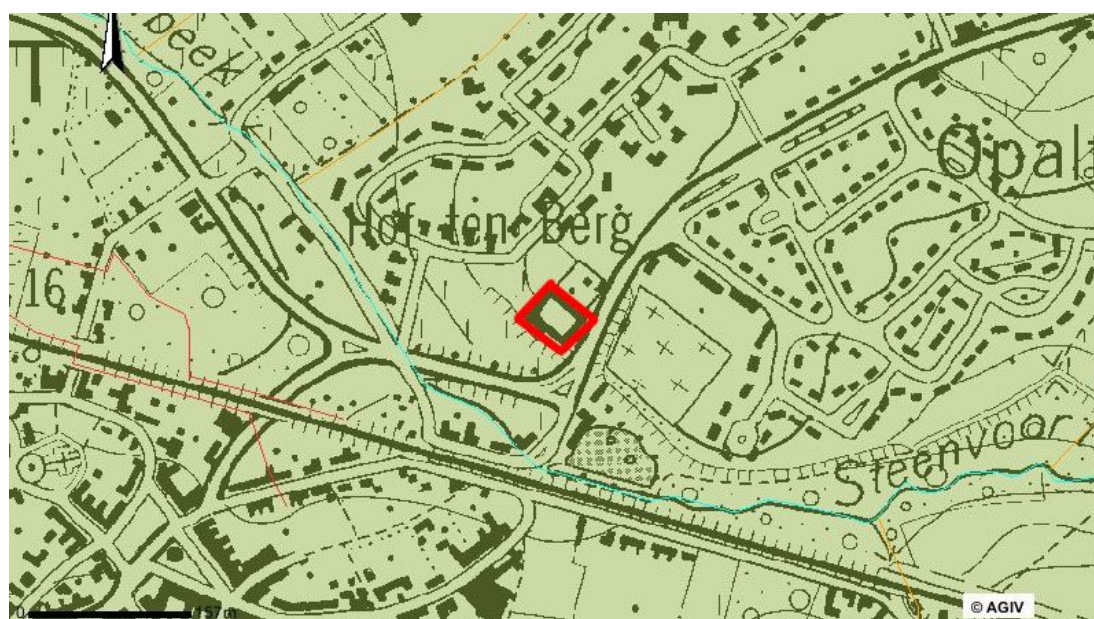
Fig. 5: Hydrografie (<http://geo-vlaanderen.agiv.be/geo-vlaanderen/vha>)

Het gebied is gelegen binnen het Denderbekken, in de subhydrografische zone van de Hunselbeek en Bellebeek (Fig. 5). Ten westen en ten zuiden van het onderzoeksterrein is de Steenvoordbeek, ook wel Molenbeek of Wolsembeek genoemd, gelegen.

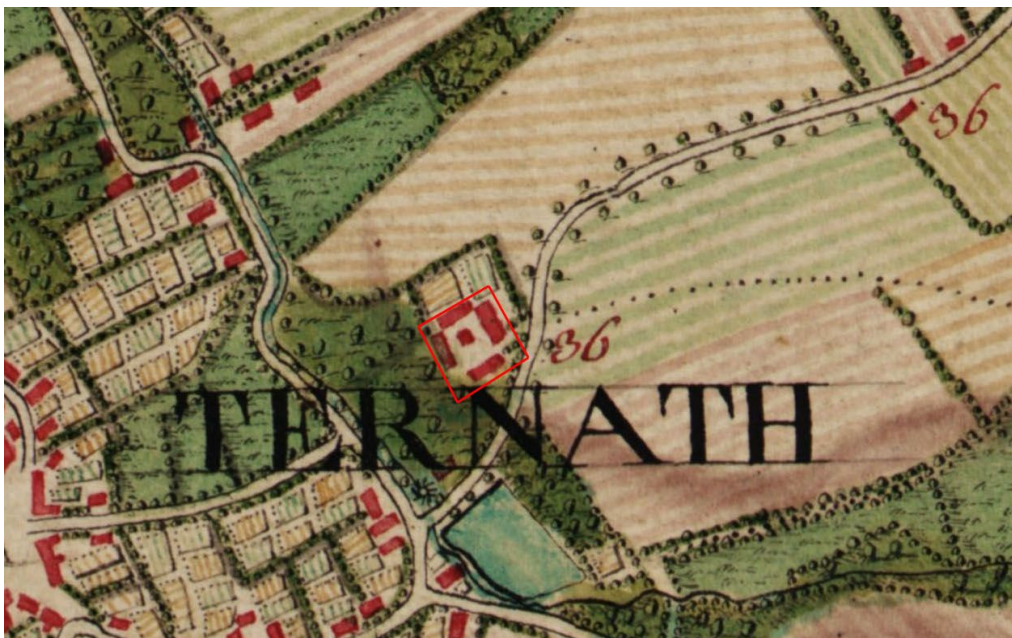
Fig. 9: Detail kabinetskaart van de Oostenrijkse Nederlanden (<http://www.ngi.be>)

nabij de historische kern van Ternat. De kaart toont opnieuw het Hof ten Berg, dat bestaat uit een aantal losstaande gebouwen (Fig. 9). Op het binnenplein is nog steeds het gebouwtje te zien.

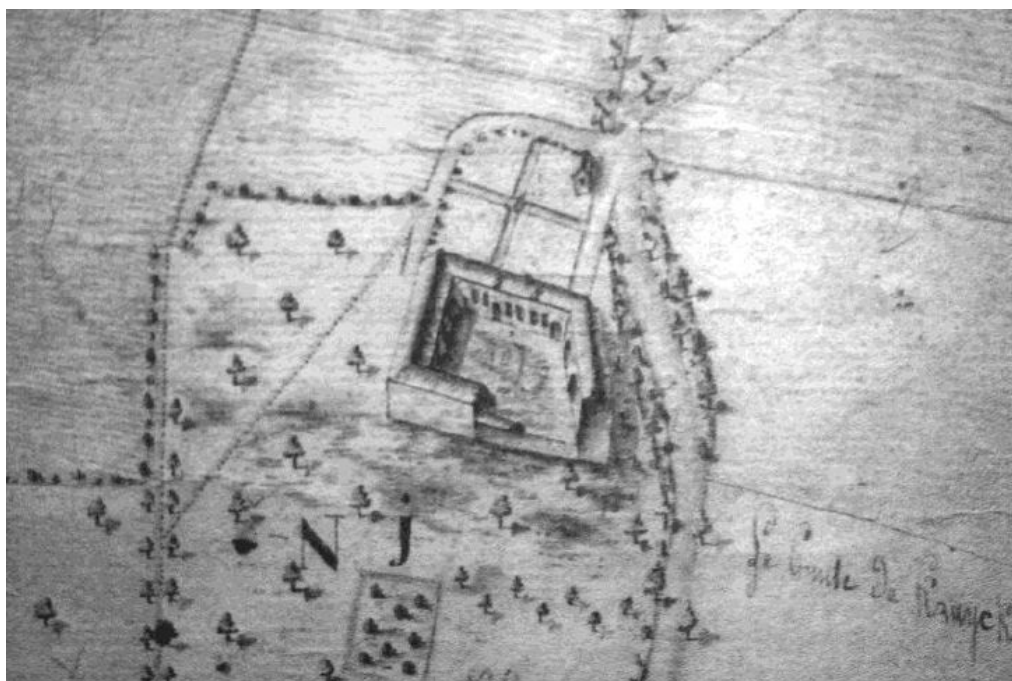
Fig. 10: Figuratieve kaart van architect Durel uit 1807 (Stijn Cools et al., 2004)

Verder werden ook plannen opgemaakt door architect Durel (Fig. 10), in het begin van de 19de eeuw.⁵ Hierop is het gebouwtje op de binnenkoer niet meer te zien. Dit is tevens het geval op de Atlas der Buurtwegen uit circa 1841 (Fig. 11).

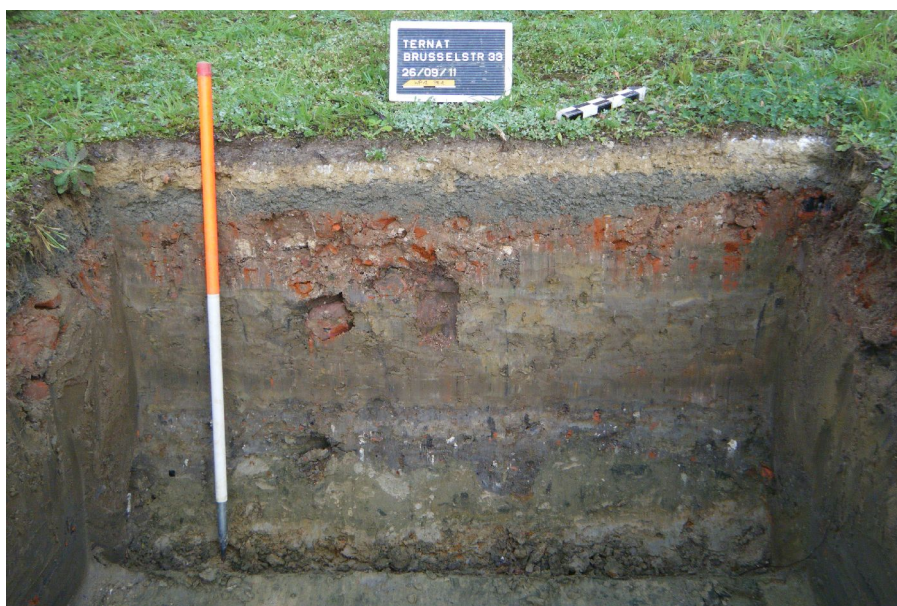
Fig. 14: Profiel 1

Over vrijwel het volledige terrein is een bodemopbouw te herkennen die bestaat uit een dunne A-horizont, gelegen op een nivelleringslaag, die op zijn beurt aangebracht is op een grindlaag. Onder deze grindlaag bevindt zich een puinrijk pakket dat voornamelijk aanwezig is in het noordelijke deel van het terrein. In profiel 2, dat meer naar het zuiden aangelegd is, is deze laag niet meer aanwezig. Het ruimtelijke voorkomen van de laag wijst er mogelijk op dat dit puinpakket gerelateerd kan zijn aan de afbraak van het gebouwtje, dat op de binnenkoer gestaan heeft.

Onder het puinrijke pakket bevindt zich een ophogingslaag met een geelbruine gevlekte vulling. Daaronder bevindt zich een oude A-horizont, die donker bruingrijs gevlekt is en brokjes baksteen en mortel bevat. De onderliggende laag is een groene, zandige, laag die glauconiet en brokken gele leem bevat. Deze laag werd enkel vastgesteld in het uiterste noorden van de werkput, en stopt ongeveer een meter na profiel 1. De onderste laag die tot slot vastgesteld werd, is de C-horizont, die bestaat uit gele homogene leem.

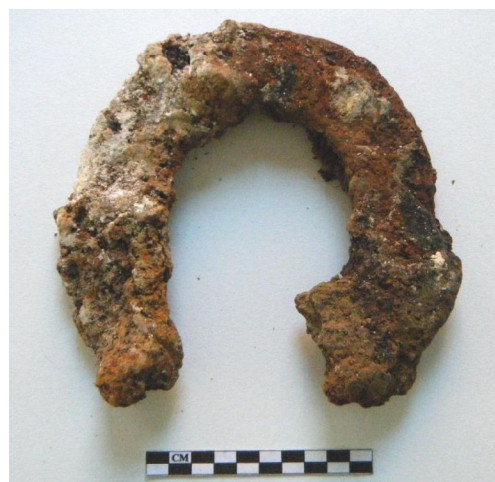
Fig. 15: Hoefijzer

Aan de noordzijde is de muur afgewerkt met enkele gekapte natuurstenen, waarvan nog twee rijen bewaard zijn. Ze werden aangebracht als hoekversteving. Aan de oostzijde is de muur eerder slordig afgewerkt in een onregelmatig verband. Aan de westzijde is de muur mooi afgewerkt in een regelmatig kruisverband. Rechttop aan de buitenzijde van de goed afgewerkte muur bevond zich een hoefijzer (Fig. 15) met de opening naar onder. Er werd geen vergelijkingsmateriaal gevonden.

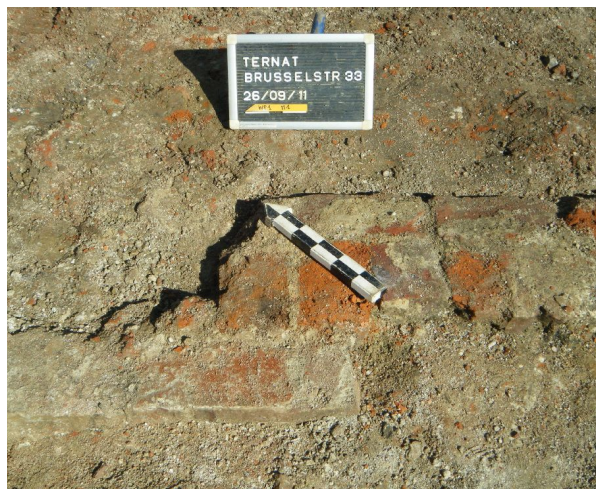
Fig. 16: Detail van de muur

De belangrijkste resten die aangetroffen werden, omvatten een bakstenen muur (muur 1) en enkele aansluitende uitbraaksporen. De muur is bewaard over een lengte van 1,47 m, is 44 cm dik en nog 74 cm diep (Fig. 17). De oriëntatie ervan is dezelfde als de oriëntatie van de huidige gebouwen. De muur bestaat bovendien uit twee delen (de bakstenen hebben een formaat van 24 x 11,5 x 6 cm en zijn gevoegd met kalkmortel voor de westelijke muur en zavelmortel voor de oostelijke muur), die telkens één steen dik zijn, en waarbij de tussenruimte opgevuld is met brokken baksteen en zavelmortel (Fig. 16 en Fig. 20).

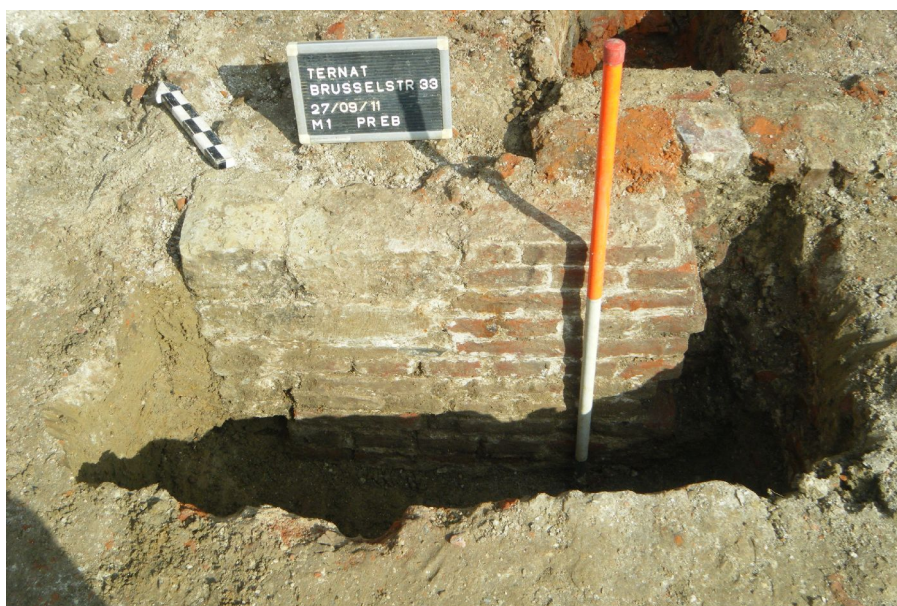
Fig. 17: Westzijde muur 1

Het lijkt er op dat de westelijke muur opgetrokken werd voor de oostelijke muur, aangezien de tussenruimte opgevuld is met baksteen en zavelmortel, die gelijkaardig is aan de mortel van de oostelijke muur. Er werd geen aanlegseuf herkend in de profielen dwars op de muur. De oostelijke muur lijkt verder ook iets terug te springen (meer naar het zuiden), ten opzichte van de westelijke muur. Mogelijk wijst dit er op dat aan dit deel van de muur een poort bevestigd was.

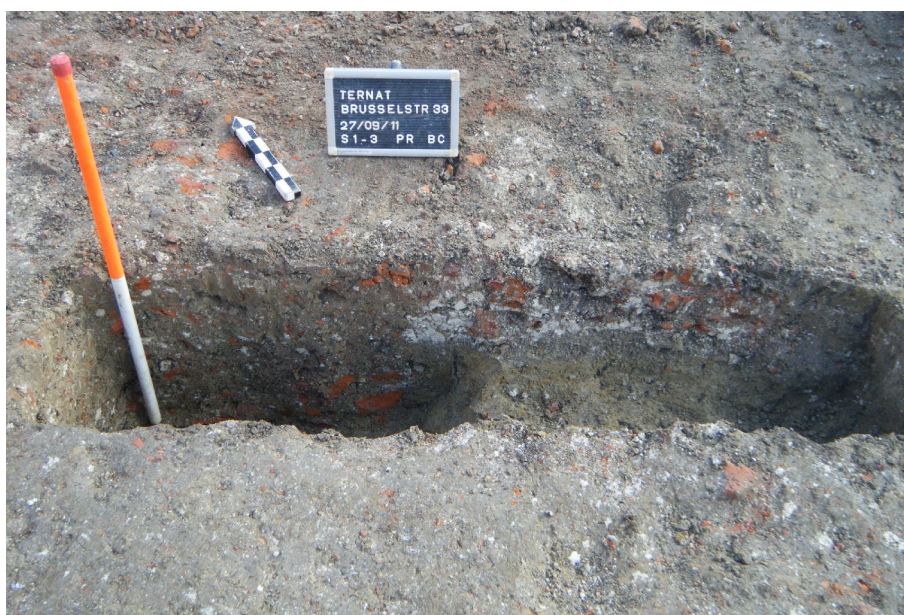
Fig. 22: Coupe op uitbraaksporen (sporen 1, 2 en 3), die aansluiten op muur 1

De uitbraaksporen die aansluiten op de besproken muurresten, zijn sporen 1 en 3 (Fig. 22), en hebben een puinrijke vulling die bestaat uit brokken baksteen en mortel. Ook sporen 5 en 6 zijn uitbraaksporen. Deze bevatten in hoofdzaak brokken baksteen. Een coupe op spoor 5 toonde een bewaarde diepte van 16 cm.
