**RAPPORTAGE VONDSTMELDING**  
**Lier, Begijnhofkerk**

*Naam van de site:* Begijnhofkerk

### **III. Archeologische nota**

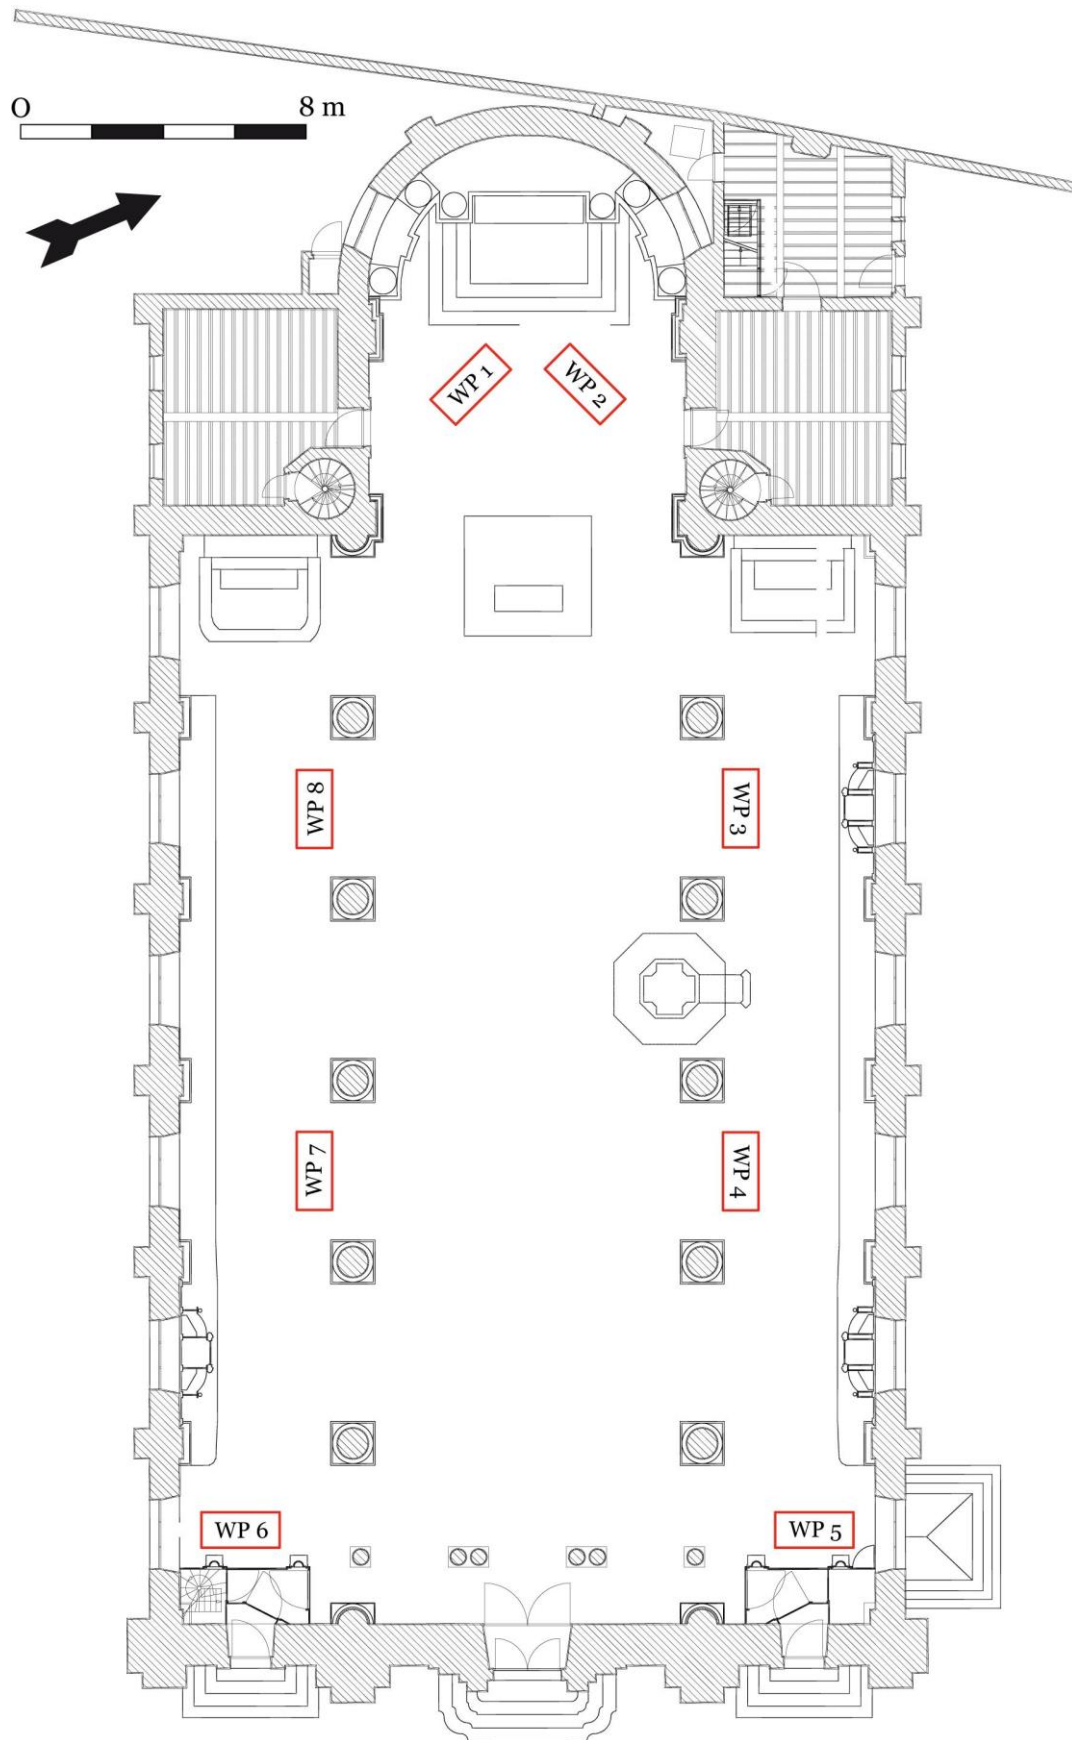
**Fig. 3** *Ligging van de werkputten.*

Acht werkputten, met smalle sleuven ertussen, lagen verspreid over de gehele kerk (fig. 3-5). De putten waren 90 cm diep, de sleuven 32 cm. Omwille van de beperkte grootte van de werkputten was het zeer moeilijk om inzicht te krijgen in de stratigrafische opbouw van het bodemarchief. De beschrijving van de profielen in tabel 1 blijft dan ook op een zeer algemeen niveau.

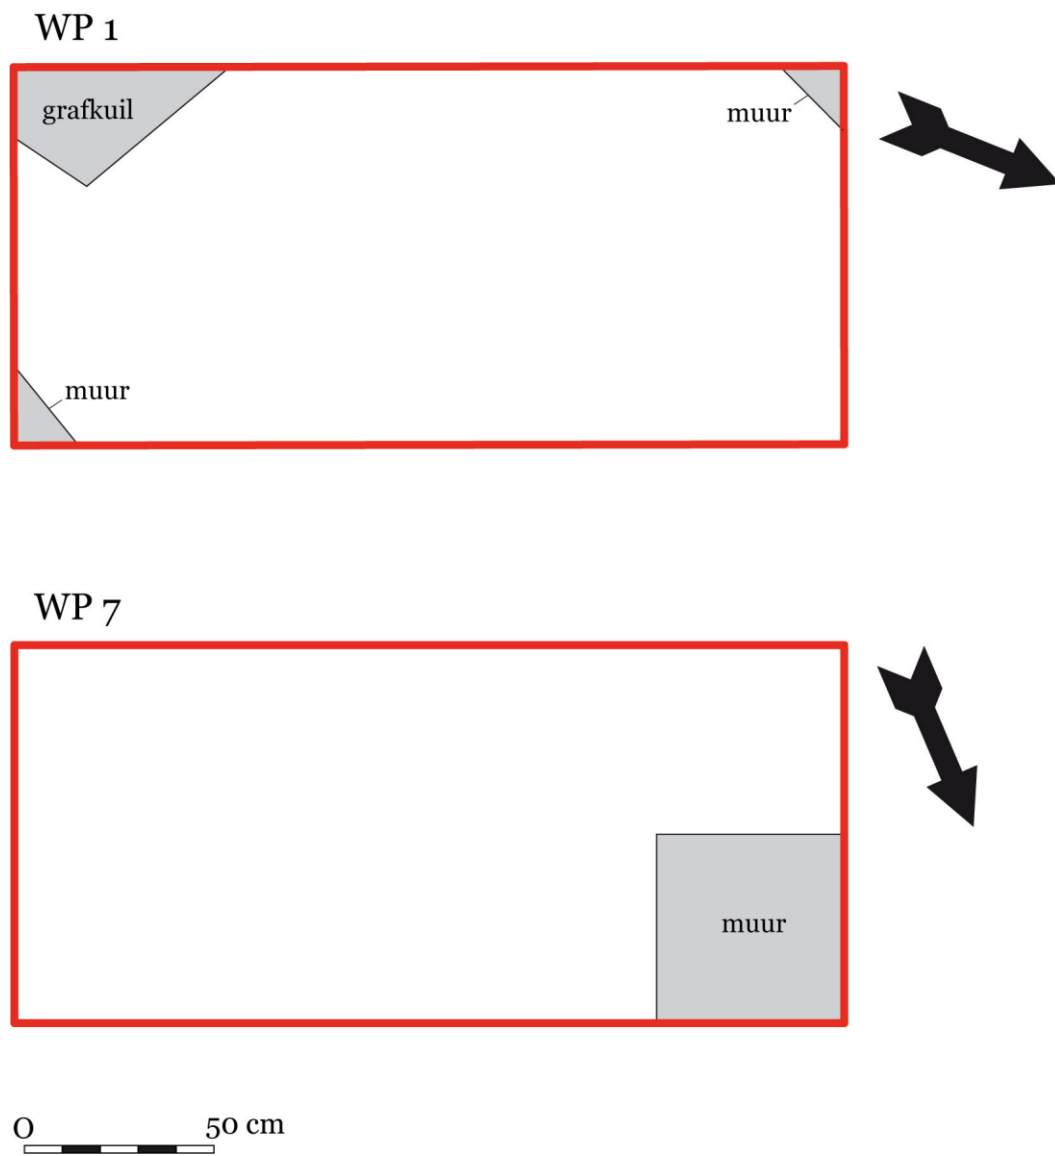
**Fig. 4** *Detail van de werkputten 1 en 7.*

Ondanks het kleinschalig karakter van het onderzoek was in de werkputten een glimp zichtbaar van een aantal sporen en structuren. Het betreft de hoek van een grafkuil met een donkergrijze vulling (werkput 1) en de aanzet van drie bakstenen muren (werkput 1 en 7) (fig. 4, 6-8). De functie van het muurwerk blijft vooralsnog onduidelijk. Het zou om overblijfselen van een oudere kerk of om grafkelders kunnen gaan.

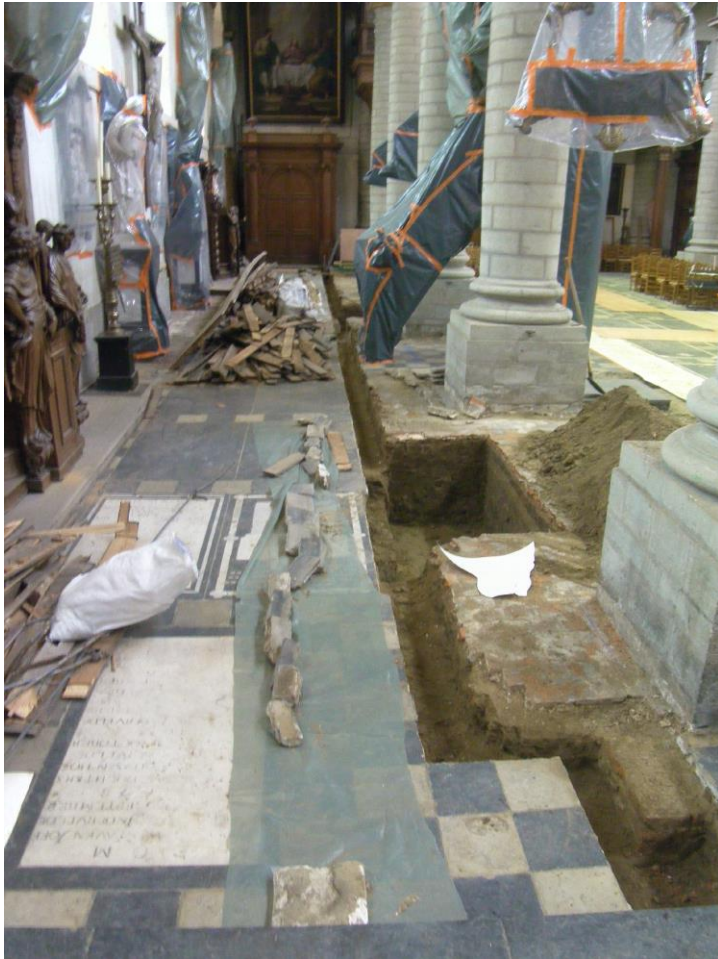
**Fig. 5** *Overzichtsfoto met werkput 3. Foto in oostelijke richting.*

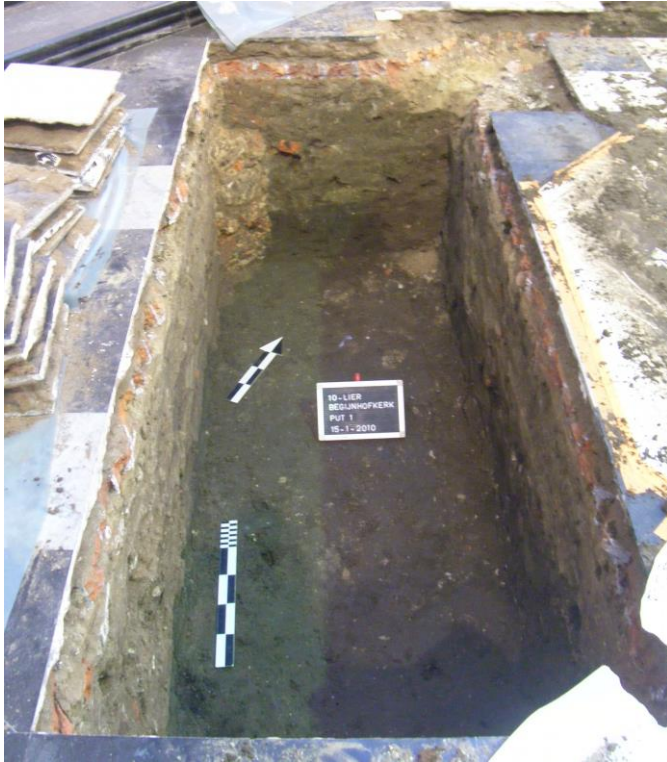
**Fig. 6** *Werkput 1 met hoek van grafkuil (linksonder) en de aanzet van muurwerk (linksboven).*

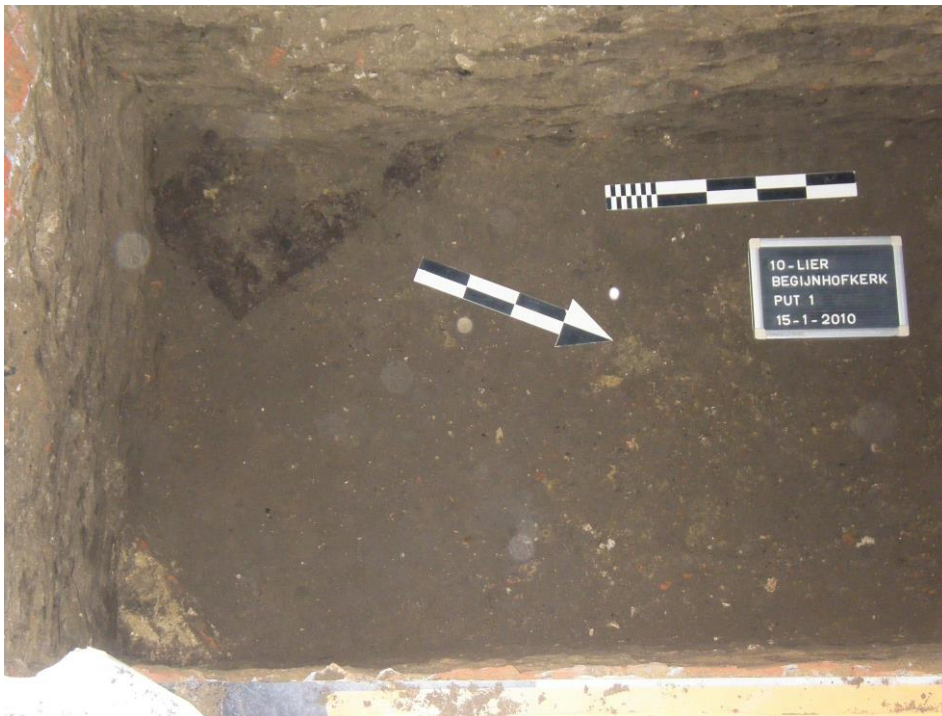
**Fig. 7** *Werkput 1 met hoek van grafkuil (linksboven) en de aanzet van muurwerk (linksonder).*

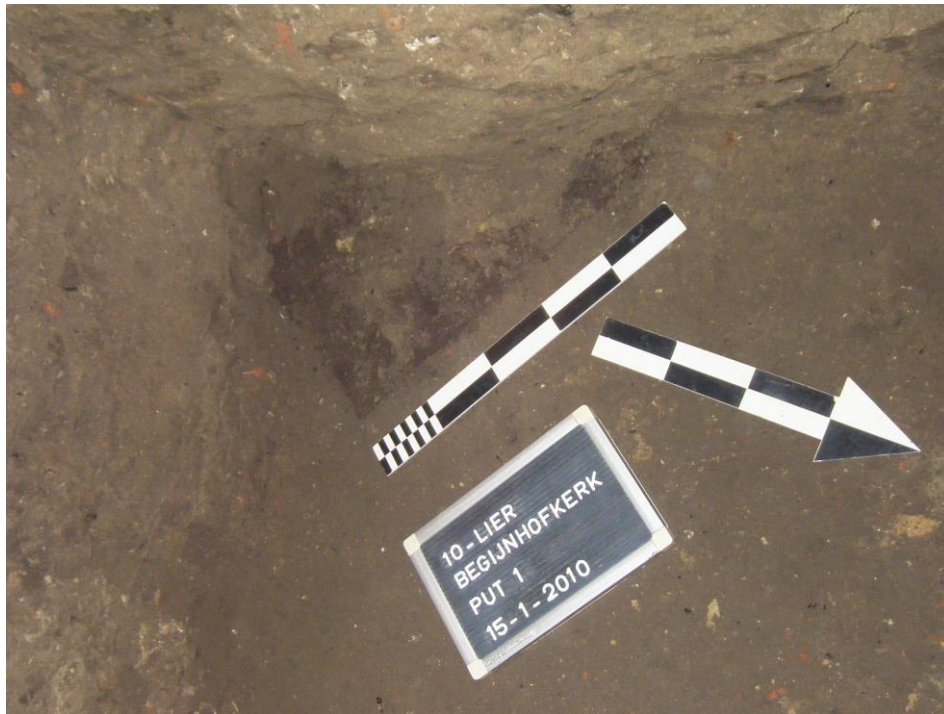
**Fig. 8** *Hoek van grafkuil in werkput 1.*

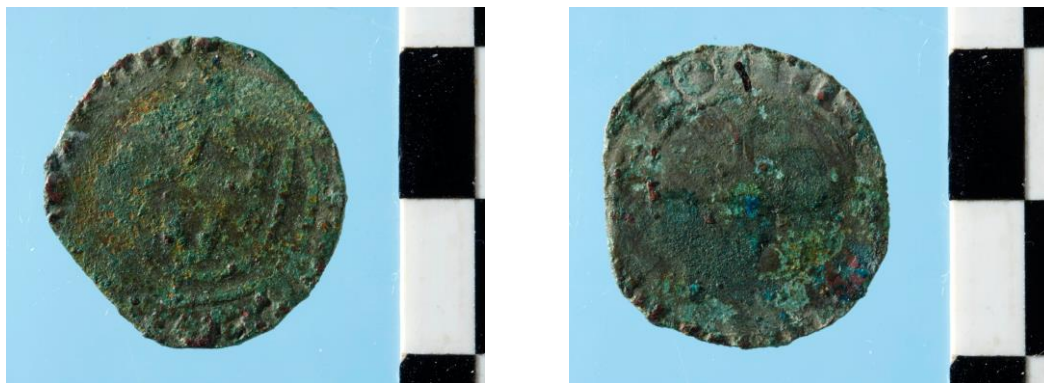
De metalen voorwerpen zijn bijna allemaal van ijzer. Het merendeel zijn spijkers, waarschijnlijk afkomstig van grafkisten. Het enige object van een andere metaalsoort, en meteen ook een vondst uit de periode vóór de bouw van de huidige kerk, is een munt uit biljoen (een legering van zilver en koper) uit werkput 1 (fig. 9). Frans De Buyser (VIOE) identificeerde deze als volgt:

**Jan van Hoorn (1492-1505)**  
Prinsbisdom Luik - onbekend atelier  
brûlé - biljoen - 1,13 g - 20,5 mm  
v/ het wapenschild van Hoorn  
omschrift ] **S.DE.hOR** [  
k/ een versierd kruis  
omschrift ] **MIS[O**  
ref.: Vanhoudt 1996, 70 (nr. G 1098)

**Fig. 9** *Voor- en achterkant van een munt geslagen in het Prinsbisdom Luik in de periode 1492-1505 (foto: Hans Denis, VIDE).*

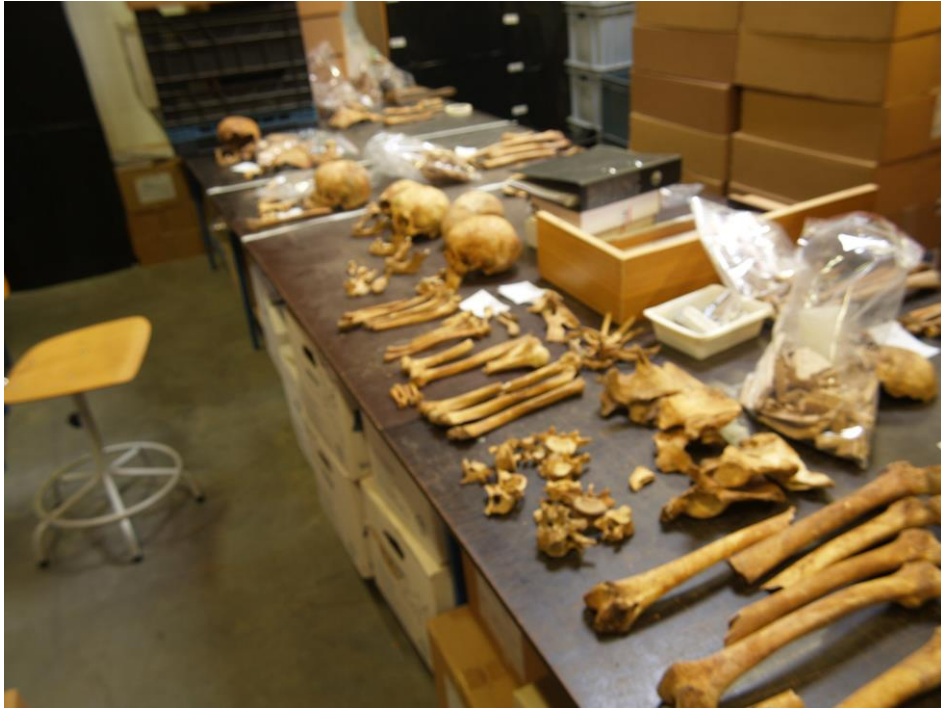
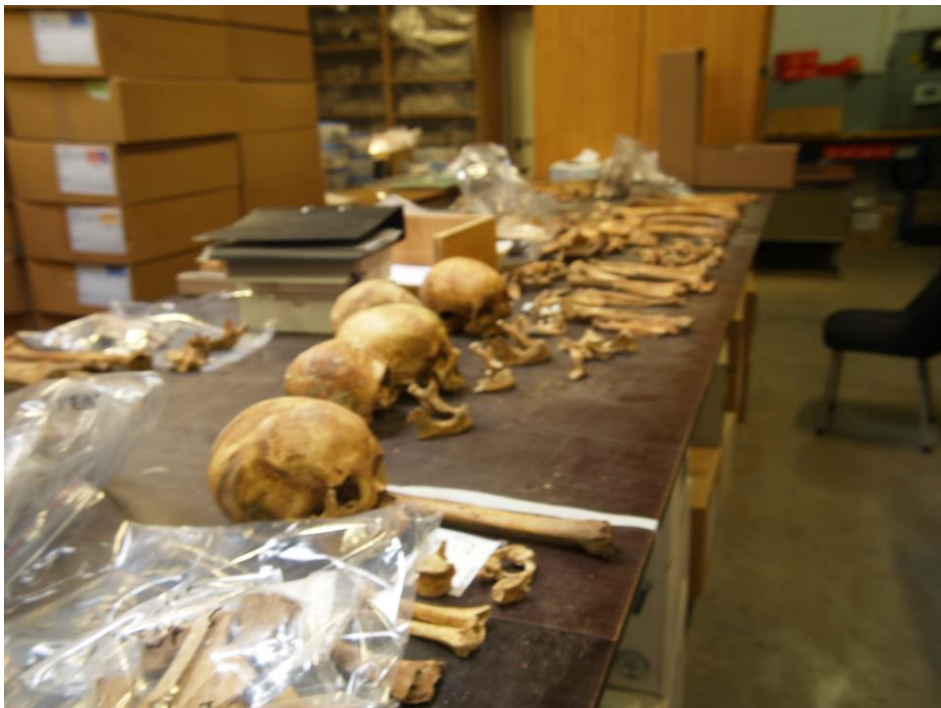
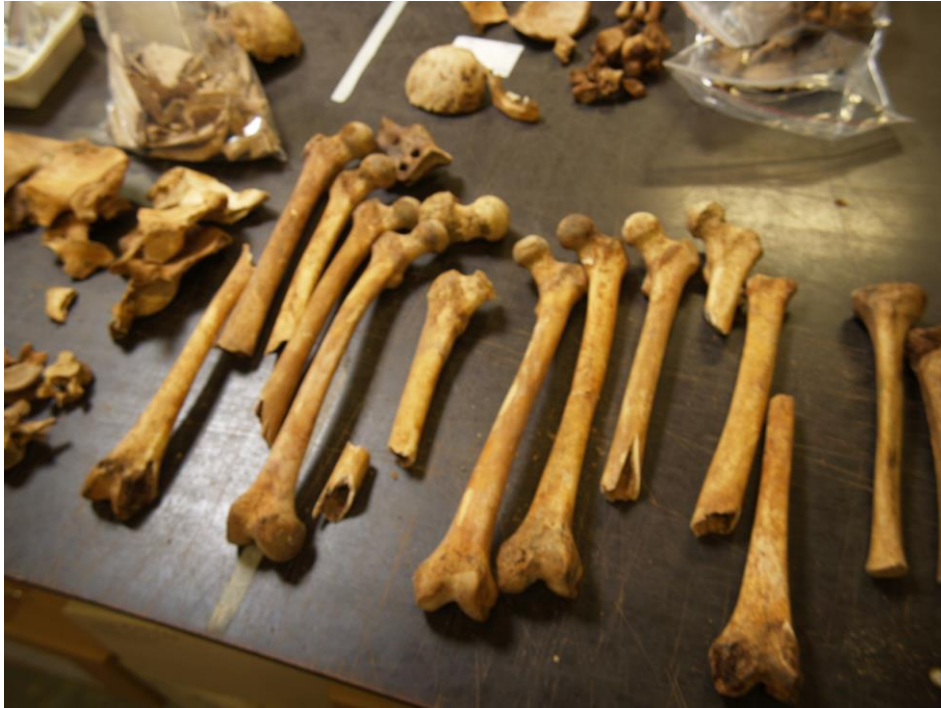
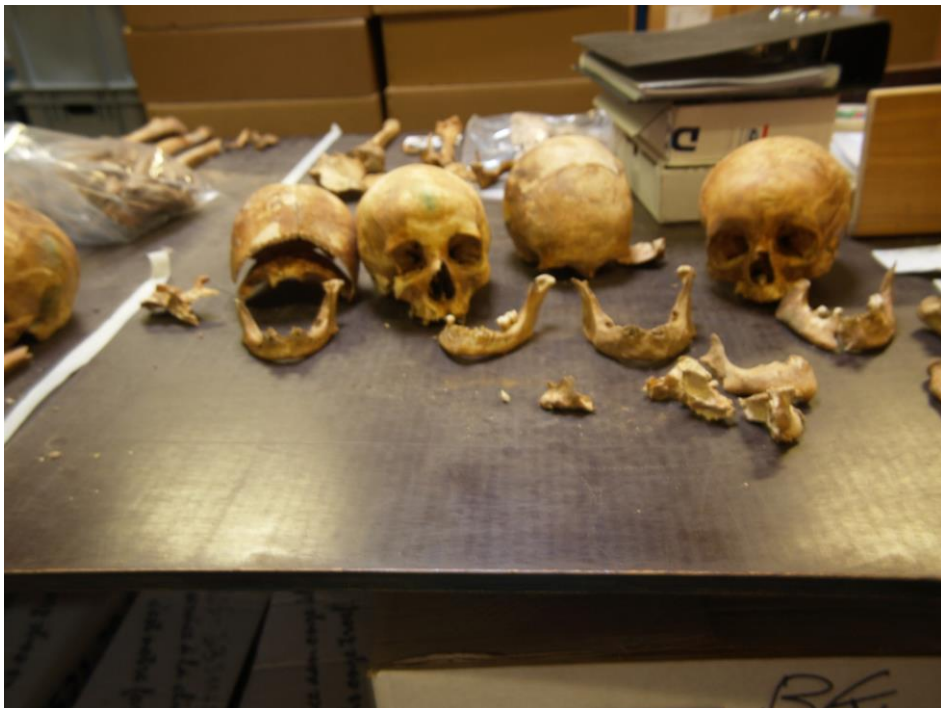
**Fig. 10** *Menselijke skeletresten uit de Begijnhofkerk (foto: Sara Watzeels, VIDE).*

**Fig. 11** *Menselijke skeletresten uit de Begijnhofkerk (foto: Sara Watzeels, VIDE).*

**Fig. 12** *Menselijke dijbenen uit de Begijnhofkerk (foto: Sara Watzeels, VIDE).*

**Fig. 13** *Menselijke schedels uit de Begijnhofkerk (foto: Sara Watzeels, VIDE).*

Het skeletmateriaal afkomstig uit de werkputten in de Begijnhofkerk van Lier was sterk beschadigd en vertoonde vele post mortem breuken en verweringsen. De acht werkputten bevatten niet alleen menselijke resten (fig. 10-13), maar ook vele dierlijke botfragmenten van kleine en middelgrote zoogdieren. Het doel van deze analyse was niet om uitgebreid wetenschappelijk fysisch-antropologisch onderzoek te doen, maar om een voorlopige inschatting te maken van de bewaringstoestand van de menselijke botresten en het aantal individuen per werkput.
