## Verlag vondstmelding: Eiermarkt 12 (Café Pick), 8000 Brugge

Tijdens verbouwingswerken aan het café Pick aan de Eiermarkt 12 te Brugge werd op 13 januari 2010 een vondstmelding gedaan van een oude riolering. Via Mark Dewilde van het VIOE werd vervolgens een volmacht verkregen. Op deze manier kon Raakvlak de aangetroffen structuren verder onderzoeken. Er werd namelijk een oude riool met ernaast de aanzet van een vloer aangetroffen.

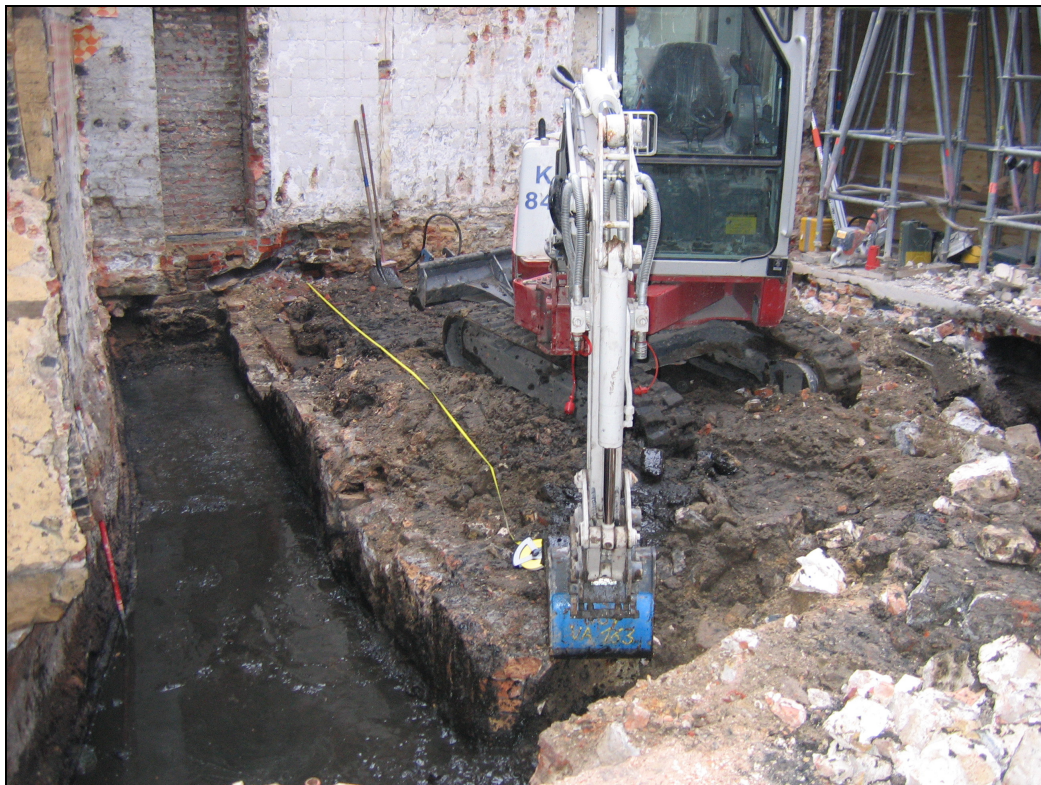
Bij aankomst op de site was het tongewelf van de riolering reeds volledig verwijderd (cfr. Afb. 3). Deze oude riolering bevond zich onder een bijgebouwtje, die op de achterkoer van het hoofdgebouw was gelegen en dus reeds was gesloopt. Dit bijgebouwtje was voorzien van een schouw.

Afb. 3: Zicht op de binnenkoer vanaf de Rozemarijnstraat.

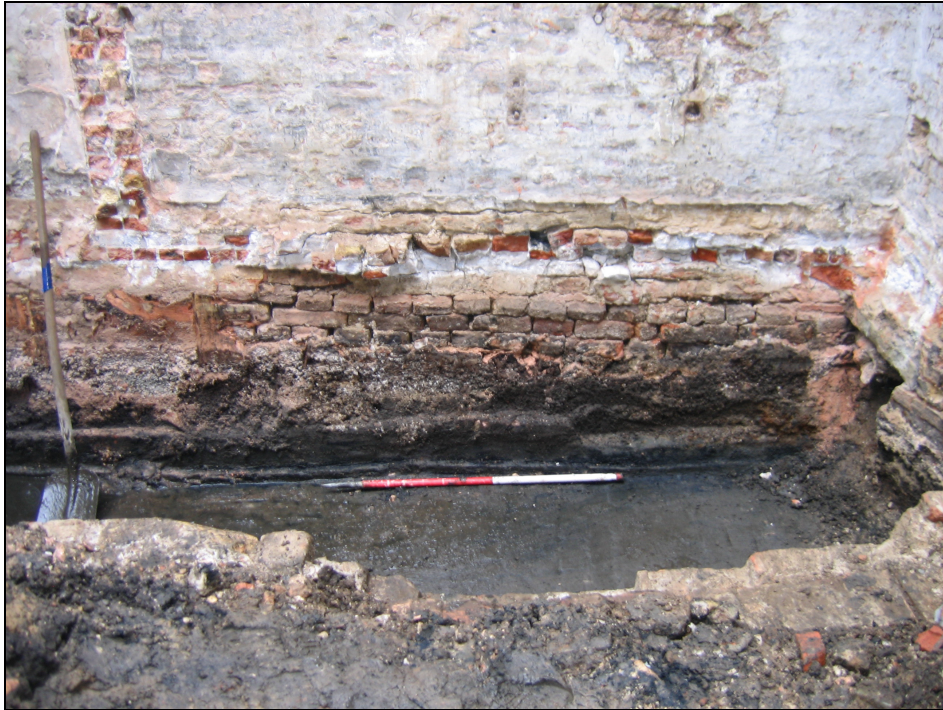
De riolering zelf liep langs de noordoostelijke perceelsgrens volgens een noordwest, zuidoost verloop (cfr. bijlage 1: grondplan). Aan de oostzijde was de riolering tegen de fundering van de muur aangebouwd. Deze fundering was opvallend ouder dan de muur zelf en had volgende

baksteenformaten: 29,5x14x7cm & 28,5x14x6,5cm (cfr. Afb 4). De riolering vertrekt vanaf de zuidelijke perceelsmuur. Langs deze muur was nog de restant van een 20<sup>ste</sup> eeuwse rioleringsbuis bewaard, die water in deze riool afvoerde. Naast deze toegang zat er nog een gat in de zuidelijke perceelsmuur (cfr. afb. 5). Mogelijk diende dit ook als toevoer van afvalwater in de riool.

Afb. 4: Oude fundering en aanzet van het tongewelf.

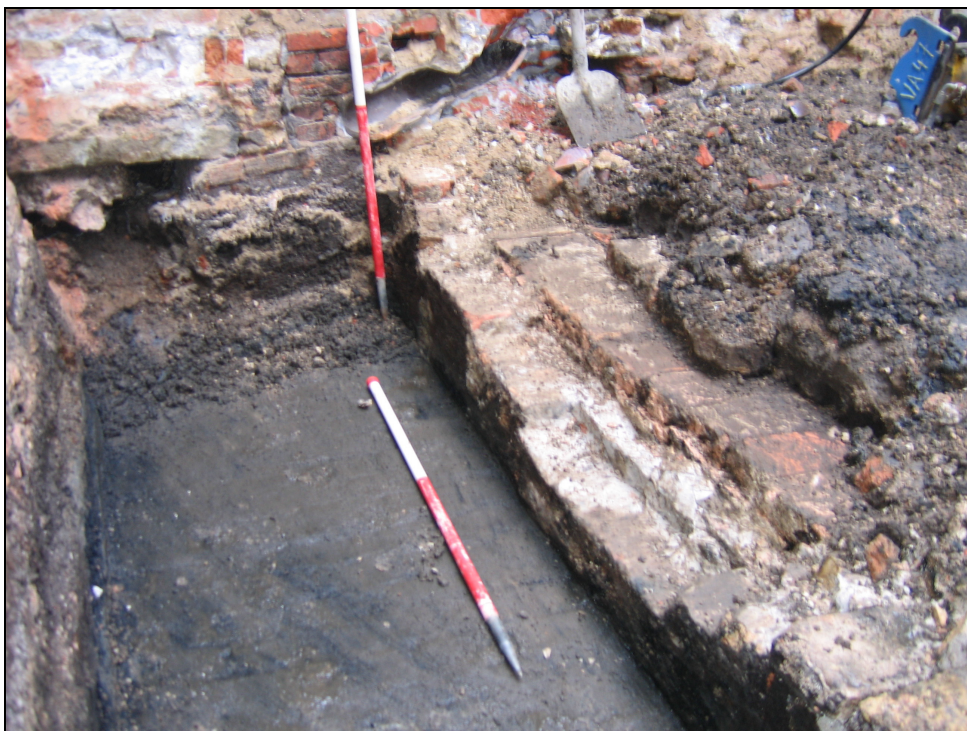
Afb. 5: Recente rioleringspijp die in de riolering uitmondt en de aanzet van een vloer opgebouwd uit bakstenen van groter formaat tegen de westelijk rioolmuur.

Net naast deze westelijk muur van de riool (S1) was de aanzet van een goed bewaarde vloer (S2) zichtbaar (**cf. Afb 5**). Deze vloer was opgebouwd uit complete bakstenen van groter formaat en is duidelijk ouder dan de riool zelf. Deze vloer was slechts voor een fractie blootgelegd, waardoor er geen volledige baksteenformaten kon worden geregistreerd: 28x13,5xH, LxBx6,5 & 28x14xH.

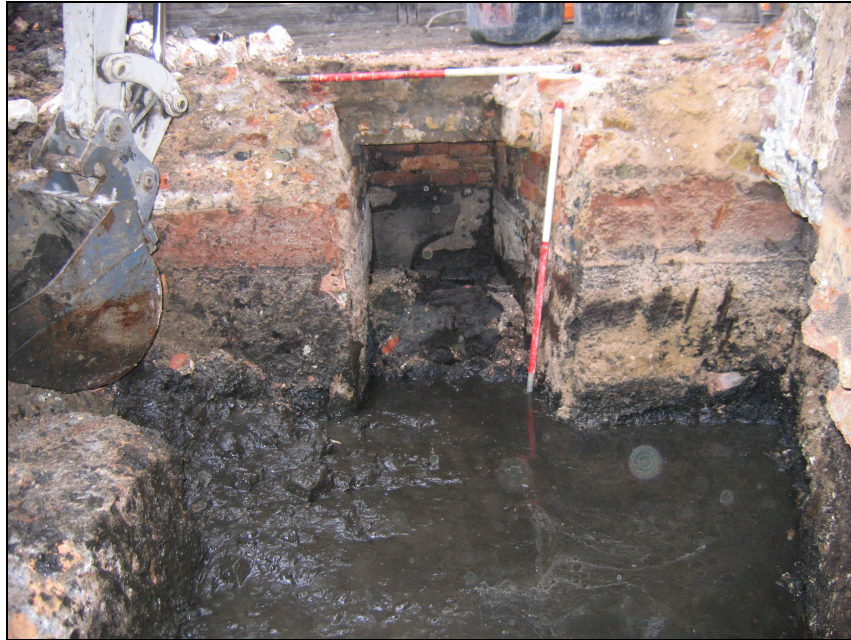
De vloer van de riolering (S5) was opgebouwd uit bakstenen en was bedekt met een harde mortellaag om de vloer waterdicht te houden. De hoogte van de bakstenen kon niet worden geregistreerd aangezien ze waren ingekapseld in mortel. De lengte varieerde tussen 18 & 19cm; de breedte varieerde van 9 tot 10cm. De vloer had een licht verval van 16cm over een afstand van 6,5m van zuidoost naar noordwest. De riolering liep dood onder de Rozemarijnstraat (cfr. **afb. 6**).

**Afb. 6: Doodlopende riool onder de Rozemarijnstraat.**

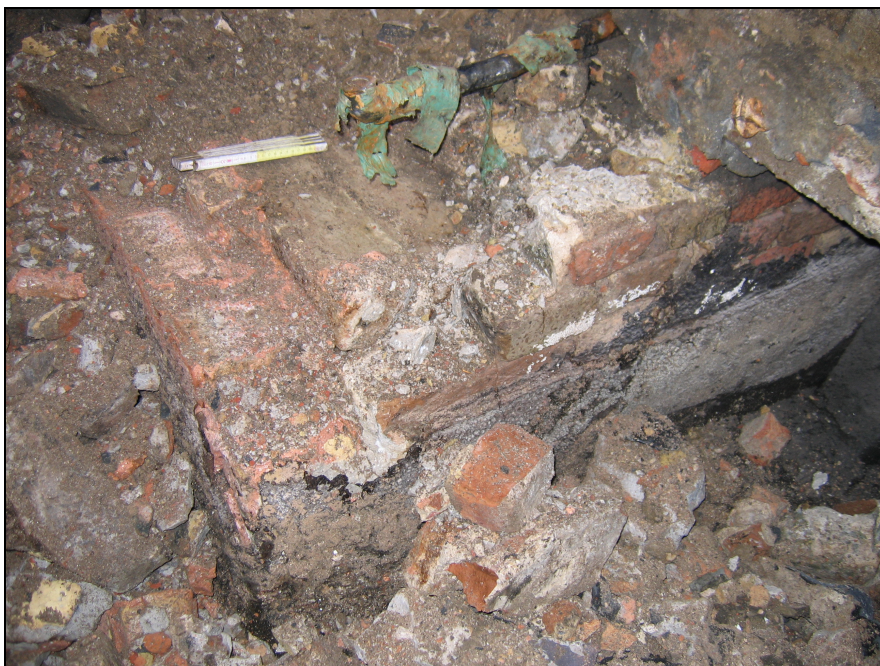
Net voordat de riool onder de Rozemarijnstraat verdwijnt, was er een haakse zijvertakking in westelijk richting. Enkel de aanzet van deze zijvertakking was zichtbaar. Aangezien niet verder werd verdiept kon die niet verder geregistreerd worden. De noordelijke hoek van deze zijvertakking was de buitenmuur gevoegd met witgrijs cement. Opvallend was dat deze muur tegen een oudere structuur uit bakstenen van een groter formaat (S6) werd aangebouwd (cfr. **afb. 7**), waarop een recente nutsleiding liep.

**Afb. 7: Recente muur tegen oude kern aangebouwd.**

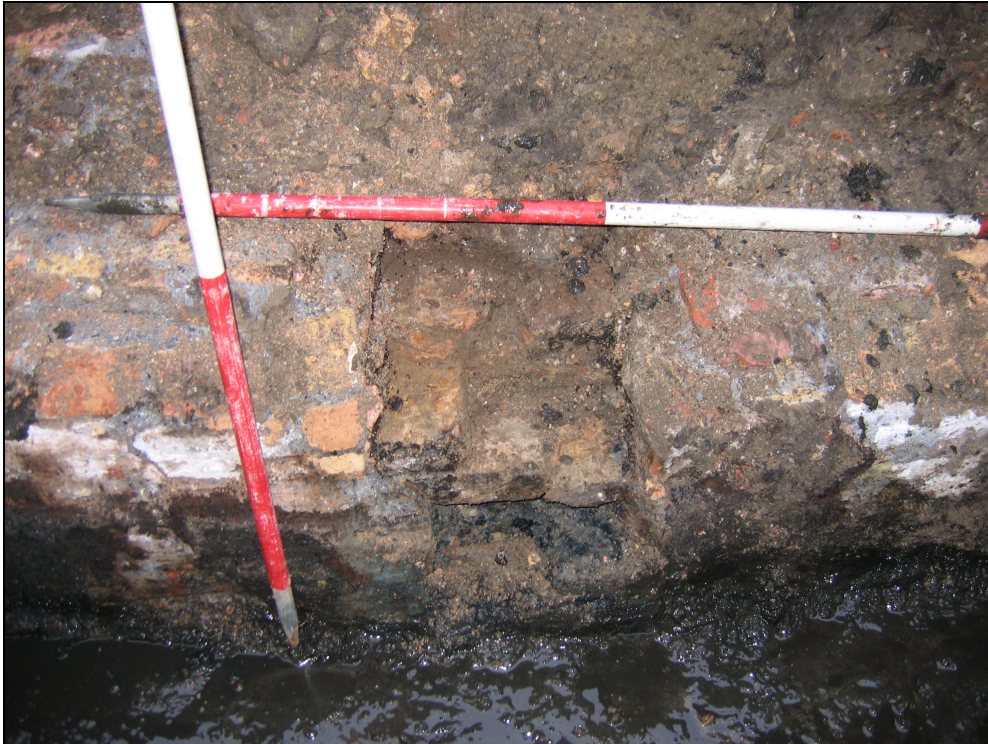
In de westelijk muur van de riool zijn duidelijk meerdere fasen zichtbaar. S1 (de zuidelijkste fase) was opgebouwd uit grotendeels gerecupereerde bakstenen en was in het noorden gevoegd met grijswit cement en in het noorden, tegen S3, met grijs cement. Aangezien er vooral baksteenfragmenten in de muur zaten kon slechts één formaat worden geregistreerd: 23,5x12,5x4,5cm. Centraal zat er duidelijk een ouder muurfragment (S3), die overwegend was opgebouwd uit gerecupereerde bakstenen met gele kalkmortel (**cf. afb. 8**). Er werd geen volledig bakstenen aangetroffen: Lx10x5,5 & LxBx4,5cm. Het verdere verloop van deze muur (S4) was gevoegd met grijs cement. Het gebruik van grijs cement, net als de recente rioleringspijp wijzen erop dat deze riolering zeker tot in de 2<sup>de</sup> helft van de 20<sup>ste</sup> eeuw werd gebruikt.

**Afb. 8: Fasering in de zuidwestelijke muur.**
