Brugge, Sint-Salvatorskathedraal

Dossiernr. 2010/067
onderzoek t.h.v. het koorgestoelte

Situering van het project

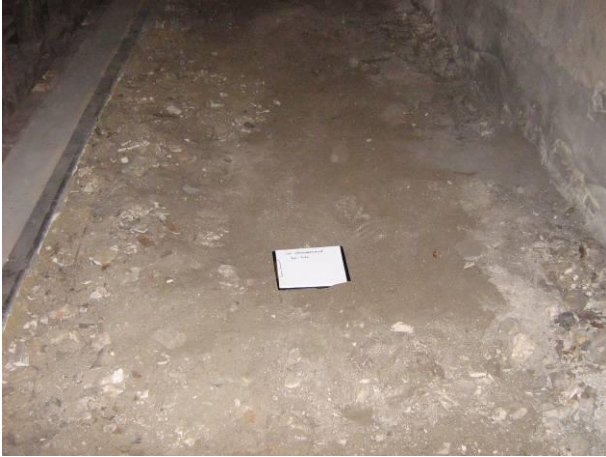
Bij aanvang van de werken waren beide delen van het koorgestoelte reeds verplaatst. Waar eens het koorgestoelte had gestaan, waren nu twee sleuven zichtbaar. De huidige kerkvloer liep niet door, in plaats hiervan was een dikke laag stof, vuil en bouwpuin zichtbaar geworden.

2 Terreinopname van koor noord bij aanvang van de werken

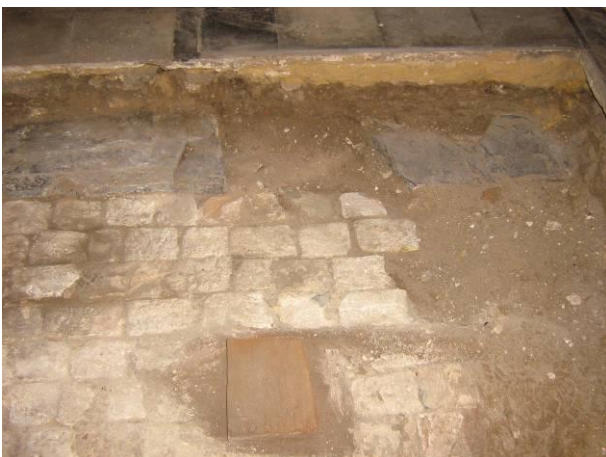
Bovenop deze vloer bevond zich nog een aantal van de vermoedelijk in 1930 geplaatste steunen van het koorgestoelte. In het oostelijke deel werd een houten blok teruggevonden (zie fig. 3). Aan de noordelijke rand van de sleuf, tegen de muur tussen het koor en de kooromgang, werden gemetselde pijlertjes teruggevonden. De opbouw, nu eens met kleine bakstenen dan eens met hergebruikte moefen, en positionering van de pijlertjes vertoont weinig systematiek.

3 Houten steunblok bovenop vloer in baksteen

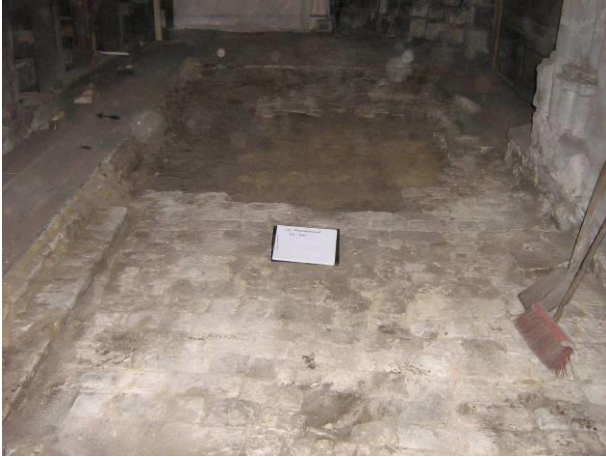
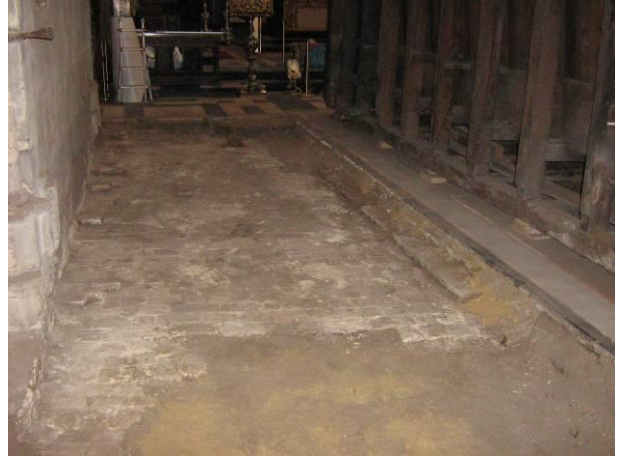
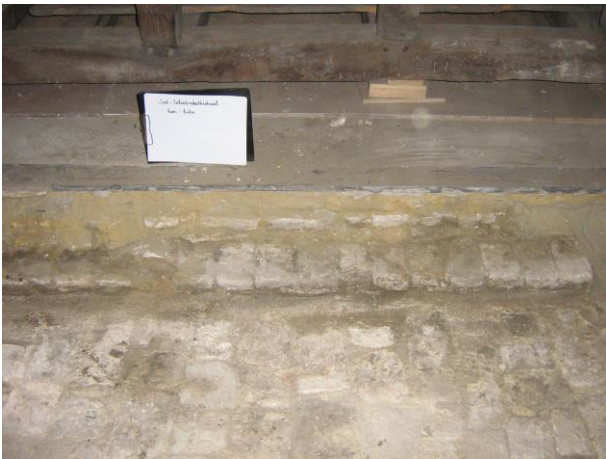
De zuidelijke rand van de sleuf wordt bijna volledig afgeboord door een rij bakstenen (strek aan strek geplaatst) bovenop de bakstenen vloer (fig. 4). Hier bovenop is, nog net zichtbaar, opnieuw een laag bakstenen gelegd en dan volgt de huidige kerkvloer.

4 Rij van naast elkaar geplaatste bakstenen bovenop de vloer (zicht vanuit het oosten – zicht vanuit het westen – zicht vanuit het noorden)

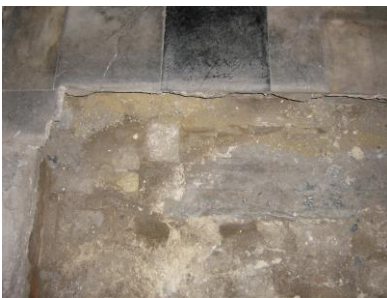
De huidige kerkvloer ontbreekt enkel onder het koorgestoelte. Op de oostelijke overgang bevinden zich, deels onder de huidige kerkvloer – deels zichtbaar in de sleuf, een aantal natuurstenen dorpels (fig. 5). Het was niet mogelijk om te bepalen welk type vloer er voorbij deze dorpels lag. Op fig. 3 is duidelijk te zien dat noch de bakstenen vloer, noch de natuurstenen dorpel over de volledige breedte van de sleuf bewaard is gebleven. Vooral in het westelijke deel van de sleuf ontbreekt er een groot deel van de bakstenen vloer. De leemte is opgevuld met afval, stof, zand en klein puin. Aangezien de gewenste diepte op dit niveau al bereikt was, is er niet dieper gegraven.

5 Natuurstenen dorpel.

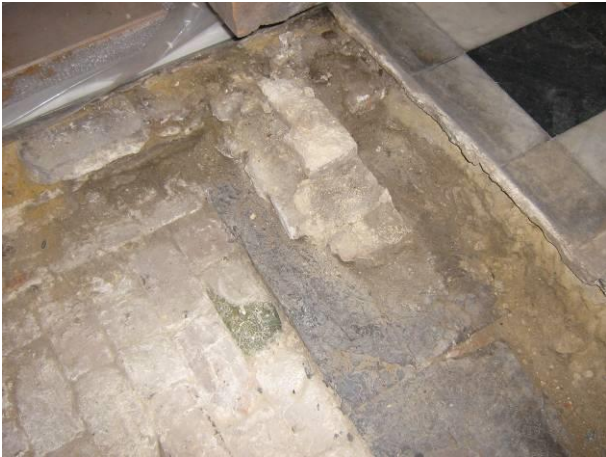
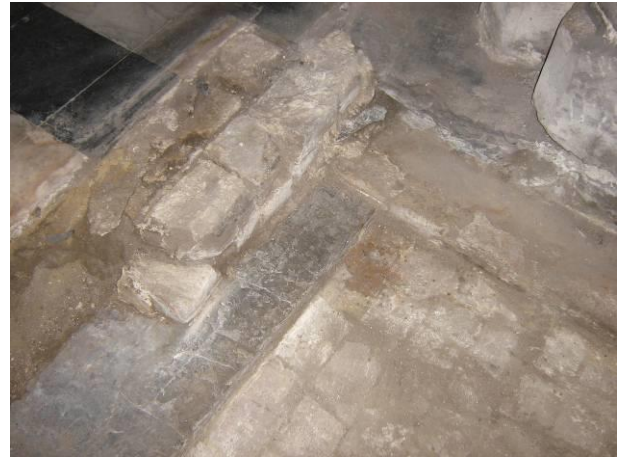
De situatie in het zuidelijke deel van het koor is vrij gelijkaardig. Opnieuw werd op zo'n twintig cm onder het niveau van de huidige kerkvloer een bakstenen vloer aangetroffen. Aan het oostelijke uiteinde van de sleuf was opnieuw over de volledige breedte van sleuf een natuurstenen dorpel bewaard gebleven. Op de dorpel was nog de aanzet van twee bijkomende lagen baksteen aanwezig. Aan de meest zuidelijke kant sloot de bovenste laag bakstenen (30x15x7,5) aan op het huidige vloerniveau. Voorbij de dorpel was geen vloer meer aanwezig maar enkel losse grond.

7 Bakstenen vloer met natuurstenen dorpel (noordelijke kant – zuidelijke kant van de sleuf: het niveau van de bakstenen sluit aan op het huidige vloerniveau).

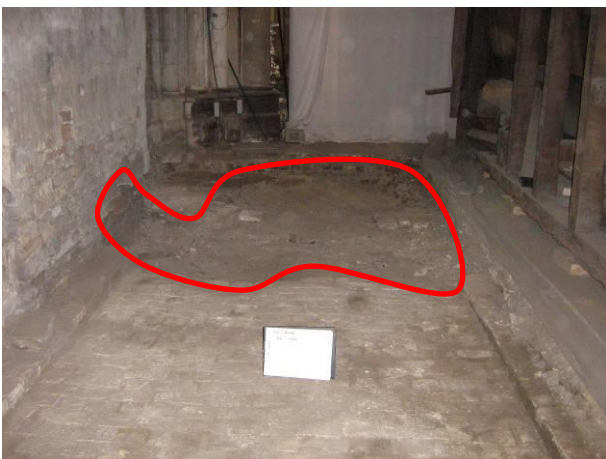
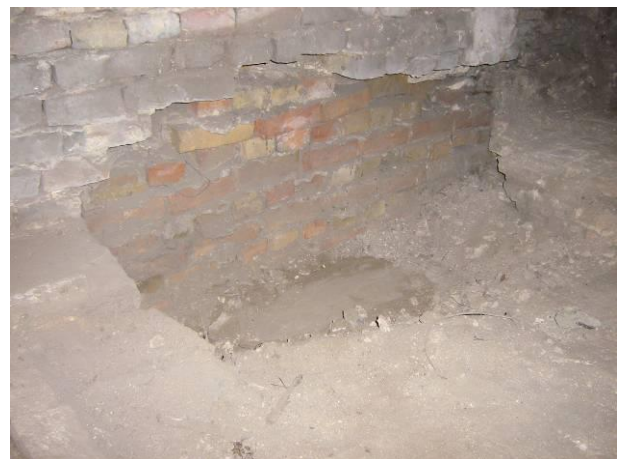
In het westelijke deel van de sleuf is de vloer grotendeels uitgebroken ten tijde van de aanleg voor een stookkanaal van de verwarmingsinstallatie. Ook een deel van de muur tussen het koor en de kooromgang werd toen uitgebroken en hersteld met nieuw metselwerk.

8 Uitbraak voor de aanleg van het stookkanaal en recente herstelling van de tussenmuur.

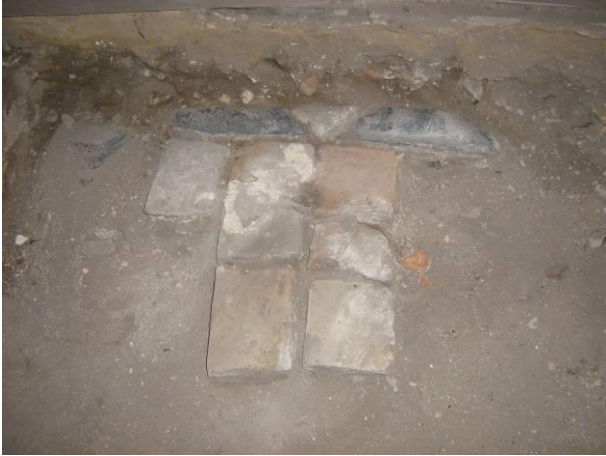
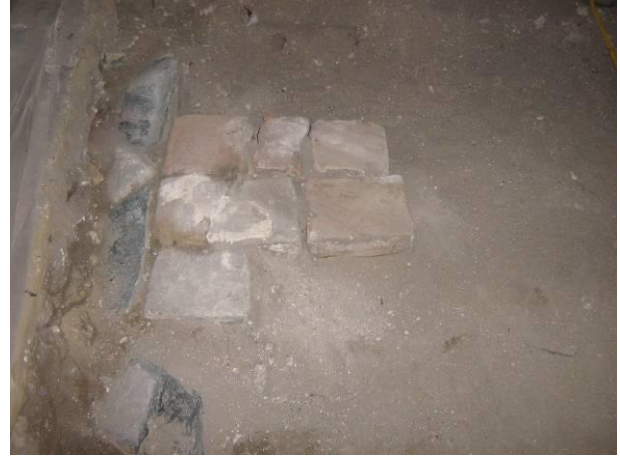
Bovenop het stookkanaal was geen vloer meer aangelegd, de aanlegput was opgevuld met aarde, bouwpuin en zavel. Aan de zuidelijke kant van de put was de bakstenen vloer afgeboord met een rij bakstenen, zie fig. 9. Tussen het puin werd nog een restant van een andere, oude natuurstenen kerkvloer aangetroffen. Er was slechts een klein stuk zichtbaar maar deze vloer is

duidelijk opgebouwd uit blauwe en witte tegels³. Aansluitend op dit fragment was nog een stukje vloer uit hergebruikte moefen bewaard gebleven. Het geheel bevond zich op dezelfde diepte als de bakstenen vloer maar tussen beide vloeren was geen verbinding bewaard gebleven. Het is dus niet mogelijk om uitspraken te doen over de chronologische volgorde van deze twee vloeren. Beide vloeren waren in een los zandbed aangelegd.

9 Fragment van een natuurstenen kerkvloer uit blauwe en witte tegels met aansluitend een aantal moefen
