ARCHEOLOGISCHE PROSPECTIE MET INGREEP IN DE BODEM
SINT-PIETERS-LEEUV, KLEIN BIJGAARDENSTRAAT

A. DEVROE, J. CLAESSEN & D. DEMOEN
DECEMBER 2013

Archeologische prospectie met ingreep in de bodem – Sint-Pieters-Leeuw, Klein Bijgaardenstraat

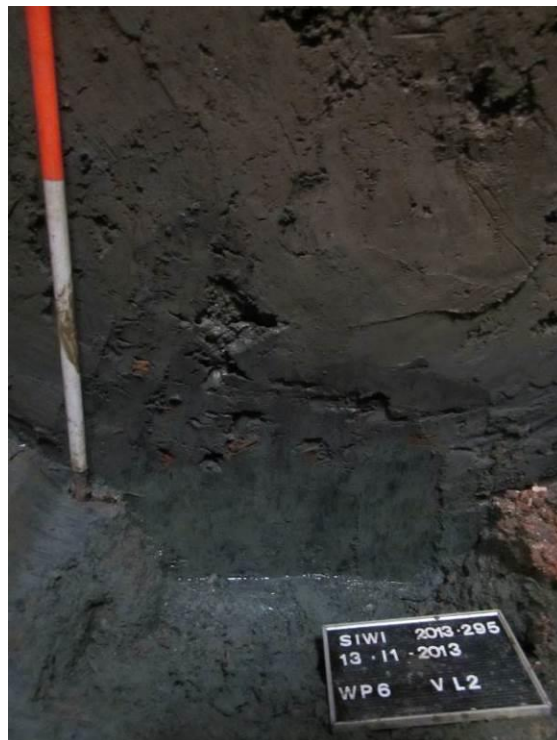
Fig. 4 Detail noordoost profiel in werkput 6 waarbij net de moederbodem werd bereikt. (ARCHEBO bvba 2013)

Deze vloer werd verwijderd en de put werd laagsgewijs verdiept. Er kwamen echter geen sporen aan het licht. De aanwezige verkleuringen hadden te maken met reductie van de bodem waardoor deze lokaal een donkere, blauw-grijze kleur had. Er was een dik ophogingspakket aanwezig. Op ca. 2m onder het maaiveld bevond zich de moederbodem.

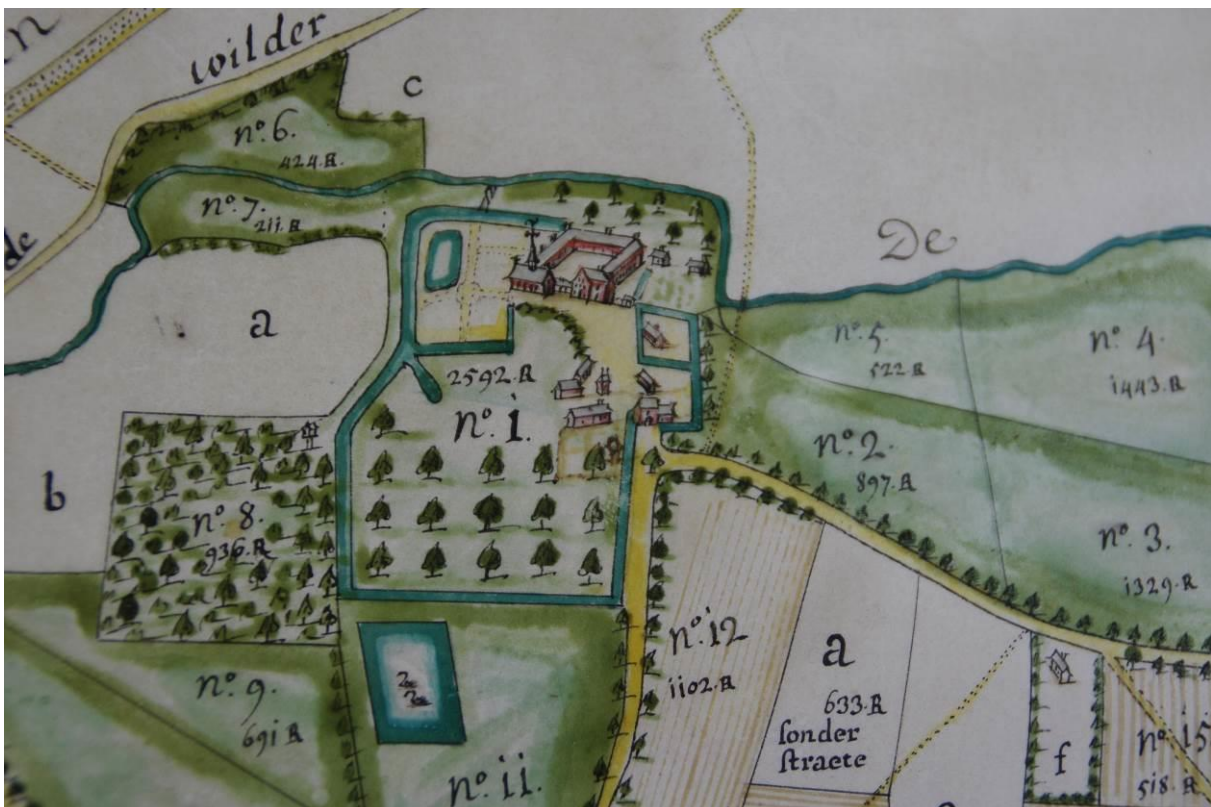
Fig. 8 Plan van de priorij van Klein Bijgaarden, C. Everaert, ca. 1750 (RAL 601/4, nr. 14791)

Een gelijkaardige voorstelling als Sanderus bevindt zich in het kaartboek van de priorij van Klein Bijgaarden, opgesteld in 1749-1750 door C. Everaert. Men kan dezelfde gebouwen ontwaren. Op dit plan is de aftakking weliswaar beter zichtbaar.

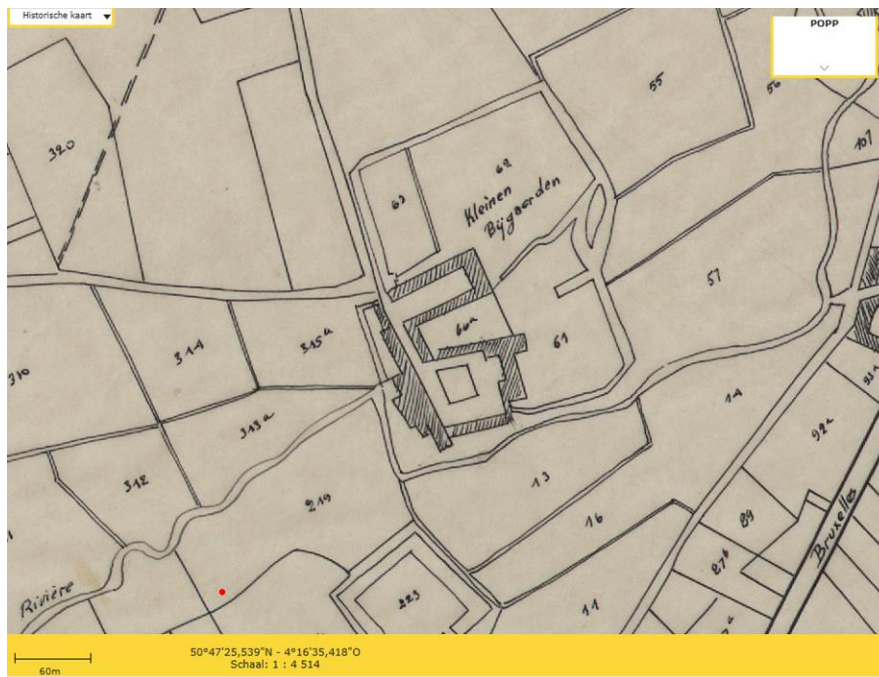
Fig. 12 Poppkaart. (Geopunt Vlaanderen)

Op de kaart van Popp (1842-1879) kan men zien dat het langwerpig gebouw in het westen uitgebreid werd en meer het huidige uitzicht kreeg.

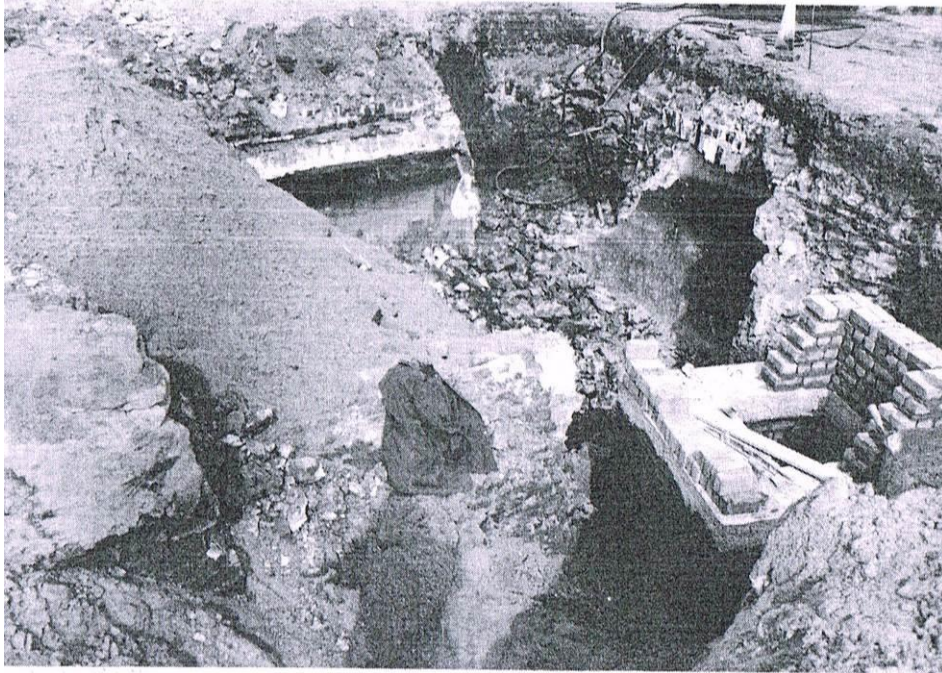
Vijf meter verder stootte men weer op een kelder. Deze bevond zich wat schuins lopend in oostelijke richting en lag tegenover de hoek van het klooster. Het gewelf was van hetzelfde type, namelijk 4 lagen baksteen op hun kop. De afmetingen waren 3,5m breed en 1,80m hoog. Hij was dichtgemetseld aan de kant van het gebouw, wat erop wijst dat de oude kelders onder het klooster alle in verbinding stonden. Op een diepte van 1m ontdekte men een vloer uit baksteen van 50 tot 60cm dik. Het kan echter ook om een omgevallen kloostermuur gegaan hebben. In de ondergrond waren enkele lagen blauwe klei zichtbaar, waar nog versteende beenderen in bewaard gebleven waren van dieren.

Fig. 17 Foto van de kelder. (R. Van Mieghem s.d.: 18)

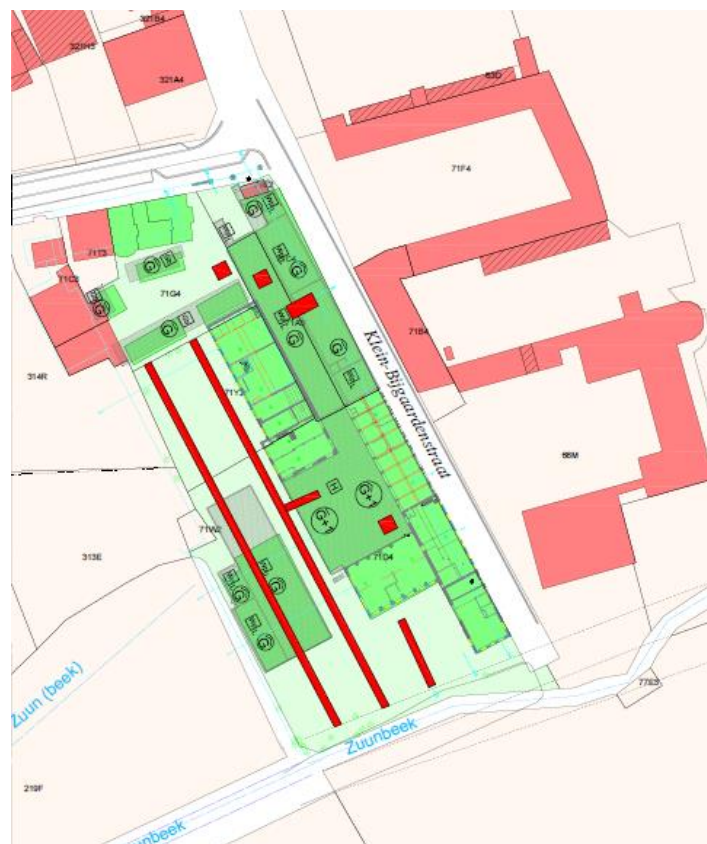
- 2 lange en 1 korte sleuf van 2m breed op het gebied dat vrij ligt (hierbij wordt er vanuit gegaan dat het gebouw in het zuidwesten gesloopt zal zijn tegen start archeologisch vooronderzoek). Deze worden eventueel aangevuld met dwarssleuven of kijkvensters. Via deze werkputten hoopt men reeds een goed zicht te krijgen over het volledige terrein en na te gaan of een deel inderdaad werd gebruikt als tuin en de watermolen mogelijks wordt aangesneden. Eventuele sporen van industriële activiteiten kunnen ook teruggevonden worden.

- Indien het centrale gebouw reeds gesloopt is voor de start van het archeologisch onderzoek zal een korte dwarssleuf aangelegd worden die meer zicht kan geven op de fundering van dit gebouw. Bijkomend zal in dit gebouw ook een werkput van 4 x 4m aangelegd worden. Momenteel wordt er vanuit gegaan dat hier geen oudere bebouwing aanwezig was en via deze werkputten zal nagegaan worden of dit effectief zo is. De werken in 1977 onder de straat waarbij restanten van kelders werden aangetroffen wijzen alvast op een oudere fase van het klooster.

- Ter hoogte van de huidige garageboxen zal één werkput van 4 x 4m aangelegd worden.
- Het gebouw aan de Klein Bijgaardenstraat zal pas in een latere fase gesloopt worden. De vleugel aan de straat zelf bevindt zich op de plaats waar er bijgebouwen aanwezig waren van het klooster. Er wordt voorgesteld om een werkput van 4 x 8 m aan te leggen op de doorgang van de ene naar de andere ruimte. Deze put heeft als bedoeling om na te gaan hoe de fundering is opgebouwd en of er onder het huidige gebouw inderdaad sporen zijn van de oude bijgebouwen en of er sprake is van herbruik. In de tweede ruimte zal nog een werkput van 4 x 4m aangelegd worden, dit ter hoogte van één van de bakstenen muurtjes (?) die men nog duidelijk ziet liggen in de vloer. Dit om na te gaan of het om oudere restanten gaat of dat ze eerder te maken hebben met de industriële fase.

Fig. 20 Voorstel tot werkputinplanting op basis van de bureaustudie. De gearceerde zones zullen gesloopt worden.

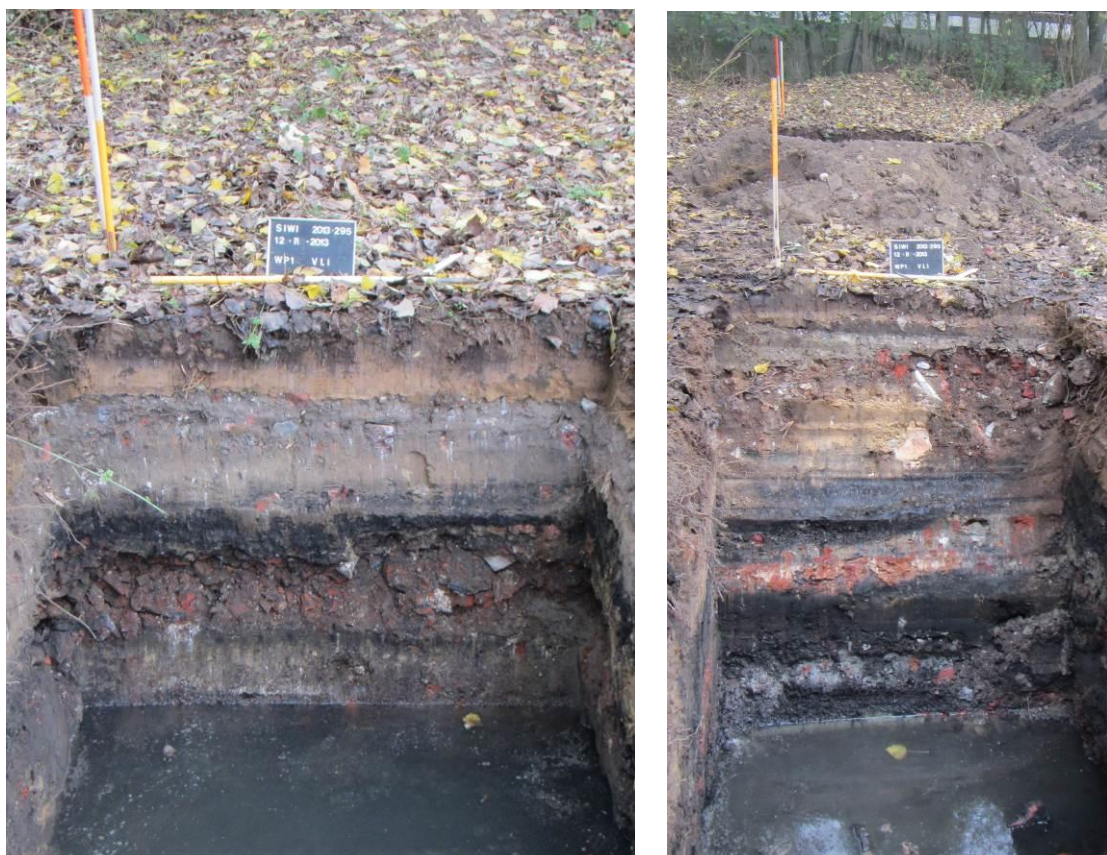
Deze werkput zou aanvankelijk als één lange sleuf aangelegd worden, maar uiteindelijk werd ze verschillende keren onderbroken omwille van verstoringen. Het leek de archeologen niet nuttig om een niveau aan te leggen op de verstoring, maar eerder na te gaan in hoeverre de verstoring over het volledige terrein liep. Op die manier werd werkput 1 opgesplitst in acht kleinere delen. In het noordwesten was de verstoring het ergste. De bodem was hier bovendien sterk vervuild (mazout,...) waardoor de veiligheid niet toeliet om deze profielen of putten in detail te registreren. Aan het begin werd telkens een proefput gemaakt waaruit bleek dat de ondergrond tot een diepte van ca. 2m verstoord was. Bij de aanleg van de proefputten kon de moederbodem regelmatig net geraakt worden. Deze bevond zich op ca. 1,5 à 2m onder het maaiveld.

Fig. 22 De twee meest noordelijke profielen in werkput 1. (ARCHEBO bvba 2013)

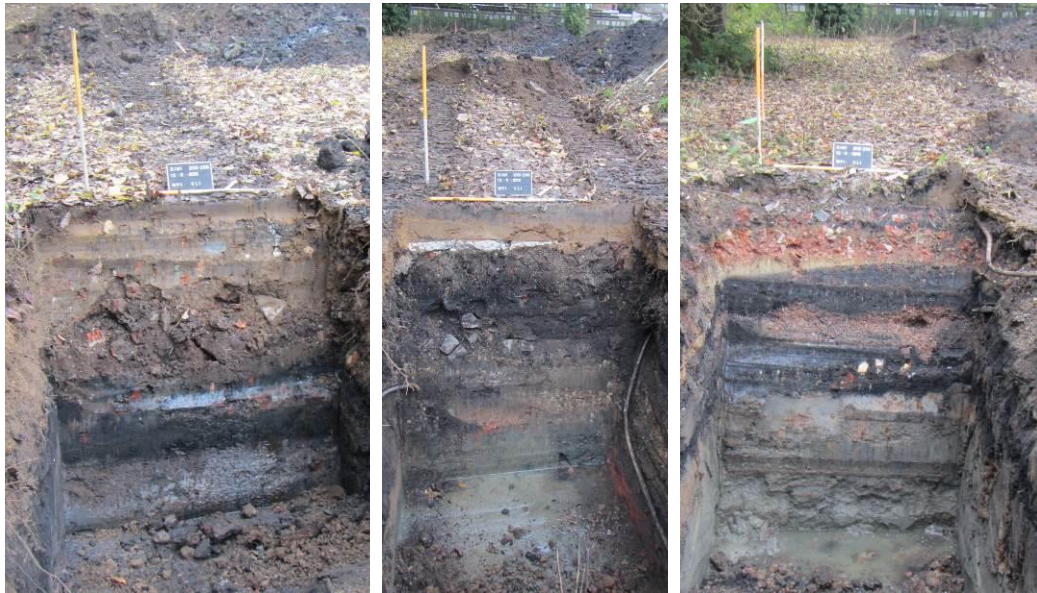
Fig. 23 Profielputten in werkput 1. (ARCHEBO bvba 2013)

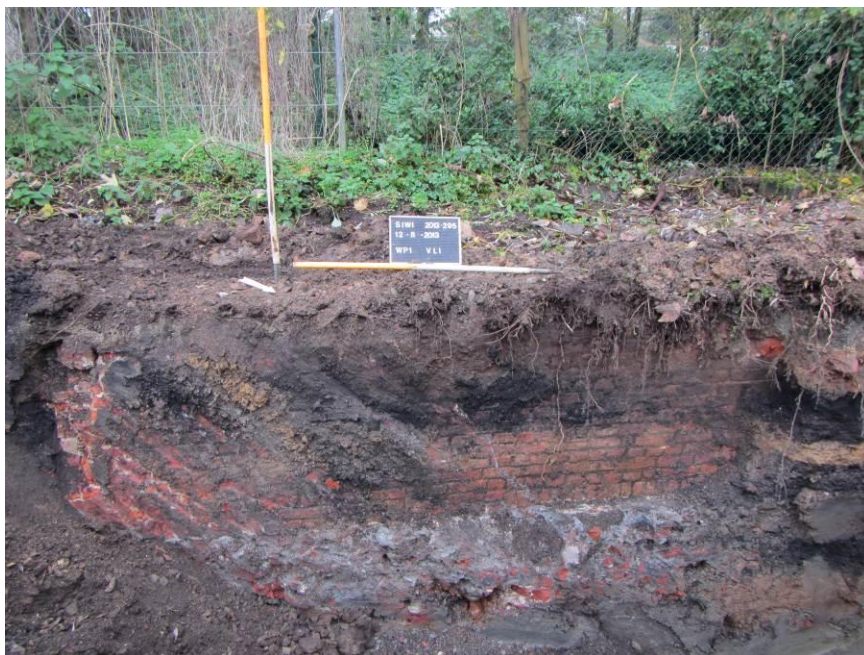
Op enkele plaatsen werden muren aangetroffen. Deze bevonden zich meteen onder het huidig maaiveld. Het gebruik van cementmortel wees er echter op dat het om recentere constructies ging.

Fig. 24 Muur in WP1. (ARCHEBO bvba 2013)

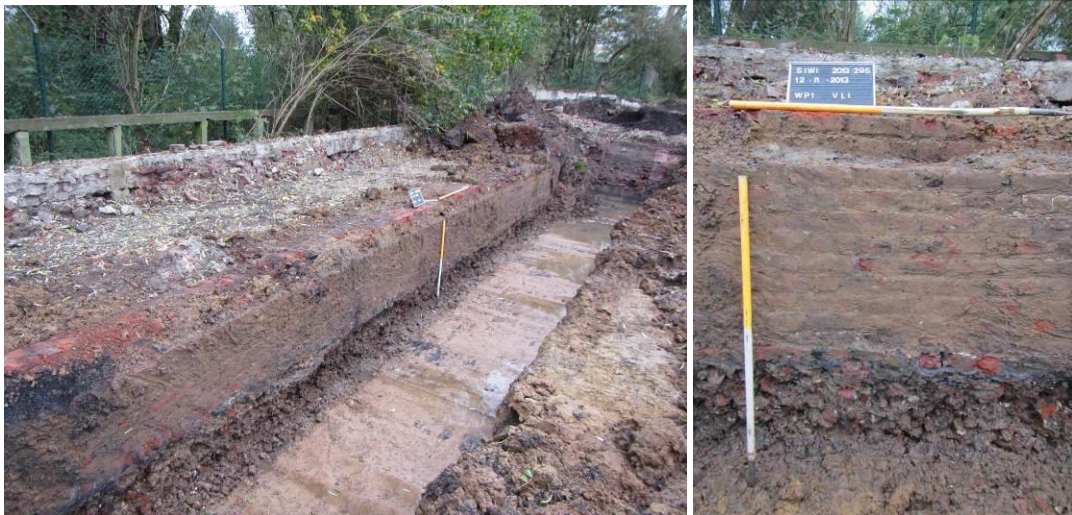
Fig. 25 Muur in WP1 en detail ervan. (ARCHEBO bvba 2013)

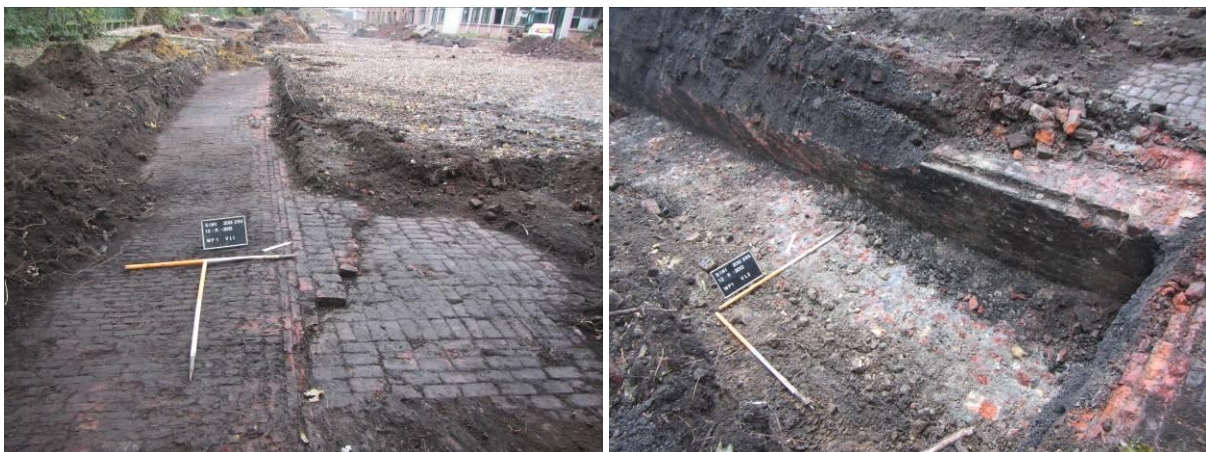
In de zuidoostelijke hoek werd nog een vloertje aangetroffen. Deze werd na registratie verwijderd, maar hieronder bevond zich enkel recent materiaal (o.a. autobanden) en nog een restant van een muur met cementmortel. Op de overgang tussen de twee vloeren bevond zich nog een muur.

Fig. 26 Vloer in WP1 (vlak 1) en na verwijderen (vlak 2). (ARCHEBO bvba 2013)

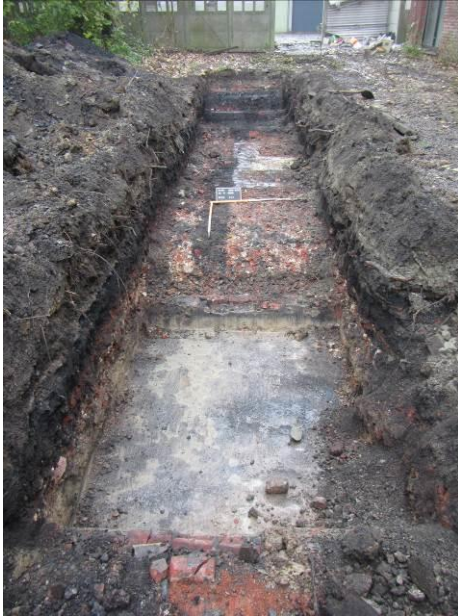
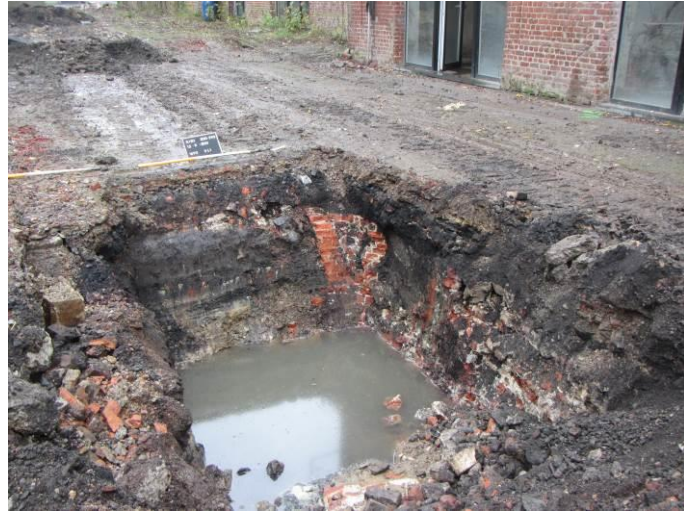
Werkput 2 vertelt een gelijkaardig verhaal als werkput 1. Ook hier zijn grote verstoringen aanwezig. In werkput 2 werden eveneens hier en daar vloeren en muren aangetroffen, maar deze waren allen van recente aard. Er werden ook nog restanten gevonden van een oude spoorweg die langs het gebouw liep.

Fig. 27 Links zicht op een deel van WP2 waar nog een betonnen vloer aanwezig was; rechts profielput met duidelijke verstoringen. (ARCHEBO bvba 2013)

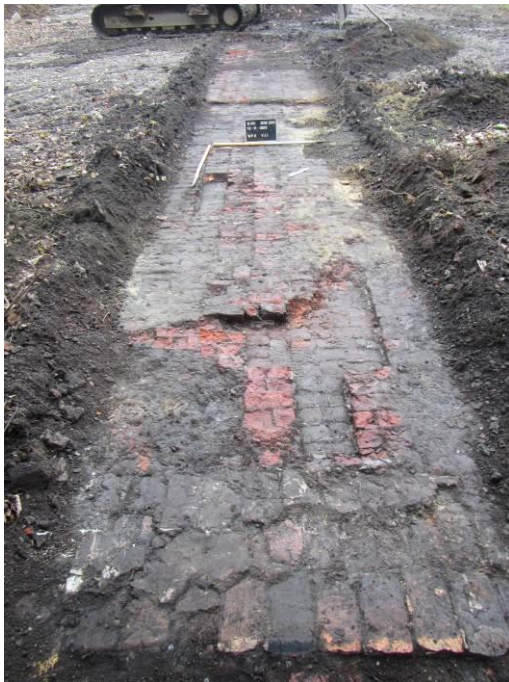
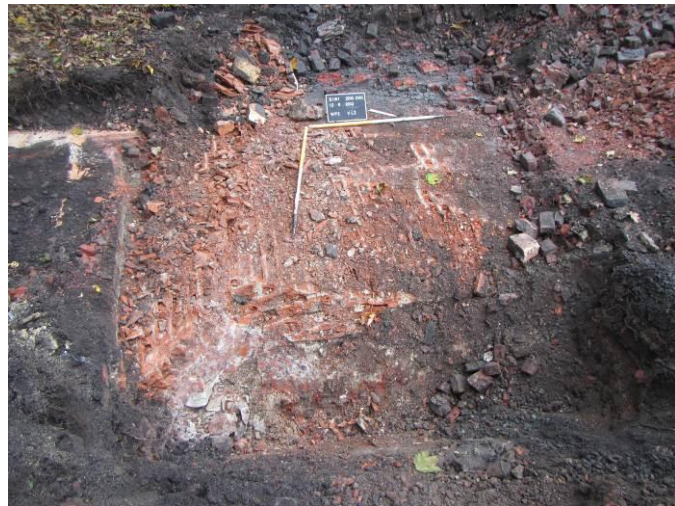
In het zuidoosten werd eveneens een vloer aangetroffen. Een deel ervan bestond uit vuurvaste stenen. Deze werd verwijderd en eronder bevond zich recent, massief muurwerk.

Fig. 28 Links de vloer (vlak 1) en rechts het muurwerk eronder (vlak 2). (ARCHEBO bvba 2013)

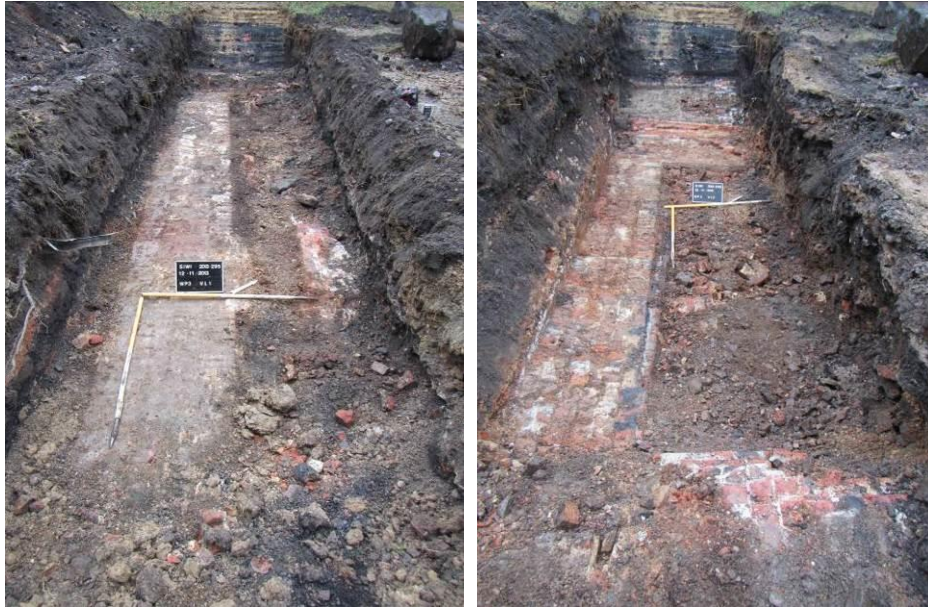
Deze werkput was ca. 11,4m lang en bevatte recent muurwerk, opgemetseld met cementmortel. In het noorden waren er wel nog wat bakstenen die met kalkmortel waren geplaatst. Ook hier werd besloten een tweede vlak aan te leggen, maar de muur was te massief om helemaal uit te breken. Het muurwerk kon zo wel duidelijker afgelijnd worden en in het oosten was de muur duidelijk bezet met nog een extra steen.

Fig. 29 Overzicht van WP3: links vlak 1; rechts vlak 2. (ARCHEBO bvba 2013)

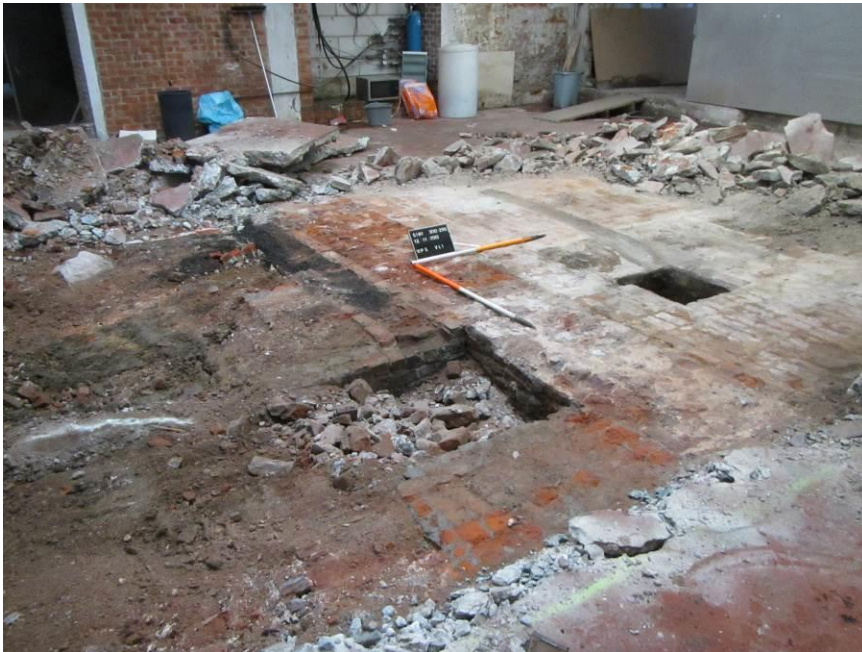
Werkput 5 werd aangelegd binnen het gebouw en was ca. 4,3 x 6m. Net onder de betonnen vloer kwam een vloer aan het licht die deed denken aan een stalvloer omwille van de aanwezigheid van gootjes. Deze gootjes kwamen uit in een kleine put. De vloer sloot aan op een dikke muur die tot dit niveau afgebroken was.

Fig. 31 Zicht op werkput 5. (ARCHEBO bvba 2013)

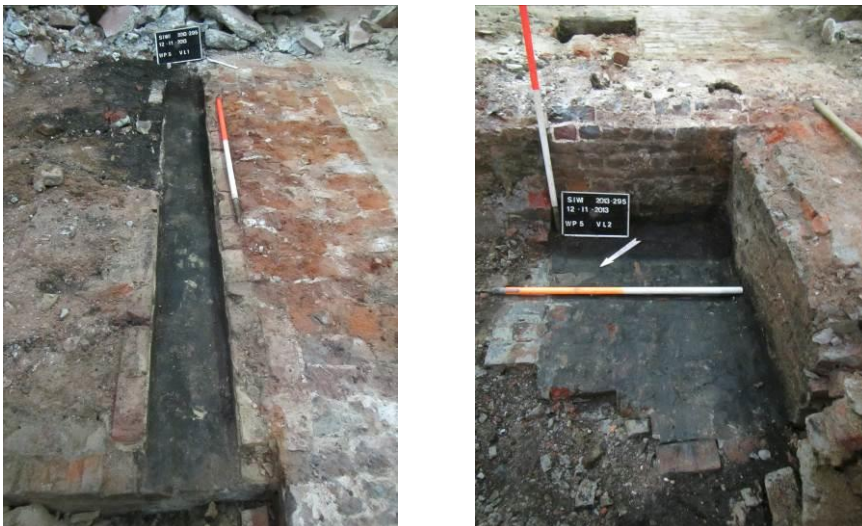
Aan de andere zijde van de muur was een groot deel verstoord. Vlak naast de muur liep nog een goot die naar een beerbak of iets dergelijks liep.

Fig. 32 Zicht op het gootje en de vloer van de bak. (ARCHEBO bvba 2013)

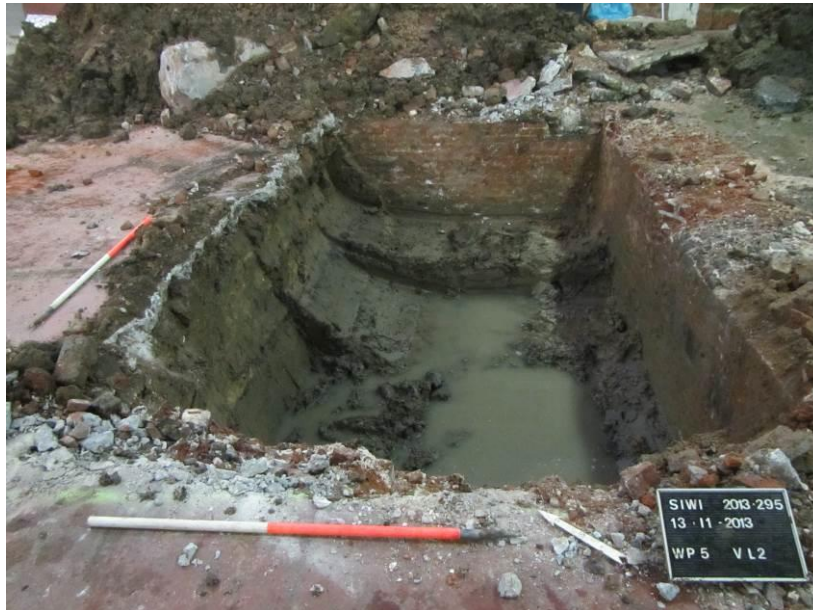
De verschillende vloeren en muren waren opgebouwd met cementmortel en dus vrij recent. Aan de zijde van de versterking werd besloten dieper te gaan. Op een gegeven moment werd een betonnen vloer aangetroffen en kwam er water naar boven. Deze vloer bevond zich op ca. 1,50m onder het maaiveld. Op dit niveau werd gestopt.

Fig. 33 Zicht op het deel van werkput 5 waar verdiept werd. (ARCHEBO bvba 2013)

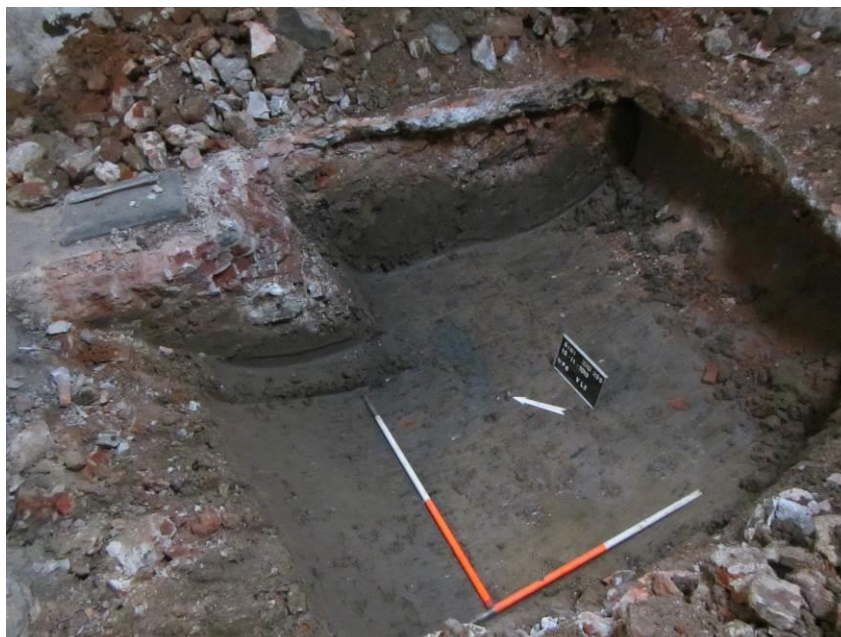
Fig. 34 Zicht op werkput 6. (ARCHEBO bvba 2013)

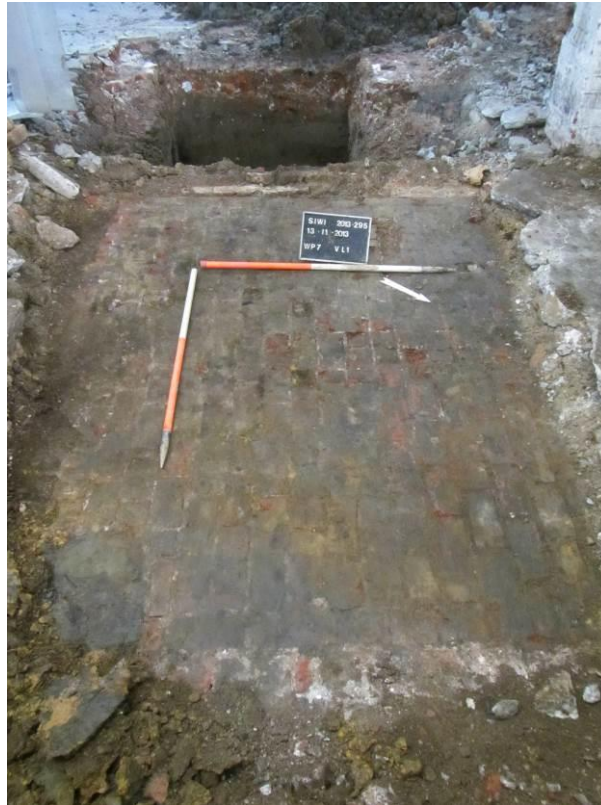
In het oostelijk deel van de werkput werd een recente vloer aangetroffen. De bakstenen waren 21 x 9 x 7 cm groot en met cementmortel gemetst.

Fig. 35 Vloer in werkput 7. (ARCHEBO bvba 2013)

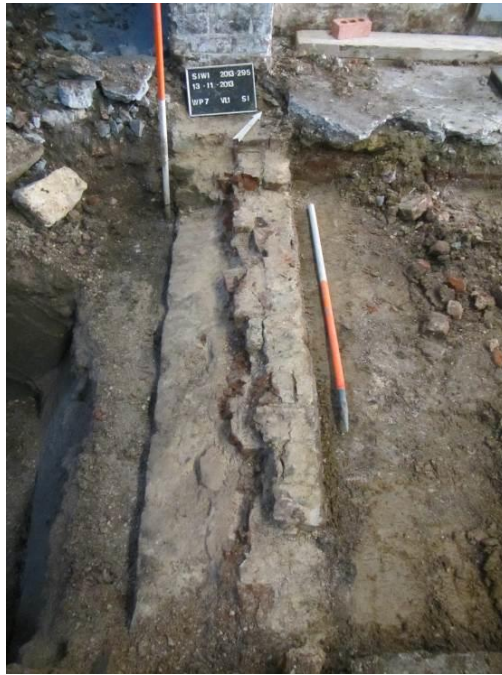
Op de overgang tussen de twee gebouwen kwam een muur aan het licht. Deze muur bestond uit grote bakstenen (26 x 12,5 x 6 cm) en zandige kalkmortel. Aan de zuidwestelijke zijde was ze afgeboord met natuurstenen. De grootte van de bakstenen zou op een datering kunnen wijzen op het eind van de 13de – begin van de 14de eeuw.⁵ Een datering enkel op basis van het baksteenformaat is echter voorbarig. Op basis van het weinige vondstmateriaal (zie *infra*) kan men een datering van vóór de 17^{de} eeuw naar voren schuiven. Onderaan bestond de muur uit bric-à-brac. Deze muur werd verwijderd om een beter zicht te kunnen krijgen op het profiel.

Fig. 36 Muur in werkput 7. (ARCHEBO bvba 2013)

De muren die werden aangetroffen in WP7 en WP8 behoren vermoedelijk tot de bijgebouwen van de priorij. Op basis van de baksteenformaten zouden deze in de 14^{de} eeuw geplaatst kunnen worden. De muren zouden dan mogelijks overeenkomen met één van de bijgebouwtjes die reeds op de oudste kaarten te zien is. Er werd reeds aangehaald dat een datering op basis van baksteenformaten niet altijd correct is. De muren kunnen dan ook evenzeer tot het langwerpige bijgebouw behoren die er later gebouwd werd. Van de watermolen of van de omwalling werden geen sporen aangetroffen.

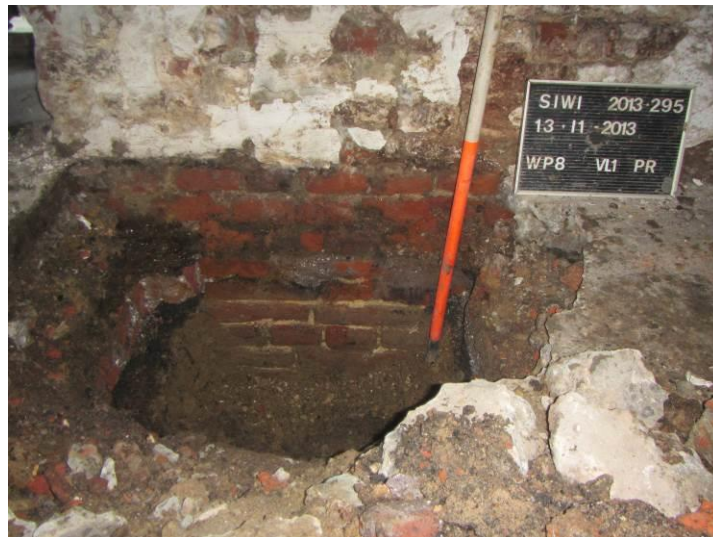
Werkput 8 moet eerder gezien worden als een testput in plaats van een volwaardige proefput. Ze werd in dezelfde ruimte aangelegd, maar tegen de muur die aan de straat ligt. Hierbij werd enkel nagegaan of de huidige muur eveneens op een oudere muur gefundeerd was. Dit bleek effectief het geval te zijn.

Fig. 38 Zicht op werkput 8. (ARCHEBO bvba 2013)

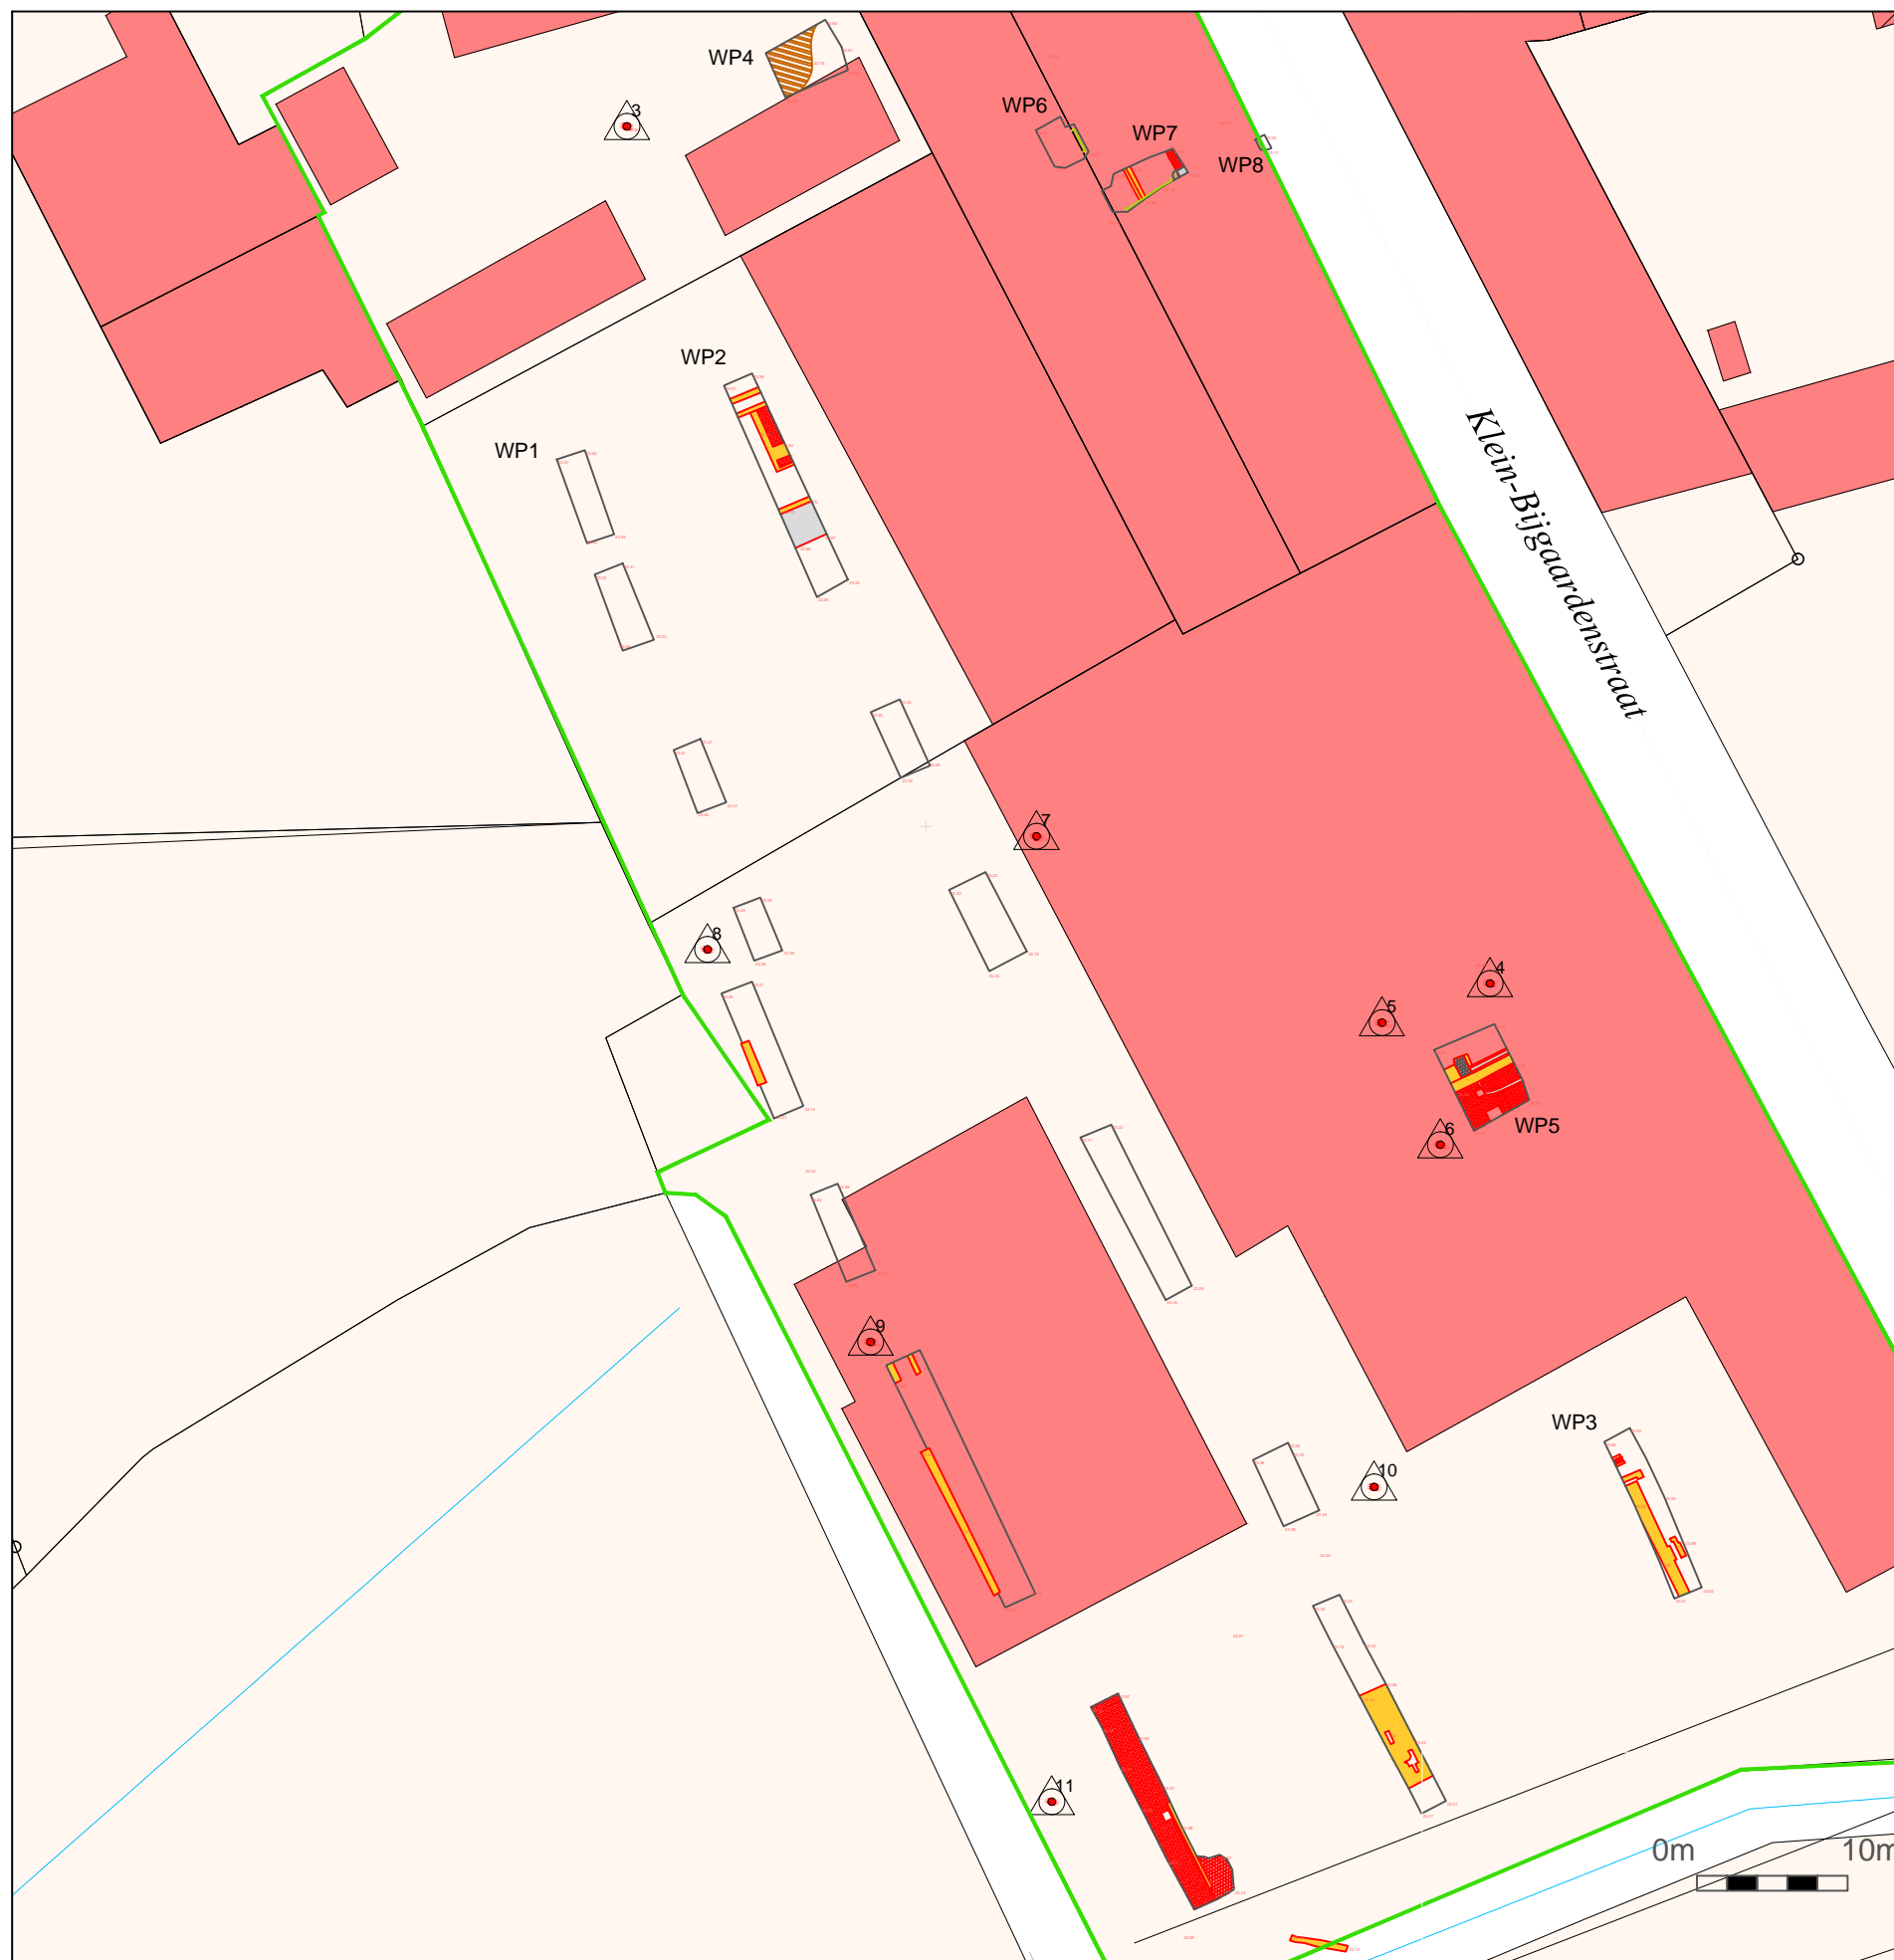
- onderzoeksgebied
- werkputten
- WP1 werkputnummer
- aanduiding profiel

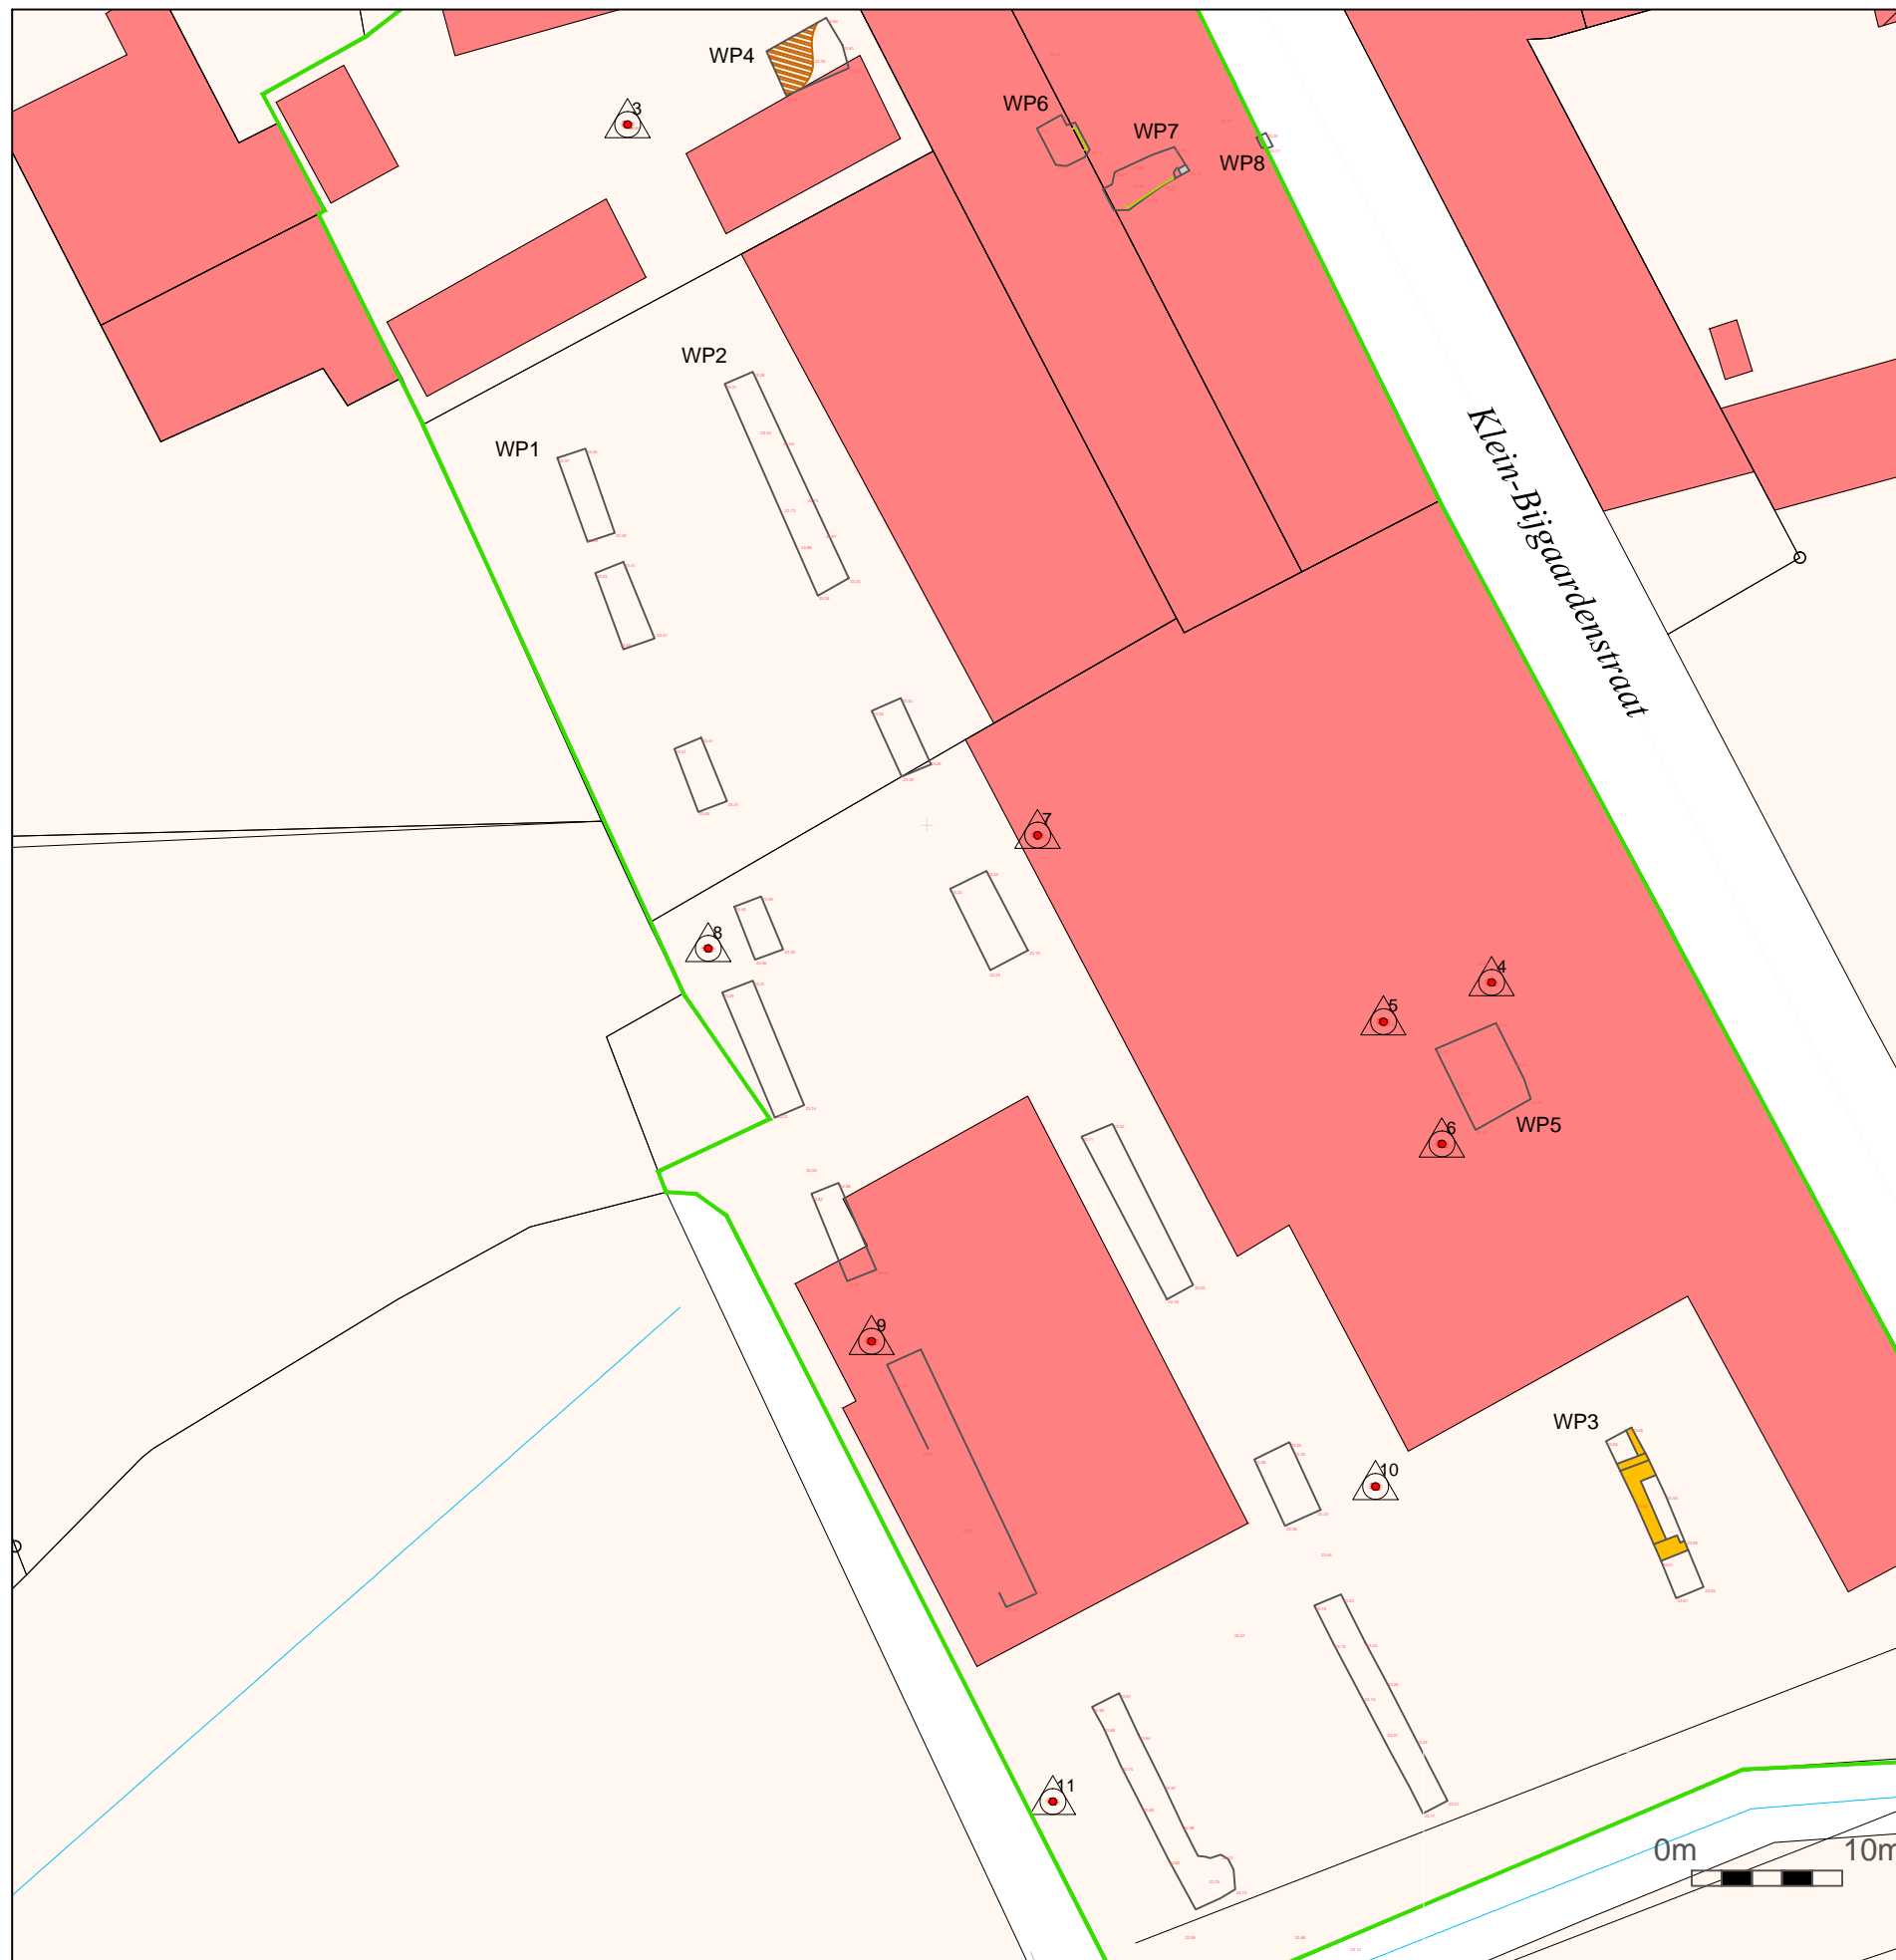
-   onderzoeksgebied
- WP1   werkputnummer
-   aanduiding profiel
- 8.25**   hoogte TAW
-   muur
-   vloer
