Intern rapport Onroerend Erfgoed

Archeologisch onderzoek Gent – Caermersklooster (prov. O.-VI.)

Rapportage: Ameels Vera
Jan Moens
Koen De Groote
Luc Bauters

Brussel, 2014

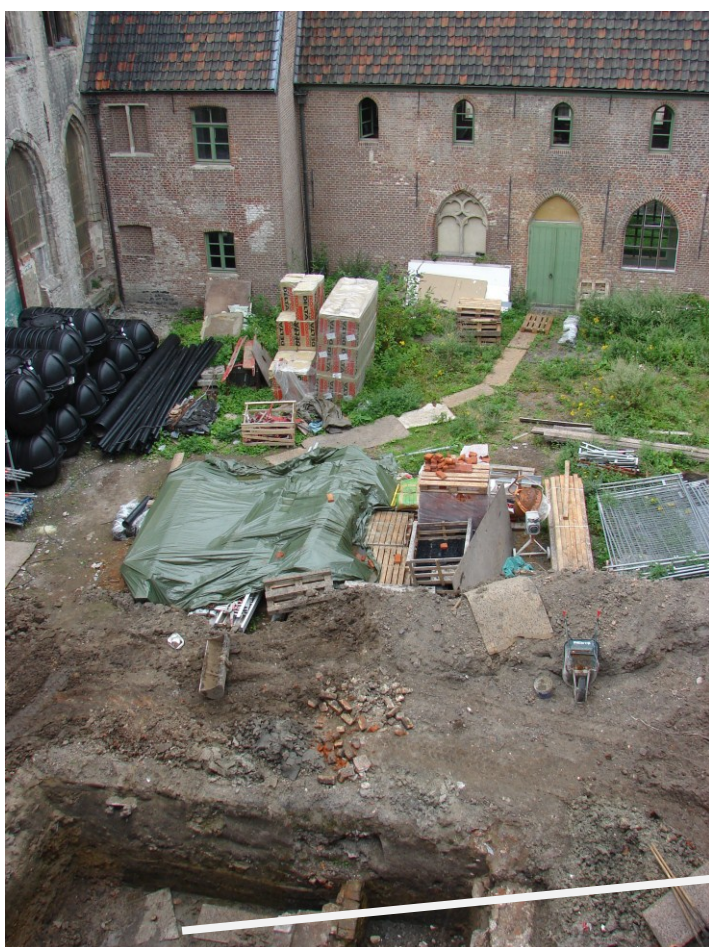
Fig. 5 Zicht op de werf met werkput onderaan in beeld.

Naar aanleiding van het plaatsen van een aantal regenwaterciternes in de binnentuin (Fig. 5) van het klooster werd door de provinciale architect van de Provincie Oost-Vlaanderen een vondstmelding gedaan bij Ruimte en Erfgoed. Het plaatsen van deze citernes maakte deel uit van het restauratieproject dat de vleugels van de vroegere refter en bibliotheek, de kapittelzaal en het dormitorium van het klooster behelst. Na de melding werd in samenwerking met provinciaal archeoloog Luc Bauters overgegaan tot de registratie van de aanwezige archeologische sporen in de reeds uitgegraven put. Plaatselijk werd verder verdiept om een volledig zicht te krijgen op de stratigrafische opbouw. De beperkte beweegruimte en de natte omstandigheden bemoeilijkten enigszins het onderzoek. Gezien de situering van de sleuf net ten noorden van de Plotersgracht en het ontbreken van een bemaling maakte de drassige ondergrond het niet mogelijk in de gehele sleuf de moederbodem te bereiken. De registratie bleef beperkt tot het niveau waarop de citernes dienden ingegraven te worden. Wel werden, waar mogelijk, een aantal proefputjes gegraven. Hieruit blijkt dat het niveau waarop de moederbodem, ongestoord zand, aangesneden wordt, sterk varieert binnen deze beperkte oppervlakte.

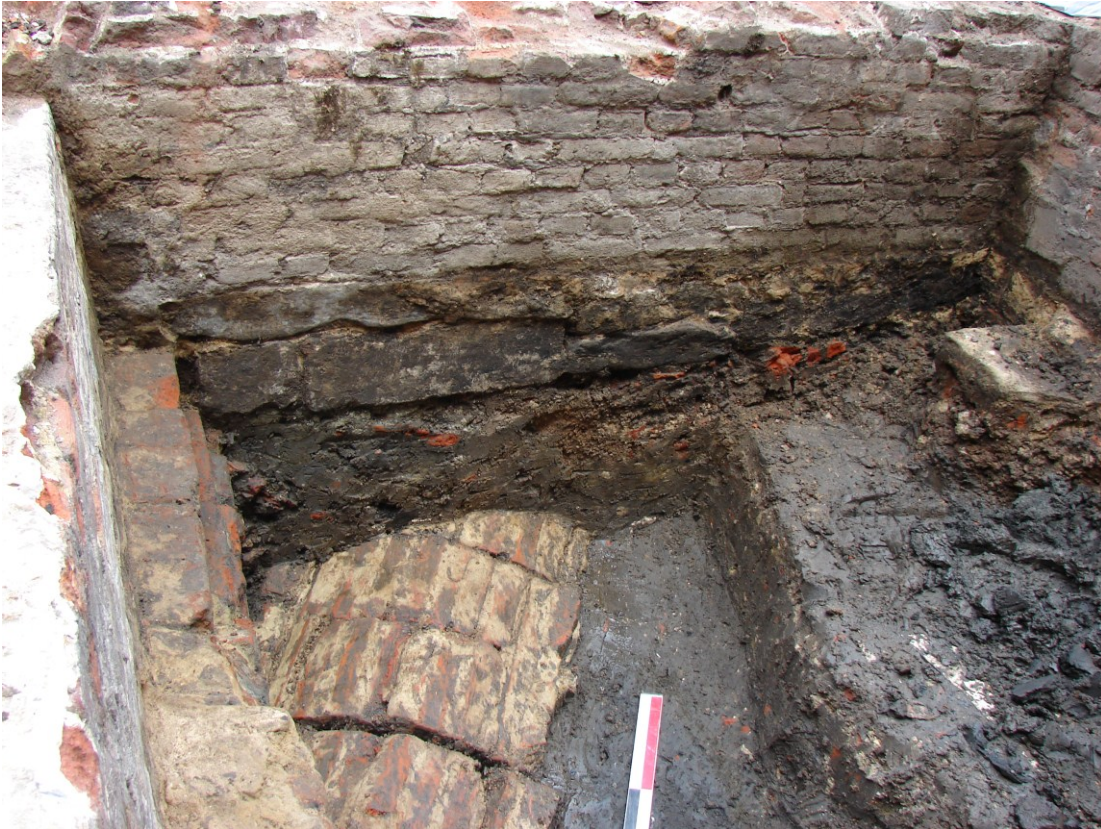
Fig. 13 Opbouw booggewelf fundering

Een eerste bakstenen constructie betreft een noordzuid lopende riolering met vrij opvallende opbouw. Het booggewelf is opgebouwd uit elkaar opvolgende, naast elkaar geplaatste rijen baksteen. De baksteenformaten vormen de grootste aangetroffen op deze locatie namelijk 27 x 12 x 6 cm (Fig. 8.1, Fig. 11. A en Fig. 14). Deze riool bevatte geen vondsten, enkel een lensje sterk humeuze donkerbruine klei (Fig. 11). Deze riool wordt oversneden door een bakstenen fundering met spaarbogen. Baksteenformaten zijn 25/25,5 x 12,5/13 x 5,5/6 cm (Fig. 8.2).

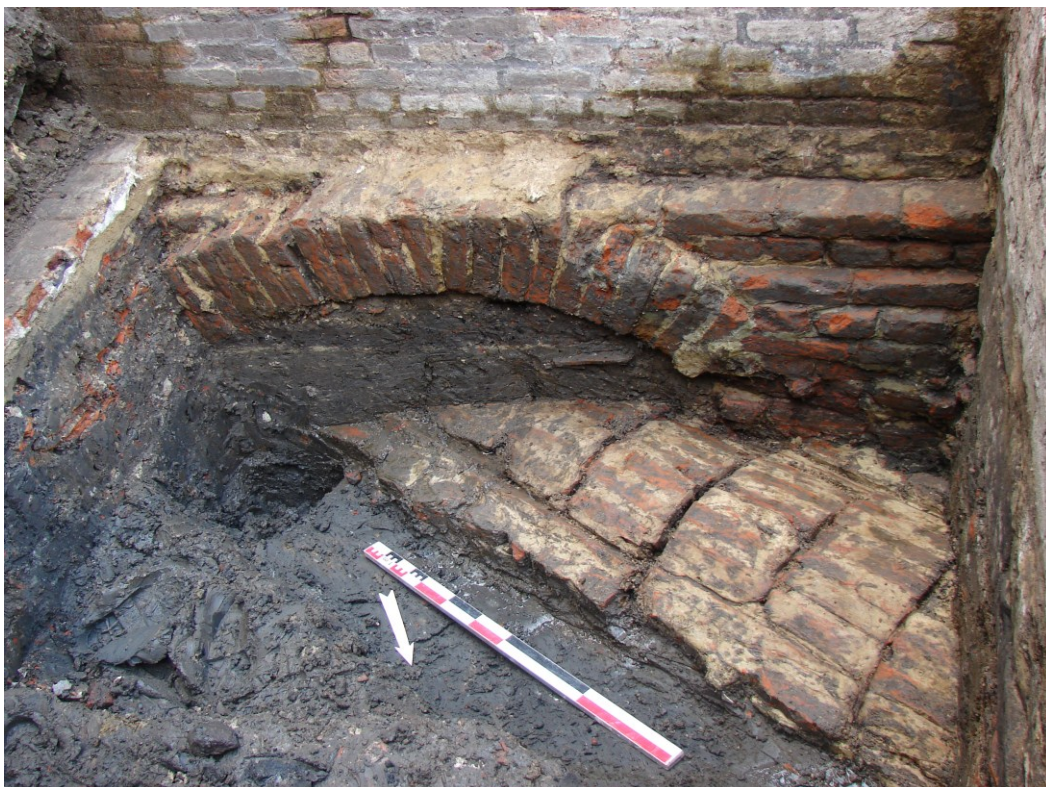
Fig. 14 Baksteenriool wordt gesneden door spaarboogfundering.

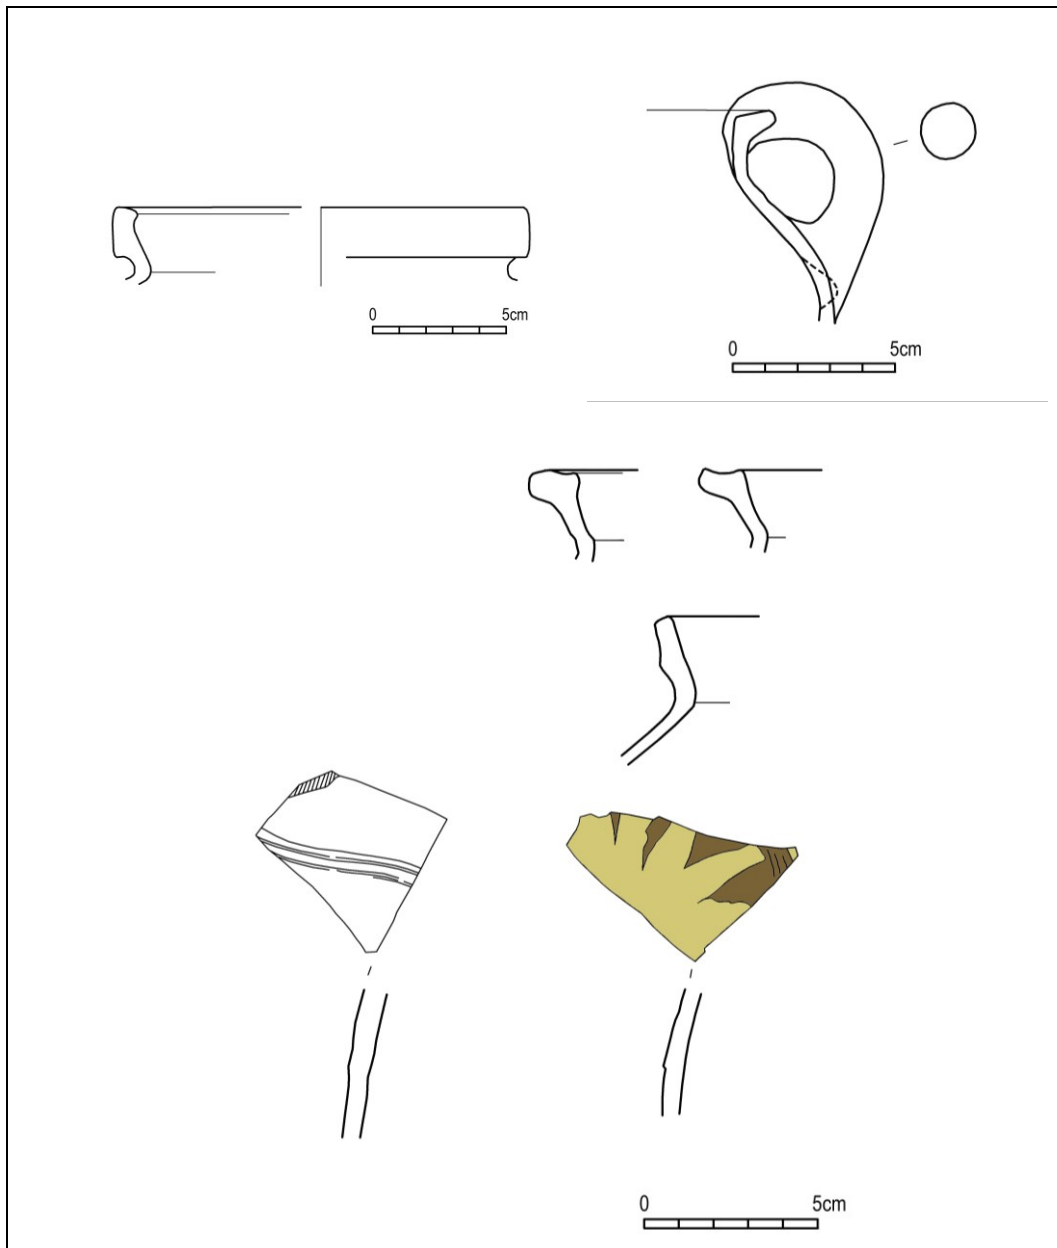
Fig. 17 Ceramiek, kuil doorheen egalisatie (10GECA9, 11 & 39)

Een kuil en paalgat die het egalisatiepakket doorsneden (Fig. 8 8-9) bevatten ceramisch materiaal dat eveneens in dezelfde periode te situeren valt (Fig. 17 – 18) De vulling bevat ondermeer fragmenten Brunssum Schinveld, vroegrood, bijna steengoed, bijna siegburg, tuitpot, en rozetkan.
