Archeo-rapport 373

Het archeologisch vooronderzoek aan de Trompwegel te Sint-Gillis-Waas

**Kessel-Lo, 2016
Studiebureau Archeologie bvba**

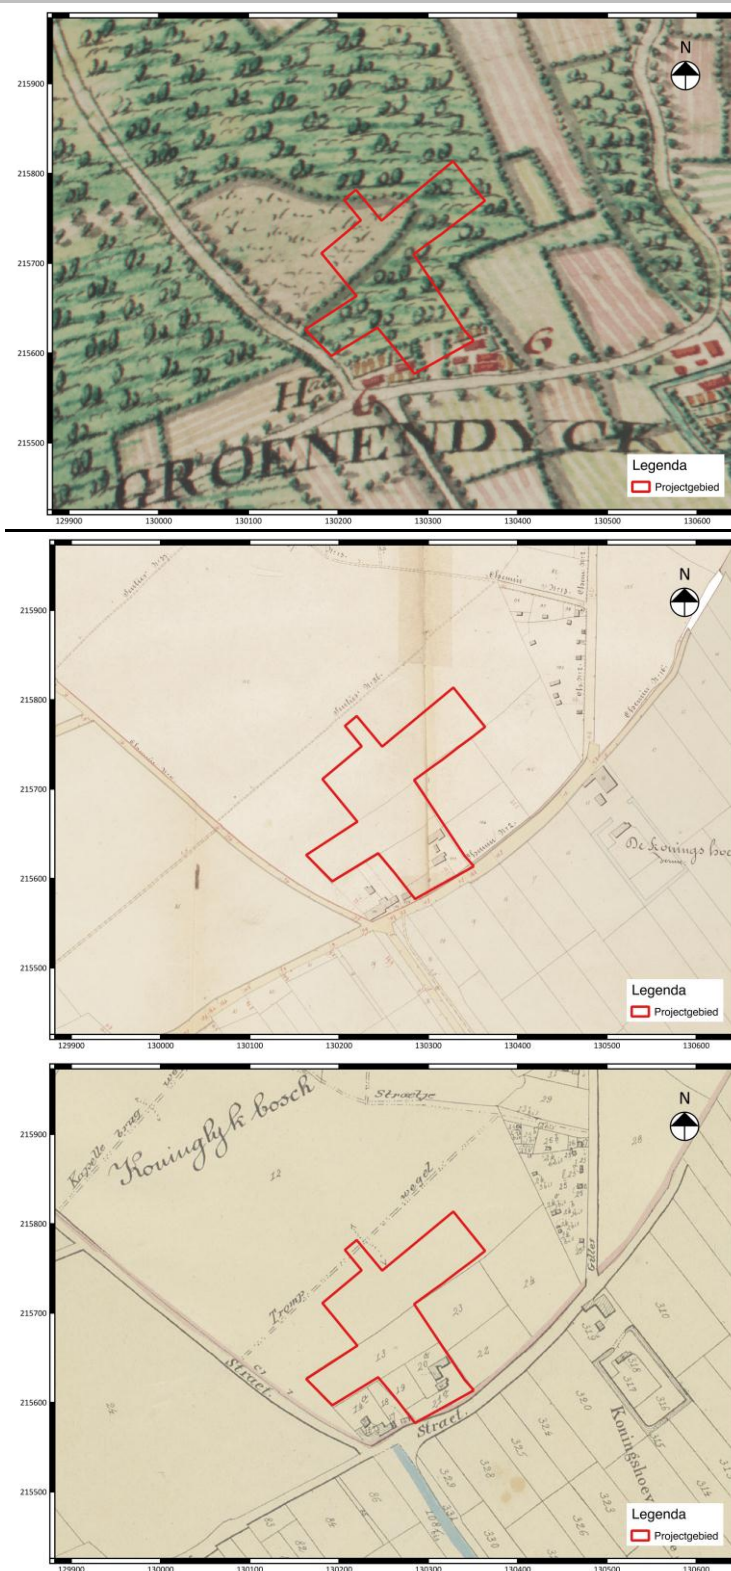
Fig. 1.6: Evolutie van het landgebruik ter hoogte van het projectgebied op basis van historische kaarten. Van boven naar onder: Ferrariskaart (1770-1777), Atlas der Buurtwegen (1841), Popp-kaart (1842-1879).

Op historisch kaartmateriaal (fig. 1.5 en 1.6) zijn enkele sporen te zien van bewoning in het zuidelijke deel van het projectgebied. De Ferrariskaart (1770-1777) toont een drietal gebouwtjes die net buiten de begrenzing van het projectgebied vallen. De Atlas der Buurtwegen en Pop-kaart vertonen enkele gebouwen in het zuidoosten van het onderzoeksgebied.

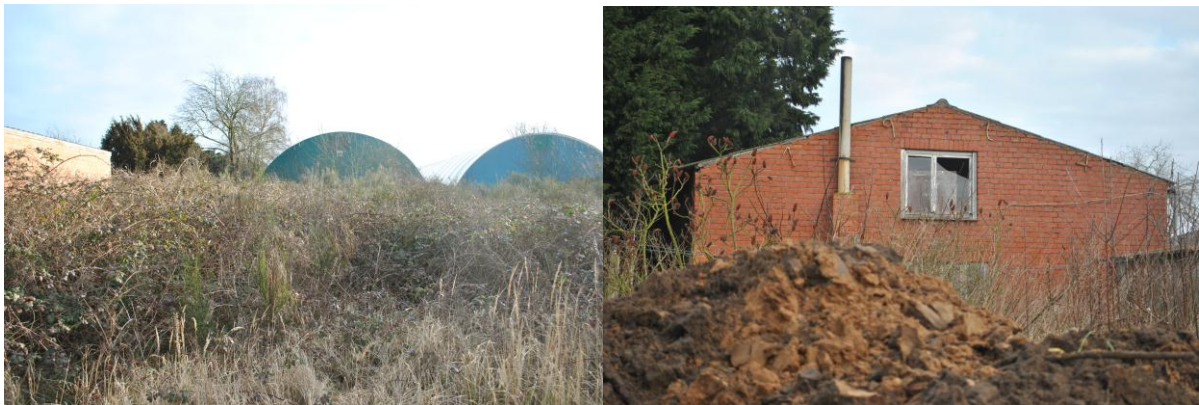
Fig. 2.2: Ontoegankelijke zone door begroeiing (links) en aanwezige gebouwen (rechts).

Op percelen 21g en 21f stonden nog hoevegebouwen (fig. 2.2) waarbij een gekasseide oprit op perceel 21f het onmogelijk maakte om sleuf 9 door te trekken. In de oostelijke zijde van perceel 13b was een grote oppervlakte gecementeerd die aldus niet onderzocht kon worden. Wanneer alle ontoegankelijke gebieden (fig. 2.1) gededuceerd worden van de totale oppervlakte is er een dekkingsgraad van 11.5% behaald.

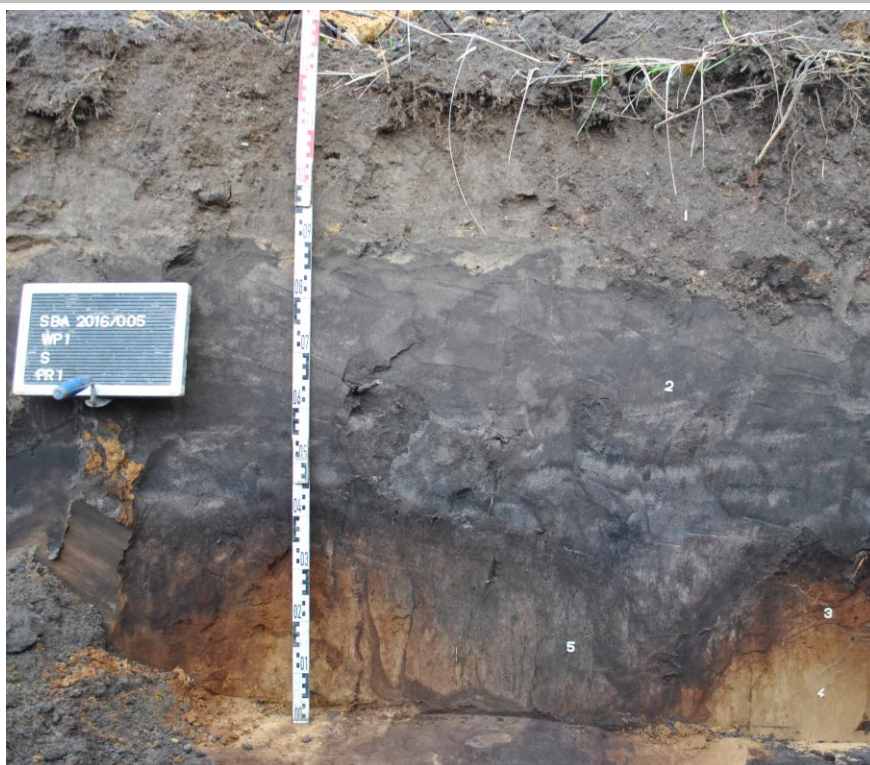
Fig. 3.3: Zicht op bodemprofiel 1.

Bodemprofiel 1 bevindt zich in sleuf 1 in de noordelijke helft van het projectgebied. Er werden vier bodemhorizonten vastgesteld (fig. 3.3). De bovenste bodemhorizont heeft een dikte van 30 cm en bestaat uit een zandige bruine verstoringslaag. Horizont 2 (30-80 cm) is een zandige Ap-horizont met een vlekkerige donkergrijze/lichtgrijze kleur. Sporen van een podzolbodern zijn zichtbaar maar deze zijn verploegd geraakt in de Ap-horizont. Bodemhorizont 3 (80-90 cm) betreft een zandige Bir-horizont. Deze horizont is roestkleurig en heeft een vage aflijning. Bodemhorizont 4 is de C-horizont met een licht geelbruine kleur. Additionele bodemwerking (nummer 5 op fig. 3.3) is zichtbaar. Dit profiel komt overeen met de bodemserie Zbg en is het best bewaard profiel van het terrein.

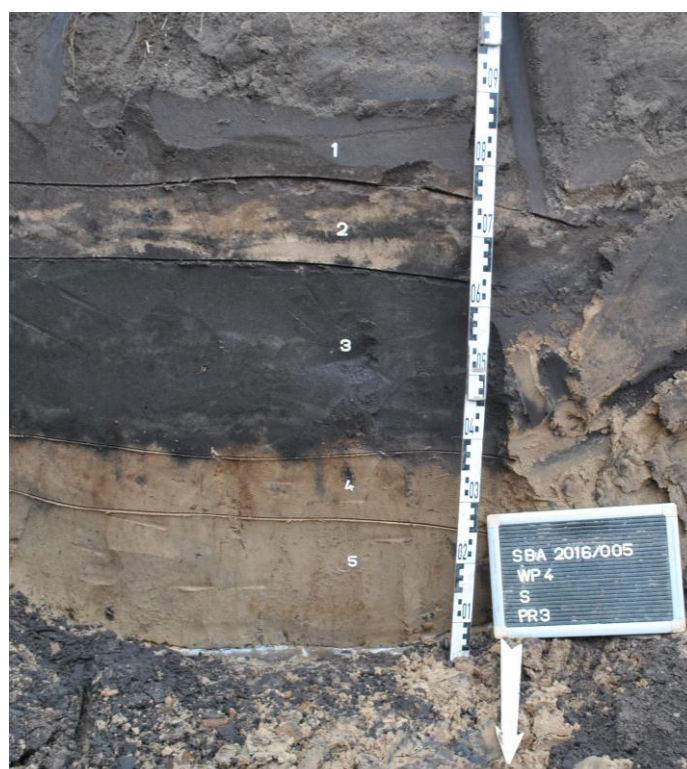
Fig. 3.4: Zicht op bodemprofiel 3.

Bodemprofiel 3 is aangelegd in de verstoorde zone in sleuf 4 in het terrein van Bostoer NV. Er werden vijf bodemhorizonten geregistreerd (fig. 3.4). In het geval van de bovenste twee

bodemhorizonten (0-35 cm) gaat het om verstoringshorizonten. Horizont 3 (35-60 cm) is een zandige Ap-horizont met een donkergrijze tot zwarte kleur en een scherpe ondergrens. Horizont 4 (60-75 cm) is een zandige Bir-horizont met een geelbruine kleur. Horizont 5 (75-95 cm) is de C-horizont met een licht geelbruine kleur. De grondwatertafel situeert zich voor dit bodemprofiel op een diepte van circa 90 cm beneden het maaiveld.

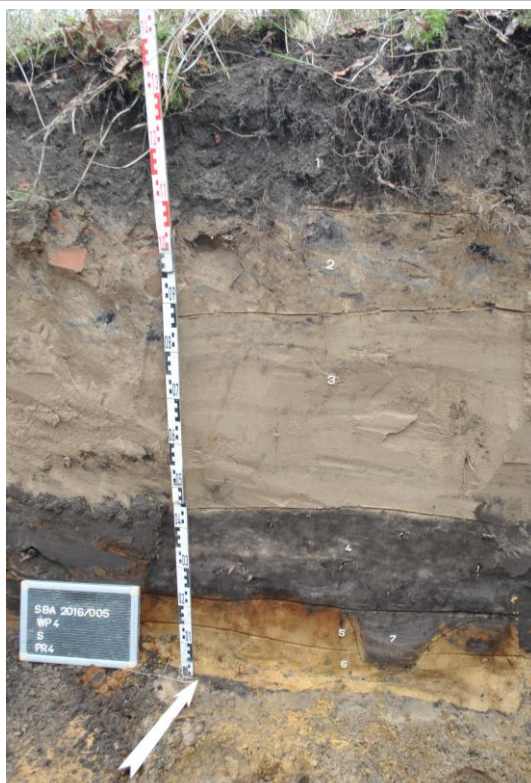
Fig. 3.5: Zicht op bodemprofiel 4.

Bodemprofiel 4 is gelokaliseerd in sleuf 4 en kent zes bodemhorizonten (fig. 3.5). De bovenste drie horizonten bestaat uit recente verstoring- en zandige ophogingshorizonten. Bodemhorizont 4 is 17 cm dik en bestaat uit een gevlekte donkergrijze tot lichtgrijze zandige Ap-horizont met een scherpe, rechte ondergrens. Bodemhorizont 5 is een vijftal cm dik en is een zandige Bir-horizont. Bodemhorizont 6 is de C-horizont met een licht geelbruine kleur. Nummer 7 (fig. 3.5) is een spoor dat zichtbaar werd in het profiel. Uit dit spoor kwam geen materiaal.

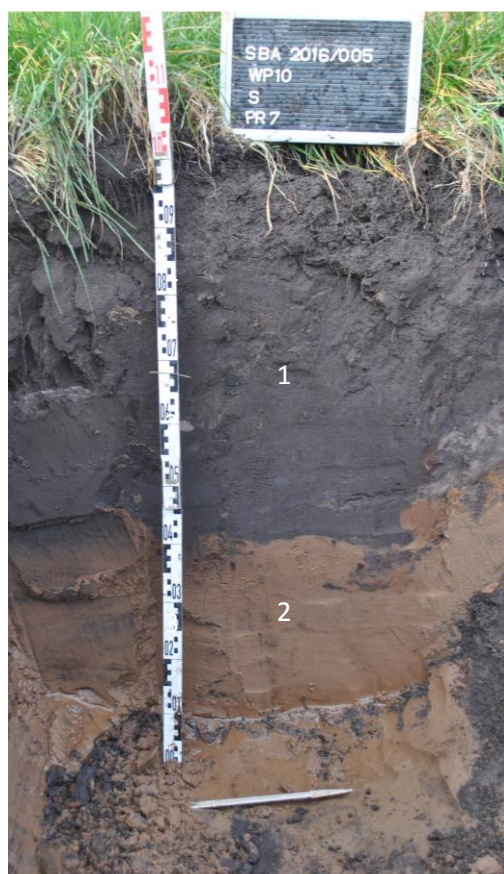
Fig. 3.6: Zicht op bodemprofiel 7.

Bodemprofiel 7 situeert zich in het zuidelijke deel van het projectgebied op het terrein van Durabrik in sleuf 10 en komt overeen met de bodemclassificatie OB. Er werden twee bodemhorizonten geregistreerd (fig. 3.6). Horizont 1 heeft een dikte van 60 cm en is een verstoringslaag met een donkergrijs/bruine kleur. Deze horizont heeft een scherpe, rechte ondergrens. Horizont 2 is een natte zandige C-horizont met een donkerbruine kleur. De grondwatertafel situeert zich voor dit bodemprofiel op een diepte van circa 100 cm beneden het maaiveld.

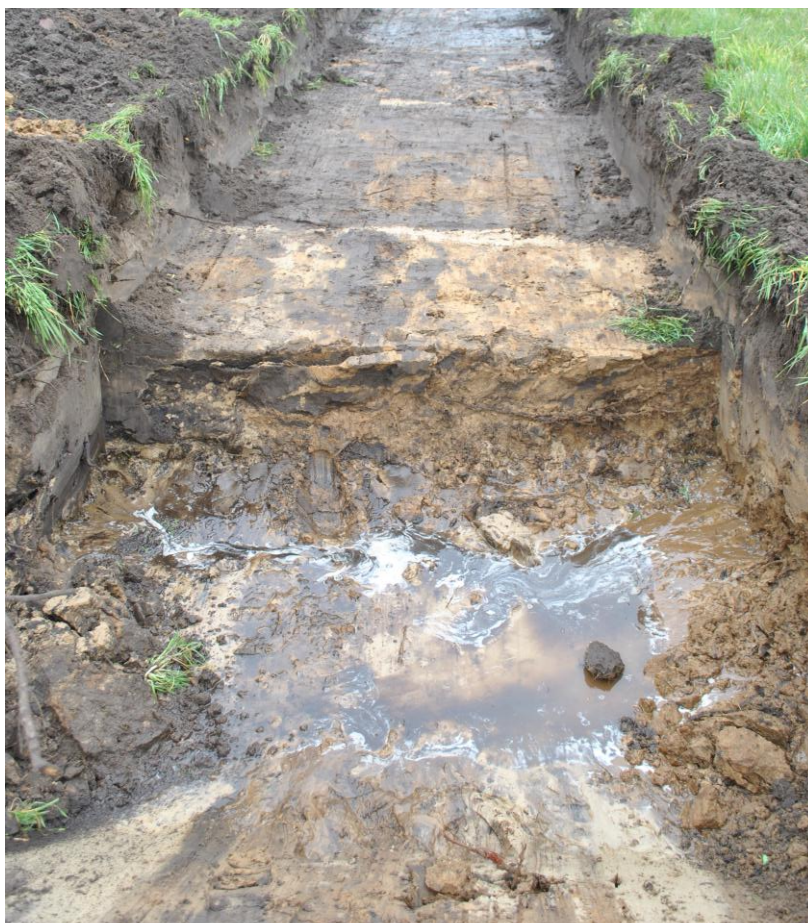
De ondergrond is in het zuidelijk gebied van het Durabrik terrein waterverzadigd vanaf een diepte van 70cm vanaf het maaiveld (fig. 3.7).

Fig. 3.7: Waterverzadigde ondergrond ter hoogte van de relicten van zandontginning op het terrein Durabrik

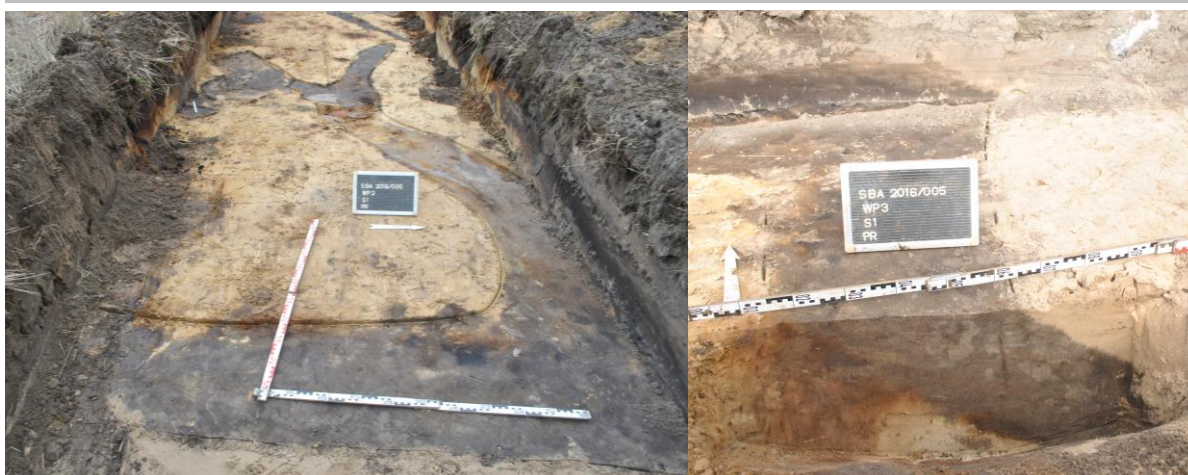
Spoor 1, 2 en 3 zijn afkomstig uit sleuf 2 en in de dichte nabijheid van elkaar gesitueerd. Spoor 1 (fig. 3.9) heeft een onregelmatige vorm en is een donkergrijze greppel met lichtgrijze vlekken. Na het couperen van dit spoor werd duidelijk dat het oostelijke deel van dit spoor deel uitmaakt van een recente verstoring. In het westen van dit spoor is een bodemfragment van geglazuurd rood aardewerk gevonden. Dit spoor kan worden gedateerd in de post-middeleeuwse periode door de aardewerkvondst in combinatie met de scherpe aflijning van de vulling. De oostelijke kant van het spoor is verstoord. Spoor 2 en 3 betreft kuilen van recente oorsprong.

Fig. 3.8: Spoor 1 in het aanlegvlak en in coupe.

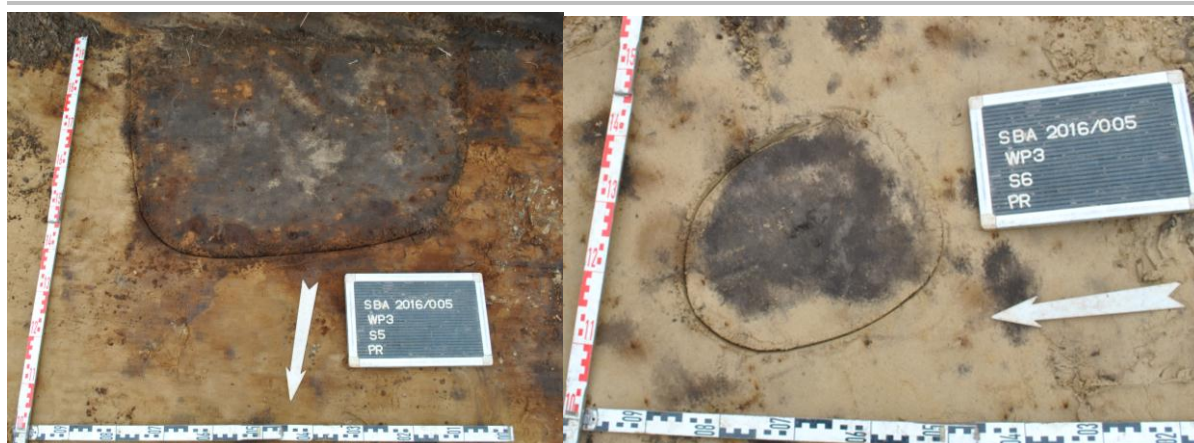
Uit sleuf 3 zijn sporen 4, 5 en 6 afkomstig, allen recente verstoringen (fig. 3.10). Spoor 4 is een recente perceelgrens met een breedte van circa 45 cm en een noord-zuid oriëntatie (fig. 3.9). Deze perceelgrens is ook waargenomen in sleuf 4 (spoor 8) maar door verstoringen niet in de overige

Fig. 3.10: Spoor 5 en 6 in het aanlegvlak.

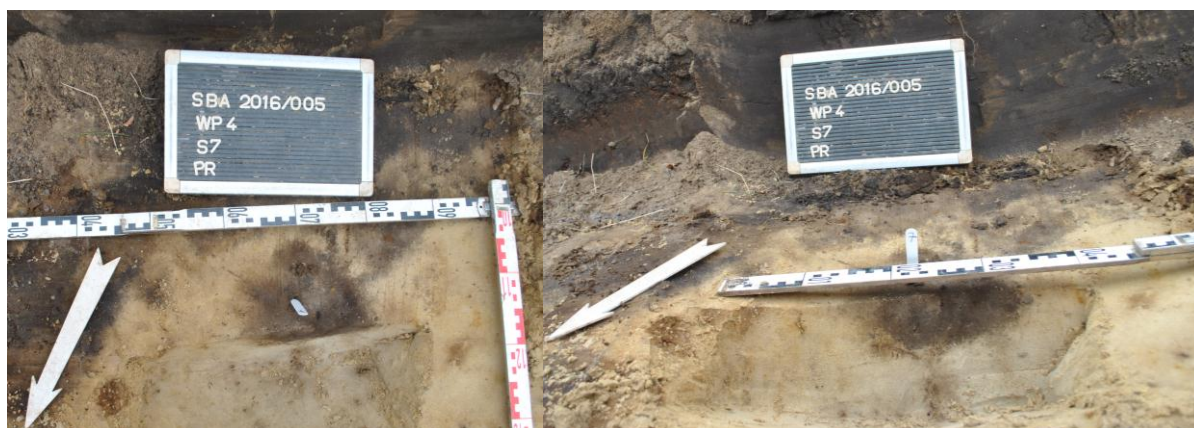
sleuven aanwezig is. Spoor 7, tevens uit sleuf 4, is een recente kuil met een donkergrijze kleur (fig. 3.11).

Fig. 3.11: Spoor 7 in het aanlegvlak en in coupe.

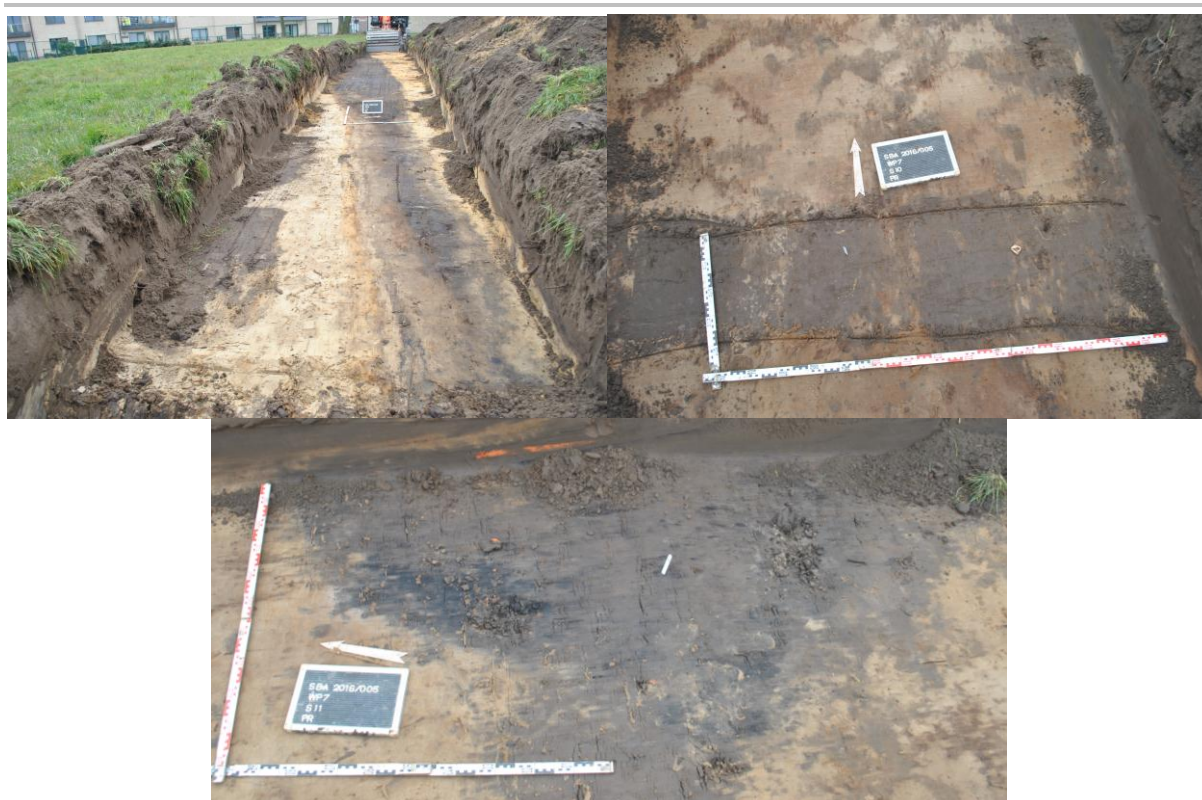
Spoor 9 (fig. 3.12) is een gracht met een zuidwest-noordoost oriëntatie die zich in sleuf 5 bevindt. Deze gracht is circa 1 m breed en minimum 6 m lang en werd niet teruggevonden in de andere sleuven. De kleur van dit spoor loogt uit naarmate deze meer naar het oosten gaat.

Sporen 10 en 11 (fig. 3.12) situeren zich in sleuf 7; spoor 10 is een gracht met een oost-west oriëntatie van circa 40 cm breed en een donkergrijze kleur. Spoor 11 betreft een donkergrijze kuil met zwarte vlekken die een diameter van circa 175 cm heeft.

Fig. 3.12: Spoor 9, 10 en 11 in het aanlegvlak.

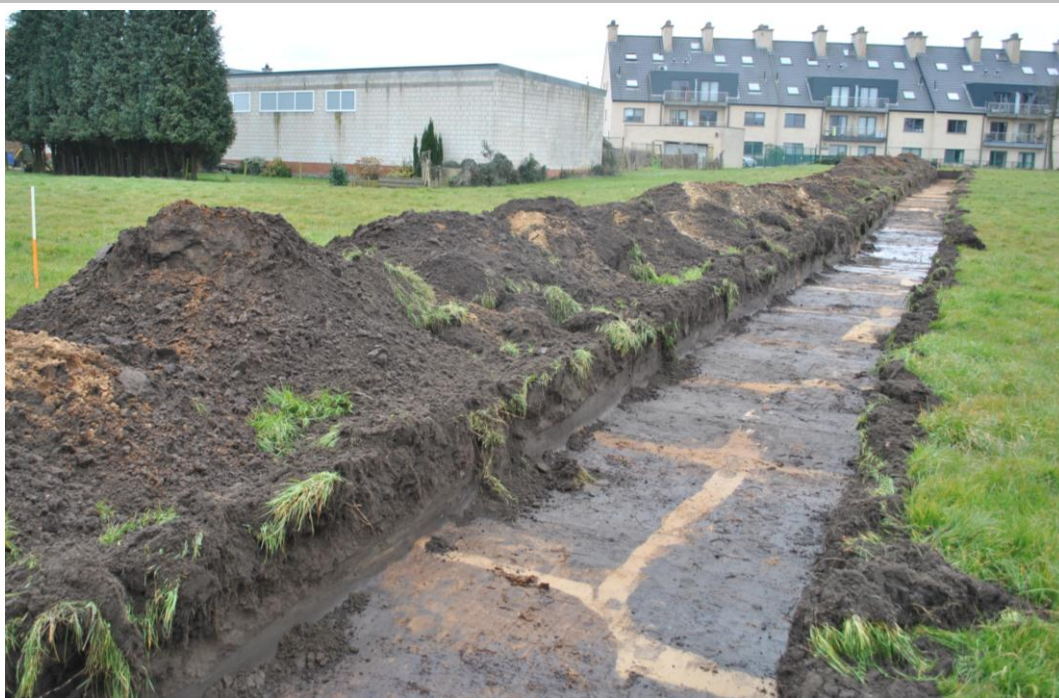
In de zuidelijke helft van het projectgebied (het gebied van Durabrik NV) zijn in grote aantallen rechthoekige kuilen gevonden die wijzen op zandontginning (fig. 3.13)⁴. Deze kuilen hebben een donkergrijze of vlekkerige bruingrijze vulling en zijn circa 2 m lang en 1,5 m breed. Langsheen het westelijk uiteinde van proefsleuven 5 en 6 (de hoogste delen van het terrein van Durabrik NV) is het originele niveau van het maaiveld nog bewaard gebleven. Rond de, nog bestaande, hoeve is het terrein artificieel verlaagd door de ontginningen. Een paar kleine scherfjes geglazuurd rood aardewerk uit de spoorvullingen tonen duidelijk aan dat het hier gaat om een recent fenomeen doordat de kleur en textuur van de kuilen gelijkaardig is aan het sediment van de bovenliggende Ap-horizont.

Fig. 3.13: Voorbeeld van de zandwinningskuilen uit sleuf 6.

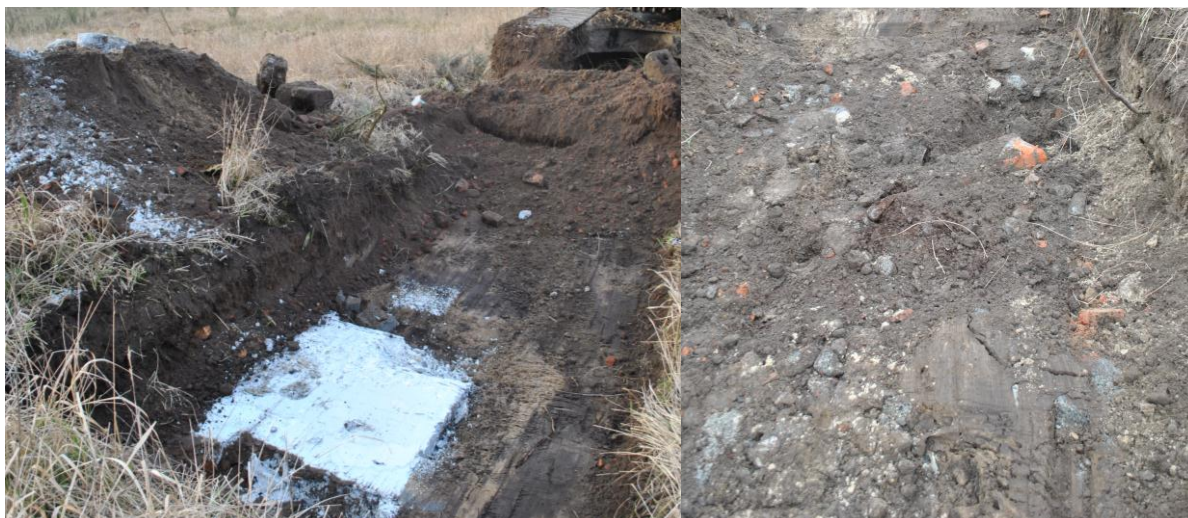
Het terrein kende zware verstoringen (fig.3.14) en grondwatervervuiling. Van deze verstoringen, alsook de producten van zandontginning, zijn enkele overzichtsfoto's genomen. Men kan het projectgebied aldus in twee rudimentaire zones onderverdelen (fig. 3.15); de noordelijke helft beslaat recentelijke verstoringen (asbest, grondvervuiling, kabels, enzoverder) en de zuidelijke helft bestaat uit kuilen die geconnecteerd worden aan zandontginning.

Fig. 3.14: Voorbeelden van de aangetroffen verstoringen.
