**De crash site van een Messerschmitt in Assenede (Oost-Vlaanderen)**  
**Een archeologisch proefproject**

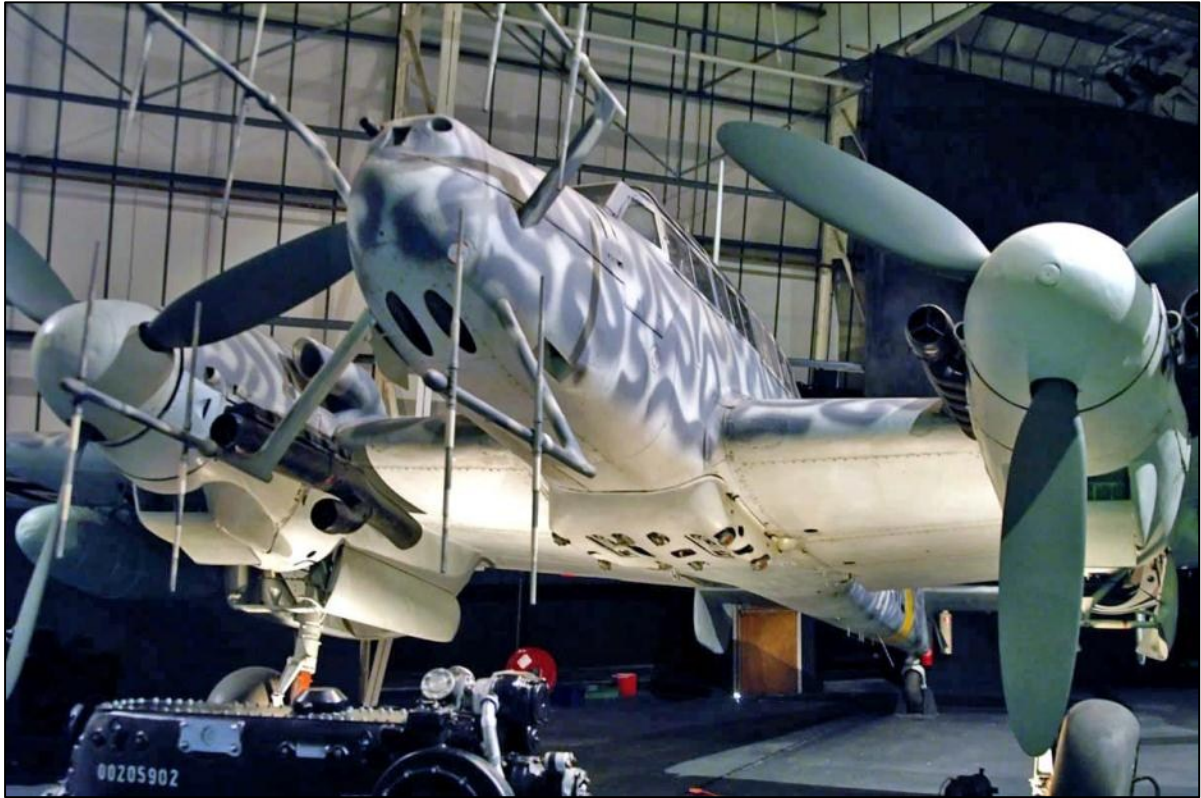
Figuur 4.

*Van het model G-2 bestaat nog één exemplaar, dat zich in de collectie van het RAF Museum te Hendon bevindt. Op de neus staan de radarantennes; onderaan de neus bemerkt men de twee openingen voor de 20mm kanonnen.*

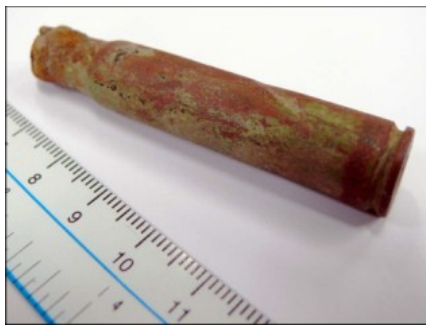
Figuur 10.  
Huls van 7.92mm

Op 19 augustus werd meteen al verder over de akker gespeurd met een metaaldetector (type: Whites TM 808). Zo slaagden beide BAHAAT-leden er nu in om de precieze locatie vast te leggen. Een voorzichtige inschatting wees een plaats aan van 3 op 4 meter, waarop enkele fragmenten konden opgeraapt worden. Deze stukjes waren ontegensprekelijk afkomstig van een vliegtuig. Zo werd vrij spoedig een huls gevonden van de lichte boordbewapening (7.9 mm).

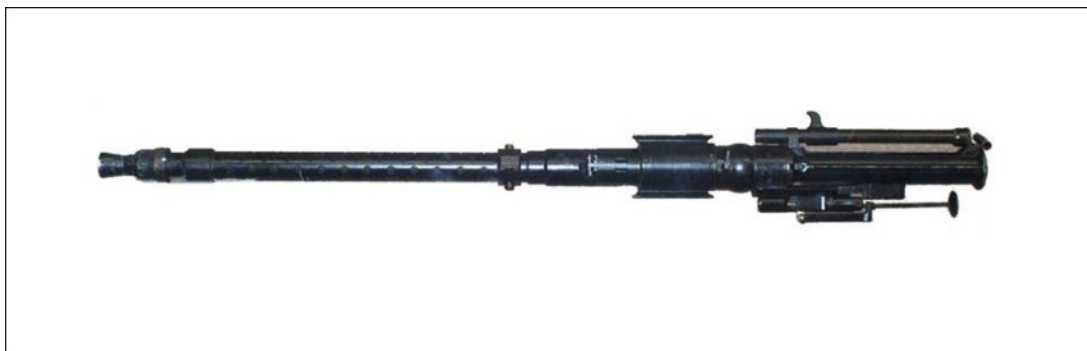
Figuur 11.  
De Rheinmetall Borsig MG 17 vuurde patronen af van 7.92mm - de Bf110 had er vier aan boord.

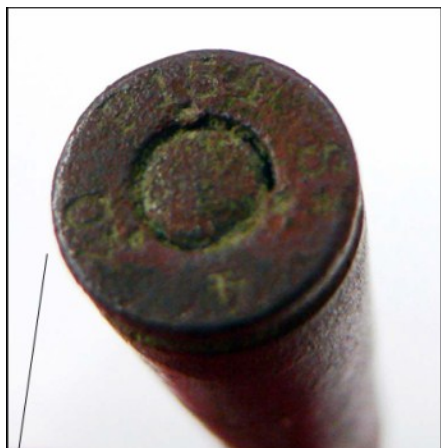
Figuur 12.

*Huls 7.92mm, met inscriptie: P154, wat staat voor Polte Armaturen u. Maschinenfabriken A.G., Werk Grüneberg. S staat voor Kupfer. 40 staat vermoedelijk voor bouwjaar 1940*

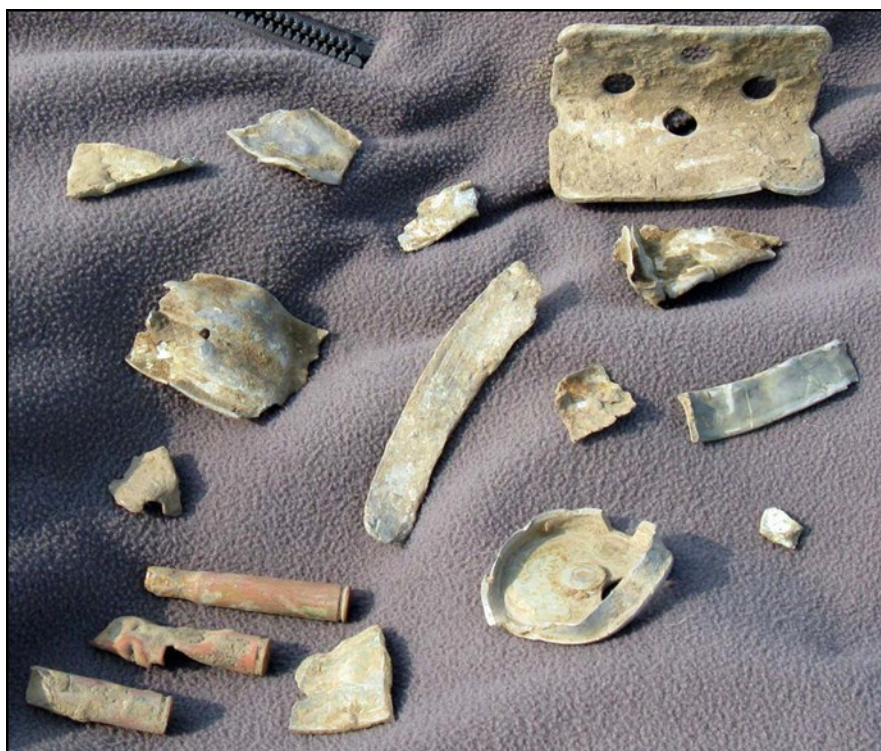
Figuur 13.

*Fragmenten teruggevonden tijdens de prospectie van 28 september 2008. Deze aluminium-fragmenten zijn overduidelijk afkomstig van een vliegtuig. De kogelhulzen zijn van Duitse makelij (7.92mm)*

Na de oppervlakte visueel onderzocht te hebben, werden, waar de detector een signaal gaf, enkele proefputjes gegraven in de bouwlaag. Hierbij kwamen nog meer bewijzen naar boven: diverse aluminium schrootfragmenten en enkele hulzen (7.9mm). De toestand van de hulzen (duidelijk geëxplodeerd) en het vinden van magnesiumoxide geven aan dat het toestel gebrand heeft. Enkele fragmenten dragen nog de originele kleur van het vliegtuig.

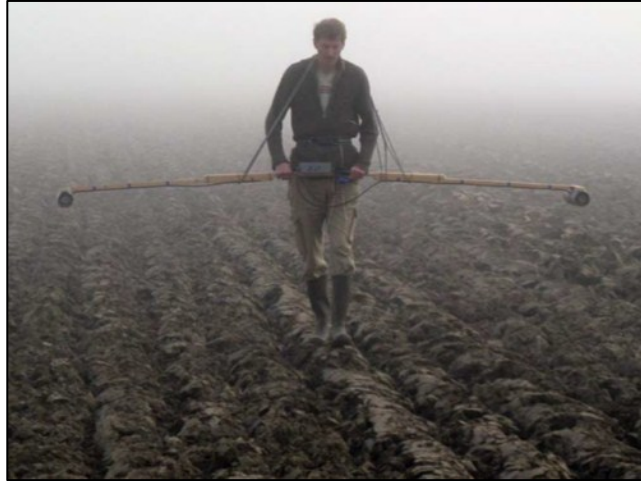
Figuur 14.  
*Luc Hendrickx op stap met z'n zelfbouw differentiële proton precessie magnetometer*

Vervolgens werd een differentiële proton precessie magnetometer in stelling gebracht.<sup>17</sup> Dit toestel vergelijkt de sterkte van het aardmagnetische veld via 2 sensoren die 3 meter van elkaar verwijderd zijn.

Globaal is de heersende magnetische veldsterkte in Vlaanderen ongeveer 49000 nanotesla en vertoont het magnetisch veld een inclinatiehoek van rond de 60 graden. Het gebruikte toestel heeft een minimum detectielimiet (verschil tussen de 2 sensoren) van +/- 12 nanotesla. Dit moet voldoende zijn om een motorblok (mits aanname van redelijke magnetisatiewaarden) tot op een diepte van een zestal meter met zekerheid op te sporen.

Ter hoogte van de wrakstukken werden waarden van meer dan 250 nanotesla gemeten. Door schatting van de halve breedte van de anomalie kon men inachtneming van een brede marge een ligging op een diepte van 3 meter bepalen.

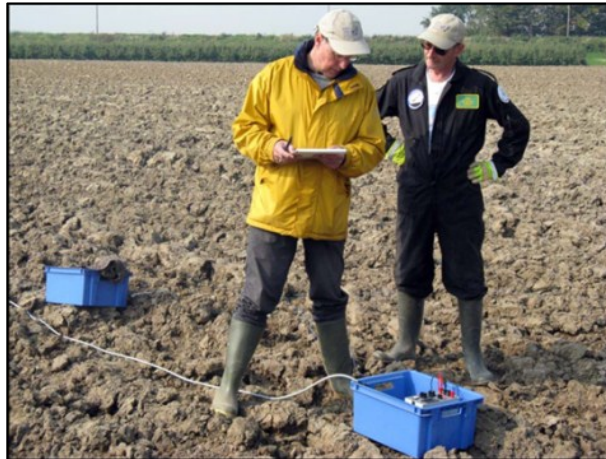
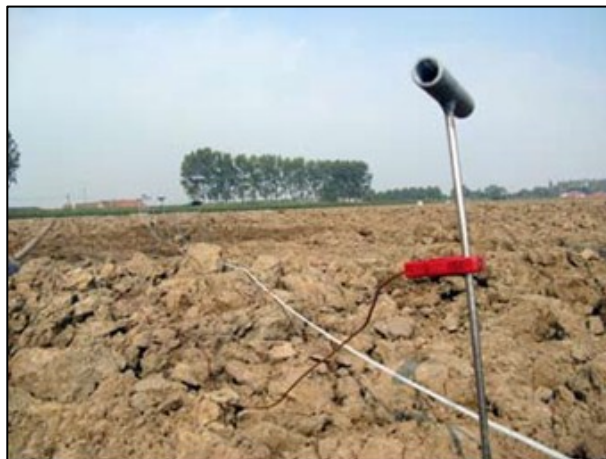
Figuur 15.  
*Registratie van de bodemresistiviteit*

Om de bruikbaarheid van bodemresistiviteitsmetingen bij *crash sites* te testen werd over de plaats van de crash in een raster van 8 op 20 meter de resistiviteit opgemeten in stappen van 2 meter en 4 meter. Van de opgemeten waarden werden contourkaarten gemaakt, die de schijnbare resistiviteit op een diepte van respectievelijk 2 en 4 meter diepte weergeven. De absolute waarden van de metingen zijn van weinig belang, waardoor geen schaal aangegeven is.

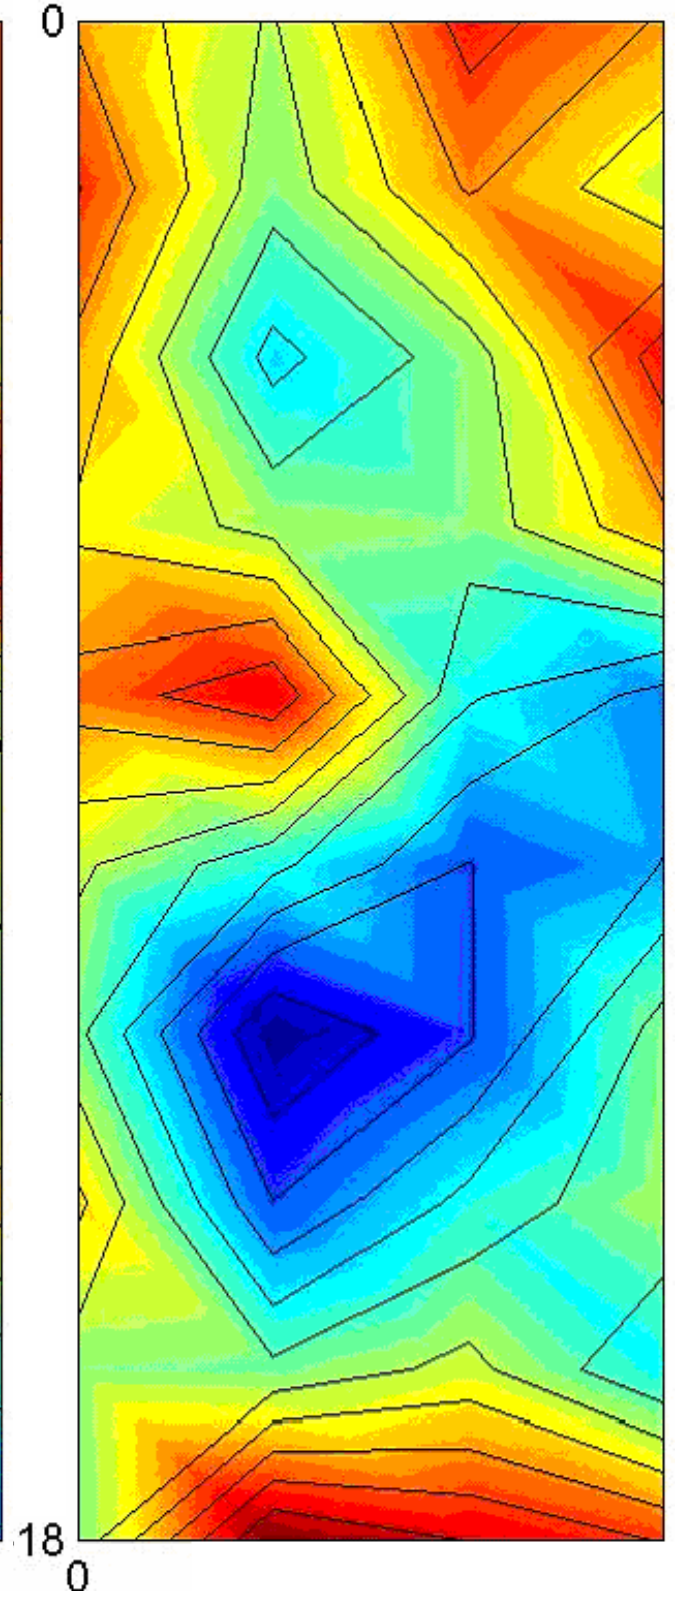
Figuur 16. Resultaten van de resistiviteitsmetingen

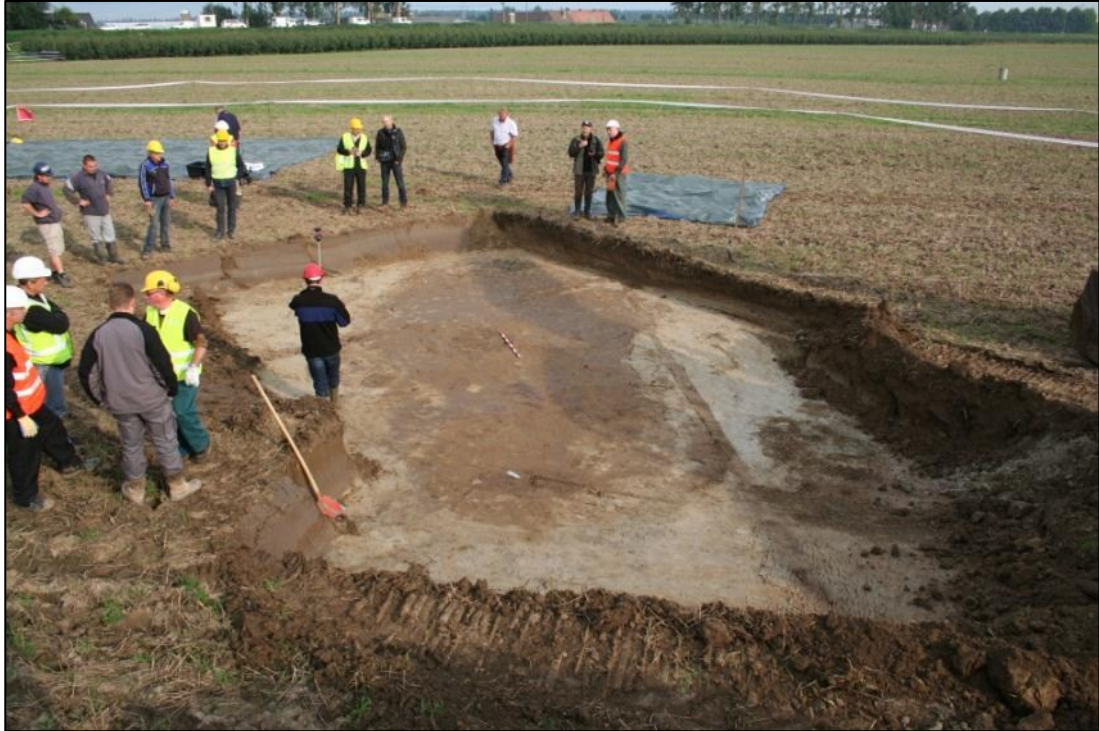
Figuur 18.

*De inslagkrater tekent zich duidelijk af in het kreekzand. Op de achtergrond de Posthoordijk en – straat*

Bij het afgraven van de bovenlaag kwamen al onmiddellijk enkele kleine vondsten tevoorschijn, die naar de crash verwezen. De inslagkrater tekende zich in het kreekzand af als een langwerpige kuil (9,55 x 4,45m), die werd ingetekend<sup>21</sup> en waarop een overlangse coupe werd gezet.

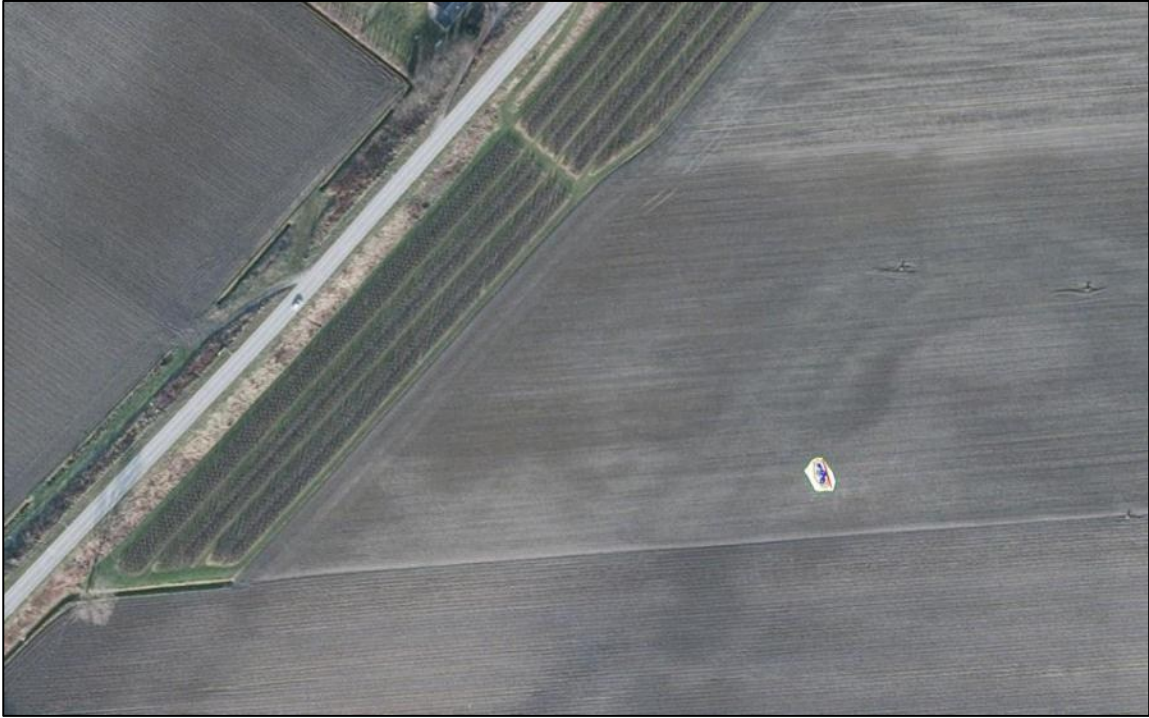
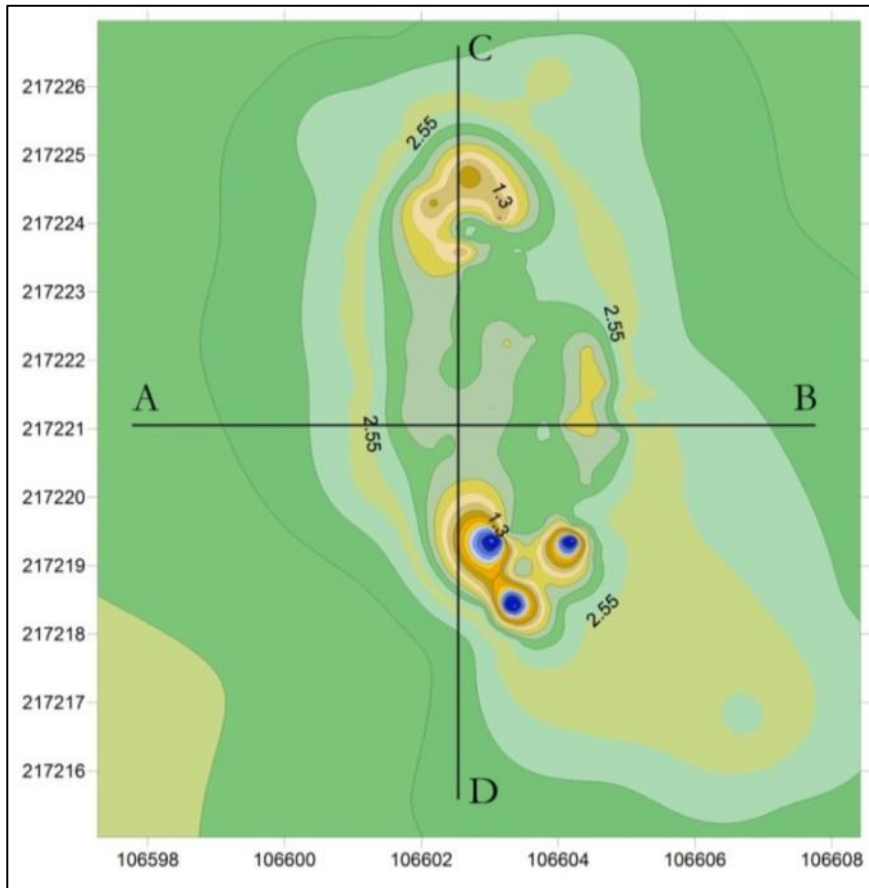
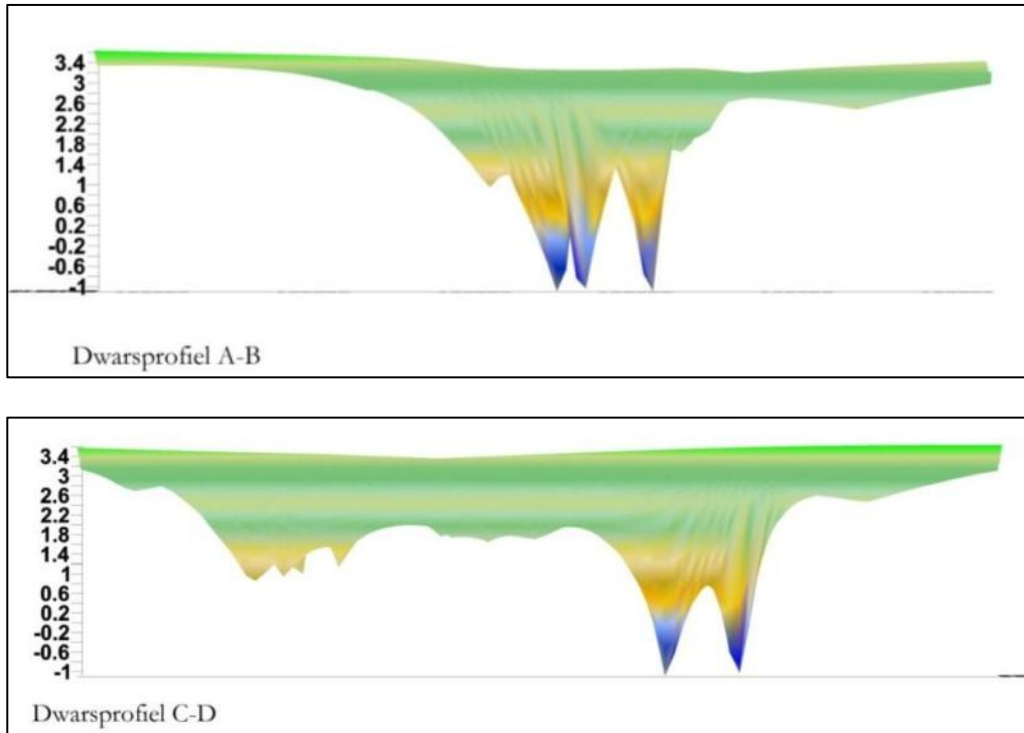
Figuur 20.  
*Localisatie, grondplan, doorsnedes van de crash site*

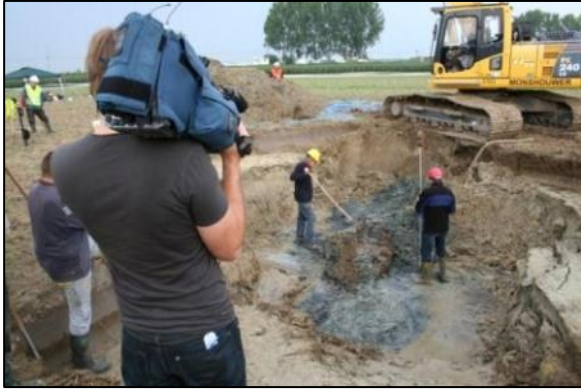
Figuur 22.

*Centraal zijn de resten van de cockpit zichtbaar Later zal aan weerszijden een motor tevoorschijn komen*

Omdat de coupe door het opwellende grondwater (- 2m) dreigde in te storten, besloten we eerst de andere helft af te graven, waarbij centraal een concentratie metaal -de cockpit?- voorlopig ter plaatse bleef. Er werd gepoogd ook andere stukken tijdelijk in hun aangetroffen positie te laten. Er bleek uiteindelijk weinig verband in te zitten.

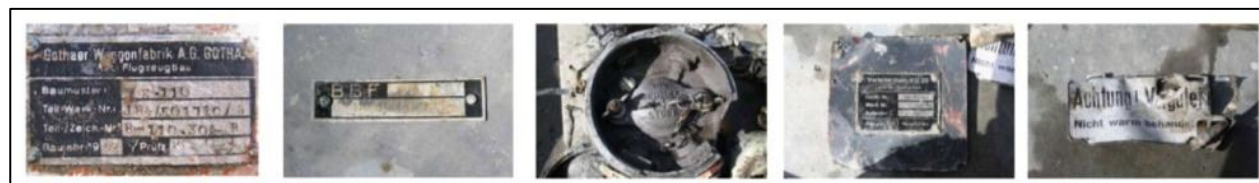
Figuur 24.  
Aanduiding van enkele aangetroffen onderdelen van de Messerschmitt Bf 110

Uiteindelijk bleken 67 jaar nadat het vliegtuig crashte, nog heel wat onderdelen in opmerkelijk goede staat in de bodem bewaard te zijn gebleven. Twee Daimler Benz V12 motoren kwamen aan het licht, naast het landingsgestel inclusief de banden, het staartwiel, de bewapening, fragmenten van de cockpit, schroefbladen, een verbandset, de vliegenierskaart, enz...

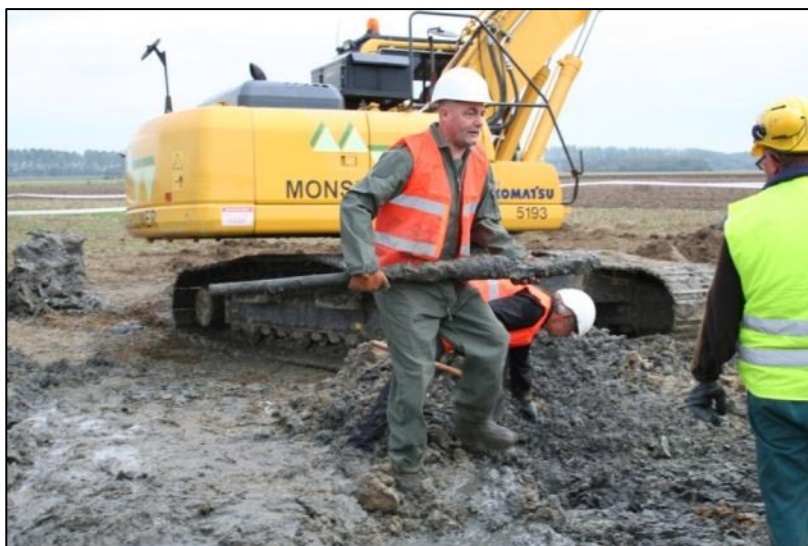
Figuur 26.  
*MG 151 (20mm) kanon, onderaan de neus gepositioneerd*

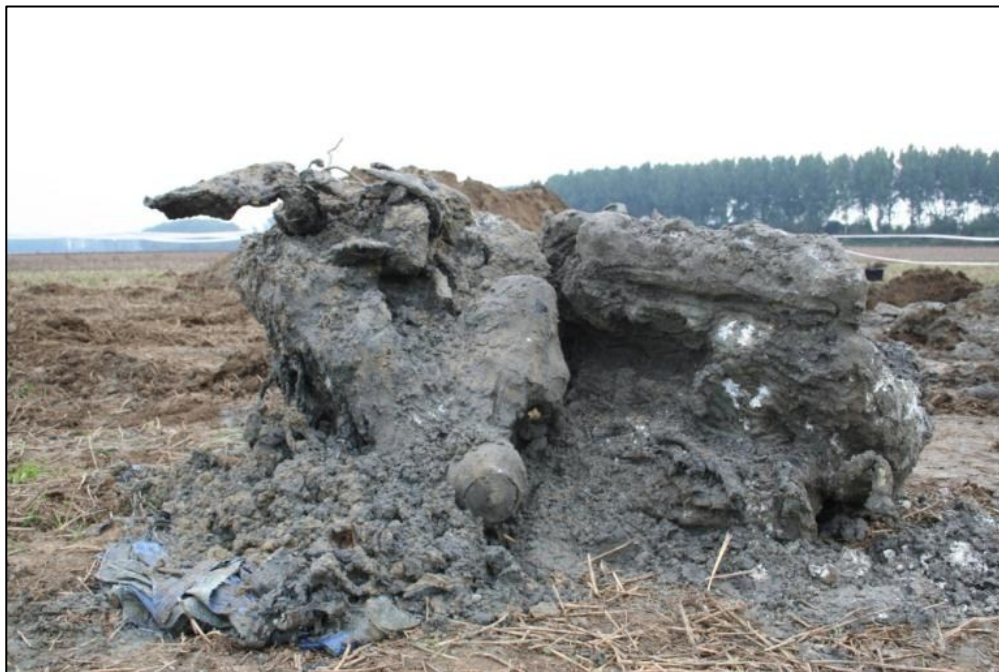
Figuur 28.  
*De twee motoren, broederlijk bijeen*

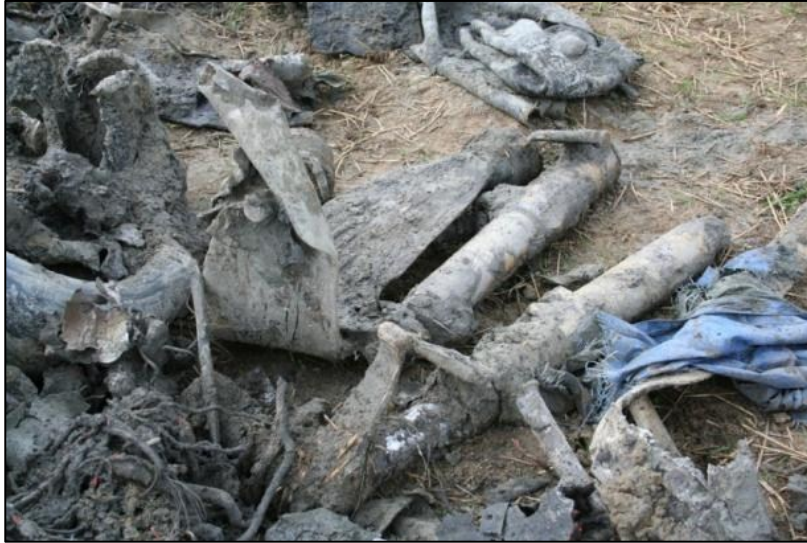
Figuur 29.  
*Rechts: 2 landingspoten Midden: propellerblad Links: binnenband*

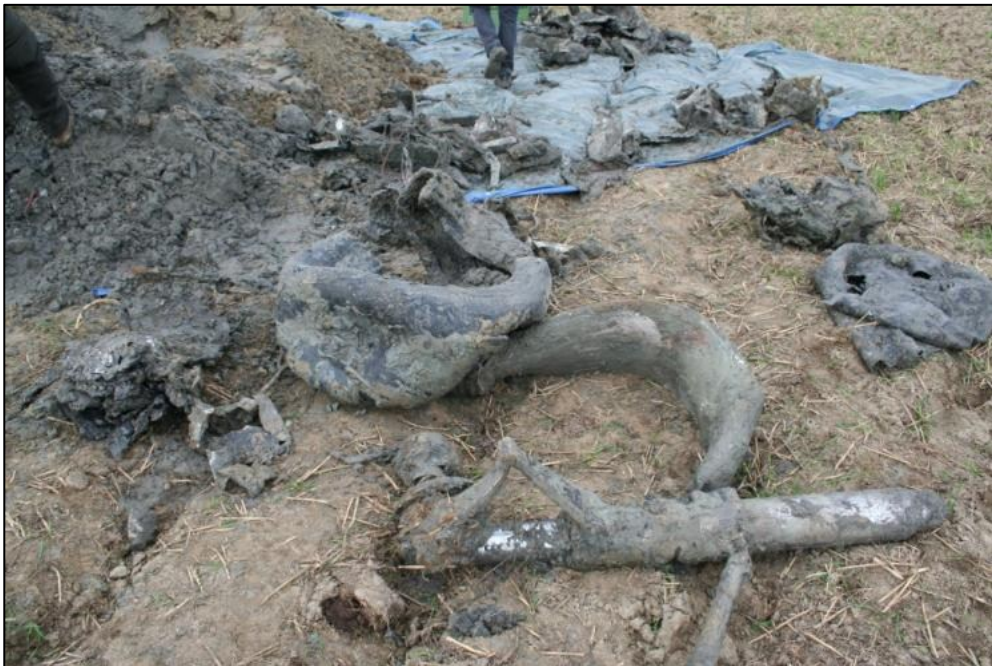
Figuur 40.  
*Landingspoot, -wiel, propellerblad. Uiterst rechts: zeildichting brandstoftank*

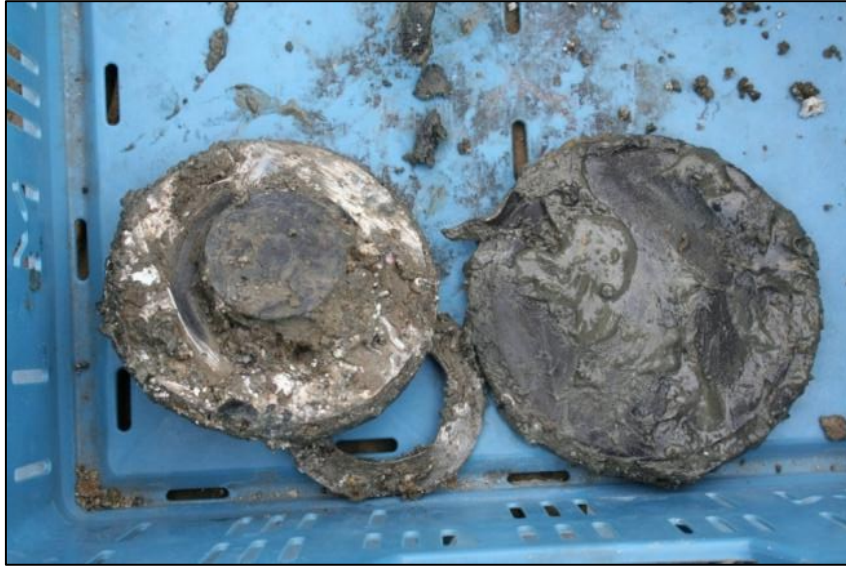
Figuur 41.  
*Afstelplaten radio*

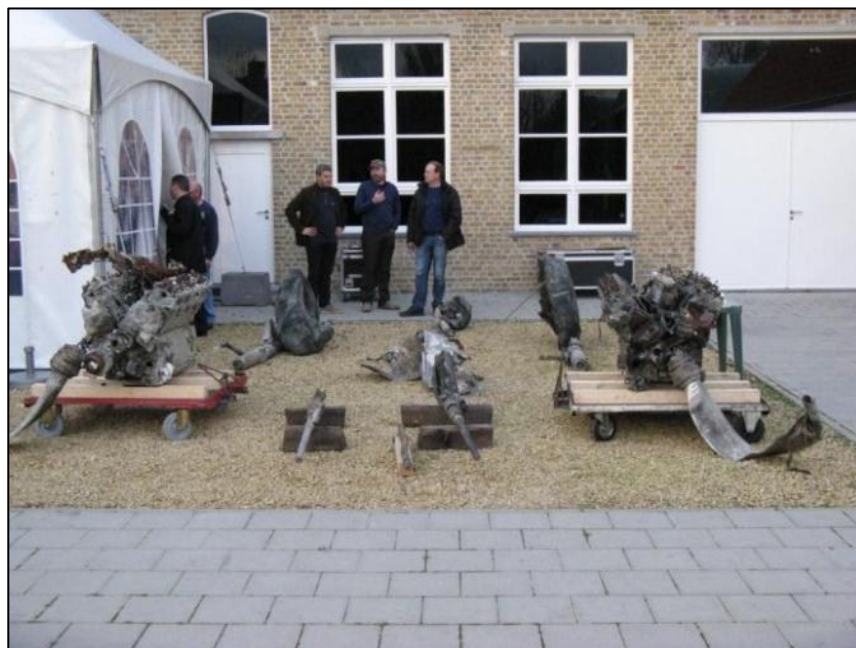
Figuur 44.  
*Opstelling van enkele gerecupereerde vliegtuigonderdelen volgens de oorspronkelijke dispositie*

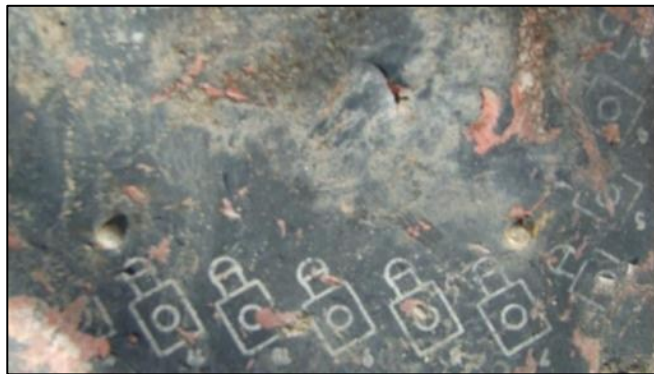
Figuur 48.  
*Zekeringskast*
