**WERFBEGELEIDING VTN II AARDGAS VERVOER-
LEIDING**

Deeltracé zeehavengebied Gent

Werfbegeleiding VTN II aardgasvervoerleiding
Deeltracé zeehavengebied Gent

08 maart 2012

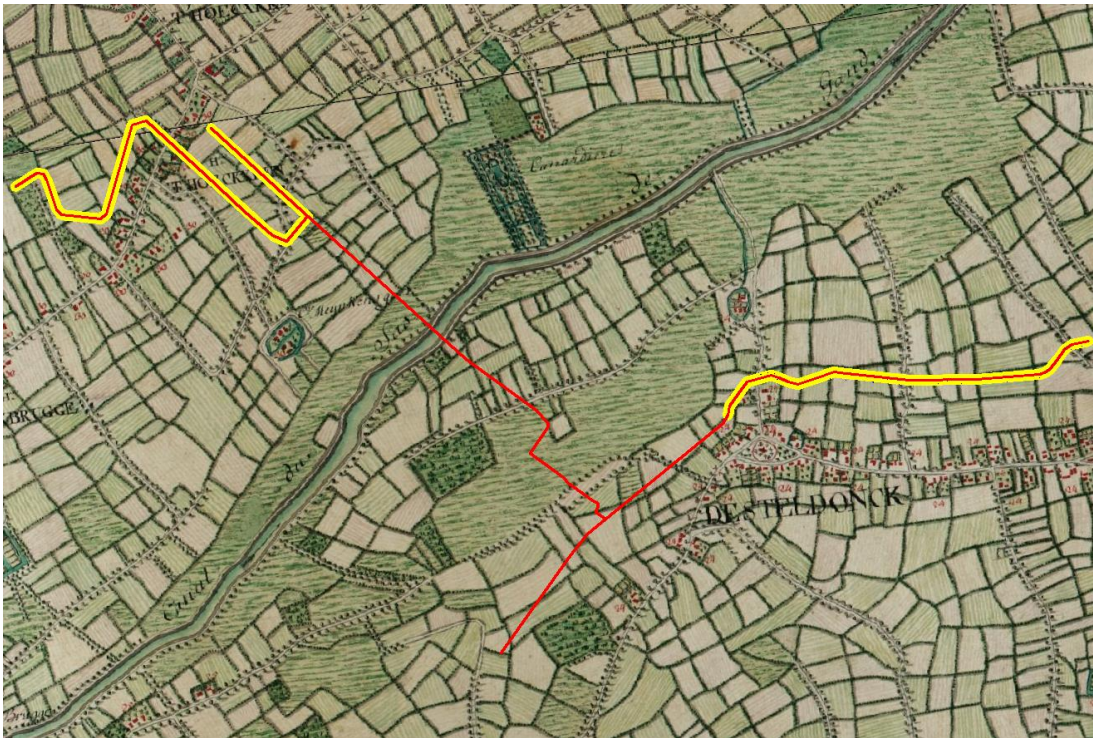
Afbeelding 5: Ferrariskaart met aanduiding van het tracé (Bron: www.kbr.be)

Wanneer we de Ferrariskaart georefereren en plotten op het tracé van de toekomstige VTN II-leiding, dan zien we dat deze quasi altijd door velden en weilanden loopt. Enkel ter hoogte van het kanaal Gent-Terneuzen wordt aan beide zijden een groot stuk moeras doorsneden (aangeduid op de kaart als een grijsgroen gestreepte zone).

Enkel waar het tracé de vroegere Desteldonkstraat en Doornzelestraat kruist bleek er bewoning aanwezig te zijn. Op de locaties die op de kaart aangeduid werden staan vandaag echter nog steeds woningen. Voorts worden op het tracé ook nog twee kleinere wegen met flankerende bomenrijen, gekruist.

- Afbeelding 4: Uittreksel uit de CAI van de omgeving Desteldonk – Doornzele (Bron: CAI)**
- Afbeelding 5: Ferrariskaart met aanduiding van het tracé (bron: www.kbr.be)**

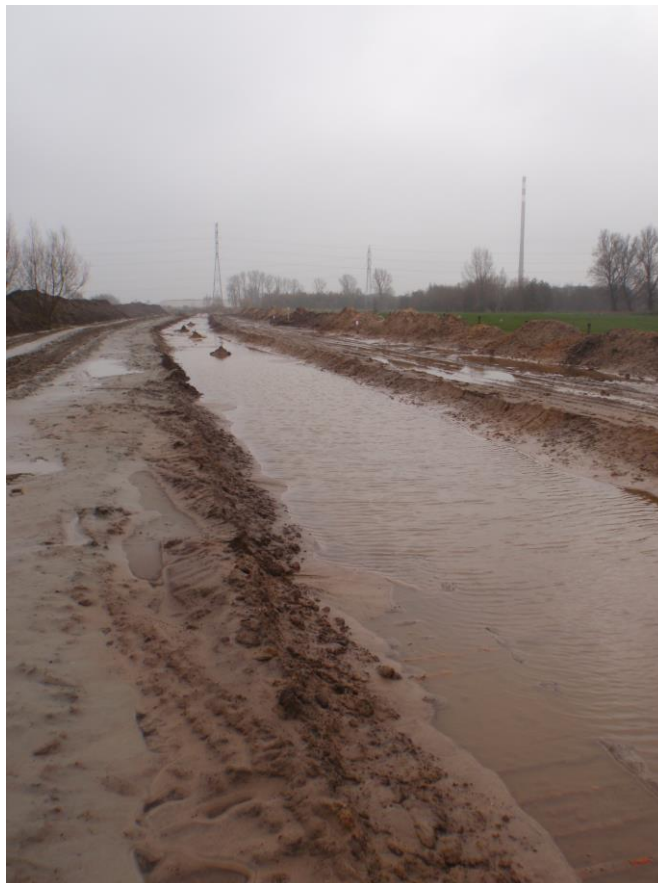
Afbeelding 9: Situatie na het weekend van 11 november 2010

Ook moeten de stortbuien tijdens het weekend van 11 november vermeld worden. Deze had vooral invloed op het gegraven stuk B-sleuf (afbeelding 8) gaande vanaf de Doornzeelsestraat richting kanaal toe. Hier werd, zoals reeds eerder vermeld, alles terug onder gespoeld en alle mogelijke sporen terug uitgewist zonder mogelijke registratie.

De gevallen neerslag zorgde ook later nog herhaaldelijk voor problemen. Zo was de grond veel te drassig geworden, waardoor de machines diepe sporen achterlieten bij het rijden. Ook werd het aangelegde vlak, dat in eerste instantie redelijk droog was, terug vochtig door het aanwezige water in de bodem.

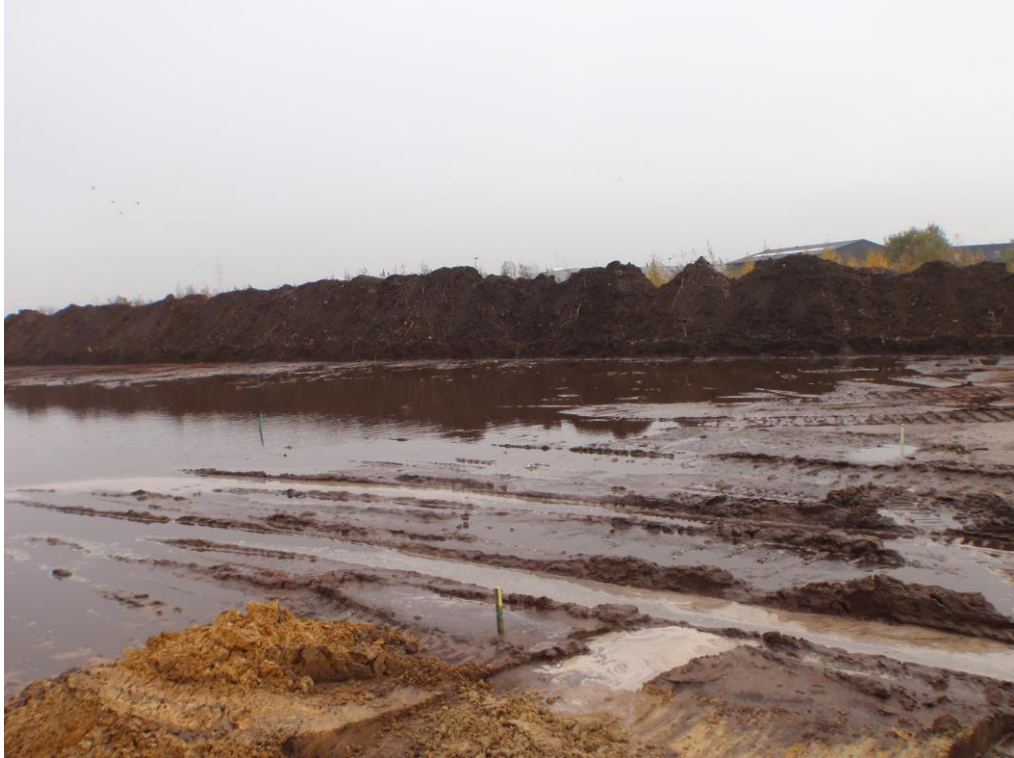
Afbeelding 10: Grote plassen die blijven staan na het weekend van 11 november 2010

Tot slot trokken de plassen die gevormd waren tijdens de hevige neerslagperiode slechts zeer traag weg. Dit zorgde in zones die reeds open gelegd waren, maar nog niet verder onderzocht of gedocumenteerd waren, voor zware belemmering van de werken.

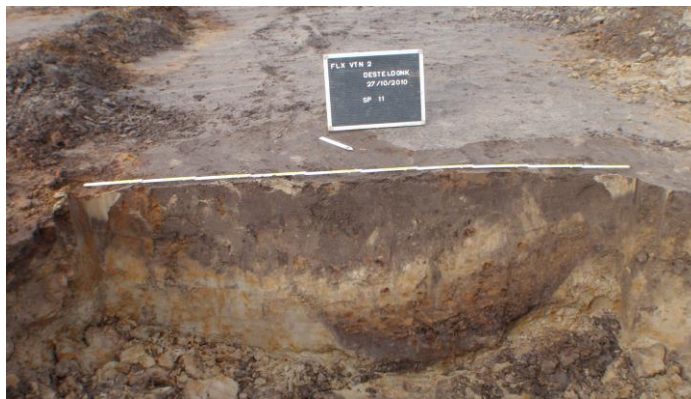
Afbeelding 17: Spoor 11, recente gracht/greppel

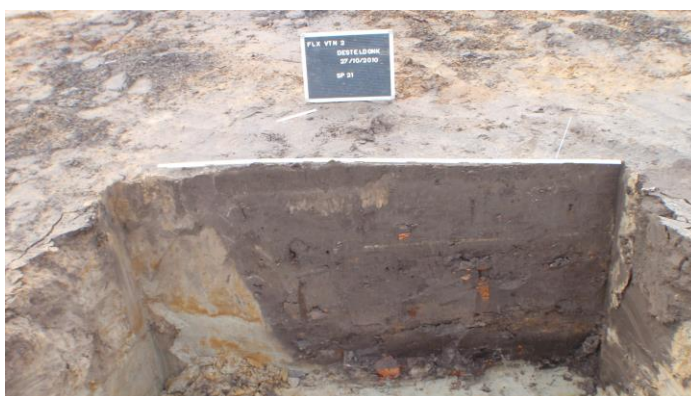
Afbeelding 18: Spoor 21, grote kuil met aardewerk brokken

Tijdens het onderzoek werd ondervonden dat de B horizont enorm rijk is aan ijzerconcreties. Misschien moeten deze kuilen in dit licht gezien worden als restanten van vroegere ijzerwinningen. We moeten hier wel de kanttekening bij maken dat gezien de recente vulling van deze sporen en de kleine omvang van de kuilen, deze eventuele winning op kleine schaal moet gezien worden. Een andere interpretatie zou de winning van steriel zand kunnen zijn. De kuilen liepen

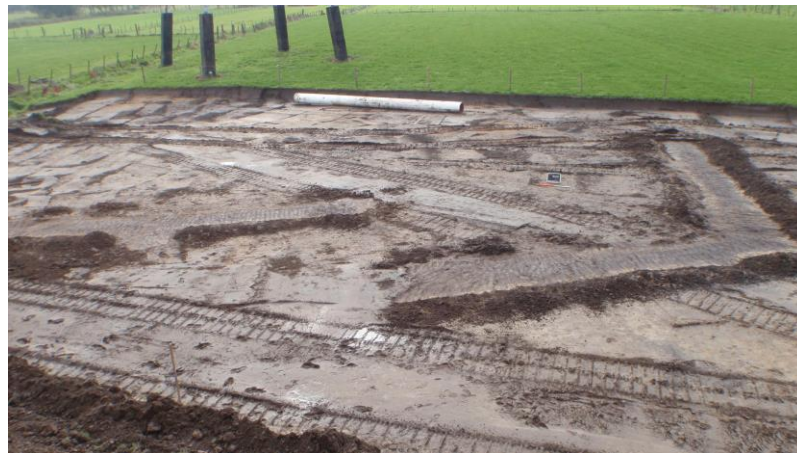
Afbeelding 20: Grachtstructuur aan hoogspanningsmast

Tijdens de begeleiding op de zijde Gent werd op het stuk tussen de Koemeerstraat en het schraapkolffstation een merkwaardige grachtstructuur aangetroffen. De grachten in kwestie, spoor 58 en 59 (bijlage 5; bijlage 7, kaart 7) lagen midden in een perceel en maakten een hoek van circa 90 graden. Meer noordwaarts en parallel geschrant aan deze hoekvormige structuur lag een tweede greppel. Aan de hand van coupes kon uitgemaakt worden dat deze structuur wel degelijk greppels waren, waarin op sommige locaties een vrij humeuze band onderin kon waargenomen worden. Deze structuren werden eveneens aangesneden in de B-sleuf (afb. 25).

Aan de hand van aardewerk dat gevonden werd in deze sporen kunnen we ze vermoedelijk in de post-middeleeuwse periode situeren. Een concrete functie is echter onduidelijk. Misschien fungeerden deze greppels als perceelsafbakening. Gezien deze grachten nu in het midden van het huidige perceel gelegen zijn moet deze begrenzing grondig verschoven zijn ten opzichte van vorige periodes.

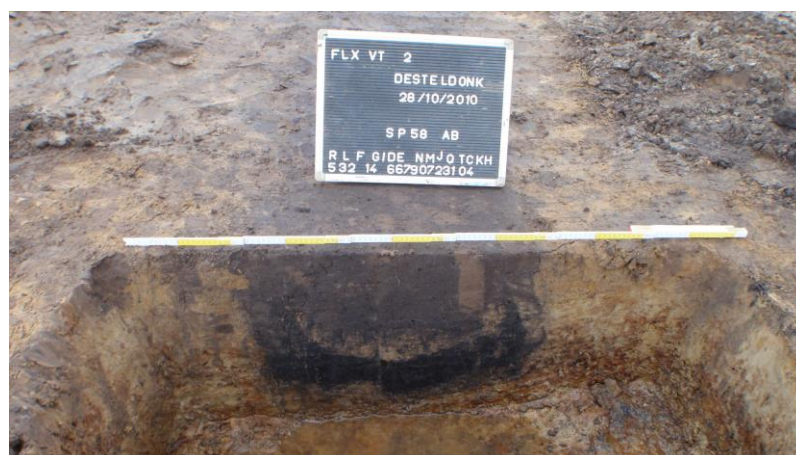
Afbeelding 21: Coupe van grachtstructuur met duidelijke humusband onderin

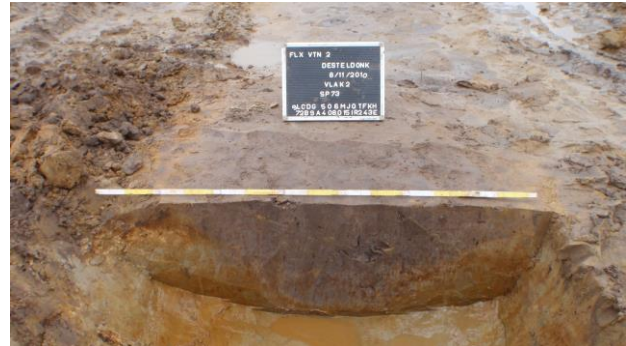
Afbeelding 22: Spoor 73 Coupe

Dit spoor werd gekenmerkt door een licht grijzige tot grijze homogene zandige vulling. Het strekte zich uit in zuidwest – noordoostelijke richting parallel aan de sleufwanden. Uit de coupe blijkt dat dit een grachtvormige structuur was die tot ca 50 cm onder het aangelegde vlak bewaard was. Ook naar onder toe bleef de vulling consistent homogeen en was er geen humeuze band aanwezig.

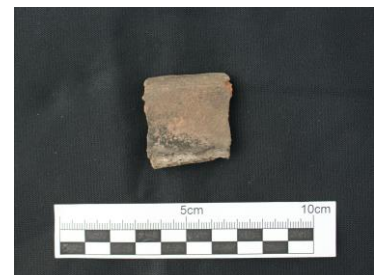
Afb.26: S9, randje kogelpot

- Afbeelding 26: S9, randje kogelpot**
- Afbeelding 27: S18, bodem met standvin**
- Afbeelding 28: S18, wand met beige glazuur**
- Afbeelding 29: S21, wand met geelgroen glazuur**

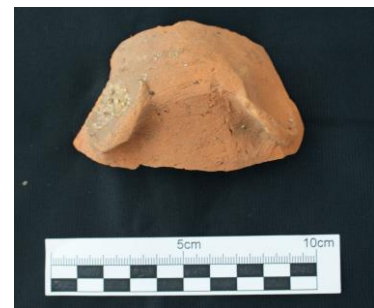
Spoor 18 bevatte zowel grijsbakend als roodbakend aardewerk. Het roodbakend aardewerk waren vooral wandscherven en 2 bodemscherven met standvinnen. 2 wandscherven hebben een lichtrode kern en een donkerdere wand. Aan de buitenzijde zijn donkere koolstofsporen te bespeuren die op gebruik boven direct vuur wijzen. Aan de binnenzijde van deze scherven zijn sporen te herkennen van een glazuurlaag, maar deze is grotendeels verdwenen. Ook een van de bodemscherven met standvinnen behoort tot hetzelfde type aardewerk. De andere bodem moet vermoedelijk behoort tot een veel kleiner recipiënt. De kromming aan de basis is veel steiler dan bij de eerste bodem. Ook de bakking is helemaal anders. Hier is er een grijzig kern op te merken met een rode wand. Ook is deze pot veel grover gemagerd en zijn er geen sporen van een glazuurlaag.

Afb.27: S18, bodem met standvin

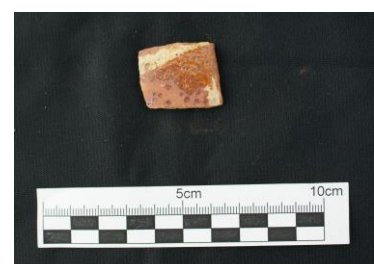
Afb.28: S18, wand met beige glazuur

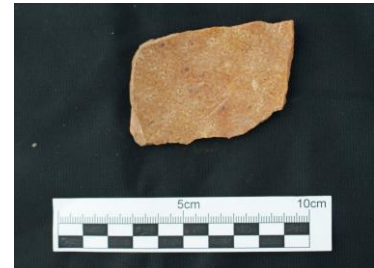
Afb.29: S21, geelgroen glazuur

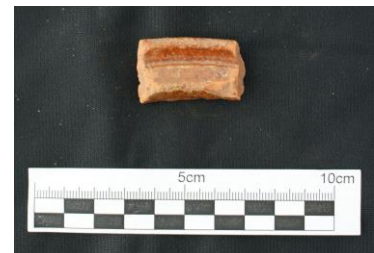
Afb.30: S48, doorschijnend glazuur

- Afbeelding 30: S48, doorschijnend glazuur**
- Afbeelding 31: S48, patina en glazuur**
- Afbeelding 32: S61, glas**
- Afbeelding 33: S61, slib en glazuur**

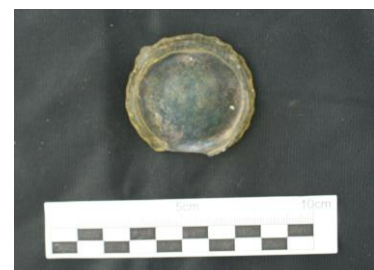
In spoor 61 werd naast aardewerk ook glas aangetroffen. Het gaat hier om een stuk bodem uit groen glas. De rand van de bodem is gekarteld afgewerkt. Voorts werden nog een bodem en wandscherf steengoed aangetroffen alsook enkele wandscherven roodbakke keramiek. 3 van deze scherven waren geglaazuurd met een oranje rode doorschijnende glazuur, terwijl één afgewerkt was met een witte sliblaag, waarop vervolgens een groene glazuur aangebracht was. Alle roodgebakke scherven zijn fijn gemagerd en egaal rood doorbakken. Tot slot werden er in dit spoor ook nog een groot oor en een stuk dakpan aangetroffen.

Afb.32: S61, glas

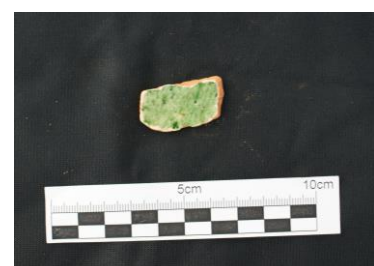
Afb.33: S61, slib en glazuur

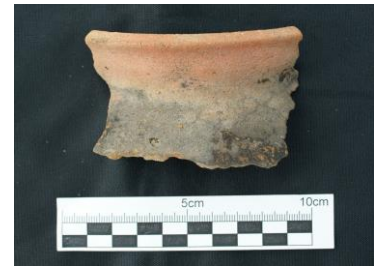
Afb.34: S73, rand kogelpot

- Afbeelding 34: S73, rand kogelpot**
- Afbeelding 35: S73, rand kogelpot**
- Afbeelding 36: S73, gerefitte kogelpot**
- Afbeelding 37: S73, gerefitte wand kogelpot**

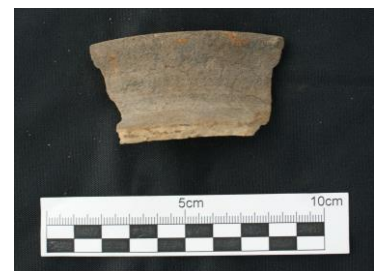
Afb.35: S73, rand kogelpot

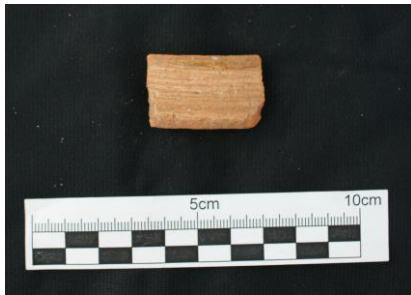
Afb.39: S82, rand met groefversiering

- Afbeelding 38: S78, rand kogelpot**
- Afbeelding 39: S82, rand met groefversiering**
- Afbeelding 40: S89, rand bord**
- Afbeelding 41: S89, wand met groefdecoratie**

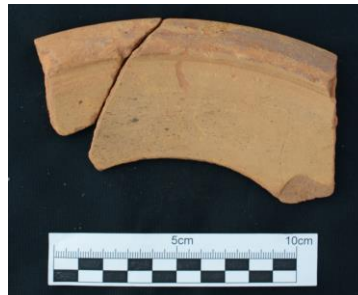
Spoor 89 bevatte een aantal verschillende vormen aardewerk. Allereerst werd ook hier een groot fragment dakpan aangetroffen, dewelke grofgemagerd en hard gebakken was. Voorts werden een aantal scherven roodbakend aardewerk aangetroffen. De vorm doet denken aan een bord of schaal, waarvan de buitenzijde met een groenige glazuur afgewerkt was. Het baksel heeft een fijne magering, en bij de bakking is de kern

Afb.40: S89, rand bord

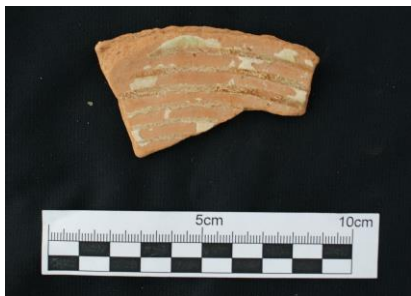
Afb.41: S89, wand met groefdecoratie

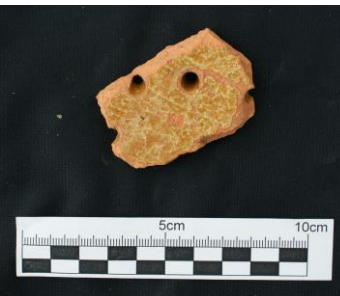
Daarnaast werd er nog 1 roodbakende fijn gemagerde scherf met groen glazuur aan beide zijden aangetroffen. Deze scherf had ook een vierdubbele doorboring door de wand, vermoedelijk als decoratie of als bevestigingspunt.

Afb.42: S89, geperforeerde wand

- Afbeelding 42: S89, geperforeerde wand**

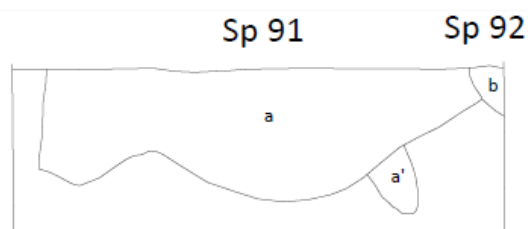
- a) vrij homogene donker grijze laag met enkele roestbruine vlekken met humus en bioturbatie
- b) heterogene roestbruin-grijze laag met zand en humus
