Waterwegen en Zeekanaal NV
weg van water

Archeologische begeleiding van werken bij het Sas van Boezinge (W.-VI.)

Inleiding¹

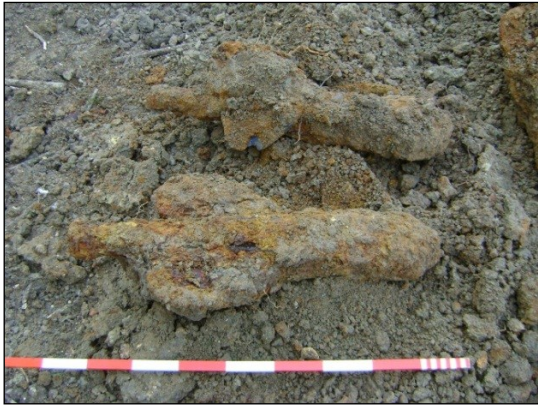
Franse gevleugelde mortierbommen
"Mortier 58 T"

De rest van het opvullen van het spaarbekken en het nivelleren en ophogen van het terrein gebeurde na de “Grote” oorlog. Kennelijk is daarbij heel wat onontpofte munitie gedumpt (fig. 17). DOVO kwam eraan te pas om een en ander op te halen, zoals Franse gevleugelde loopgraafmortieren (model 58T, 16/18kg, 3 à 400m reikwijdte), Franse handgranaten, Duitse tongranaten (Landungswerfer Erdmorser), dooe de Fransen “seau à charbon” genoemd,...

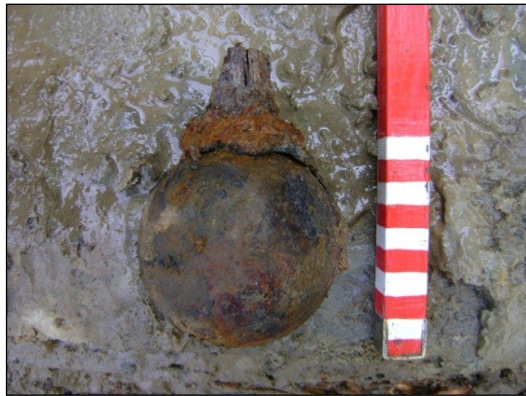
Franse handgranaat "Model 1914"
(houten stop met lont)

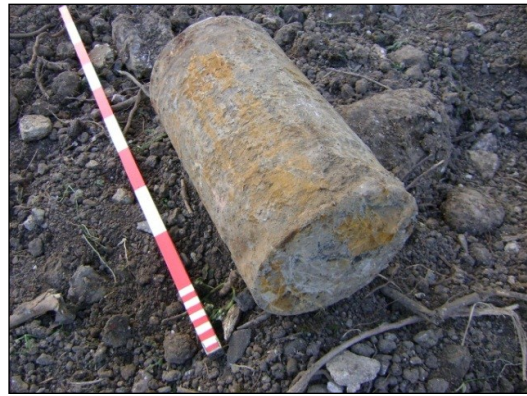
Duitse tonggranaat
