# EEN HISTORISCHE KELDER ONDERZOCHT. ARCHEOLOGISCH VOORONDERZOEK LANGS DE NEDERKOUTER 28 TE GENT (PROV. OOST- VLAANDEREN).

Eindrapport

ABO Archeologische Rapporten 217

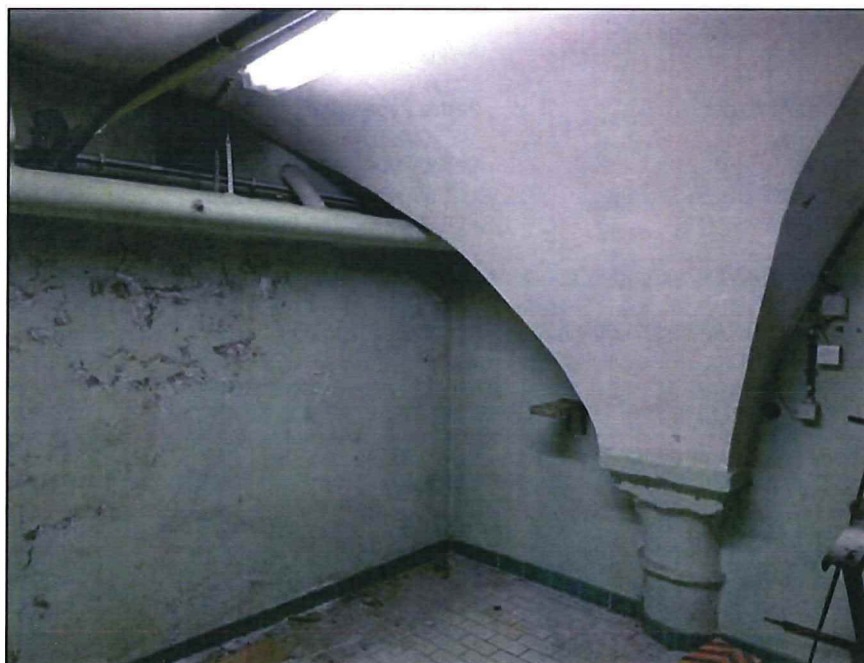
Figuur 1: De middeleeuwse kelder met Doornikse pijler

De kelderverdieping is bestaande uit een reeks aansluitende ruimtes, waarvan één ervan, nl. een rechthoekige kelder met Doornikse pijler en kruisgewelf duidelijk teruggaat tot een oudere mogelijk middeleeuwse structuur (Fig. 1). In de kelderruimtes wordt een vloerverlaging voorzien om de kelderverdieping functioneler te maken.

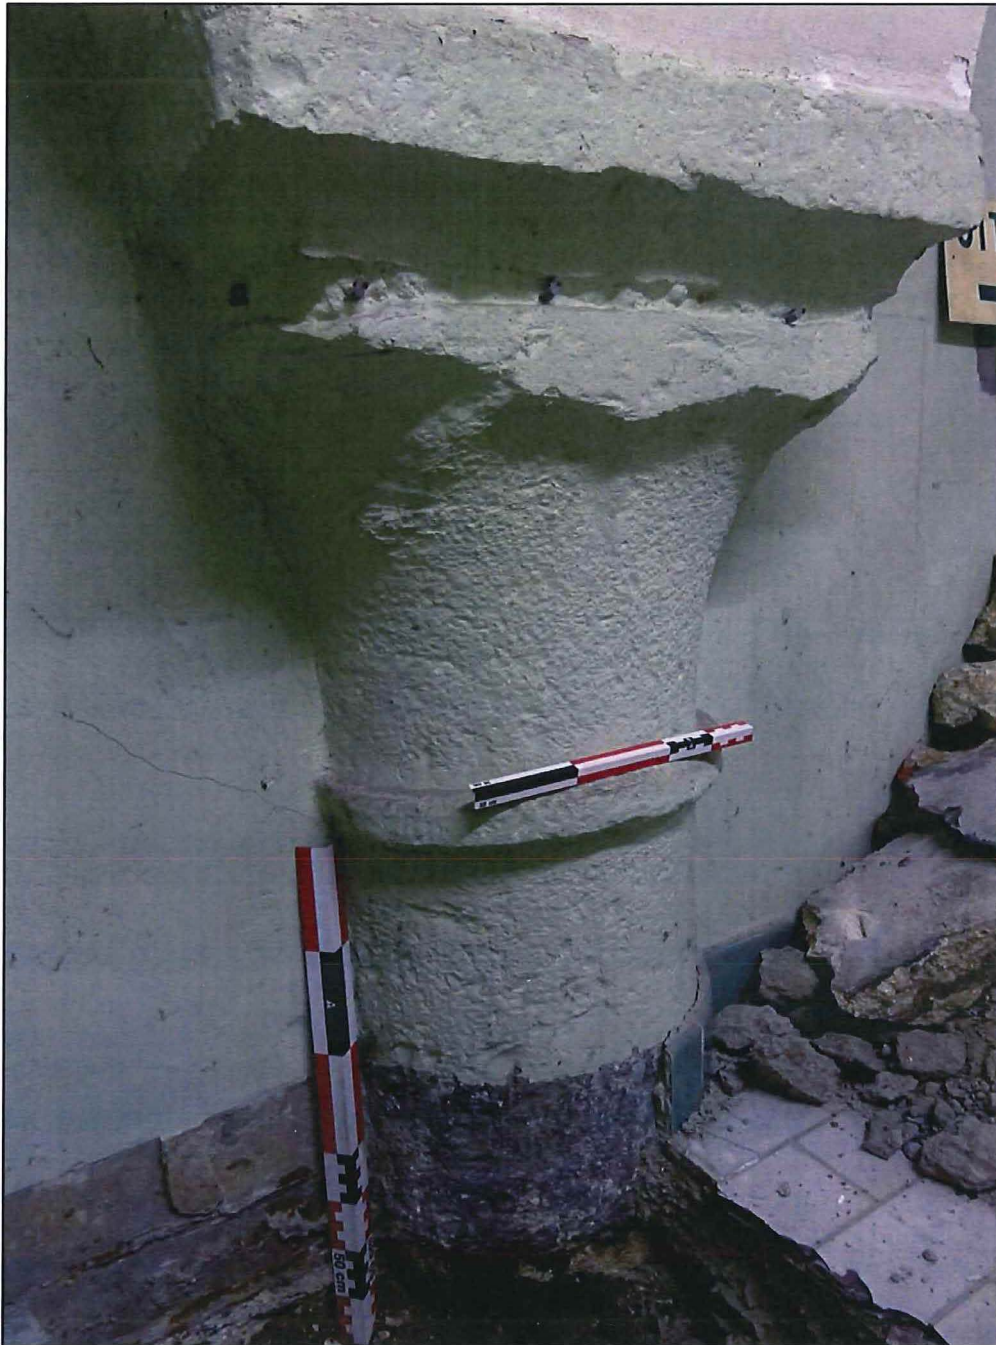
**Figuur 5: Detail van de centrale pijler in Doornikse kalksteen met bladkapiteel**

De(zichtbare) pijler is voorzien van één trommel met ronde doorsnede. Het draagt een kapiteel met op de vier hoeken een (nu verdwenen) bladmotief (bladkapiteel) met daarop een vierkante dekplaat. Onderaan is de dekplaat voorzien van een kwartholprofiel. Een brede ring accentueert de overgang tussen de schacht en het kapiteel (Fig. 5).

Dergelijke bladkapitelen worden geregeld vastgesteld bij archeologisch en bouwhistorisch onderzoek van historische kelders. Een gelijkaardig bladkapiteel werd onder meer vastgesteld tijdens het archeologisch onderzoek van een pand langs de Hoogpoort 17 (Everaert, Laleman & Stoops 2007, p. 42).

Dit type van bladkapiteel komt frequent voor bij middeleeuwse kelders en kan typologisch algemeen in de 13de of 14de eeuw geplaatst worden.

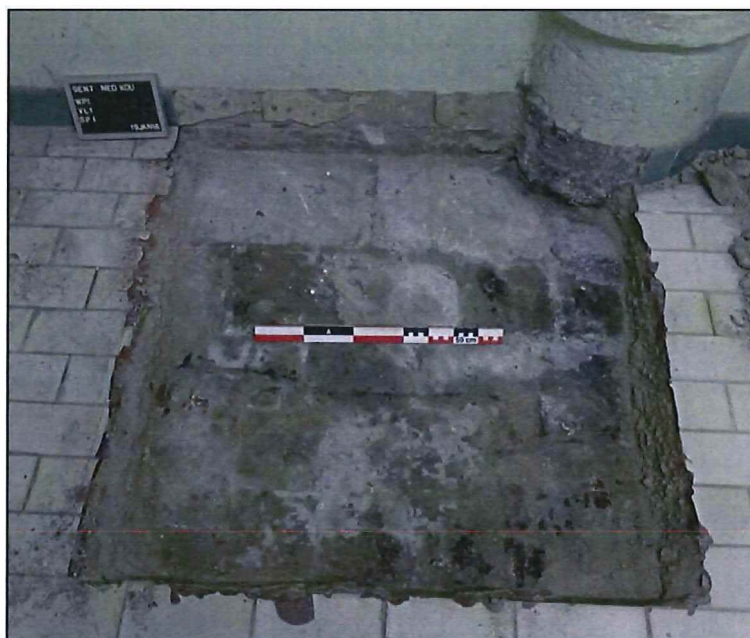
Figuur 6: Tegelvloer spoor 1

Onder de huidige recente tegelvloer, aangelegd op een ca. 10cm dik stabilisatiepakket op basis van Portlandcement, kwam een tegelvloer aan het licht. Deze bestaat uit ongeglazuurde vloertegels in rood- en grijsgebakken aardewerk (spoor 1, Fig. 6) aangelegd op een vlijlaag bestaande uit een okergele zandig leemlaag (Fig. 7).

Plaatselijk werd dit pakket duidelijk doorsneden door de aanlegkuil voor de fundering van de basistrommel van de Doornikse pijler (Fig. 6 en 7, laag 10). In het noord- en westelijke profiel kon de insnijding voor de aanleg van de fundering geregistreerd worden. In het noordelijke profiel vertoonde de aanlegkuil een verticale insnijding (Fig. 10), terwijl deze in het westelijke profiel een duidelijk trogvormig profiel vertoonde (Fig. 11 en 12). Opvallend in het westelijke profiel was de aanwezigheid van op hun kant geplaatste stukken Doornikse kalksteen, aangebracht als een soort van beschoeiing van de aanlegkuil.

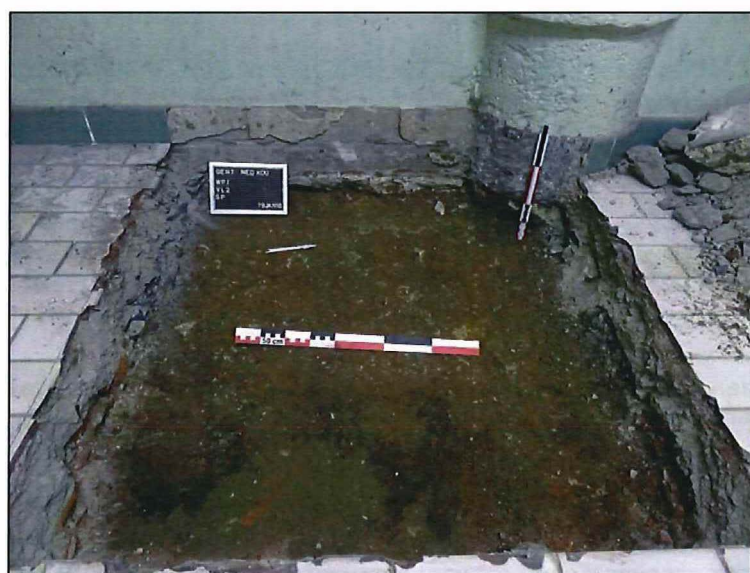
Figuur 7: Vlijlaag na het verwijderen van de tegelvloer

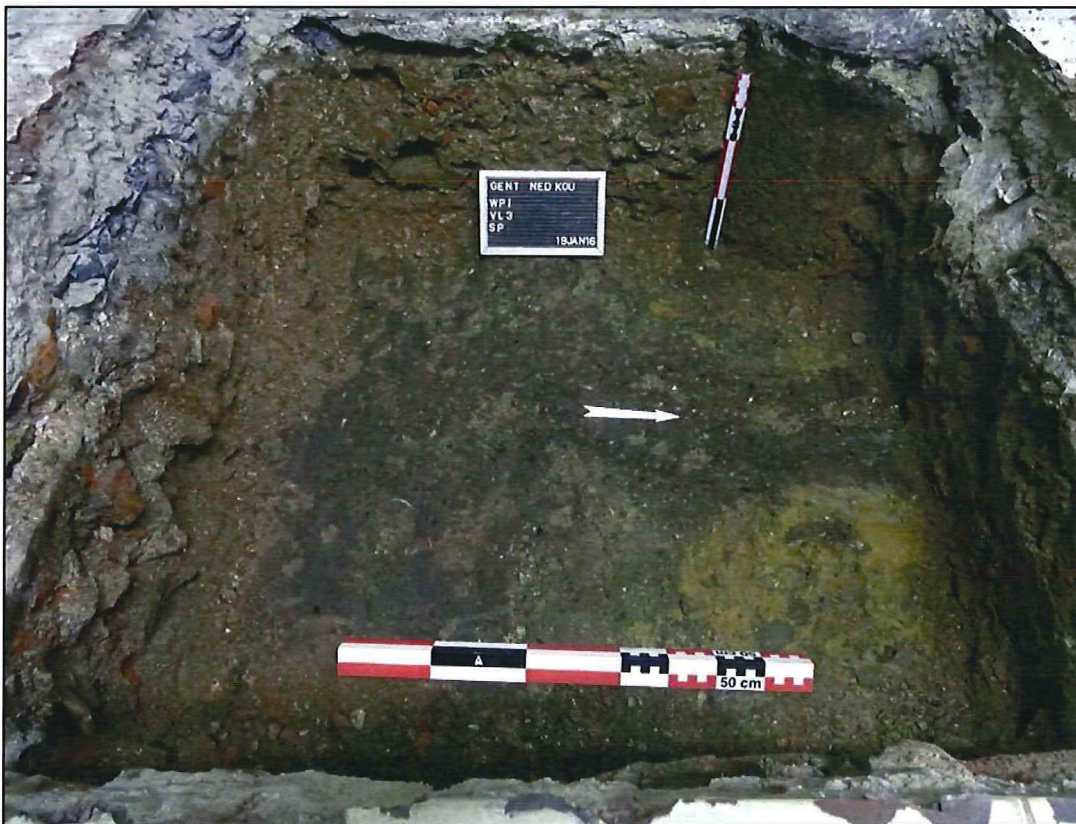
Figuur 8: Heterogeen ophogingspakket onder tegelvloer spoor 1

De aangetroffen rood- en grijsgebakken tegels meten 16x16x2,5cm en werden opgevoegd met een compacte fijne kalkmortel. De tegels, ook "Boomse" plavuizen genoemd, werden aangelegd in een onregelmatig patroon. Dergelijke vloertegels met een afwisseling van rood- en grijsgebakken vloertegels kunnen algemeen gedateerd worden in de 17<sup>de</sup> en 18de eeuw. Onder deze kwam een ca. 0,40m dik heterogeen donkerbruin ophogingspakket aan het licht vermengd met baksteenpuin, kalkmortel en fragmenten van daktegels (Fig. 8). De fundering van de westelijke scheidingsmuur werd onmiddellijk op dit pakket aangelegd. Dit pakket werd wellicht aangebracht in functie van terreinophoging en de aanleg van het vloerniveau met de rood- en grijsgebakken vloertegels.

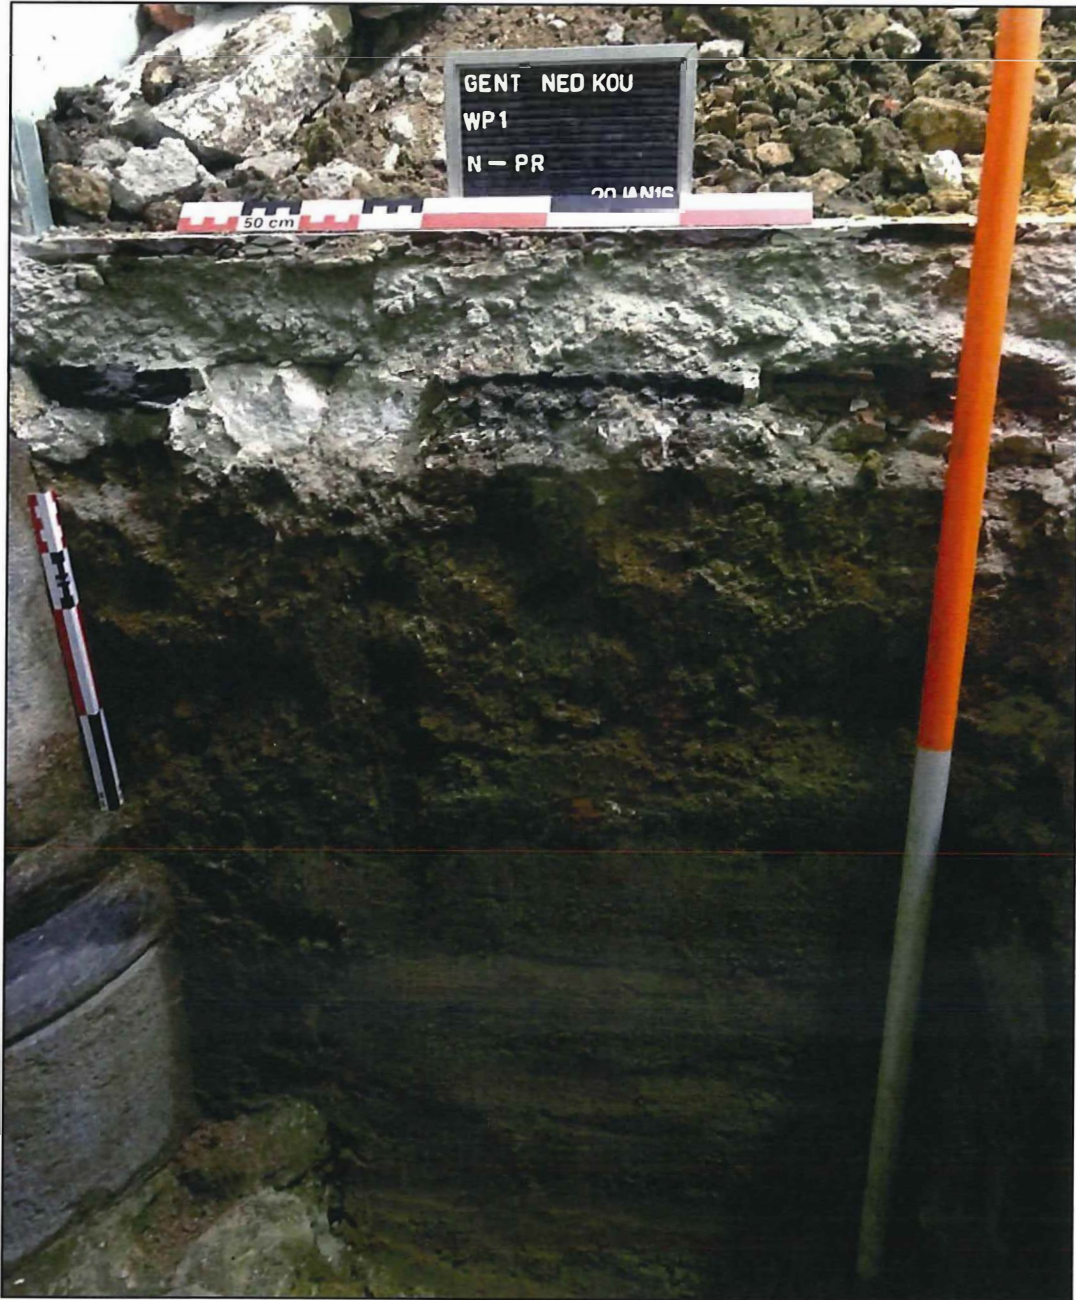
Figuur 9: Noordprofiel van werkput 1

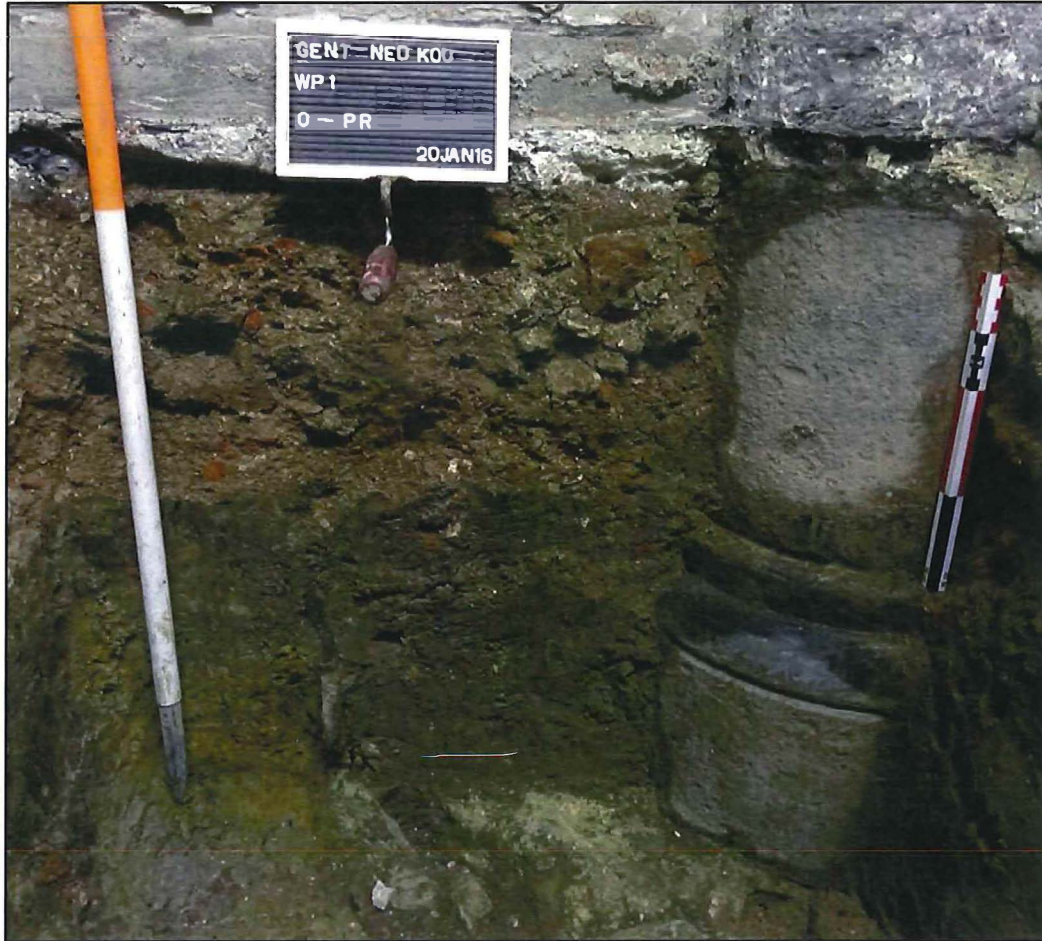
Figuur 11: Westprofiel van werkput 1

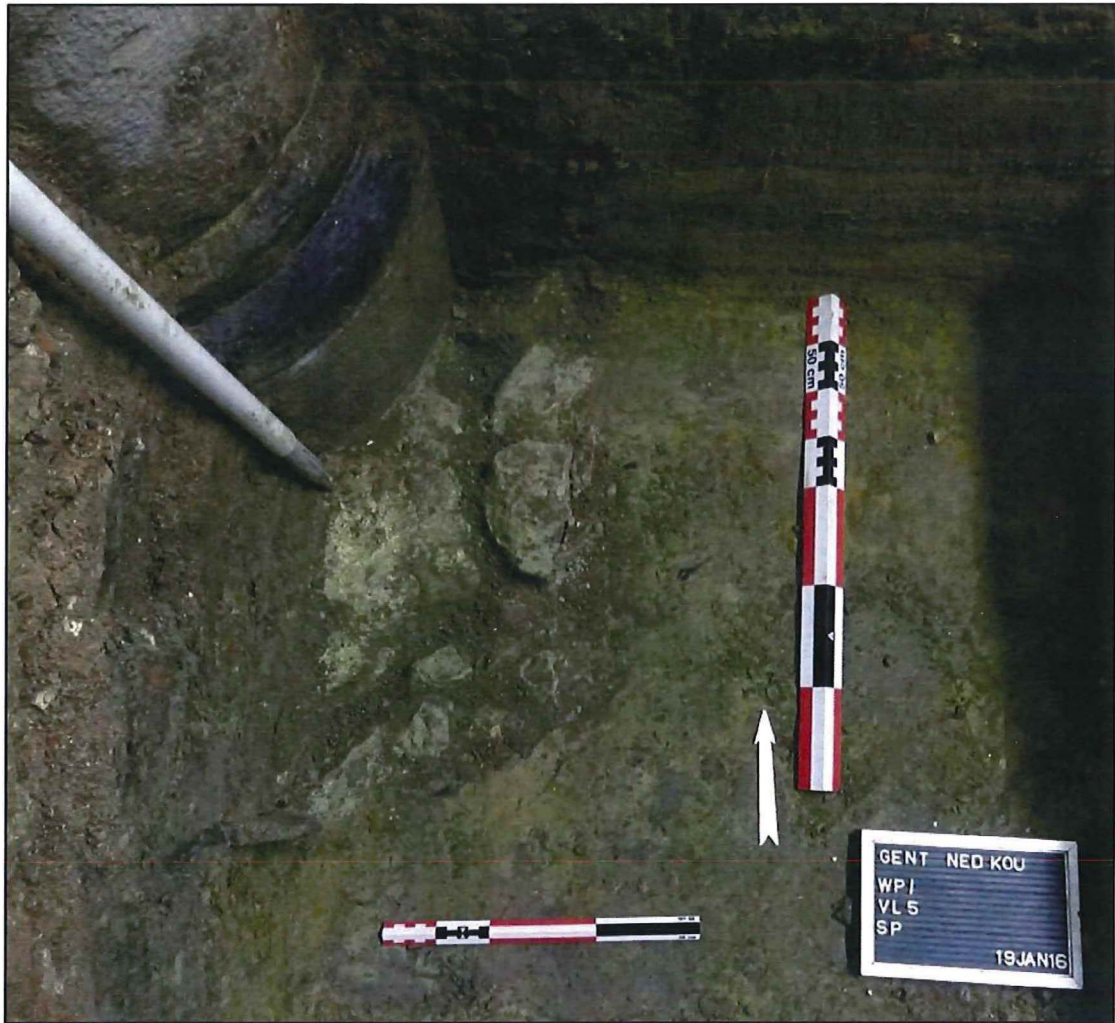
Figuur 14: Fundering met losse veldstenen van de Doornikse pijler.

De basis van de pijler werd aangelegd op een losse fundering samengesteld uit onregelmatige brokken veld- of zwerfsteen (Fig. 14 en 15). Hiervan werd een staal genomen met het oog op een eventuele herkomstbepaling. Men kent geen aanwijzingen voor een systematische ontginning van veldsteen. Men vermoedt dat het eerder onregelmatig werd ontgonnen als een bijproduct van steengroeven en bouwputten (Fobe 1995, p. 90).

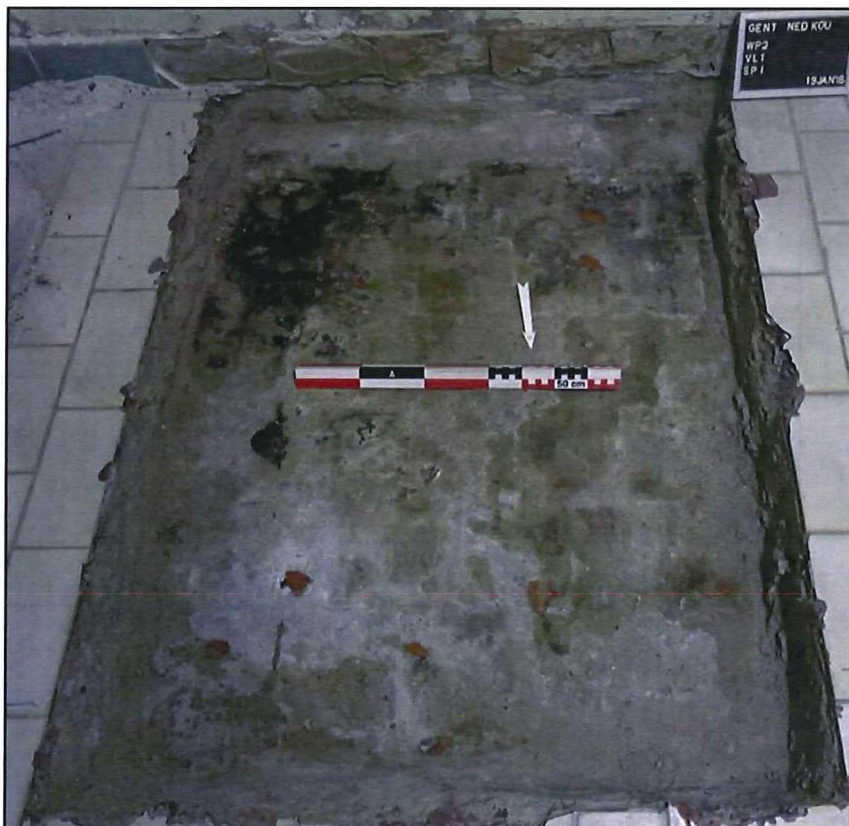
Figuur 16: Tegelvloer spoor 1

Net als in proefput 1 werd onder de recente tegelvloer met stabilisatielaag op basis van Portlandcement een tweede vloerniveau aangetroffen. Dit bestaat uit een combinatie van rood- en grijsgebakken vloertegels (spoor 1, Fig. 16) van ca. 16x16x2,5cm en gevoegd met een fijne compacte kalkmortel. Ook hier bemoeilijkte de aanwezigheid van een cementsluier van het bovenliggende stabilisatiepakket het opschonen van de vloertegels.

De tegelvloer werd aangelegd op een dunne vlijlaag bestaande uit een okergele leemlaag. De tegels werden aangelegd in een onregelmatig patroon. Dit type van vloertegels kan algemeen in de 17<sup>de</sup> – 18<sup>de</sup> eeuw gedateerd worden. Onder de vlijlaag kwam een ca. 0,40m dik puinpakket aan het licht bestaande uit baksteenpuin en fragmenten van daktegels (laag 5).

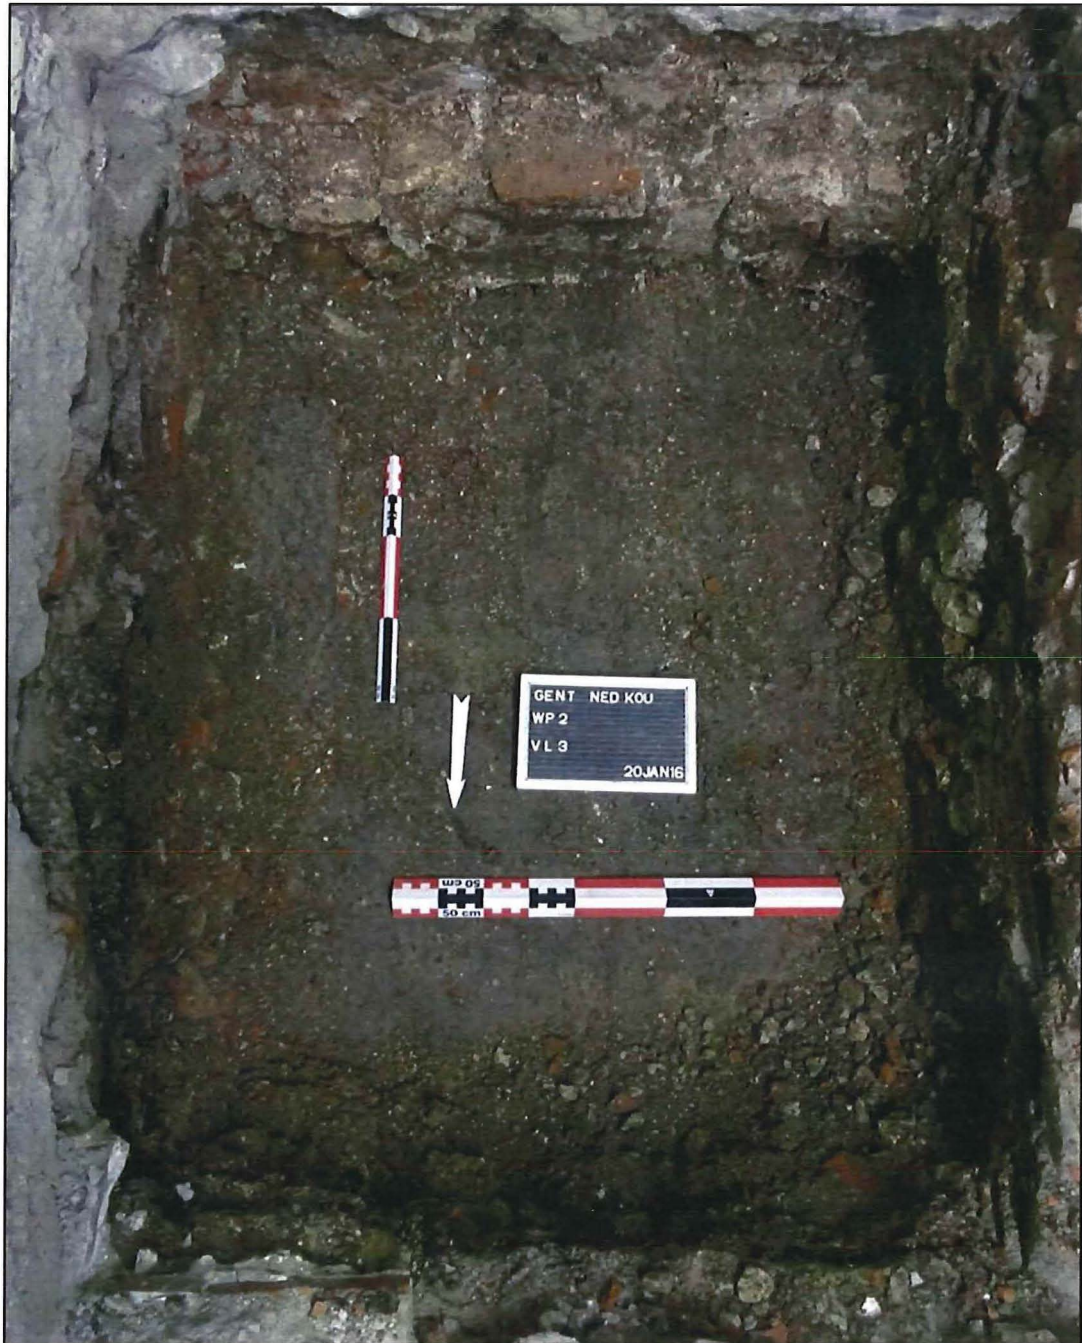
**Figuur 17: Heterogeen ophogingspakket onder tegelvloer spoor 1**

Onder deze werd een donkerbruin heterogeen ophogingspakket aangetroffen bestaande uit baksteenpuin, kalkmortel, fragmenten van daktegels en een weinig archaeologica (Fig. 17, laag 6).

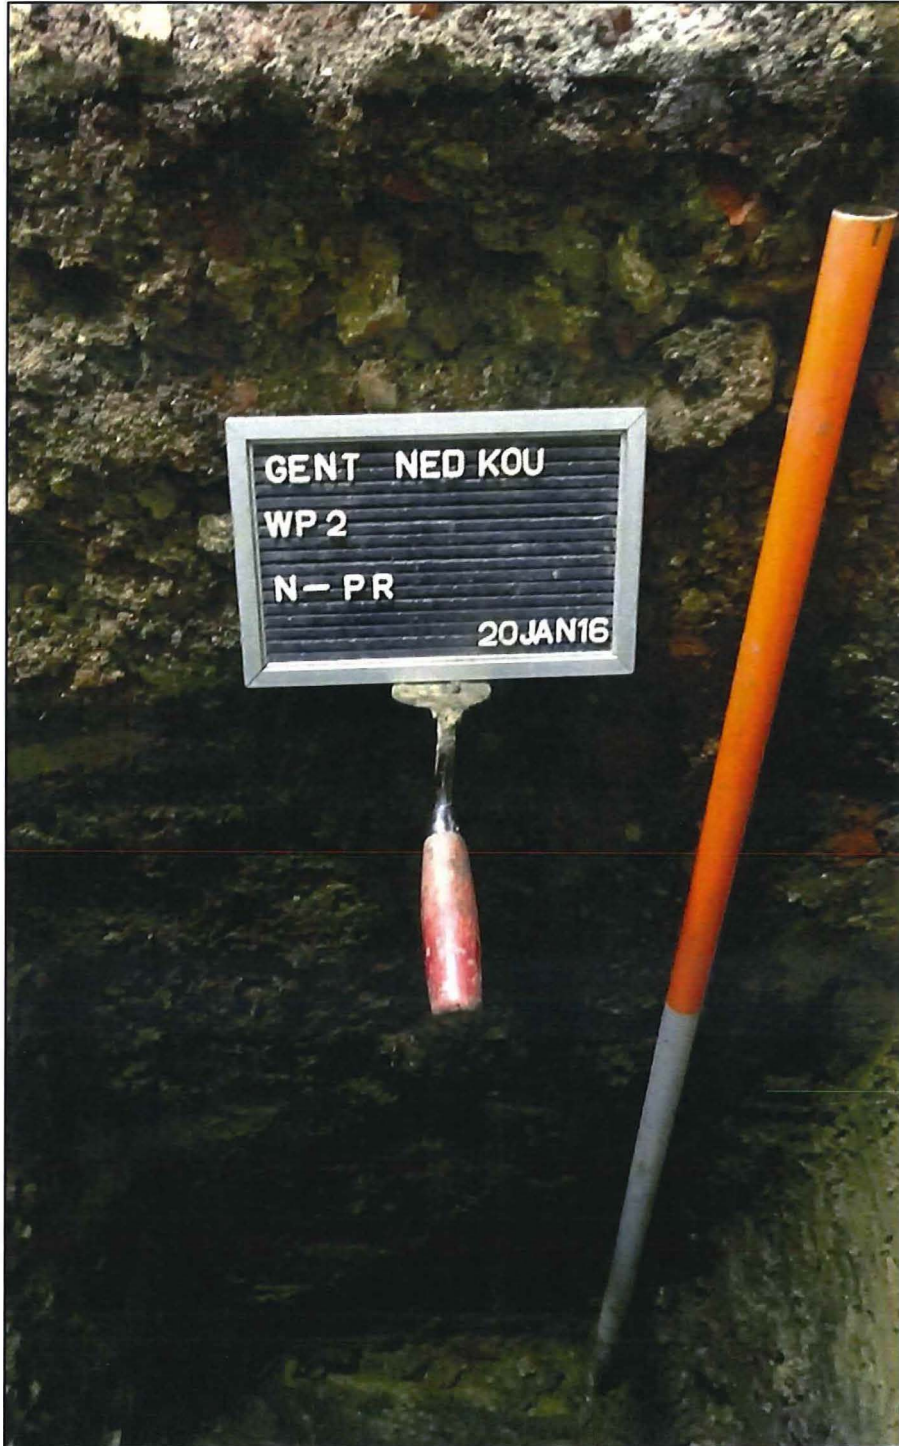
Figuur 18: Noordprofiel van werkput 2

Onder dit ophogingspakket werd een ca. 1m dik heterogeen donkerbruin ophogingspakket aangesneden vermengd met baksteenpuin, kalkmortel, fragmenten van daktegels en een weinig archeologische resten (aardewerk en dierlijk botmateriaal afkomstig van consumptieafval). In het ophogingspakket werden ook beige tot okergele zandige lenzen waargenomen (Fig. 18 en 19, laag 6). De onderste opvullingslaag bleek meer homogeen en bevatte meer organisch materiaal. Onder dit pakket bevond zich de natuurlijke C-horizont bestaande uit een okergeel zandig substraat.

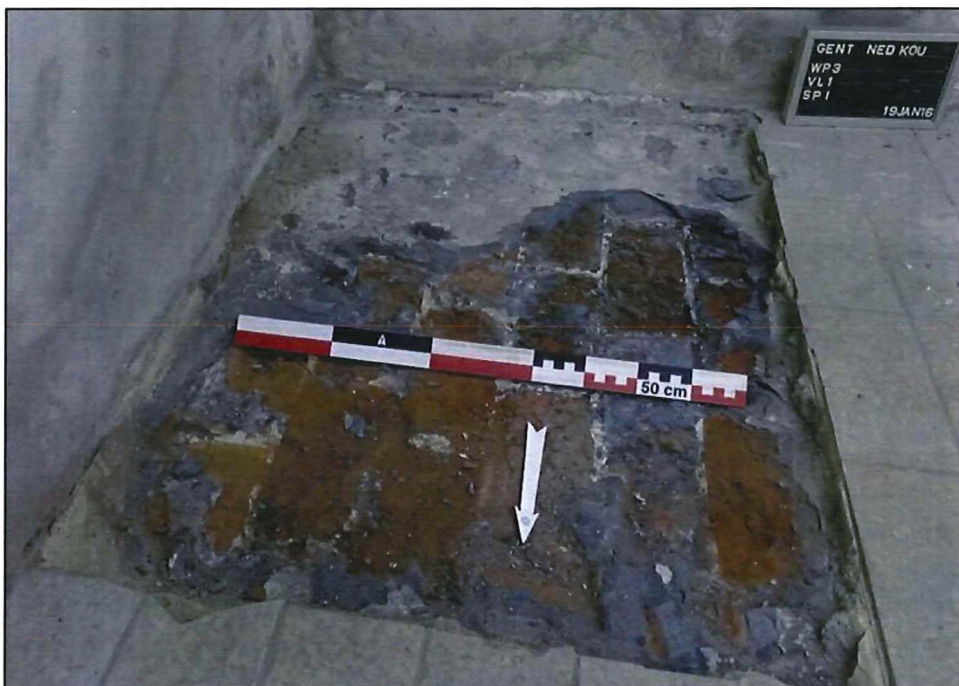
Figuur 20: Bakstenen vloerniveau spoor 1

Net onder de recente tegelvloer, aangelegd op een laag mortel op basis van Portlandcement, kwam een vloerniveau aan het licht bestaande uit op hun plat geplaatste donkerrode malgevormde baksteen van 19,5x9,5x4,5cm (Fig. 20). Deze werd aangelegd op een vlijlaag bestaande uit okergeel zandig materiaal.

De bakstenen werden opgevoegd met een witbeige grove kalkmortel met duidelijke houtskoolinclusies. Op basis van het baksteenformaat kan deze wellicht in de loop van de 19de eeuw gedateerd worden.

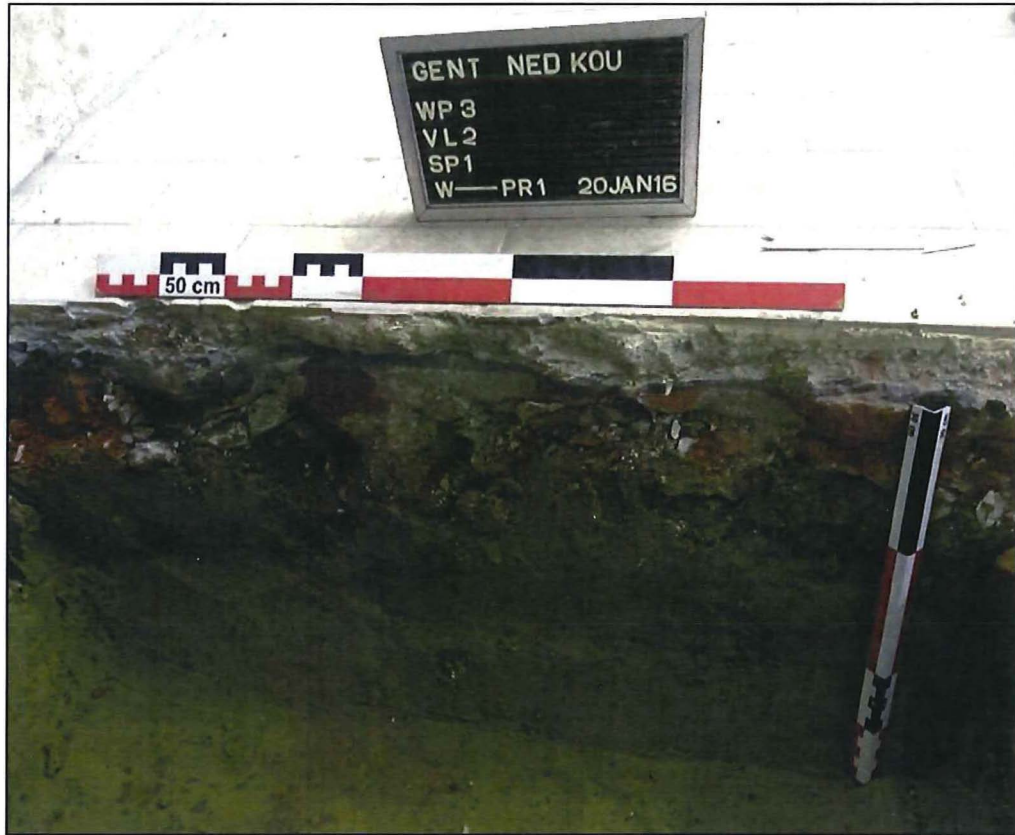
Figuur 21: Natuurlijke C-horizont onder bakstenen vloerniveau spoor 1

Onder de vlijlaag wees een compact lichtbruin tot okergeel pakket, met een duidelijke gelaagde opeenvolging tussen zandige en kleiige lagen, op een duidelijk afgetopte natuurlijke C-horizont (Fig. 21).

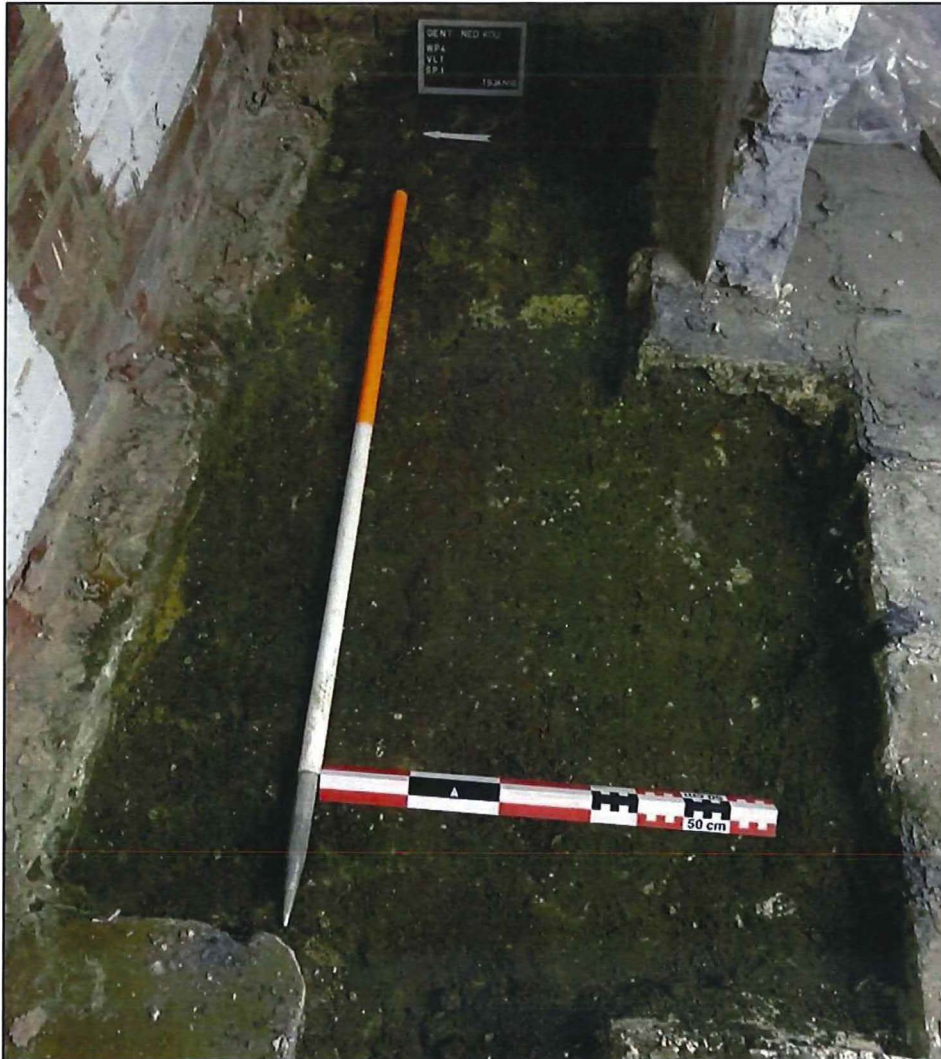
**Figuur 22: Heterogeen ophogingspakket onder de huidige vloer met Doornikse tegels**

Onder de huidige tegelvloer bestaande uit vierkante Doornikse vloertegels kwam een donkerbruin heterogeen ophogingspakket aan het licht vermengd met baksteenpuin, kalkmortel, fragmenten van daktegels en een weinig gebruiksardewerk (Fig. 22).

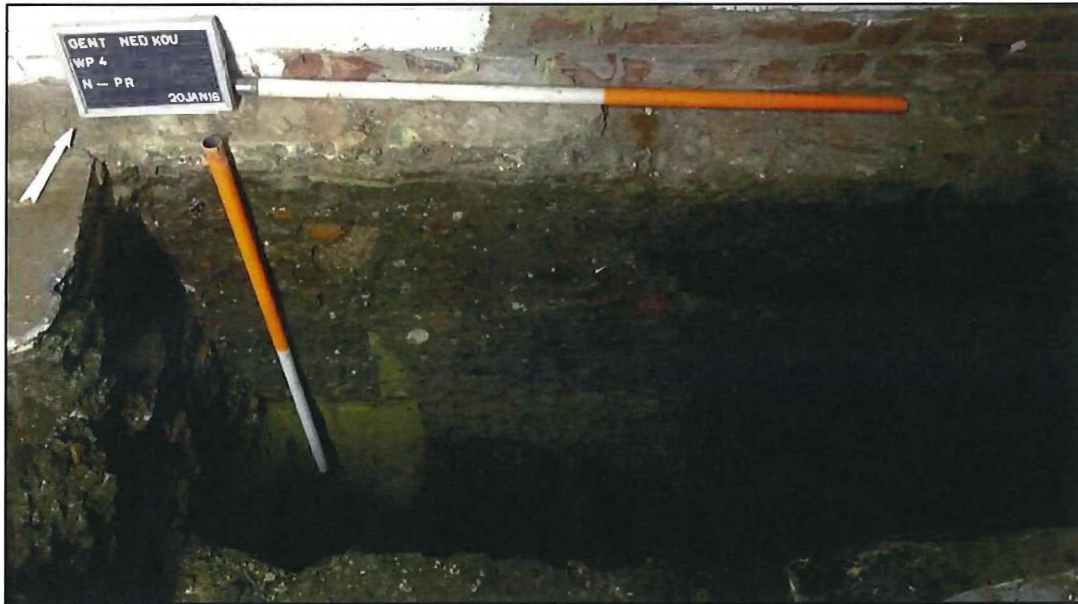
Figuur 23: (Extractie?)kuilen spoor 2 en 3 in het noordprofiel van werkput 4

Ongeveer 0,80m onder het huidige vloerniveau werd na het verdiepen in het westelijke gedeelte van de werkput de natuurlijke C-horizont aangesneden. Deze kenmerkt zich opnieuw door een duidelijke horizontale stratigrafie met afwisselend zandige en kleiige lagen. In het oostelijk gedeelte van de werkput werd in de natuurlijke bodem een duidelijke verticale insnijding waargenomen van een oostelijk gesitueerde grote kuil, die mogelijk in verband te brengen is met extractie van zand of leem (Spoor 2, Fig. 23 en 24).

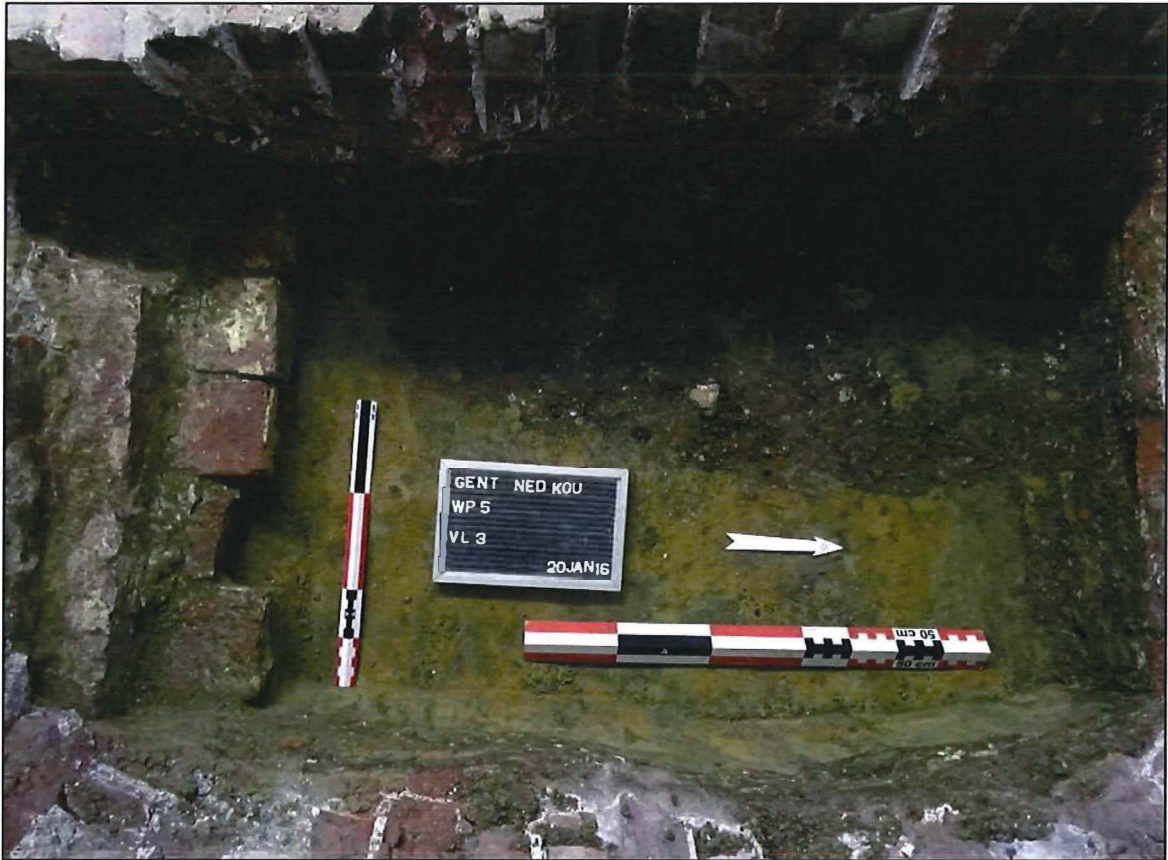
Figuur 25: (Extractie?)kuil spoor 3 in werkput 5

Onder de huidige bakstenen vloer bestaande uit een donkerrode malgevormde baksteen van 19,5x9,5x4,5cm kwam een ca. 10cm dik donkerbruin heterogeen ophogingspakket aan het licht vermengd met baksteen- en kalkmortelgruis (Spoor 1, Fig. 25). Het pakket rustte onmiddellijk op de natuurlijke bodem.

Ter hoogte van de zuidelijke rand van de proefput kwam een gedeelte van een funderingsmuur aan het licht behorende tot de dragende zijmuren van de kelder (Spoor 2, Fig. 25). Deze was opgebouwd uit 3 lagen baksteen met een duidelijke versnijding. Het gebruikte baksteentype was een donkerrode malgevormde baksteen van 19,5x9,5x4,5cm en gevoegd met een vrij grove beigewitte kalkmortel met duidelijke kalk- en houtskoolinclusies. Aan de hand van het baksteentype kan het muurwerk in de 19<sup>de</sup> eeuw geplaatst worden.

Ter hoogte van het westelijke profiel van de proefput werd een duidelijke insnijding waargenomen van een opgevulde kuil en kan mogelijk in verband gebracht worden met de (extractie?)kuil in proefput 4 (Spoor 3, Fig. 25). De opvulling kenmerkt zich door een donkerbruine heterogene vulling vermengd met baksteenpuin en kalkmortel. Het spoor werd in het noordelijke gedeelte doorsneden door de aanleg van de noordelijke zijmuur van de circulatiegang.

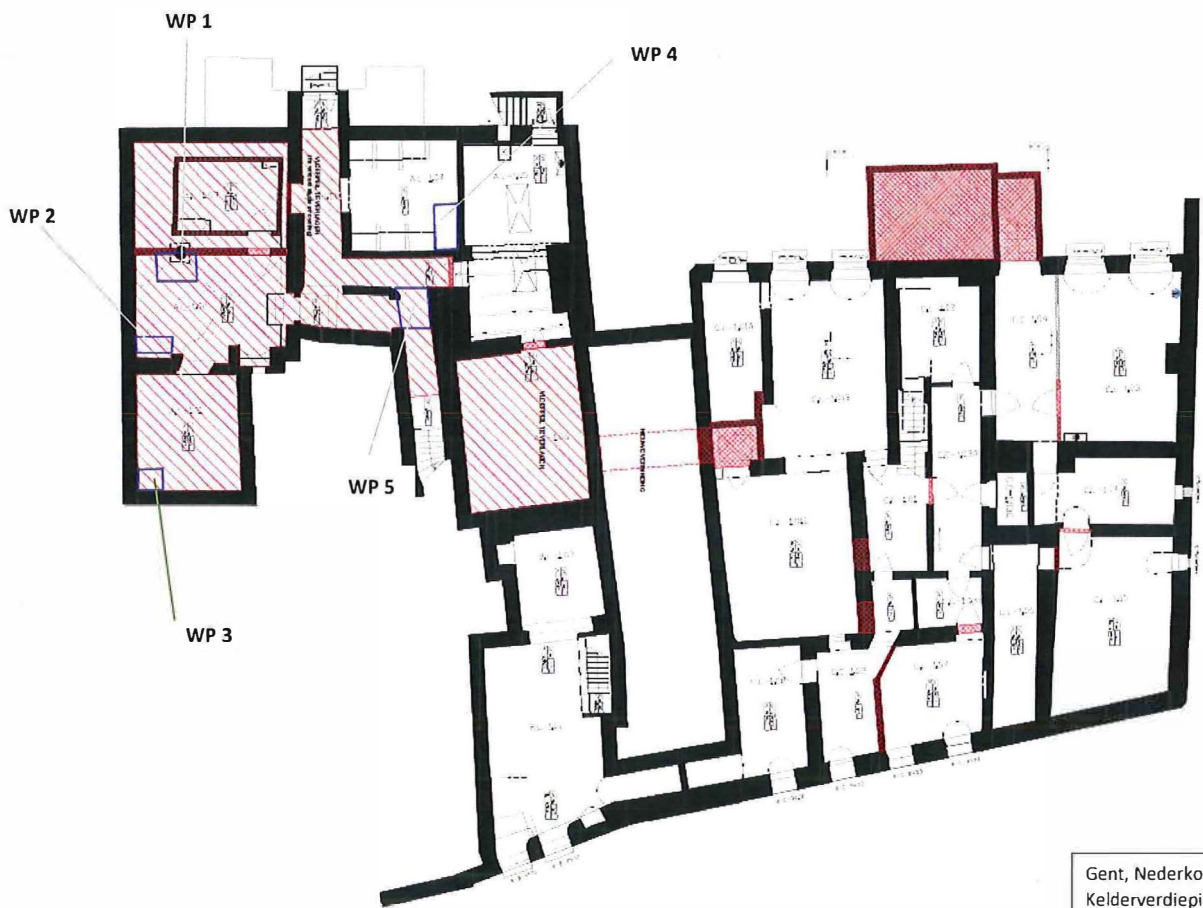
Gent, Nederkouter 28  
Kelderverdieping  
Nederkouter 28

SP	WP	Vlak	Vorm	Afmetingen (LxBxH)	Kleur	Bodem	Inclusies	Richting	Interpretatie	Datering	Vondsten	FNR
1.1	1	1	vierkant	L 1X B 1x H 0,15m	GR	Nat steen	Nat steen, BS	N-Z	oudere vloerfase waar nadien tegels zijn aangebracht	NST	Nat steen
