Deurne Rivierenhof

Rapportage van het
archeologisch
onderzoek
30 november t.e.m. 7
december 2015

GATE-rapport 98

Project:
Deurne Rivierenhof: archeologisch onderzoek.
Opdrachtgever:
Provincie Antwerpen
Desguinlei 100
2018 Antwerpen

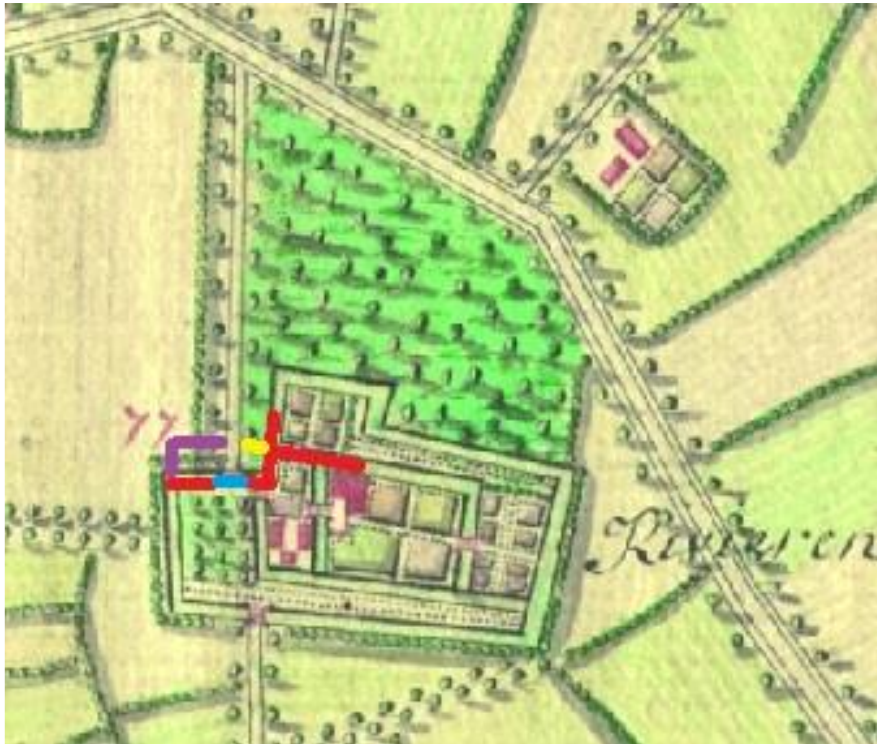
Figuur 15 : Het Rivierenhof op de Ferrariskaart. Rood: een deel van de binnen- en buitengracht. Blauw: ligging van het stuk gracht dat mogelijk geïdentificeerd kan worden als de opgegraven gracht. Geel: westelijk nieuw aangelegd stuk gracht. Paars: oostelijk nieuw aangelegd stuk.

De datering van de aanleg van de gracht kon niet precies worden achterhaald gezien het beperkte vondstenmateriaal. Op basis van cartografisch materiaal wordt wel besloten dat de aanleg dateert van voor de heraanleg van het park door Cogels (eind 18de-begin 19de eeuw). Mogelijk gaat het zelfs uit een origineel stuk gracht dat dateert uit de 15de of 16de eeuw.

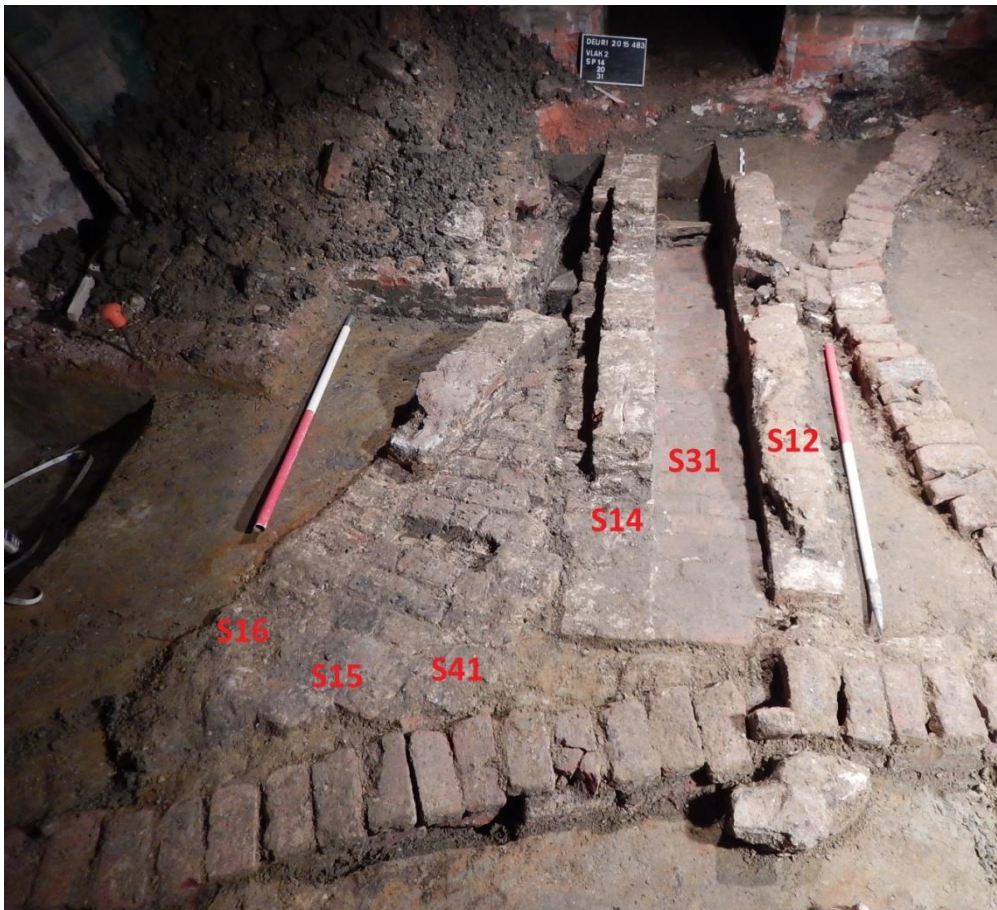
Figuur 28: Afvoergoten S15 en S31

De fundering (S41) was rechtstreeks op de moederbodem aangelegd en werd gevormd door een dikke laag vrij gele kalkmortel met witte kalkspikkels. Hierop bevonden zich een vloertje in klezoorverband (S15) en twee evenwijdige muurtjes waarvan de oorspronkelijke hoogte niet gekend is en waarvan enkel het westelijke bewaard was. De vloer bestond uit bakstenen (formaat 17,5x8,5x4,5cm) waarvan enkele deels geglaazuurd waren. Mogelijk gaat het om herbruik. Het gootje zakte licht richting slotgracht, ca. 0,08m over een afstand van 1m (van 3,62 naar 3,54m TAW).

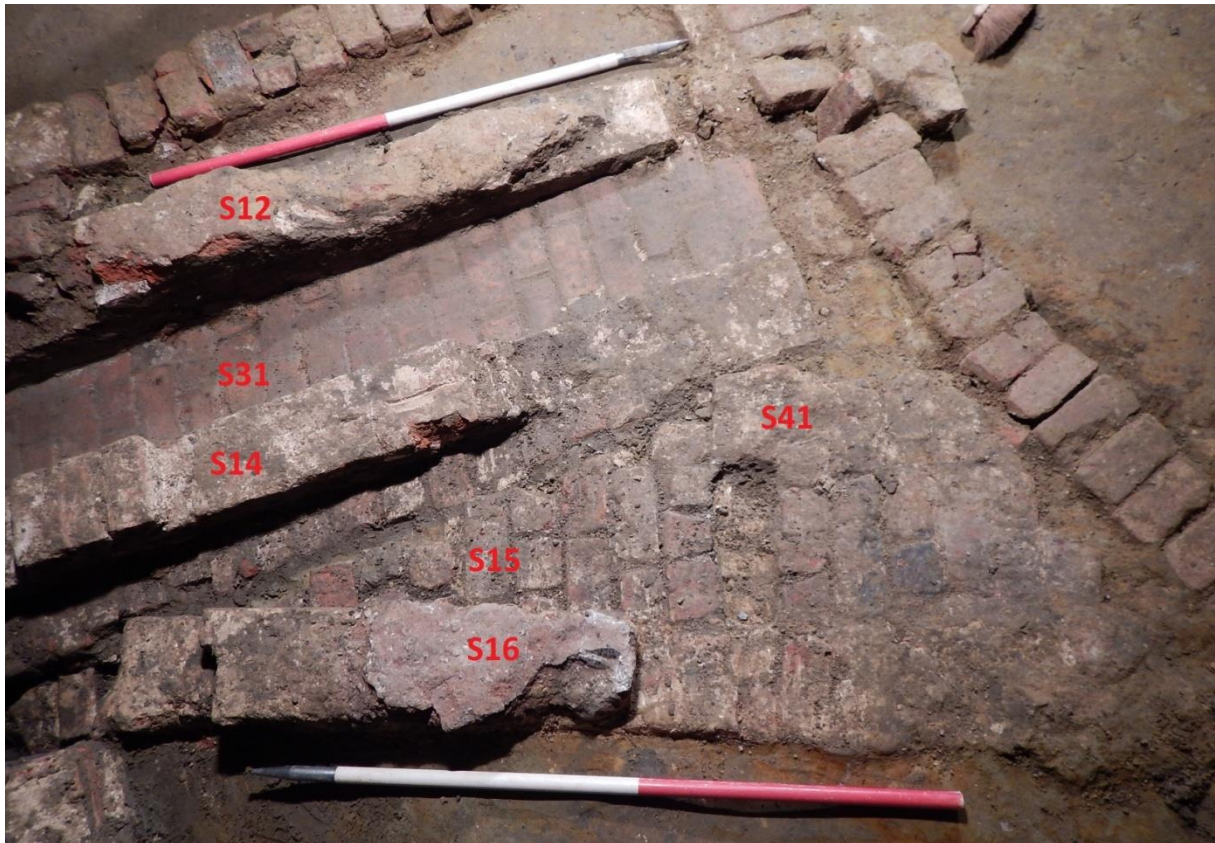
Figuur 29: S15 en S31

Goot S15 werd gedeeltelijk afgebroken (S35) voor de aanleg van een nieuwe, die bestond uit vloer S31 en zijmuurtjes S12 en S14 (zie figuren 21 en 22). Deze werd aangelegd op S42, een van de vermoedelijke dempingslagen van de gracht. De vloer S31 was opgebouwd uit baksteen (formaat: 17x8x4,5cm) in klezoorverband en was gemetst in een zeer harde mortel. Deze was zeer wit met grote kalkbrokjes. Onder de vloer bevond zich een dikke mortellaag en verhard zand, stabilisé of verharde moederbodem. De vloer zakte licht van zuid naar noord, ca 0,29m over een afstand van 2,5m (van 3,58 naar 3,29m TAW) en eindigde in het noorden in een bewerkte zandsteen (zie figuur 23). De zijmuren, S12 en S14 waren opgebouwd uit baksteen (formaat 17x8x4,5cm) in kruisverband waren rijkelijk bestreken met vrij witte, zeer harde kalkmortel. Deze muurtjes waren bewaard tot een hoogte van maximaal vier bakstenen, ongeveer 0,3m hoog.

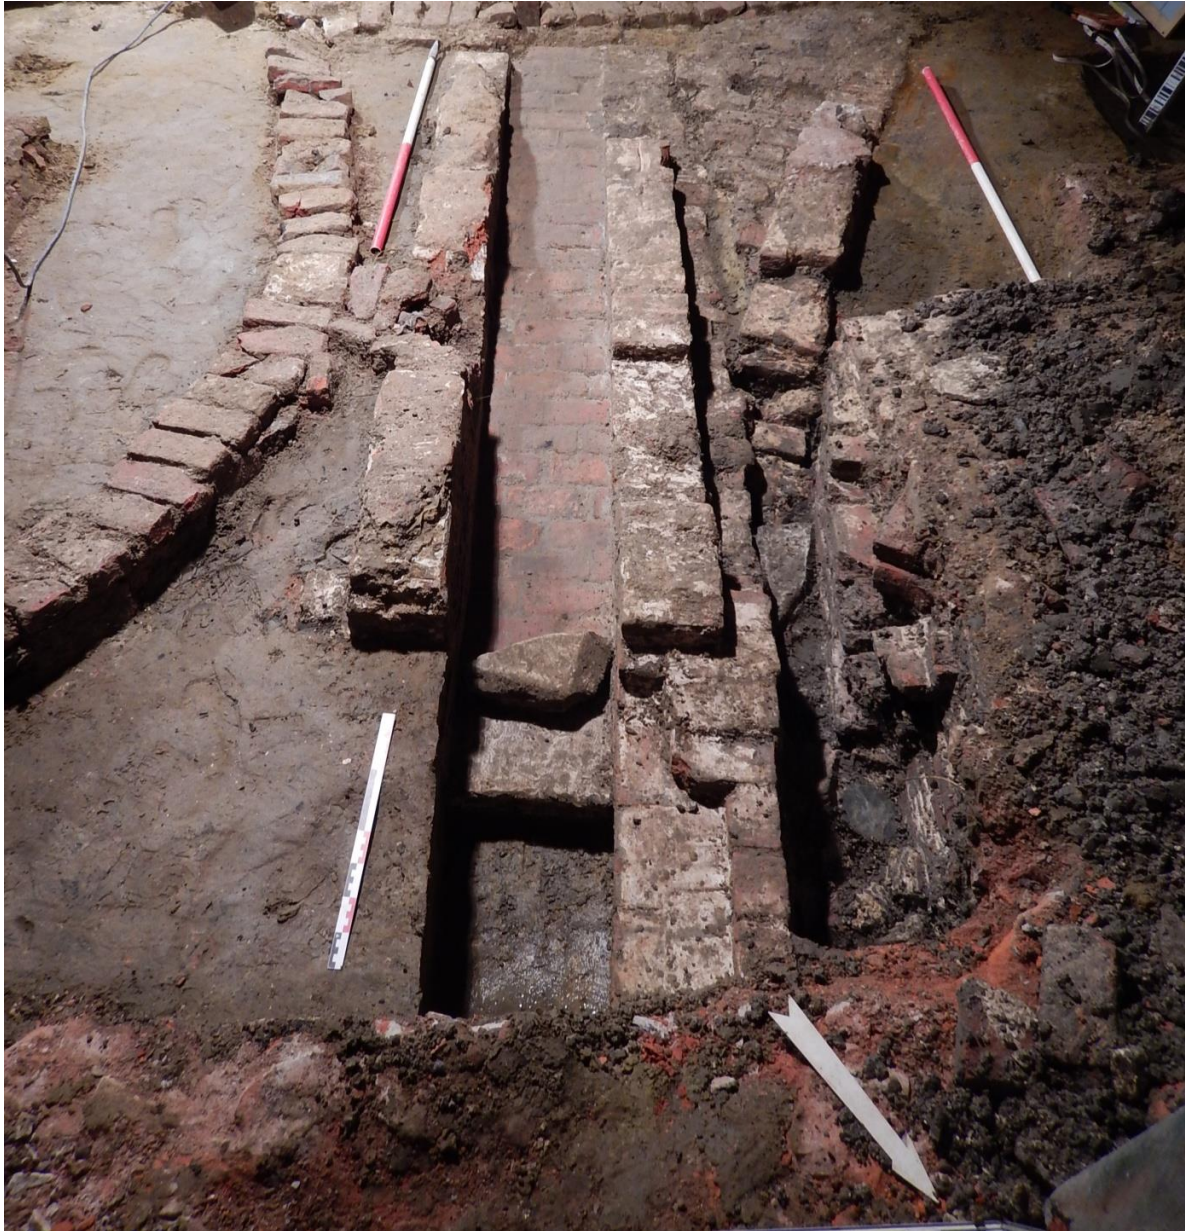
Figuur 30: Jongere afvoergoot (S12, 14, 31)

Aan het noordelijke uiterste van de goot bevond zich op de vloer een lichtgrijs zuiver zandlaagje van enkele centimeters dik (S30), op enkele houtskoolspikkels na zonder zichtbare inclusies. Mogelijk is dit nog een oorspronkelijk inspoelingslaagje van het afvoerkanaal.

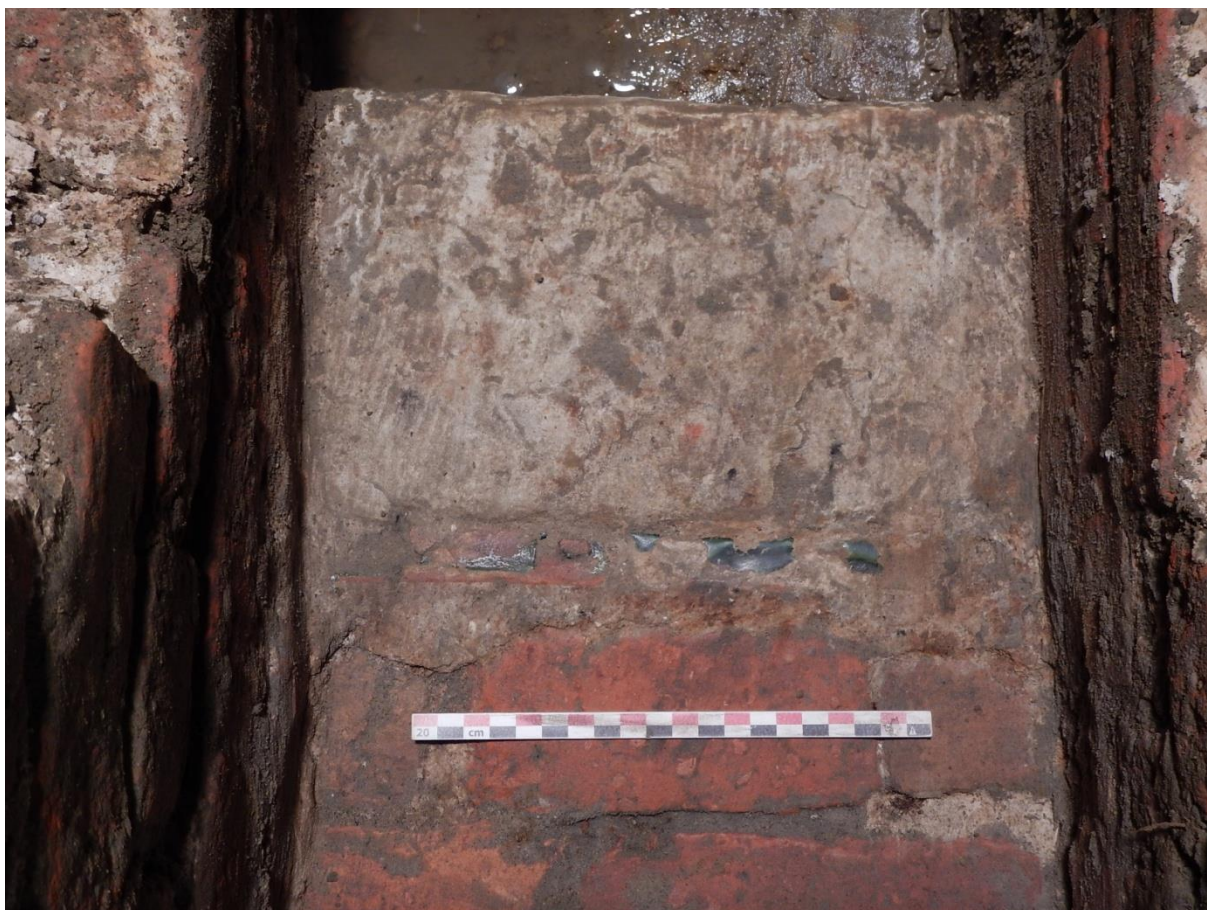
Figuur 31. Noordelijk uiteinde van gootje S31

In het noorden liep deze jongste goot uit in een U-vormige bakstenen structuur (S44) (zie figuur 24). Een van de zijden werd gevormd door muur S14, die nog 0,3m verder noordwaarts liep dan evenwijdige muur S12. De structuur vormde een geheel met de goot die waarschijnlijk op deze plek in de gracht uitliep. Omdat de geplande verstoringdiepte al bereikt was en er een probleem was van opkomend grondwater kon niet worden gepeild naar de diepte van deze constructie.

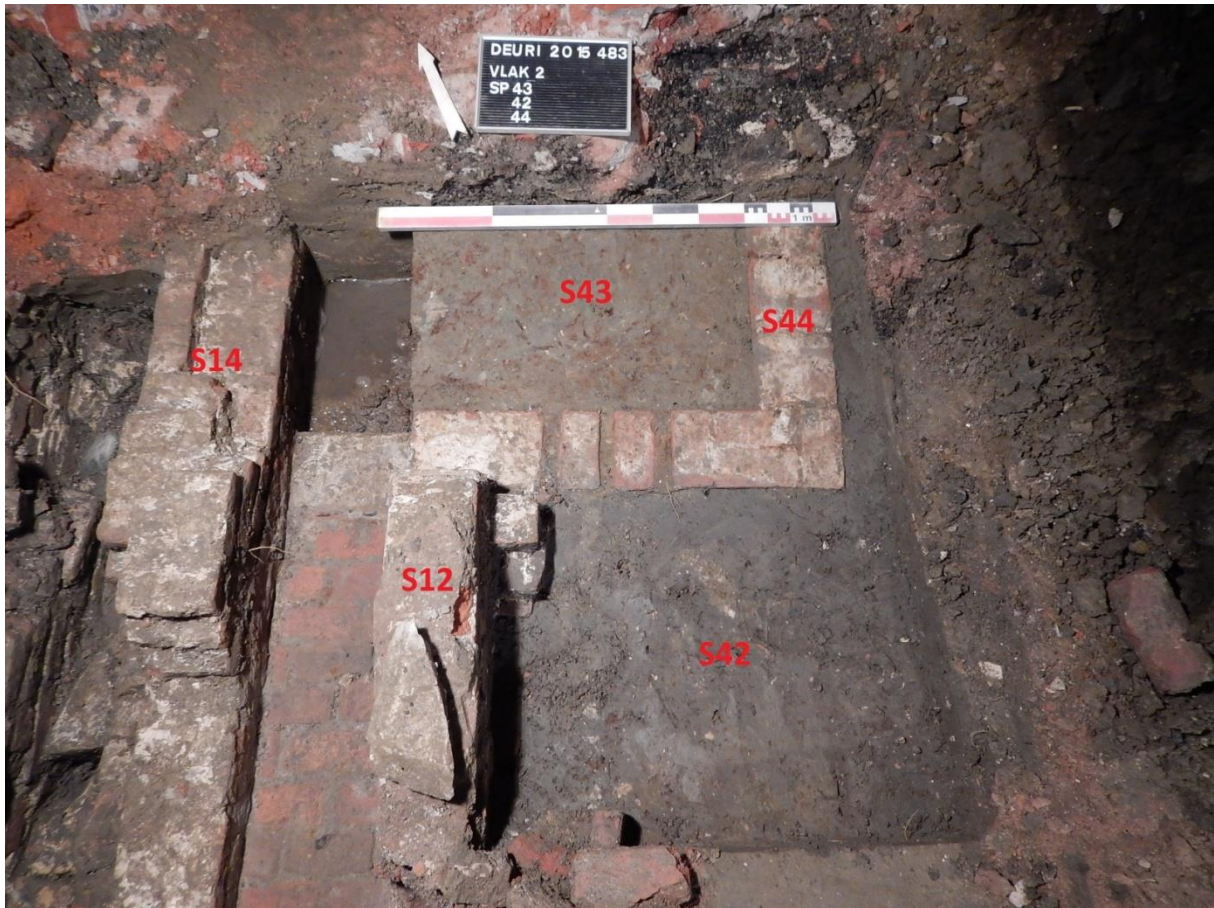
Figuur 32: Sporen 42, 43, 44

S43, een laag van groenbruin lemig zand met oxidatievlekken, baksteen- en kalkmortelbrokjes vulde de constructie op en liep ook tot over S44. Vermoedelijk is dit de laatste demping van de gracht. In deze laag (op 3,26m TAW) werd een boring gezet om te peilen naar de diepte en opbouw (boring 7). Deze bevestigde dat het inderdaad mogelijk om de opvulling van de gracht ging. Laag 43 zette zich voort tot een diepte van 0,32m. Daaronder wisselden groene, grijze en zwarte lagen elkaar af. Vanaf -0,40m (tot diepste punt boring op -1,33m) werden regelmatig schelpfragmenten aangetroffen. Tussen -0,7 en -0,85m bevond zich een zwarte laag met kleine puinbrokjes.

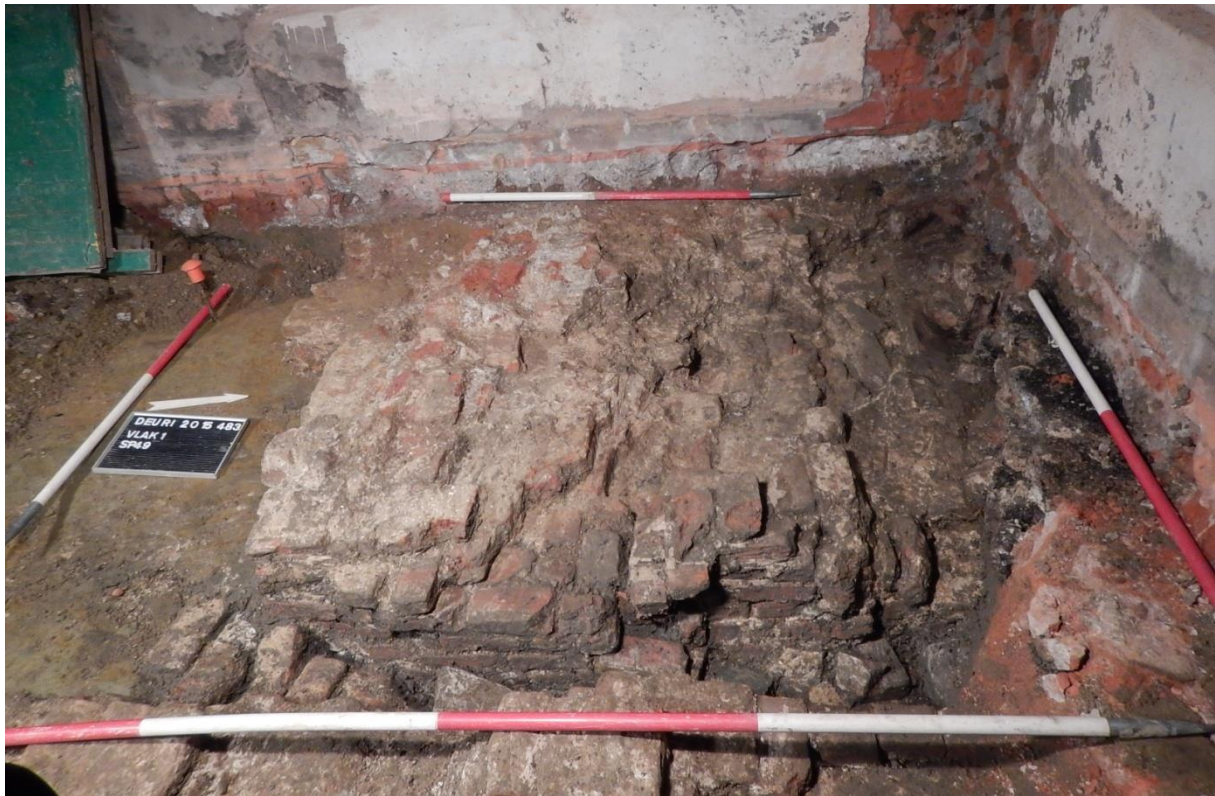
Figuur 33: Fundering S49

In de noordwestelijke hoek van de kelder bevond zich S49 (oorspronkelijk S20 genoemd). Het ging om een funderingsblok in baksteen (formaat 18x8x4,5cm) en sporadisch een tegel, dat vrij rommelig en onregelmatig was opgebouwd met een grijzige kalkmortel met vrij grote kalkbrokjes en veel kalkspikkels. De fundering werd vermoedelijk deels op de gedempte gracht gebouwd. Omwille van beperkingen van de kelder kon dit niet worden aangetoond, enkel de aanleg sleuf in de moederbodem was zichtbaar (aanleg sleuf en -vulling S50 en S51). Het is mogelijk dat wat de aanleg sleuf leek te zijn een kuiltje in de moederbodem was. Dit was niet te achterhalen. Er werd ook geen materiaal uit gerecupereerd.

In de noordwestelijke kelderhoek werd, gedeeltelijk onder de westelijke keldermuur, een funderingsblok aangetroffen. Ook dit element is moeilijk te dateren door een gebrek aan vondstenmateriaal. Toch is het waarschijnlijk dat de eerste gracht zich onder de fundering bevindt en deze laatste dus jonger is. Mogelijk moet deze bakstenen fundering gedateerd worden op het eind van de 17^e eeuw. Het is ook mogelijk maar minder waarschijnlijk dat deze fundering dateert van de jongste grote renovatie van het kasteel onder Cogels.

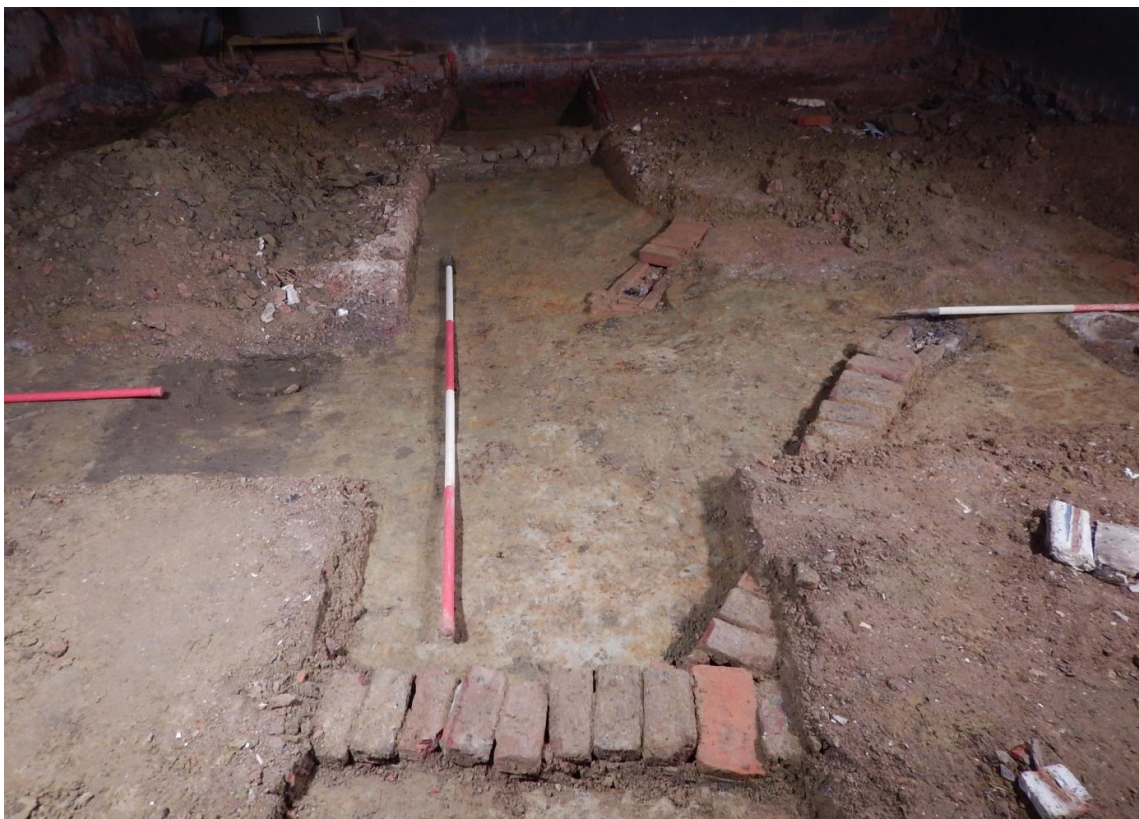
Figuur 37: Wirwar van afwateringsgootjes

De jongste archeologische sporen bestonden uit een tiental gootjes die zich over de volledige oppervlakte van de werkput uitstrekten (zie figuur 27). S2, 5, 6, 7, 9, 10, 11, 13, 21, en 27 (met insteek en -vulling S39 en S40) waren afvoerkanaltjes in baksteen (formaat 18x8x4,5cm) zonder mortel die bestonden uit twee evenwijdige rijen baksteen op smalle kant, afgedekt door een baksteen op brede zijde. Hier en daar werd bouwmaterial herbruikt, zoals de gedetailleerde natuursteen die als afdekking diende voor gootje S5 (zie figuur 28). Deze was mogelijk afkomstig van een oudere fase van het kasteel. De gootjes hadden doorgaans geen vloer en waren rechtstreeks op de moederbodem aangelegd, of op de oudere archeologische sporen, en hadden meestal geen insteek. Enkel gootje S27 beschikte wel over een vloer, identiek aan de afdekking, en een insteek.

De gootjes werden aangelegd als oplossing voor de voortdurende vochtproblemen in de kelder die voornamelijk veroorzaakt werden door vochtinsijpeling. In 1928 werden voor de eerste keer aanpassingswerken uitgevoerd om dit probleem op te lossen (Thiers, 2011: 24) en het is dus waarschijnlijk dat we de aanleg van de gootjes in die periode moeten situeren.

Fase III, ten slotte, is te situeren in de jaren '20 van de vorige eeuw. In die periode werd een groot deel van de kelders aangelegd. In die kelders kampte men voortdurend met vochtproblemen en daarom werden al in 1928 werden voor de eerste keer aanpassingswerken uitgevoerd. Het netwerk van afvoergootjes dat werd aangetroffen dateert meer dan waarschijnlijk uit die periode.

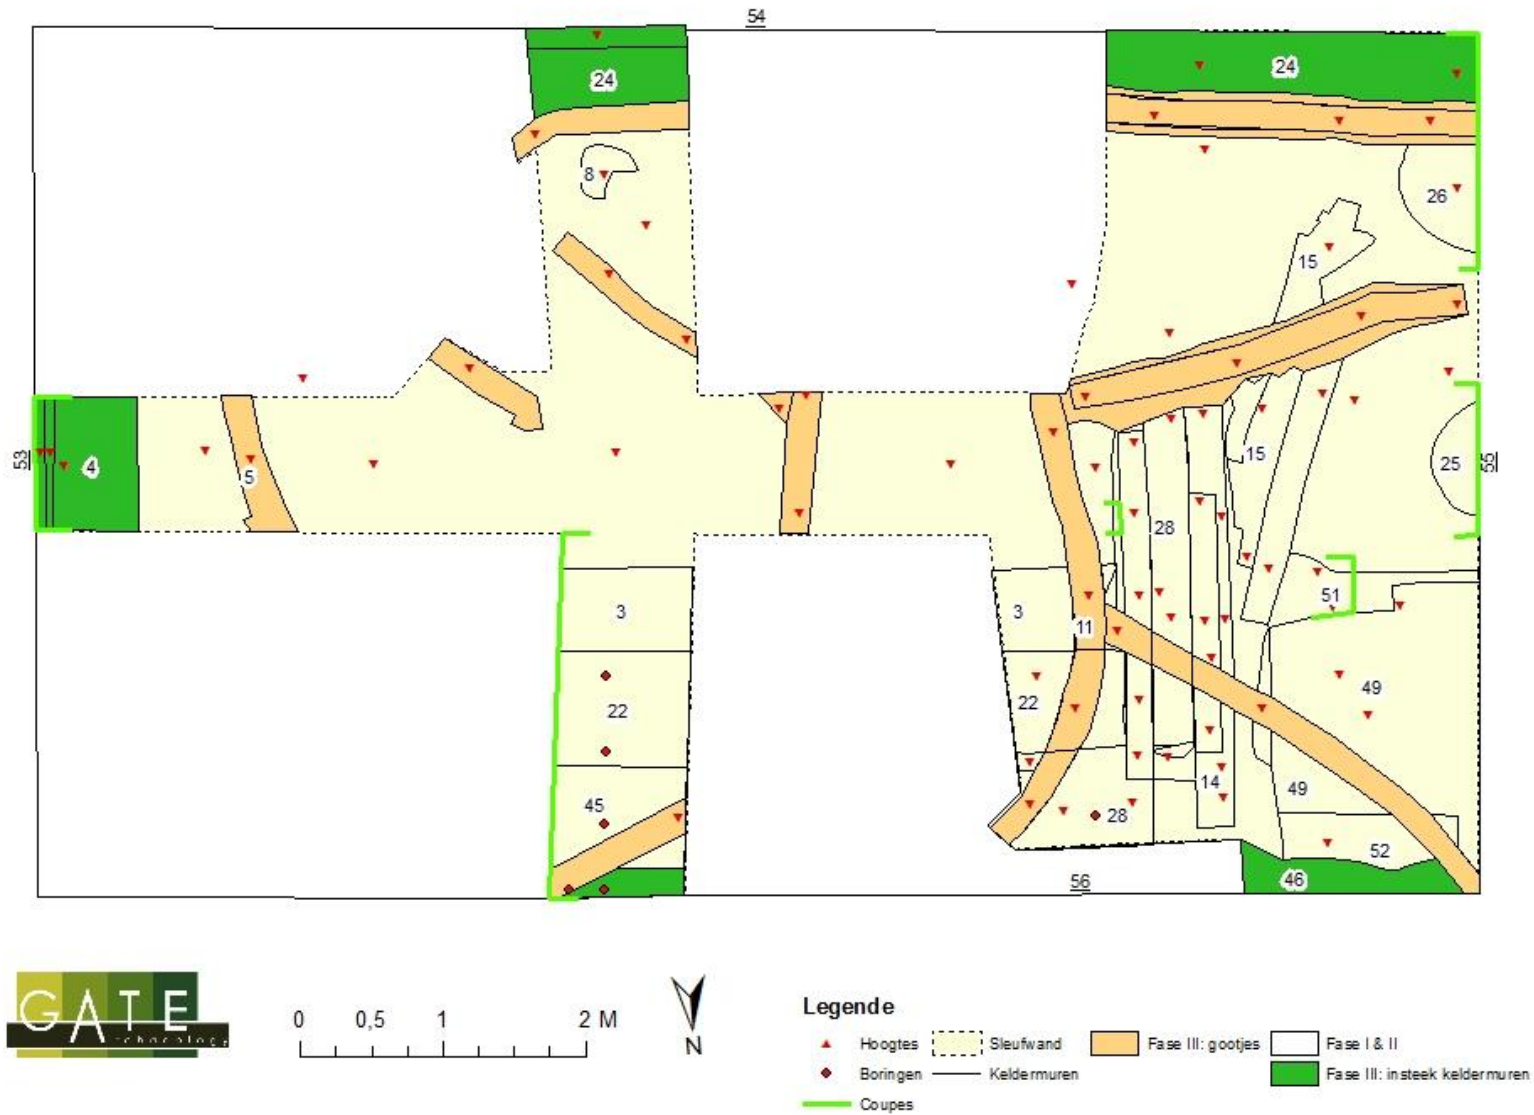
Figuur 39: Grondplan fase III.

De oostelijke keldermuur en tevens buitenmuur (S53) rustte op de moederbodem en was degelijk gebouwd en gefundeerd. Dit gold ook voor de zuidmuur S54. De westelijke (S55) en noordelijke (S56) muren waren binnenmuren en deze werden niet of nauwelijks gefundeerd. S55 werd bovenop het bakstenen funderingsblok (S49) aangelegd, restte verder slechts op een puinige laag. Hetzelfde geldt voor S56, die slechts op los puin gefundeerd leek. Geen enkele van de muren ging terug op ouder muurwerk of funderingen.

In een **derde fase** werden de huidige kelders en afwateringsgootjes aangelegd. Dit gebeurde in de jaren '20 van de vorige eeuw. De keldermuren gaan niet terug op oudere muren. De gootjes werden enkele jaren later aangelegd na aanhoudende vochtproblemen in de kelder.
