Turnhouts Vennengebied West - UP6

archeologisch onderzoek 2014/230

augustus 2018

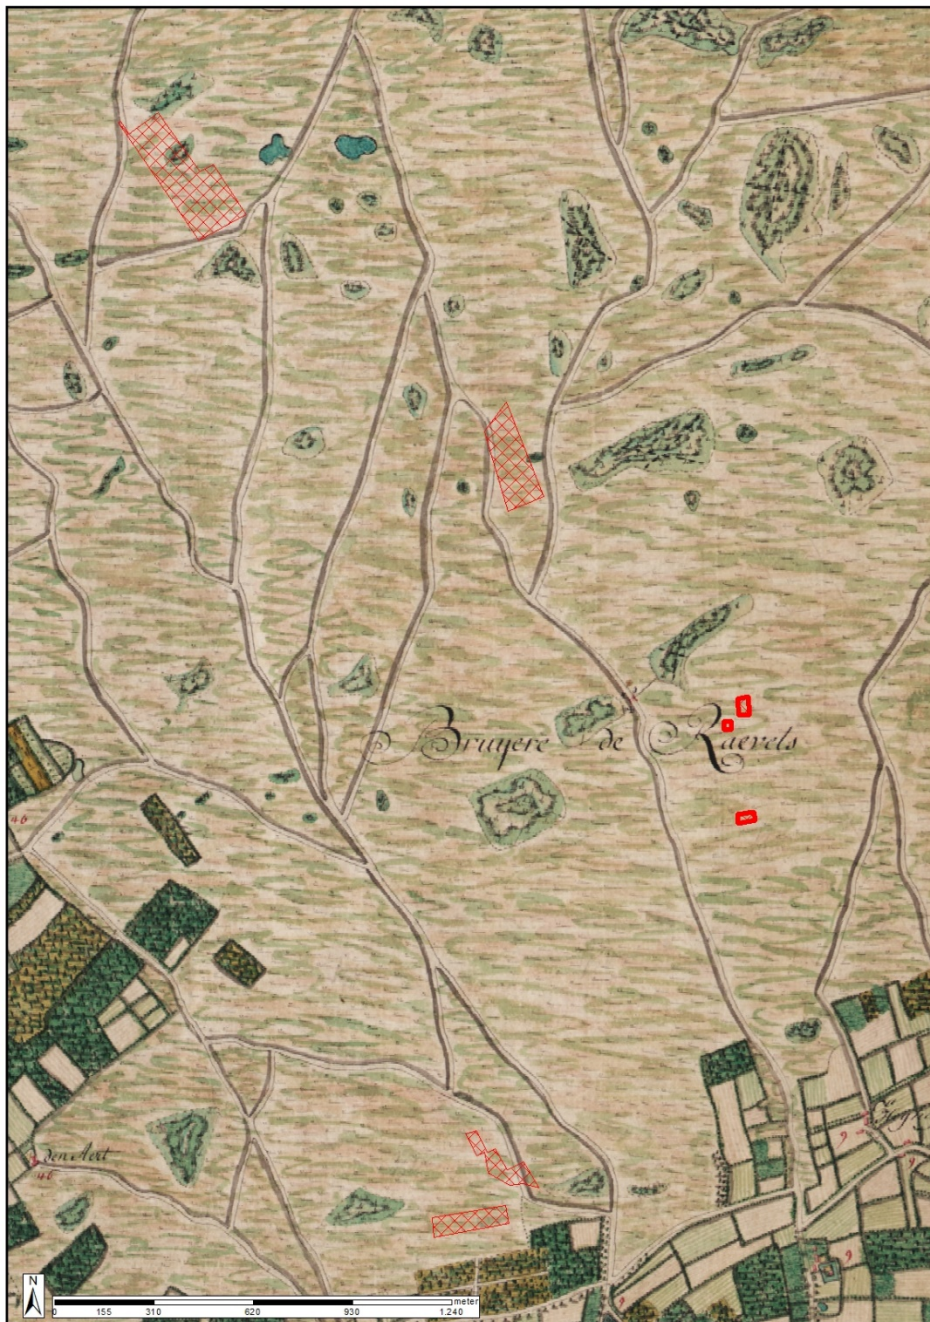
fig. 8 De maatregelen (gearceerd) op de kaart van Ferraris. Bron ondergrond: WMTS historische kaarten, Koninklijke Bibliotheek KBR en Informatie Vlaanderen.

Op zowel de Ferrariskaart (1777), de Vandermaelenkaart (1846 – 1854) als de Atlas der Buurtwegen liggen de geplande maatregelen in een 'leeg' gebied. Op de Ferrariskaart ligt ter hoogte van de maatregelen de 'Bruyère de Ravels', het heidegebied van Ravels, met verspreide vennen. Doorgaande zandwegen zijn aangeduid.

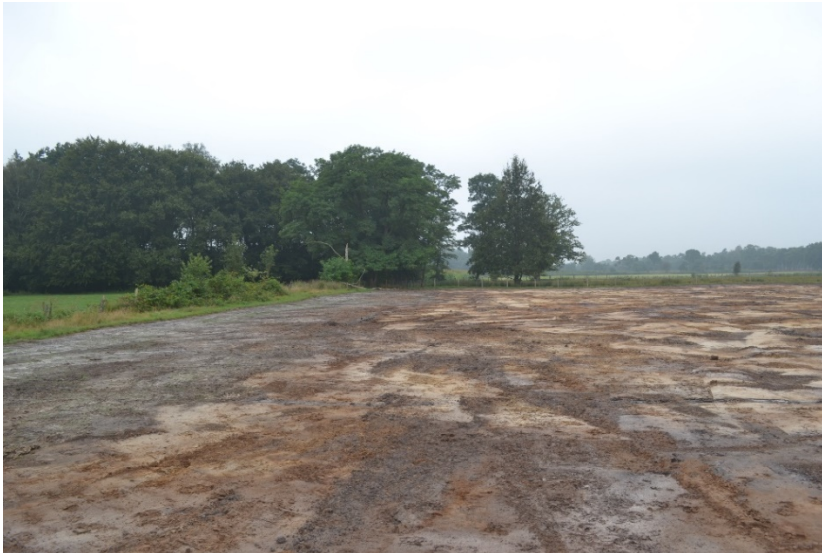
Ter hoogte van het Zandven bestond de bodem hoofdzakelijk uit een fijnzandige, gele C-horizont. De bouwvoor had een vrij nat humeuze component en had een maximale dikte van 15 tot 25 cm. Restanten van bodemvorming waren af en toe aanwezig in de vorm van een BC-horizont. Deze bodemvorming lag zeer ondiep onder het maaiveld, wat wijst op ofwel een zeer zwakke bodemontwikkeling, of een grote erosie in het gebied. Her en der waren fragmenten van wit, uitgeblazen zand aanwezig (loodzand). Ook zijn enkele sporen van bioturbatie (bomen, wortels) aangetroffen.

fig. 10 Zandven overzicht

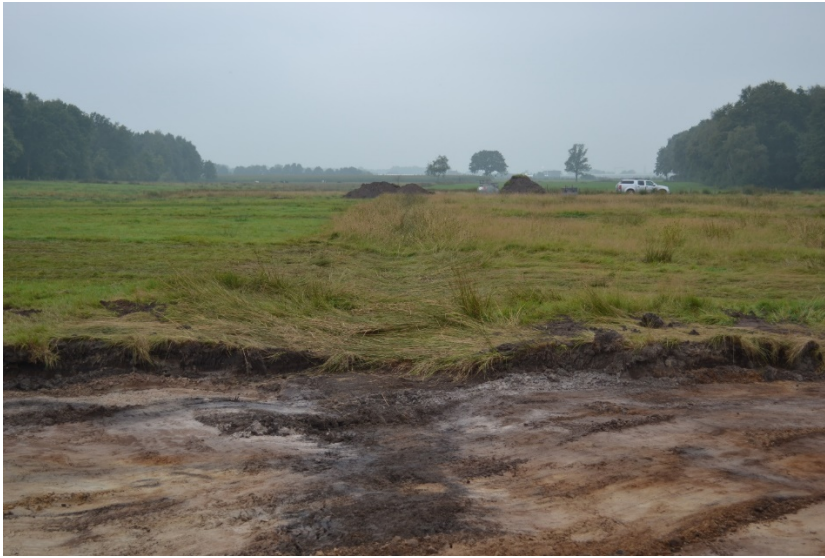
Restanten van greppeltjes waren aanwezig om de 6 à 7 m. Deze greppeltjes hadden een breedte van 25 tot 30 cm en waren 3 tot 5 cm diep. Ook ploegsporen waren aanwezig. De vulling bestond uit de bruine, zandige bouwvoor.

fig. 11 Zandven: overgang van laantje in het maaiveld naar laantje in het vlak

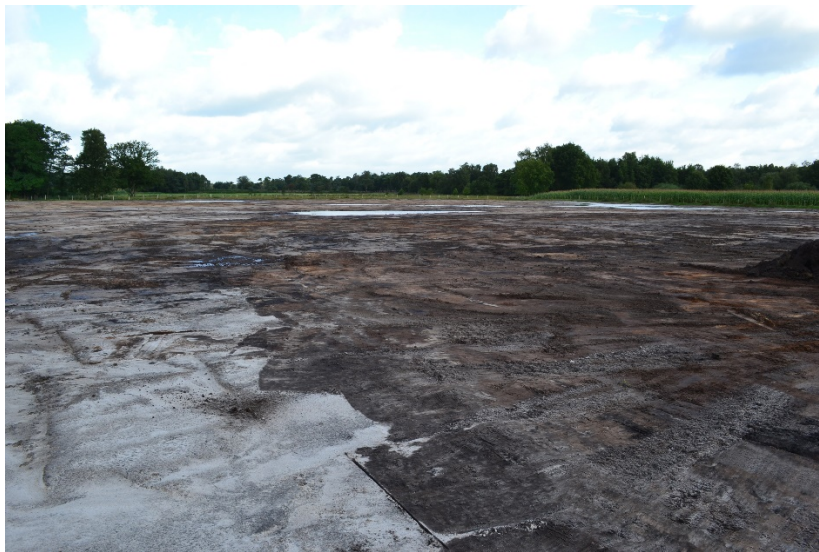
Op de Hoogmoerheide verliep de afgraving moeilijker omwille van het regenweer. De af te graven zode varieerde van 30 tot 5 cm. Enkele laantjes werden waargenomen. De onderzijde van de bouwvoor werd niet overal bereikt. Dit restantje bouwvoor bestond dikwijls uit een met de bouwvoor vermengde BC-horizont. Uitgestoven zand was aanwezig. Daarnaast varieerde de bodem van lemig zand tot matig grof zand. Ook werd de zone opnieuw geprospecteerd na een regenbui. Vondsten werden niet aangetroffen.

fig. 12 Hoogmoerheide met links de afgraving voor de regenbui.

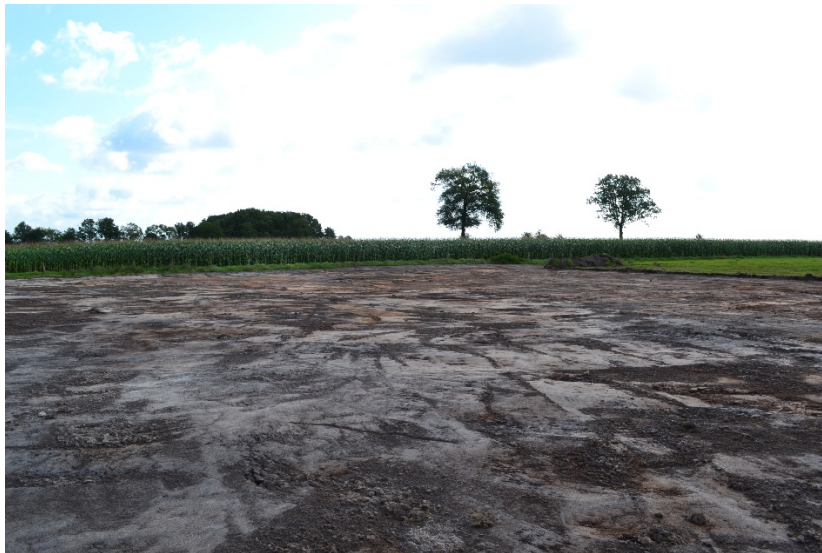
fig. 13 Overzicht Hoogmoerheide

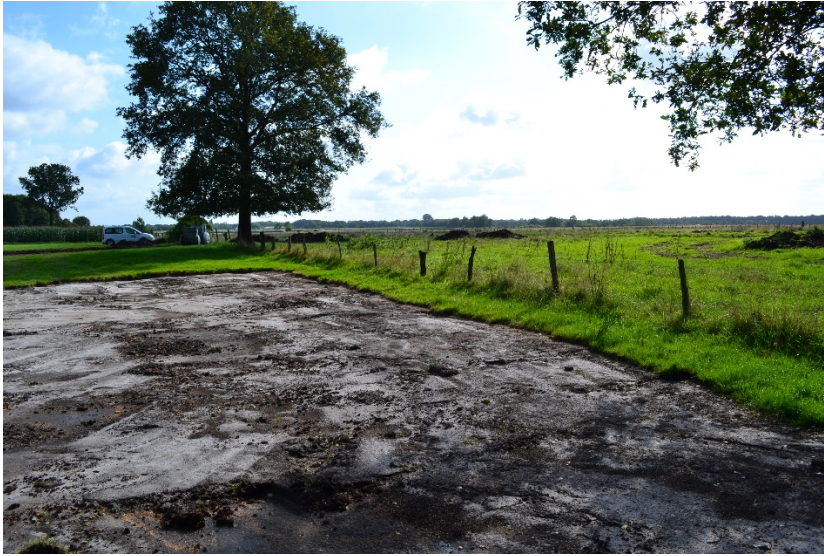
fig. 14 Hoogmoerheide (zuidzijde) met restanten van BC horizont.

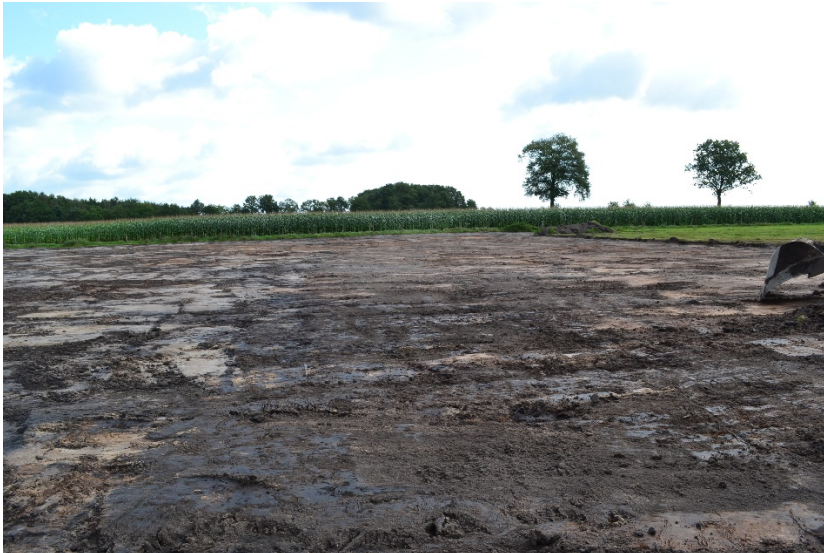
fig. 15 Hoogmoerheide met restant bouwvoor.

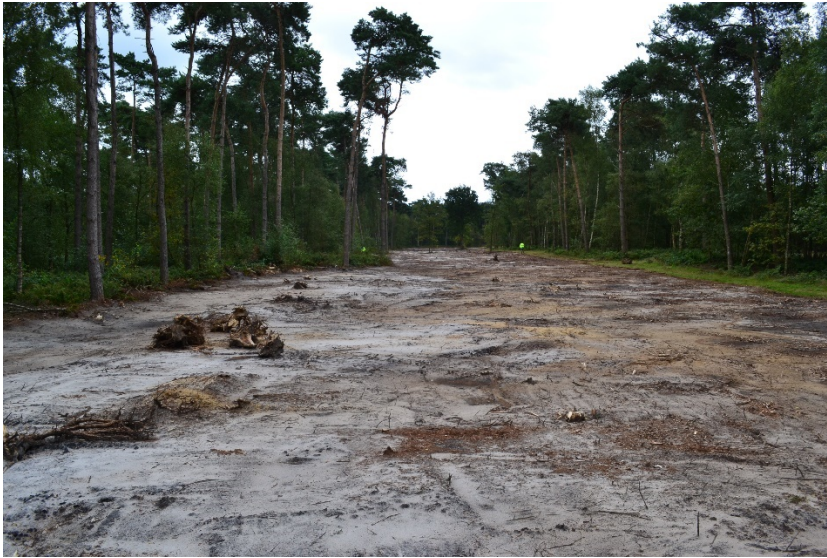
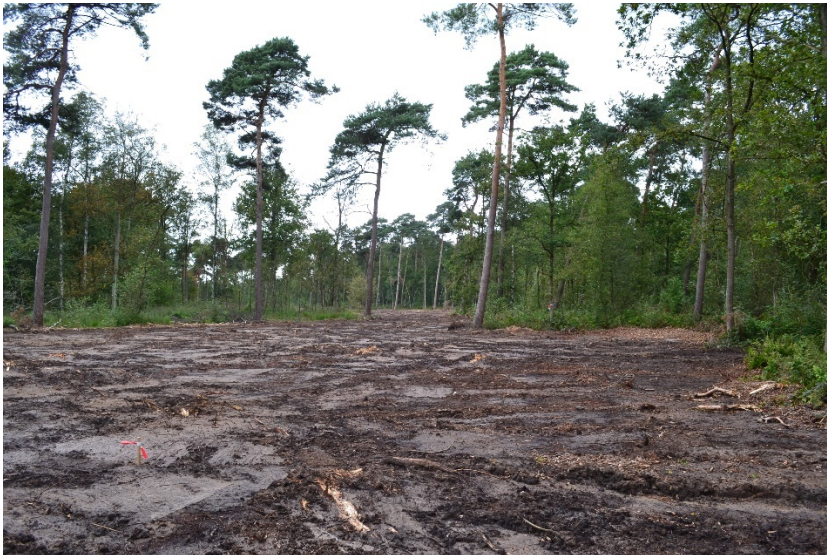
fig. 16 Zandven zuidelijk deel

fig. 17 Zandven zuidelijk deel

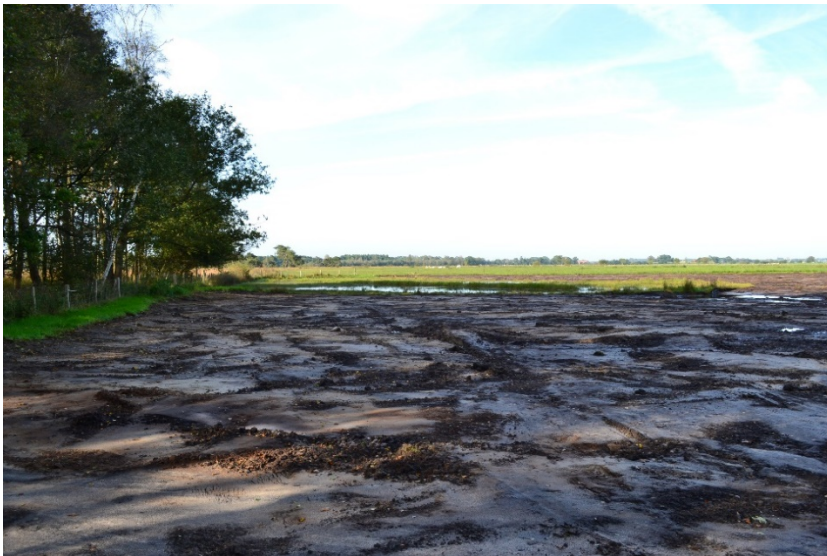
fig. 18 Zandven noordelijk deel
