Archeo-rapport 448

Het archeologisch onderzoek in de Sint-Agathakerk in Sint-Agatha-Rode

Tienen, 2018
Studiebureau Archeologie bvba

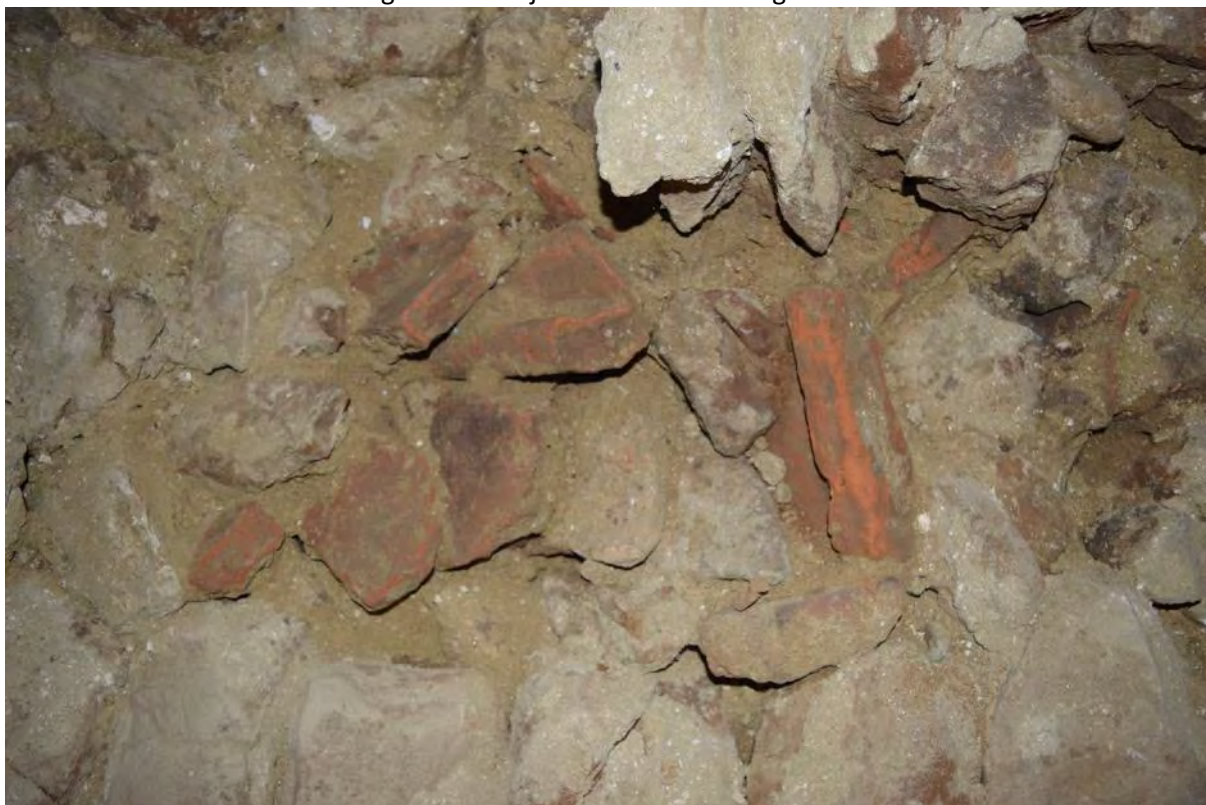
Fig. 3.8: Hergebruikte Romeinse dakpannen in situ in fundering S8.

Binnen de omtrek van het schip van de huidige driebeukige, NO-ZW-georiënteerde kerk werd een stratigrafisch oudere, driebeukige en gelijkaardig georiënteerde kerk aangetroffen (S5, S6, S8, S9, S16, S17, S18, S19 en S 20) (donkerblauw op fig. 3.1 en 3.2 tem 3.7). Het schip van deze oudere kerk had binnenmuurse afmetingen van 13 op 4,4 m, met twee zijbeuken van 13 op 2,4 m. De aangetroffen funderingen hadden een gemiddelde dikte van 0,84 m en waren opgebouwd uit natuurstenen (ijzerzandsteen) gelegd in een zachte, groengrijze kalkzandmortel. De parementen bestonden uit gekapte natuurstenen. Er bevonden zich ook verschillende hergebruikte Romeinse dakpannen in de muur (fig. 3.8).

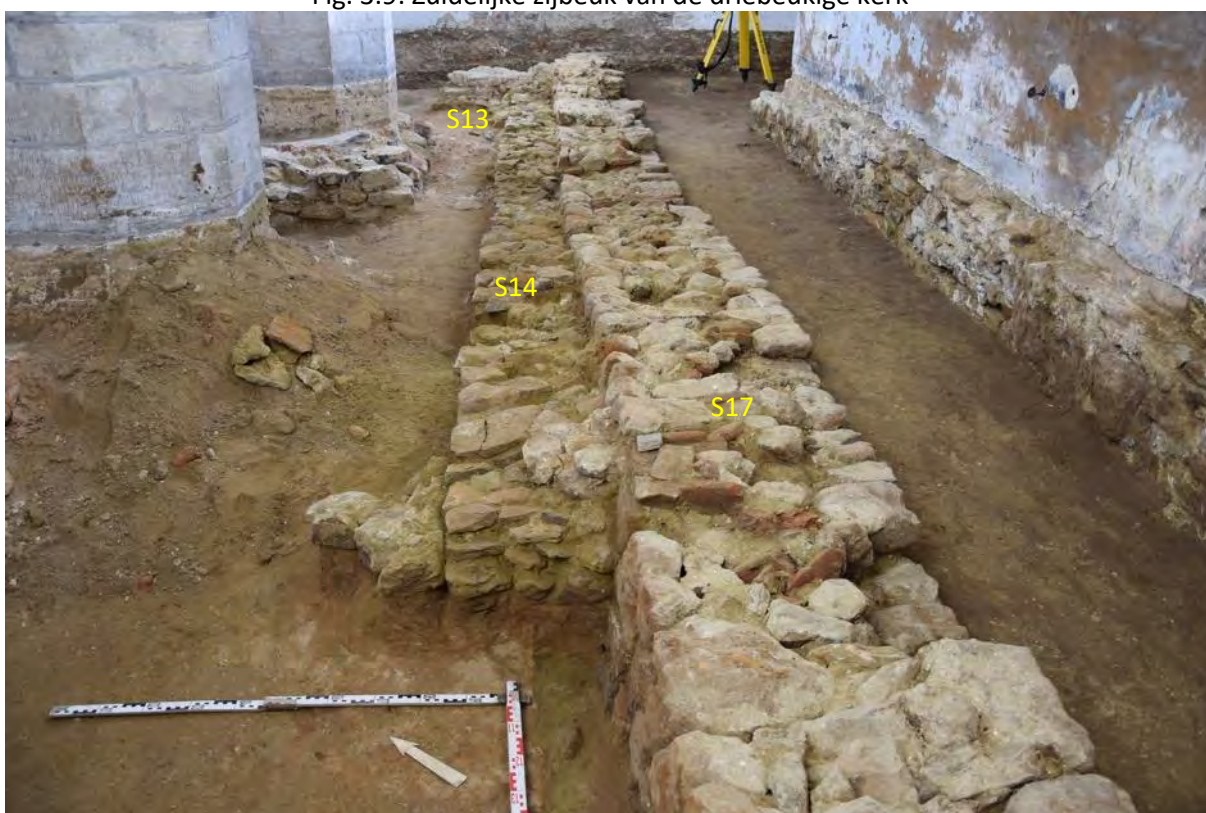
Fig. 3.10: Funderingen S13 en S14 tegen fundering S17.

In de zuidelijke zijbeuk, aan de binnenzijde van de oksel van de oostelijke (S20) en zuidelijke (S17) fundering, bevonden zich twee stratigrafisch jongere muren (S13 en S14) (fig. 3.9 en 3.10). De fundering (S14) het dichtst bij de zuidelijke buitenfundering was ca. 38 cm breed, de verst verwijderde fundering (S13) was 20 cm breed. Beide funderingen zijn opgemetseld met natuursteen en een zachte, groengrijze zandmortel. Mogelijk zijn het verstevigingen die later werden aangebracht.

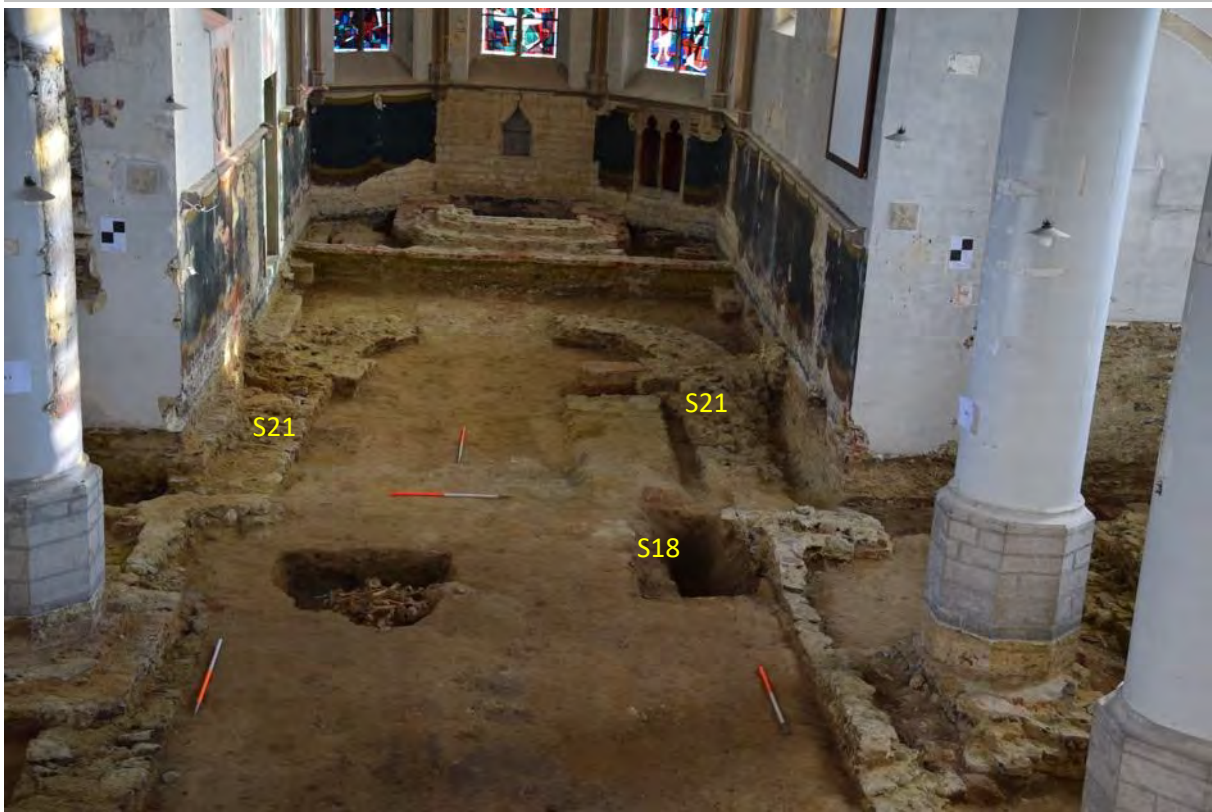
Fig. 3.11: Apsis S21.

Fig. 3.12: Apsis S21.

De driebeukige kerk wordt vervolgens aan de oostzijde vergroot met een afgeronde apsis (S21) (lichtblauw op fig. 3.1) (fig. 3.11 tem 3.14). Deze had binnenmuurse afmetingen van 6,5 op 4 m, met op ca. 4 m ten oosten van de oostmuur van de driebeukige kerk aan de binnenzijde steunbeertjes op de overgang naar de eigenlijke boog. In de put van het vrijgelegd graf aan de zuidzijde ter hoogte van de aansluiting van de apsis op de driebeukige kerk kon tussen de oostelijke afsluitende fundering (S18) van deze driebeukige kerk en de apsis een duidelijke bouwnaad worden waargenomen. Uit deze bouwnaad wordt afgeleid dat de apsis recenter is dan de driebeukige kerk.

De bouwwijze van de apsis verschilt ook van deze van de driebeukige kerk. De ca. 1 m brede muur van de apsis is stevig opgebouwd met natuurstenen (ijzerzandsteen) gelegd in een harde, licht grijsgele kalkzandmortel. De oostzijde van de apsis is doorbroken door een grote grafkuil (S1).

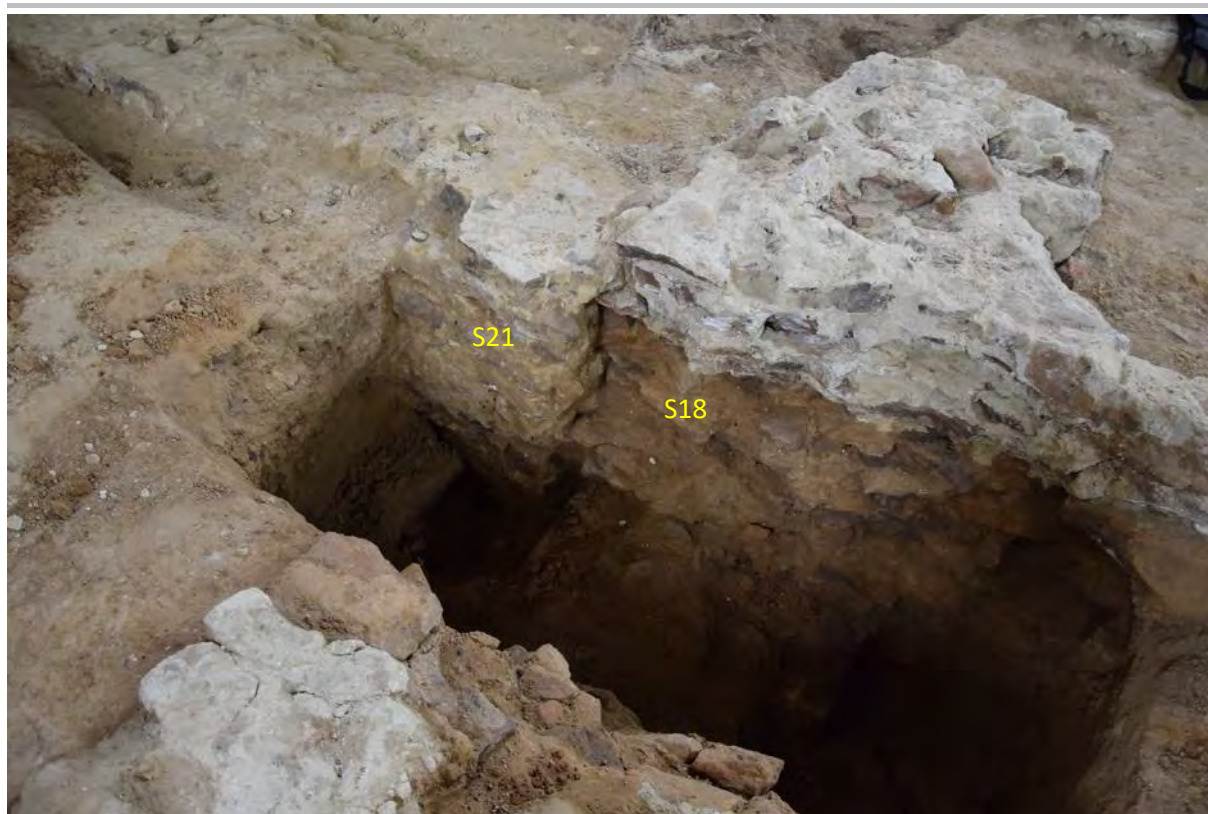
Fig. 3.13: Apsis S21 en funderingsmuur S18.

Fig. 3.14: Apsis S21 en funderingsmuur S18.

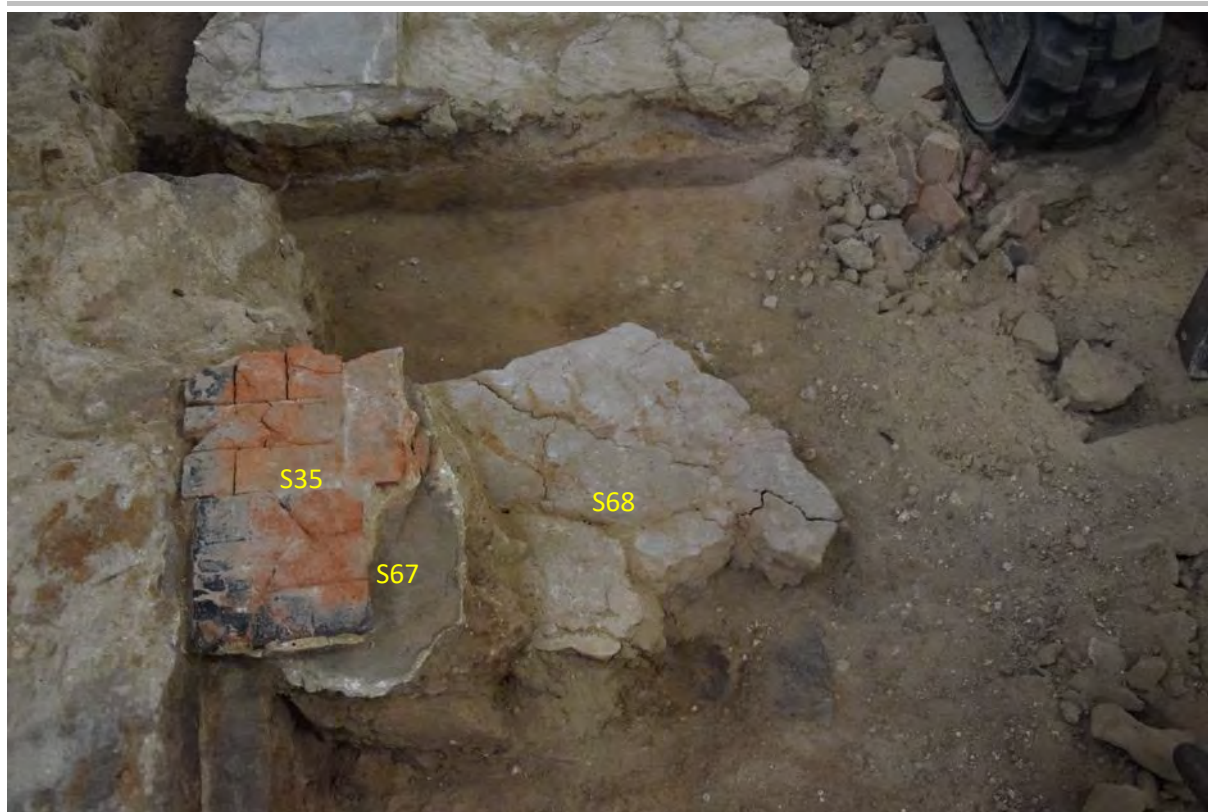
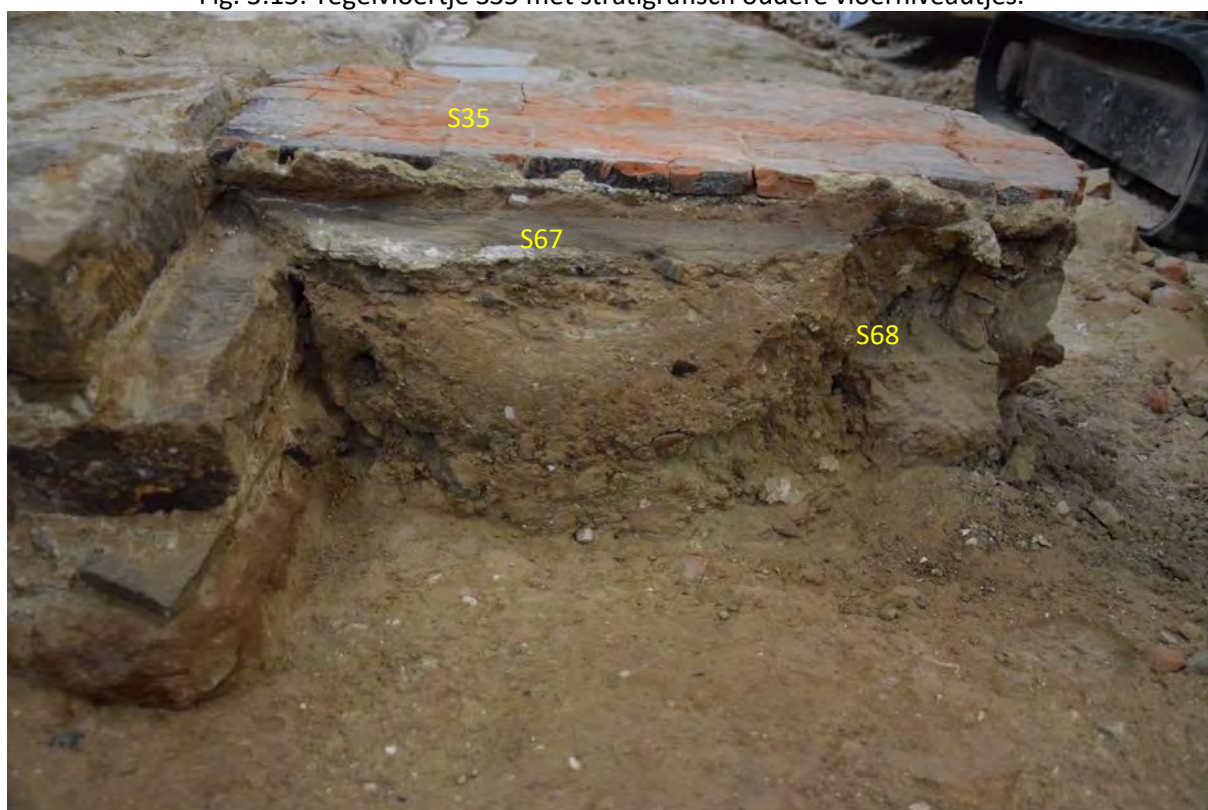
Fig. 3.15: Tegelvloertje S35 met stratigrafisch oudere vloerniveautjes.

Fig. 3.16: Tegelvloertje S35 met stratigrafisch oudere vloerniveautjes.

Tegen de zuidmuur van de apsis aangesmeerd bleven twee vloereilandjes zeer fragmentair bewaard (fig. 3.15 tem 3.17).

In het oosten, ter hoogte van de aanzet van de halve cirkelvormige boog zelf, betrof het een vloertje opgebouwd uit tegeltjes (S35, op een hoogte van 35,77 mTAW) met twee onderliggende vloerniveautjes in aangestampte leem (S67 en S68). Iets meer naar het westen toe bleven twee natuurstenen (kalkzandsteen) tegels op een onderliggend mortelbed bewaard (S36, op een hoogte van 35,65 m TAW). Het is niet duidelijk of er een klein niveauverschil was of dat met de uitgraving per ongeluk een vloerniveautje weggegraven werd. Op de tegels werden geen mortelvlekken waargenomen.

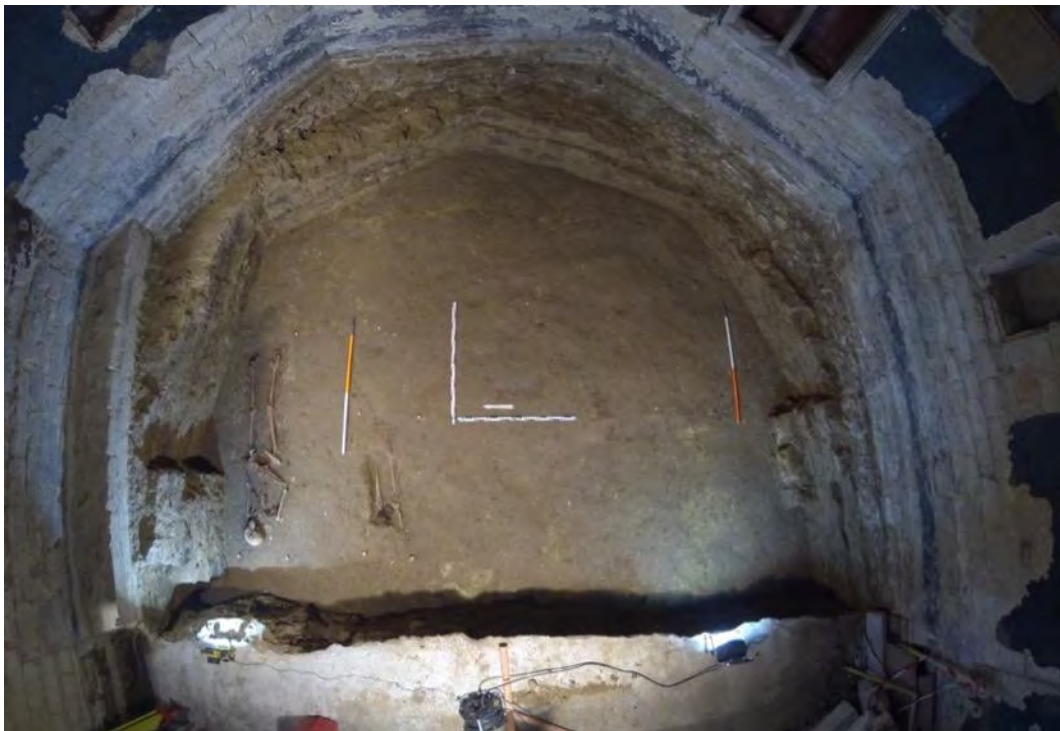
Fig. 3.18: Vijfhoekige apsis (S60).

De kerk wordt nogmaals vergroot met een apsis (S60) naar het oosten toe (roos op fig. 3.1). Het betreft een vijfhoekige apsis, die eindigt op een punt en is opgetrokken uit natuurstenen (ijzerzandsteen) en een redelijk zachte, lichtbruin-donkergele kalkzandmortel (fig. 3.18 en 3.19). Het parement is opgebouwd uit gekapte natuurstenen.

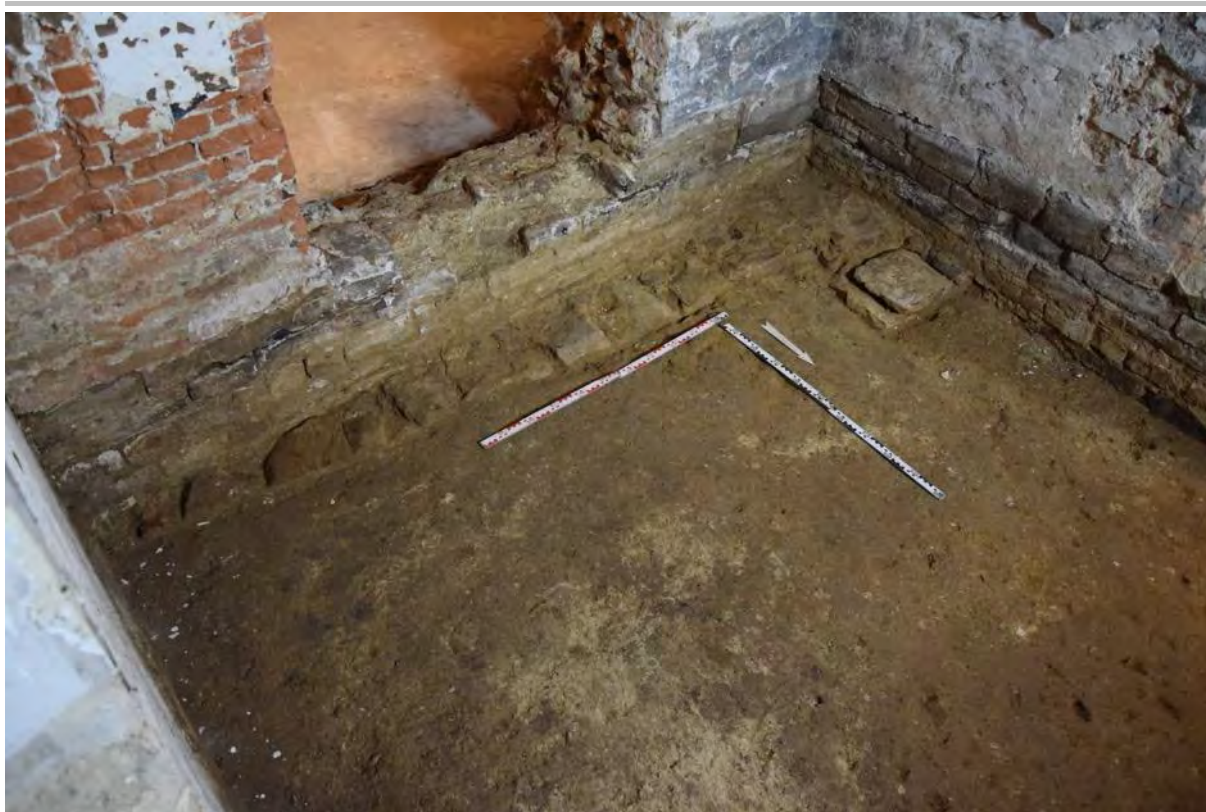
Fig. 3.20: de apsis onder de zuidmuur van de meest oostelijke ruimte in de sacristie.

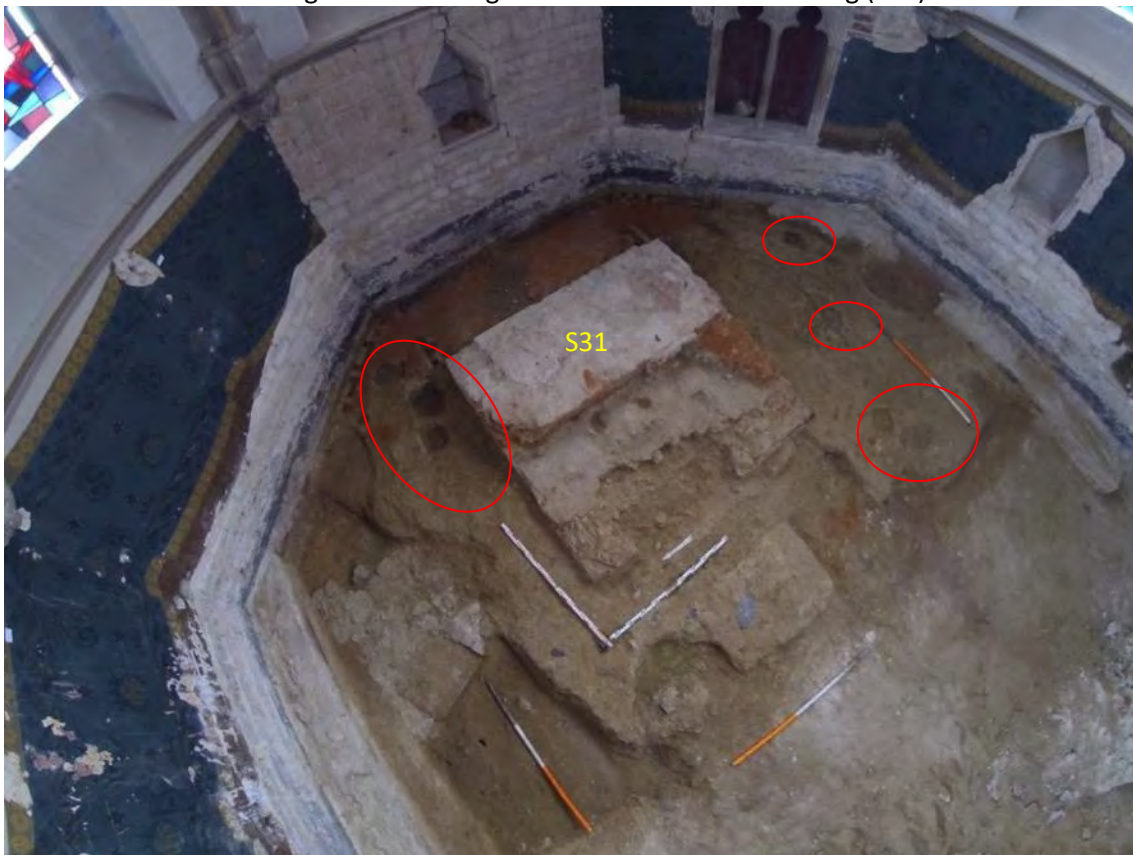
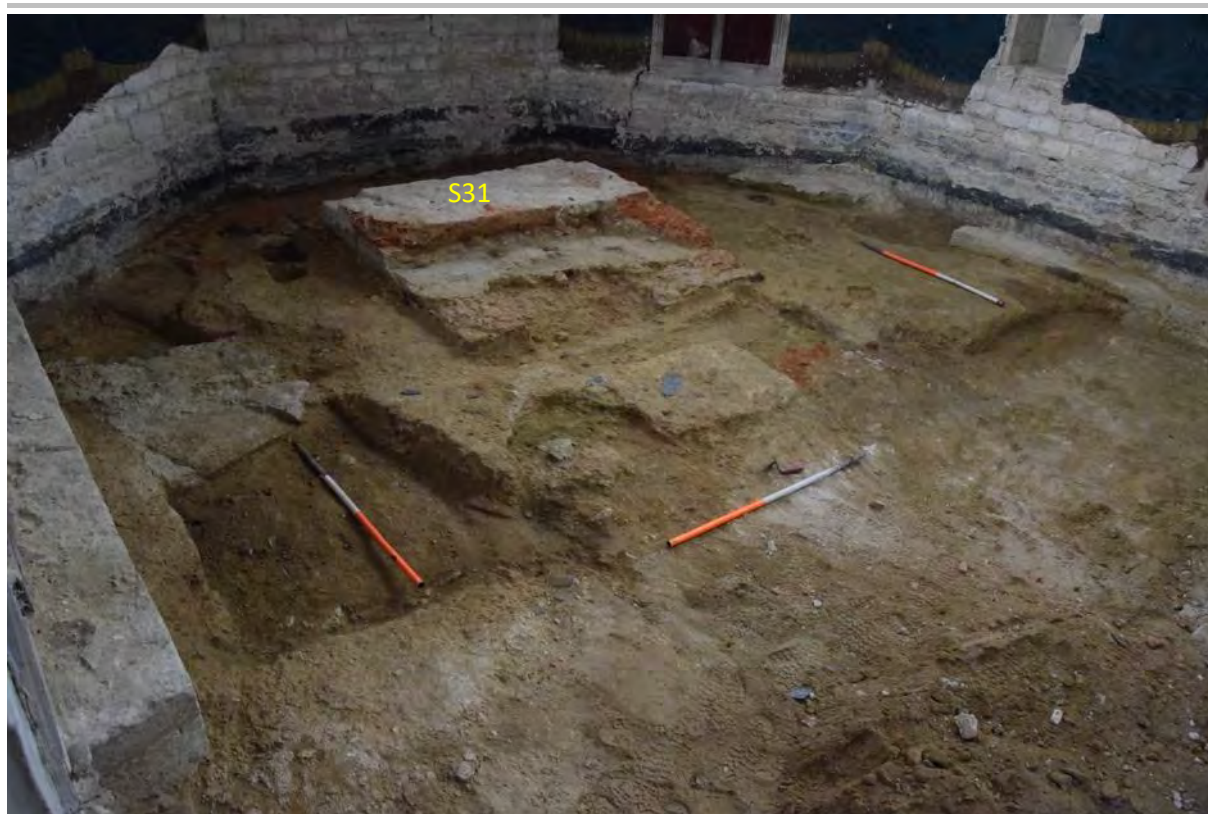
Fig. 4.1: De stratigrafisch oudste altaarfundering (S31).

Fig. 4.2: Altaar S 31 .

Fig. 4.3: Altaar S 31.

Centraal in de oostzijde van het huidige koor werd de rechthoekige (193x90cm) fundering van een altaar (S31, op 36m TAW) opgegraven met een bijhorende tegelvloer met rode, witte en zwarte tegeltjes (5,5 x 5,5 cm) die ten oosten van het altaar redelijk goed bewaard bleef (S32, op een hoogte van 35,82 m TAW) (fig. 4.1 tem 4.4). Doorheen deze vloer en de omliggende bewaarde mortellaag van deze tegelvloer waren een aantal vrij kleine kuiltjes (S57, S58, S45, S44, S43) zichtbaar, mogelijk stellinggaten. In de vulling van één van de gaten (S44) werden 20 (fragmenten van) tegeltjes (5,5 x 5,5 cm) teruggevonden (fig. 4.5 en 4.6). Ten westen van het altaar zelf bleven mogelijk funderingen van een traptrede bewaard. Het geheel was opgebouwd met bakstenen gelegd in een harde lichtgrijze kalkmortel.

Deze altaarfundering (S31) was stratigrafisch de oudste van vier altaarfunderingen. Naast altaarfundering S31 en gedeeltelijk op vloertje S32 werd een recentere, u-vormige altaarfundering (S30) aangebracht (fig. 4.9 tem 4.11). Deze was opgebouwd uit bakstenen (23x10x5 cm) gelegd in een harde, lichtgrijze kalkmortel. De achterzijde liep tot tegen de oostmuur van het huidige koor. Waarschijnlijk horen ook twee bakstenen veegputjes (S 33 en S34) tot deze fase. Wellicht zijn ze niet gelijktijdig met de ophoging van de tegelvloer aangezien de twee sporen licht overlappen en de onderzijde van de meest oostelijke veegput op hetzelfde niveau ligt als het mortelbed van het opgehoogde vloerniveau.

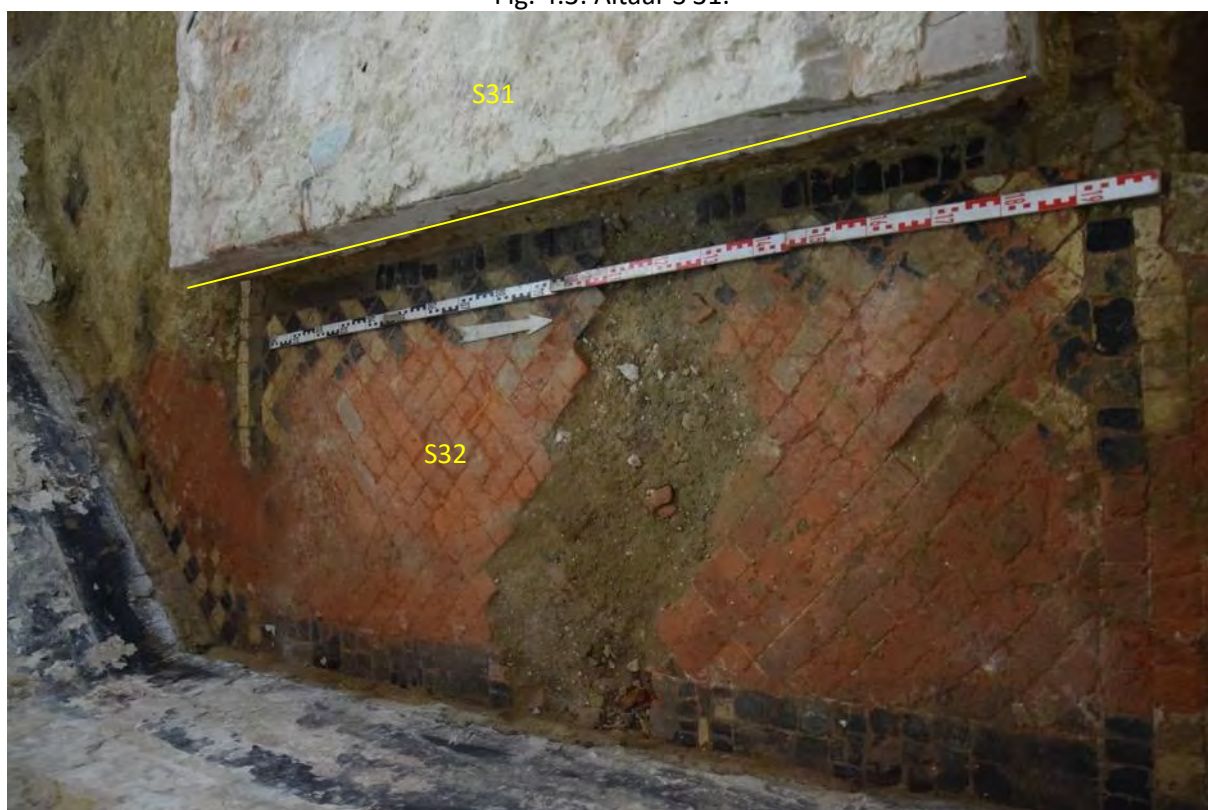
Fig. 4.4: Tegelvloer S32.

De tegelvloer (S32) werd naderhand opgehoogd. Tegen de opgaande muur in het oosten van het huidige koor bleef op ca. 20 cm (36,00 mTAW) boven de tegels een mortellaag (vloerlaag) bewaard gebleven en in de zuidoosthoek van het koor tegen structuur S26 aangewerkt, bleef een mortelbed van lichtgrijs witte kalkzandmortel (S59=S66) bewaard (fig. 4.7 en 4.8). In dit mortelbed lijken afdrucken van tegels bewaard te zijn. Ook tegen altaarfundering S31 bleef de vloerlijn waarneembaar: boven deze lijn was er namelijk bepleistering aangebracht tegen de fundering (fig. 4.4).

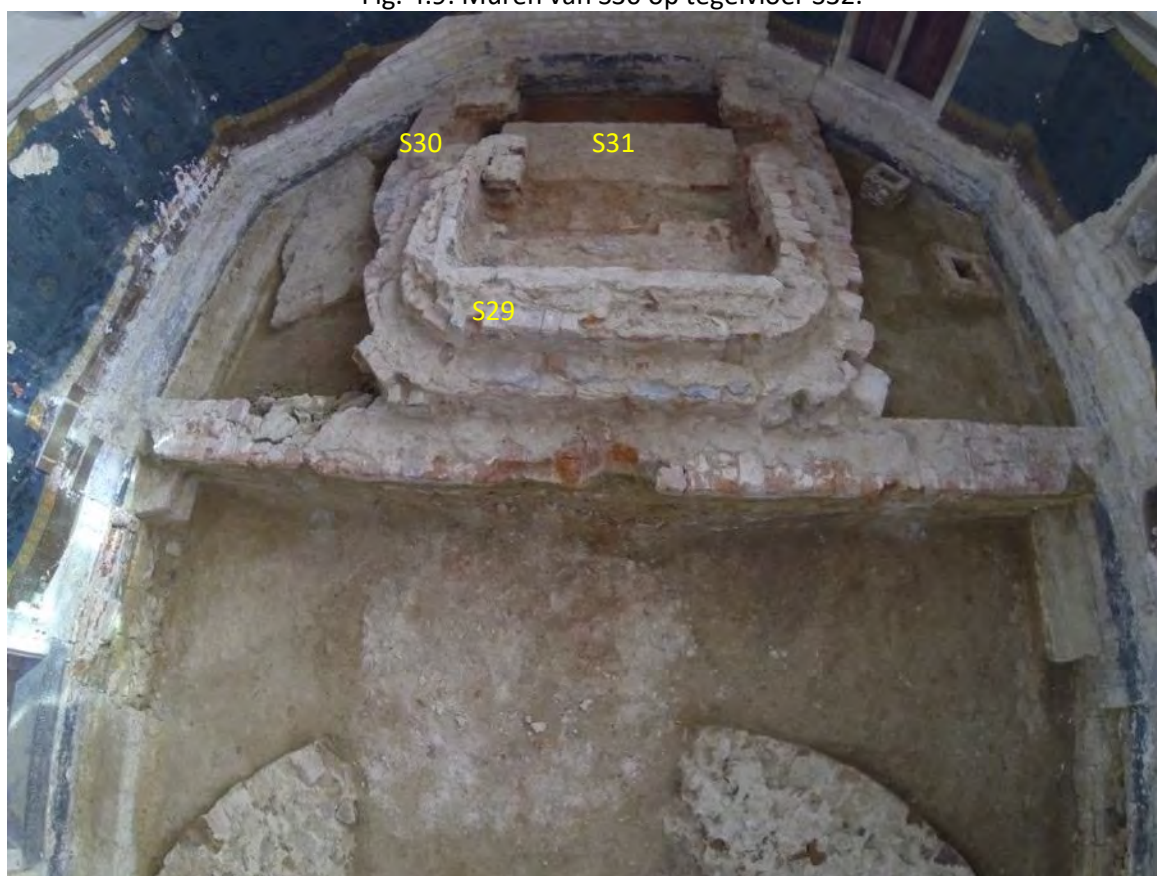
Fig. 4.10: Altaarfunderingen S31, S30 en S29.

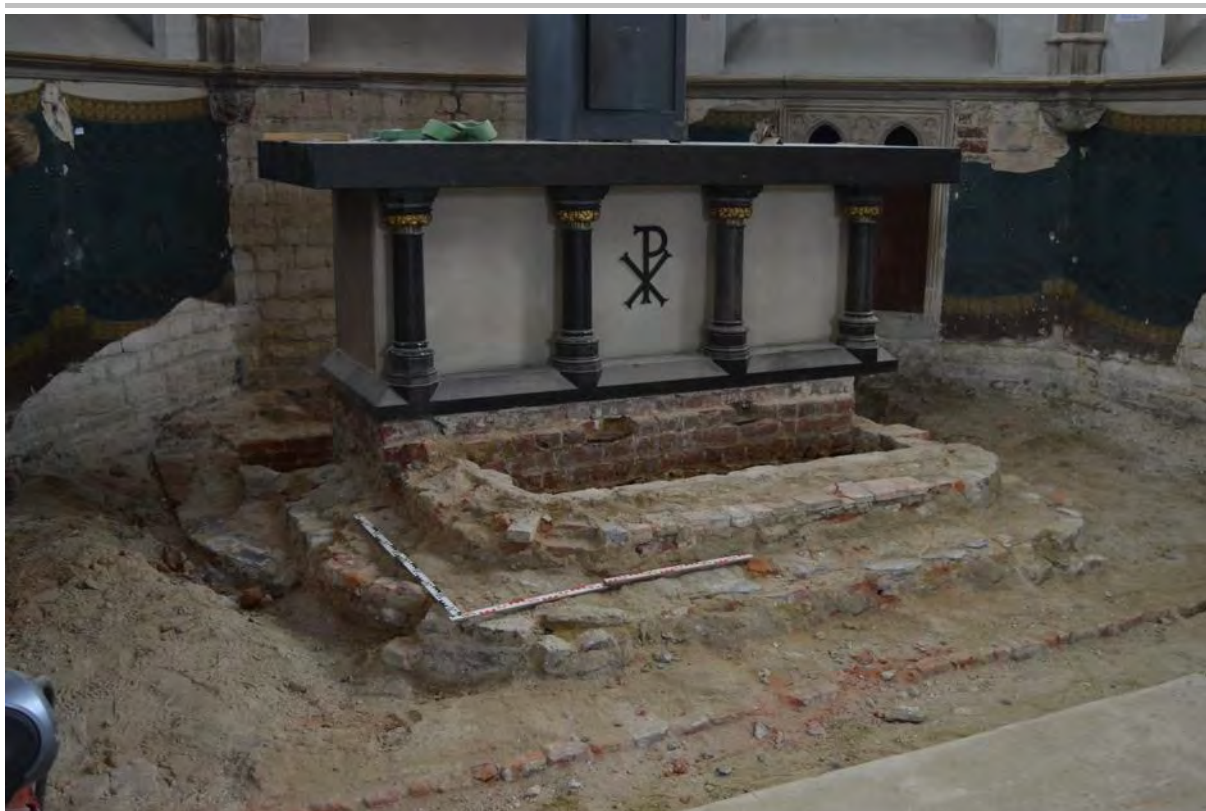
Fig. 4.13: Het huidige altaar

In, tegen en gedeeltelijk op deze (derde) altaarfundering S30 tenslotte werd het huidige rechthoekige altaar opgetrokken, met een bakstenen fundering (fig. 4.13).

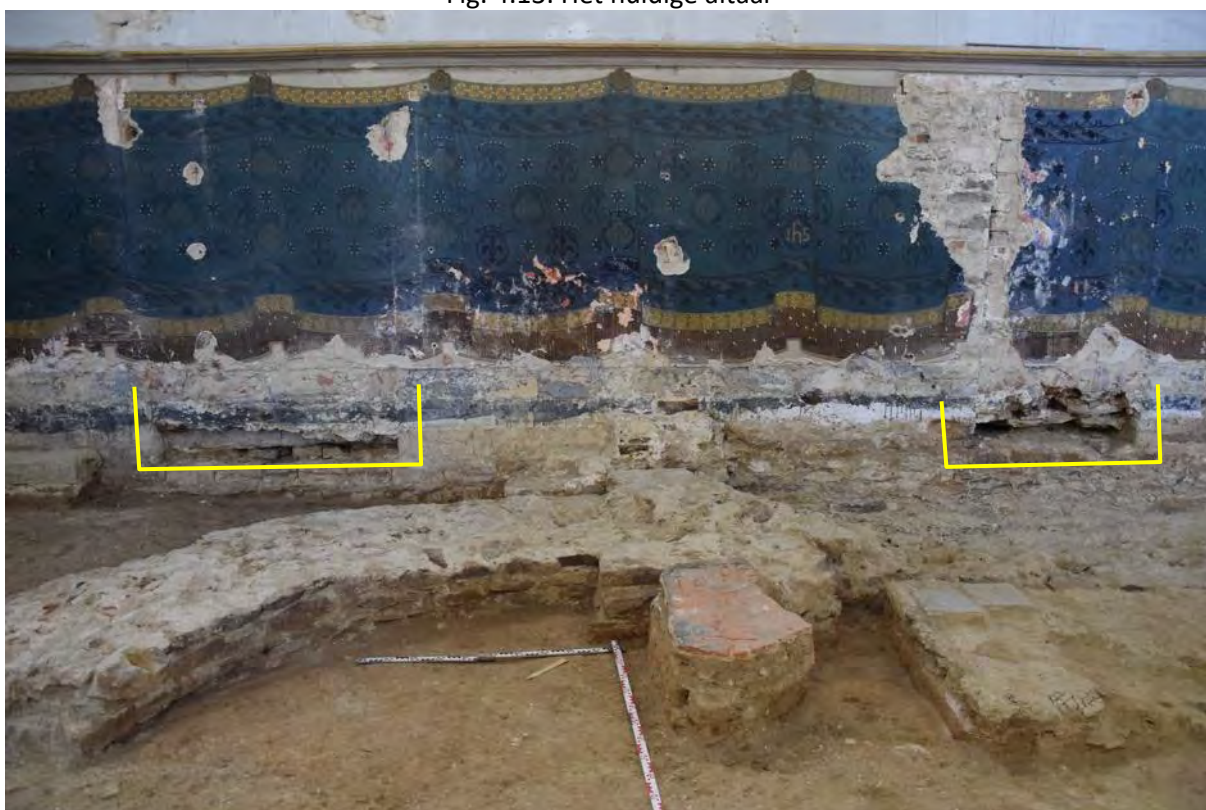
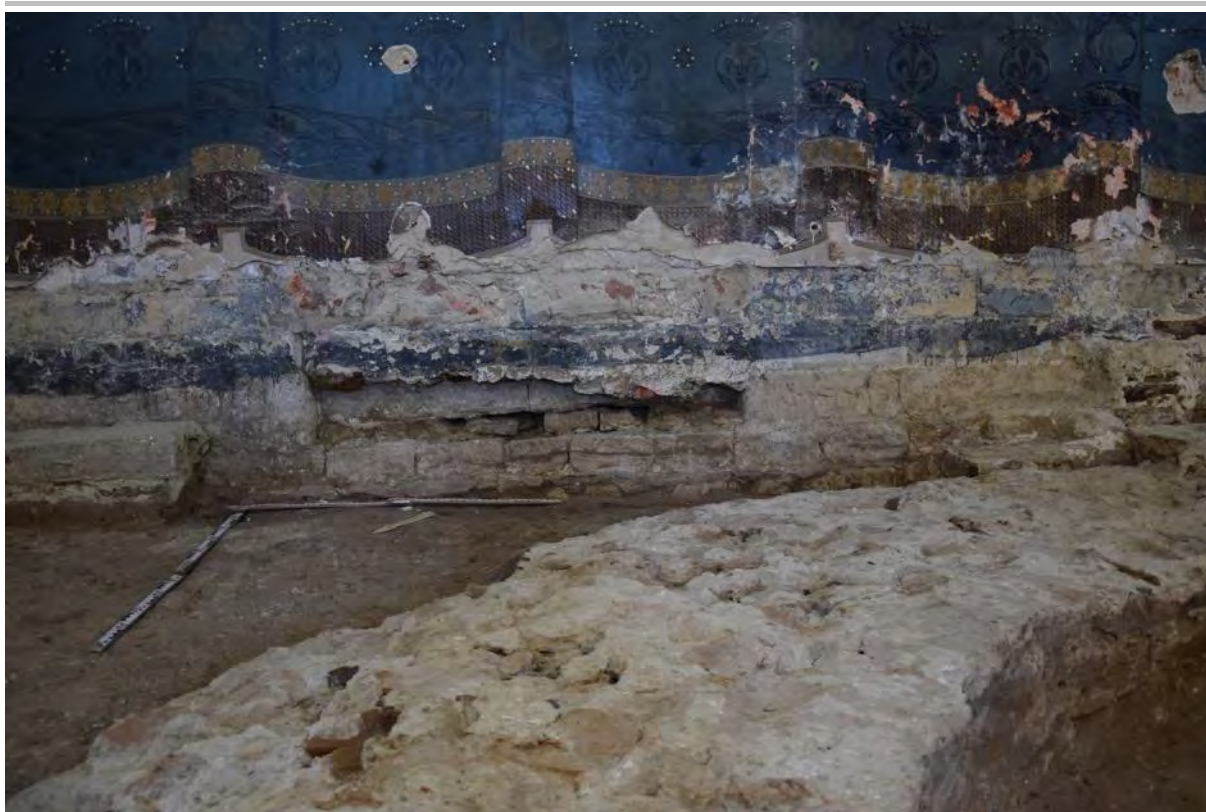
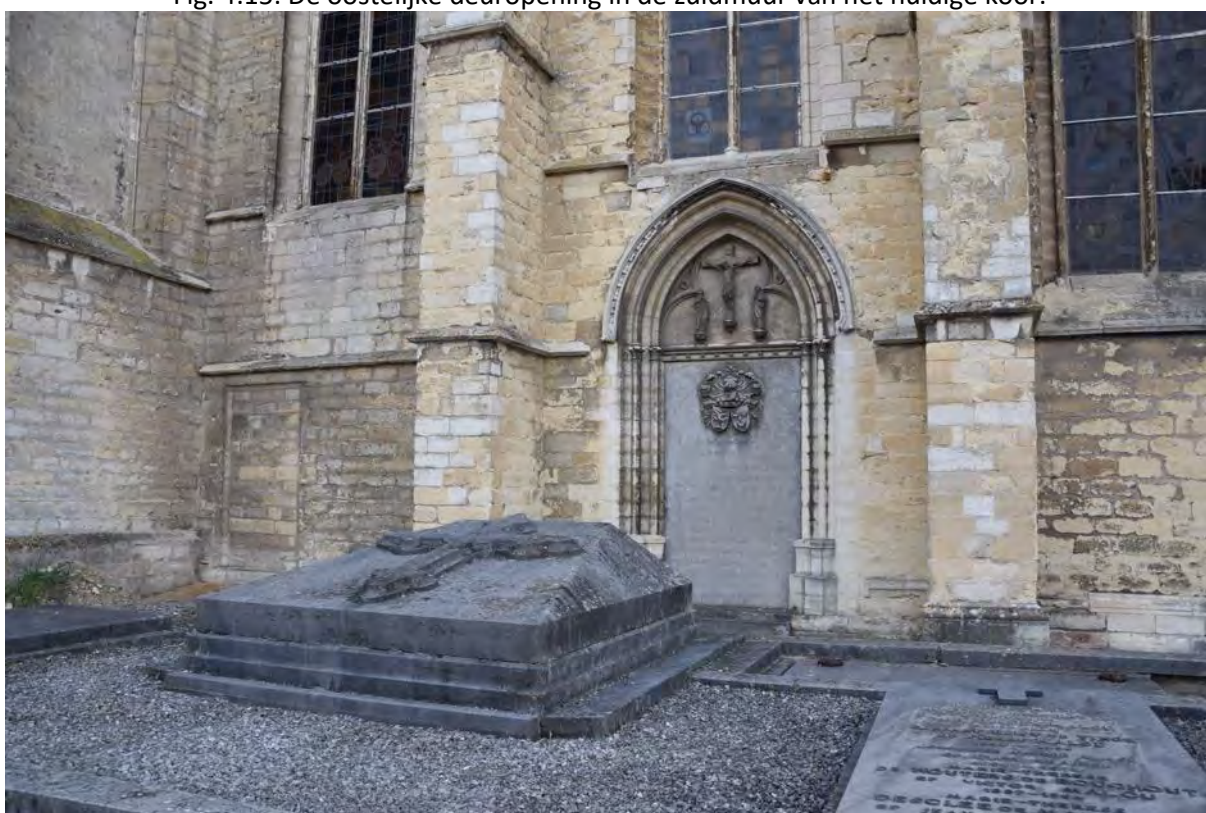
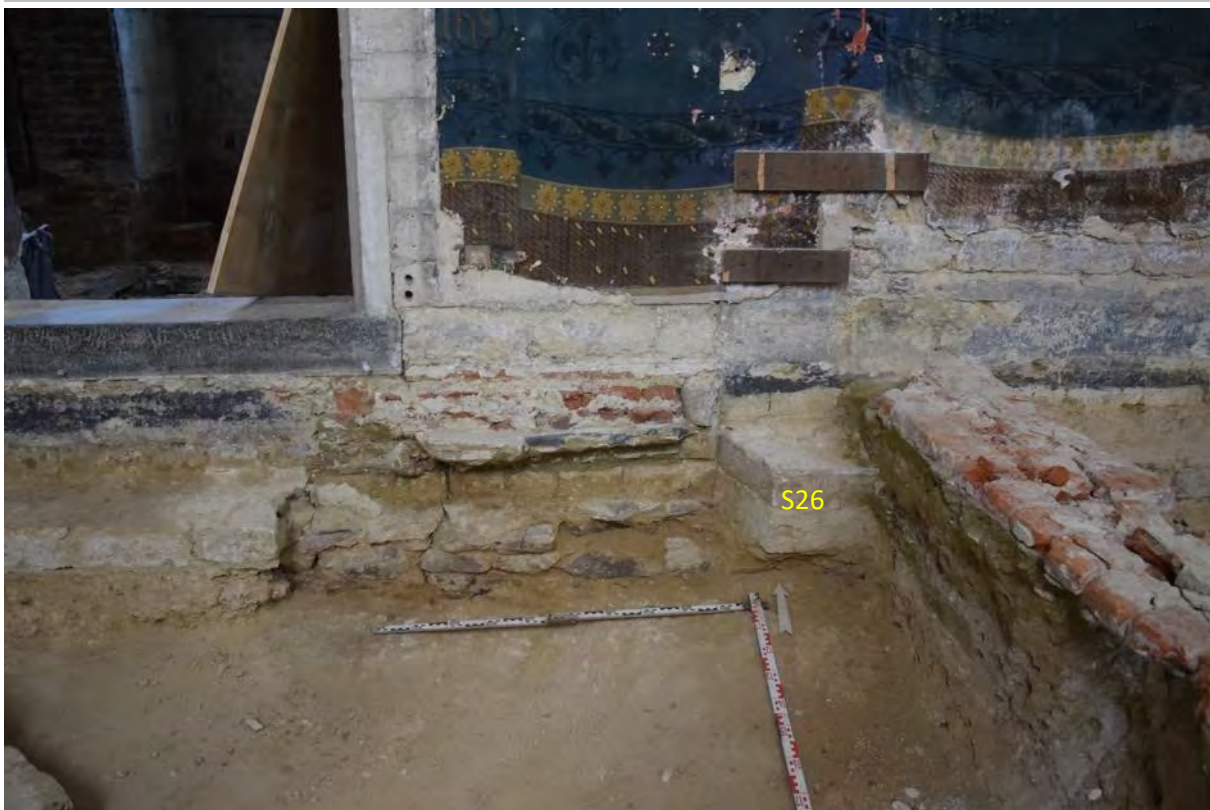
Fig. 4.14: De oostelijke en de westelijke deuropening in de zuidmuur van het huidige koor.

Fig. 4.15: De oostelijke deuropening in de zuidmuur van het huidige koor.

Fig. 4.16: De westelijke en de oostelijke deuropening in de zuidmuur van het huidige koor: buitenzijde.

Fig. 4.17: De deuropening in de noordmuur van het huidige koor.

In het opgaand muurwerk in het zuiden van het koor konden twee dichtgemaakte deuropeningen worden waargenomen, in dat van het noorden één deuropening (fig. 4.14 tem 4.17). De dichtgemaakte deuren in de zuidmuur bleven ook aan de buitenzijde van de kerk duidelijk zichtbaar. De deur in de noordmuur hoorde allicht bij de fase met het stratigrafisch oudste altaar (S31) en de zogenaamde “priesterbanken” (S26) , aangezien deze zorgvuldig afgewerkt zijn ter hoogte van de deur. Deze werd overigens naderhand opnieuw gedeeltelijk dichtgemaakt werd en opgeschoven naar het westen toe (de huidige doorgang tussen koor en sacristie).

De deuropeningen in het zuiden zijn respectievelijk aangebracht in de muur die op basis van de morteldateringen in de 14^{de} eeuw (de meest oostelijke deur) en in de periode 1450-1640 gedateerd worden. De meest oostelijke deur lijkt de “priesterbanken” (S26) verstoord te hebben en zou bijgevolg recenter moeten zijn. De meest westelijke deur heeft een breedte van ca. 1 m, de meest oostelijke is 1,4m breed.

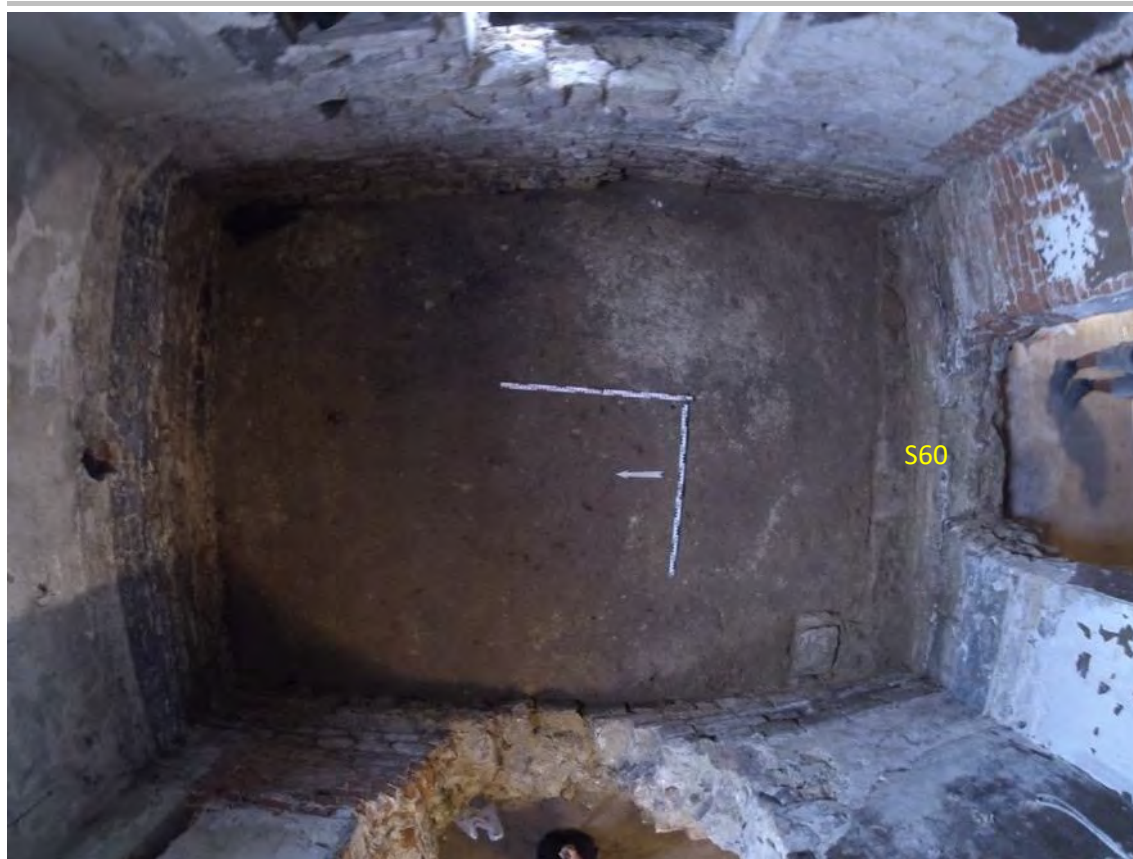
Fig. 4.18: Oostelijke ruimte in de huidige sacristie.

In de oostelijke ruimte en tegen de koormuur aan werd het verlengde van de apsismuur van de tweede uitbreiding aangesneden (S60) (fig. 4.18). Ook in de westelijke ruimte werd een fundering (S82) op deze plaats gevonden, maar de bouwwijze hiervan lijkt licht te verschillen. Het lijkt bijgevolg niet helemaal zeker of deze apsis tot tegen de oostmuur van de driebeukige kerk aanliep, al is dat natuurlijk wel de meest logische veronderstelling.

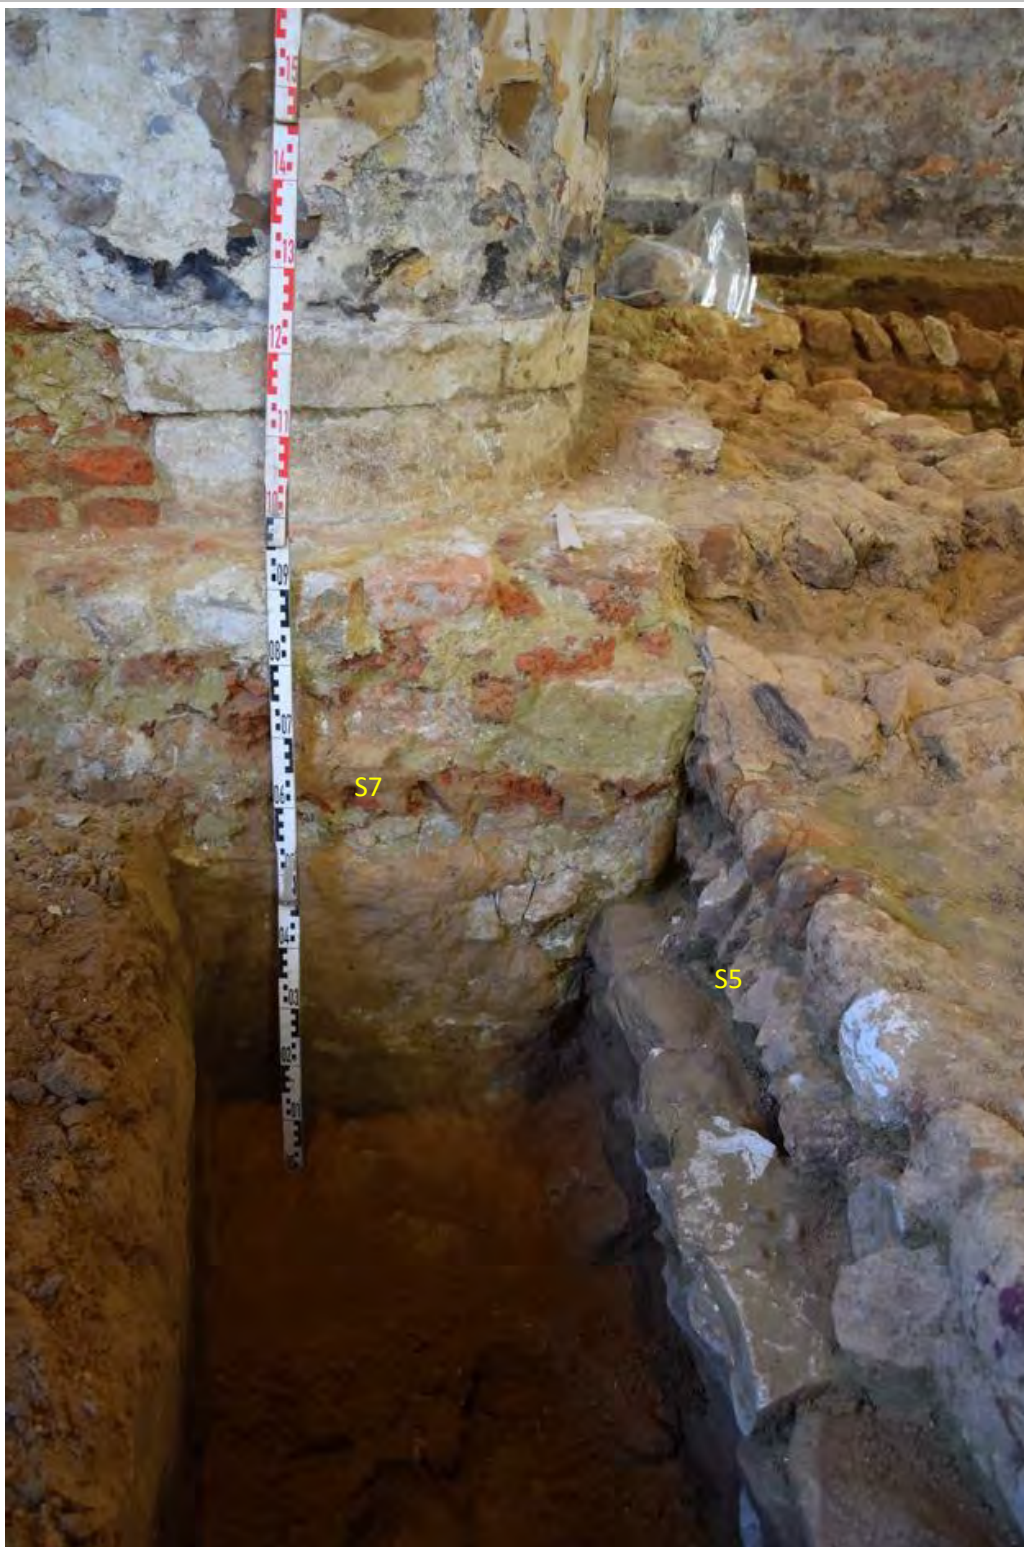
Fig. 4.21:Torenfundering S7 is tegen de westmuur van de driebeukige kerk aangebouwd (S5).

De fundering van de toren (S7) is tegen de westmuur (S8-S5) van de driebeukige kerk aangebouwd en is bijgevolg recenter (fig. 4.21). Deze torenfundering is opgebouwd uit ruw gekapte blokken natuursteen en bakstenen met een zachte, donkergele kalkzandmortel. Deze fundering reikte over een lengte van ca. 2, 20 m in het oosten tot op een diepte van ca. 85 cm onder maaiveld, naar het westen toe was deze fundering ondieper (tot op ca. 30 cm onder maaiveld). De toren zelf is -voor zover zichtbaar- hoofdzakelijk opgetrokken in baksteen.
