Archeo-rapport 448

Het archeologisch onderzoek in de Sint-Agathakerk in Sint-Agatha-Rode

Tienen, 2018
Studiebureau Archeologie bvba

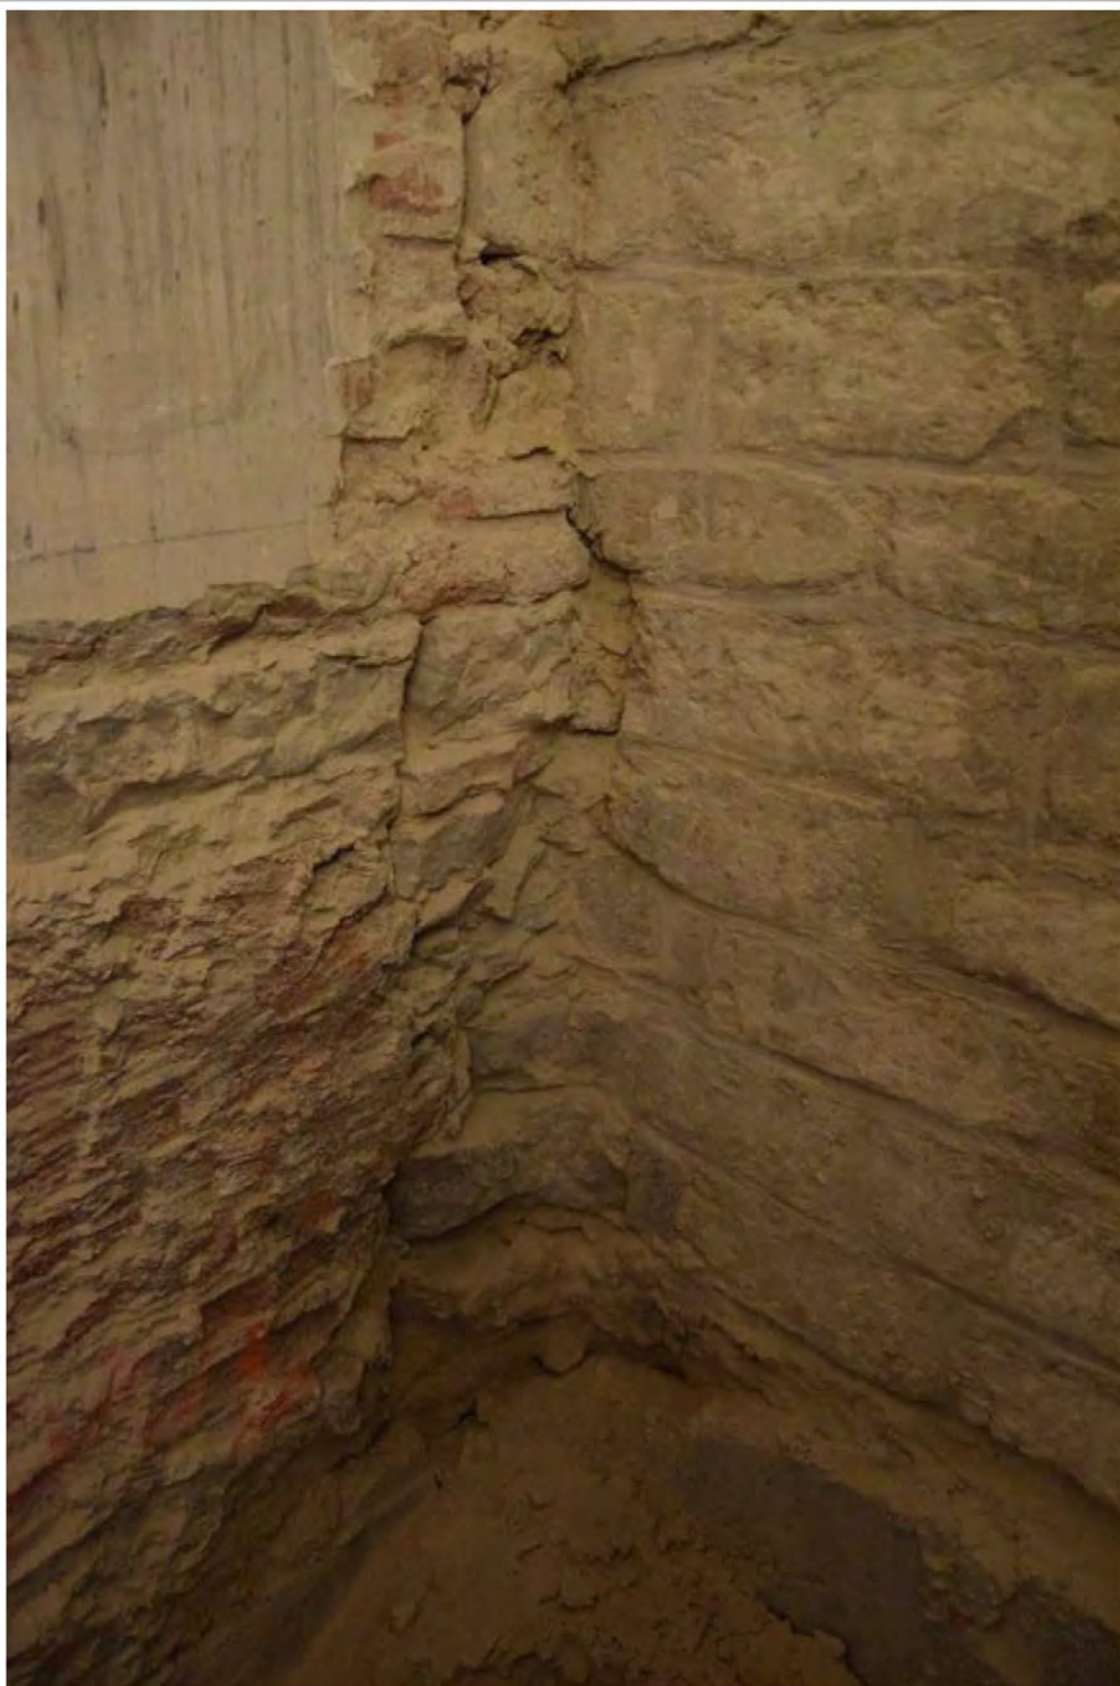
Fig. 4.26: Bouwnaad tussen de westgevel en de toren in de noordwestkapel.
