# **Archeologisch vooronderzoek Lier – Jezuietenkerk**

Rapporten van het archeologisch onderzoeksbureau All-Archeo bvba 003

Aard onderzoek: Prospectie  
Vergunningsnummer: 2010/031  
Datum aanvraag: 25/01/2010  
Naam aanvrager: Jordi Bruggeman  
Naam site: Lier, Gasthuisvest

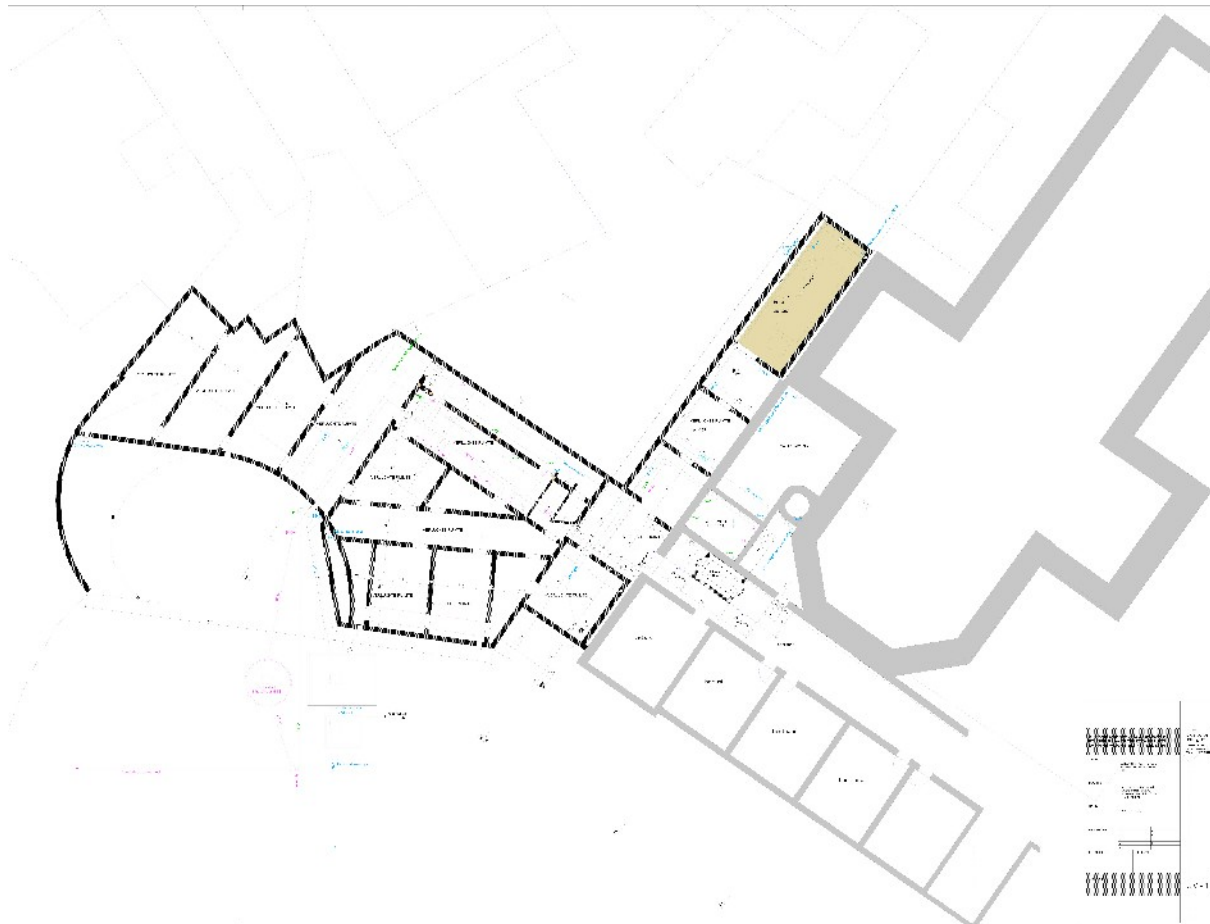
Fig. 3: Ontwerpplan (architectenatelier Verwilt-Cautreels)

Het nieuwbouwgedeelte moet de verbinding maken tussen de kerk en de bestaande gebouwen van de academie. Deze nieuwbouw zal als hoofdtoegang naar de kerk fungeren en moet daarnaast onder meer een foyer, een vestiaire, enkele loges en administratieve lokalen herbergen.<sup>3</sup>

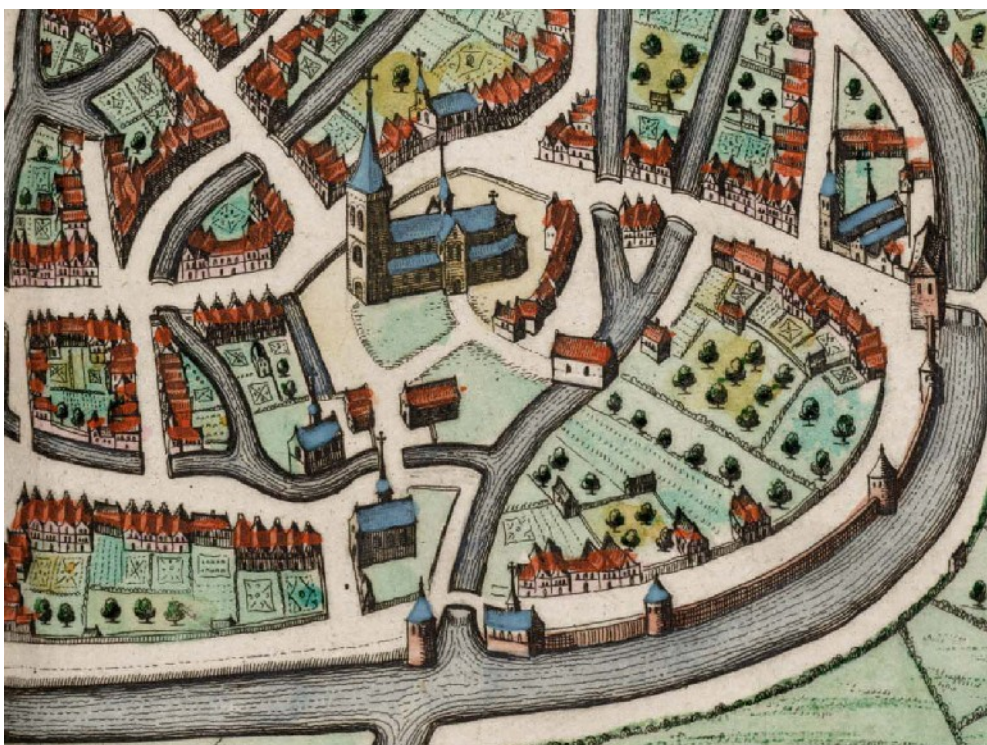
Fig. 5: Atlas Van Loon 1649 (<http://www.geheugenvannederland.nl/?/nl/items/NESA01:01160090>)

Reeds in 1615 vestigden de Jezuïeten zich in Lier. Op een kaart uit 1649 kan opgemerkt worden dat op de plaats van de huidige Jezuïetenkerk woningen aanwezig zijn (Fig. 5). Het onderzoeksgebied is wellicht gesitueerd ter hoogte van de achtertuinen van deze woningen, hoewel het niet uitgesloten is dat een deel in een in 1649 bebouwde zone gelegen is.

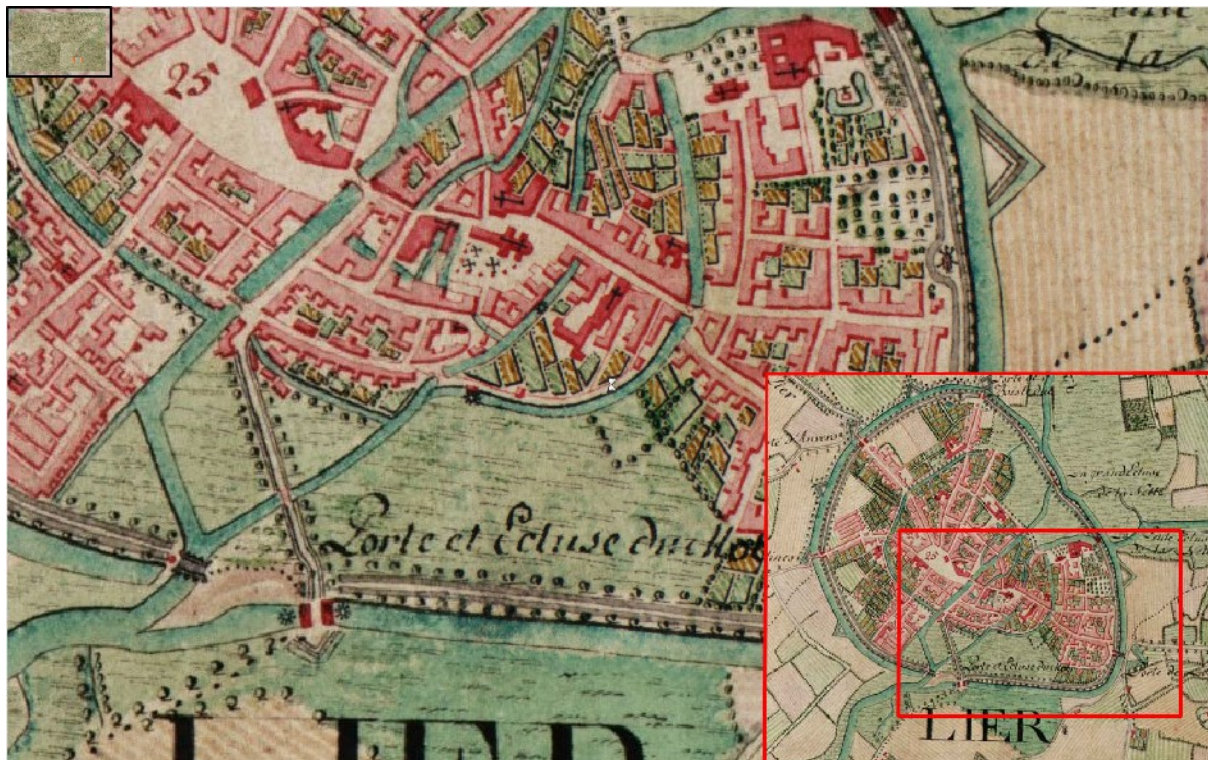
Fig. 6: Kabinetskaart van de Oostenrijkse Nederlanden (<http://www.ngi.be>)

Op de kabinetskaart van de Oostenrijkse Nederlanden, opgenomen op initiatief van graaf de Ferraris (1771-1778), is het Jezuïetencomplex groter dan heden ten dage (Fig. 6). Wellicht zijn het de kloostergebouwen. Er moet echter kritisch omgegaan worden met deze kaart, want de vijver die nu in het zuidelijk deel van het domein aanwezig is, is niet getoond op de kaart. Omgekeerd is er niet onmiddellijk een aanbouw aan de westzijde van de kerk op de plaats van het onderzoeksgebied te herkennen zoals op de kaart.

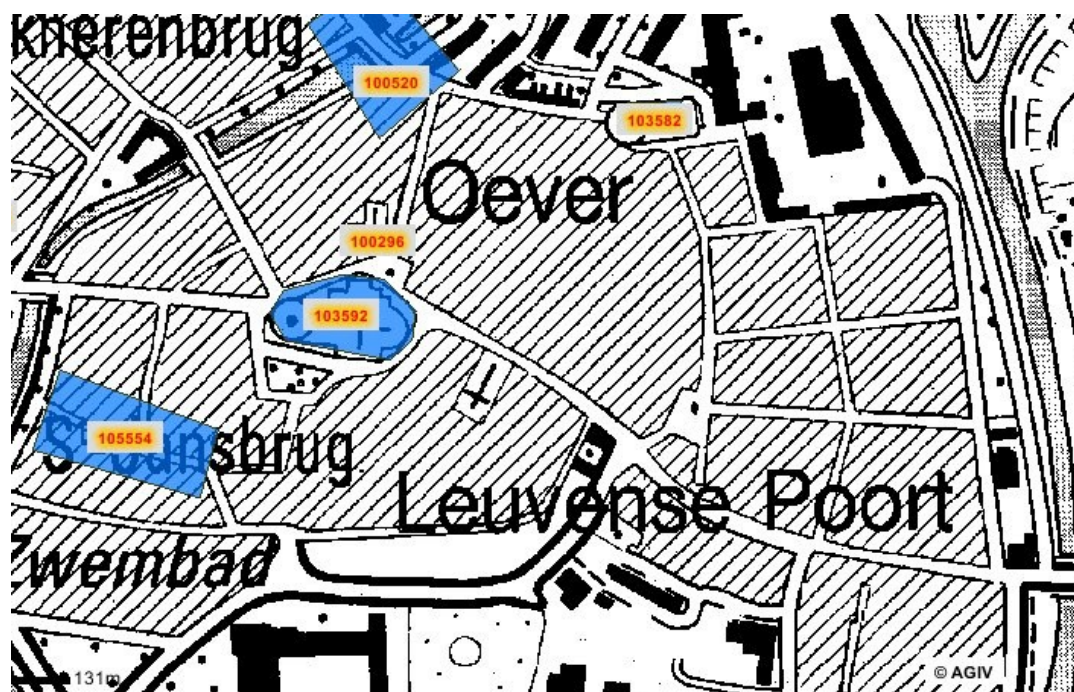
Fig. 7: CAI (<http://geovlaanderen.gisvlaanderen.be/geo-vlaanderen/cai>)

Van het onderzoeksgebied zelf zijn geen archeologische vondsten bekend. In de onmiddellijke omgeving werden echter wel een heel aantal archeologische vondsten gedaan (Fig. 7), die aantonen dat de kans op archeologische sporen zeer reëel is.

CAI 103592: De Sint-Gummaruskerk, een kruisbasiliek in Brabantse hooggotiek uit het einde van de 14de tot de 16de eeuw.<sup>10</sup>

CAI 105554: De Spaanse Poort. Hier werd tijdens een werfcontrole door een lid van het IAP in 2001 een structuur aangetroffen van onbepaalde datering.

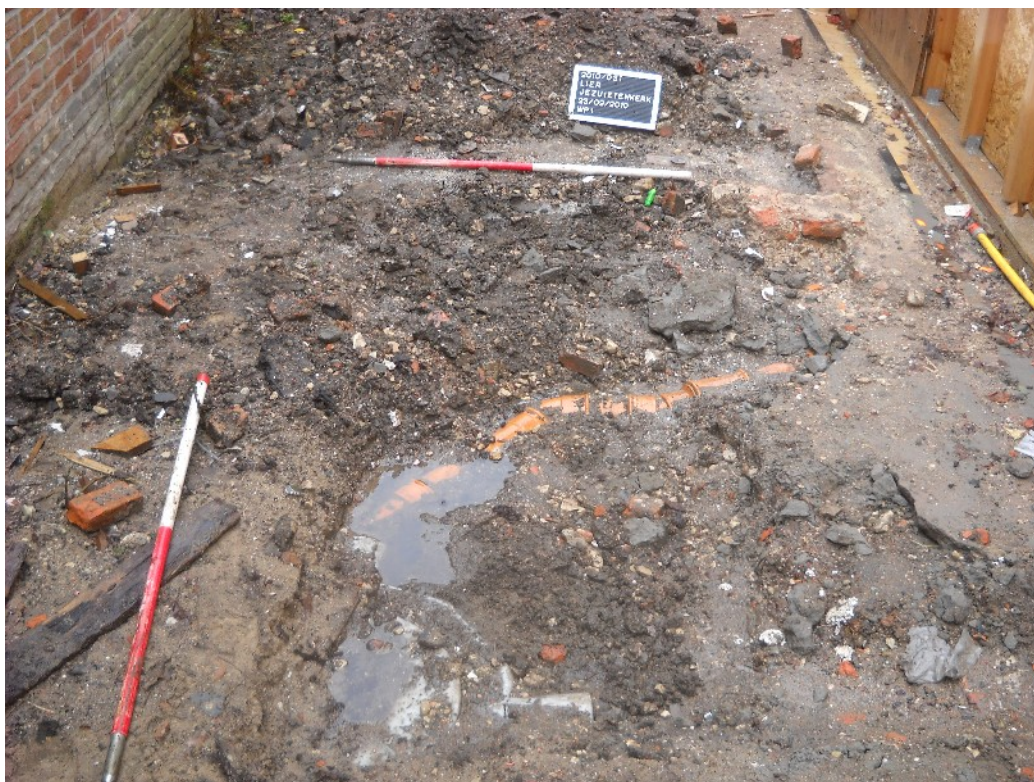
Fig. 8: Zicht op de verstoring in WP1

In de zone waar een kelder van 3 m diep aangelegd zal worden, was een recent dik puinpakket aanwezig (Fig. 8 en Fig. 9), en is de gaafheid van het terrein sterk aangetast.

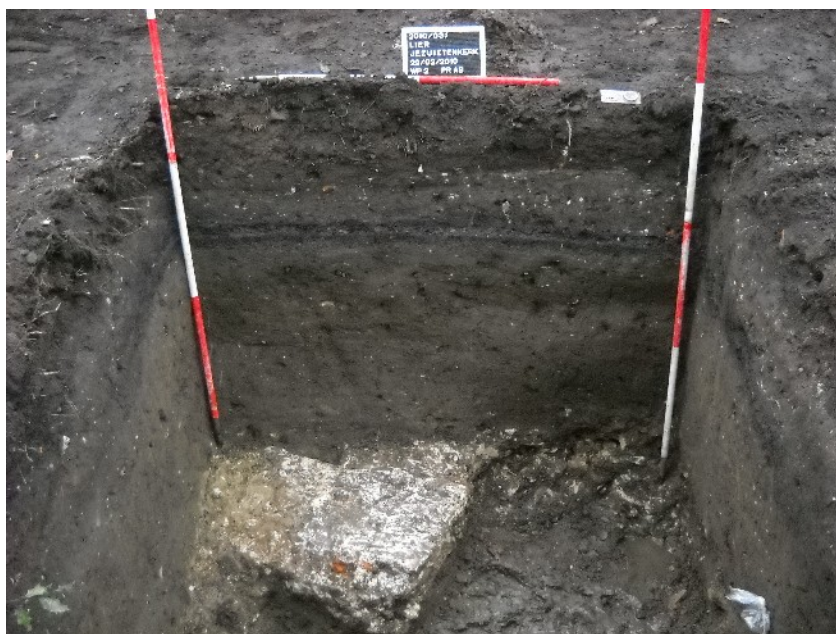
Fig. 10: Lagenopbouw en sporen in werkput 2

In werkput 2 bevindt zich onder L1 een laag die eveneens rijk is aan organisch materiaal, maar minder humeus is dan L1 (Fig. 10). L5 is wellicht een oud pad (loopniveau), dat verhard was met grind, assen en slakken. Waarschijnlijk zijn ook L3 en L4 hiermee gerelateerd. Onder dit niveau werd een ophogingspakket, L6, aangetroffen. Het gaat om een homogeen bruin pakket.

Op een lager niveau bevindt zich een puinpakket, L7, dat deels op en deels naast een fundering van een muur met nog één rij stenen van de opstaande muur, M1, aanwezig is. Mogelijk gaat het hier om afbraakmateriaal van de voormalige bebouwing die hier aanwezig was, en waarvan M1 nog een restant is. Door middel van een boring konden onder het puinpakket nog drie lagen onderscheiden worden, waarbij L10

vermoedelijk de vaste ongeroerde bodem is, die zich op circa 2,70 m onder het maaiveld (3,41 m TAW).

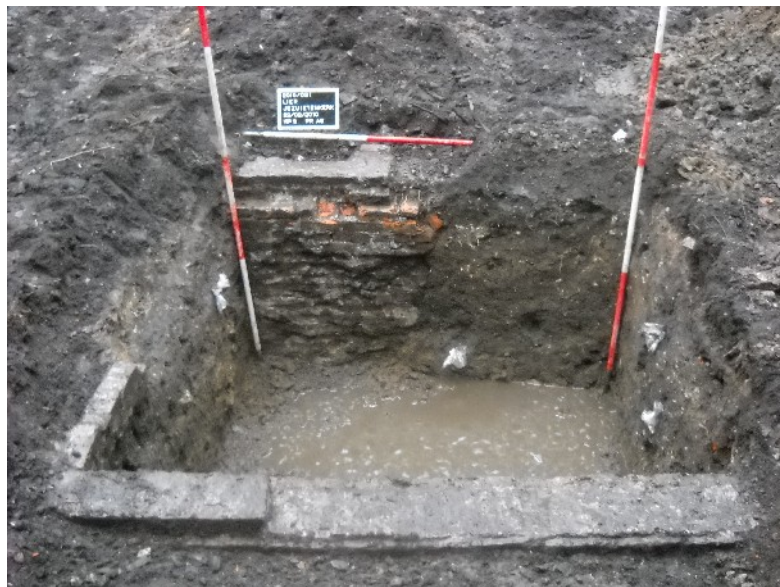
Fig. 12: Lagen en sporen in werkput 3

In werkput 3 bevinden zich onder L1 twee lagen, L2 en L3, die wellicht beschouwd kunnen worden als één vloerniveau (Fig. 20). Deze is ingezet tegen M1 en M2, die niet erg diep gefundeerd zijn in vergelijking met M3, waarvan de onderkant niet vastgesteld kon worden. Onder het vloerniveau is een vulling met veel puin aanwezig, L4 en L5, die vermoedelijk de insteek van M1 en mogelijk ook van M2 vormen. Deze gaan door L6, dat overeen lijkt te komen met de ophogingslaag (L6) in werkput 2. L7, dat zich onder M1 bevindt, is een puinpakket dat de fundering van M1 is. Dit rust op zijn beurt op een ander puinpakket, L8, dat meer humeus is. Dit gaat door de onderste laag die in deze werkput geregistreerd kon worden, L9. Door middel van een boring kon vastgesteld worden dat zich onder L9 nog een puinpakket bevindt, dat mogelijk in relatie te brengen is met L7 uit werkput 2. Omwille van het puin kon hier niet dieper geboord worden.

De muurresten aangetroffen in WP3 zijn te plaatsen in de 19de of 20ste eeuw. Voornamelijk hun herinneringswaarde is relevant, maar een verdere documentatie lijkt weinig zinvol. Hetzelfde geldt voor het aangetroffen padje.

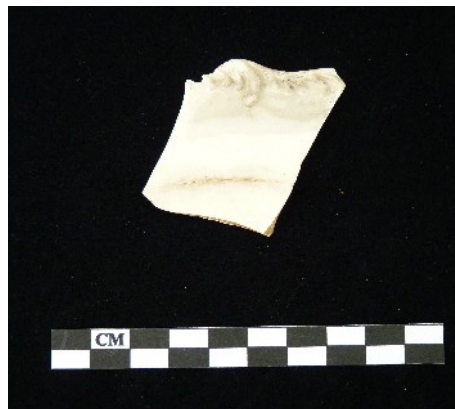
Fig. 13: Randfragment bord in *creamware* (AV007)

Het overgrote deel van het vaatwerk omvat oxiderend gebakken rood aardewerk dat geglaazuurd is. Dit wordt aangevuld met de aanwezigheid van oxiderend gebakken wit aardewerk, steengoed, faïence en industrieel wit aardewerk. Binnen het industrieel wit aardewerk kon onder meer een randfragment van een bord in *creamware* herkend worden, afkomstig uit Staffordshire, dat reeds te dateren is tussen 1760 en 1778 (Fig. 13).<sup>12</sup>

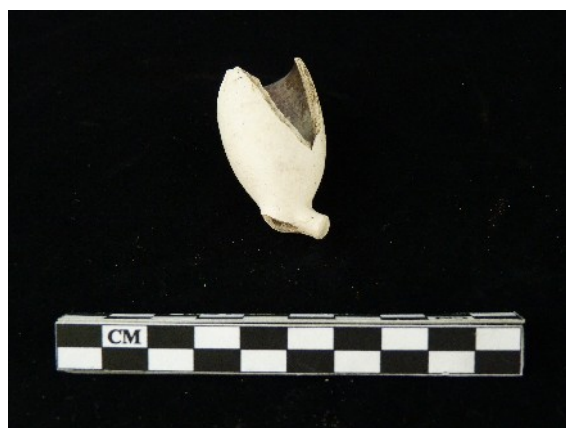
Fig. 14: Pijpenkop (AV006)

Andere aardewerken voorwerpen omvatten een pijpenkop (Fig. 14) en een fragment van een pijpensteel met de tekst "Goedewa Gouda" (Fig. 15). Rond 1860 werd de *naamplaatpunt* geïntroduceerd, waarbij de naam van de maker en de plaats van herkomst weergegeven worden op de steel van de pijp. In dit geval verwijst de naam waarschijnlijk naar de firma P. Goedewaagen & Zoon uit Gouda, en is het waarschijnlijk te dateren tussen 1880 en 1919.<sup>13</sup>

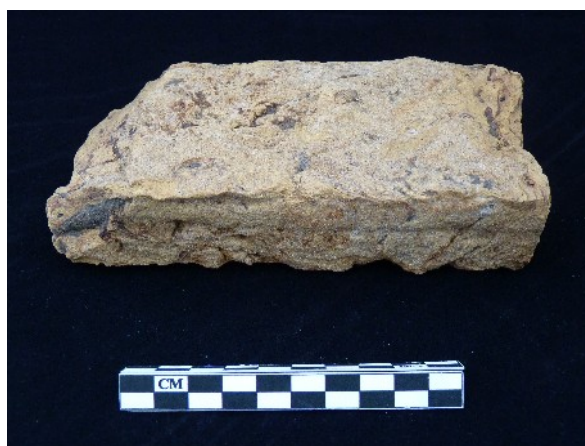
Fig. 16: Baksteen in wit aardewerk (OP015)

Het bouwmetaal omvat voornamelijk bakstenen, waaronder een opvallend exemplaar in oxiderend gebakken wit aardewerk (Fig. 16), en tegels en verder ook mortel en steen. Het natuursteen omvat kalksteen en kalkzandsteen, allemaal afkomstig uit werkput 2. De aanwezigheid van natuursteen als bouwmetaal, wijst mogelijk op de aanwezigheid van een gebouw met enig belang. De kalkstenen zijn waarschijnlijk in verband te brengen met de puinlaag, L7.

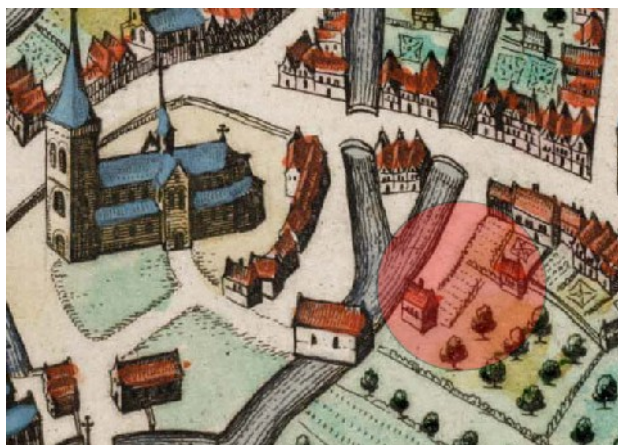
Fig. 18: Detail Atlas Van Loon 1649  
(<http://www.gehuegenvannederland.nl/?nl/items/NESA01:01160090>)

Mogelijk behoort het tot één van de gebouwen die zichtbaar is op de Atlas Van Loon uit 1649 (Fig. 18) in de rode cirkel). Mocht dit het geval zijn, dan betekent dit dat de muur zeker ouder is dan 1649 en dat de kaart bijgevolg een *terminus ante quem* geeft.

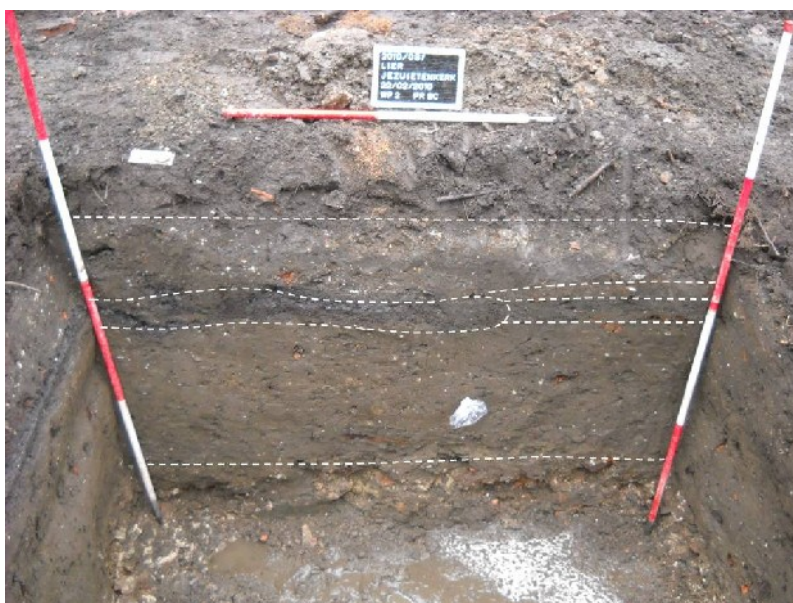
Fig. 19: Aanduiding van de weg en andere lagen in WP2 PRBC

Naast muren en vloeren, kon ook de aanwezigheid van een pad vastgesteld worden in werkput 2 (Fig. 19). Zoals reeds vermeld bestaat het uit grind, assen en slakken. Op basis van de stratigrafische ligging is het eerder te dateren in de nieuwste tijd.

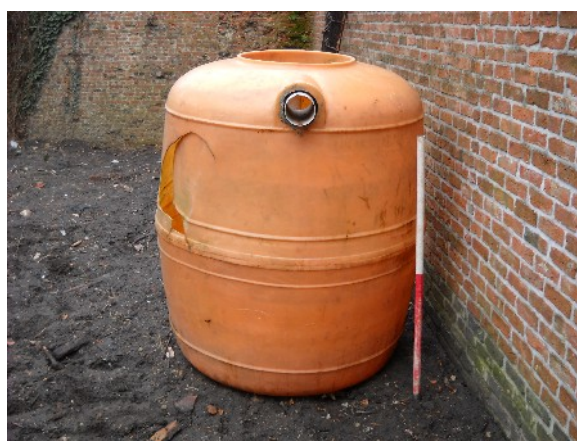
Fig. 20: Voorbeeld van een septische put

Tot slot kon een verstoorde zone vastgesteld worden, ter hoogte van werkput 1. In de eerste plaats zijn hier de resten aanwezig van de afgebroken woning die door de voormalige eigenaar van de Jezüitenkerk werd aangelegd. Bij de aanleg van de werkput werd verder ook gestoten op een dikke laag bouwpuin, alsook een plastieken septische put (voor een gelijkaardig voorbeeld, zie Fig. 20) en verscheidene buizen.
