Archeologisch onderzoek aan het Bladelinplein in Middelburg-in-Vlaanderen

Pedro Pype & Wim De Clercq

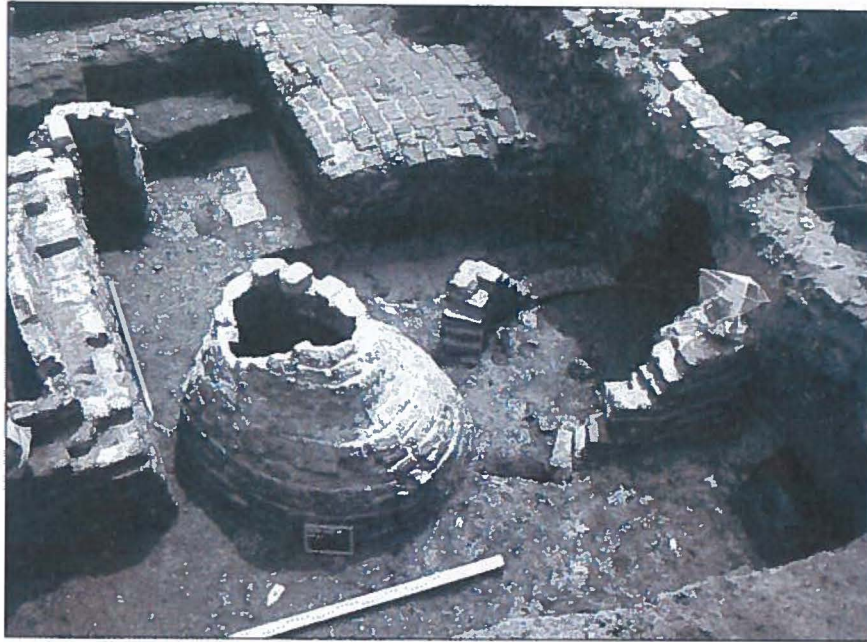
15de- en 17de-eeuwse waterput.

Achteraan, op de noordelijke hoek van de oostmuur en de noordmuur, was een ronde overwelfde bakstenen waterput met een binnendiameter van 1,50 m ingewerkt die nog tot 1,50 m hoog bewaard was (23 baksteenlagen). De put bleek in de late 15de, begin 16de eeuw reeds te zijn opgevuld en bevatte naast afbraakmateriaal afkomstig van de put en het gebouw zelf, een weinig huishoudelijk afval zoals botmateriaal, glas en aardewerk.

Op het achterliggend erf werden een ronde bakstenen waterput en een rechthoekige beerput aangelegd, waarbij de bakstenen vloer van de 15de-eeuwse fase doorbroken werd. Bij de aanleg van de waterput werd ook een gedeelte van de 15de-eeuwse waterput doorsneden.

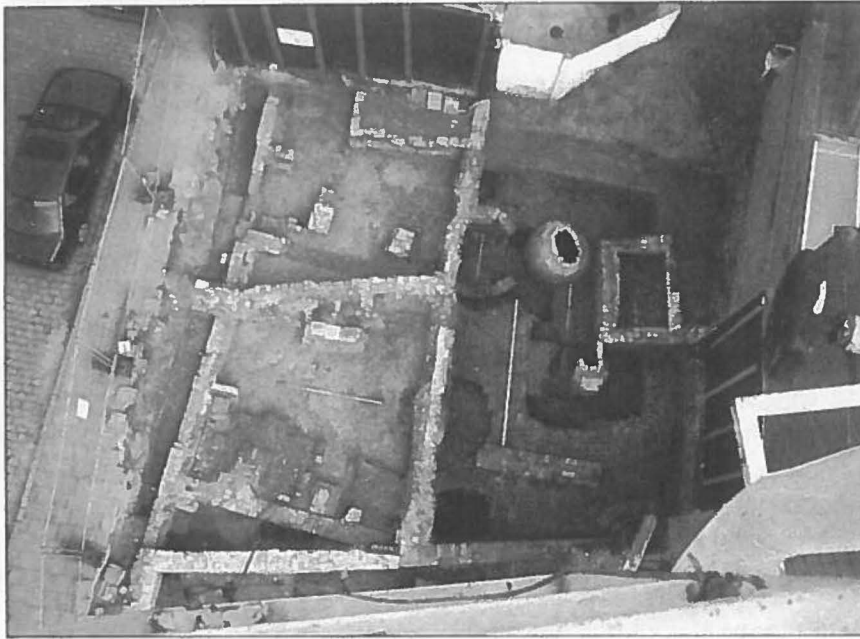
Luchtopname van de opgravingen.

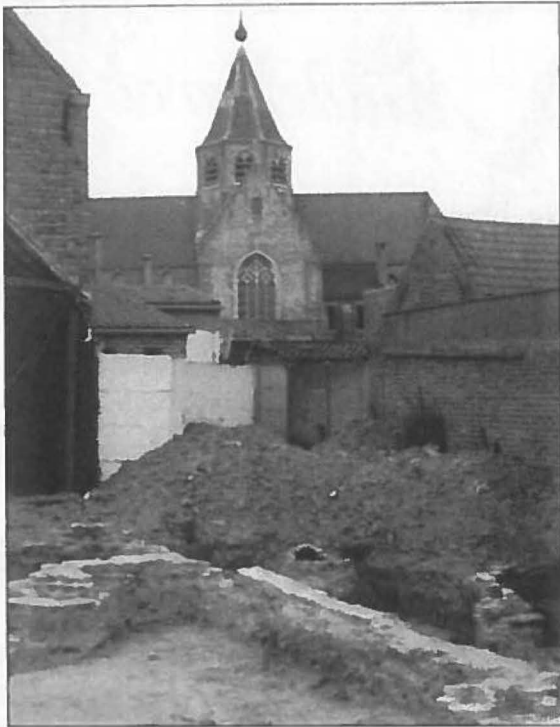
Gezicht op de opgravingen
