*Post X*

Archeologische toevalsvondst - Archeologische opgraving

**Eindverslag : 2014/193 – 2014/204**

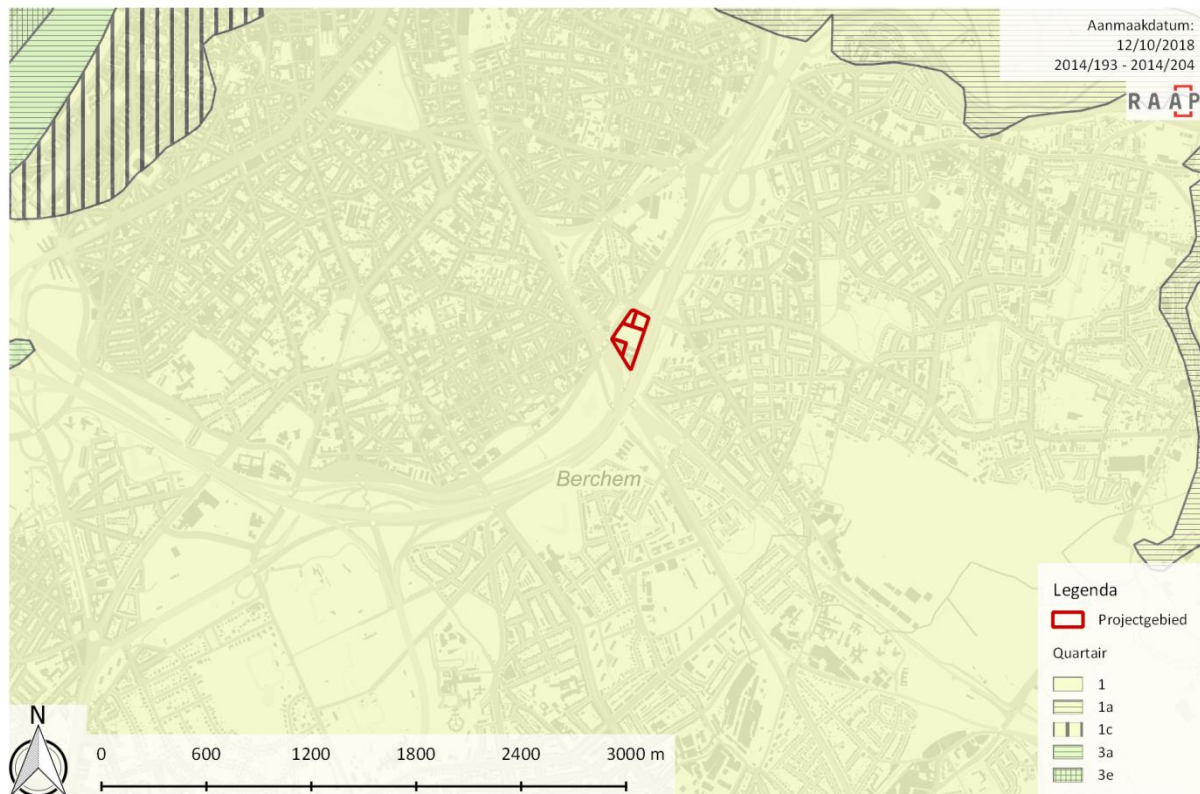
Figuur 3 Projectie van de betrokken percelen op de Quartairgeologische kaart. ([www.geopunt.be](http://www.geopunt.be))

Op de Quartair geologische kaart wordt het volledige gebied gekarteerd onder het profieltype 1 (E LPw of HQ). De code E LPw impliceert eolische afzettingen van het Weicheseliaan (Laat-Pleistoceen), maar mogelijk ook daterend uit het Vroeg-Holoceen. In het noordelijk en centrale gedeelte van Vlaanderen bestaan deze eolische afzettingen uit zand of zandleem. De code HQ impliceert hellingsafzettingen uit het Quartair.<sup>8</sup>

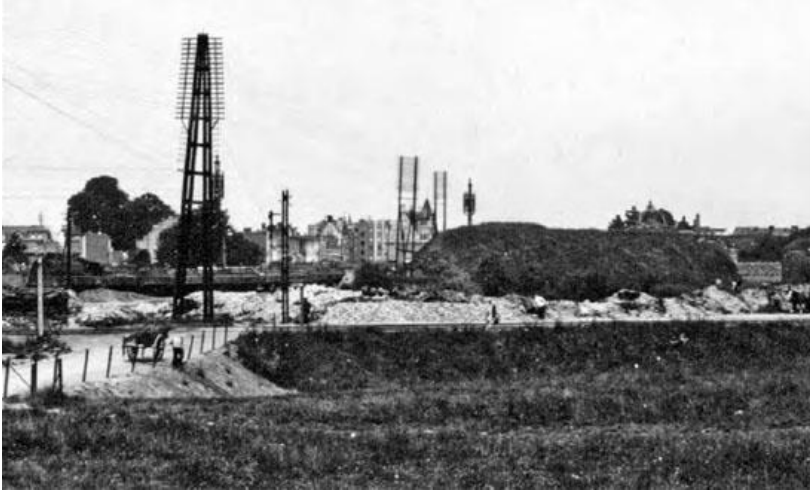
Figuur 10: Situatie na de afbraak van aanvalsfront 7/8 in 1957. (bron: MICHELSEN, 2017)

Na de afbraak van de Brialmontvesting werd er ter hoogte van de kazerne een nieuw stationsplein voorzien. De poorten moesten wijken voor de nieuwe binnen singel. Ter hoogte van de caponnière zou later het postsorteercentrum gebouwd worden en net ten oosten van de Saillant werd de nieuwe Ringweg rond Antwerpen aangelegd.

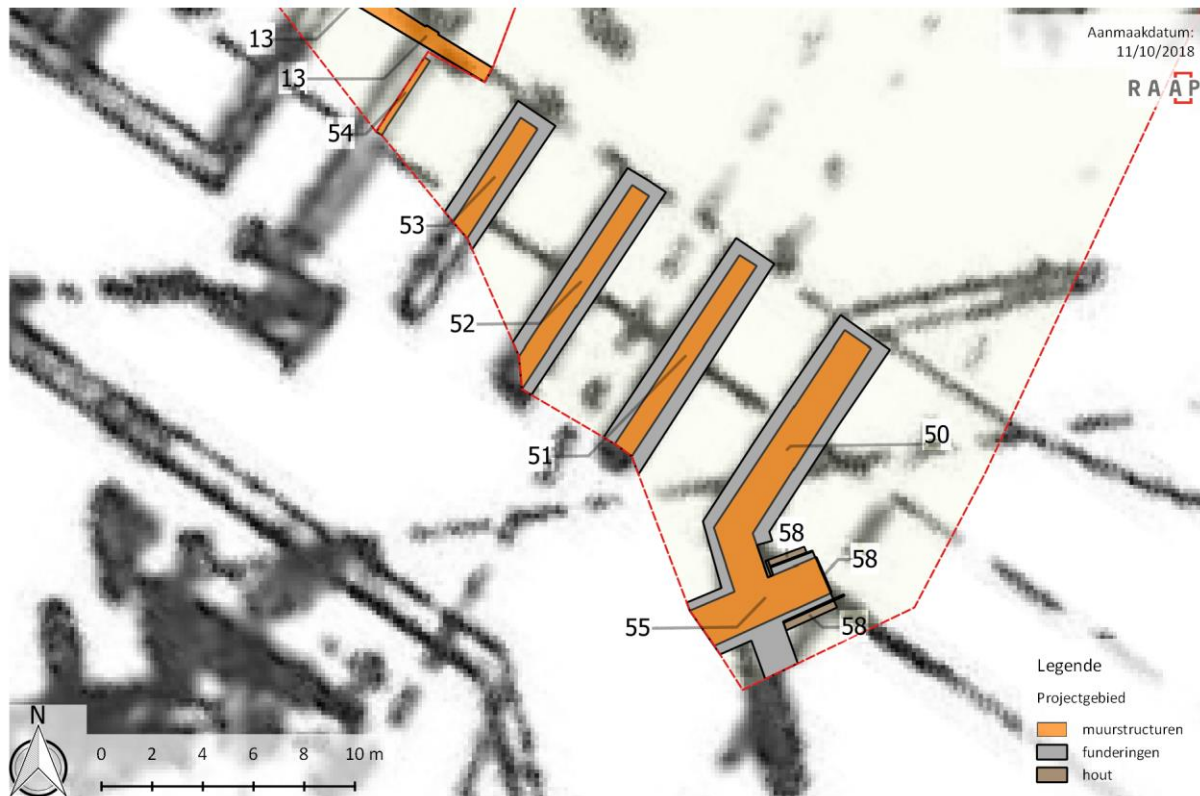
Figuur 13: Overzicht van de verschillende aangetroffen bouwkundige elementen die geïnterpreteerd werden als onderdelen van de spoorwegbrugpoort op een ontwerpplan van de Brialmontvesting. (bron: NGI, 2018)

Sporen 54 tot en met 55, en 59 vormen de **steunpijlers** van de Spoorwegpoortbrug. De brugpijler met spoornummers 51, 52, 53 en 54 zijn opgebouwd in rode baksteen en cementmortel. De bakstenen hebben een breedte van 20 x 18 x 5 cm. Het metselverband is regelmatig en de bewaringstoestand van het muurwerk is zeer goed. De bakstenen brugpijlers hebben een dikte van ca. 0,80 m. Enkel spoor 54, de meest westelijke brugpijler, is beduidend smaller. Vermoedelijk omdat deze pijler aan een minder dragende functie kende.

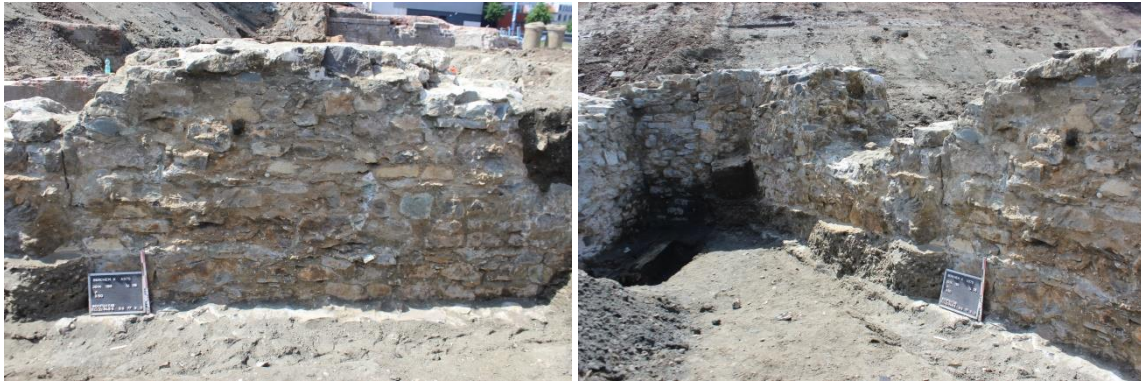
Figuur 15: zicht op de oostelijke muurzijde van het bruggenhoofd.

Bij het vrij leggen van de muur werd meteen duidelijk dat het bruggenhoofd met een overhandse metseltechniek werd opgebouwd. Concreet wil dit zeggen dat er een bouwkuil werd uitgegraven, in dit geval is de bouwkuil tevens de verdedigingsgracht, en dat men de natuursteen is beginnen metsten tegen de wand van de bouwkuil. De afwezigheid van een duidelijke aanleg sleuf aan de oostelijke zijde van het bruggenhoofd duidt op het gebruik van deze bouwtechniek. De vele schelpfragmenten die aangetroffen werden op de oostelijke zijde van de muur zijn afkomstig van het Tertiaire zand waarin of waartegen de muur werd aangebouwd (Figuur 15).

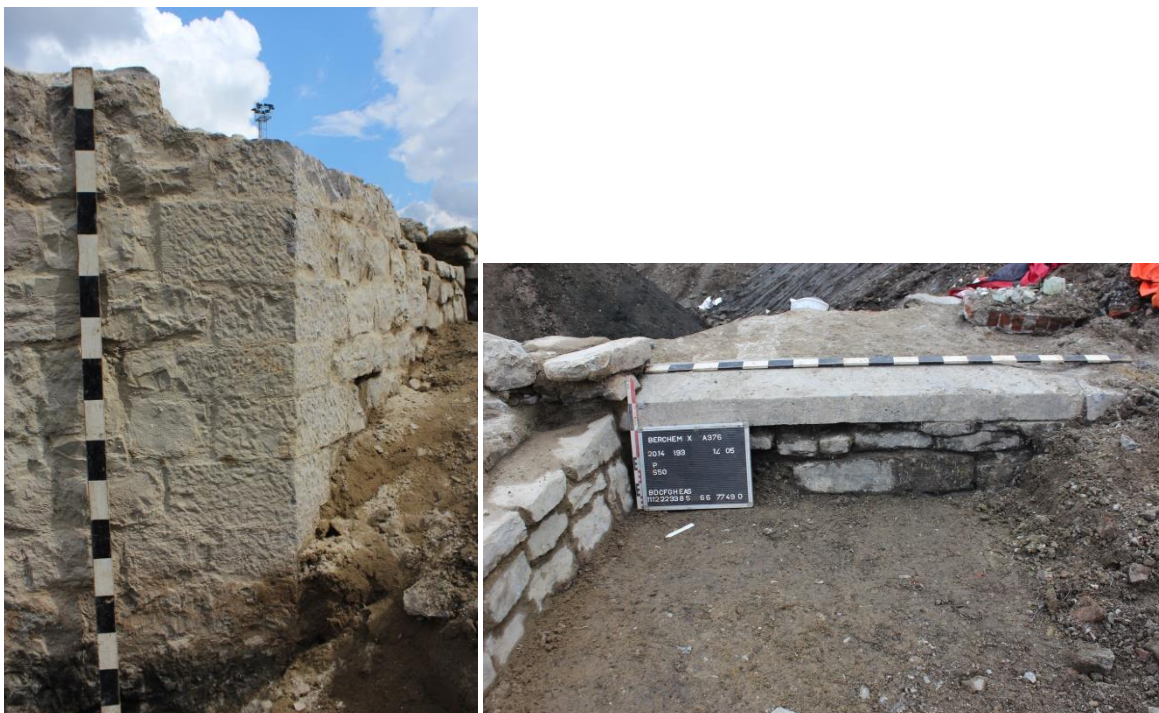
Figuur 16 Links: Hoek van het bruggenhoofd naar de keerwand; Rechts: Deksteen ter hoogte van de keerwand.

De buitenzijde van de muur, het parament, is netjes afgewerkt met recht gekapte natuurstenen. De stenen op zich zijn erg verschillende in grootte. De zuidelijke hoek van het bruggenhoofd werd verstevigd door enkele grote natuurstenen blokken (ca. 45 x 28 x 25 cm). op basis van de specifieke vorm van de natuursteen kan ervanuit gegaan worden dat deze voor dit specifiek doel gehouwen werden. Ook werden de hoekstenen, in tegenstelling tot de overige natuursteen van het parament, afgewerkt met een ruwe frijnslag (Figuur 16).<sup>13</sup>

Een tweetal meter naar het zuidoosten toe loopt het bruggenhoofd tot tegen de keerwand. Aan de bovenzijde was de keermuur afgewerkt met een natuurstenen deksteen (Figuur 16). De deksteen heeft een afmeting van 1,7 x 0,6 x 0,1 m. De zichtbare vlakken werden van de deksteen voorzien van een frijnslag. Net ten zuiden van de deksteen is de aanzet van een tweede deksteen zichtbaar. Er kan verondersteld worden dat deze dekstenen het oorspronkelijk loopniveau aangeven. De dekstenen bevinden zich op 7 m TAW.

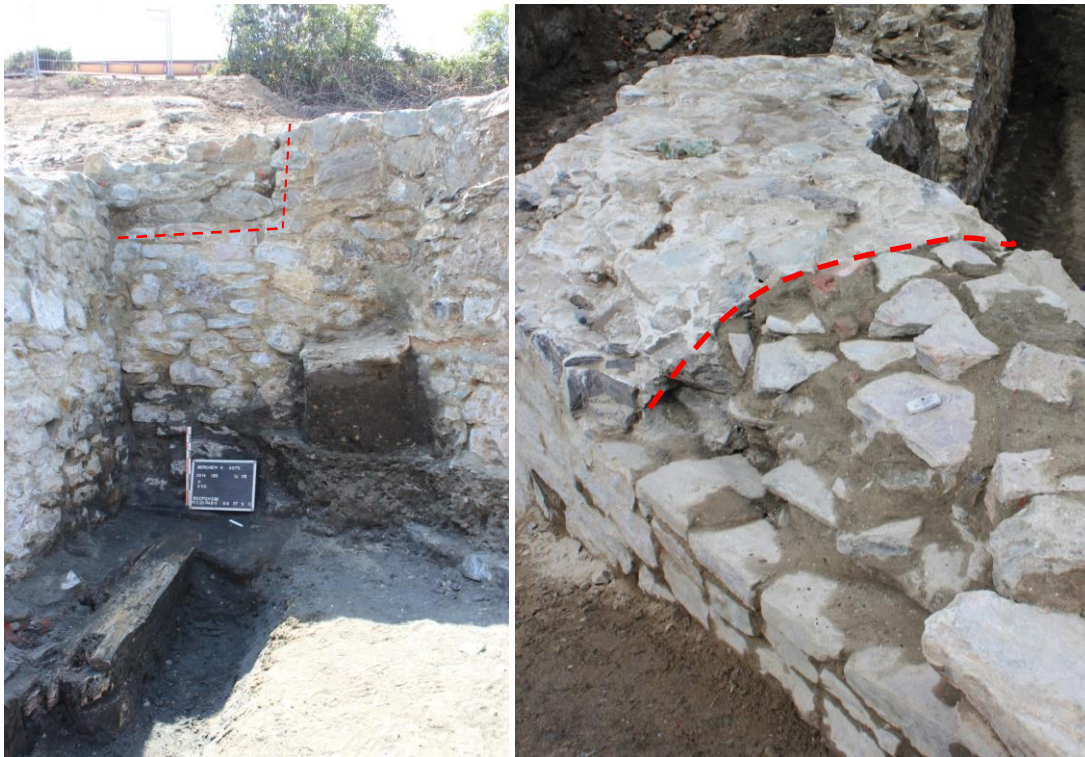
Figuur 17: foto van de zuidelijke zijde van het bruggenhoofd met aan de linkerzijde oversnijding met de keerwand. Bouwnaad wordt aangeduid door middel van de rode stippellijn.

Enkele meters voor het bruggenhoofd met de keerwand kruist is er een bouwnaad zichtbaar. Deze bouwnaad suggereert een herstelling of een aanpassing van aan de keerwand (zie Figuur 17). Het is niet duidelijk waarom de herstelling heeft plaatsgevonden of waarom ze werd uitgevoerd. Er bestaat echter een mogelijkheid dat er herstellingen noodzakelijk waren na de Eerste en/of de Tweede Wereldoorlog, Antwerpen heeft het immers zwaar te verduren gekregen gedurende beide Wereldoorlogen.

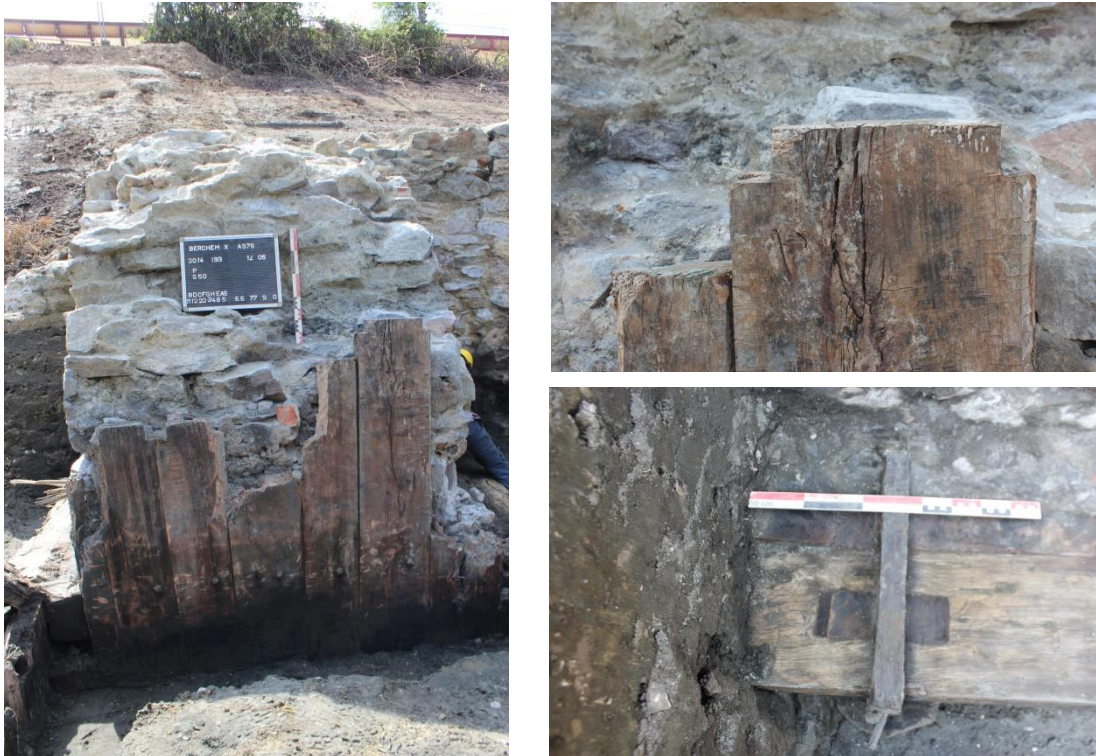
Figuur 18: links: horizontale planken aan de oostelijke zijde van de muur; rechtsboven: detail van de bovenzijde van de planken waar zich de pen bevindt; rechtsonder: Detail van de basis met een pen-en-gatverbinding met een verstevigend hoekanker.

Ten oosten van de keerwand en het bruggenhoofd werden de funderingen omsloten door houten balken en planken (zie Figuur 17 en Figuur 18). De planken werden in het veld geregistreerd als spoor 58. Het gaat vermoedelijk om constructiehout dat gebruikt werd bij de opbouw van de Brialmontomwalling. De houten constructie zijn op verschillende locatie voorzien van een pen en - gatverbinding<sup>14</sup>. Op enkele locaties werden de balken samen gehouden door een ijzeren hoekanker. In het oosten werden er ook nog enkele horizontale planken blootgelegd (Figuur 18). De planken zijn bovenaan voorzien van pennen en zouden in het verleden dus een balk of een andere constructie gedragen hebben.

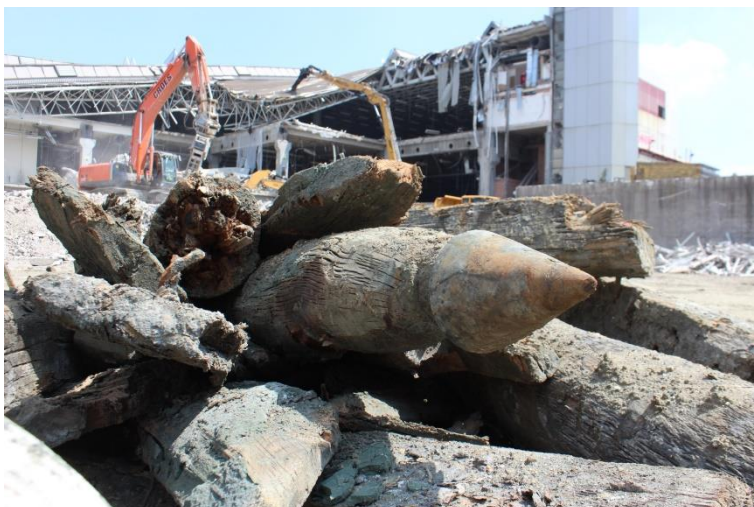
Figuur 19: afbeelding van het aangetroffen constructiehout.

Naast het *in situ* constructiehout werden er bij het bouwrijp maken van de gronden ook verschillend houtfragmenten aangetroffen die niet aan structuur gelinkt konden worden (*ex situ*). Eén van deze houtfragmenten is een heipaal die voorzien werd van een metalen punt (Figuur 19). Dergelijke heipalen, al dan niet voorzien van een metalenpunt, worden de grond in geheid om ervoor te zorgen dat het gewicht van het bouwwerk overgebracht wordt op draagkrachtige ondergrond of dat tenminste de draagkracht van de zachte bodem wordt vergroot. Er kan met andere woorden vermoed worden dat de aangetroffen heipaal en het overige constructiehout afkomstig is van de Brialmontomwalling maar het is niet duidelijk van waar precies.

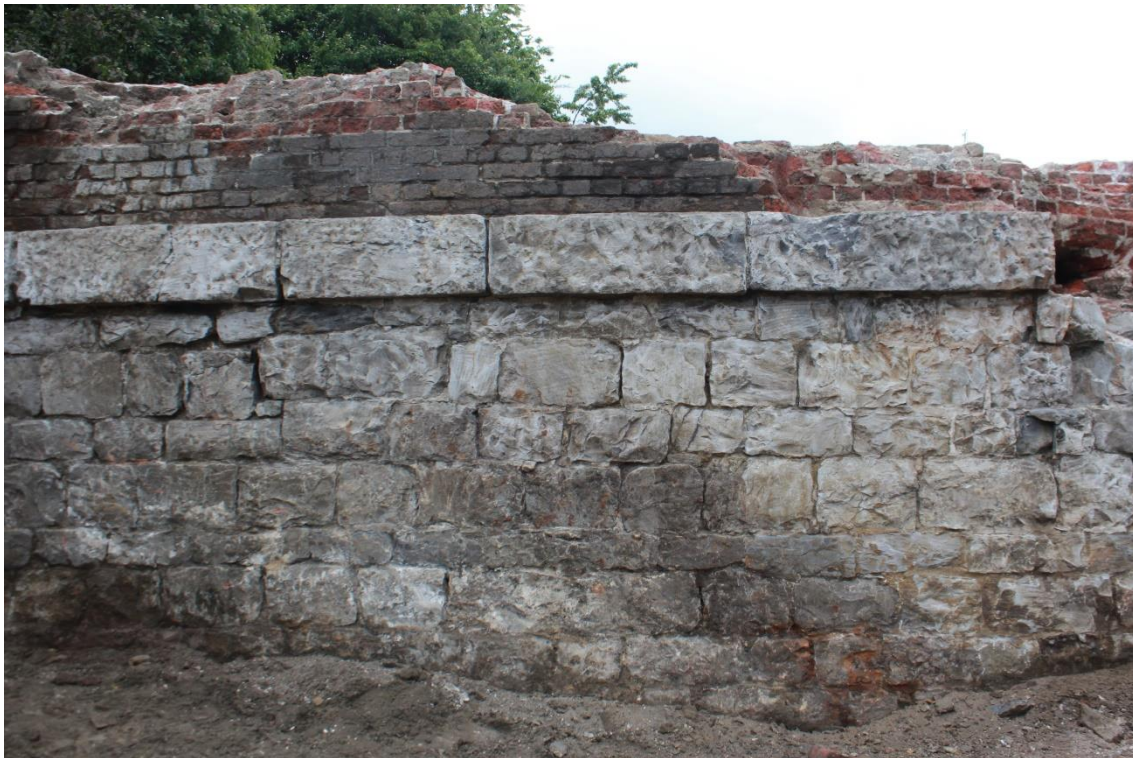
Figuur 20: zicht op spoor 1 gezien vanuit het oosten.

Aan de oostelijke zijde wordt deze overgang benadrukt door een natuurstenen boordsteen die lichtjes overkraagt (Figuur 20).

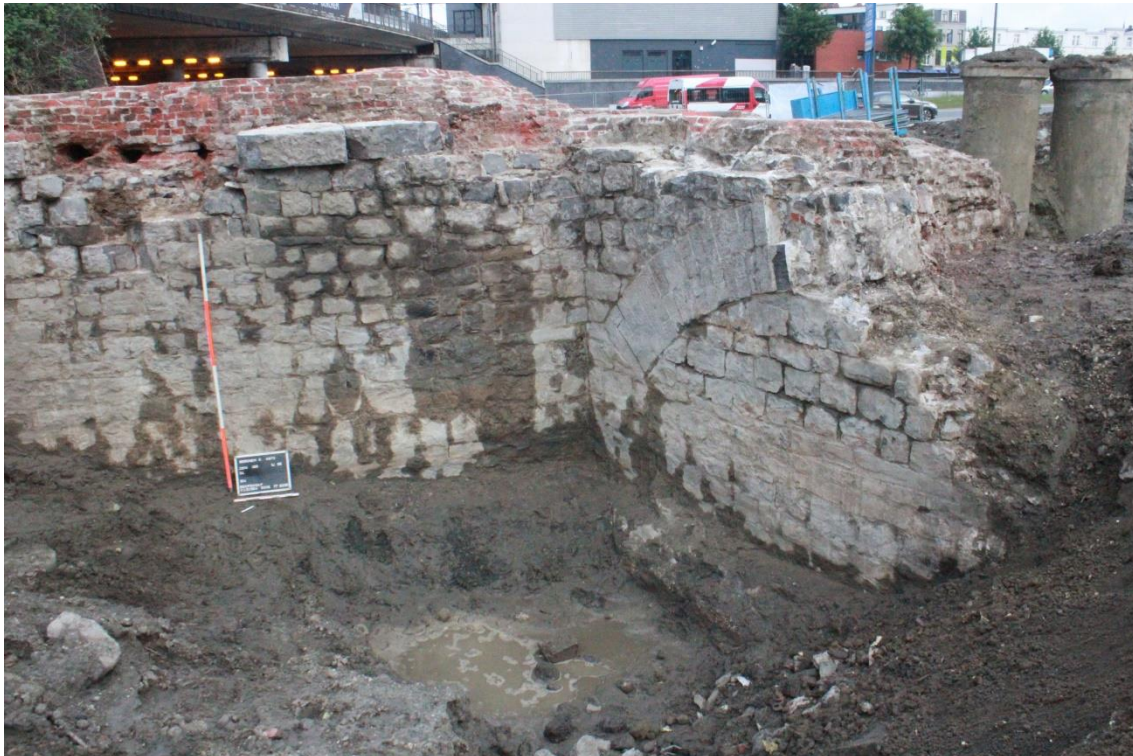
Figuur 21: overzichtsfoto van sporen 1 en 5 gezien vanuit het oosten. Rechts is de aanzet van een ontlastingsboog zichtbaar.

In het oosten loopt spoor 1 over in spoor 5. Spoor 5 is volgens dezelfde principes als spoor 1 opgebouwd, namelijk een natuurstenen fundering met een bakstenenmuur bovenop. Een groot verschil is dat er in het parament van structuur 5 een ontlastingsboog werd verwerkt. Deze ontlastingsboog is vermoedelijk louter decoratief, de werkelijke ontlastingsbogen zijn immers de achterliggende bogen in baksteen (zie *infra*).

Sporen 2, 3, 4, 15, 16 en 25 vormen (in dit deel van het plangebied) de werkelijke fundering van de caponnière. De fundering van de caponnière bestaat uit ontlastingsbogen die naar alle waarschijnlijkheid rusten op verschillende heipalen. Vervolgens werden de ontlastingsbogen opnieuw volgestort met aarde om de draagkracht van de fundering te optimaliseren (zie *Infra*).

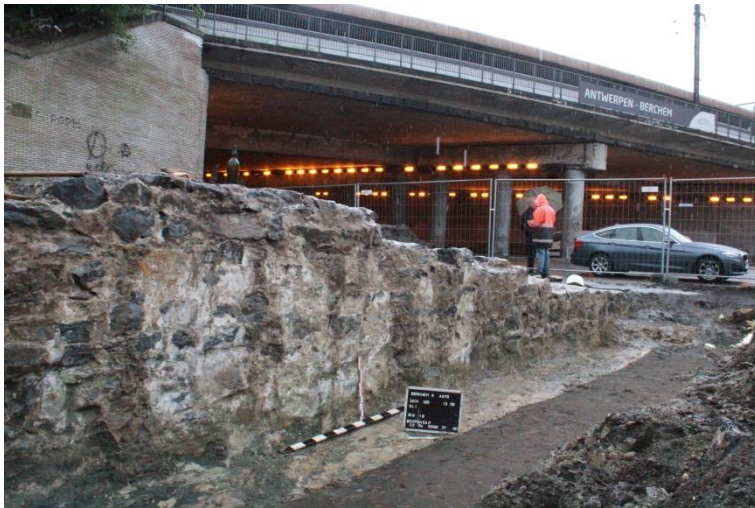
Figuur 22: noordelijke zijde van muurstructuur 20.

Verder naar het westen toe bevinden zich muurstructuren 18, 20, 22, 23 en 24. Spoor 18 is opnieuw een keerwand van de vestinggracht. Net als bij het bruggenhoofd en werd er gebruik gemaakt van de overhandse metseltechniek, waardoor de muur aan de noordelijke zijde (de onzichtbare zijde) zeer slordig overkomt (Figuur 22). De zuidelijke zijde van de muur werd wederom afgewerkt met een parament in natuursteen.

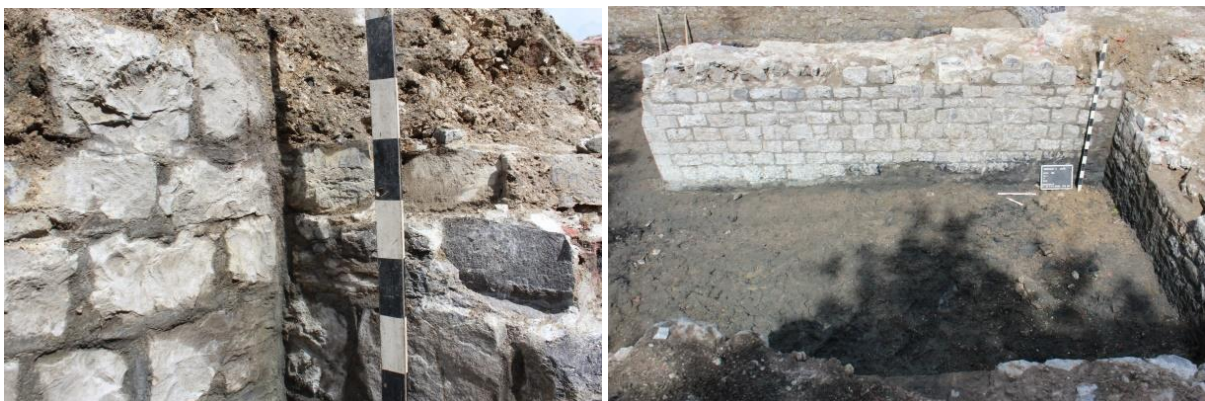
Figuur 23 links: overgang tussen spoor 23 en 22; rechts: zicht op spoor 20 gezien vanuit het zuiden.

Sporen 22 en 24 vormen de NNO-ZZW zijde van de keermuur. Deze werd opgebouwd volgens hetzelfde principe al de muurstructuur S18. Op merkkelijk zijn muren S23 en S20. Beide muren zijn opgetrokken in natuursteen. De muren werden netjes gemetst en lijken op het eerste zicht blind tegen de sporen 22 en 24 gezet. In het westen wordt de muur opzettelijk beëindigd. De hoeken werden netjes afgewerkt met hoekstenen waarop een ruwe frijnslag waargenomen kan worden. de precieze functie van de muren is niet duidelijk. De muren doen in eerste instantie denken aan een soort steunberen maar dit is tot nog toe niet bevestigd.

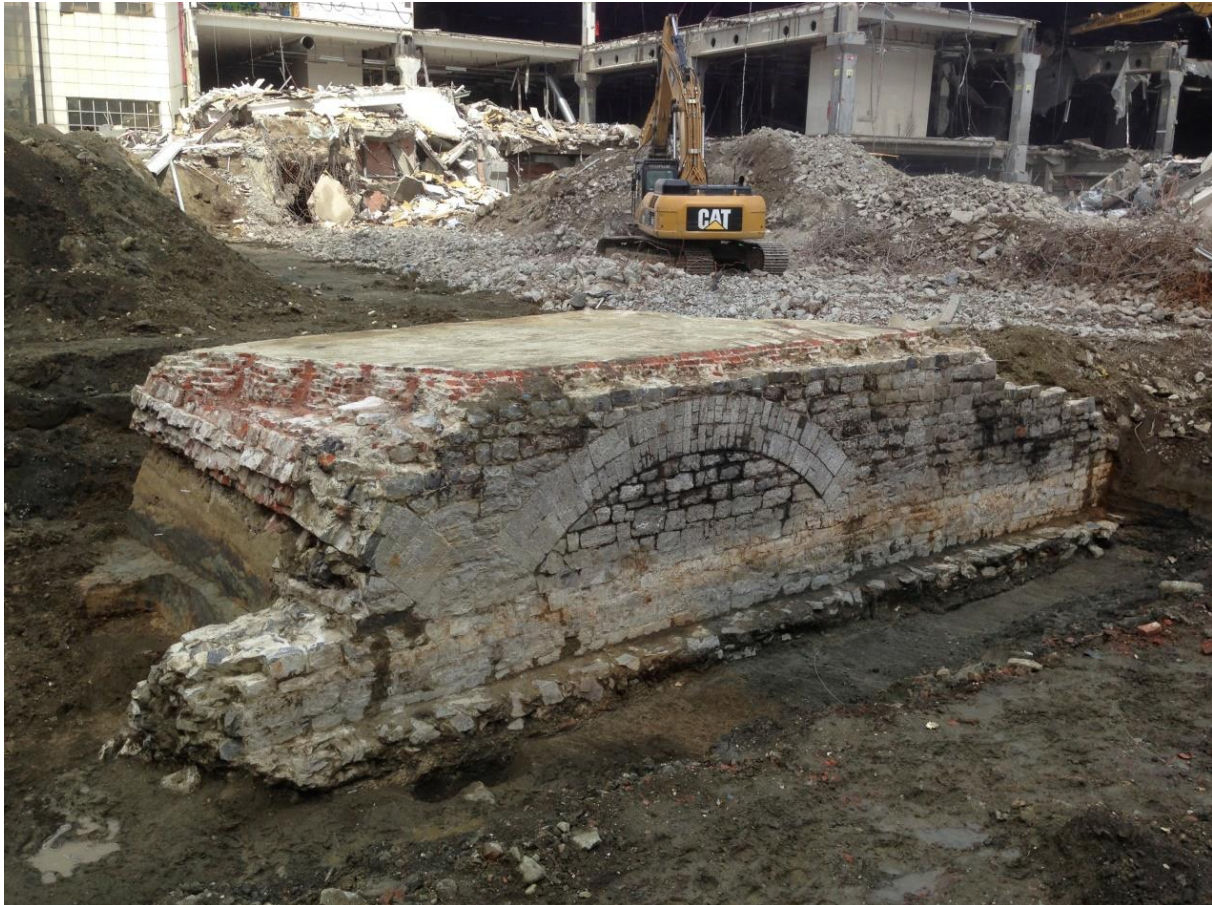
Figuur 24: zicht op het parament van de caponnière ter hoogte van fundering 112 gezien vanuit het zuidwesten.

Verder naar het oosten toe, in het verlengde van spoor 5 werd nog een deel van de caponniërefundering blootgelegd. De fundering kreeg het spoornummer 112 toegekend. Het parament aan de zuidelijke zijde is spoor 111. De bakstenen fundering omvat een volledige en een halve spaarboog. Net als bij de fundering nabij de brug is de spaarboog gefundeerd op een natuurstenen basis die vermoedelijk op zich rust op verschillende heipalen. Voor het inheiden van de palen werden er bouwkuiten aangelegd die na het opbouwen van de natuurstenenbasis opnieuw opgevuld werden. Vervolgens ging men van start met het metsen van de spaarbogen. De spaarbogen op zich bestaan uit drie lagen waarbij in elke laag de koppen en strekken elkaar afwisselen. Tot slot werden de bogen opnieuw opgevuld. Op Figuur 24 zijn deze opvullingspakketten goed zichtbaar.

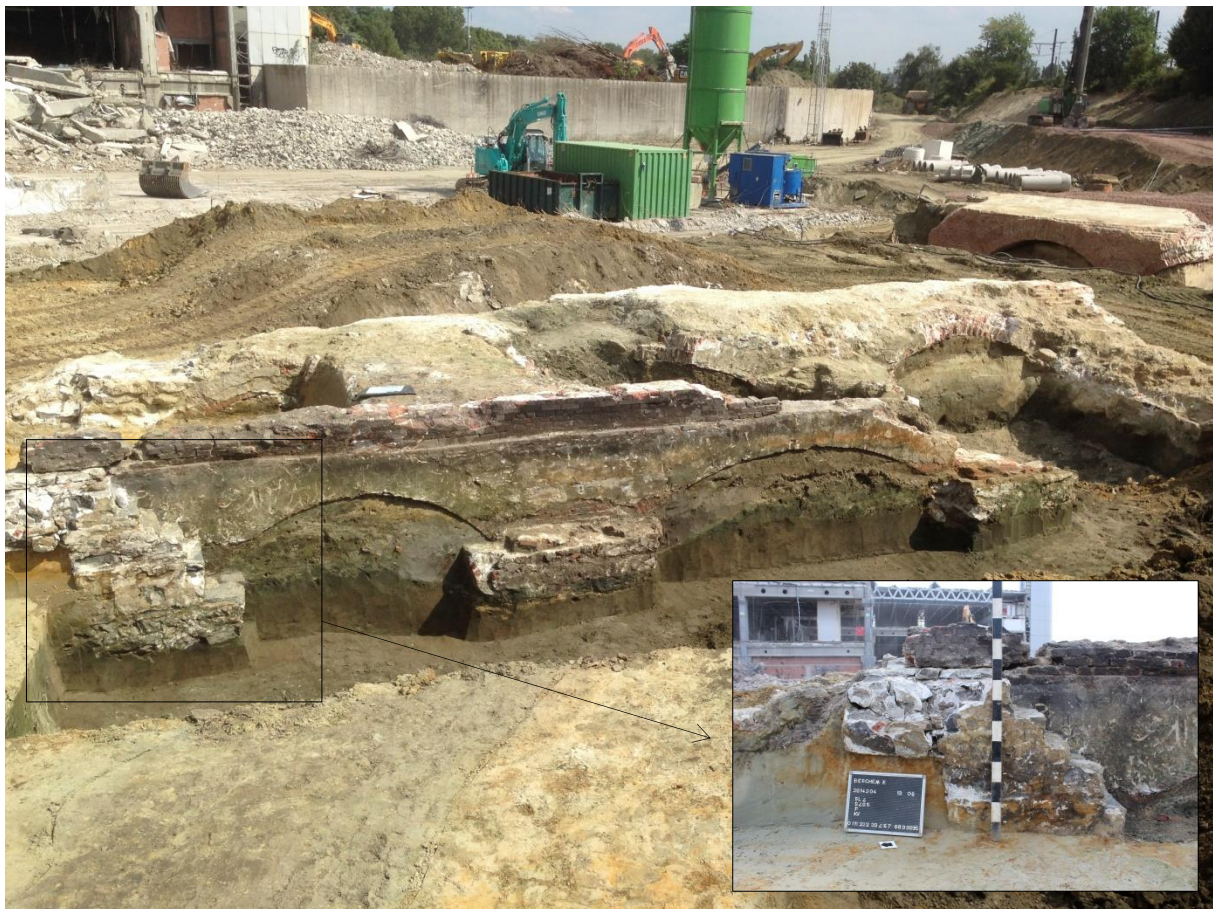
Figuur 25: zicht op structuren 401 tot en met 437 gezien vanuit het westen. Inzet: detail van het trapje in natuursteen.

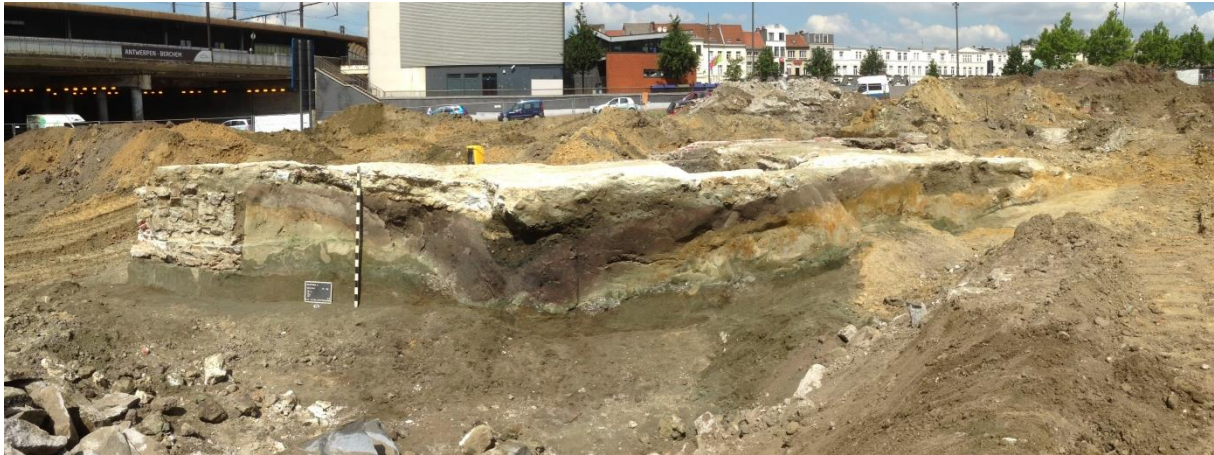
Figuur 26: Profiel 25 met centraal greppelstructuur 401.

In dit kleine stuk onverstoord moederbodem werd er een grachtstructuur blootgelegd (spoor 401). De gracht houdt een noordwest-zuidoost oriëntatie aan en heeft een donkerbruine tot grijze vulling. In het noordoosten heeft de gracht een aftakking naar het noorden toe. In het oosten wordt de gracht oversneden door de eerder vermelde fundering waarna ze in profiel 25, net ten oosten van de fundering terug zichtbaar is. In het profiel is de greppel nog 60cm onder het archeologisch niveau bewaard. Verder naar het oosten is de greppel volledig weggegraven door enerzijds de Brialmontomwalling en anderzijds het gesloopte postgebouw.

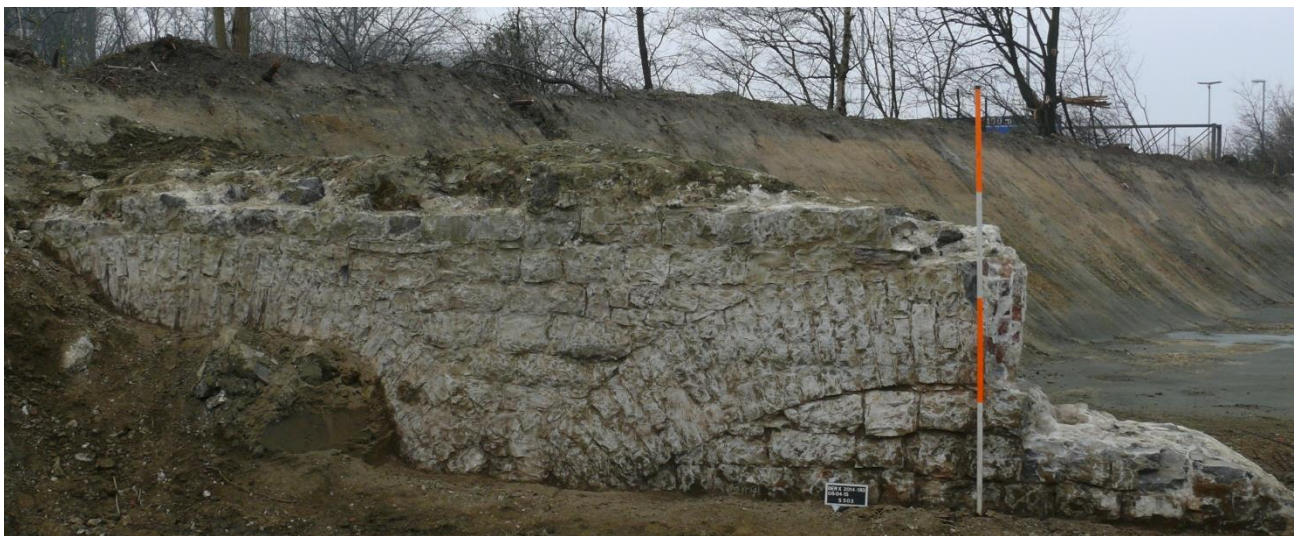
Figuur 28: zicht op de zuidelijke keerwand (502) gezien vanuit het noorden

Sporen 501 tot en met 503 bevinden zich in het zuiden van werkput 4. Het zijn restanten van de zuidelijke keerwand van de vestinggracht. In tegenstelling tot de keerwand ter hoogte van de Spoorwegpoortbrug wordt het wand hier gefundeerd door bakstenen tongewelven waartegen een natuurstenen parament werd aangebouwd. Dit parament werd voorzien sierborden die overeen komen met de locatie van de tongewelven. De gewelven werden, net als de reeds vermelde funderingsbogen opgevuld met aarde. Bovenop de bakstenen bogen werd een natuurstenen muur opgebouwd.

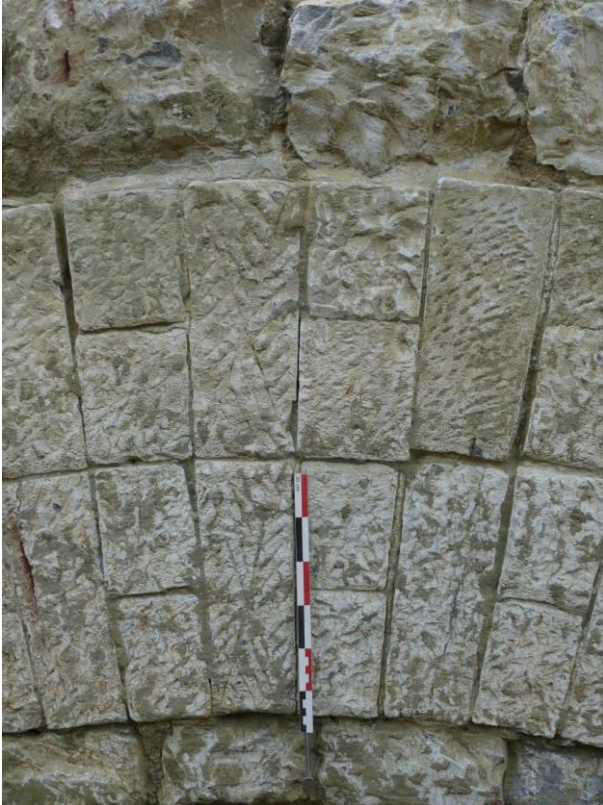
Figuur 29: Detail van het noordelijke parament.

In het noorden en het noordoosten van werkput 4 werd de punt van de caponnière blootgelegd. In tegenstelling tot de reeds besproken funderingen werd de fundering van de punt van de caponnière geconstrueerd in natuursteen (Figuur 30). De buitenzijde zijde van de fundering is proper afgewerkt met een parament. De natuurstenen radiaalbogen bestaan uit natuurstenen bokken van telkens 30cm of twee van ca. 15cm in lengte en 10cm in breedte. Op de stenen is de frijnslag duidelijk zichtbaar, op enkele van de stenen kan zelfs een kuis waargenomen worden. Waarschijnlijk gaat het om een merk maar het is niet volledig duidelijk of het om een steenhoudersmerk gaat of gewoon om een telmerk (Figuur 29).

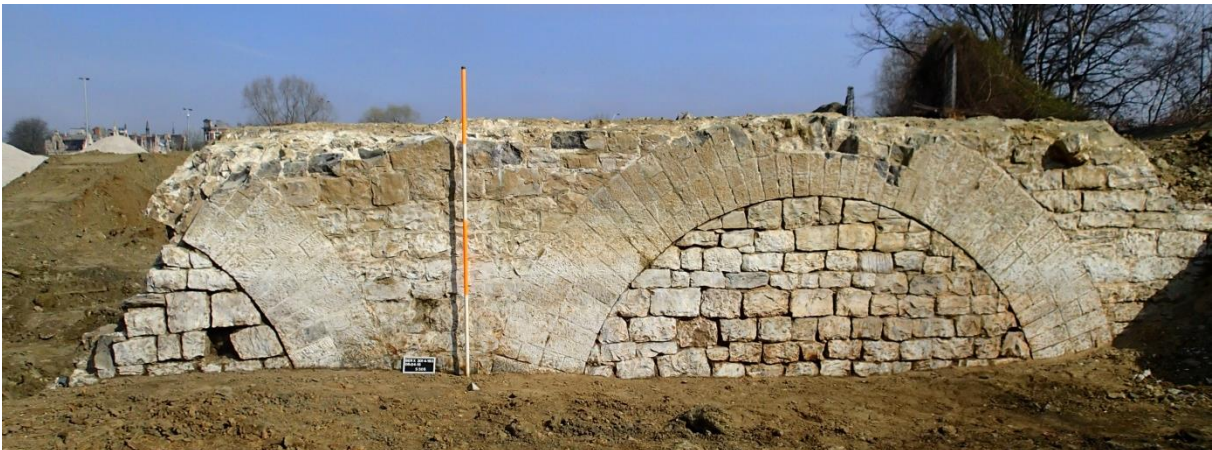
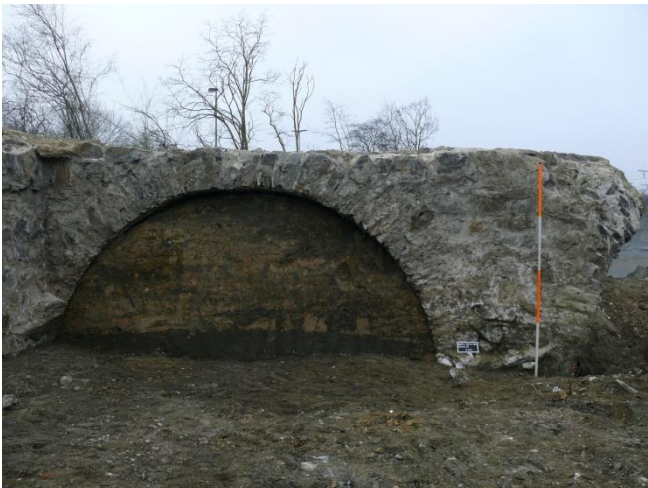
Figuur 30: (links) zicht op de buitenzijde van muurstructuur 505 gezien vanuit het zuiden. (rechts) Zicht op de binnenzijde muurstructuur 505 gezien vanuit het noorden.

De binnenzijde is eerder slordig afgewerkt, vermoedelijk werden de muren hier met een overhandse metseltechniek opgebouwd. Net als in het westen van het plangebied werden de tongewelven opnieuw aangevuld met aarde.
