SINT-LIEVENS-HOUTEM EILAND

ARCHEOLOGISCH ONDERZOEK

ARCHEOLOGIE – RAPPORT 24

Archeologisch onderzoek
Opgraving
Sint-Lievens-Houtem - Eiland (11-SLH-EI)

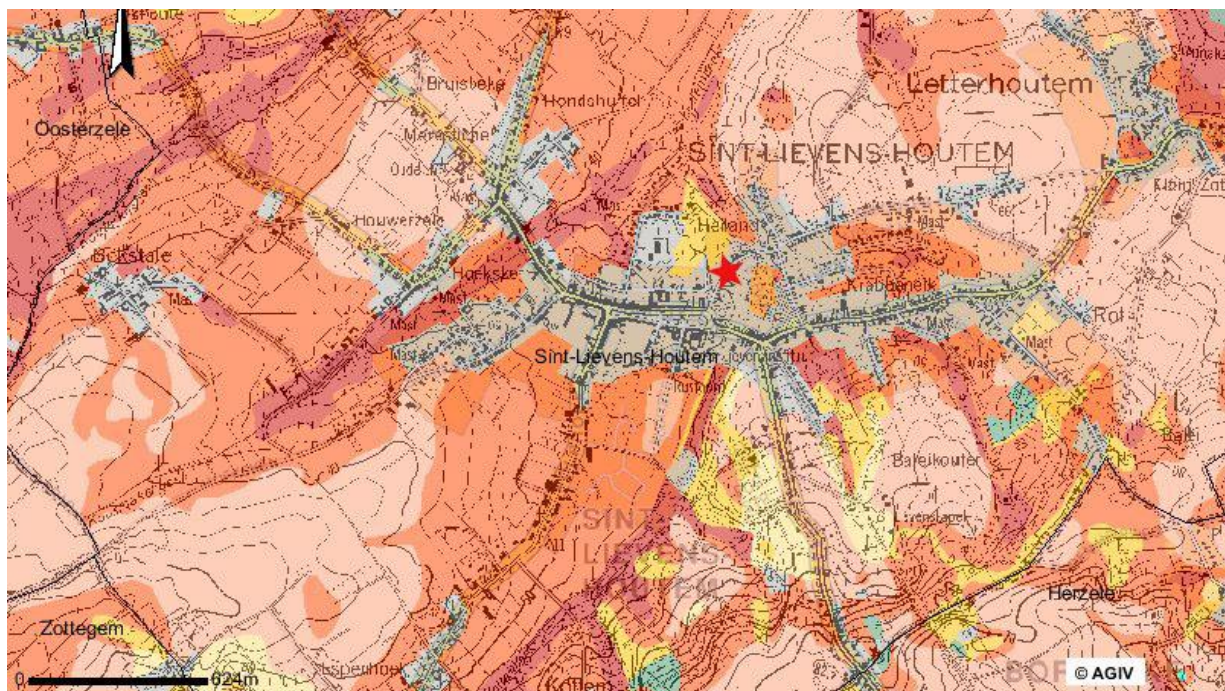
Figuur 1: Topografische en bodemkaart van de omgeving van Sint-Lievens-Houtem, met situering van de site.

Sint-Lievens-Houtem ligt in de Oost-Vlaamse leemstreek. De volledige oppervlakte van het Marktplaatsplein en onmiddellijke omgeving staan op de bodemkaart gekarteerd als bodemtype OB (bebouwde zones). Rondom de dorpskern komen overwegend bodems voor van het type A_{ba} (droge leembodem met textuur B horizont) en A_{caO} (Matig droge leembodem met textuur B horizont). (**figuur 1**)

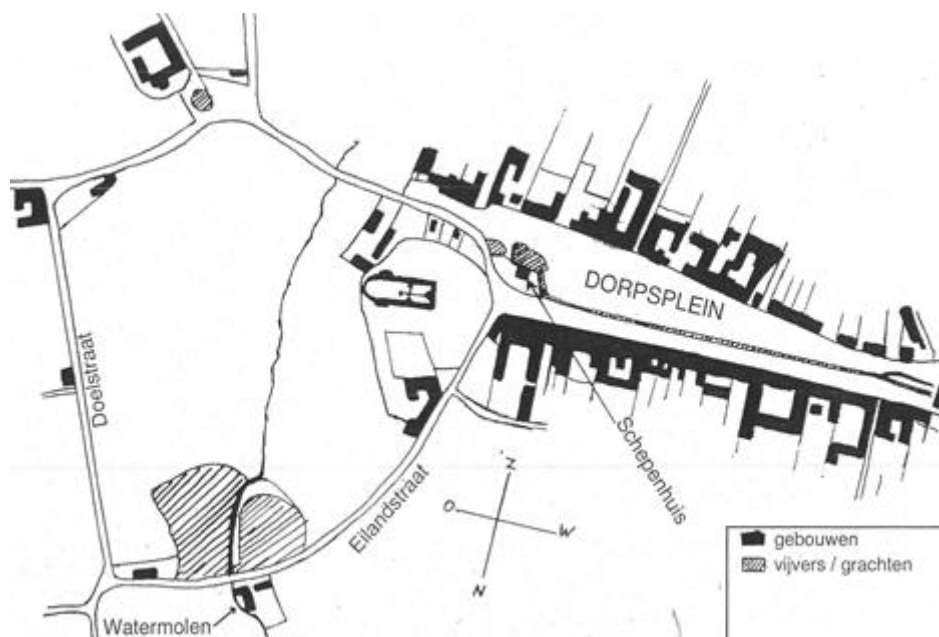
Figuur 2: Kadastraal plan uit 1812 (Braekman, 1995, p. 258).

Volgens Braekman mag aangenomen worden dat er op de dorpsplaats eeuwenlang twee vijvers geweest zijn. Beide waren op het laagste gedeelte van het plein gelegen. **(figuur 2, 3)**

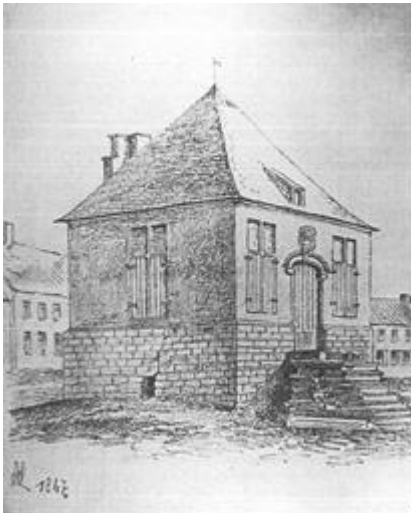
Figuur 4: Schepenhuisje naar een schets van A. Van Lokeren (Duquet 1976, p. 18).

Op basis van een schets door A. Van Lokeren uit 1847²⁵ maakte Van der Kelen een reconstructietekening van het gebouw alsook een plattegrond, waarbij de afmetingen 7 op 7 meter bedragen.

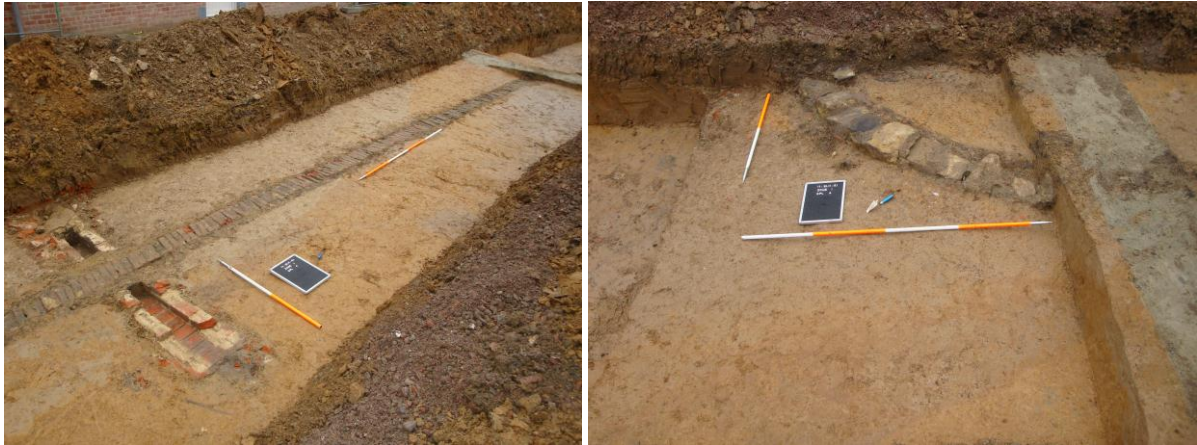
Figuur 7, 8: Bakstenen constructie van de riool met daar loodrecht op een oudere constructie (zone I, spoor 6); afbuiging in de oostelijke sleufwand.

In alle vier de zones (zones I, II, III en IV) werd over een afstand van circa 109 m een riool³⁷ aangetroffen die reeds tijdens het vooronderzoek op het Marktpllein in 2008 naar boven kwam. Toen werd geconcludeerd dat de goot vanuit het Marktpllein over de fundering van het schepenhuisje liep en daarbij het metselwerk had vernield.³⁸ Bij het huidige onderzoek was vast te stellen dat de riool min of meer de oriëntatie van de sleuf (en dus de straat) volgde en bestond uit een bakstenen constructie met variërend baksteenformaat (22,5 x 10,5 x 5,5 cm; 24 x 11 x 5 cm en 23 x 11 x 5cm). Deze riool werd ongetwijfeld voorafgegaan door een oudere, anders georiënteerde versie: op twee plaatsen doorsnijdt ze immers

restanten van dwars georiënteerde riolen.³⁹ Na circa 106 m maakte de riool een bocht in oostelijke richting om in de oostelijke sleufwand te verdwijnen (dus buiten het actuele straattracé). Ter hoogte van de bocht was de goot afgedekt met grote blokken Doornikse kalksteen en zandsteen, vermengd met gelig grijze kalkmortel. De datering van deze riool is postmiddeleeuws, vermoedelijk 19^{de} eeuw. Alle overige sporen aangetroffen bij het huidige onderzoek zijn ouder. **(figuur 7,8)**

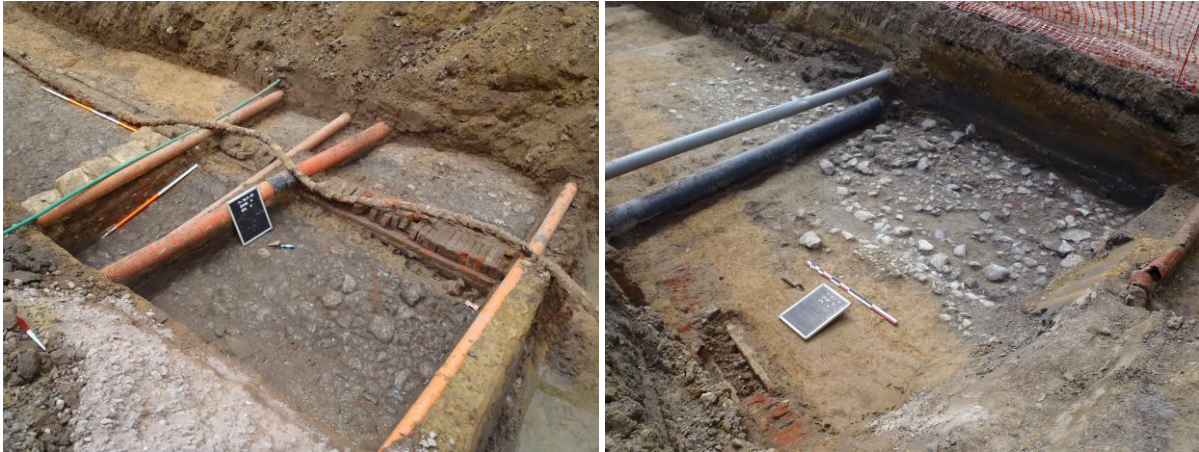
Figuur 9, 10: Kasseivog/pleinbedekking in zone II en zone IV.

Vanaf zone II, tot aan de aansluiting met het Marktplaats in zone IV, bleek de riool een oude kasseiweg/pleinbedekking te doorsnijden.⁴⁰ Deze kasseien werden soms over de gehele lengte van de sleuf aangetroffen, soms helemaal niet en soms slechts langs de westelijke rand van de sleuf, op een diepte van ongeveer 1 à 1,20 m t.o.v. het huidige straatniveau. Vooral naar het Marktplaats toe waren de kasseien enkel aanwezig langs de westrand van de sleuf. Mogelijk betekent dit dat de weg/het plein afboog naar het westen, maar het kan ook gewoon wijzen op een slechte bewaringstoestand. Opvallend was het totale ontbreken van boordstenen om de rand aan te duiden. Het is niet duidelijk of dit wil zeggen dat deze gerecupereerd of helemaal niet aanwezig waren. Mede door de beperkte onderzochte oppervlakte was het moeilijk dit nader te bepalen. Vast staat dat het als versterkt loopniveau was aangelegd. Opvallend is dat de kasseilaag niet overal even goed bewaard is. Het zou echter ook kunnen dat de kasseien niet overal aanwezig waren, dat deze enkel werden aangelegd waar ze daadwerkelijk nodig waren. Overal waar kasseien werden aangetroffen, werd ook een extra grondvlak onder de kasseien aangelegd, met het oog op mogelijke oudere sporen. Hieronder werden echter enkel twee langwerpige, niet nader definieerbare sporen⁴¹ en een aanmaaklaag aangetroffen. Tussen en onder de kasseien werd een groot aantal vondsten gerecupereerd. Die bestaan uit post-middeleeuws aardewerk, dierlijk bot, lederfragmenten (o.a. een schoenzool), een glasfragment, enkele fragmenten van een pijpsteen, bouwmaterialen (o.a. een dakpanfragment), natuursteen en metalen objecten. Het aardewerk omvat voornamelijk steengoed met engobe/zoutglazuur (121 stuks), steengoed van het type Westerwald (6 stuks), rood lokaal gedraaide ceramiek (105 stuks), faience fine (1 stuk), grijs lokaal gedraaide ceramiek (2 stuks) en grijze ceramiek (2 stuks). De metalen objecten bestaan uit hoefijzers (26 stuks), nagels (156 stuks), een gespje, een lakenloodje en metaalbrokken (53 stuks) die ook na het röntgenonderzoek geen bijkomende informatie opleverden. Mogelijk kunnen de metalen voorwerpen in verband worden gebracht met de paardenmarkt. Op het Marktplaats en in de omliggende straten werd sinds de 14^{de} eeuw (eventueel vroeger al) vee verhandeld op de jaarmarkt en paardenmarkt, wat de grote hoeveelheid hoefijzers verklaart en meteen ook doet concluderen dat de kasseiweg/het plein het toenmalige loopvlak vormde. **(figuur 9, 10)**

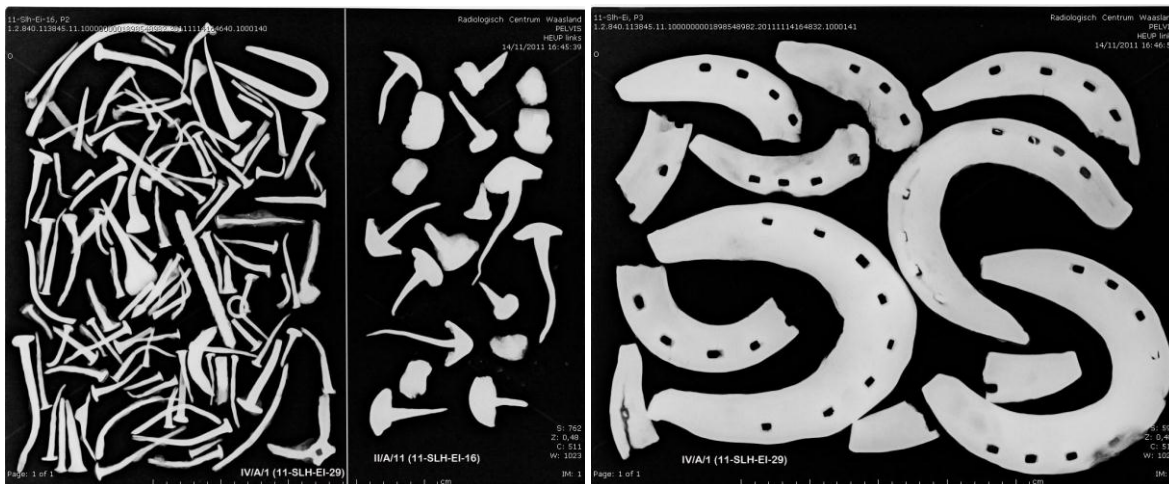
Figuur 11, 12: Selectie van de nagels en spijkers uit IV/A/1 en III/A/11. Selectie van boefijzers en boefijzerfragmenten uit IV/A/11.

Er werd voor dit rapport getracht de typologie van de hoefijzers te achterhalen, maar dit blijft eerder hypothetisch. Volgens de typologie van J. Clark,⁴² opgesteld op basis van middeleeuwse vondsten uit opgravingen in het centrum van Londen en verwijzend naar een typologie van I.H. Goodall,⁴³ zijn de hoefijzers gevonden op Eiland te plaatsen bij 'type 3' of 'type 4'. Clark baseerde zich op materiaal daterend tussen 1150-1450, waarbij hij vier types kon onderscheiden.

Bij type 3 betreft het zware hoefijzers met rechthoekige nagelgaten, rechthoekige openingen om de nagelgaten te kunnen plaatsen, afgeronde profielen en meestal een ruime afstand tussen de nagelgaten en het uiteinde van het hoefijzer. Er kunnen links en rechts drie of vier gaten voorkomen (3/3, 4/4), hoewel vier op links en drie op rechts ook mogelijk is (4/3). De nagels die hiervoor gebruikt werden, hebben vaak een rechthoekige overkappende kop die past in de openingen. Ze zijn meestal omgeplooid, maar het uiteinde kan uitzonderlijk ook tot spiraalvorm bewerkt zijn om een loszittende nagel vaster te zetten in plaats van hem te vervangen. Ook nagels met een grote kop, bijna circulair in profiel maar even breed als de schacht, waren in omloop. De schacht kon eindigen in een platte of puntige vorm, eveneens omgeplooid om vast te zitten in de hoof. Dit type hoefijzer komt voor vanaf circa 1200 en is veelvuldig in gebruik tussen circa 1270-1350, waarna het langzaam vervangen werd door het in gebruik komende type 4. Tussen circa 1330-1380 kwamen beide samen voor.

Type 4, de laatmiddeleeuwse vorm, is moeilijker te karakteriseren en lijkt sterk op type 3. Eén verschil met type 3 is de vorm van de nagelgaten en de nagels. De nagelgaten hebben geen aparte opening om de gaten te maken en om de nagelkop in te plaatsen. Ze zijn rechthoekig of vierkant. De vorm en het aantal stemt overeen met type 3 (3/3, 4/3, 4/4). Het type was in omloop in de 14^{de} en de 15^{de} eeuw. Tegen het eind van de 14^{de} eeuw verdrong het type 3, in de 15^{de} eeuw was het in algemeen gebruik.

Op basis van de typologie zouden de hoefijzers eerder als type 4 kunnen omschreven worden, wat overeenstemt met de eerste vermelding van de jaarmarkt in de 14^{de} eeuw. De resultaten van het röntgenonderzoek kunnen in de toekomst meer uitsluitsel bieden. (figuur 11, 12) Het aangetroffen aardewerk valt te plaatsen in de postmiddeleeuwse periode; de aard van het materiaal laat een precieze datering niet toe.

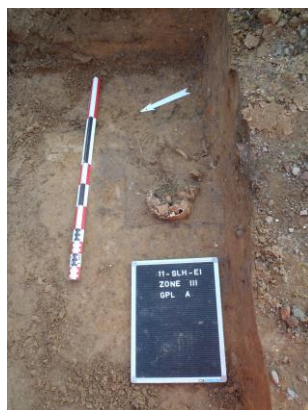
Figuur 13: Het graf op de grens tussen zone III en zone IV (zone III, spoor S1).

In de meest zuidelijke hoek van zone III werd nog net de helft van een graf⁴⁶ aangetroffen. Door de verstoring aan de zuidoostelijke zijde in de sleuf was slechts het hoofd, het linker sleutelbeen, het linker schouderblad en een aantal ribben bewaard. Hier werd net de rand van de voormalige oude begraafplaats rond de kerk aangesneden en verwacht werd meer graven aan te treffen bij de volgende onderzoeksfase (cf. infra). (figuur 13)
