Een toevalsvondst aan de Frans Walravenstraat 82 te Lot (Beersel)

Onderzoeksrapport van een archeologische toevalsvondst

Agentschap
Onroerend
Erfgoed

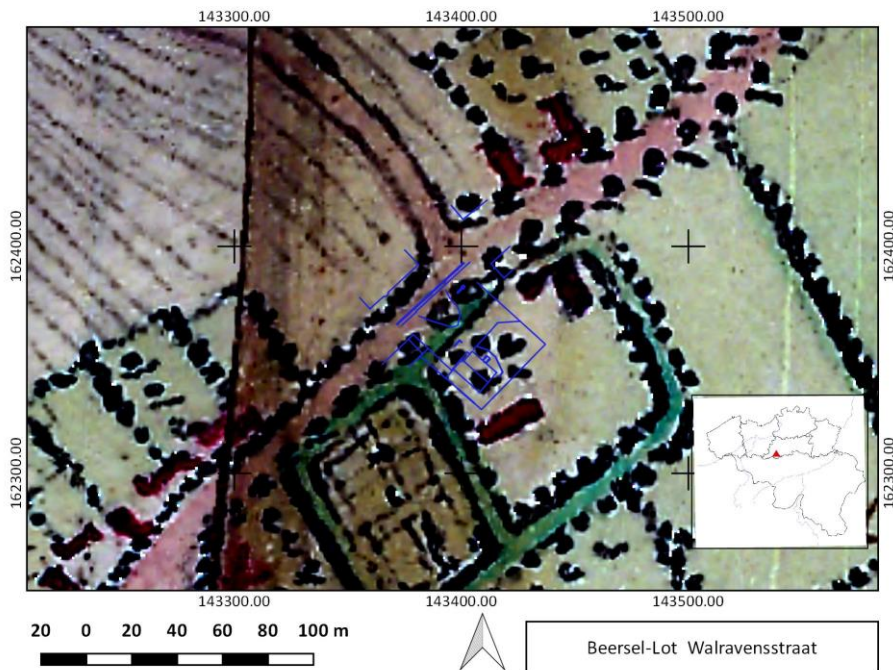
Figuur 12: De locatie van de site op de kaart van Villaret. (©AGIV)

De kaart van Villaret (1745-1748) vertoont daarentegen een domein met een gracht errond dat tweeledig is (fig. 12). Het hoofdgebouw staat er nog op maar de aangebouwde kleinere gebouwtjes zijn verdwenen. Het zuidwestelijke deel is kleiner, rechthoekig en hier zijn indelingen van een ingerichte tuin zichtbaar. Op het noordoostelijke gedeelte in de noordoostelijke hoek zijn twee gebouwen te herkennen die eveneens op de kaart van Couvreur aanwezig zijn. De twee andere kleinere gebouwen, net als de ingerichte tuin zijn verdwenen.

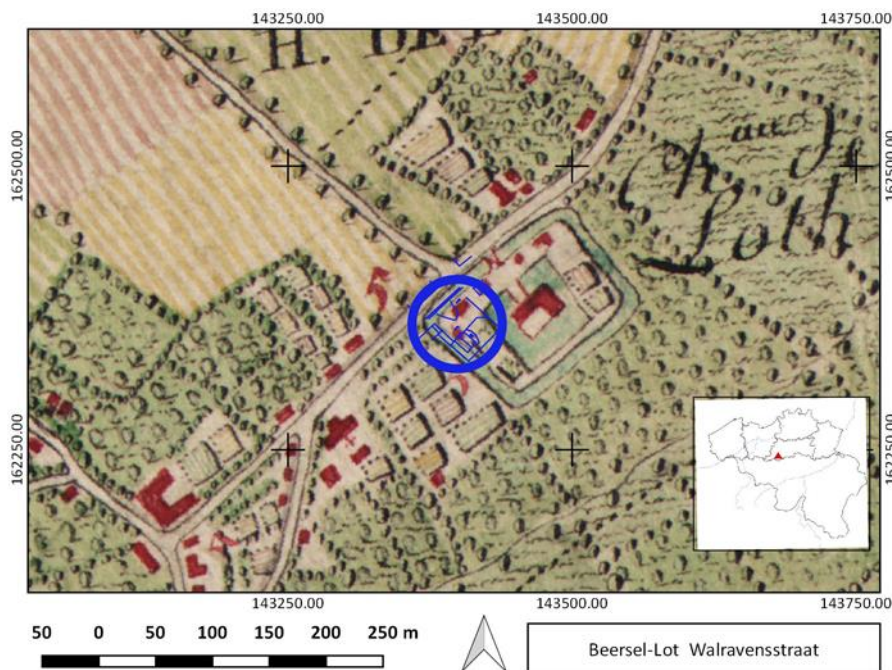
Op de kaart van Graaf de Ferraris (1771-1777) zien we daarentegen een waterkasteel binnen een nagenoeg rechthoekige gracht/vijver met ten noordwesten de toegangsdreef geflankeerd met bomen als verbinding met de noordelijk gelegen Bergensesteenweg (fig. 13). Het geheel wordt betiteld als *Ch(âteau) de Loth*. De gracht van het zuidwestelijke deel met tuin, dat op de kaart van Villaret zichtbaar was, werd blijkbaar gedempt maar deed nog steeds dienst als moestuin. Een klein vierkant stenen gebouwtje in de zuidwestelijke hoek deed waarschijnlijk dienst als tuinhuis voor de opslag van het nodige tuingerief. In het noordwesten van het nog omgrachte terrein is er duidelijk een stenen toegangsbrug merkbaar die toegang gaf tot het eerste deel van de site. Op deze smalle strook die het centraal gelegen omgrachte kasteel omzoomde zijn enkele kleinere nutsgebouwen in steen aangeduid en enkele vermoedelijke bloembedden of kleinere moestuinen zichtbaar. Een kleiner gebouwtje aan de westelijke rand van deze strook is mogelijks de portierswoning die omstreeks het einde van 18de eeuw werd opgetrokken of een voorloper ervan. De L-vormige stal of schuur in het noordoosten, zichtbaar op beide voorgaande kaarten, staat er nog steeds. Via een tweede stenen brug bereikte men het centrale L-vormige kasteel met een ommuurde binnenplaats achteraan. Van hieruit had men een weids zicht op de Zennevallei in het zuiden. Deze indeling en beschrijving vinden we terug in een verkoopacte¹⁹ van 26 augustus uit 1772 toen Jan Jozef Walckenires, heer van Galmaarden, Budingen, Vlieringen en Breedhout het goed kocht:

Figuur 13: De locatie van de site op de kaart van Graaf de Ferraris. (©KBR)

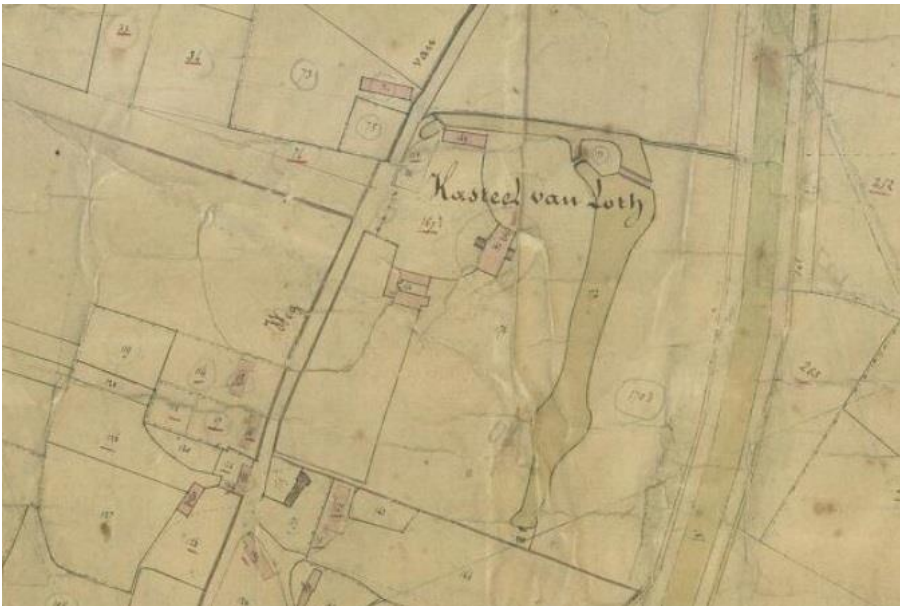
Figuur 14: De locatie van de site op het primitief kadaster. (©KBR)

In 1797 werd het goed aangeslagen door de Franse bezetter en werd het verkocht. In hoeverre de gebouwen bewaard bleven en afgebroken zijn is moeilijk te zeggen. We zien we op het primitief kadaster (1830-1834), de Atlas der buurtwegen (midden 19de-eeuw), de kaarten van Popp (1842-1880) en deze van Vandermaelen (rond 1850) ten opzichte van vorige kaarten een andere invulling van het domein (fig. 14-17).²⁰ De binnenste gracht is volledig gedempt en de buitenste voor meer dan de helft waarvan er slechts een L-vormige waterpartij overblijft met in de hoek een uitgewerkt eiland dat toegankelijk was via twee bruggen. Op het eiland bevond zich waarschijnlijk een ronde heuvel. Er staan op het primitieve kadaster twee cirkels getekend die op zo'n aangelegde heuvel wijzen. De ten zuidwesten van het kasteeldomein gelegen moestuinen zijn verdwenen en de met bomen geflankeerde laan is breder uitgewerkt en behoort niet meer tot het kasteeldomein.

Spoor S1 kunnen we misschien toeschrijven aan een funderingsrestant van de omheiningsmuur en toegangspoort die zichtbaar is op het primitief/gereduceerd kadaster uit 1830-1834 (fig. 14) en een foto uit de eerste helft van de 20ste eeuw (fig. 18). Zowel op de kaart als op de foto zijn heel duidelijk de muur en de wandpijlers zichtbaar die de toegang en het hek aan de ingang flankeren. Deze wandpijlers zijn vierkant en breder dan de omheiningsmuur zoals ook vastgesteld tijdens het onderzoek. Deze toegang is niet zichtbaar op de kaart van Ferraris en moet dus ten vroegste dateren uit eind 18de of het begin van de 19de eeuw.

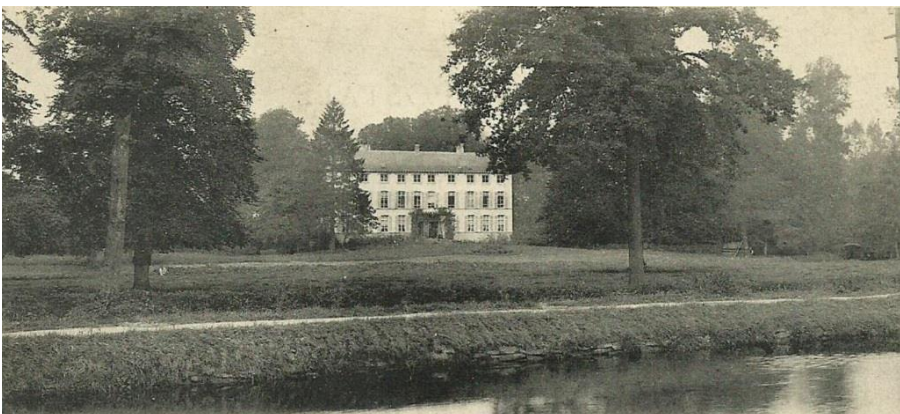
Figuur 19: Het laatste Kasteel Wolfshagen aan de achterzijde met het kanaal en de overgebleven gracht vooraan in de eerste helft van de 20ste eeuw. (©Delcampe)

Het nieuwe centrale kasteel is min of meer rechthoekig en vertoont zowel aan de voor- als aan de achterzijde een trappenpartij. Wel weten we voortgaand op de foto's en prentkaarten uit het begin van de 20ste-eeuw dat het kasteel een neoclassicistisch uitzicht had voor de sloop in 1966²¹. (fig. 18-19). De portierswoning, die op bovenstaande kaarten een U-vormig plan vertoont, werd grotendeels

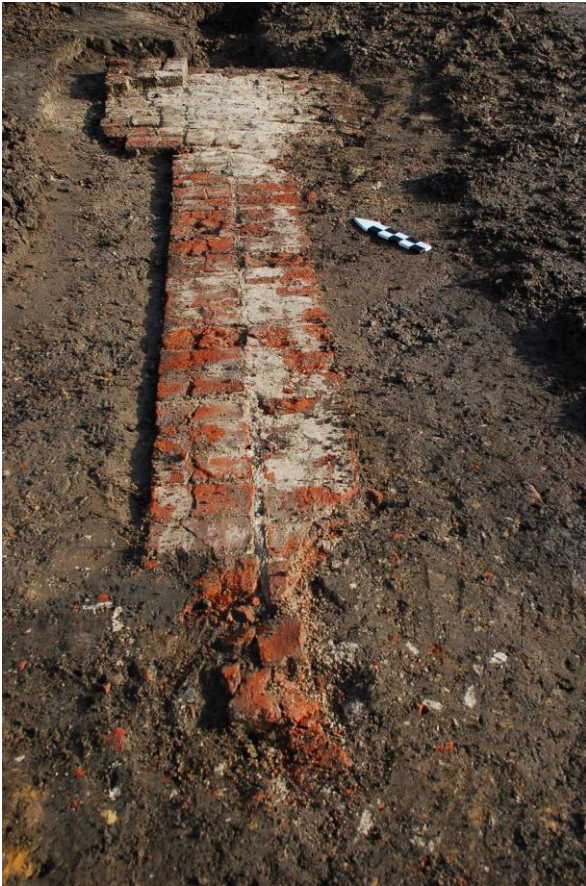
Een eerste groep bestaat uit restanten van bakstenen funderingen (fig. 20, S1 en S3). Spoor S1 ligt in het noorden van het terrein (fig. 21). Dit spoor bestaat uit twee rijen bakstenen (24x11x5cm) kops tegen elkaar geplaatst en gemetseld met een geelgrijze zandige kalkmortel. De fundering is zichtbaar over een lengte van ongeveer 5m en liep van zuidwest naar noordoost. De fundering is 50cm breed. In het zuidwesten is deze weggebroken. In het noordoosten is er een vierkante verbreding te zien die 120 op 120cm meet en duidelijk een zwaardere fundering is t.o.v. de muurfundering (fig. 22). Deze fundering kon door enkele boringen verder gevolgd worden in noordoostelijke richting en loopt minstens een 3-tal meter verder.

Figuur 21: Bakstenenfundering spoor S1.

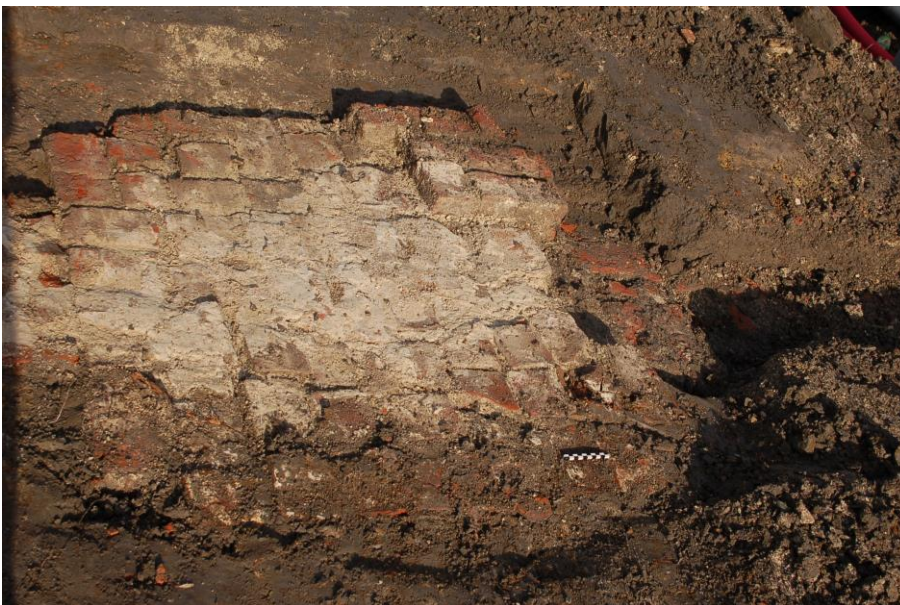
Figuur 22: Detail van de verbreding van spoor S1.

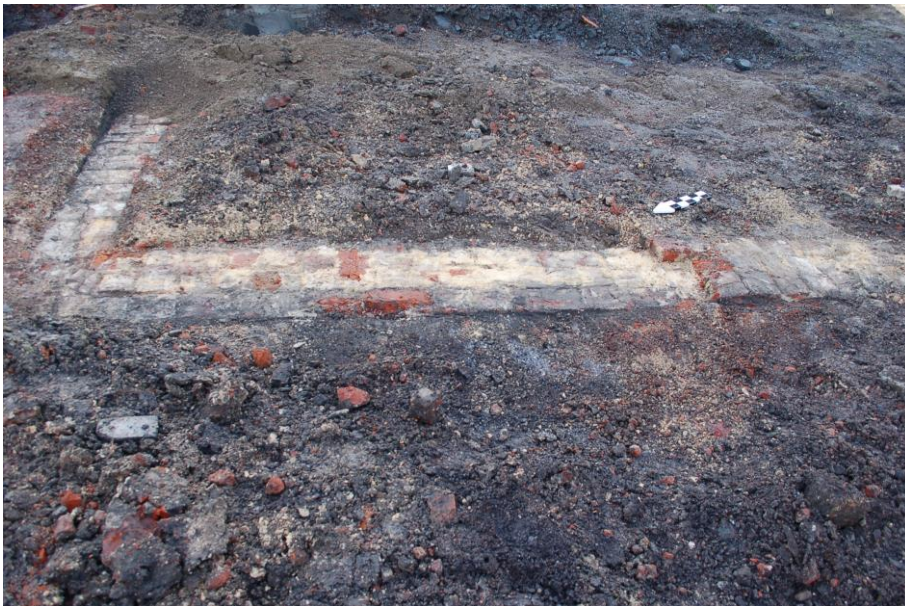
Spoor S3 is opgebouwd uit bakstenen (24x11x5cm) en gemetseld met een geelgrijze zandige kalkmortel (fig. 20, S3 en fig. 23). De muur loopt vanuit het zuidoosten, is 38 cm breed en is opgebouwd uit twee bakstenen waarvan de ene kops en de andere strek ligt. Deze fundering is te volgen over een afstand van ongeveer 4m om dan in een hoek van 90° verder te lopen richting zuidwesten. De fundering is hier smaller, 24cm, en opgebouwd uit 1 baksteenrij die kops ligt. Ook hier kon deze fundering aan beide zijden over een kleine afstand gevolgd worden door enkele boringen met een gutsboor. Het deel van deze fundering dat richting zuidoosten loopt ligt op

Figuur 23:
Baksteenfundering spoor S3.

Spoor S3 ligt in het verlengde van de noordoostelijke gevel van de huidige portierswoning om in een hoek van 90° verder te lopen in zuidwestelijke richting. In de noordwestelijke wand van de huidige portierswoning was er duidelijk een aanzet van een muur zichtbaar maar daar de gebruikte bakstenen en mortel compleet verschillen van spoor S3 moet deze behoord hebben tot een kleine aanbouw die tijdens de werken werd afgebroken (fig. 22). Waartoe spoor S3 dan behoort is niet direct uit te maken. Maakt de fundering deel uit van een gebouwtje tussen de binnenste en de buitenste gracht dat op de kaart van Ferraris staat aan de zuidwestelijke zijde? Op recentere kaarten staat de portierswoning weergegeven als een U-vormig gebouw terwijl het huidige gebouw uit één blok bestaat en rechthoekig is. Volgens de inventaris van het agentschap Onroerend Erfgoed dateert het gebouw van het begin van de 18de eeuw²³ terwijl het in die periode en daarna volgens de historische kaarten, een U-vormig gebouw zou moeten zijn. Is de huidige portierswoning een deel van het U-vormig complex²⁴ of werd een nieuwe, huidige portierswoning na het midden van de 19de eeuw gebouwd.
