Archeo-rapport 473: Archeologisch onderzoek in het Begijnhof van Lier: Symforosastraat 1, 2, 4, 6, 8, 9, 10 en 12

Tienen, 2020
Studiebureau Archeologie bvba

Site	Lier-Begijnhof
Locatie	Provincie Antwerpen, Lier, Begijnhof
Kadastergegevens	Lier, Afdeling 1, Sectie K, perceelsnummers 208, 217, 227, 228, 229, 230, 231 en 232c.
Opdrachtgever	Denys NV
Vergunningsnummer	2017/033
Vergunningshouder	Vanessa Vander Ginst
Bijzondere voorwaarden	Bijzondere voorwaarden bij de vergunning voor een archeologische opgraving: Lier, Symforosastraat 1,2,4,6,8,9,10,12 - 'Restauratie van acht begijnhofwoningen en restant van het Oud Convent'
Termijn veldwerk	29-5-2017 tem 23 mei 2019

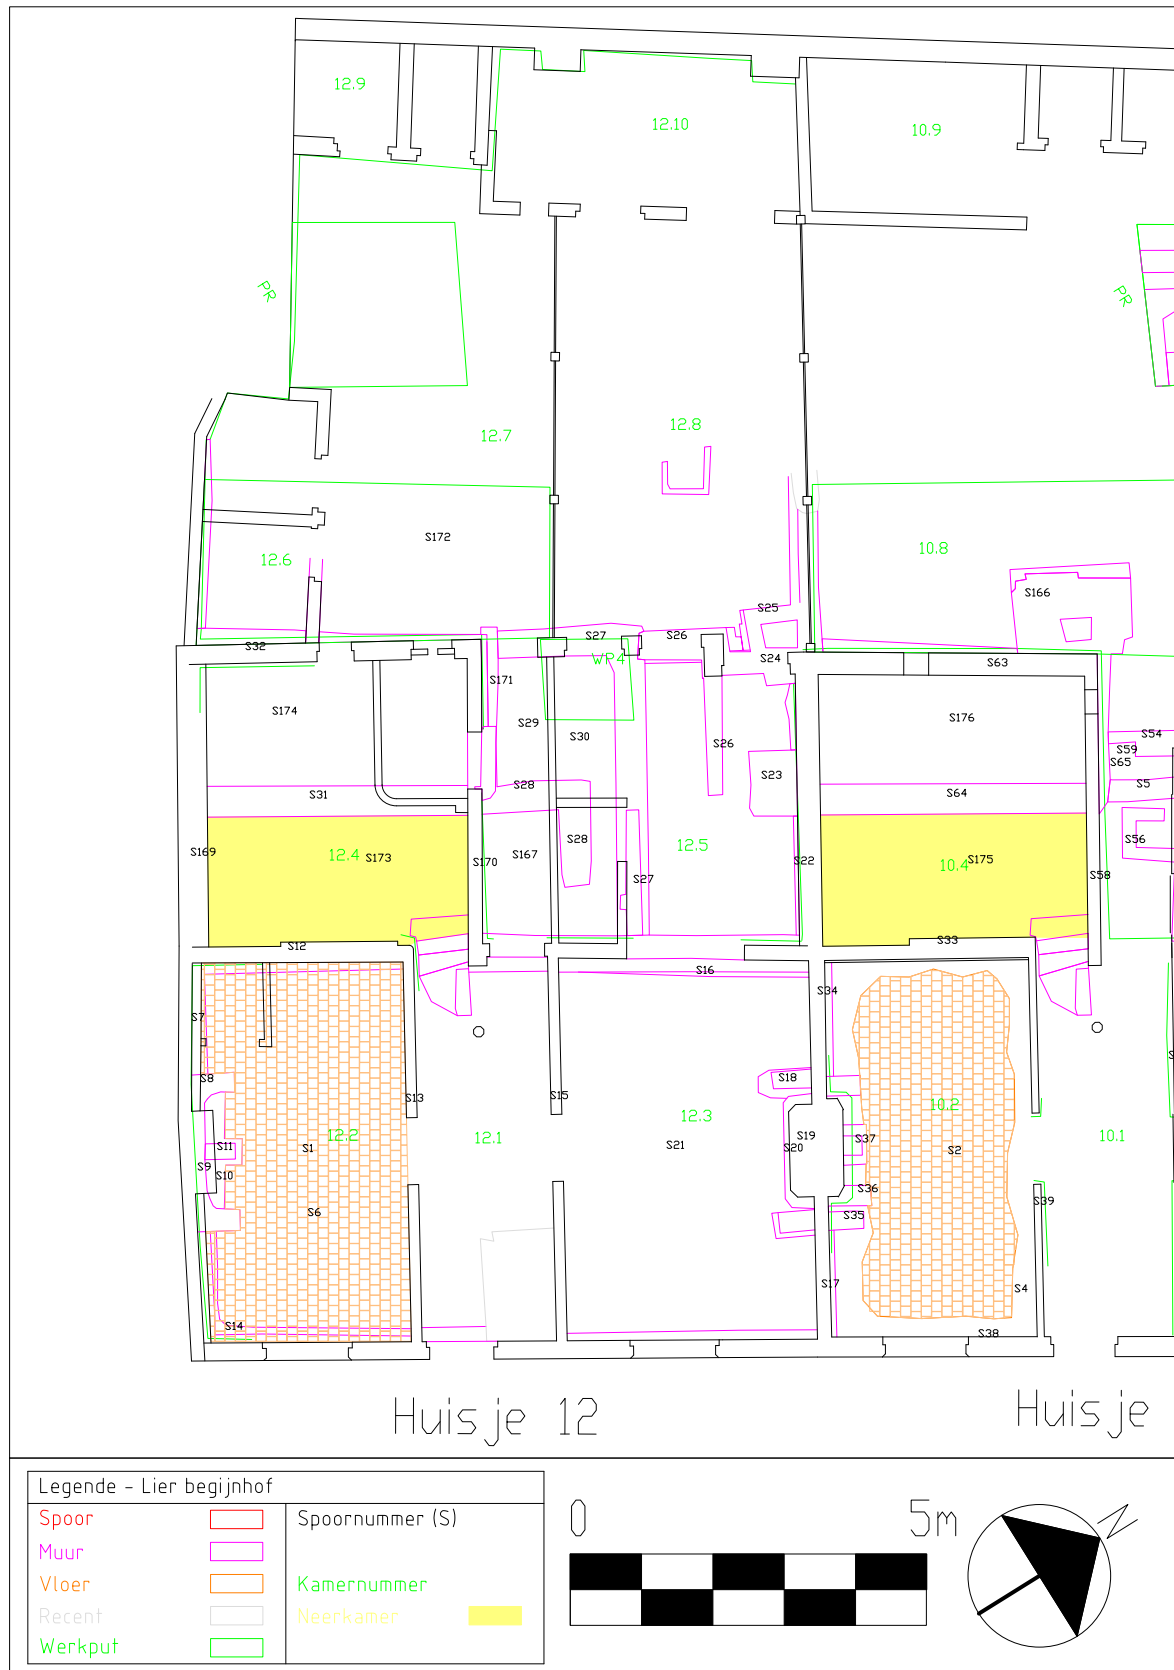
Fig. 4.1 : Opgravingsplan huis nr. 12.

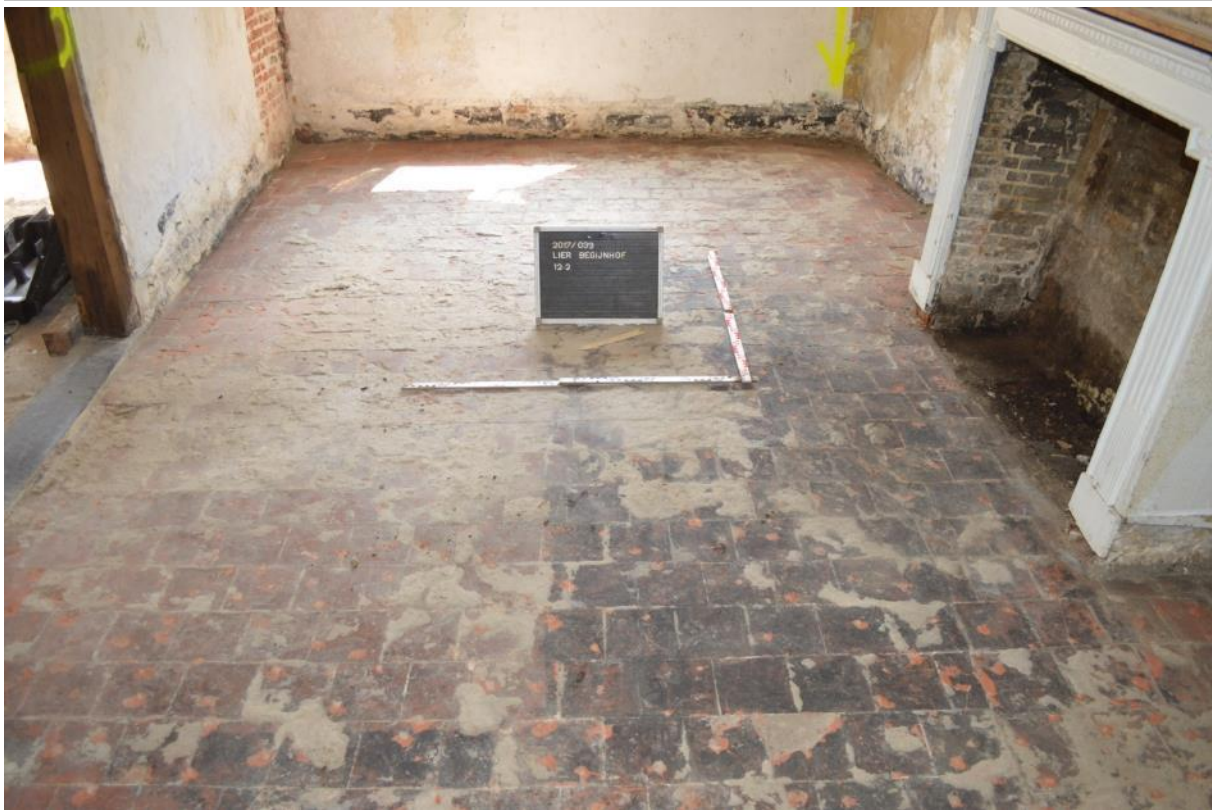
Fig. 4.2: Oudere vloer (S1) in ceramiektegels in ruimte 12.2.

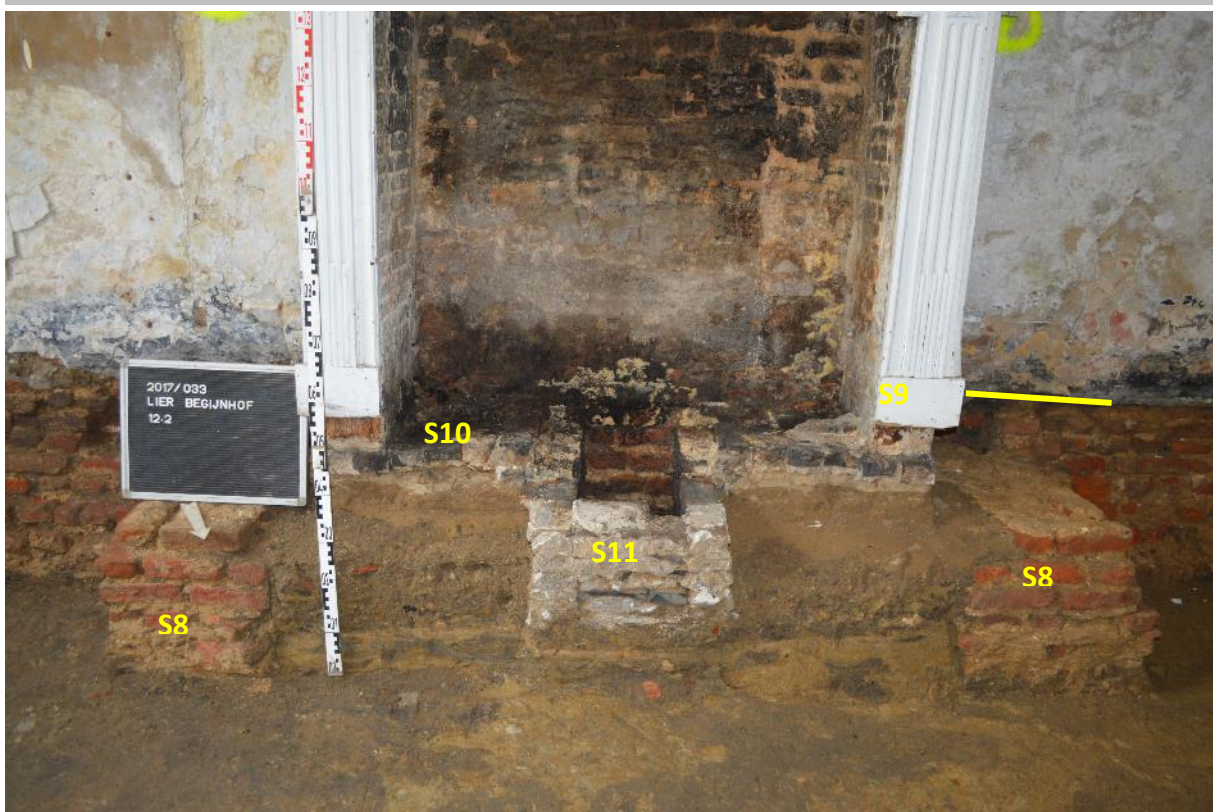
Fig. 4.4: Oudere haard in ruimte 12.2.

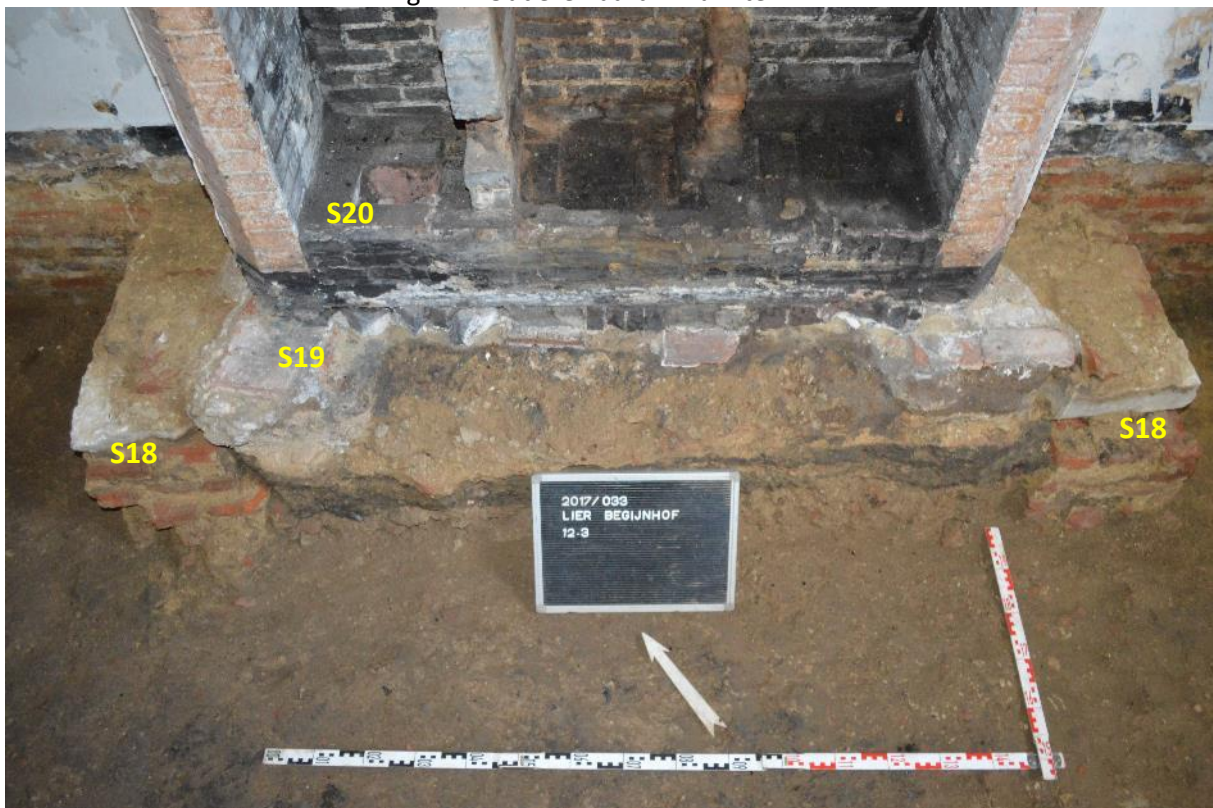
Fig. 4.5: Oudere haard in ruimte 12.3.

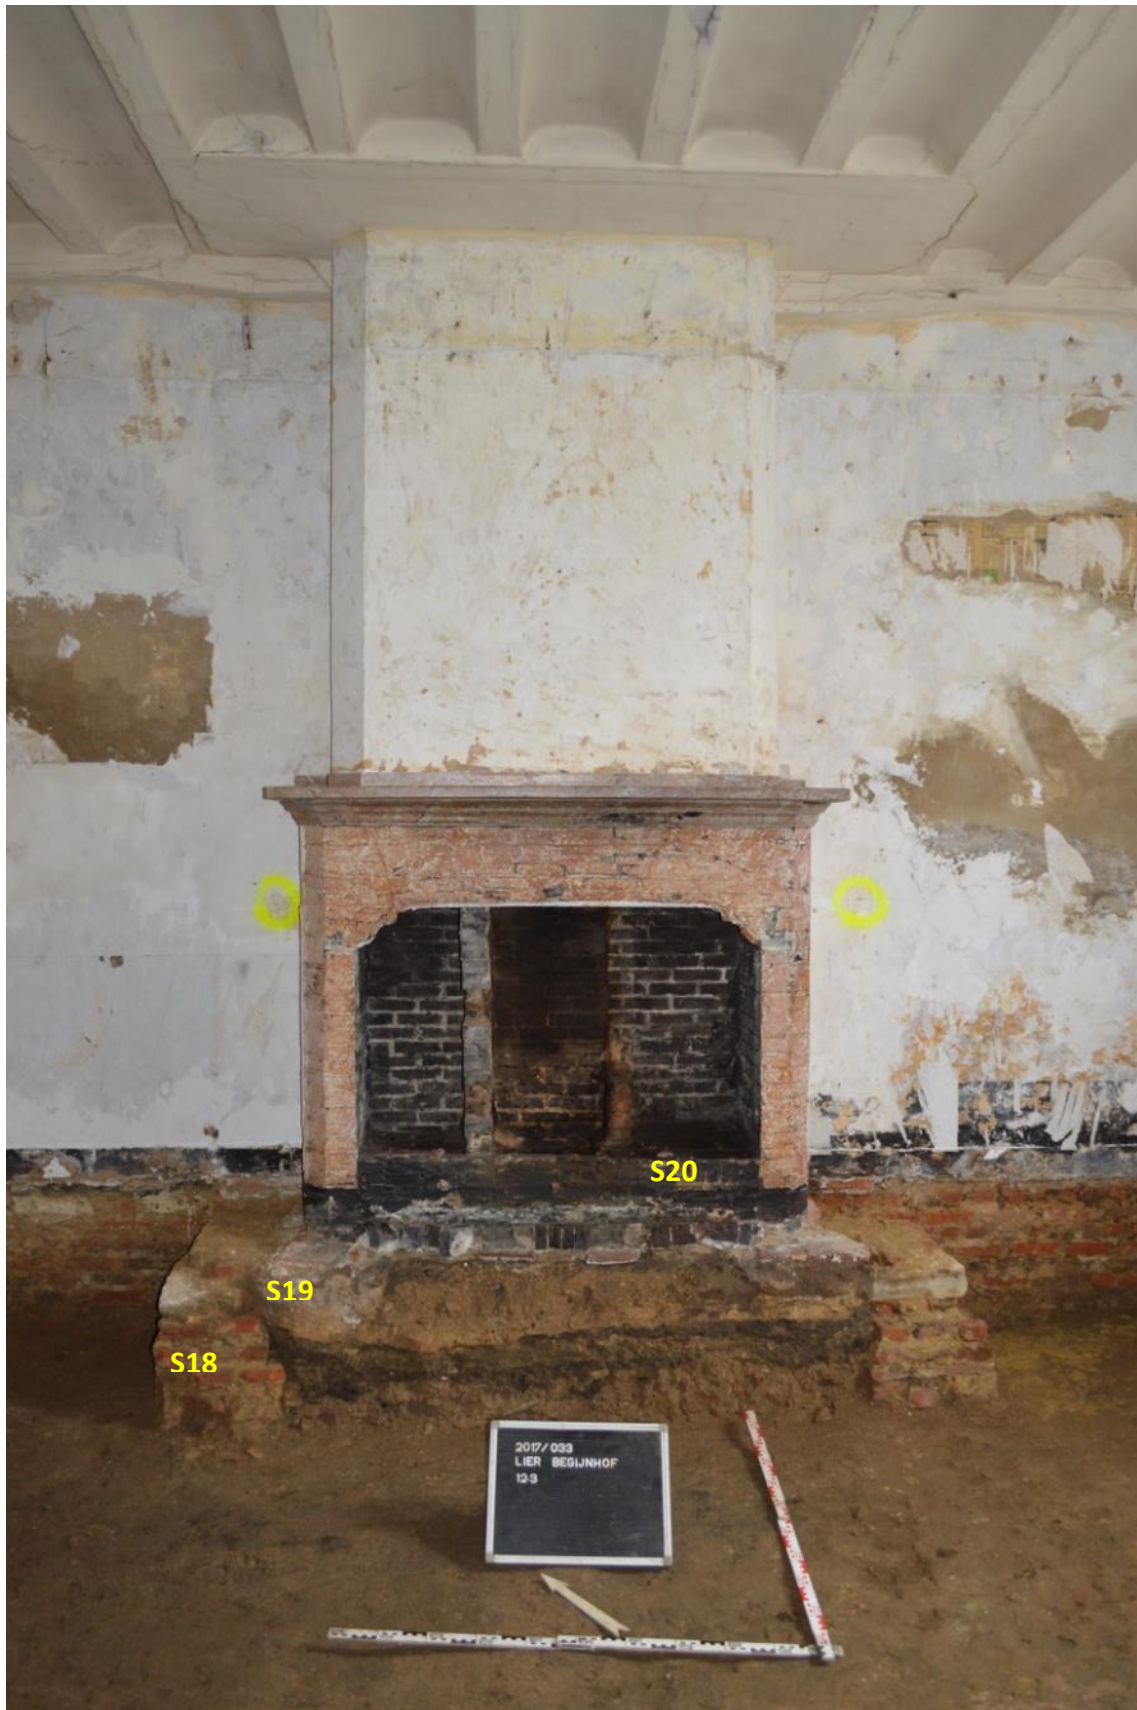
Fig. 4.6: Oudere haard in ruimte 12.3.

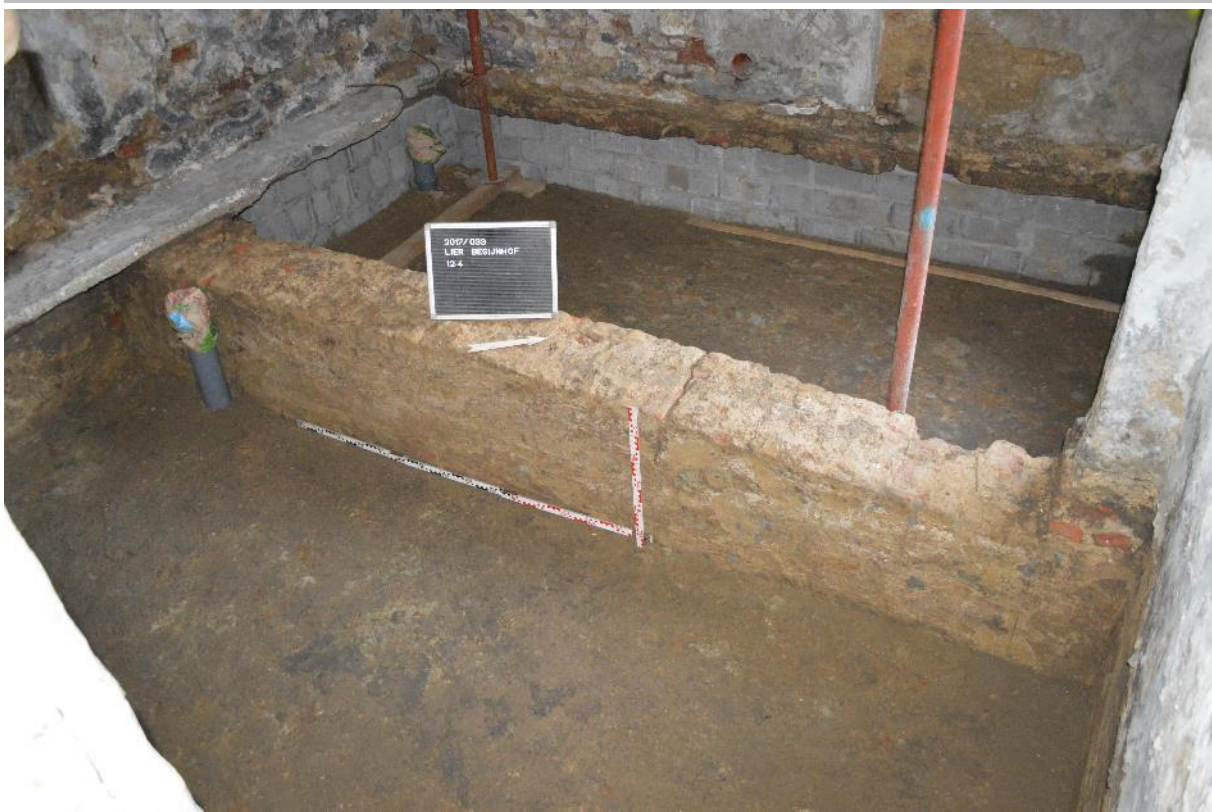
Fig. 4.7: Muur S31 in kelderruimte 12.4.

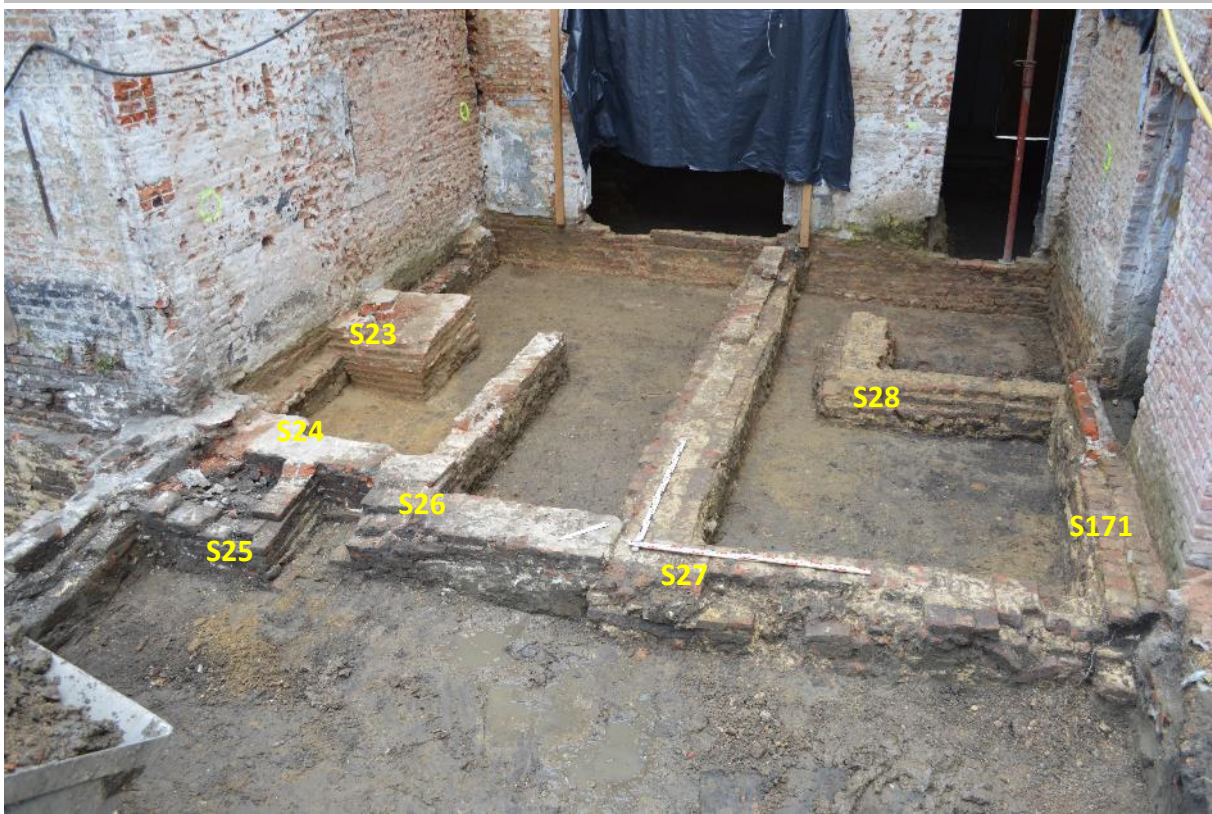
Fig. 4.9: Muren ten noorden van huis 12 (ruimte 12.5).

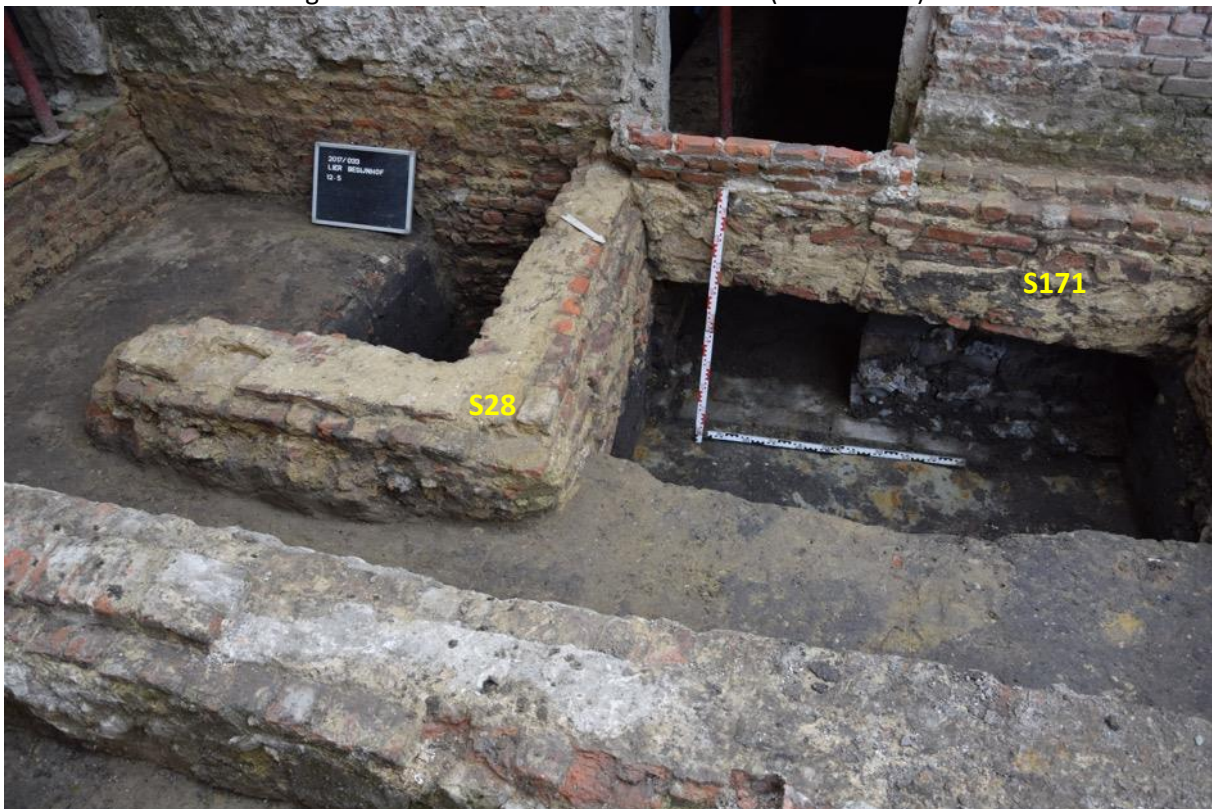
Fig. 4.10: Funderingen S31 en S28 in ruimte 12.5.

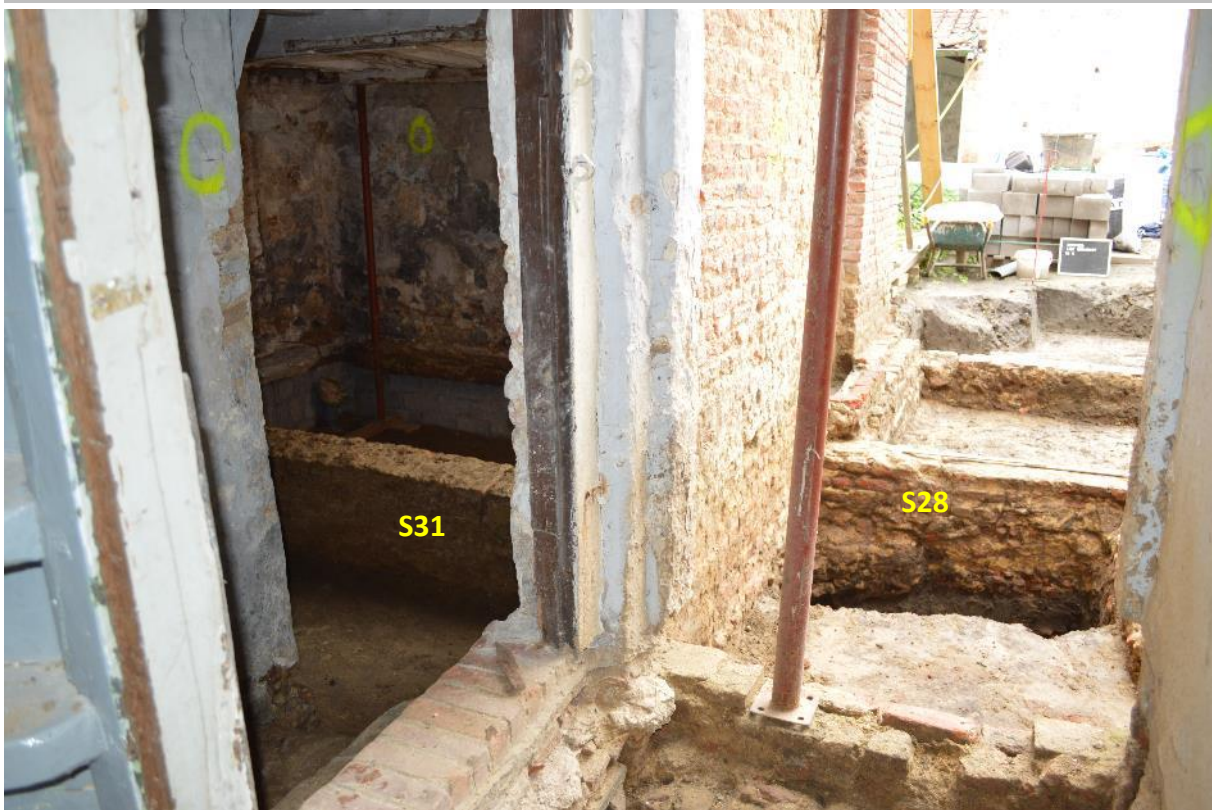
Fig. 4.11: Muren S31 en S28.

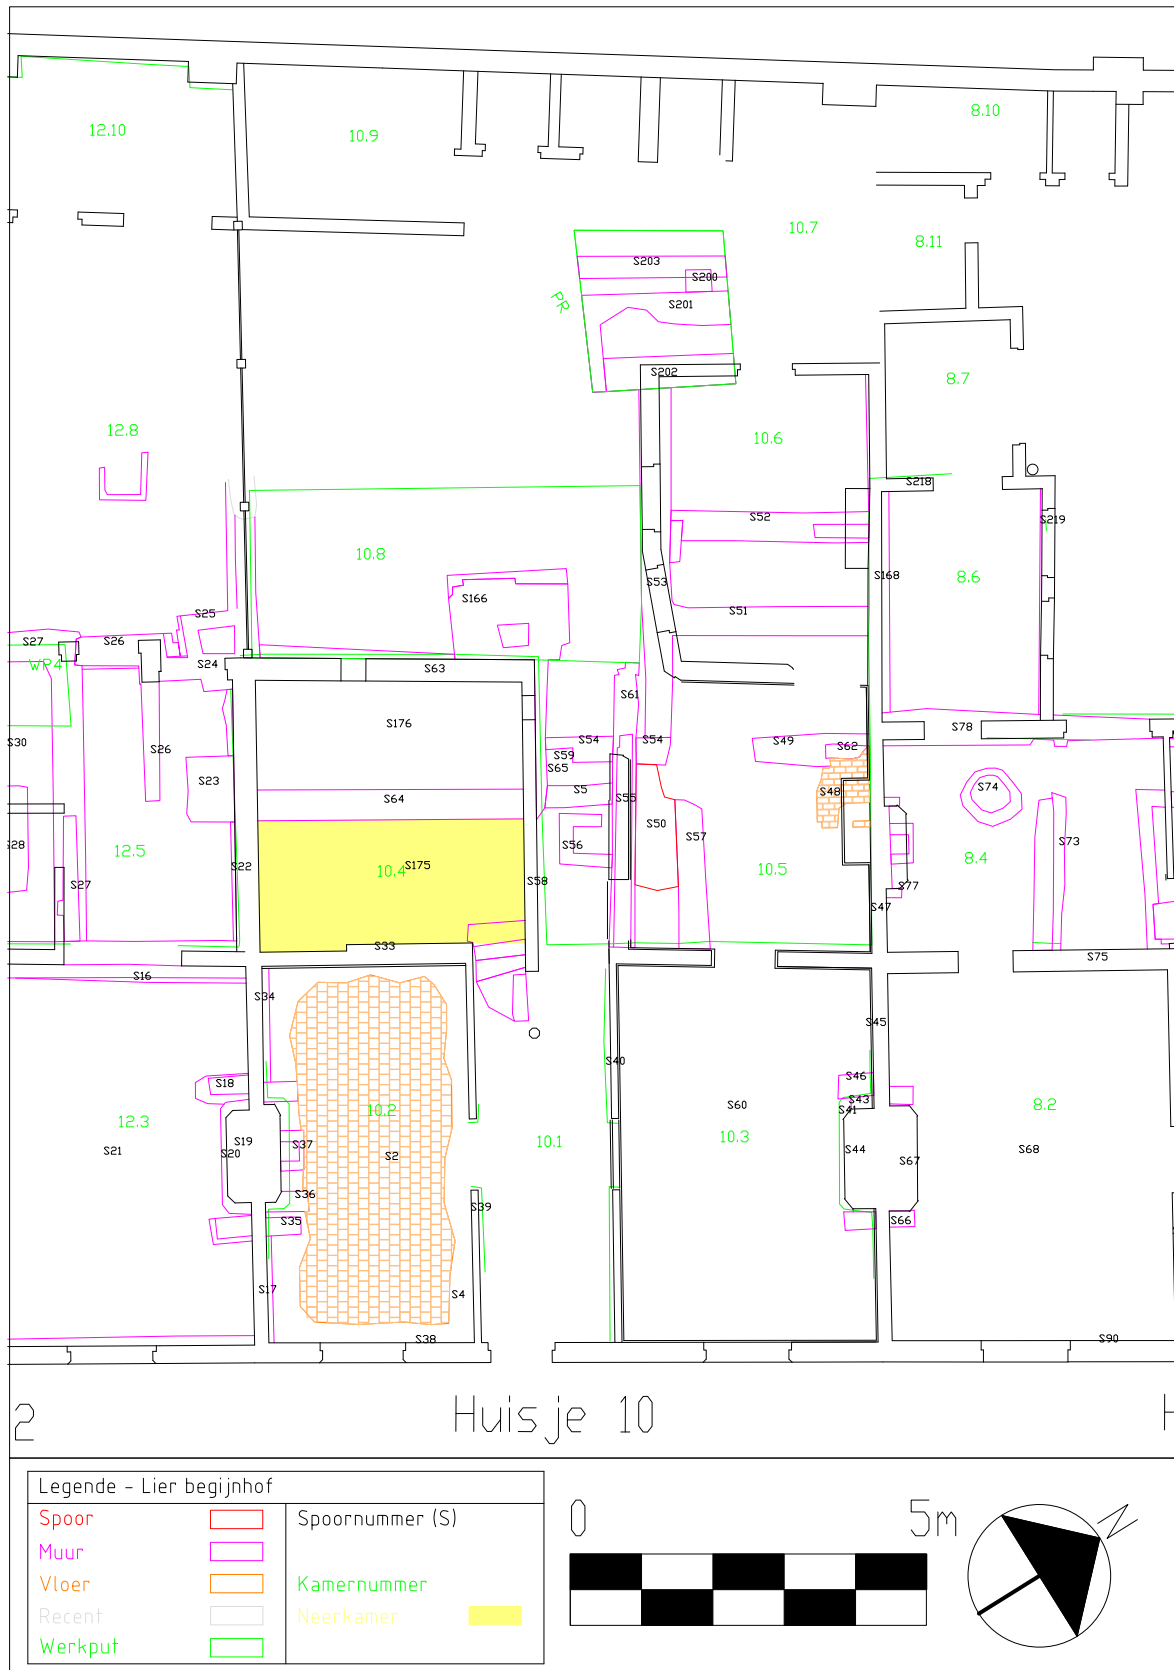
Fig. 4.16: Opgravingsplan huis nr. 10.

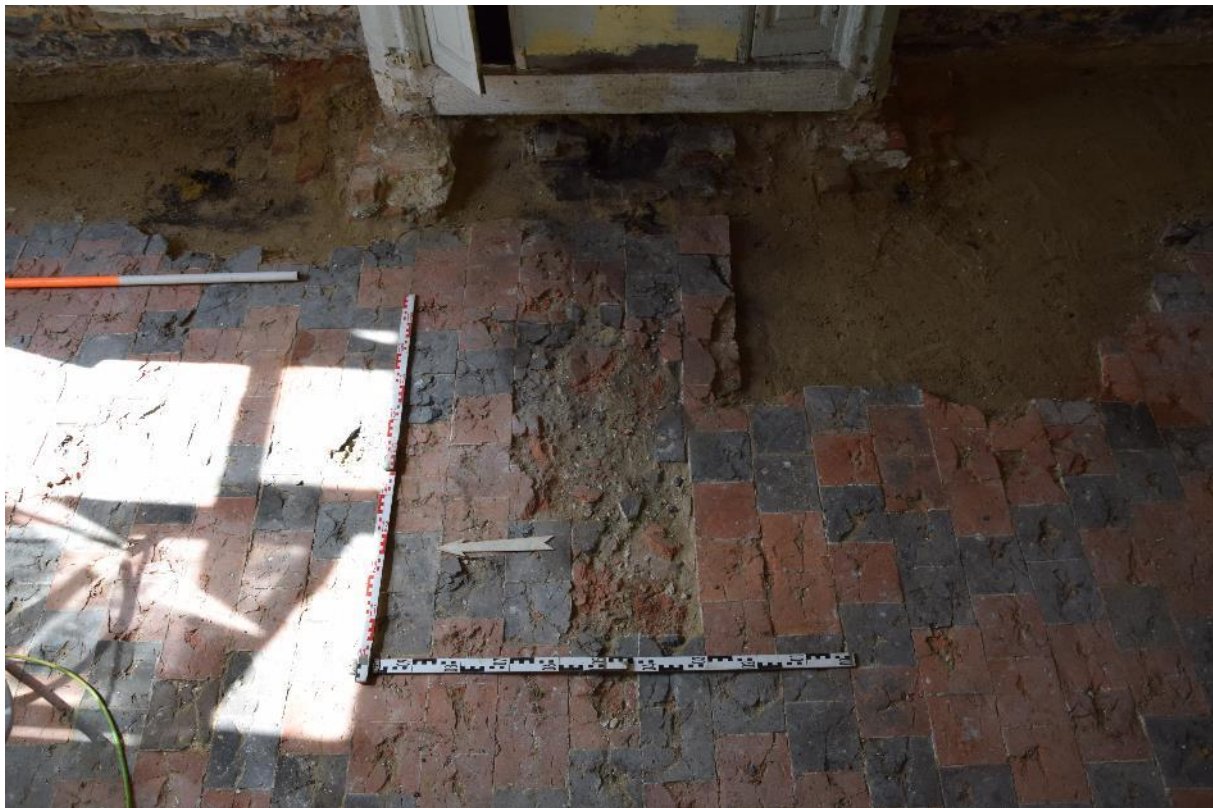
Fig. 4.17: Oudere vloer (S2) in ceramiektegels in ruimte 10.2.

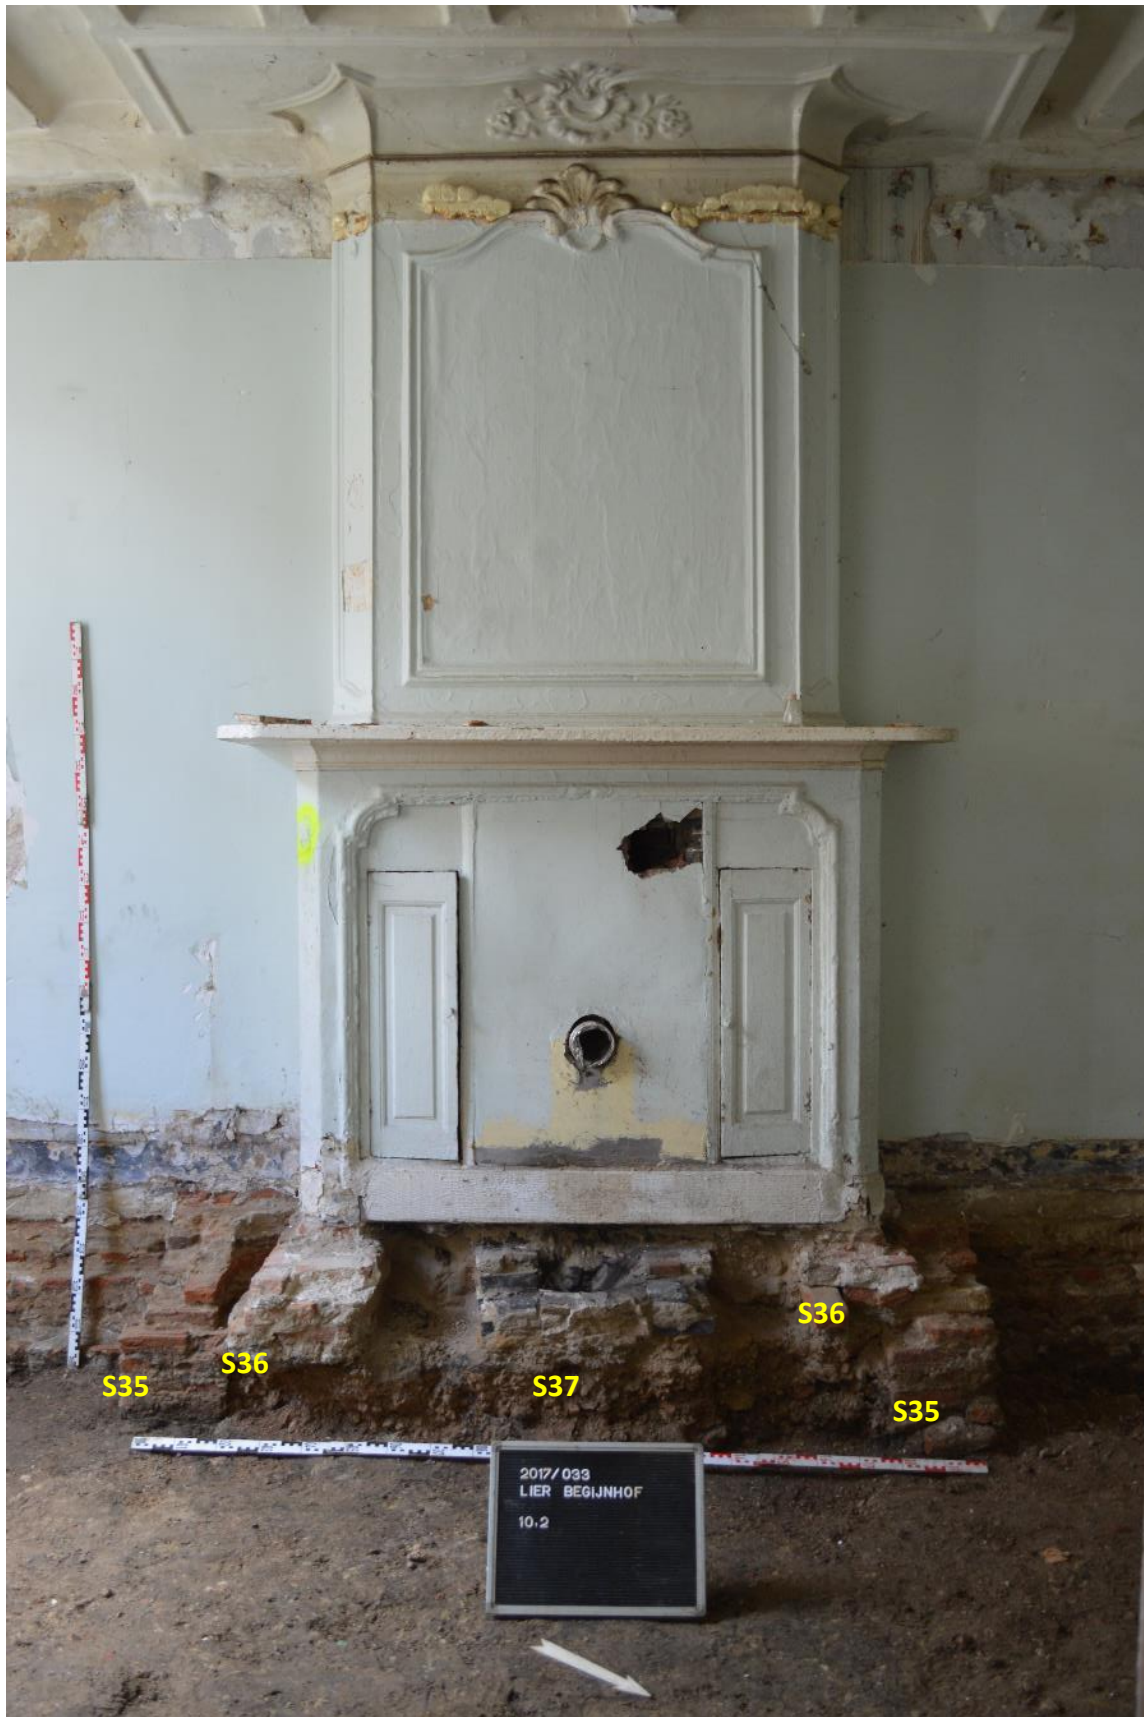
Fig. 4.19: Haard in kamer 2 van huis 10.

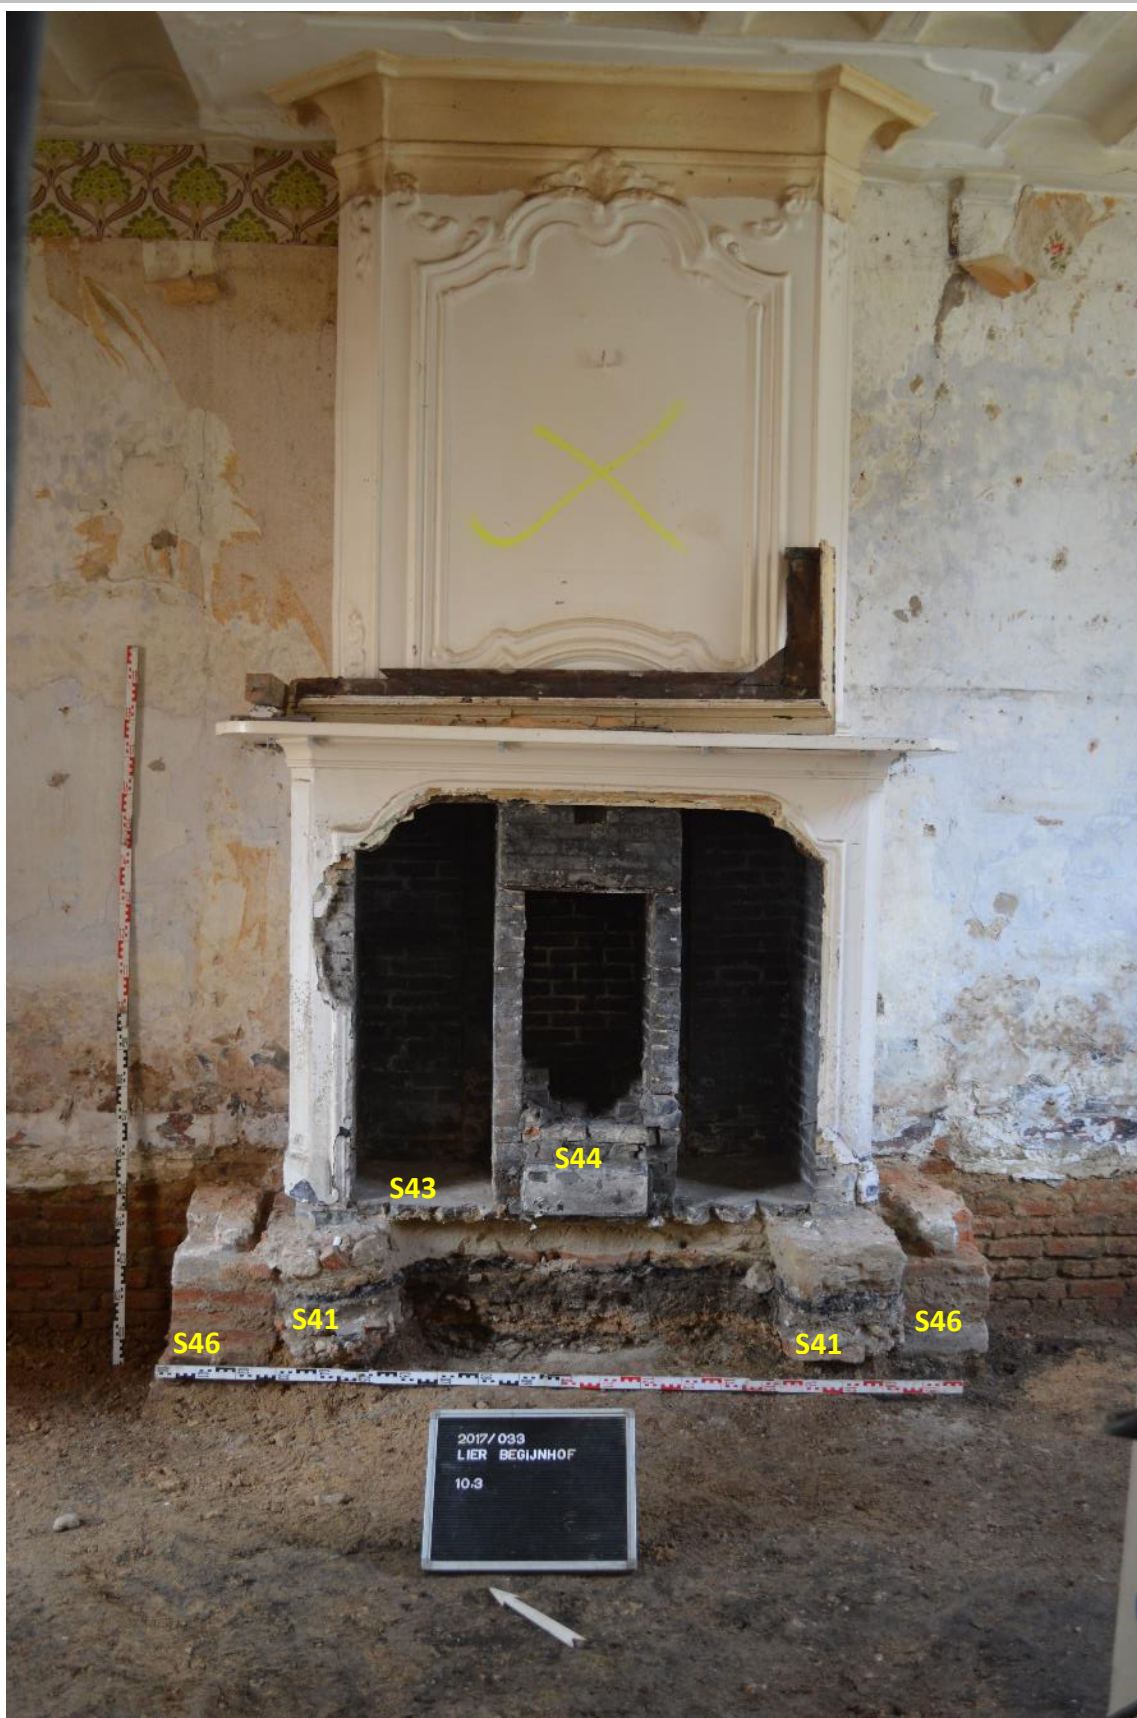
Fig. 4.20: Haard in kamer 3 van huis 10.

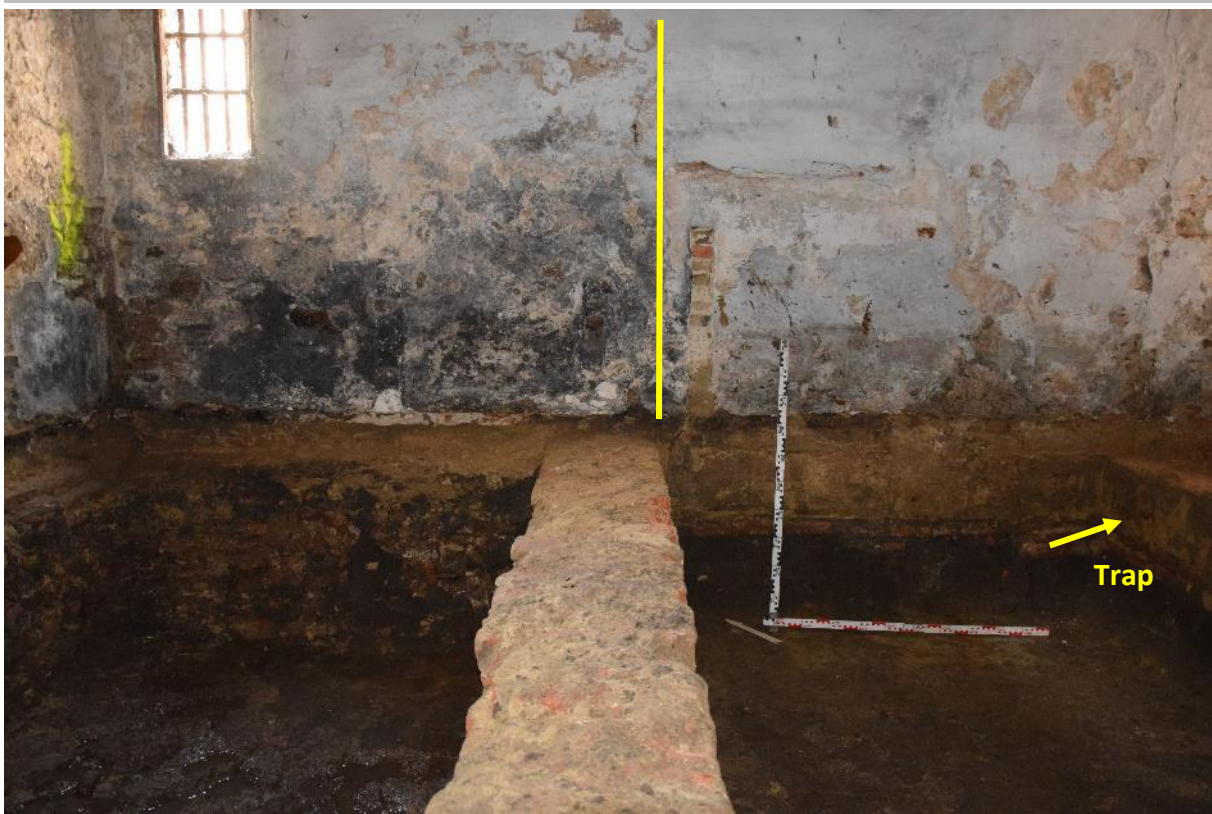
Fig. 4.21: Muur S64 in kelderruimte 10.4 met de bouwnaad in geel.

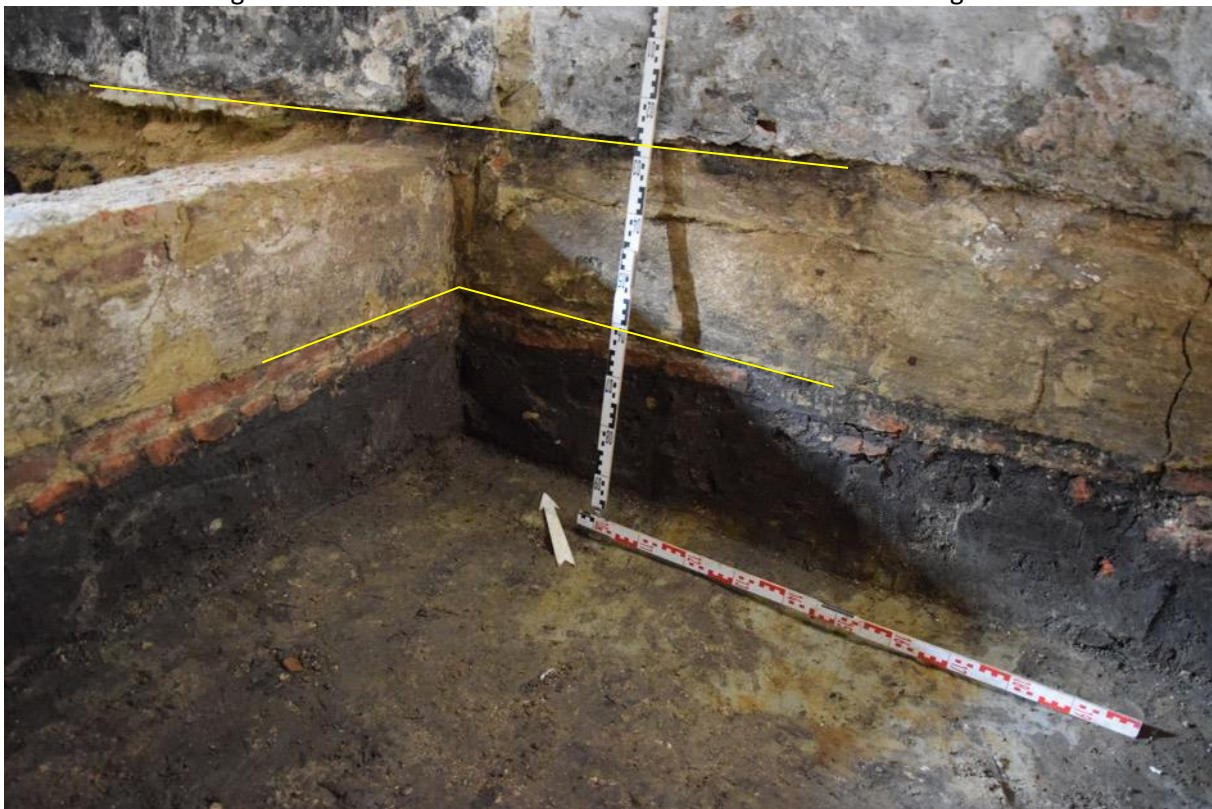
Fig. 4.22: Vloerlijnen in ruimte 10.4.

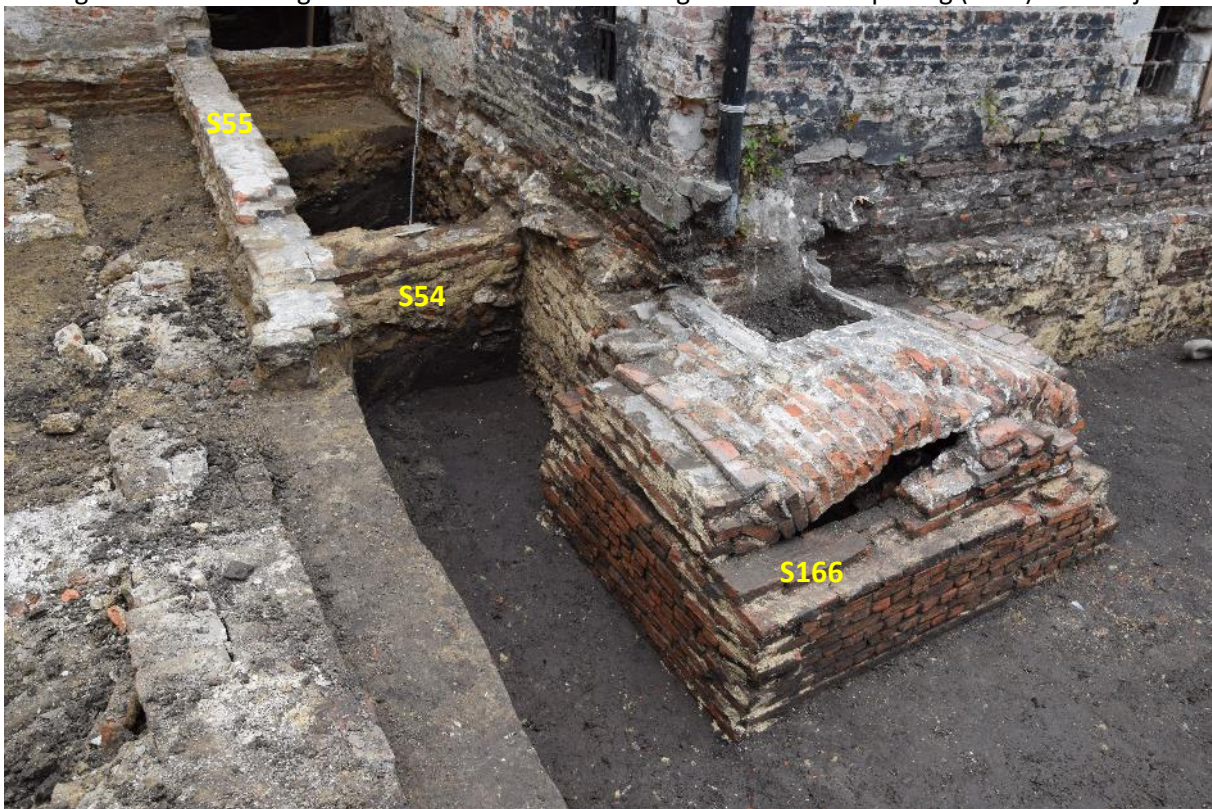
Fig. 4.28: Fundering S54

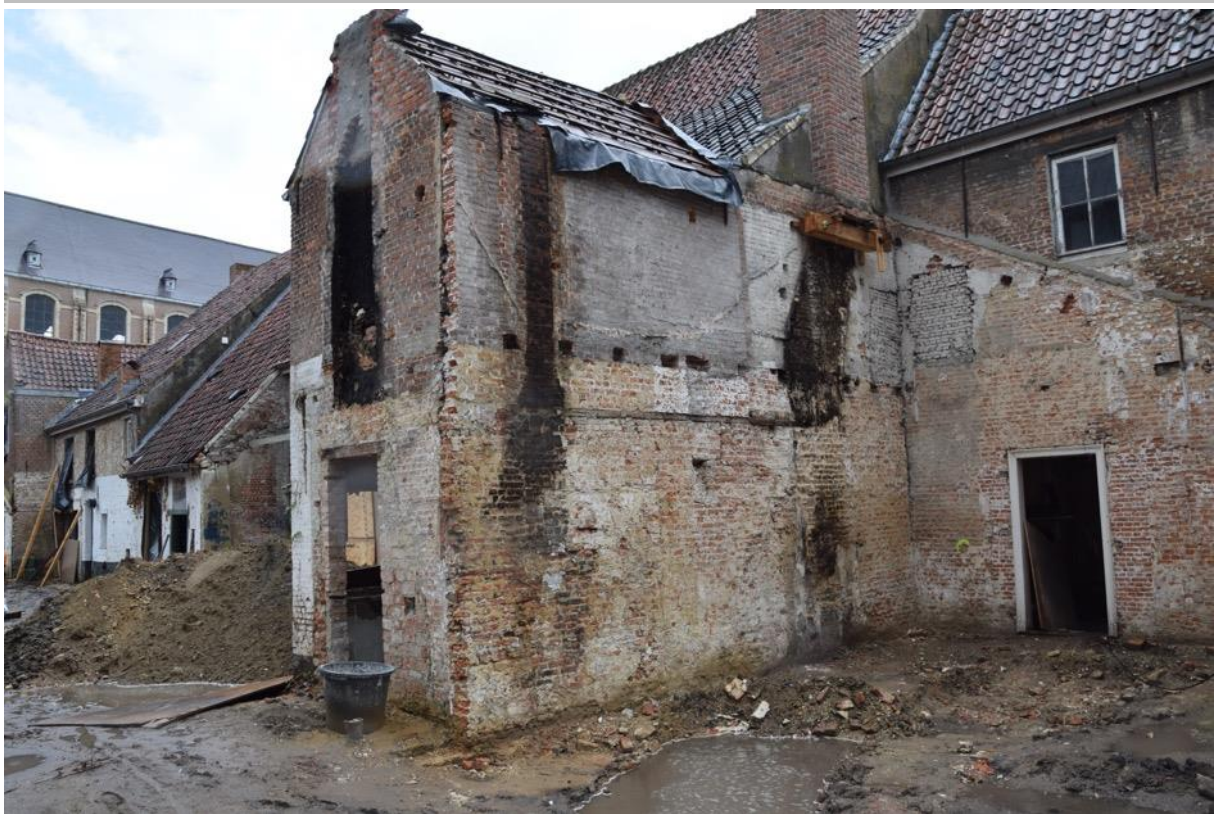
Fig. 4.29: Roetaanslag van 3 schouwen op zuidwestgevel van ruimte 8.6.
