Archeo-rapport 473: Archeologisch onderzoek in het Begijnhof van Lier: Symforosastraat 1, 2, 4, 6, 8, 9, 10 en 12

Tienen, 2020
Studiebureau Archeologie bvba

Site	Lier-Begijnhof
Locatie	Provincie Antwerpen, Lier, Begijnhof
Kadastergegevens	Lier, Afdeling 1, Sectie K, perceelsnummers 208, 217, 227, 228, 229, 230, 231 en 232c.
Opdrachtgever	Denys NV
Vergunningsnummer	2017/033
Vergunningshouder	Vanessa Vander Ginst
Bijzondere voorwaarden	Bijzondere voorwaarden bij de vergunning voor een archeologische opgraving: Lier, Symforosastraat 1,2,4,6,8,9,10,12 - 'Restauratie van acht begijnhofwoningen en restant van het Oud Convent'
Termijn veldwerk	29-5-2017 tem 23 mei 2019

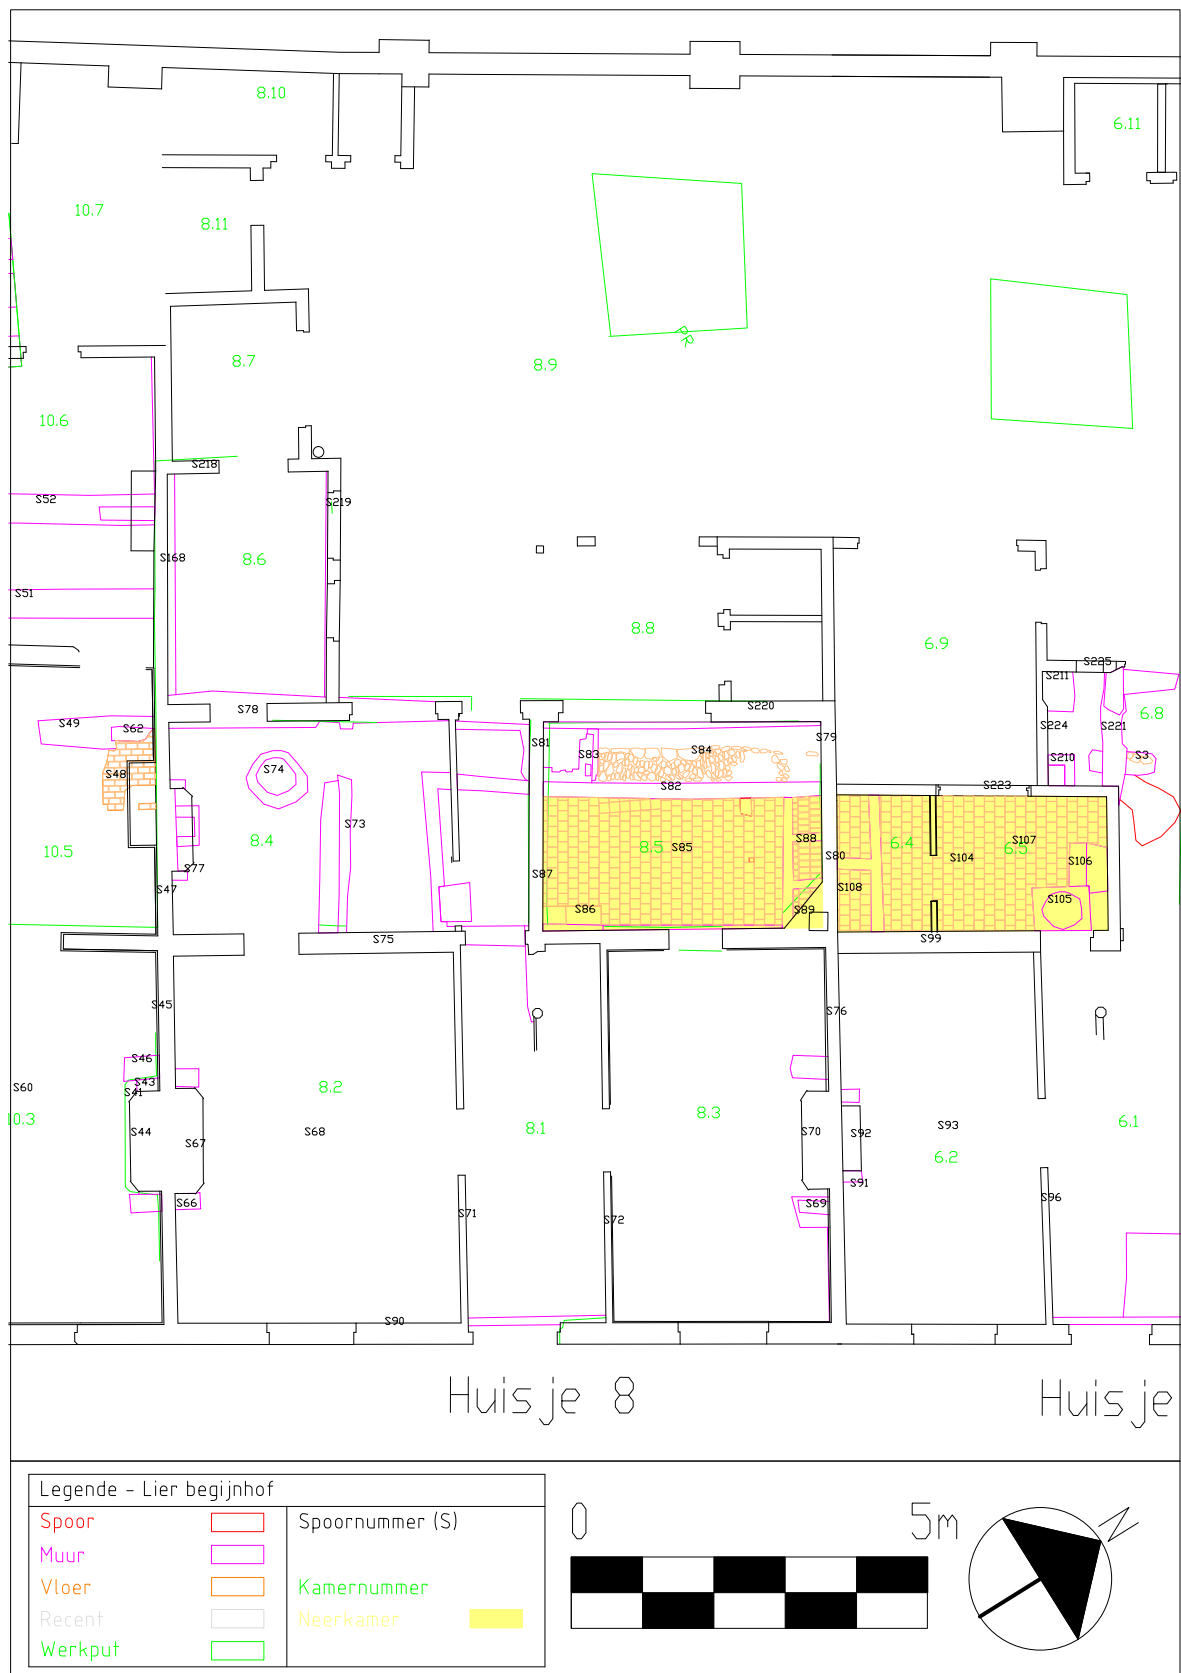
Fig. 4.37 : Opgravingsplan huis nr. 8.

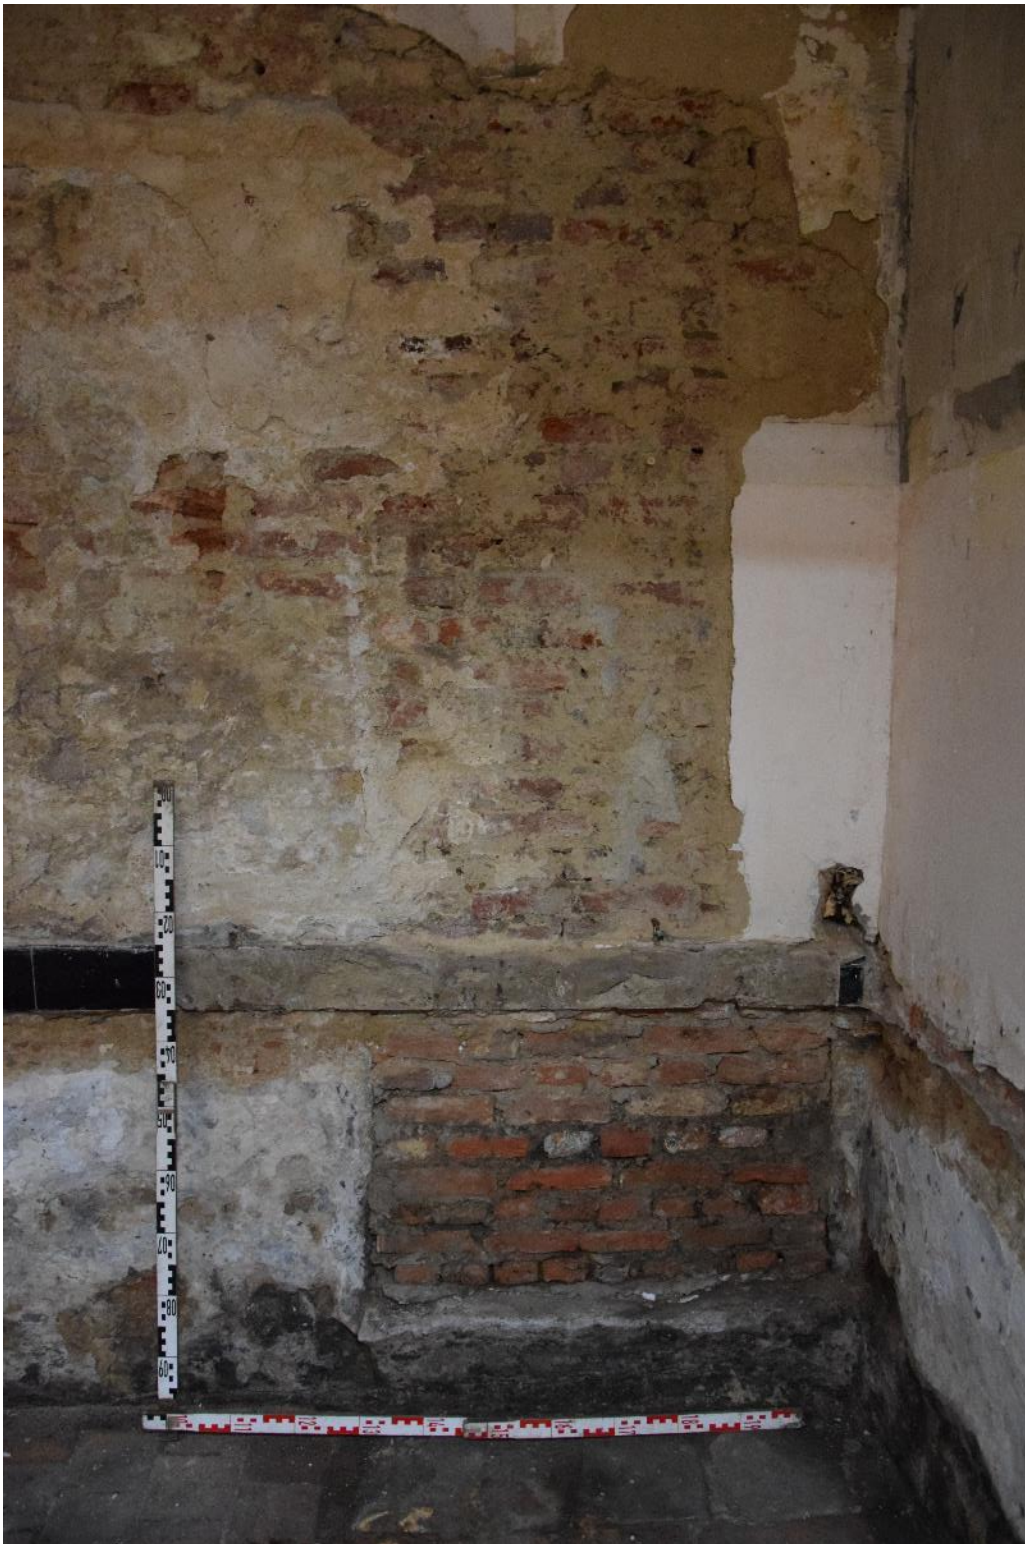
Fig. 4.41: Dichtgemaakte deuropening tussen ruimte 8.5 en 8.3.

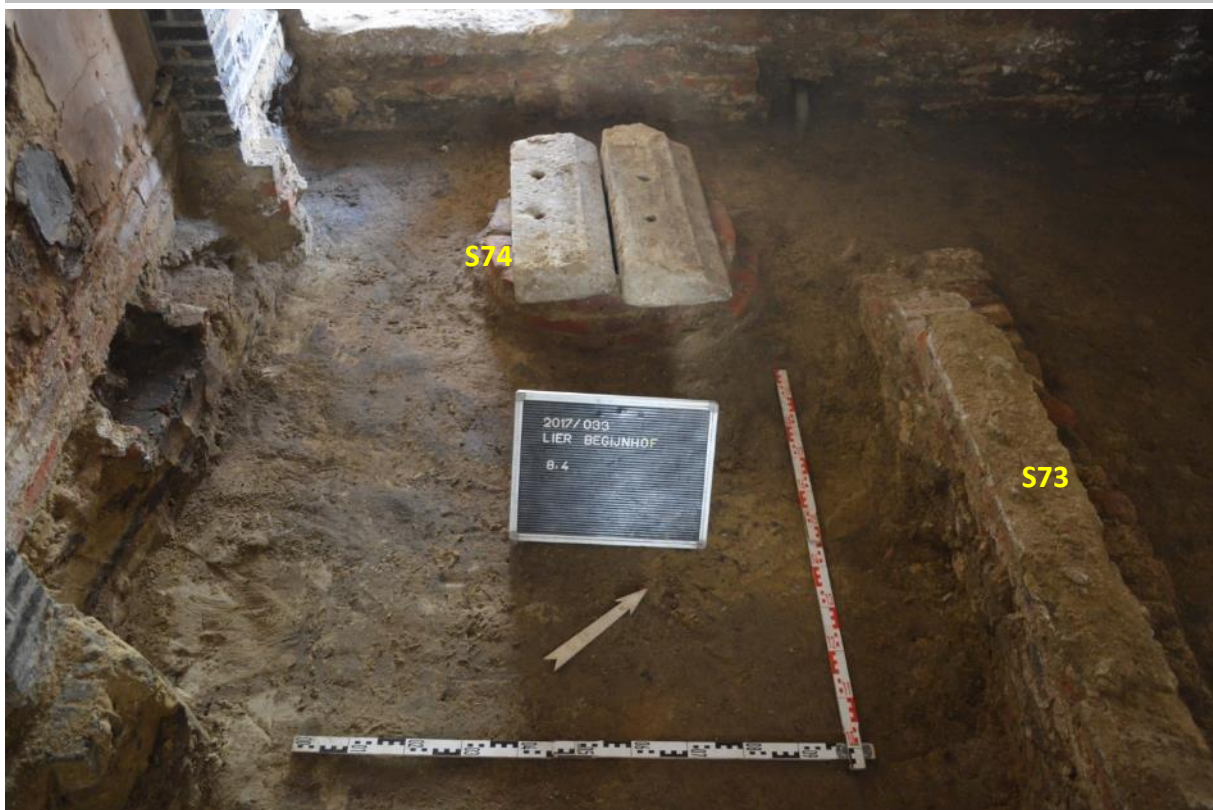
Fig. 4.43: Overdekte bakstenen waterput S74 in ruimte 8.4.

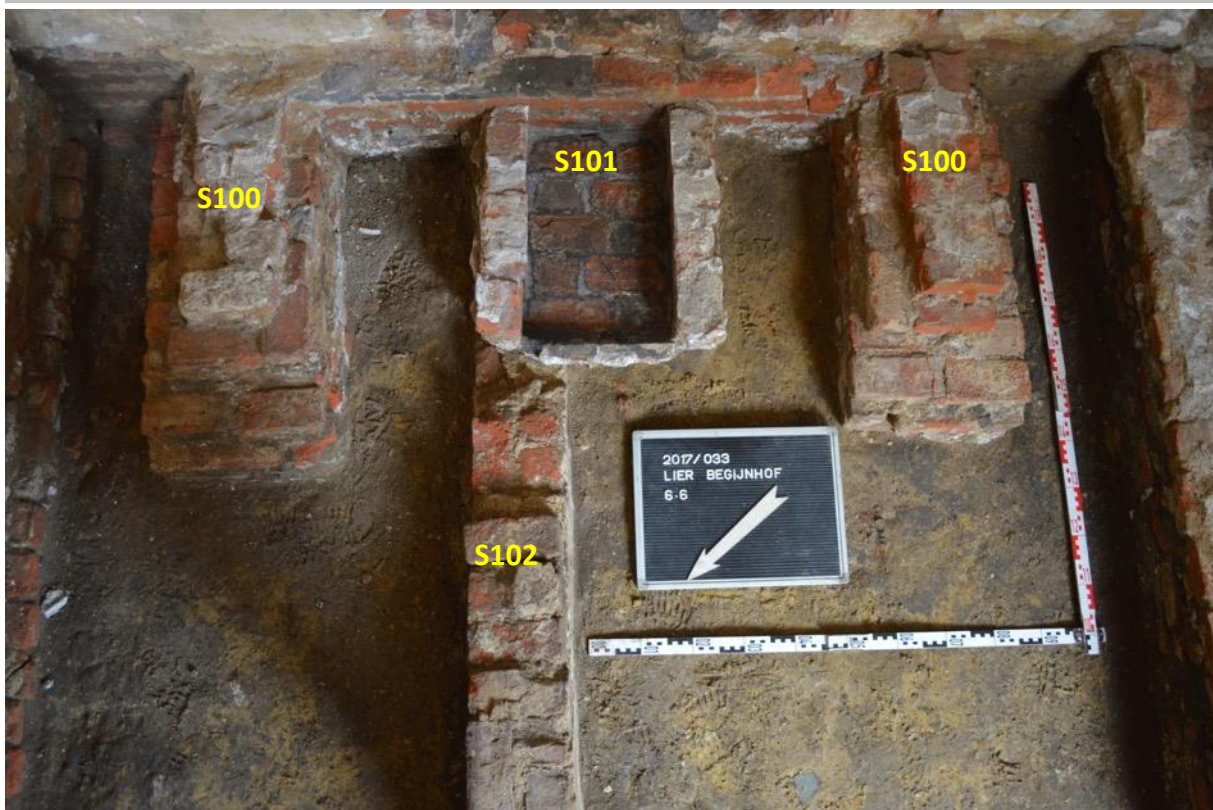
Fig. 4.49: Oudere haard (S100) en muren in kamer 6 van huisnummer 6.

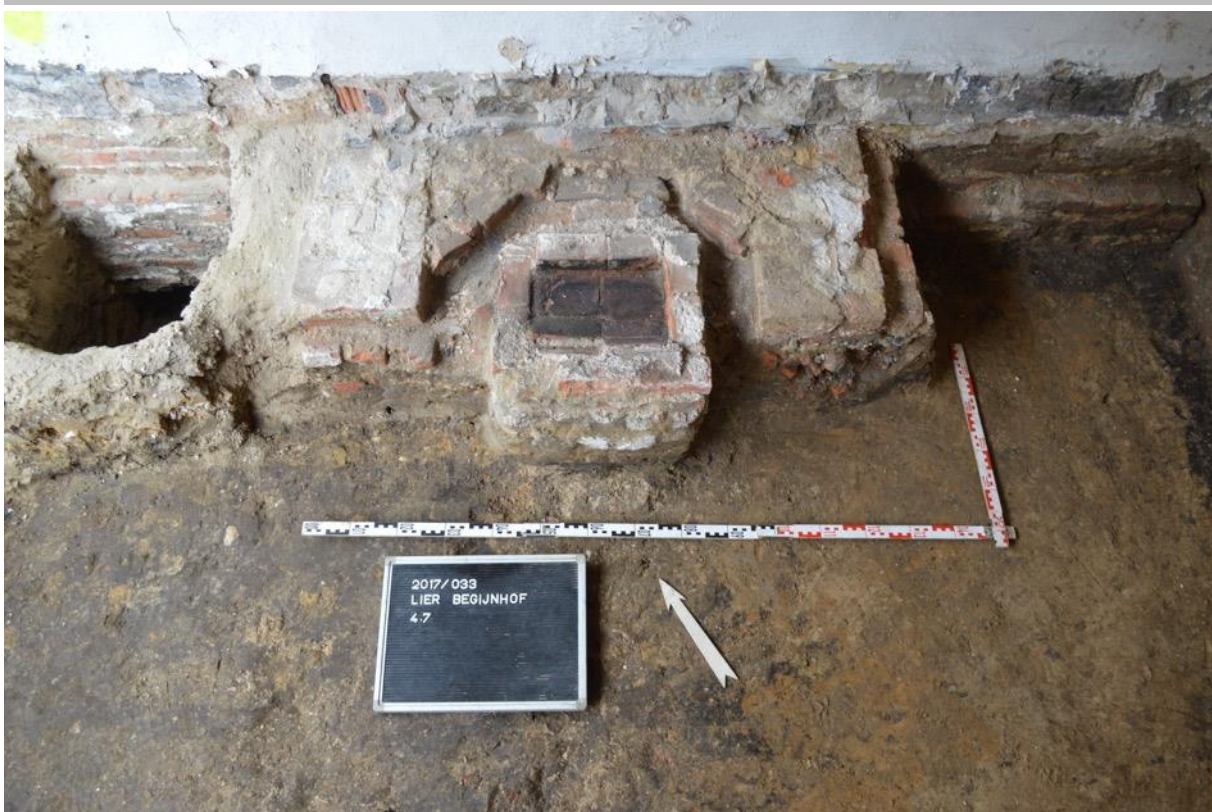
Fig. 4.57: Haardwang S115 en bak voor as (S116) in ruimte 4.7.

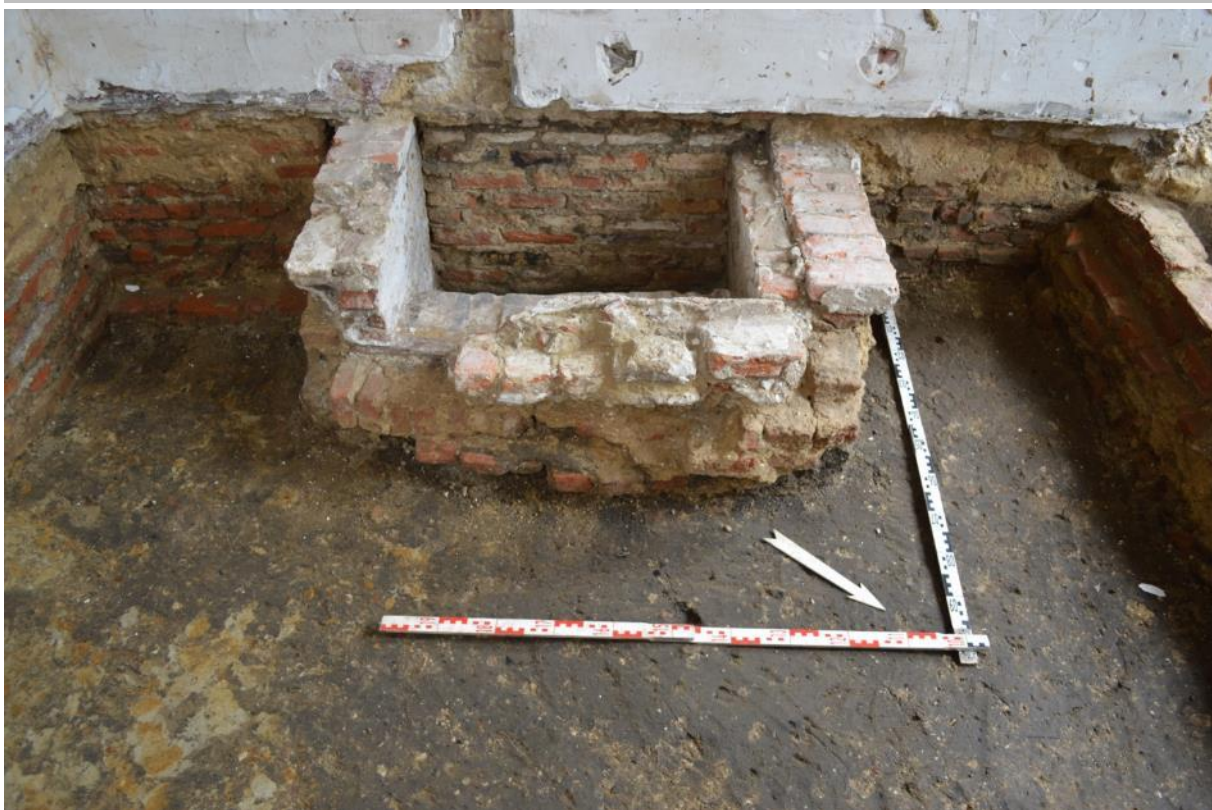
Fig. 4.66: Dichtgemaakte trap S 138 in ruimte 2.5

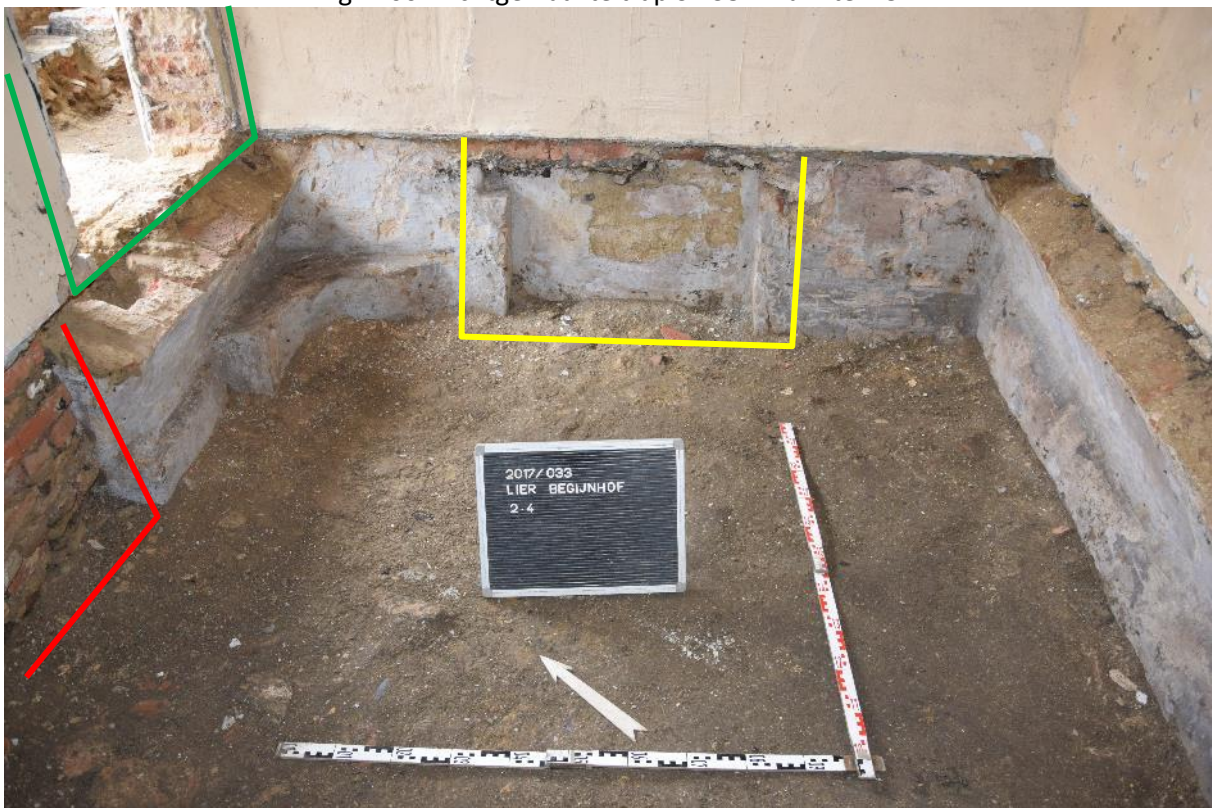
Fig. 4.67: Initieel gewelfde kelderruimte 2.4 met dichtgemaakte deuropening naar de aanpalende noordelijke ruimte 2.5 (geel), een recentere opening naar het westen (rood) en de huidige deuropening (groen).

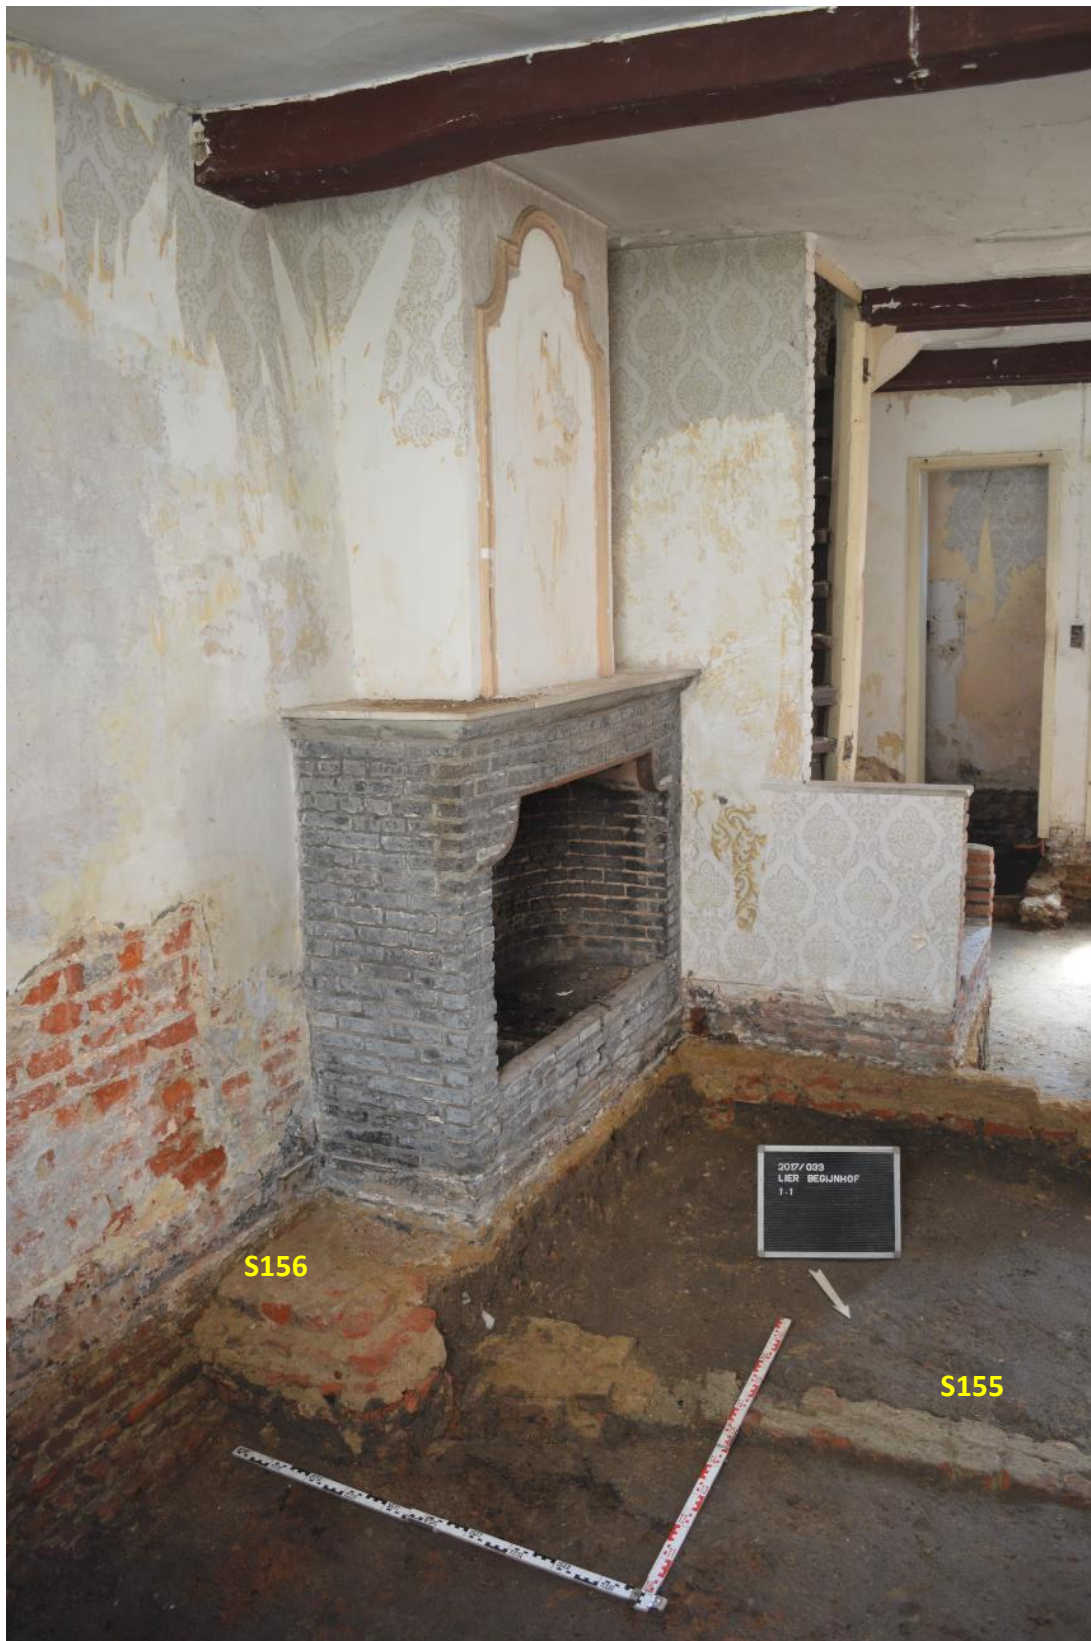
Fig. 4.73: Oudere haardwang S156 en fundering S155 in ruimte 1.1.
