Archeo-rapport 465: Het archeologisch onderzoek in de Heilig Kruiskerk te Korbeek-Lo

Tienen, 2019
Studiebureau Archeologie bvba

Archeo-rapport 465

**Het archeologisch onderzoek in de Heilig Kruiskerk te
Korbeek-Lo**

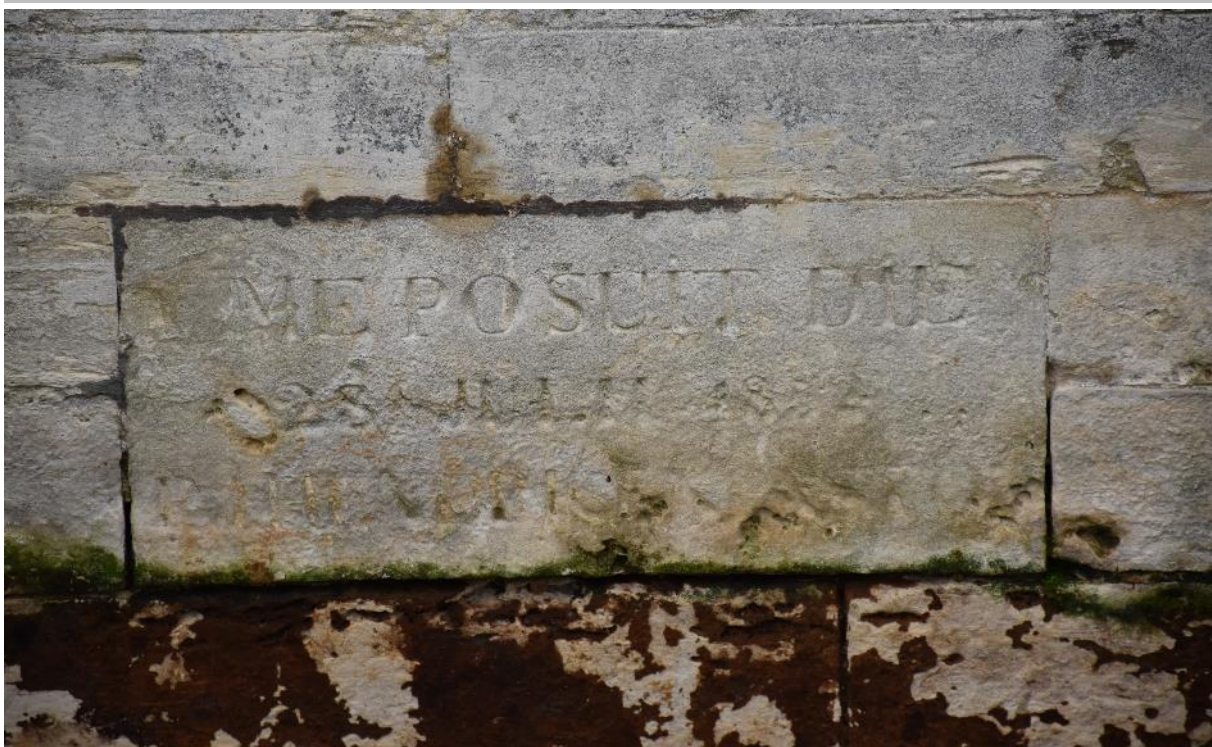
Fig. 1.8: Datumsteen aan de noordzijde van de kerk.

De datumsteen is verwerkt in de plint aan de noordzijde (fig.1.8)⁸. Ook in de kerk hangt een gedenksteen i.v.m. de bouwfase van de verlenging van de kerk (fig. 1.9).

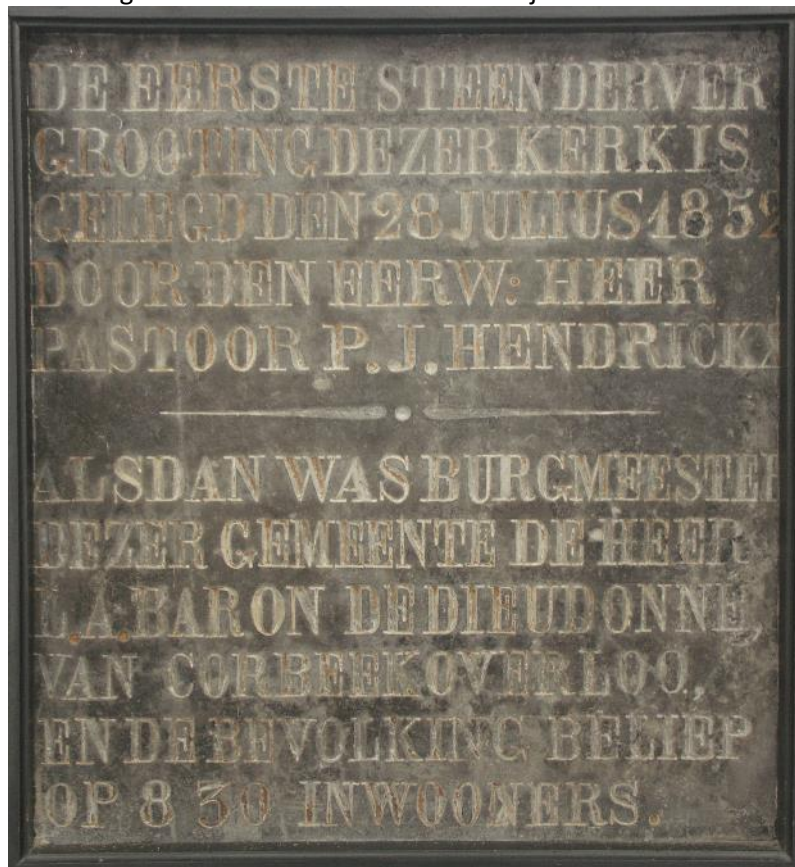
Fig. 1.9: Gedenksteen in de kerk (foto Werner Wouters).

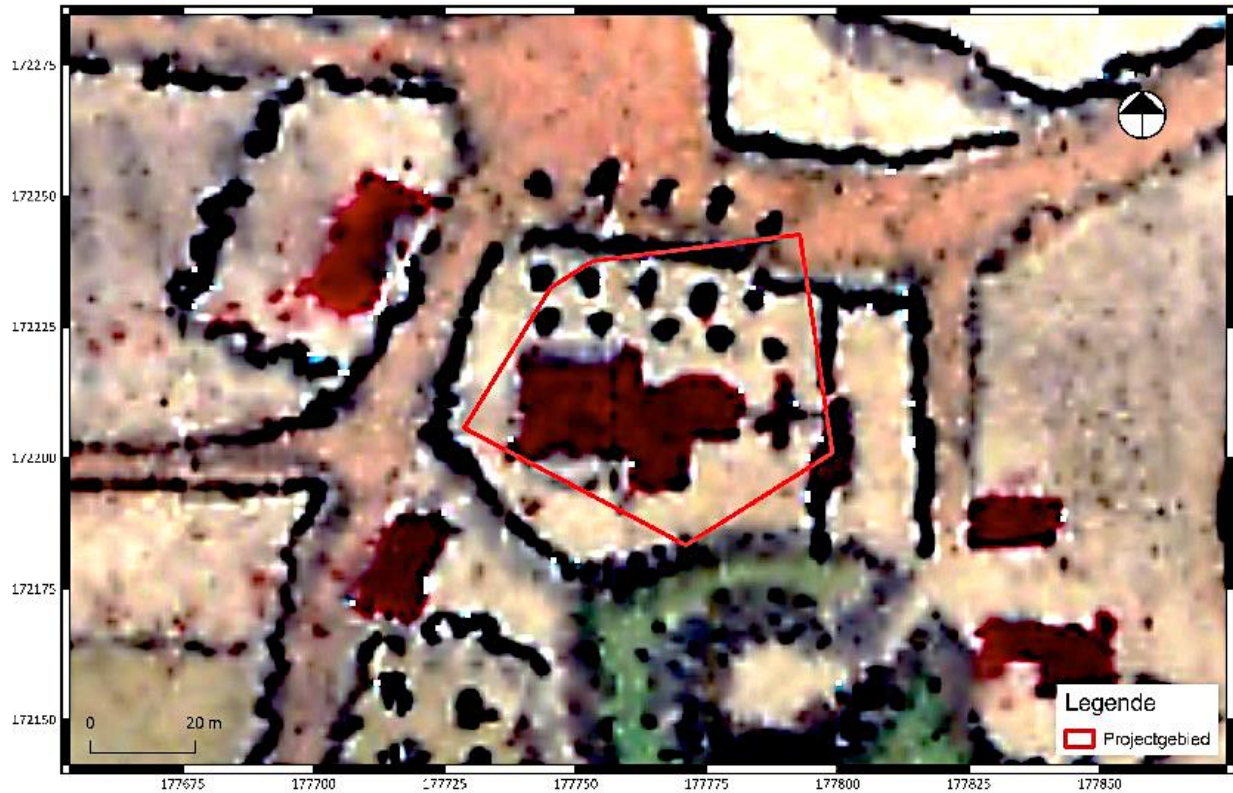
Fig. 1.13: Detail uit de Villaretkaart (1745-1748) (© Cartesius).

Op de Villaretkaart (1745-1748) (fig. 1.12 en 1.13) lijkt de huidige wegnis rondom de kerk reeds aanwezig te zijn. Deze kaart toont het kerkgebouw, zoals dit er theoretisch na de werken tussen 1715-1726 moet hebben uitgezien. In deze fase werd een eenbeukig schip van vier traveeën opgericht, waarbij het koor uit 1687 behouden bleef.¹⁹ De weergave is echter opnieuw vrij schetsmatig en lijkt eerder een driebeukig schip voor te stellen met centraal een eerder afgerond koor en in het zuidoosten een bijbouw, mogelijk een sacristie. De kerk ligt binnen een ommuurd kerkhof.

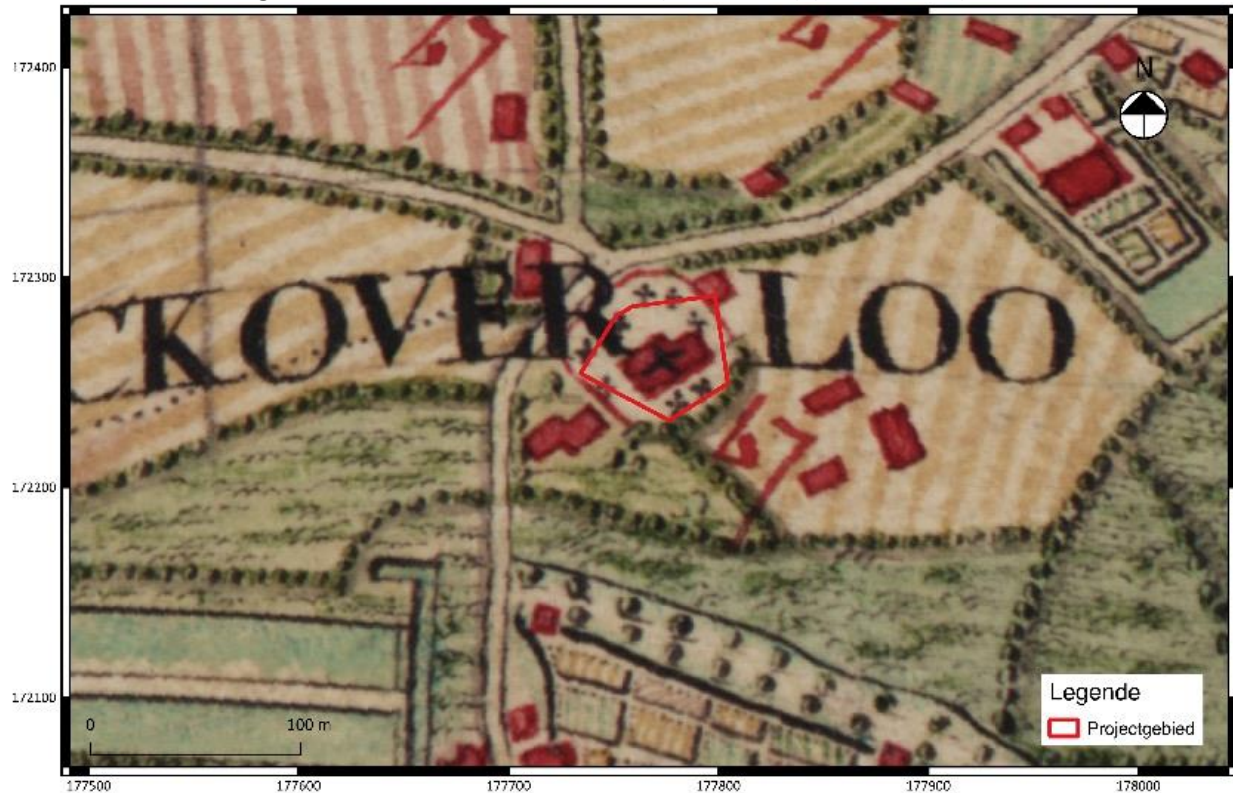
Fig. 1.14: Uittreksel uit de Ferrariskaart (ca. 1771-1777) (© Cartesius).

De Ferrariskaart (1771-1777) (fig. 1.14) geeft een redelijk gelijkaardig beeld, maar dan met een rechthoekig koor en zonder uitspringende ruimte in het zuidoosten. Ook hier ligt de kerk binnen een ommuurd kerkhof.

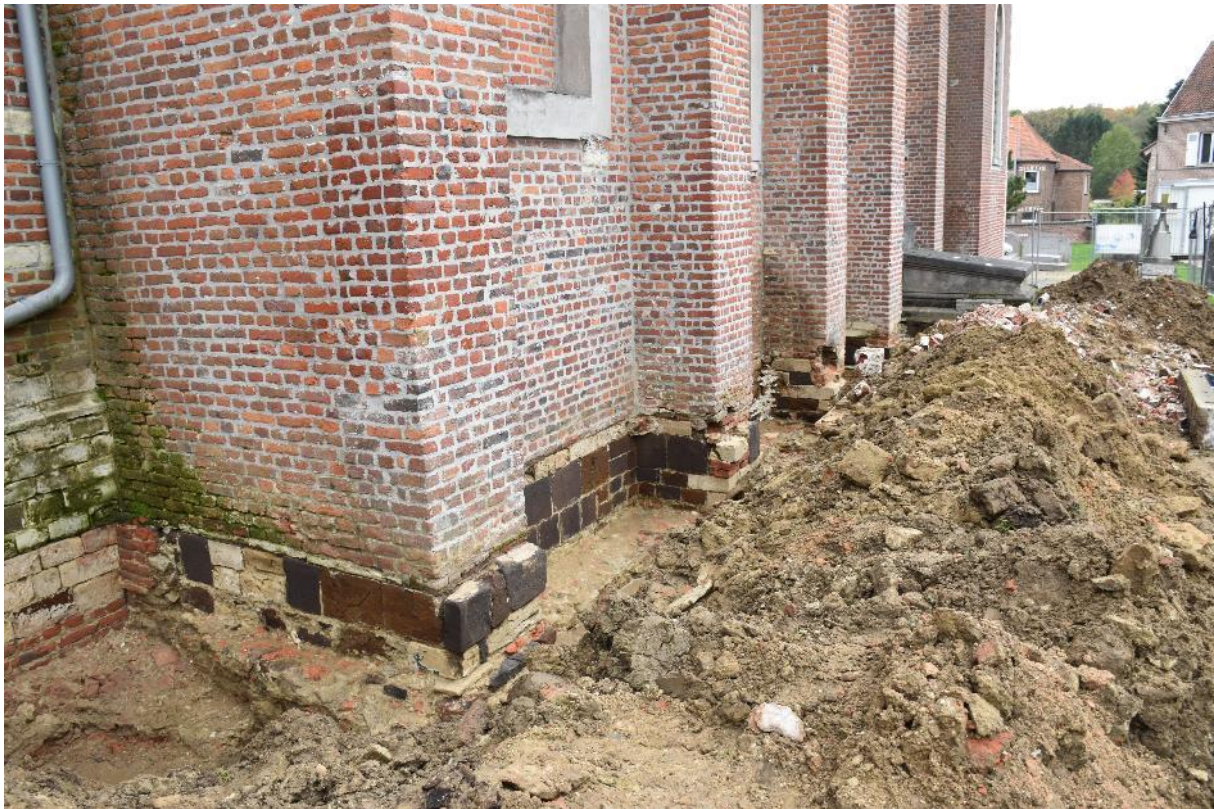
Fig. 2.1: Noordzijde van het schip

In het kader van de werkzaamheden (aanbrengen van een drainagesysteem) werd rondom de kerk onder begeleiding van de leidinggevend archeoloog machinaal een smal en ondiep sleufje gegraven (fig. 2.1 en 2.2). Hierbij kwam de natuurstenen plint onderaan het opgaand muurwerk van de kerk (verder) bloot te liggen en werd ook de aanzet van de funderingen van de kerk deels zichtbaar. De plint en de funderingen en alle overige structuren in de sleufjes werden volledig opgeschoond en fotografisch geregistreerd.

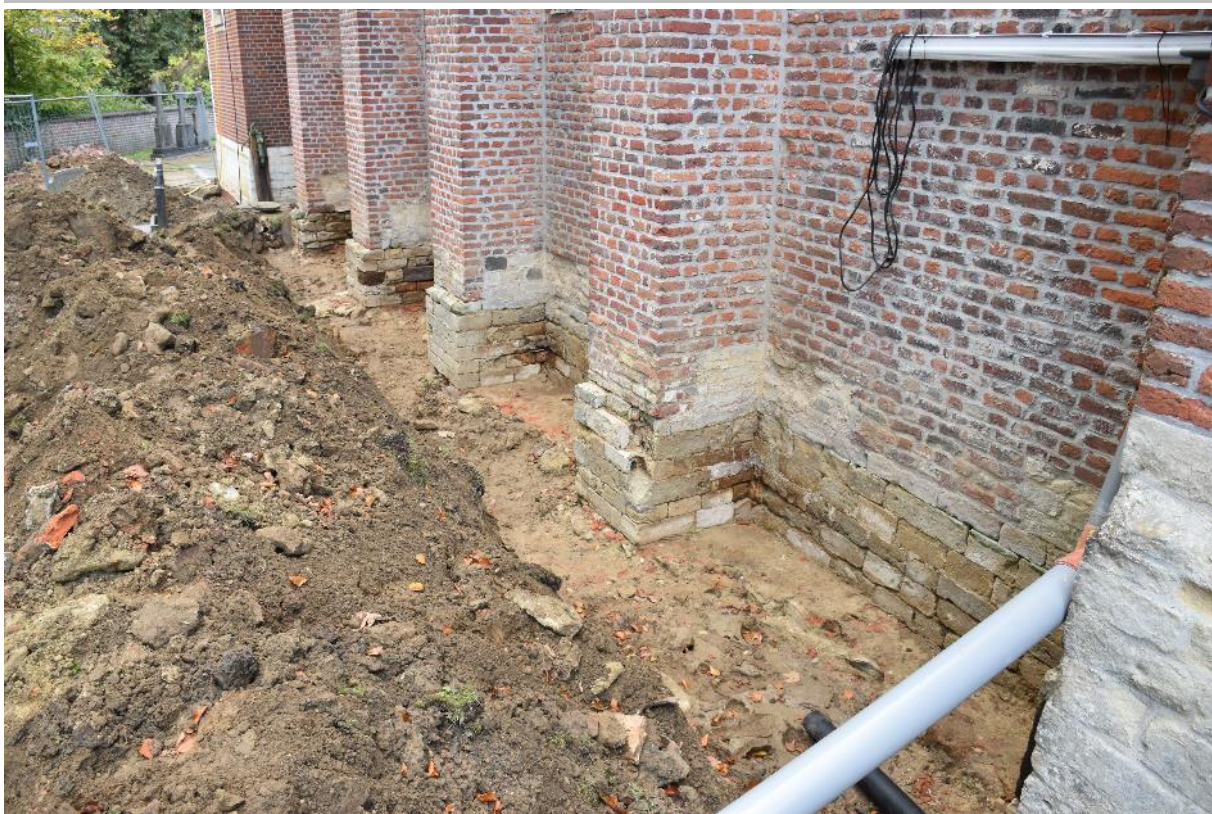
Fig. 2.2: Zuidzijde van het schip

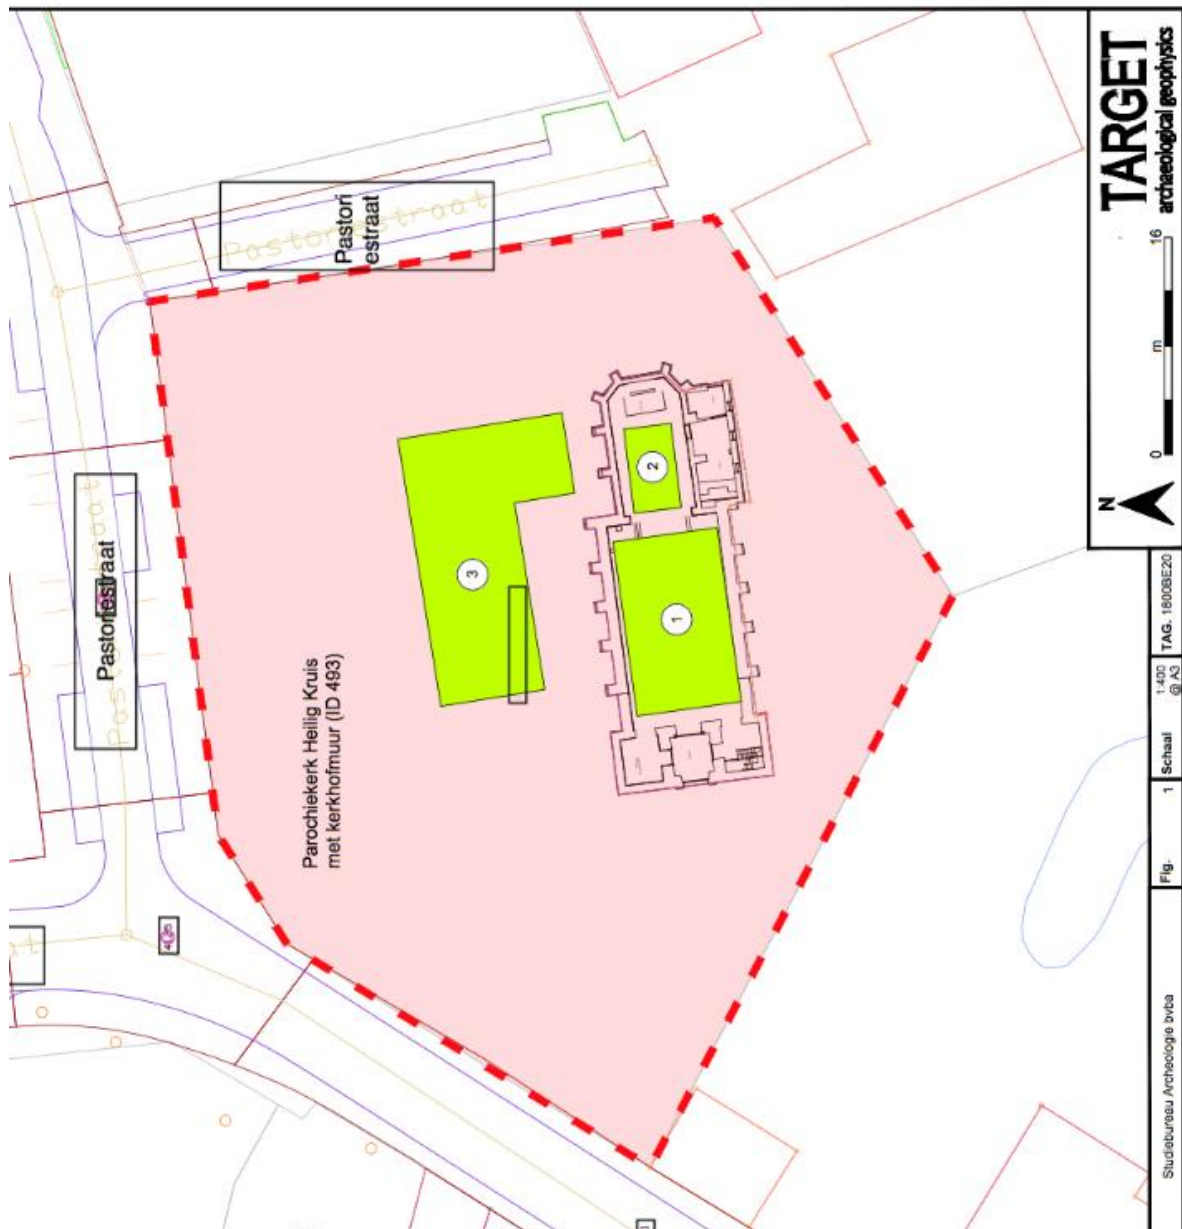
Fig. 2.3: Locatie van het geofysisch onderzoek (Target archaeological geophysics 2018: fig. 1).

De resultaten van het geofysisch onderzoek worden kort overlopen in hoofdstuk 3; het rapport zelf wordt integraal als bijlage opgenomen. De metingen met de grondradar werden uitgevoerd in drie zones, met een totale oppervlakte van 540 m², namelijk in het schip (1) en het koor (2) in de kerk en in een zone op het kerkhof (3) ten noorden van de kerk (fig. 2.3).

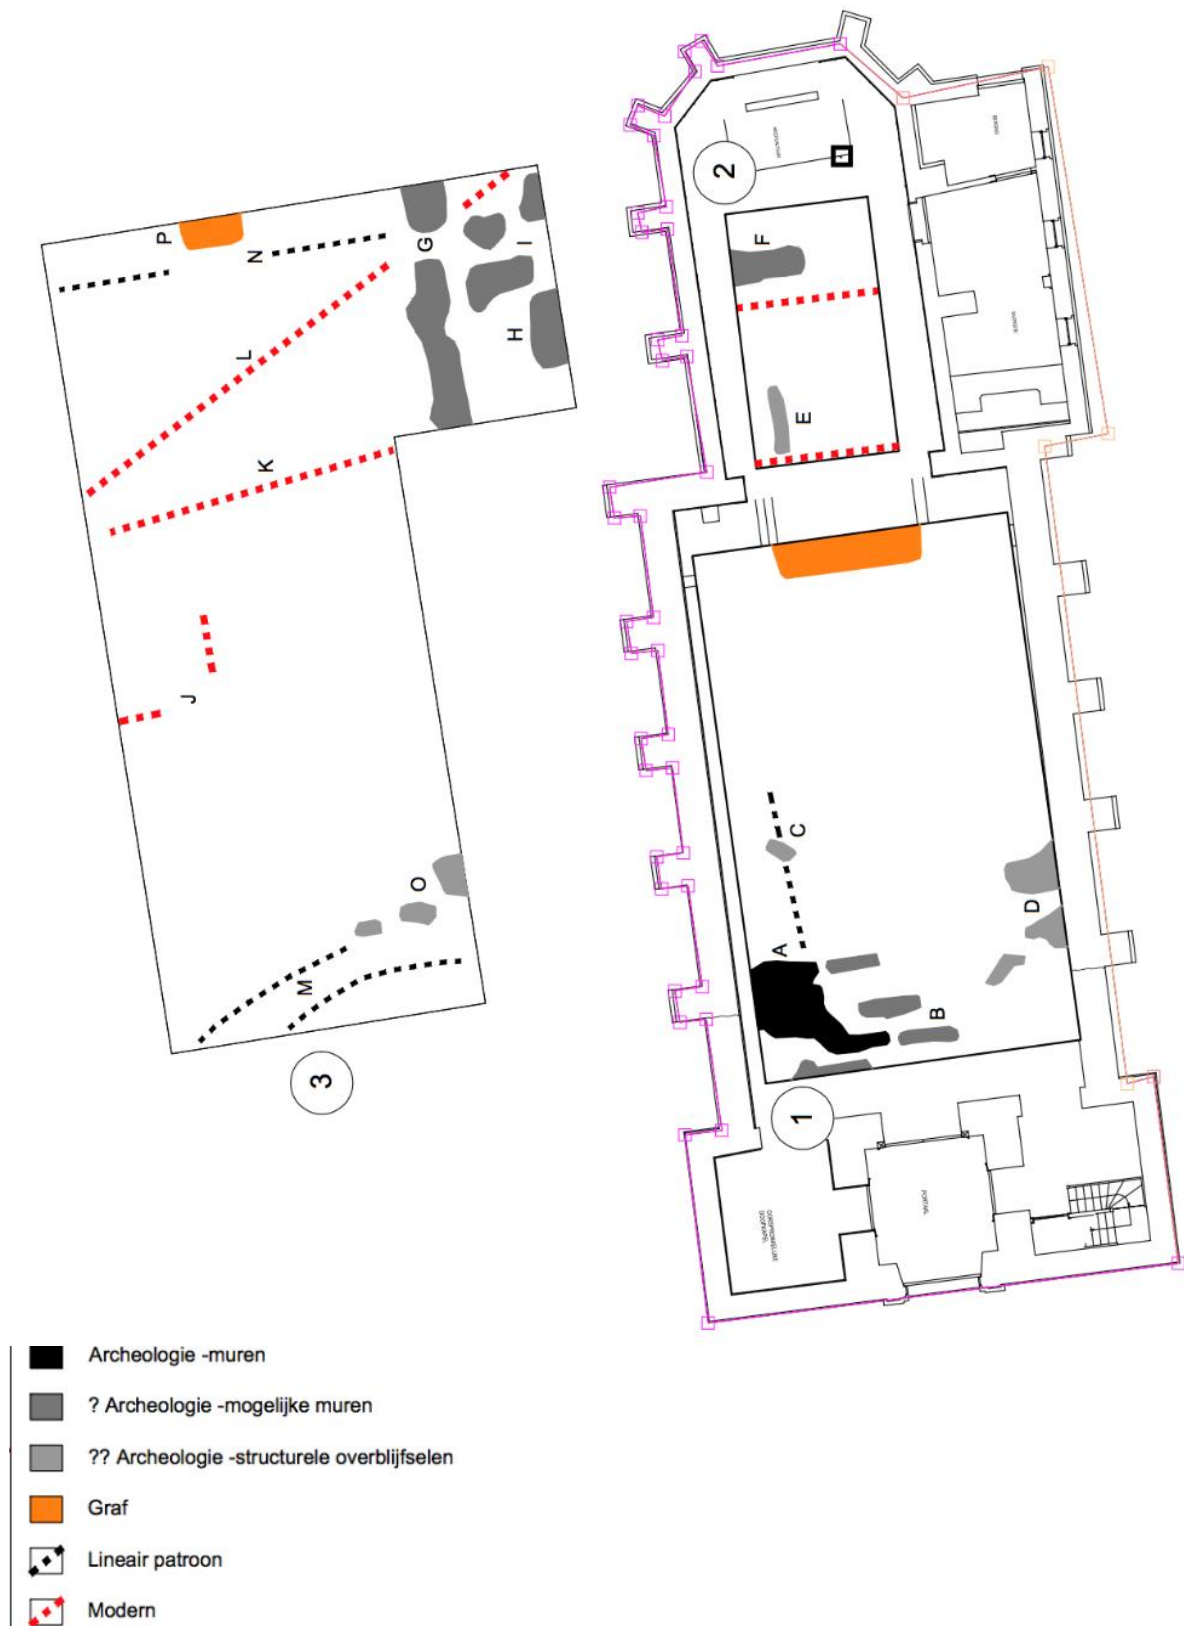
Fig. 3.1: Interpretatie en legende van de resultaten van het geofysisch onderzoek²².

De door Target archaeological geophysics geïnterpreteerde resultaten van het door hen uitgevoerde geofysisch onderzoek zijn gevisualiseerd op fig. 3.1. Met het geofysisch onderzoek werden in het noordwesten van het schip (gebied 1) wellicht NW-ZO georiënteerde muurrestanten gedetecteerd. Het betreft concreet de zones A en B waar in de *timeslices* van ca. 0.5 m tot 1.6 m onder maaiveld muurresten zichtbaar waren. Het betreft de voormalige westgevel van de kerk voor de verlenging. Nog in het schip werden zwak gedefinieerde reflecties gemeten, namelijk aan de noordzijde in het midden van het schip (C) en aan de zuidwestelijke rand van het metingsgebied (D). Deze werden waargenomen op ca. 0.5 m tot 0.8 m onder de oppervlakte en wijzen misschien op restanten van ingestorte muren.

In de *timeslices* van het koor (gebied 2) werden 2 lineaire sporen gemeten (E en F). De interpretatie van reflectie E in het noordwesten is niet duidelijk aangezien de reflectie zich zeer zwak aftekent en enkel zichtbaar is in de *timeslices* van ca. 0.3 m tot 0.8 m onder de oppervlakte. Mogelijk betreft het een rest met een meer recente origine. Respons F in het noordoosten lijkt bij benadering overeen te komen met de muurrestant met eenzelfde NW-ZO-oriëntatie die werd blootgelegd aan de buitenzijde van de kerk. Respons F is waarneembaar als een spoor van redelijk hoge amplitude in de *timeslices* van ca. 0.5 m tot 1.6 m onder de oppervlakte. De interpretatie van zowel E als F werd echter wel bemoeilijkt door de lineaire reflecties met hoge amplitude door de twee betonnen treden die het gebied onderverdelen en die parallel lopen met de richting van de opmetingen.

Op het zuidelijk deel van het kerkhof (gebied 3) werd een lineaire reflectie met een brede hoge amplitude (G) gemeten die ongeveer NO-ZW is georiënteerd, met een groep reflecties van hoge amplitude (H- I) aan de zuidoostelijke rand van het metingsgebied. De reflecties G-I zijn qua grootte (ca. 0.6 m tot 0.8 m breed) vergelijkbaar met respons F in het koor, en zijn zichtbaar in de *timeslices* van ca. 0.5 m tot 1.8 m onder de oppervlakte. G en I wijzen mogelijk op restanten van een vroegere fundering. Bij de interpretatie is echter de nodige voorzichtigheid geboden. Op het moment van het veldwerk werd het bodemoppervlak het zuidoosten van gebied 3 verstoord, misschien door recente nutsleidingen, zoals aangegeven door de drainagebuis-/afwaterings-reflecties J-K-L die gebied 3 in N-ZO-richting doorkruisen.

Daarnaast zijn op het kerkhof ook minder duidelijk gedefinieerde zones opgemeten: de zwakke trends M-N in het W en O en de responsen O in het W- ZW. De locatie van een graf dat aan de oppervlakte zichtbaar is (P), is ook weergegeven aan de oostelijke rand van het metingsgebied.

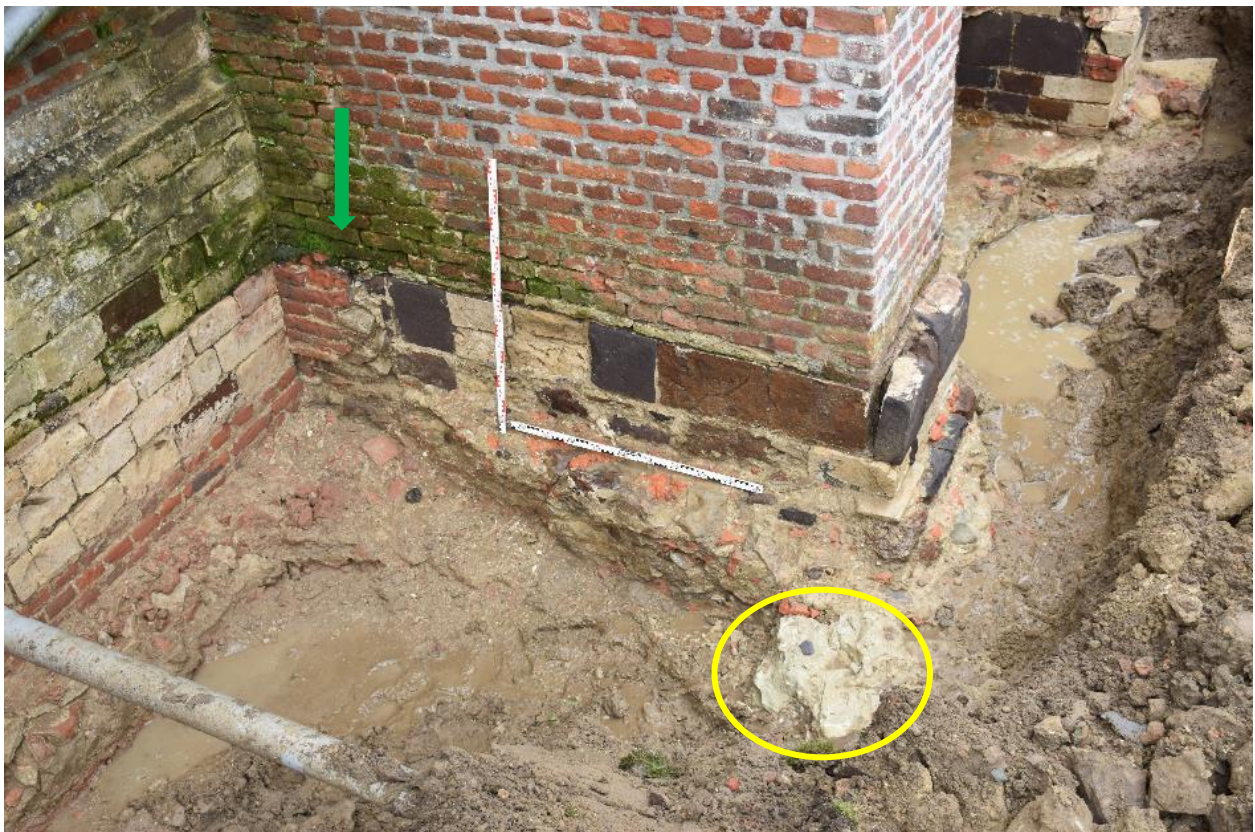
Fig. 4.2: Bouwnaad tussen koor en schip aan de noordzijde en stratigrafisch oudere fundering S4 (geel).

De bouwnaad tussen koor en schip uit zich in een verschillend materiaalgebruik. In het koor bestaat de plint uit redelijk verzorgd gemetselde blokken van voornamelijk witte zanderige kalksteen (Gobertange) bovenop 3 rijen bakstenen bovenop de eigenlijke fundering uit baksteenbrokken in een grijsgele kalkzandmortel. In het schip daarentegen bestaat de plint uit een eerder slordige stapeling van diverse natuurstenen op de eigenlijke fundering van baksteenbrokken en brokken natuursteen in geelgrijze kalkzandmortel. De eigenlijke fundering van het schip loopt ook over deze van het koor. Dit bevestigt de stelling uit de literatuur dat het koor ouder is dan het schip. De plint van het koor is ook hoger dan deze van het schip.

Ten noorden van het koor werden in het uitgegraven sleufje rondom de kerk resten van twee stratigrafisch oudere funderingen aangetroffen (fig. 4.18 en fig. 4.2).

Ten noordoosten van en onder de eerste noordoostelijke steunbeer van het schip bevindt zich een mogelijk gelijkaardige, maar zeer fragmentair aangesneden fundering (S4).

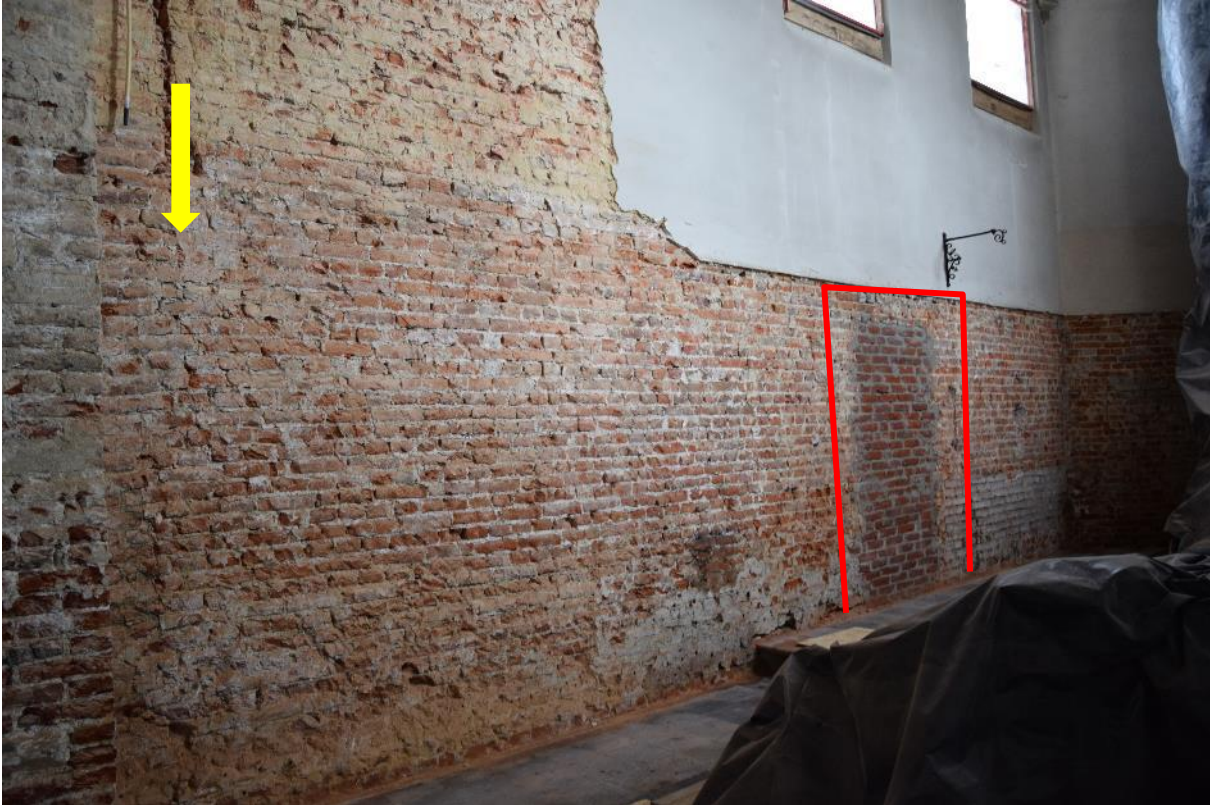
Fig. 4.3: Bouwnaad tussen koor en schip in noordmuur van koor en dichtgemaakte nis.

Nog in het koor werd in de noordelijke muur van het koor een dichtgemaakte nis opgemerkt (fig. 4.3).

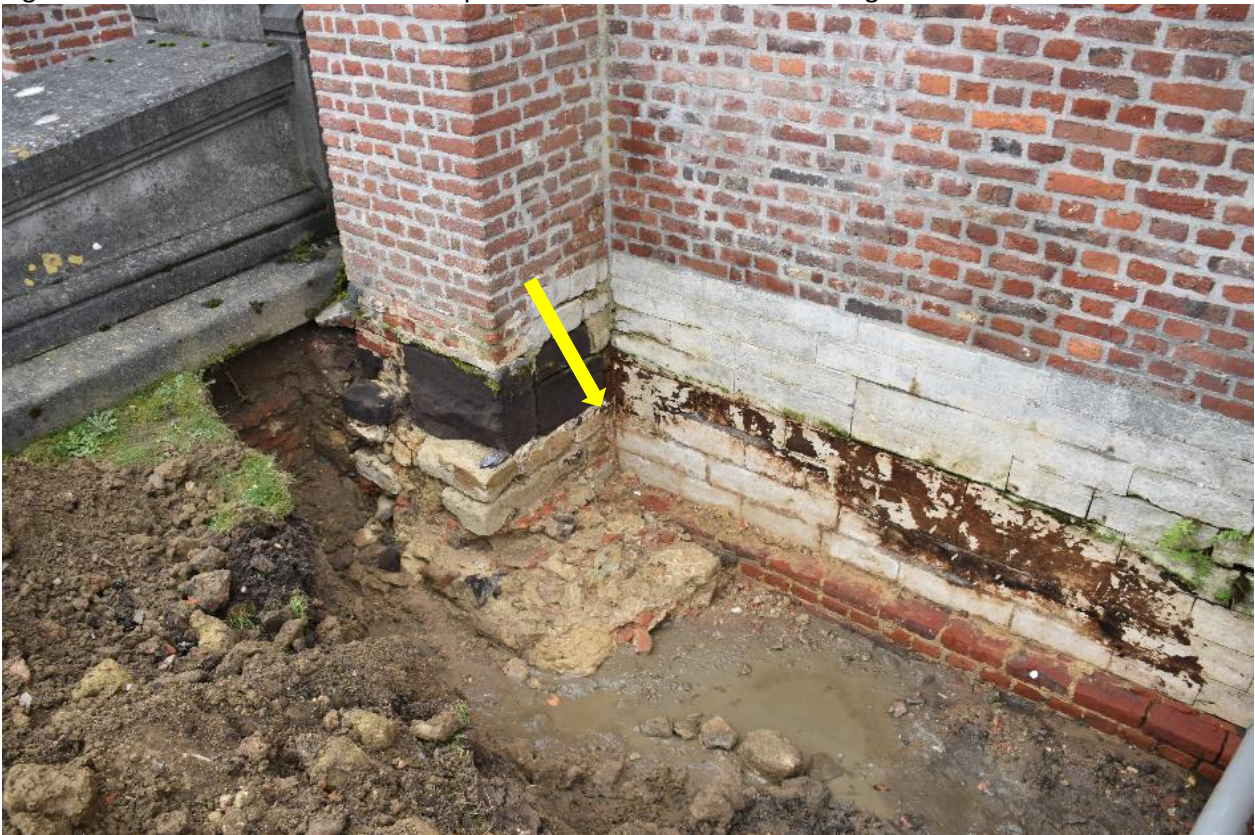
Fig. 4.4: Bouwnaad tussen schip en meest westelijke travee aan de noordzijde.

Ook de bouwnaad tussen het schip en de meest westelijke travee valt op door de meer verzorgde opbouw van de plint van de westelijke travee in vergelijking met deze van het schip. De plint van de westelijke travee bestaat uit redelijk regelmatig gekapte natuurstenen op een rij verzorgd gemetselde bakstenen. Uit de bouwnaad wordt afgeleid dat de meest westelijke travee een recentere verlenging is van het bestaande schip. De bouwnaad situeert zich ter hoogte van de opgegraven oudere westmuur in het schip (cfr. infra). Ook deze bevinding staft de gegevens uit de literatuur, namelijk dat de laatste westelijke travee een verlenging is van het oudere schip.

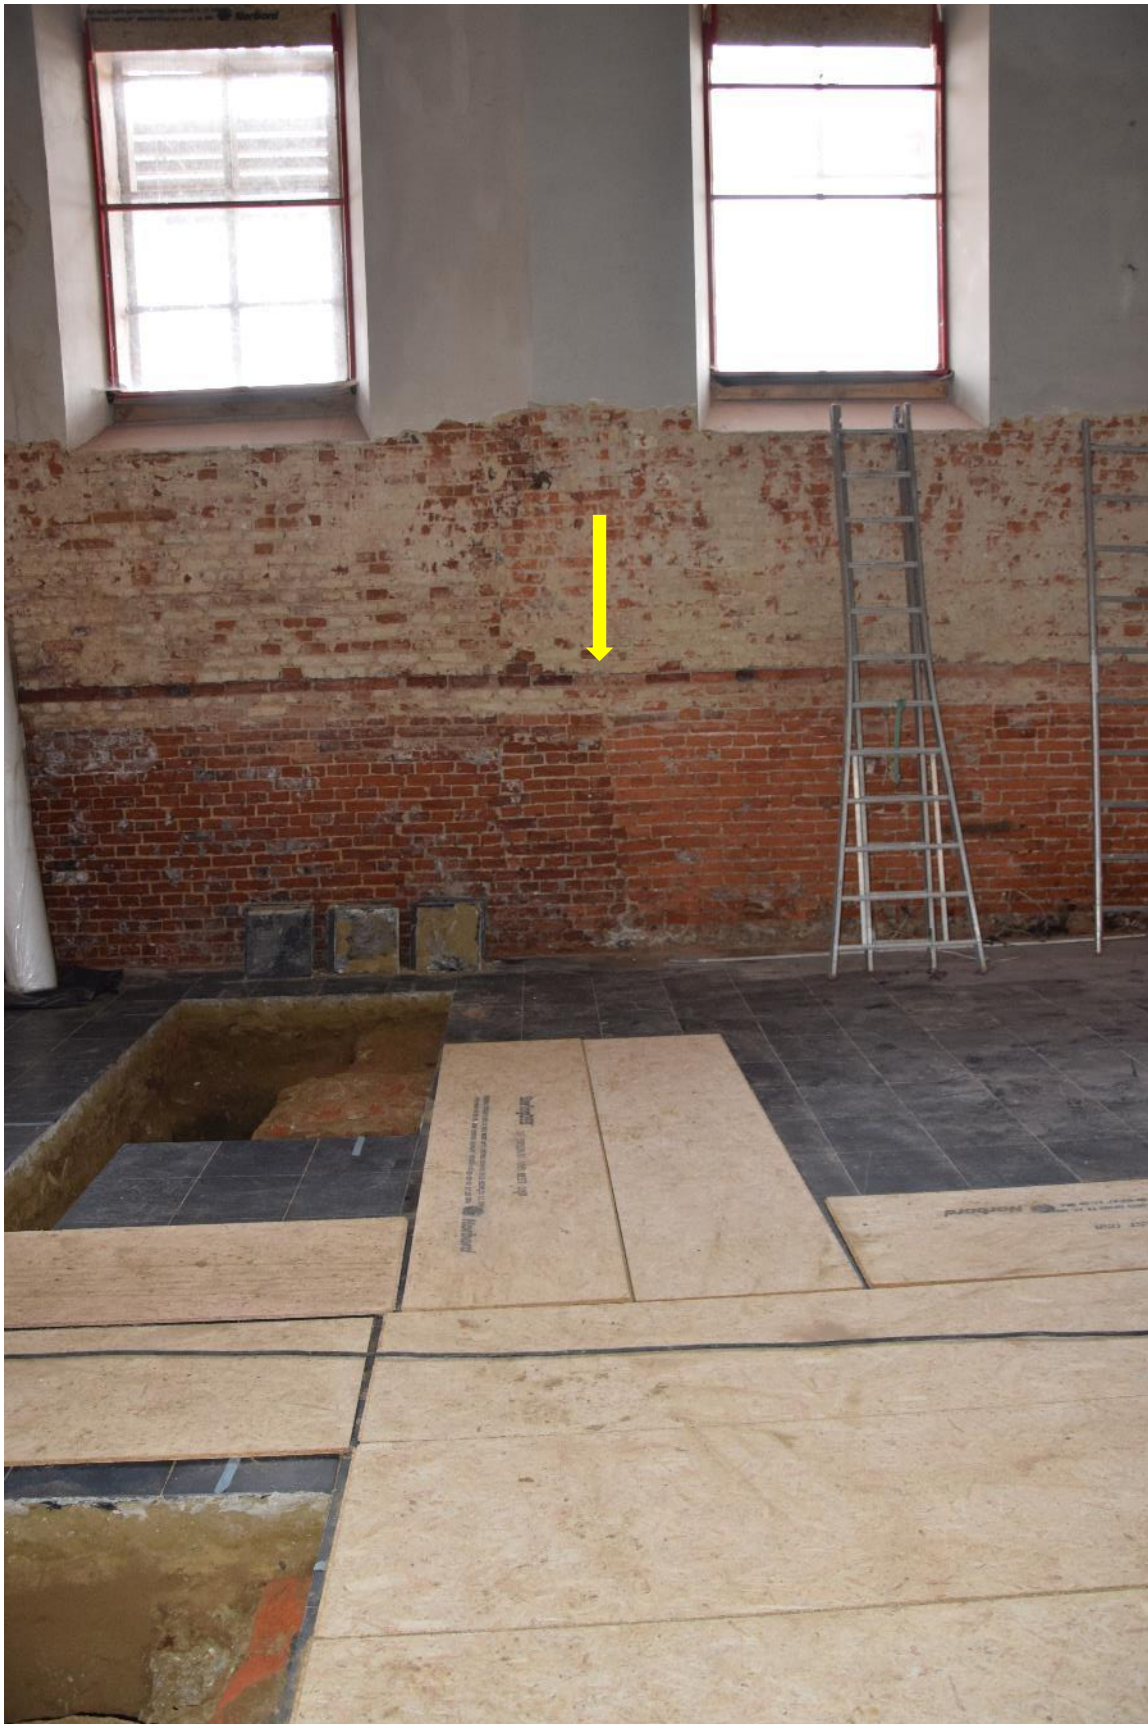
Fig. 4.5: Bouwnaad tussen schip en meest westelijke travee aan de binnenzijde.

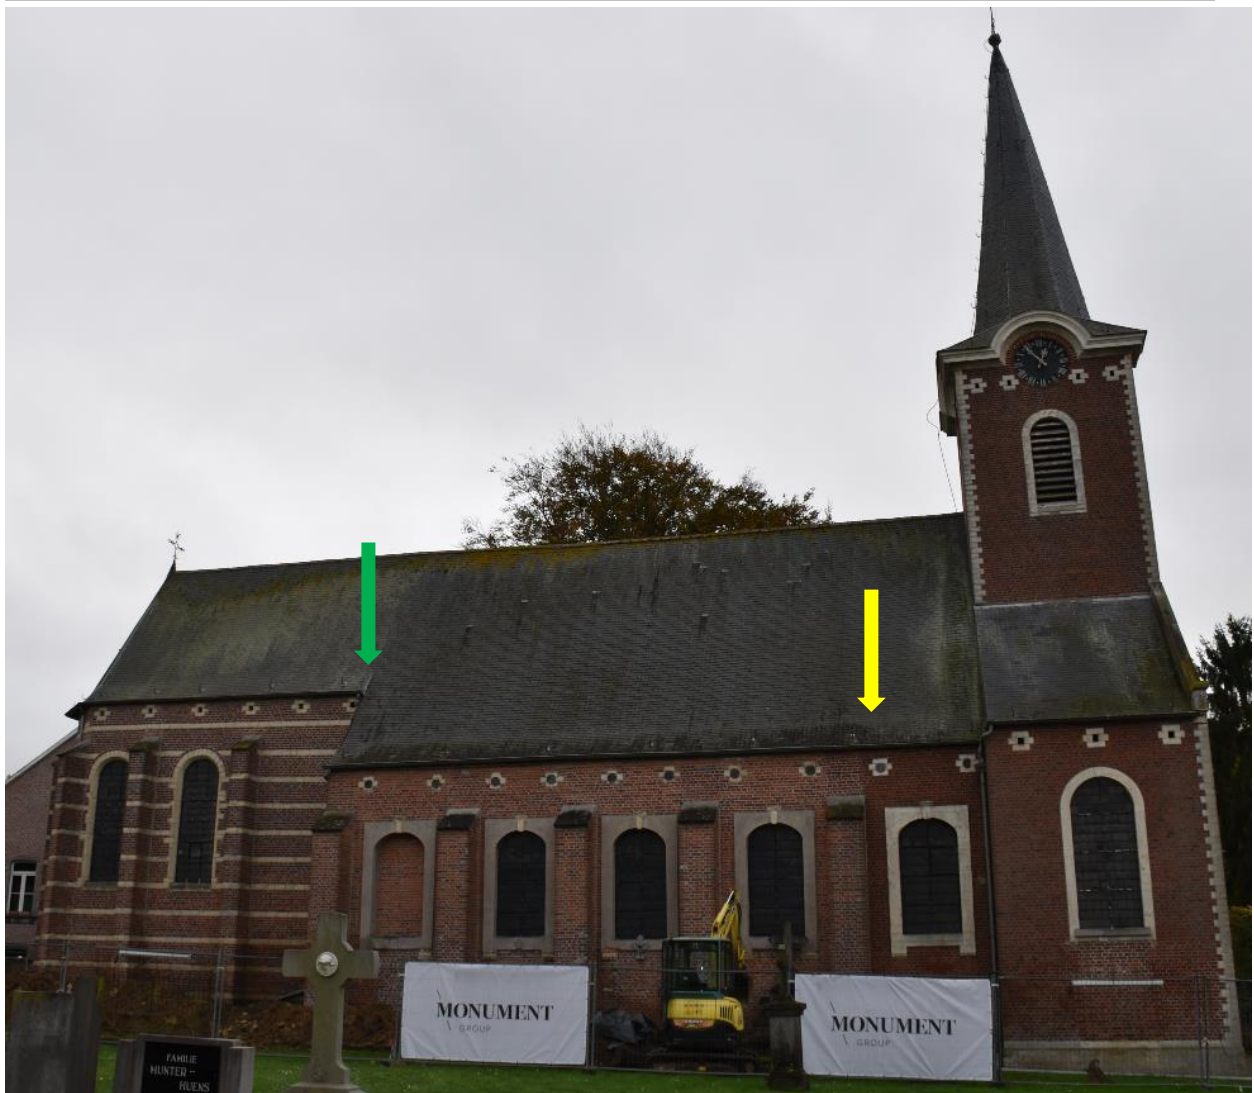
Fig. 4.6: Bouwnaad tussen koor en schip (groen) en tussen schip en meest westelijke travee (geel).

Bij het opschonen van de blootgelegde natuurstenen plint en de funderingen in het sleufje aan de buitenzijde rond de kerk werden zowel aan de noord- als aan de zuidzijde duidelijke bouwnaden opgemerkt tussen koor en schip enerzijds en tussen het schip en de meest westelijke travee (en aanpalende ruimtes naast de westtoren) anderzijds (fig. 4.1 tem 4.6). Deze bouwnaden waren overigens ook duidelijk zichtbaar in het opgaand muurwerk.

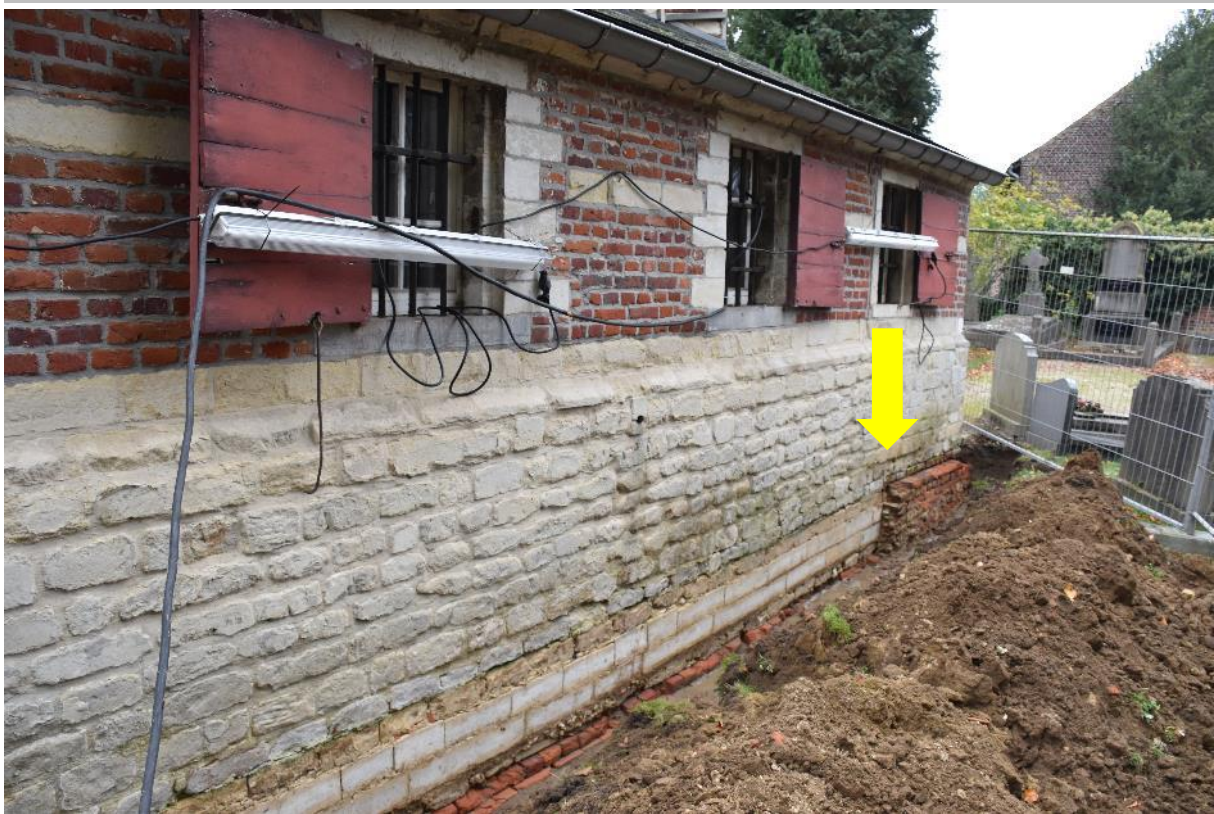
Fig. 4.7: Sacristie: Fundering op natuursteen aan westzijde en op baksteen in oosten.

Nog aan de buitenzijde van de kerk werd aan de oostzijde van de sacristie in de fundering een duidelijke bouwnaad opgemerkt: de meest oostelijke zijde is gefundeerd op bakstenen in tegenstelling tot de westzijde van de sacristie waar ook de fundering uit natuurstenen bestaat (fig. 4.7). Dit bevestigt eveneens de gekende gegevens uit de literatuur.

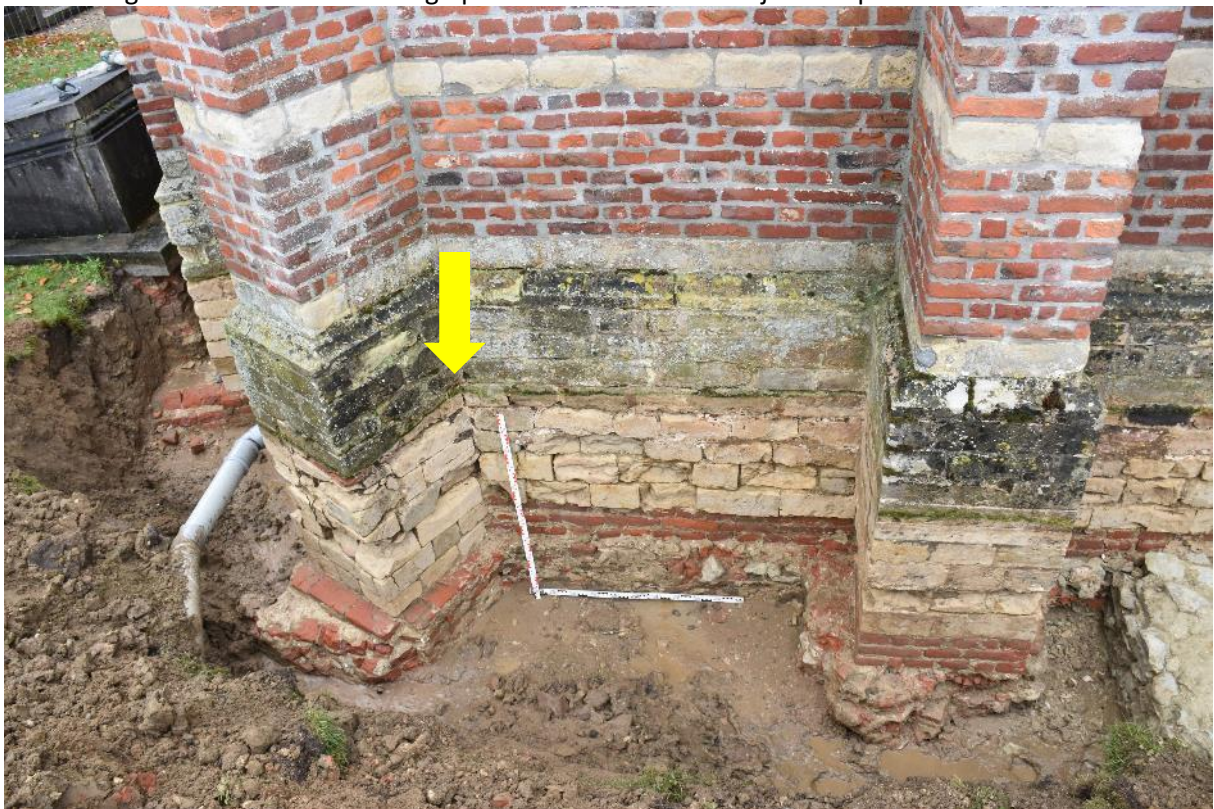
Fig. 4.8: Mogelijke bouwnaad tussen koor en koorafsluiting (rechts en links van gele pijl).

Onduidelijker is een mogelijke bouwnaad tussen de meest oostelijke travee van het koor en de driezijdige koorafsluiting. In het koor zelf bestaat de plint consequent uit redelijk verzorgd gemetselde blokken van voornamelijk witte zanderige kalksteen (Gobertange) bovenop 3 rijen bakstenen op de eigenlijke fundering, terwijl in de plint van de koorafsluiting de natuurstenen verder doorlopen naar onderen toe en op minder verzorgd gemetselde bakstenen liggen (fig. 4.8 en 4.9). Het is echter niet duidelijk of dit effectief een bouwnaad is, of gewoon toevallig een andere bouwwijze op deze plaats. Aan de zuidzijde kan dit niet geverifieerd worden aangezien de sacristie hier tegen het koor staat. Ook in de dakconstructie is deze mogelijke bouwnaad niet zichtbaar.

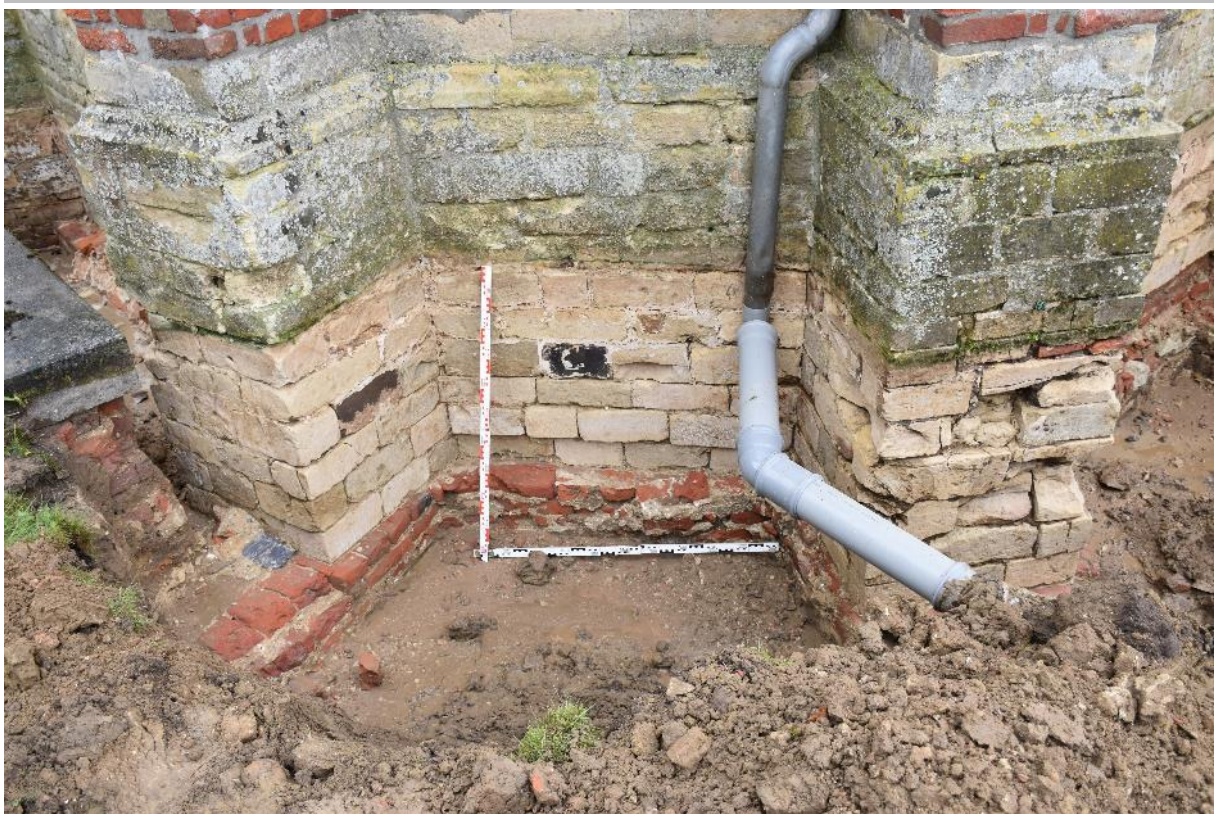
Fig. 4.9: Afwijkende fundering in koorafsluiting

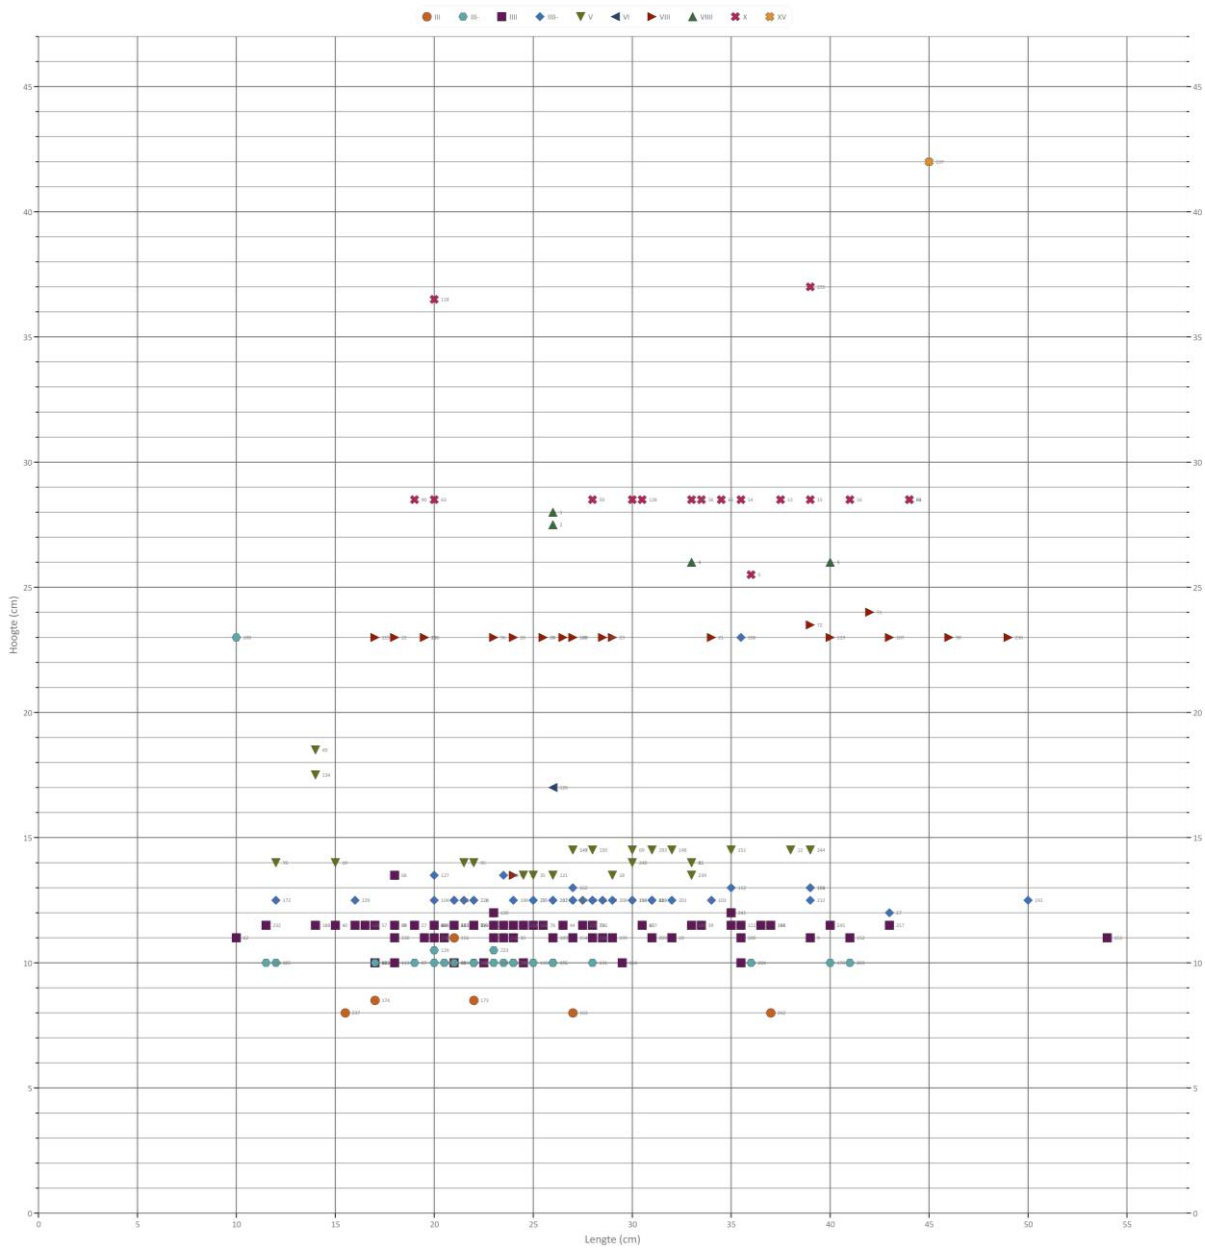
Fig. 4.11: Grafiek gemerkte blokken .

Om deze inschatting verder te onderzoeken en mogelijk te staven werden de noord- en zuidplint van het oudere kerkship getekend. De gemerkte stenen werden opeenvolgend genummerd en exact opgemeten. Deze opeenvolging van gemerkte en genummerde natuurstenen blokken werd geplott op een grafiek met op de X-as de lengte in cm en op de Y-as de hoogte in cm (fig. 4.11 en bijlage). Uit deze grafiek kan een duidelijke overeenkomst afgeleid worden tussen de aangebrachte merktekens op de blokken en de respectievelijke gemeten hoogtes ervan. Wanneer men de gemeten hoogte van de blokken in centimeter deelt door de numerieke waarde van de respectievelijke merktekens, bekomt men consequente waardes die schommelen tussen ca. 2.7 tot 2.8 cm. Deze maatvoering is allicht terug te voeren tot de oude numerieke waarde van een duim. De numerieke waarde van een duim verschilde van locatie tot locatie. Een duim uit 's-Hertogenbosch (Noord-Brabant) bedroeg 2.87 cm²⁵. Dit lijkt goed overeen te komen met de gemeten hoogtewaardes van de stenen in de plint van Korbeek-Lo.
