Archeo-rapport 465: Het archeologisch onderzoek in de Heilig Kruiskerk te Korbeek-Lo

Tienen, 2019
Studiebureau Archeologie bvba

Archeo-rapport 465

**Het archeologisch onderzoek in de Heilig Kruiskerk te
Korbeek-Lo**

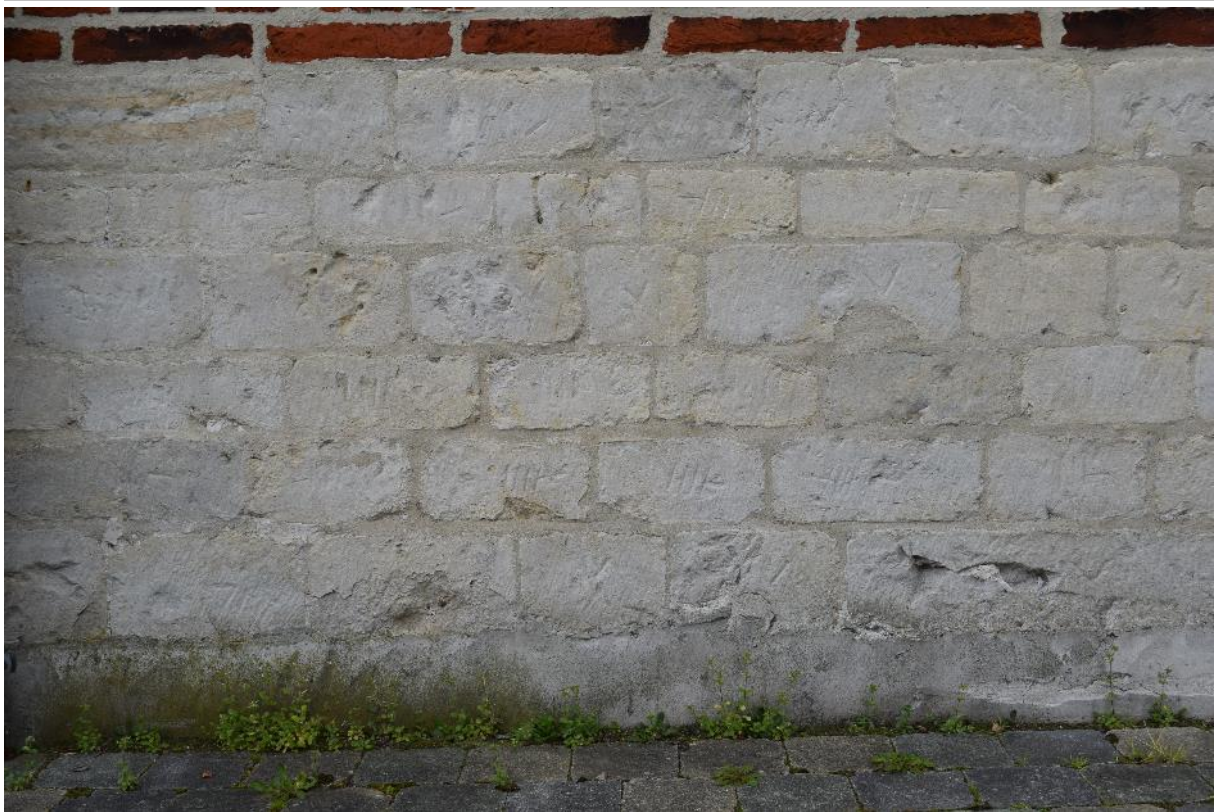
Fig. 4.12: Sint-Martinuskerk, Wilsele: plint noordzijde koor met van boven naar onder rijen met de merken V, III-, V, IIII, III-, V en helemaal onderaan een bepleisterde laag stenen.

Een ander voorbeeld van het gebruik van numerieke laaghoogtemerken is de Sint-Martinuskerk van Wilssele²⁶. Daar komen laaghoogtemerken voor op de plinten van het koor en op deze van de meest oostelijke travee van de zijbeuken. In tegenstelling tot de kerk van Korbeek-Lo lijken de laaghoogtemerken op de plinten hier zeer consequent uitgevoerd te zijn en hebben alle stenen van eenzelfde rij op het eerste zicht eenzelfde merk (fig. 4.12). Ook is er consequenter eenzelfde steensoort aangewend.

Een vergelijking tussen de nagemeten hoogtes van de blokken en de numerieke laaghoogtemerken levert vergelijkbare numerieke waardes op. Ook hier bekomt men bij het delen van de gemeten hoogte in centimeter door de numerieke waarde van het specifieke laaghoogtemerk consequente waardes die schommelen tussen ca. 2.7 tot 2.8 cm.

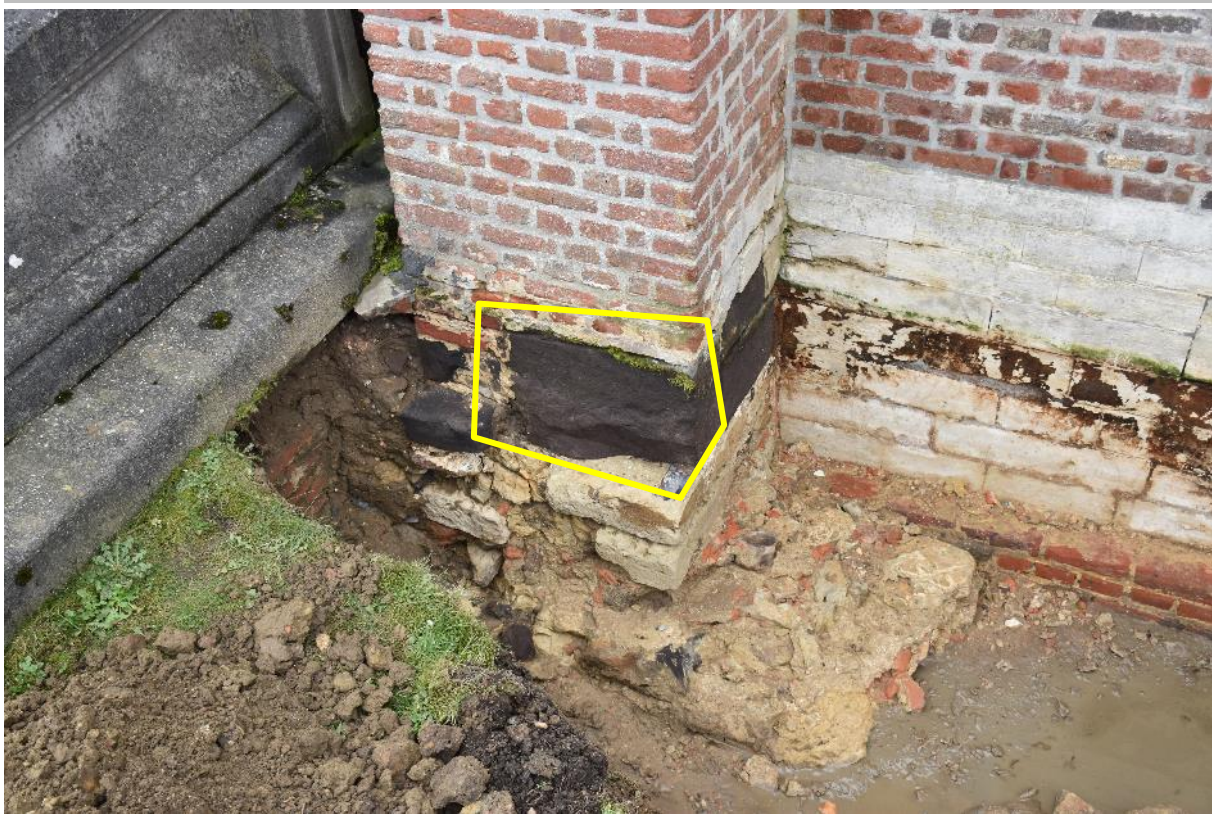
Fig. 4.14: Herkapte steen zonder zichtbaar merkteken aan de noordzijde

Ook het feit dat sommige stenen die te ver naar voor uitsteken, afgekapt werden, is voor Doperé een argument voor hergebruik want dit is ongebruikelijk is als het gaat om stenen die gekapt worden voor een nieuwe bouwwerf (fig. 4.14).

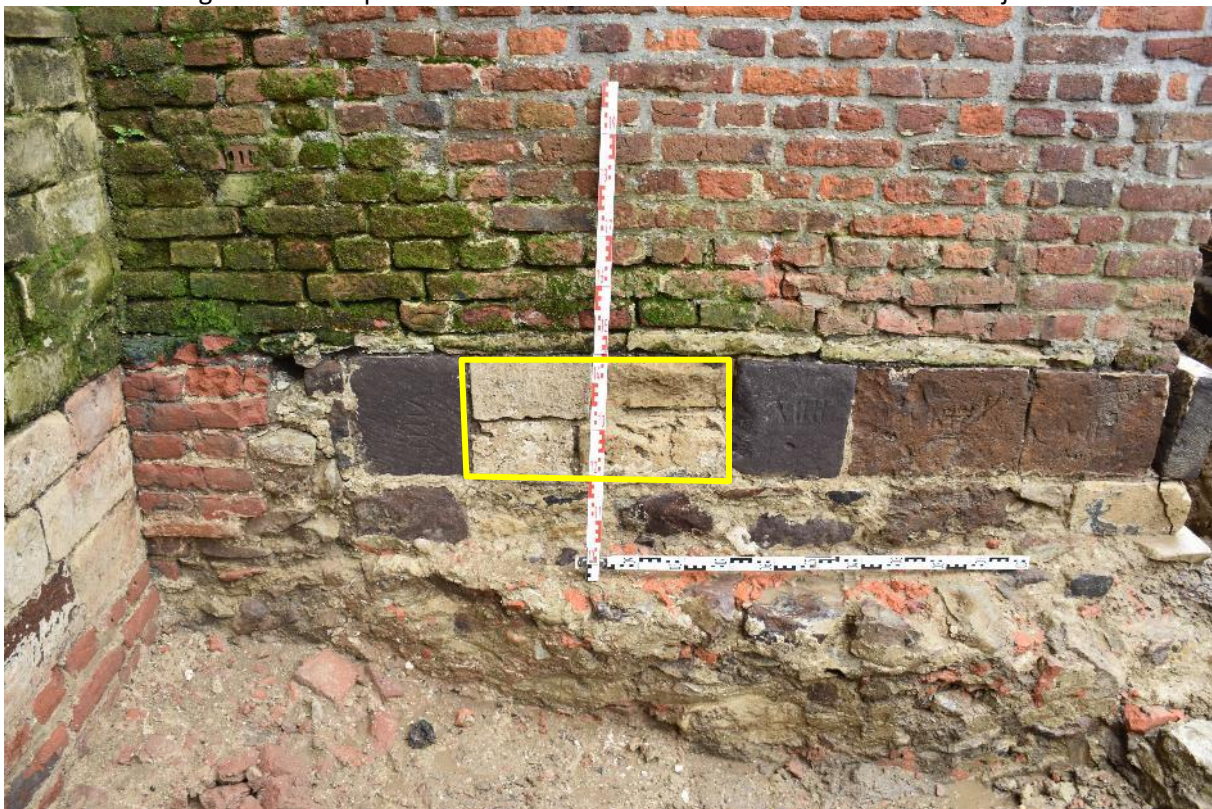
Fig. 4.15: Noordgevel: kleinere blokken in een rij met merk VIII.

De vastgestelde anomalieën in de rijen onderling wijzen zeker op hergebruik. Op verschillende plaatsen werd inventief omgegaan met de invulling van de rijen en werden blokken van andere formaten gestapeld om de vereiste hoogte van een bepaalde laag te bereiken (fig. 4.15 tem 4.17). Ook werden blokken met een bepaald merkteken soms omgekeerd (“foutief”) gebruikt om in de rij te passen.

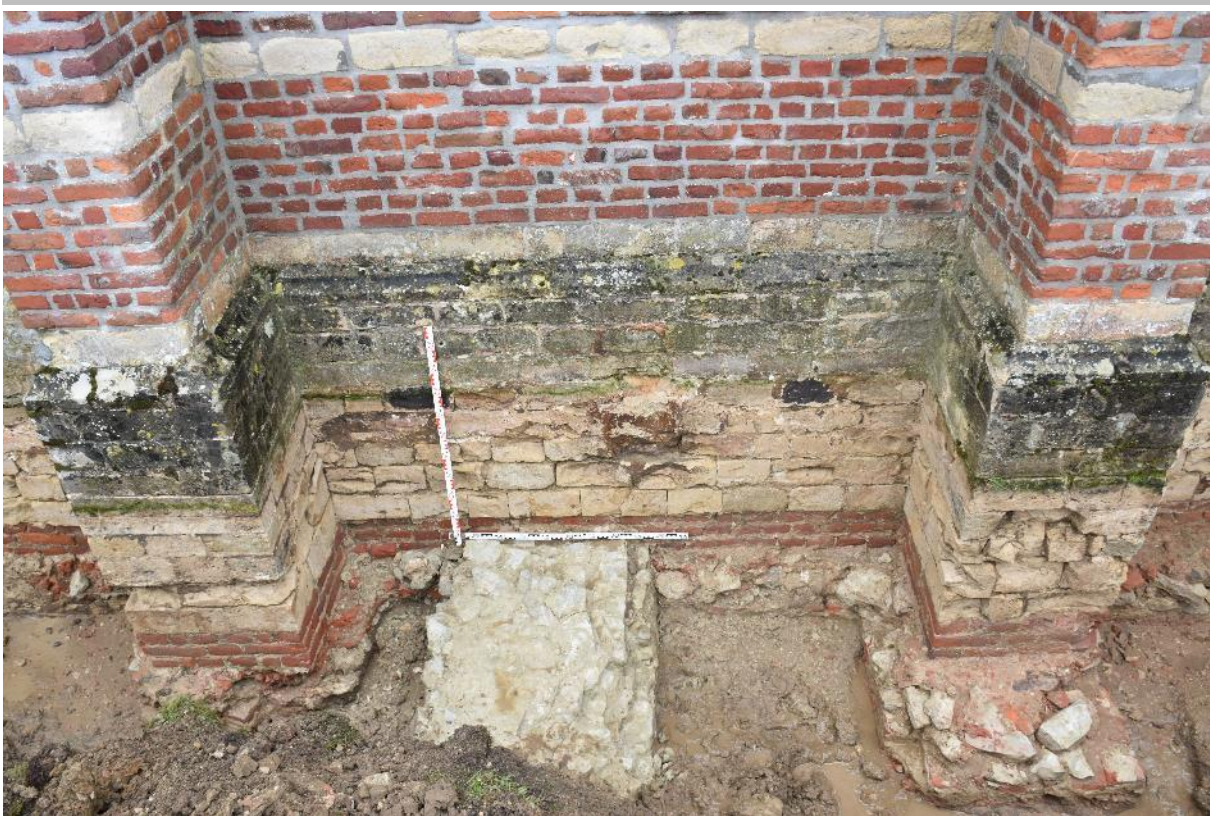
Fig. 4.18: Stratigrafisch oudere muur S5 onder de noordzijde van het koor.

Ten noorden van het koor werden in het uitgegraven sleufje rondom de kerk resten van twee stratigrafisch oudere funderingen aangetroffen (fig. 4.18 en fig. 4.2).

Deels onder de noordelijke fundering van het koor (S3) werd een ca. 80 cm brede fundering (S5) aangesneden met een lichte NW-ZO-oriëntatie, opgebouwd uit brokken natuursteen in een grijze mortel. De fundering van het koor werd over deze fundering heen gebouwd, waaruit afgeleid wordt dat de natuurstenen fundering effectief stratigrafisch ouder is.

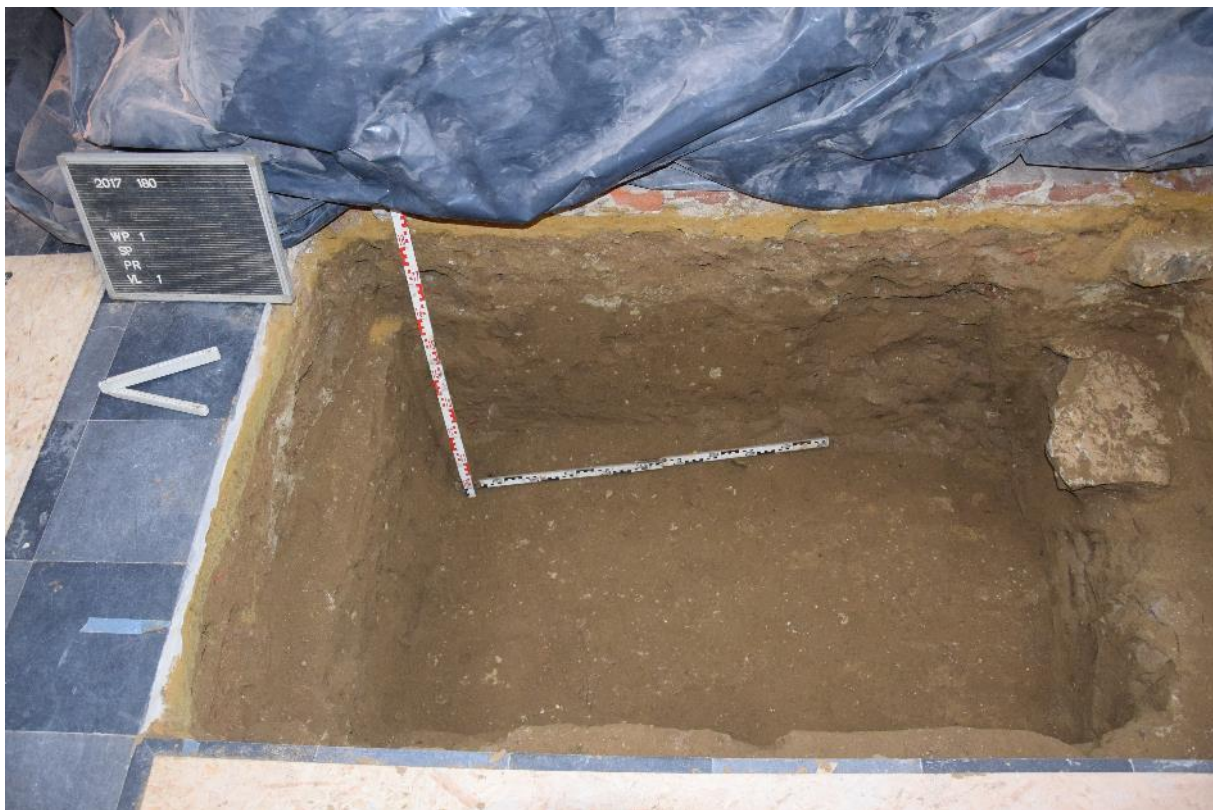
Fig. 4.19: Profiel in de put in het koor.

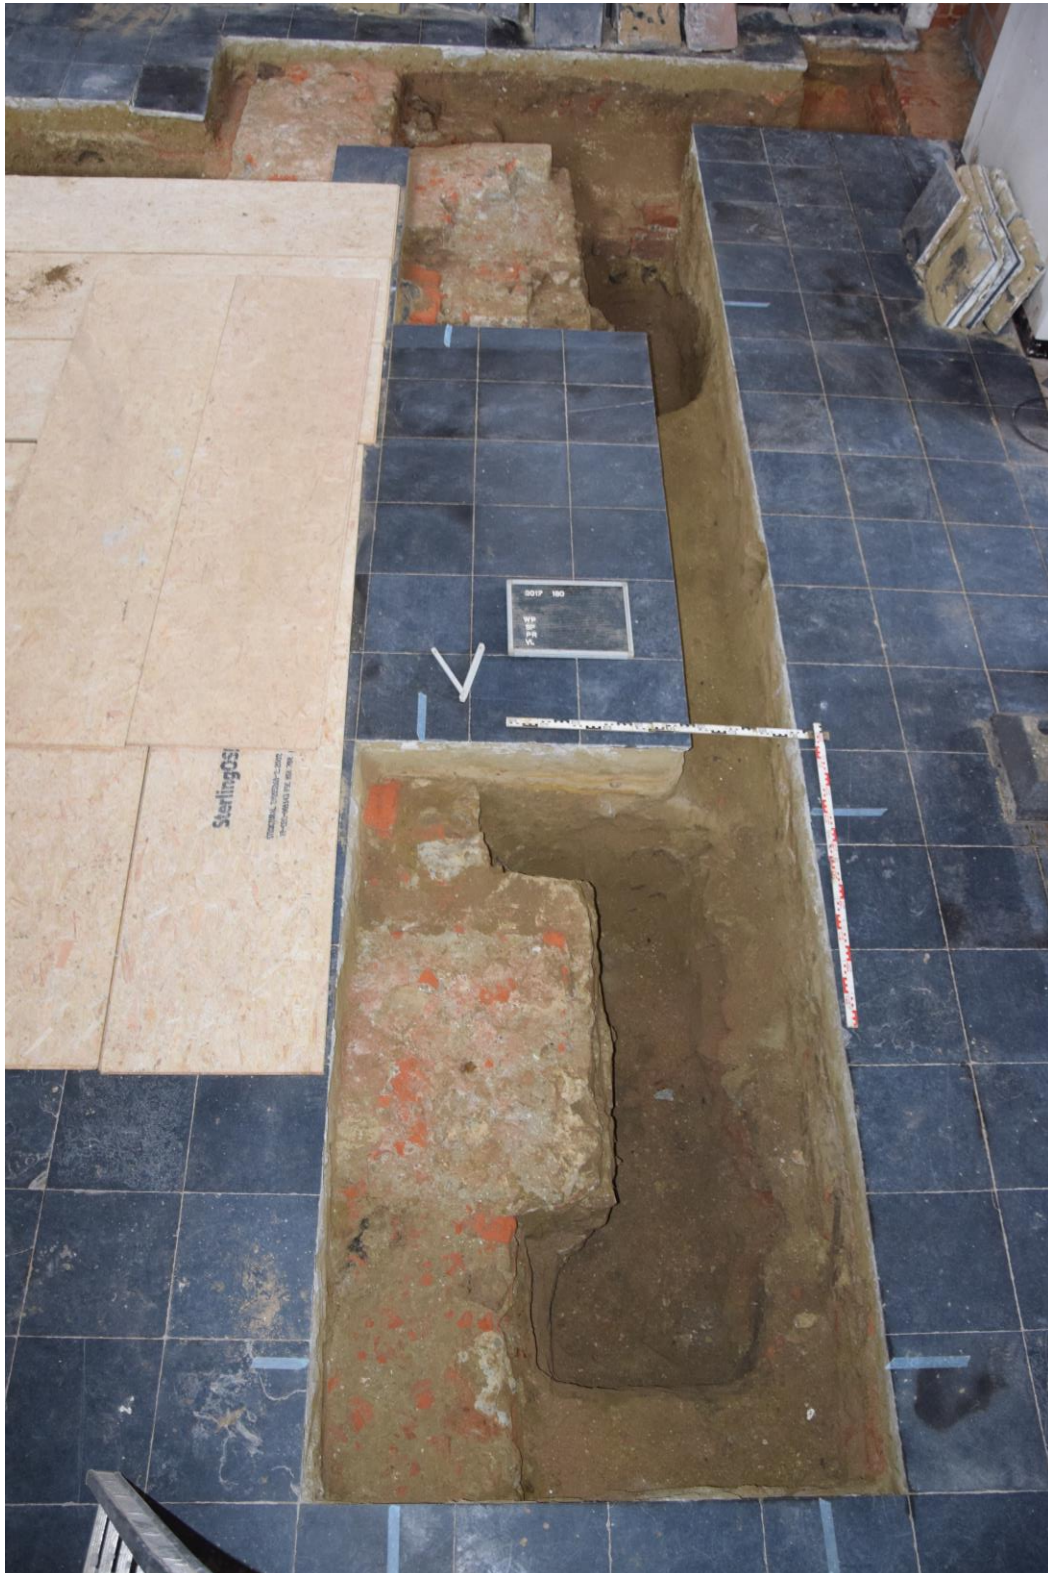
Fig. 4.20: Fundering van de voormalige westgevel in de westelijke putten in het schip.

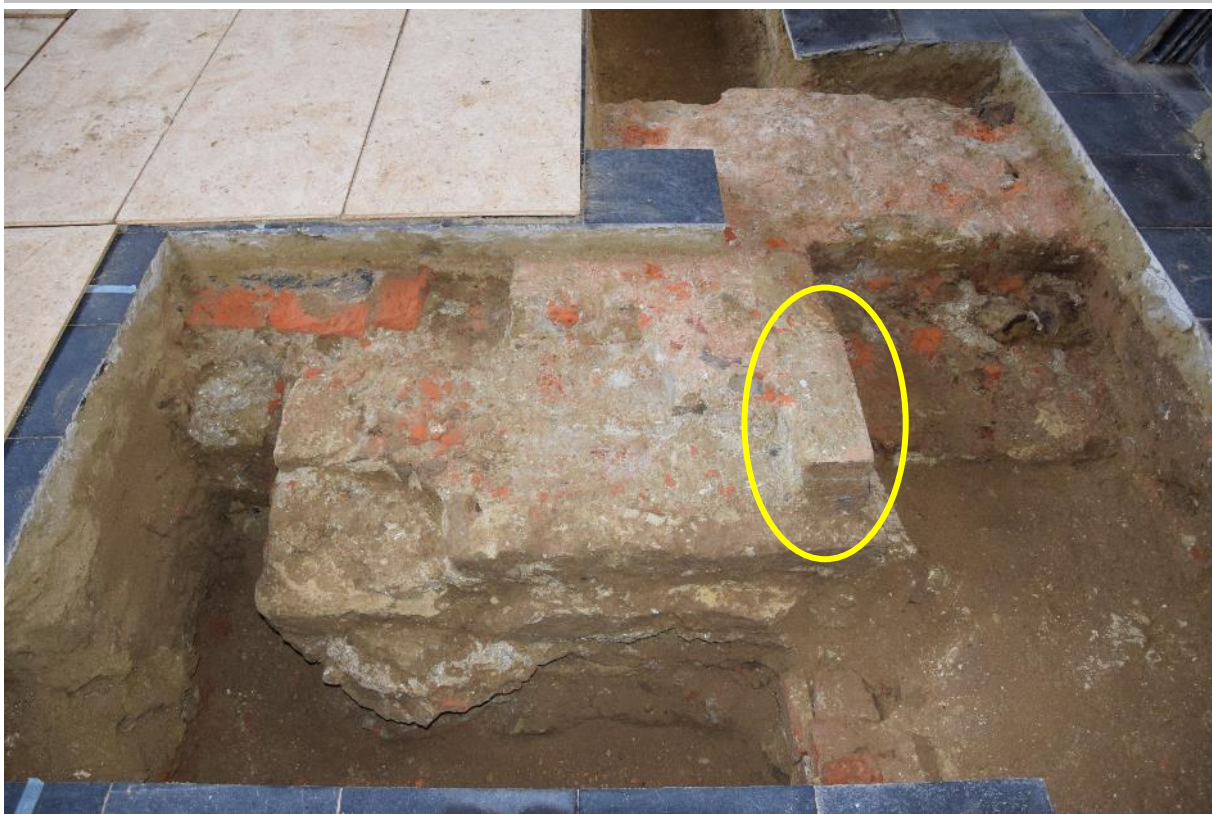
Fig. 4.21: Voormalige westgevel in de zuidwestelijke put in het schip: detail.

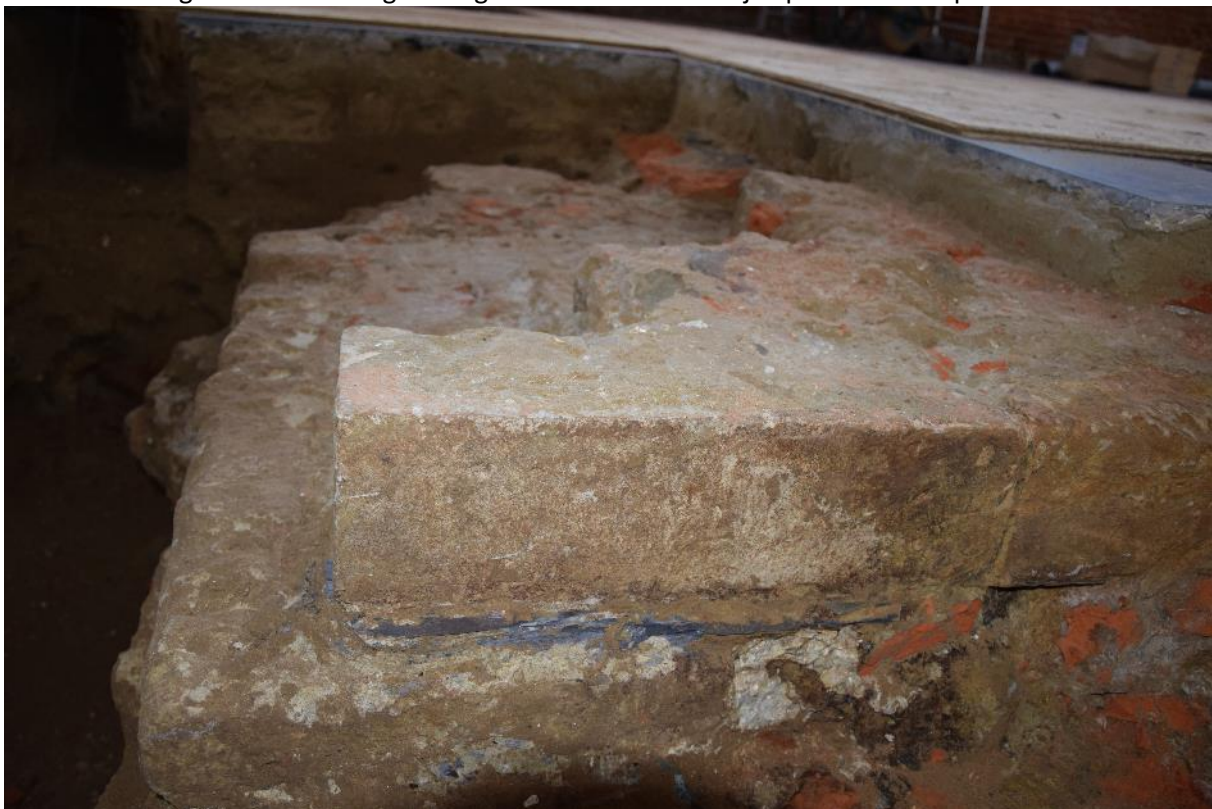
Fig. 4.22: Aanzet opgaand muurwerk van voormalige westgevel in de zuidwestelijke put in het schip: detail.

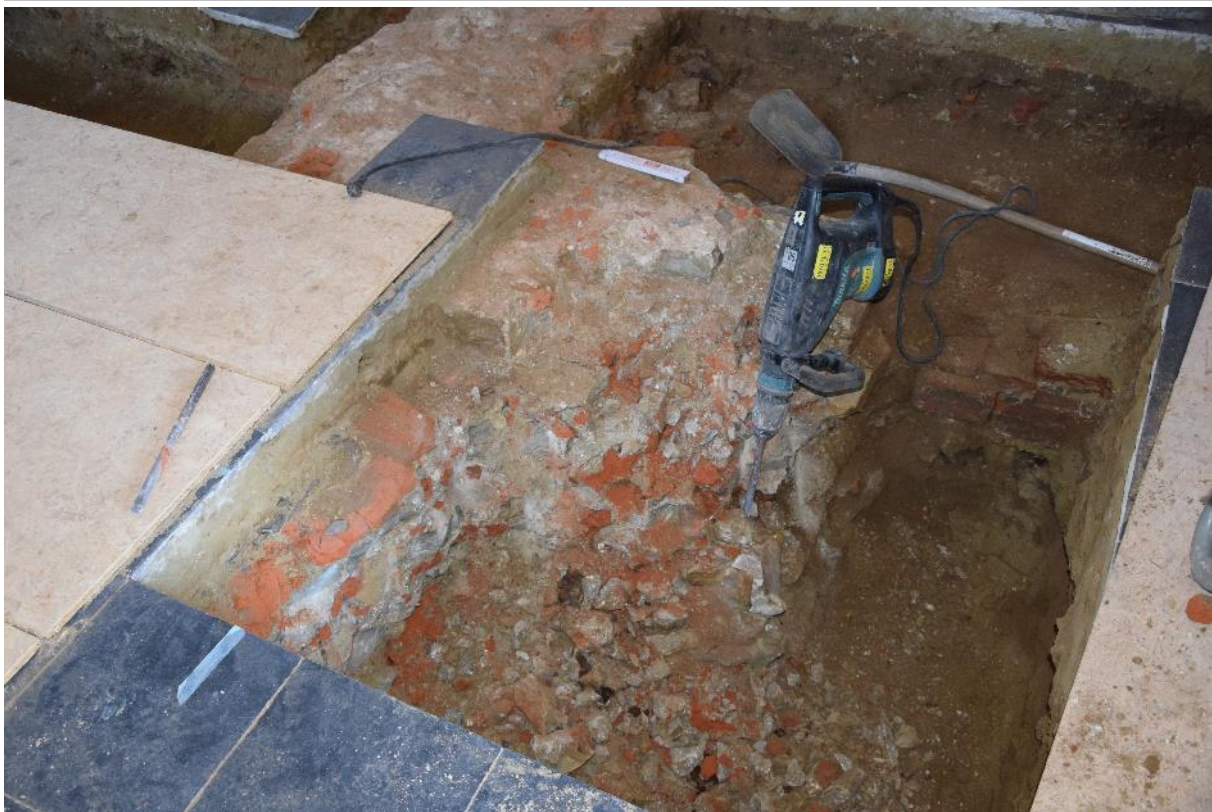
Fig. 4.23: Opbouw fundering S6.

Er werden mortel- en houtskoolstalen genomen van de aangetroffen N-Z-georiënteerde fundering in de twee putten in het schip (S6) en van een oudere fundering (S5) die aan de noordzijde van de koor aangetroffen werd. Helaas bleken de stalen steenkool te bevatten en deze werd bijgevolg niet gedateerd. Ook de mortel zelf gaf geen bruikbaar resultaat.

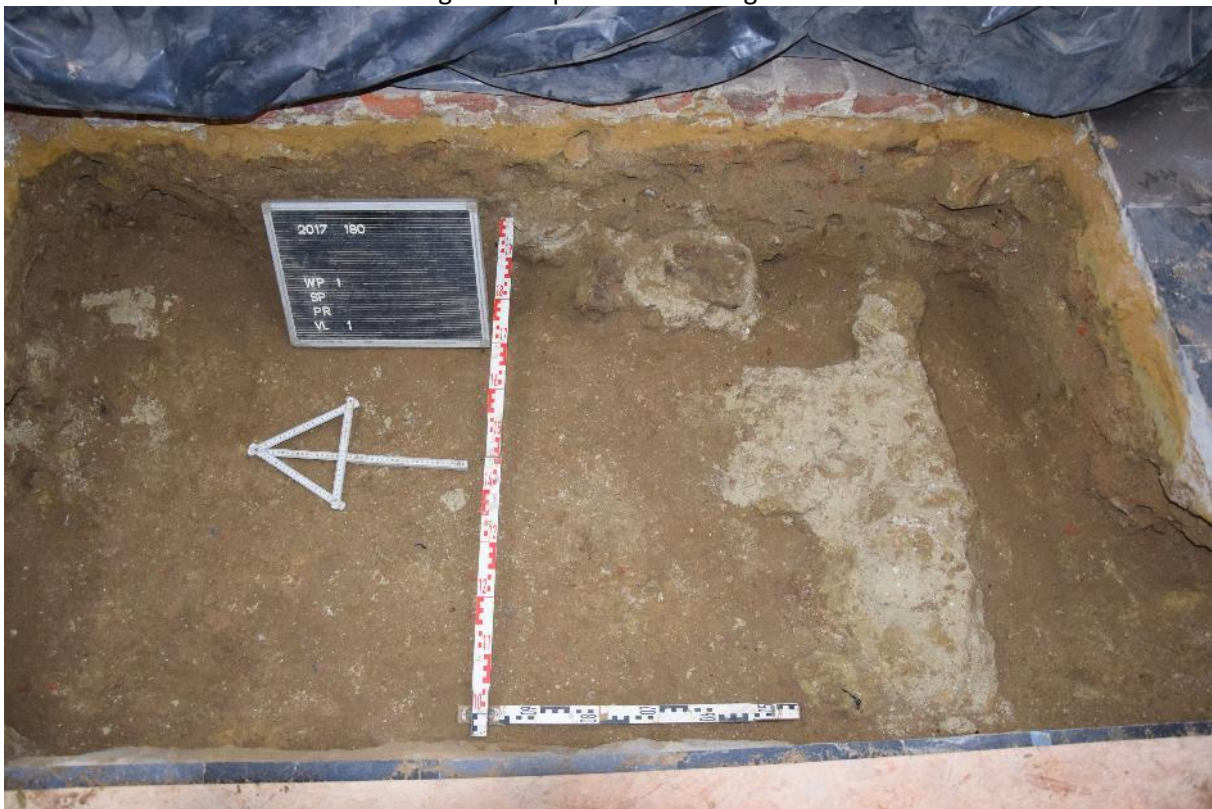
Fig. 4.24: Tussenvlak met mortellaag in de put in het koor.

In de put in het koor zelf tenslotte werden evenmin relevante resten aangetroffen. Wel werd een tussenvlakje aangelegd en schoongemaakt omdat er enkele mortelresten werden aangesneden (fig. 4.24). Het bleken echter enkele losse concentraties mortel te zijn en geen vloerniveau, zoals aanvankelijk gedacht werd.
