Een Messerschmitt Bf 110 te Lombardsijde (Gem. Middelkerke, W-Vl.)

Archeologische opgraving en berging van een Duitse
jachtbommenwerper

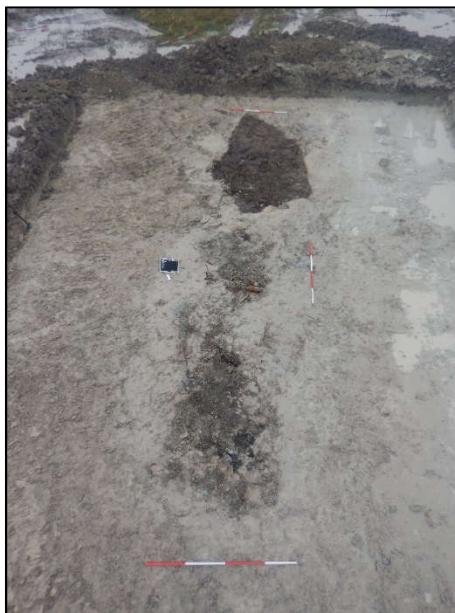
Figuur 19: Vlakfoto van de opgraving waarop duidelijk de tweeledige inslagkrater en bergingskuil zichtbaar zijn²¹

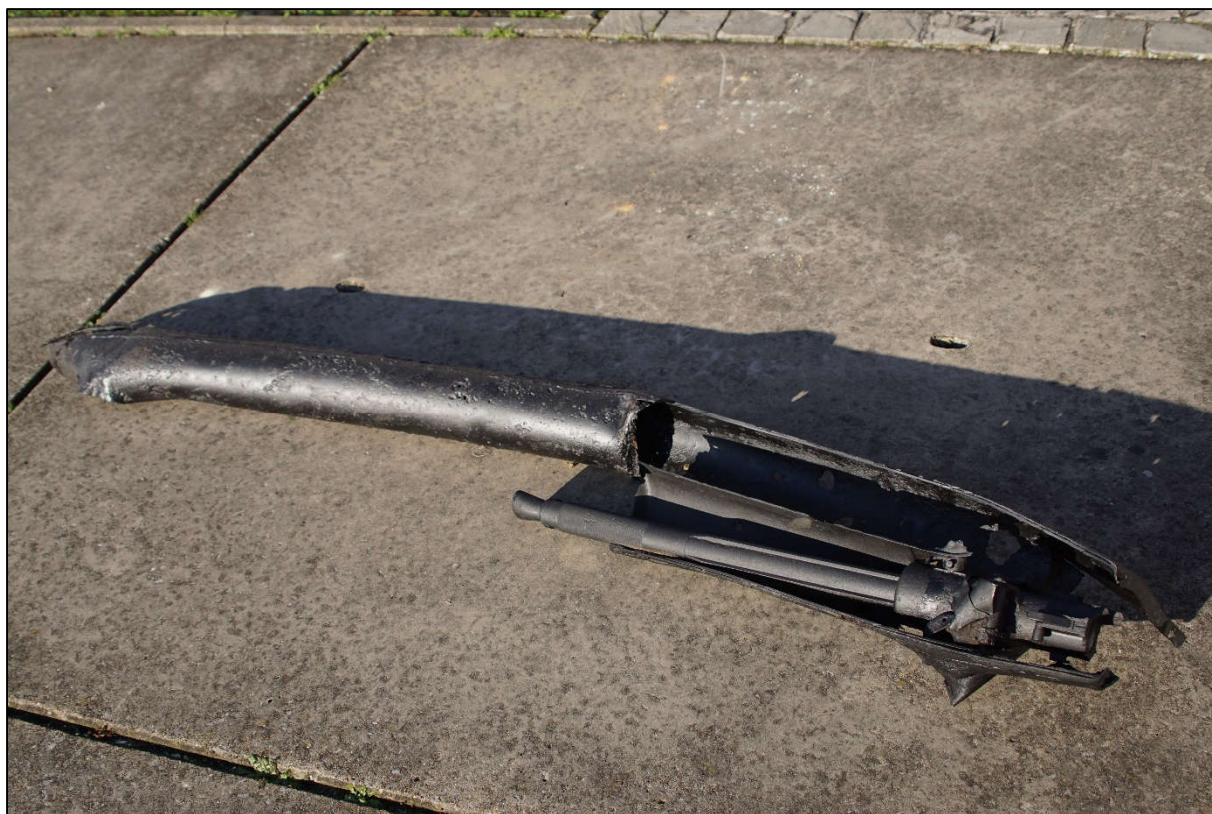
Figuur 30 MG FF-kanon³²

Figuur 31: VNR 01 - MG FF-kanon (gerestaureerd)³³

- VNR 01: één van de 20mm boordkanonnen, type MGFF (*Maschinengewehr Flügel Fest*), nog steeds in de wapenbuis (Figuur 30 & Figuur 31)
- VNR 02: onderdelen van motorblok: een bank van de linkermotor, type DB601 (Figuur 32 & Figuur 33) en een benzine-injectiepomp (Figuur 34 & Figuur 35)
- VNR 03: één propellorblad (een tweede was tijdens het proefleuvenonderzoek opgegraven) (Figuur 36 & Figuur 37)
- VNR 04: zuurstofflessen voor bewapening (reeds bij het proefleuvenonderzoek aangetroffen, maar *in situ* gelaten)
- VNR 05: Deel van radiator
- VNR 06: Instructieplaatje *Achtung* (Figuur 38)
- VNR 07: Botmateriaal ter hoogte van de cockpitruimte

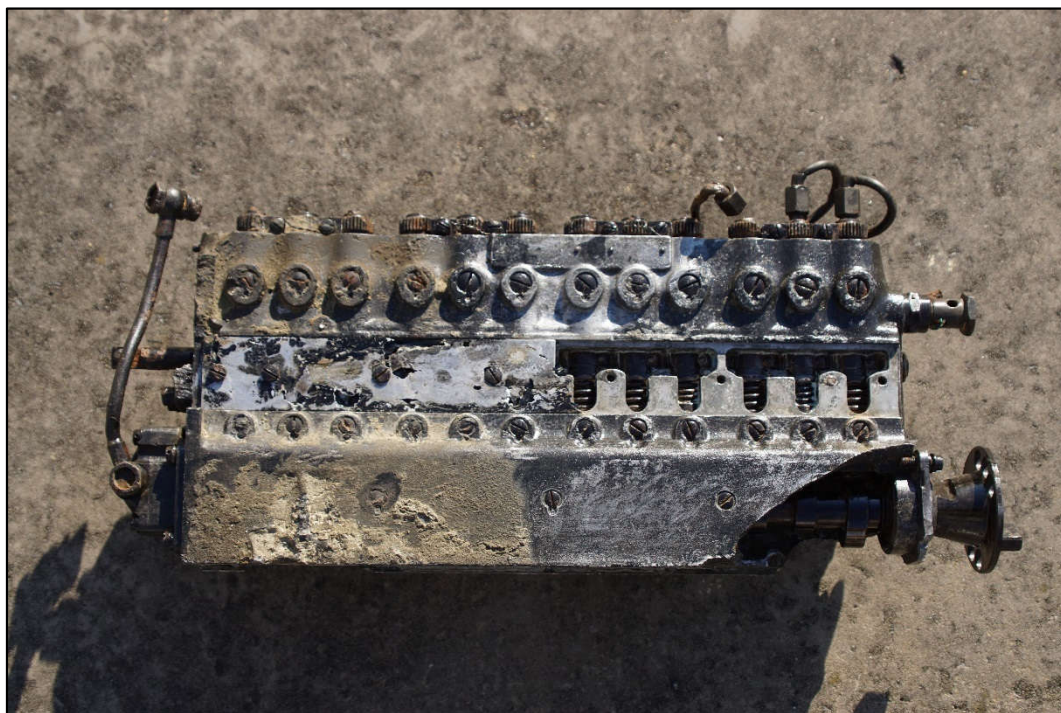
Figuur 33: VNR 02 - Onderdelen van linker motor (gerestaureerd)³⁵

Figuur 34: VNR 02 - Injectiepomp (gerestaureerd)³⁶

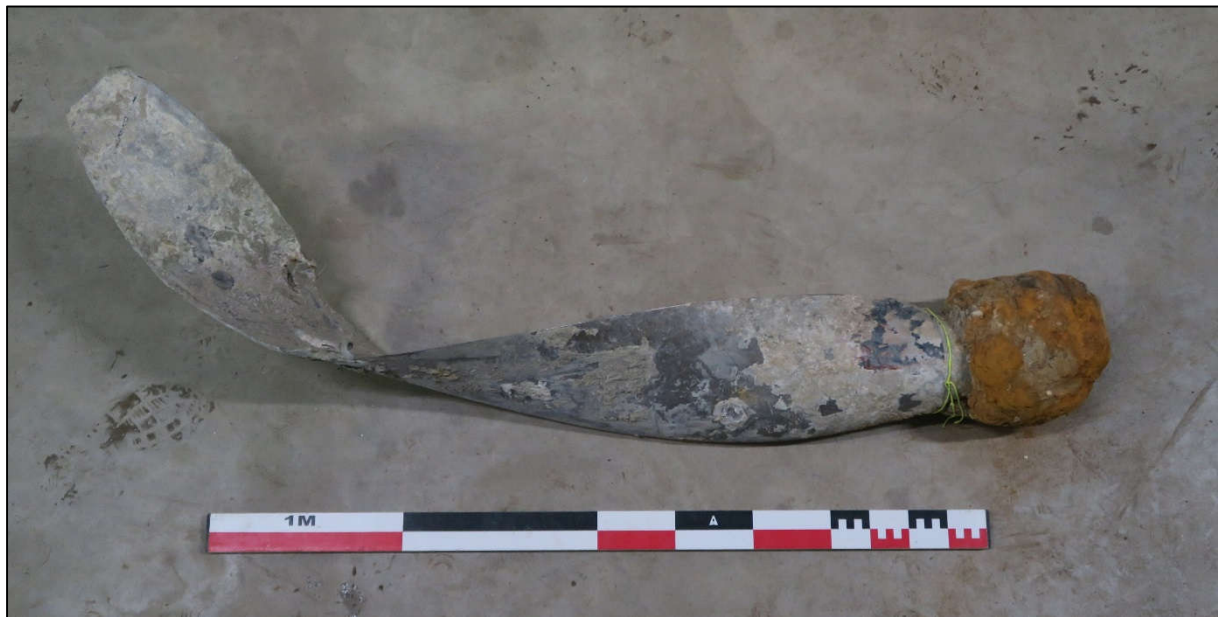
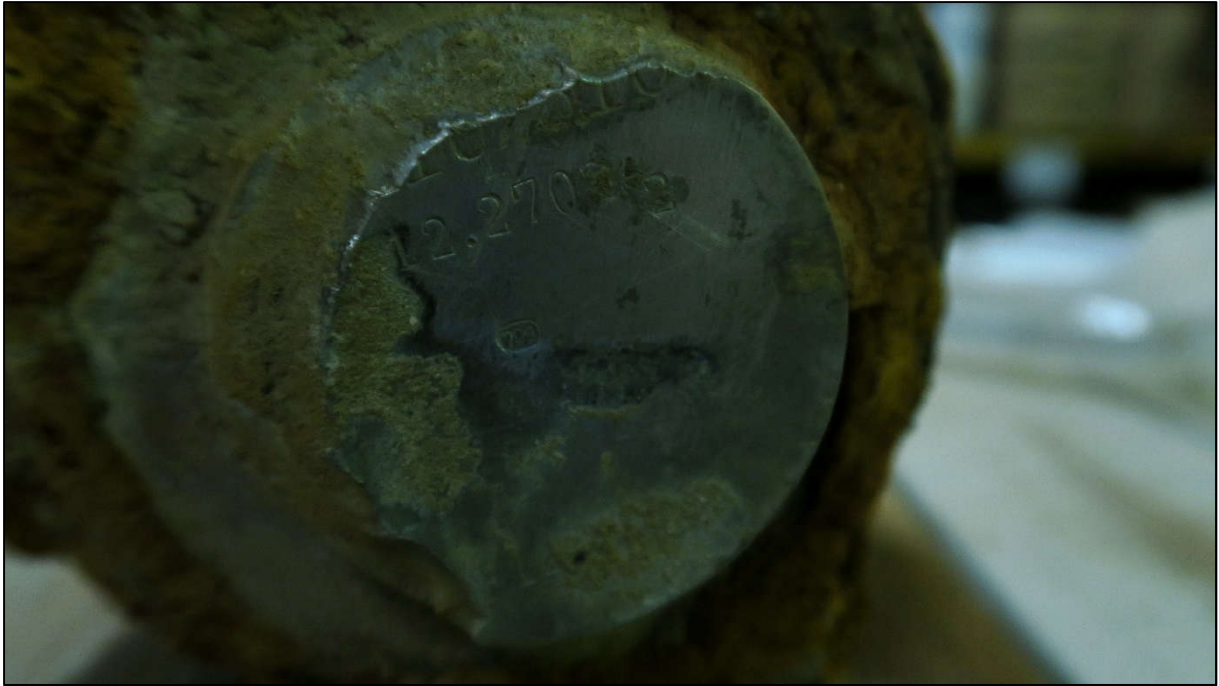
Figuur 36: VNR 03 - Foto van het propellorblad³⁸

Figuur 37: VNR 03 - Detailfoto van de bodem van het propellorblad³⁹

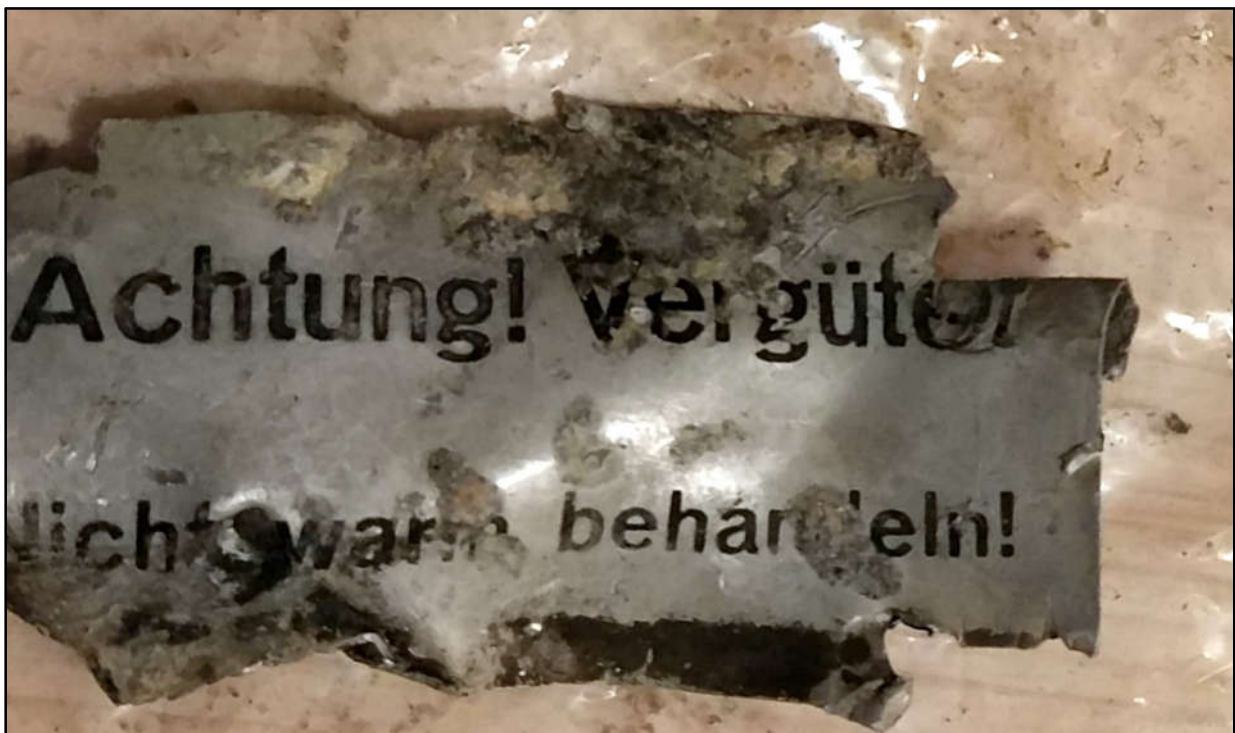
Figuur 38 Instructieplaatje: "Achtung ! Vergüetet. Nicht warm behandeln !", waarmee aangegeven werd dat het desbetreffende onderdeel behandeld staal was, dat bij opnieuw verwarmen zijn sterkte zou verliezen⁴⁰

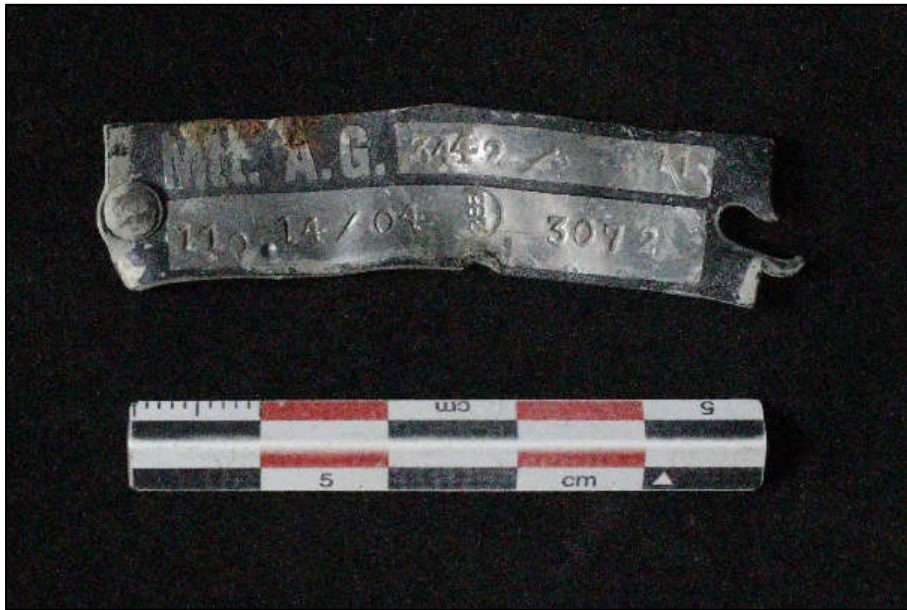
Reeds tijdens de archeologische prospectie werd een interessant dataplaatje aangetroffen, dat verder onderzocht werd. Hierop staat, naast de vermelding van de fabrikant Messerschmitt, nog een nummer vermeld: "110.14/04". De "110" duidt op een toesteltype Bf 110. Verder gaat het over catalogusnummer 14 0400, wat vermeld wordt als de "*Spaltverkleidung zwischen Rumpf und Flügel rechts*", wat wijst op de verbinding van de rechtervleugel met de romp.⁴⁴⁴⁵ Hiermee is het toesteltype bevestigd, en kan het historisch onderzoek naar de identiteit ervan van start gaan.

Figuur 40: Dataplaatje, aangetroffen tijdens het vooronderzoek⁴⁶
