## **WEZEMBEEK-OPPEM- WINDMOLENSTRAAT**

**Archeologische  
werfbegeleiding naar  
aanleiding van de aanleg  
van een wachtbekken  
(2017/106 + 2017/191)**

2017/106 + 2017/191 WEZEMBEEK-OPPEM-WINDMOLENSTRAAT

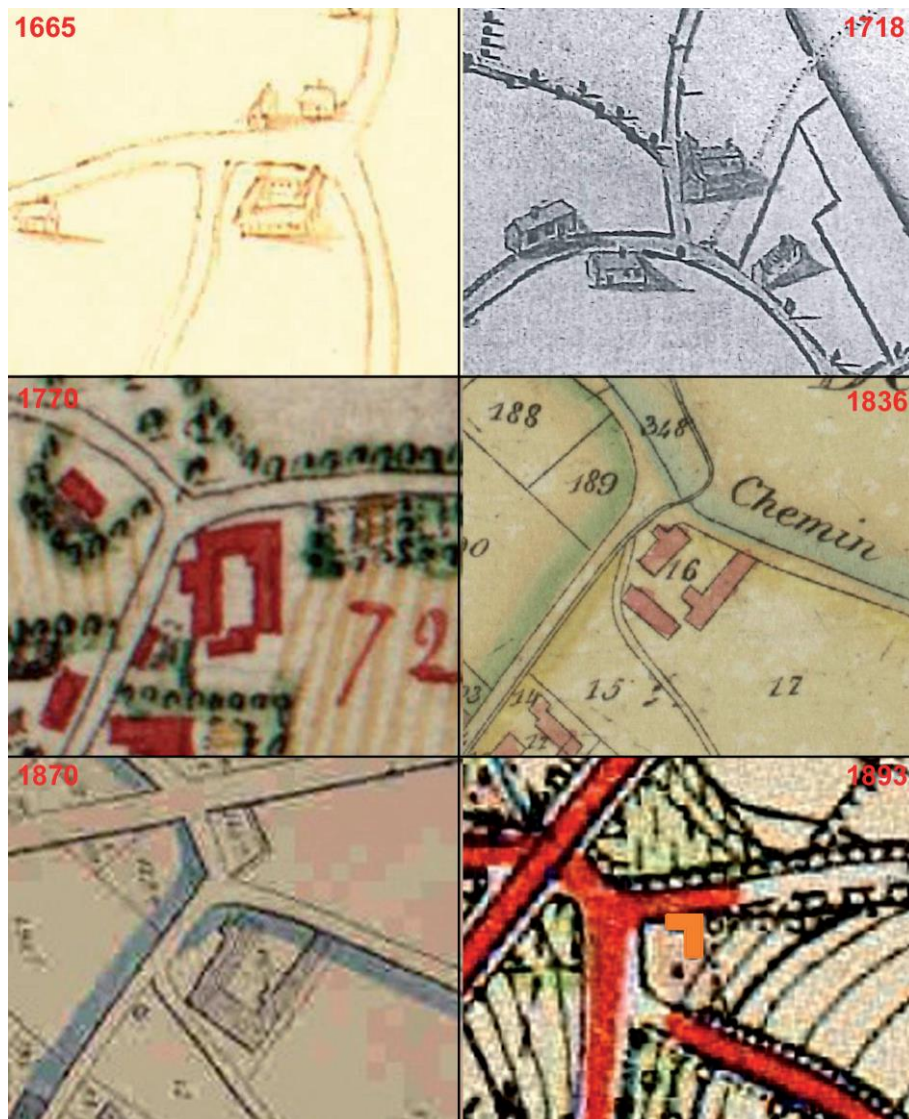
Figuur 5 (D.M.G Keijjers 2013): De evolutie van het Hof van Oppem in de Nieuwe tijd

De cartografische bronnen vanaf de 17<sup>e</sup> eeuw geven niet steeds dezelfde gebouwenconfiguratie weer. Op de oudste afbeelding uit 1665 zien we een gesloten vierkantshoeve, terwijl een afbeelding uit 1718 een lang gebouw weergeeft langs de Windmolenweg. Hetzelfde geldt voor de kaarten uit de 18<sup>e</sup> eeuw, waar een kleine boerderij wordt waargenomen op de kaart van C.J. Everart (1772) en een gesloten gebouwencomplex op de Ferrariskaart (1777). Zowel de Atlas van de Buurtwegen, als de kaart van Vandermaelen en het onderzoek van de kadastrale mutatieschetsen tonen midden 19<sup>e</sup> eeuw tonen een uitgebreid hoevecomplex.

Voor de 17<sup>de</sup> en 18<sup>de</sup> eeuw laat de beperkte resolutie en betrouwbaarheid van het kaartmateriaal niet toe de layout van de hoeve afdoende te reconstrueren. De toestand op het primitieve kadaster maakt duidelijk dat tot begin 19<sup>de</sup> eeuw het hoevecomplex nog uit drie vrijstaande vleugels bestond die samen een U-vormig boerenerv vormden. In analogie met andere gelijkaardige hoeven in Vlaanderen situeerde zich in het zuiden vermoedelijk de schuur geflankeerd door stallen en berging in het westen en een boerenwoning met stallen in het oosten. Hierbij veronderstellen we de boerenwoning in het noordelijk deel van de westvleugel nabij de ingang van het erf en gericht op de noordkant, de koelste zijde van het erf (Trefois 1950; Genicot & Butil 1996). Rond 1856 wordt de hoeve verbouwd en door uitbreiding van de schuur ontstond een erf dat aan drie kanten omgeven was met gebouwen. Dit is ook het beeld dat we op de Popp-kaart herkennen.

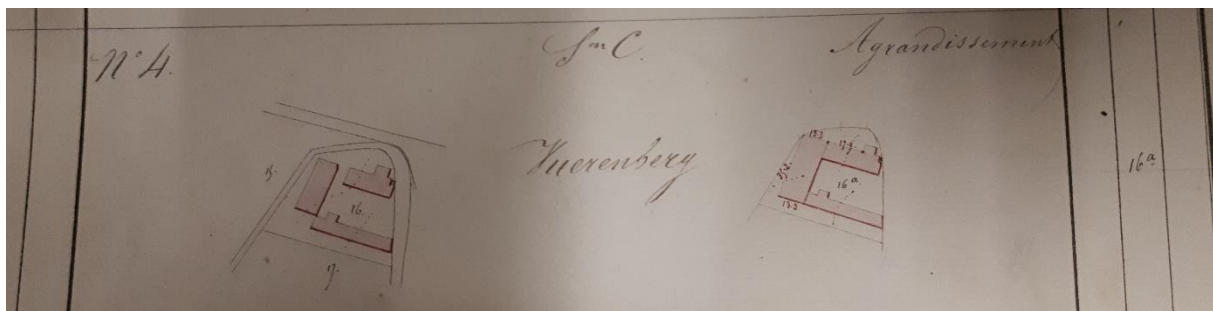
Figuur 6. Mutatieschets uit 1856 met links de toestand bij opmaak van het primitief kadaster (1836) en rechts de eerste uitbreiding van de gebouwen waardoor een aan drie kanten gesloten hoeve ontstond (bron : FOD Financiën)

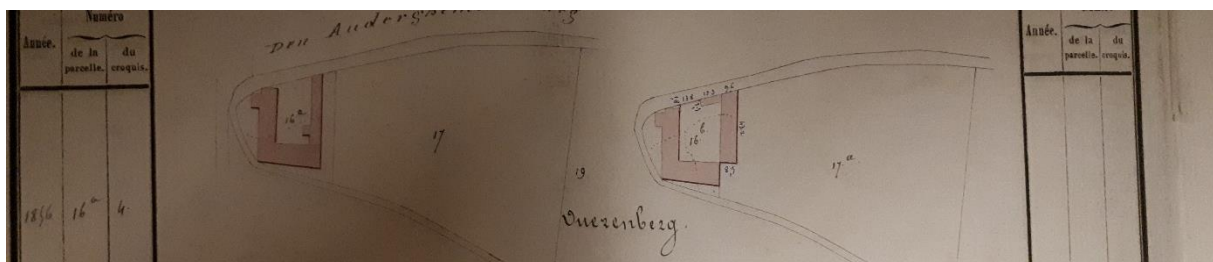
Figuur 7 Mutatieschets uit 1864 met verbouwing van de westelijke hoevevleugel. Door een aanbouw langs de straatkant ontstaat een gesloten hoevecomplex (bron : FOD Financiën)

In 1864 wordt de hoeve verder uitgebouwd. Nu wordt de westelijke vleugel met de boerenwoning aangepakt. Deze wordt verbreed en verkort, en door toevoeging van een uitbouw langs de straatkant bekomt men een vrijwel gesloten hoeve.

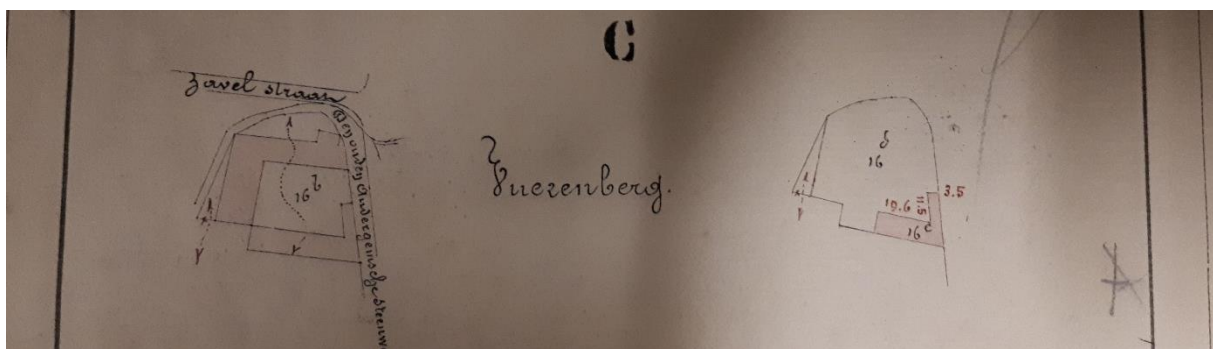
Figuur 8 Mutatieschets uit 1881 met afbraak van het grootste deel van de gesloten hoeve (bron : FOD Financiën)

Het gesloten hof kende zijn einde rond 1881. Op dat moment werden de stallen, de schuur en een deel van de boerenwoning gesloopt. De woning evolueerde hierdoor naar een L-vormige

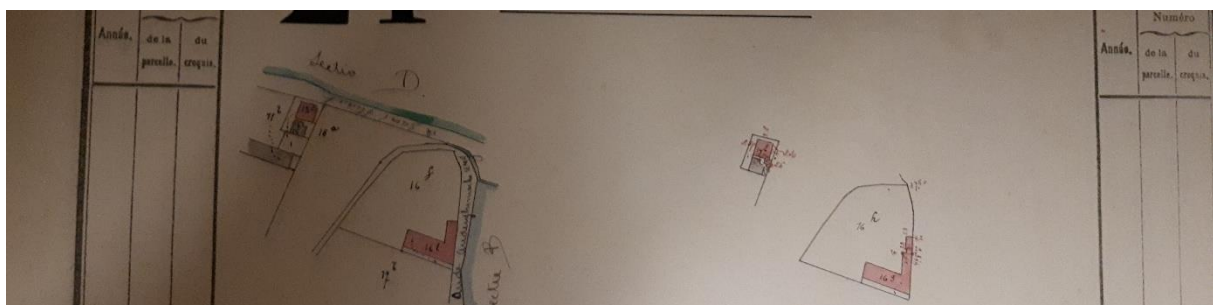
Figuur 9 mutatieschets uit 1914 met aanduiding van bijgebouw en uitbreiding van het hoevegebouw (bron : FOD Financiën)

vorm. Dit beeld stellen we ook vast op de topografische kaart van 1893, waar ook een klein bijgebouw ten noorden van de hoeve kan worden waargenomen. Dit bijgebouw staat ook afgebeeld op de mutatieschets uit 1914 (bestaande toestand) en betreft mogelijk een bakhuis. Op deze schets zien we ook een beperkte uitbreiding van het hoofdgebouw in oostelijke richting.

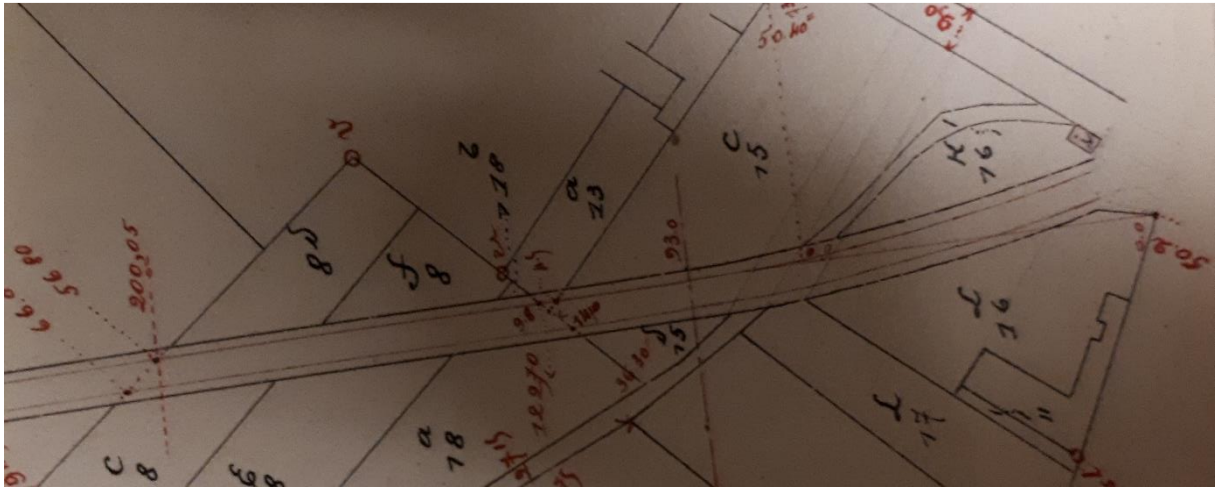
Figuur 10 mutatieschets uit 1834 die de aanleg van de Koningin Astridlaan aantoont (bron : FOD Financiën)

Na een onteigening in 1934 in functie van de aanleg van de Koningin Astridlaan verdwijnt al een deel van de site. De weg doorkruist het noordelijke deel van het erf en scheidt daarbij hoofd- van bijgebouw. De hoevegebouwen verdwijnen uiteindelijk in 1945.

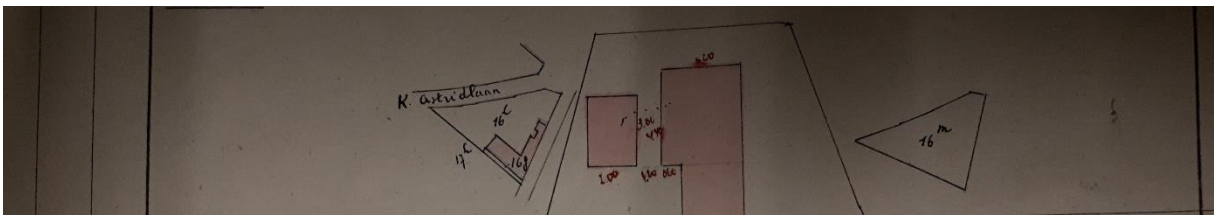
Figuur 11 mutatieschets uit 1945 met bestaande toestand (links) voor de afbraak van de hoeve (rechts) (bron : FOD Financiën)

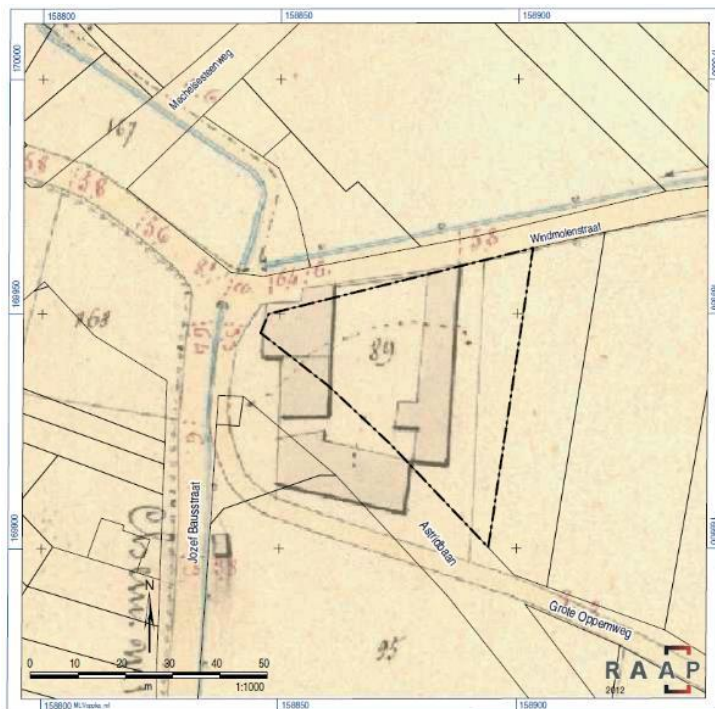
Figuur 13 (D.M.G Keijzers 2013): Projectie van de huidige topografie op de Atlas van de Buurtwegen (ca. 1843). De Astridlaan werd door het oude Hof van Oppem aangelegd

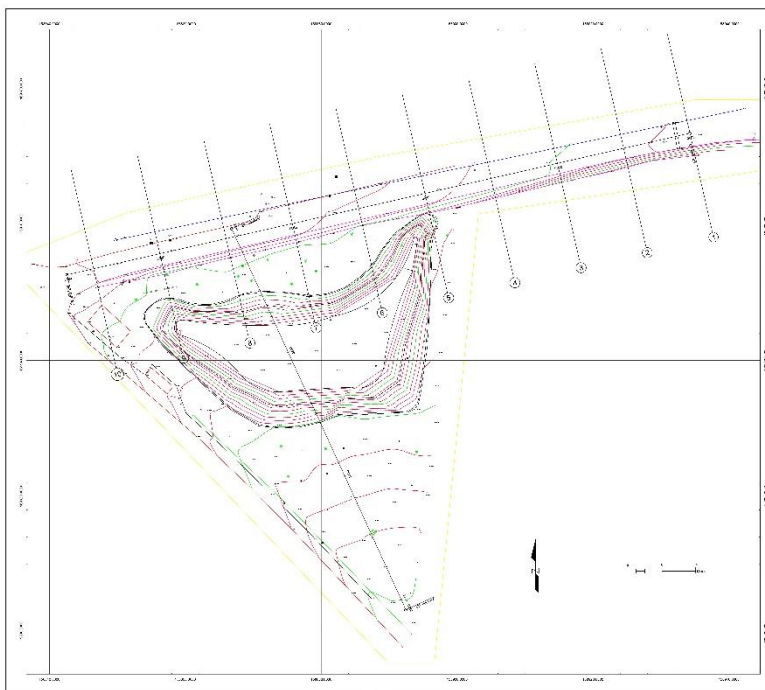
Figuur 14. Afgravingsplan bufferbekken (bron : VLM)

Binnen het projectgebied wenst de VLM een bufferbekken te creëren. Gezien deze werken gepaard gaan met bodemverstorende werkzaamheden werd een archeologische werfbegeleiding voorgeschreven tijdens de realisatie van het project.

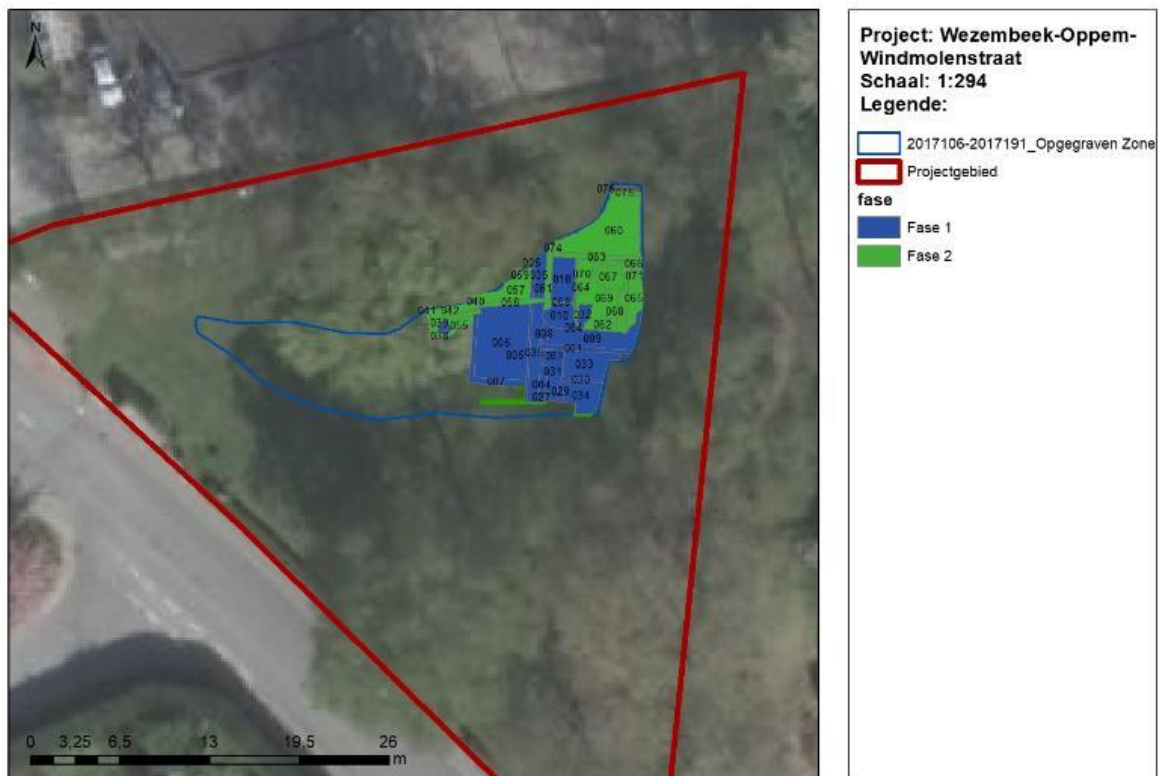
Figuur 15 Veldwerk uitgevoerd in twee fasen

De eerste fase van het veldwerk vond plaats op 1, 2 en 6 juni 2017. Tijdens deze werken kwamen nog goed bewaarde restanten van het in 1945 afgebroken Hof van Oppem aan het licht. De eerste sporen bevonden zich op een diepte van 1,6m onder het maaiveld. Enkel in het oostelijk deel van het projectgebied werden structuren aangetroffen die overeenkomen met de oostelijke vleugel van het hoevecomplex. Slechts een gedeelte van de noodzakelijke uitgraving werd in deze fase gerealiseerd. In functie van eventuele vervolgstappen werd het project tijdelijk *on hold* gezet.

De tweede fase vond plaats op 6 en 7 november. De betrokken instanties beslisten tot de bewaring en de ontsluiting van de nog bewaarde archeologische structuren. De muurrestanten worden in de toekomst geconsolideerd en zullen als blikvanger in het wachtbekken blijven bestaan. Verder zal het publiek over de site geïnformeerd worden aan de hand van informatieborden.

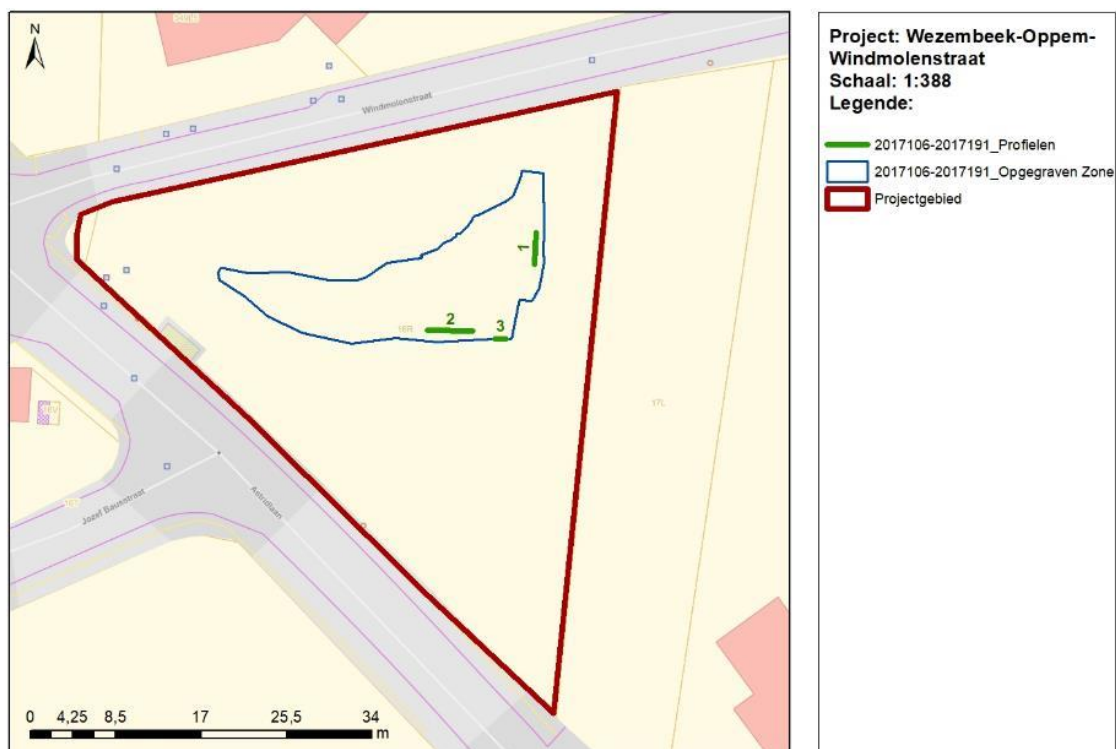
Figuur 16 Ligging referentieprofielen P1, 2 en 3

Profiel 1 bevindt zich aan de oostelijke kant van het projectgebied. De eerste 40cm bestaan uit een lichtbruin tot donkerbruin ophogingspakket waarin weinig baksteenfragmenten worden teruggevonden. Vanaf 40cm tot 80cm onder maaiveld werden aangevoerde puinpakketten gedocumenteerd. Het gaat om een zeer heterogene vulling met bakstenen, leistenen, oud huishoudelijk materiaal, plastic, glas, etc. Hieronder bevindt zich een opvallend baksteenrijke laag, waarschijnlijk gaat het om sloopmateriaal afkomstig van het oude Hof Van Oppem.

Hetzelfde geldt voor de profielen 2 en 3, weliswaar met verschillende afmetingen en andere puinpakketten.

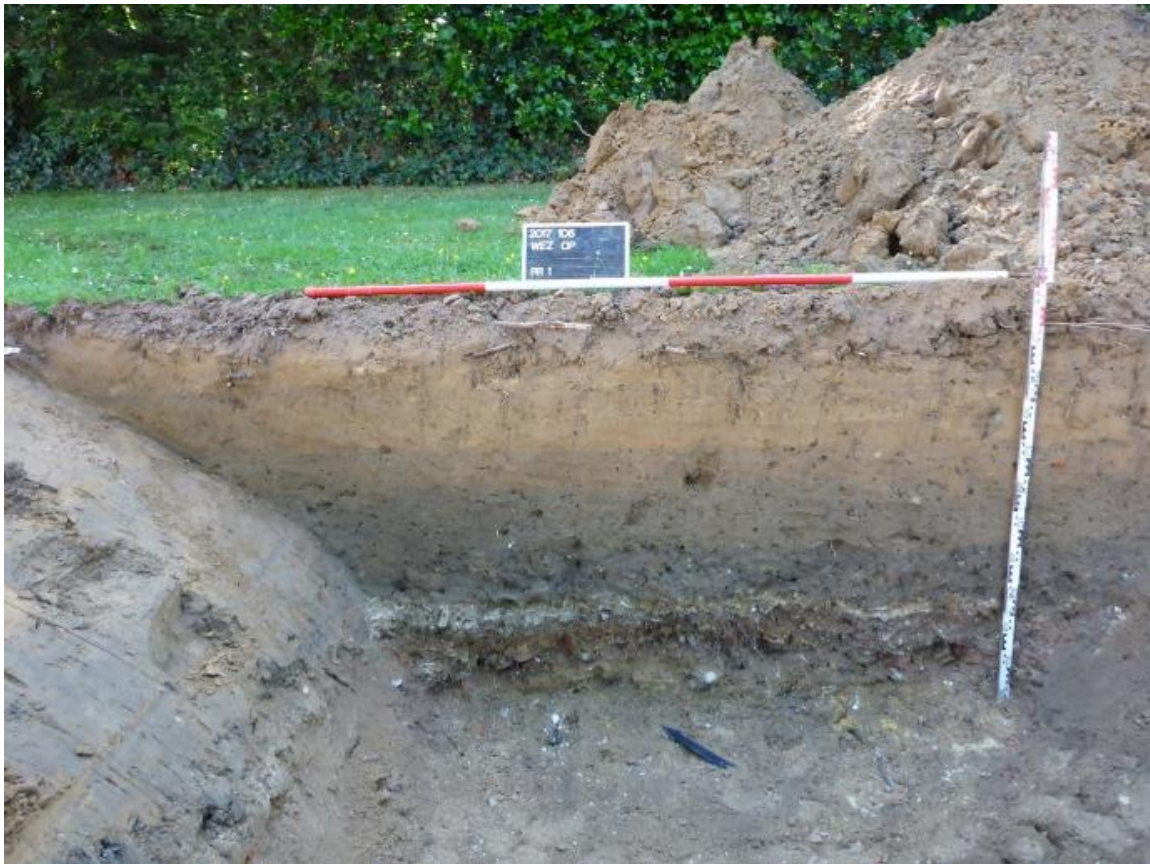
Figuur 17 Hof van Oppem - Profiel 1

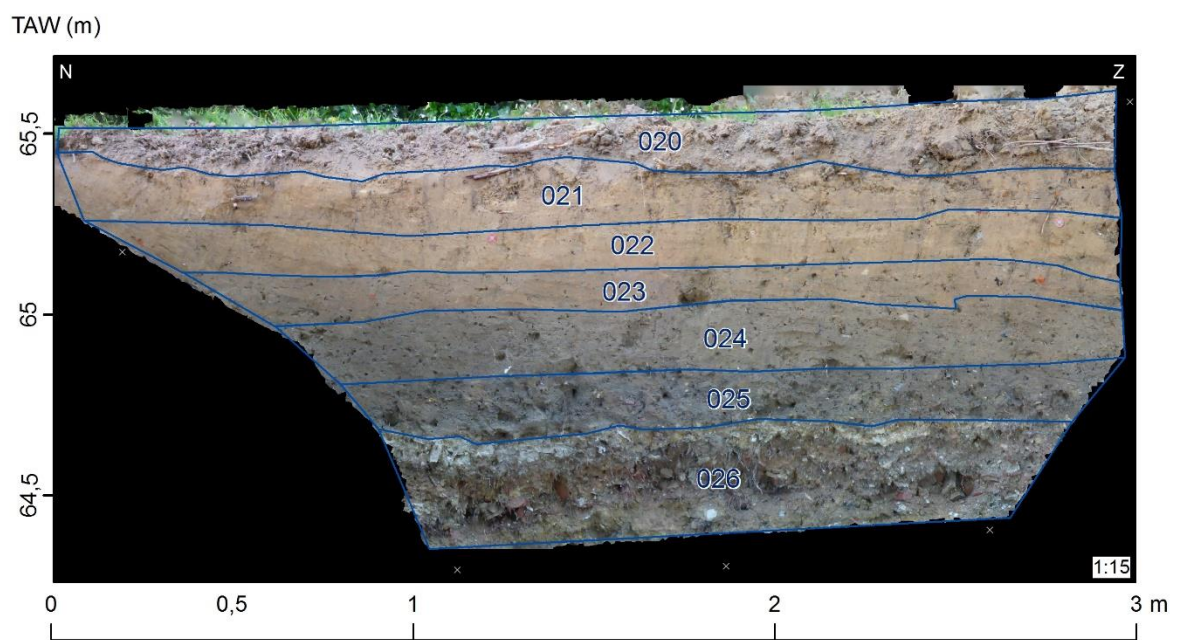
Figuur 18. Orthofotoplan Profiel 1

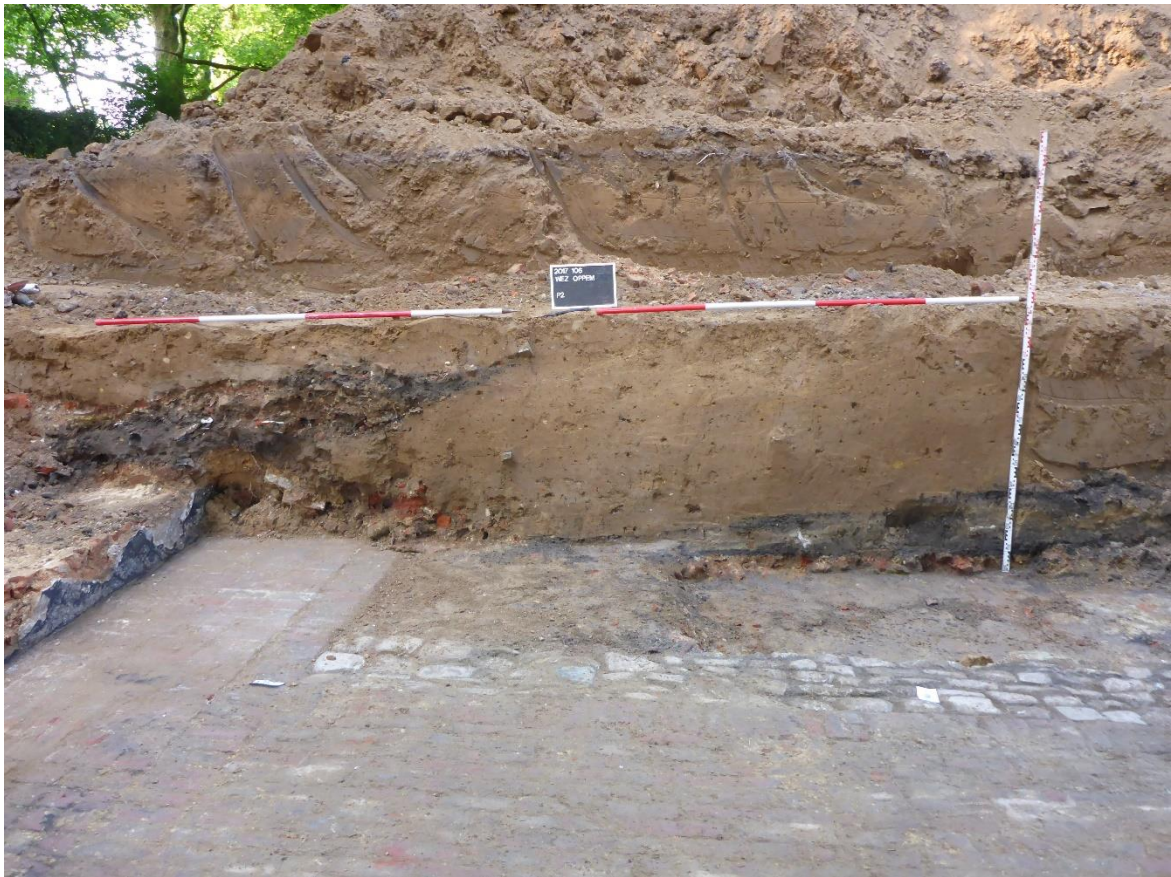
Figuur 19 Hof van Oppem - Profiel 2

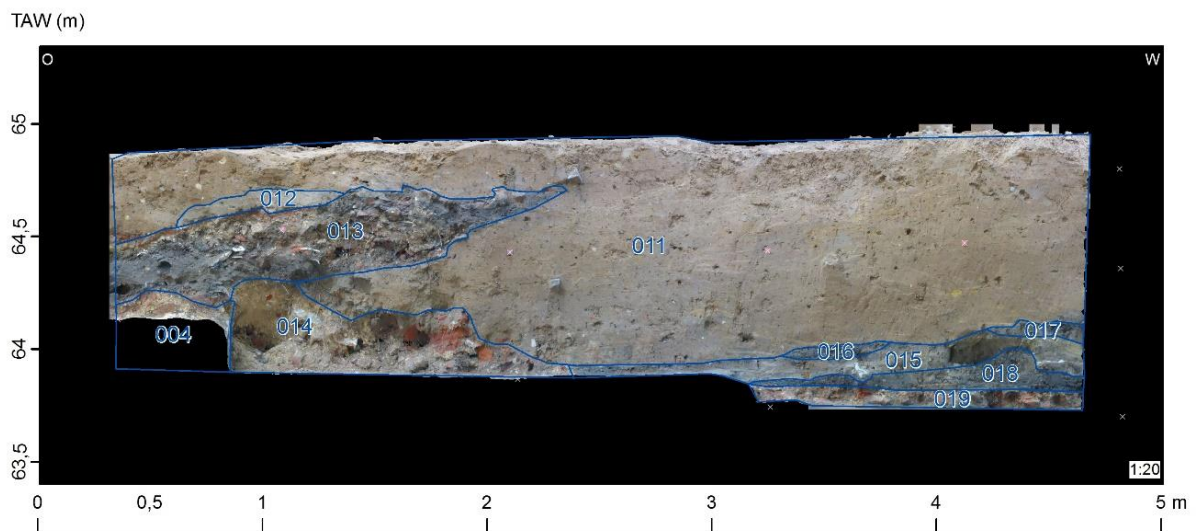
Figuur 20. orthofotoplan Profiel 2

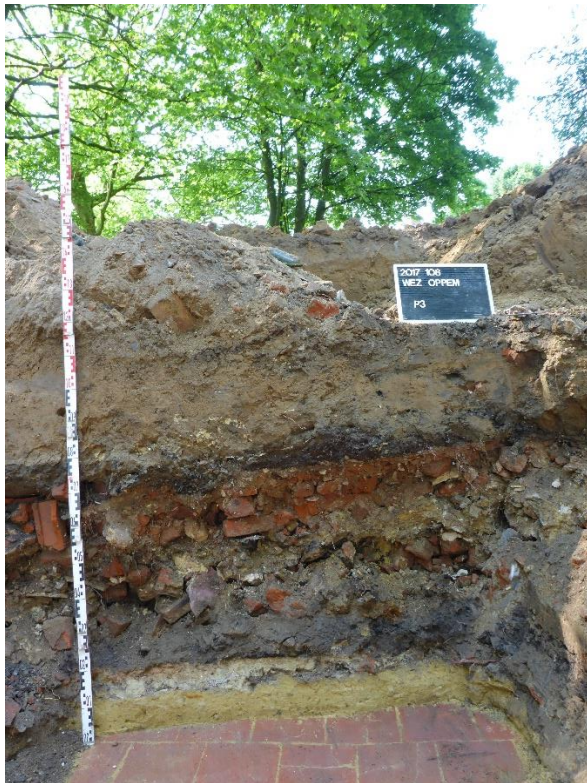
Figuur 21 Hof van Oppem - Profiel 3

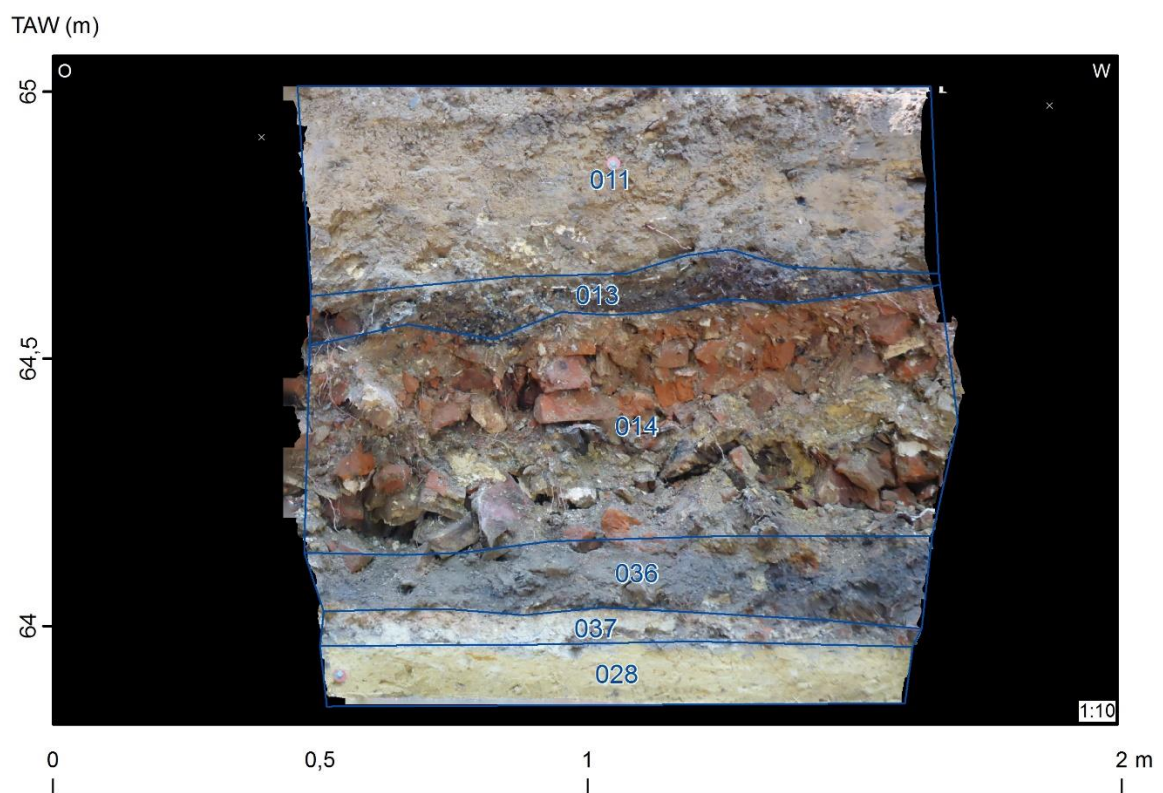
Figuur 22. orthofotoplan Profiel 3

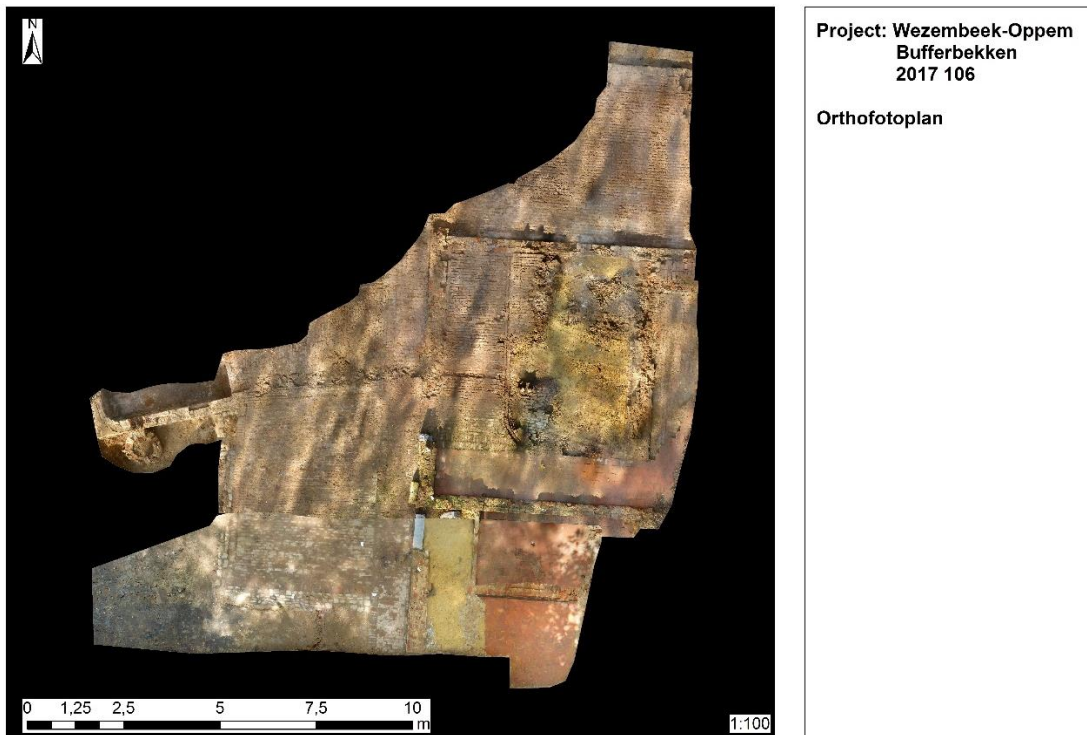
Figuur 23 Orthofotoplan projectgebied

In totaal werden er 76 sporen geregistreerd (Figuur 23-24). Uit een vergelijking met de topografische kaart uit 1893 zien we dat de structuren overeenkomen met het noordelijk gedeelte van het L-vormige gebouwcomplex.

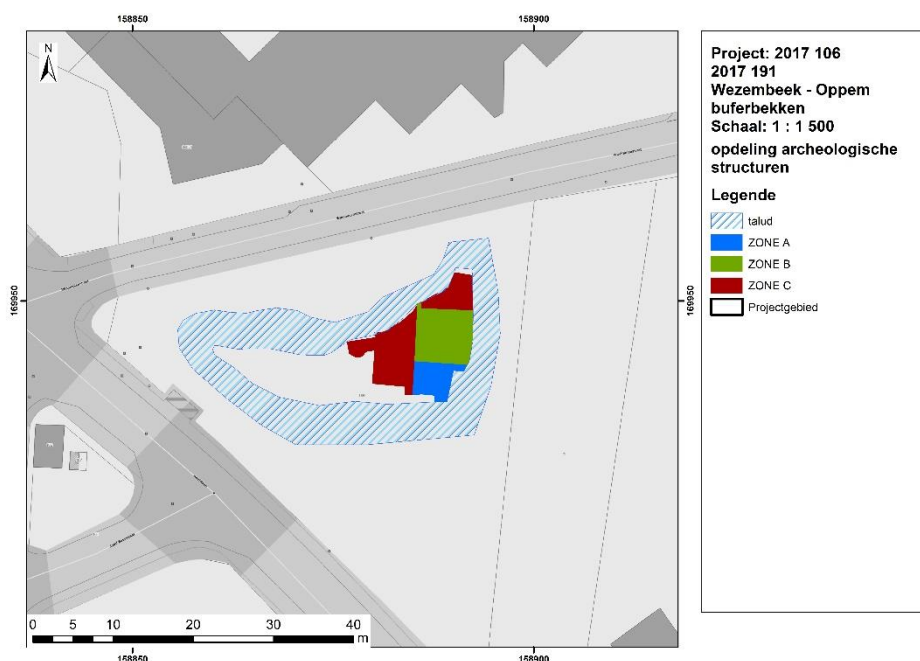
Figuur 24 Opdeling in drie groepen van aangetroffen archeologische structuren

De archeologische sporen worden op basis van context en onderling verband in drie verschillende zones onderverdeeld, en worden aldus verder behandeld als: 'zone A', 'zone B' en 'zone C'.

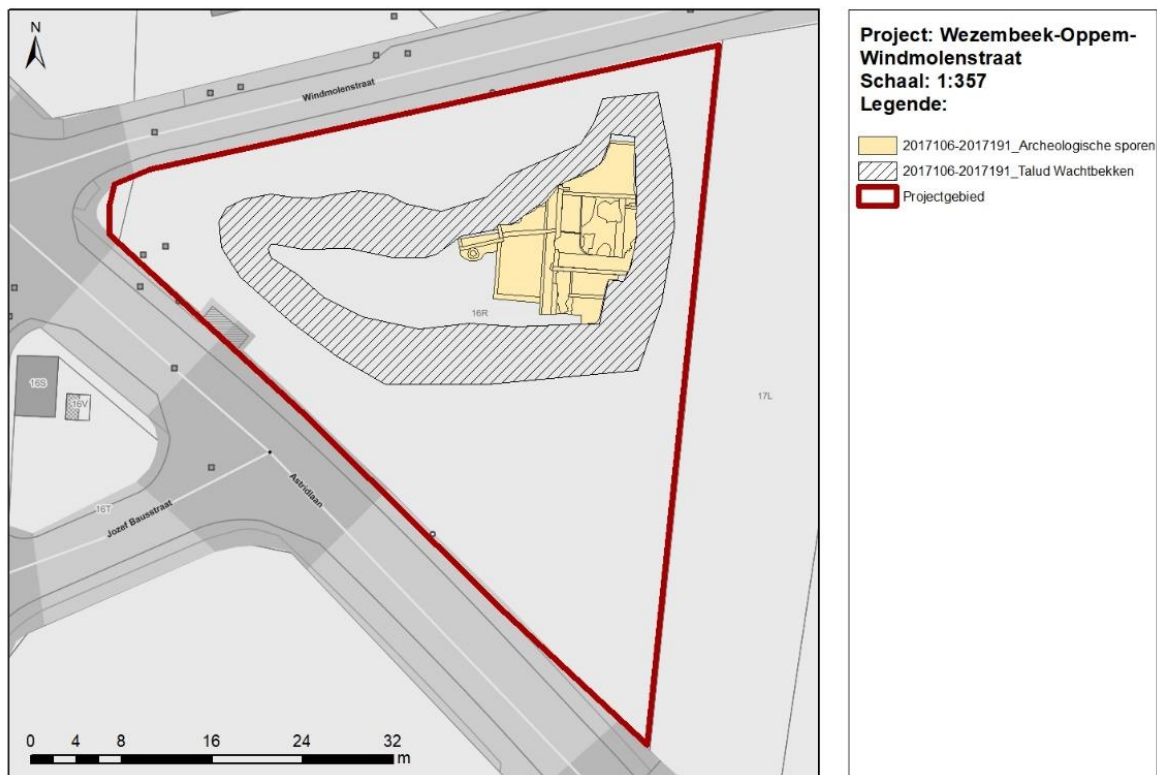
Figuur 25 Aangetroffen structuren geprojecteerd op de GRB-Basiskaart (© Geopunt.be)

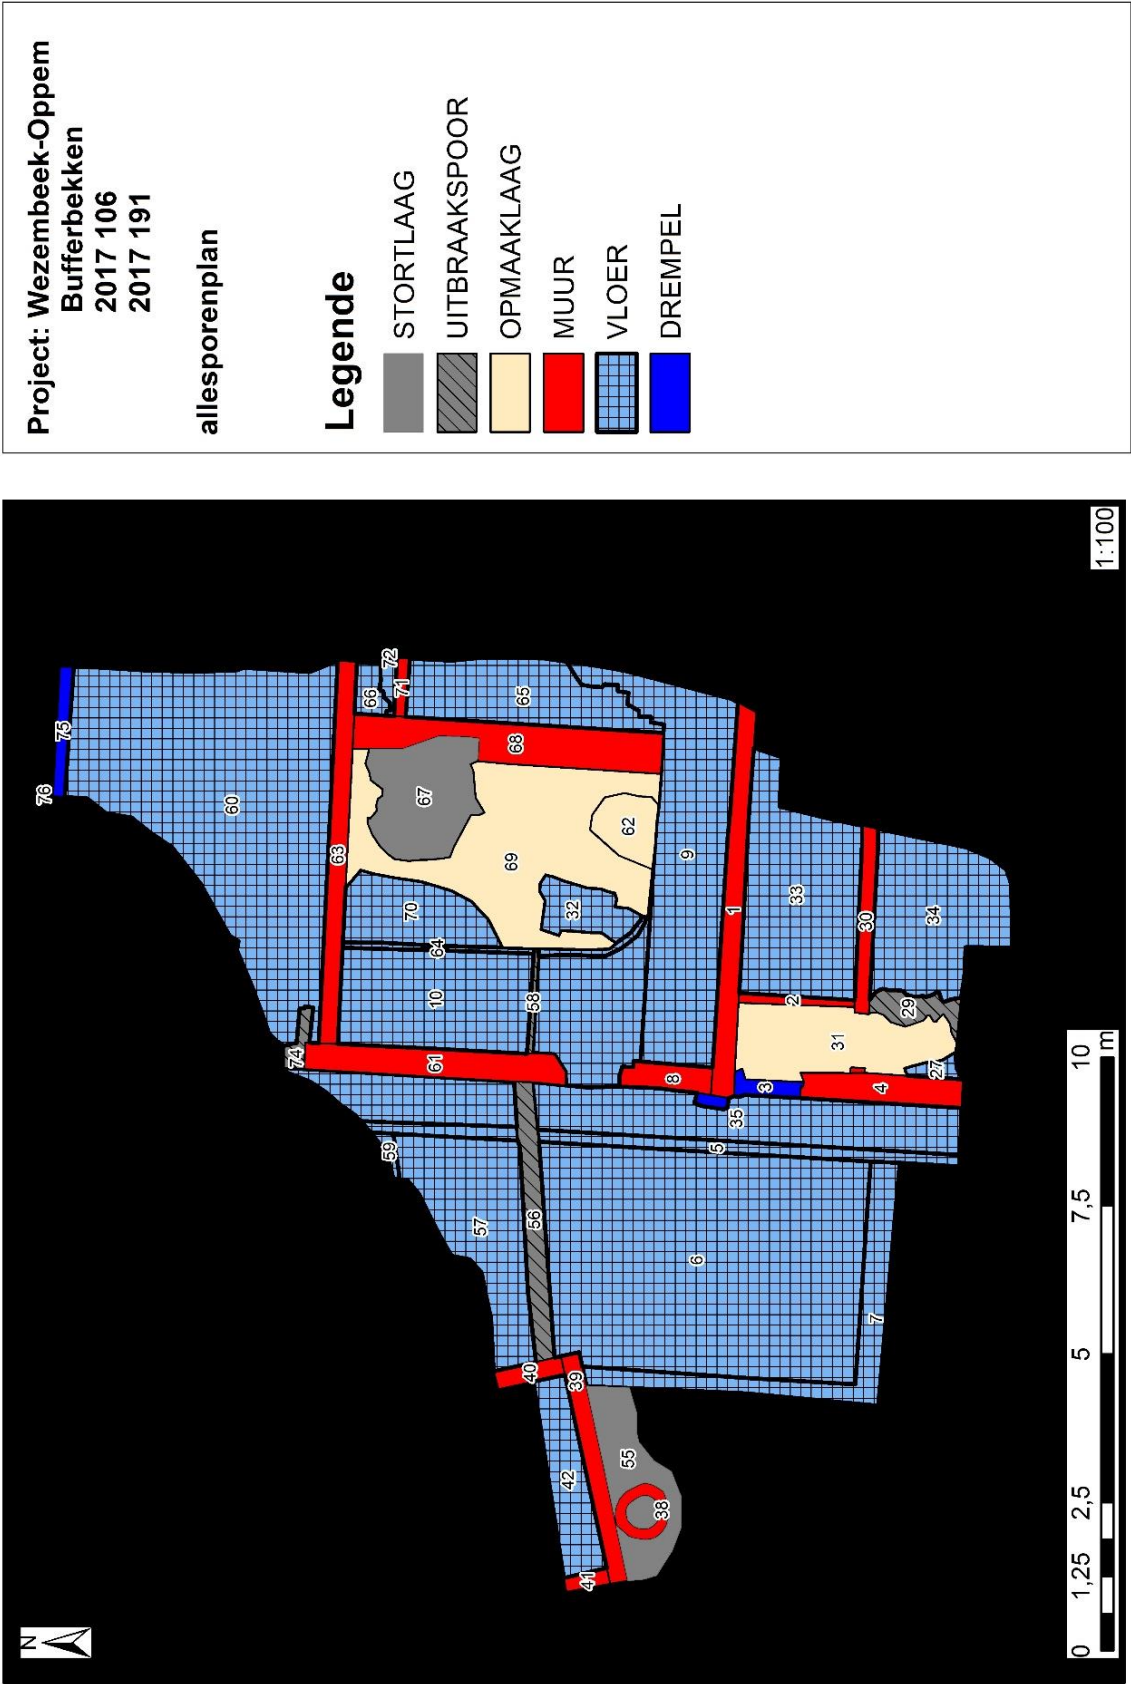
Figuur 26 Allesporenplan

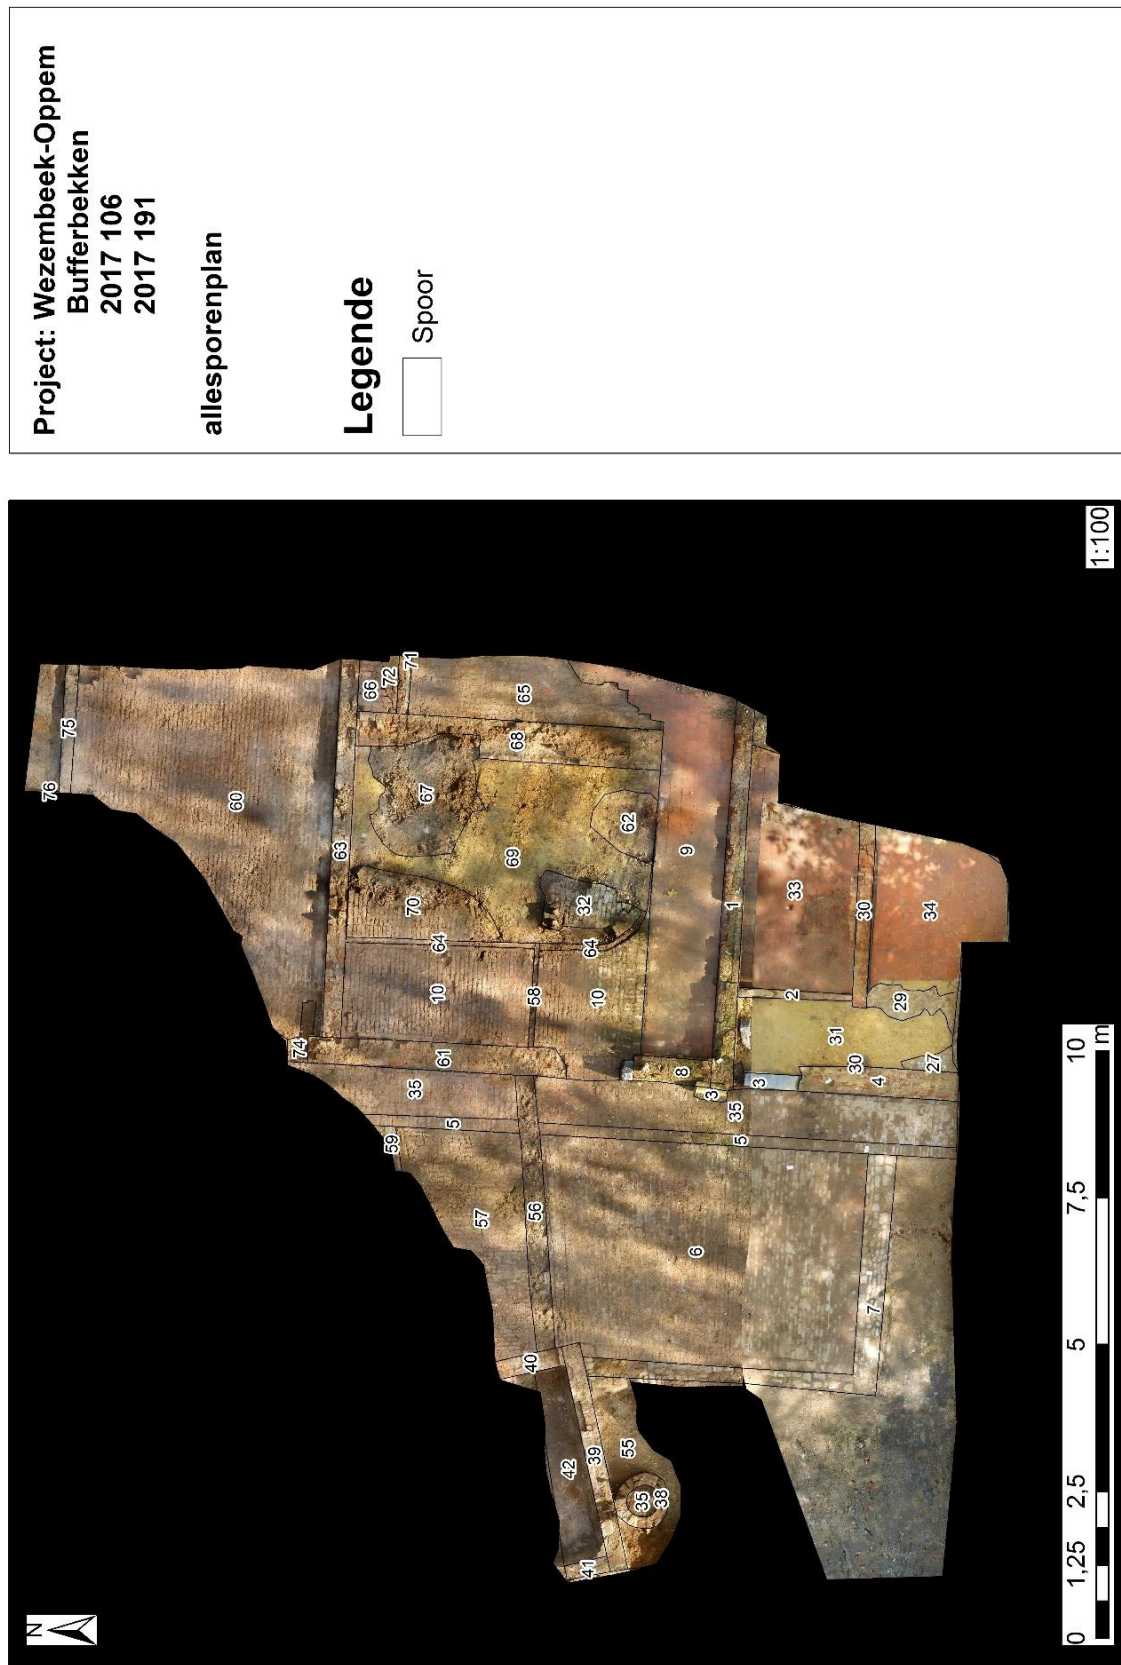
Figuur 27 Allesporenplan geprojecteerd op orthofotoplan

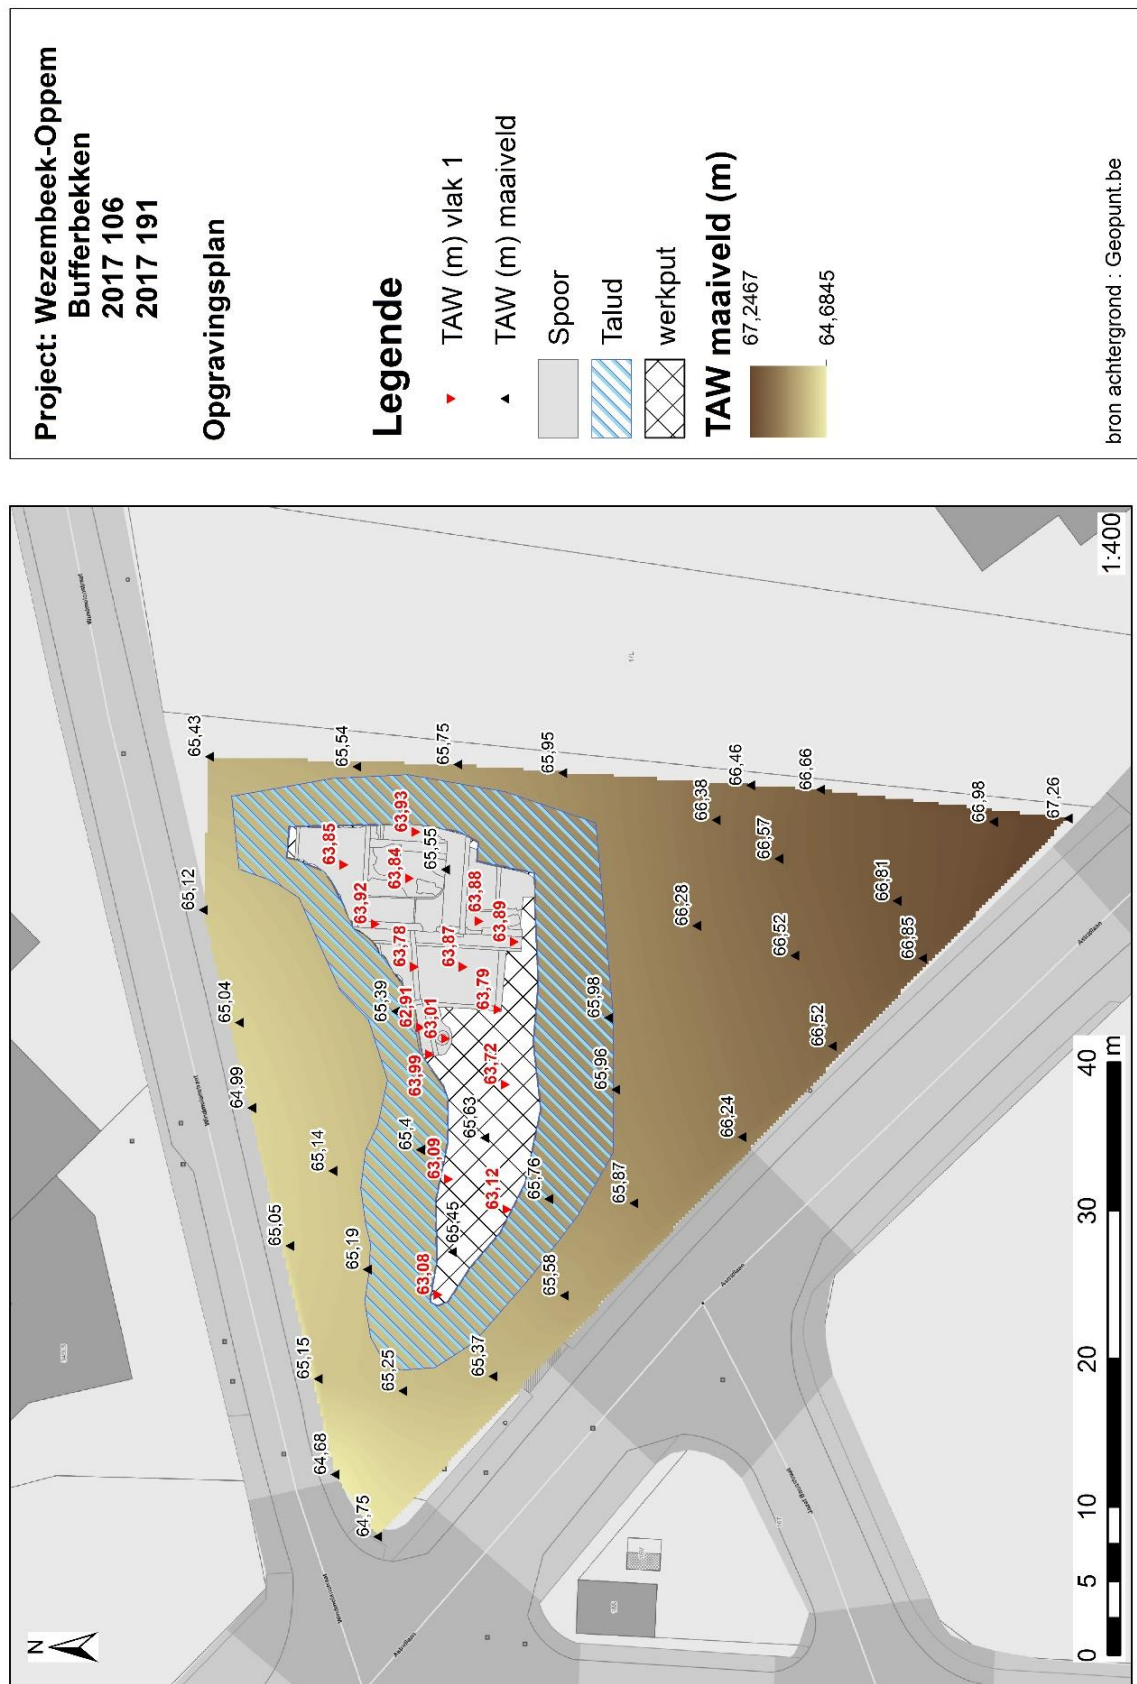
Figuur 28 Opgravingsplan met aanduiding hoogte (TAW)

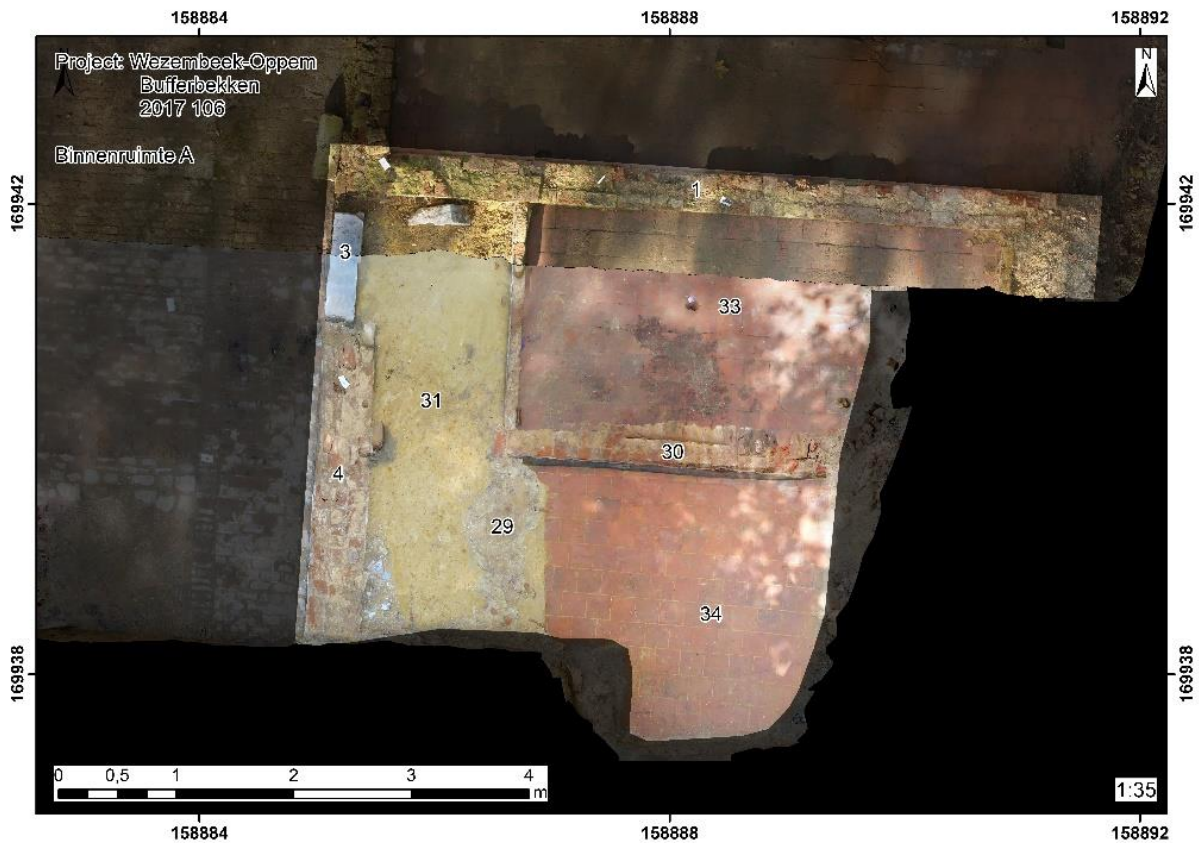
Figuur 29 Bovenaanzicht zone A Hof van Oppem.

De opvallendste structuur betreft een noordoost georiënteerde 0,35m brede bakstenen buitenmuur met binnen- en buitenbezetting met een witgrijze kalkmortel die ca. 0,30m hoog bewaard is gebleven (S004 en 008) (bovenkant muur 64.12m TAW). De muur is onderbroken door een toegang met dorpel (S003) en wordt aan de noordelijke kant afgesloten door een rechthoekige sokkel in hardsteen. In westelijke richting kwam deze opening uit op een vermoedelijke bakstenen (onregelmatig verband) buitengedeelte. (Figuur 31-29)

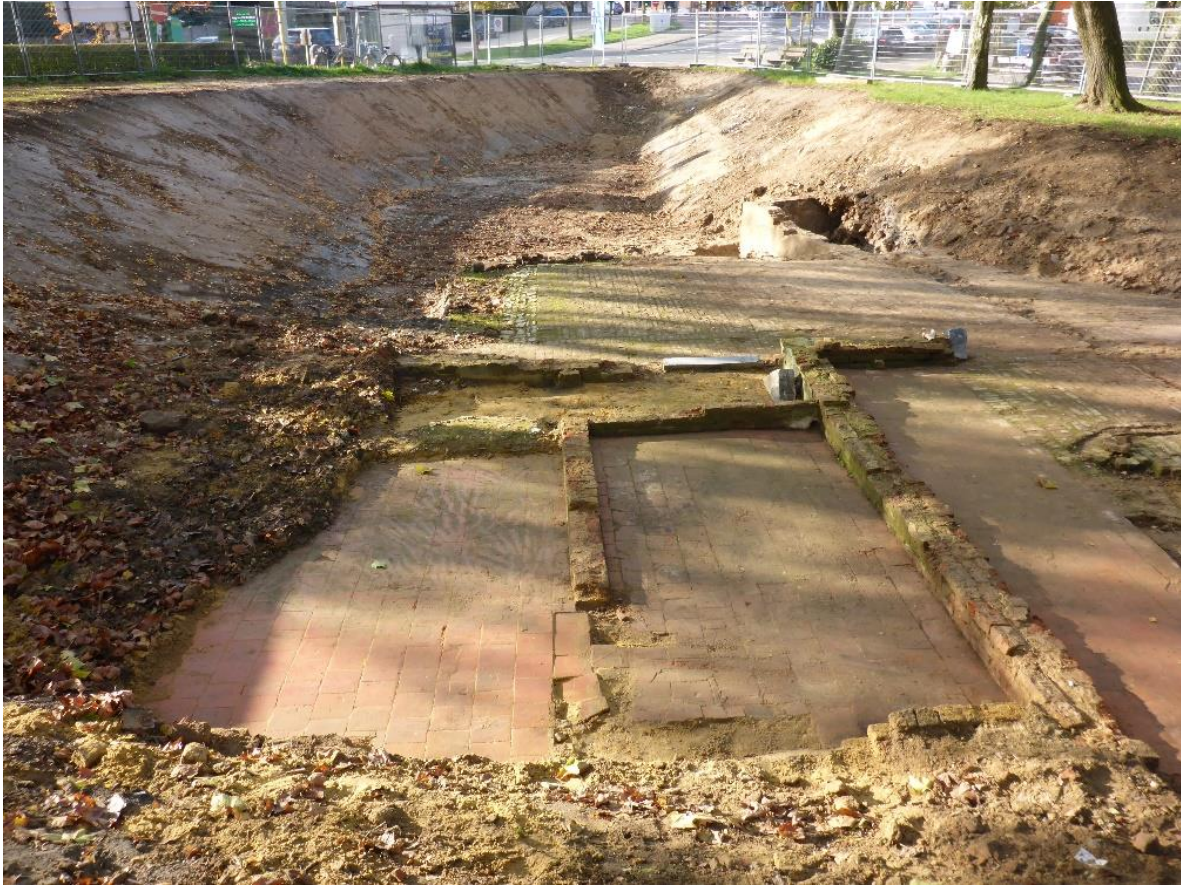
*Figuur 30 Overzicht projectgebied wachtbekken met aangetroffen structuren Hof Van Oppem, vanuit het oosten.*
