## **WEZEMBEEK-OPPEM- WINDMOLENSTRAAT**

**Archeologische  
werfbegeleiding naar  
aanleiding van de aanleg  
van een wachtbekken  
(2017/106 + 2017/191)**

2017/106 + 2017/191 WEZEMBEEK-OPPEM-WINDMOLENSTRAAT

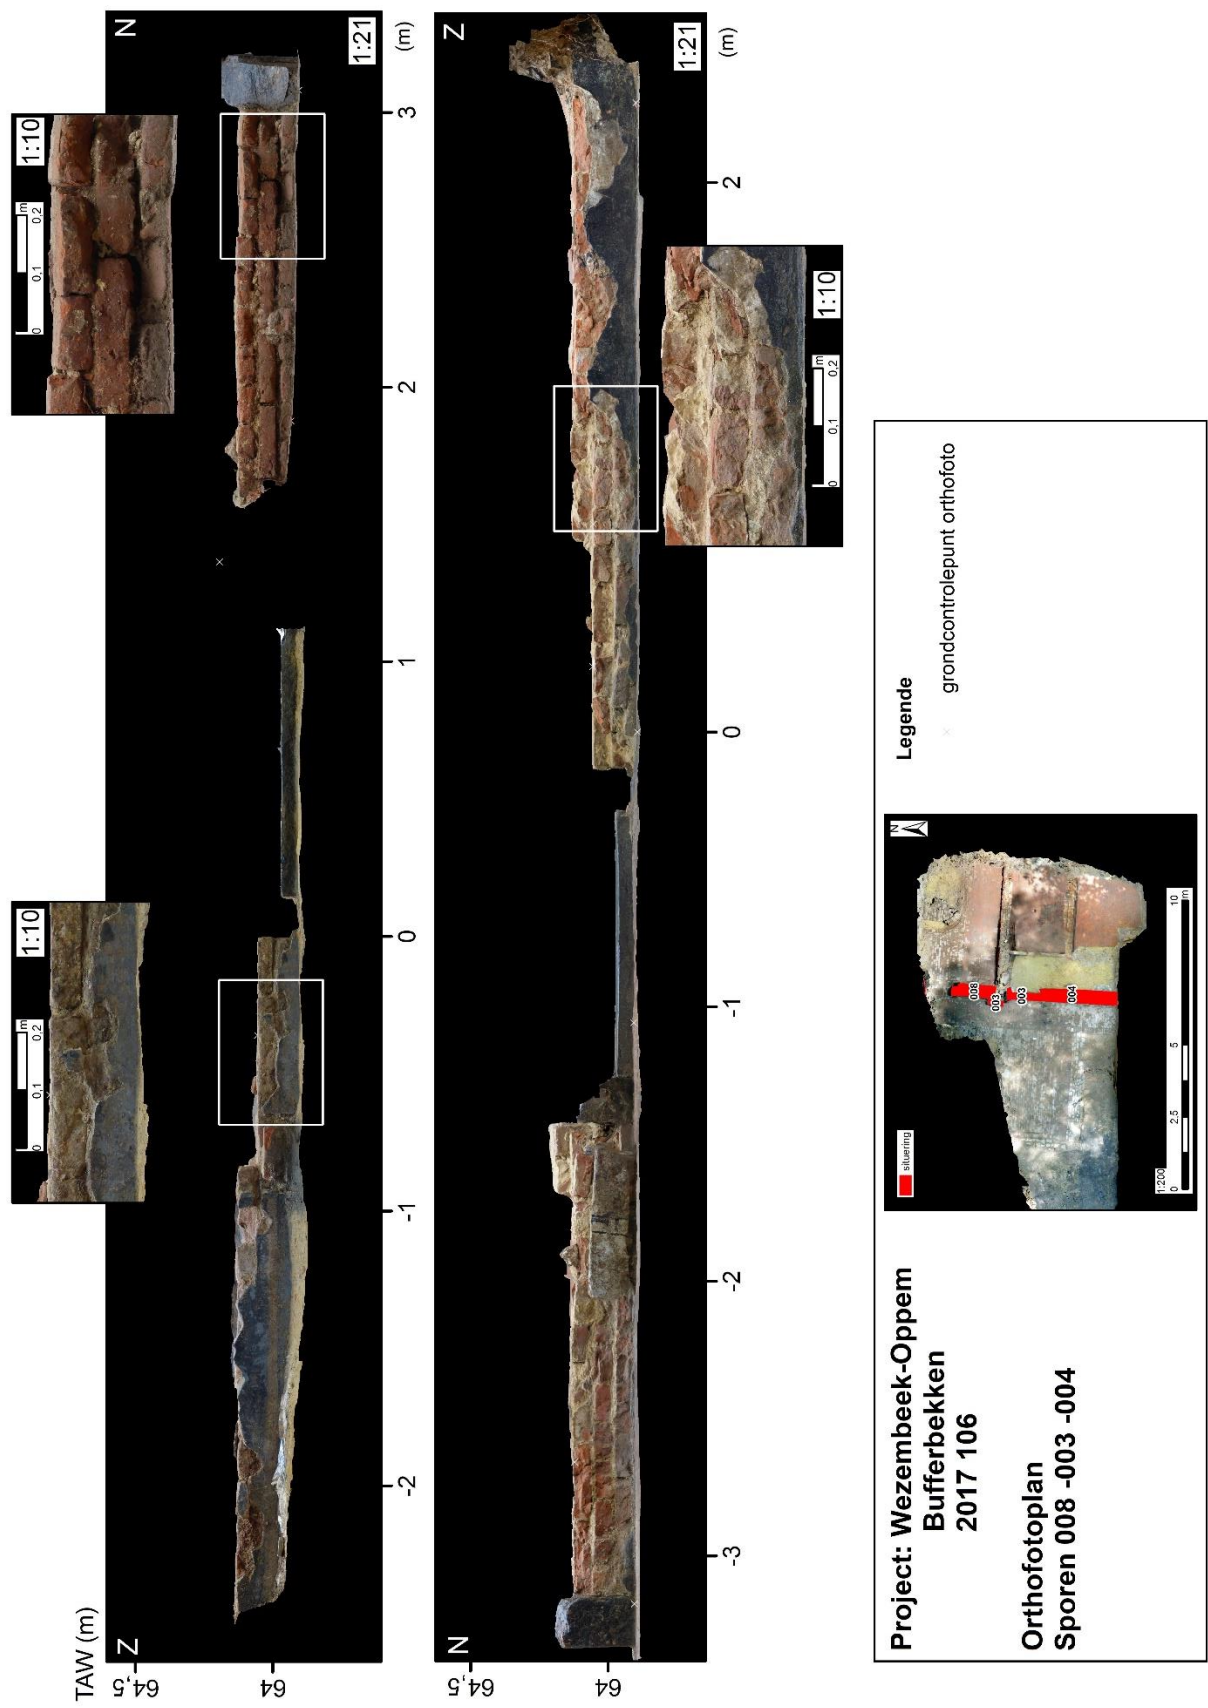
Figuur 31 Fotogrammetrie S004 en S008 met dorpel (S003) en sokkel (basis portiek?) aan de noordelijke zijde

De opvallendste structuur betreft een noordoost georiënteerde 0,35m brede bakstenen buitenmuur met binnen- en buitenbezetting met een witgrijze kalkmortel die ca. 0,30m hoog bewaard is gebleven (S004 en 008) (bovenkant muur 64.12m TAW). De muur is onderbroken door een toegang met dorpel (S003) en wordt aan de noordelijke kant afgesloten door een rechthoekige sokkel in hardsteen. In westelijke richting kwam deze opening uit op een vermoedelijke bakstenen (onregelmatig verband) buitengedeelte. (Figuur 31-29)

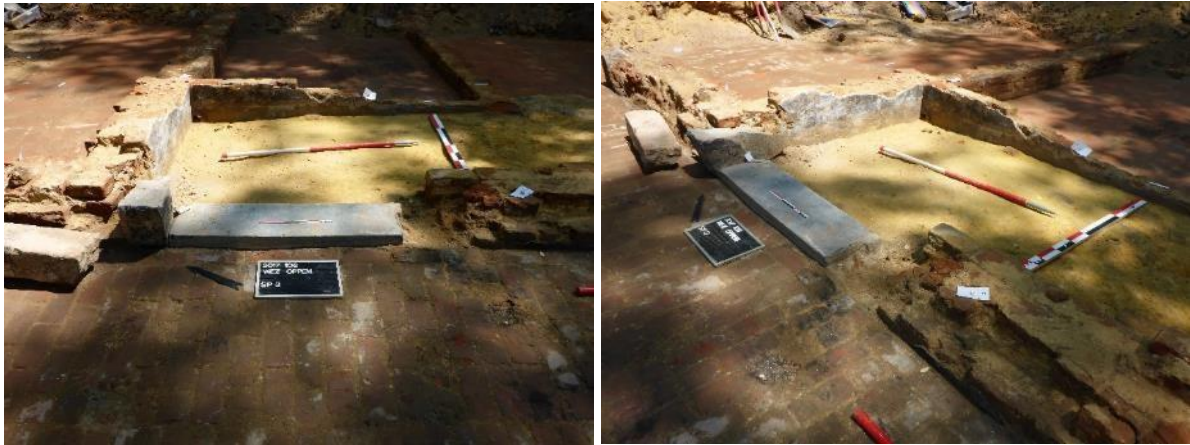
Figuur 32 Detailfoto S004 en S008 met dorpel en sokkel (basis portiek?), vanuit het westen.

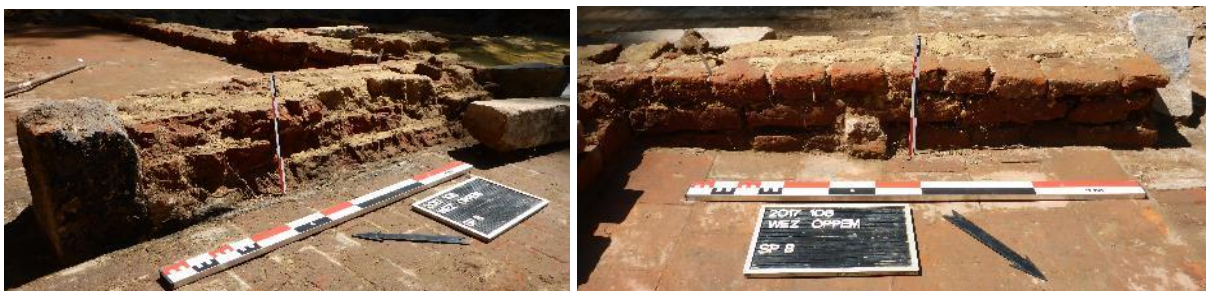
Figuur 33 Noordelijk uiteinde S008. A: vanuit het westen. B: Vanuit het oosten.

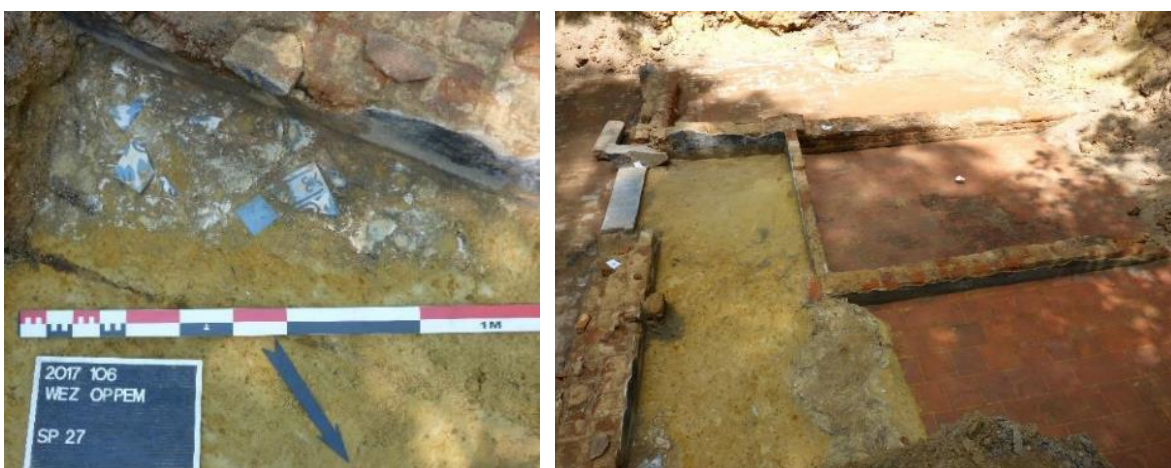
Figuur 34 Vloerniveau 1 vermoedelijke tegelvloer met decoratieve uitvoering op een 10cm dikke zavellaag. (S027)

Langs de oostelijke zijde van deze muur bevinden zich een drietal (binnen)-vertrekken (vloeren S031, S034 en S033). Deze vertrekken werden van elkaar gescheiden door scheidingsmuren van een steen breed, opgemaakt in baksteen met een geelwitte tot witte kalkmortel (S001, S030, S002, muur S004 werd reeds afgebroken). De vloeren S033 en S034 bevonden zich op 64,37m TAW en bestaan uit plavuizen, zogenaamde vierkante vloertegels in roodbakkende klei (20 x 20cm) (vloerniveau 2). Hierop lag een 8cm dikke zavellaag als basis voor een reeds afgebroken recentere tegelvloer met decoratieve uitvoering (S027). (Figuur 34-33)

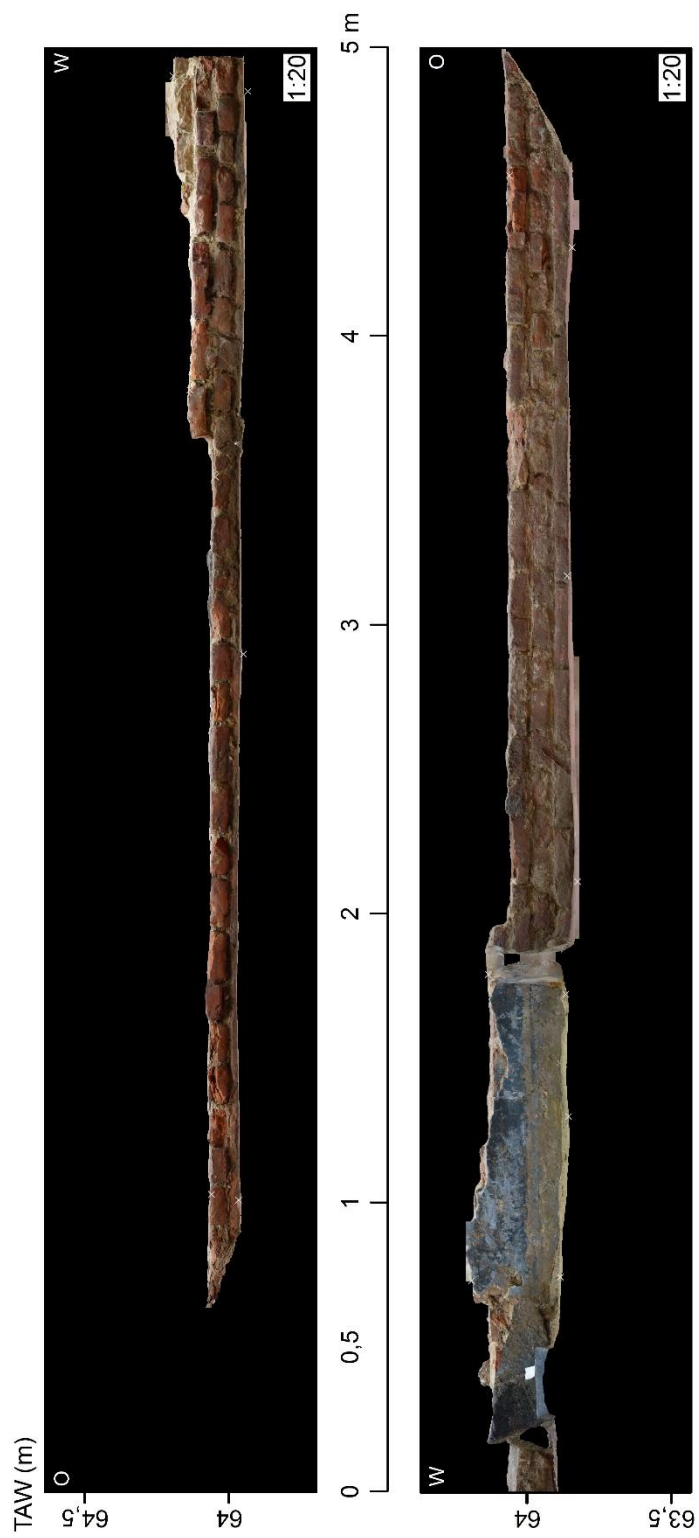
Figuur 35. orthofotoplan Spoor S001

**Orthofotoplan**  
**Spoor 001**

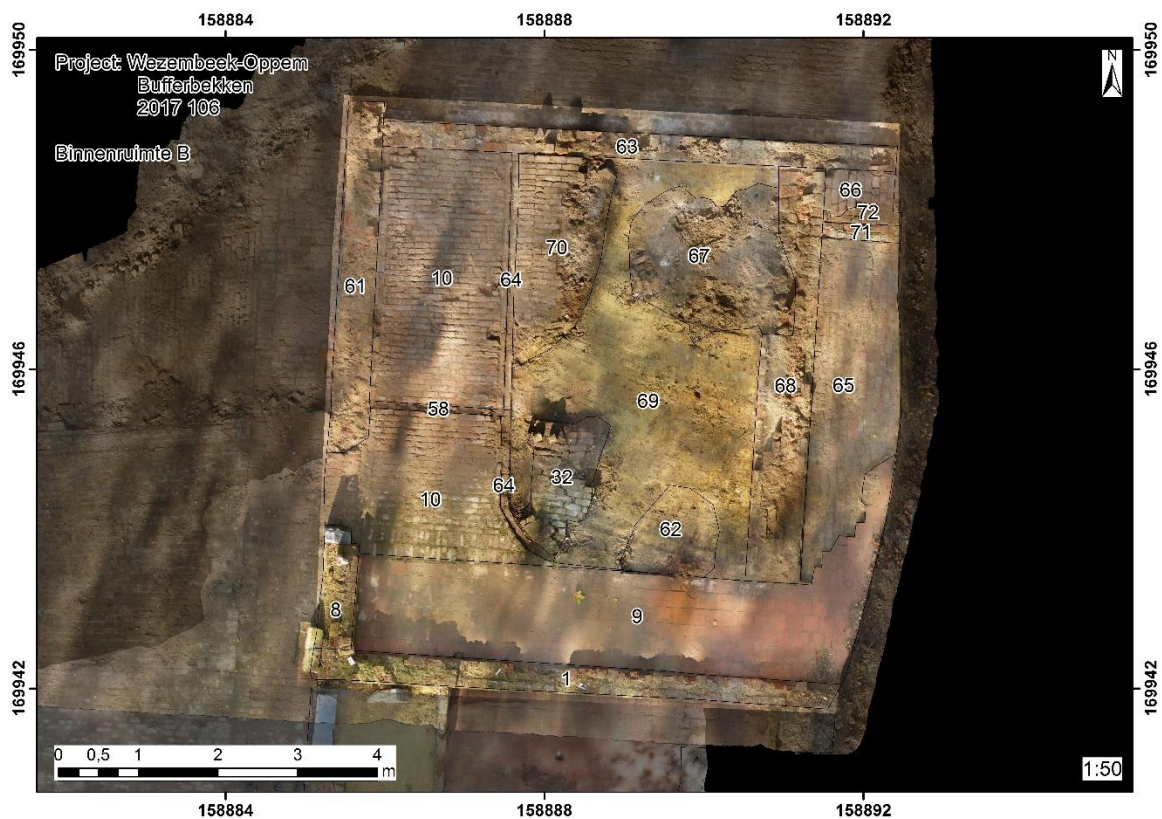
Figuur 38 Bovenaanzicht Zone B Hof van Oppem

De zone omsloten door S001, S008, S061 en S063 vormt een centrale plek in het projectgebied.

Het gaat om een vloerniveau in een U-vorm, alsof een rondgang wordt gevormd. Het gaat om de structuren S010 (baksteen), S009 (plavuizen), S065 (baksteen) en S066 (baksteen). De vloer S009 liep origineel verder tot aan de westelijke zijde. De rondgang is met andere woorden meermaals aangepast waarbij de ruimte werd gereorganiseerd. De vloeren S010 en S065 werden uit verschillende formaten baksteen, in onregelmatig verband, aangelegd.

Te midden van deze rondgang bevinden zich nog restanten van bakstenen vloertjes (S032 en S070) op een zavel laag (S069). Verdere interpretaties zijn onmogelijk gezien oudere graafwerkzaamheden verstoringen hebben teweeggebracht (S062 en S067).

Langs de binnenzijde van de nog deels in opstand bewaarde muren (S063 en S068) lopen er gootjes die in verband kunnen worden gebracht met afwatering (S058 en S064). Ze sluiten aan op een goot die de baksteenvloer doorkruist en afloopt in westelijke richting.

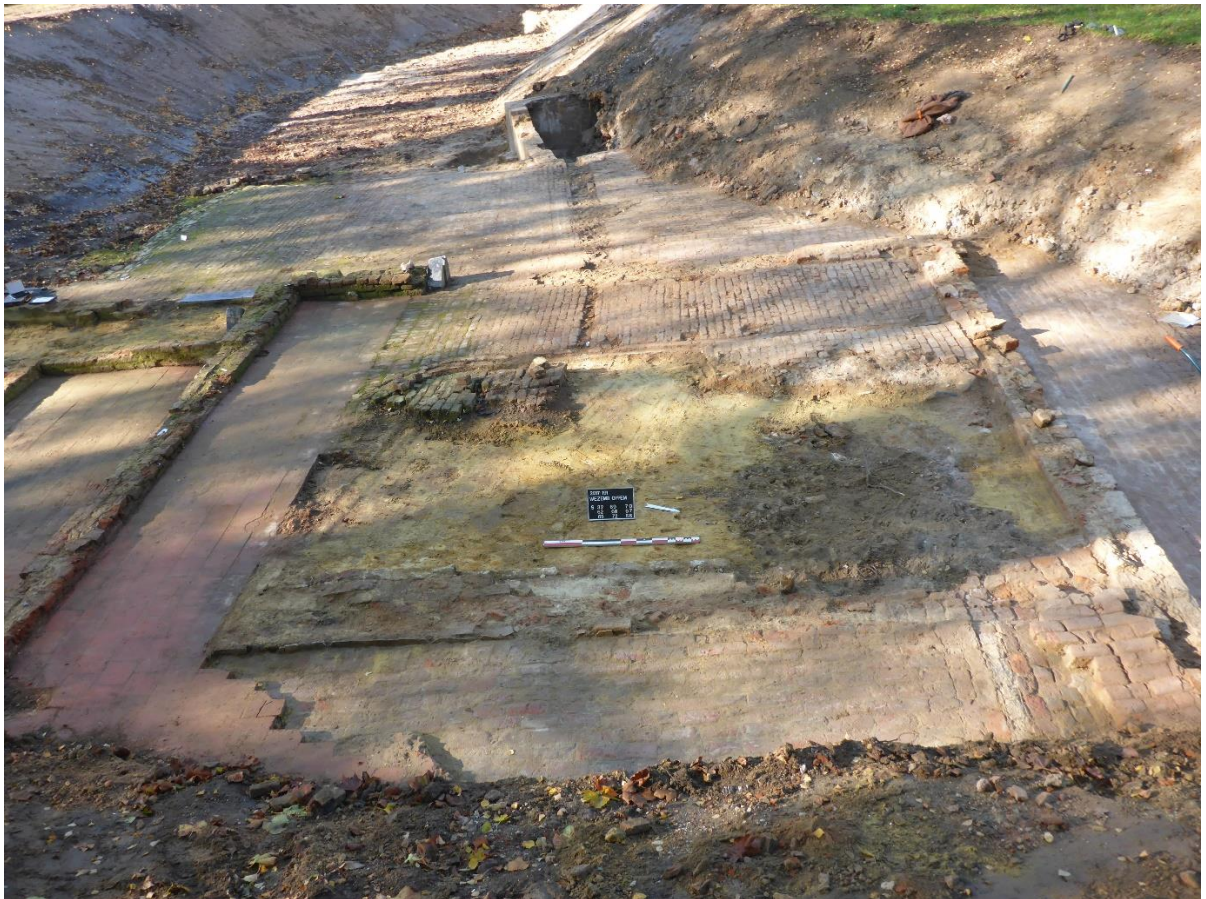
Figuur 39. Zone B, projectgebied Hof van Oppem

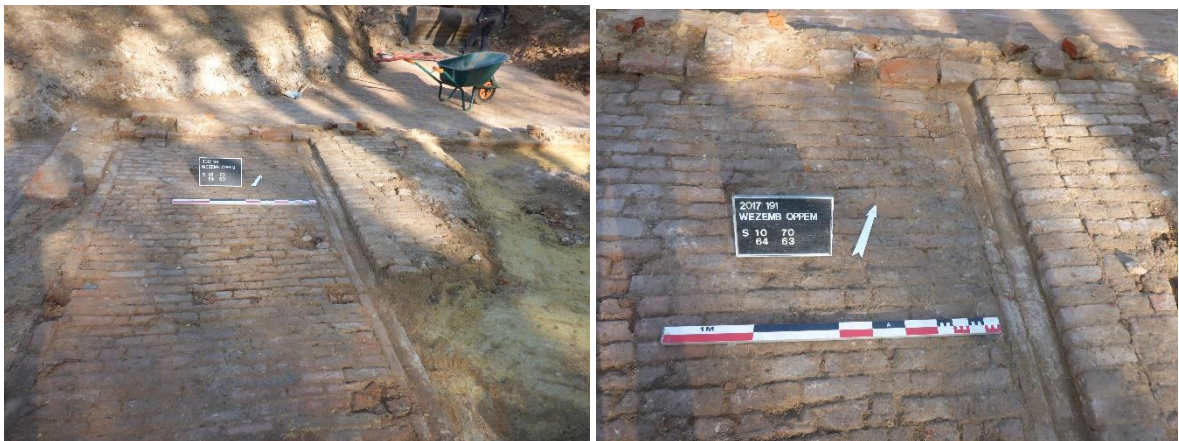
Figuur 40 Vloerniveau S010, S070; Afwateringsgootje S064 en muurconstructie S063.

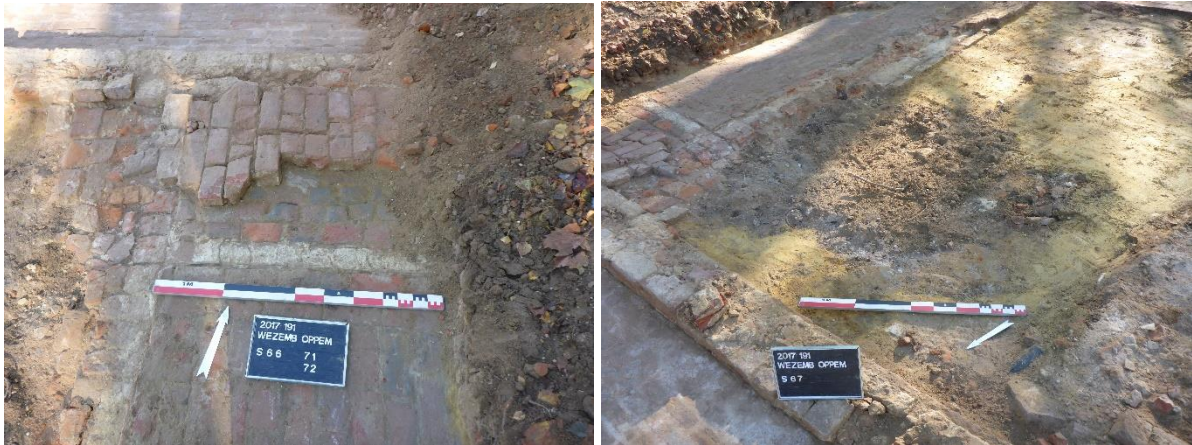
Figuur 41 A: Detailbeeld S066, S071 en S072. B: Detailbeeld S067.

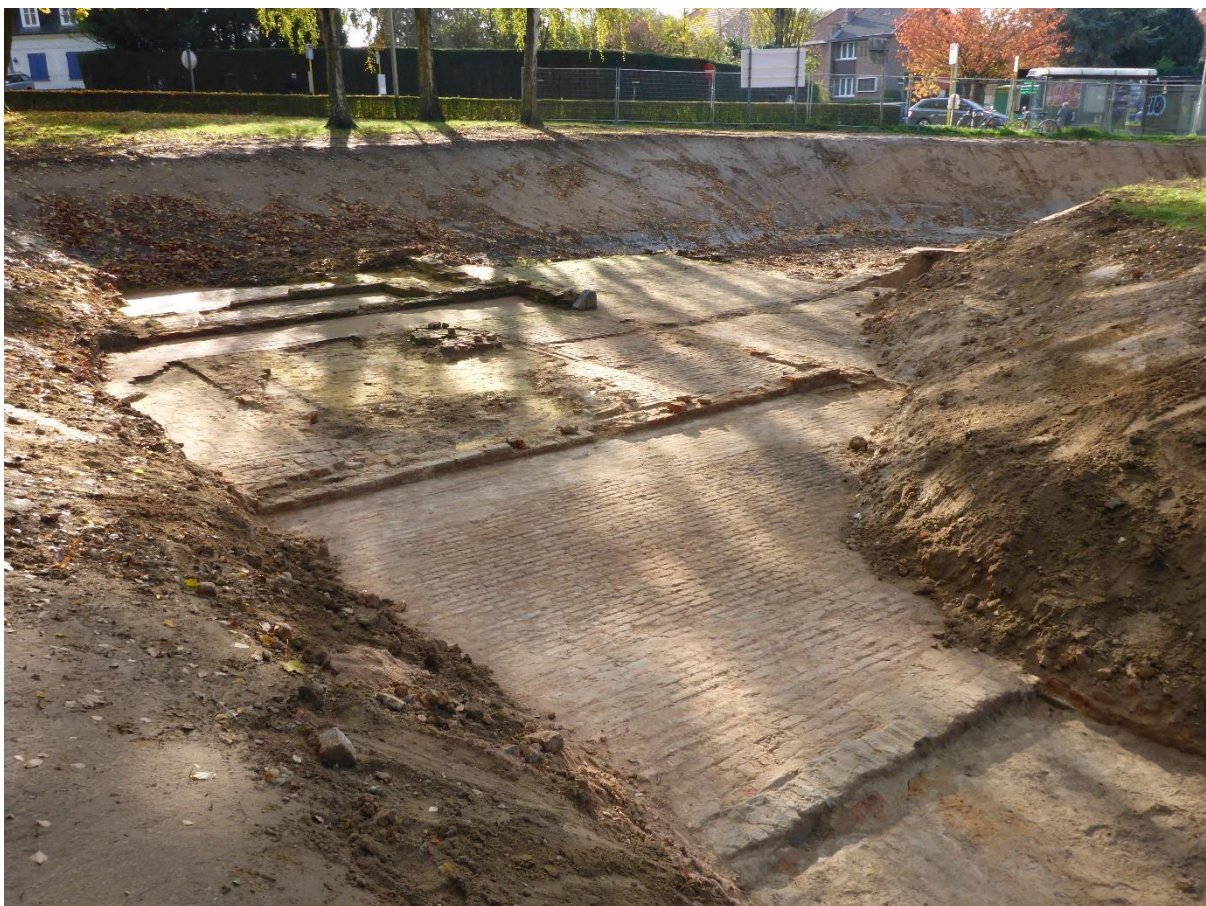
Figuur 42 Overzicht projectgebied wachtbekken met aangetroffen structuren Hof Van Oppem, vanuit het noorden.

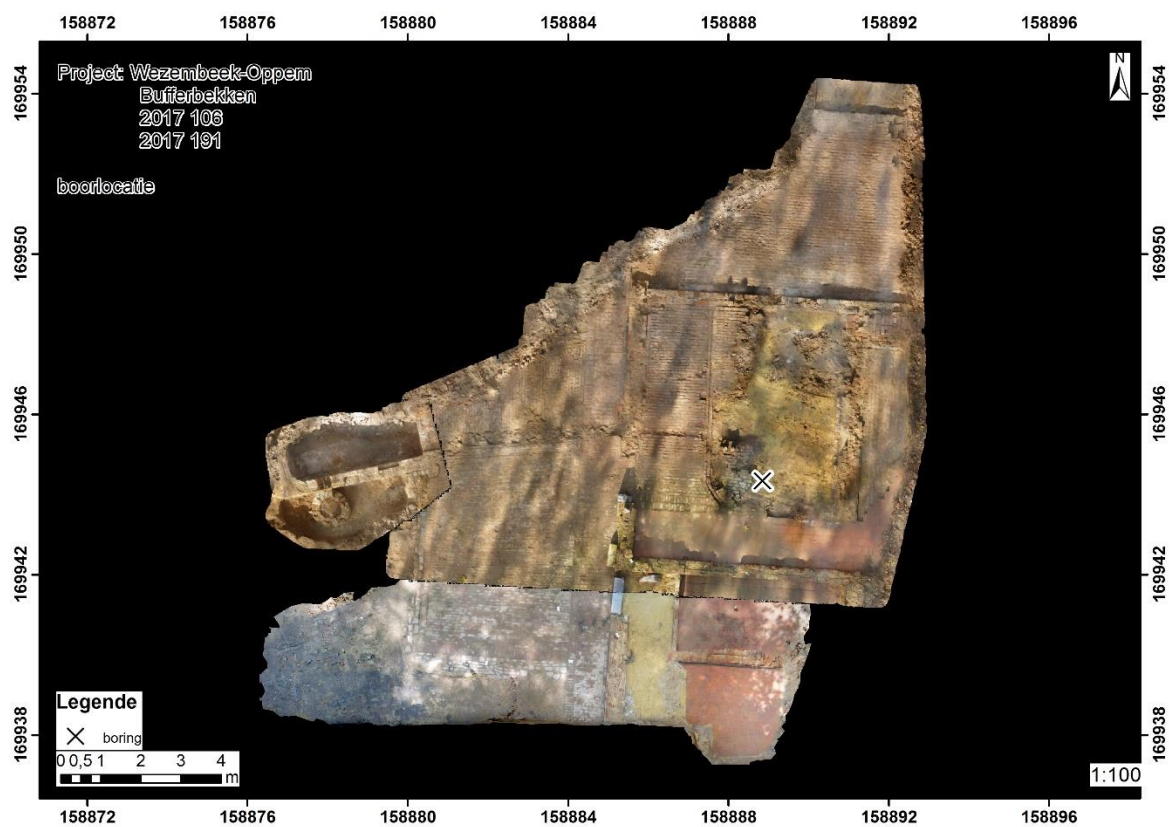
Figuur 43. boorlocatie binnenruimte B

Centraal in deze tweede binnenruimte, naast S32 werd een boring geplaatst ter evaluatie van de onderliggende niveaus. (Figuur 43-Figuur 44) Daaruit blijkt dat onder de nog in situ bewaarde muur- en vloerniveaus zich nog een antropogeen pakket van ca. 60cm diep bevindt. Dit bestaat uit heterogeen grijsbruin siltig zand aan de top en gaat naar onder toe scherp over in bruin-lichtbruin homogeen zand. Onder dit ophogingspakket is er een scherpe overgang naar een roestbruine zandige laag, de Bs-horizont van de oorspronkelijke bodem. Onderaan het boorprofiel werd een witgrijze-beige zandige moederbodem vastgesteld. Uit dit boorprofiel blijkt dat de oorspronkelijke bodem dus deels werd afgegraven en vervolgens weer opgehoogd. In en/of onder het 60cm diep antropogeen pakket kunnen meer dan waarschijnlijk oudere archeologische fases aangetroffen worden.

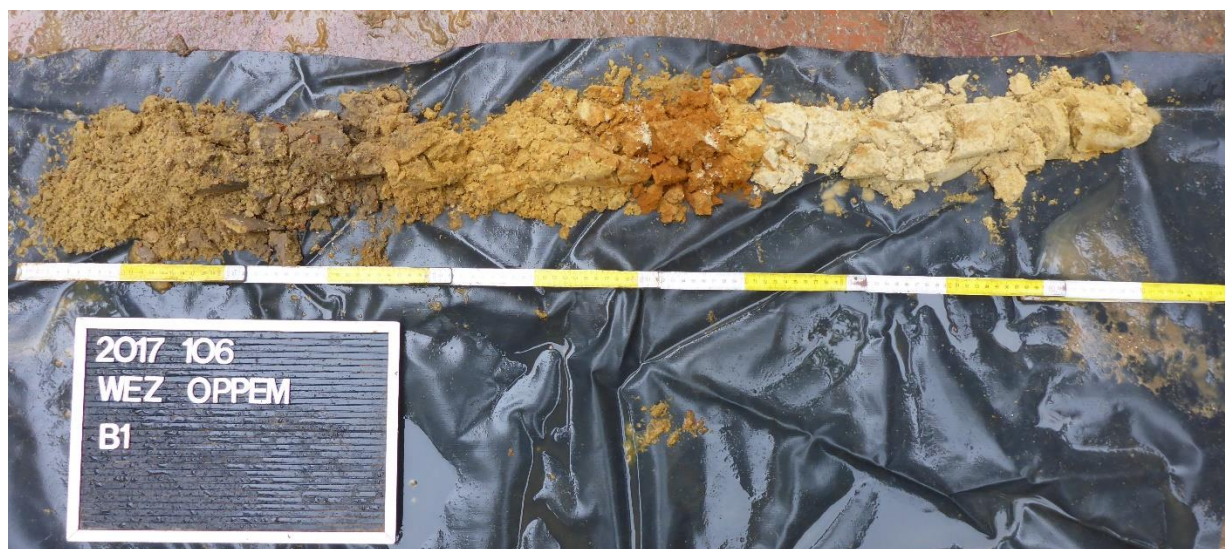
Figuur 44. Boring binnenruimte B

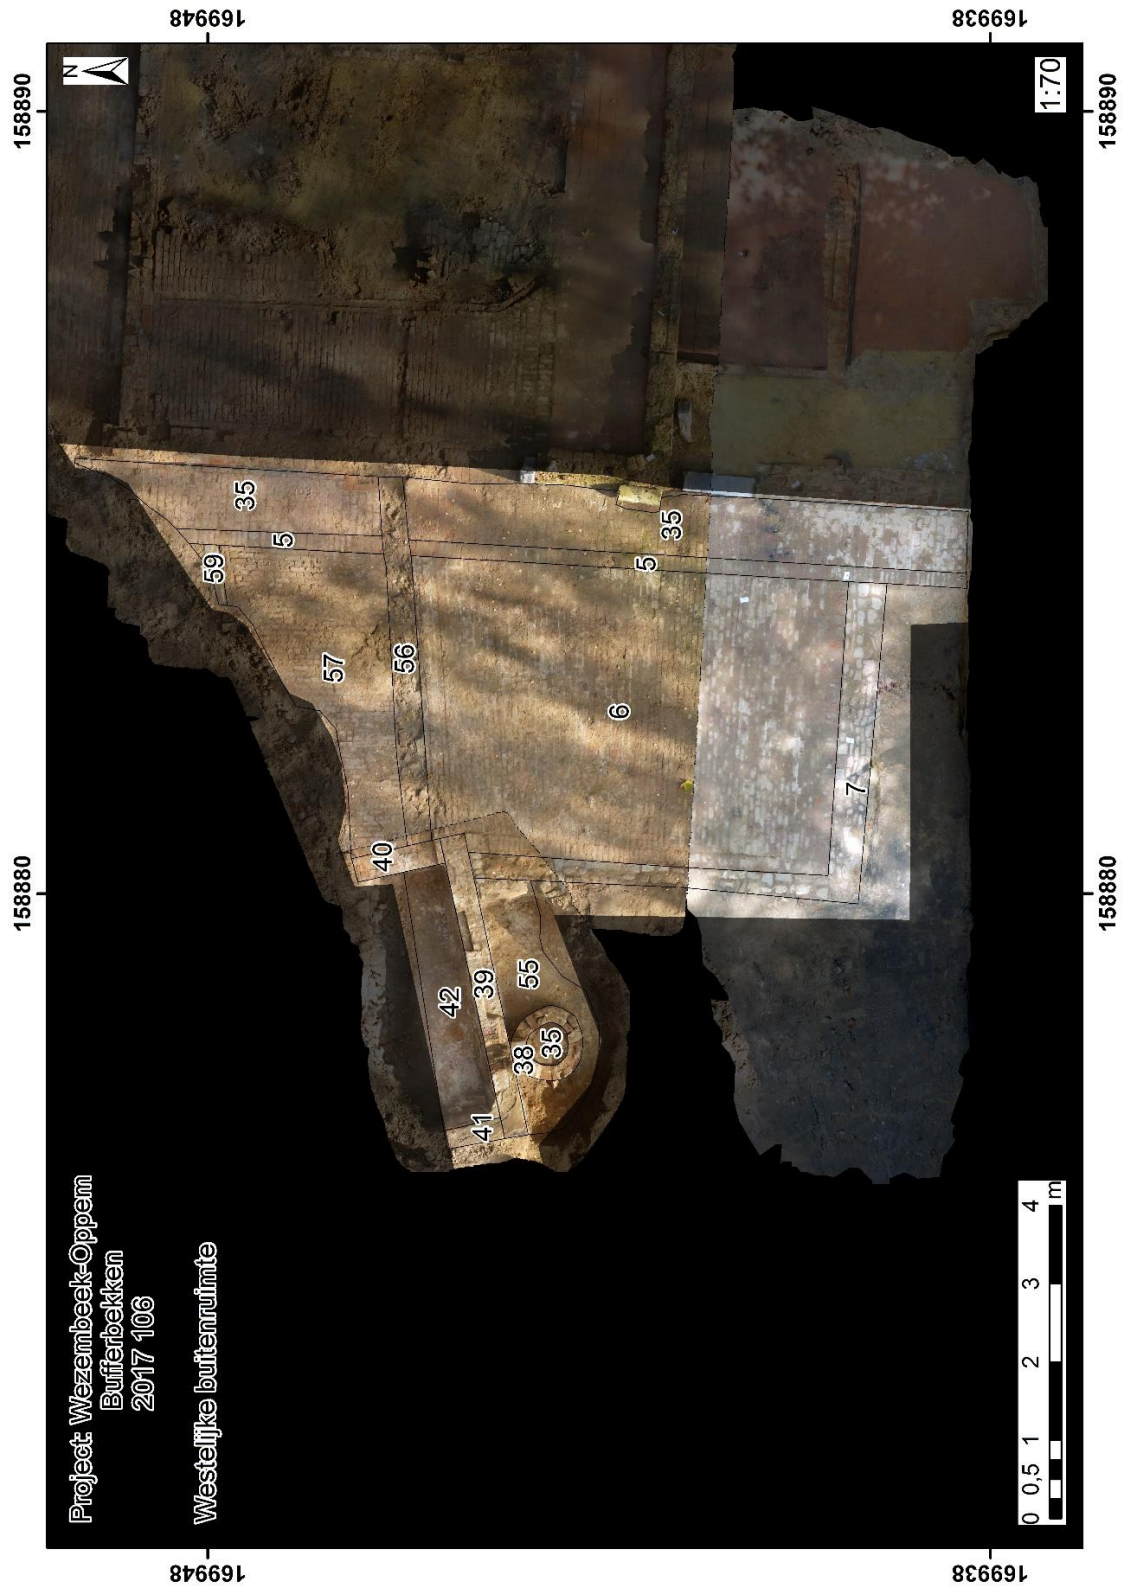
Figuur 45 Westelijke zone beschouwd als exterieur gedeelte.

De meest westelijke en noordelijke zone worden als exterieur gedeelte beschouwd. De aanwezige structuren zijn opnieuw vloerniveaus, een waterput en een vermoedelijk waterreservoir met goot.

S006 bestaat uit een bakstenen niveau (18x6x.7cm) in een onregelmatig of een halfsteens verband. De zone werd afgeboord door een bakstenen boord in tegelverband (S005). Dit geheel werd nog eens omzoomd door een 0,30m brede boord in natuursteen (meerdere formaten) (S007). Aan de overzijde van de afgebroken goot S056 loopt het vloerniveau verder, maar hier liggen de bakstenen haaks georiënteerd.

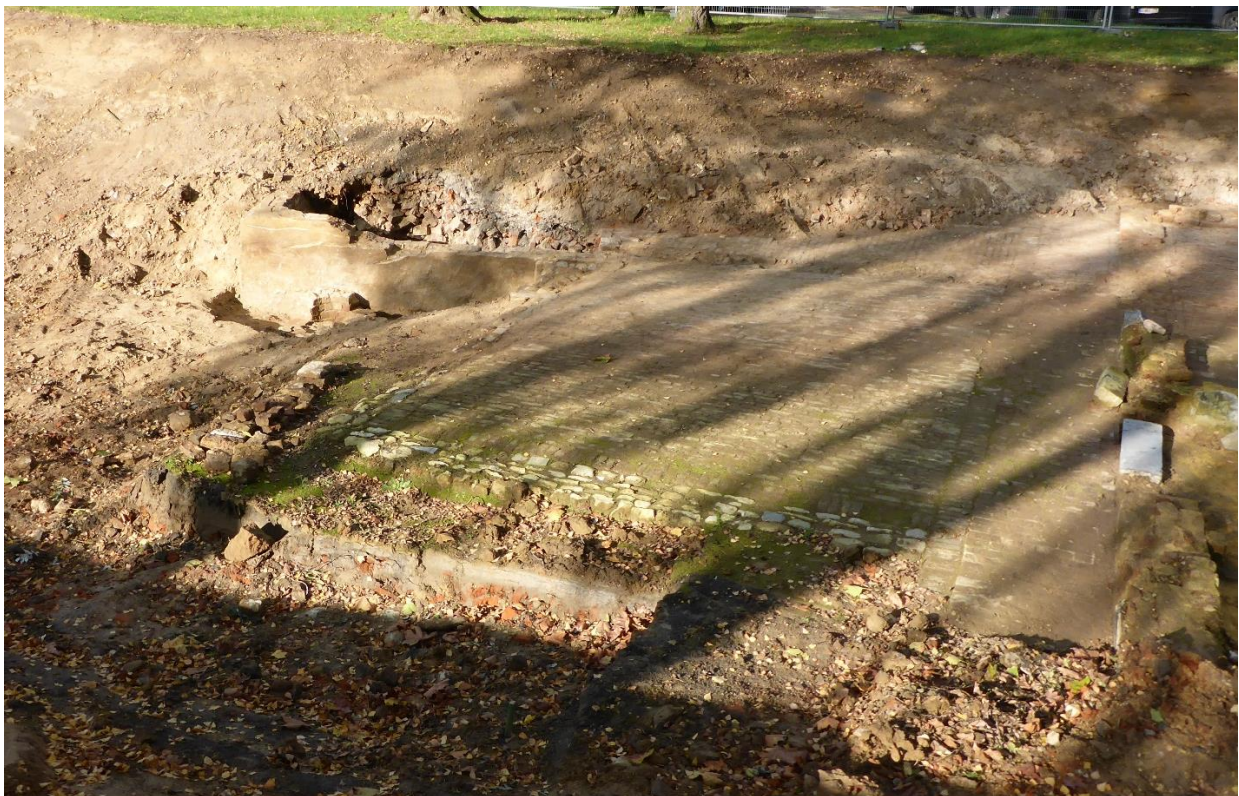
*Figuur 46. zicht op westelijke exterieur gedeelte*

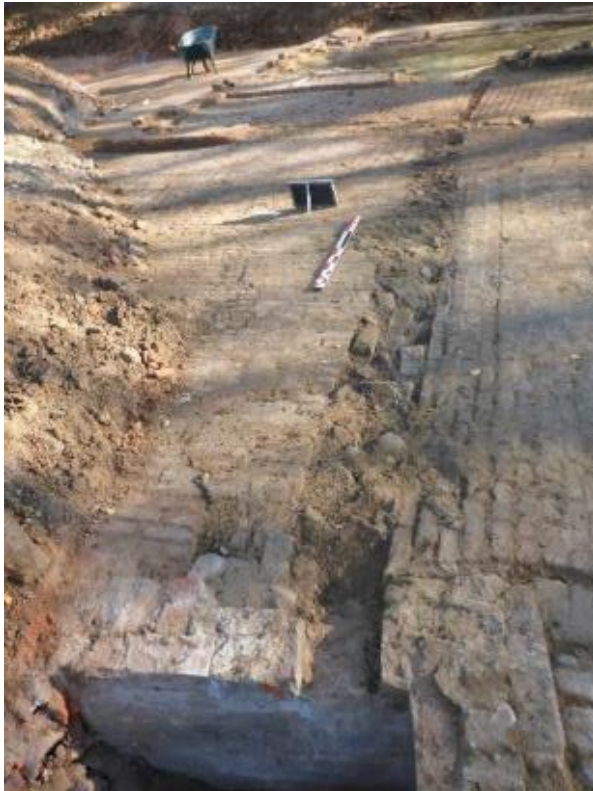
Figuur 47 Zicht op een gootje richting waterreservoir S042.

Het gootje S056 loopt af richting een waterreservoir (S042). (Figuur 47) Deze quasi rechthoekige waterbak, met afgeronde hoeken aan de westzijde en afmetingen van 3,3 op 0,6m, werd binnenin volledig afgewerkt met wit pleisterwerk (mogelijk ook cementkalkzandmortel). Het geheel werd aangelegd op een bakstenen fundering. Daarnaast werd ook een bakstenen waterput (bakstenen van 18x8x4cm) (S038) gedocumenteerd met een diameter van 0,9m. (Figuur 49-46) Een boring ter controle van de vulling van de waterput (S035) toonde een heterogeen grijsbruin opvullingspakket bestaande uit heterogeen grijsbruin zand en baksteenpuin. (Figuur 48) Uit deze vulling konden geen diagnostische of dateerbare vondsten gerecupereerd worden. Op ca. 60 cm diepte werd op ondoordringbaar baksteenpuin gestoten en werd de boring gestaakt, waardoor over de onderste diepere niveaus alsook over de diepte van de waterput geen uitspraak kan worden gedaan.

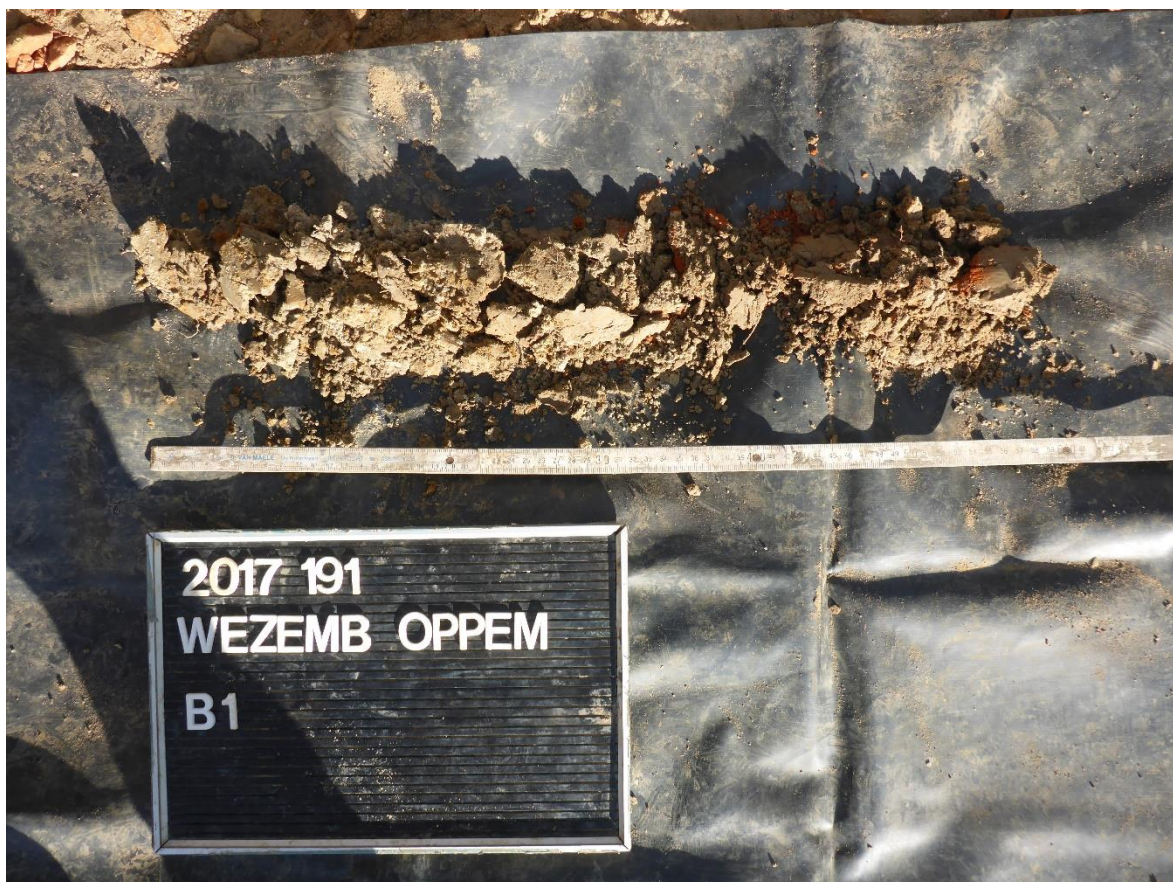
Figuur 48. Vulling waterput S38 tot ca.60cm diep

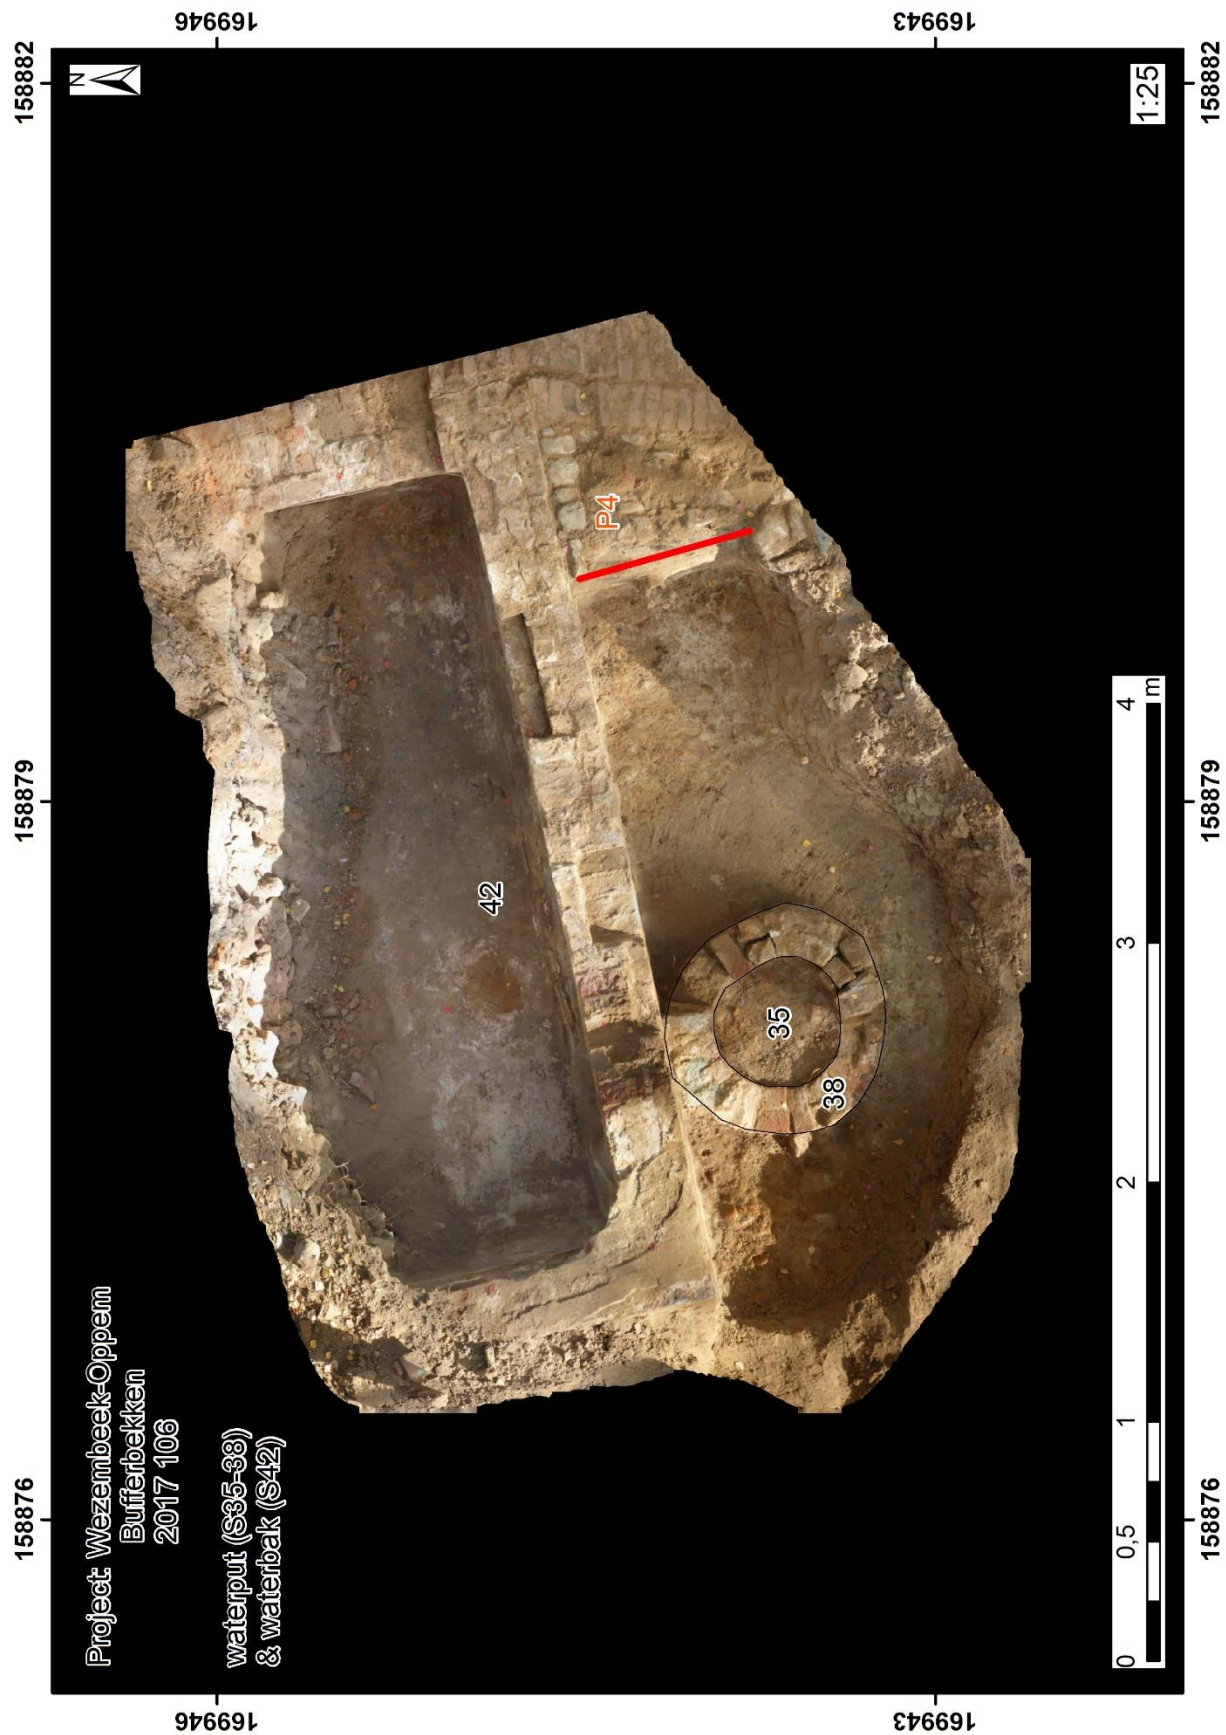
Figuur 49 Bovenaanzicht waterbak (S042) en waterput (S035-038).

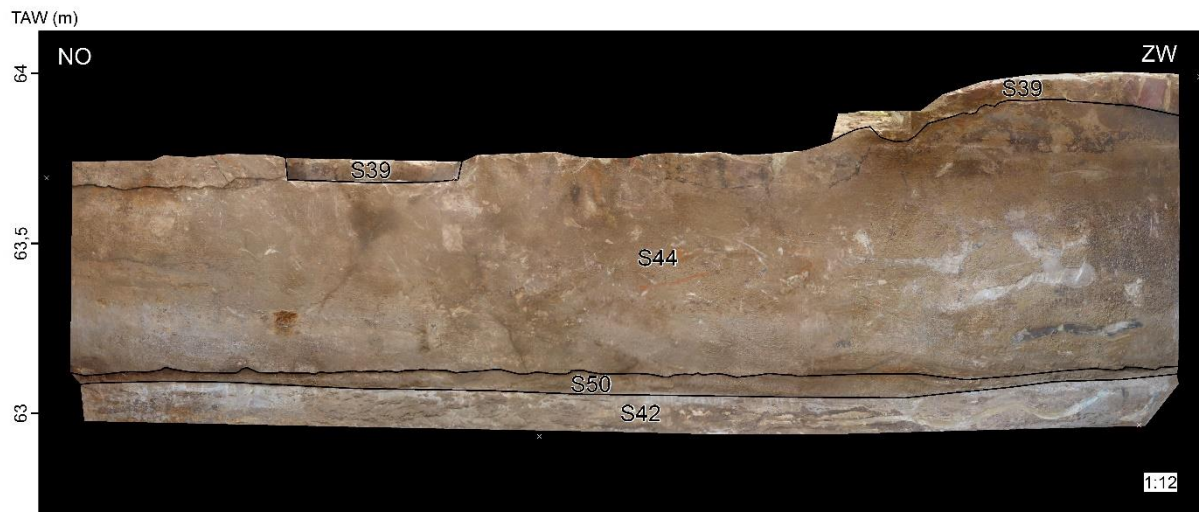
Figuur 50 Binnenzijde waterreservoir S042.

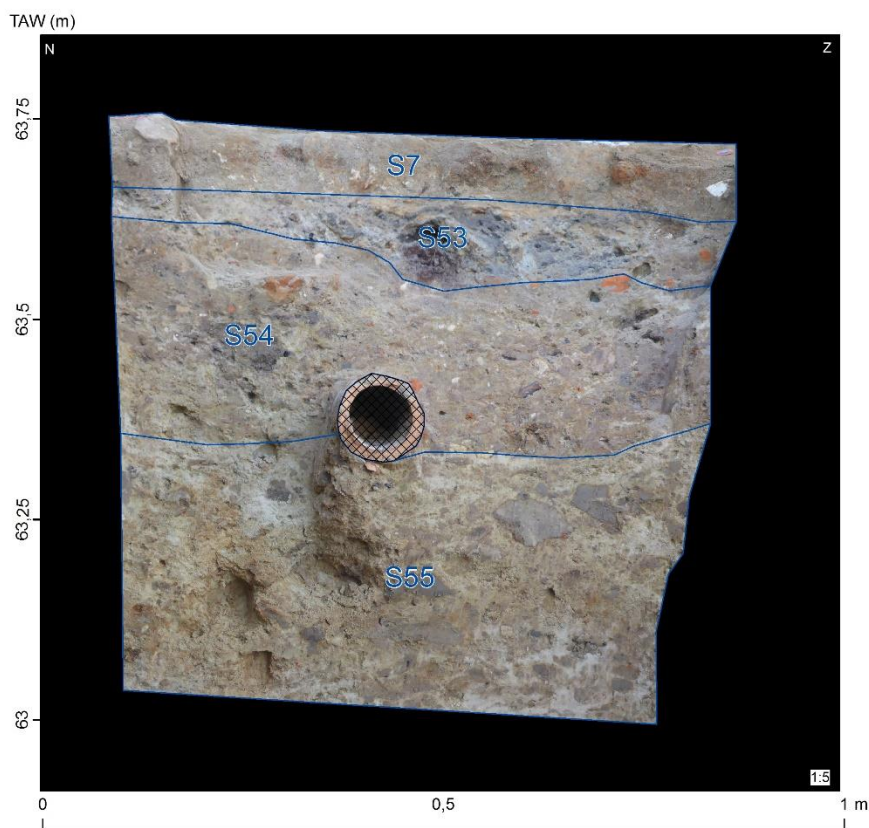
Figuur 51.orthofotoplan Profiel P4

Profiel (P4) toont een beeld van bodemopbouw tot 70cm onder het vloerniveau van de westelijke buitenruimte. (Figuur 51) Meteen onder de vloer (S7) werd een dunne opmaak laag (S53) vastgesteld bestaande uit een heterogeen mengsel van cement en kalkmortel. Daaronder bevindt zich een heterogene puinlaag bestaande uit mortel en baksteenfragmenten. (S54) Aan de basis van dit puinpakket komt een keramieken buis uit het profiel naar buiten. Het onderste niveau, S55 bestaat uit een heterogeen pakket van versmeten grond.

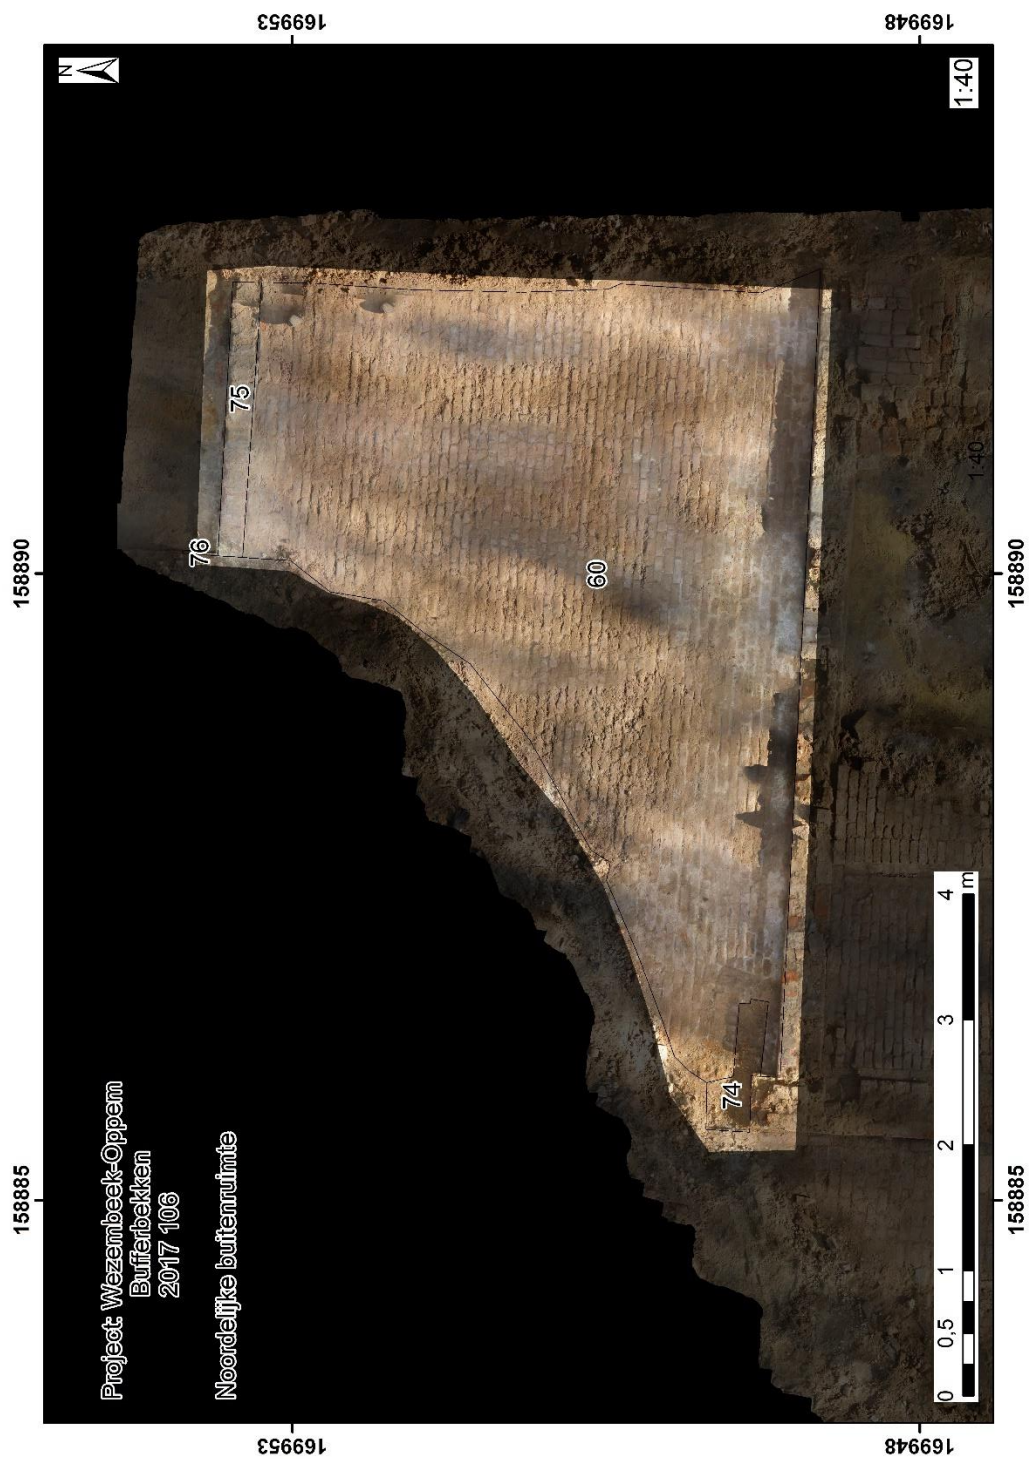
Figuur 52 Noordelijke zone beschouwd als exterieur gedeelte.

In het meest noordelijk gedeelte van het projectgebied bevindt zich een bakstenen vloer opnieuw gemetseld in onregelmatig verband. De vloer werd aan het uiteinde afgewerkt met haaks gelegen grijsgekleurde bakstenen boord. (Figuur 52-50)

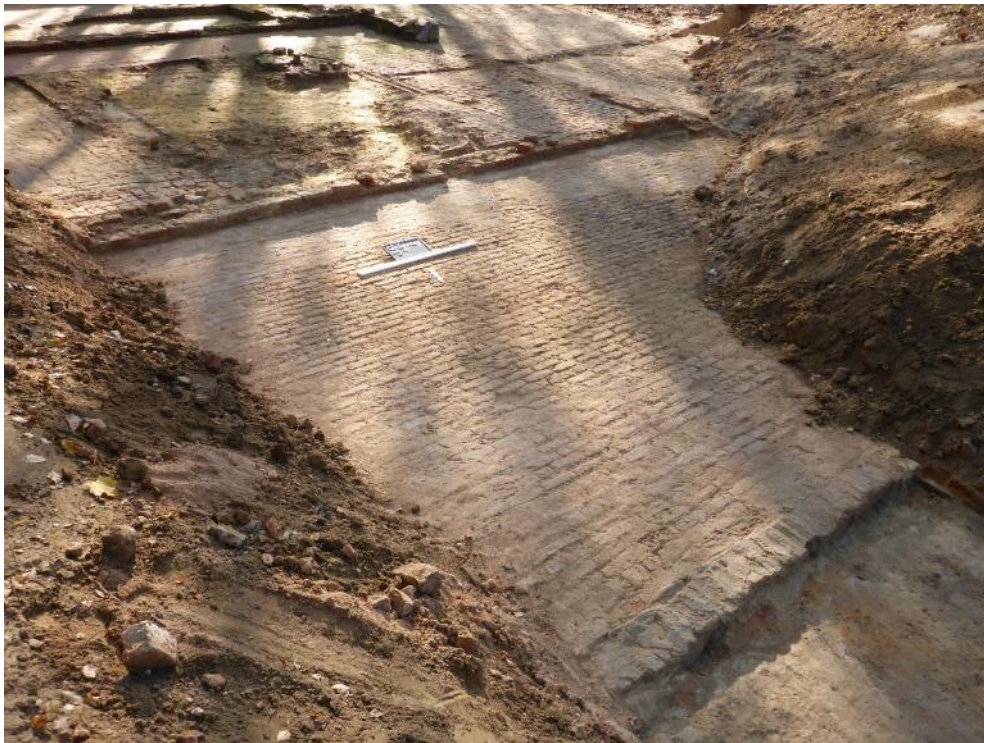
Figuur 53 Meest noordelijke zone projectgebied (S060), toegang tot noordelijk gedeelte van het gebouw
