## **WEZEMBEEK-OPPEM- WINDMOLENSTRAAT**

**Archeologische  
werfbegeleiding naar  
aanleiding van de aanleg  
van een wachtbekken  
(2017/106 + 2017/191)**

2017/106 + 2017/191 WEZEMBEEK-OPPEM-WINDMOLENSTRAAT

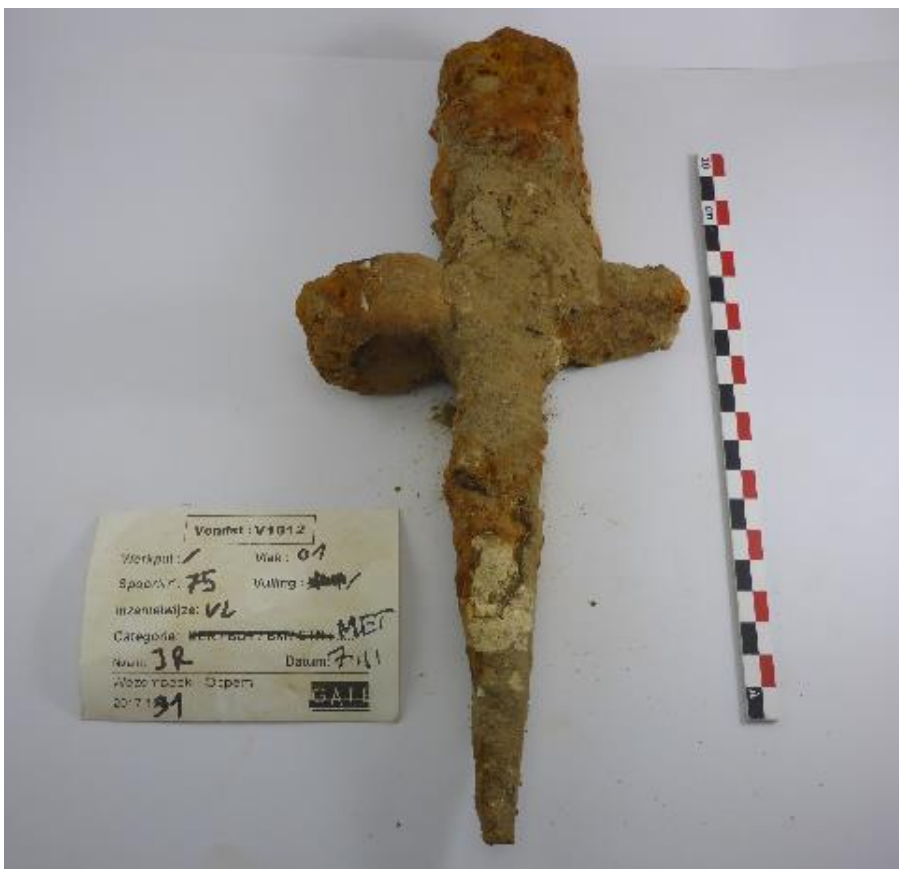
Figuur 54 haarspits gevonden nabij S060 en S075.

Een metalen voorwerp, gevonden nabij deze bakstenen boord, (V12) werd op basis van vergelijkingsmateriaal geïnterpreteerd als haarspit, een werktuig dat wordt gebruikt om een zeis scherp te stellen. (Figuur 54). Het gaat om een toelopende ijzeren pen, doorgaans met platte vierkante verstaalde kop. Ongeveer in het midden van de pen is een opening waardoor een ijzeren of houten dwarspen steekt om te beletten dat het haarspit tijdens het haren te diep in de grond wordt gedreven. In onze streken zit de maaier neer op de grond, met het haarspit tussen de benen. De zeis of de zicht wordt op het aambeeld gelegd en met een hamer geslagen (Museum voor Oude Technieken - <http://www.mot.be/resource/Tool/haarspit?lang=nl>).

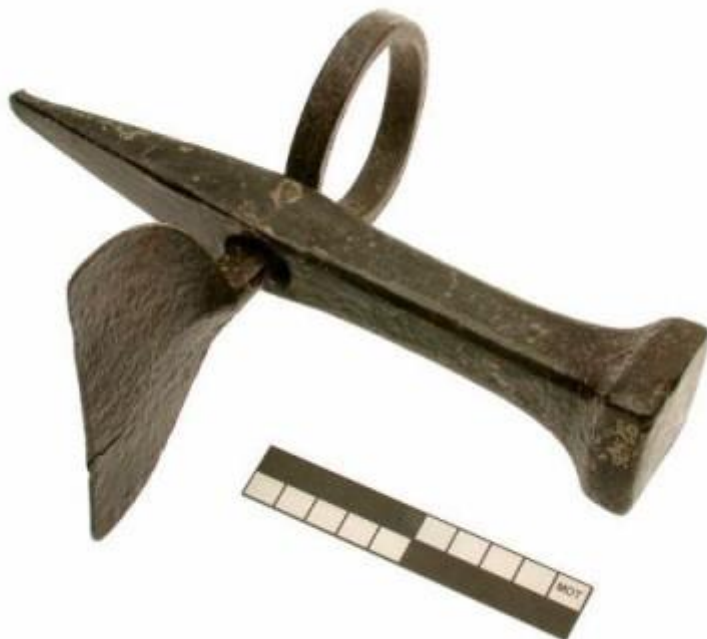
MOT V 92.0426

Figuur 55 haarspit uit de referentiecollectie van het Museum voor Oude Technieken (MOT)

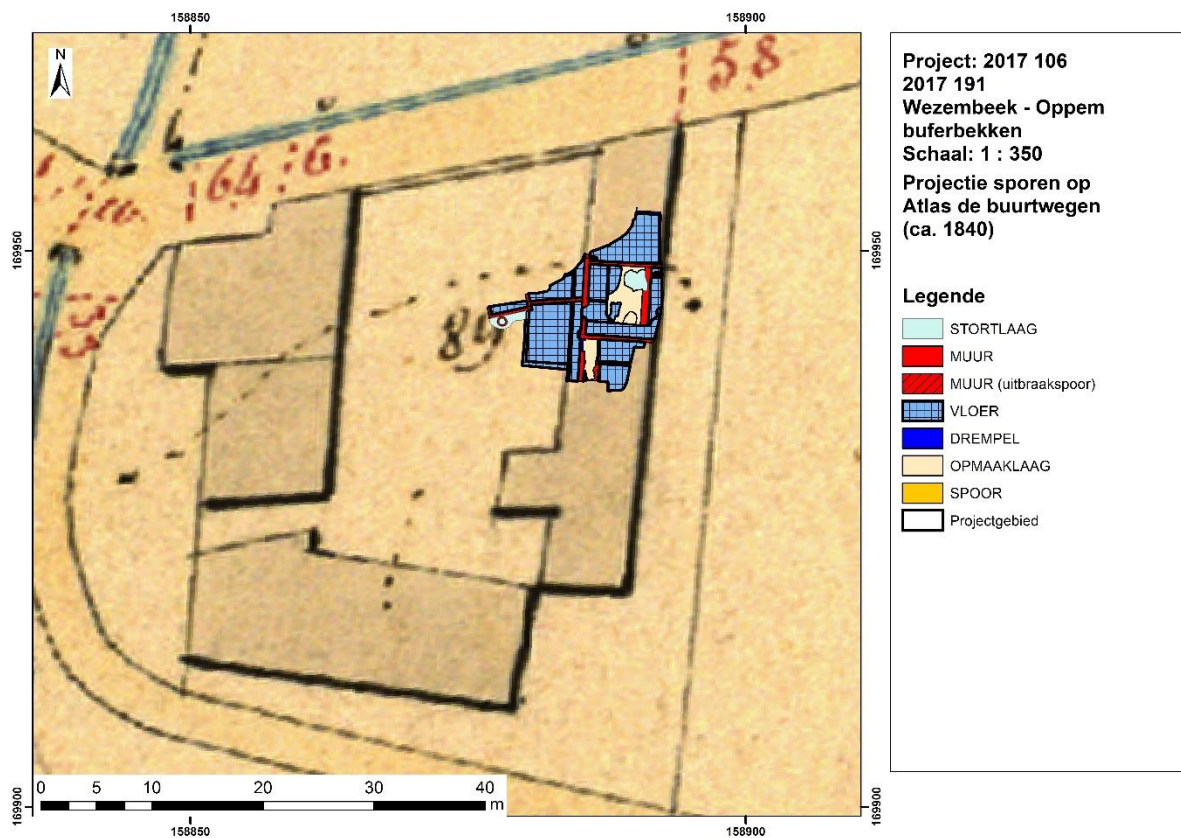
Figuur 56 Aangetroffen structuren geprojecteerd op de Atlas der buurtwegen(ca. 1840) (© Geopunt.be)

Geprojecteerd op het historische kaartmateriaal wordt duidelijk dat de aangetroffen archeologische resten in verband kunnen worden gebracht met de oostelijke vleugel van het erf. Naar analogie met andere sites in Vlaanderen en daarbuiten kunnen we in deze vleugel de aanwezigheid van stallen en de boerenwoning verwachten. De stallen situeerden zich hierbij vermoedelijk in het zuidelijk deel in aansluiting met de schuur, terwijl de boerenwoning zich in het noorden van de vleugel zal bevonden hebben. Deze situatie – met een boerenwoning gericht op het noorden – is vaak voorkomend. Met de woning gericht op het noorden wordt bewust de koelte opgezocht. Dit verhoogt niet enkel de levenskwaliteit, maar laat ook toe in vertrekken zoals de kelders, keuken en de moos voedsel optimaal te bewaren en te verwerken (Trefois 1950; Genicot & Butil 1996; Dufour 2012).

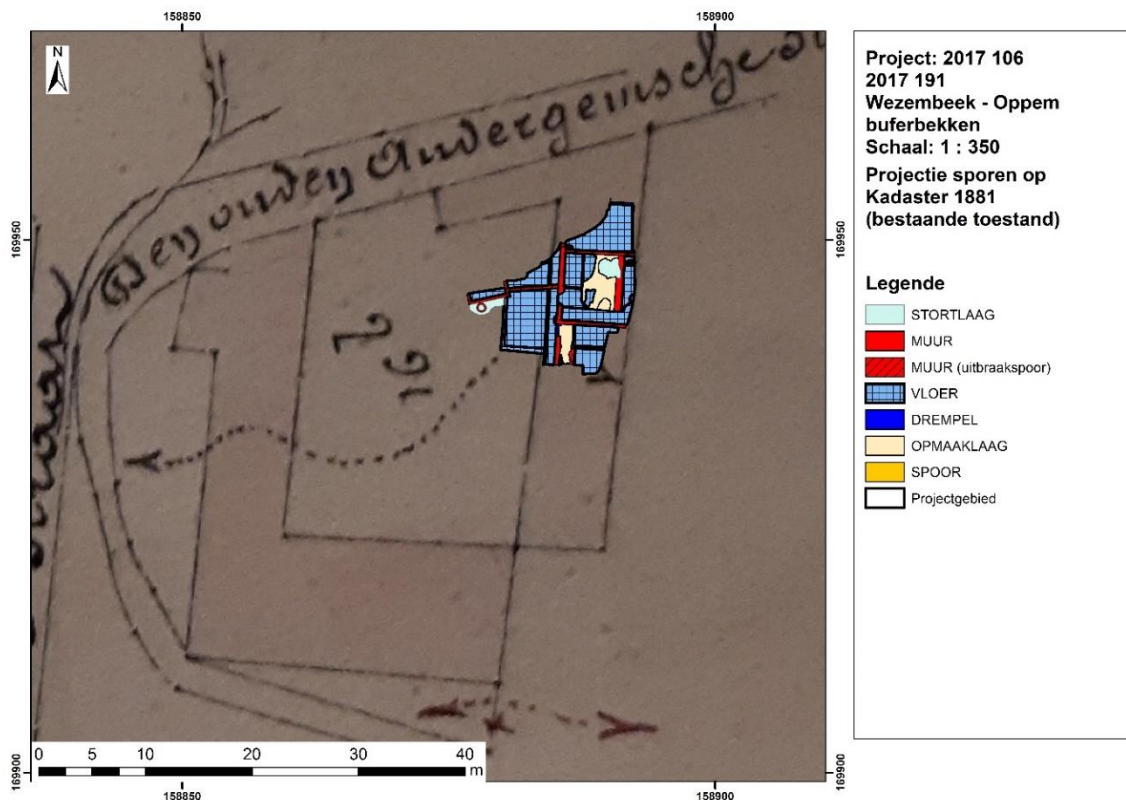
Figuur 57 Aange troffen structuren geprojecteerd op de mutatieschets van 1881 (bestaande toestand) (© FOD Financiën)

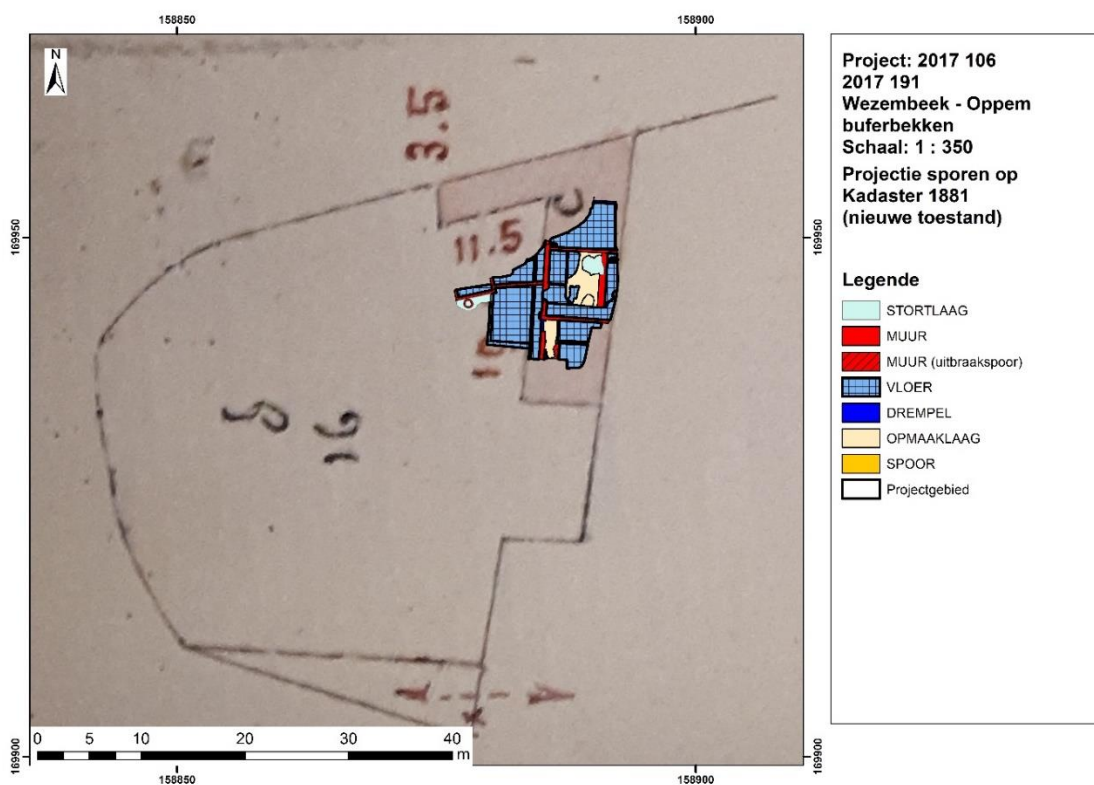
Figuur 58 Aange troffen structuren geprojecteerd op de mutatieschets van 1881 (bestaande toestand) (© FOD Financiën)

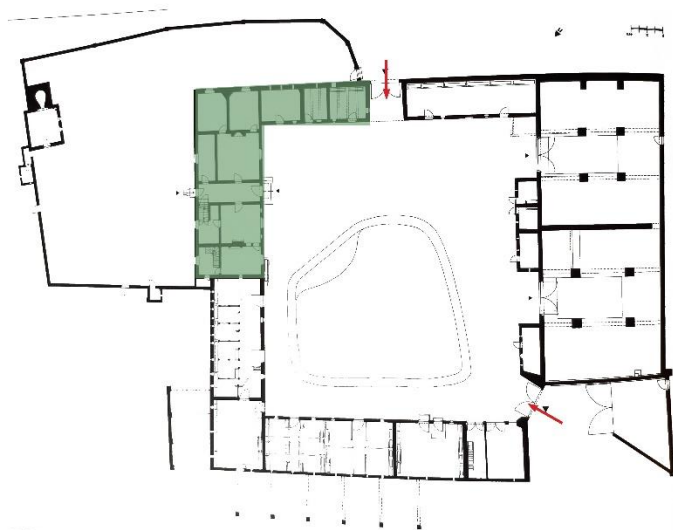
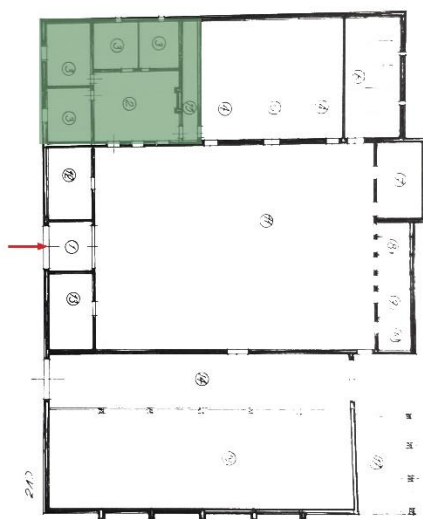
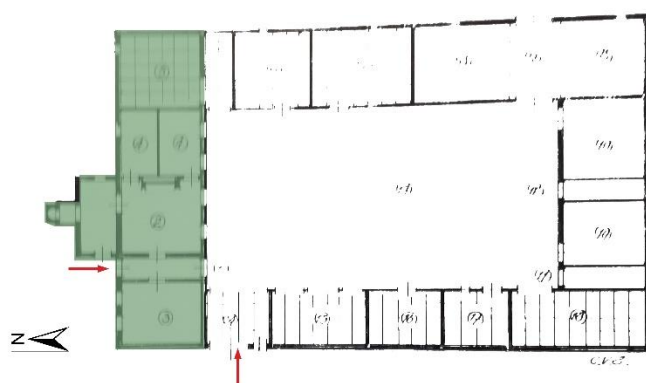
Figuur 59. Drie typevoorbeelden van gesloten hoefes. Van onder naar boven: Sint-Antelinks (B), Valkenburg (NL) en Jandrenouille (B). De woonzone is telkens aangeduid in groen. De rode pijlen geven de doorgang naar het erf weer (Trefois 1950; Genicot et al. 1996)
