ARCHEOLOGISCHE OPGRAVING

DIKSMUIDE STADHUIS  
(prov. WEST-VLAANDEREN)

BASISRAPPORT

Afdeling Archeologie  
Rapport 2017/36

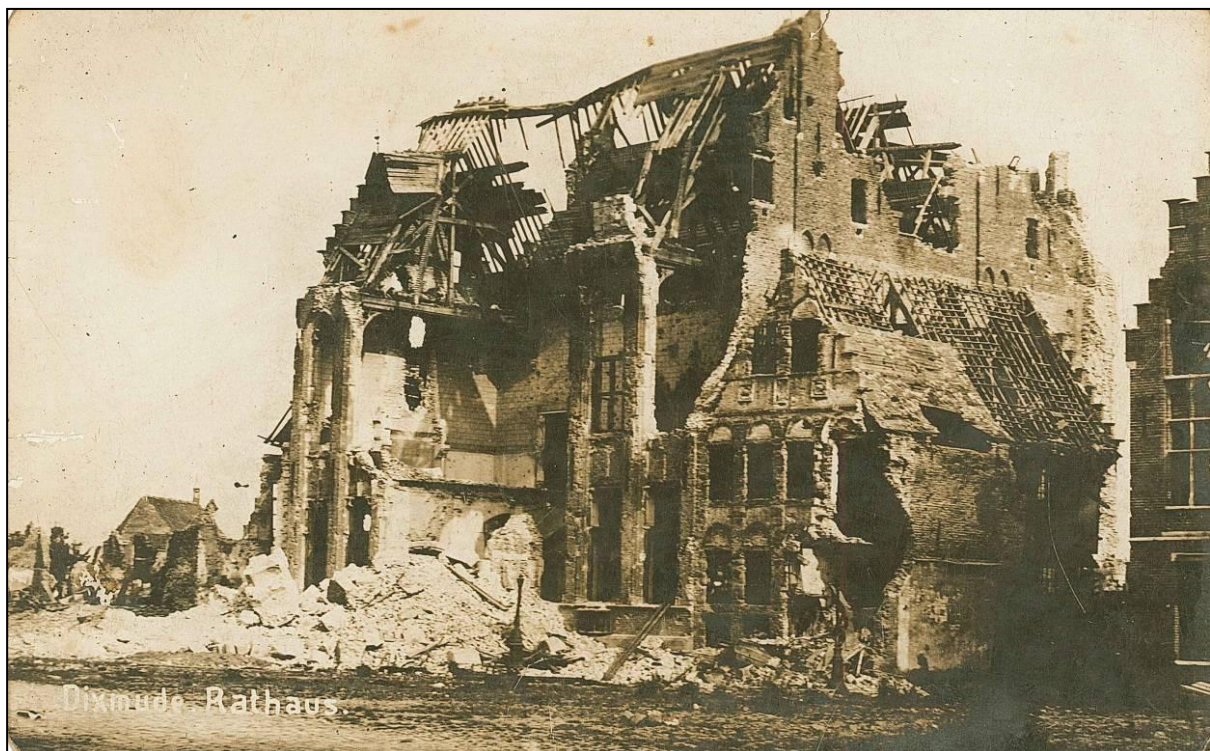
Figuur 4: De toestand van het stadhuis na de beschietingen tijdens de Eerste Wereldoorlog (© privécollectie, [www.westhoekverbeeldt.be](http://www.westhoekverbeeldt.be)).

Toch bleef dit nieuwe stadhuis niet lang rechtstaan, want tijdens de Eerste Wereldoorlog werd het bijna volledig met de grond gelijk gemaakt toen het gebouw fungeerde als hoofdkwartier van kolonel Jacques de Dixmude. In eerste instantie werd het stadhuis vernietigd door beschietingen van de Duitsers, nadien door de Belgen.

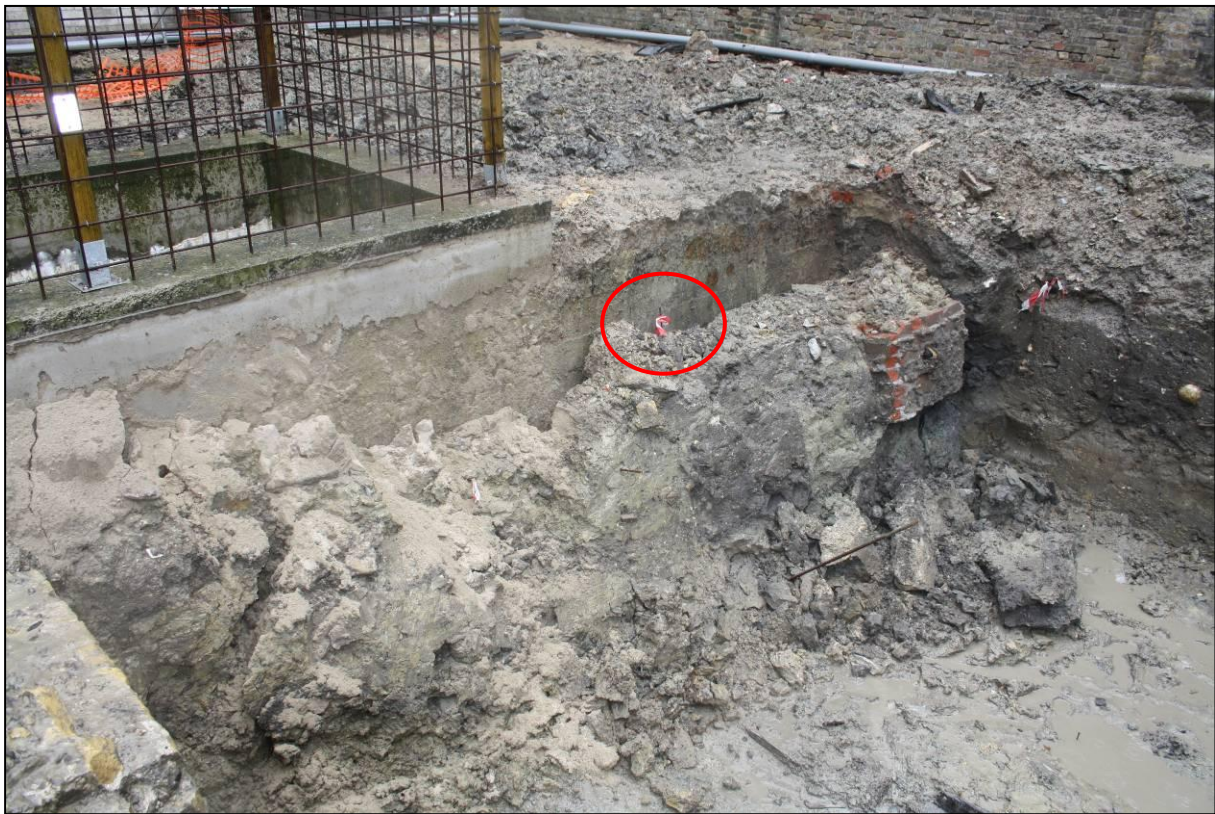
Figuur 17: Toestand na het instorten van het westprofiel (P4) in werkput 1 waarbij eveneens een meetpunt verdween (rode cirkel).

Zoals eerder vermeld werd het onderzoek de laatste twee weken bemoeilijkt door de weersomstandigheden. Door de hevige regenval en de vochtige kleigrond is er één profiel (het westelijke profiel, P4) ingestort waar één meetpunt stond, waarna de landmeter een nieuw meetsysteem uitzette. Ook het opgraven van de skeletten werd door de enorme hoeveelheid water en modder bemoeilijkt en vertraagd. Het onderzoek van de bovenste lagen werden dan weer bemoeilijkt door de zware bioturbatie, vooral door de wortels van de grote boom die vóór de opgraving verwijderd werd (ten noordoosten van de opgravingsput).

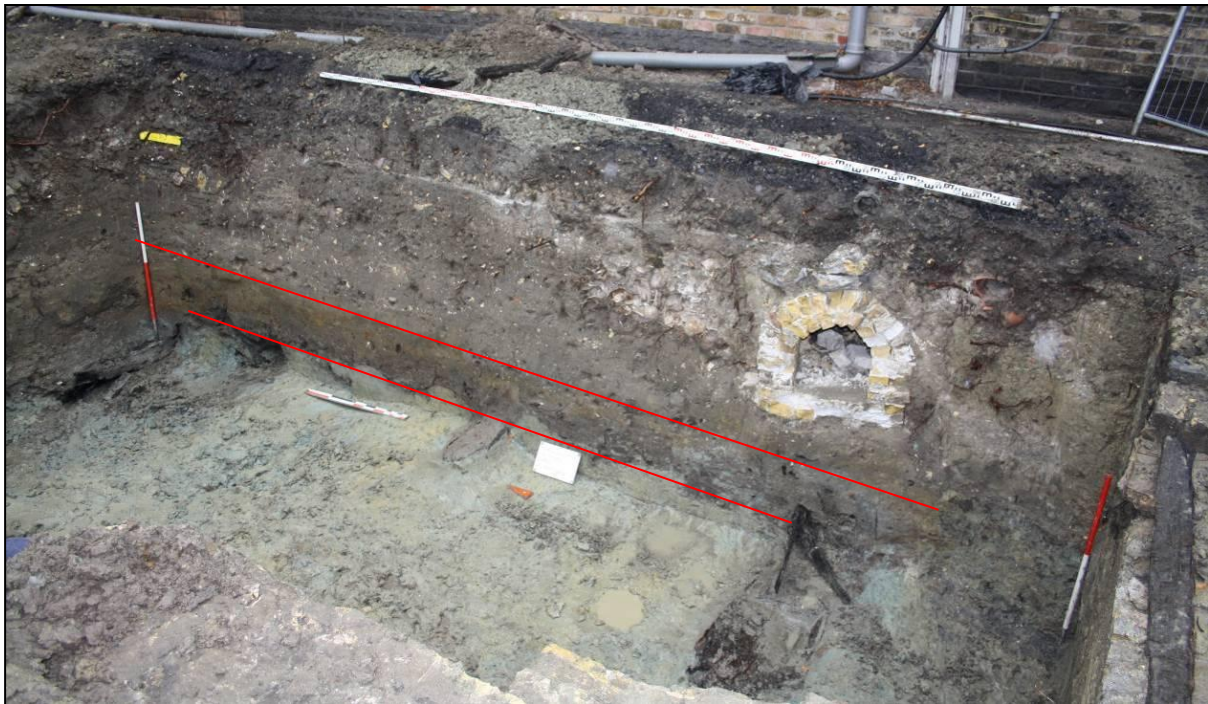
Figuur 20: Profiel 2, het oostprofiel van werkput 1, met daarop drie duidelijk te onderscheiden pakketten.

De opbouw van de bodem op de binnenkoer van het stadhuis kan onderverdeeld worden in drie grote pakketten. Het bovenste pakket is een zandige puinige donkerbruine/donkergrijze laag waarin veel bioturbatie zichtbaar is (vooral in de oostelijke zone zaten veel boomwortels, afkomstig van de verwijderde boom in de noordoosthoek van de binnenkoer). In dit bovenste pakket zijn verschillende inhumaties aanwezig. Een volgende opvallende laag is een eerder blauwgroene, grijze kleiige laag waarin eveneens inhumaties vervat zitten. Daaronder zit de moederbodem die bestaat uit pure klei en die blauw/geel is. Ook in deze moederbodem werden (mogelijk de oudste) skeletten bestudeerd en werden heel wat natuurlijke silexfragmenten en rolkeien aangetroffen. Deze drie lagen vormen de belangrijkste lagen binnen de stratigrafie (zie profieltekeningen in bijlage achteraan).

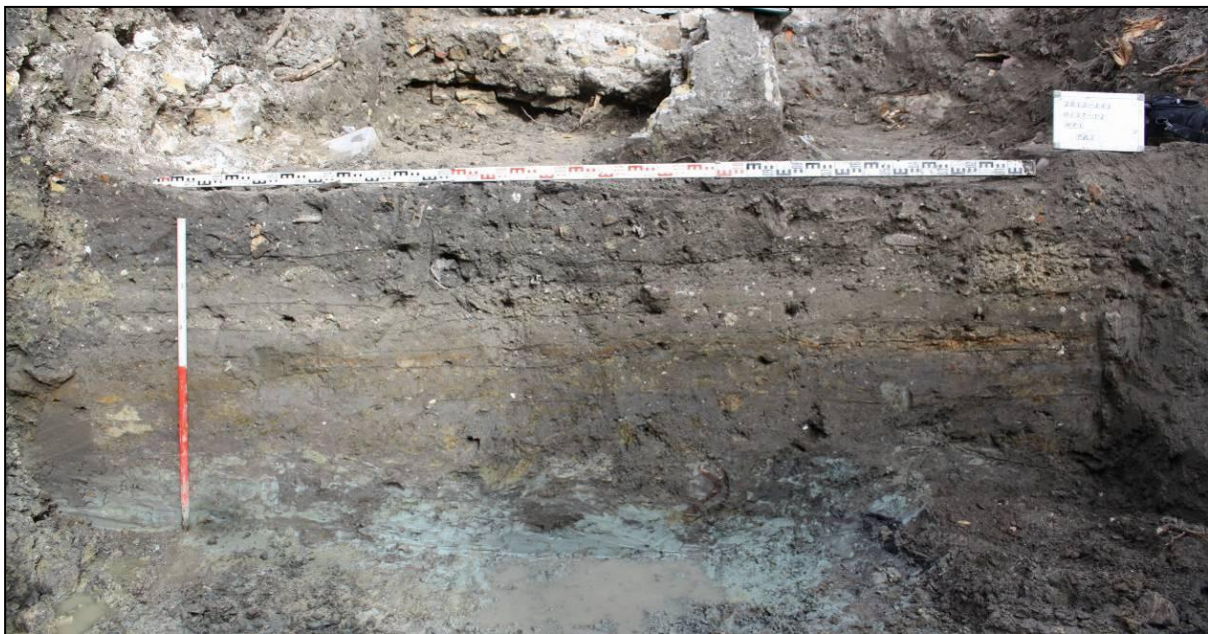
Figuur 21: Profiel 3, het noordprofiel van werkput 1.

kerkhofgrond werd een dunne laag aangetroffen met heel veel kalkmortelbrokken en ijzerzandsteenbrokken. Deze laag - een bouw- en/of afbraaklaag - is vermoedelijk in verband te brengen met een (ver)bouwfase van de kerk. Daar onder en boven bevonden zich vrij homogene ophogingslagen die vrij waren van inhumaties. Onder deze bouw-/afbraaklaag en beide ophogingslagen kwamen opnieuw begravingen te voorschijn en wordt de opbouw gelijkaardig aan die van de oostelijke zone. De reden waarom men deze zone tijdelijk verlaten heeft als kerkhof en mogelijk gebruikt heeft als werkniveau is onduidelijk. Wat de datering betreft kan op basis van het materiaal dat werd verzameld de bovenliggende kerkhofgrond gedateerd worden in de 17<sup>de</sup>-18<sup>de</sup> eeuw. Het werkniveau is met andere woorden ouder dan de 17<sup>de</sup>-18<sup>de</sup> eeuw aangezien de kerkhofgrond er duidelijk op ligt (zie profieltekeningen in bijlage achteraan).

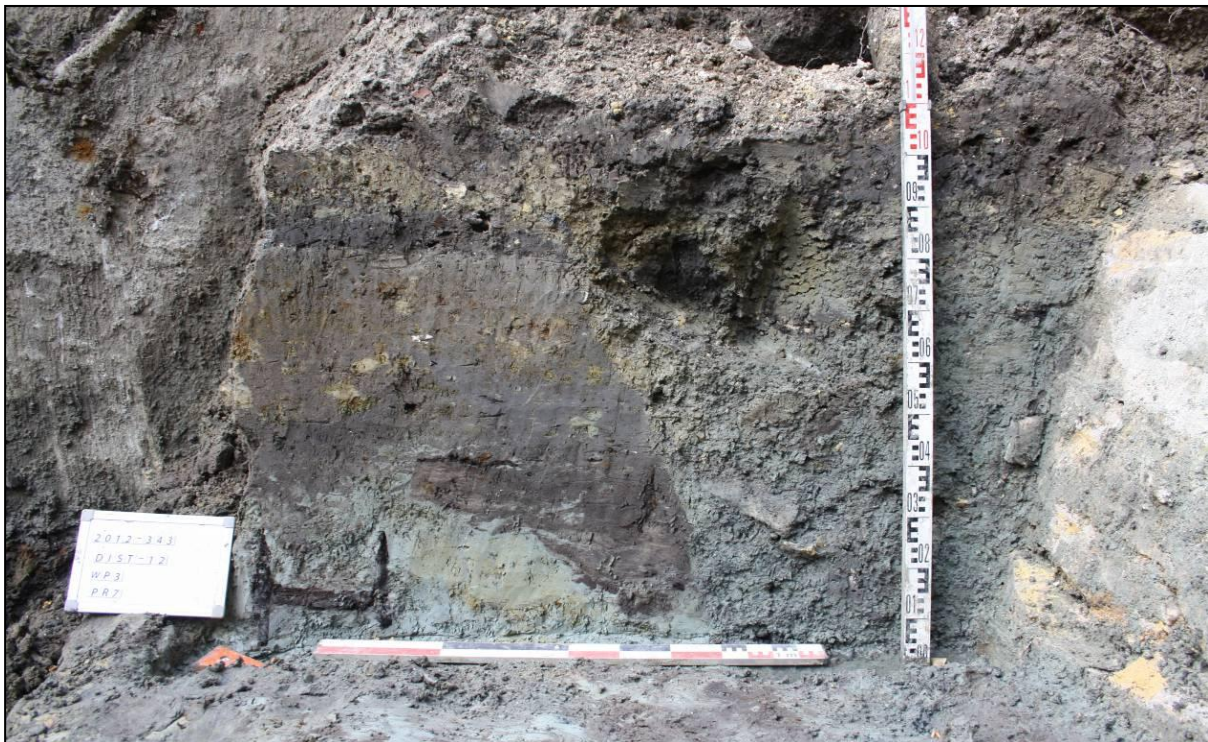
Figuur 22: Profiel 7, het westprofiel in werkput 3, met rechts de insteek van een kelder die de kerkhofgrond en een gracht, die dichtgeslibd is met zandige, humeuze grond, doorsnijdt. Deze laatste wordt op haar beurt doorsneden door een inhumatie (kist=H-vorm in profiel).

In WP3 werd net boven de moederbodem een bruinig grijze, vrij humeuze, zandige laag aangetroffen. In profiel 7 is duidelijk vast te stellen dat de inhumaties die in de moederbodem zitten deze laag doorsnijden. Het gaat dus zeer waarschijnlijk om het oudste aangetroffen spoor in het opgravingsvlak. Toch blijft er slechts een beperkt deel van over aangezien dit spoor doorsneden wordt door de insteek van de kelder (S171 en S201) en door de kerkhofgrond met daarin begravingen. Ondanks de relatieve datering op basis van de duidelijke relaties in grondvlak en in profiel konden er geen vondsten uit verzameld worden om dit te bevestigen (zie profieltekening in bijlage achteraan).

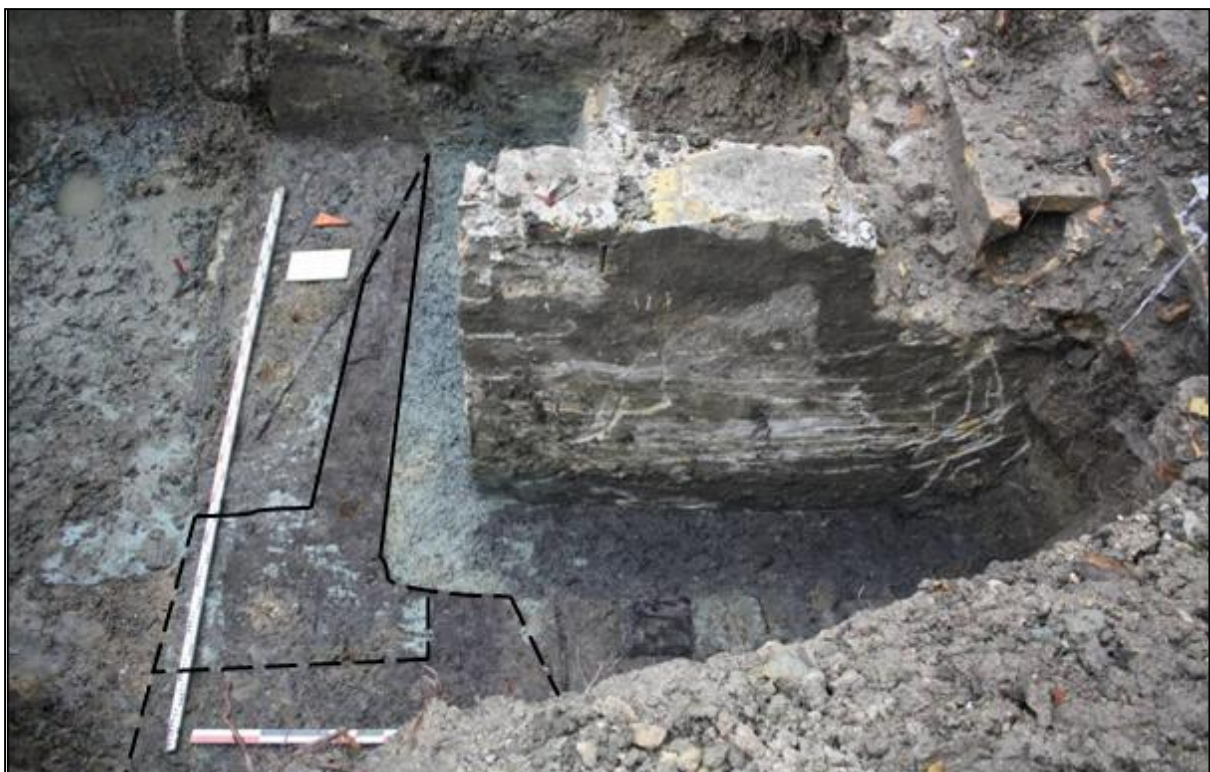
Figuur 24: Aanvankelijk is de oude bruinig grijze zandige verkleuring in vlak 5 zichtbaar als een laag.

Het oudste spoor dat werd aangetroffen was aanvankelijk een laag, S223, in werkput 3. Dit spoor was homogeen, bruinig grijs ("rodig") en zeer zandig en werd zichtbaar vanaf vlak 5 op een hoogte van +6,42m TAW. Dit spoor werd gecoupeerd en de versnijding ervan was zichtbaar in het westprofiel (P7) van werkput 3. In grondvlak boog het spoor mogelijk na ongeveer 2,80m vanaf het westprofiel af naar het zuiden toe (gaat over in S238). Het verloop ervan kon dus niet met zekerheid in het oostprofiel (P6) worden teruggevonden. Het diepste punt van het spoor zat op een hoogte van +6,07m TAW. Het spoor had in grondvlak een onregelmatige vorm en was slechts zeer beperkt in omvang, aangezien het doorsneden werd door enerzijds de insteek van de meest noordelijke kelder (S171 en S201) en anderzijds door de inhumaties (bijvoorbeeld S230) in dat vlak. In profiel daarentegen was de vorm van een soort greppel zichtbaar en kon duidelijk vastgesteld worden dat het spoor doorsneden werd door de oudste inhumaties in de moederbodem. Het gaat waarschijnlijk om een oude greppel die geleidelijk is dicht geslibd met de oude zandige bodem. In het profiel was eveneens lensvorming zichtbaar door stagnerend water.

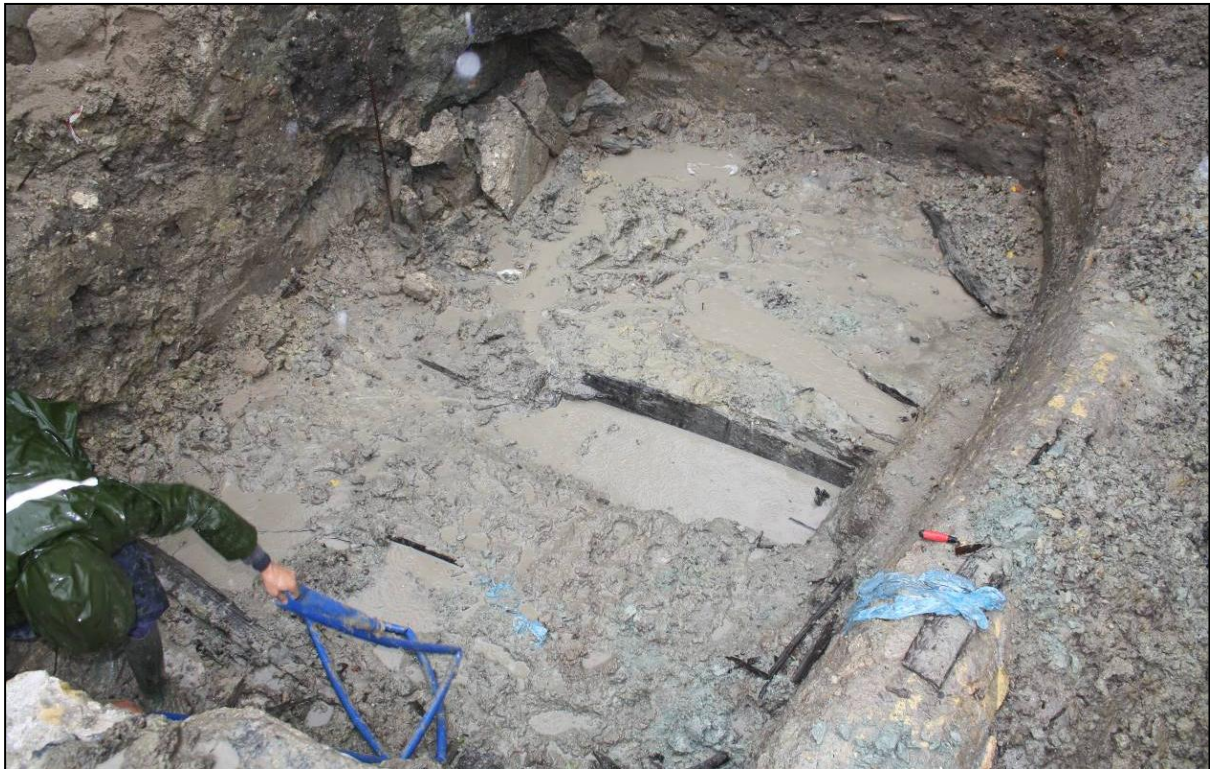
Figuur 26: De westelijke zone van werkput 1 tijdens een regenbui. Dergelijke inhumaties werden in de mate van het mogelijke al dan niet opgetekend, gefotografeerd en gerecupereerd.

Omwille van het grondwater en de regenbuien die het vlak (klei) omtoverden tot een modderpoel konden sommige inhumaties niet onderzocht worden. Er werd in de mate van het mogelijke getracht om met de pomp de zones zo goed als watervrij te krijgen, maar dit lukte niet altijd. Hoewel sommige skeletten dus niet gerecupereerd konden worden, werden ze in sommige gevallen wel nog gefotografeerd en opgetekend op het grondplan, of *vice versa*.

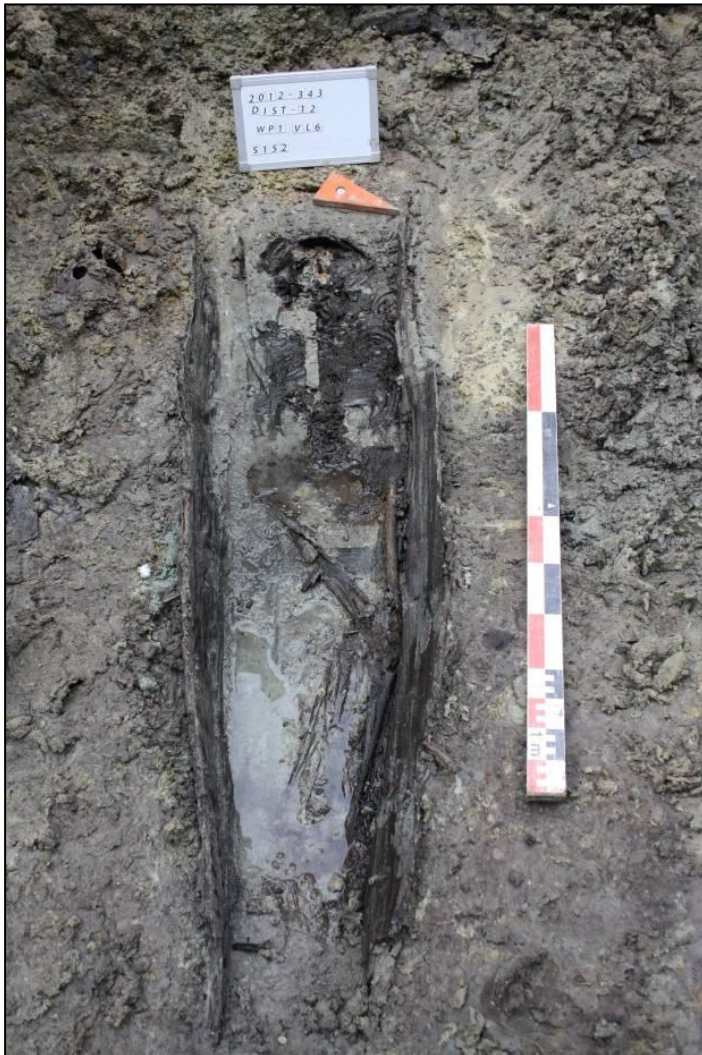
Figuur 27: S152 is één van de inhumaties waarbij de benen geplooid lagen naar het noorden toe.

De meeste inhumaties lagen begraven met uitgestrekte benen, op twee uitzonderingen na (S74 en S152) waarbij de benen lichtjes geplooid waren naar het noorden. De armen waren doorgaans naast het lichaam uitgestrekt, soms lagen beide armen of slechts één arm op de buik of het bekken. Het hoofd lag vaak op het achterhoofd of gedraaid naar links of rechts.

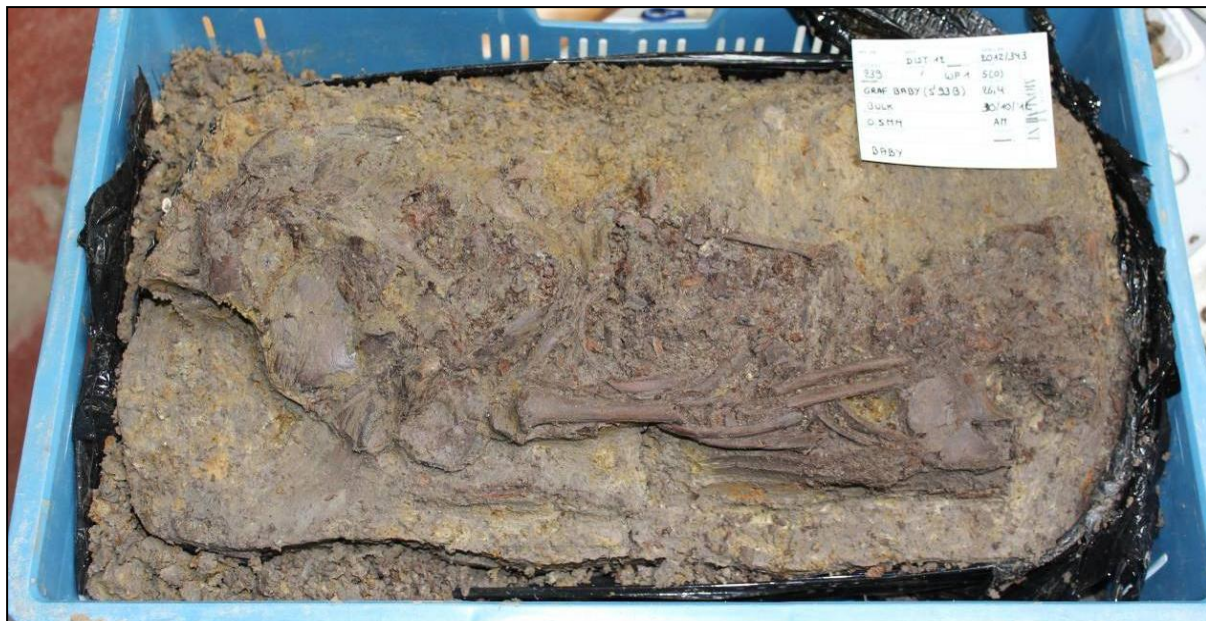
Figuur 28: Een baby-/kinderskelet dat in blok werd gelicht ligt, klaar om onder de zeef te worden gereinigd.

Er werden 5 baby-/kinderskeletten aangetroffen, waarvan er vier volledig in blok werden gelicht (S93B, S99, S140 en S163) en één baby-/kinderskelet dat in bulk (S105) werd bemonsterd. Deze laatste kon omwille van de grondwaterstand en de klei niet in blok gelicht worden. Bij S140 kon het deksel op het terrein reeds even verwijderd worden om een zicht te krijgen op de inhoud van het kistje. Opvallend bij dit laatste skelet was de vondst van plantaardig materiaal (stro of een soort boeket?). Het is mogelijk dat dit skelet in stro werd gewikkeld alvorens hij/zij in de kist werd gelegd of dat deze jonge persoon een soort boeket meekreeg. Dergelijke vondst is erg uitzonderlijk. Er is weinig informatie gekend over de wijze en de mate waarop aandacht werd geschonken aan het begrafenisritueel van jonge kinderen.<sup>18</sup>

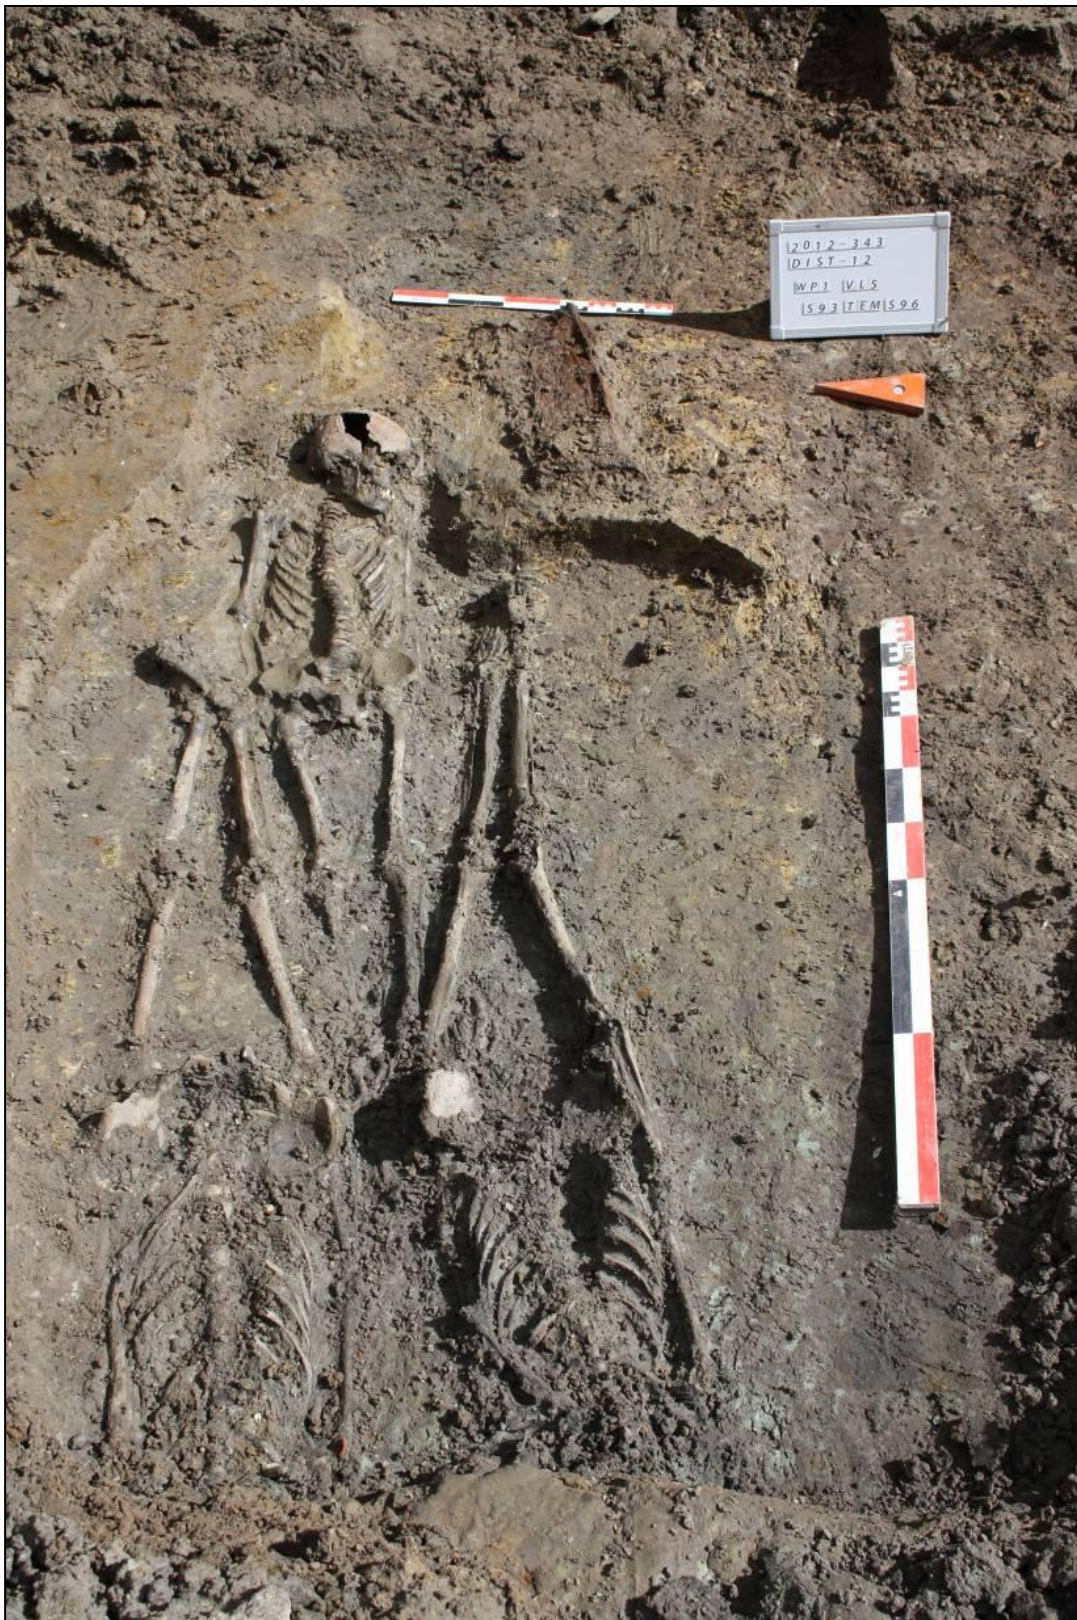
Figuur 30: In vlak 5 van WP1 werden vier bijzondere inhumaties aangetroffen die mogelijk tot een familiegraf horen (allen subadulten of twee adulten wat betreft de inhumaties met west-oost oriëntatie?). Onder deze inhumaties bevindt zich één baby (ten zuidoost van de drie andere inhumaties) en één subadult met een uitzonderlijke oost-west oriëntatie.

Bij inhumatie S94 gaat het op het eerste zicht om een subadult, waardoor het ongeloofwaardig lijkt dat dit een priester zou zijn. Het botmateriaal van deze laatste is zeer broos en fijn en bovendien gaat het om een klein skelet. Het feit dat deze subadult dan nog eens omringd wordt door twee andere subadulten die wel een west-oost oriëntatie hebben (S95 en S96) is daarbij ook nog bijzonder. De vraag is of men deze personen intentioneel in een andere richting begraven heeft of dit enkel willekeurig gebeurde zonder specifieke redenen. Ten zuidoosten van deze drie inhumaties lag een babykist, S93B. Deze vier inhumaties zijn begraven in één en dezelfde grafkuil, wat er op lijkt te wijzen dat deze inhumaties gerelateerd zijn aan elkaar en mogelijk deel uitmaken van een familiegraf. In dit laatste geval is het zelfs niet zeker of S95 en S96 subadulten zijn en kan er misschien ook sprake zijn van een gezinssituatie met vader, moeder, kind en baby?

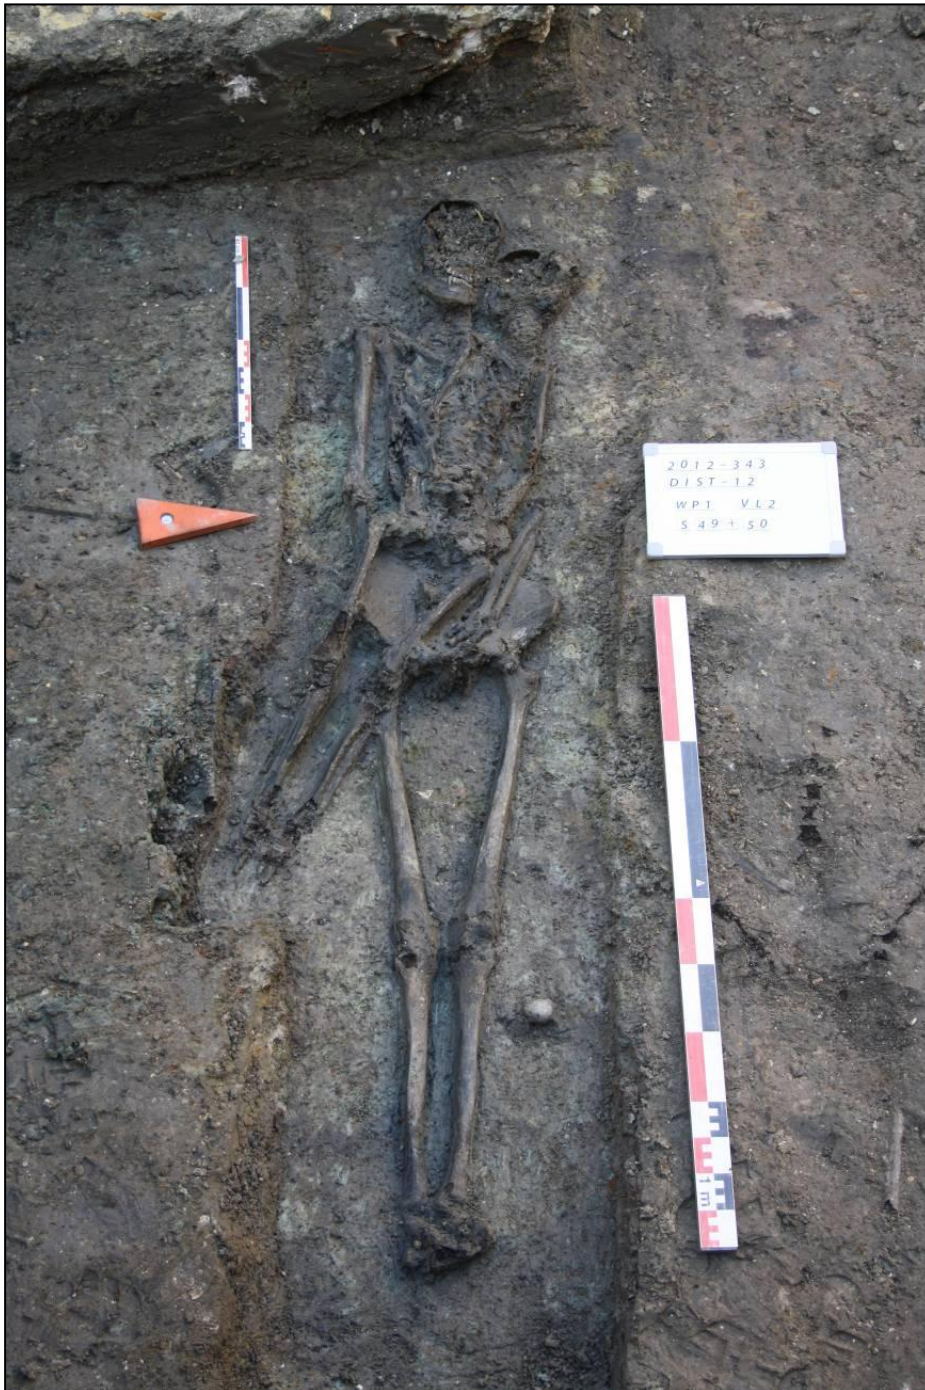
Figuur 31: Mogelijke begraafing van een ouder (moeder?) en kind.

Twee andere inhumaties die samen lijken te horen werden aangetroffen in vlak 2 van werkput 1 (in de oostelijke zone). Hier werden zowel een adult als een subadult geregistreerd. Opvallend is het feit dat de subadult boven de adult ligt. Het lijkt erop dat de subadult intentioneel bovenop de adult werd begraven, waardoor er sprake zou kunnen zijn van een (gelijktijdige) begraafing van ouder en kind.

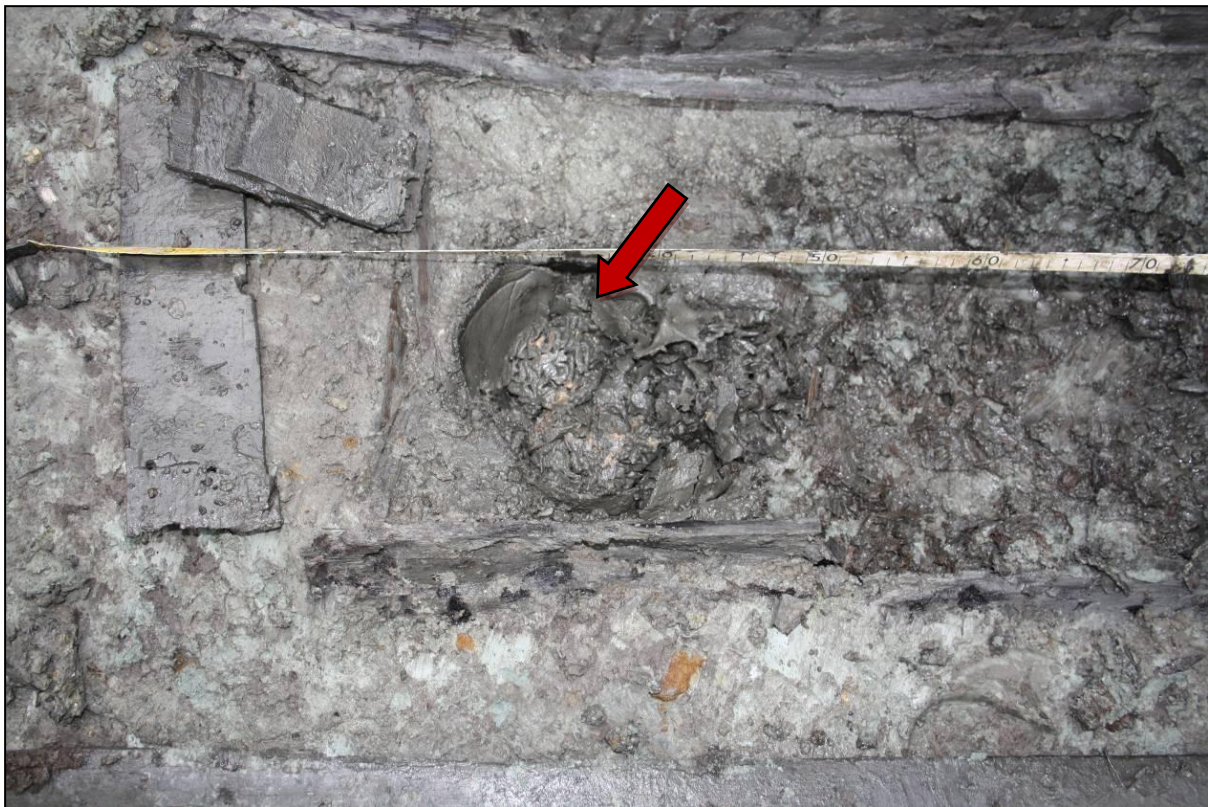
Figuur 32: In de schedels van sommige onderste inhumaties bleven de hersenrestanten nog bewaard.

In de onderste vlakken waren de omstandigheden waarin de inhumaties lagen bijzonder gunstig. Er was sprake van een vochtige, zuurstofvrije kleibodem waardoor hout en organisch materiaal in het algemeen zeer goed bewaard konden blijven. Om die redenen waren de grafkisten in de onderste lagen nog volledig bewaard en lagen sommige skeletten vaak volledig onder water waardoor zelfs de hersenen bewaard bleven. Op zich leveren de overblijfselen van deze hersenen geen informatie en kan er verder niets op onderzocht worden. Toch is de vondst van dergelijk broos organisch materiaal vrij uniek en daarom minstens vermeldenswaardig.

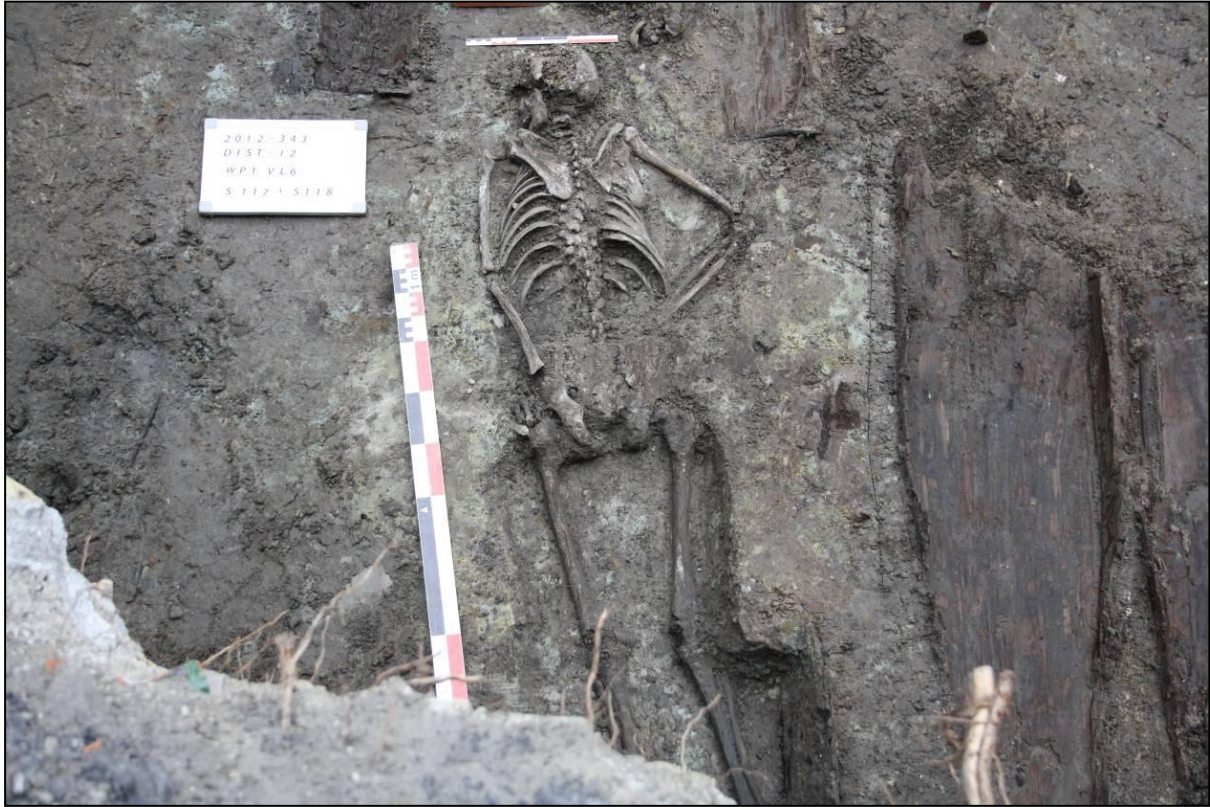
Figuur 33: Eén skelet werd op zijn buik begraven, zichtbaar aan de schouderbladen die bovenop de ribben liggen. De linkerhand ligt naast het skelet en de rechterhand ligt onder het lichaam.

Een ander opmerkelijk skelet was op zijn buik gepositioneerd (S118). Er bestaan hypothesen die verklaren dat criminelen of personen die zelfmoord gepleegd hadden op deze wijze begraven werden. Het gegeven dat dit skelet in de zuidoostelijke hoek van de opgravingsput werd aangetroffen en er aan de oostzijde van het stadhuis in 1634 een gevangenis stond kan hier mogelijk aan gelinkt kan worden, maar het is evengoed plausibel dat de positionering op de buik per ongeluk gebeurde of te wijten is aan post-depositionele processen. Hoe dan ook werd de gevangenis effectief in 1634 gebouwd ten oosten van het toenmalige stadhuis en is de achtermuur van deze gevangenis eveneens teruggevonden in het poortgebouw tijdens het vooronderzoek door Onroerend

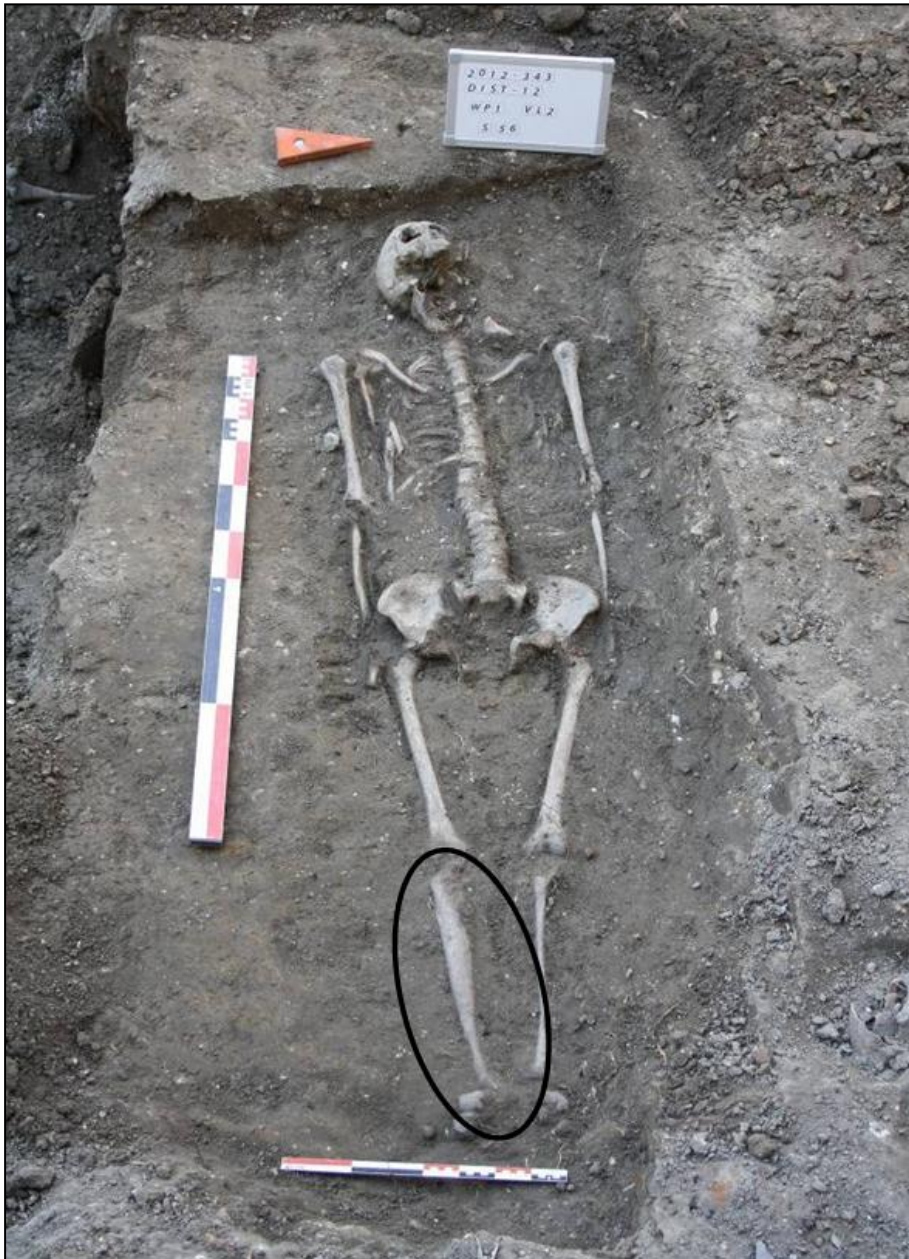
Figuur 34: Eén skelet had een uitermate dik onderscheenbeen aan zijn rechterzijde. Bovendien waren er sporen van uitstekende knobbels op dit dikkere bot.

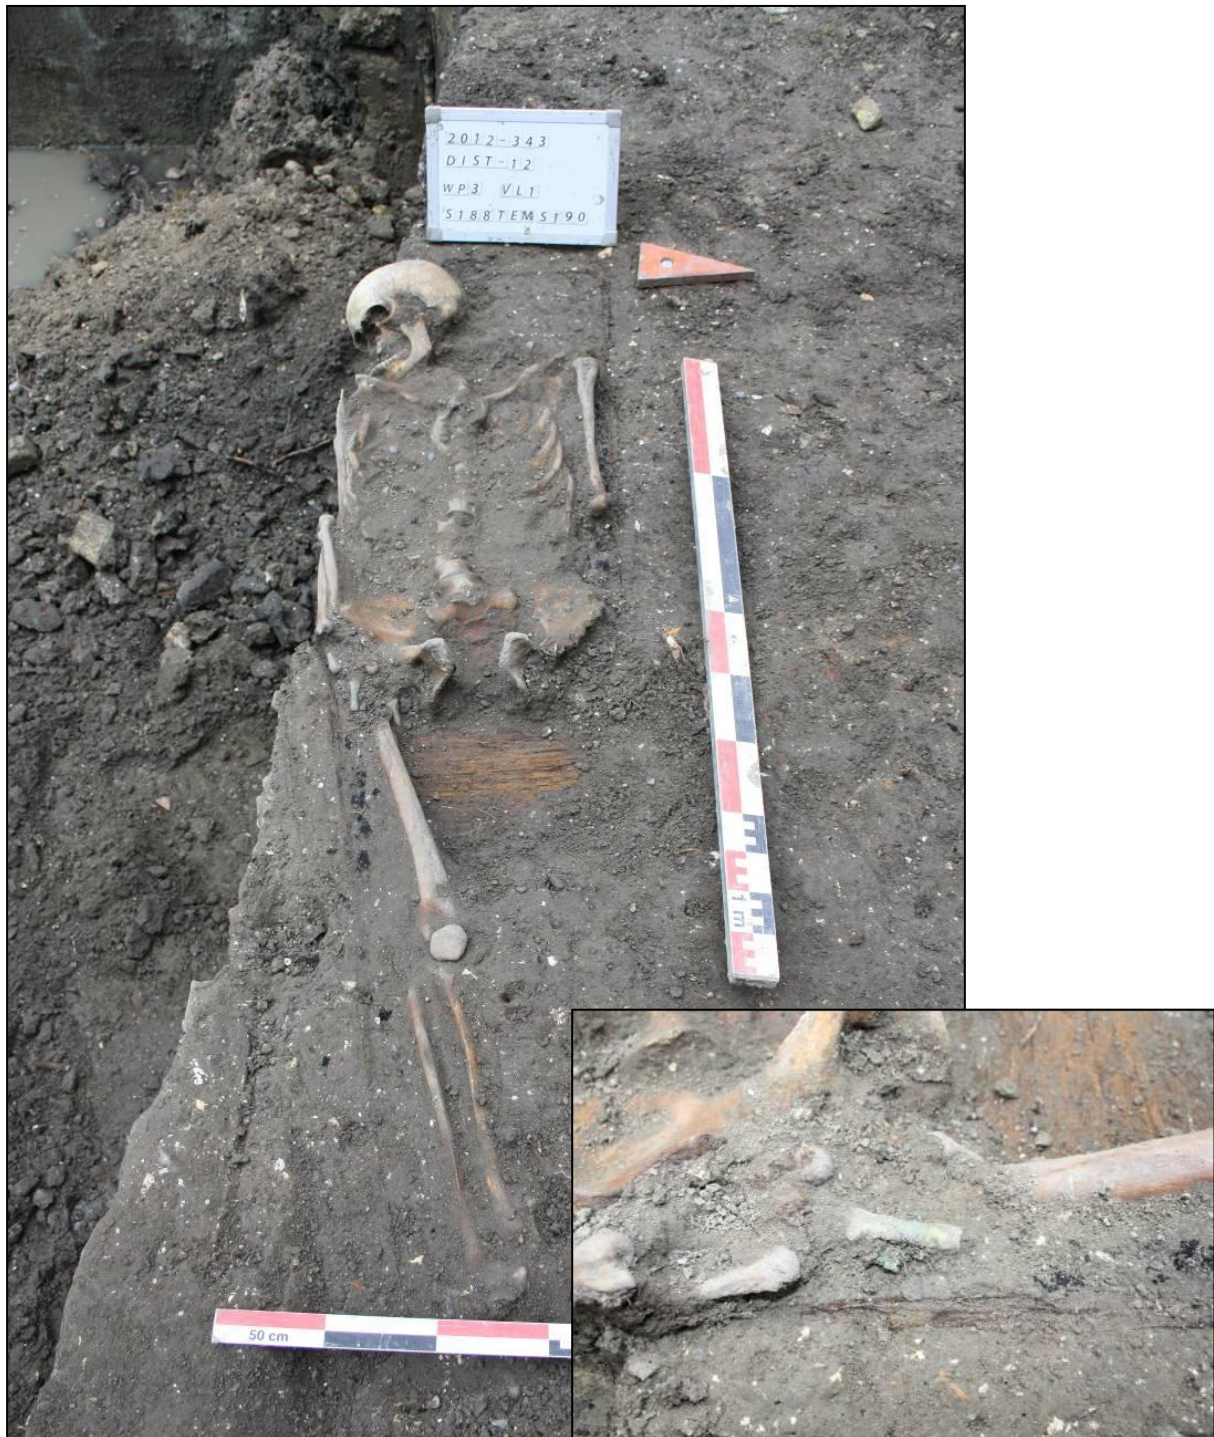
Figuur 35 en figuur 36: Bij skelet S190 werden broze fragmenten van een bronzen ring aangetroffen. Op de detailfoto is dit zichtbaar aan de groene verkleuring van een vinger.

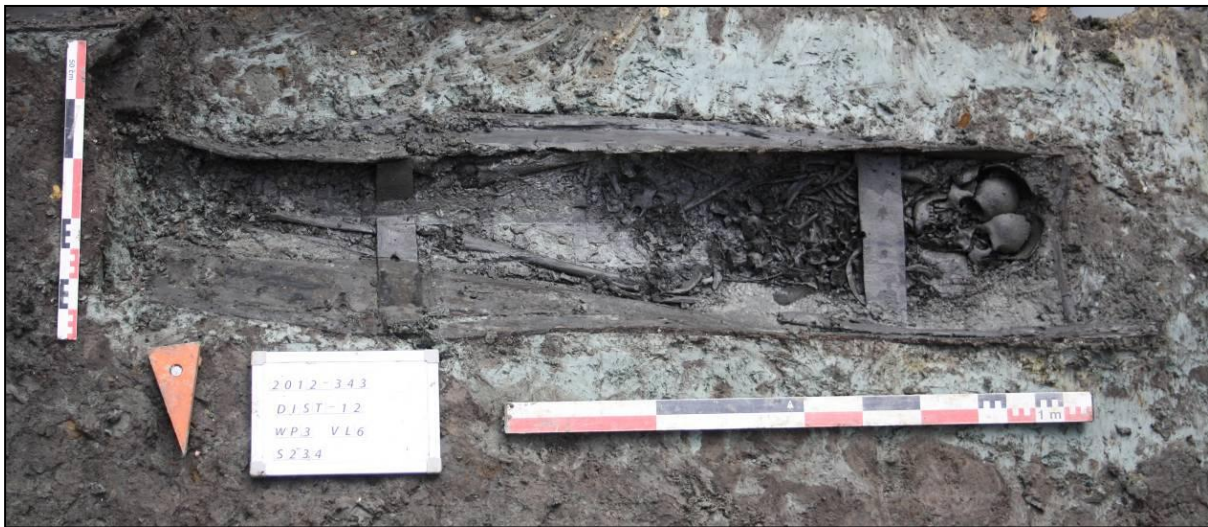
Figuur 37: Voorbeeld van een inhumatie in een volledige kist. Nadat de bovenplank verwijderd werd, waren de dwarsbalken van de bovenplank nog zichtbaar. De zijplanken zijn door de druk ingeklapt.

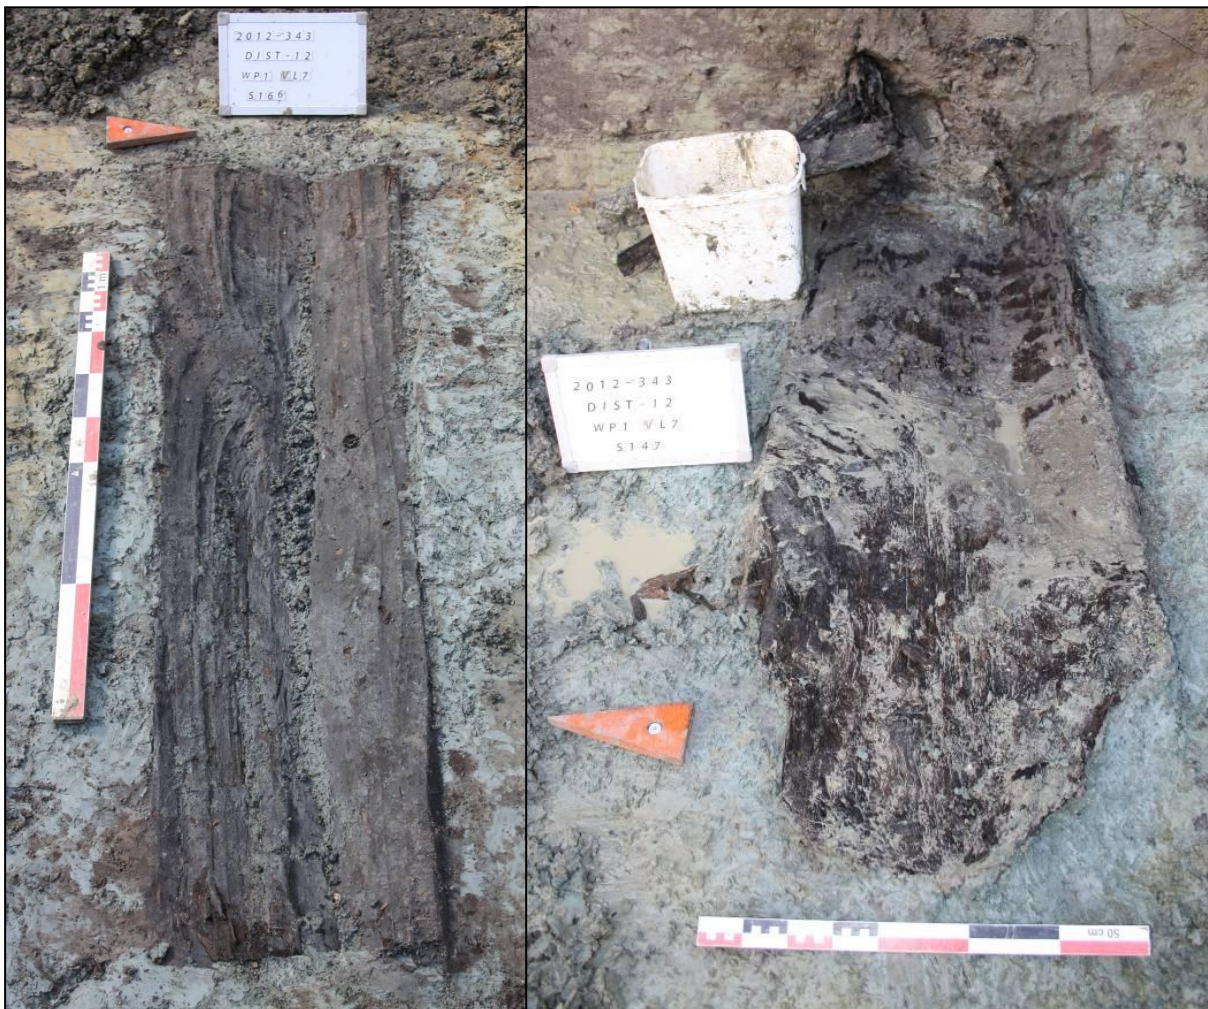
Figuur 38 en figuur 39: Voorbeelden van een begraving, schijnbaar onder een enkele plank.

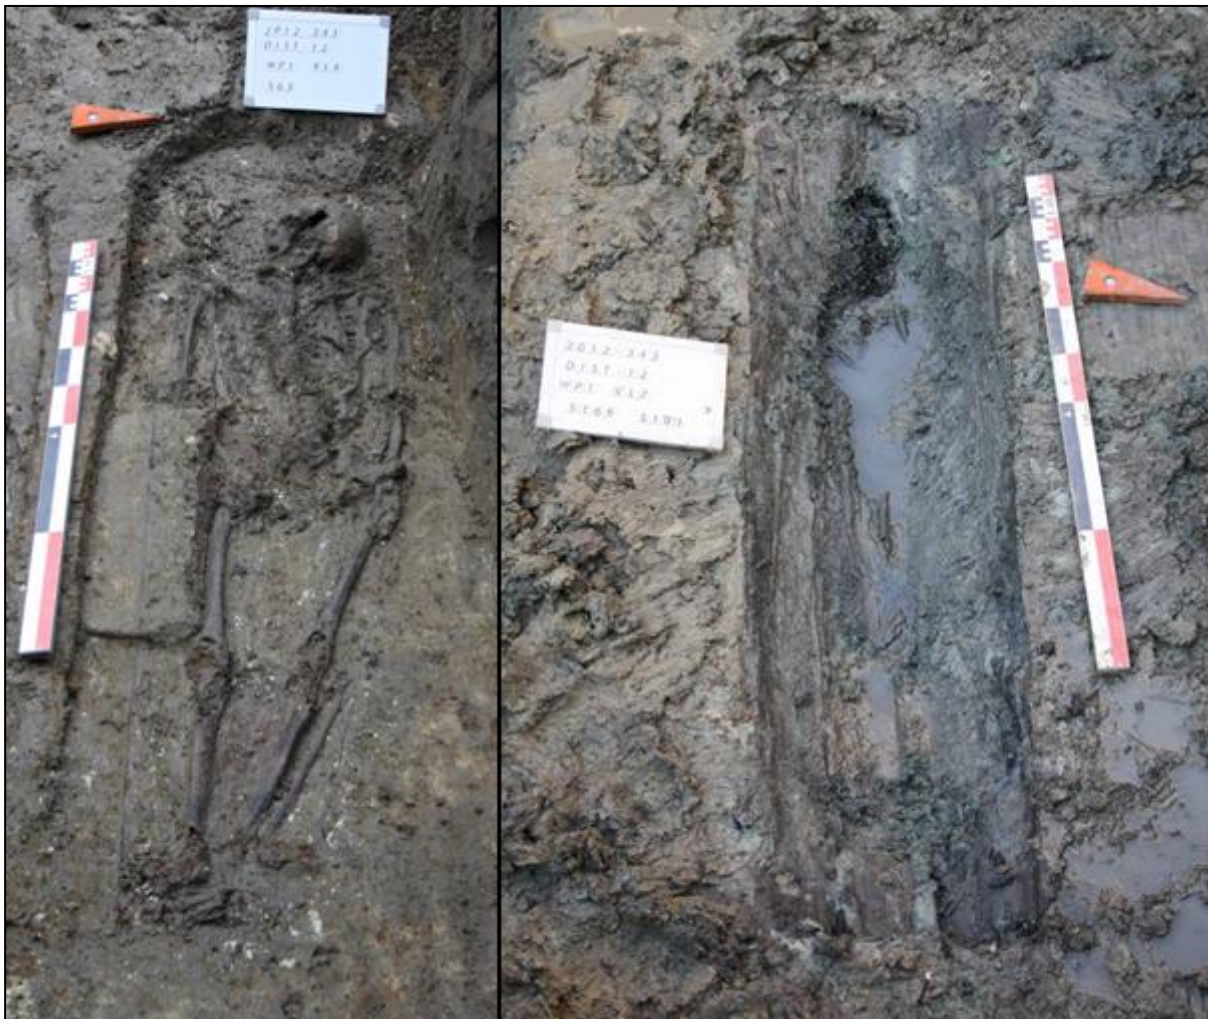
Figuur 40 en figuur 41: Links een relatief goed bewaard skelet met enkel een kistaflijning. Rechts een zeer broos en fragmentarisch, slecht bewaarde inhumatie onder een goed bewaarde plank (zie figuur 38).

Op het terrein zelf waren in het bovenste pakket van het kerkhof enkel de aflijningen van de kisten bewaard, maar waren de skeletten in relatief goede staat. Bij begravingen in de meer kleiige lagen en in de moederbodem (pure klei) waren de kisten/planken nog volledig en vaak zeer goed bewaard door de vochtige en zuurstofvrije bodem. Bij deze onderste inhumaties waren de skeletten wel brozer en vaak beschadigd door het inklappen van de bovenplank (van de kist).
