ARCHEOLOGISCHE OPGRAVING

DIKSMUIDE STADHUIS  
(prov. WEST-VLAANDEREN)

BASISRAPPORT

Afdeling Archeologie  
Rapport 2017/36

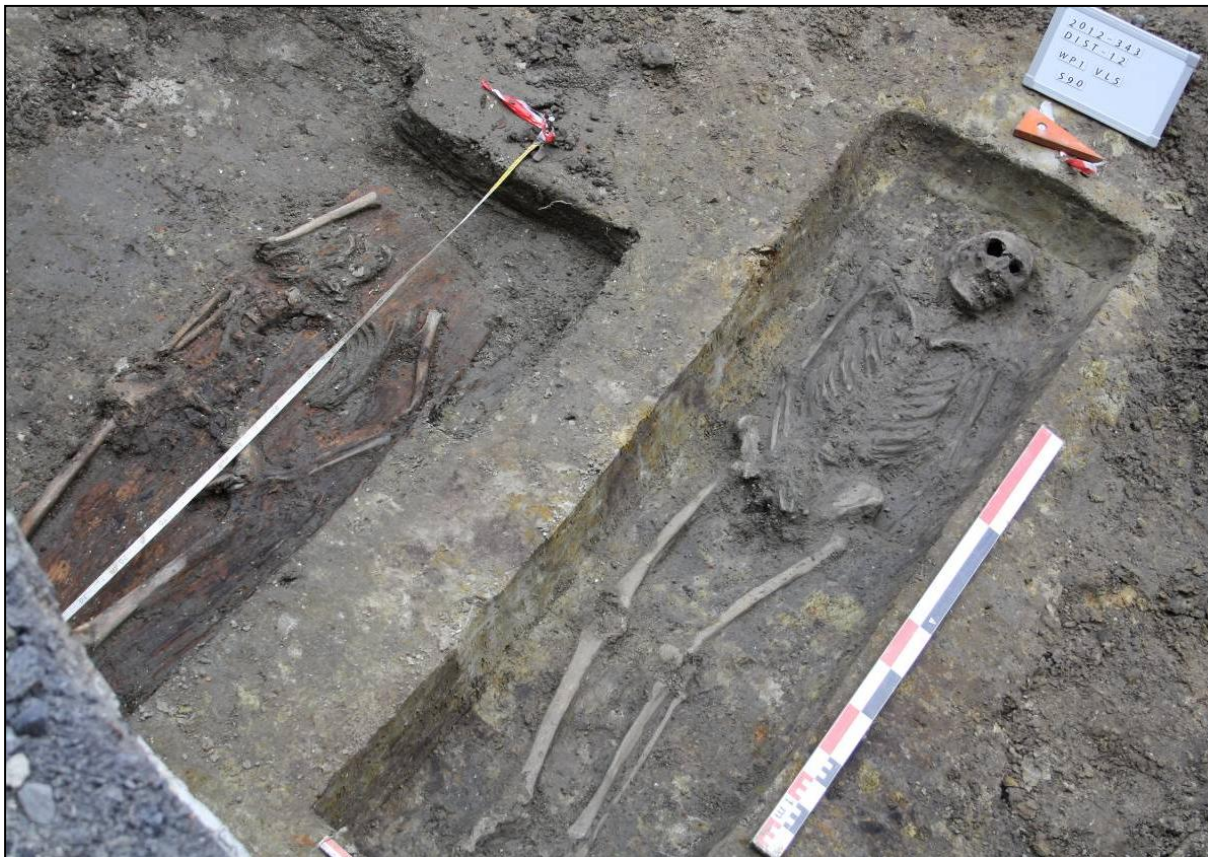
Figuur 42: Twee onverstoorte inhumaties. Onder de meest zuidelijke inhumatie was zelfs de onderkant van de kist nog goed bewaard.

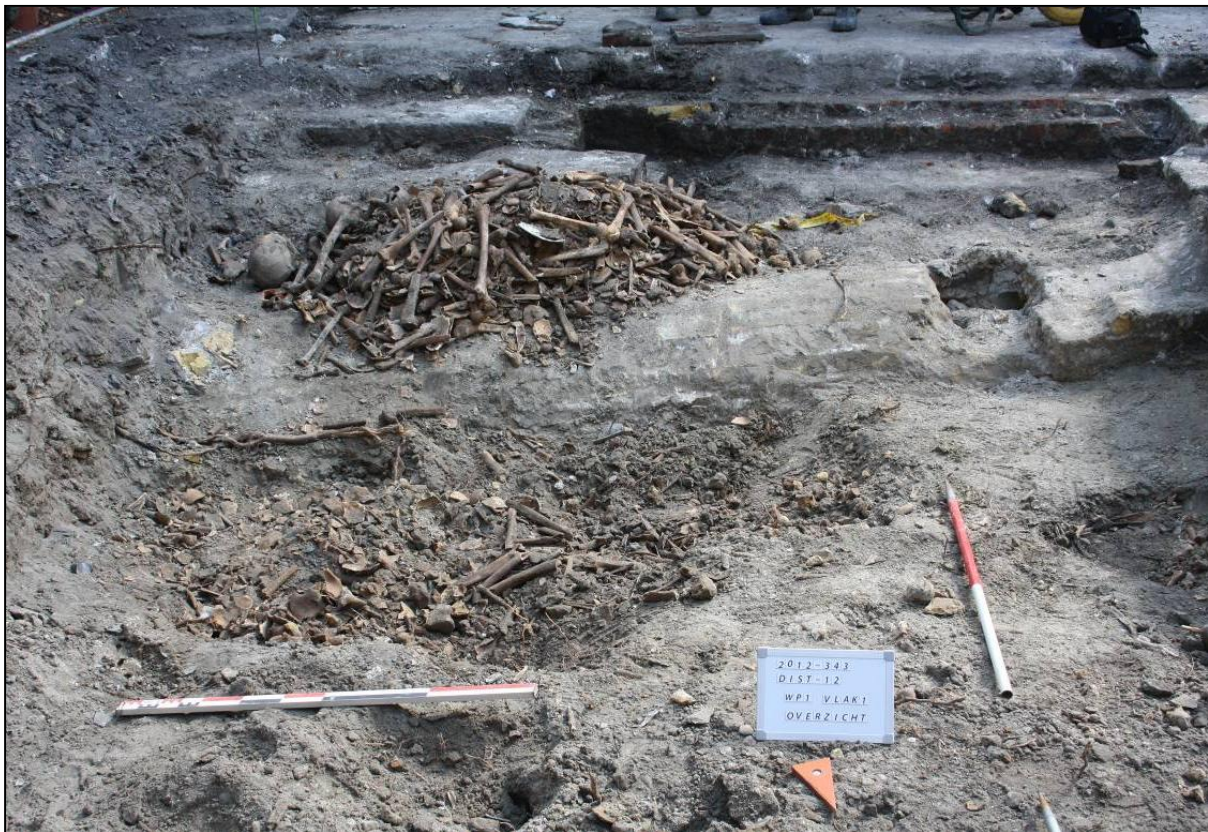
Figuur 43: De knekelput met geruimd menselijk botmateriaal aangetroffen in vlak 1. Bovenop de bakstenen riolering zijn de beenderen zichtbaar die reeds uit de put werden gehaald.

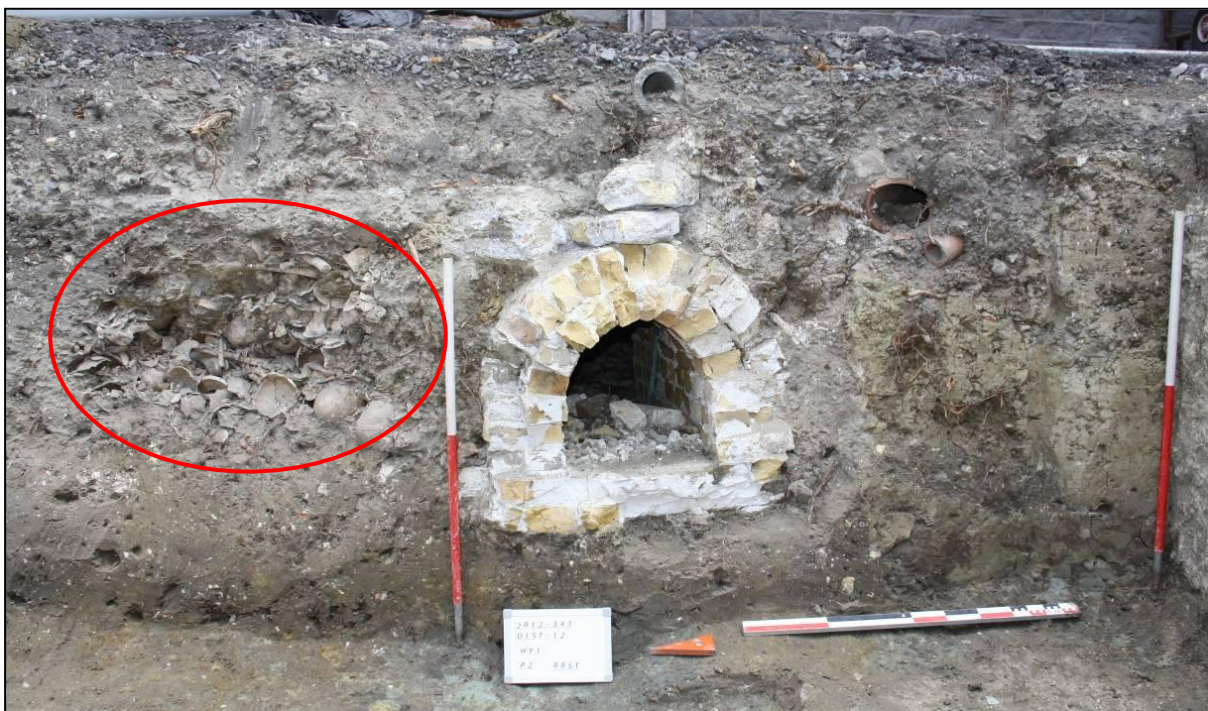
Figuur 44: De knekelput zichtbaar in het oostprofiel (P2), ten noorden van een oude riolering met oost-west as.

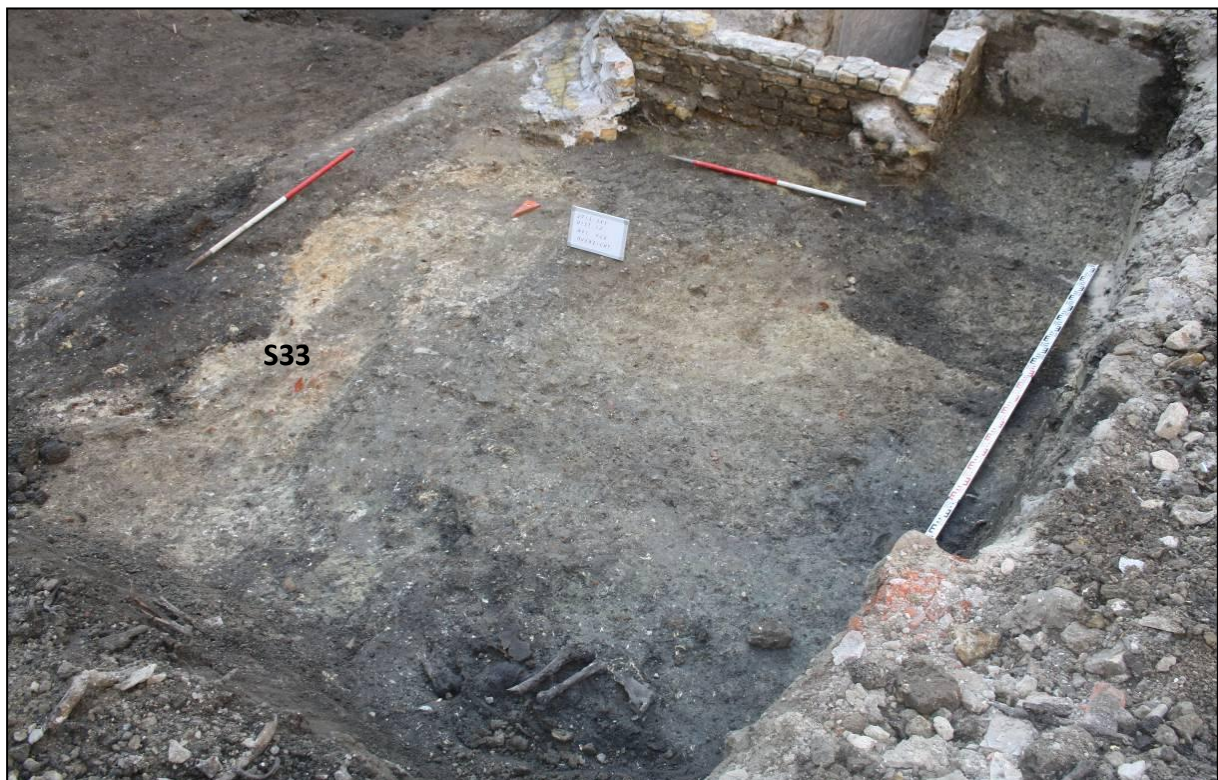
Figuur 45: Vlak 2 (westelijke zone) met de opduiking van een loop- of werkniveau (S33). Het kerkhof werd hier tijdelijk verlaten.

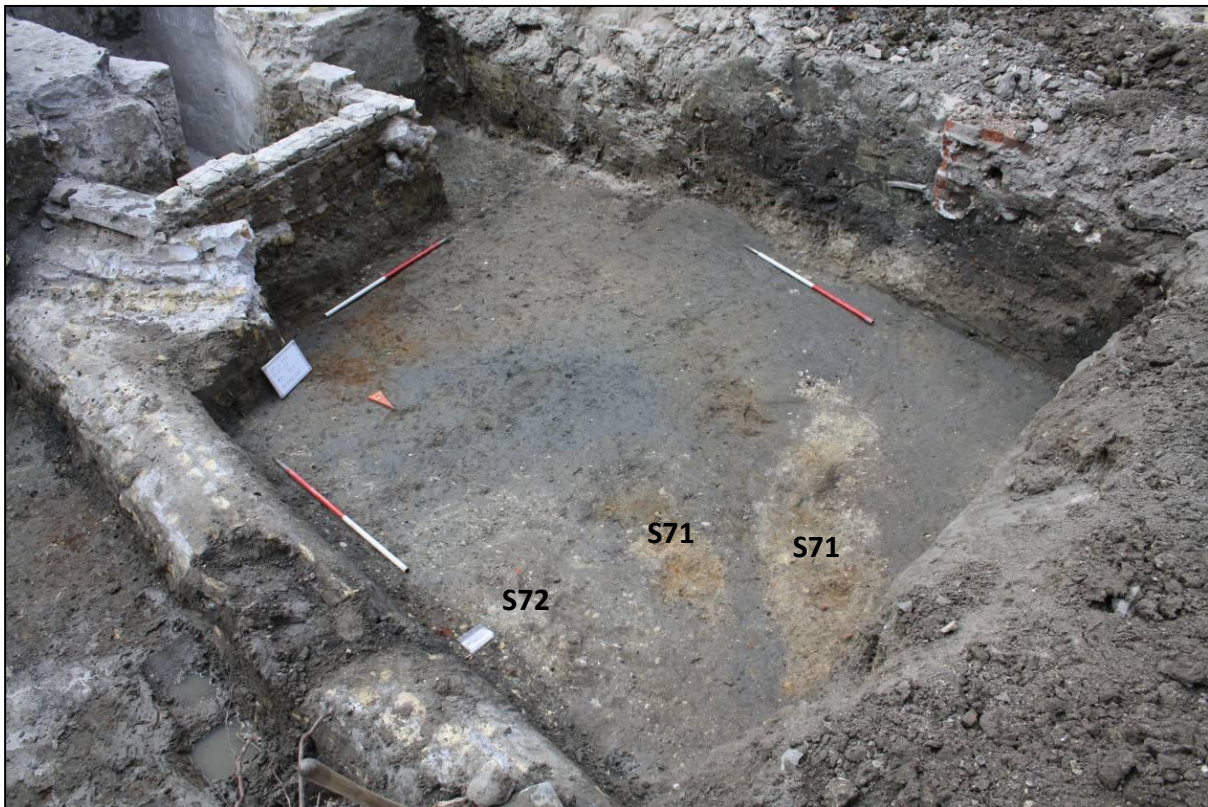
Figuur 46: In vlak 3 splitst het loopniveau (vlak 2, S33) zich op in verschillende onregelmatige vlekken (S71 en S72).

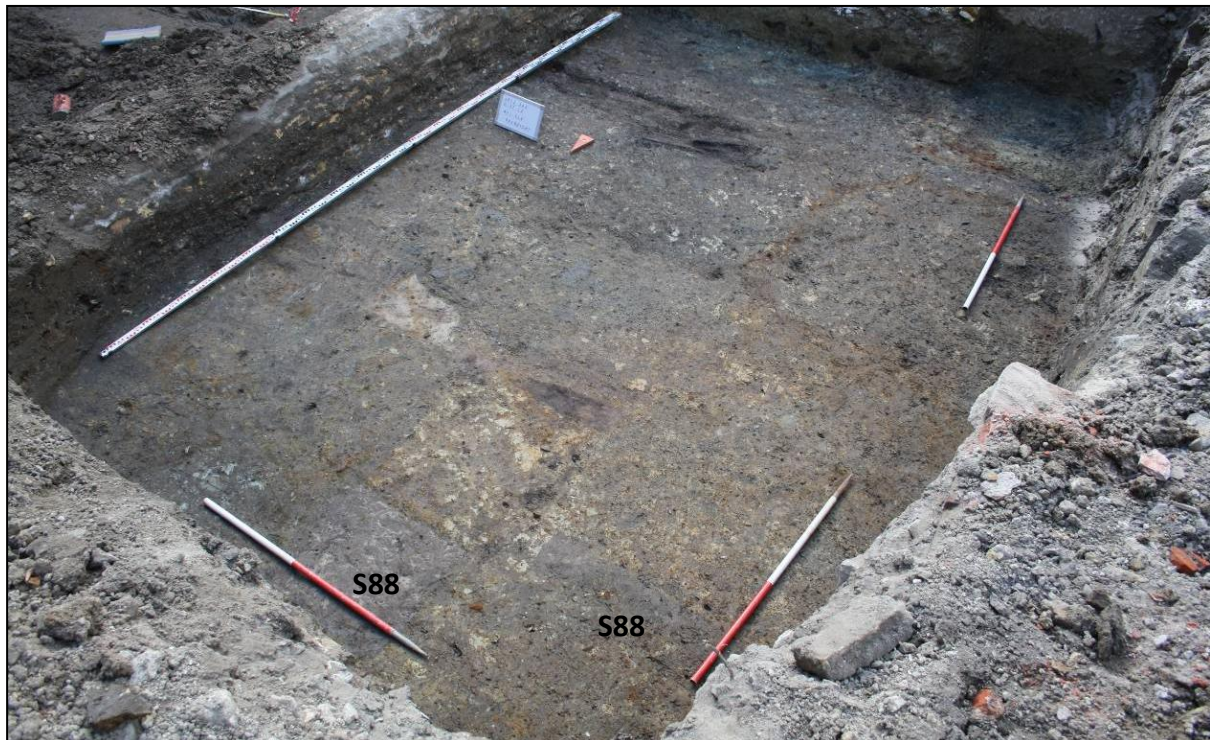
Figuur 47: In vlak 4 verschijnt een ophogingspakket onder de vorm van een soort lappendeken. S88 is opgevuld met bruinig grijze zandige bodem.

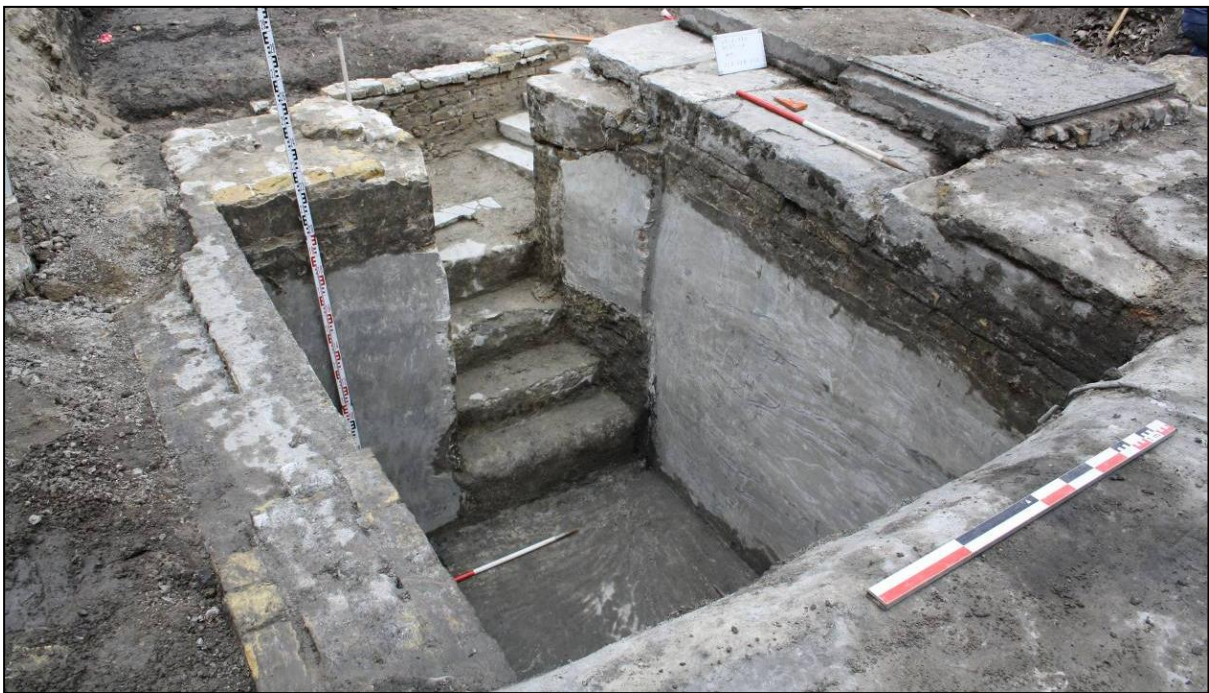
Figuur 50: Zicht op de kelder in WP1 met de L-vormige trap. De kelder is opgebouwd met gele polderbakstenen.

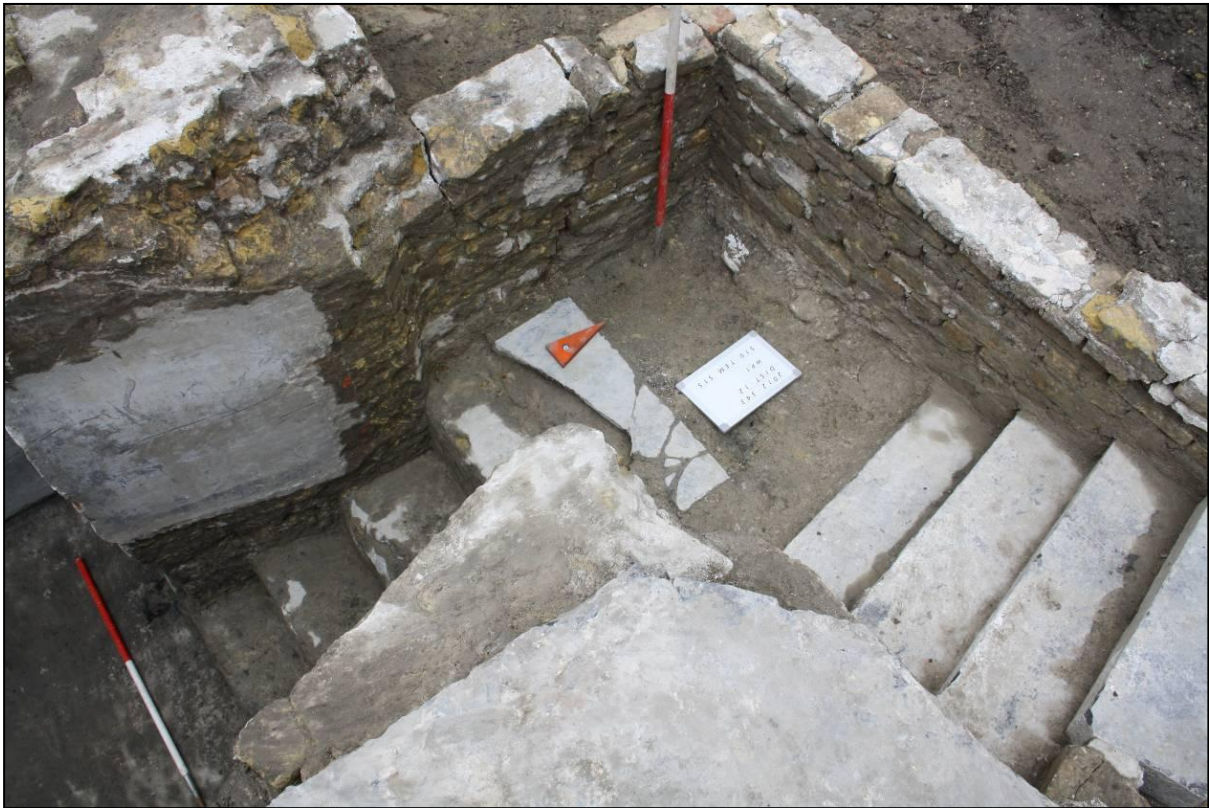
Figuur 52: Het L-vormig trapgat van de kelder in WP1. De trap bestond uit 8 treden in totaal.

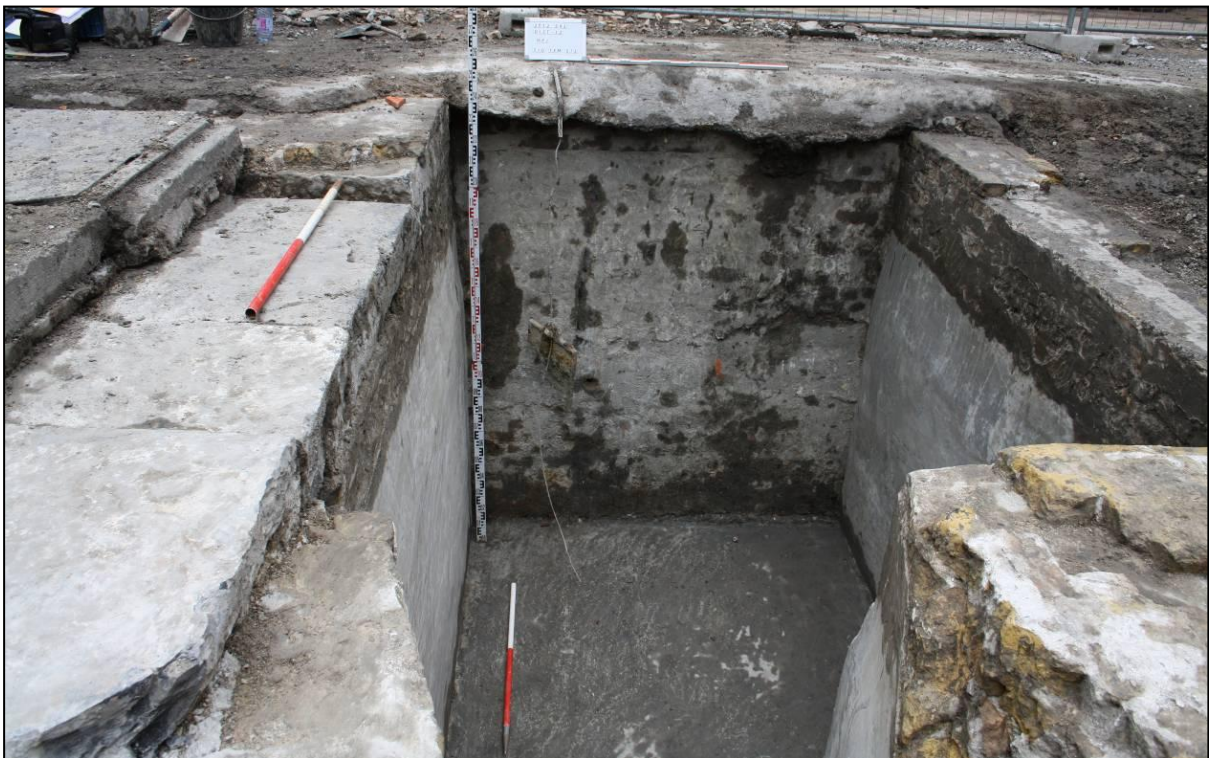
Figuur 51: Zicht op de zuidelijke muur van de kelder in WP1. Deze muur is opgebouwd met rode bakstenen en is er vermoedelijk later tussen gezet. Oorspronkelijk was de kelder dus waarschijnlijk groter.

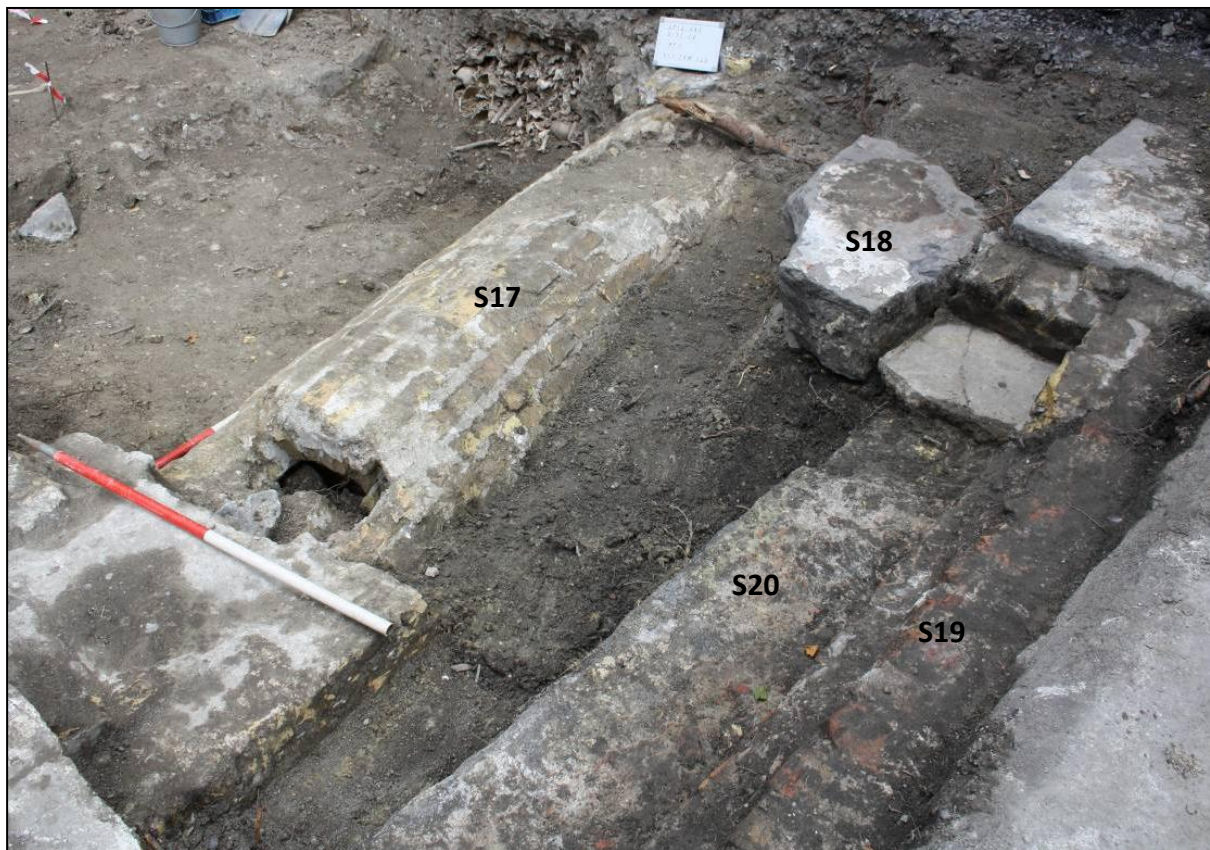
Figuur 53: De overige muurstructuren in WP1 die gelinkt kunnen worden aan het stadhuis van 1875, namelijk S18, S19 en S20 (respectievelijk arduinen blokken, achtergevel en fundering van de achtergevel).

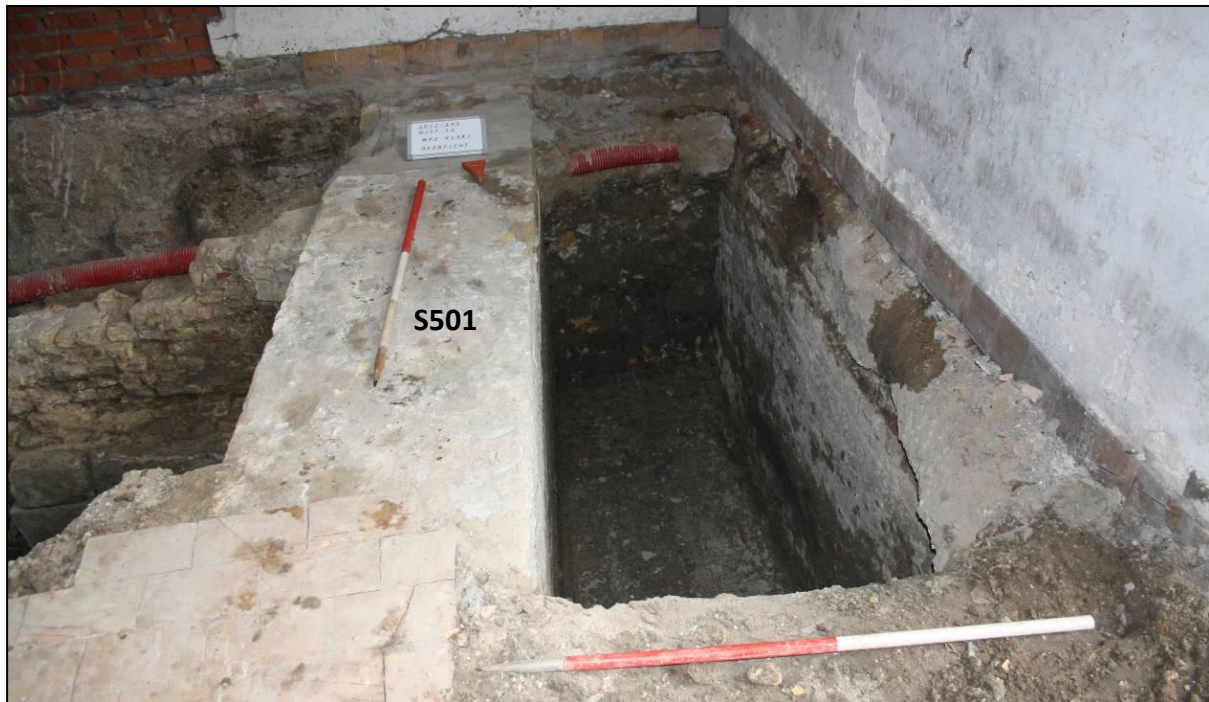
Figuur 56: Muur A (de oude kerkhofmuur) liep oorspronkelijk door in westelijke richting, maar werd afgebroken voor de bouw van S501 (de oostelijke muur van het stadhuis van 1875).

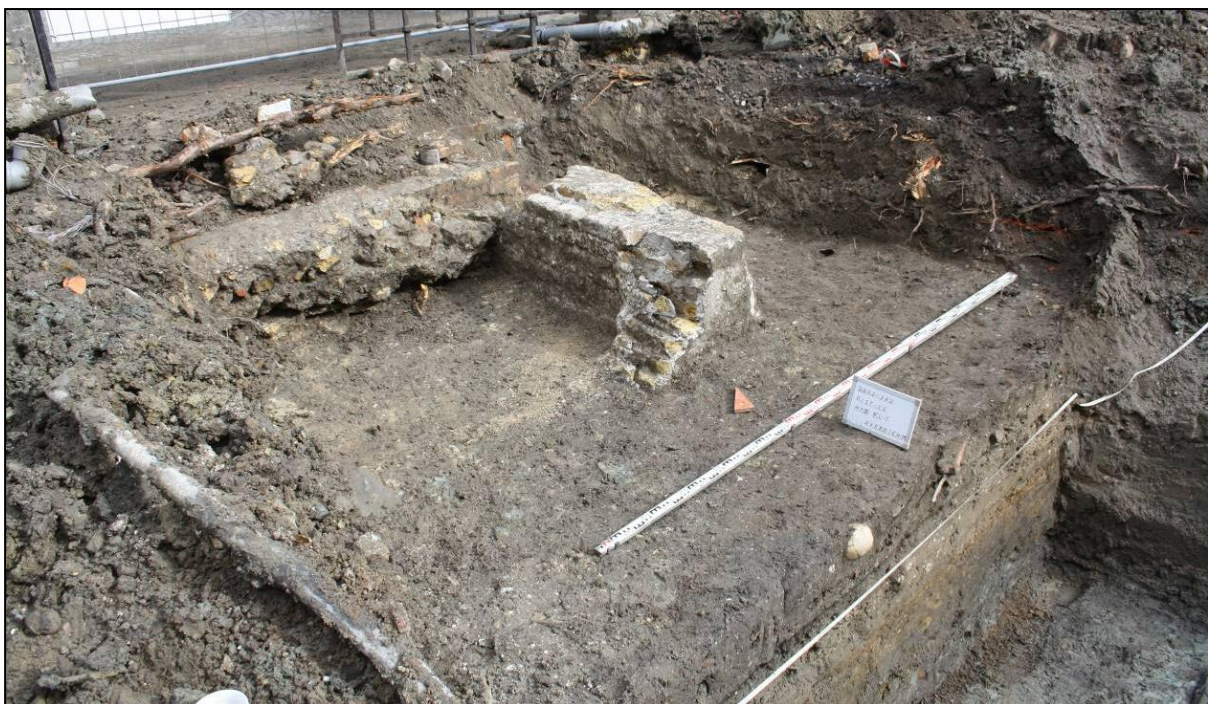
Figuur 57: Overzicht van WP3 in vlak 1. De aanzet van de keldermuren is reeds zichtbaar.

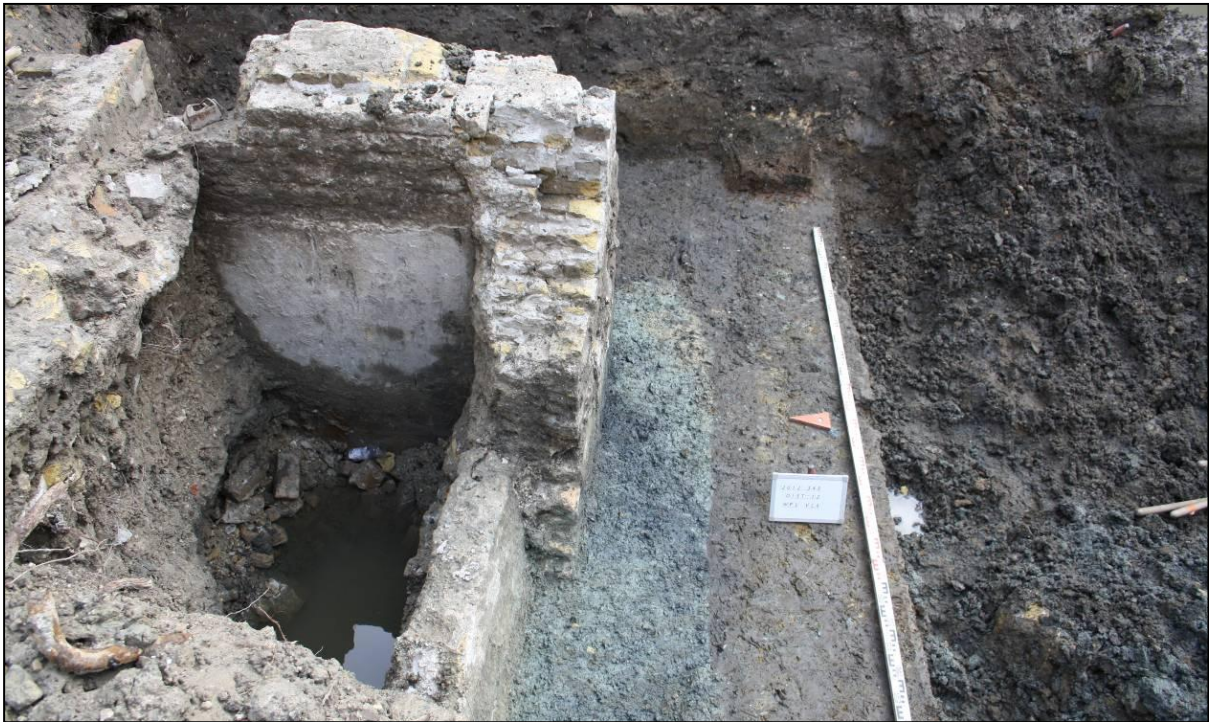
Figuur 58: WP3 in vlak 4. De zuidoostelijke hoek van een kelder is duidelijk zichtbaar. De zuidelijke muur is deels ingevallen. De vulling van de kelder bestond uit heel veel bouwpuin.

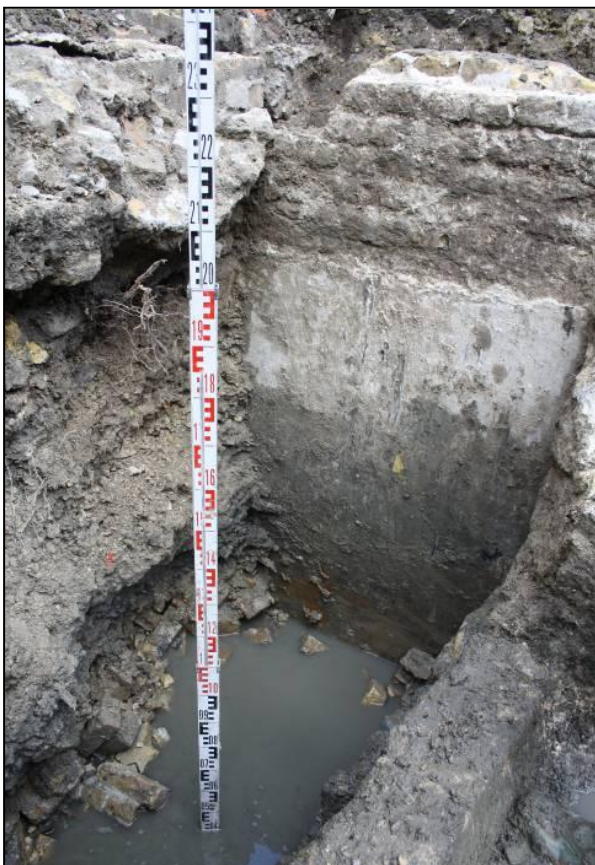
Figuur 59: De volledige diepte van de kelder en de eventuele aanwezigheid van een vloer konden niet achterhaald worden (wegens continue waterinloop en gevaar op instorten profiel).
