Archeologische Opgraving
Geraardsbergen – Sasweg,
Stuwsluiscomplex

Archeologische opgraving, Geraardsbergen-Sasweg, Stuwsluiscomplex

De Vlaamse Waterweg nv,
(voormalige NV Waterwegen en Zeekanaal (afdeling Bovenschelde))

BAAC Vlaanderen Rapport 1557
ISSN 2033-6896

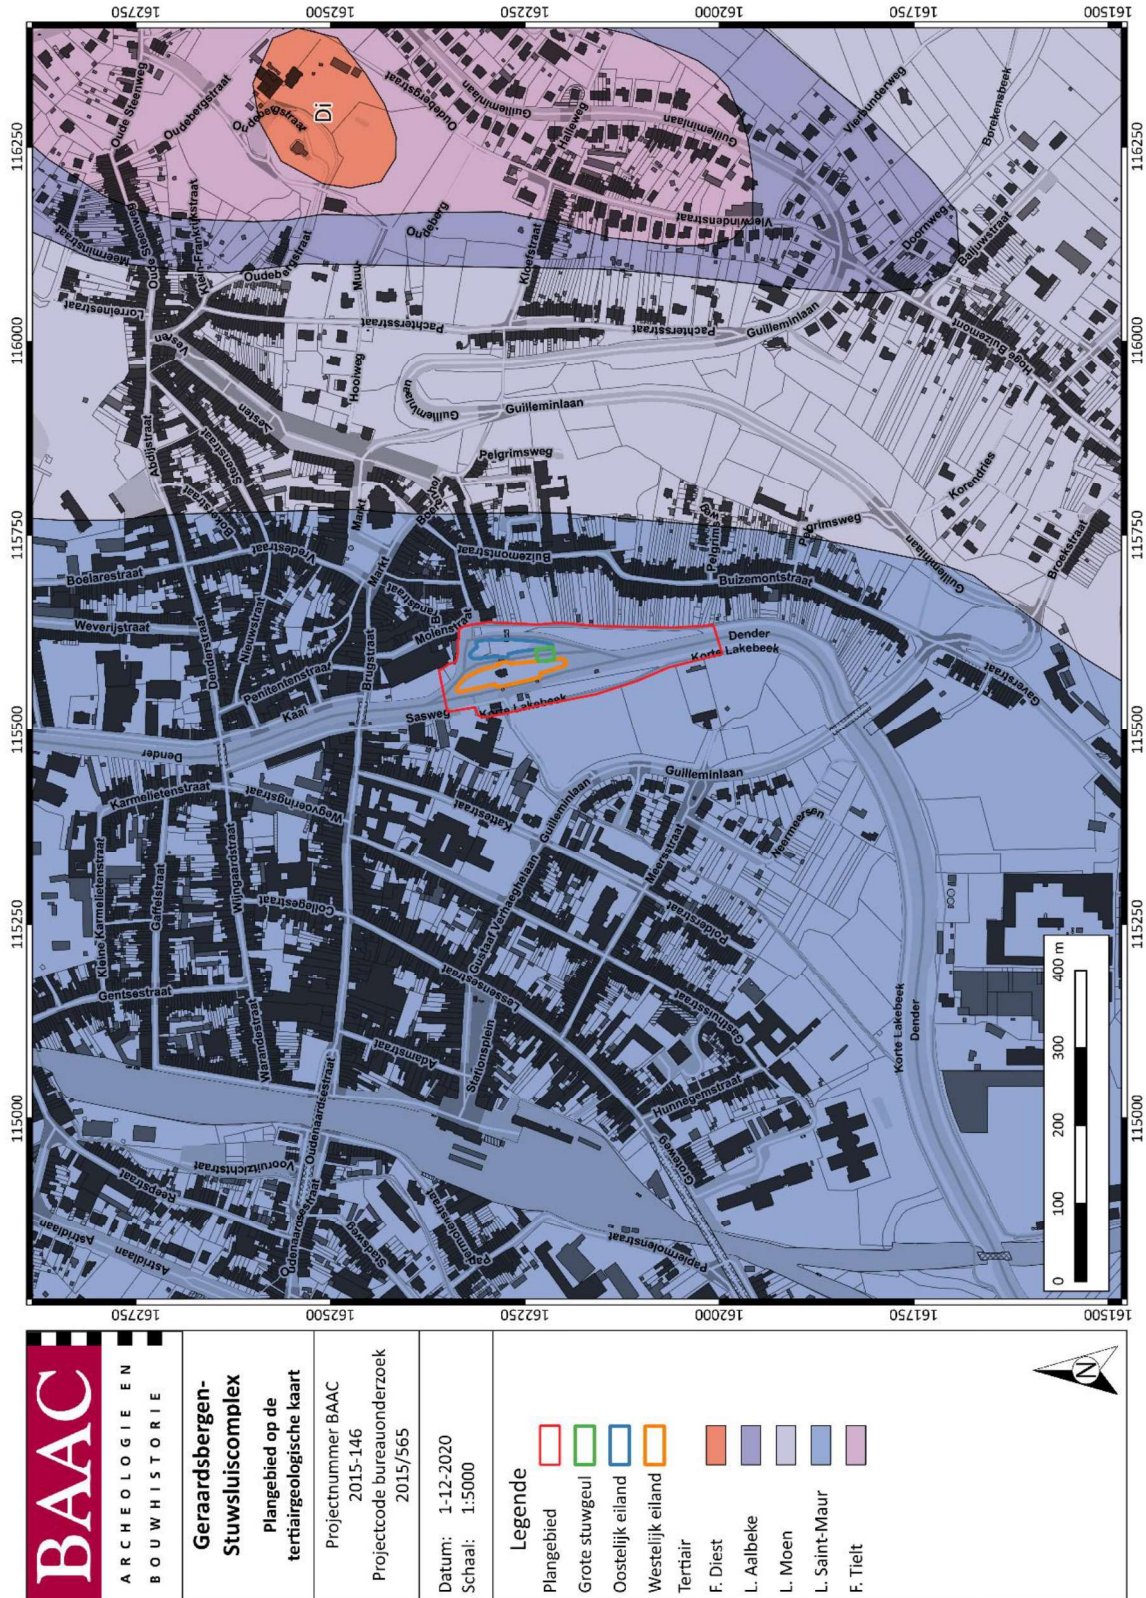
Figuur 5: Situering onderzoeksgebied op de tertiairgeologische kaart.⁶ In rood is het hele plangebied aangeduid, in oranje het westelijke eiland, in groen de zone van de grote stuw en in blauw het oostelijke eiland.

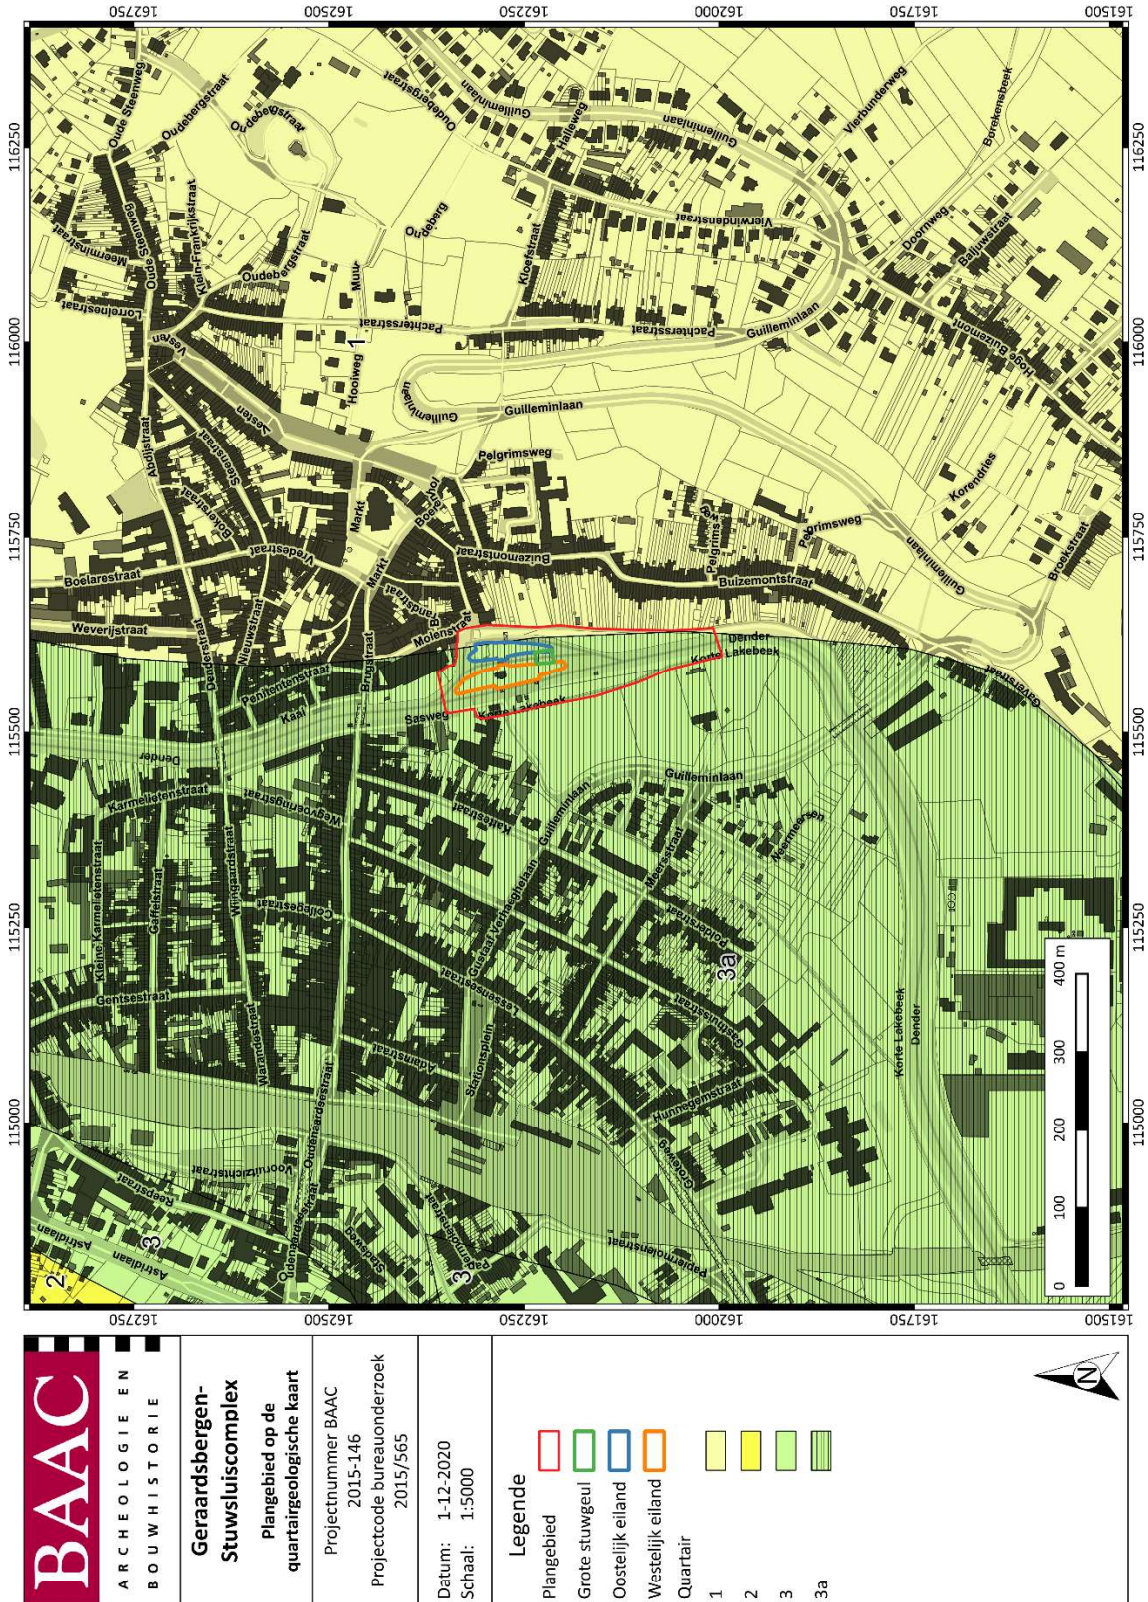
Figur 6: Situering onderzoeksgebied op de quartairegeologische kaart.⁷ In rood is het hele plangebied aangeduid, in oranje het westelijke eiland, in groen de zone van de grote stuw en in blauw het oostelijke eiland.

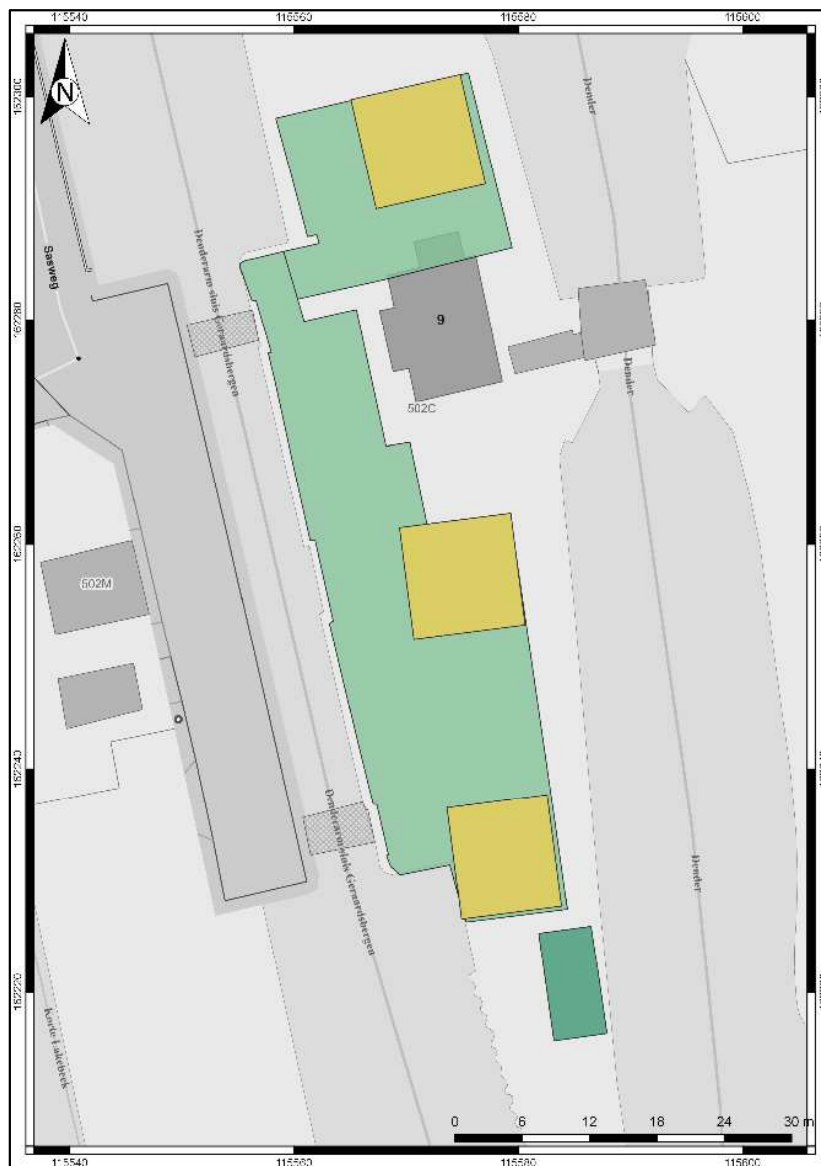
Figuur 10: Ingrepen op het westelijke eiland (groen: aanleggen verharding; geel: aanleggen stelplaatsen voor onderhoudskraan; donkergroen: Aanleggen stuwkelder).

Bij de aanleg van de werkputten voor de opstelplaatsen voor onderhoudskranen was reeds duidelijk dat het eiland tot op grote diepte vergraven was. Bovendien werd duidelijk bij het afgraven in de twee meer zuidelijke werkputten dat er stabiliteitsproblemen ontstonden, de wand klapte namelijk onder druk van het water in. Er werd daarom in samenspraak met het Agentschap Onroerend Erfgoed en de opdrachtgever beslist om de werkput voor de aanleg van de stuwkelder niet verder te onderzoeken.

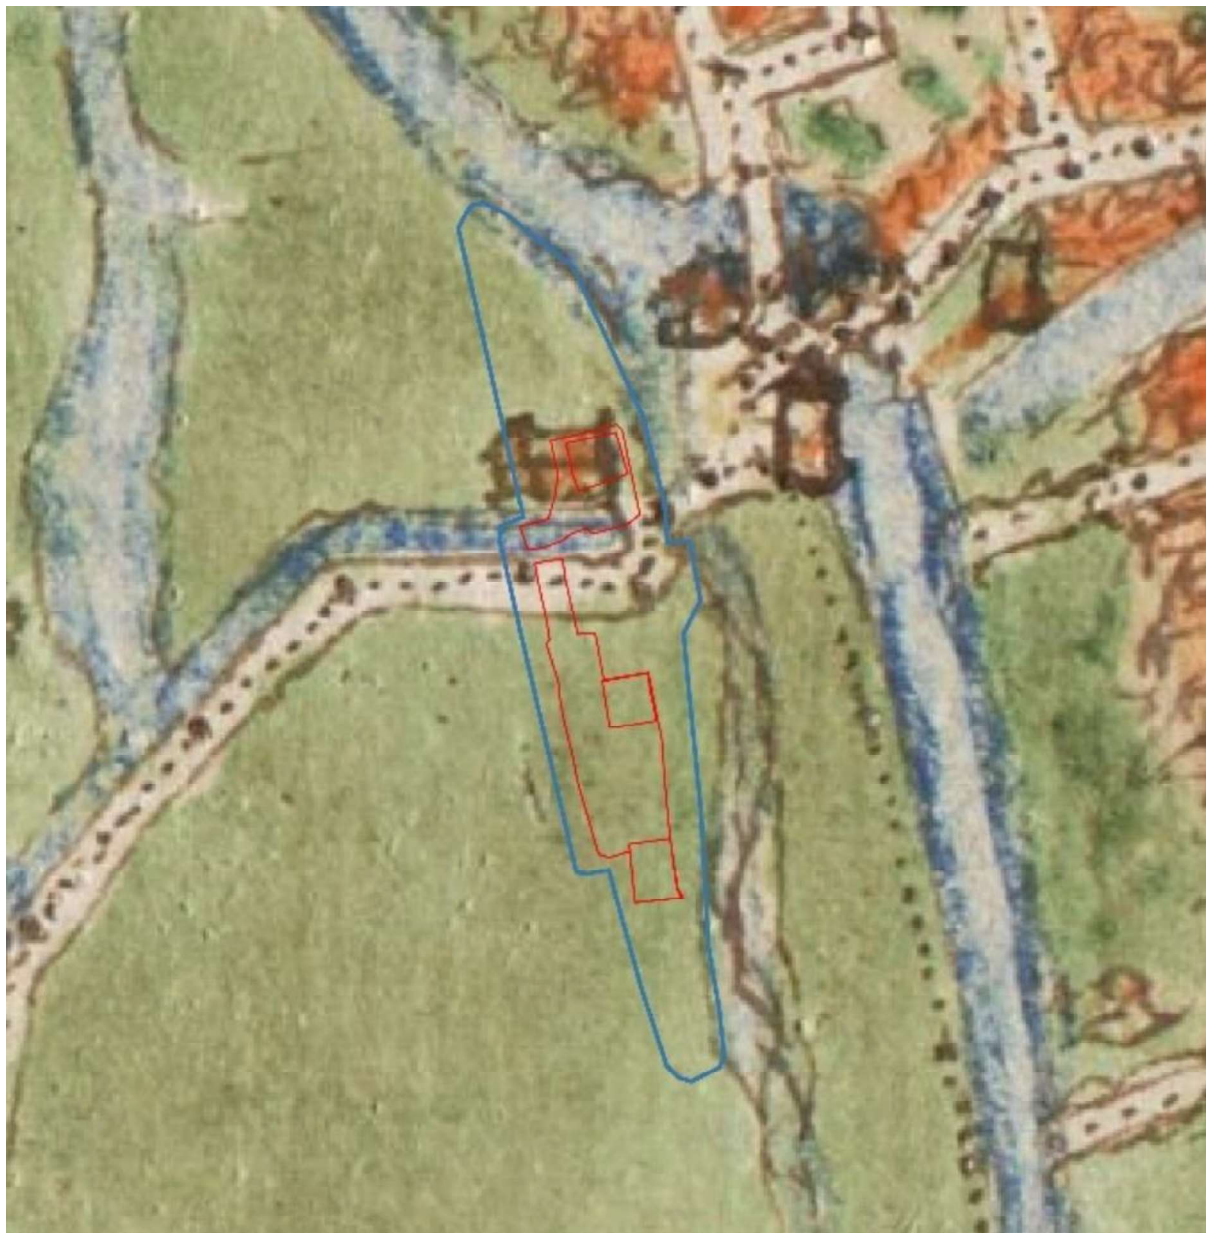
Figuur 11: Het westelijke eiland (blauw) op de kaart van Jacob van Deventer met aanduiding van geplande ingrepen (rood).

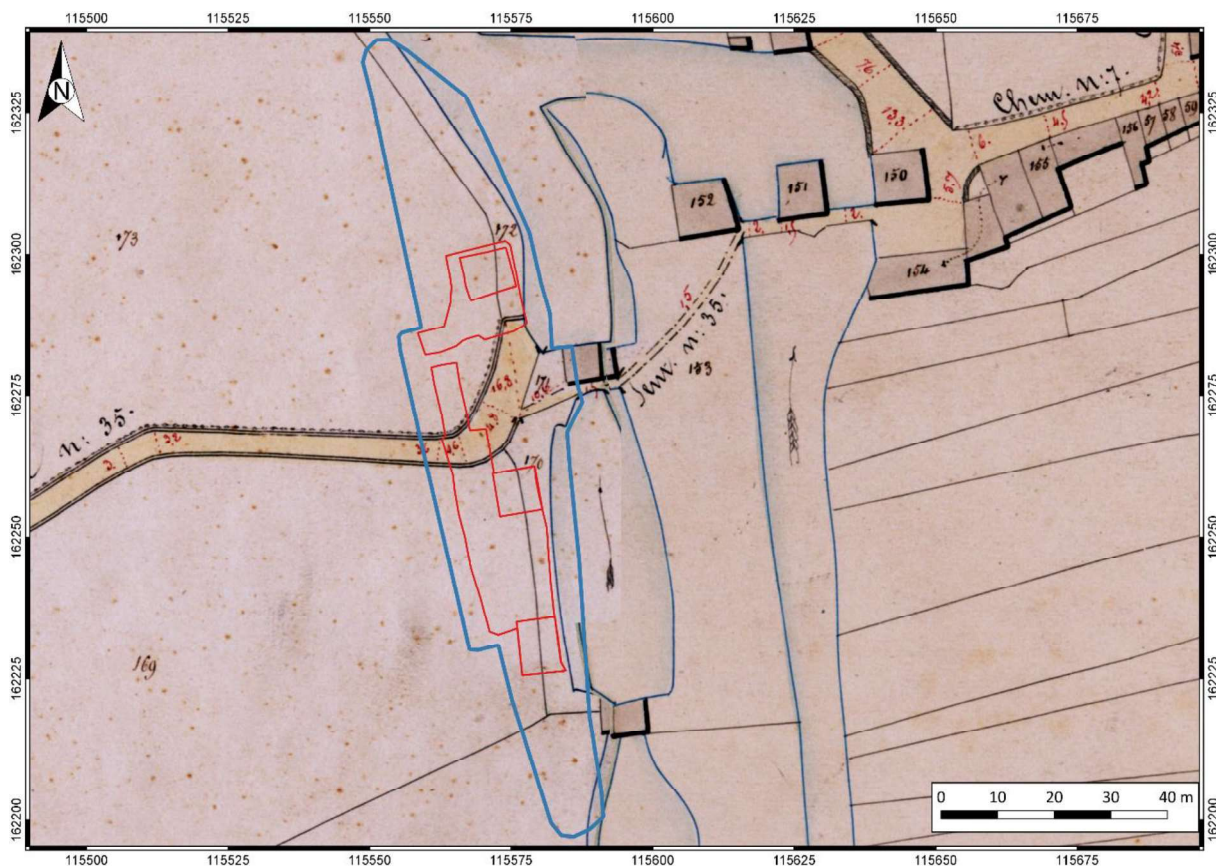
De iets later te dateren Atlas der Buurtwegen (1843-1845) toont een zeer gelijkaardig beeld.³¹ De raamgracht en het eerder afgebeelde gebouwtje blijken hier verdwenen te zijn. De weg is nog steeds afgebeeld. Kleine stukjes van de westelijke oever bevinden zich in het water.

Figuur 14: Atlas der buurtwegen met aanduiding westelijke eiland (blauw) en geplande ingrepen (rood).

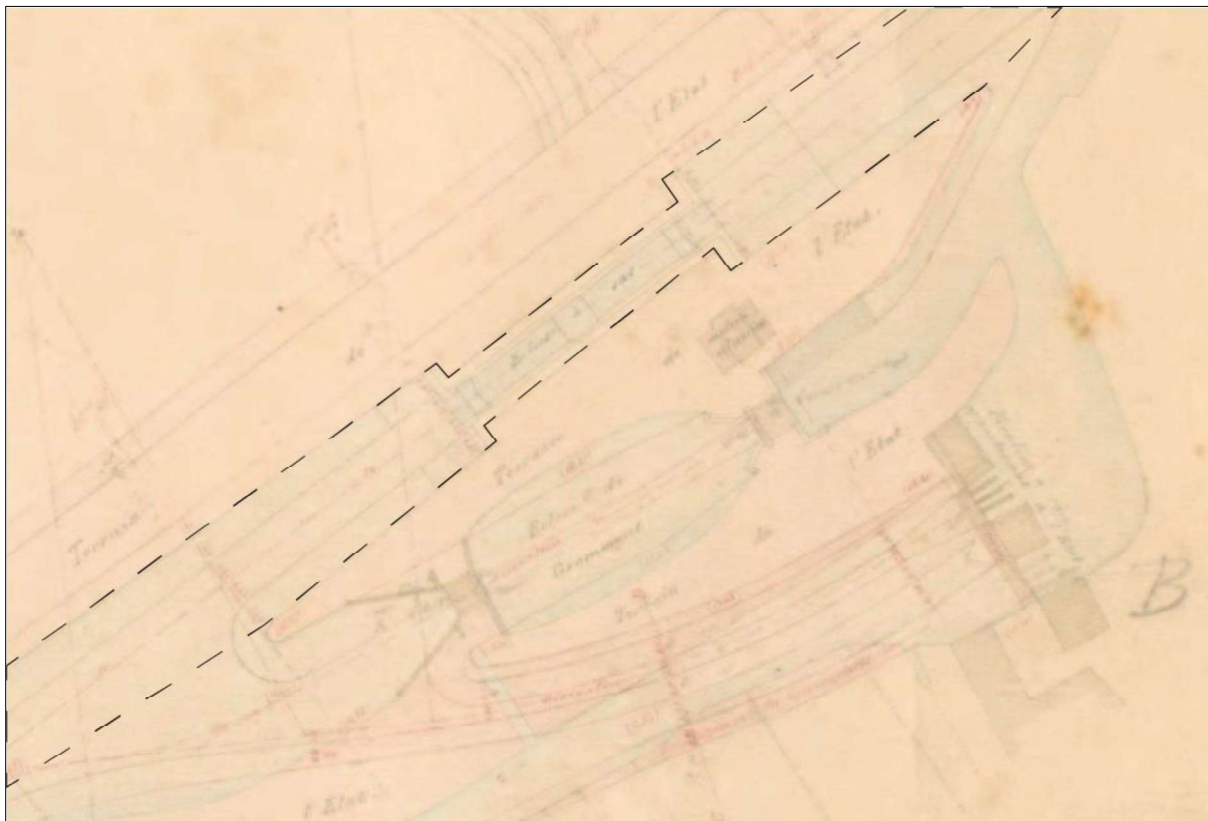
Omstreeks 1865-1868 wordt een nieuwe sluis aangelegd ten westen van de oude. Door de aanleg van deze sluis en het recht trekken van de Dender ontstond het westelijke eiland. Enkele plannen uit 1864 van architect Lamal geven deze toch wel ingrijpende werken weer.³² Behalve het inrichten van de nieuwe sluis werden in deze periode ook oeververdedigingen aangepast en werd de sluiswachterswoning gebouwd op het westelijke eiland.

Figuur 15: Plan van Lamal te dateren in 1864. In stippellijn staan de geplande rechtekking van de Dender en inrichting nieuwe sluis aangeduid.

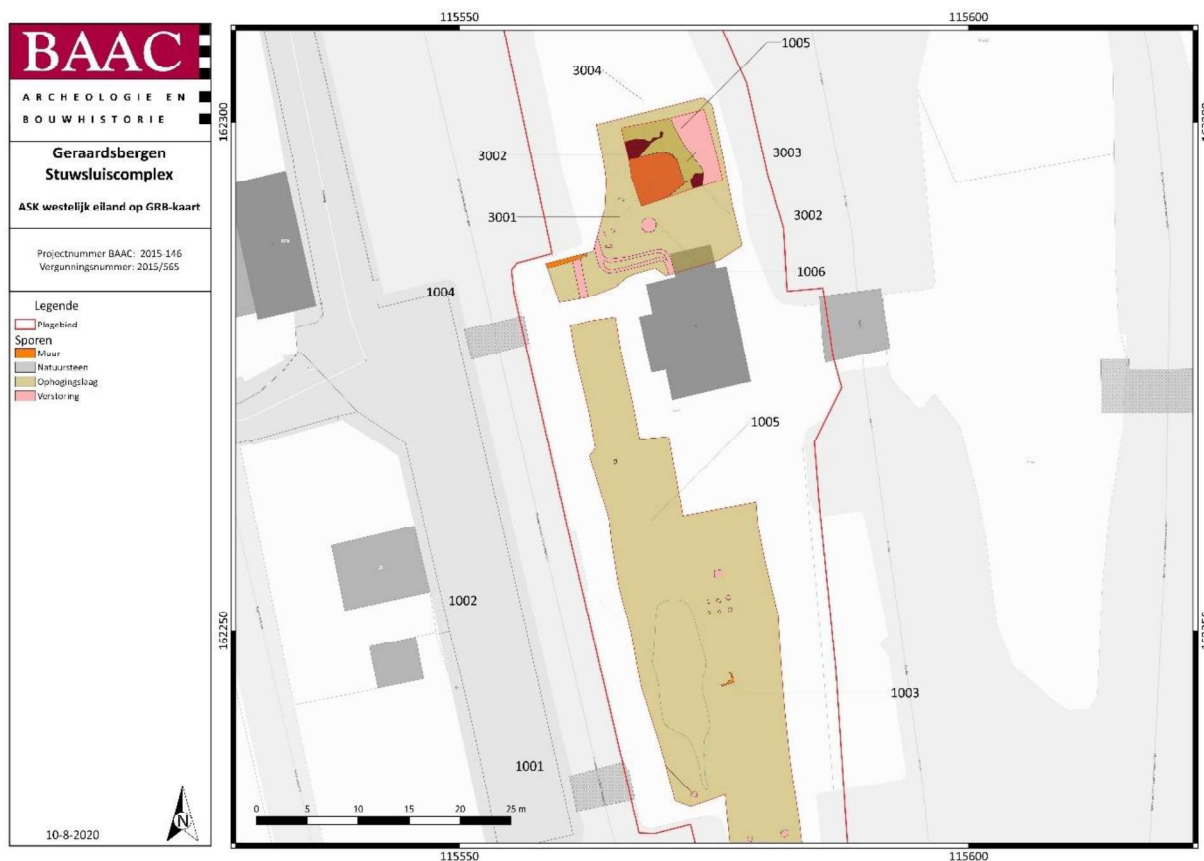
Figuur 18: Overzichtsplan eerste vlak westelijk eiland.

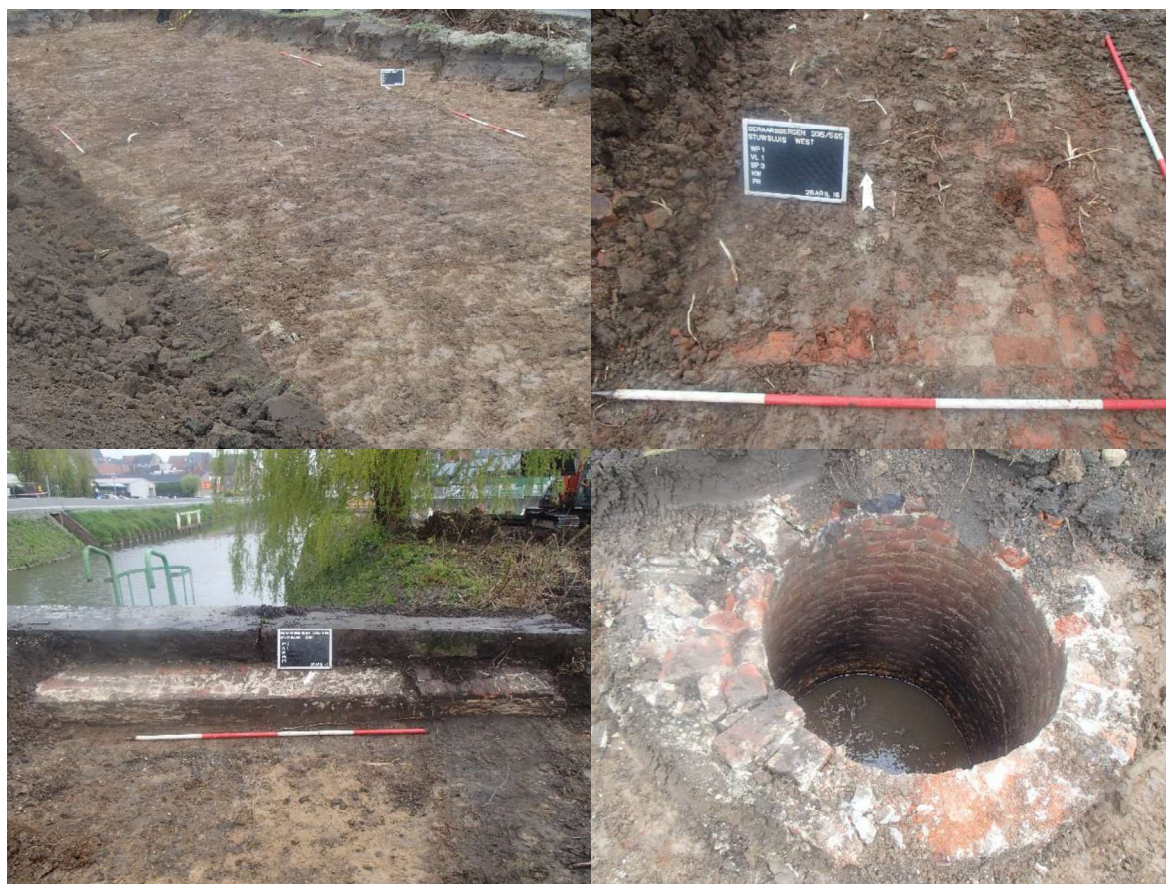
Figuur 19: Aanleg vlak (links boven), Bakstenen putje spoor 1003 (rechts boven), deel 19^{de} eeuwse kaamuur spoor 1004 (links onder), recente waterput spoor 1006 (rechts onder).

De bakstenen structuren zijn allemaal te dateren in de periode na de inrichting van de nieuwe stuwsluis (1865-1868). Het stuk aangetroffen kaaimuur is zelfs een deel van deze nieuwe sluis. De waterput en het kleinere bakstenen structuurtje zijn vermoedelijk te koppelen aan de hier in dezelfde periode gevestigde sluiswachterswoning.

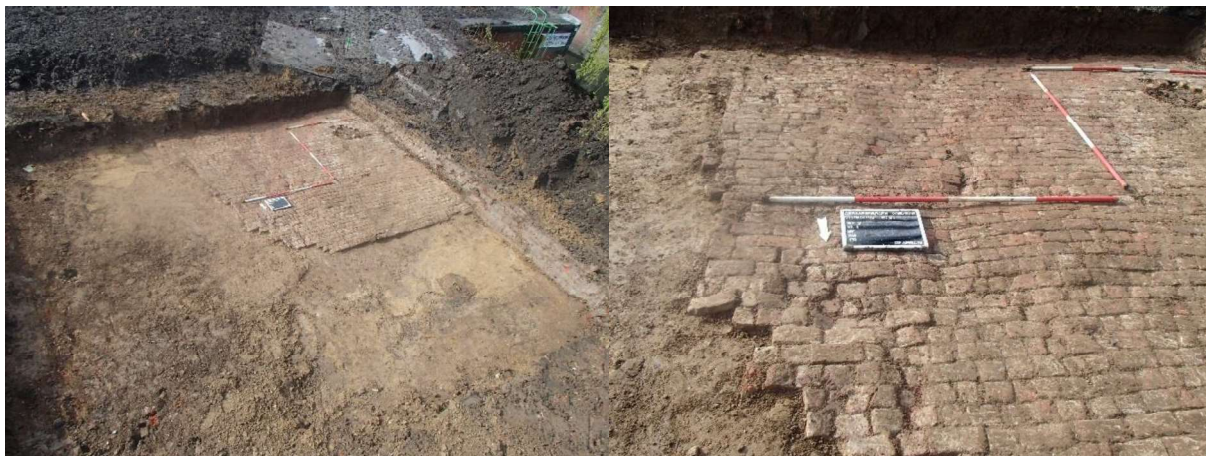
Figuur 21: Bakstenen Vloerniveau spoor 3001.

In deze diepere putten voor het aanleggen van drie stelplaatsen voor onderhoudskranen (maximum 2,20m diep) konden behalve het bakstenen vloerniveau geen archeologisch relevante sporen aangetroffen worden. Wel kon een inzicht verworven worden in de stratigrafie van het eiland. De aangetroffen pakketten bleken allemaal antropogeen, zelfs op grote diepte (minstens 3,20m onder het bestaande maaiveld³⁴) bleek nog puin en aardewerk aanwezig te zijn. De aangetroffen scherven bleken voornamelijk recent van aard te zijn, het ging om bijvoorbeeld industrieel wit aardewerk uit de 19^{de}- en 20^{ste} eeuw.

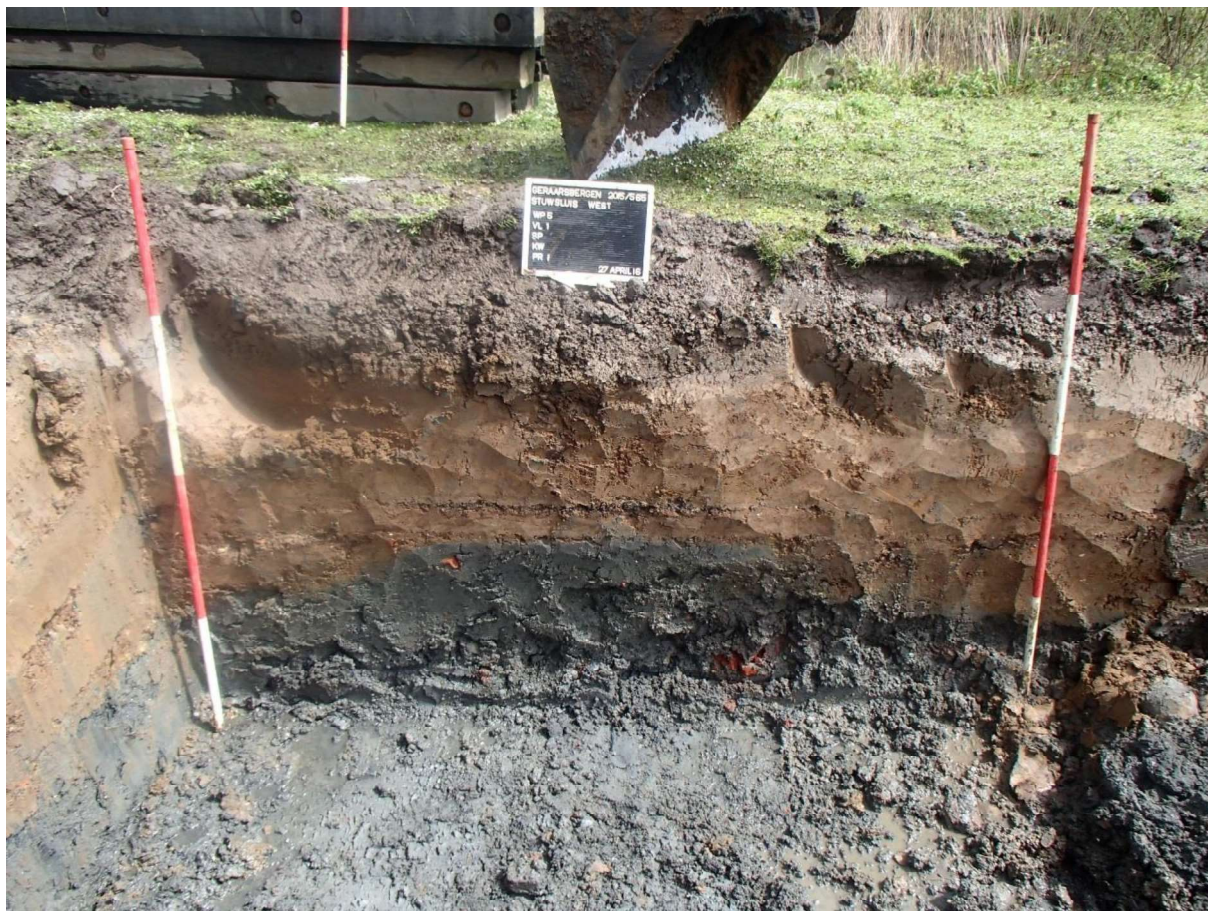
Figuur 22: Oostelijke profiel van de middelste werkput stelplaats onderhoudskraan.

Onder deze bruingrijze laag lag een blauwgrijs pakket waarin grote brokken puin aanwezig waren. Dit pakket had eveneens een lossere textuur als het bovenliggende.

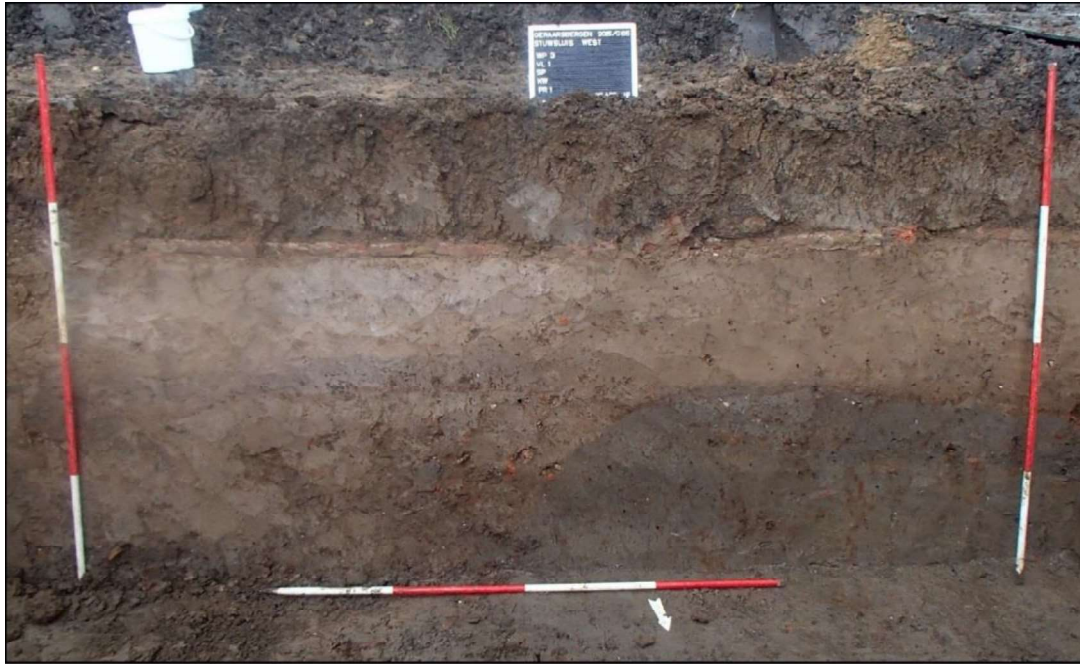
LAAG	STRUCTUUR	KLEUR	INCLUSIES
1AA	Zeer kleiige silt	Donkerbruin-grijs	Puin, boomwortels, kalk
2AA	Zeer kleiige silt	Grijsbruin	Oxido/reductie, ijzerconcreties, kalk
3AA	Zeer kleiige silt	Bruingrijs	Oxido/reductie, ijzerconcreties, kalk
4AA	Vloer		
5AA	Kleiige silt	Lichtgrijs-donkergrijs	Oxido-reductie, ijzerconcreties, bioturbatie, kalk
6AA	Kleiige silt	Lichtgrijs-bruin	Oxido-reductie, ijzerconcreties, bioturbatie, kalk
7AA	Kleiige silt	Grijs	Mangaanconcreties, puin, bioturbatie, kalk
8AA	Kleiige silt	Lichtbruin	Oxido-reductie, ijzerconcreties, kalk, plantenresten
9AA	Kleiige silt	Lichtgrijs	Oxido-reductie, ijzerconcreties, kalk, plantenresten
10AA	Kleiige silt	Lichtbruin-grijs	Oxido-reductie, ijzerconcreties, kalk, plantenresten
11AA	Zeer kleiige silt	Donkergrijs	Puin, kalk
12AA	Kleiige silt	Lichtbruin-grijs	Puin, oxido:reductie, ijzerconcreties, plantenresten, kalk
13AA	Zeer kleiige silt	Donkergrijs-oranje	Oxido/reductie, plantenresten, kalk

14AA	Zeer kleiige silt	Donkergrijs	Puin, plantenresten, houtskool, kalk
15AA	Zeer kleiige silt	Grijs	Puin, houtskool, ijzerconcreties
16AA	Zeer kleiige silt	Donkergrijs	Puin, ijzerconcreties, kalk

Figuur 23: zuidelijk profiel van meest noordelijke werkput stelplaats onderhoudskraan.

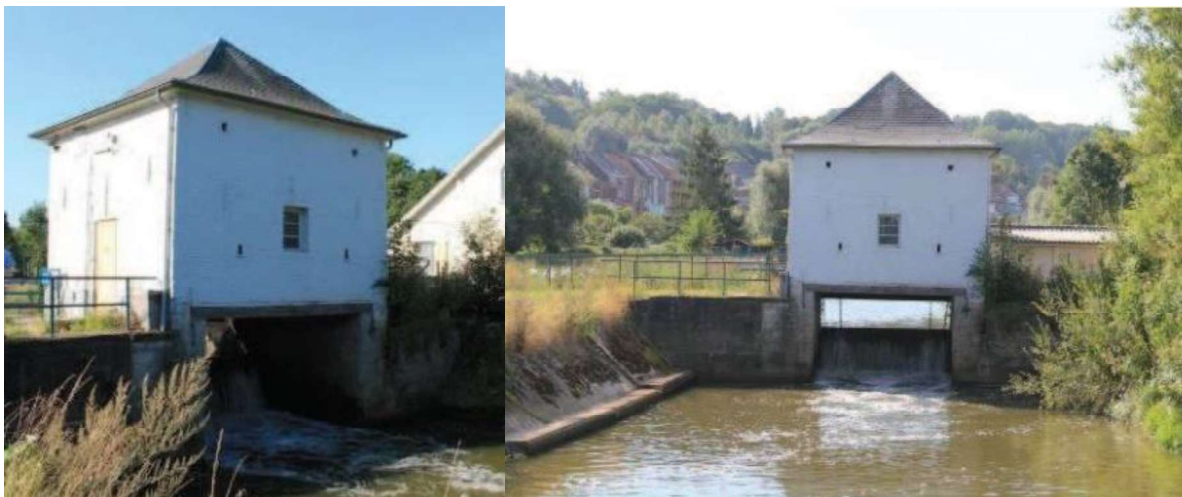
Figuur 25: Huidige toestand van het noordelijke stuwgebouw.

Aangezien het noordelijk schutsluisgebouw nog bewaard was gebleven, kon hiervan een beschrijving opgemaakt worden en kan men ervan uitgaan hoe het zuidelijke gebouw naar alle waarschijnlijkheid eruit moet gezien hebben. De kademuren waarop dit gebouw rustte, bestonden uit een metselwerk van mooi gekapt, blauwe, hardstenen blokken met gebouchardeerd zichtvlak en met gefrijnde randen. Er werd hierbij gebruik gemaakt van rechthoekige blokken van verschillende formaten. Behalve blauwe hardsteen werd ook gebruik gemaakt van nummulietenkalksteen en kalktuf. Het was niet geweten hoe dik de muren waren. Het stuwgebouw zelf is momenteel een verankerde baksteenbouw met vierkant grondplan onder een leien tentdak. Aangezien het interne radarwerk vastzit aan de dakkap kon niet met zekerheid gesteld worden dat het gebouw en het aanwezige mechanisme uit dezelfde bouwphase dateren. Boven de stuwgeul rustten de daar aanwezige muren op houten balken. Bij het noordelijke gebouw werd slechts één aanpassing gedaan, namelijk het plaatsen van een nieuw stuwmechanisme met elektromotor in de tweede helft van de 20^{ste} eeuw. Om deze motor te kunnen plaatsen werd de zuidelijke muur van het gebouw afgebroken en later weer opgebouwd met machinale bakstenen op een nieuwe, betonnen draagbalk. Het gebouw was overigens oorspronkelijk volledig gewit. Er was een toegangsdeur centraal in de oostelijke muur en in de zuidelijke en noordelijke gevel was telkens een kleine, rechthoekige raamopening aanwezig.³⁶

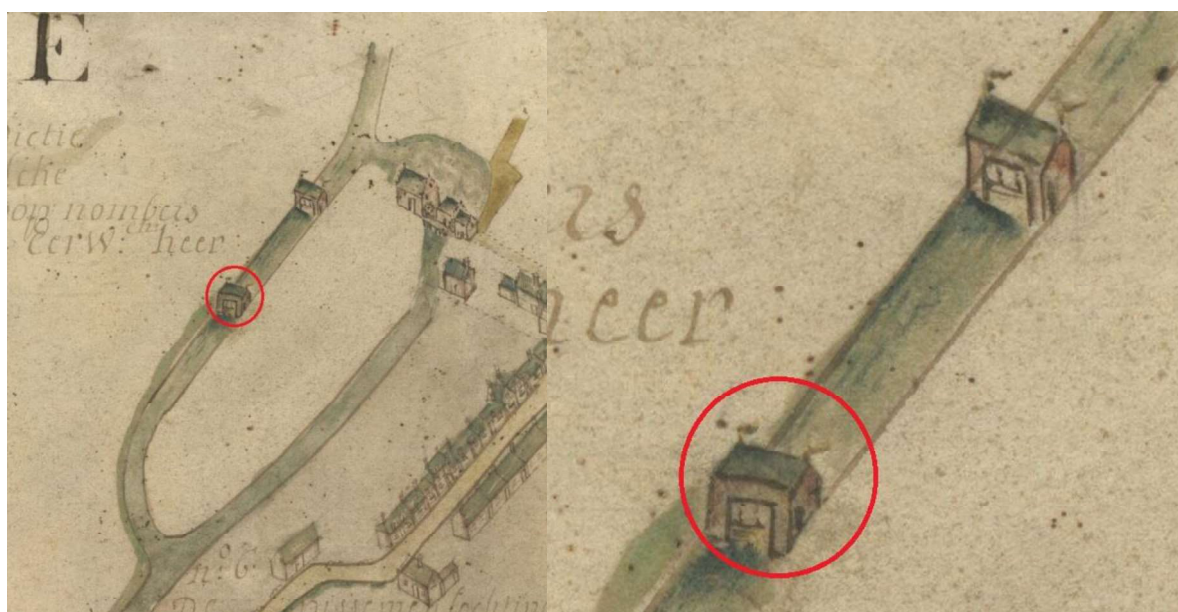
De kaart van Van Sinaeye uit 1753³⁷ geeft de stuwgebouwen weer als kleine, rechthoekige gebouwtjes uit baksteen (rode kleur) en een zadeldak met leien bedekking (blauwe kleur). In de oostelijke gevel is bij beiden gebouwen een deur te zien. Ook het ophaalmechanisme is zichtbaar bij beide structuren. Vermoedelijk gaat het hier maar om een schematische weergave van beide gebouwen. Op de kaart van Ferraris (1771-1778) staan de gebouwen zelfs nog schematischer afgebeeld als twee kleine rode vierkantjes (deze kaart staat hier niet afgebeeld).

Figuur 26: Uitsnede van de kaart Van Sinaeye uit 1753. De zone van het plangebied staat links weergegeven, rechts staan de twee sluisgebouwen meer ingezoomd afgebeeld. (in rood ruwe aanduiding van kuipzone).

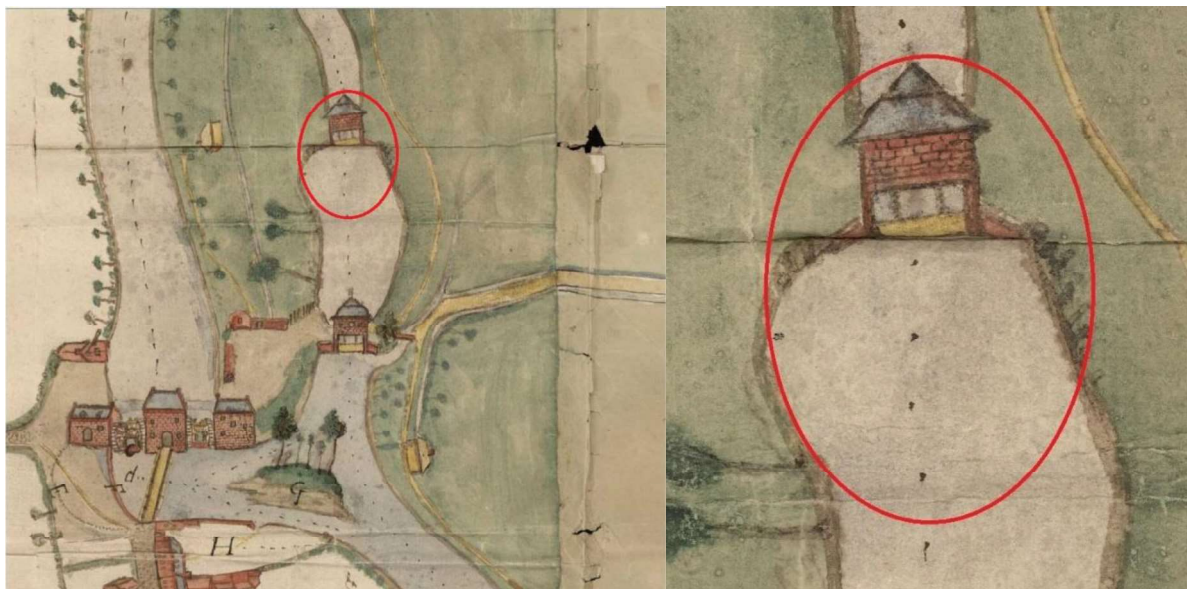
Op de kaart uit 1768-1769³⁸ staan de stuwgebouwen als vierkante gebouwtjes met een puntdak afgebeeld. De afbeelding geeft duidelijk een opbouw in oranje-rode baksteen aan. Het puntdak zelf is blauw gekleurd en was dus vermoedelijk in leien. Het ophaalmechanisme met kettingen en schotten is zichtbaar. Er zijn delen van de funderingsmuur onder de schutsluisgebouwen langs de oevers zichtbaar. Het is op deze afbeelding duidelijk dat de oevers binnen de stuwgeul niet verstevigd waren met kademuren.

Figuur 27: Kaart uit 1768-1769 met ruwe aanduiding zone voor onderzoek (rood). Het noorden bevindt zich onderaan de kaart.

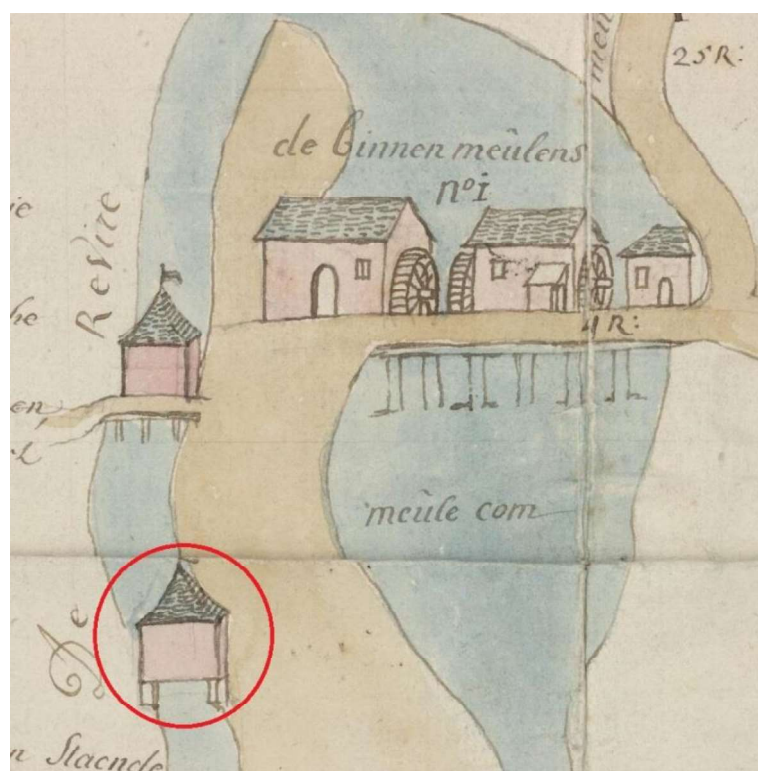
De kaart van Van Damme uit 1782³⁹ komt zeer goed overeen met de afbeelding op de kaart van 1768-1769. Vermoedelijk gaat het hier dan ook om een vrij betrouwbare, realistische (doch ook enigszins schematische) weergave. Op deze afbeelding zijn weer rode (bakstenen) muren en een blauw (leien) dak te zien.

Figuur 28: Van Damme 1782 - Afbeelding van een deel van het plangebied met links de twee sluisgebouwen. Het meeste noordelijke van de twee (bovenste) is momenteel nog aanwezig.

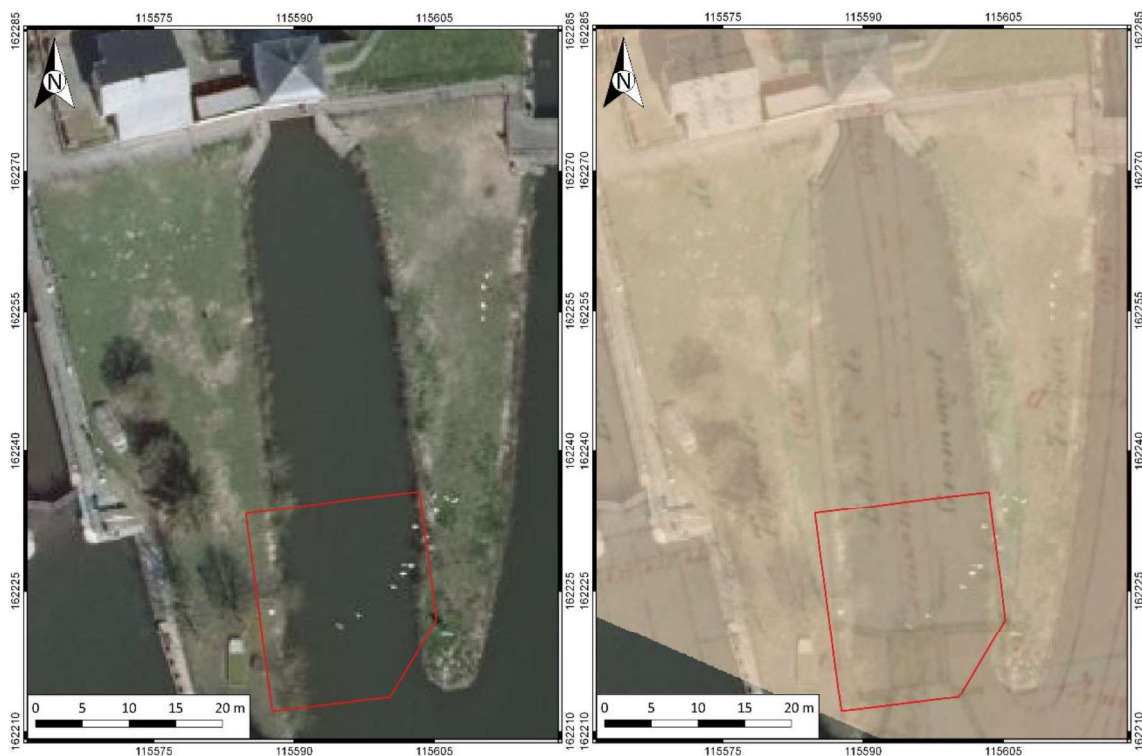
Op de luchtfoto genomen net voor aanvang van het onderzoek, in de zomer van 2015, is te dat er een verrassend goede overeenkomst is met de geplande situatie zoals weergegeven op de kaart van Lamal. Het zuidelijke schutsluisgebouw is inderdaad verdwenen en de sluis zelf lijkt duidelijk rechter en minder breed. Bij het op elkaar leggen van het Lamal-plan en de luchtfoto zien we dat de huidige oevers goed overeen komen met de nieuwe geplande op het plan van Lamal.

Figuur 31: Links: luchtfoto 2015 met aanduiding kuip (rood); Rechts: plot van plan Lamal 1864 op luchtfoto 2015 met aanduiding kuip (rood).

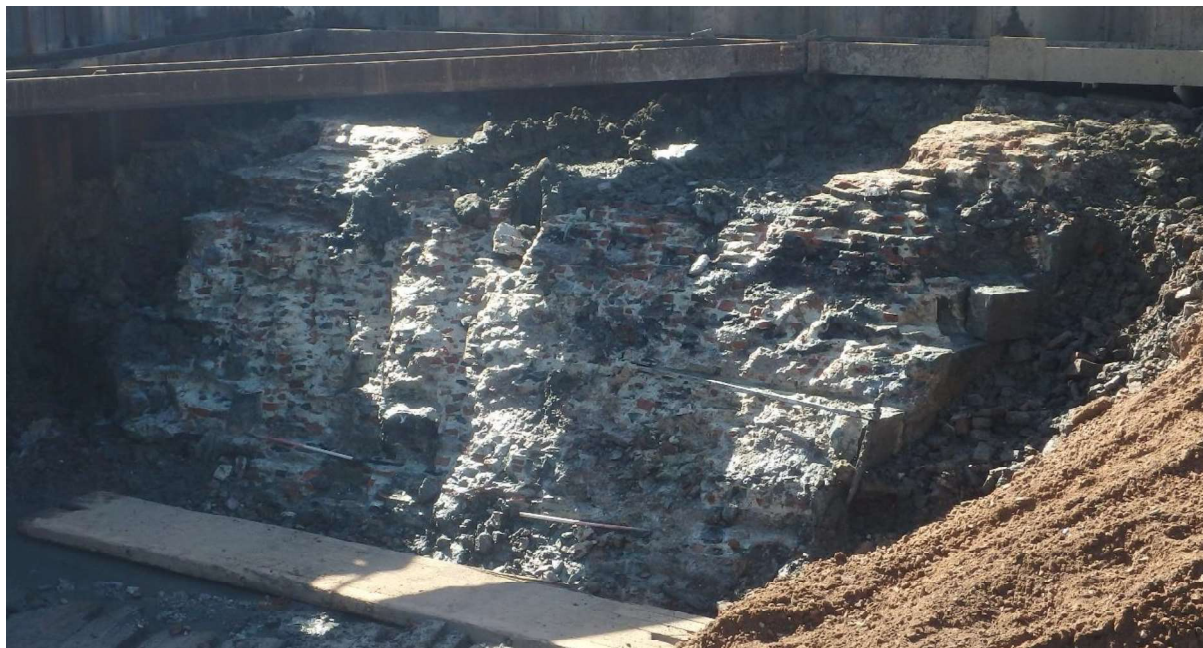
De kaaimuur aan de zijde van het westelijke stuweiland (spoor K-10) bestond uit een bakstenen kern, waartegen oorspronkelijk een natuurstenen parement was gezet. De orangerode bakstenen, van verschillende formaten (o.a. 28x?x7cm en 24x?x6cm), werden in een kruisverband (laag koppen gevolgd door laag strekken) met behulp van een harde, witte tot witgrijze kalkmortel aan elkaar gezet. In totaal waren minimum 38 baksteenlagen bewaard. Er werd af en toe ook gebruik gemaakt van halve, 3/4 bakstenen en natuursteen (schisten, leisteen).

Figuur 34: Overzicht op de bakstenen kern van de westelijke kaaimuur van de 18^{de}-eeuwse stuwsluis (spoor K-10).

Tegen deze bakstenen kern aan werd een parement van regelmatig gekapte, rechthoekige blauwe hardstenen gezet. Deze stenen hadden verschillende lengtes, maar waren over het algemeen wel even hoog en breed (ongeveer 36-40cm). Het zichtbare vlak van de blokken werd met bouchardeerhamers bewerkt om ze een ruwer uiterlijk te geven. Deze techniek werd vanaf de 17^{de} eeuw gebruikt bij hardere natuursteensoorten.⁴³

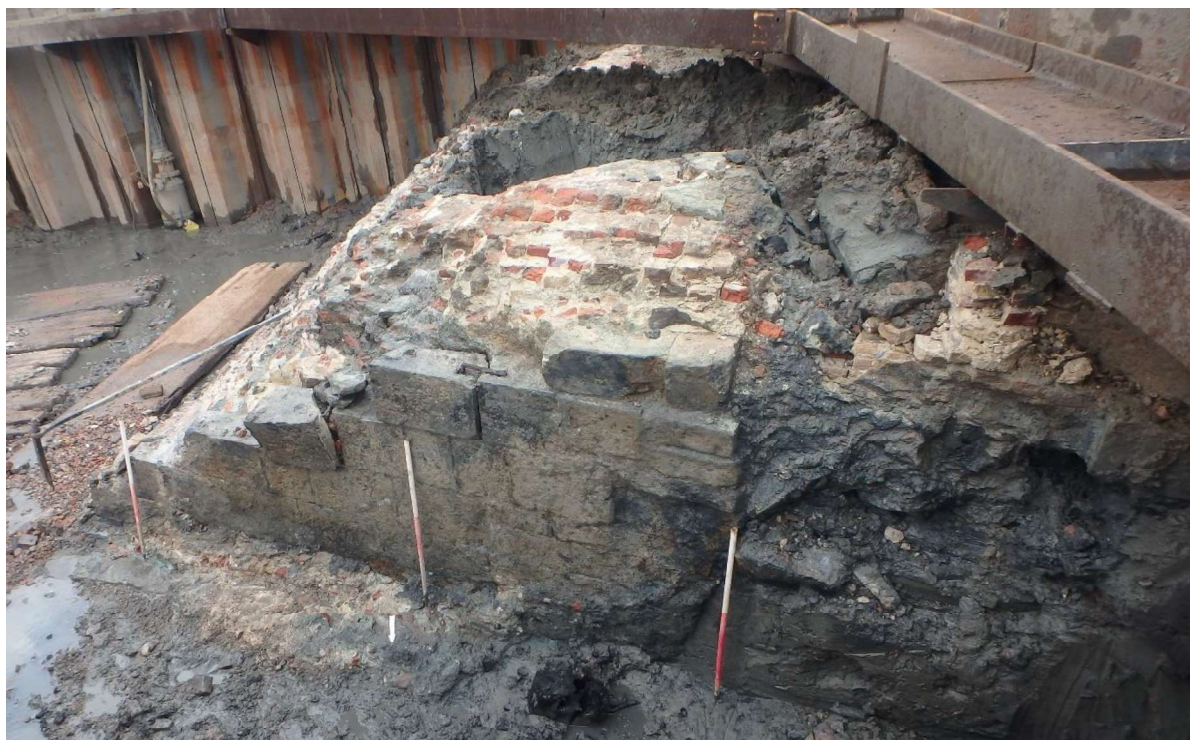
Figuur 35: Natuurstenen parement.

De noordelijk en zuidelijke muur waren beiden ca. 1,8m dik, waarbij de bakstenen kern ongeveer 1,4m dik was en het parement 40cm. De muur aan de oostelijke zijde was aanzienlijk dikker, met name minimum 3m. Hier was het natuurstenen parement niet bewaard omwille van de 19^{de}-eeuwse bouwactiviteiten. De grotere dikte van deze oostelijke muur is ongetwijfeld te wijten aan het feit dat een groot deel van het zuidelijke sluisgebouw erop rustte.

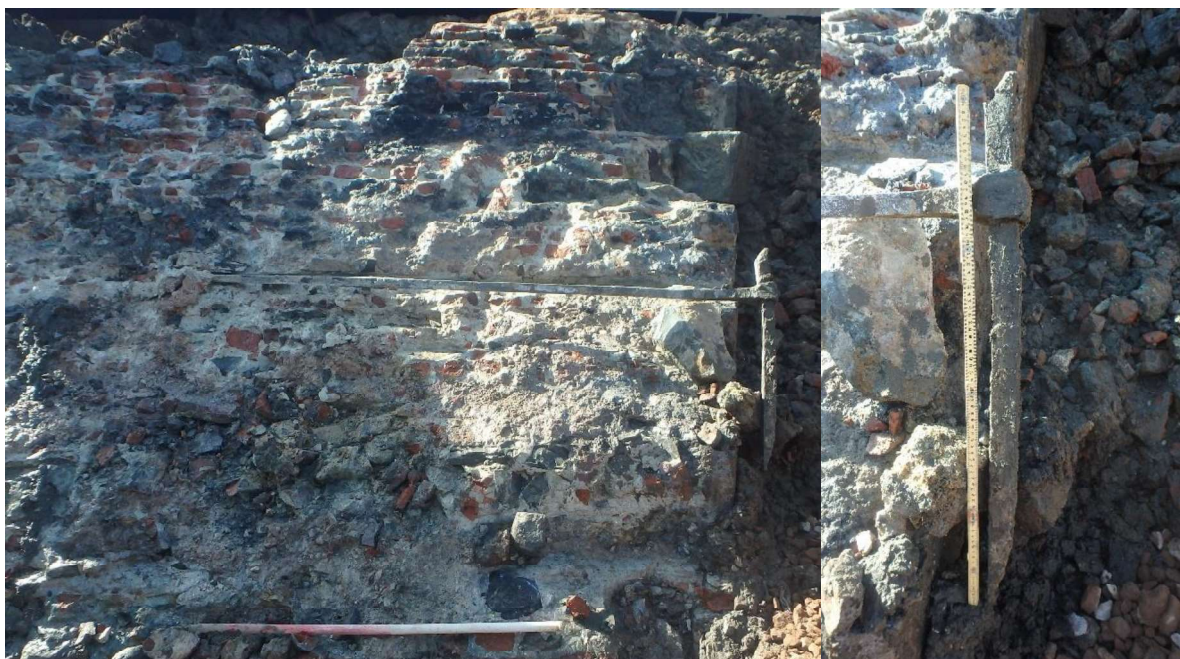
Figuur 36: Muuranker in de bakstenen kern.

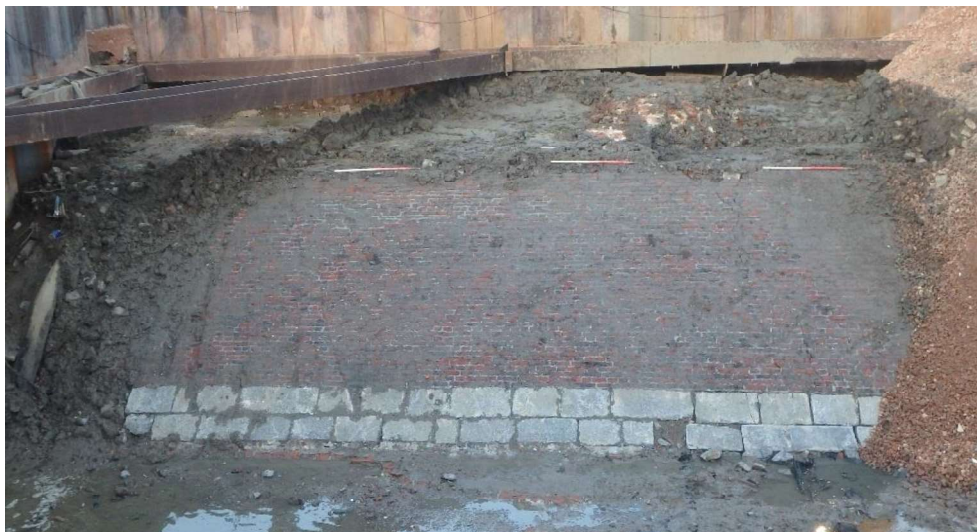
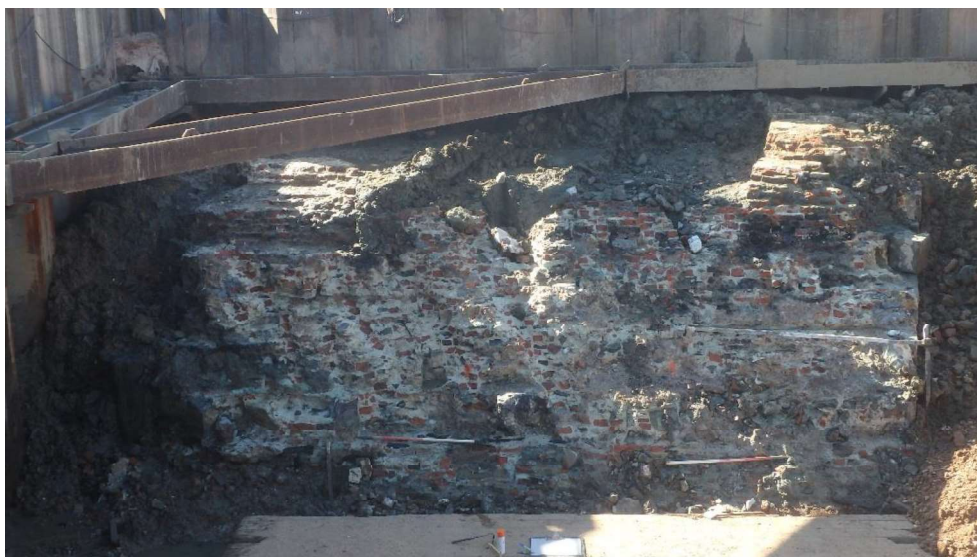
Figuur 38: Foto van de zuidwestelijke hoek van de droge bouwkuip vanuit ongeveer dezelfde hoek genomen. Bovenaan is de 19^{de}-eeuwse situatie te zien, onderaan de restant van de 18^{de}-eeuwse kademuur die zich onder de 19^{de}-eeuwse kademuur bevond.
