Archeologische Opgraving
Geraardsbergen – Sasweg,
Stuwsluiscomplex

Archeologische opgraving, Geraardsbergen-Sasweg, Stuwsluiscomplex

De Vlaamse Waterweg nv,
(voormalige NV Waterwegen en Zeekanaal (afdeling Bovenschelde))

BAAC Vlaanderen Rapport 1557
ISSN 2033-6896

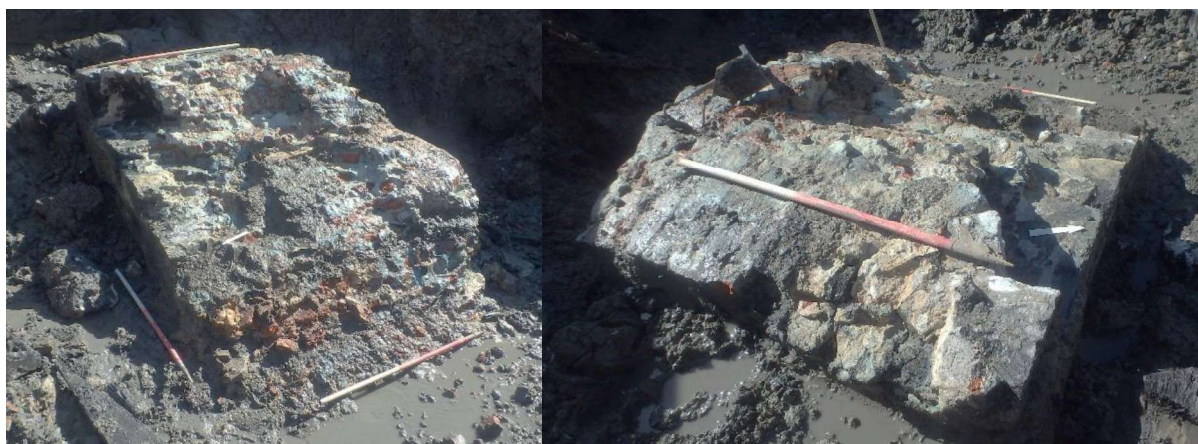
Het blok (spoor K-9) bestond, net als de westelijke kademuur, uit een bakstenen kern met een natuurstenen parement aan de waterzijde. Er werden orangerode bakstenen van verschillende formaten gebruikt. Er bleek geen duidelijk metselverband aanwezig te zijn. Wel zeer duidelijk was het overvloedig gebruik van een wit tot witgrijze, zeer harde kalkmortel om het geheel te binden. Aan de bovenzijde van het schuin afgebroken muurblok was vaak een blauwgrijze cementmortel aanwezig, vermoedelijk een restant van de erboven aangelegde muren uit de late 19^{de} eeuw. Het natuurstenen parement aan de waterzijde (noordelijk zijde) bestond wederom uit regelmatig gekapte blokken blauwe hardsteen, die met een harde, witte kalkmortel aan elkaar bevestigd waren. De blokken waren van verschillende lengte maar bleken steeds even hoog en breed (telkens ongeveer 35cm).

Het muurwerk was in totaal 2,5m breed, waarbij de bakstenen kern (eertijds niet zichtbaar) ongeveer 2,15m breed was en het natuurstenen parement ongeveer 35cm. Opvallend bij dit blok was dat de oostelijke zijde vrij recht leek afgewerkt te zijn. Op de plot van de kaart van Lamal (1864) lijkt de muur immers door te lopen. Echter aan de westelijke kademuur bleek ook een deel van de muur veel minder diep gefundeerd te zijn. Misschien was ook hier de muur niet meer in het water gelegen, zoals de plot wel suggereert. Op dezelfde lijn zoals zichtbaar is op de plot van Lamal, werd op een hoger niveau nog een blokje baksteen ontdekt, vermoedelijk ook een deel van de kaaimuur, dat dus niet zo diep gefundeerd was.

Figuur 39: Een deel van de 18^{de} eeuwse kademuur (spoor K-9) aan de westelijke zijde van het oostelijke stuweiland.

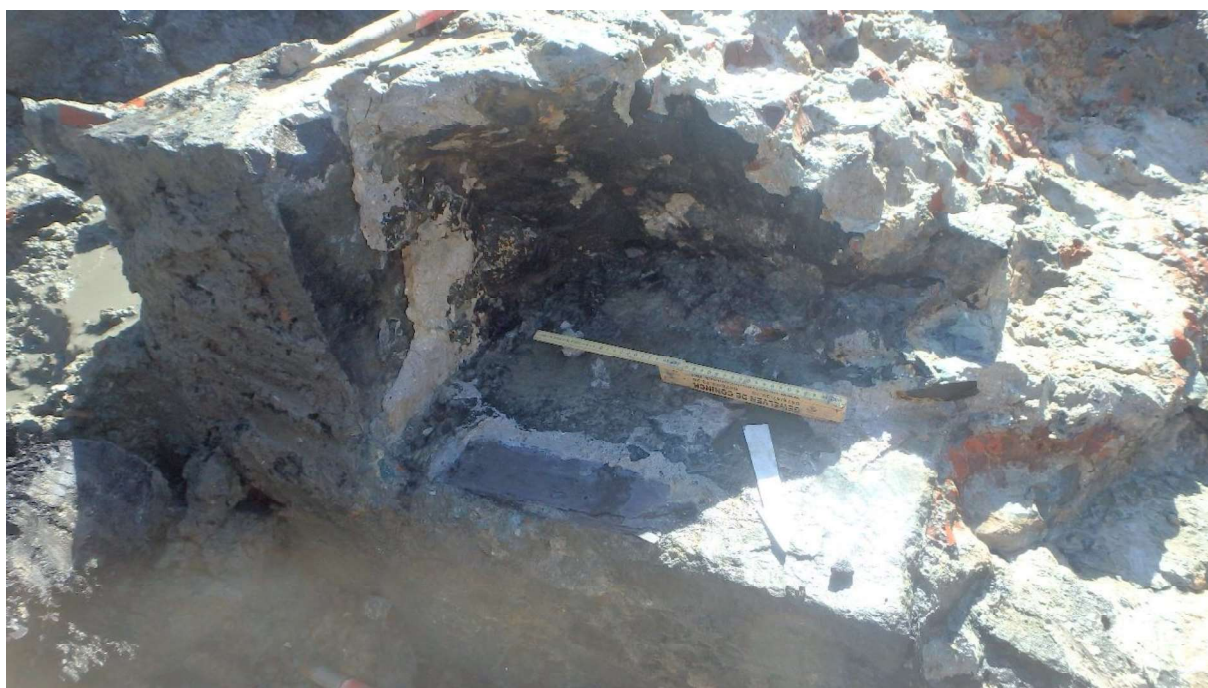
Figuur 40: Detail van spoor 9 met dikke laag witte kalkmortel zichtbaar tussen de natuurstenen blokken.

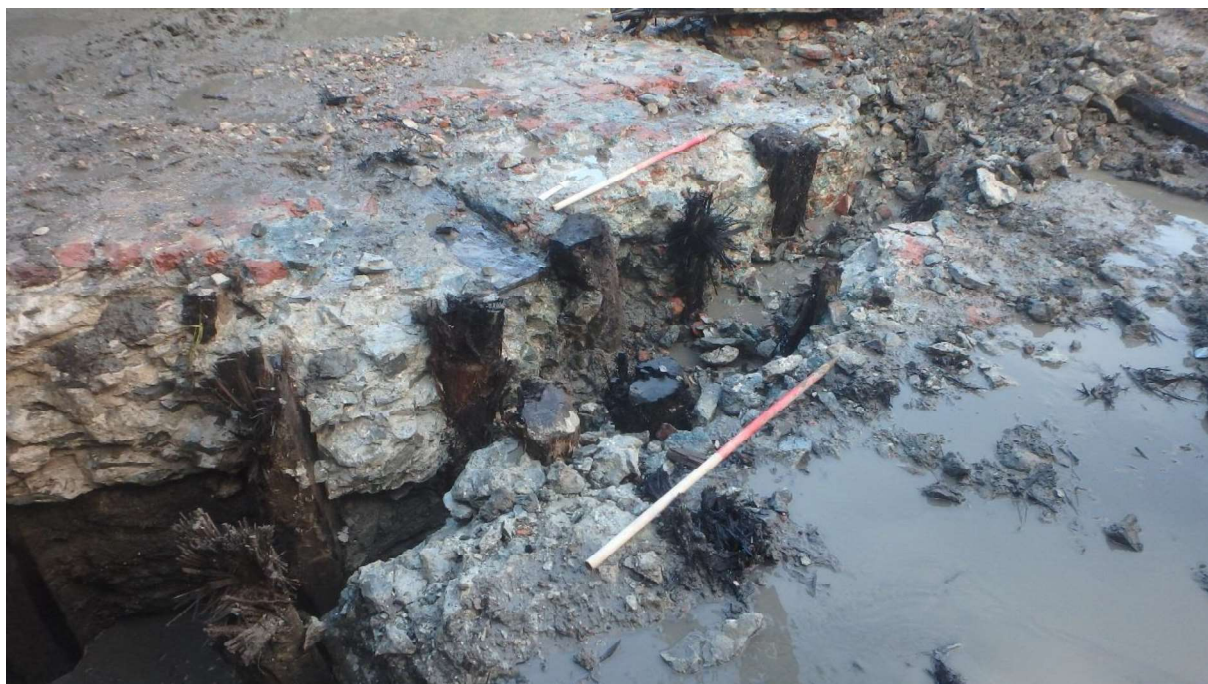
Tussen de funderingsmuren van het schutsluisgebouw in lag een vloerniveau (spoor K-3) dat vermoedelijk ook in de 18^{de} eeuw moet worden gedateerd. De bodem van de stuwgeul bestond uit drie delen: een houten fundering, een dik stortpakket mortel-baksteen-natuursteen en een laag bakstenen. De houten fundering bestond uit verschillende aangepunte, zware, eiken palen

(zogenaamde stuiten) die op regelmatige afstand (0,5 tot 1m) van elkaar in de grond waren geheid. Op regelmatige afstand werden ook verschillende dwarsbalken aan deze palen bevestigd door middel van zware nagels.

Tussen de ingeheide palen en balken werd een ongeveer 0,5m dik pakket harde witte kalkmortel en baksteen- en natuursteenbrokken gestort. Hier bovenop lag een laag orangerode bakstenen (26x12x6cm), vlak naast elkaar gelegd met een harde blauwgrijze cementmortel. Deze laatste laag moet vermoedelijk eerder in de 19^{de} eeuw gedateerd worden en kan eerder als een hergebruik van de reeds bestaande bodem gezien worden.

Figuur 41: Doorsnede van de vloer spoor K-3.

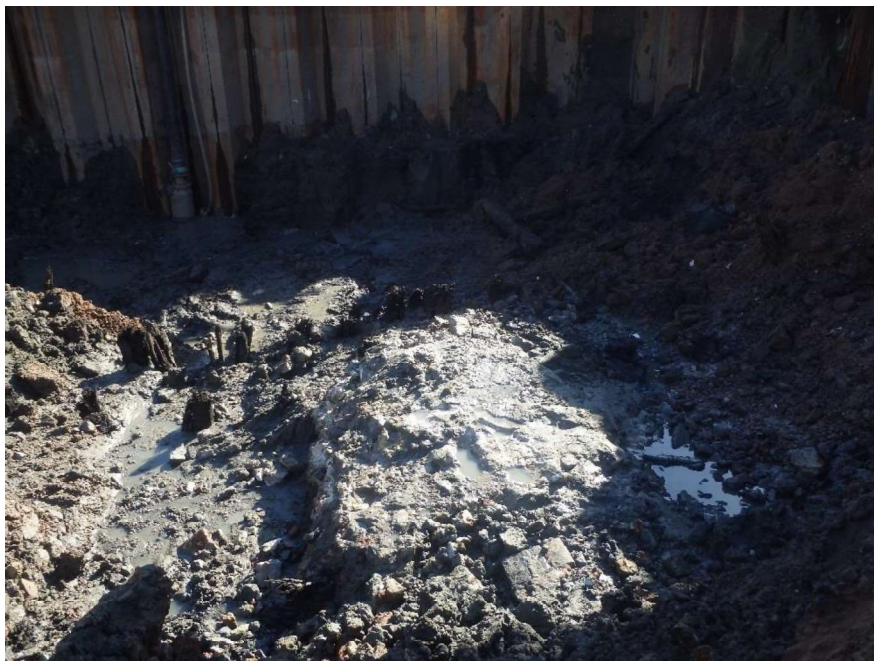
Meer naar het noordwesten toe werd nog een deel van een vloerniveau gevonden dat identiek was qua opbouw als spoor K-3, maar niet aansloot. Het fragment was gelegen onder de westelijke, 19^{de}-eeuwse oeverversterking (spoor K-1). Gezien de identieke opbouw en ligging onder de 19^{de}-eeuwse muur, is dit fragment vermoedelijk wel een deel van de oorspronkelijke vloer/bodem en kan dit spoor ook uit de late 18^{de} eeuw te dateren. Onder en omheen dit fragment bleken nog een groot aantal stuiten aanwezig.

Figuur 43: Apart bodemfragment (deel van spoor K-3).

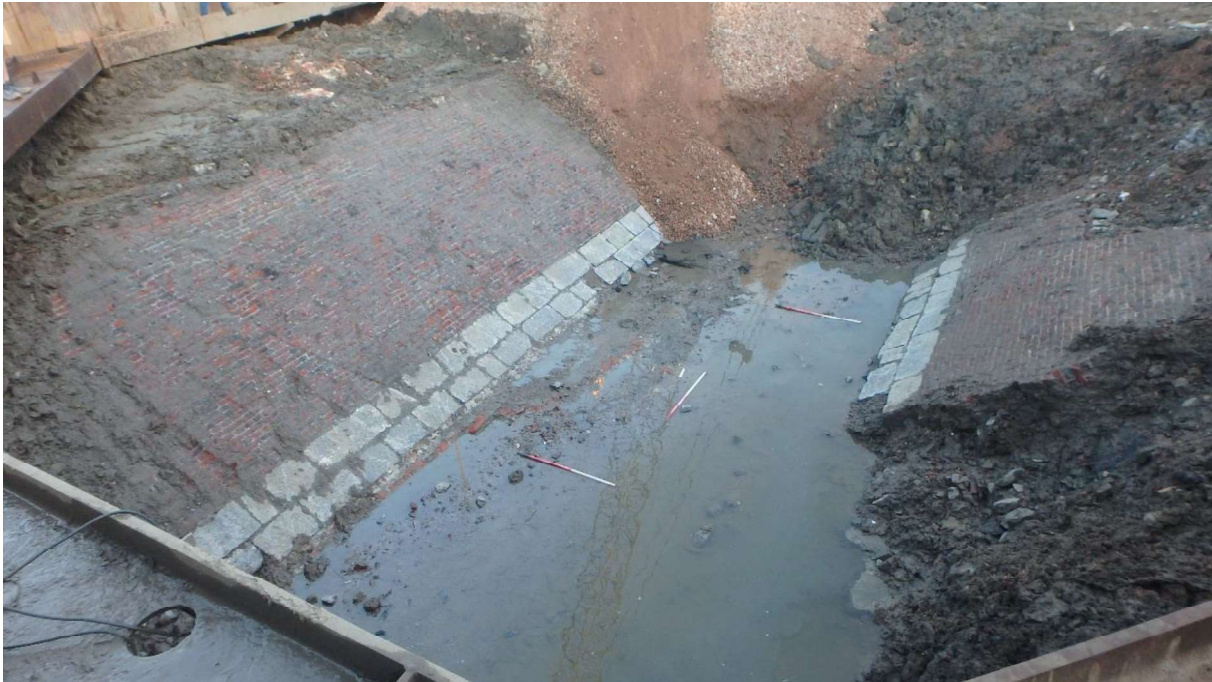
Deze laat 19^{de}-eeuws fase was door het gebruik van een andere mortel duidelijk te onderscheiden van de vroeger te dateren (18^{de}-eeuwse) sporen. Bij de kademuren (sporen 1 en 2) verschilden ook de gebruikte bakstenen sterk: ze hadden een eerder rode tot paarse kleur en waren zeer uniform van formaat (21x9x5cm). In totaal waren bij de westelijke muur maximum 47 baksteenlagen bewaard, bij de oostelijke muur waren dat er 38.

Figuur 46: Schuine kademuren sporen K-1 (links) en K-2 (rechts) met er tussen vloer spoor K-3.

De geplande toestand op het plan van Lamal (1864) komt zeer goed overeen met wat de locatie van de muren. De binnenste lijnen komen duidelijk overeen met de onderkant van de schuine kademuren, waar de muren aansluiten op de vloer. Bovenaan waren de schuine muren duidelijk afgebroken, wat doet vermoeden dat deze oorspronkelijk hoger reikten. Dit wordt bevestigd door de locatie van de buitenste lijnen op het plan van Lamal.

Onder deze baksteenlagen waren twee lagen natuursteen aanwezig. Het gaat hier om blokken blauwe hardsteen van verschillende lengtes (o.a. 86cm, 44cm, 67 cm, 94cm,...), maar met steeds ongeveer een zelfde hoogte en dikte van 35cm. De zichtbare zijde van de natuursteen was gebouchardeerd. Het is zeer waarschijnlijk dat het hier gaat om dezelfde blokken die oorspronkelijk dienden als parement voor de kademuren uit de 18^{de} eeuw en werden gerecupereerd. De hoogtes en diktes zijn immers identiek, alsook het feit dat niet alle lengtes gelijk zijn en het feit dat het zichtbare vlak gebouchardeerd werd. Bovendien waren bij enkele stenen nog duidelijk inkepingen zichtbaar waarin eertijds ijzeren krammen zaten als bevestiging. De natuurstenen werden in dit muurwerk aan elkaar gezet door dezelfde harde blauwgrijze cementmortel waarmee de bakstenen bovenbouw werd gerealiseerd.

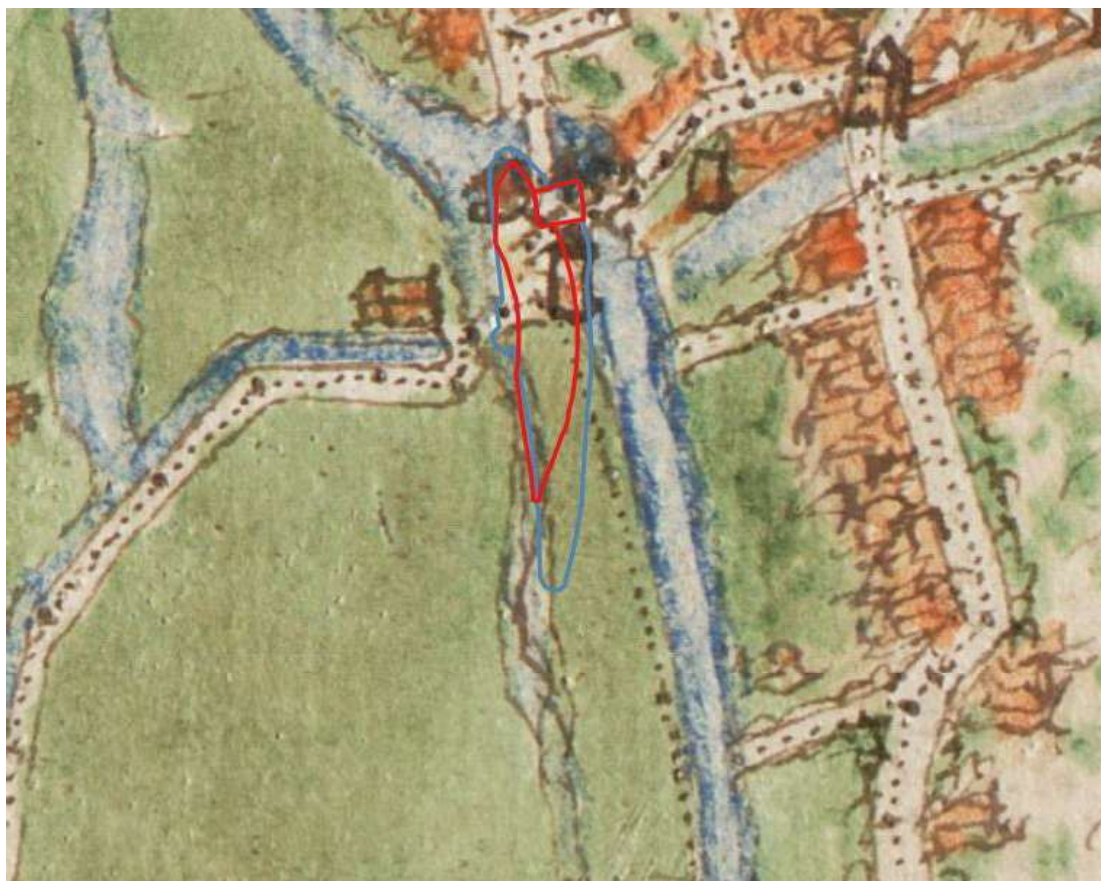
De eerste kaart is deze opgesteld door Jacob van Deventer (1550-1565).⁵¹ Op de kaart is duidelijk zichtbaar dat het eiland veel groter was dan nu het geval is, vooral in zuidelijke richting. Het eiland bleek voor het grootste deel onbebouwd te zijn, enkel op de noordelijke tip kunnen enkele gebouwen waargenomen worden. Meer precies zijn er twee gebouwen zichtbaar, namelijk de Pijntoren en één van de drie watermolens. Tussen deze gebouwen lijkt een weg te lopen. De zone tussen de gebouwen lijkt zelfs volledig verhard te zijn (wit ingekleurd).

De groene inkleuring ten zuiden van deze gebouwen is vermoedelijk te interpreteren als overstromingsgebied van de Dender.

Figuur 48: Deventerkaart met aanduiding oostelijk eiland (blauw) en geplande ingrepen (rood).

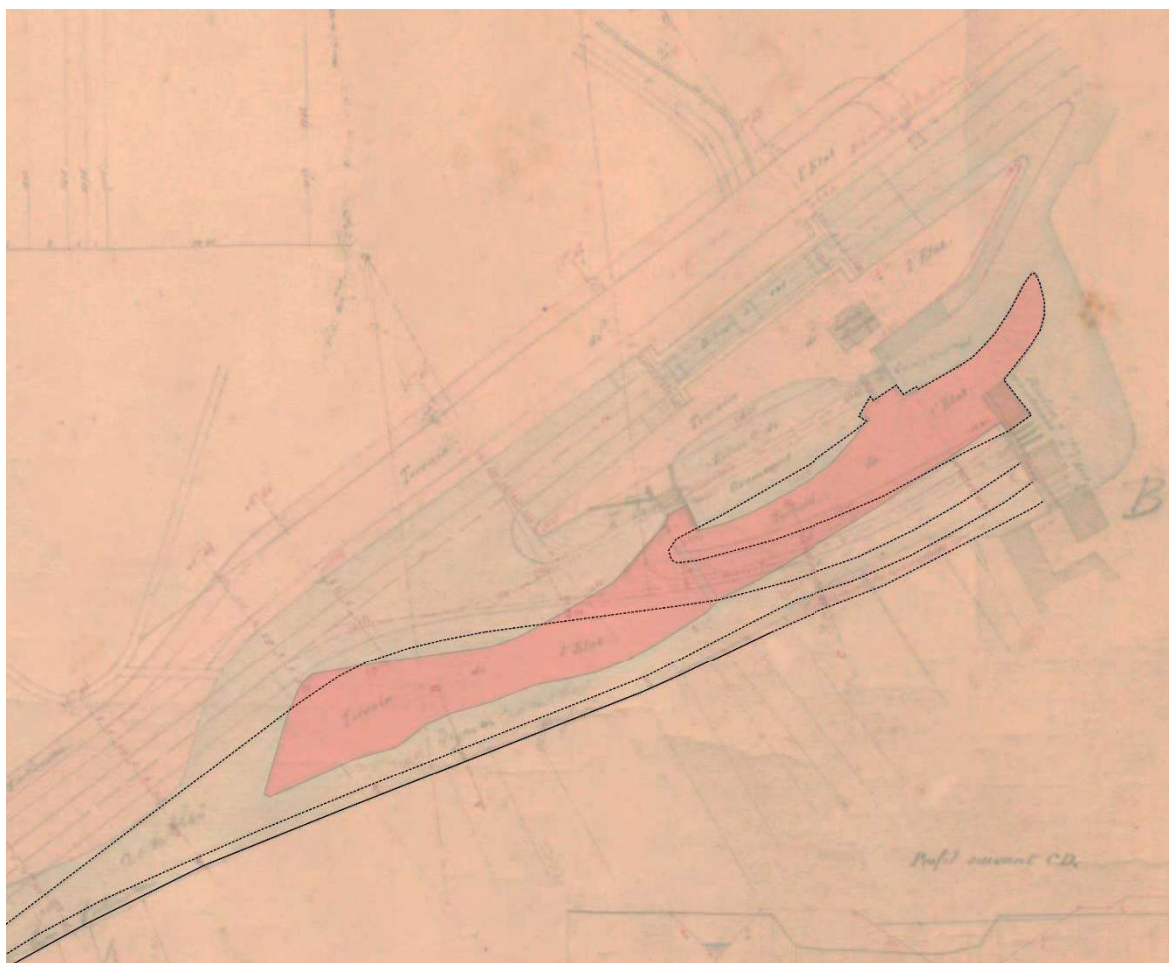
De grootste verandering voor het oostelijke eiland is te situeren aan het einde van de 19^{de} eeuw, met de heraanleg van de Dender. Deze geplande werken, daadwerkelijk uitgevoerd tussen 1865 en 1868, worden goed weergegeven op de plannen opgesteld door architect Lamal omstreeks 1864.⁵⁶ Op dit plan is zichtbaar hoe vooral het zuidelijke deel van het stuweiland voor een groot deel werd weggegraven om een nieuwe arm voor de Dender aan te leggen. Ook werd van het oostelijke deel van het stuweiland een stuk weggegraven en een stuk aan het westen (aan de sluis) bijgevuld. In deze fase werden ook de nog aanwezige watermolen en het zuidelijke schutsluisgebouw gesloopt.

Figuur 52: Plan van Lamal te dateren in 1864 (roze invulling: oostelijke eiland bestaande situatie; zwarte lijnen: nieuwe situatie)⁵⁷.

Op een luchtfoto genomen net voor aanvang van het archeologische onderzoek is de 'nieuwe' situatie, zoals weergegeven op het plan van Lamal, goed te herkennen.⁵⁸ Dit geeft aan dat er voor het oostelijke eiland zelf niet veel veranderd is vanaf 1868. Enkel de noordelijke tip van het eiland lijkt wat ingekort te zijn.

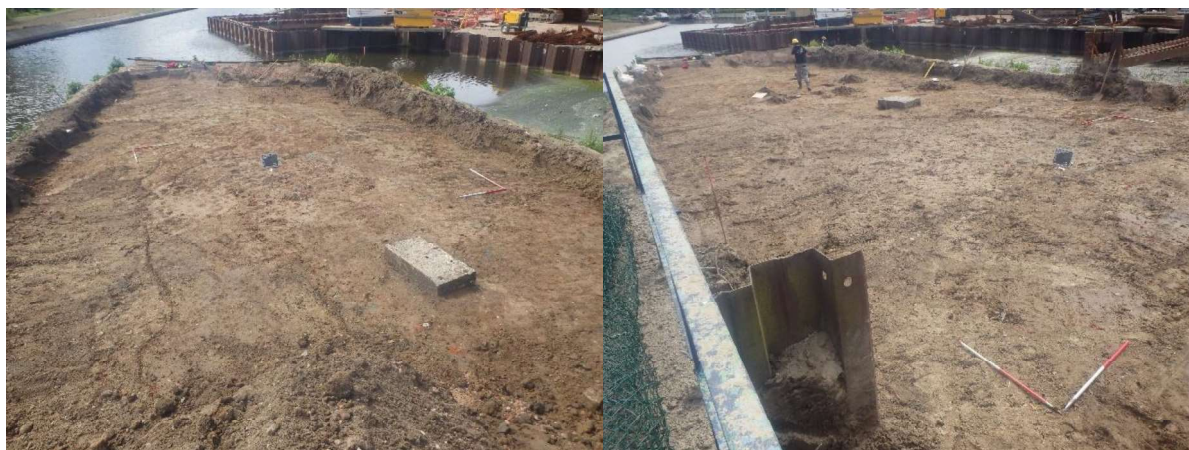
Figuur 54: Zuidelijke deel van het oostelijke stuweiland.

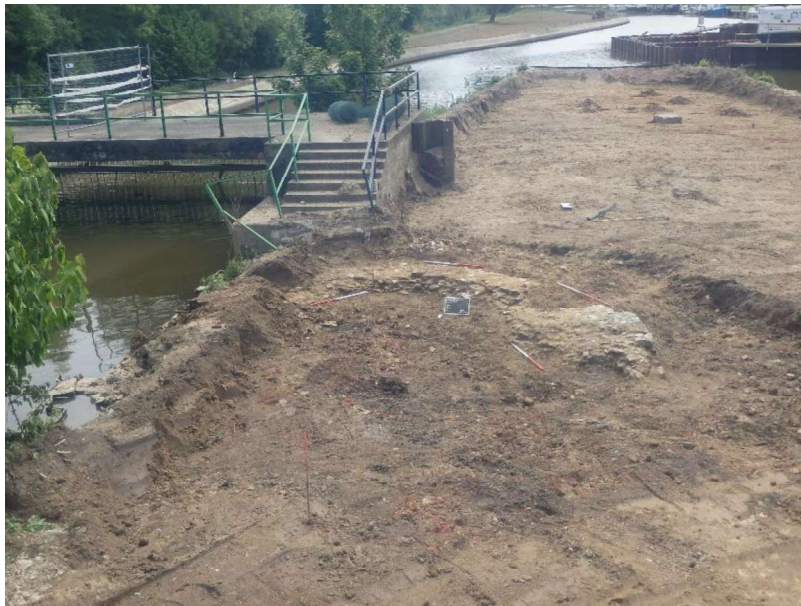
Figuur 55: Centraal-zuidelijk deel van het oostelijke stuweiland, met de restanten van de Pijntoren die dagzomen.

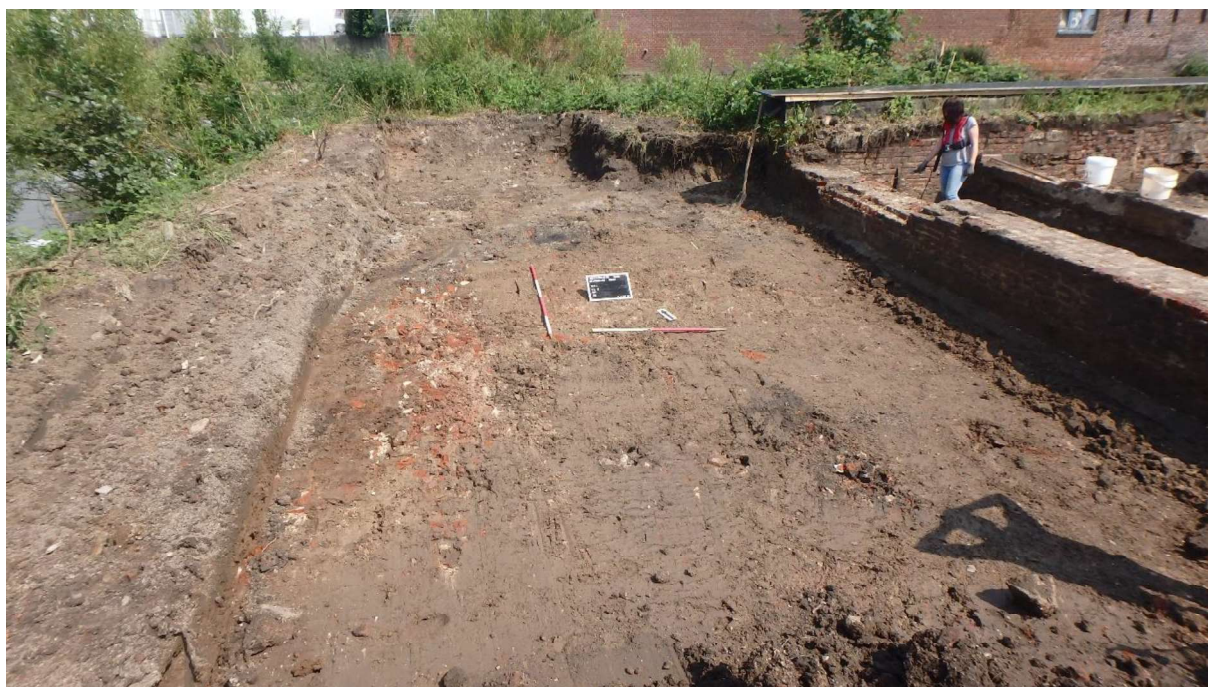
Figuur 56: Noordelijk deel van het oostelijk eiland, met rechts de resten van het meest westelijk molengebouw.

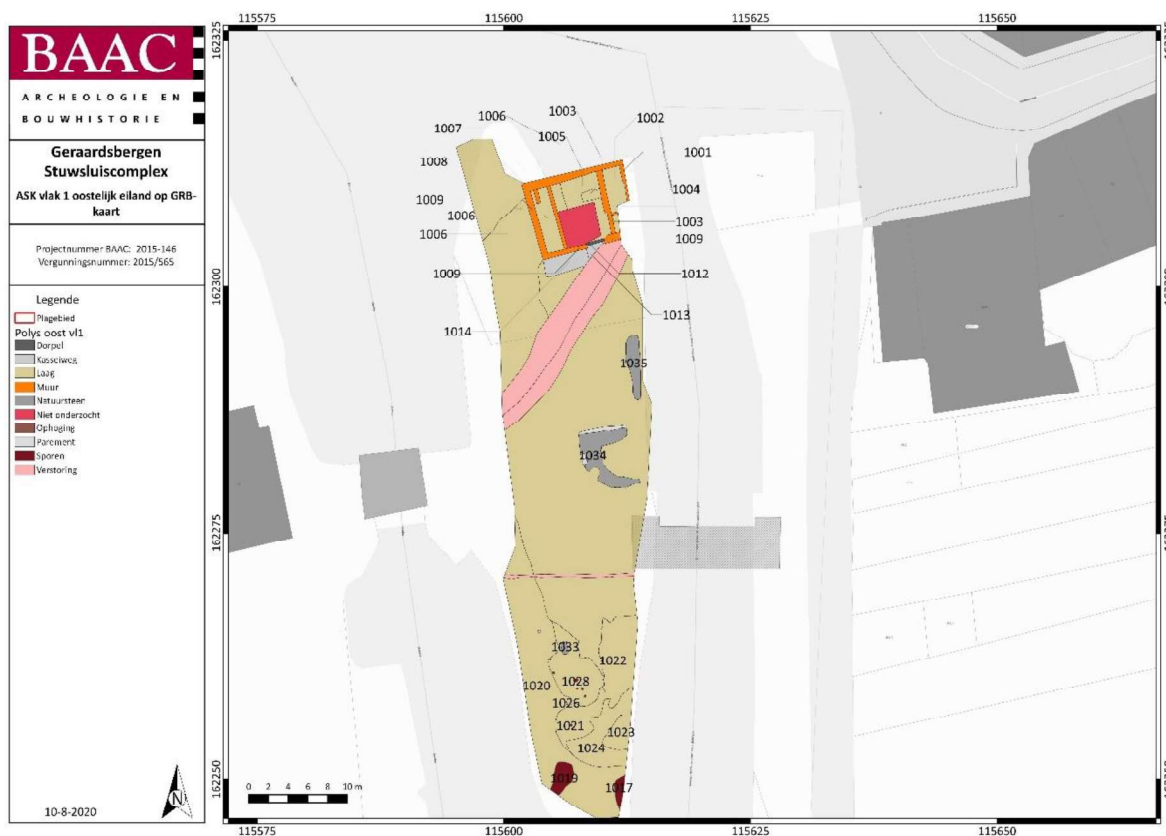
Figuur 57: Allesporenkaart vlak 1 van het oostelijk eiland.

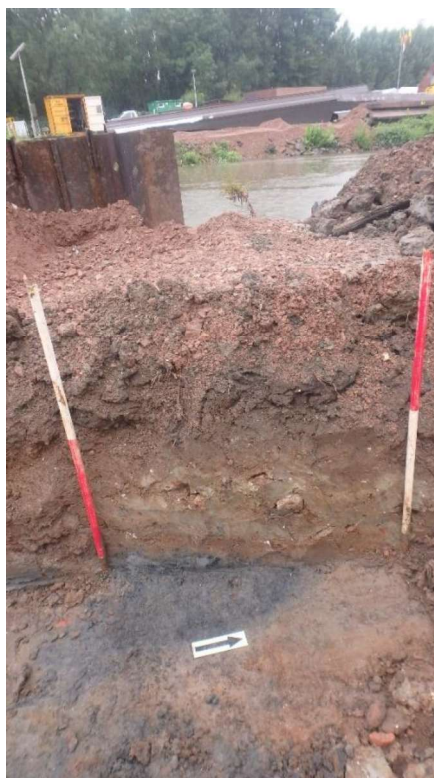
Op een dieper niveau werd stevast eerst een blauwgrijs pakket aangesneden, waarin voornamelijk puin en houtskool als inclusies konden herkend worden.

Figuur 58: Profiel aan de zuidelijke tip van het eiland.

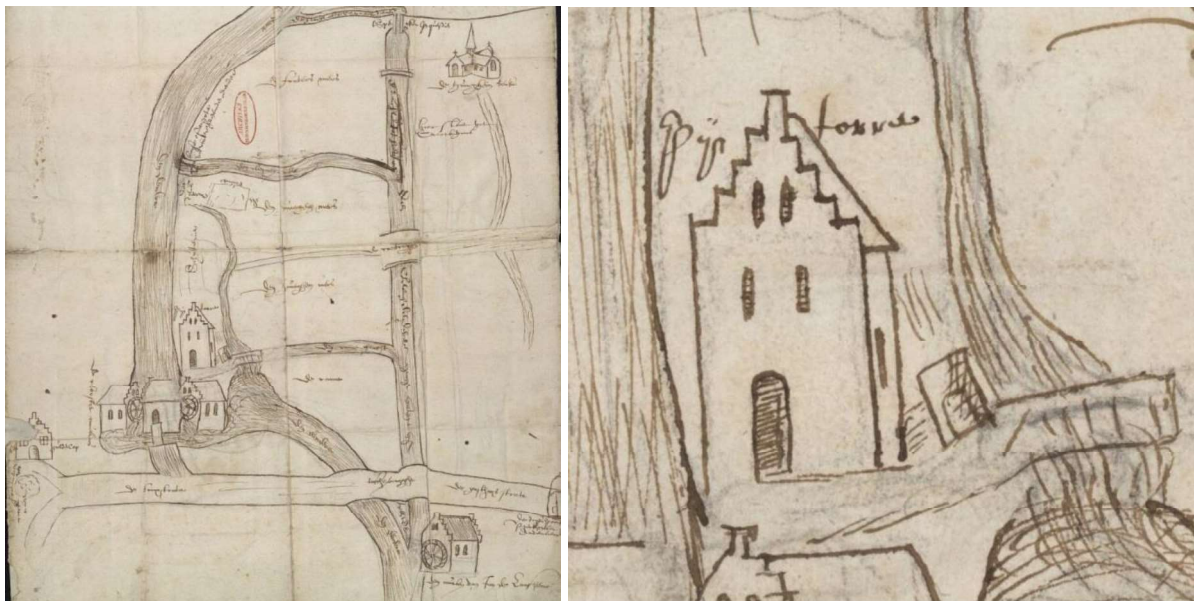
Een van de betere afbeelding van de Pijntoren is te vinden op een historische kaart uit 1616⁶⁶, waarop vanuit het noorden (onderaan de tekening, stadszijde) naar het zuiden (bovenaan de tekening, veldzijde) de situatie op de Dendereilanden en de omgeving getekend werd. Op deze kaart zijn naast de watermolens ook de Pijntoren en de onmiddellijke omgeving afgebeeld. De Pijntoren moet een imposant gebouw geweest zijn met minstens drie bouwlagen. Langsheen de stadszijde heeft de toren een vlakke kant, wat er op wijst dat de toren een D-vormig plattegrond heeft (in combinatie met de gegevens van de kaart van Jacob van Deventer en de kennis van de huidige Dierkostoren). In de achtergevel zijn op twee verdiepingen ramen aanwezig, op het gelijkvloers is een deuropening te zien. Het dak heeft aan de achterzijde een trapgevel, de voorzijde heeft een vermoedelijk afgerond puntedak. Naast de toren is de aanzet van een brugstructuur of stuw zichtbaar, net als een tweede constructie. Het is niet duidelijk of het hier om een poortje of een effectief gebouwtje gaat.

Figuur 62: (links) historisch plan uit 1616; (rechts) detail van de Pijntoren. Het noorden bevindt zich onderaan de kaart.⁶⁷

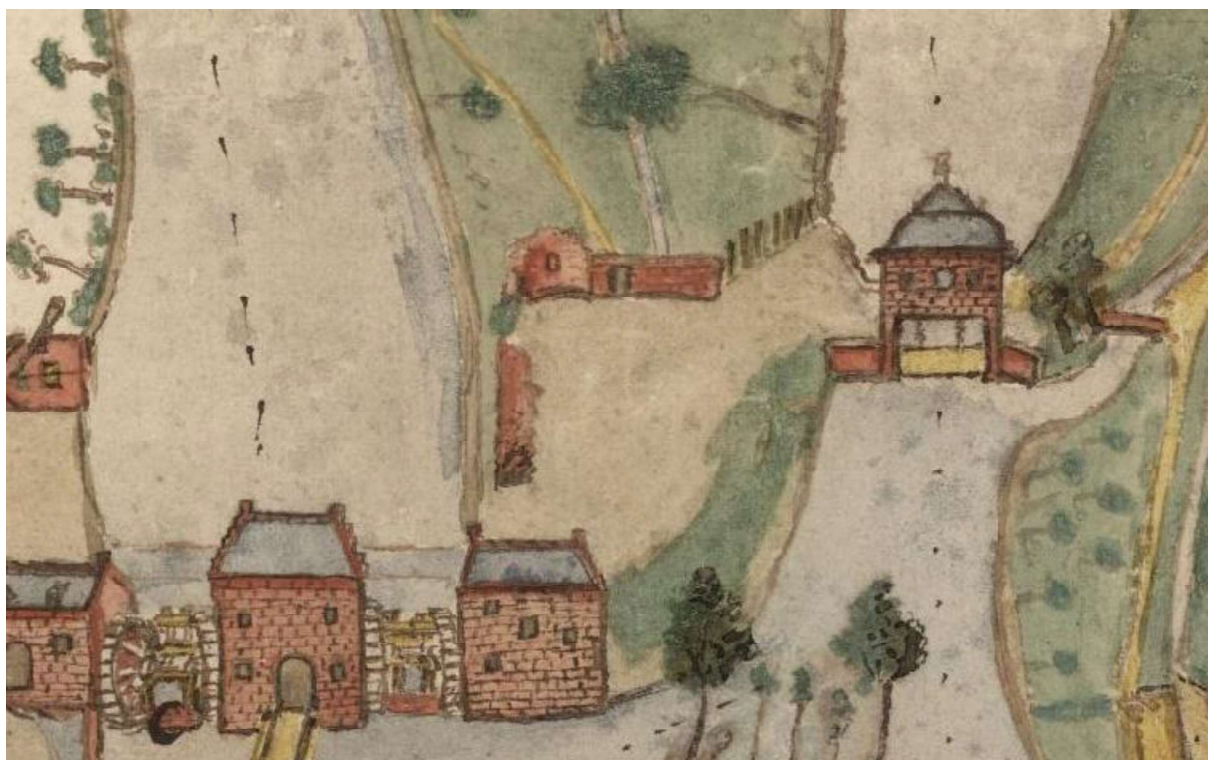
Een kaart die omstreeks 1768-1769 dateert, toont wederom een bijna identiek beeld van de omgeving.⁶⁸ Interessant voor de geschiedenis van de Pijntoren is dat er in deze periode nog een deel van de toren bovengronds bewaard was. Het gaat om een schijnbaar afgerond muurdeel, wellicht de veldzijde van de toren. Aan de westzijde van de torenruïne is een muur zichtbaar waar ook weer een deuropening in verwerkt zit. Dit lijkt sterk op de situatie zoals deze op de tekening van 1616. Na een muurdeel gaat de stadsgrens schijnbaar over in een palissade. Langsheen de Oude Denderarm is een muur zichtbaar die vermoedelijk tot de fase van de stadsversterkingen moet gerekend worden aangezien ook deze muur een zelfde inkleuring heeft gekregen. Deze muur lijkt te stoppen net voor de watermolens.

Figuur 63: detail uit de kaart van 1768-1769 met centraal de ruïne van de Pijntoren en aangrenzende muurresten. Het noorden bevindt zich onderaan de kaart.

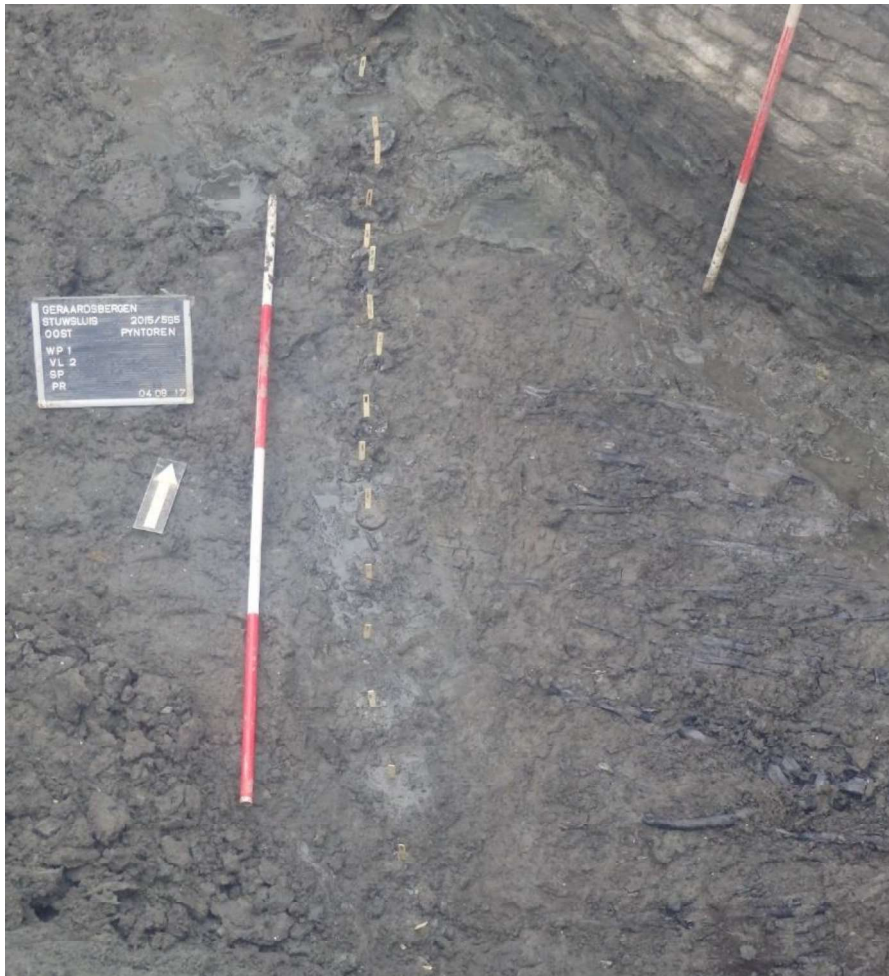
Figuur 66: vlakfoto van het stakenrijtje (spoor 1046, gele prikkertjes) en het takkenpakket ten oosten ervan (spoor 1047). Deze twee sporen werden doorsneden door de insteek van de Pijntoren (rechtsboven ter hoogte van de staande jalon).

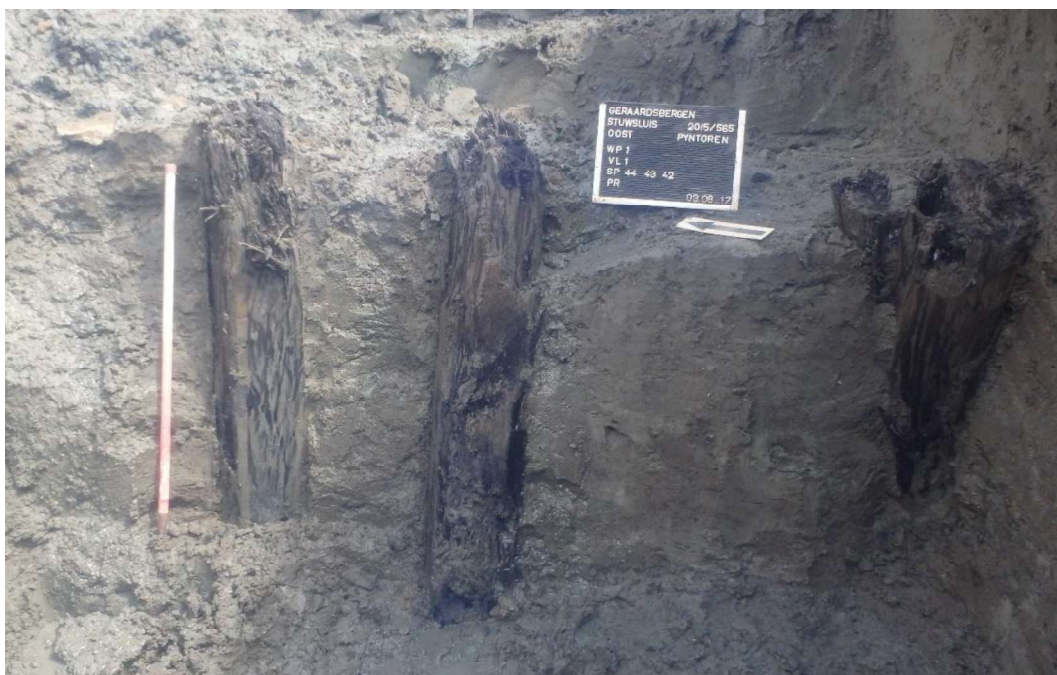
Verder werden ook sporen aangetroffen van oeverbeschoeiing. Het lijkt er op dat men toch al in de 12^e eeuw trachtte om vat te krijgen op de Dender. Deze oeverbeschoeiing bestond uit een rij grote ingeheidde palen die in een duidelijke noord-zuid georiënteerde palenrij stonden. Deze palen kregen spoornummers 1042 tem 1044, 1050 tem 1051, 1056 en 1058 (Figuur 67). Aan de oostelijke zijde van sporen 1042 tem 1044 bevond zich nog een restant vlechtwerk (spoor 1060). Het gaat om een vlechtwerk dat bestond uit fijne twijgen die tussen de palen aangebracht waren. Bij het onderzoek van de palen viel vooral het verschil tussen de palen aan de noordzijde ten opzichte van deze aan de zuidzijde van de Pijntoren op. De palen aan de noordzijde van de Pijntoren (stadszijde) waren veel hoger bewaard dan deze aan de veldzijde. Ook het verschil in gebruikt hout viel op. De palen aan de stadszijde waren uit een zeer hard hout, vermoedelijk eik, vervaardigd, terwijl de palen aan de veldzijde uit een veel zachtere, snel gegroeide houtsoort zijn vervaardigd. Deze palen waren ook in een veenpakket (spoor 1055) ingeheid.

Figuur 68: zicht op de enkele van de ingeheide palen aan de stadszijde van de Pijntoren, van rechts naar links 1042, 1043 en 1044.

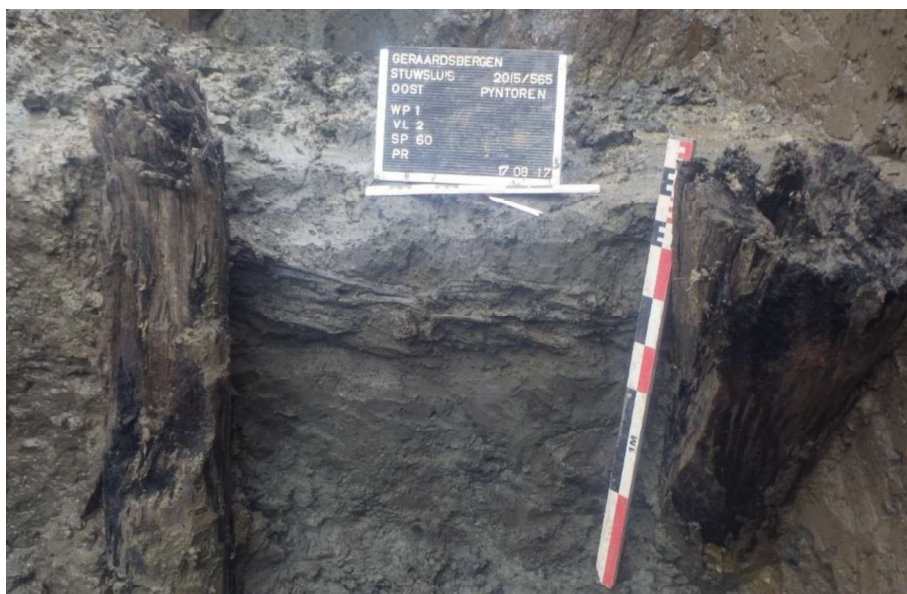
Figuur 69: detail van het vrijgelegde vlechtwerk (spoor 1060) tussen 1042 (rechts) en 1043 (links).

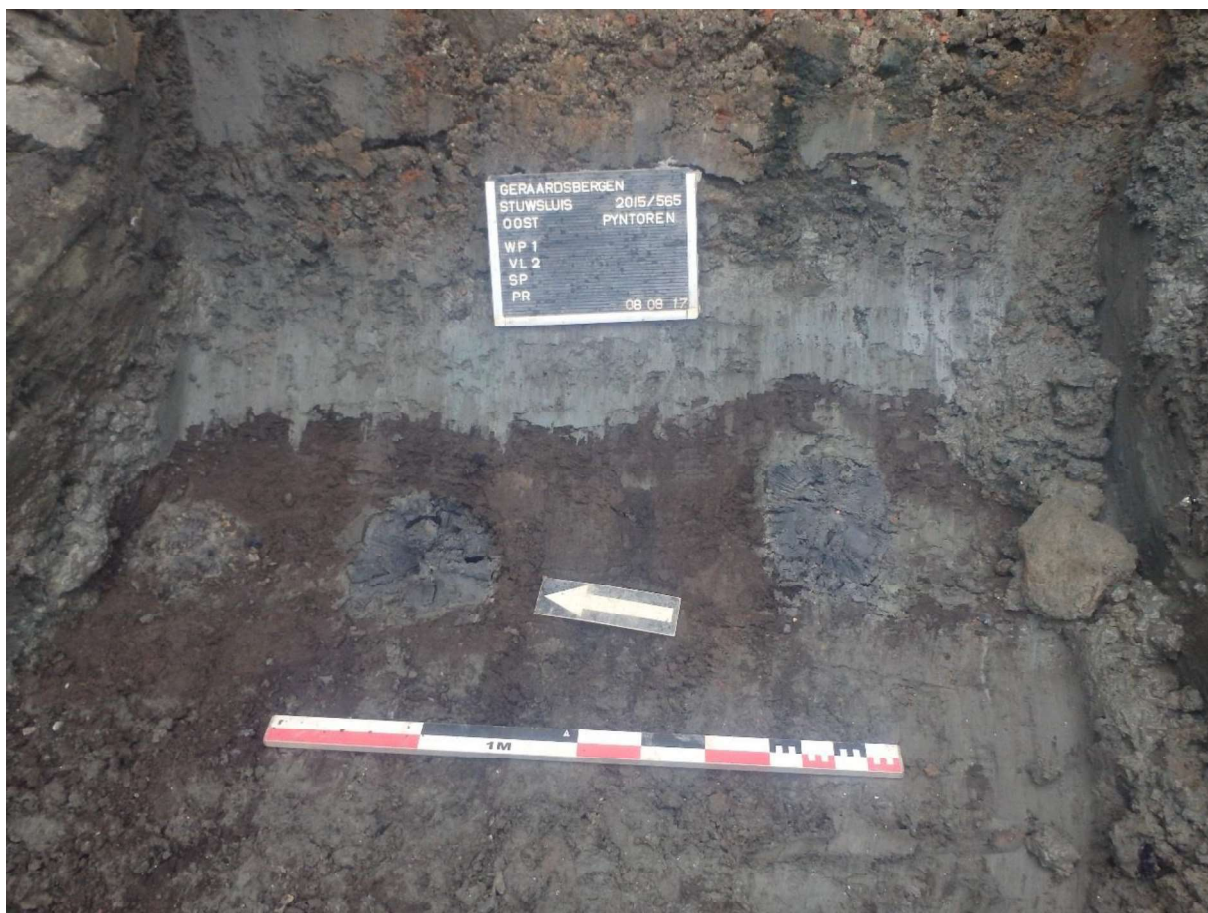
Figuur 70: Detailfoto van palen 1050 en 1051 die ingeheid zijn door veenlaag 1055.

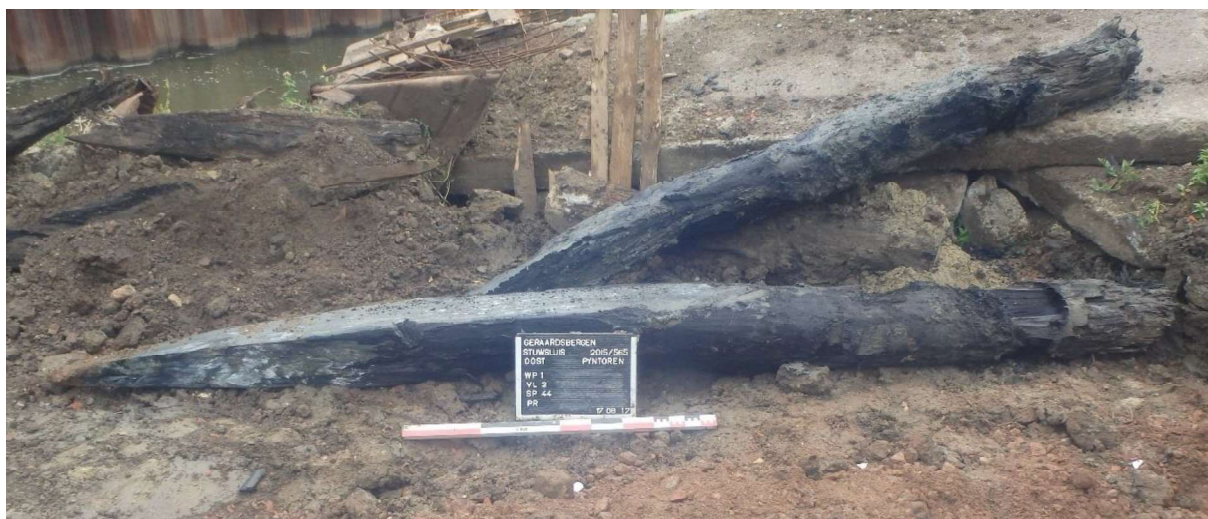
Figuur 71: foto van de uitgehaalde palen 1044 (onder) en 1043 (boven).

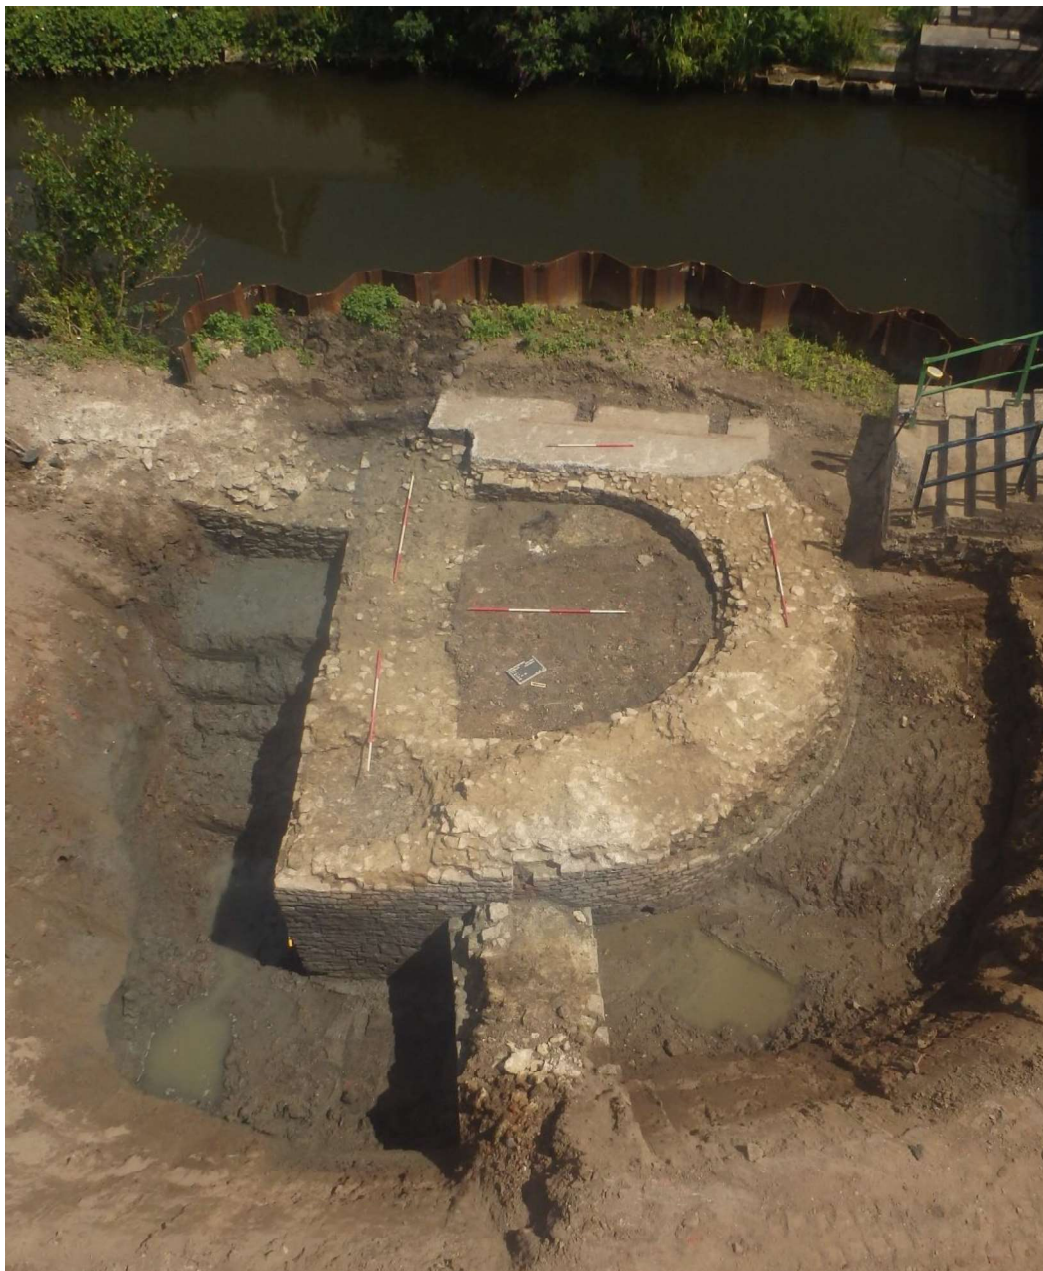
Figuur 73: vlakfoto van de D-vormige Pijntoren met linksboven de aanzet van muur 1035 en onderaan de aanzet van muur 1039.

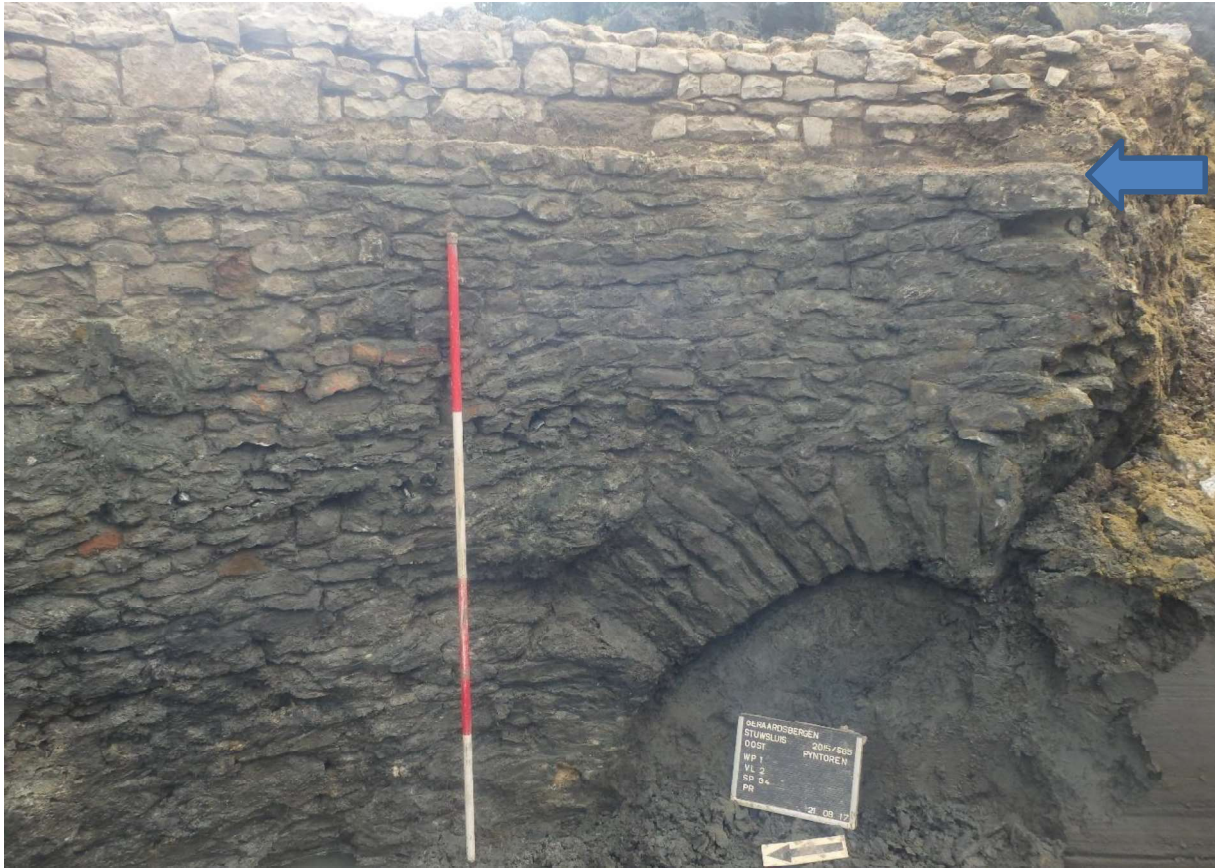
Figuur 74: Detailfoto van de binnenzijde van de veldzijde van de Pijntoren met detail van de spaarboog en bovenaan de vertanding van de muur.

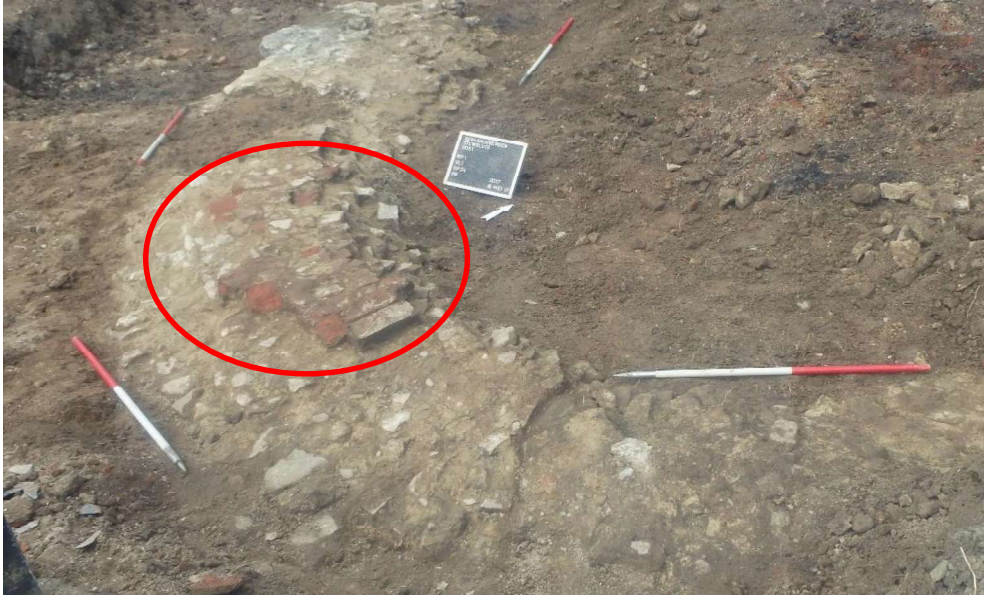
Figuur 76: vlakfoto van de Pijntoren tijdens de eerste fase van het veldwerk. in rood omcirkeld zijn de resterende bakstenen.

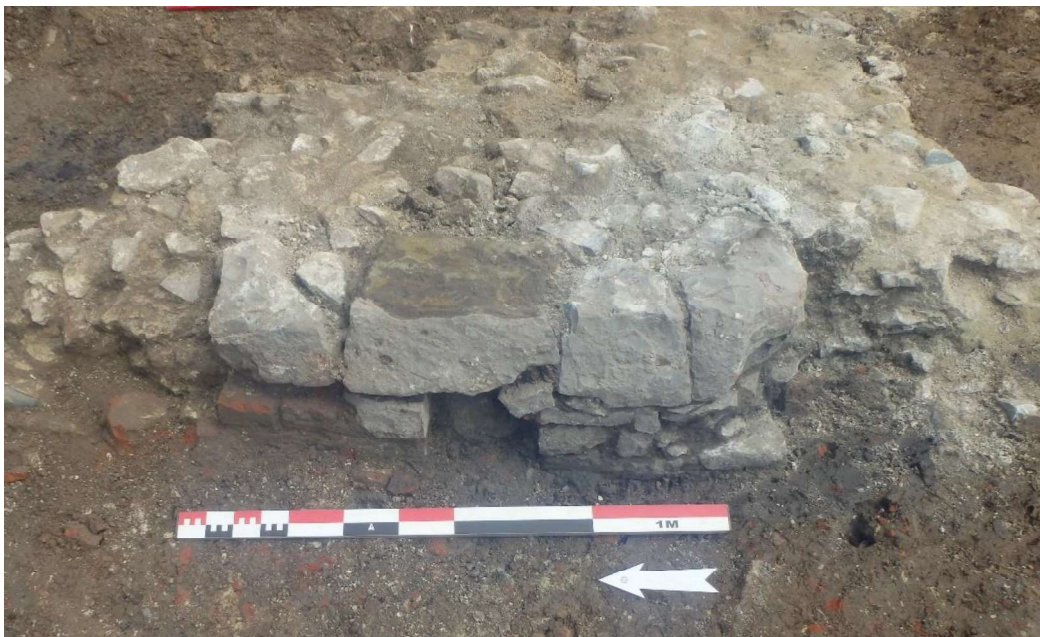
Figuur 77: Detailfoto van de afgeschuinde parementstenen, ongeveer ter hoogte van de aanzet van de stadsmuur.

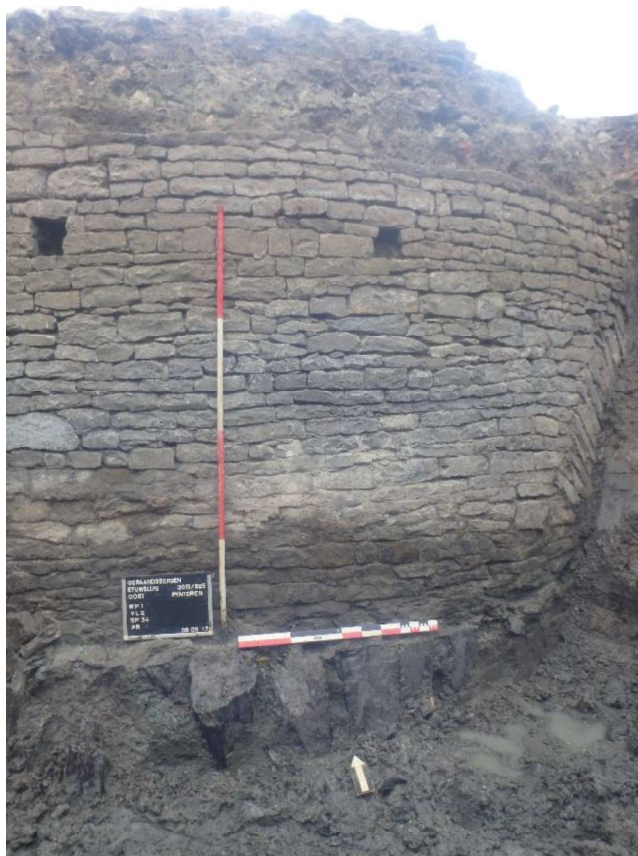
Zowel in de vlakke kant aan de stadszijde als in de bolle kant aan de veldzijde bestond de fundering uit een spaarbogenconstructie. De spaarboog aan de stadszijde had een redelijk rommelig uiterlijk door het gebruik van vaak kleinere fragmenten natuursteen. De buitenzijde was ook op verschillende plaatsen met een dikke laag zandmortel afgedekt. De spaarboog aan de veldzijde daarentegen was zeer zorgvuldig opgebouwd. Voor deze boog werden mooi gekapte, grotere en regelmatig gevormde stukken natuursteen gebruikt.

Figuur 78: Foto van de opbouw van de Pijntoren langsheen de veldzijde, de aanzet van de spaarboog is rechts zichtbaar. De houten funderingspalen zijn zichtbaar onder de schaalbalk.
