Archeologische Opgraving
Geraardsbergen – Sasweg,
Stuwsluiscomplex

Archeologische opgraving, Geraardsbergen-Sasweg, Stuwsluiscomplex

De Vlaamse Waterweg nv,
(voormalige NV Waterwegen en Zeekanaal (afdeling Bovenschelde))

BAAC Vlaanderen Rapport 1557
ISSN 2033-6896

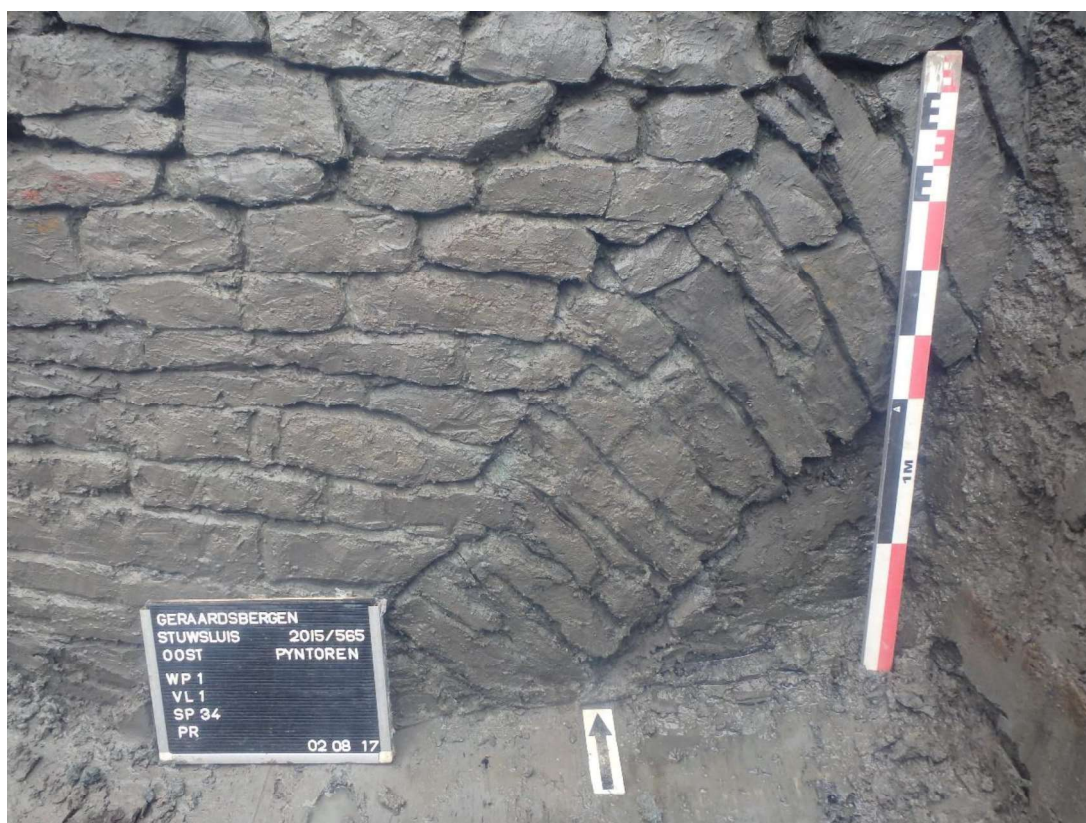
Figuur 79: Detailfoto van de spaarboog aan de veldzijde met zicht op de zorgvuldig gehouwen stenen.

Het gedeelte van muur 1039 net ten westen van de Pijntoren bestond uit een muur op een spaarboog. Deze spaarboog was zeer zorgvuldig opgebouwd met zorgvuldig gekapte, grote natuursteenblokken. De spaarboog rustte tegen de Pijntoren op een grote blok ijzerzandsteen. De onderzijde van de spaarboog kwam ook overeen met de onderzijde van de Pijntoren. De spaarboog zelf strekte zich uit over een lengte van ca. 5,7m in westelijke richting. Hierna ging de muur over in een massieve, volle muur.

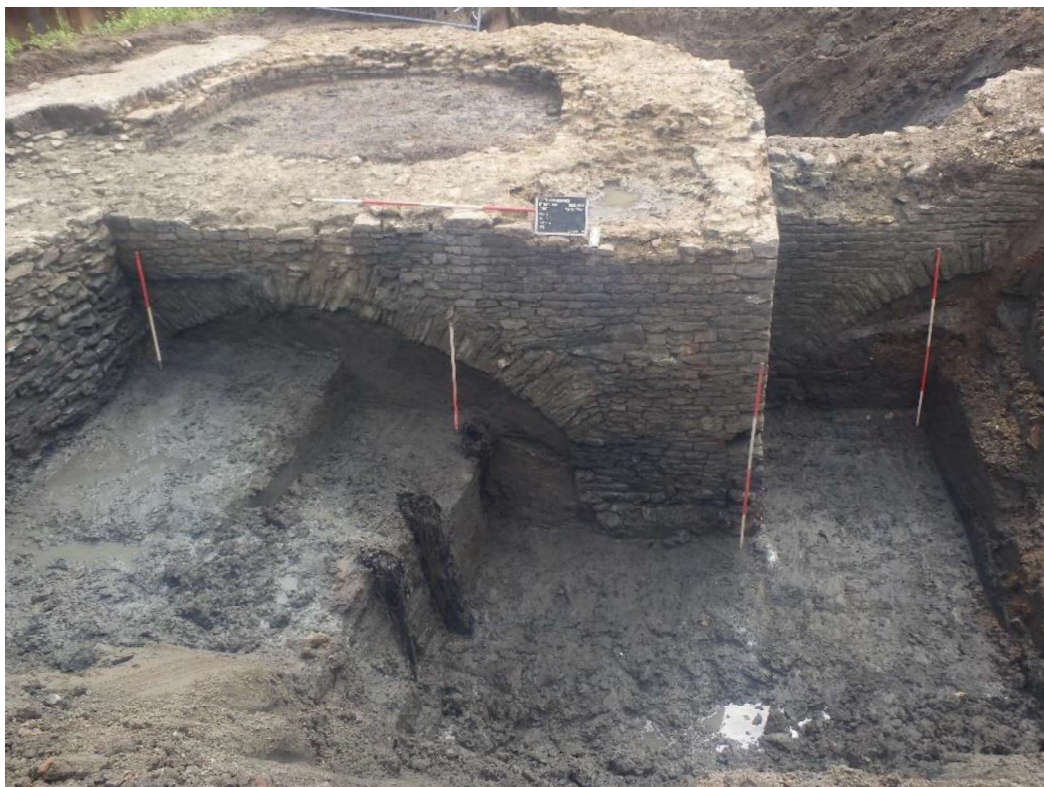
Zowel in de vlakke kant aan de stadszijde als in de bolle kant aan de veldzijde bestond de fundering uit een spaarbogenconstructie. De spaarboog aan de stadszijde had een redelijk rommelig uiterlijk door het gebruik van vaak kleinere fragmenten natuursteen. De buitenzijde was ook op verschillende plaatsen met een dikke laag zandmortel afgedekt. De spaarboog aan de veldzijde daarentegen was zeer zorgvuldig opgebouwd. Voor deze boog werden mooi gekapte, grotere en regelmatig gevormde stukken natuursteen gebruikt.

Figuur 81: foto van de stadszijde van de Pijntoren met duidelijk zichtbare spaarboog.

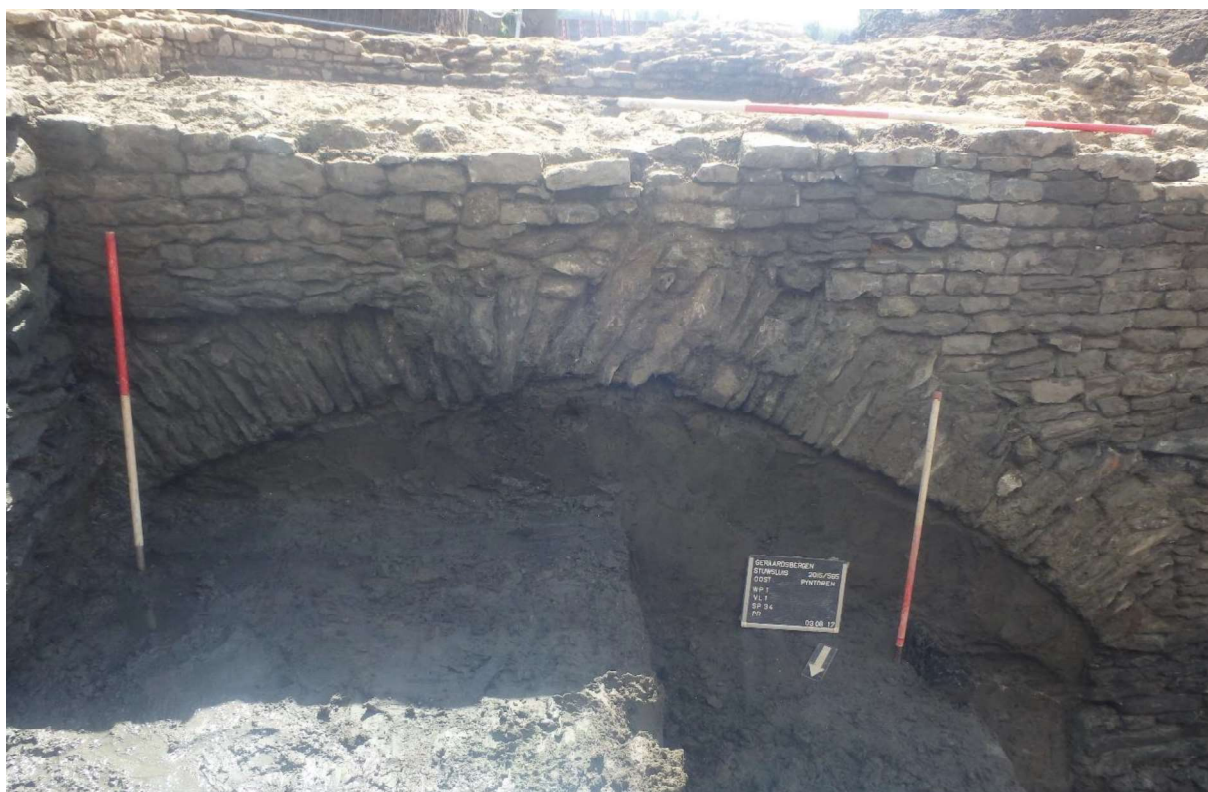
Figuur 82: Detailfoto van de spaarboog aan stadszijde. Opvallend hierbij is ook het gebruik van ruwere stenen ten opzichte van de spaarboog aan de veldzijde.

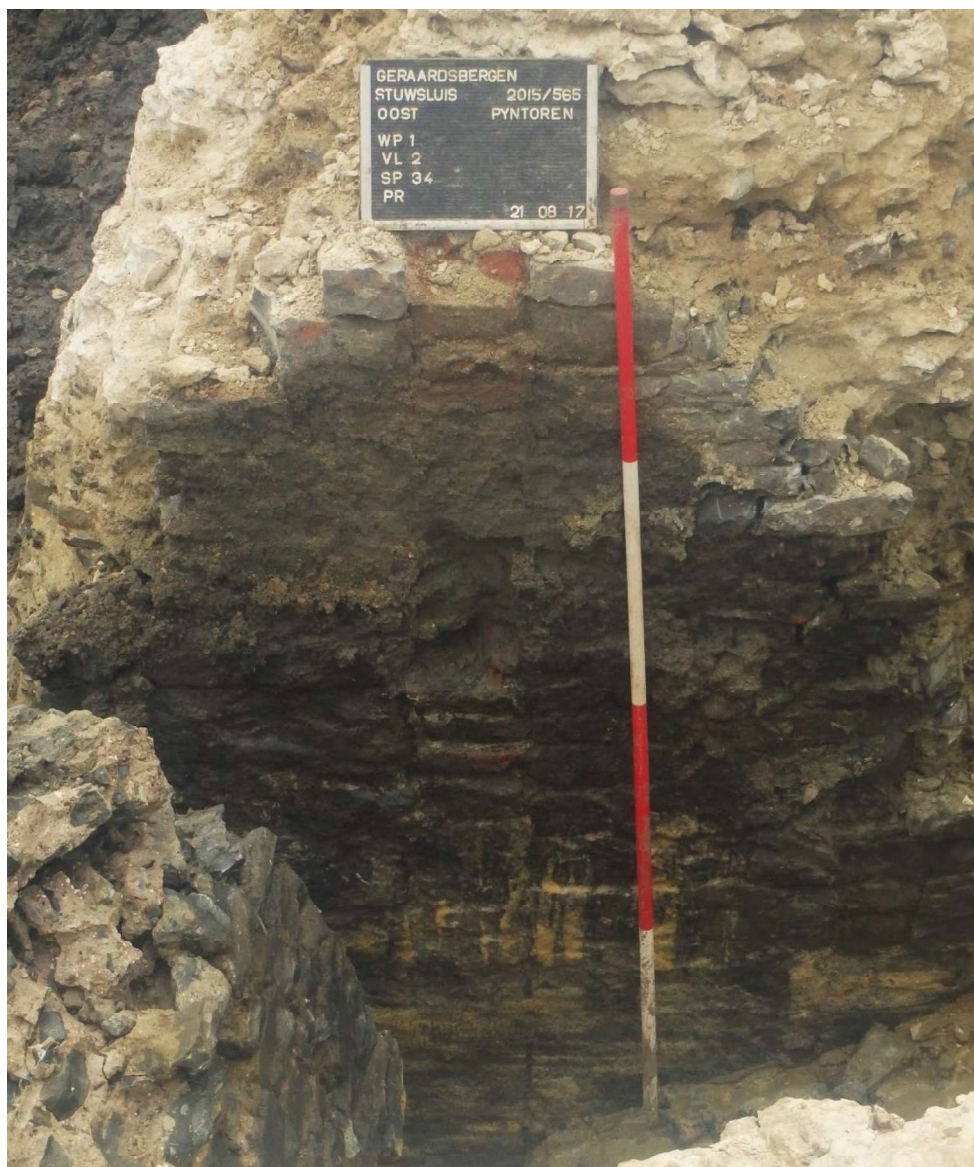
Figuur 83: detailfoto van de met baksteenfragmenten opgevulde uitsparing langs de zijkant van de Pijntoren ter hoogte van de aansluiting met stadsmuur 1039.

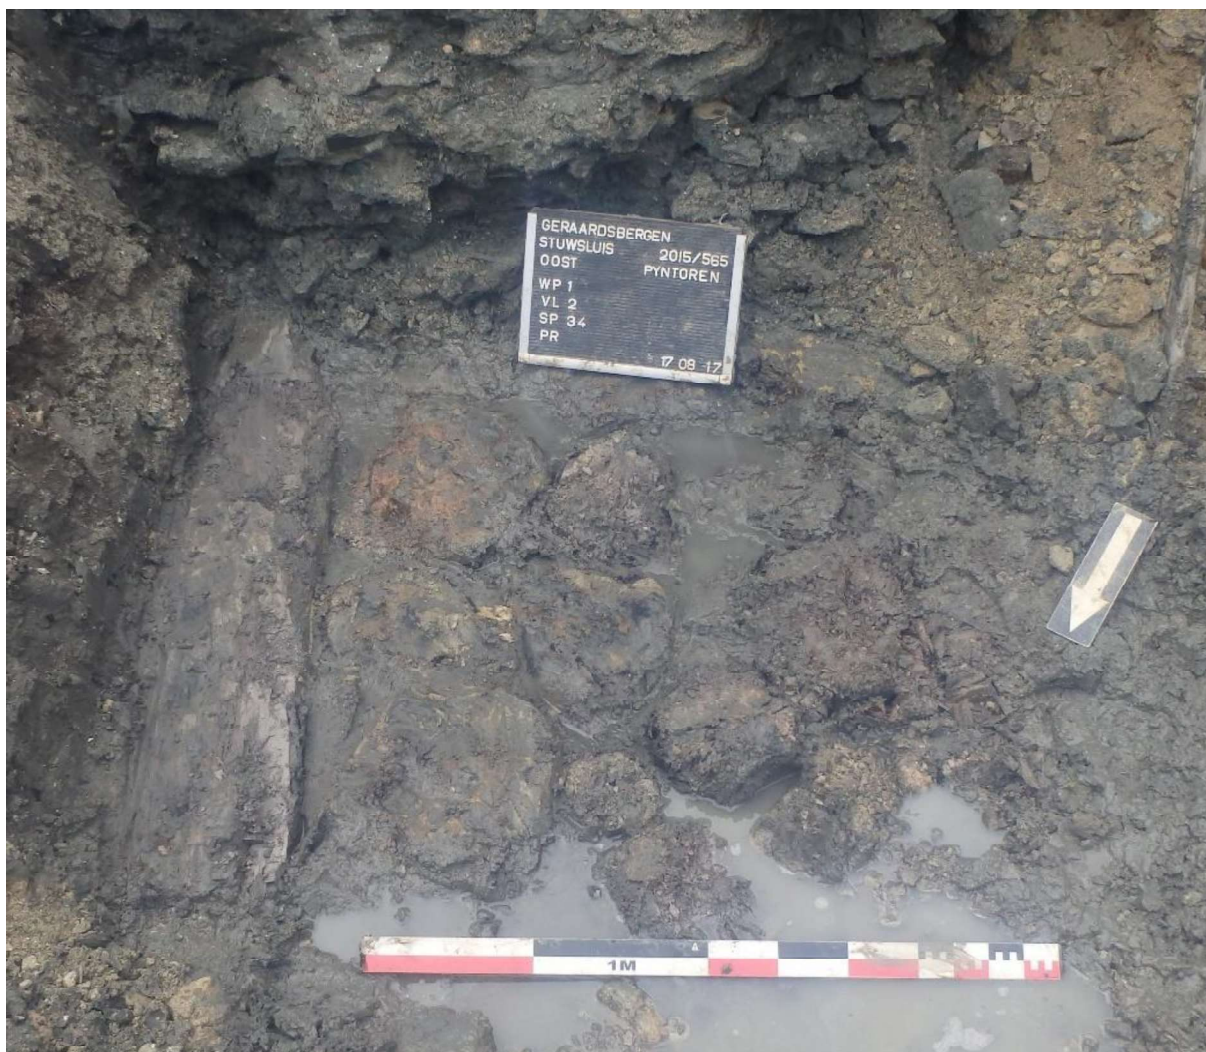
Figuur 84: foto van de vrijgelegde palenfundering onder de noordwestelijke hoek van de Pijntoren (stadszijde), met links de horizontaal liggende balk.

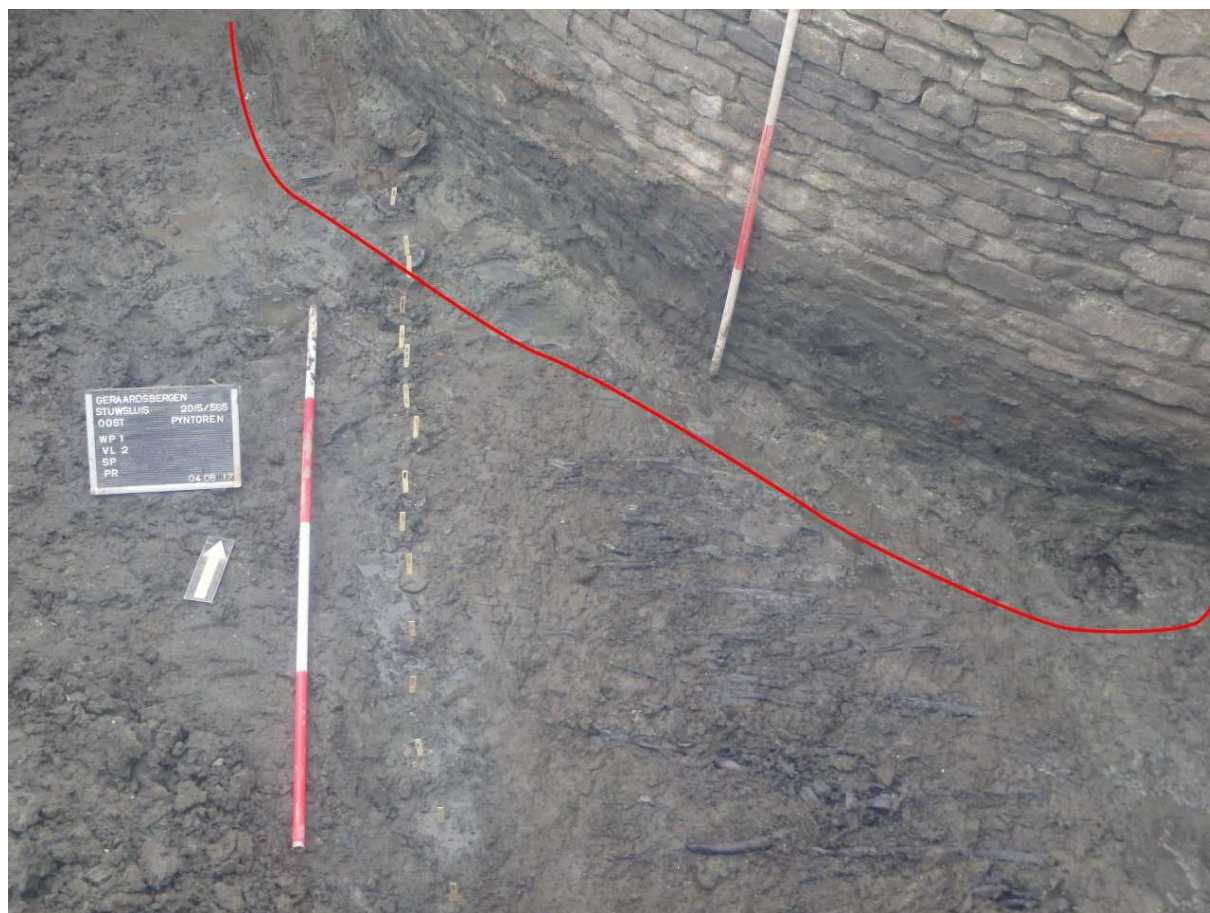
Figuur 85: vlakfoto van vlak 2 met aanduiding van de insteek 1045 in rood.

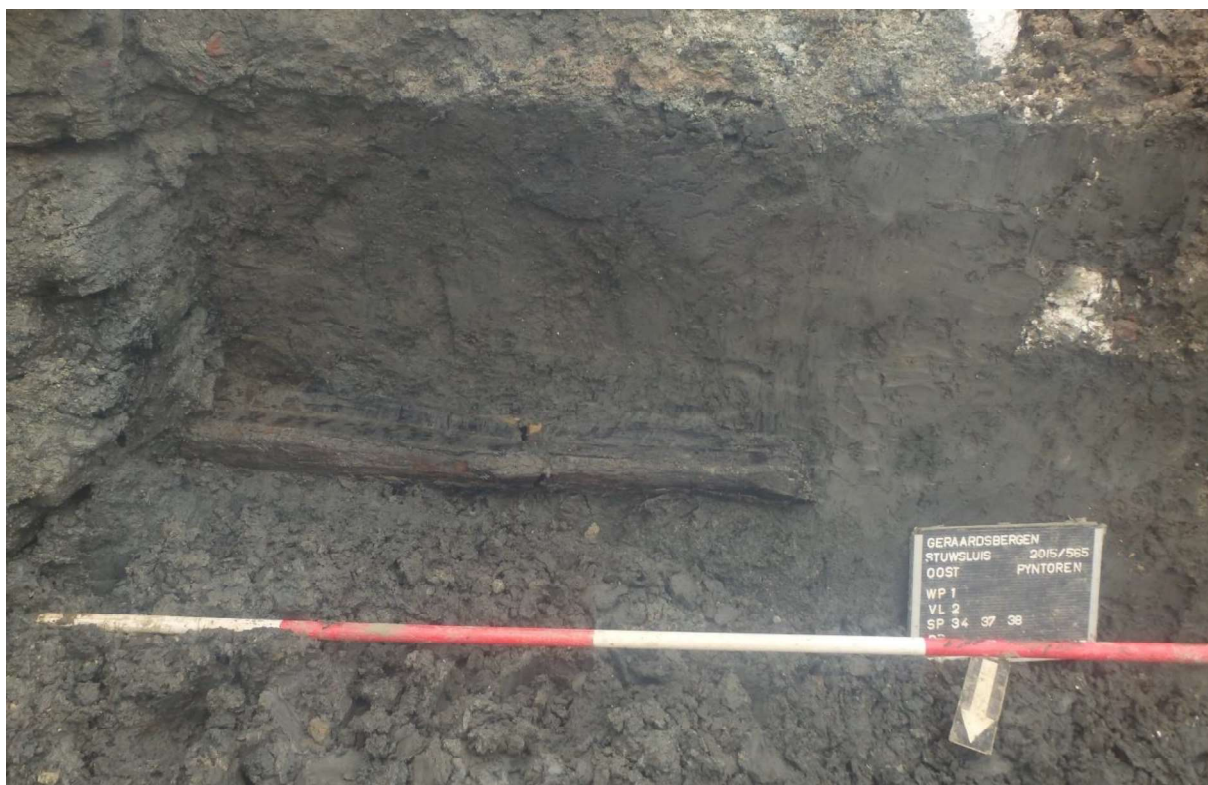
Figuur 87: detailfoto van de horizontaal en deels in de muur ingewerkte houten balk (spoor 1061).

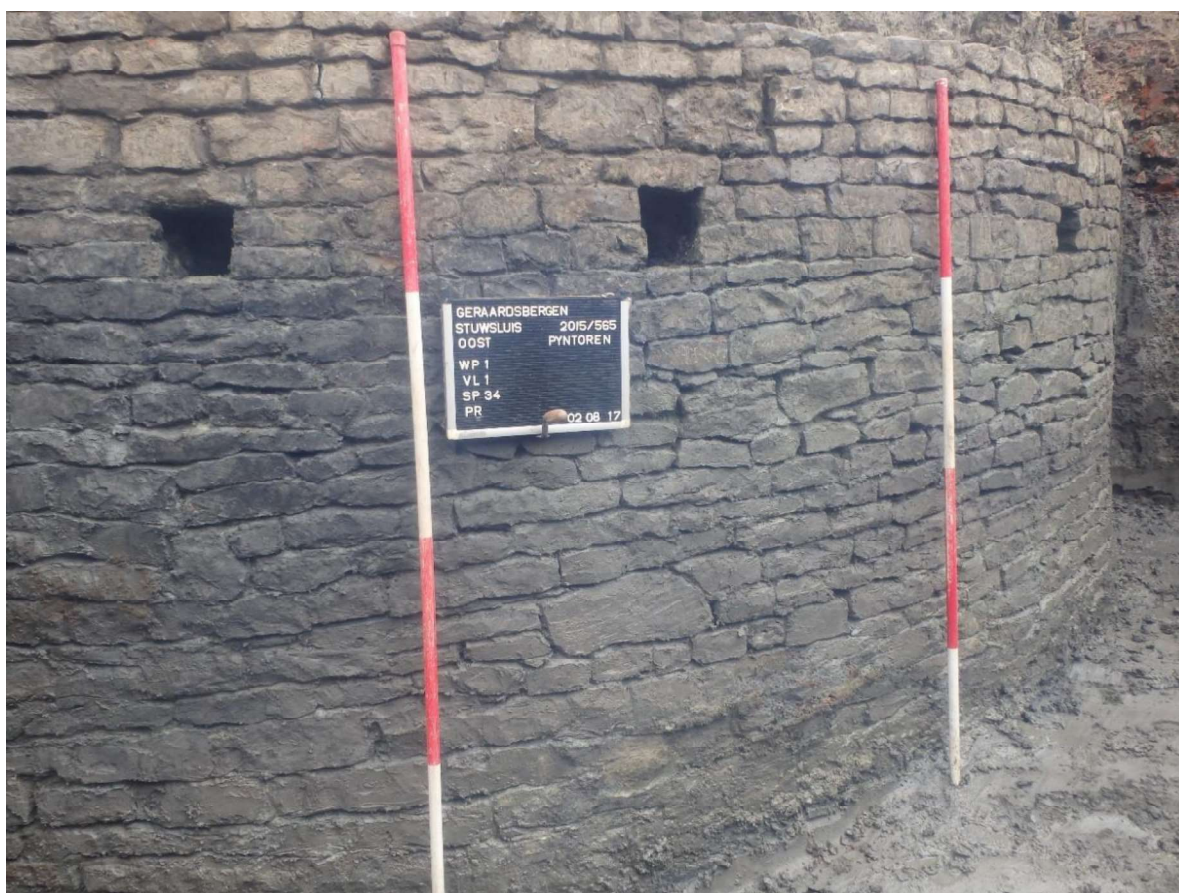
Figuur 88: detailfoto van de uitsparingen voor de vermoedelijke stellingbouw (foto richting noordoosten).

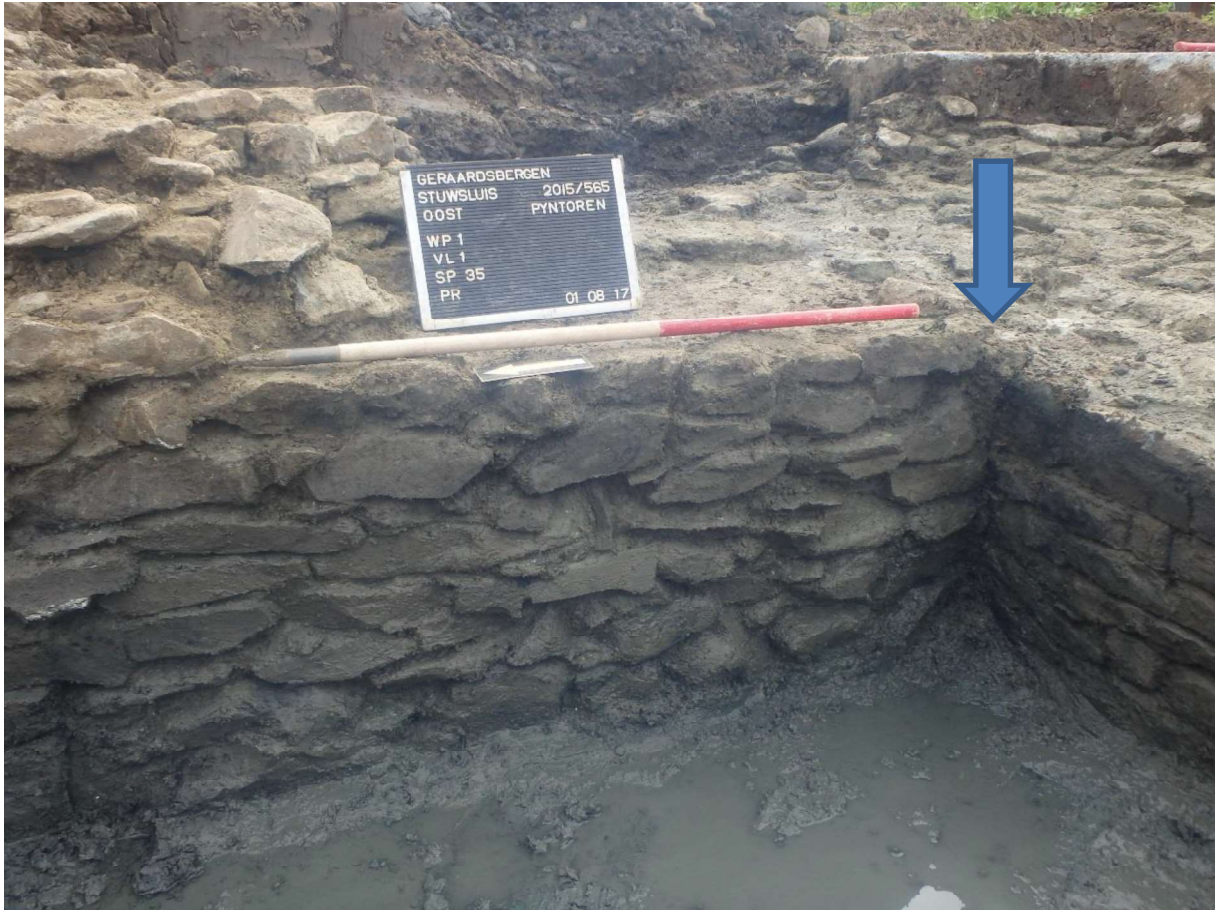
Figuur 89: detailfoto van muur 1035 (links) en de stadszijde van de Pijntoren (rechts). De naad tussen beide muren is hierbij aangeduid met de blauwe pijl.

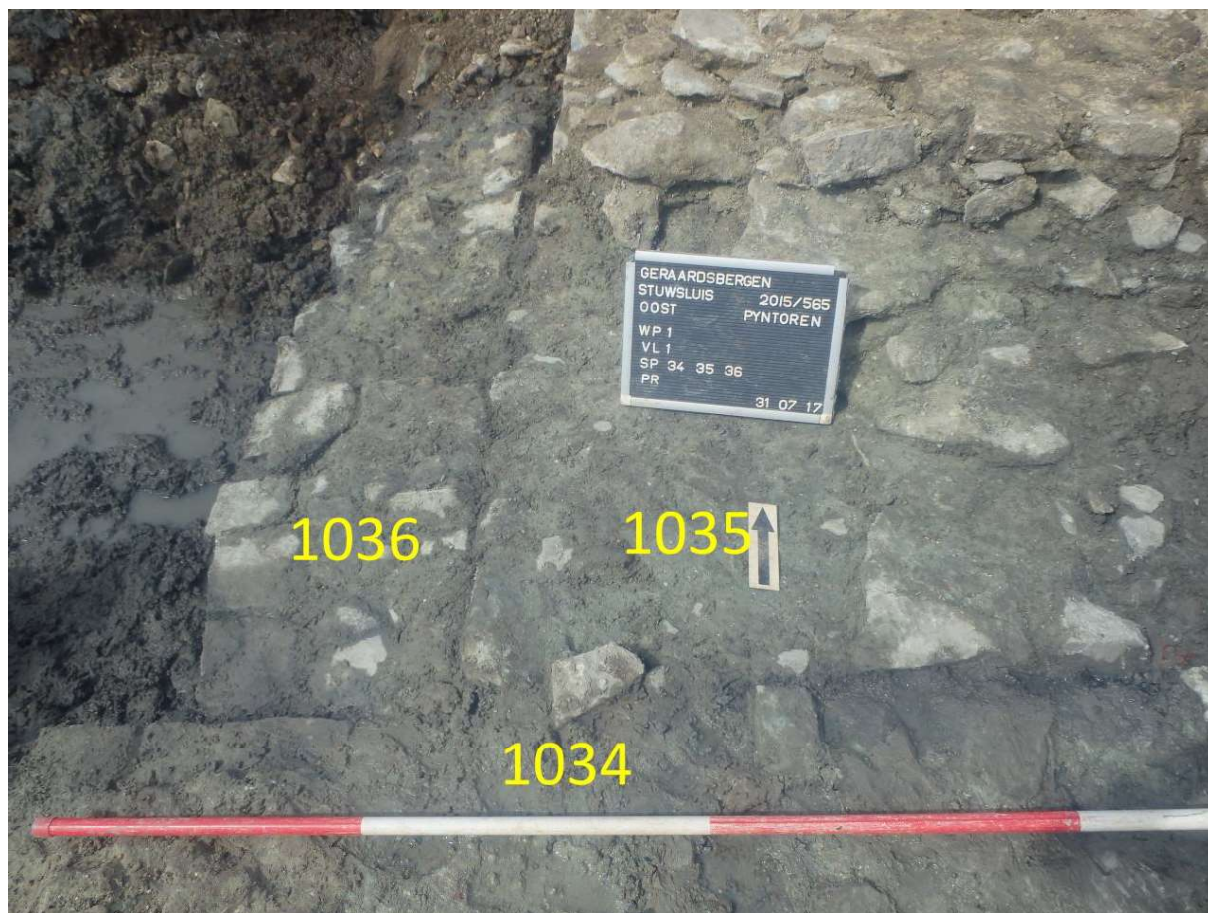
Figuur 90: Detailfoto van de bovenzijde van muren 1034, 135 en 1036. Op deze foto kan goed gezien worden dat muur 1036 zowel koud tegen 1034 als 1035 gezet was.

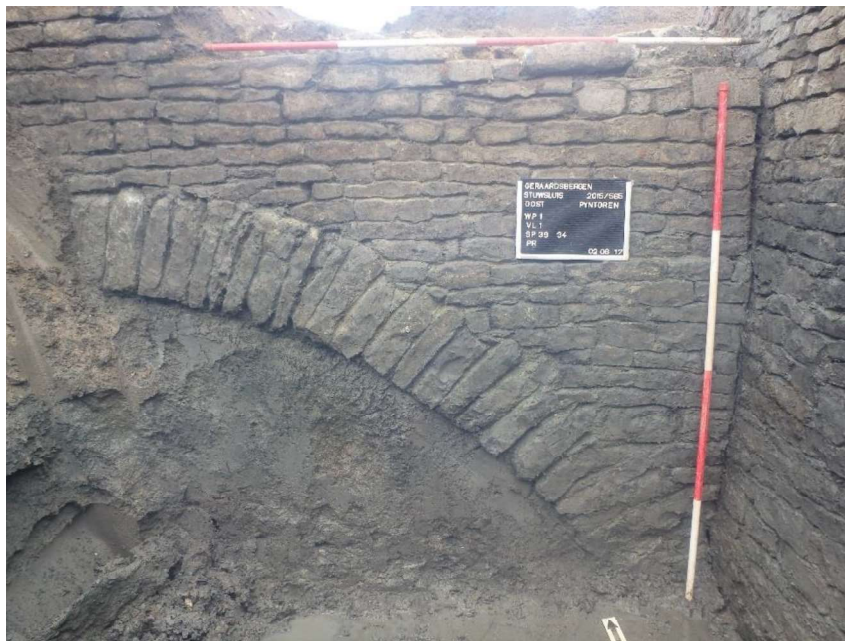
Figuur 91: detailfoto van de spaarboog in muur 1039 en de Pijntoren (rechts). De bouwnaad tussen beide sporen is hierbij duidelijk te zien rechts van de staande jalouze.

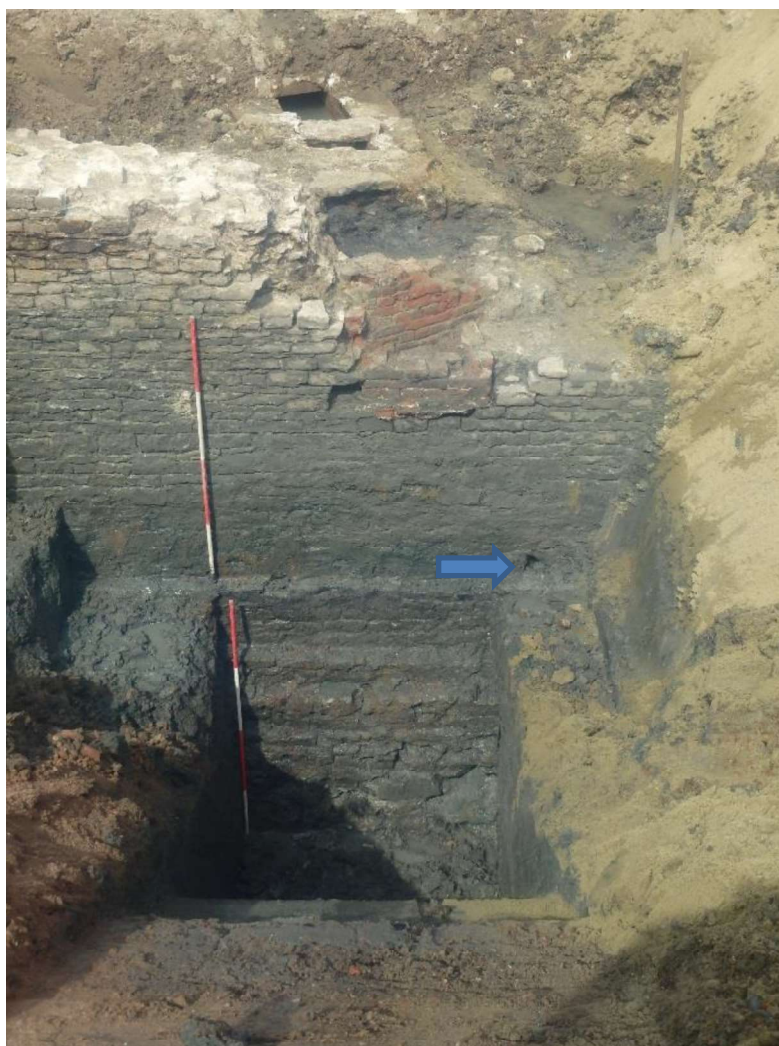
Figuur 92: zicht op de veldzijde van de stadsmuur. De aanzet van de spaarboog is met een pijl aangegeven.

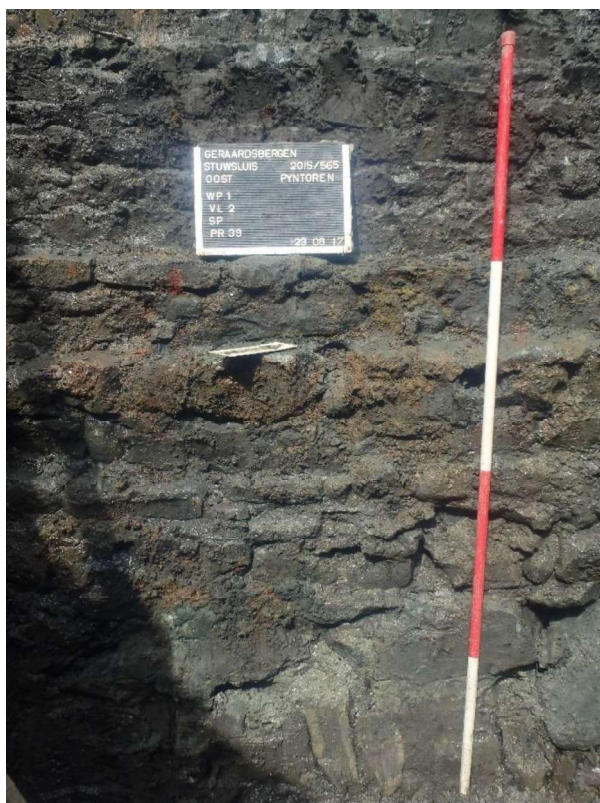
Figuur 93: detailfoto van de onderzijde van de fundering van spoor 1039. Onderaan zijn de ingehaide houten palen zichtbaar.

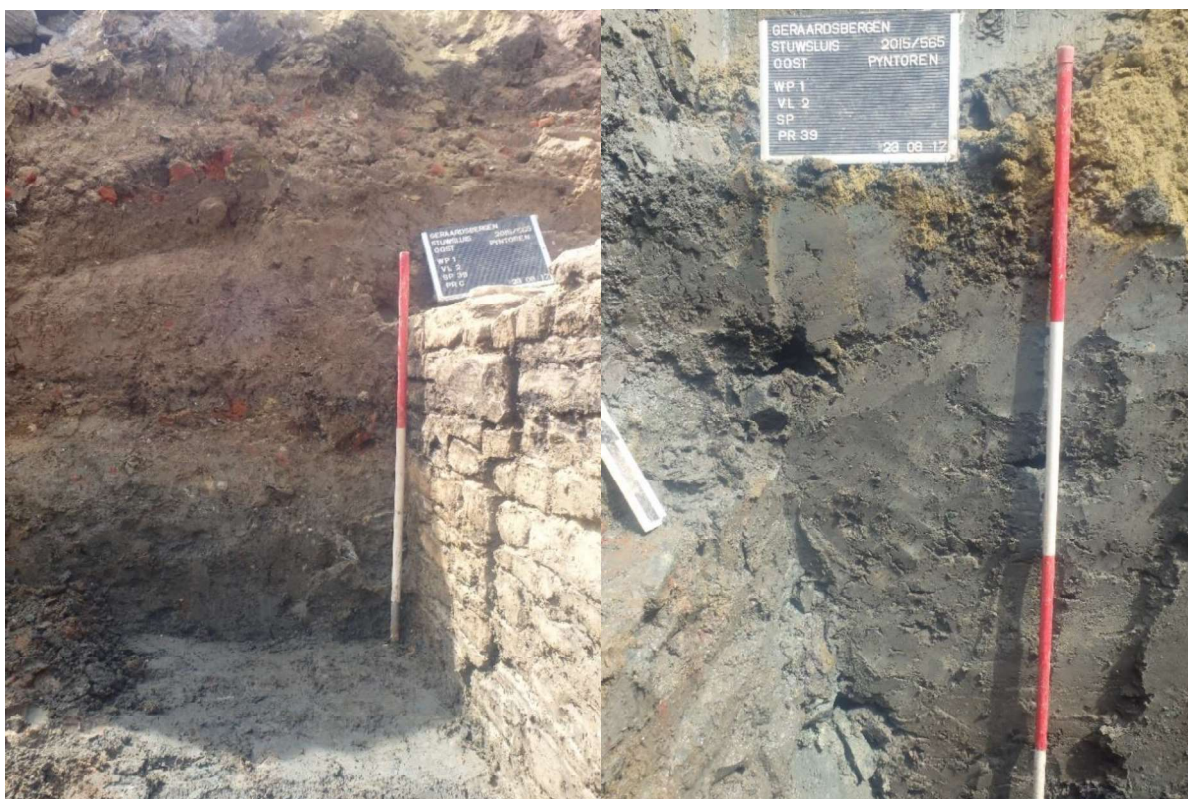
Figuur 94: Details van profiel C, links de bovenkant, rechts de onderkant. Nergens was een duidelijke insteek op te merken.

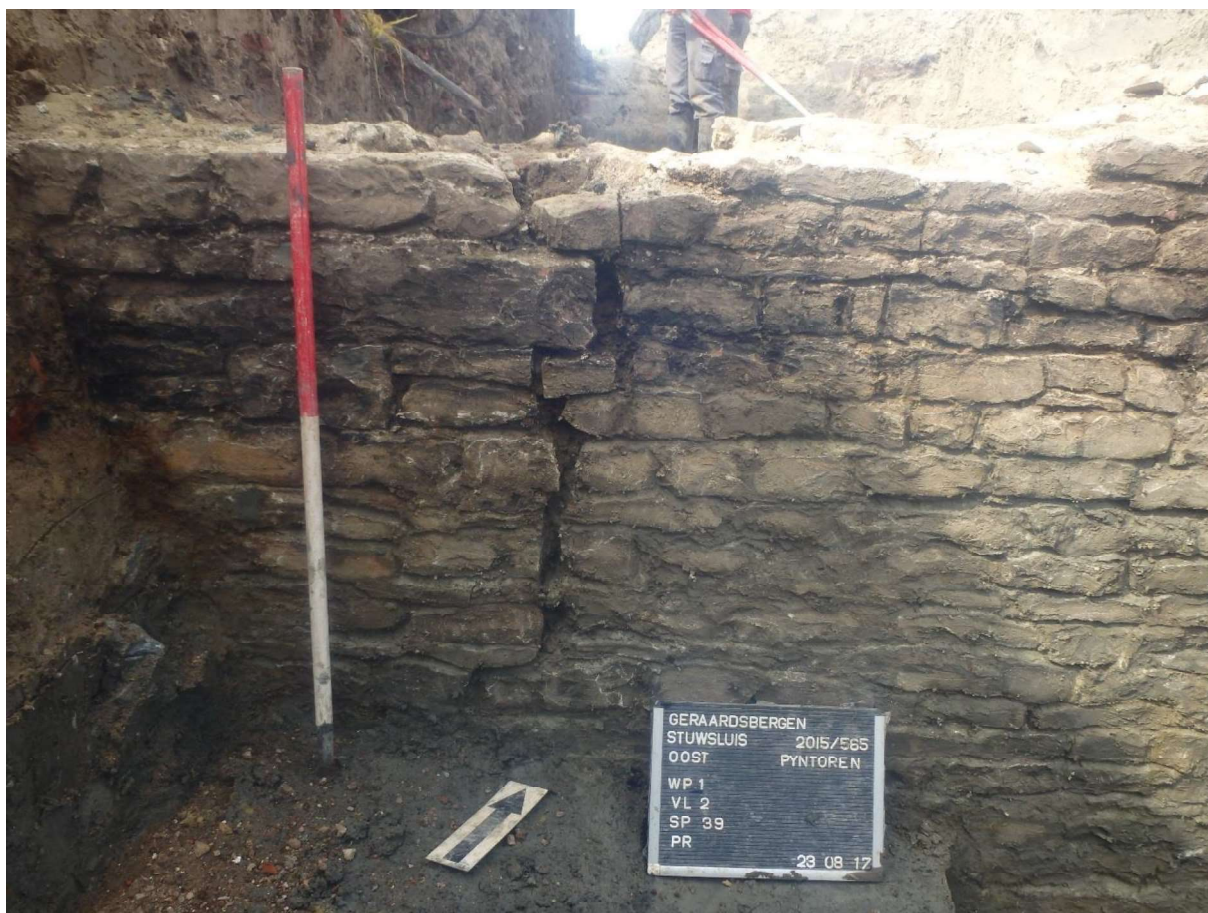
Figuur 96: barst in muur 1039.

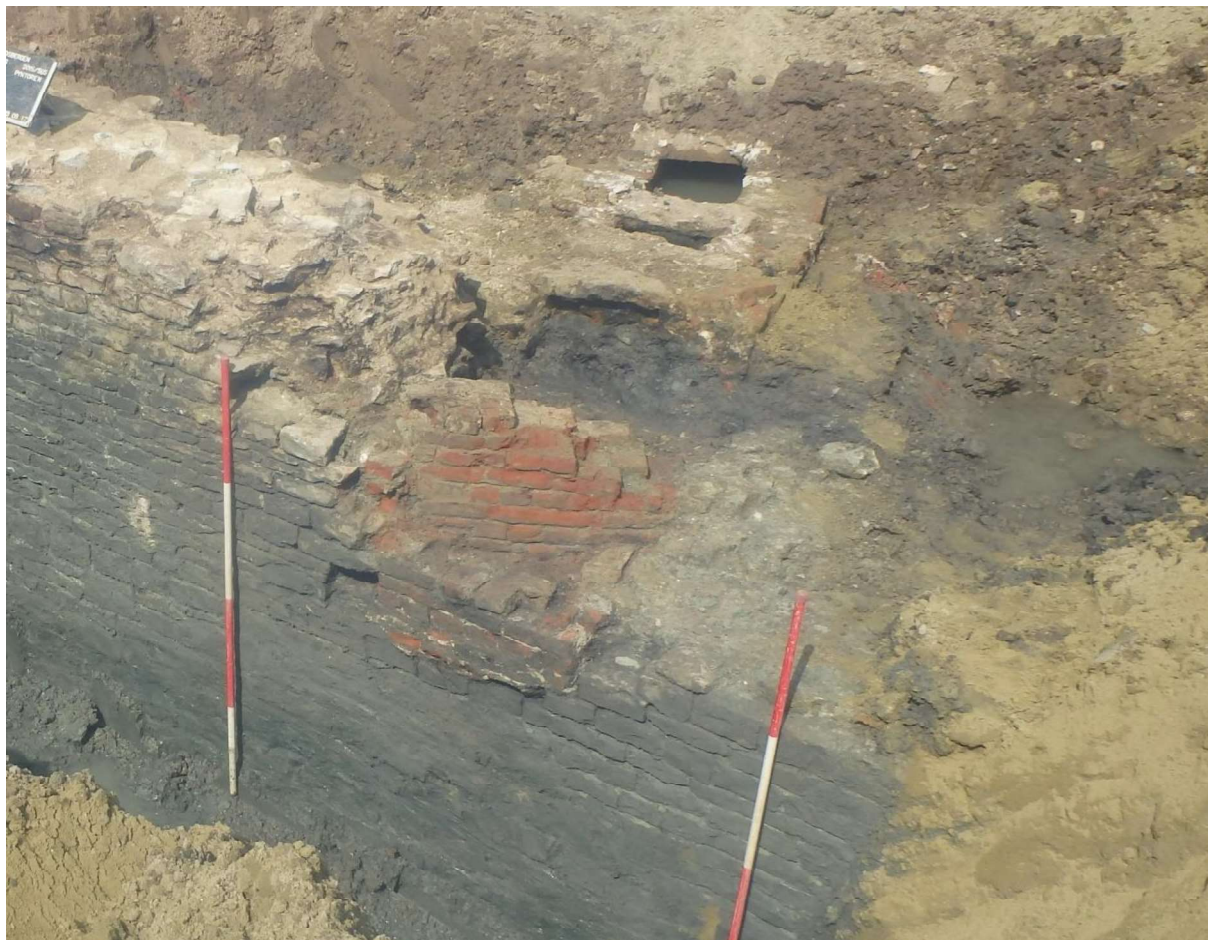
Figuur 98: Detailfoto van goot 1066 met deels verwijderde dekplaten, schuin bovenop de goot is muur 1067 opgetrokken.

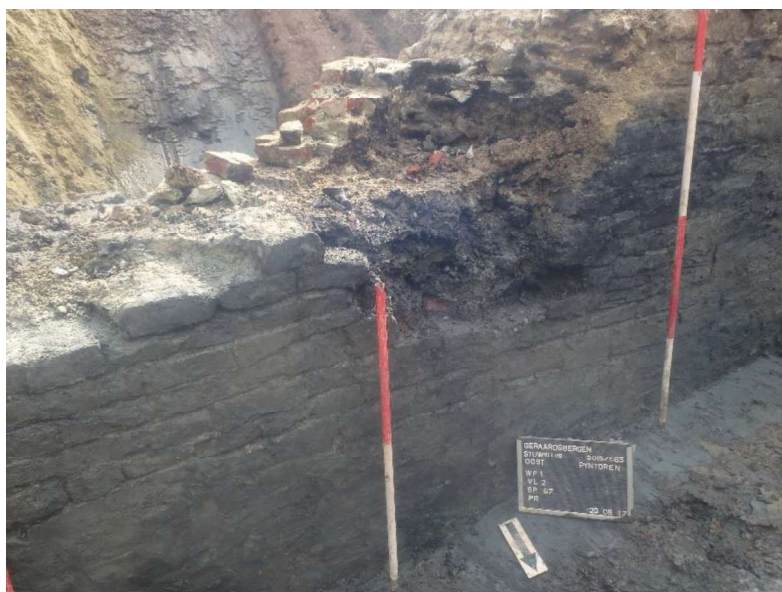
Figuur 99: Coupe op goot 1066 aan de stadszijde van stadsmuur 1039. De goot is hierbij duidelijk in de muur uitgehakt.

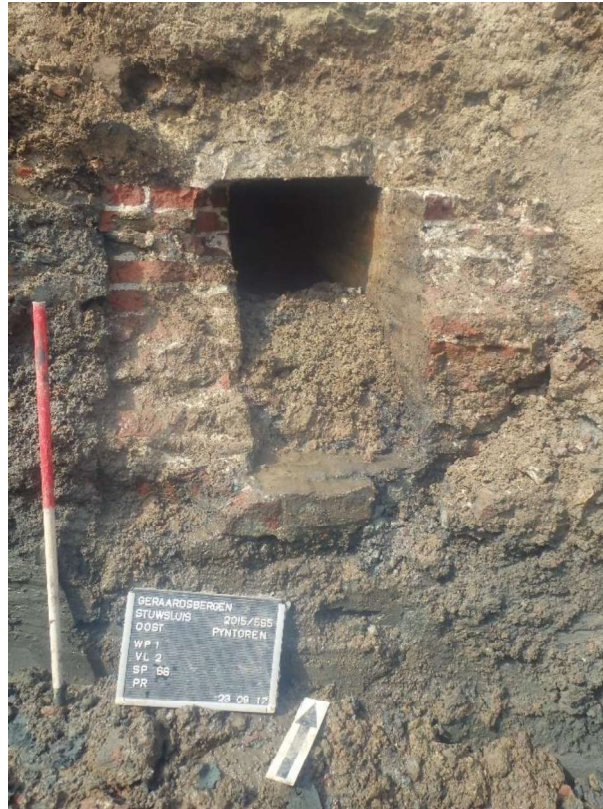
Figuur 100: zicht op de gecoupeerde goot 1066 in de richting van de Dender.

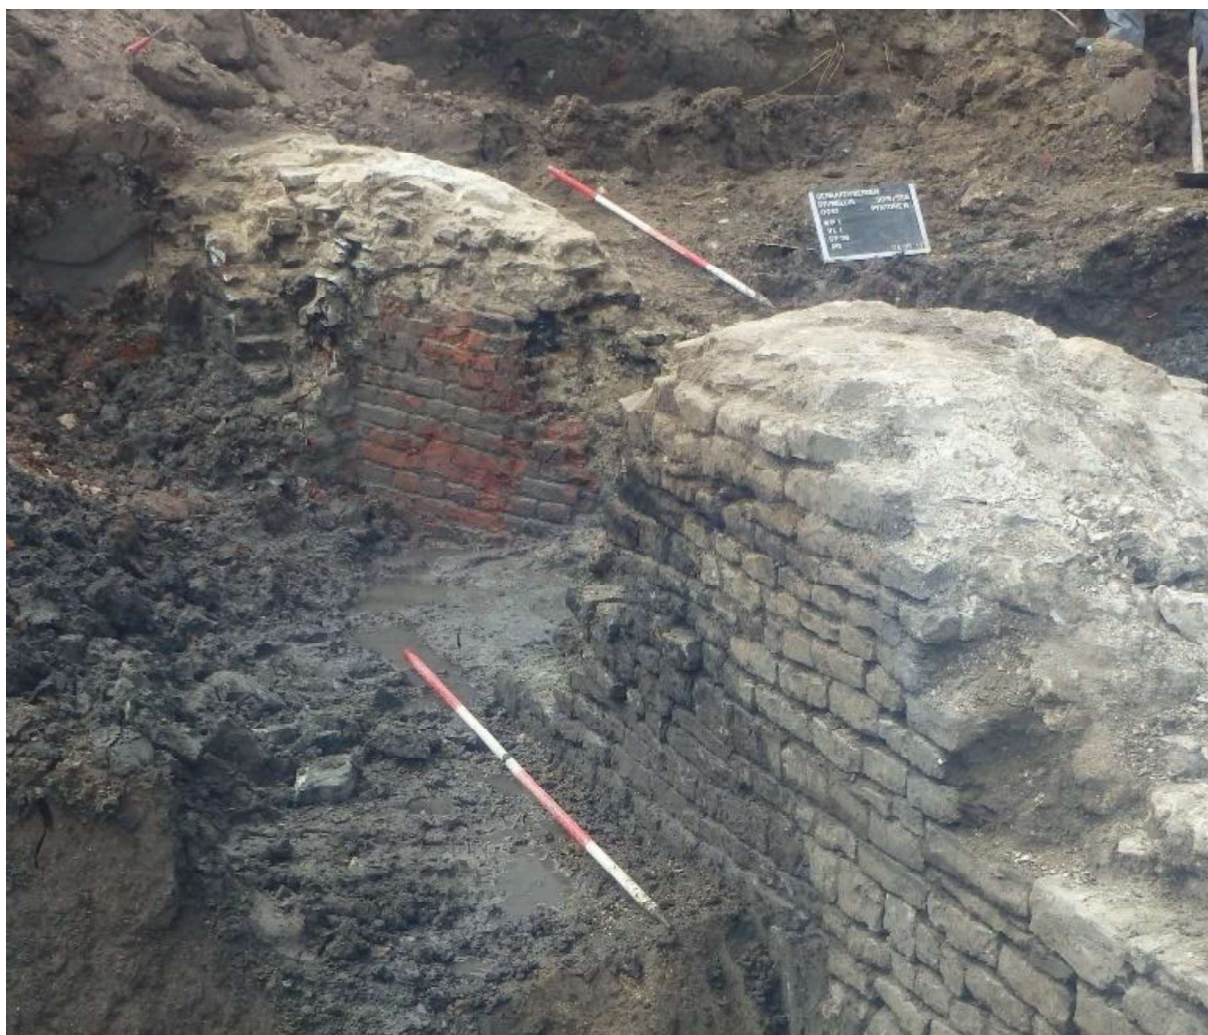
Figuur 101: Detailfoto van muur 1067 in stadsmuur 1039.

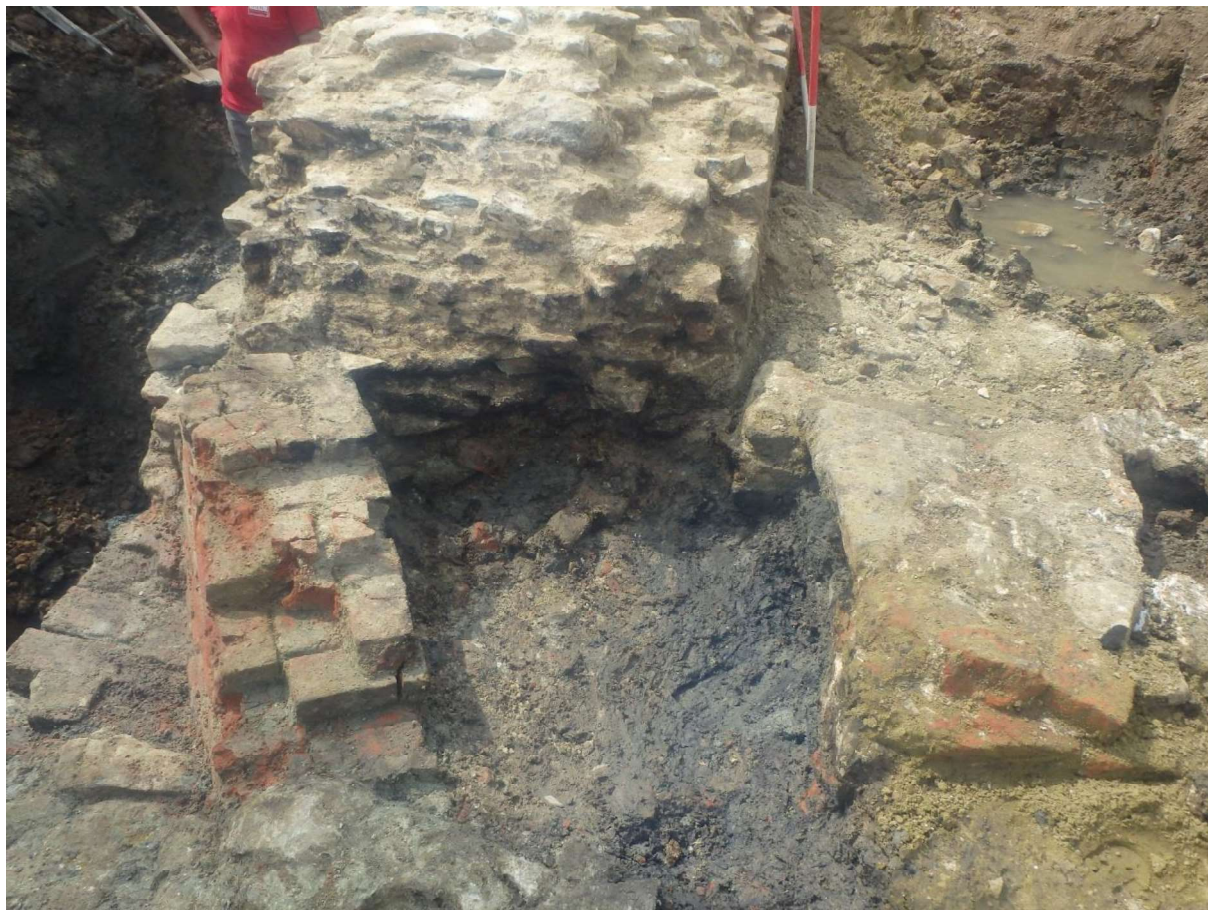
Figuur 102: Detailfoto van stadsmuur 1039, met rechts goot 1066 en links de schuin ten opzichte van de stadsmuur lopende muur 1067.

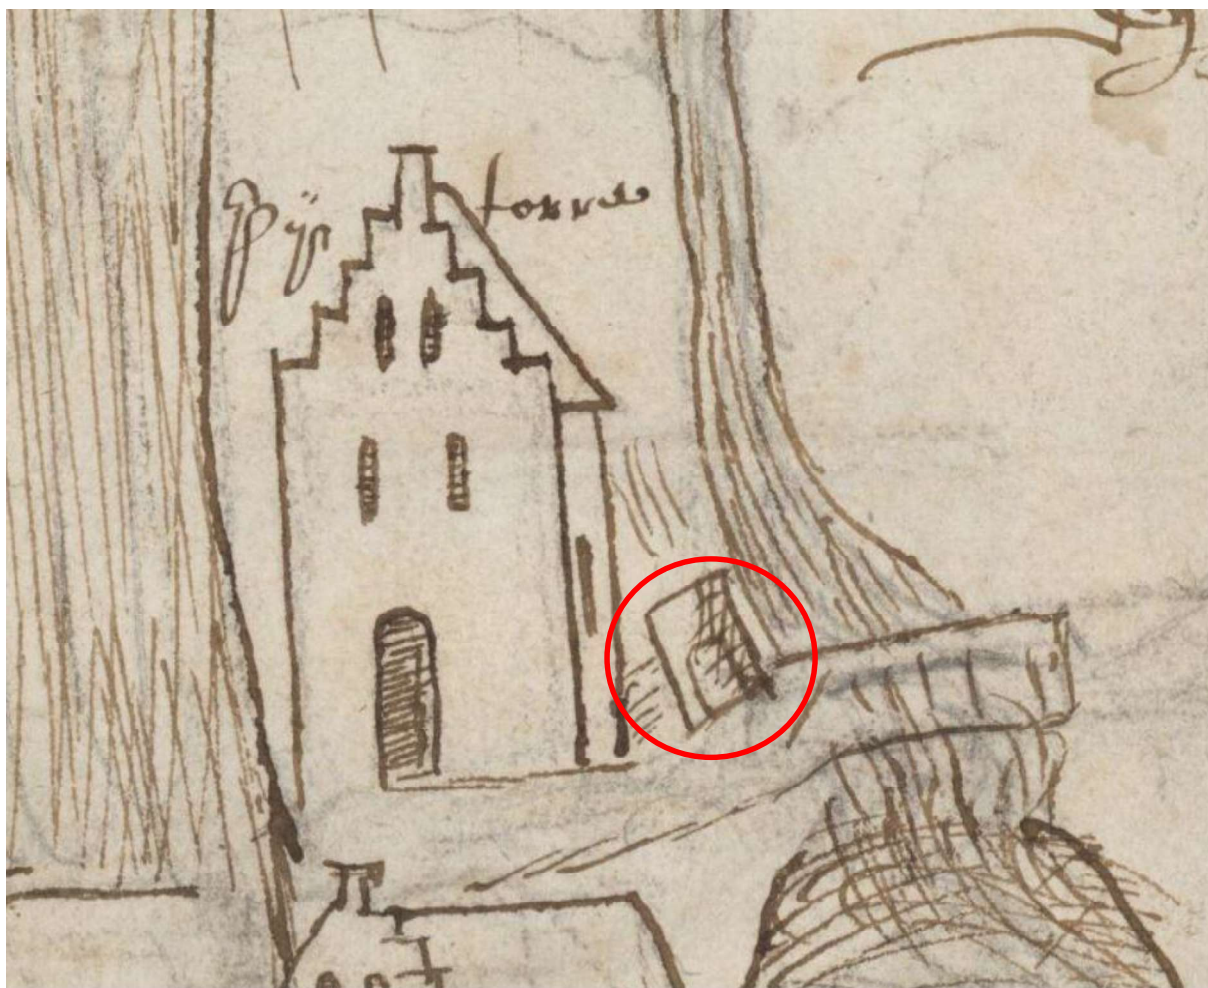
Figuur 103: detail van de kaart van 1616⁷¹ met in rood het mogelijke poortgebouw/doorgang door de stadsmuur aangeduid.

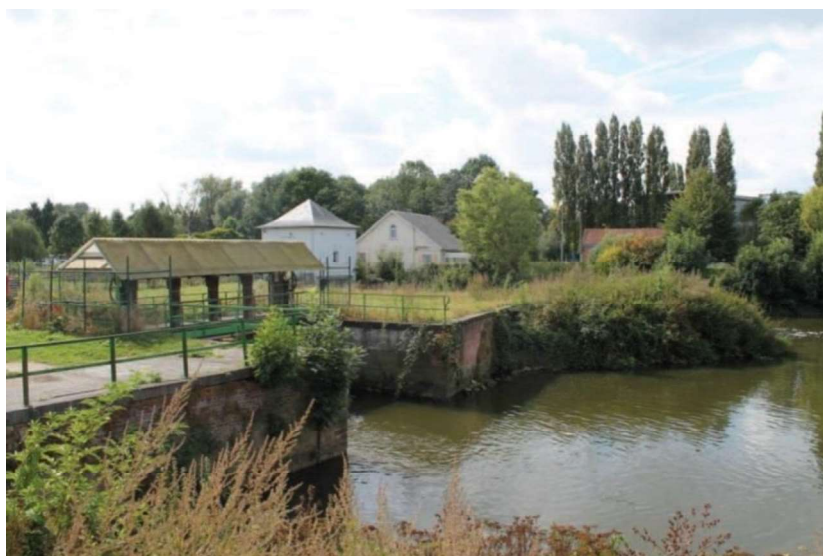
smeedijzeren balustrade dateren waarschijnlijk uit 1865. De natuurstenen keerwanden zijn verankerd door smeedijzeren muurankers net boven de waterlijn.⁷⁸

Figuur 105: Zicht op onderbouw van de twee voormalige watermolens langs beide kanten van de kleine stuw.⁷⁹

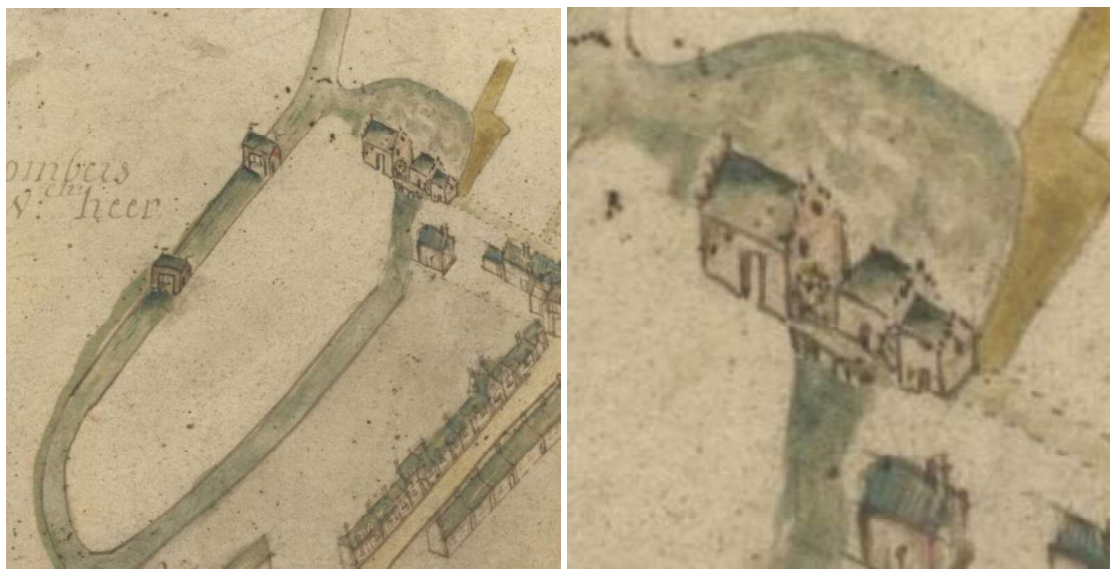
De historische kaart van Van Sinaeye uit 1753⁸⁵ geeft een iets anders beeld van de watermolens als de voorgaande kaart. Het noorden is op deze kaart wel naar boven gericht en dit blijft ook zo voor de volgende cartografische bronnen. De drie molens zijn wederom weergegeven op een rij, gescheiden door waterraden. Echter blijkt het meest westelijke molengebouw duidelijk groter dan de andere twee molengebouwen. Het kleurgebruik op deze kaart doet vermoeden dat de molengebouwen zijn opgebouwd uit rode baksteen en leien daken. Ook hier hebben de molens een trapgevel en zijn er raamopeningen zichtbaar op de zolderverdieping, alle drie gebouwen tonen een deuropening in de zuidmuur. De brug van de middelste molen naar de noordelijke oever is ondertussen verdwenen.

Figuur 108: Historische kaart door Van Sinaeye in 1753 met rechts een detail van de drie molens.⁸⁶

In de zuidelijke muur van het molengebouw werd in de bakstenen bovenbouw een deuropening met arduinen dorpelsteen (spoor 1012) gevonden (Figuur 116). Deze dorpel bestond uit één stuk en had afmetingen van 180x30x10cm. Deze deuropening komt ook duidelijk voor op de historische kaarten (zie ook Figuur 108 en Figuur 109). De bakstenen muur was langs beide zijden van de deuropening afgeboord met natuurstenen blokken. Aan de westelijke zijde van de doorgang waren sporen zichtbaar van een aanpassing, het ging hier om een versmalling van de doorgang of een reparatie van een breuk in de muur. Langs de buitenzijde van deze dorpel en langs de zuidelijke muur lag een kasseipad dat de spoornummers 1013 en 1014 heeft gekregen en duidelijk een loopvlak vormde (Figuur 107). De top van dit kasseipad lag op 16,78 m TAW. Spoor 1013 was een deel van het pad dat zich vlak voor de deuropening bevond. De kasseien waren hier zeer onregelmatig van vorm en hadden een afgevlakte bovenzijde. De kasseien van spoornummer 1014, die zich langs de zuidgevel van het molengebouw bevinden, hadden eveneens een onregelmatige vorm maar hadden een meer ruwe bovenzijde. Wellicht zorgde het voortdurend in en uit gaan voor meer slijtage aan de kasseien voor de deuropening.
