Archeologische Opgraving
Geraardsbergen – Sasweg,
Stuwsluiscomplex

Archeologische opgraving, Geraardsbergen-Sasweg, Stuwsluiscomplex

De Vlaamse Waterweg nv,
(voormalige NV Waterwegen en Zeekanaal (afdeling Bovenschelde))

BAAC Vlaanderen Rapport 1557
ISSN 2033-6896

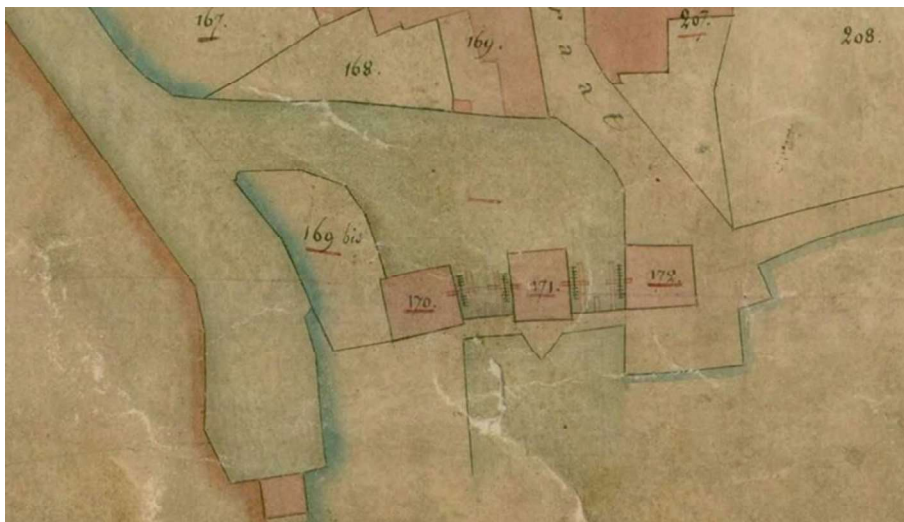
Op het primitief kadasterplan uit 1826-1843 is het molencomplex te zien zoals het in die tijd moet zijn geweest. Elk molengebouw heeft hier zijn eigen kadasternummer, van west naar oost zijn dit 170, 171 en 172. De watermolen die is opgegraven tijdens dit onderzoek is deze met kadasternummer 170. Dit molengebouw werd in de laatste twee besproken cartografische bronnen groter afgebeeld dan de andere twee. Op deze kaart lijkt dit niet (meer) het geval. Verder zijn ook alle waterraden zichtbaar op de kaart. Namelijk een dubbel rad tussen de molengebouwen met kadasternummer 170 en 171 en een dubbel rad tussen de gebouwen 171 en 172.

Figuur 110: de drie molengebouwen op het primitief kadaster uit 1826-1843.⁸⁸

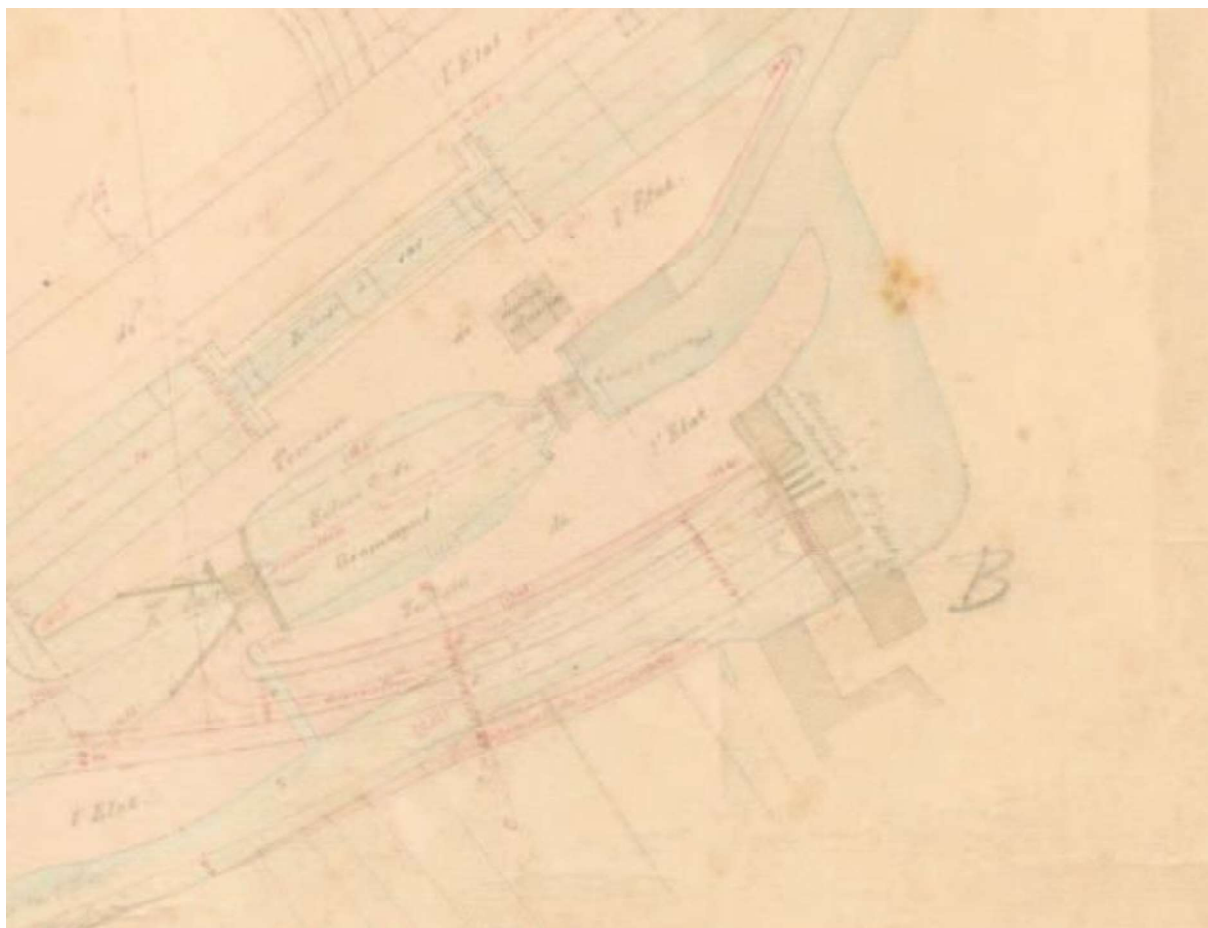
De watermolens zijn voor een laatste keer te zien als schets op de kaart van Lamal uit 1864 en 1865. Dit zijn namelijk de plannen voor de kanalisatie van de Dender tussen Ninove en de grens met de provincie Henegouwen. Op de kaart uit 1864 is te zien hoe Lamal opteerde voor het behouden van de drie watermolens. Dat plan was echter niet volledig goedgekeurd en op het plan uit 1865 is dan ook te zien dat de molens niet behouden zullen blijven.⁸⁹ In 1868 zijn de watermolens uiteindelijk bovengronds gesloopt in het licht van de kanalisering.

Figuur 111: Links: plan van Lamal uit 1864 met sloop van de molens⁹⁰.

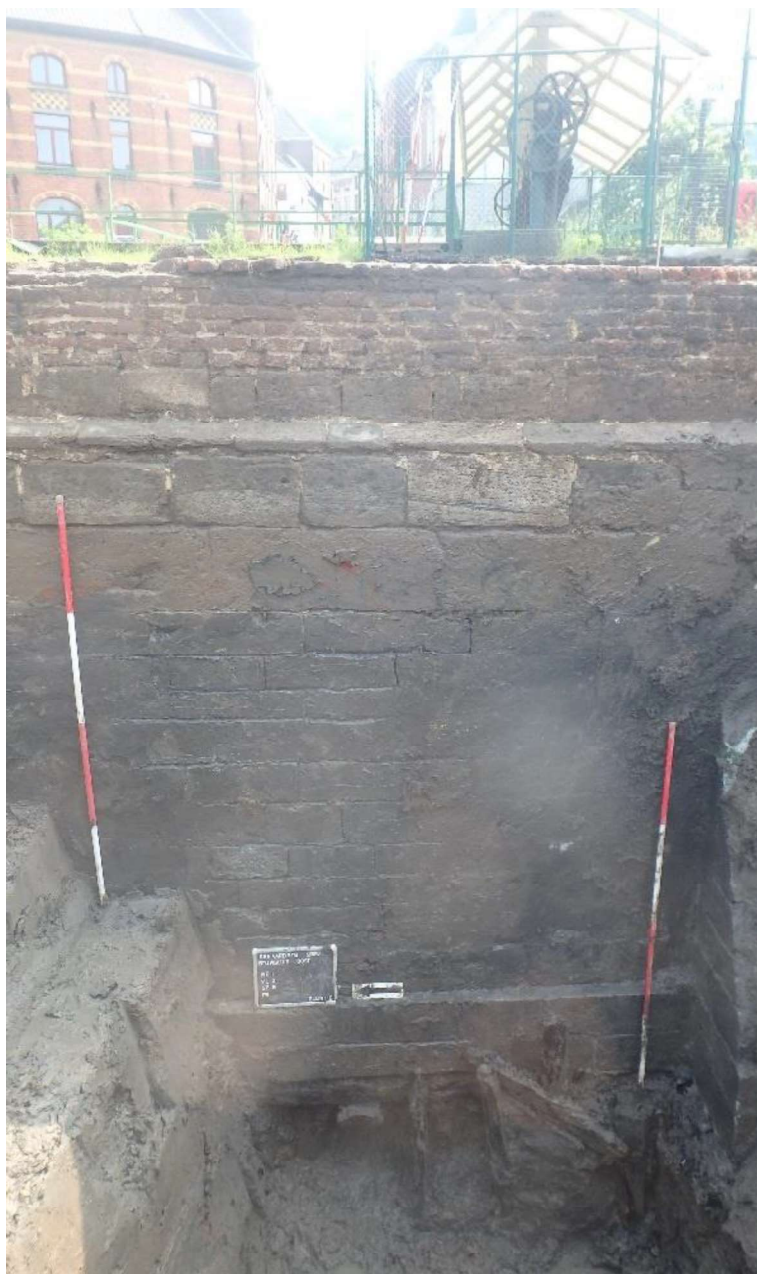
Figuur 113: Profiel langs de westzijde van het molengebouw.

Voor de beschrijving van de fundering van het molengebouw kan verwezen worden naar het profiel dat werd gedocumenteerd aan de westzijde van het gebouw. Hier kon de westelijke funderingsmuur grondig onderzocht worden (spoor 1009). Hier was op een diepte van ca. vier meter onder het maaiveld (ca. 12 m TAW) een slieten op kleef fundering aanwezig (Figuur 113). Deze methode werd gebruikt in gebieden met slechte bodemomstandigheden zoals een vochtige en/of instabiele grond om toch gewicht te kunnen opvangen. Hierbij werden dunne rondhouten stammetjes (= slieten) dicht naast elkaar in de grond geslagen waardoor een plaatselijke grondverdichting ontstaat en de stammetjes zich in de grond vastzuigen (= kleef). Hierop werd een werkvloer gecreëerd van kruislings gelegde stammen of planken die een stenen funderingsmuur van groter gewicht kon dragen. Er werd hier gebruik gemaakt van een roosterfundering die bestaat uit eikenhouten balken evenwijdig met de geplande muur waarbij op regelmatige afstand een dwarsbalkje is aangebracht. Op deze manier ontstaan er vakken waarin de sliet op kleef fundering is gebruikt (Figuur 114). Dit zorgde ervoor dat de slieten niet wegzakten of verschoven. Deze funderingsmethode kwam voor vanaf de 13^{de} eeuw tot in het begin van de 16^{de} eeuw.⁹¹ Aangezien de molen werd opgericht vóór de 13^{de} eeuw zou deze fundering hoogstwaarschijnlijk uit 1499 dateren, wanneer de Sint-Adriaansabdij werken uitvoerde aan de molens ter versteviging.⁹² Een andere hypothese is dat de hier uitgevoerde slieten op kleeffundering een vroege variant zou zijn. Een exacte dendrochronologische datering van het hout, gebruikt in de

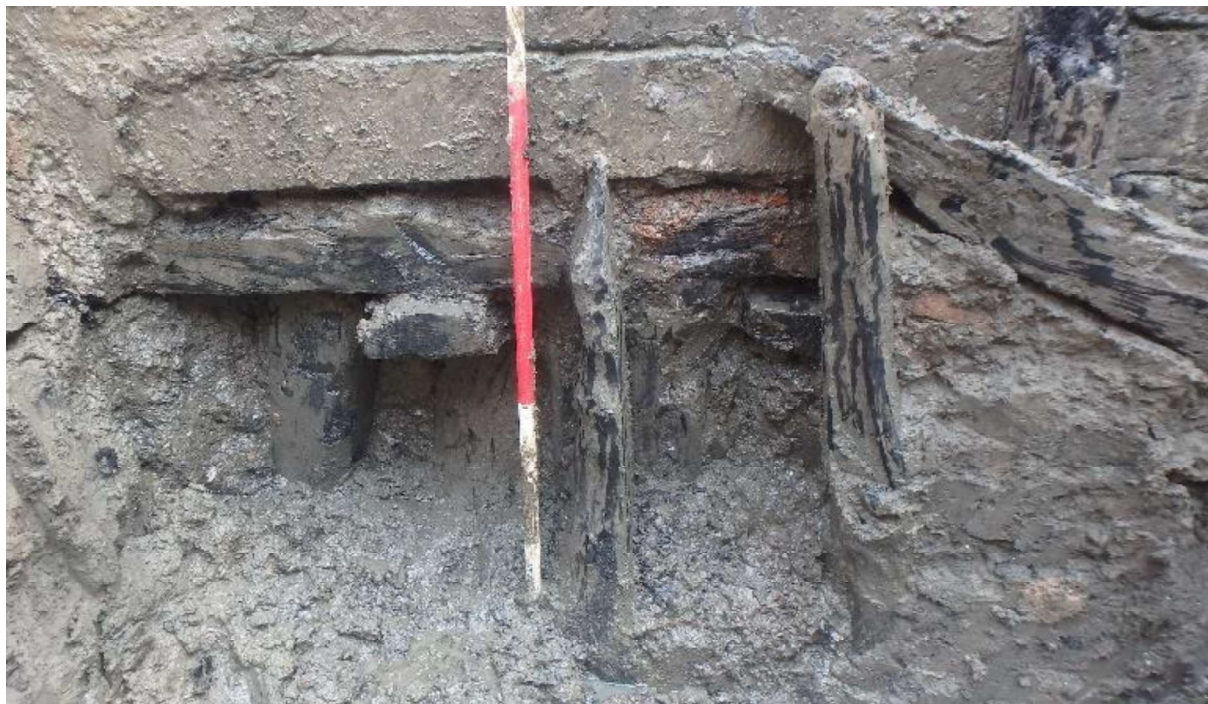
Figuur 114: Fundering van het molengebouw.

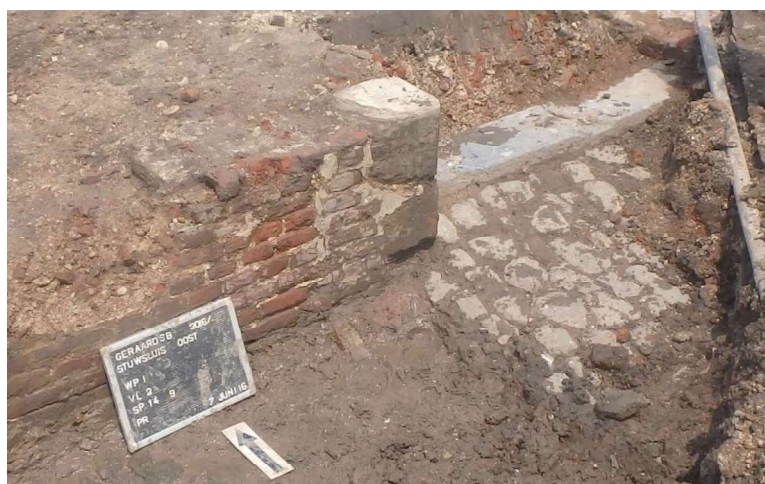
In de zuidelijke muur van het molengebouw werd in de bakstenen bovenbouw een deuropening met arduinen dorpelsteen (spoor 1012) gevonden (Figuur 116). Deze dorpel bestond uit één stuk en had afmetingen van 180x30x10cm. Deze deuropening komt ook duidelijk voor op de historische kaarten (zie ook Figuur 108 en Figuur 109). De bakstenen muur was langs beide zijden van de deuropening afgeboord met natuurstenen blokken. Aan de westelijke zijde van de doorgang waren sporen zichtbaar van een aanpassing, het ging hier om een versmalling van de doorgang of een reparatie van een breuk in de muur. Langs de buitenzijde van deze dorpel en langs de zuidelijke muur lag een kasseipad dat de spoornummers 1013 en 1014 heeft gekregen en duidelijk een loopvlak vormde (Figuur 107). De top van dit kasseipad lag op 16,78 m TAW. Spoor 1013 was een deel van het pad dat zich vlak voor de deuropening bevond. De kasseien waren hier zeer onregelmatig van vorm en hadden een afgevlakte bovenzijde. De kasseien van spoornummer 1014, die zich langs de zuidgevel van het molengebouw bevinden, hadden eveneens een onregelmatige vorm maar hadden een meer ruwe bovenzijde. Wellicht zorgde het voortdurend in en uit gaan voor meer slijtage aan de kasseien voor de deuropening.

Figuur 116: Deuropening met dorpel, natuurstenen afboording, aanpassing en kasseipad.

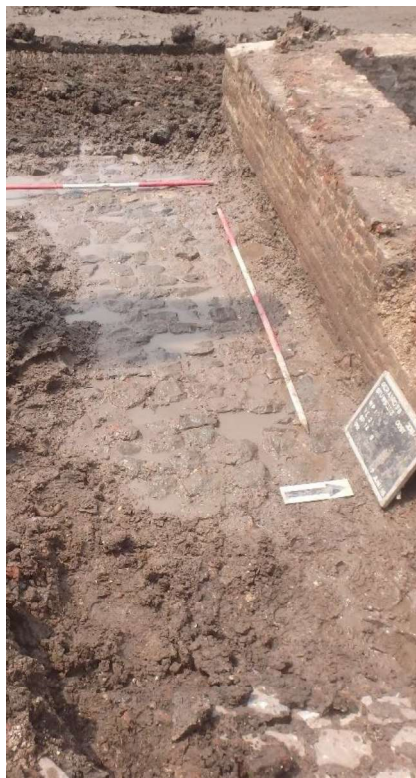
Figuur 117: kasseipad langs zuidzijde van het gebouw.

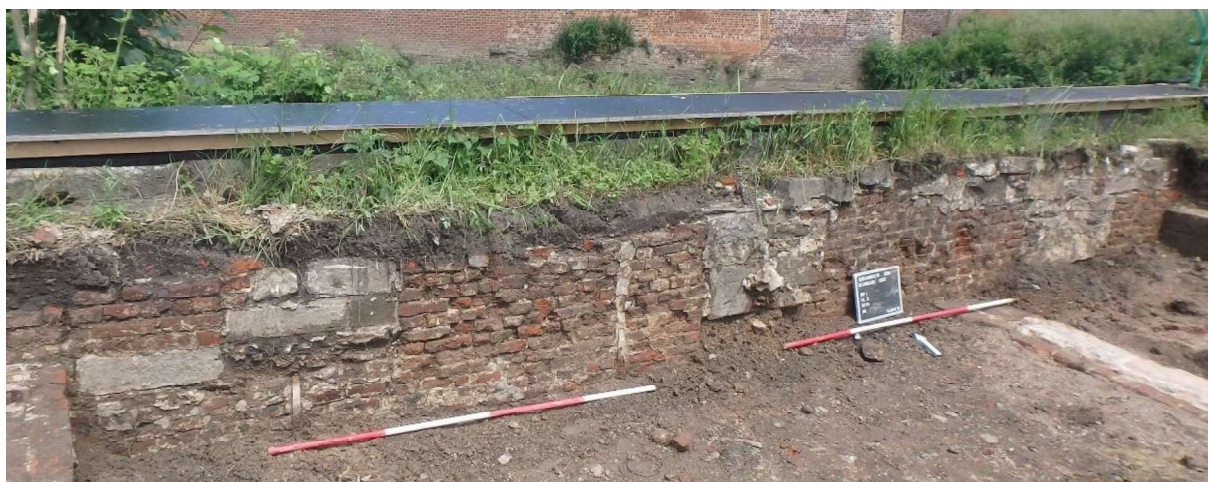
In de noordelijke buitenmuur werden drie raamopeningen herkend, die in een latere fase dicht gemetst waren met grote natuurstenen blokken (Figuur 118). De deuropening en de verschillende ramen staan ook afgebeeld op verschillende historische kaarten (zie supra).

Figuur 118: noordelijke muur van het gebouw met drie opgevulde raamopeningen.

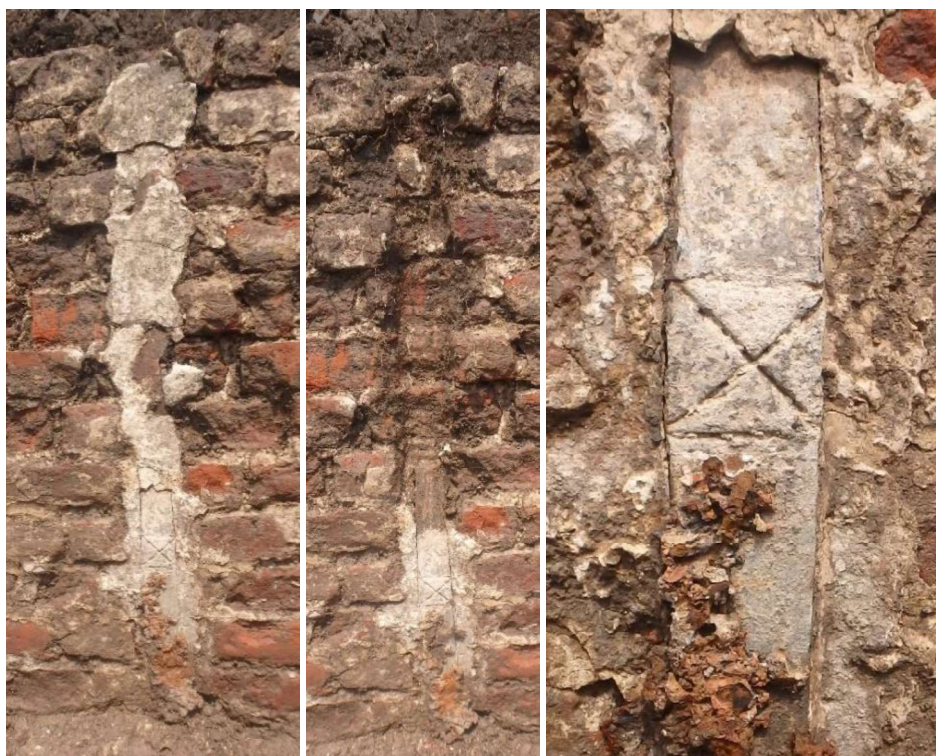
Figuur 119: Links en midden: twee muurankers in noordmuur; rechts: detail van ingekerfd kruis.

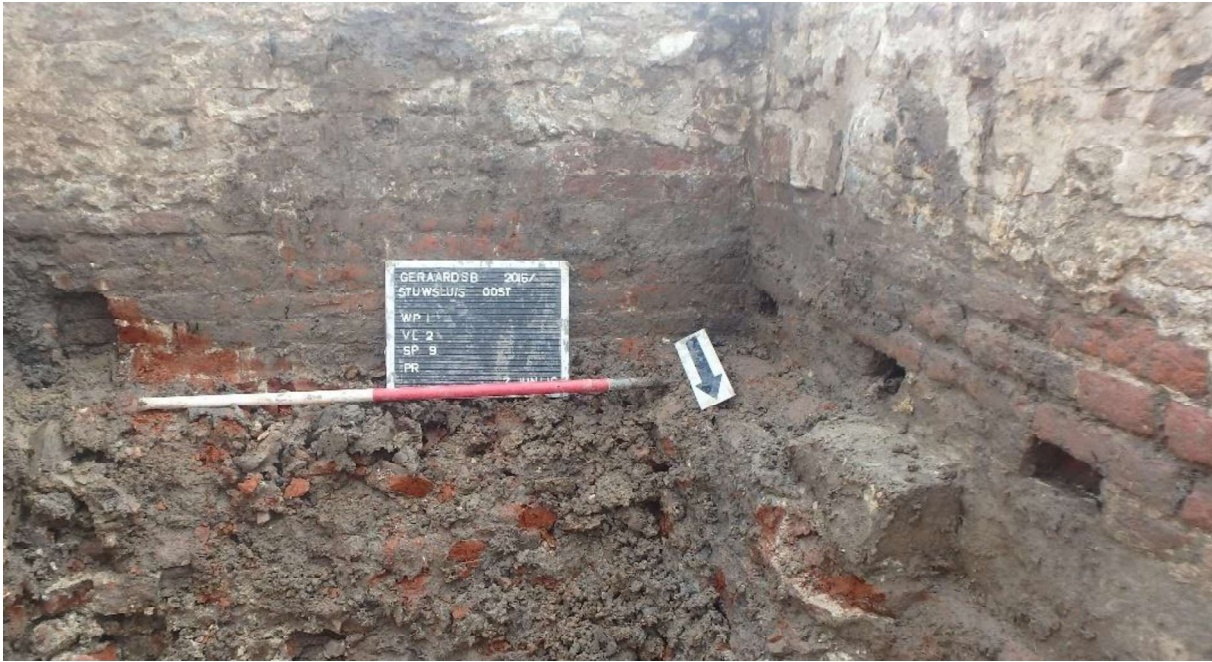
Figuur 120: Natuurstenen blok en insprongen in westmuur, evenals de kalklaag te zien op de west- en zuidmuur. Allen aanwijzingen voor de aanwezigheid van een plankenvloer.

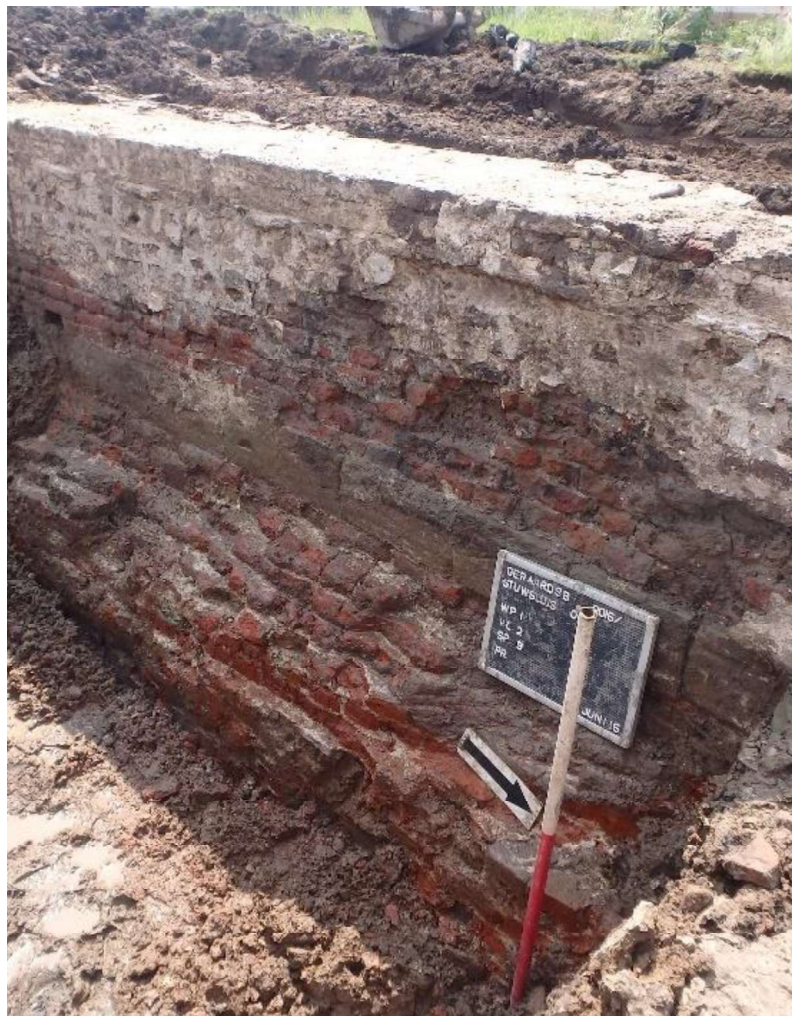
Figuur 121: Fundering aan de binnenzijde van de westmuur.

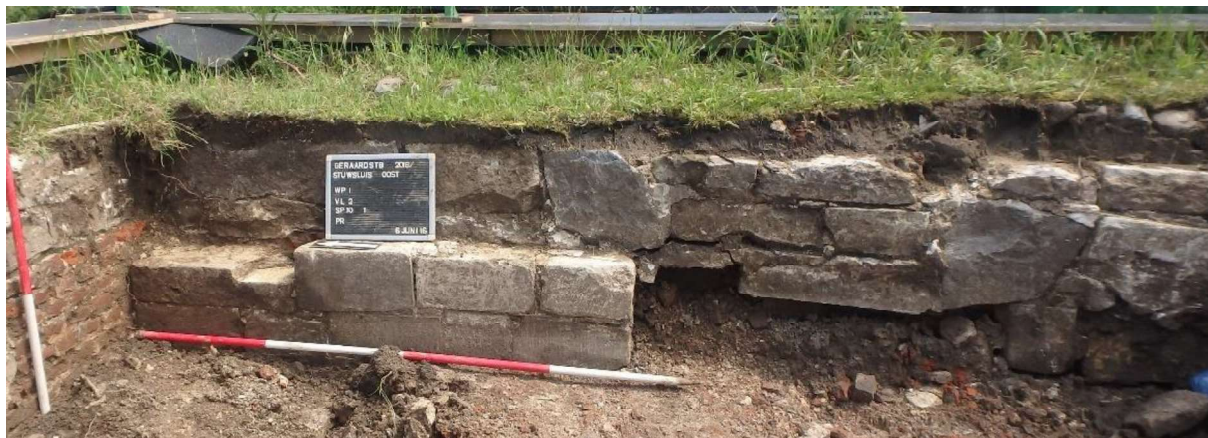
Figuur 122: Binnenzijde van de oostelijk muur van de watermolen.

De oostelijke muur van het molengebouw, spoor 1001, is zoals hoger vermeld langs de buitenzijde op heden nog zichtbaar. De binnenzijde bestond uit een reeks onregelmatige blokken natuursteen bij elkaar gehouden door kalkmortel (Figuur 122).

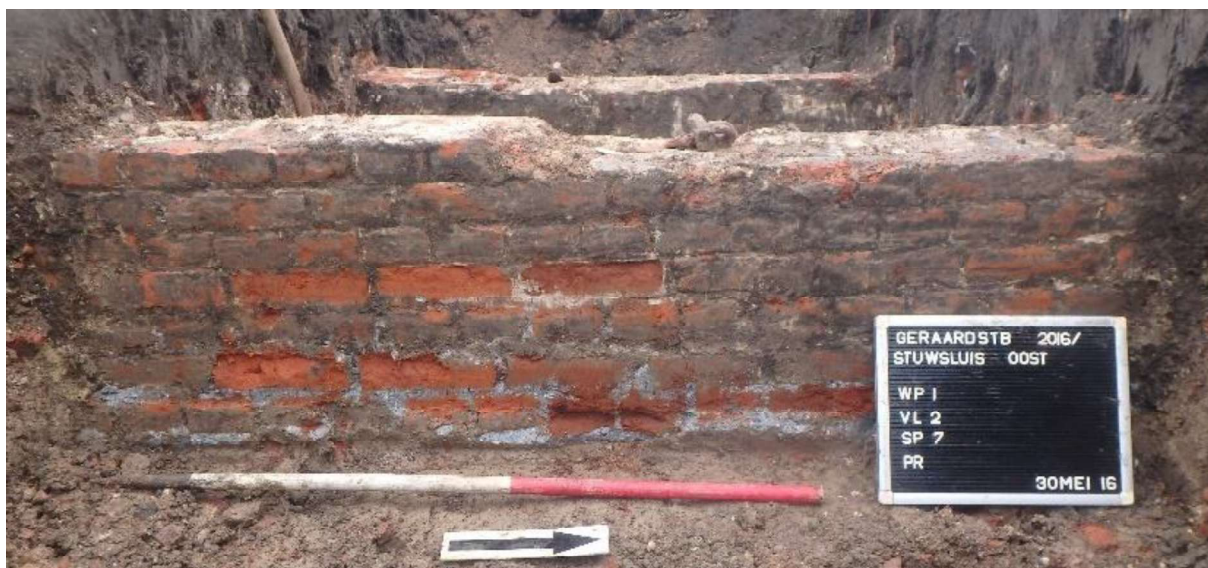
Figuur 123: Spoor 1007.

In totaal werden vier binnenmuren gevonden, opgebouwd uit bakstenen die de spoornummers 1003, 1007, 1008 en 1011 hebben gekregen. De sporen 1003 en 1007 liepen evenwijdig met de oost- en westmuur van het molengebouw en verdeelden de binnenruimte in drie 'kamers'. Spoor 1007 was een recente muurconstructie met cementmortel die tegen de buitenmuren aan gebouwd was (zie Figuur 123). De muur met spoornummer 1003 behoorde tot een oudere bouwfase. Ongeveer in het midden van deze muur was een rechthoekige verbreding (150 x 80 cm) waar te nemen, enkele stukken met cementmortel gaven aan dat ook aan deze muur jongere aanpassingen en/of toevoegingen aangebracht waren. Deze verbreding kon mogelijk te maken hebben met de fundering van een constructie die te maken had met de maalstenen of andere constructies die extra versteviging nodig hadden (Figuur 124). Op de plaats waar deze muur tegen de zuidelijke buitenmuur (spoor 1009) aangebouwd was, zat een holte aan de binnenzijde van de buitenmuur. In deze holte zat een blok natuursteen. De functie was niet meteen duidelijk maar er bestaat een kans dat het te maken had met de constructie van het binnenwerk van de molen en dat deze plaats in de muur extra stevigheid nodig had. Baksteen kon namelijk broos worden. Spoor 1011 was een stuk muur met gele kalkmortel met een oost-westoriëntatie die deels uitgebroken was voor het plaatsen van de muur met spoornummer 1003 (zie Figuur 126). Dit maakte spoor 1011 ouder dan voorgaand binnenmuurwerk. De laatste binnenmuur met spoornummer 1008 bevond zich tegen de noordelijke buitenmuur en had net als 1003 en 1007 een noord-zuidoriëntatie. Van deze muur was slechts 60 à 70 cm bewaard gebleven in lengte en het gaf geen informatie prijs over functie of gebruik (Figuur 126).

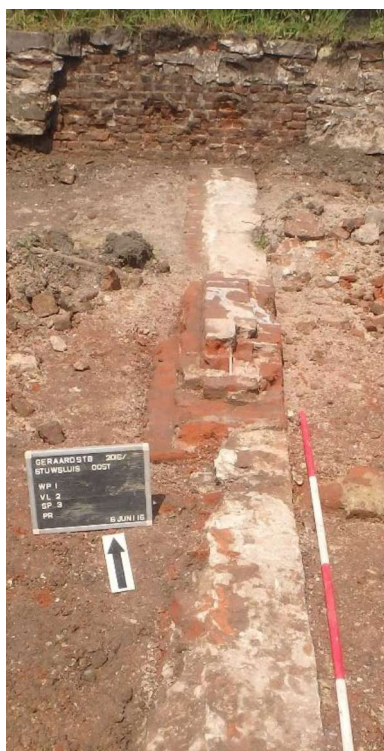
Figuur 124: Spoor 1003 met detail van verbreding.

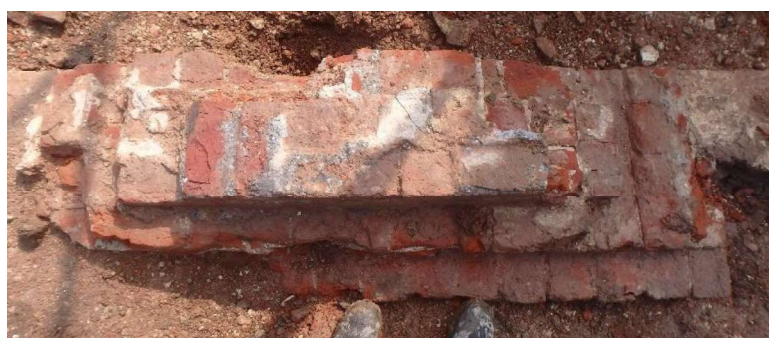
Figuur 125: Detail van de verbreding in muur 1003.

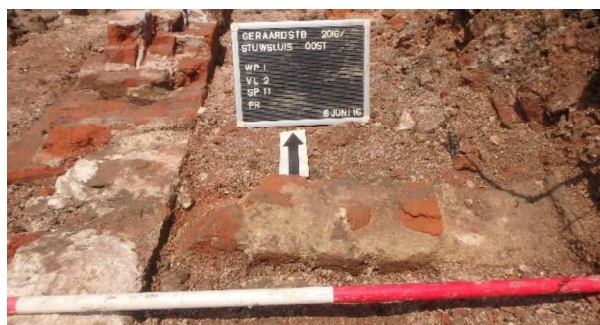
Figuur 126: links: spoor 1011, deels weggebroken voor de muur met spoornummer 1003.

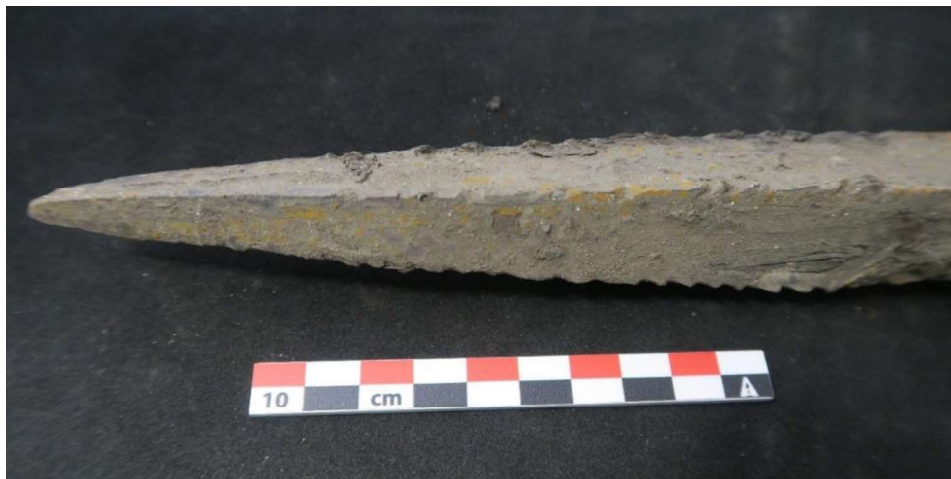
Verder werden er uit de funderingen onder de muren van het zuidelijke schutsluisgebouw twee nagels verzameld. Een hiervan heeft een lengte van 50 cm. Op de punt zijn kartelingen (weerhaakjes) aangebracht (Figuur 130).

Figuur 130: Punt van nagel met aangebrachte kartelingen.
