## RAPPORTAGE VONDSTMELDING

### Lier, Gevangenpoort

*Naam van de site:* Gevangenpoort

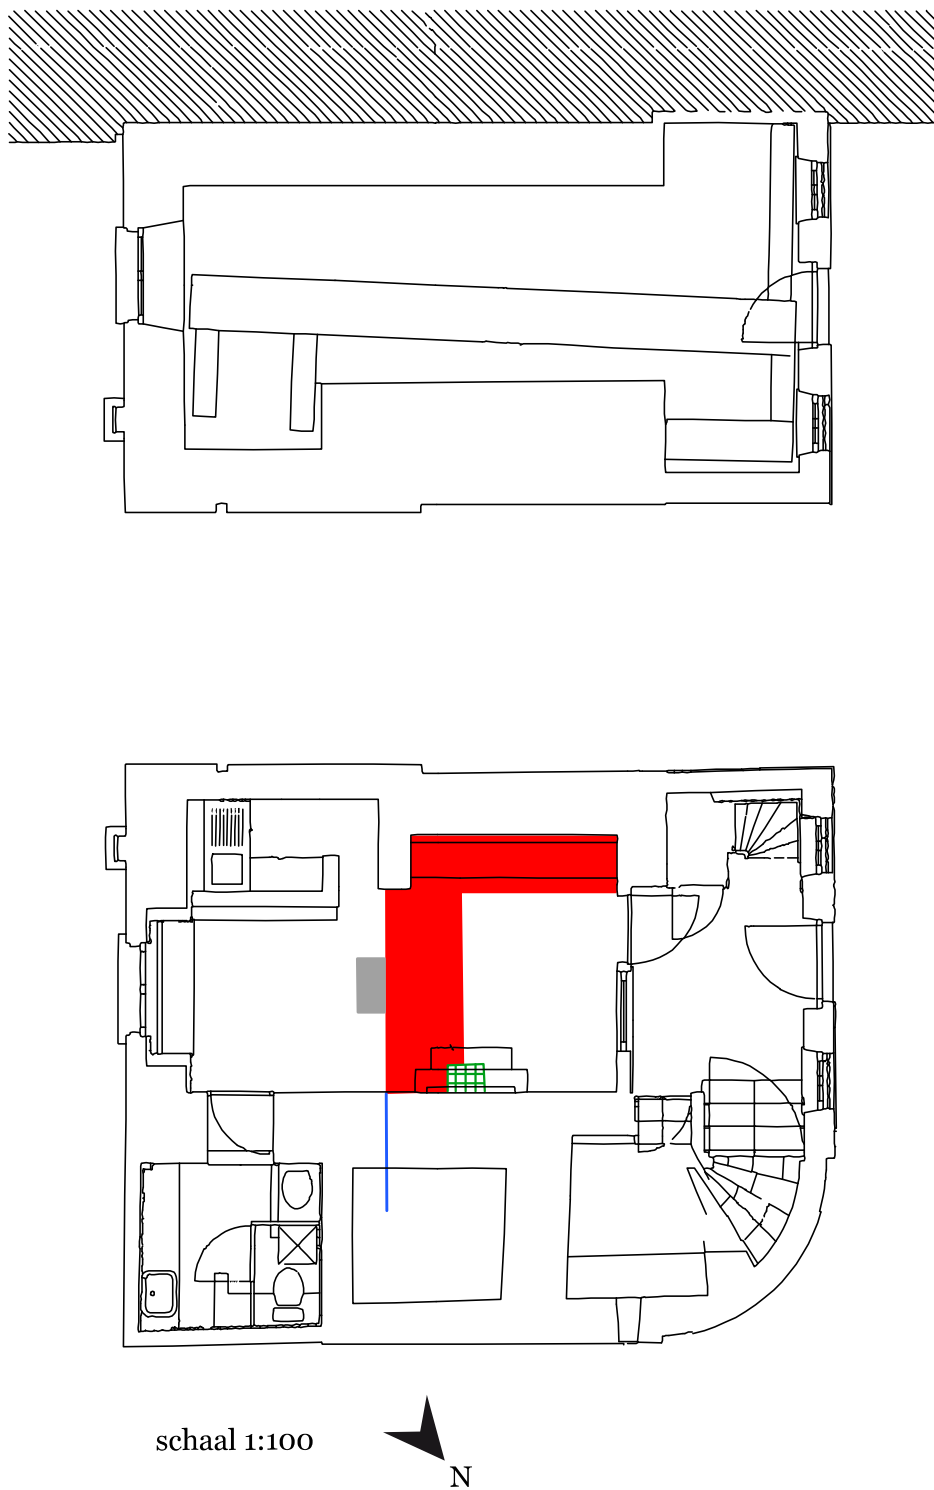
**Fig. 3** Situatiekaart. De gelijkvloerse verdieping van de Gevangenpoort met aanduiding van de ligging van de bakstenen fundering (rood), de natuurstenen muur (blauwe lijn), het haardvloertje (groen) en het natuurstenen heiligenbeeld (grijs) die in juli en oktober 2008 tijdens renovatiewerken aan het licht kwamen.

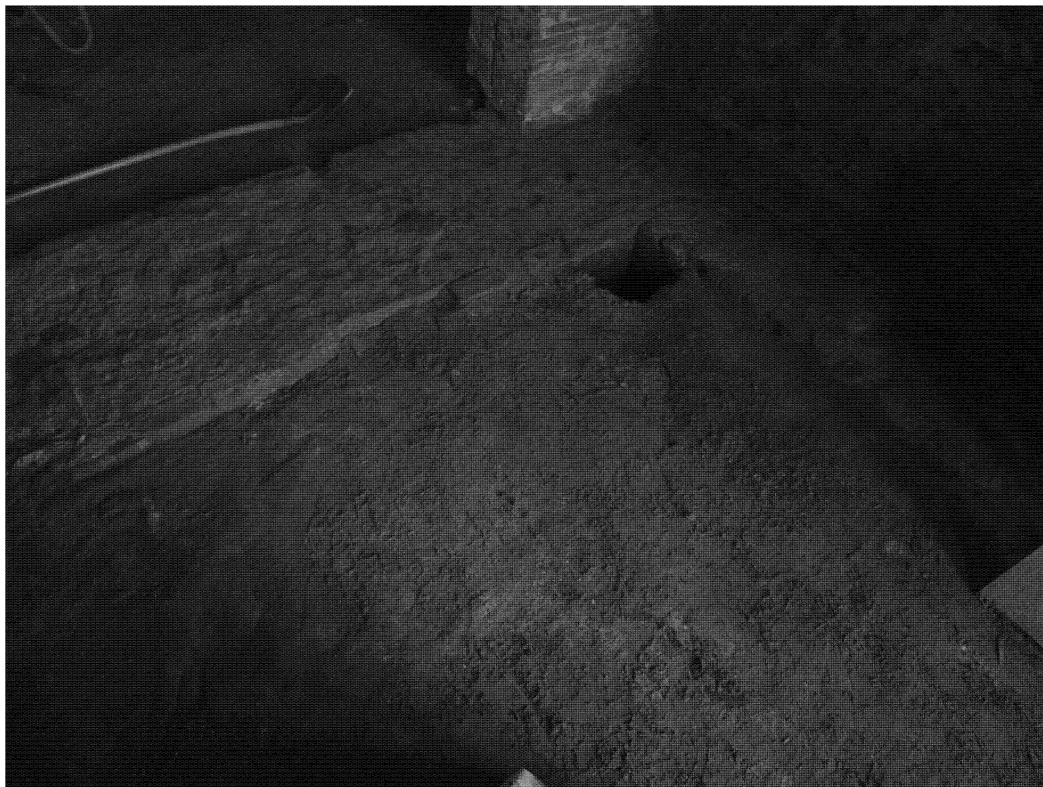
De bakstenen fundering (fig. 4-5) kwam aan het licht in de hoofdruimte van de gelijkvloerse verdieping van het zuidoostelijke gedeelte van het poortgebouw, onder de vloer die voor de restauratiewerken moest wijken, tijdens bouwhistorisch onderzoek door Mimi De Bruyn (vzw Feast), in aanwezigheid van amateur-archeoloog Philippe Meyfroot. De muur is in situ bewaard gebleven. Hij is 1 meter breed en bestaat uit bakstenen van 20 cm lang, 10 cm breed en 5 cm dik. Tegen de muur lag een haardvloertje (fig. 5-6) bestaande uit rode plavuizen van 13 bij 13 cm, met een dikte van 2 cm. Via een gat in de wand van een naburige ruimte was een natuurstenen muur zichtbaar die in het verlengde van de bakstenen fundering ligt (fig. 7). Het is aannemelijk dat de bakstenen fundering in zuidoostelijke richting doorloopt onder deze natuurstenen muur en er dus het fundament van is. De opstaande muur uit natuursteen bestaat uit elementen van 18 tot 26 cm lang en 9 tot 10 cm breed.

**Fig. 4** *De bakstenen fundering. Foto genomen in zuidwestelijke richting.*

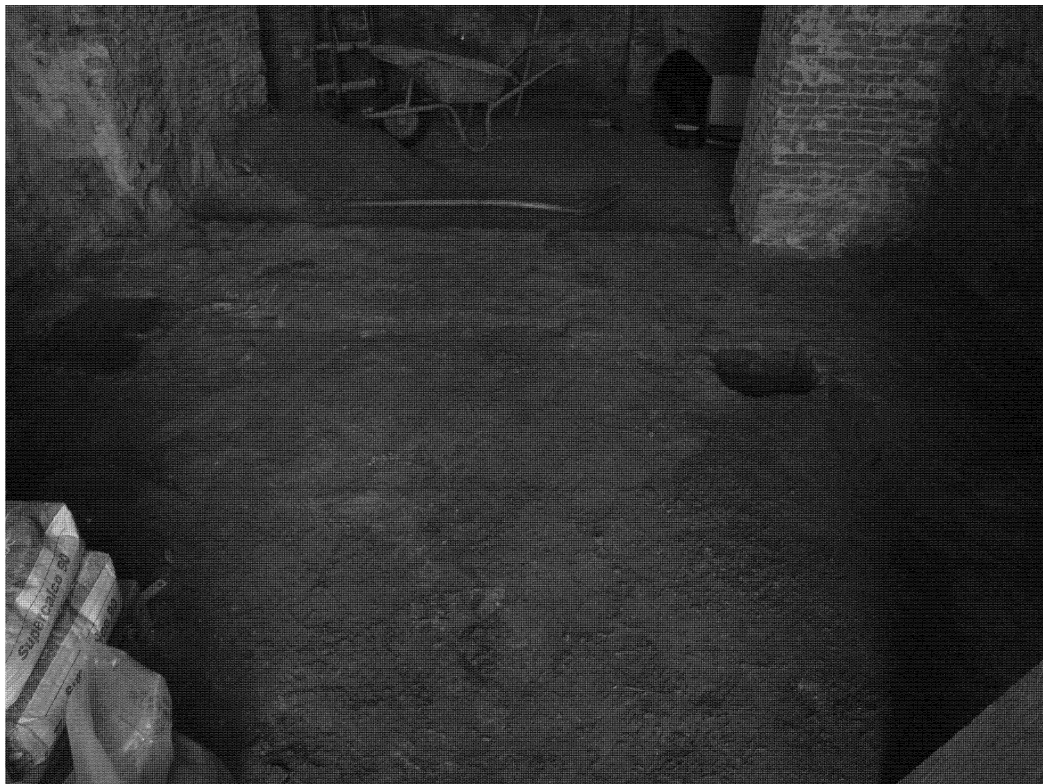
**Fig. 5** *De bakstenen fundering en het haardvloertje. Foto genomen in zuidwestelijke richting.*

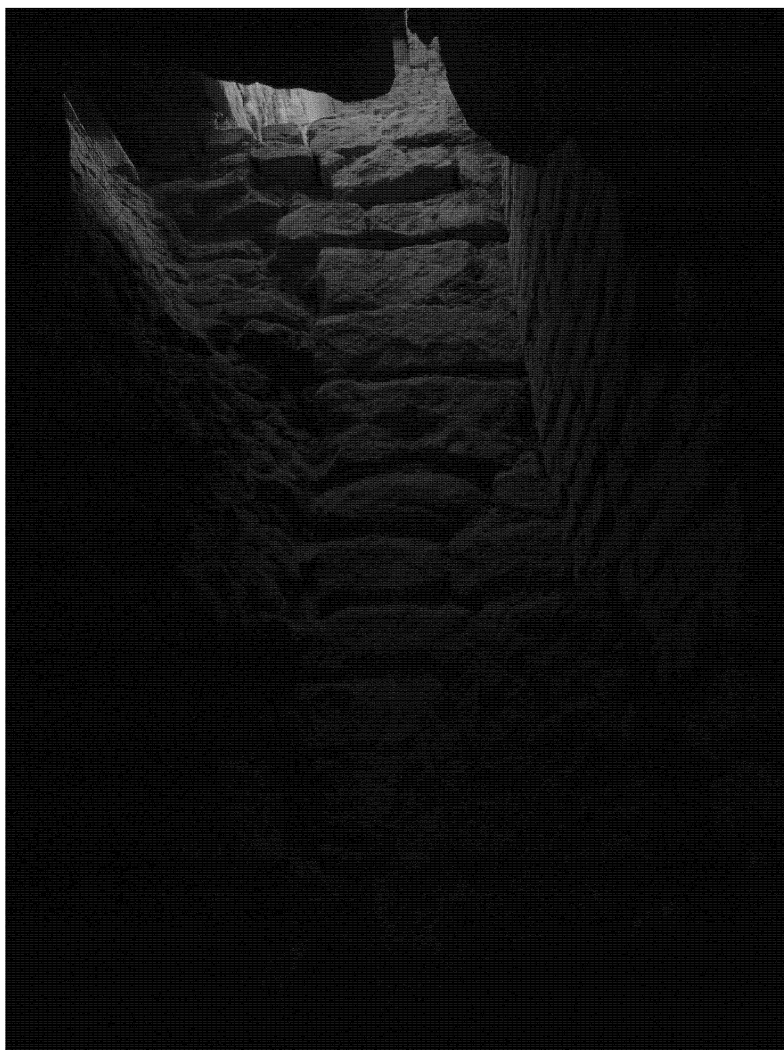
**Fig. 7** De natuurstenen muur die in het verlengde van de bakstenen fundering ligt, zichtbaar via een gat in de muur. Foto genomen in noordoostelijke richting.

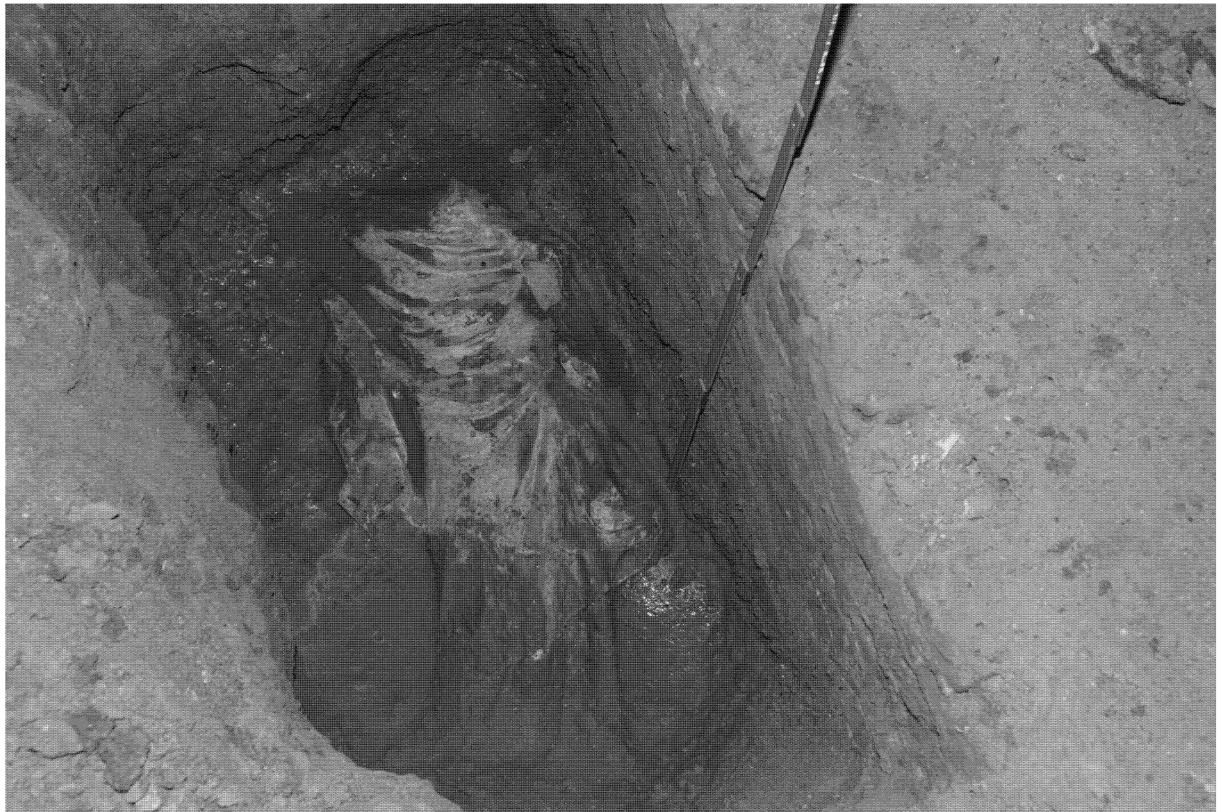
Vlak tegen de zuidwestelijke zijde van de bakstenen fundering kwam een natuurstenen beeld (fig. 8) aan het licht. Amateur-archeoloog Philippe Meyfroot deed de vondst, toen hij een proefputje groef om de onderkant van de fundering op te zoeken. Het beeld is een heiligenbeeld van massieve natuursteen met een lengte van 70 cm, een breedte van 35 cm ter hoogte van de armen en een breedte van 18 cm aan de onderkant. Het lag op de rug op een diepte van 45 cm onder de bovenkant van de fundering (afstand tussen bovenkant fundering en buik van beeld). Het is vrij ruw gekapt, wat doet vermoeden dat het van middeleeuwse datum is. Het hoofd en de handen van de heilige ontbreken; een mogelijke interpretatie is dat ze zijn afgehakt tijdens de Beeldenstorm in 1566.

**Fig. 8** *Het natuurstenen beeld. Foto genomen in noordwestelijke richting.*
