# Archeologisch waarderingsonderzoek

## Grote Markt, Minderbroedersplein, Sint-Martenplein en Brustempoort- Europaplein, Sint-Truiden

BAAC Vlaanderen Rapport 159

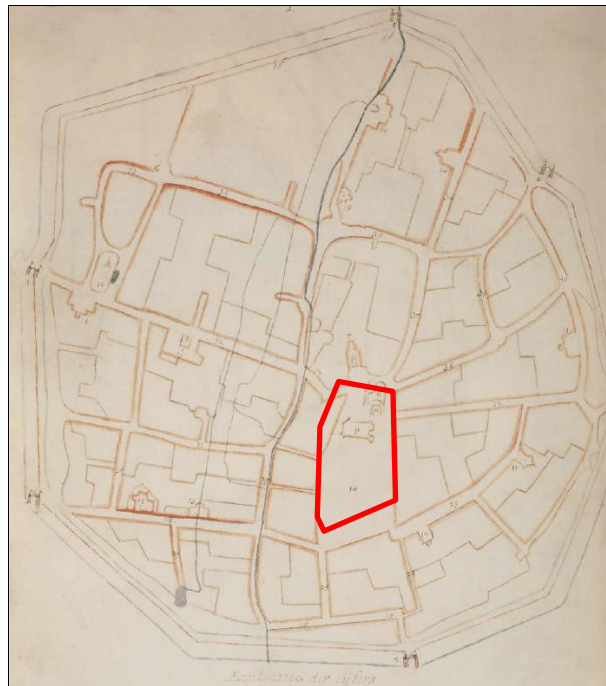
Figuur 5 Stratenplan van Sint-Truiden, 1697. (R. Nijssen 2011: 200)

Het oudste plan waarop de Grote Markt te zien is, dateert uit 1697 en bevindt zich in de kaartenatlas van de abdij van Sint-Truiden (Figuur 5).

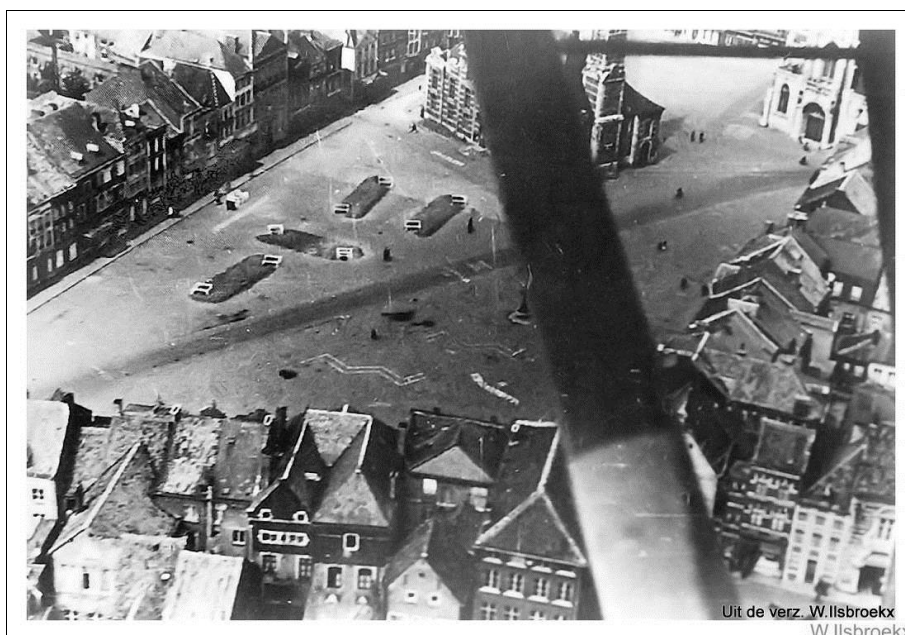
Figuur 16 Zicht op de bunkers op de Grote Markt tijdens Wereldoorlog II. (verz. W. Ilsbroekx)

Tijdens de Tweede Wereldoorlog waren bunkers aanwezig op de Grote Markt (Figuur 16).

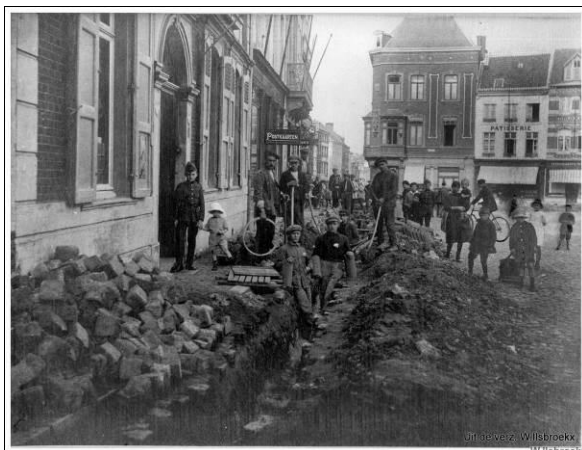
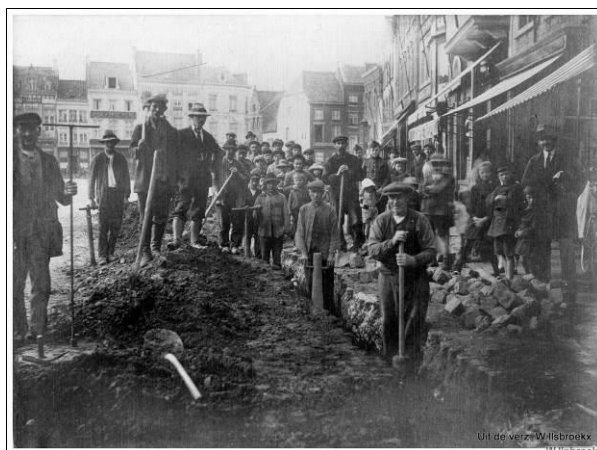
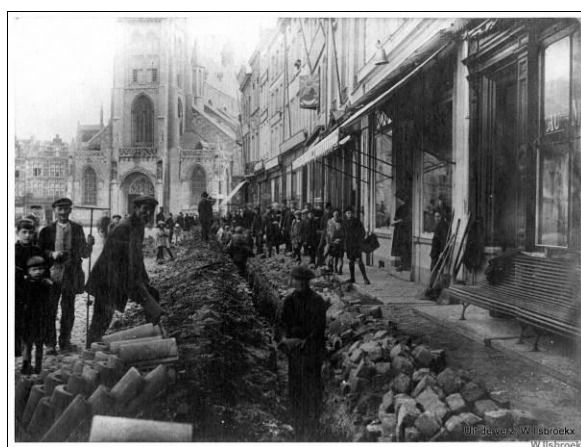
Figuur 23 Verschillende foto's van de werkzaamheden. (verz. W. Ilsbroekx)

Een eerste ingreep gebeurde vermoedelijk tussen de twee Wereldoorlogen aangezien alles met de hand werd uitgevoerd. Vermoedelijk ging het hierbij niet om een volledige heraanleg, maar werd enkel verlichting geplaatst.

Op basis van de historiek kan men vaststellingen dat het marktplaats verschillende keren heraangelegd werd. Foto's van deze werken tonen aan dat de ingreep telkens zeer beperkt bleef. De nutsleidingen werden wel dieper aangelegd, maar lijken zich voornamelijk aan de randen van het plein te bevinden.

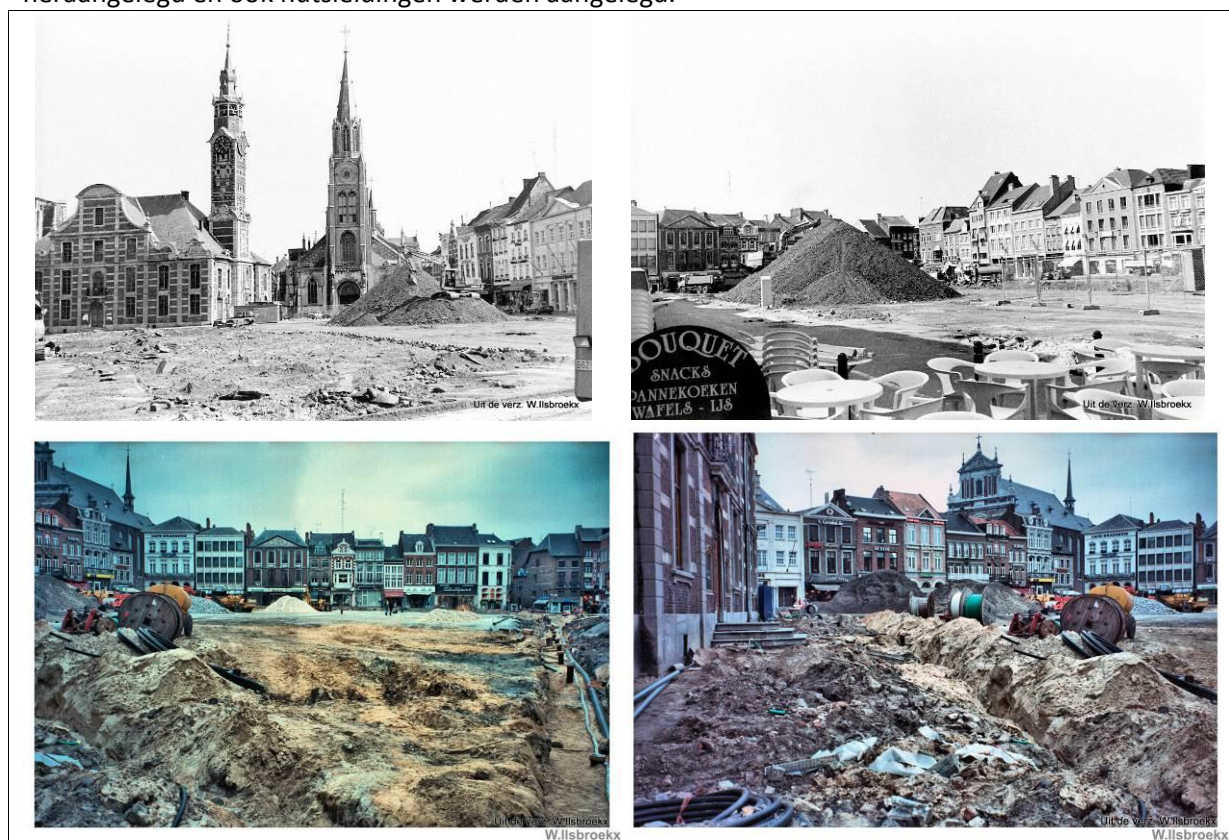
Figuur 25 Foto's van de heraanleg van de Grote Markt, 1994. (verz. W. Ilsbroeckx)

De overige foto's, waarvan een deel in zwart-wit en een deel in kleur zijn, behoren mogelijks tot eenzelfde fase. Deze dienen vermoedelijk in 1994 geplaatst te worden, toen het plein nogmaals werd heraangelegd en ook nutsleidingen werden aangelegd.

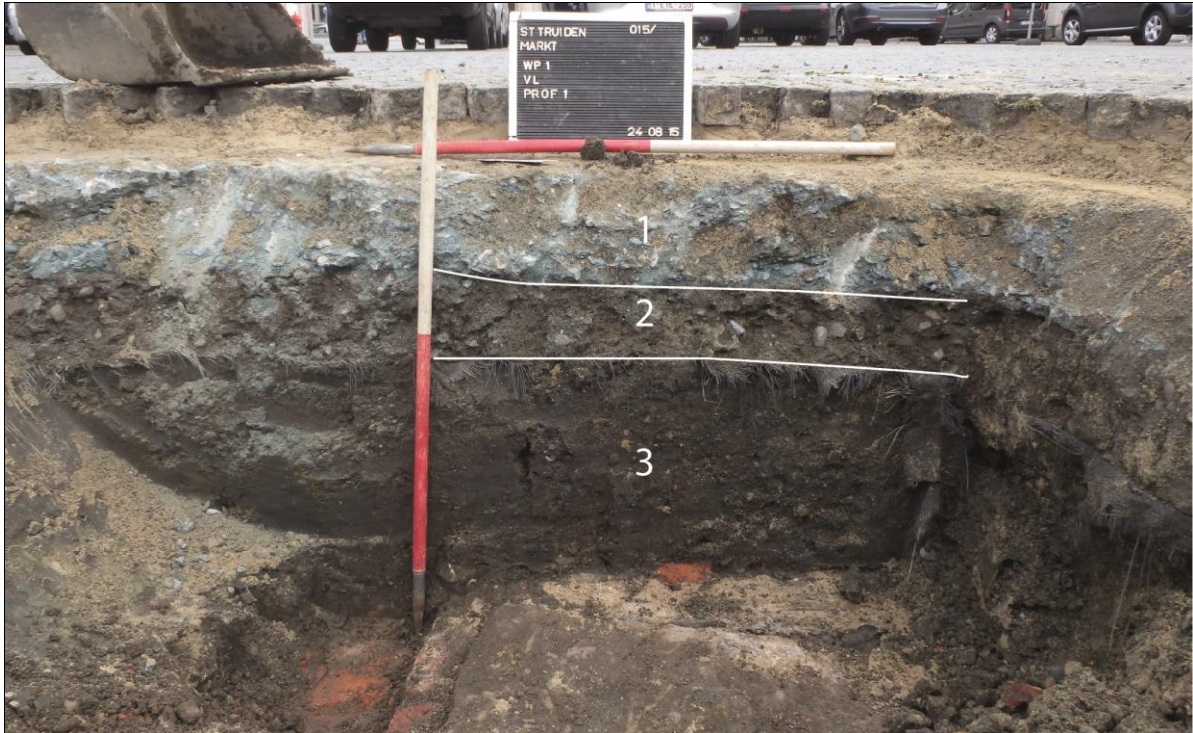
*Figuur 27: foto van het profiel van het proefputje. 1) eerste, betonnen stabilisatielaag, 2) tweede, kiezelrijke stabilisatielaag en 3) oudere, puinrijk ophoogpakket. In het vlak is de bakstenen riolering met natuurstenen afdekplaat nog zichtbaar (BAAC, 2015).*

Op basis van het uitgevoerde onderzoek kan geconcludeerd worden dat de ondergrond van het plein tot ca. 60 cm onder het huidige maaiveld verstoord is. Op deze diepte werd namelijk geotextiel aangetroffen. Er kan echter geen uitspraak gedaan worden over eventueel diepere verstoringen.

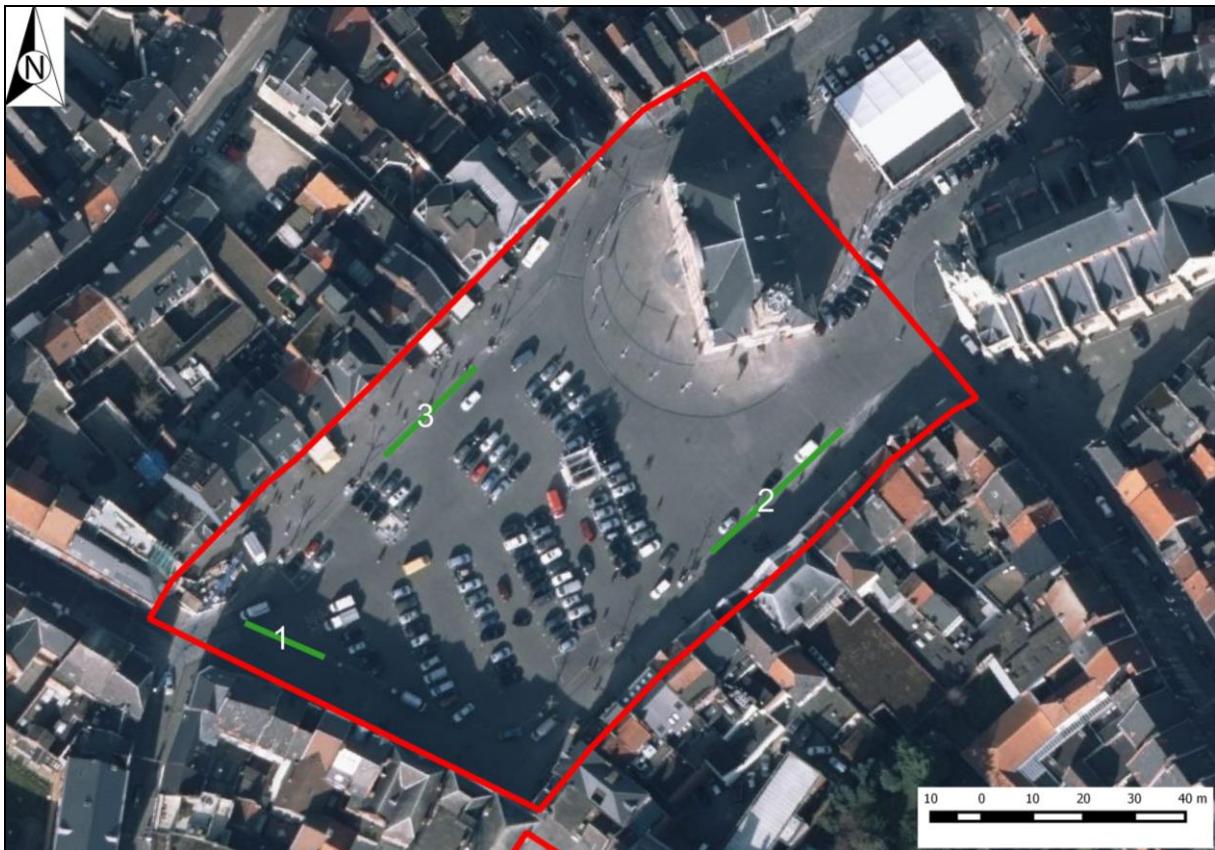
Figuur 29: Luchtfoto van het plangebied op de Grote Markt met schematische weergave van de drie locaties waar een werfcontrole werd uitgevoerd (Geopunt, 2015).

De bodem bleek in de zuidwestelijke (locatie1: Figuur 29) en noordoostelijke zijde (locatie 2: Figuur 29) van het marktplein verstoord tot een diepte van ca. 1,60 m onder het maaiveld. In beide profielen werd de geotextiel, die eveneens bij het profielputje centraal op de grote markt was waargenomen, aangetroffen. Daaronder bevond zich een donkergrijs pakket waarin allerlei recent afvalmateriaal (o.a. beton, pvc buizen en andere nutsleidingen) werd aangetroffen. Daaronder bevond zich meteen het bruine leem van de moederbodem.

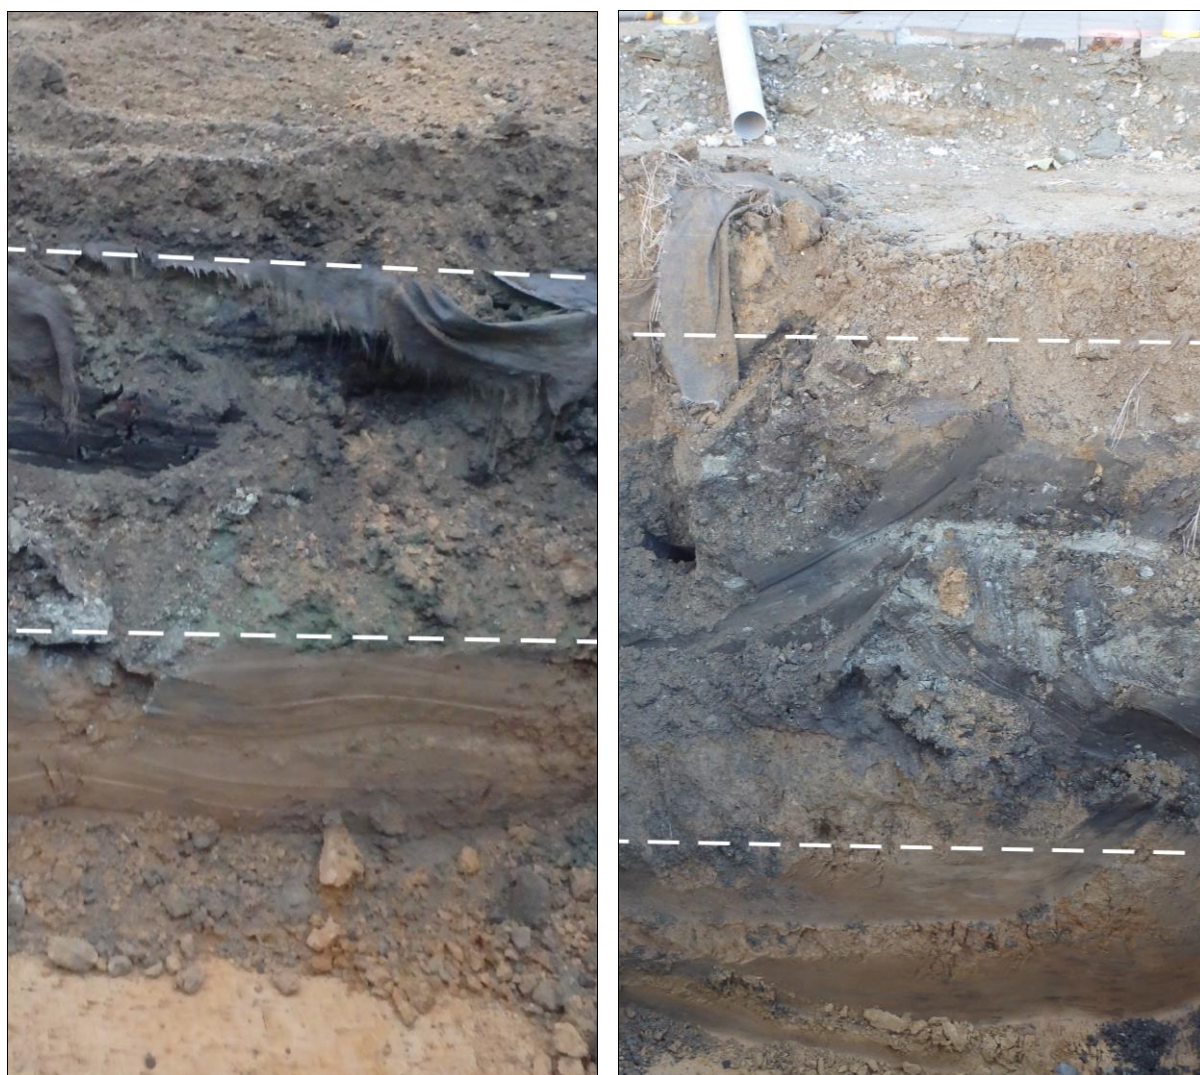
*Figuur 30: profiel van de riolsleuf in het ZW van het marktplein (links) en het NO van het marktplein (rechts). Op beide foto's is de geotextiel en de scherpe overgang van de donkere, recente verstoringslaag naar de bruine moederbodem duidelijk zichtbaar (BAAC, 2015).*

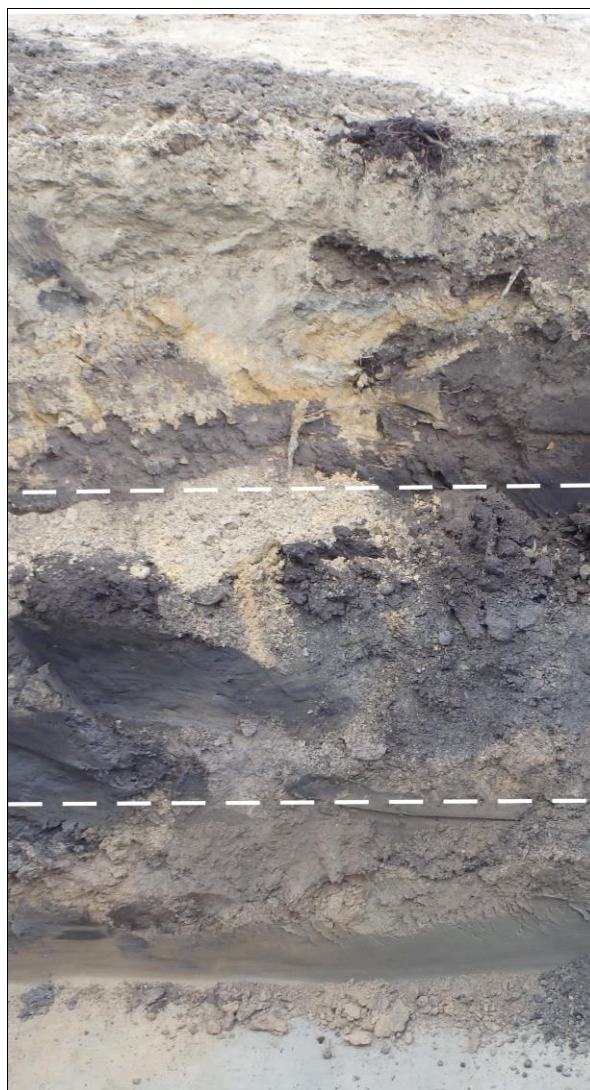
*Figuur 31: Profiel van de rioleringsleuf in het noordwesten van de Grote Markt (BAAC,2015).*

De bodemopbouw in de noordwestelijke rioleringssleuf week enigszins af van deze in de andere twee locaties. De verstoring ging hier namelijk iets minder diep, ca. 90 cm. Daaronder bevond zich een zwarte laag stadsafval waarin heel wat dierlijk beendermateriaal verwerkt was. Vanaf ca. 1,80 m onder het maaiveld werd de moederbodem bereikt (zie Figuur 31).

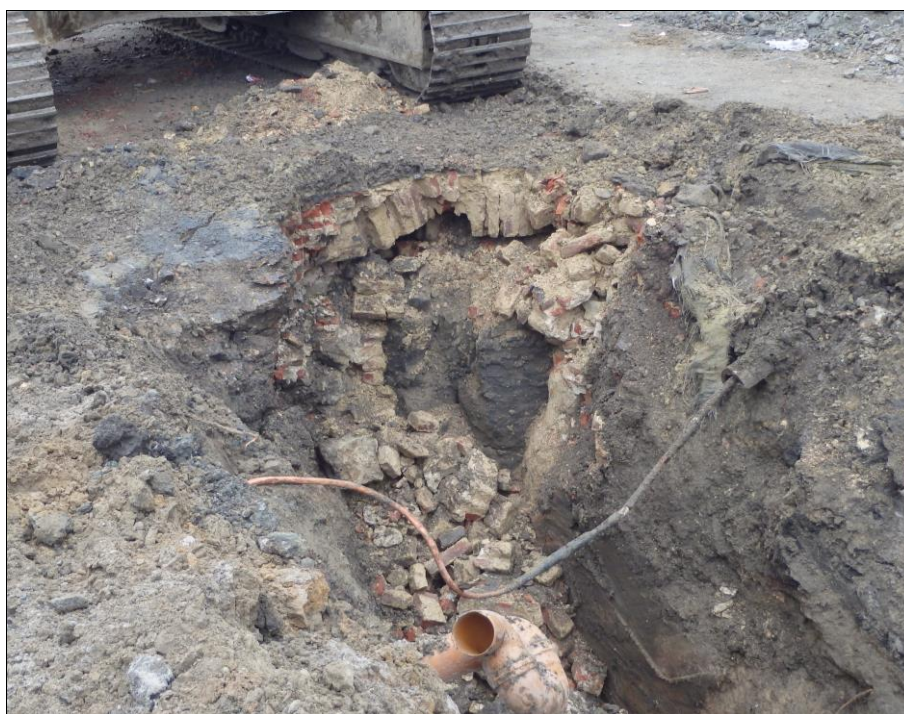
Figuur 33: Foto van de bakstenen structuur wanneer deze voor de eerste maal werd aangesneden in de rioleringsleuf. Door de nabijheid van kabels en leidingen en het gevaar op instorten van de sleufwand, kon de structuur niet in detail worden gedocumenteerd. Op deze foto is het gewelf duidelijk zichtbaar (BAAC, 2015).

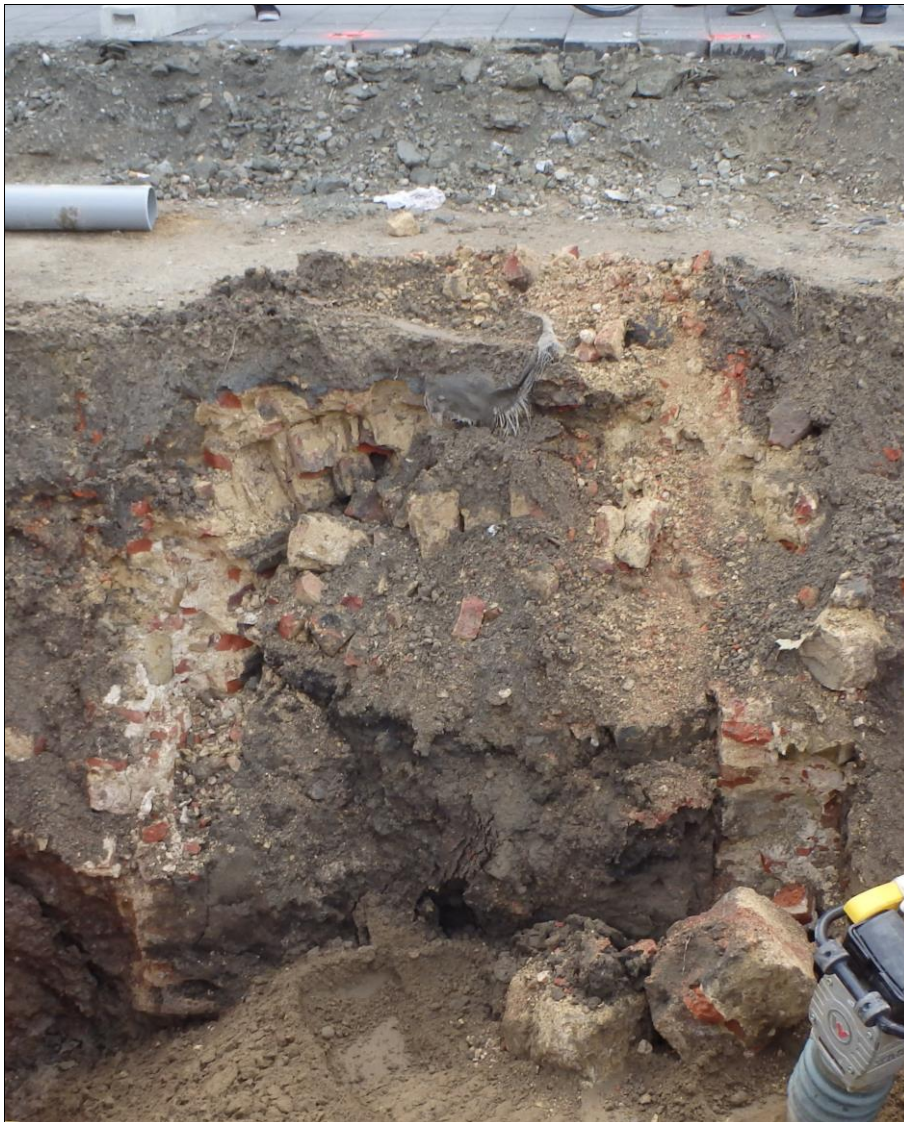
Figuur 34: zicht op de bakstenen structuur in de oostelijke wand van de rioleringsleuf (BAAC,2015).

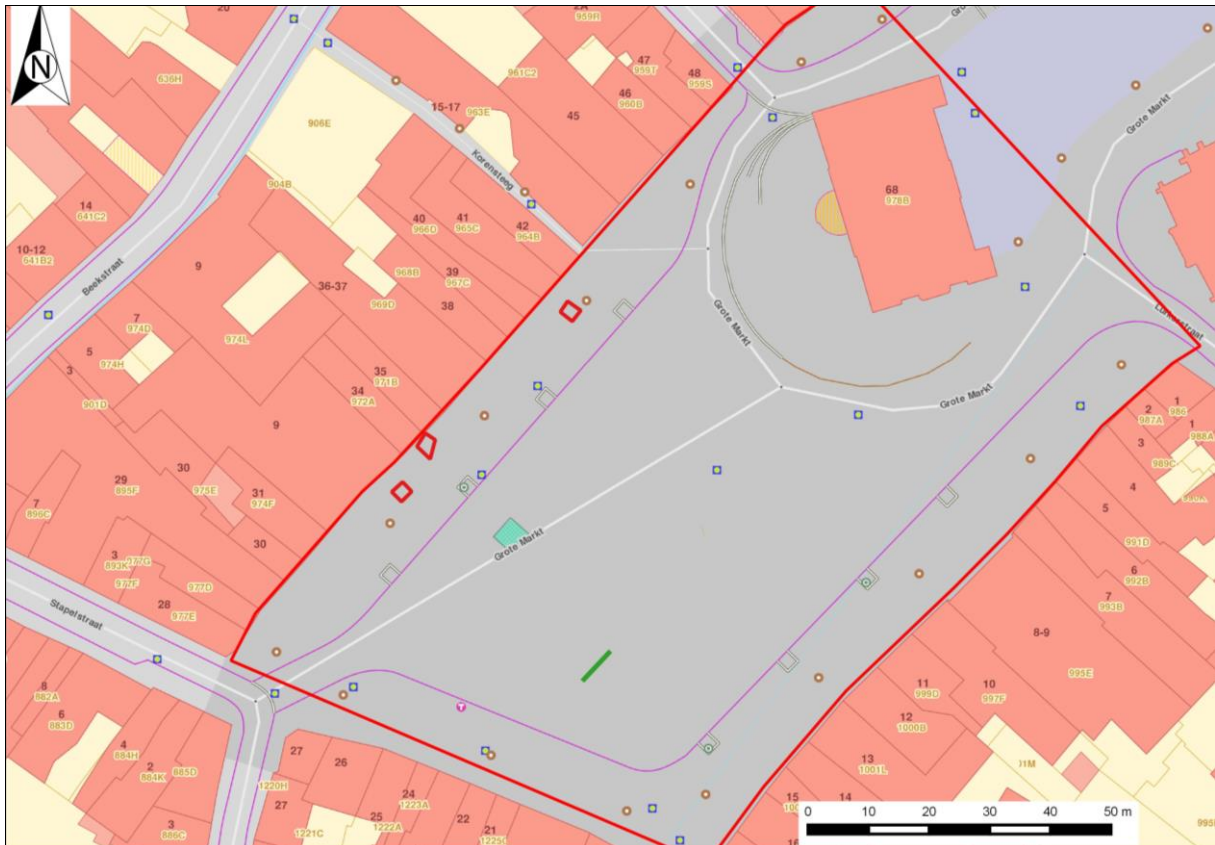
Figuur 35: Uitsnede uit de GRB met de weergave van de drie kelders (rode polygonen) en de locatie van het muurfragment (groene lijn) (Geopunt, 2015).

In samenspraak met de vertegenwoordiger van de stad en de aannemer werd afgesproken om deze bijkomende kelders in situ te bewaren zover dit mogelijk is en geen verdere registratie door te voeren. De locatie van de kelders werd door de stad georefereneerd ingemeten.

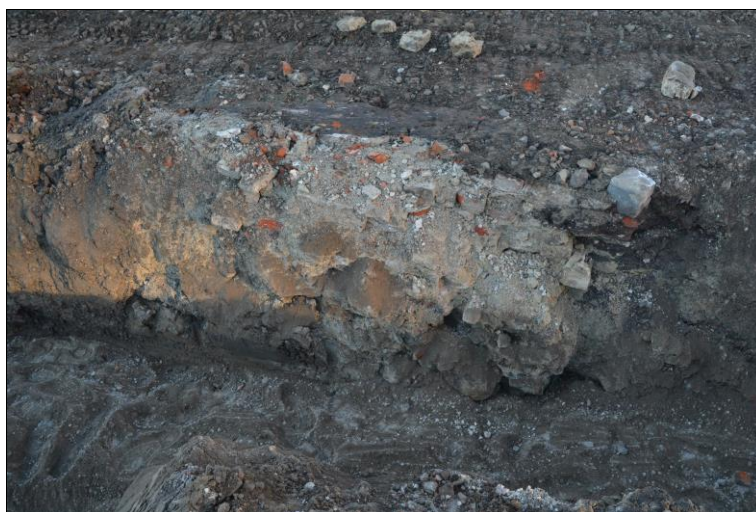
Figuur 37: Foto van het aangetroffen muurfragment (Mark Duser, 2015).

Tot slot werd er tijdens de rioleringswerken op de Grote Markt nog een vondstmelding gedaan van een muurfragment in het zuidelijke deel van de markt. Deze vondstmelding werd gedaan door Mark Duser, lid van de klankbordgroep van Sint-Truiden. Het betreft een muurfragment dat noordoost-zuidwest georiënteerd was en opgebouwd uit bakstenen en brokken natuursteen, samengehouden met een witte kalkmortel. Van dit bakstenen muurfragment werden enkele foto's genomen en de locatie kon aan de hand van omliggende winkelpanden beschreven worden. Omwille van de voortgang van de civiele werkzaamheden was het onmogelijk om verdere, uitgebreide registratie uit te voeren.

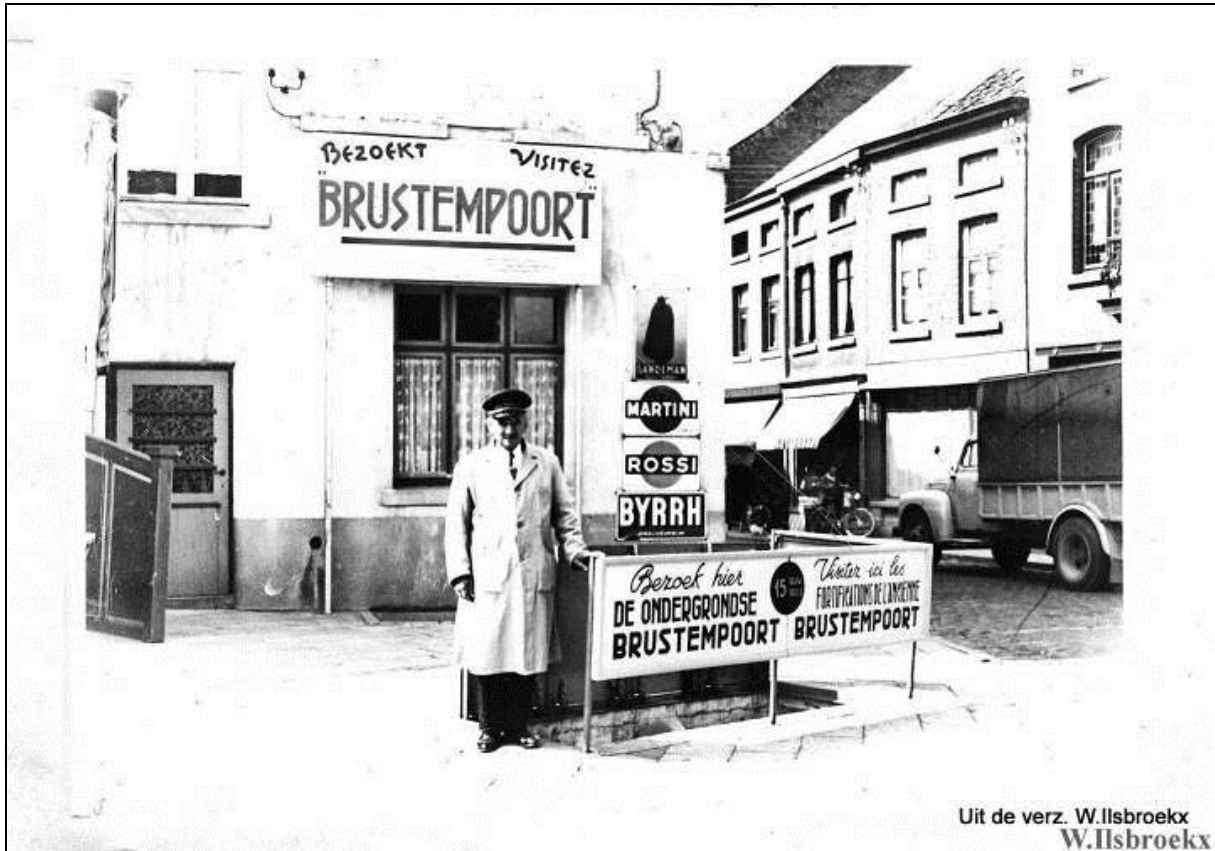
Figuur 95 De toegang tot de ondergrondse Brustempoort. (verz. W. Ilsbroekx)

De archeologische gegevens betreffen hier de resten van de Brustempoort. Zoals uit de historiek bleek verdween de Brustempoort uit het stadszicht. In 1897 werd echter tijdens rioleringswerken op een paar kazematten van de Brustempoort gestoten. In 1930, tussen de twee Wereldoorlogen zorgde de toenemende verkeersdruk ervoor dat een deel van de ondergrondse gewelven instortte aan de toegang van de Luikerstraat. Nieuwe instortingen volgden in 1939 en men besloot dit probleem op te lossen via een grondig onderzoek. Hierbij kwam de Brustempoort aan het licht. Tijdens de oorlog werden de opgravingen stil gelegd, maar erna volgde een grondige restauratie.

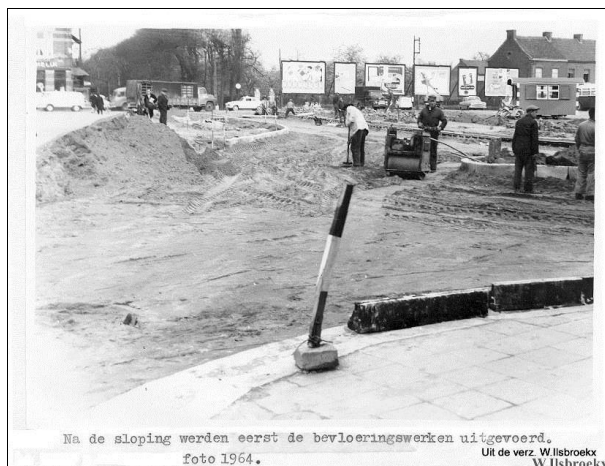
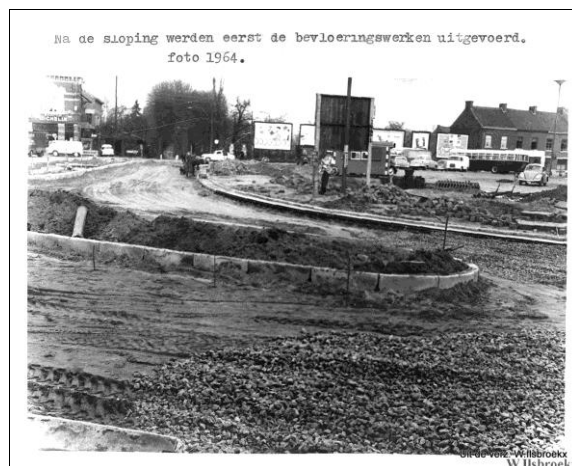
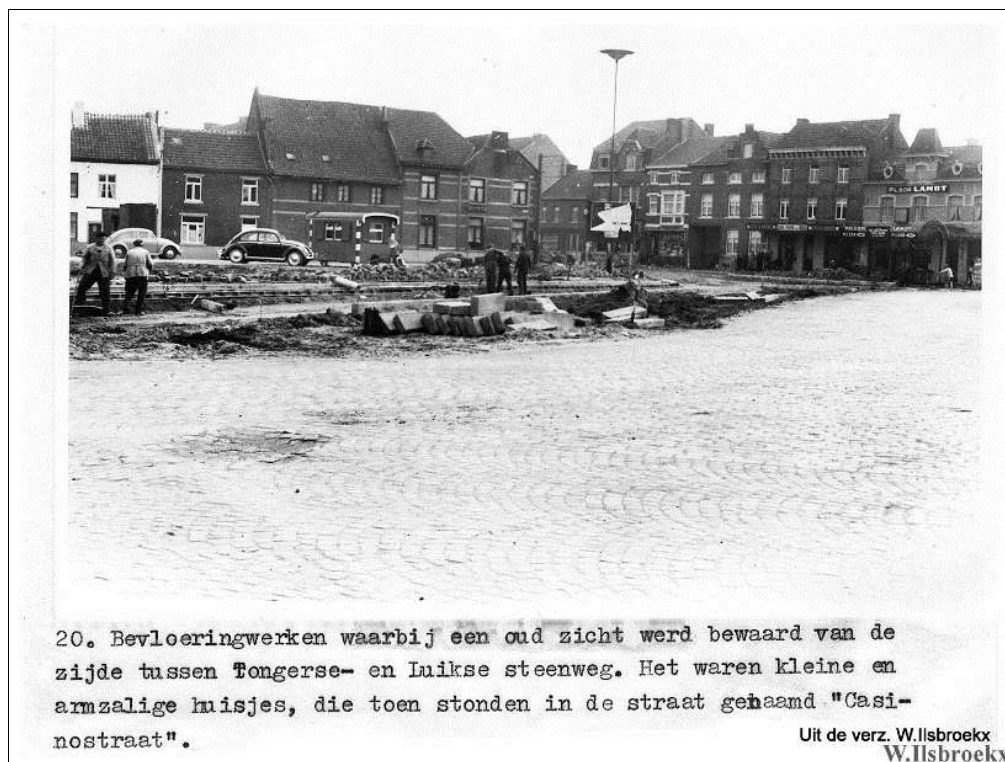
Figuur 105 Foto's uit de jaren '60 tijdens de heraanleg van het plein. (verz. W. Ilsbroekx)

Na de sloop van het Casino in 1960 werd het plein met straten heraangelegd. Op basis van de foto's uit deze periode kan men stellen dat de ingreep in de bodem beperkt bleef.

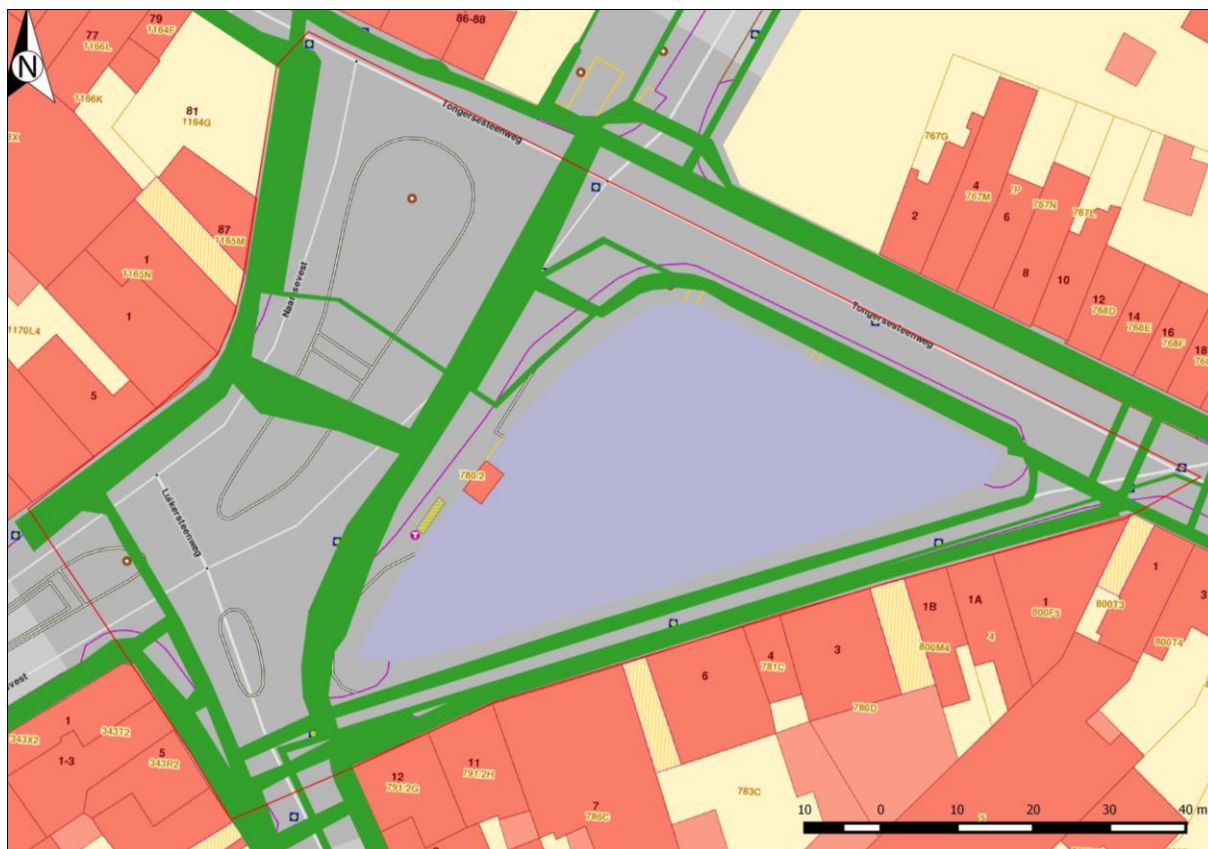
Figuur 106: Uitsnede uit de GRB ter plaatse van het Europaplein te Sint Truiden met schematische aanduiding van gekende kabels en leidingen (weergegeven met de groene lijnen) (Geopunt, 2015).

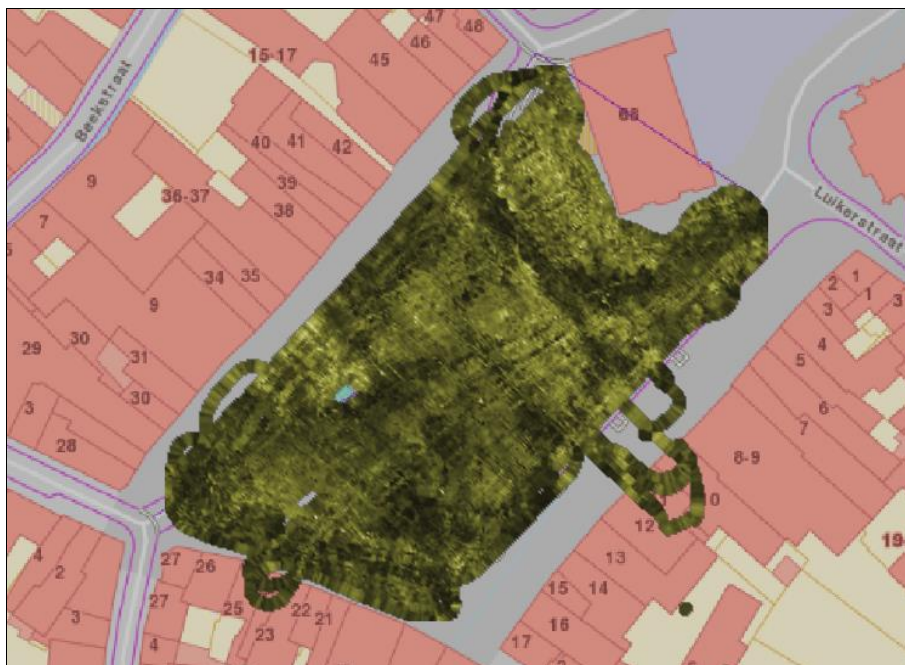
Onderstaande afbeelding betreft een zogenaamde 'timeslice' op een diepte van ongeveer 0,5m onder maaiveld. Men dient hier te letten op de kleurverschillen (=contrasten) tussen licht en donker. Hier zijn duidelijk verschillende vlekken in verschillende oriënteringen te onderscheiden. Aangezien het hier een diepte van slechts 0-0,5 m betreft zullen dit recente verstoringen zijn gerelateerd aan aanleg kabels en leidingen., straatwerk etc... Ook kunnen eventueel zettingsverschillen contrastverschil veroorzaken. Dit is bijvoorbeeld te zien aan de rijbaan rondom het stadhuis die duidelijk als een donkere, halfronde strook zichtbaar is.

*Figuur 115: contrastverschillen in timeslice*

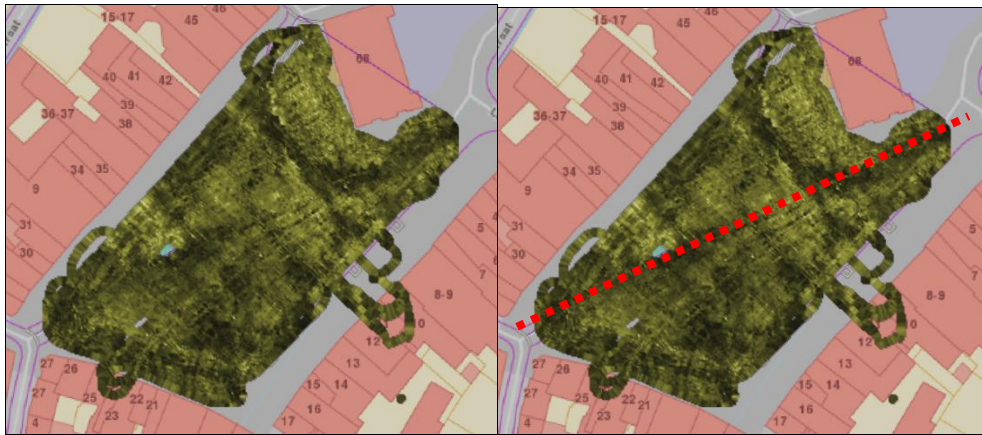
Figuur 116: NO-ZW oriëntatie

Ook is enigszins een oriëntatie zichtbaar die mogelijk gerelateerd is aan de oude weg (NO-ZW-lopend). In een timeslice is deze oriëntatie vaag te zien.

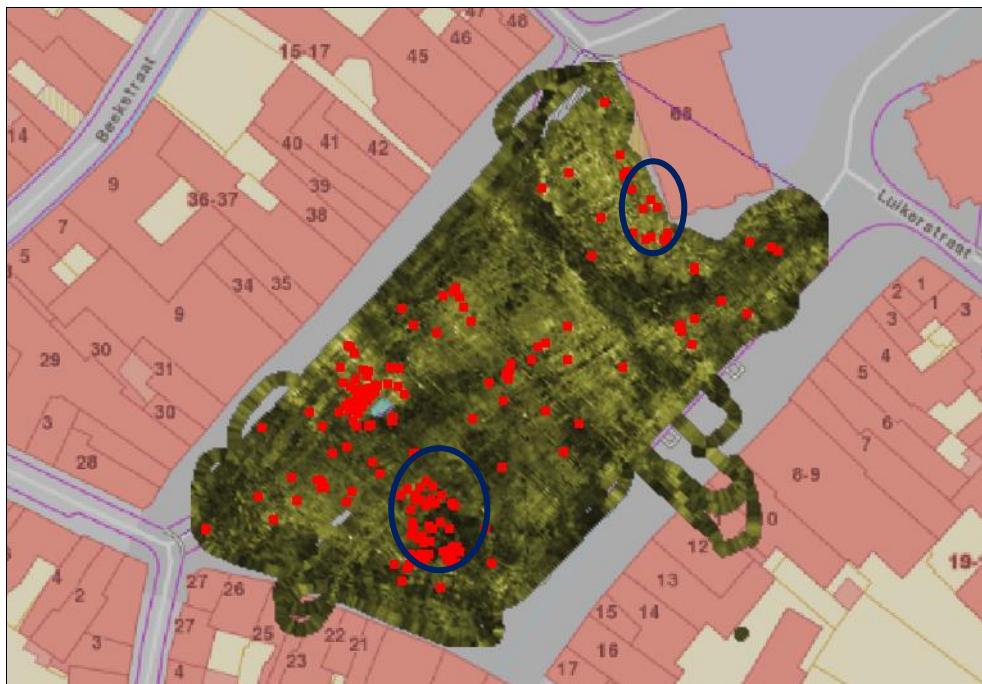
Figuur 117: Clusters aan markeringen

Onderstaande afbeelding laat de in de verticale radarprofielen gemarkeerde reflecties zien.

De meeste rode markers zullen gerelateerd zijn aan verstoringen als gevolg van de aanleg ondergrondse infrastructuur. Met name aan de westkant van de fontein zijn veel verstoringen zichtbaar. Deze zijn hoogst waarschijnlijk het gevolg van de aanleg van de fontein met bijbehorende infrastructuur.

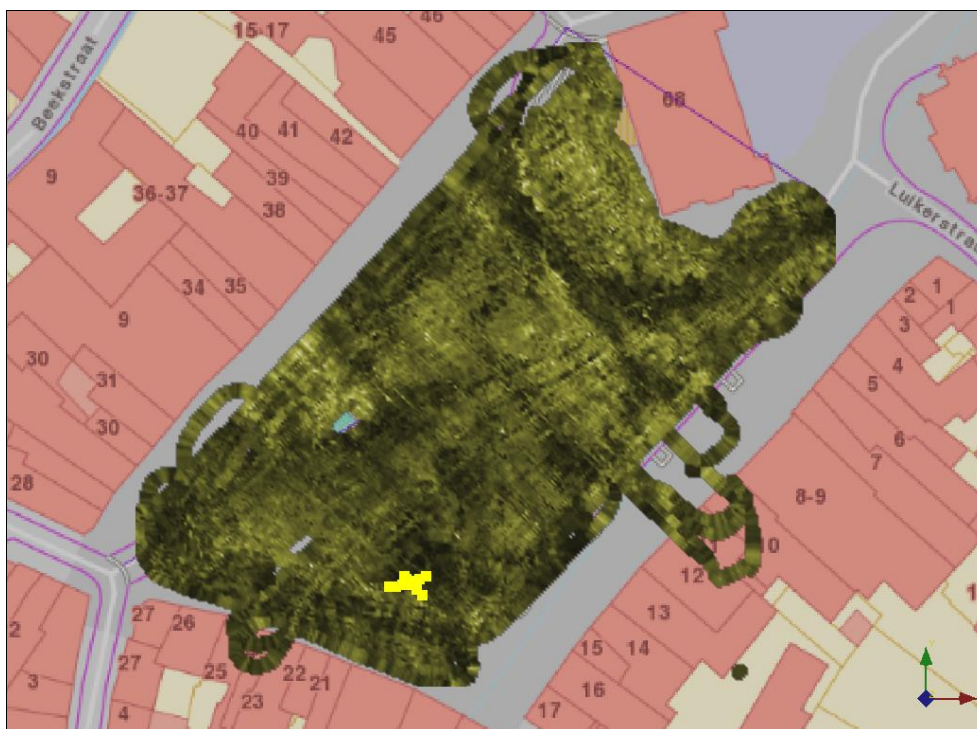
Figuur 118: locatie depressie, greppel (0,5 – 1,2m onder maaiveld)

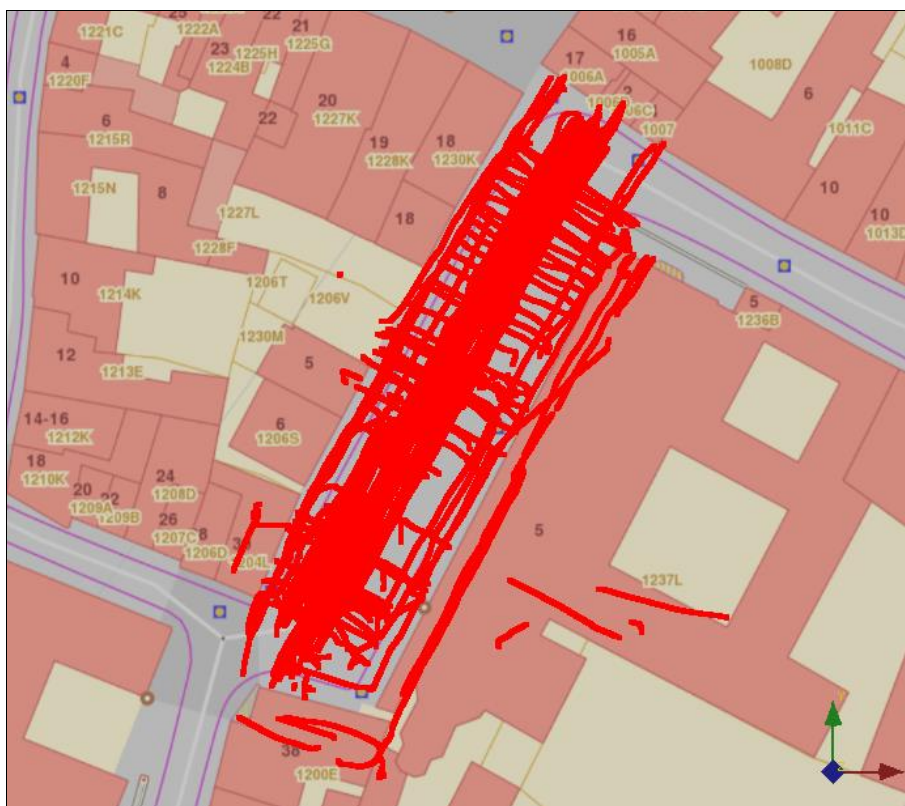
Figuur 128: meetlijnen

De metingen gedaan op het Minderbroederplein laten een vergelijkbaar beeld zien als op het Sint-Martenplein. In totaal zijn op het Minderbroederplein 104 verschillende meetlijnen geplaatst. De meeste kennen een noord-zuid oriëntatie. Ook op deze locatie was de kwaliteit van de GPS-ontvangst op moment van de meting matig te noemen. Met name tegen het hoge kerkgebouw aan is de GPS-ontvangst matig tot soms slecht te noemen. De meetlijnen met onbetrouwbare positionering zijn buiten beschouwing gelaten.

Onderstaande afbeelding geeft ter illustratie de verschillende meetlijnen weer.

De ondergrond is zoals verwacht bijzonder sterk verstoord. Op basis van de beschikbare kaartgegevens met nutsleidingen is gepoogd onderscheid te maken tussen reflecties afkomstig van leidingwerk en de daarvoor benodigde graafwerkzaamheden en reflecties afkomstig van voormalige funderingen. Op basis van de vermoedelijke situering van de voormalige funderingen/plattegronden is ook in de individuele lijnen gekeken of er onderscheid gemaakt kon worden tussen reflecties afkomstig van kabels en leidingen of reflecties afkomstig van voormalige funderingen.

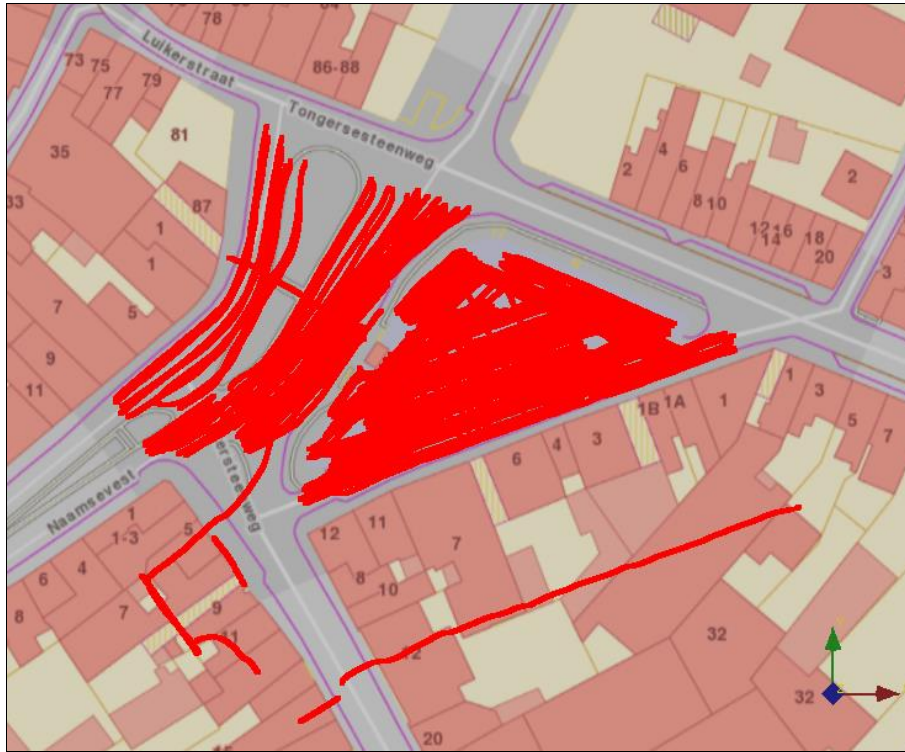
Figuur 131: meetlijnen

De radardata van het Europaplein is over het algemeen zeer rustig te noemen. Zoals verwacht is er riolering zichtbaar alsook leidingwerk grenzend aan de parkeerplaats en de huisaansluitingen.

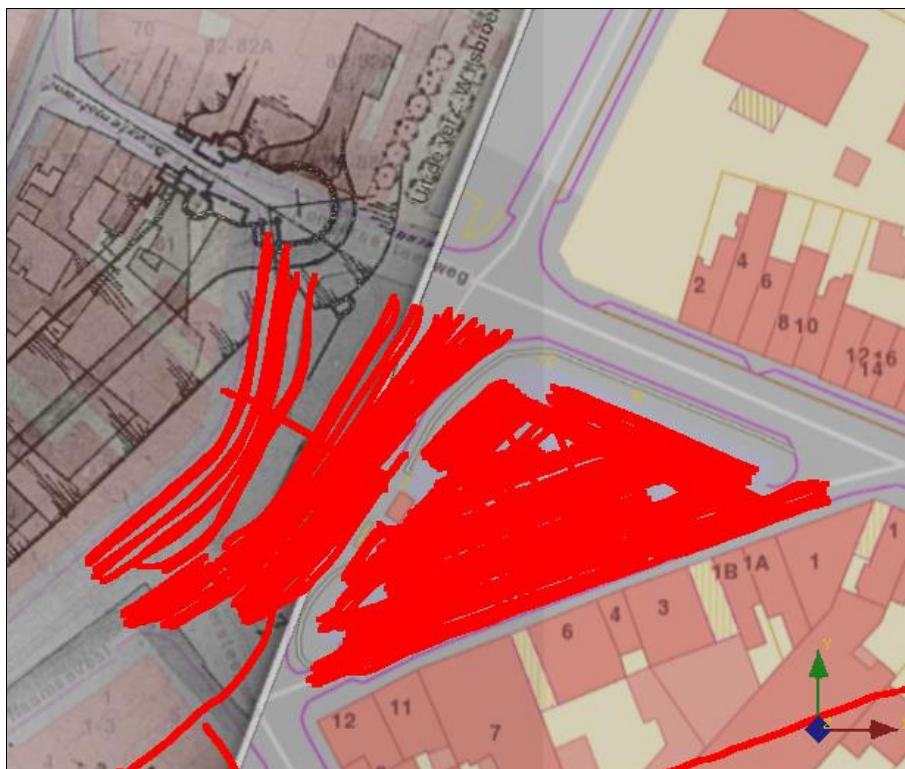
Figuur 132: meetlijnen & Brustempoort

Tevens is gekeken naar restanten van de Brustempoort. De meetlijnen sloten in het uiterste noordwesten deels aan op de vermoedelijke ligging van de Brustempoort. De meest noordwestelijk gelegen meetlijnen zijn in detail bestudeerd, maar er zijn geen aanwijzingen voor (zwaar) muurwerk zichtbaar. Opgemerkt wordt dat de maximaal betrouwbaar te interpreteren meetdiepte hier ca. 2 m diepte bedraagt. Er is hierbij uitgegaan van een lemige bodem. Eventuele restanten van de Brustempoort zitten vermoedelijk dieper. Op basis van het beschikbare fotografische materiaal spreken we eerder over sporen van ruwweg 5 à 8 meter diep.

Onderstaande afbeelding geeft de ligging van de Brustempoort ten opzichte van de meetlijnen weer.

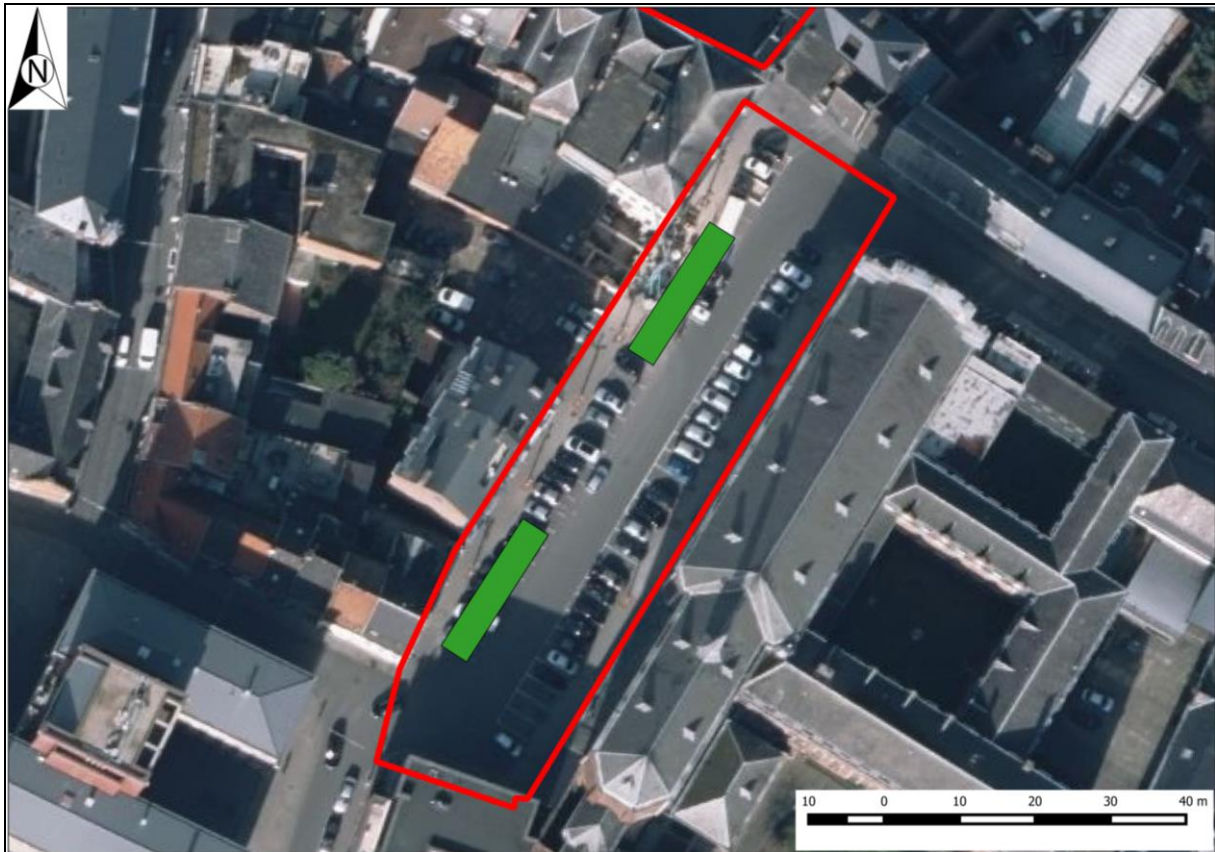
Figuur 134: Luchtfototo met aanduiding van het plangebied (rood) en advies voor de plaatsing van proefsleuven (groen) haaks op zeker muurwerk (Geopunt, 2015).

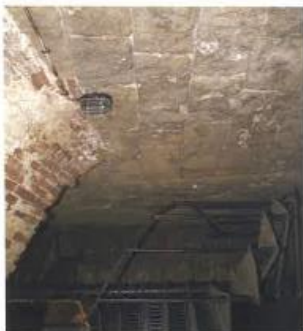
Parlement in Lincet tuffsteen, van de poort A

regelmatisch gebouwen stenen van groot formaat (hoogte 5 lagen = 1,47 m). Sommige stenen vertonen schuine lineaire bewerkingspatronen, die waarschijnlijk het gevolg zijn van het gebruik van de steenbijl. Vóór het noordelijk gedeelte van dit parlement en in de aanpalende smalle gang zijn op de benedenverdieping de bredere funderingen zichtbaar (1). Het huidige noordelijk parlement (16) is echter opgetrokken in baksteen met speklagen in Lincet tuffsteen zoals de meeste van de 16de-eeuwse binnenparlementen. Dit nieuwe parlement werd tijdens de bouw van het rondeel verder achteruit gebouwd dan het oorspronkelijke parlement. Dat was nodig omdat men voldoende plaats moest vrijmaken voor het gebruik van het kanongat (17) in de smalle gang.

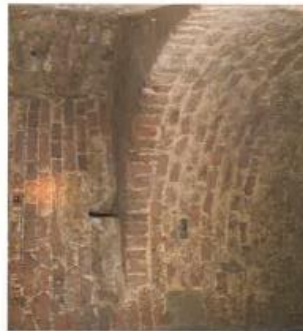
Kanongat met ronding op de bovenverdieping, waarschijnlijk een restant van het binnenparlement van één van de ronde hoektorens (41)

Voor de datering van deze hoektorens beschikken wij over weinig gegevens. Enerzijds behoren mogelijk de ronde bakstenen parlementen onder de kanongaten 17 en 41 tot één van deze torens, wat geen datering vroeger dan de tweede helft van de 14de eeuw toelaat. Anderzijds blijken de tekeningen te wijzen op het bestaan van een type van horizontaal geplaatste schietgaten voor vuurwapens bovenaan deze hoektorens. Op voorwaarde dat deze schietgaten niet nadien in deze torens werden aangebracht, kan men voor deze torens een datering in de 15de eeuw voorstellen. Uit dezelfde tekeningen kan nog worden afgeleid dat de poortdoor-

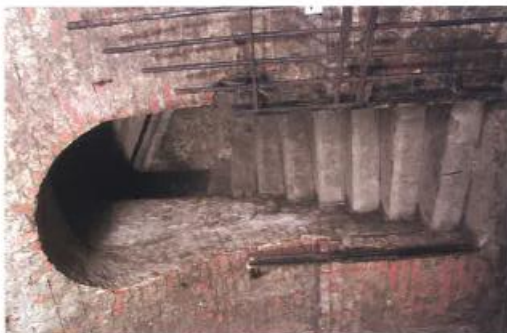
Drachtende toegangstap op de bovenverdieping, waarschijnlijk op de plaats van één van de ronde hoektorens (31)

ander mogelijk gevolg van het bestaan van een ronde hoektoren op die plaats is de sterke knik met ronding aan het uiteinde van de toegangstrap (31).

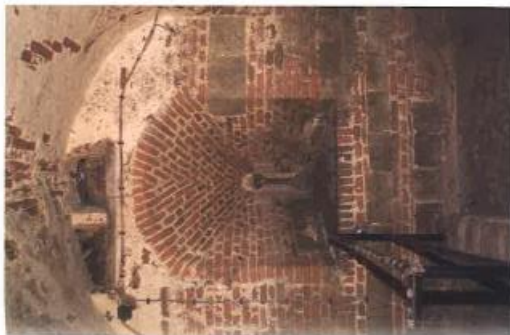
Kanongat (6) op de benedenverdieping met boven- non de rookkanalen. Links de plaats van de onder- grondse kanalisaties (7)

Aan de buitenzijde bevindt zich de schiet- spleet met onderaan het eigenlijk cirkelwor- mig kanongat en bovenaan de horizontale, aan de onderzijde afgeronde vizierspleet. De meeste kanongaten zijn ter hoogte van het buitenparement dichtgemetseld en onzicht- baar van binnen uit. Links en rechts in de nis bevinden zich vierkante gaten voor de houten balk, waartegen het vuurwapen kon geblok- keerd worden, teneinde de terugslag bij het vuren te kunnen opvangen. Deze vierkante gaten zijn omgeven door met de beitel behou- wen witte kalkzandsteen. Boven deze nissen werden rookafvoerkanalen aangebracht, die soms een vrij complex traject volgen in de muurdikte. De rookafvoerkanalen van de twee

zuidelijke kanongaten 6 en 8 op de beneden- verdieping monden uit in de opengebroken 'schouwpijp' (33) tussen de twee kanongaten 32 en 34 op de bovenverdieping. Het begin van die kanalen juist boven de nissen is eveneens opgebouwd uit met de beitel behouwen witte kalkzandsteen. Een groot aantal van die kana- len is vandaag dichtgemetseld of, vooral op de bovenverdieping, verbouwen. De kaanissen zijn in baksteen met bovendorpel in met de beitel behouwen kalkzandsteen.
