# Archeologisch waarderingsonderzoek

## Grote Markt, Minderbroedersplein, Sint-Martenplein en Brustempoort- Europaplein, Sint-Truiden

BAAC Vlaanderen Rapport 159

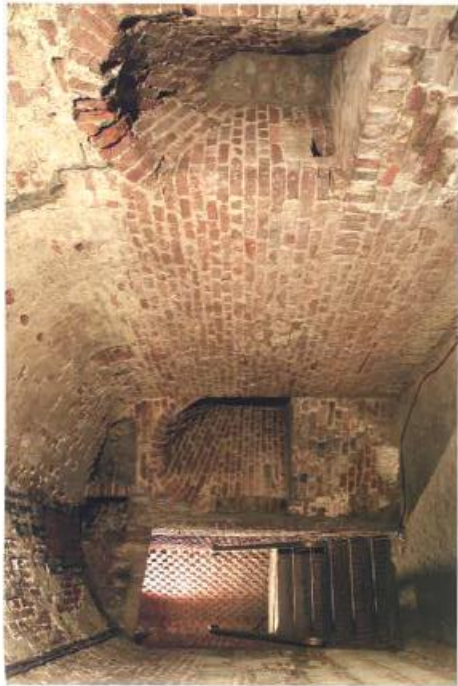
Zuidelijke gang van het ronddeel (35) op de bovenverdieping met de moderne toegang (47) en twee kelderruimten (37 en 36)

bevinden zich twee kanongaten (36 en 37), in de tegenoverliggende muur twee rechthoekige kaarsnissen (38 en 39). Juist voorbij de knik in de gang is aan de rechterzijde een klein deel bewaard gebleven van het parement in Lincen tufsteen van de onderbouw van de primitieve voorburch A (27). In de hoek op dezelfde plaats is ook de bouwmaat zichtbaar tussen dit primitieve parement en de 16de eeuwse muur van het ronddeel. Het gewelf van het kortere stuk van de gang werd met vlechtelingen (zig-zagstructuur) gebouwd.

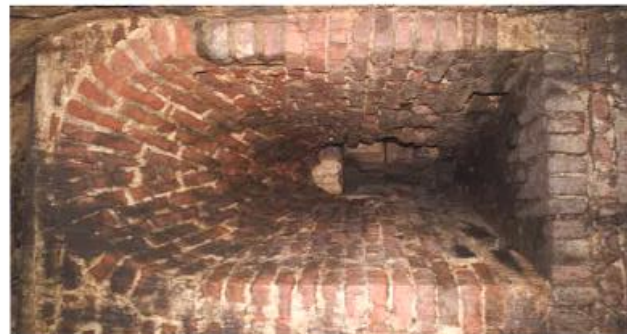
Kanongat (5) op de benedenverdieping
