## Van burcht tot straat

Een opgraving van een middeleeuwse site  
aan de Konventstraat te Kortrijk

VEC Rapport 59

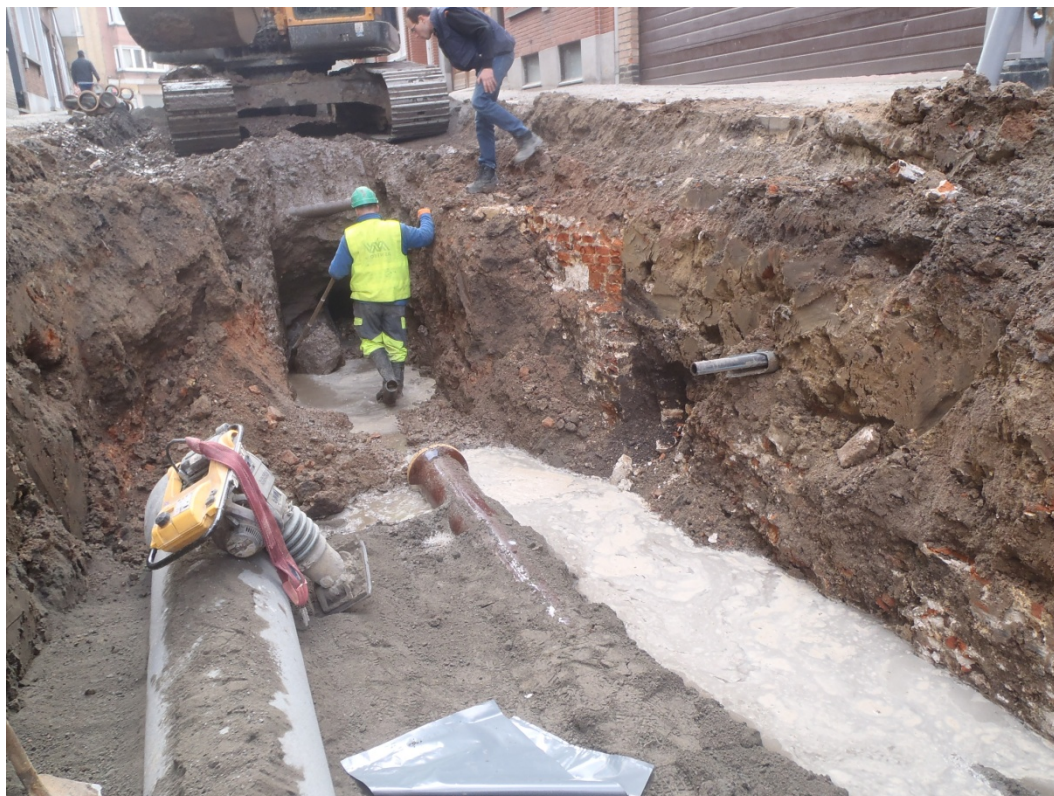
Afb. 4. Het vrijgraven van de oude riolering op de achtergrond. Op de voorgrond is de nieuwe riolering met stabilisatie zand al geplaatst.

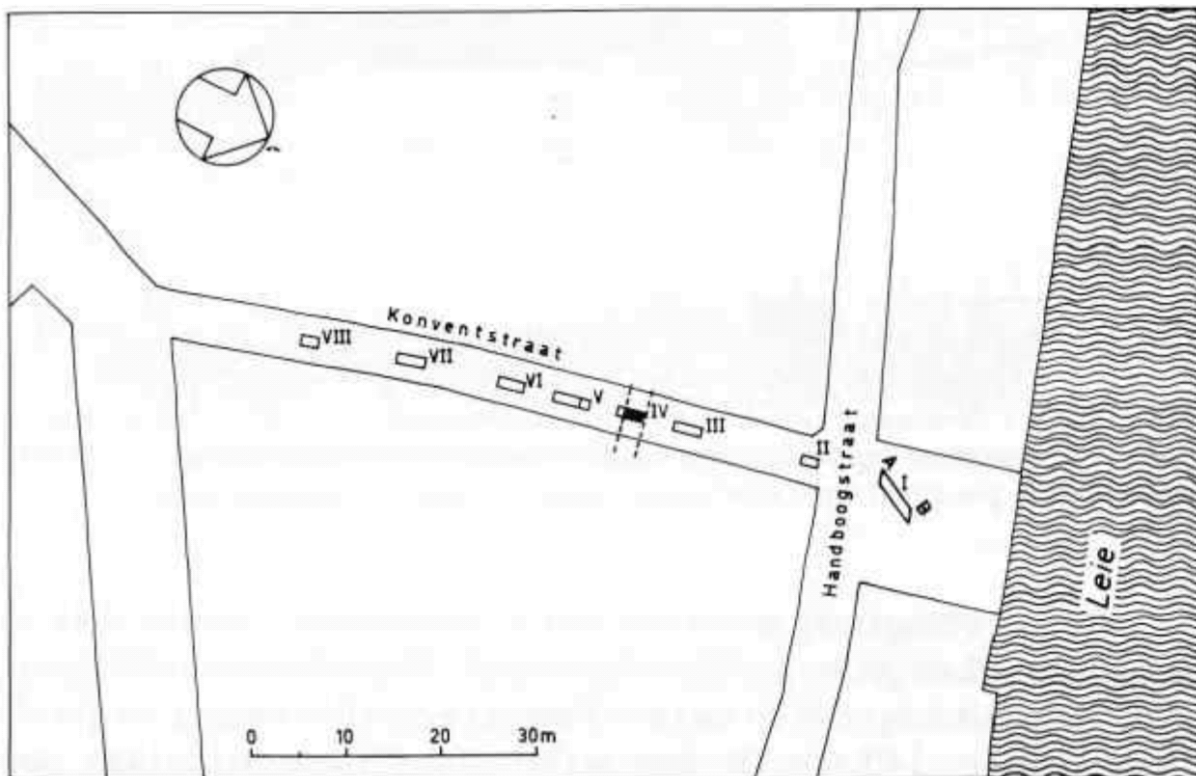
Afb. 6. Situering van het bodemonderzoek in 1959. (Bron: Devliegheer 1995, afb. 1)

Ook in de Konventstraat, ten hoogte van het onderzoeksgebied, is een restant van de burchtmuur aangetroffen. De muurresten kwamen in 1959 tevoorschijn bij een archeologische opgraving door de Nationale Dienst voor Opgraving, onder leiding van J. Mertens en L. Devlieghe.<sup>24</sup> In de Konventstraat werden zeven sleuven gegraven van 100-150 x 50 cm (Afb. 6). In sleuf II en III werd tot 250 cm –mv gegraven en werd enkel aangevulde grond met veel baksteenpuin aangetroffen. Sleuf V werd tot 210 cm –mv uitgegraven. Hierin werd een klei-aanvulling gevonden met enkele 14<sup>de</sup>-eeuwse scherven. In sleuf VI en VIII is niet dieper gegraven dan 170 cm –mv. Sleuf VII lag ter hoogte van een bomtrechter uit 1944.<sup>25</sup> De belangrijkste vondst werd echter gedaan in sleuf IV. Volgens Devlieghe tekende zich in de westwand van de sleuf (Afb. 7) “een van -120 naar -170 schuin verlopende 40-60 cm -dikke laag met veel baksteenpuin af; eronder was klei aangevoerd. Op -230 bevond zich de bovenkant van een 2,30 m brede fundering, gemetseld met 20 cm-dikke blokken Noord-Franse kalksteen. Op -245 was een klein verstek van 2-3 cm en was het metselwerk van helrode baksteen van 28-29 x 14-14,5 x 5-5 cm. Tegen de zuidkant van de muur lagen enkele Atrechtse kalkstenen. Voor het metselen van beide soorten steen was eenzelfde grijsgele mortel gebruikt. Op welke diepte de muur gefundeerd is, hebben we niet kunnen nagaan. In de andere wand van de sleuf was de kalksteenmuur op één plaats tot -160 bewaard; op -220 was een verstek van 10 cm.”<sup>26</sup> De breedte van de muur deed de opgravers vermoeden dat ze niet met een woonhuisfundering van doen hadden, maar dat ze voor de eerste maal een restant van de koninklijke dwangburcht hadden aangesneden. Een vermoeden dat werd bevestigd toen in de volgende decennia bij andere opgravingen andere delen van de muur werden gevonden, met eenzelfde opbouw en in het verlengde liggend van het muurrestant uit 1959.<sup>27</sup>

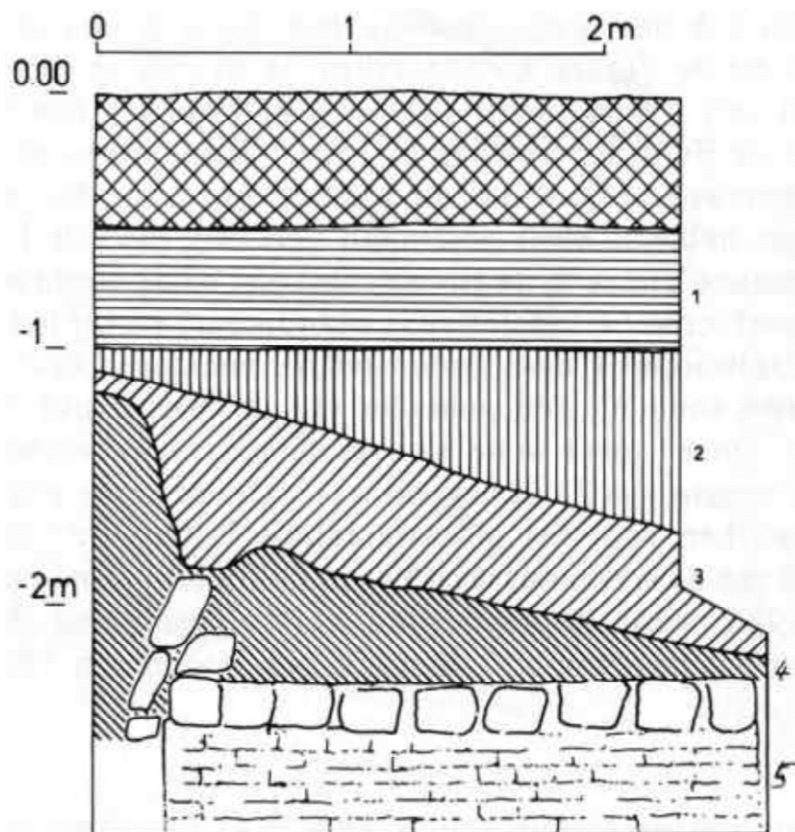
Afb. 7. Westwand van sleuf IV uit 1959 in de Konventstraat: 1. riool, 2. aangevulde grond, 3. baksteenafval, 4. aangevoerde klei, 5. fundering van baksteen, met bovenaan één laag kalksteen. (Bron: Devliegheer 1995, afb. 6)

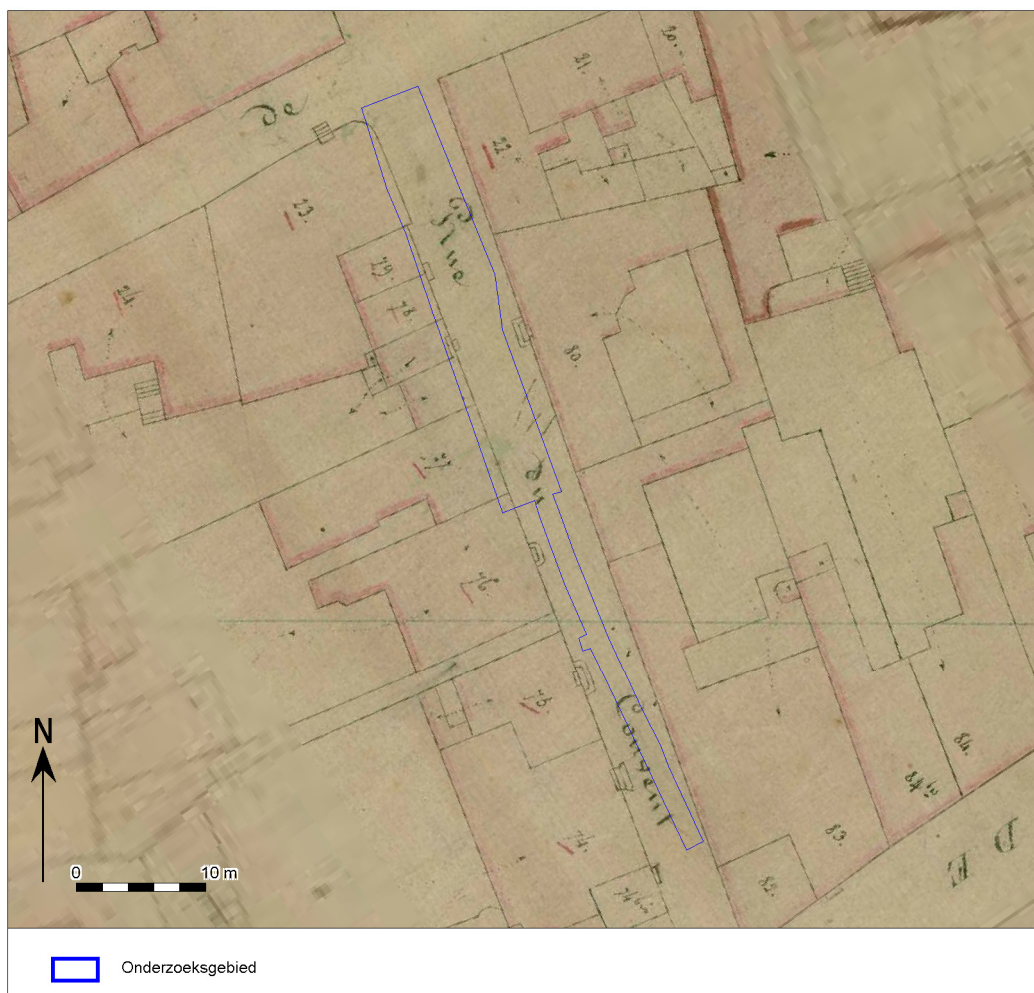
Afb. 14. Uitsnede van het Primitief Kadaster uit 1830-1834. (Bron kadastrale kaart: <http://cartesius.be/> (geraadpleegd op 30-08-2017): Rijksarchief)

De meest gedetailleerde plannen van Kortrijk uit de eerste helft van de 19<sup>de</sup> eeuw is het primitief kadaster uit 1830-34 (Afb. 1414). Wat opvalt, is dat de rooilijn van de westzijde van de Konventstraat oostelijker ligt dan tegenwoordig. Hierdoor ligt een aantal gevels binnen het onderzoeksgebied. Het gaat daarbij om vijf panden (nr. 77 t/m 79), waarbij de vier meest noordelijke panden zeer smalle gevels hebben – wellicht zijn dit nog de smalle diephuizen die al door Bersacques in de 17<sup>de</sup> eeuw werden weergegeven. Twee van deze panden hebben een stoep of trap. De gevel van het meest zuidelijke pand loopt bovendien voorlangs het naastgelegen pand. Halverwege de straat, buiten het onderzoeksgebied, is net als op eerdere kaarten een steeg te zien.

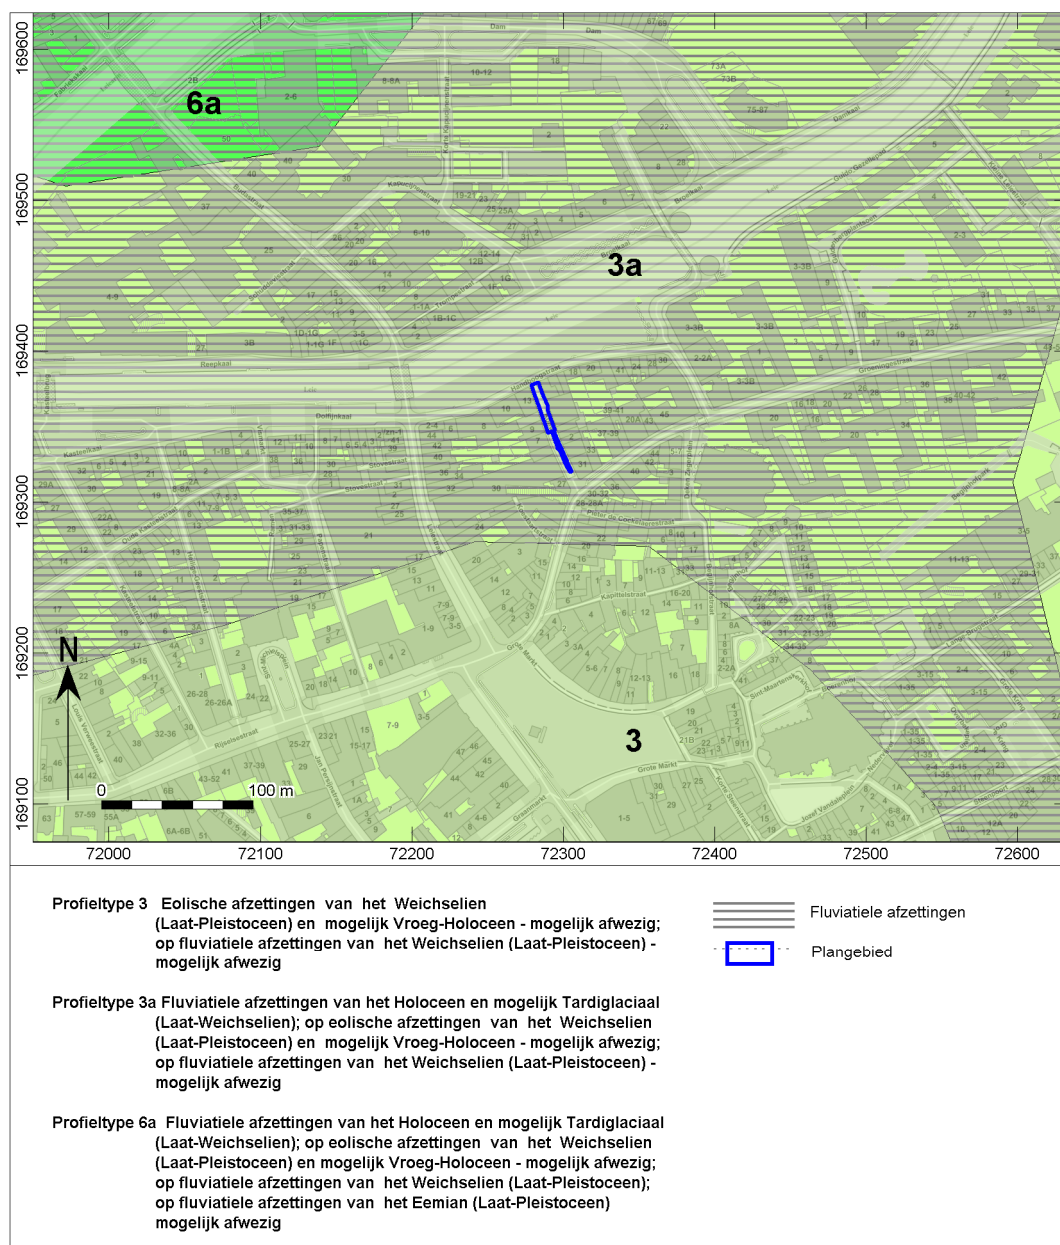
Afb. 18. Het onderzoeksgebied op de Quartairgeologische kaart.

Binnen het plangebied treft men profieltype 3a van de Quartairgeologische kaart aan (Afb. 18). Bij dit profiel bevinden zich aan de top fluviatiele afzettingen van het Holoceen en mogelijk het Tardiglaciaal (Laat-Weichselien; *FH*). Deze liggen op eolische afzettingen van het Weichselien (Laat-Pleistoceen) en mogelijk Vroeg-Holoceen (*ELPw*). Hieronder bevinden zich fluviatiele afzettingen van het Weichselien (Laat-Pleistoceen; *FLPw*). De eolische afzettingen en de fluviatiele afzettingen uit het Weichselien zijn mogelijk niet langer aanwezig. De Quartaire afzettingen hebben ter hoogte van het plangebied in totaal een dikte van meer dan 10 m.<sup>51</sup>

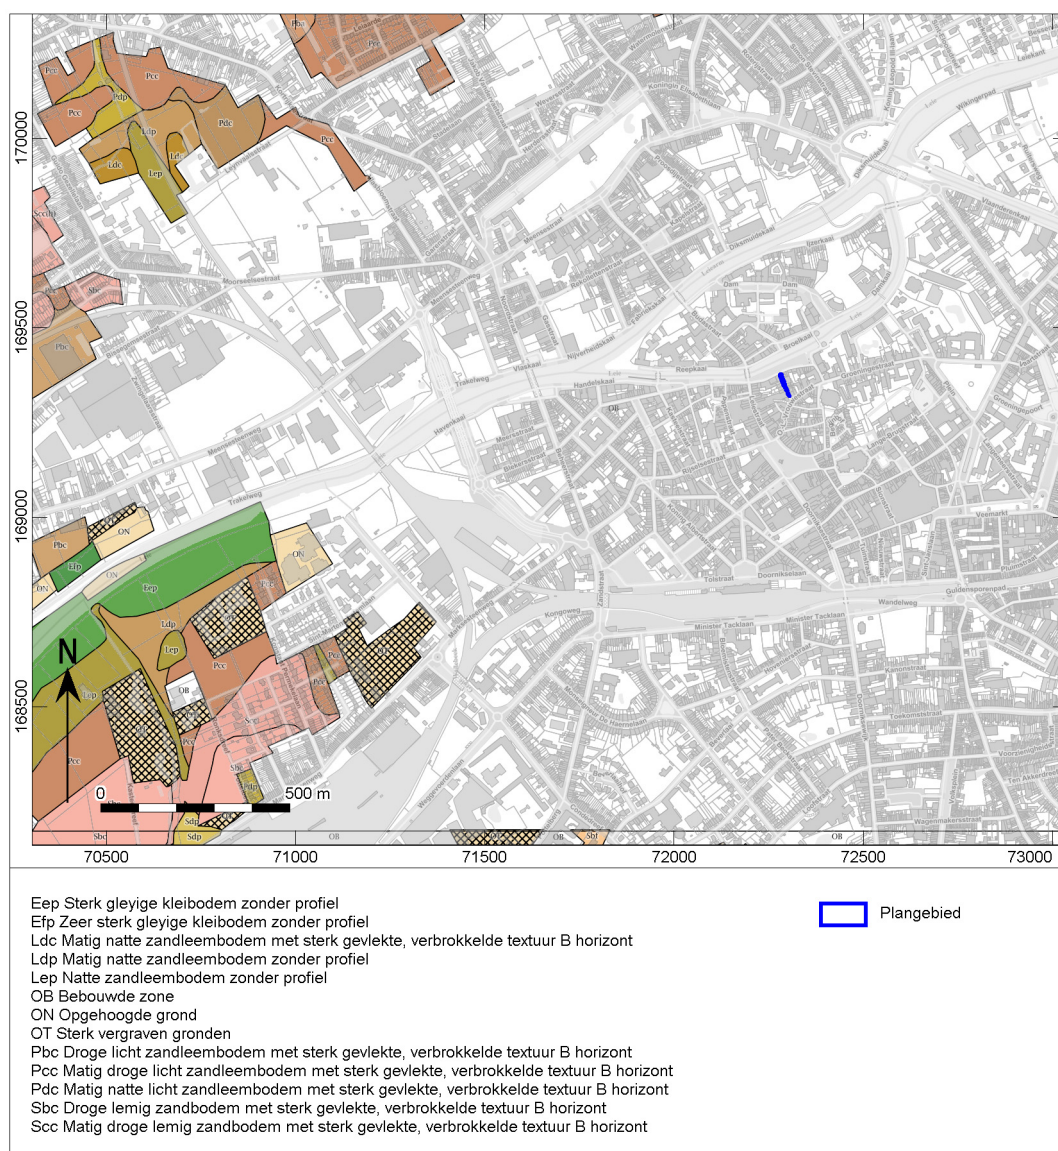
Afb. 19. Het onderzoeksgebied op de bodemkaart.

Het beeld van de Quartairgeologische kaart zien we ook terug op de bodemkaart (Afb. 19). Langs de Leie liggen de kleien (Eep & Efp) die door deze rivier zijn afgezet en daaromheen liggen de eolische zandlemen en lemige zanden (L, P & S). In de drogere eolische afzettingen is op sommige plaatsen een textuur B horizont ontwikkeld. Voor het onderzoeksgebied zijn geen bodemkundige gegevens beschikbaar, omdat het gebied in een bebouwde zone ligt. Gezien de ligging aan de Leie is het waarschijnlijk dat hier oorspronkelijk alluviale kleien en lemen op eolisch zandleem hebben gelegen. De alluviale afzettingen zullen echter niet het gehele onderzoeksgebied afgedekt hebben, door een sterke toename in hoogte naar het zuiden.

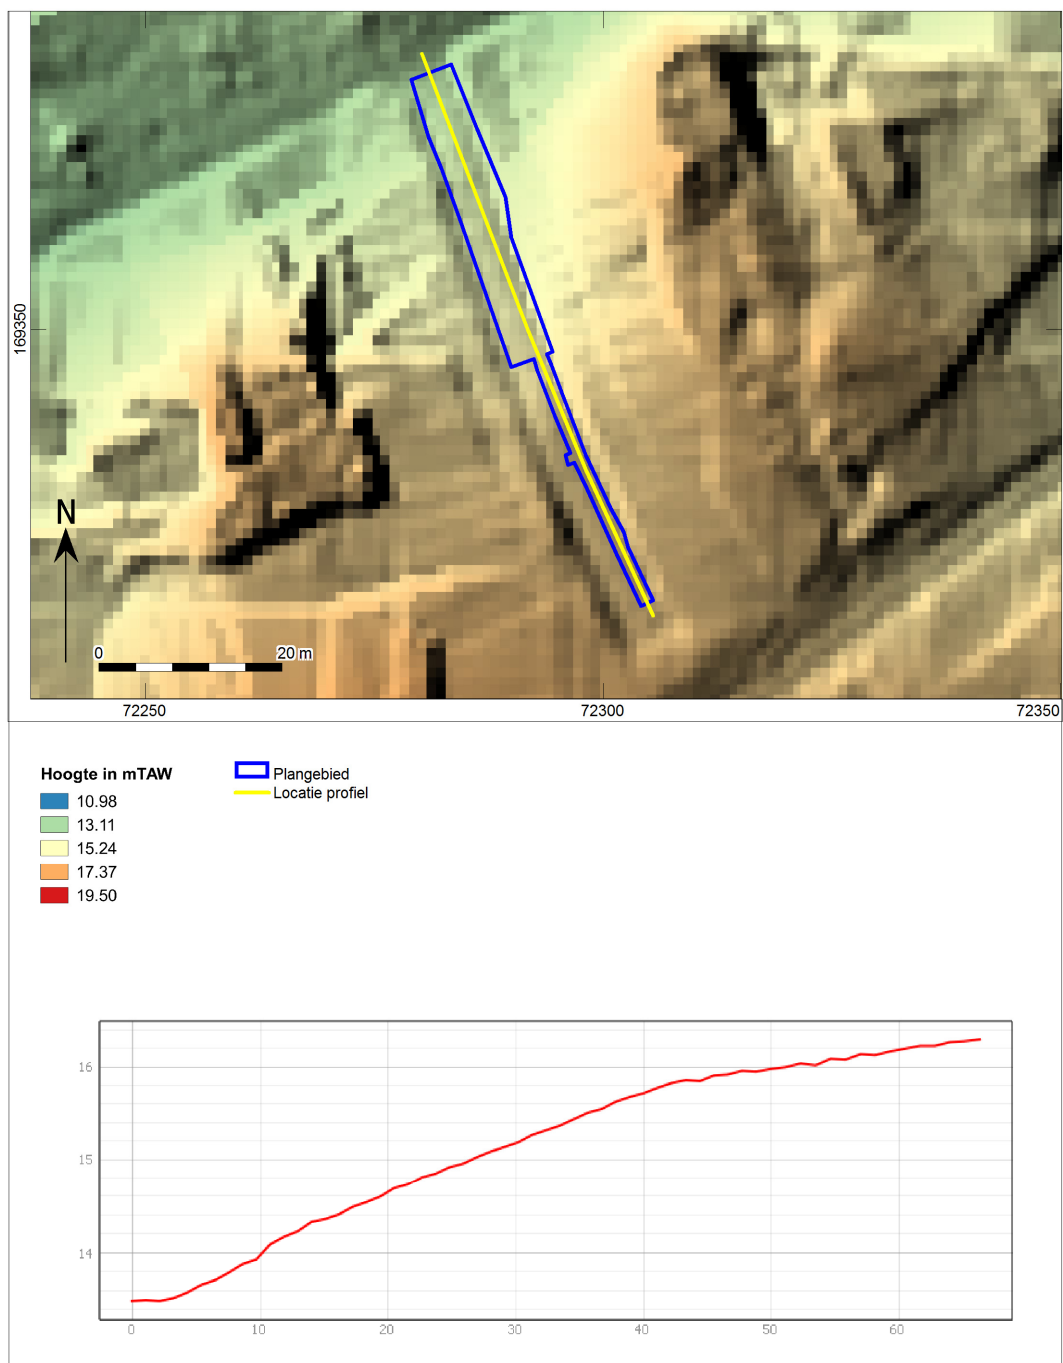
Afb. 20. Het onderzoeksgebied op het Digitaal Hoogtemodel Vlaanderen (DHM), inclusief profiel hoogteverloop.

Kortrijk is ontstaan op een uitloper van een heuvelkam tussen de Leie en de Schelde. Deze heuvels zijn ontstaan doordat de Zanden van Diest, afgezet in het Tertiaire Noordzeebekken, hebben bewezen zeer erosiebestendig te zijn. Ter hoogte van het onderzoeksgebied heeft dit erin geresulteerd dat de uitloper vrijwel tot aan de loop van de Leie reikt (Afb. 20 & Afb. 21). Rond en binnen het gebied bestaat dan ook een sterk verval. Vanaf de markt van Kortrijk, op een hoogte van ongeveer 20 m TAW, loopt het over slechts 150 m af naar ongeveer 10 m TAW in het dal van de Leie. Binnen het onderzoeksgebied bestaat een hoogteverschil van bijna 3 m, met de top op iets meer dan 16 m TAW in het zuiden en het laagste punt op ca. 13,5 m TAW in het zuiden.

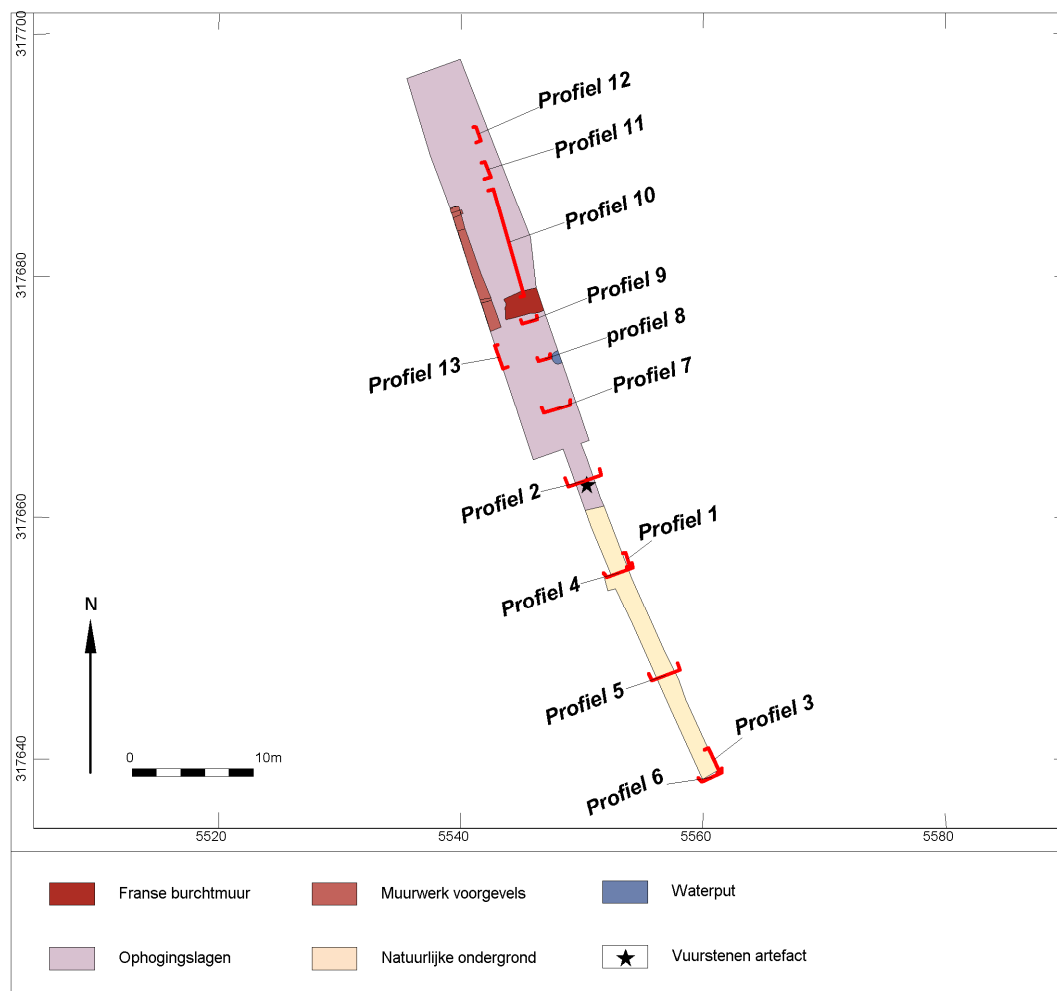
Afb. 22. Locatie van de bodemprofielen.

Met de aanleg van enkele profielkolommen kon de bodemopbouw in kaart gebracht worden (afb. 22). In de beschrijving daarvan richten we ons op het zuidelijke deel van de straat. In dit deel van de straat was de bodemopbouw immers nog intact. In het noordelijke deel van de straat kenmerkt de bodem zich door

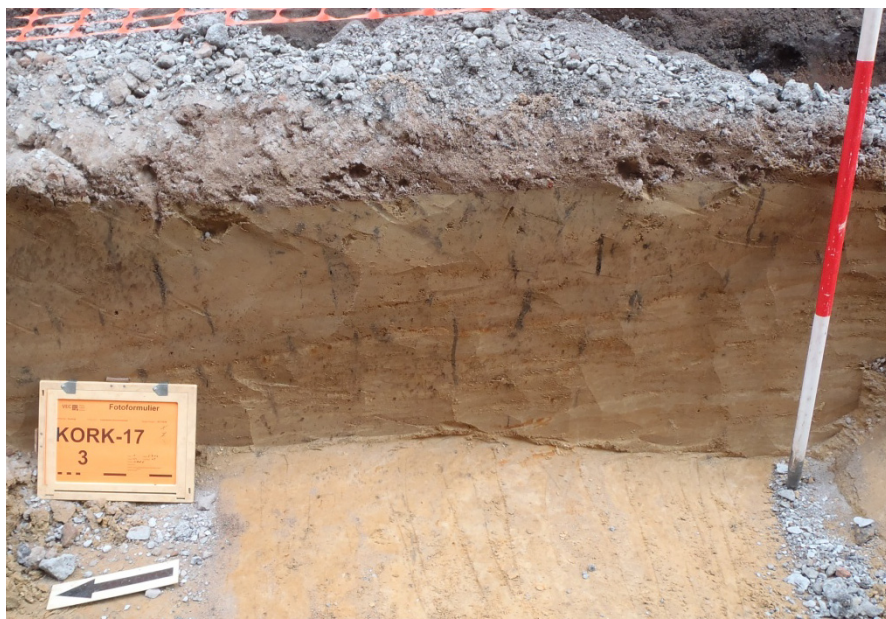
Afb. 23. De bodemopbouw aan de zuidzijde van de Konventstraat (profiel 3)

Afbeelding 23 geeft de bodemopbouw aan de zuidzijde van de Konventstraat goed weer. De bodem bestaat uit een afwisseling van dunne zand en leemlaagjes die naar de top toe steeds meer in elkaar overgaan en egaal bruiner van kleur worden. De zand- en leemlaagjes zijn horizontaal gelaagd, maar tonen al wel duidelijk een dalend verloop in noordelijke richting. De gelaagdheid wordt nog eens benadrukt door bandjes met lichte roestvorming. Deze zijn veroorzaakt door oxidatie van natuurlijke ijzerdeeltjes in de bodem. De roestvorming treedt vervolgens op wanneer percolerend grondwater stagneert door de wisselende waterdoorlaatbaarheid van de zand- en leembandjes.

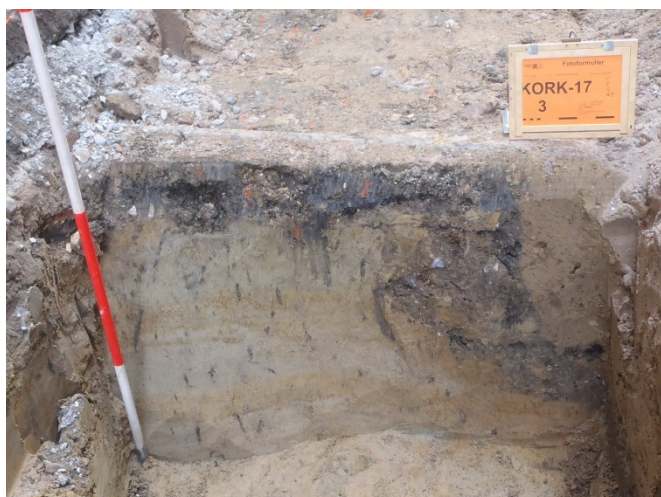
Afb. 24. De bodemopbouw van profiel 5.

Iets verder naar het noorden, op ca. 10 m afstand van profiel 3, laat een tweede profiel zien dat de bodemopbouw al iets verschilt (afb. 24). De dunne gelaagdheid van profiel 3 toont zich in dit profiel niet meer. Er is nog wel sprake van enige gelaagdheid, maar de verschillende lagen zijn dikker geworden. Ook zijn kleurverschillen te onderscheiden. In profiel 3 toont de bodem zich duidelijk geel bruin, deels door de roestvorming, profiel 5 is lichter van kleur en neigt meer naar licht geel tot licht grijs. In dit profiel is ook minder sprake van roestvorming.

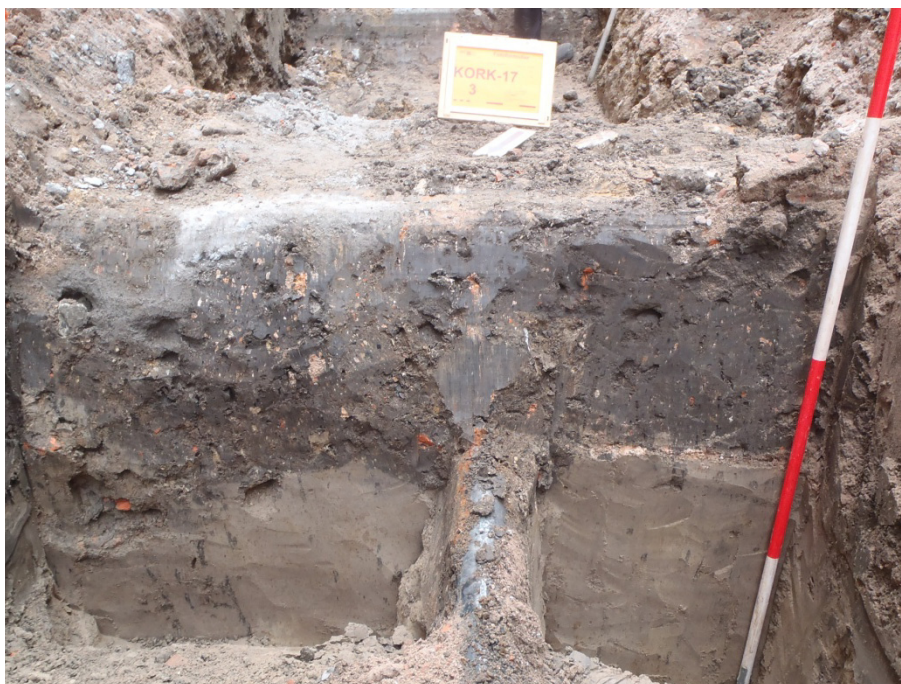
Afb. 25. De bodemopbouw in profiel 2

Profiel 2 is het meest noordelijke profiel waarin de bodemopbouw nog bestudeerd kon worden en ligt op circa 25 m afstand van profiel 3. Door recente verstoringen, waaronder kabels en leidingen is een deel van de top van de natuurlijke bodem omgewerkt. Uit het bodemprofiel kan afgeleid worden dat de natuurlijke afzettingen homogener zijn geworden qua samenstelling en qua kleur (afb. 25). De natuurlijke gelaagdheid lijkt verdwenen en heeft plaats gemaakt voor een zandig pakket dat naar onder toe langzaam iets lemiger wordt.

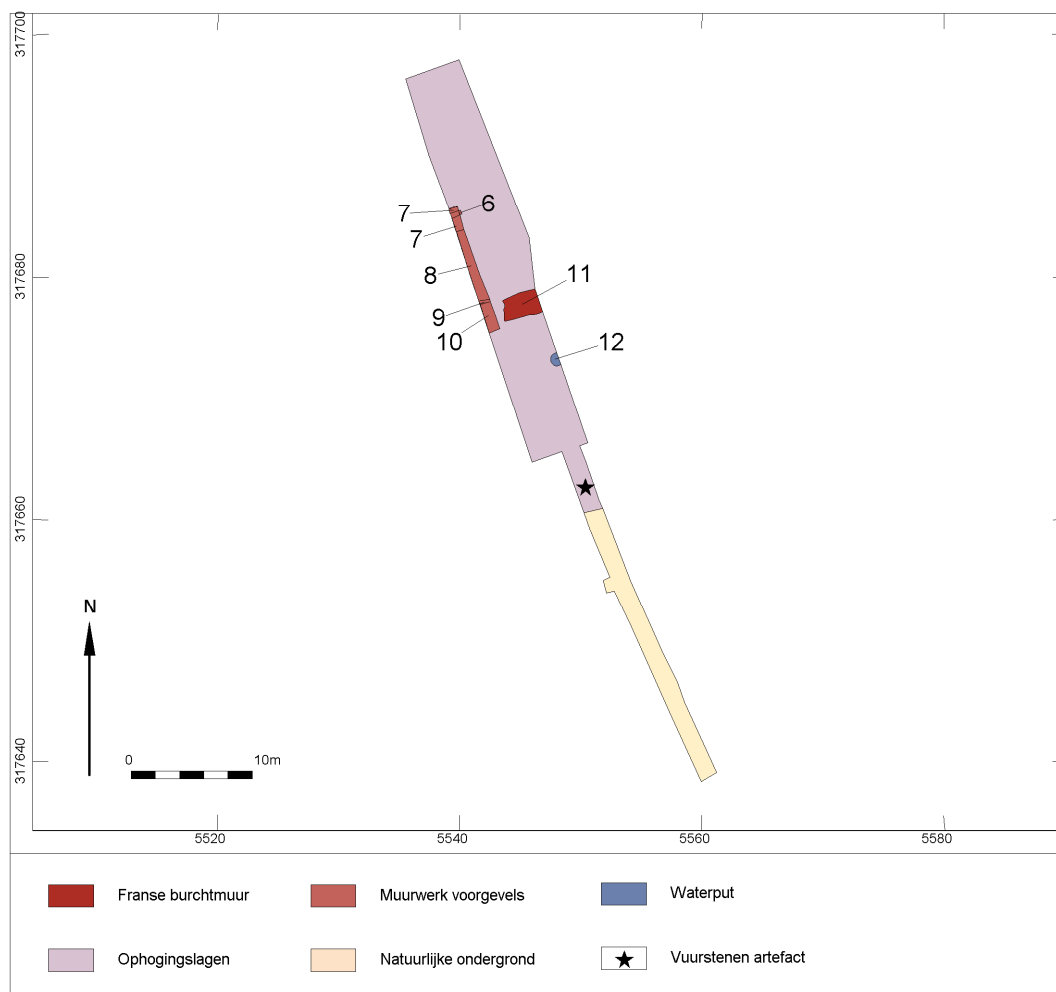
Afb. 26. Overzicht van de aangetroffen sporen met interpretaties

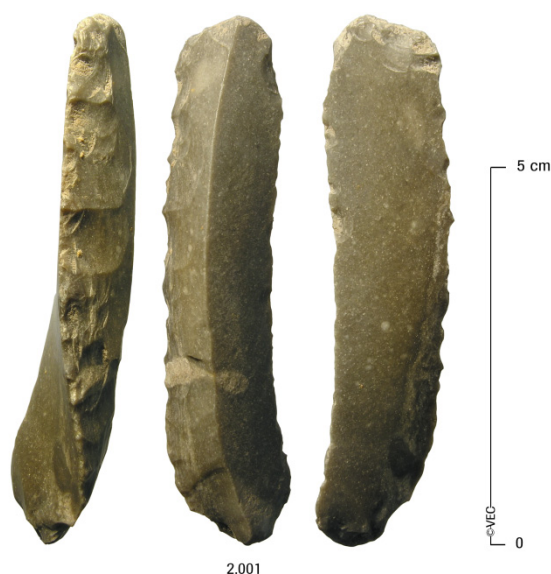
Afb. 27. Een geretoucheerde kling afkomstig uit de top van de natuurlijke bodem

Uit determinatie van het vuurstenen artefact is gebleken dat het een geretoucheerde kling betreft (Afb. 27).<sup>61</sup> Dergelijke klingen komen in meerdere periodes voor en zijn qua vormkenmerken niet specifiek aan één periode toe te schrijven. Ondanks de algemene vorm wordt qua datering gedacht aan het Neolithicum, echter valt een dergelijke datering niet te staven.

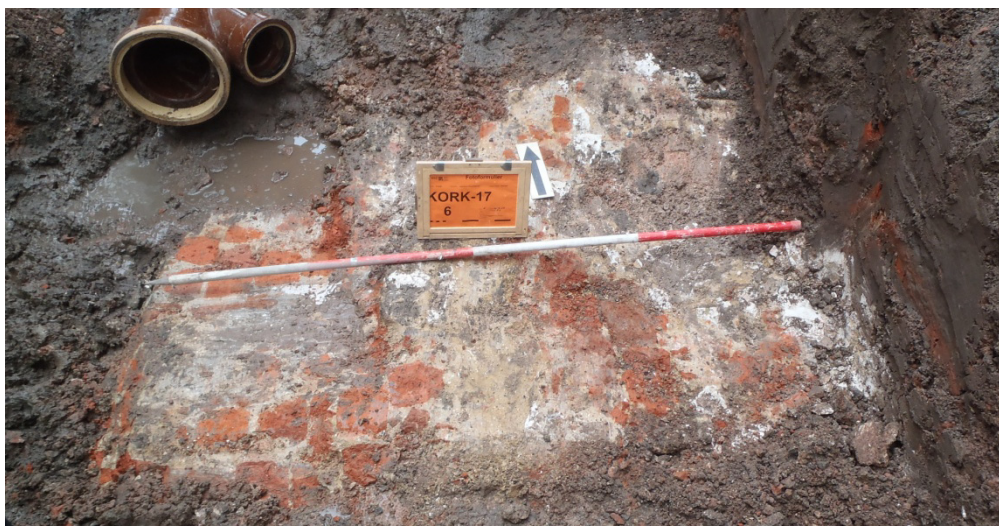
Afb. 28. De bovenzijde van de burchtmuur kon in het vlak onderzocht worden.

De bovenzijde van de burchtmuur bestaat uit een bakstenen laag (bovenzijde 12,4 m TAW). Daarvan waren boven het natuursteen nog maximaal 3 lagen bewaard gebleven. De bakstenen zijn rood oranje van kleur. Daarbij zijn zowel gebroken als complete bakstenen gebruikt. Van de complete bakstenen zijn de afmetingen genoteerd en deze wijzen uit dat er per baksteen een variatie is in de lengte – breedte en dikte maat. Over het algemeen liggen de lengtes van de bakstenen binnen het bereik van 26 tot 28 cm, de breedte binnen 14 tot 15 cm en de dikte binnen 5,5 tot 6,8 cm. Qua formaat komen de bakstenen daarmee overeen met de standaarden die in Kortrijk zijn toegepast in de late 13<sup>de</sup> en eerste helft van de 14<sup>de</sup> eeuw.<sup>64</sup> Aangezien het een funderingslaag betreft en er sprake is van slechts enkele lagen baksteen kan niets over het toegepaste metselverband gezegd worden. De bakstenen zijn gevoegd met een gele zandige kalkmortel.<sup>65</sup> Deze mortel is waterdoortrokken en daarmee sterk verweerd.<sup>66</sup>

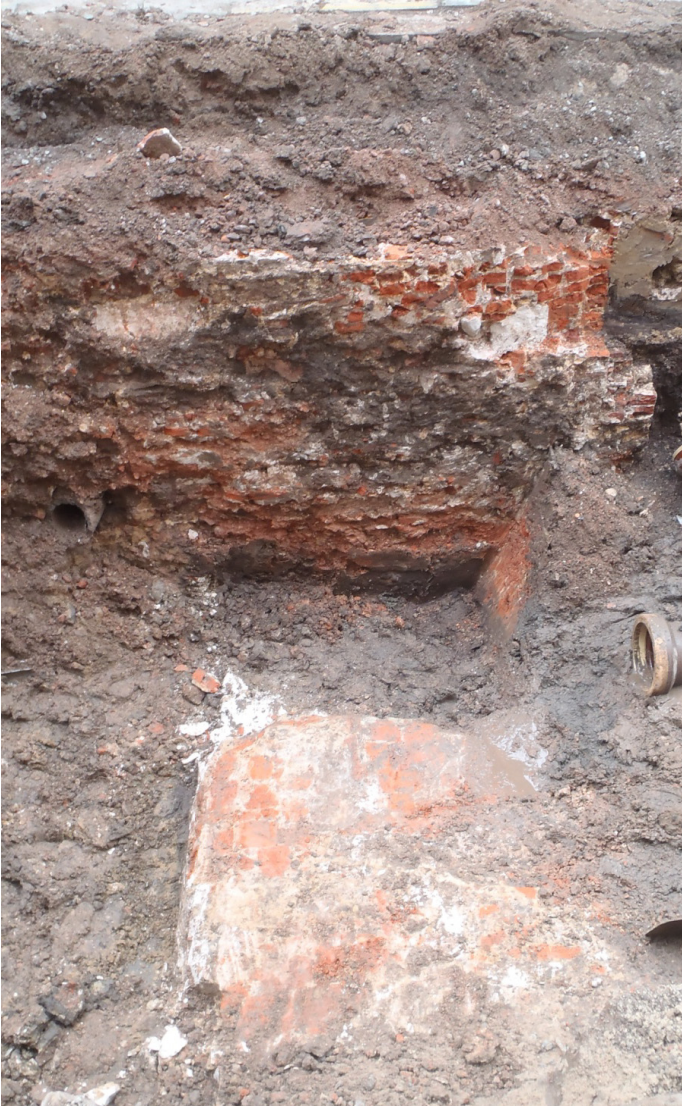
Afb. 29. *Bovenaanzicht van de burchtmuur in het vlak. In het profiel is het opgaande muurwerk van de latere woonhuizen nog zichtbaar. De foto is in westelijke richting genomen.*

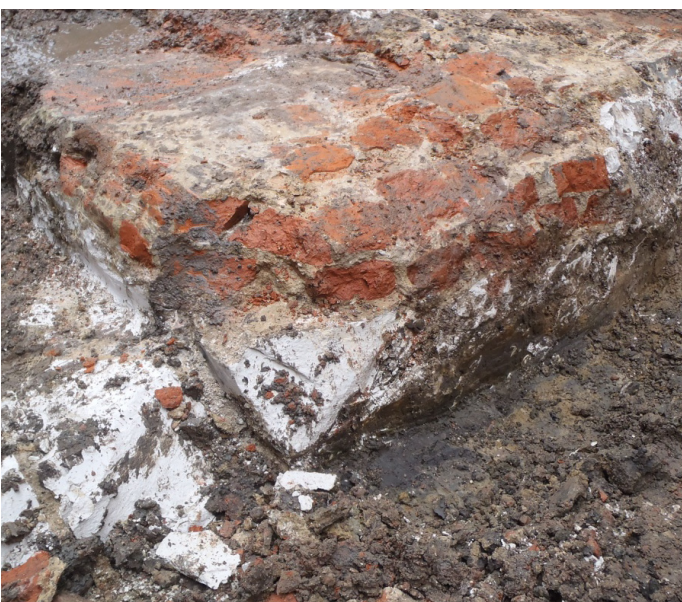
Afb. 30. *Detail van de doorsnede van de bovenzijde van de restanten van de burchtmuur. Zichtbaar is de natuurstenen basis, afgedekt door een bakstenenlaag. De foto is in noordoostelijke richting genomen.*

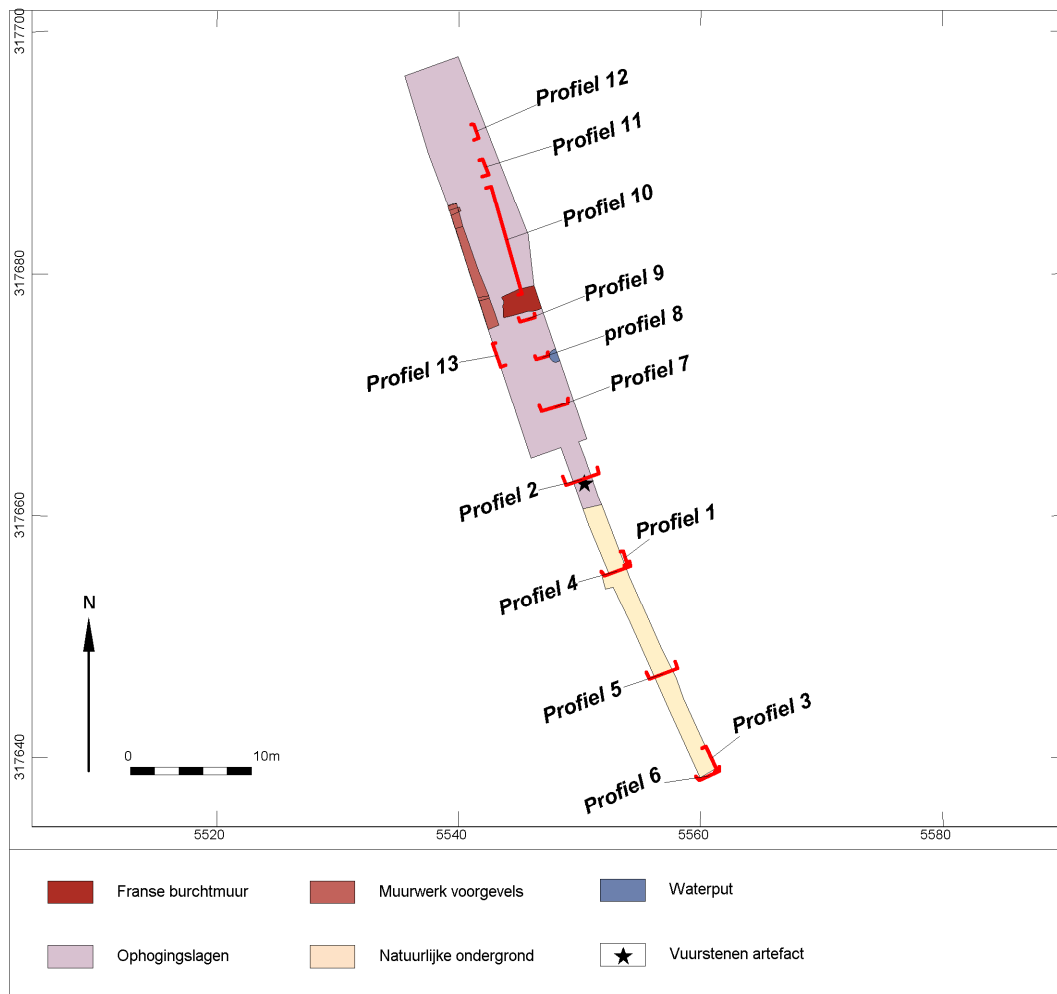
Afb. 31. Locatie van de aangelegde bodemprofielen

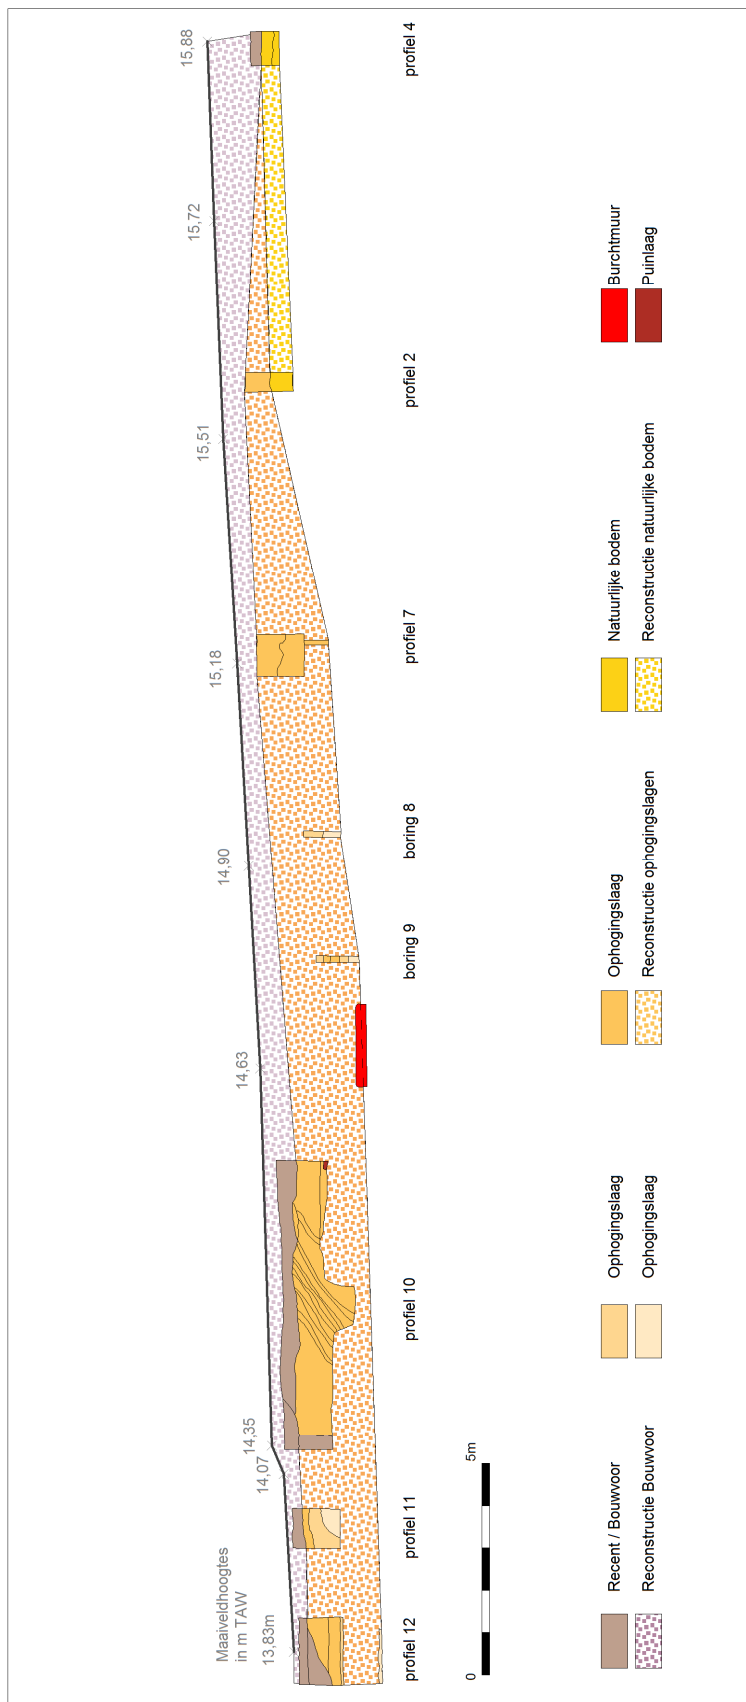
Afb. 32 Reconstructie van het lengteprofiel op basis van de verschillende gedocumenteerde profielen.

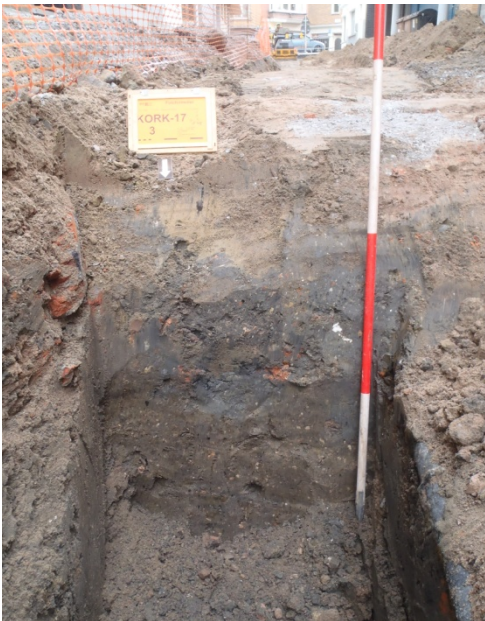
Afb. 33. Profiel 7. Zichtbaar zijn beide ophogingslagen.

Amper 6,5 m verderop kon de bovenzijde van de natuurlijke ondergrond niet meer vastgesteld worden. Door middel van een profielput (profiel 7) kon de bodemopbouw tot 13,6 m TAW onderzocht worden en door middel van boringen kon vastgesteld worden dat de bovenzijde van de natuurlijke ondergrond dieper moet liggen dan 13 m TAW. Dit betekent een verval van meer dan 1,5 m binnen een afstand van 6,5 m. In verhouding tot het hedendaagse maaiveld betekent dit dat de bovenzijde van de natuurlijke bodem dieper ligt dan 2,2 m onder maaiveld. De opvulling van de insnijding toont ter plaatse van profiel 7 twee ophogingslagen (afb. 33). Het bovenste pakket is donkergrijs, bruin van kleur en bevat veel insluitsels van baksteen en mortel. Deze laag is circa 0,5 m dik en gaat over in een iets lichtere laag die tevens iets bruiner van kleur is. Deze laag kent ook veel insluitsels van mortel en in mindere mate van baksteen. Tevens zijn er enkele vondsten gerecupereerd, die later in dit subhoofdstuk besproken zullen worden. De structuur van de opvulling is lemig.

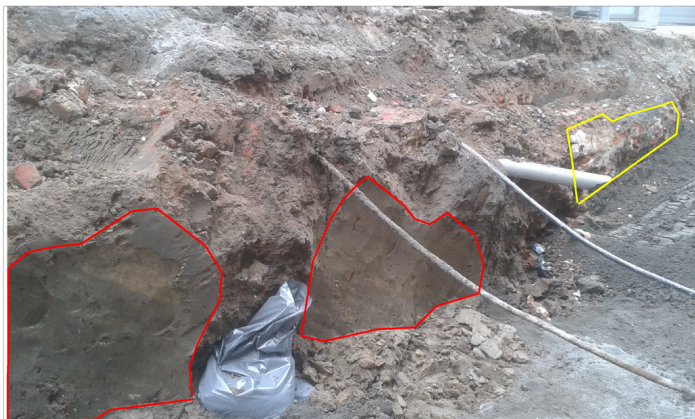
Afb. 34. Overzichtsfoto van het westprofiel. In rood gemarkeerd nog intacte delen van de opvulling van de insteek. In geel gemarkeerd de locatie van het muurwerk in het verlengde van de burchtmuur. De foto is genomen in noordwestelijke richting.

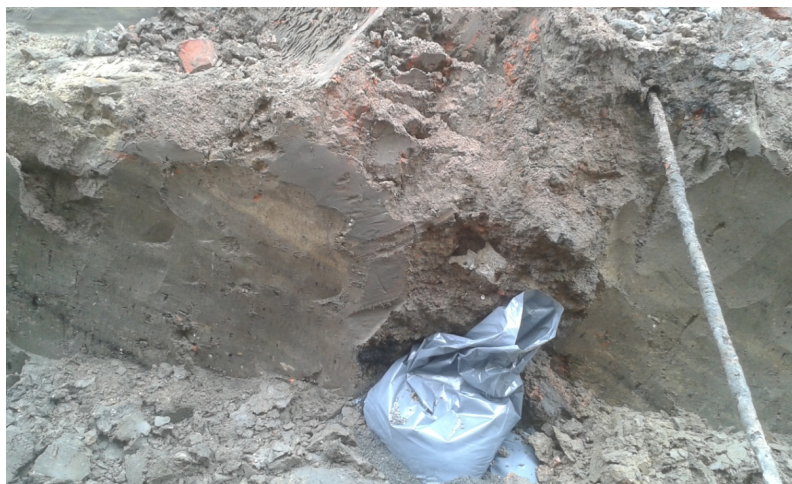
Afb. 35. Detailfoto van de opvullingspakketten met een dalend verloop richting de burchtmuur. De foto is genomen in westelijke richting.

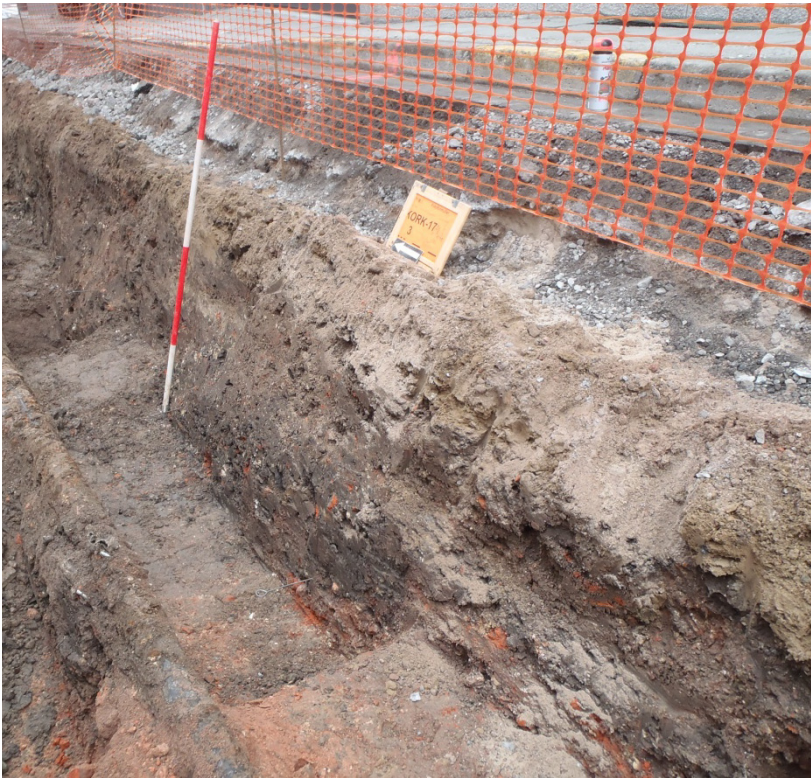
Afb. 36. Profiel 10. Op de voorgrond is in het vlak de puinlaag die de burchtmuur afdekte zichtbaar. In profiel de schuine ophogingslagen.

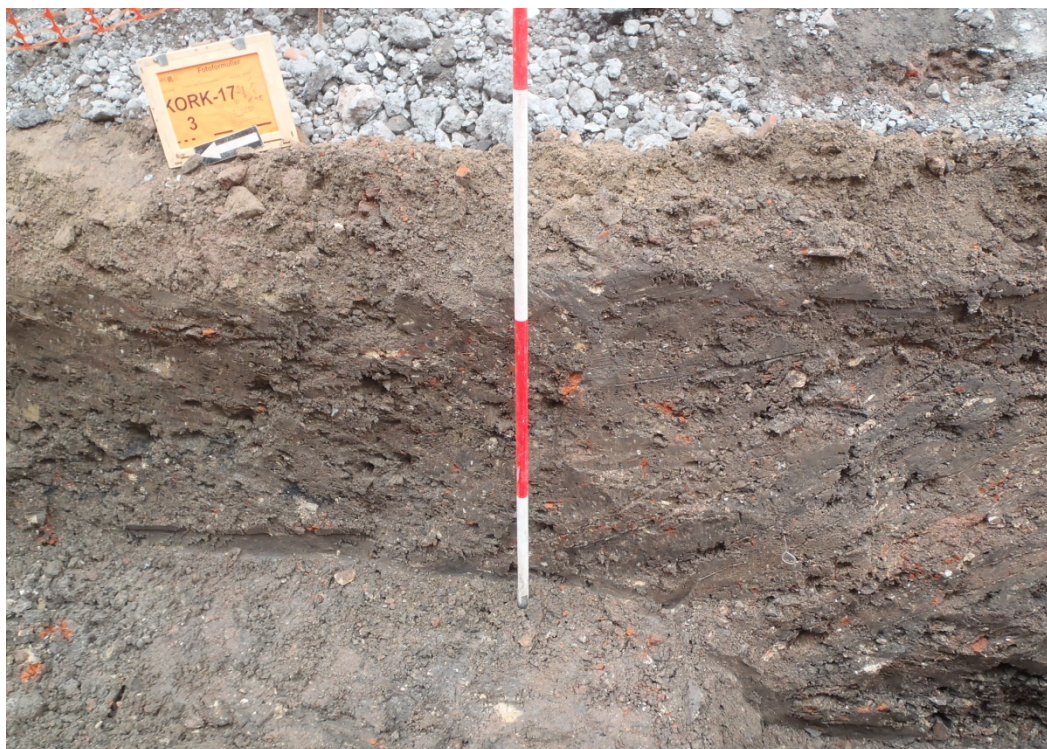
Afb. 37. Detail van profiel 10 met de schuine ophogingslagen.

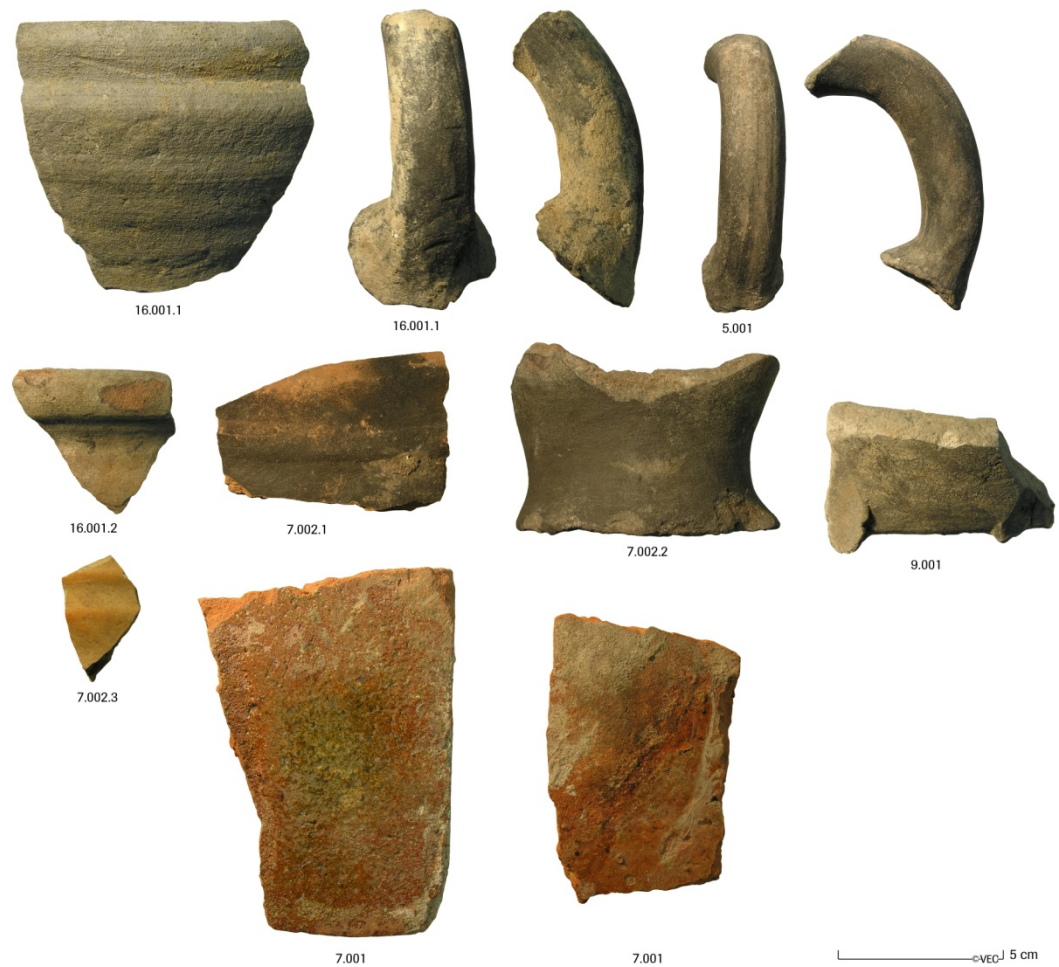
Afb. 39. Overzicht van de aardewerkvondsten verzameld uit de ophogingslagen

Ter hoogte van profiel 12 konden uit de puinhoudende ophogingslaag drie fragmenten aardewerk verzameld worden (vnr 7.002). Dit is telkens één fragment van grijsbakkend aardewerk, roodbakkend aardewerk en steengoed (afb. 39). Deze fragmenten kunnen in de periode 1300-1500 gedateerd worden. Uit dezelfde laag werden tevens twee fragmenten van spaarzaam geglazuurde tegels verzameld (vnr 7.001). Deze tegels zijn vrij dun met diktes van 1,2 tot 1,5 cm en zijn voorzien van groen loodglazuur. De tegels kunnen niet specifiek gedateerd worden dan de Late Middeleeuwen (B). Uit een dieper niveau, uit een kleiige laag met minder bouwpuin, konden twee aardewerkscherven en een fragment natuursteen verzameld worden (vnr 8). Dit betreffen wederom een fragmenten grijsbakkend aardewerk en roodbakkend aardewerk. Het natuursteen betreft een fragment van kolenkalksteen dat is toegepast als bouw materiaal.
