## Van burcht tot straat

Een opgraving van een middeleeuwse site  
aan de Konventstraat te Kortrijk

VEC Rapport 59

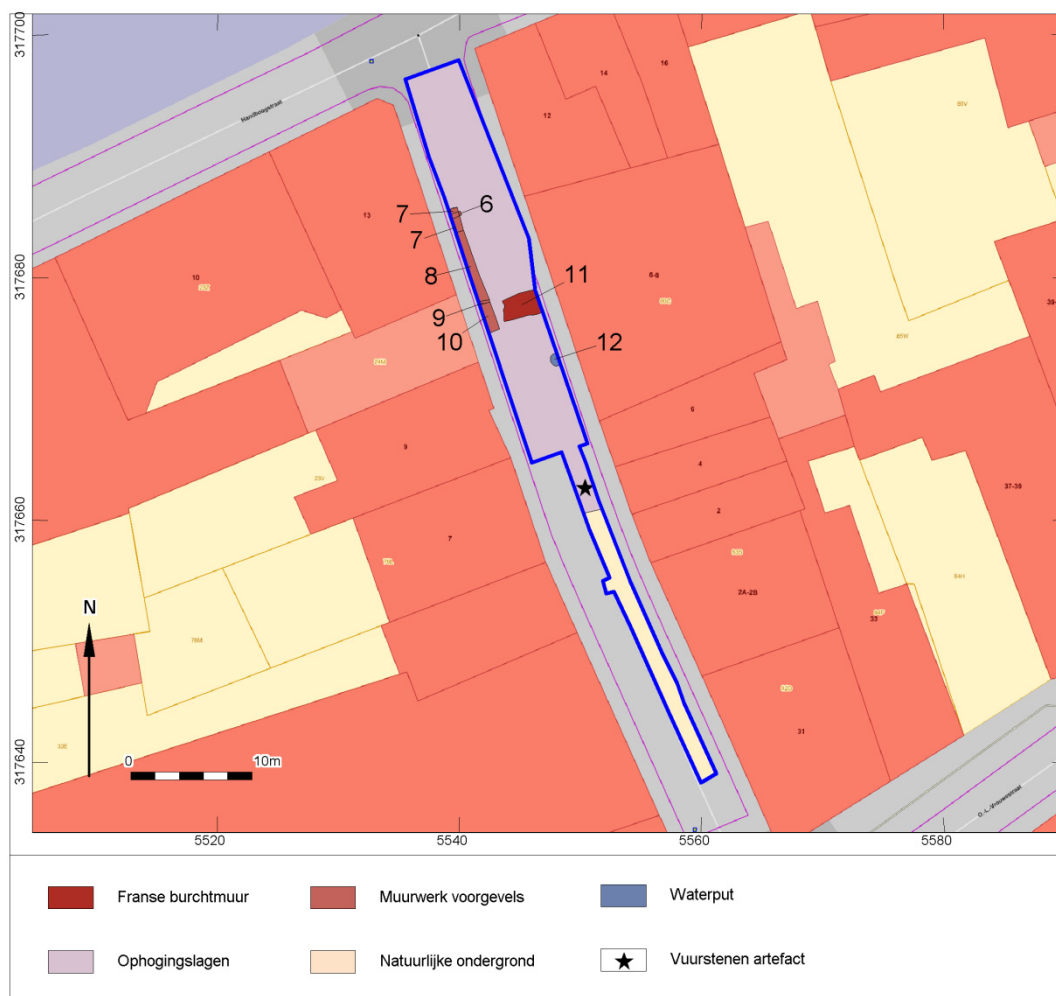
Afb. 40. Locatie van de aangetroffen muren en sporen op de topografische kaart.

Ter illustratie van de ligging en de uiterlijke kenmerken van de muurdelen zijn de overzichtskaarten afb. 40 en 41 bijgevoegd. Afbeelding 40 geeft de locatie van het muurwerk binnen de Konventstraat weer.

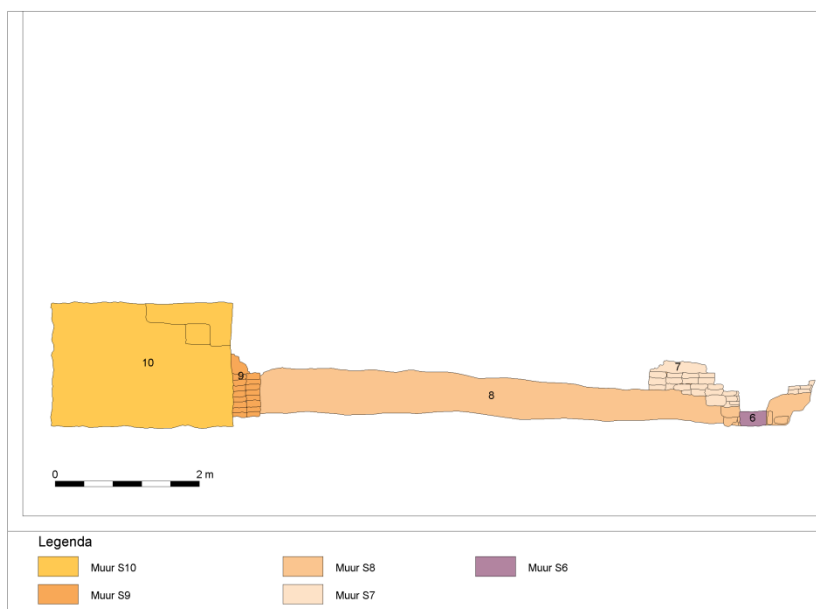
Afb. 41. Schetsmatige reconstructie van het muurwerk van de voorgevels.

Afbeelding 41 betreft een schetsmatige reconstructie van het muurwerk zoals dat in het westelijke profiel werd aangetroffen.

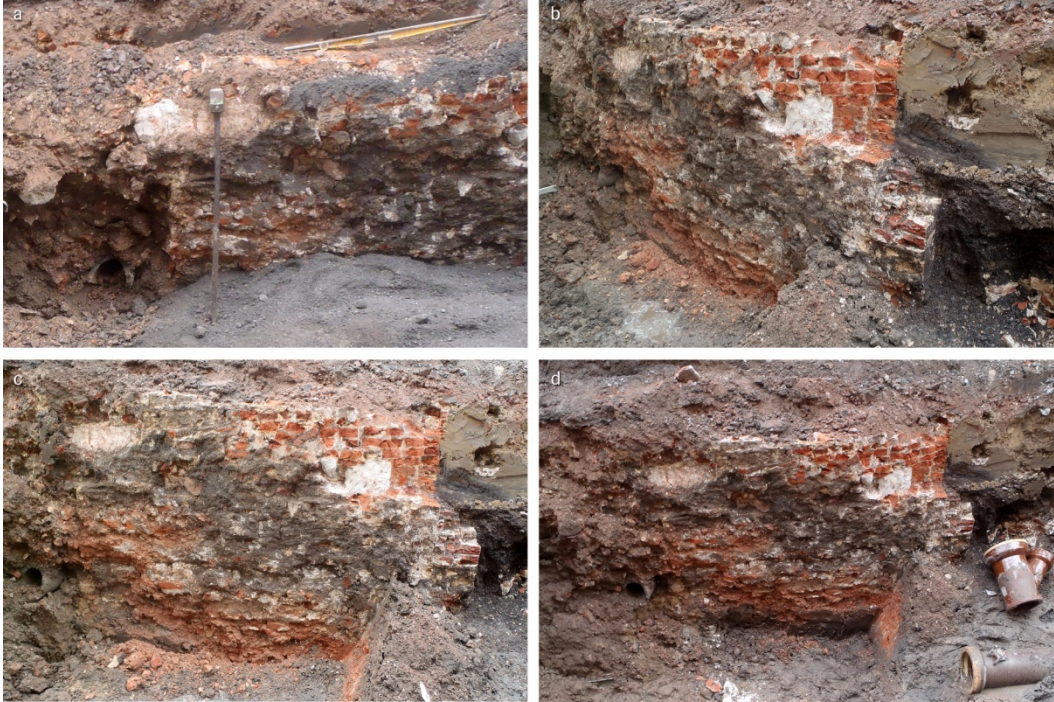
Afb. 42. Detailfoto's van de afwerking van de zuid- en noordzijde van het muurdeel S10 in het westprofiel. De foto's zijn genomen in westelijke (a, c, d) en zuidwestelijke richting (b).

Muurdeel S10 ligt exact in het verlengde van de burchtmuur (S11) en is redelijk goed bewaard gebleven. De bovenzijde van het muurdeel bevindt zich op circa 60 cm onder maaiveld (ca. 14,05 m +TAW). De onderzijde van de muur kon niet vastgesteld worden, deze bevond zich buiten het bereik van de opgraving op meer dan 40 cm onder vlakniveau. Het opgaande muurwerk dat geregistreerd kon worden is 1,7 m hoog. Het muurdeel is circa 2,5 m breed. De zuidzijde van de muur is vermoedelijk (licht) verstoord geraakt bij het aanleggen van een afvoerbuis. Het muurdeel toont zich aan deze zijde rommelig, dit in tegenstelling tot de noordzijde die strak begrensd en afgewerkt is (afb. 42). Het muurwerk loopt zeker nog 40 cm verder door richting westen (dus tot onder de stoep). De oostzijde van de muur is uitgehakt.

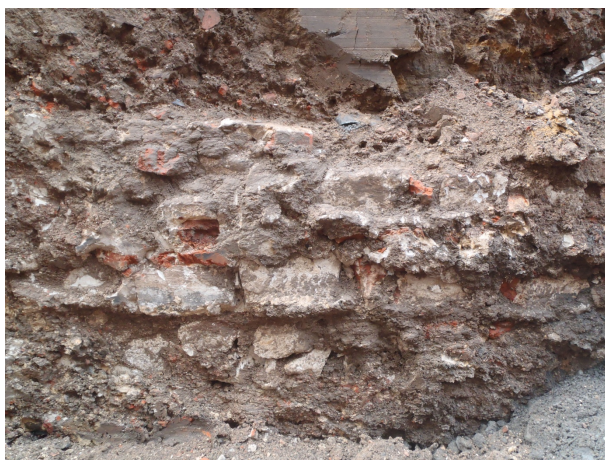
Afb. 43. Detailfoto van de fundering spoor 8. De foto is genomen in westelijke richting.

Aan de noordzijde zijn nog enkele restanten van opgaand muurwerk aangetroffen (S7). De bovenzijde van de fundering bevindt zich tussen 12,8 en 13,16 m +TAW, op ongeveer 1,5 m onder maaiveld. De onderzijde van de fundering kon niet bepaald worden. Het bewaard gebleven deel van de fundering is gemiddeld 0,6 m hoog. De breedte is niet bekend. Op welke manier de fundering S8 aansluit op muur S9 en of beide delen op elkaar hebben aangesloten is niet duidelijk. Dit deel was helaas verstoord.

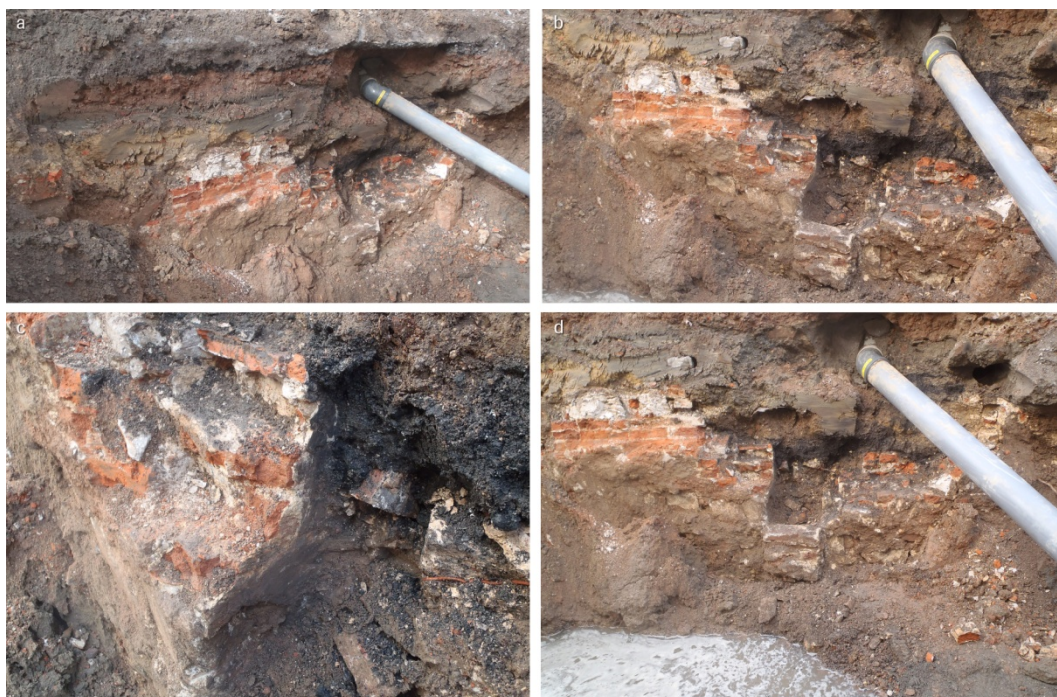
Afb. 44. Detailfoto's van het op fundering S8 gemetselde muurdeel S7. Centraal op de foto (a) en in detail op foto b is de onderbreking in het muurwerk te zien. De foto's zijn genomen in noordwestelijke (a), westelijke (b, d) en zuidwestelijke (c) richting.

Opmerkelijk genoeg lijkt het muurdeel S7, evenals de onderliggende fundering S8 onderbroken te zijn geweest. Dit blijkt uit de rechte afwerking van het muurdeel en de bepleistering ervan aan de noordzijde. Ter hoogte van deze onderbreking in het muurwerk is een ander muurdeel S6 geplaatst. De reden of functie van de onderbreking is niet duidelijk. Mogelijk betreft het een afvoerkoker.

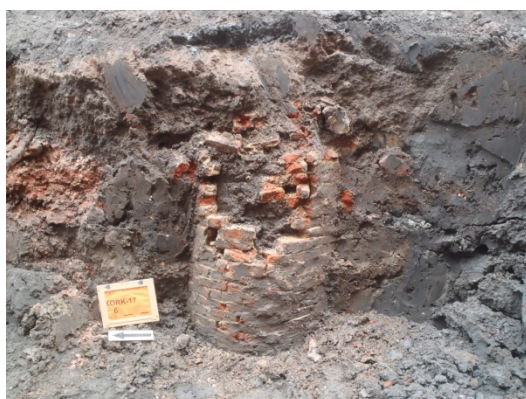
Afb. 45. De waterput met in het profiel de insteekkuil.

De ligging van de waterput is opmerkelijk, aangezien deze binnen de straat gesitueerd lijkt te zijn. Mogelijk betreft dit dan ook een waterput met een gemeenschappelijk gebruik.

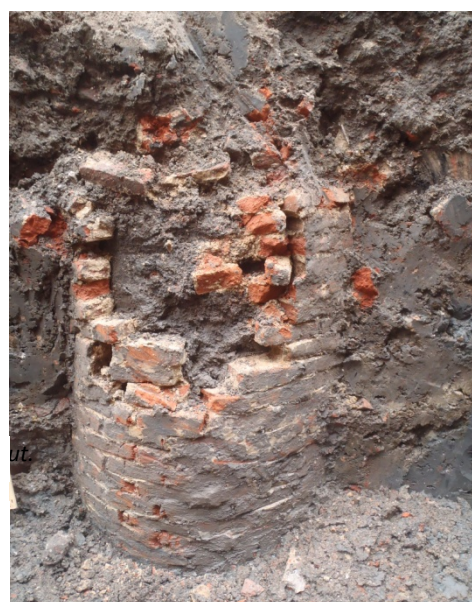
Afb. 4.6 Detailfoto van de bakstenen mantel van de waterput.

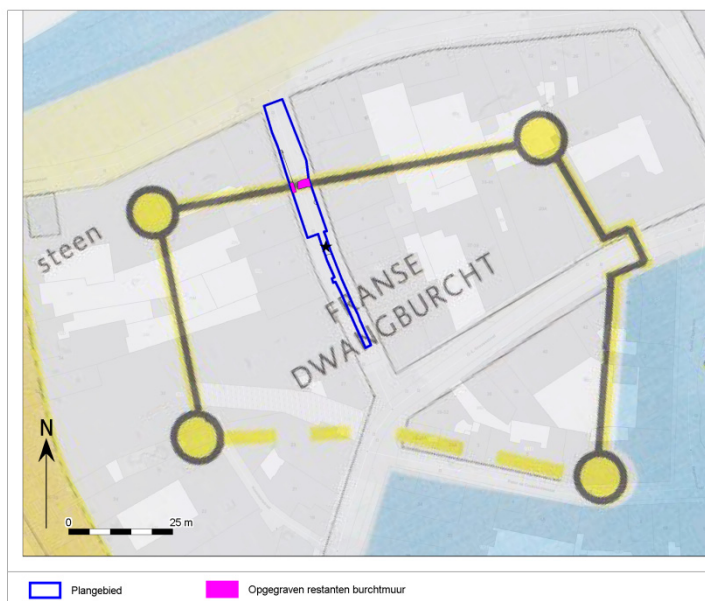
Afb. 47. Projectie van de opgegraven restanten van de burchtmuur op reconstructiekaart van de dwangburcht volgens Despriet.

gesloopt en wordt materiaal, waaronder het natuurstenen parement, van de dwangburcht hergebruikt voor de nieuwe burcht.

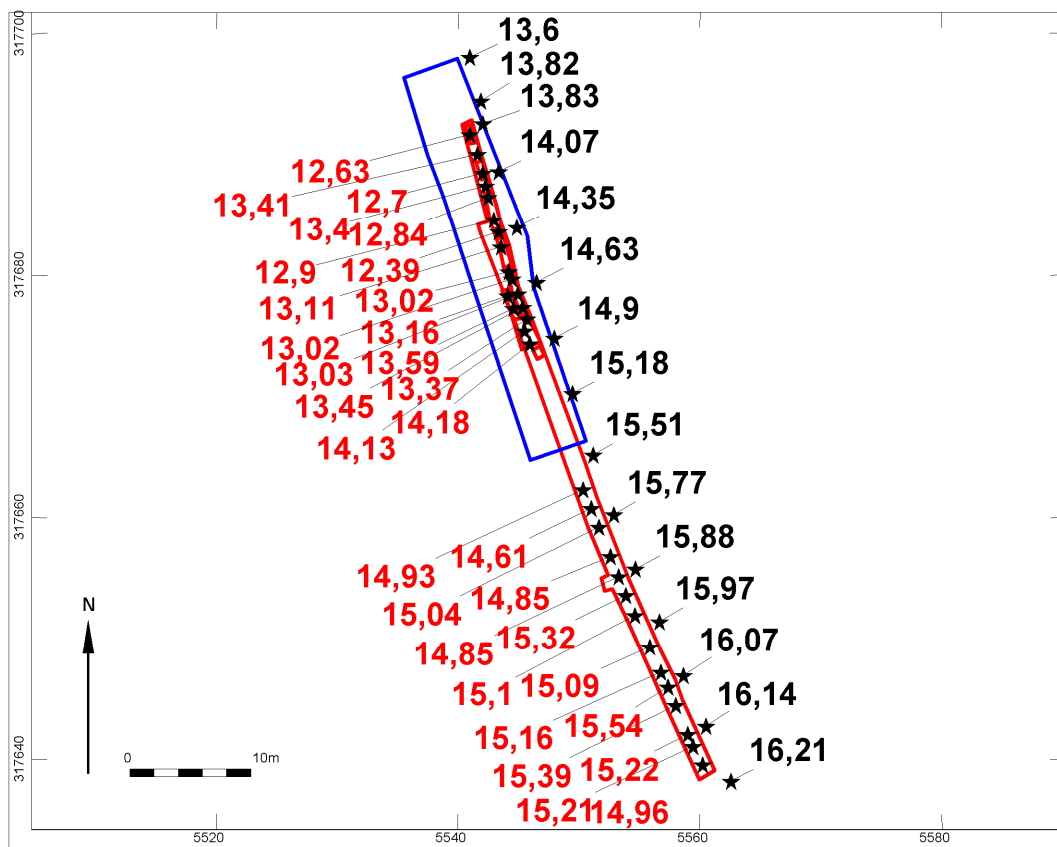
**Bijlage 5 Overzicht van de hoogte van het maaiveld (zwart) en vlak (rood)**
